UNIVERSIDAD CATÓLICA LOS ÁNGELES  
CHIMBOTE

**EVALUACIÓN Y MEJORAMIENTO DEL SERVICIO  
DE AGUA POTABLE Y CREACIÓN DEL SERVICIO  
DE LETRINAS SANITARIAS EN LA COMUNIDAD  
DE HUARCCA, DISTRITO DE ANCO, PROVINCIA  
DE LA MAR, DEPARTAMENTO DE AYACUCHO Y  
SU INCIDENCIA EN LA CONDICIÓN SANITARIA  
DE LA POBLACIÓN-2019.**

TESIS PARA OPTAR EL TÍTULO PROFESIONAL DE INGENIERO  
CIVIL

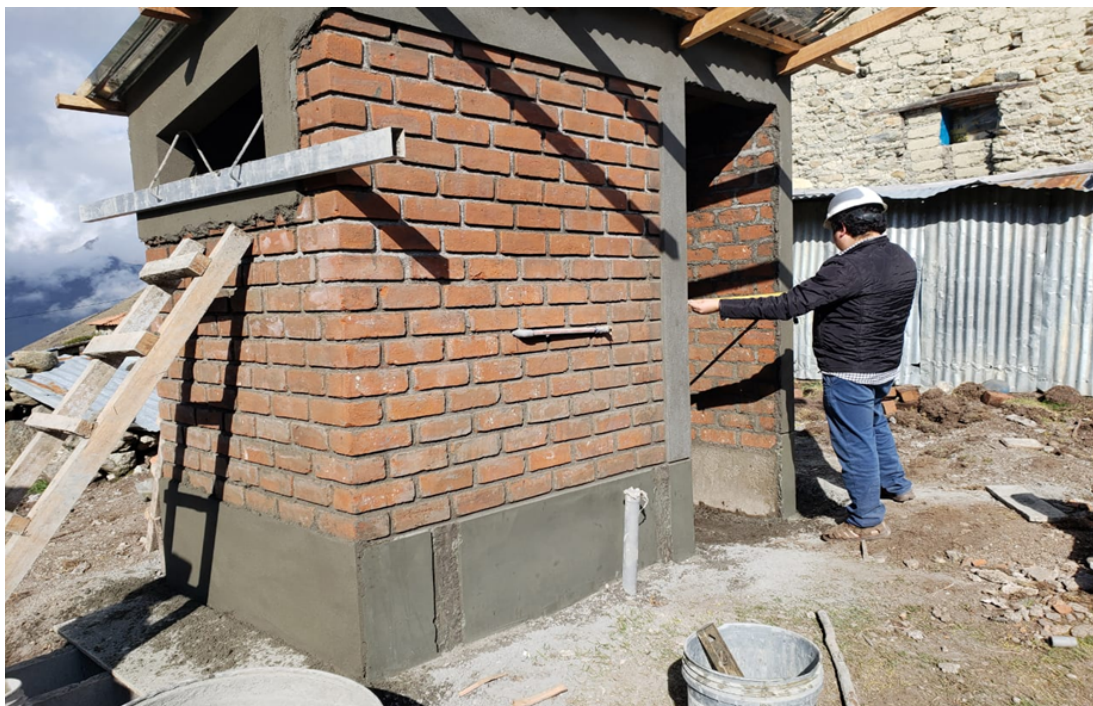
Figura 2.1: UBS en proceso de construcción.

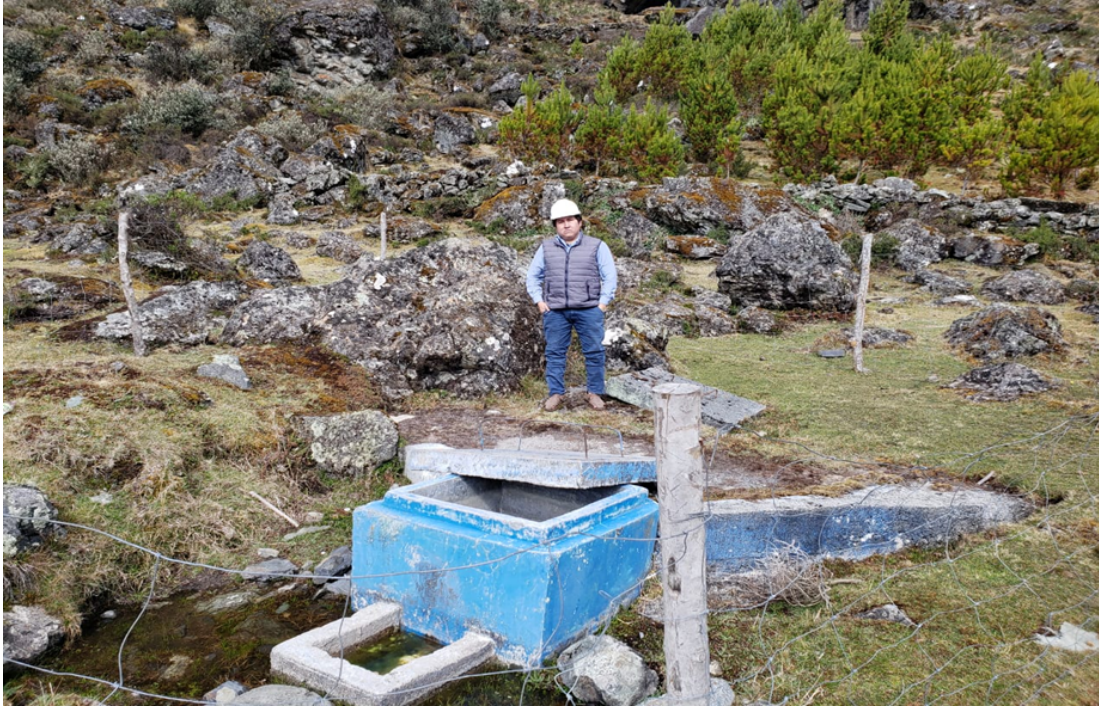
**A. Captación.** También es la parte inicial del sistema, de ella depende que se pueda obtener el agua con la calidad que aflora del subsuelo, está construida de concreto simple y sirve para reunir adecuadamente las aguas del manantial, además que la protege evitando su contaminación [20].

Figura 2.2: Vista externa de una captación.

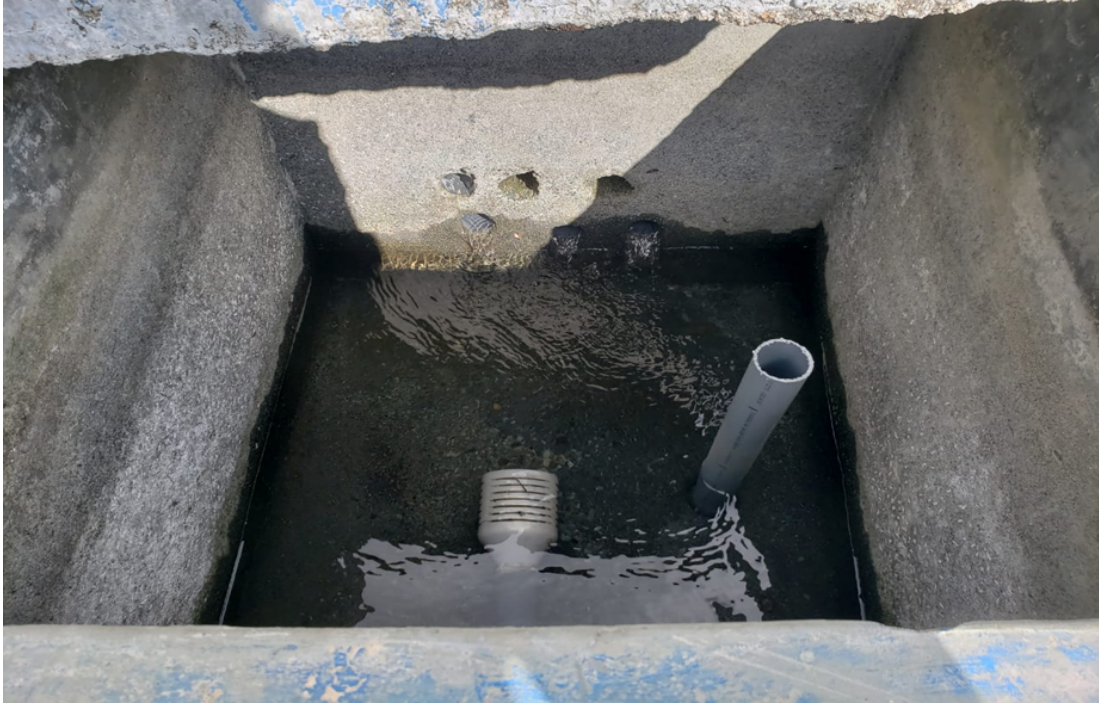
Figura 2.3: Vista interna de una captación.

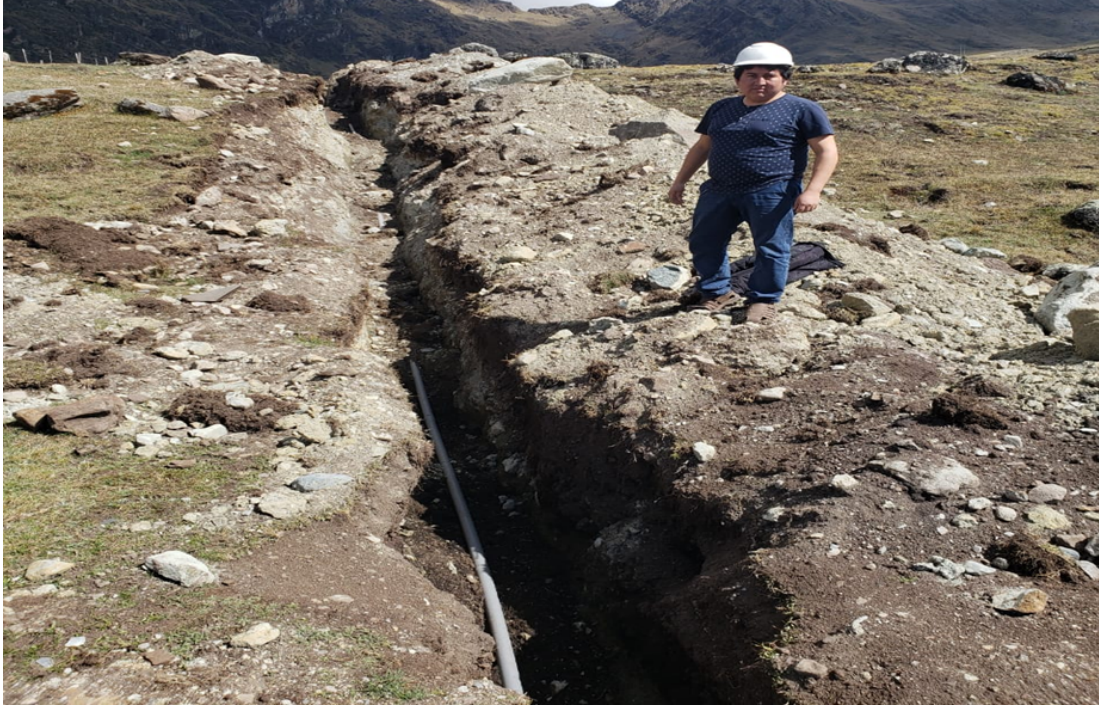
**B. Línea de conducción.** Tuberías, estaciones reductoras de presión, válvulas de aire y otras estructuras cuya función es de conducir el agua desde la captación hasta el reservorio; cuando existe bastante desnivel y es necesario, se colocan cámaras rompe presión tipo 6 o tubos rompe carga, los cuales se encargan de eliminar la presión del agua evitando que se rompa la tubería; en terrenos con poco desnivel se pueden acumular bolsas de aire dificultando el flujo de agua, para evitar este problema se colocan válvulas de aire, las cuales al manipular manualmente eliminan el aire restaurando el flujo de agua en la línea de conducción [20].

Figura 2.4: Línea de conducción.  
Fuente: Municipalidad distrital de Anco, 2017.

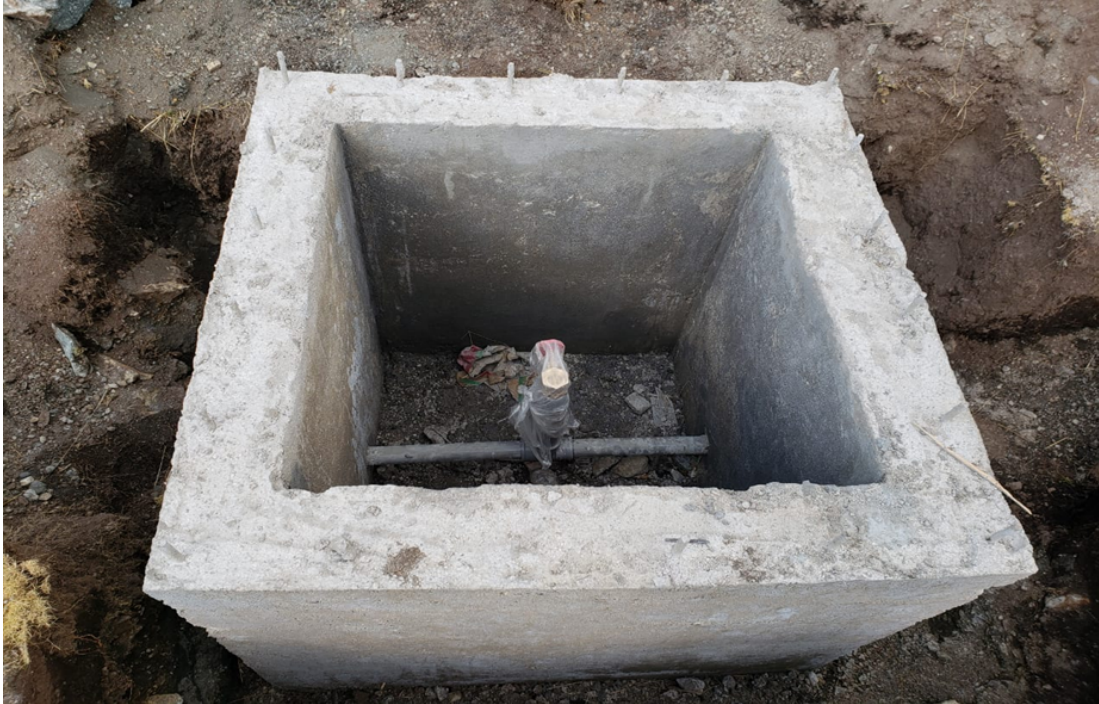
Figura 2.5: Vista interna de una válvula de la línea de aducción.

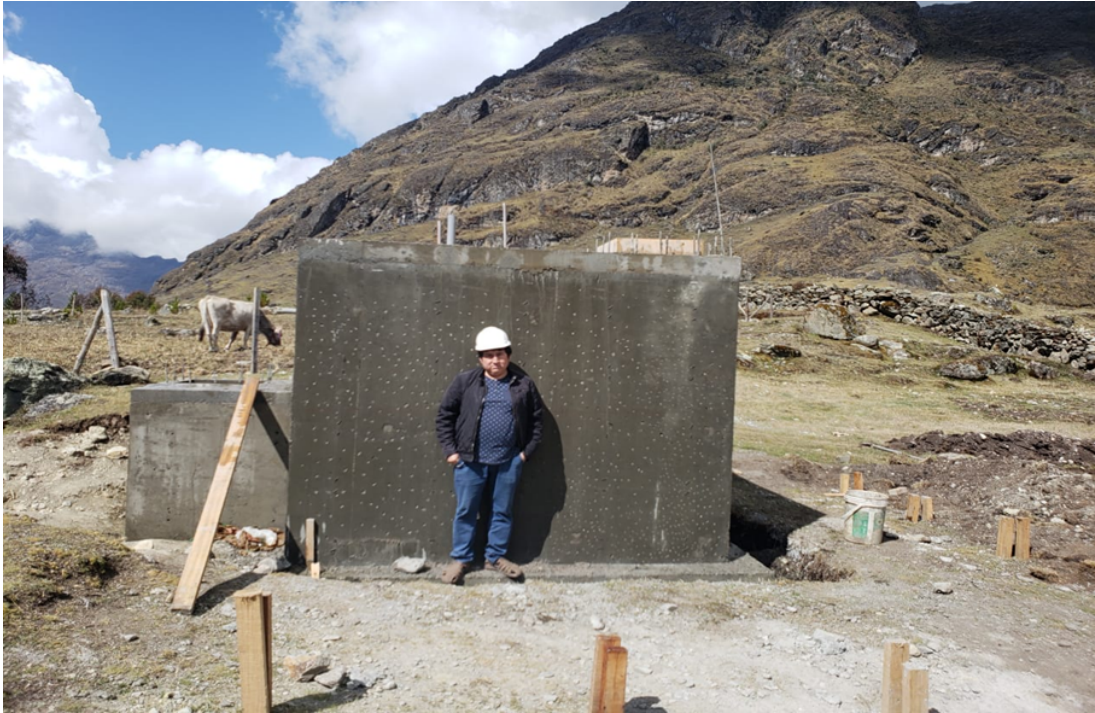
**F. Reservorio.** Esta estructura sirve también para realizar el tratamiento (cloración) del agua, para luego ser distribuida a la comunidad en forma controlada, se puede encontrar de diferentes formas: circulares y cuadradas,etc [20].

Figura 2.7: Reservorio en construcción.

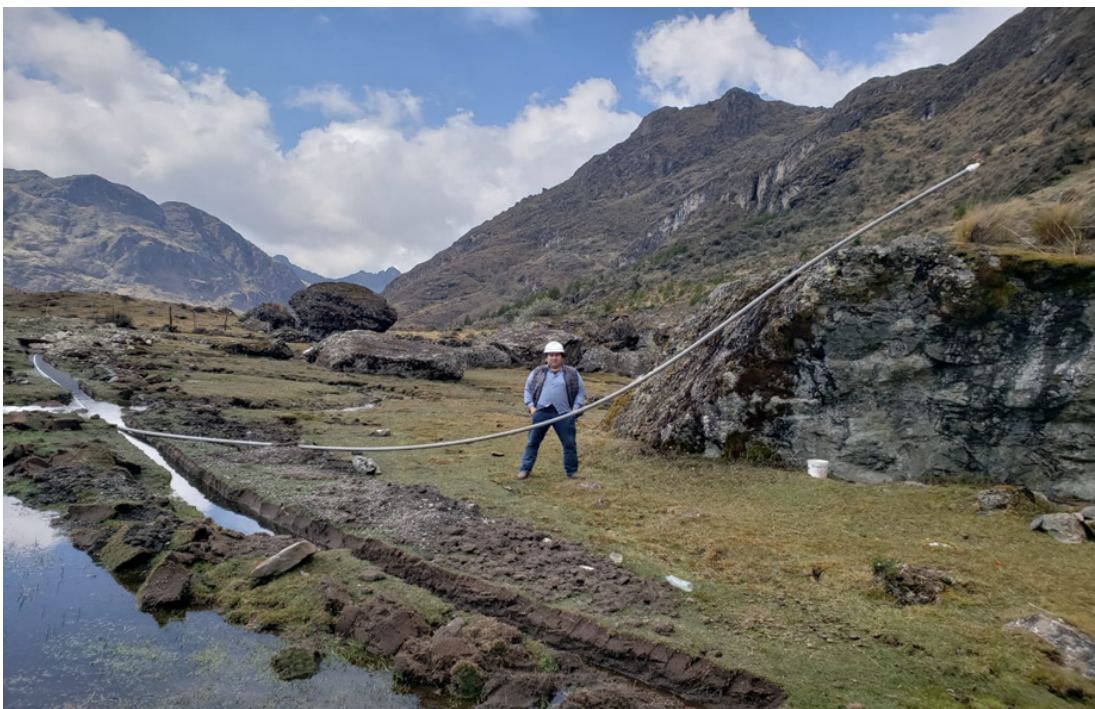
**G. Redes de distribución de agua potable.** Este sistema se instala desde el reservorio, hasta la población procurando que pasen cerca de todas las viviendas [20].

Figura 2.8: Red de distribución.  
Fuente: Municipalidad distrital de Anco, 2017.

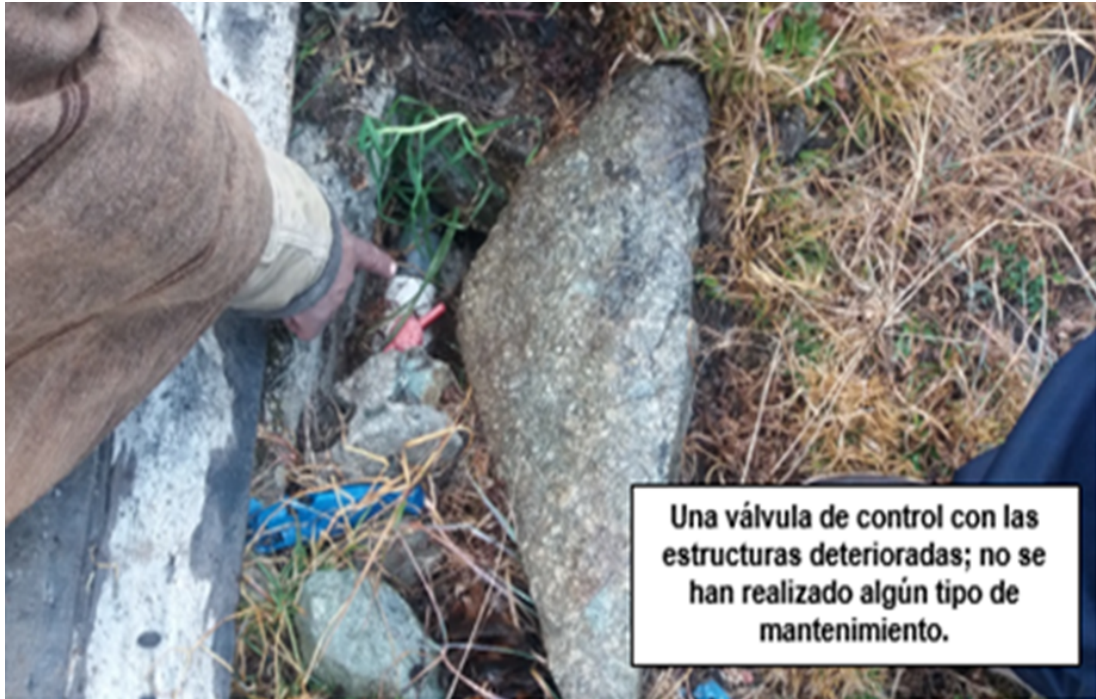
- Válvula de control: se coloca en la red de distribución, sirve para regular el caudal de agua, por sectores y para realizar la labor de mantenimiento y reparación.

Figura 2.9: Válvula de control en estado de abandono y deterioro.

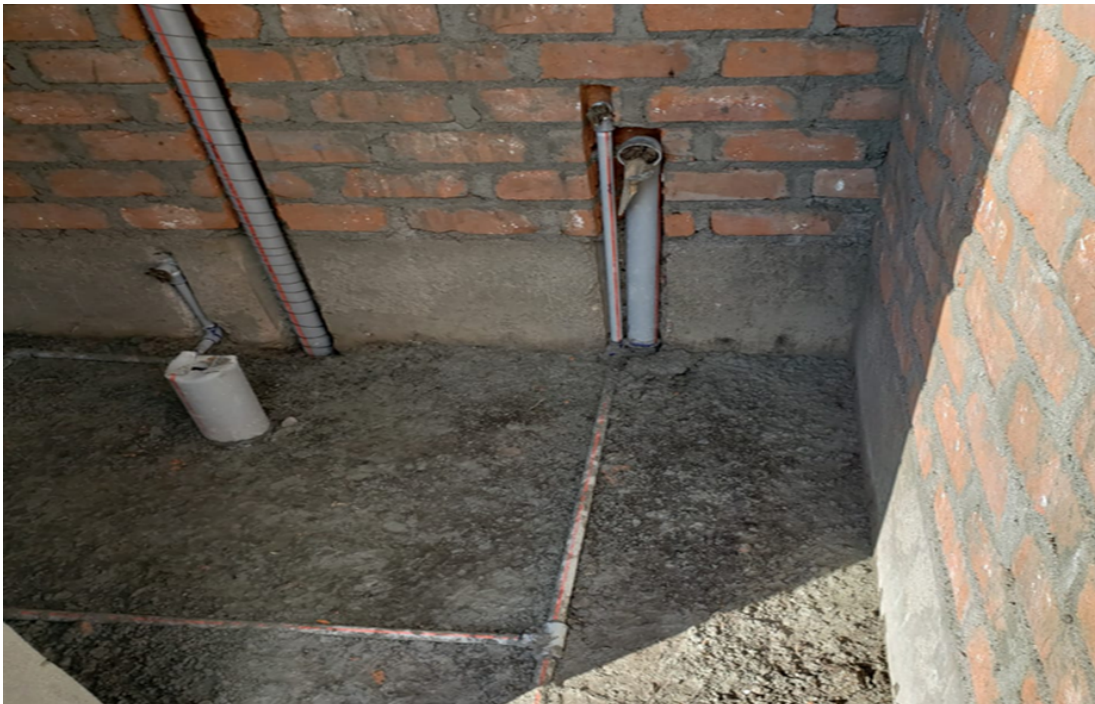
- Válvula de paso: sirve para controlar o regular la entrada del agua al domicilio, para el mantenimiento y reparación.

Figura 2.10: Válvula de paso en construcción.

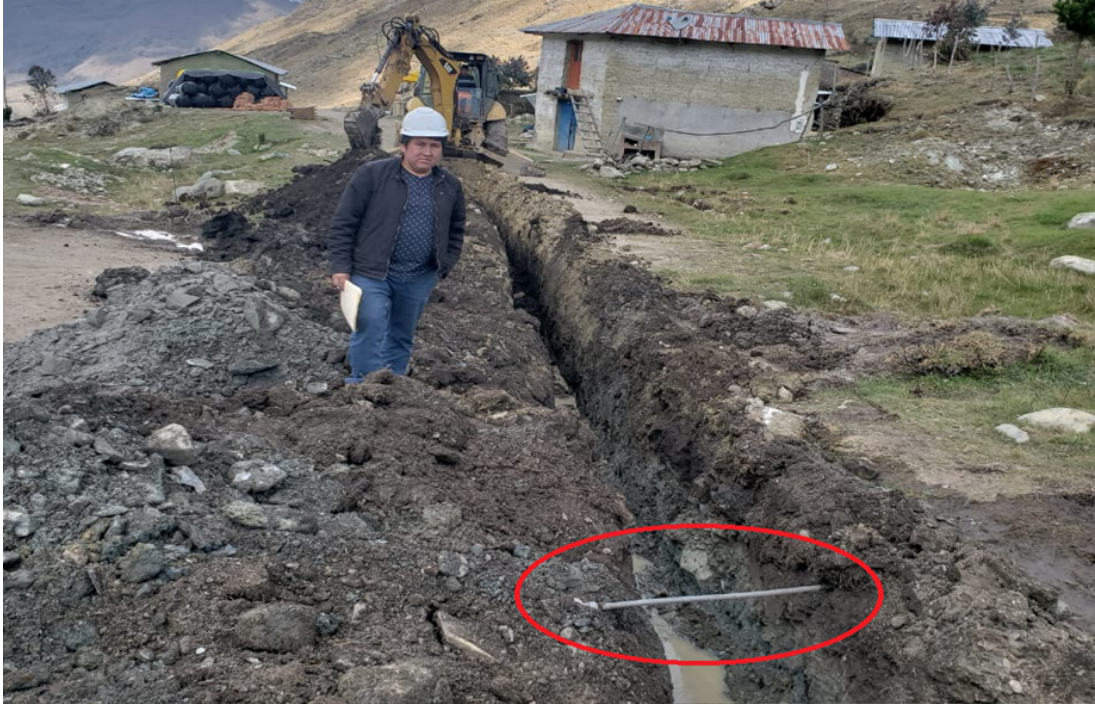
Figura 2.11: Conexión domiciliaria con tubería expuesta.

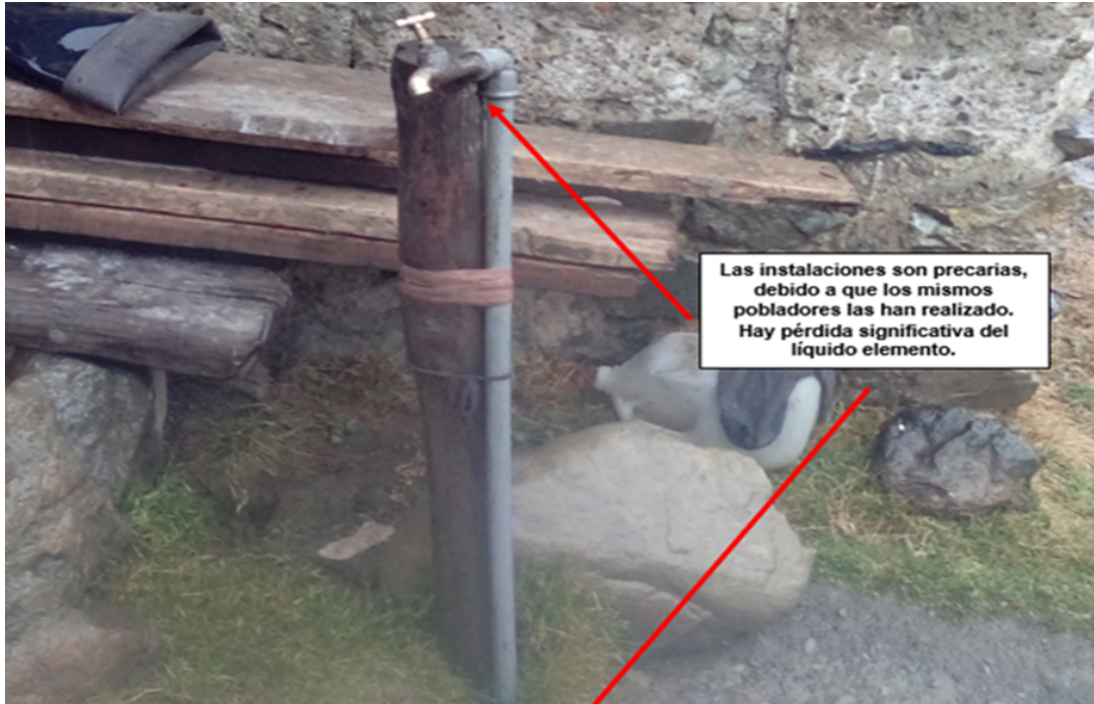
Figura 2.12: Instalación en estado alarmante de abandono y deterioro.

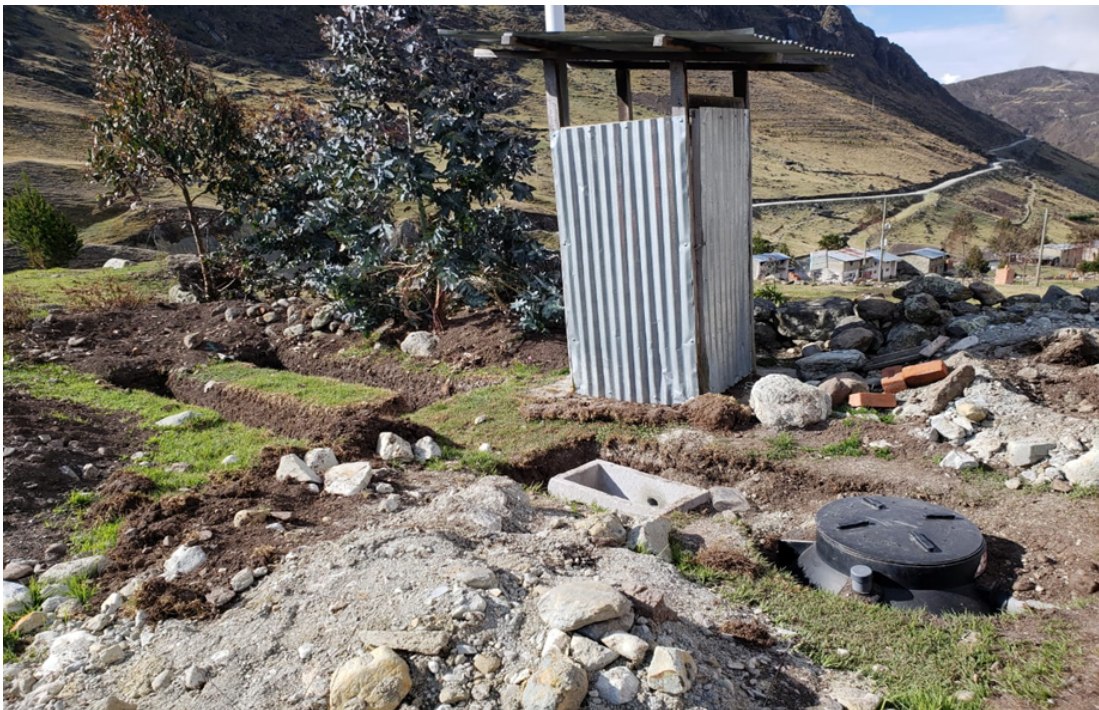
**A. Alcantarillado Sanitario.** Es aquel alcantarillado diseñado para transportar las aguas residuales provenientes de los domicilios o industrias [22].

Figura 2.13: Construcción de alcantarillado.

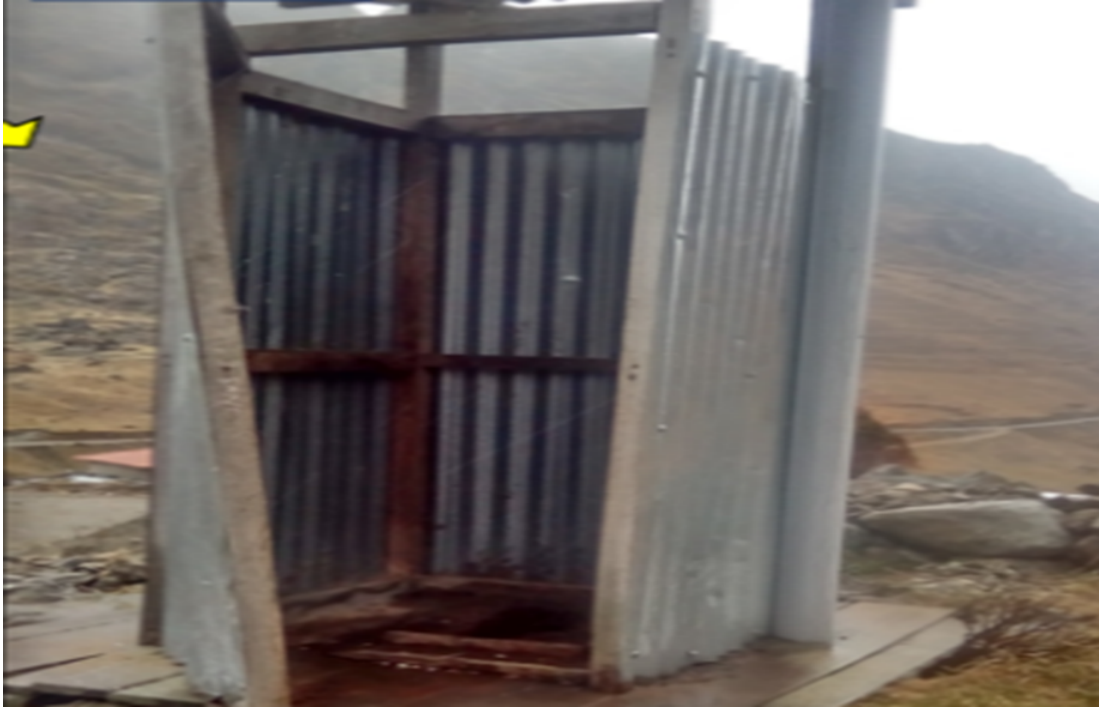
- Hoyo. Hueco de 0.80 x 0.80 mts de lado y 1.80 mis. a 2 .00 mts. de profundidad, sirve como depósito de heces humanas y material de limpieza anal.

Figura 2.14: Baño de hoyo seco ventilado.

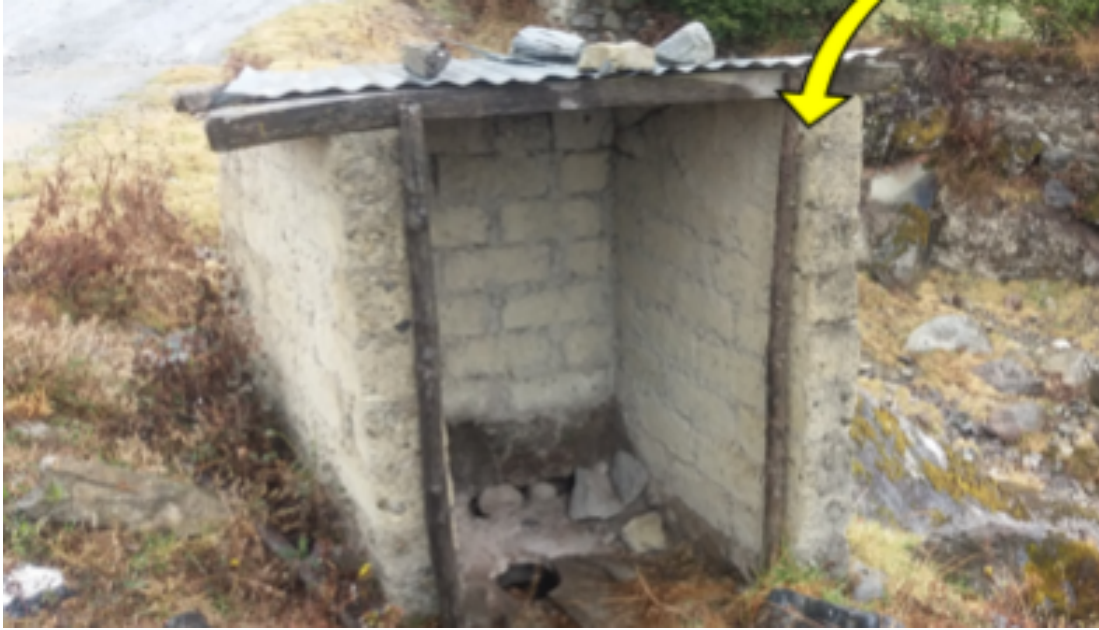
- La caseta. Es un ambiente construido con materiales de la zona, pero que garantice una vida útil mayor y sirve para la privacidad del usuario. Debe tener una dimensión mínima de 1.10 x. 1.10 mts. Sus partes son: paredes, puerta, ventana, techo y piso.
- Losa turca o inodoro. Aparto sanitario con trampa o sello de agua que sirve para el ingreso de las excretas.

Figura 2.15: Baño con arrastre hidráulico.

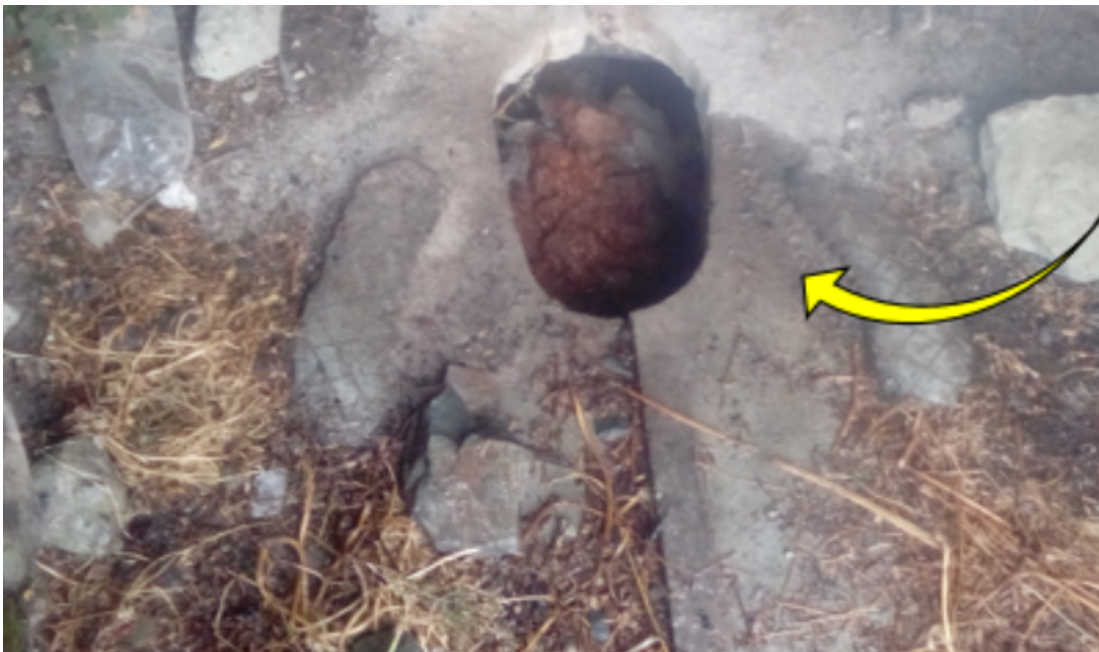
**C. Retrete seco.** Un Retrete Seco es un retrete que opera sin agua. El Retrete Seco puede ser un pedestal elevado en el que se puede sentar el usuario, o una placa turca sobre la que el usuario se pone en cuclillas. En ambos casos los excrementos (orina y heces) caen en un hoyo [23].

Figura 2.16: Retrete seco.

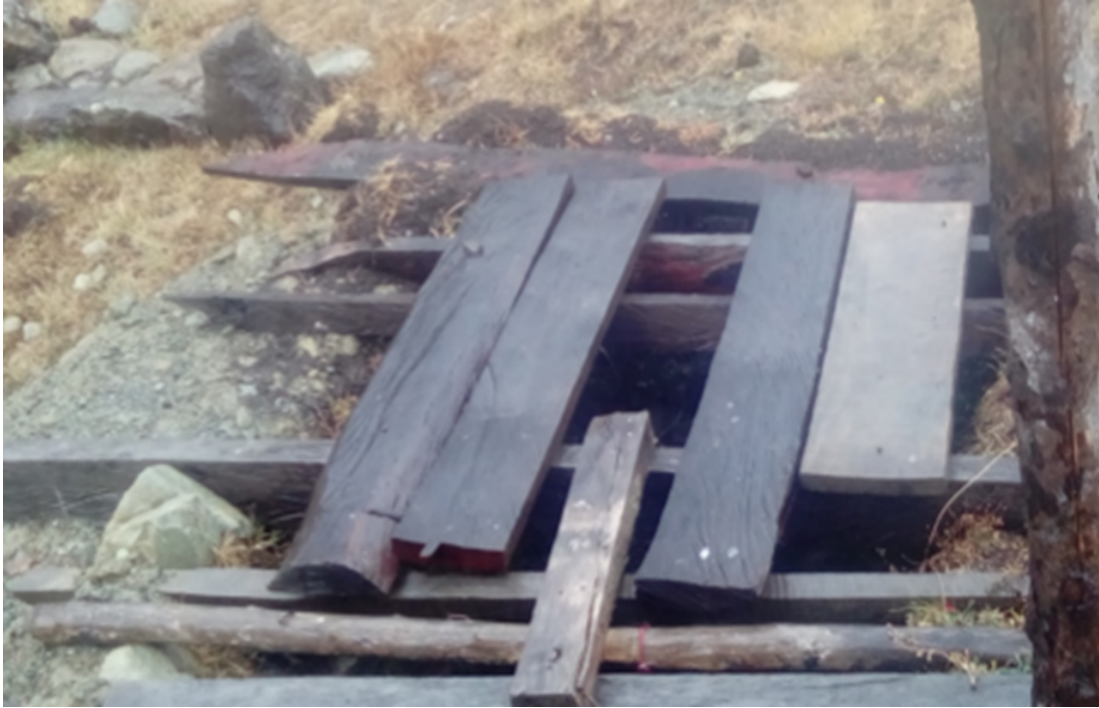
**D. Retrete con arrastre hidráulico.** Un Retrete con arrastre hidráulico es como un Retrete normal de Tanque, pero en lugar de recibir el agua del tanque, es vertida por el usuario. Cuando la fuente de agua no es continua, cualquier Retrete de Tanque se puede convertir en un Retrete con arrastre hidráulico [23].

Figura 2.17: Retrete con arrastre hidráulico.  
Fuente: Municipalidad distrital de Anco, 2017.

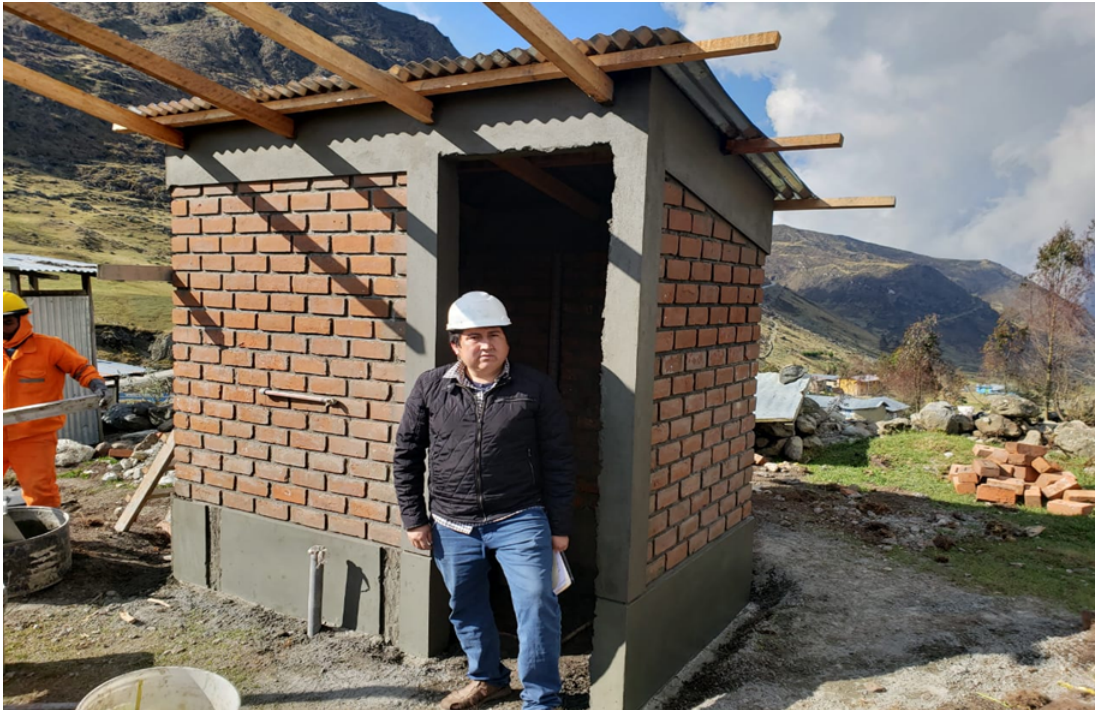
**E. Retrete de tanque.** El Retrete de tanque es usualmente de porcelana y es una Interfase de Usuario producida en serie, el Retrete de tanque consiste de un tanque de agua que proporciona agua para arrastrar las excretas y una taza en la que son depositados las excretas [23].

Figura 2.18: UBS en construcción donde se instalará el retrete de tanque.

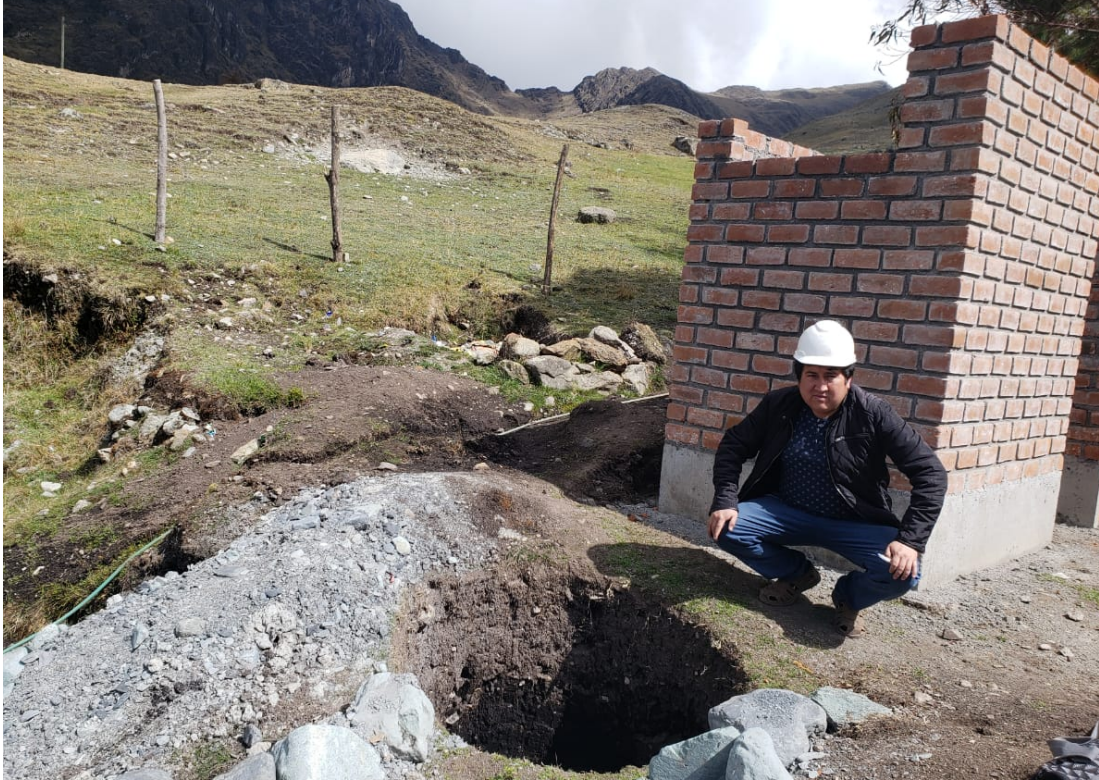
**A. Conexiones domiciliarias.** Una conexión domiciliaria es el colector que es de propiedad particular de los usuarios que conduce el agua residual de una edificación hasta una red colectora [22].

Figura 2.19: Conexión domiciliaria en construcción.

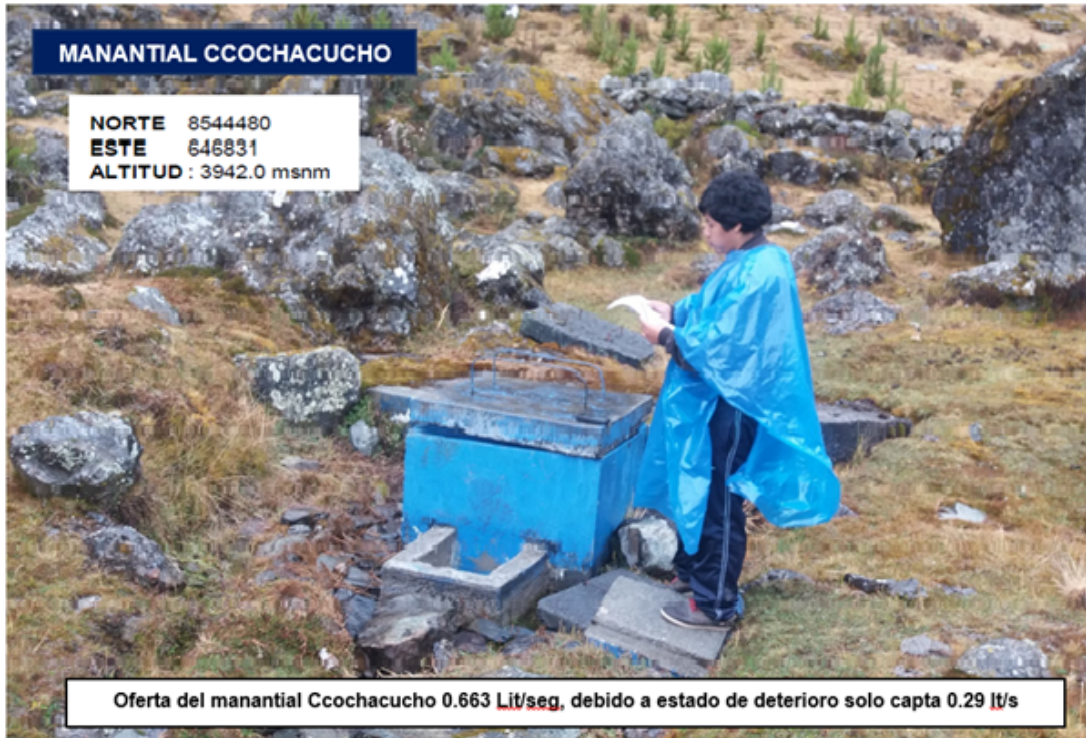
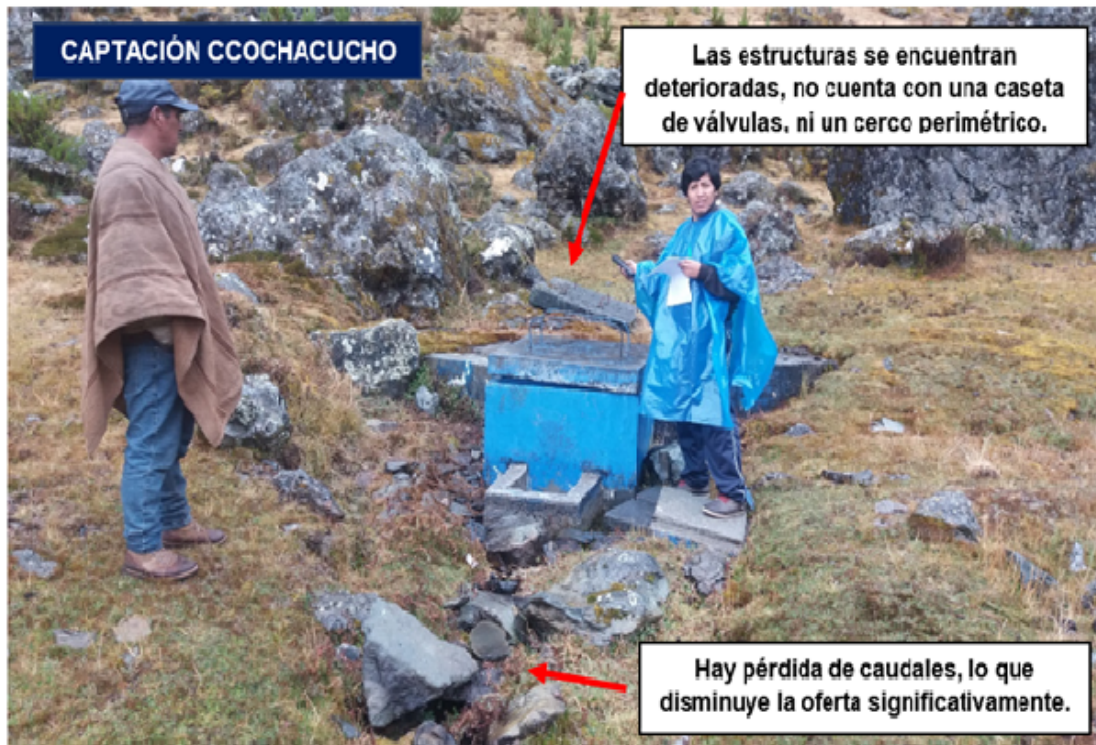
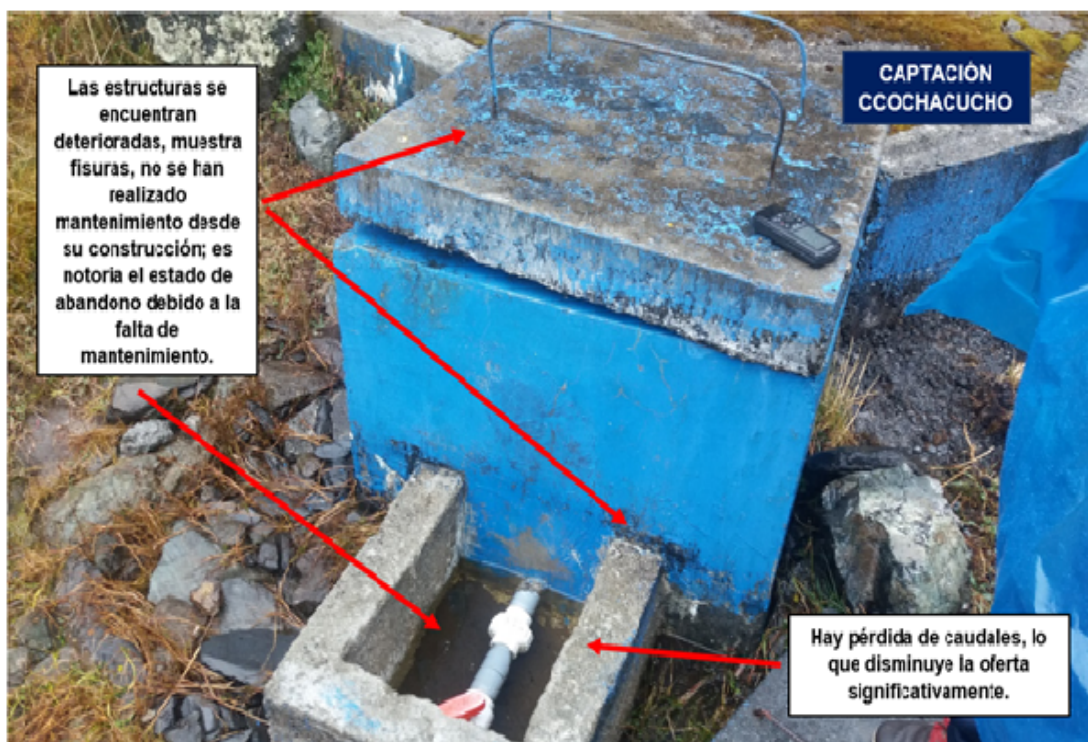
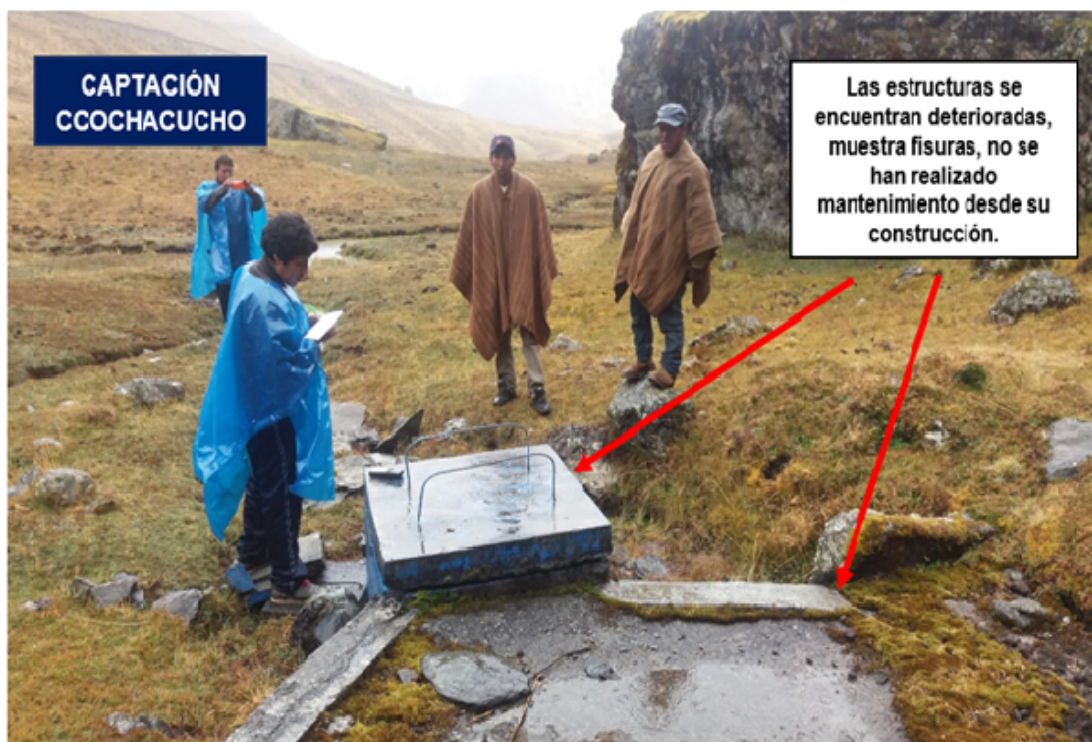
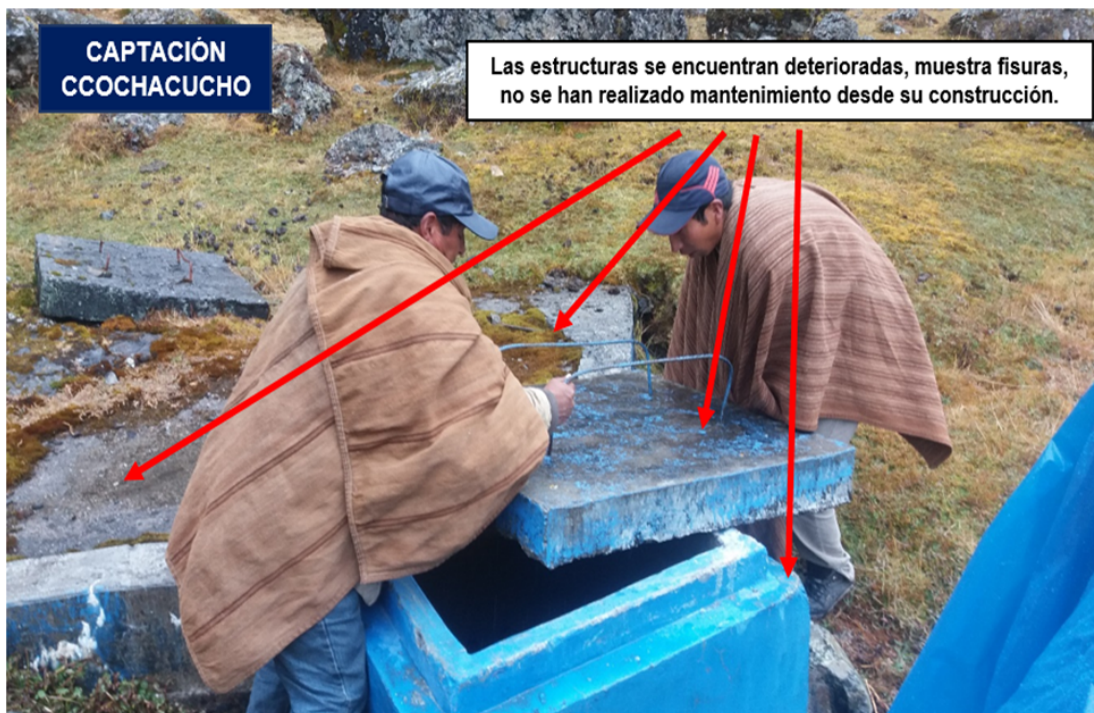
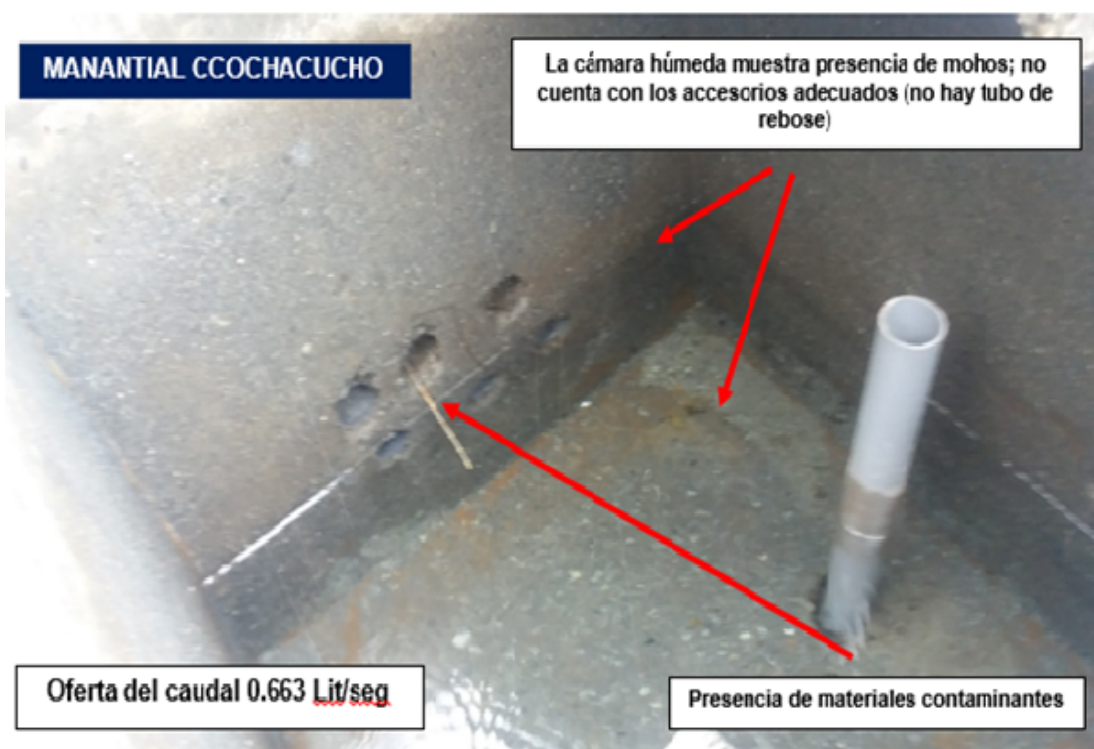
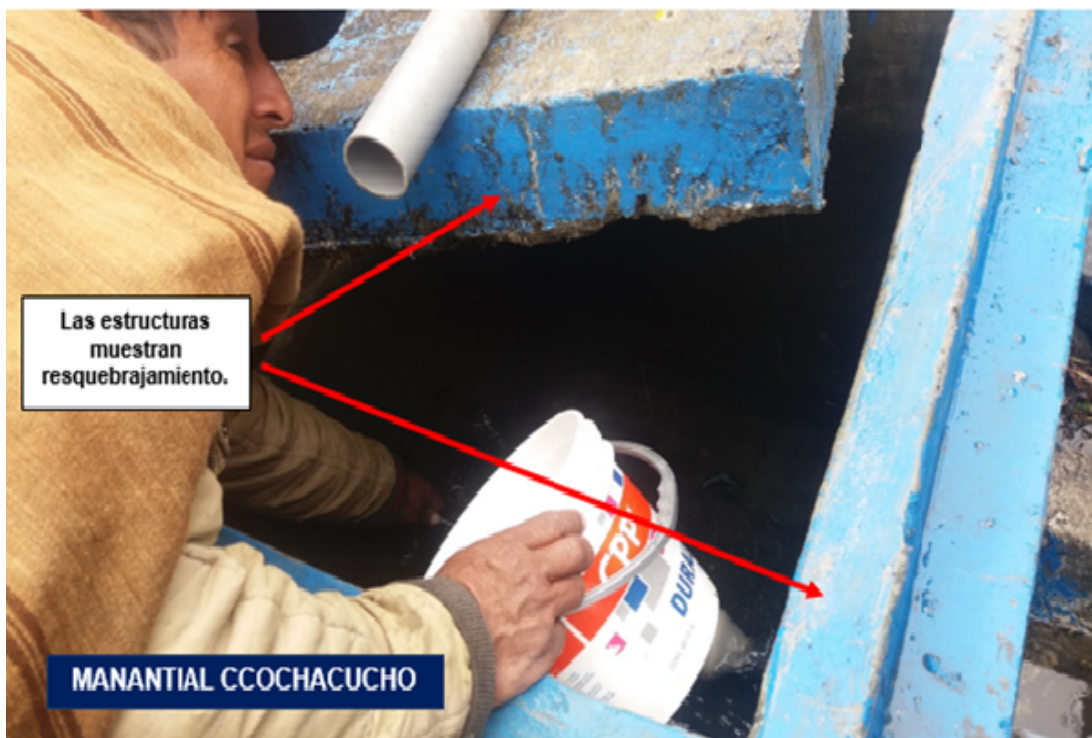
- En el manantial Ccochacucho está construido la captación existente que es de concreto de tipo ladera y está en condiciones deterioradas. Fue construido hace 20 años con aportes propios de la población y la Municipalidad, posteriormente se ha rehabilitado en el año 2006. Actualmente es la única captación que abastece a la población de Huarcca. Se encuentra en las coordenadas UTM: E 646831, N 8544480.0, 3992 msnm.

- Basándonos en los resultados obtenidos del aforo en el manantial de CCOCHACUCHO, la cantidad de agua disponible que se obtuvo es de 0.66 litros por segundo; sin embargo, el estado deteriorado de la captación hace que se pierda gran cantidad de agua; por lo que, sólo se capta 0.29 lps.

- No cuenta con cerco perimétrico.

Figura 5.1: Vista de la captación manantial actual.  
Fuente: Municipalidad distrital de Anco, 2017.
