UNIVERSIDAD CATÓLICA LOS ÁNGELES  
CHIMBOTE

**EVALUACIÓN Y MEJORAMIENTO DEL SERVICIO  
DE AGUA POTABLE Y CREACIÓN DEL SERVICIO  
DE LETRINAS SANITARIAS EN LA COMUNIDAD  
DE HUARCCA, DISTRITO DE ANCO, PROVINCIA  
DE LA MAR, DEPARTAMENTO DE AYACUCHO Y  
SU INCIDENCIA EN LA CONDICIÓN SANITARIA  
DE LA POBLACIÓN-2019.**

TESIS PARA OPTAR EL TÍTULO PROFESIONAL DE INGENIERO  
CIVIL

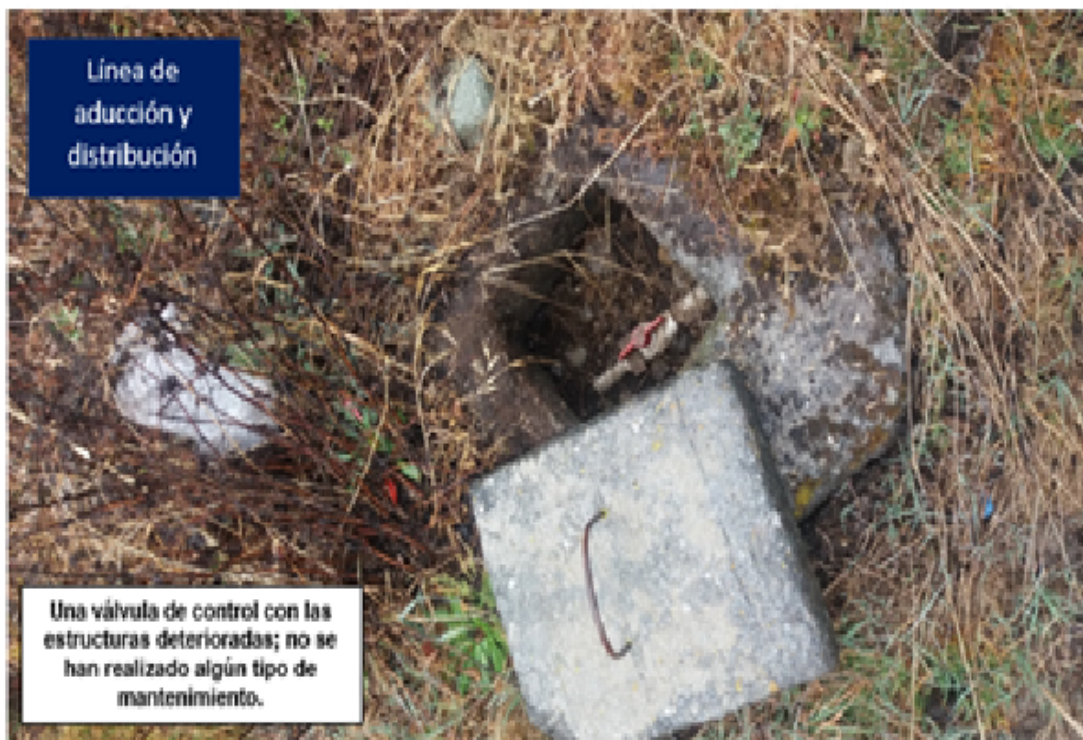
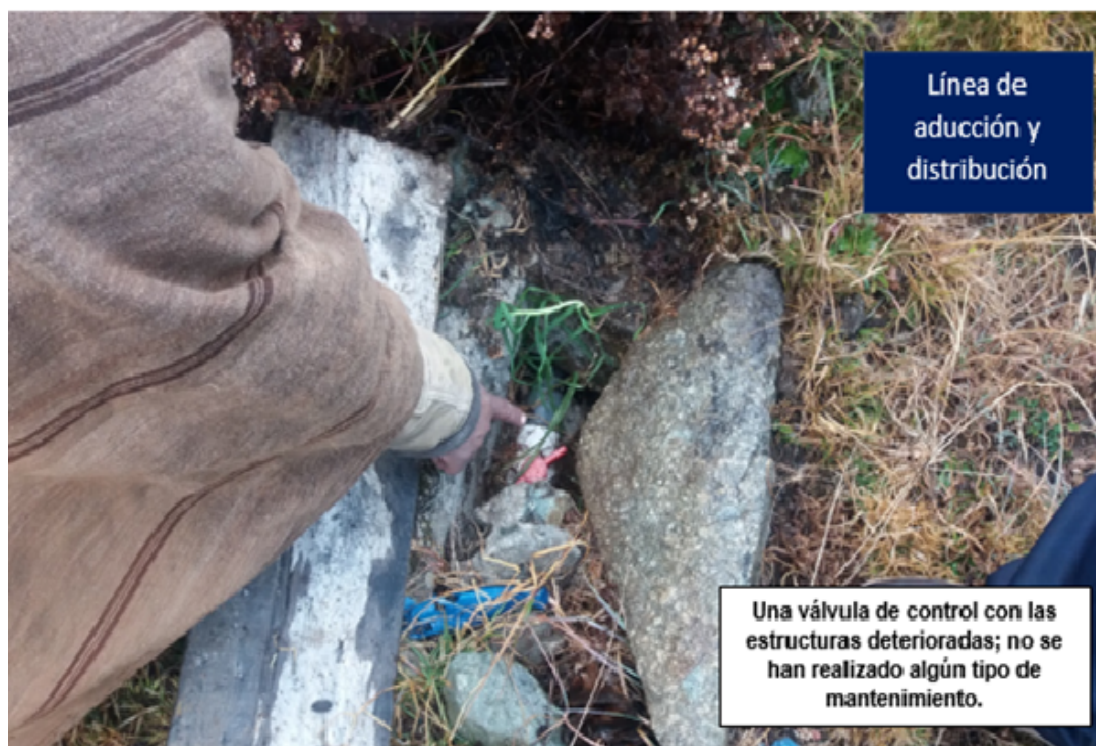
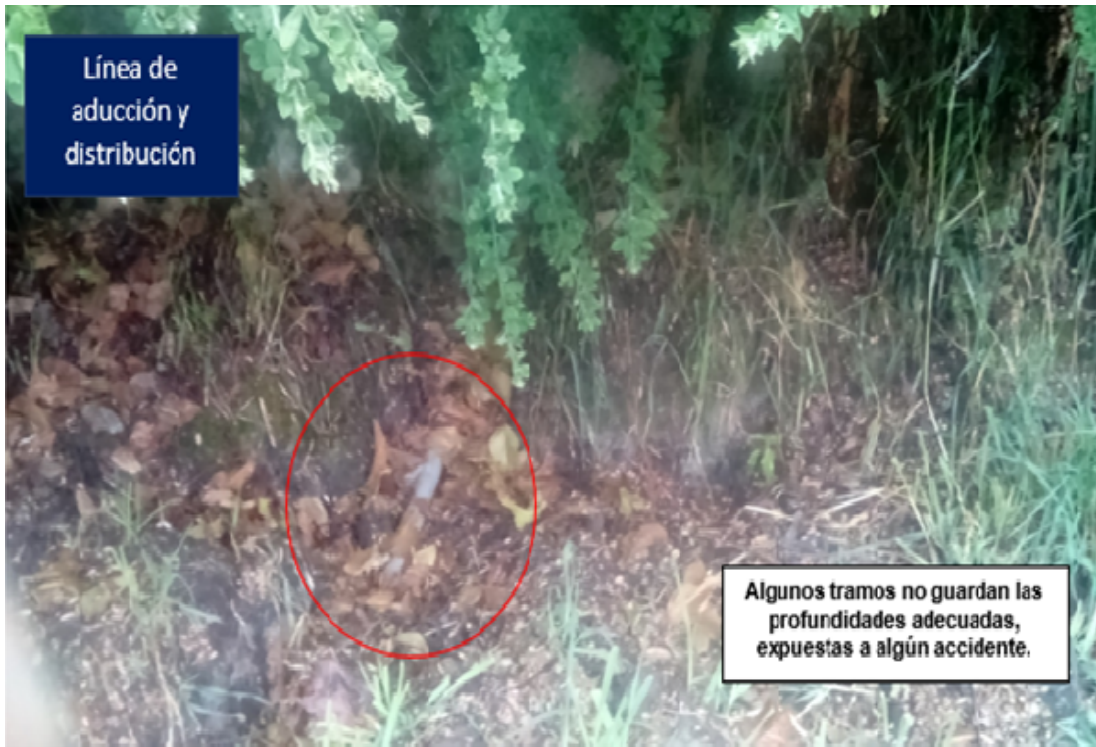
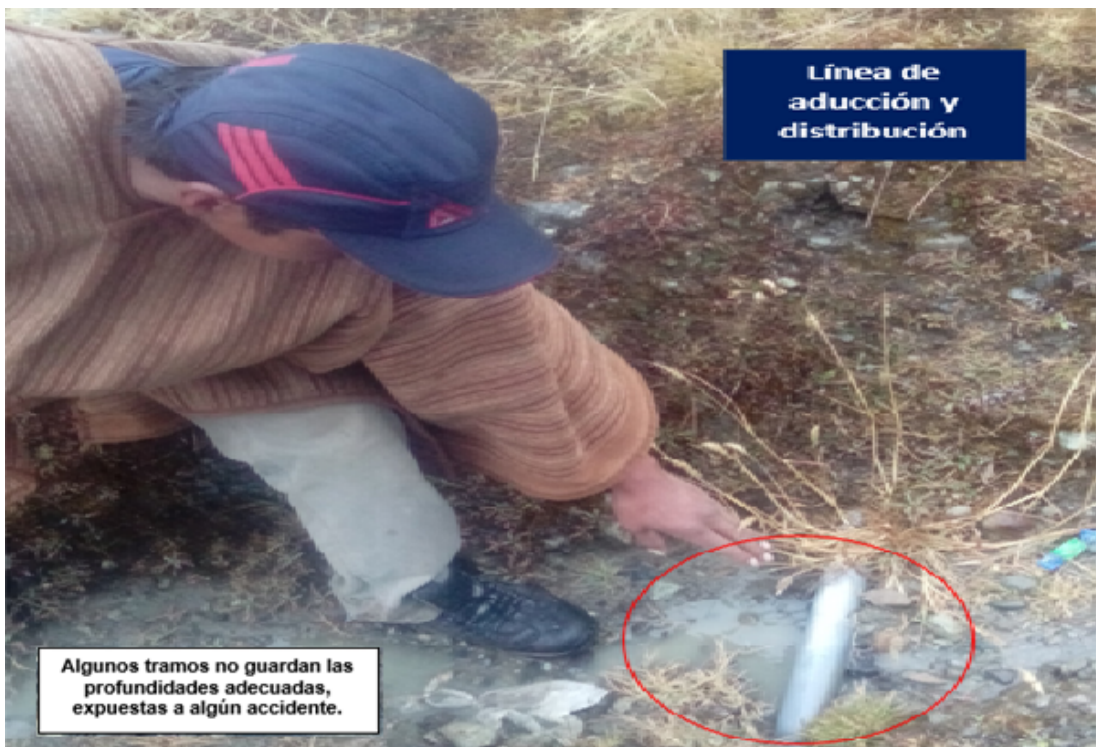
Los diferentes componentes en la red de distribución hacia la población se encuentra en condiciones pésimas, los mismos han sido instalados provisionalmente, los tubos matriz que atraviesan las calles se encuentran enterrados a poca profundidad y por el transcurrir del tiempos se han descubierto, generando roturas por los peatones, o por los animales que recorren por las calles. Del mismo modo, un sector de la población producto del crecimiento demográfico se siente desabastecido por el servicio de agua a domicilio.

Figura 5.8: Válvula de control deteriorado.  
Fuente: Municipalidad distrital de Anco, 2017.

Figura 5.9: Válvula de control deteriorado y tubería expuesta.  
Fuente: Municipalidad distrital de Anco, 2017.

Figura 5.10: Válvula de control deteriorado y tubería expuesta.  
Fuente: Municipalidad distrital de Anco, 2017.

Figura 5.11: Tubería expuesta.  
Fuente: Municipalidad distrital de Anco, 2017.

**SE OBSERVA:** Al tener la captación deteriorada, la línea de conducción inadecuada, y esto sumado a la falta de algún tratamiento en el reservorio, han permitido el ingreso de material sedimentable como polvos que contaminan el sistema en general durante 20 años. No ha recibido mantenimiento. Para agravar la situación no cuenta con válvulas de purga. No cuentan con profundidades adecuadas; por lo que, están expuestas a rotura. Algunos tramos se observan las filtraciones por los daños sufridos.

SITUACIÓN	CARACTERÍSTICAS TÉCNICAS	ESTADO	ACCIONES
Fue construido el año 1996, hace más de 20 años, y desde su construcción nunca se realizó ningún tipo de mantenimiento, Su estado es deteriorado, no guardan las profundidades adecuadas, por lo que, existen tramos dañados que producen fugas constantes que no son reparados oportunamente, ni de una manera adecuada.	La línea de conducción existente es a base de una tubería PVC SAP $\varnothing=1''$ de diámetro, clase 7.5 con una longitud total de 1350 m; también existen 2 válvulas de control.	INADECUADAS CONDICIONES	REEMPLAZAR

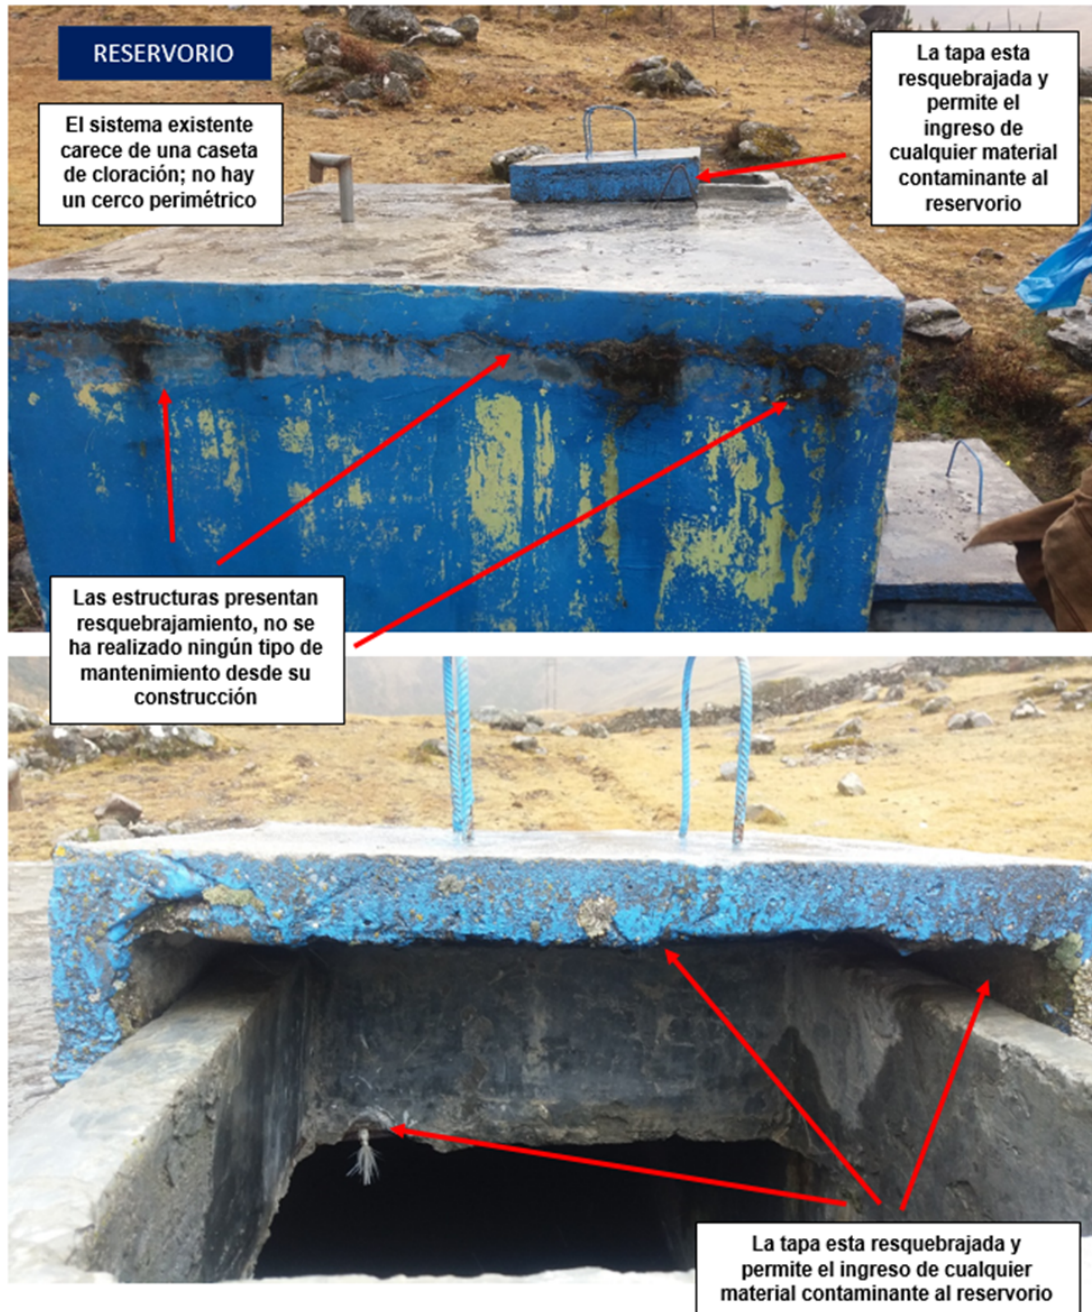
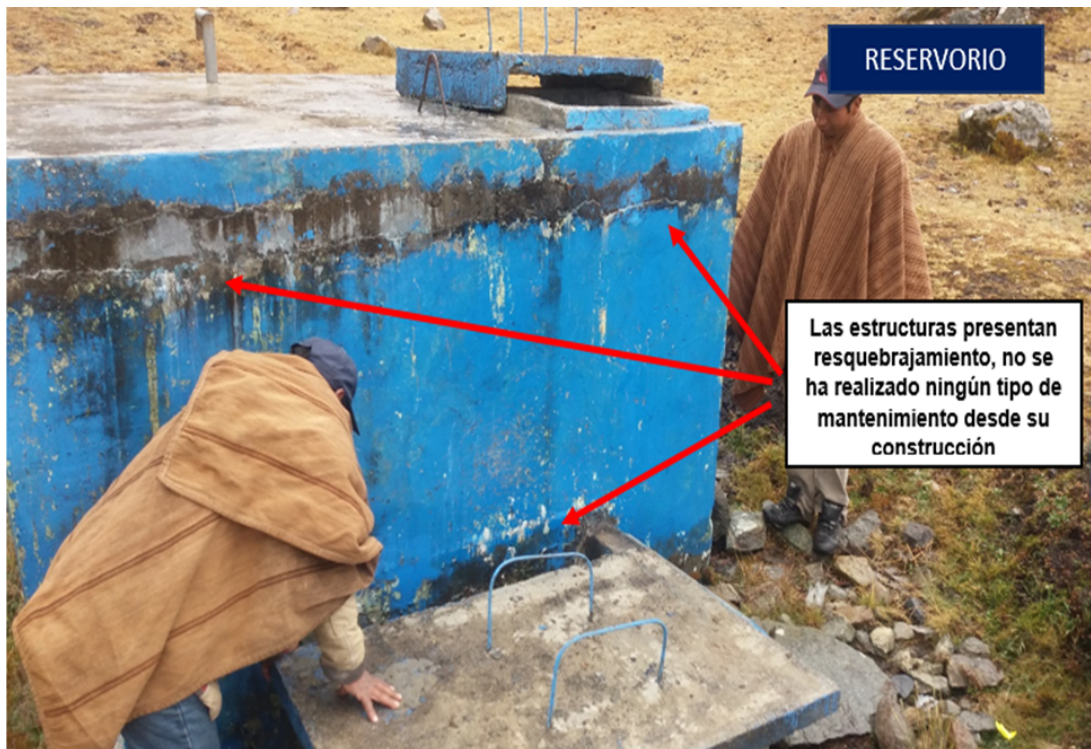
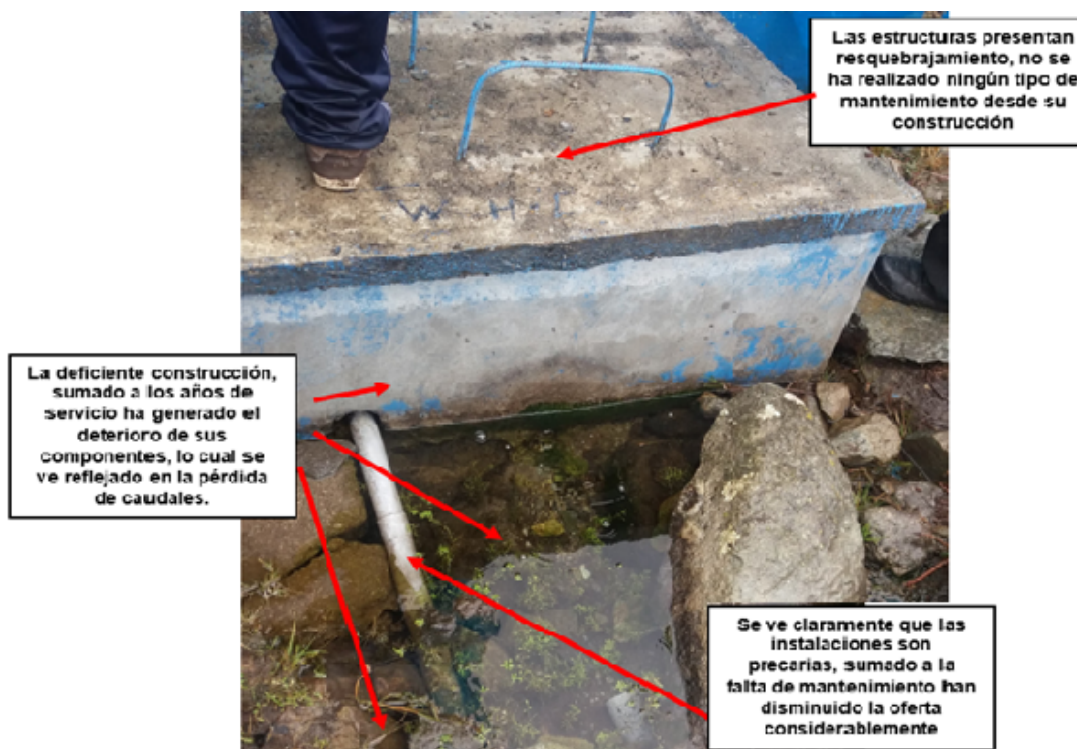
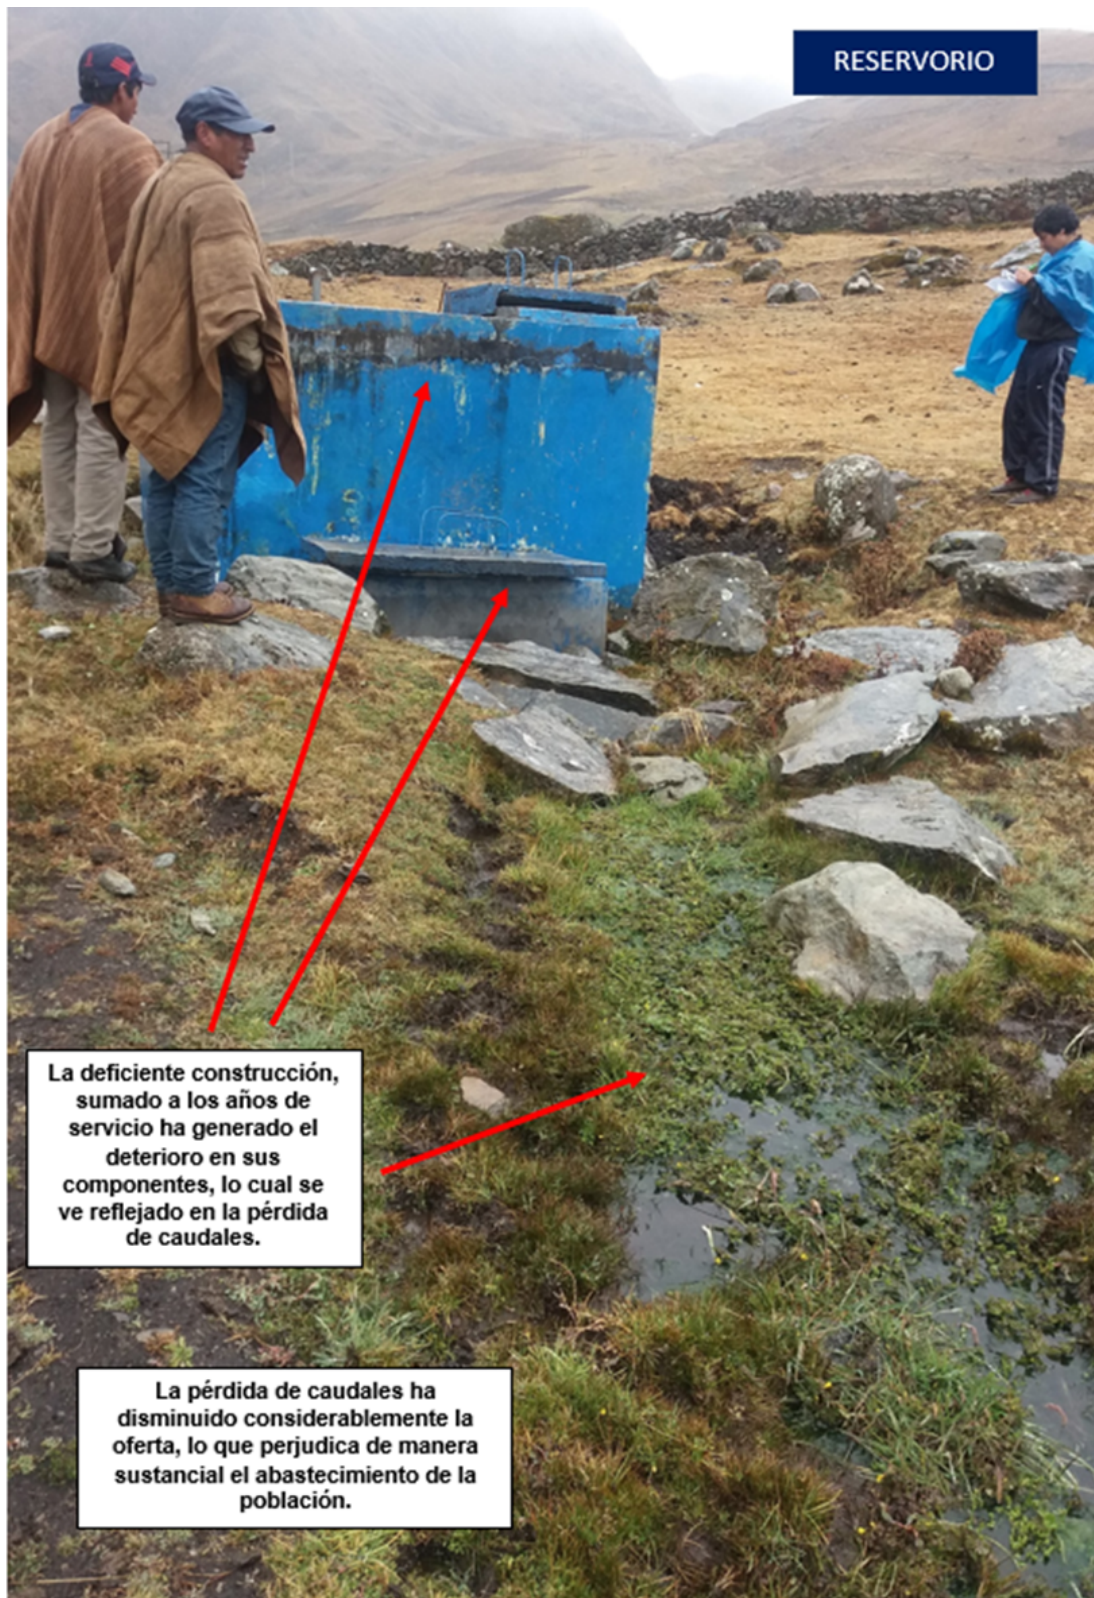
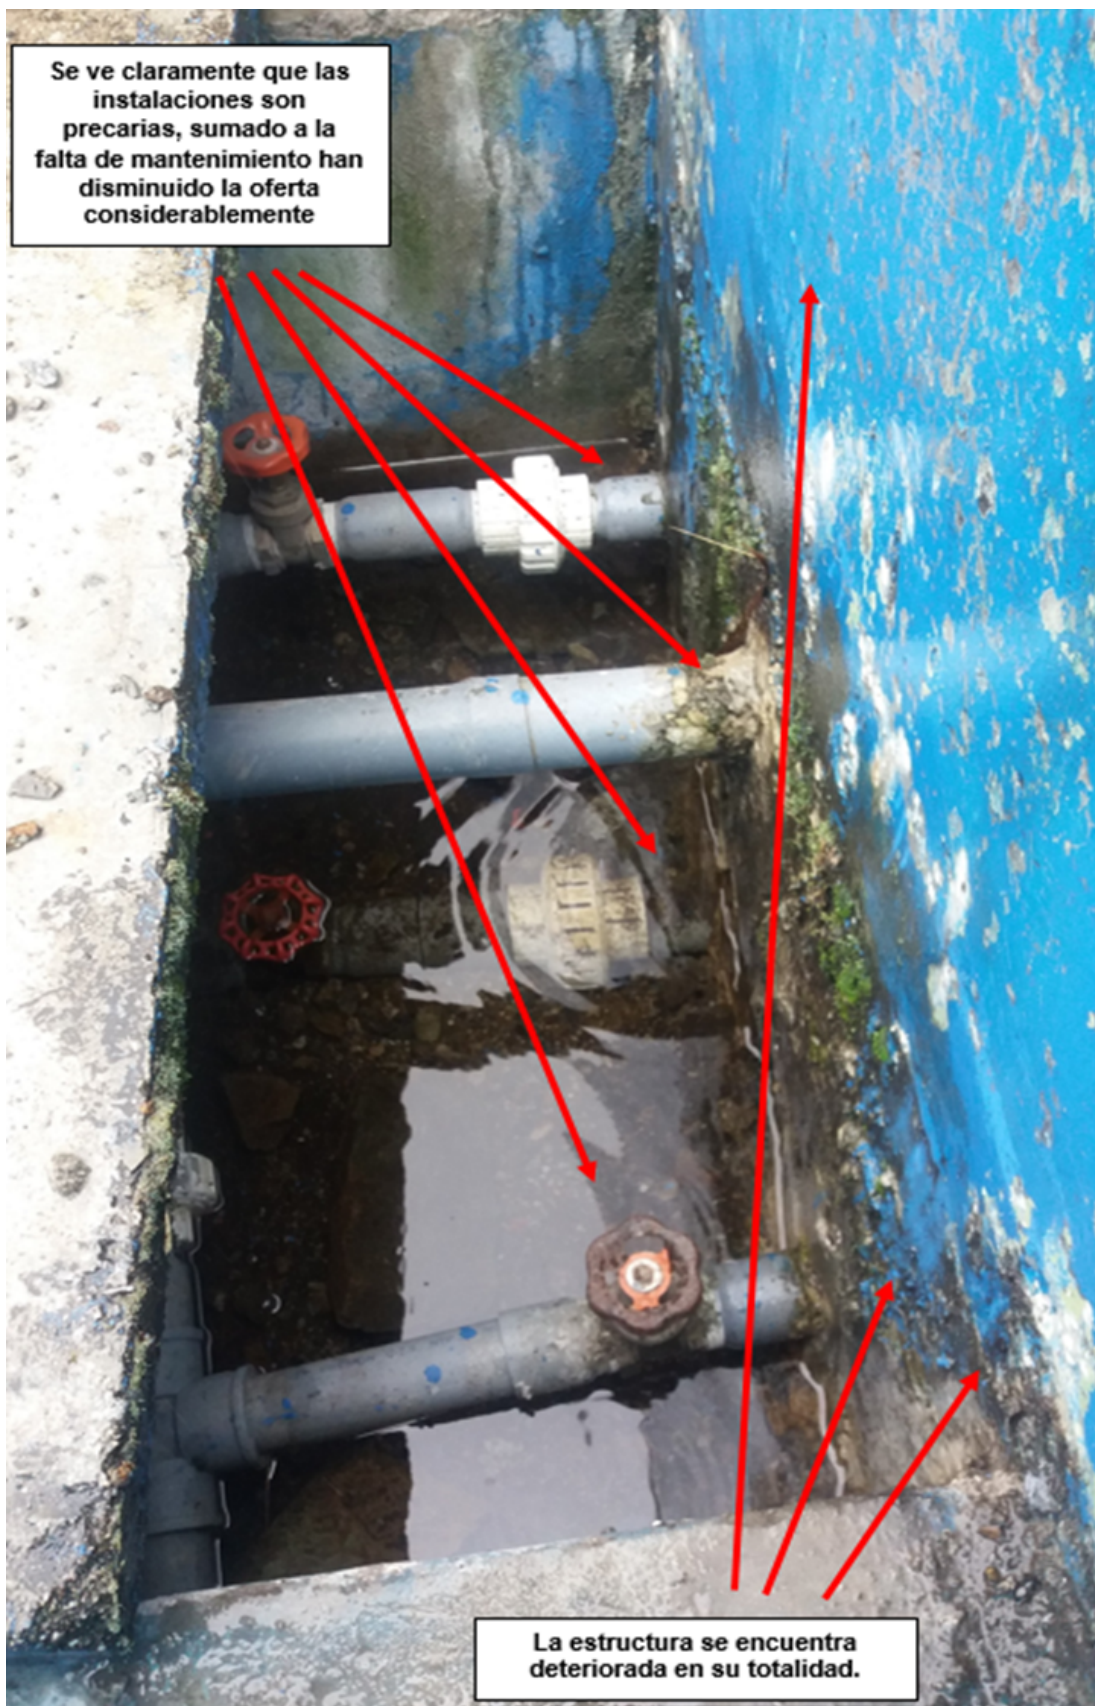
Las siguientes imágenes, muestran el reservorio como se puede ver está en regular estado, pero no recibe mantenimiento, esta despintado, rajado y carcomido como producto del paso de los años.

Figura 5.13: Situación actual del Reservorio.

**SE OBSERVA:** la situación actual del reservorio es precaria, en total estado de abandono, presenta grietas, la tapa es inservible puesto que no aísla de material contaminante; carece de un cerco perimétrico y lo que agrava la situación es la inexistencia de algún tipo de tratamiento (cloración) que garantice la potabilización del líquido elemento. Presenta caseta de válvulas deteriorada e instalada en forma precaria, razón por la cual existen pérdidas de caudal que disminuye notablemente la oferta. Vale recalcar que fue Construido con aporte comunal; por lo que, no se cuenta con criterios técnicos de diseño.

DESCRIPCIÓN	SE CONCLUYE
Construido en concreto armado	Que la estructura tiene que ser reemplazada, por una nueva de acuerdo a los diseños técnicos adecuados
Fachada totalmente despintada, con presencia de grietas.	
Falta de realización de labores de limpieza y mantenimiento, tanto externamente	
No cuenta con cerco perimétrico.

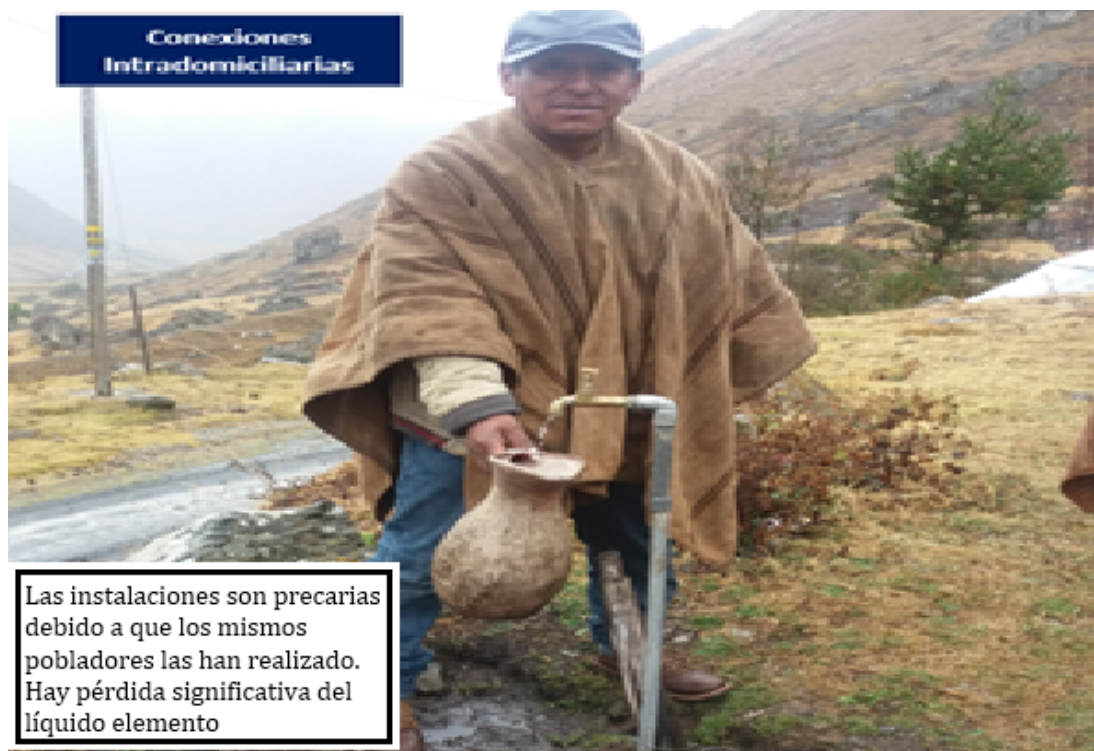
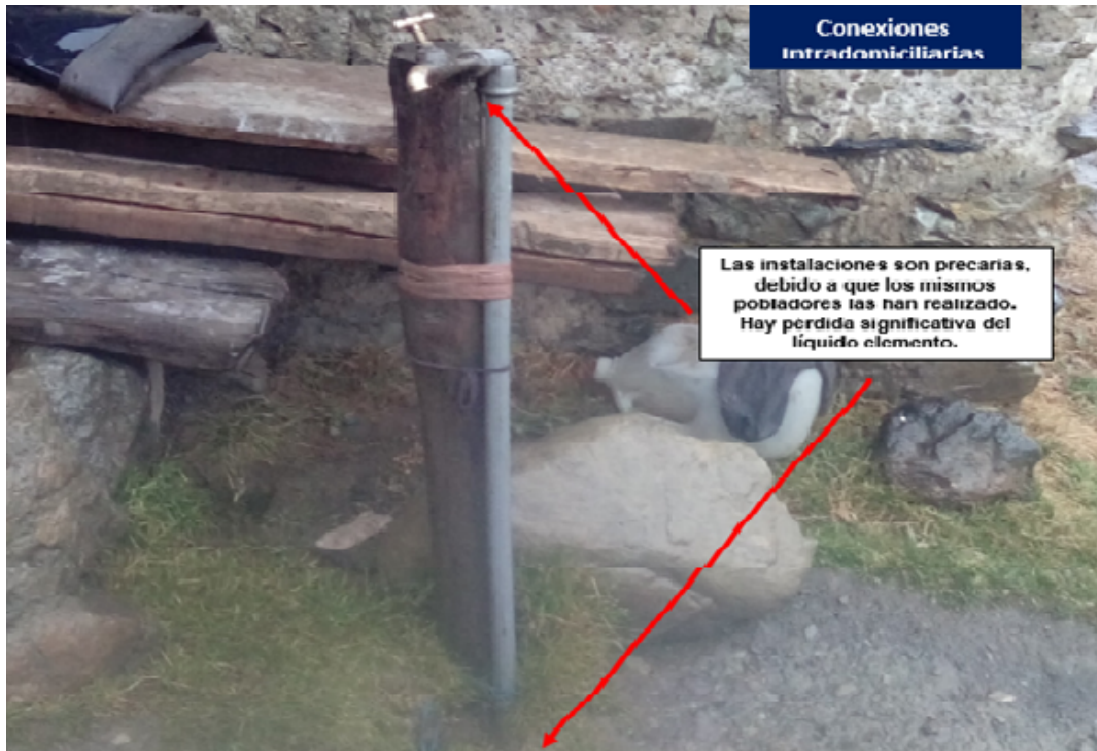
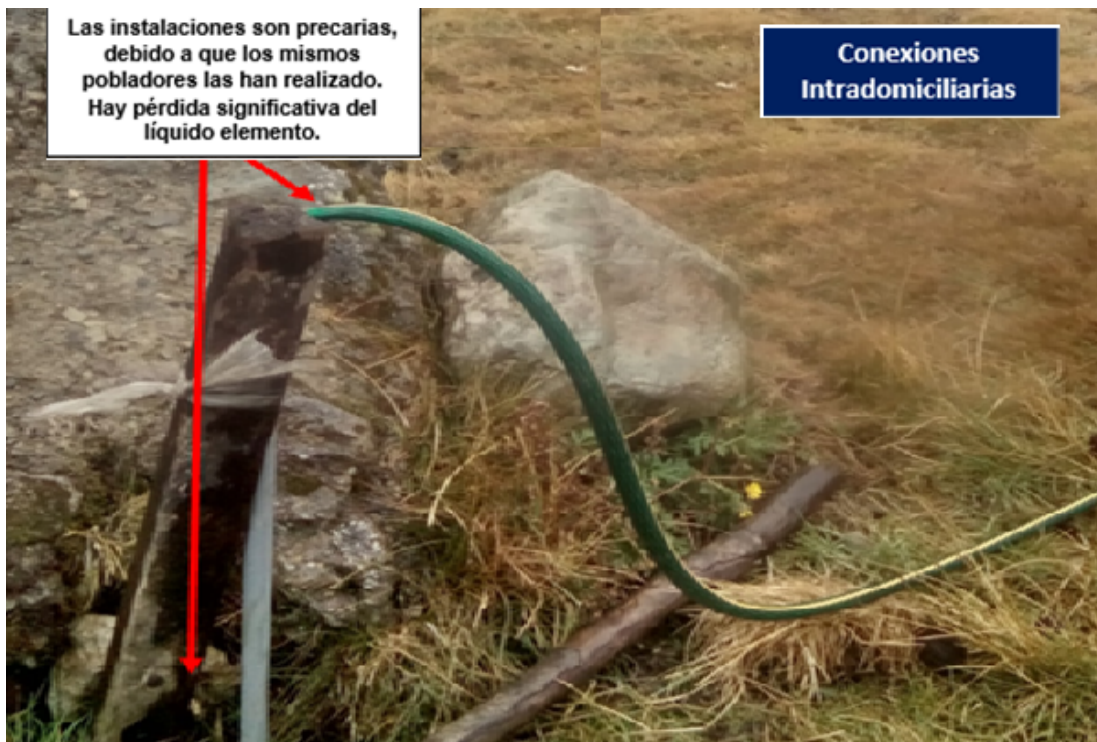
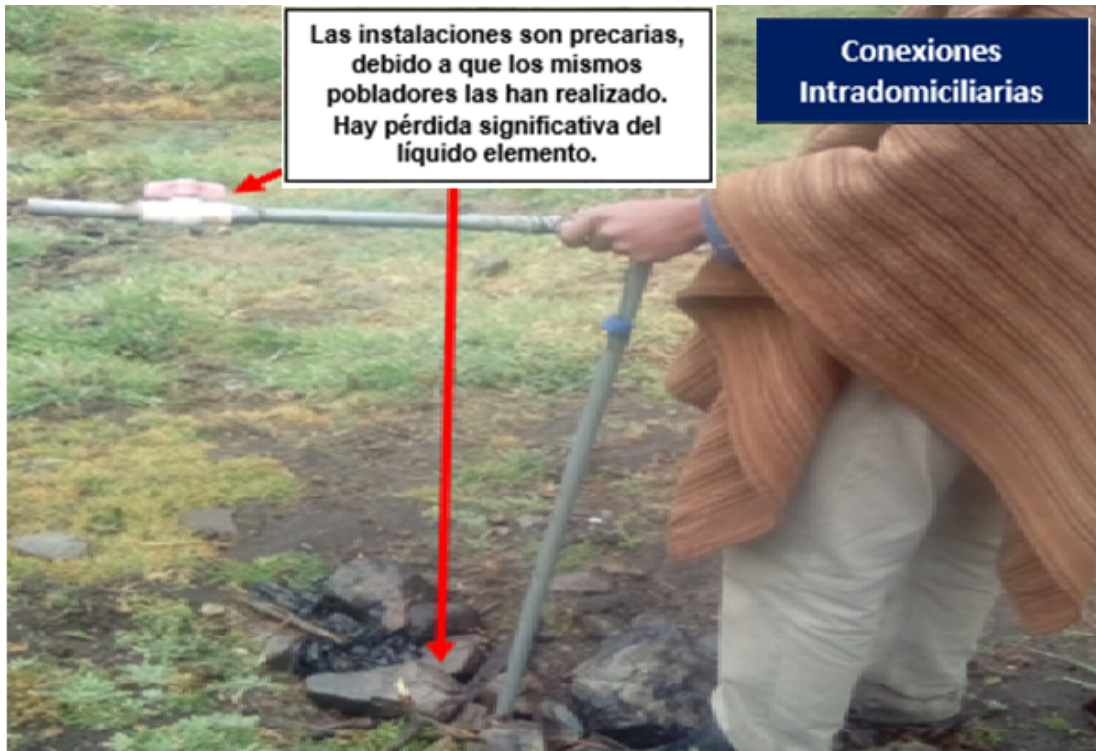
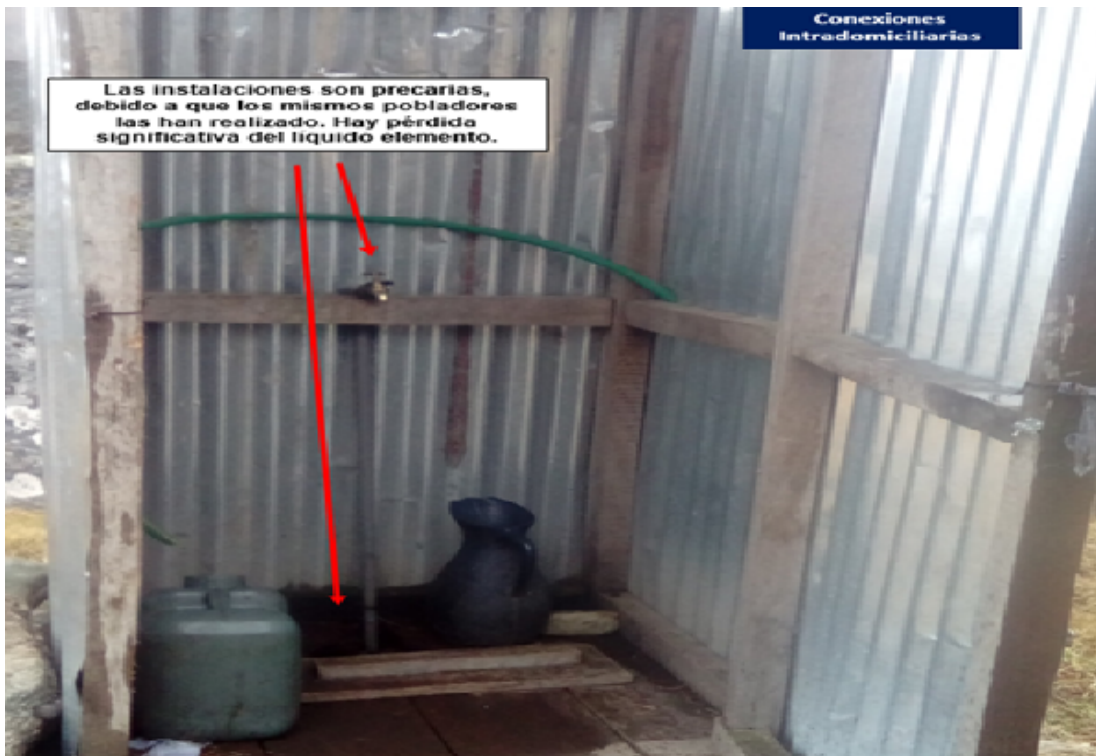
**Conexiones intradomiciliarias.** Comprende las instalaciones desde los tubos matrices empalmados hacia el interior del domicilio ; dichas instalaciones en la mayoría de las viviendas se encuentran en malas condiciones con roturas y fugas de agua tanto en las tuberías como en los grifos, además se ha podido notar en la gran mayoría de las viviendas que los usuarios tiene malos hábitos de higiene y que necesariamente se requiere la sensibilización y una educación sanitaria para que la

Figura 5.18: Situación actual de las conexiones domiciliarias.

**SE OBSERVA:** Las conexiones domiciliarias se encuentran deterioradas, en inadecuadas condiciones, con accesorios obsoletos lo cual genera fuga de agua. En la mayoría de los casos son los propios pobladores los que adquieren sus componentes y lo han instalado sin ningún tipo de diseño técnico ni capacitaciones.

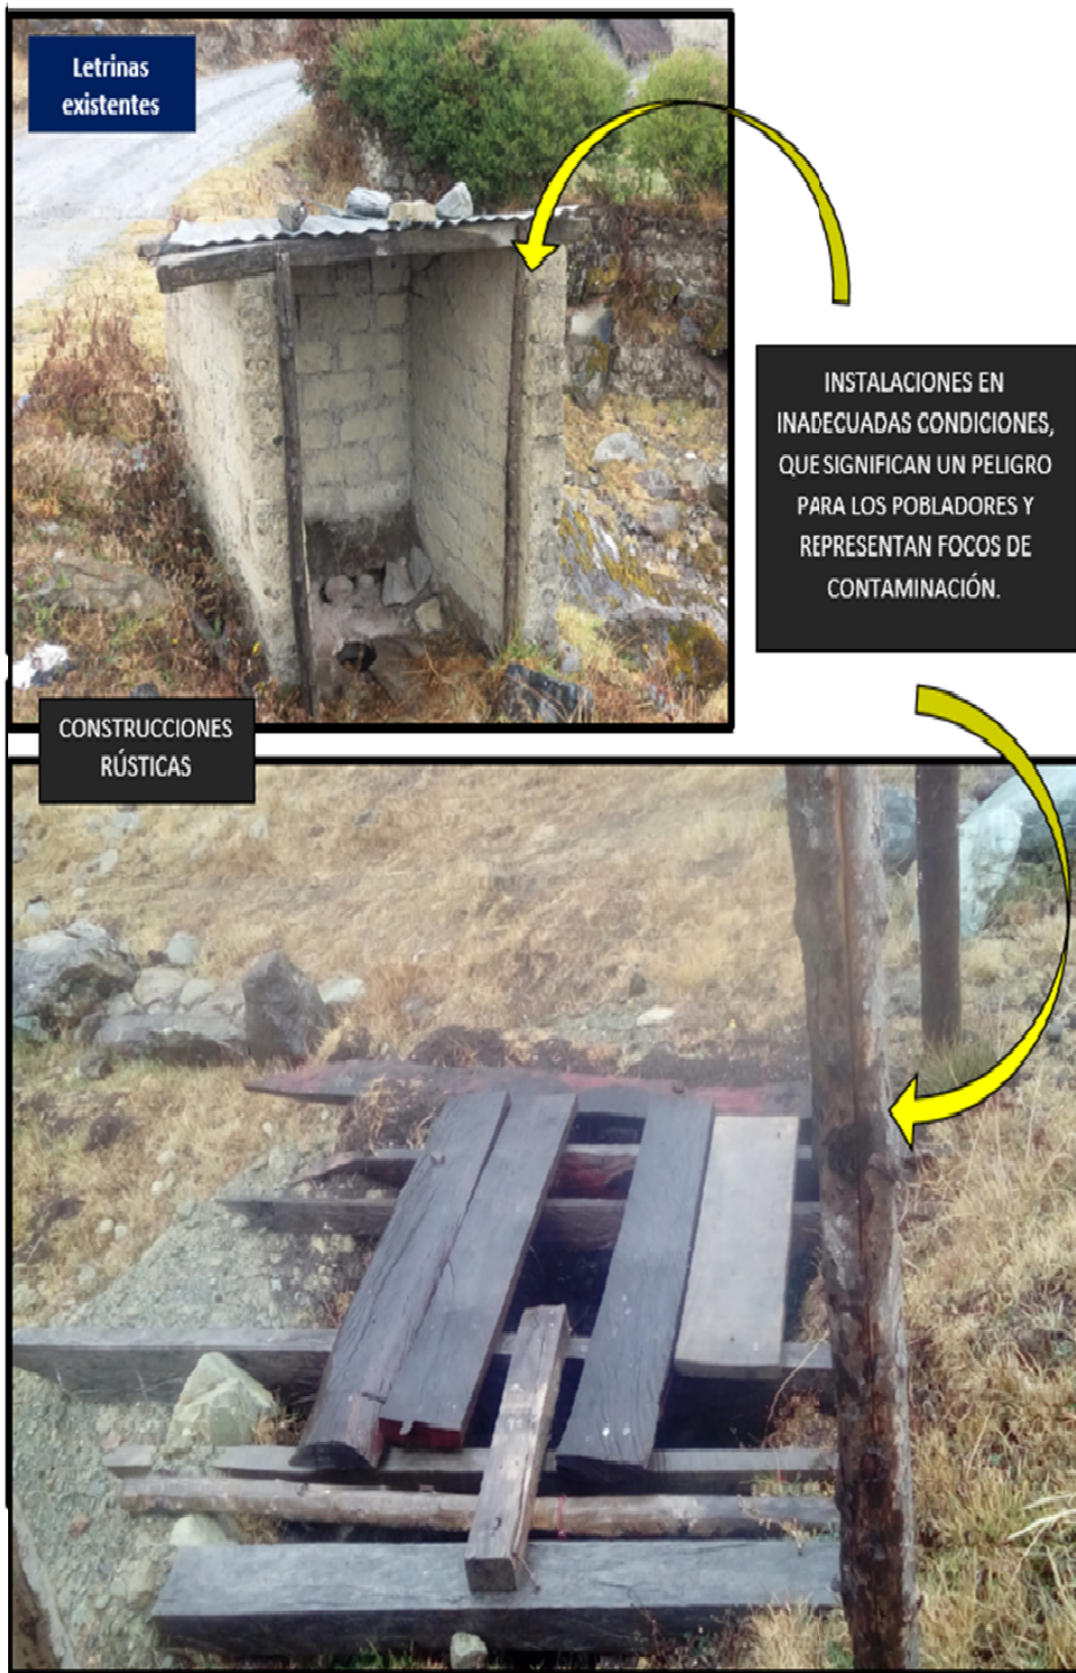
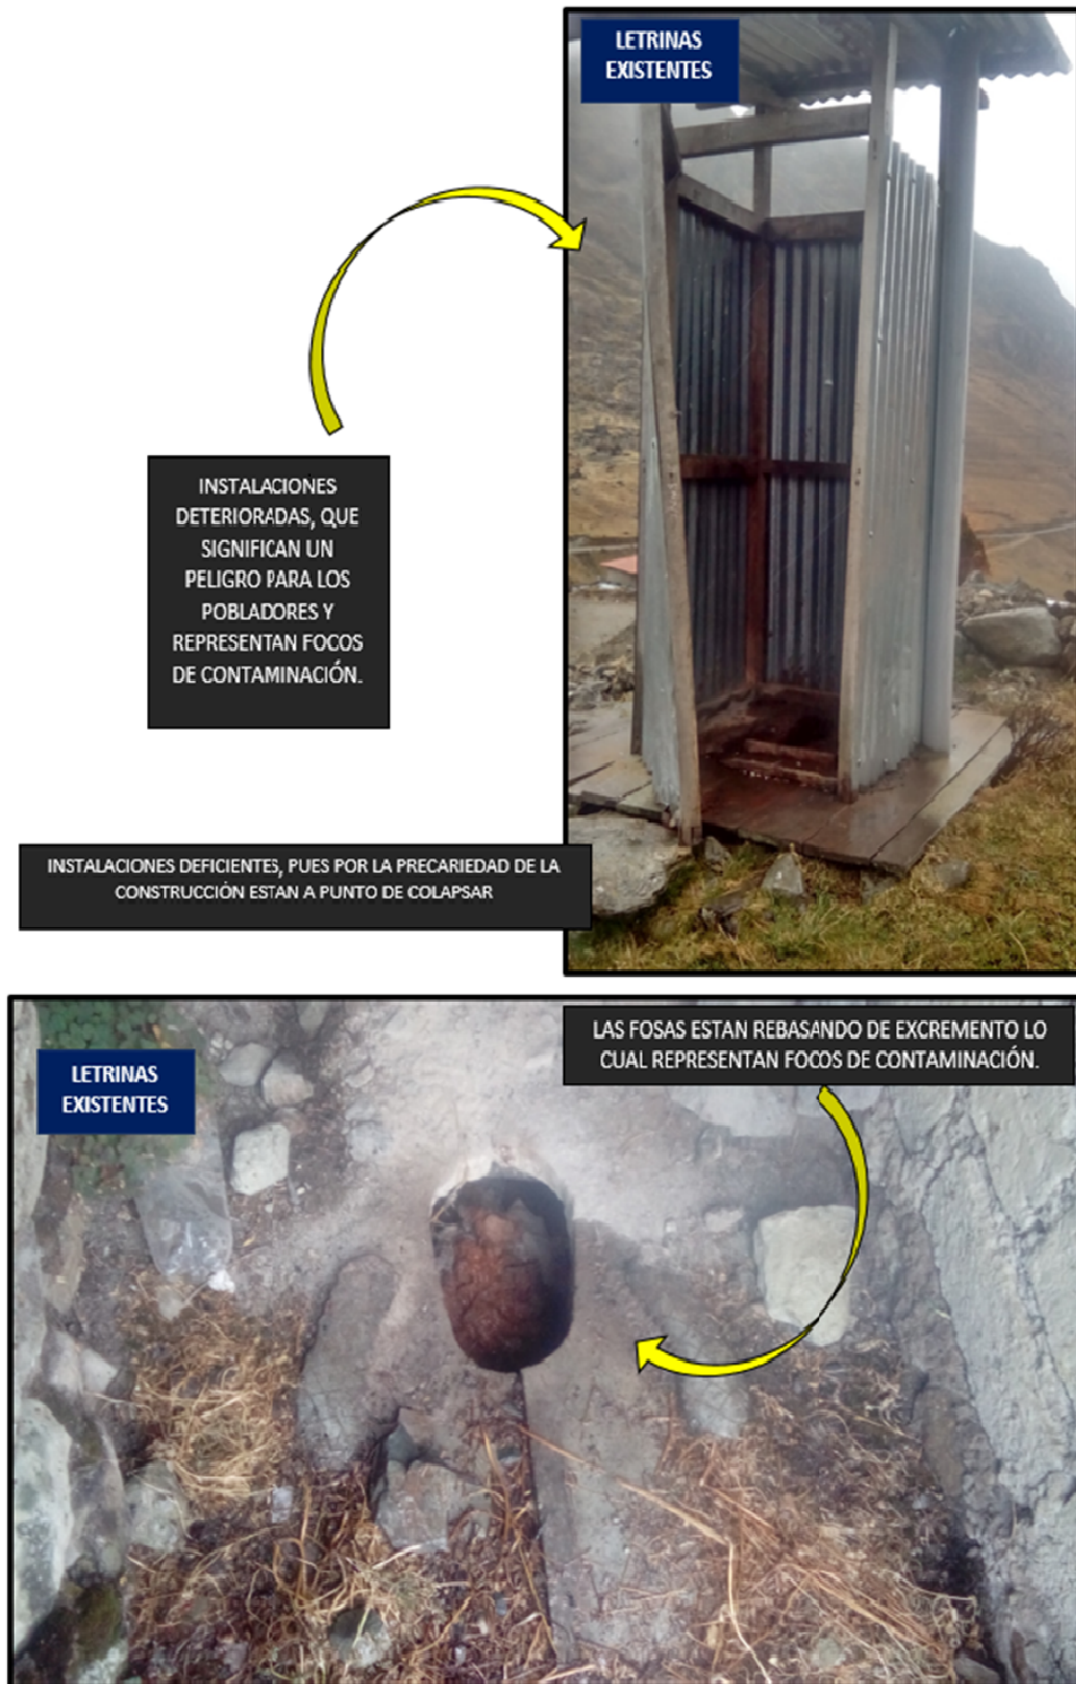
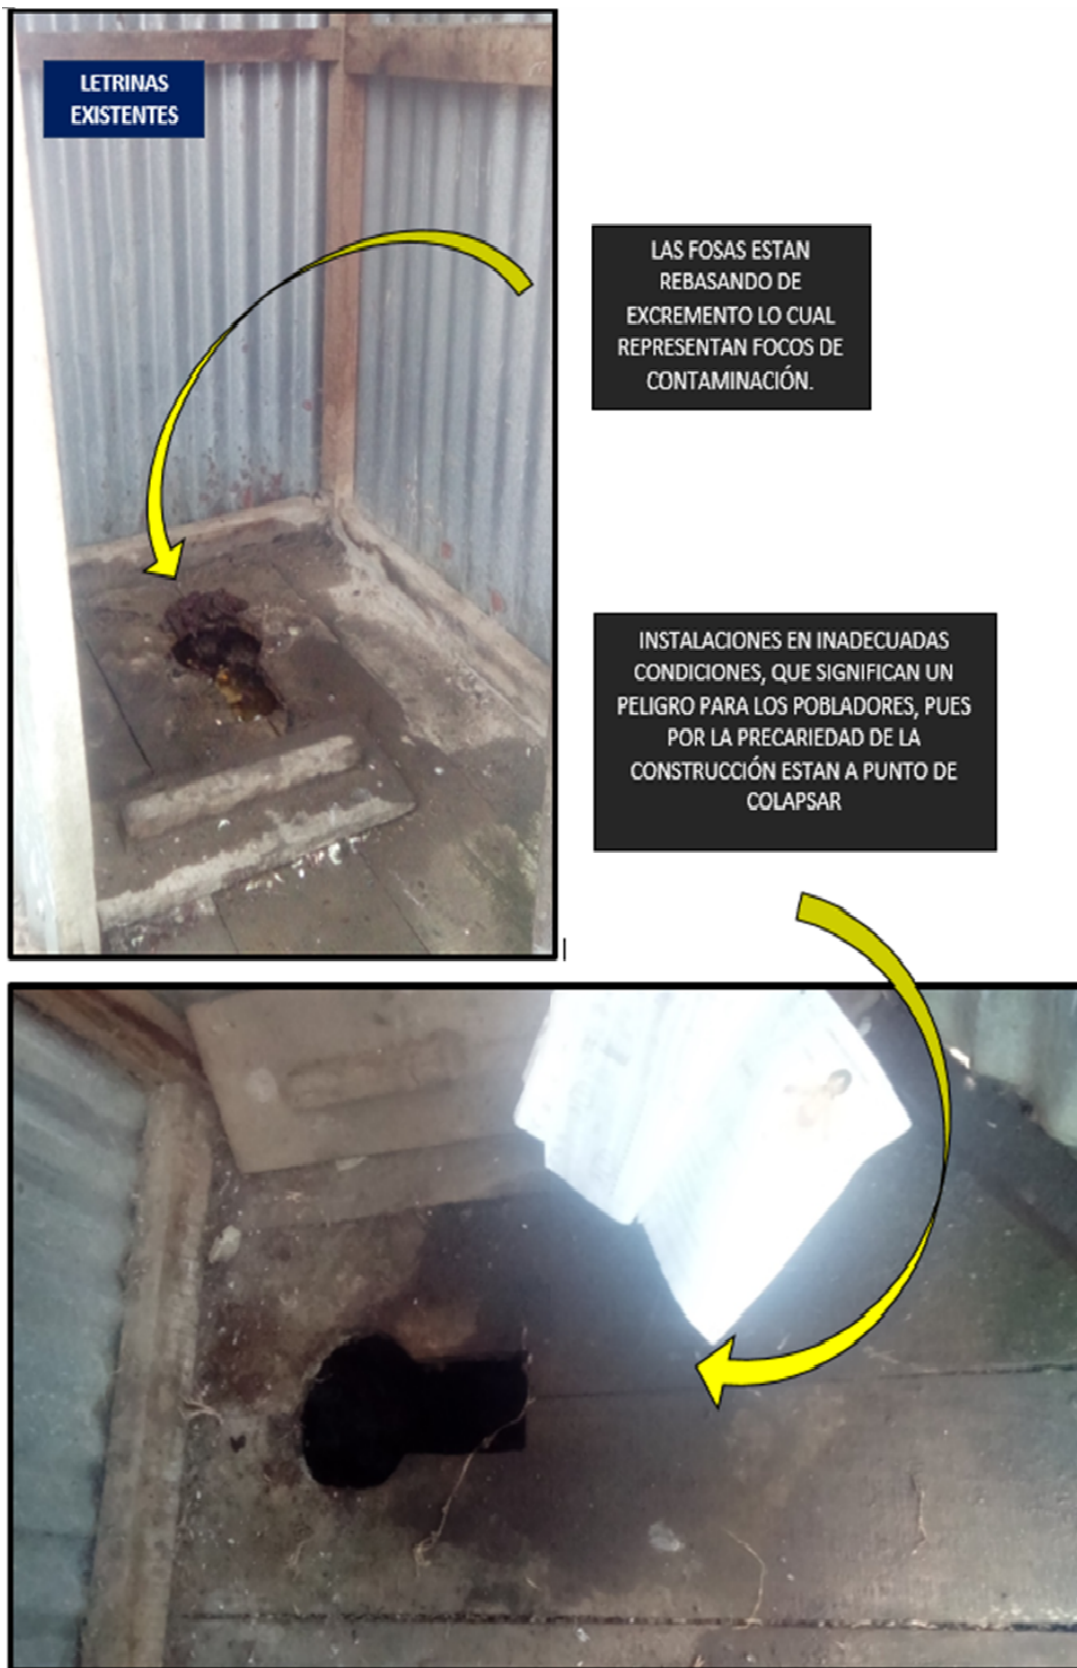
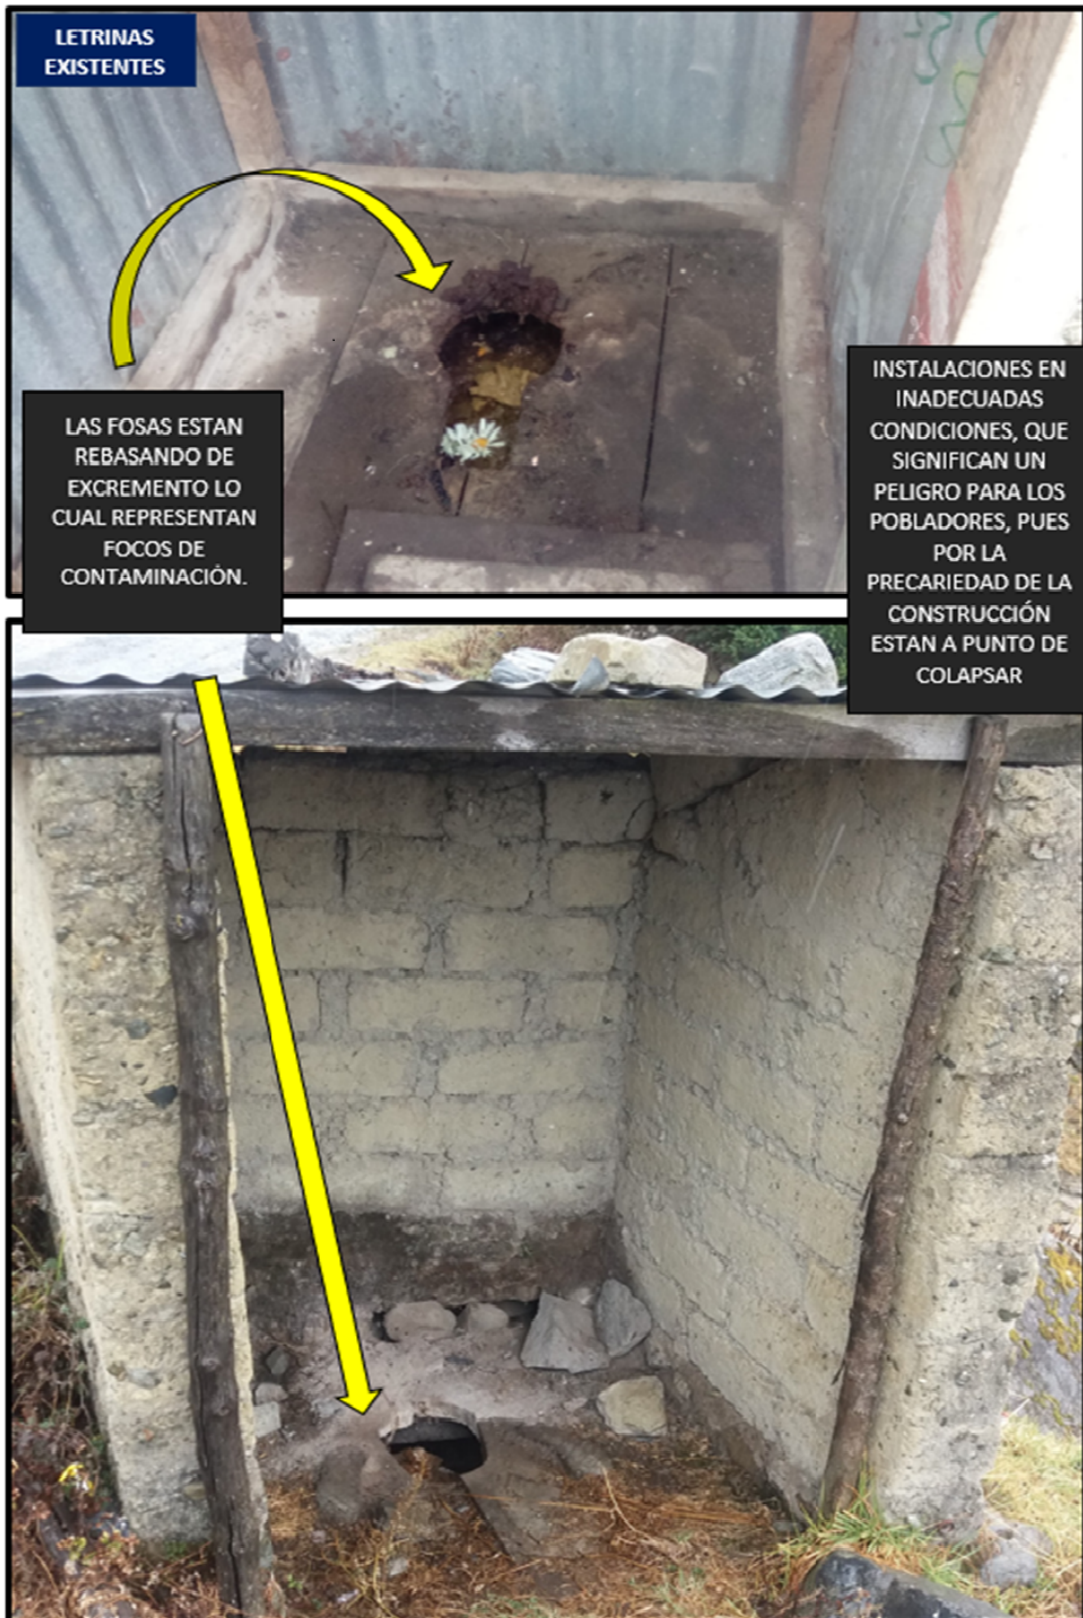
**B. Situación de la Infraestructura.** Tienen una antigüedad de aproximadamente 10 años; -Las caseta están contruidos de acuerdo a los materiales encontrados en la zona; a base de calamina y madera; que se desprende por el pasar de los años, el ancho promedio es de 0.85 m x 0.85 m, la altura es de 1.85 m. – el techo es de calamina, madera y plástico con una pendiente promedio de 20%. – el sistema de ventilación no es adecuado, ya que no cuenta con ningún accesorio de conducción de los gases que se emanan; la altura promedio es de 1.80 m. – el aparato sanitario es un loza tipo turca, el brocal es de concreto de espesor de 0.20 m. y otras de madera. Casi el 100% ha culminado su vida útil, lo cual agrava la situación; debido a que ha sido utilizado de una manera intensiva por la insuficiente cobertura del servicio y la prestación a los vecinos y otros.

Figura 5.23: Letrinas en la comunidad de Huarcca .
