UNIVERSIDAD CATÓLICA LOS ÁNGELES  
CHIMBOTE

**EVALUACIÓN Y MEJORAMIENTO DEL SERVICIO  
DE AGUA POTABLE Y CREACIÓN DEL SERVICIO  
DE LETRINAS SANITARIAS EN LA COMUNIDAD  
DE HUARCCA, DISTRITO DE ANCO, PROVINCIA  
DE LA MAR, DEPARTAMENTO DE AYACUCHO Y  
SU INCIDENCIA EN LA CONDICIÓN SANITARIA  
DE LA POBLACIÓN-2019.**

TESIS PARA OPTAR EL TÍTULO PROFESIONAL DE INGENIERO  
CIVIL

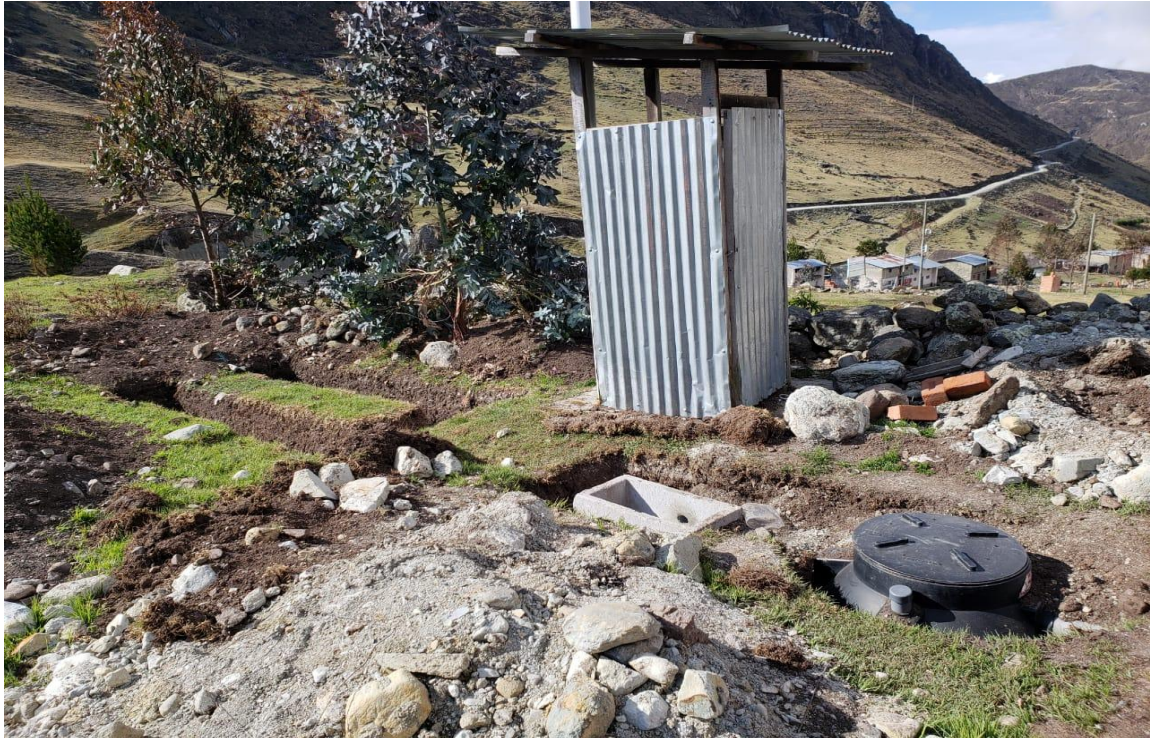
**Fotografía 04:** *Vista lateral de una letrina artesanal.*

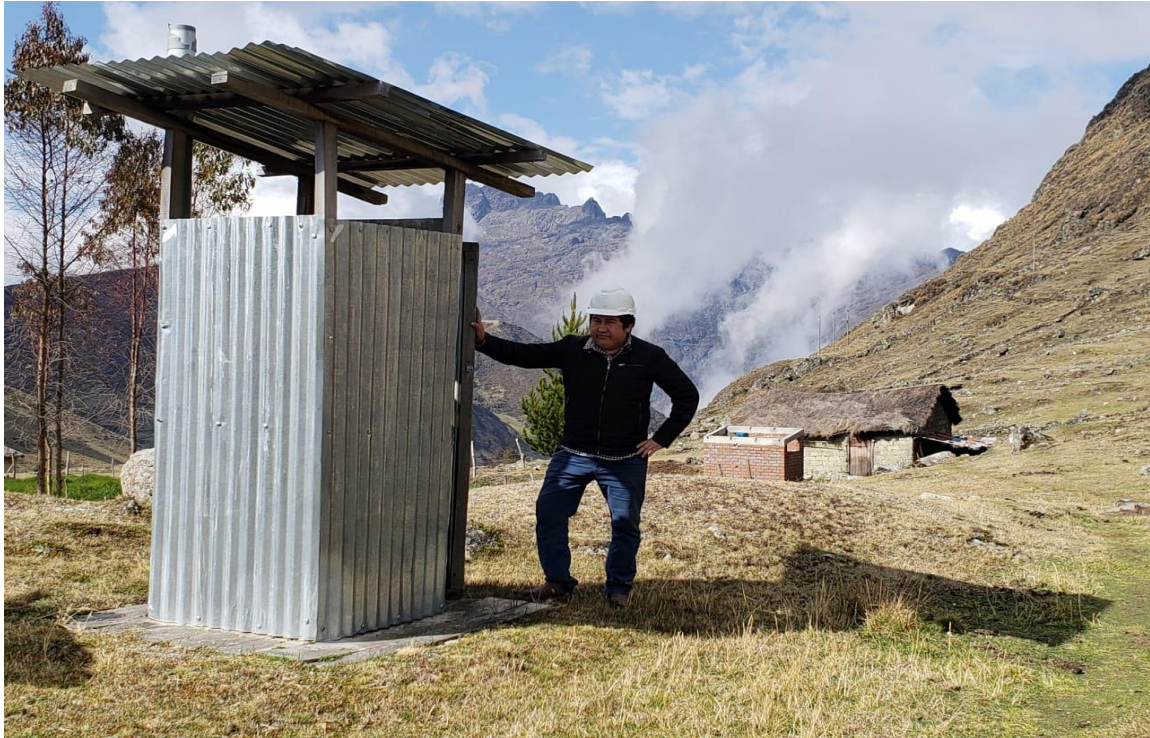
**Fotografía 08:** *Vista frontal de una letrina artesanal.*

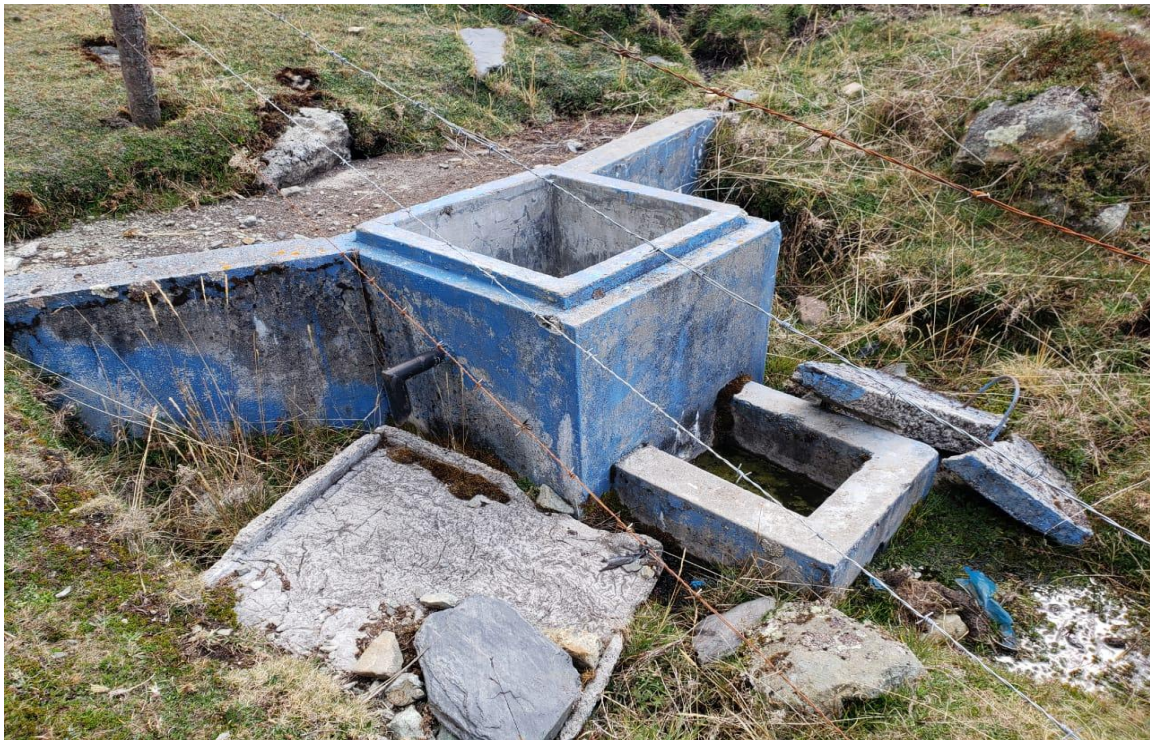
**Fotografía 09:** *CRP.*

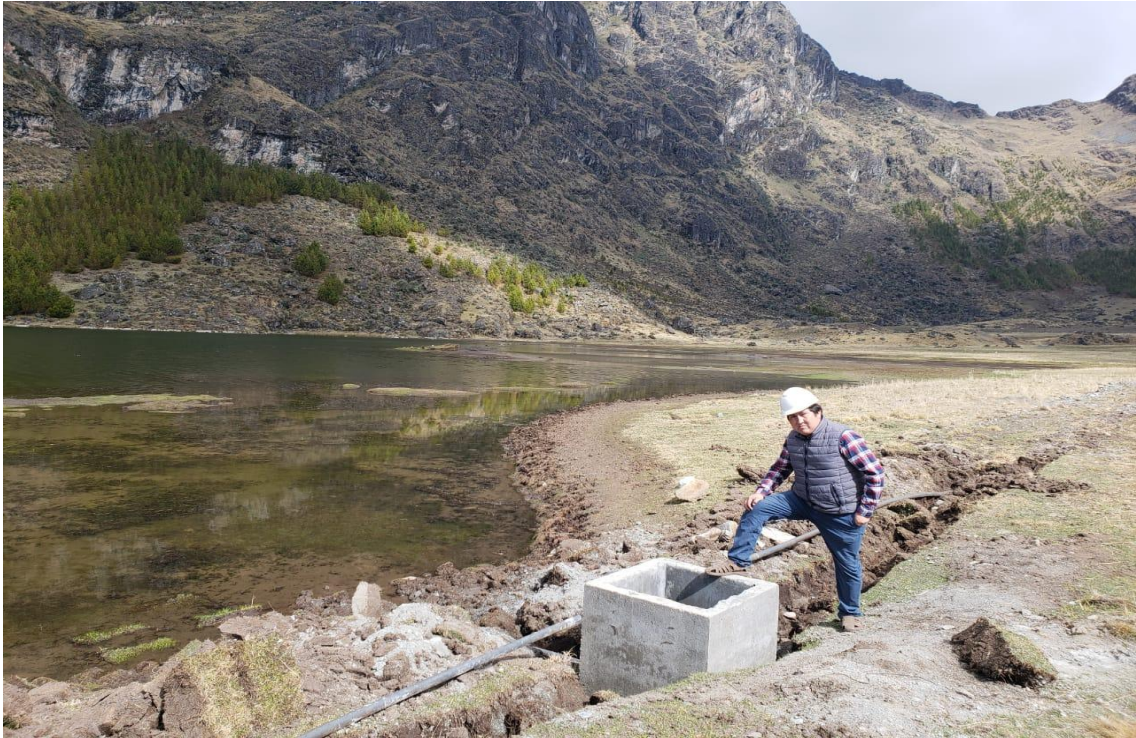
**Fotografía 10:** *Vista lateral de la línea de conducción.*

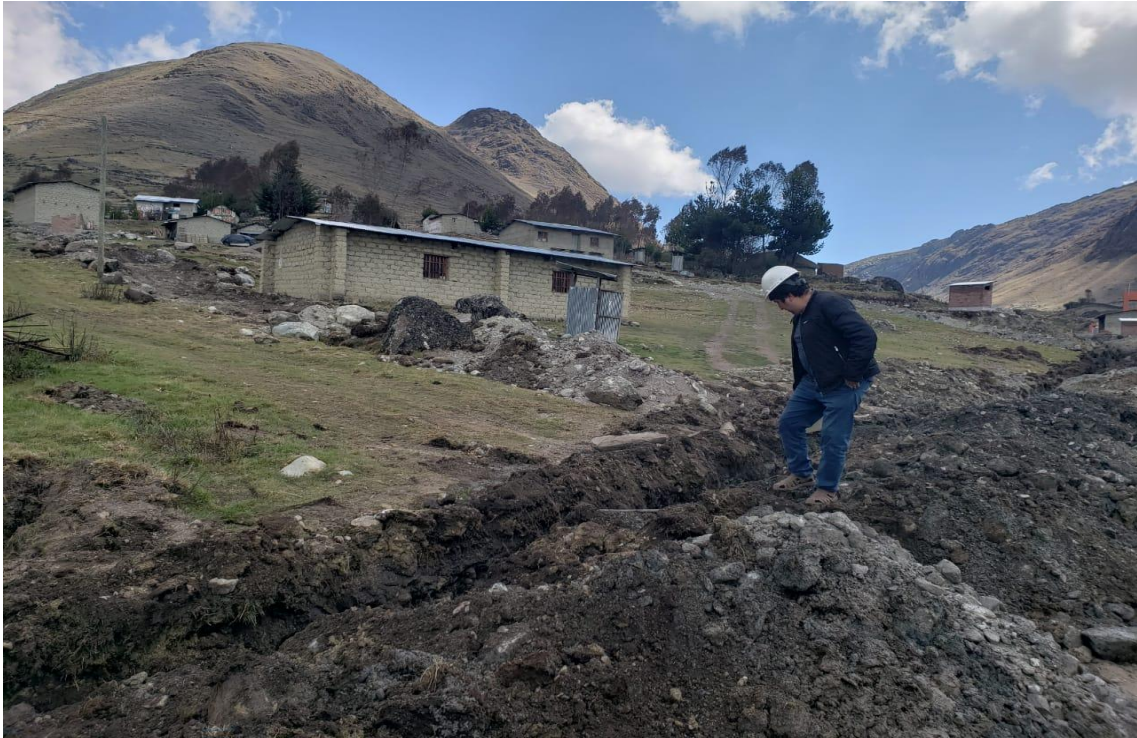
**Fotografía 12:** *Proyección de la línea de conducción.*
