UNIVERSIDAD CATÓLICA LOS ÁNGELES  
CHIMBOTE

**MEJORAMIENTO Y EVALUACIÓN DEL SISTEMA  
DE SANEAMIENTO BÁSICO EN LA LOCALIDAD  
DE 24 DE JUNIO, DISTRITO DE HUAMANGUILLA,  
PROVINCIA DE HUANTA, DEPARTAMENTO DE  
AYACUCHO Y SU INCIDENCIA EN LA  
CONDICIÓN SANITARIA DE LA POBLACIÓN-2019.**

TESIS PARA OPTAR EL TÍTULO PROFESIONAL DE INGENIERO  
CIVIL

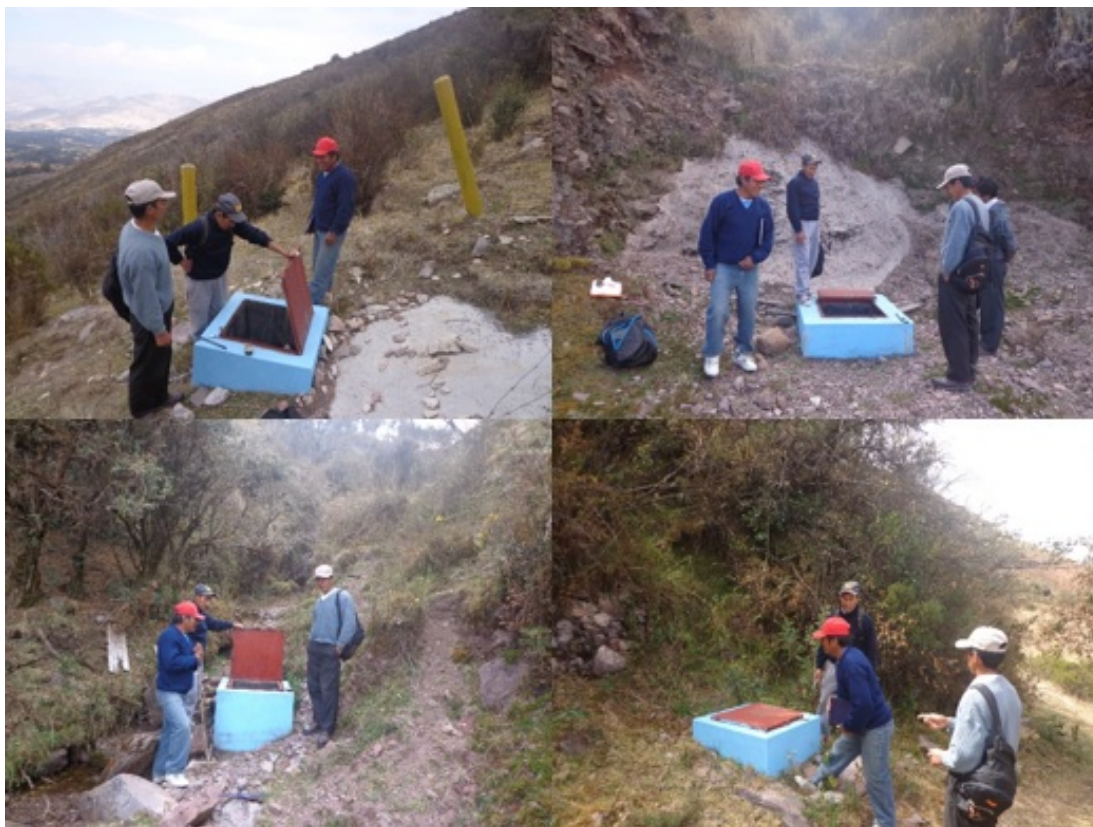
**a. Captación tipo C-1.** Se construye para captar un manantial de ladera y para su funcionamiento cuenta con una válvula de salida, la que sirve para regular la cantidad de agua necesaria con relación a la población existente, la válvula de salida también permite cortar el flujo de agua cuando se realiza la limpieza y desinfección de la captación; generalmente este tipo de captación se recomienda, cuando entre la captación y el reservorio existe una distancia mayor a un kilómetro, cuando se prevé que en la tubería de la línea de conducción se pueden acumular con facilidad bolsas de aire o cuando por la fisiografía del terreno no existe una buena visibilidad entre las personas que operan el sistema, encontrándose estas, tanto en la captación como en el reservorio [21].

**b. Captación tipo C-2.** Es la que se construye para captar las aguas de un manantial de ladera y que para su funcionamiento no cuenta con una válvula de salida, en este tipo de captación, se puede regular con facilidad la cantidad de agua que necesita la población únicamente con la válvula de entrada del reservorio; se recomienda este tipo de construcción, cuando entre la captación y el reservorio existe una distancia no mayor a un kilómetro y cuando existe un buen desnivel entre estas dos estructura [21].

Figura 2.1: Captaciones tipo C-1, C-2.

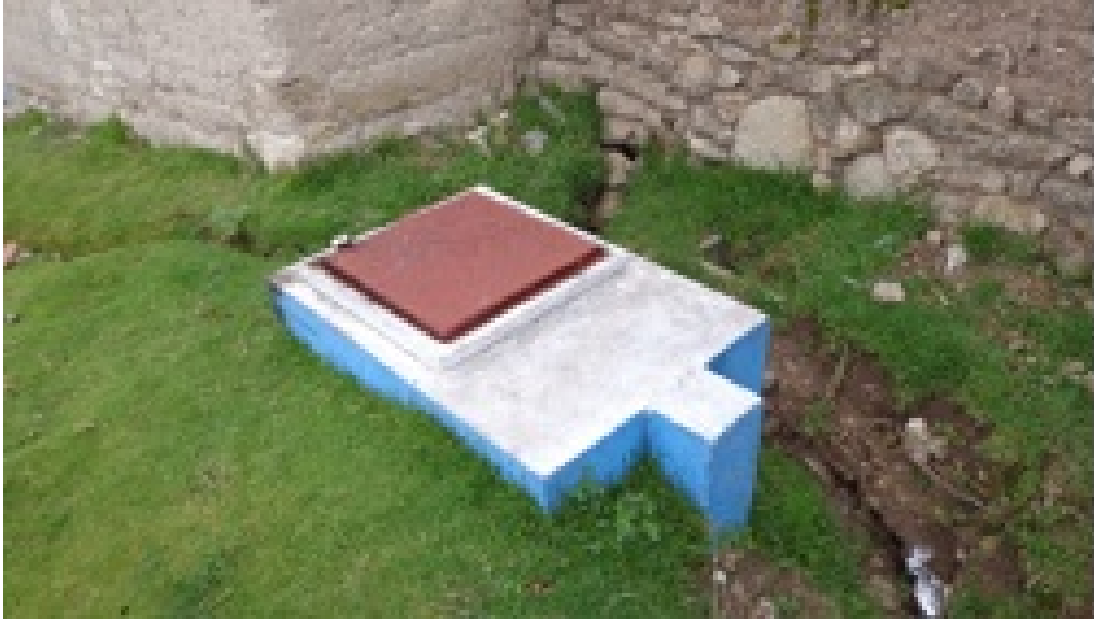
**E. Cámara rompe presión tipo 6.** Se coloca cuando el desnivel del terreno entre la captación y el reservorio es muy elevado, al eliminar la presión permite el normal funcionamiento de la tubería evitando que se rompa [21].

Figura 2.2: Cámara rompe presión tipo 6.

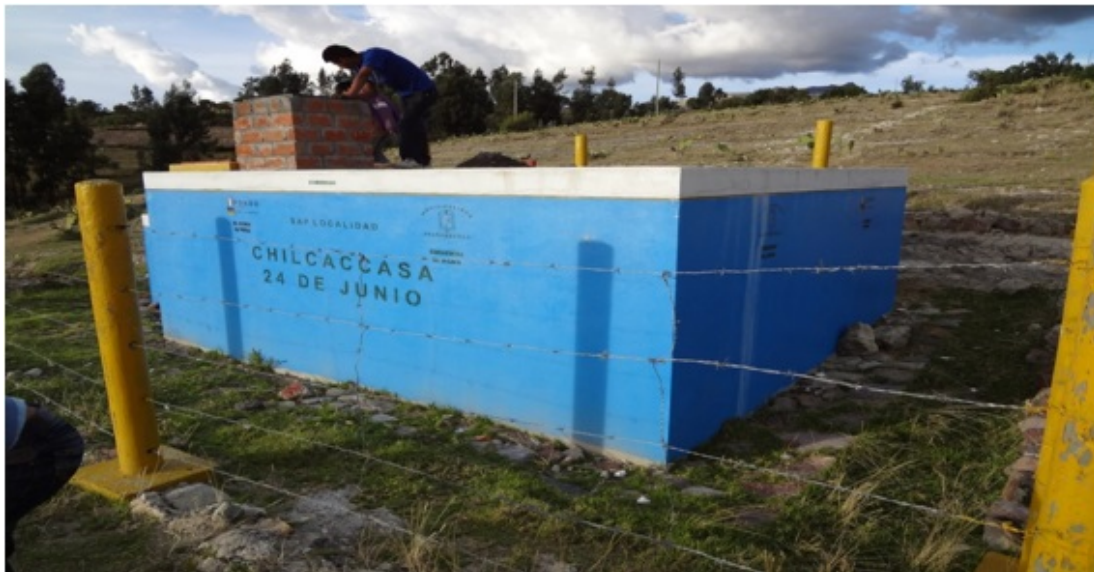
**F. Reservorio.** Estructura denominada reservorio de almacenamiento de agua potable. Su función es almacenar una cantidad de agua suficiente para satisfacer la demanda de la población durante paradas en la producción y regular las presiones en la red de distribución. Cuando no existe planta de tratamiento, aquí se puede realizar la desinfección directa [24].

Figura 2.3: Reservorio Chilcaccasa.

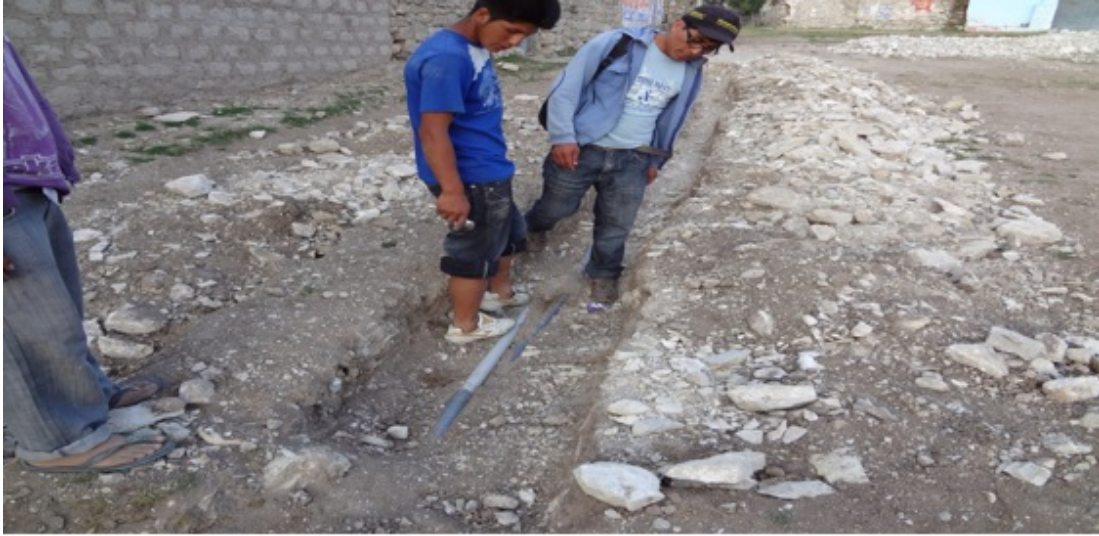
**G. Redes de distribución de agua potable.** Sistema de tuberías que incluye válvulas de control, estaciones reductoras de presión y otros componentes, que en su conjunto distribuyen el agua potable a cada una de las viviendas de la población usuaria [24].

Figura 2.4: Redes de distribución de agua potable.

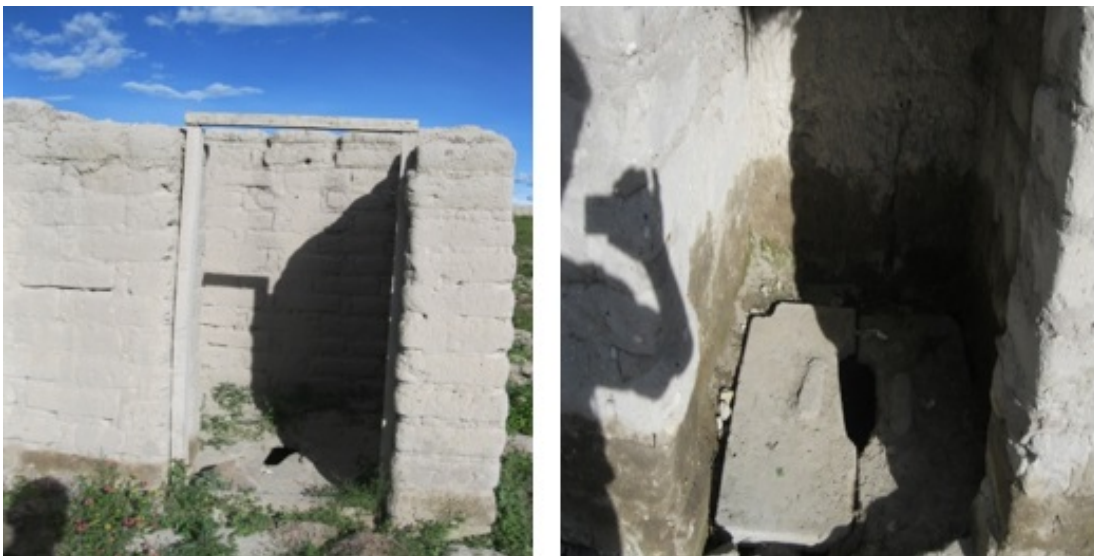
**B. Retrete seco.** Un Retrete Seco es un retrete que opera sin agua. El Retrete Seco puede ser un pedestal elevado en el que se puede sentar el usuario, o una placa turca sobre la que el usuario se pone en cuclillas. En ambos casos los excrementos (orina y heces) caen en un hoyo [22]

Figura 2.5: Retrete seco.

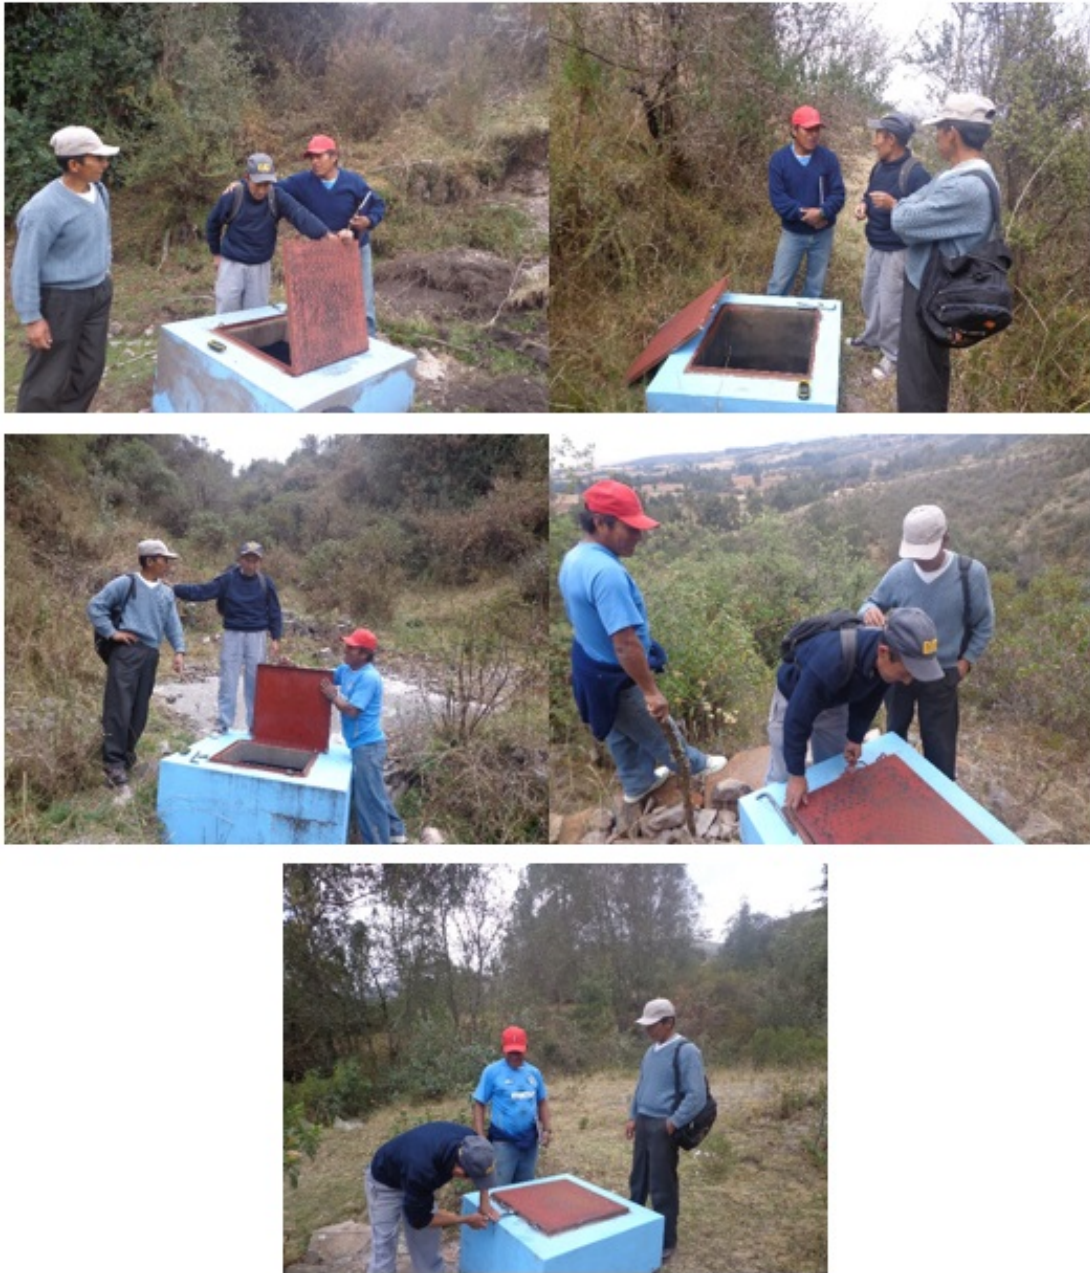
**Captaciones:** Actualmente la localidad de 24 de Junio cuenta con 9 fuentes de captación que son para 3 comunidades que son CCOCHACHIN, CHILCACCASA Y 24 DE JUNIO haciendo un caudal de 4.42 l/s y son las siguientes: Troccapatacucho I, Troccapatacucho II, Chabelachayoc I, Chabelachayoc II, Troccaccata I, Troccaccata II, Mutuyniyoc I, Itanayocchuaycco I, Itanayocchuaycco II .

Figura 5.1: Fotografía de las captaciones.  
Fuente: (Municipalidad Distrital de Huamanguilla, 2019).
