**EVALUACIÓN Y MEJORAMIENTO DEL SISTEMA DE  
SANEAMIENTO BÁSICO EN EL CASERÍO DE  
CHANAHUAZ, DISTRITO DE PUEBLO LIBRE,  
PROVINCIA DE HUAYLAS, DEPARTAMENTO DE  
ANCASH, 2019.**

**TESIS PARA OPTAR EL TÍTULO PROFESIONAL  
DE INGENIERO CIVIL**

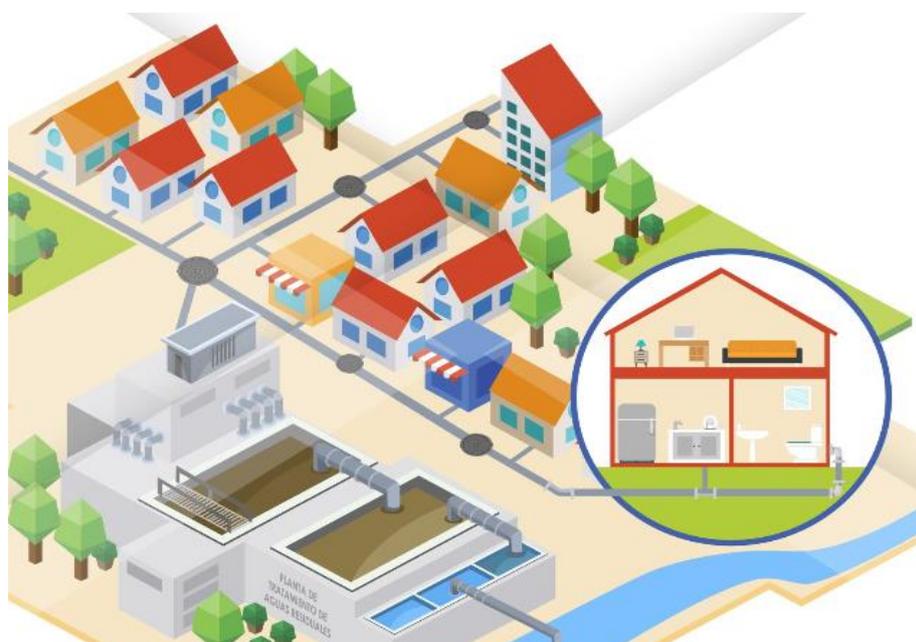
**Figura 4.** Sistema de agua Potable en Zona Rural

“Es la red generalmente de tuberías, a través de la cual se deben evacuar en forma rápida y segura las aguas residuales municipales (domésticas o de establecimientos comerciales) hacia una planta de tratamiento y finalmente a un sitio de vertido donde no causen daños ni molestias” (16).

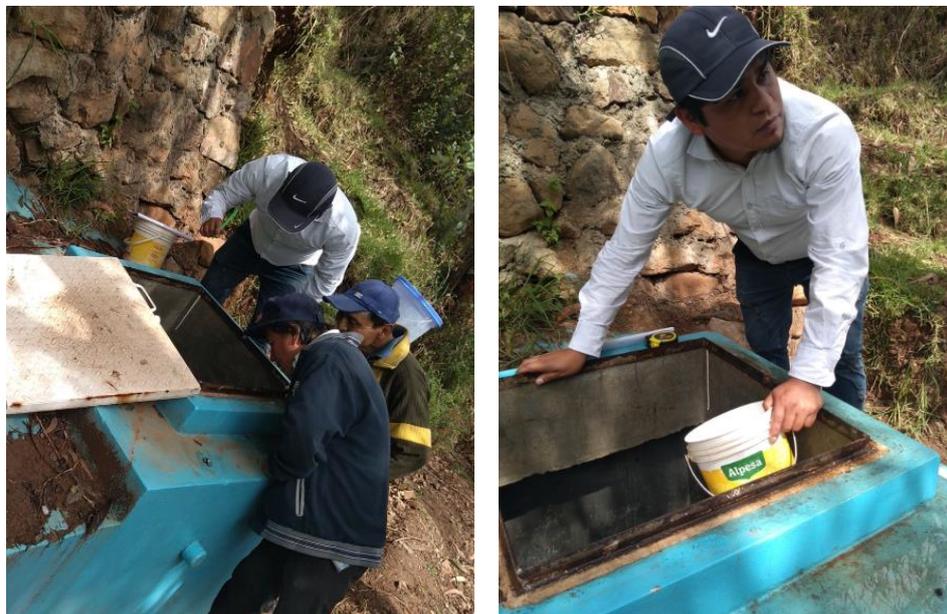
**Fotografía 1.** Realizando el aforo

De acuerdo a los aforos realizados en la captación Cayacuna Pucyo, se tiene un caudal en épocas de grandes avenidas es de  $Q = 0.325$  l/s, y en épocas de estiaje tiene 0.28 l/s. Se observa que no existe variación considerable del caudal y la oferta es más que la demanda proyectada.

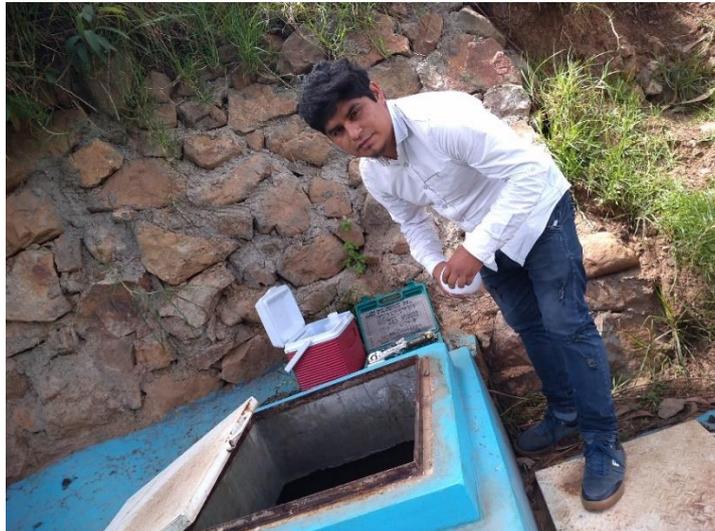
**Fotografía 2.** Recogiendo agua para el muestro del agua

A continuación, se detalla los resultados obtenidos en la captación de Cayacuna Pucyo.

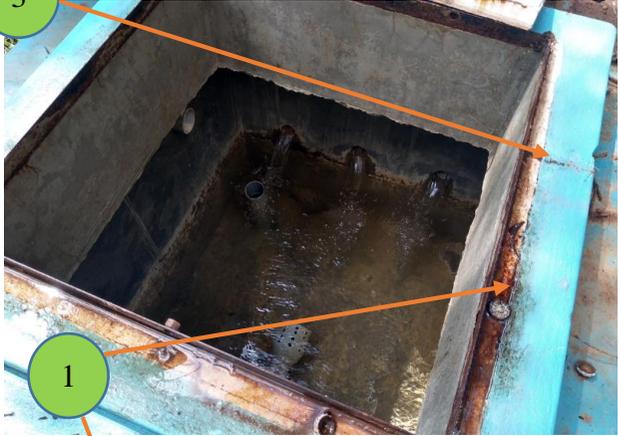
El tipo de captación es de ladera (tipo manantial), la estructura es de concreto, tiene una antigüedad de 04 años, presenta deterioro en cuanto a su estado de conservación de la infraestructura y accesorios (tapas, válvulas, etc.), no cuenta con cerco perimétrico.

| Descripción | Estado y Valoración Total | | Patología | Fotografía |
|---|---|---|---|--|
| <p>En la cámara de recolección no se encontró patología en la parte interna y en la externa hay fisuras horizontales y verticales, falta operación y mantenimiento por parte de las autoridades del agua, no hay buena junta de concreto entre el alero y la cámara de recolección tal como se observa en la fotografía, el tubo de rebose se encuentra sucia y doblado, la tapa sanitaria se encuentra en buenas condiciones y con seguro, las lloronas no se encuentran a una altura adecuada, con respecto a las válvulas se encuentran un poco desgastadas pero están operativas y cuenta con unión universal en ambos lados.</p> | 2.50 | <b>Malo</b> | Oxido=1 | |

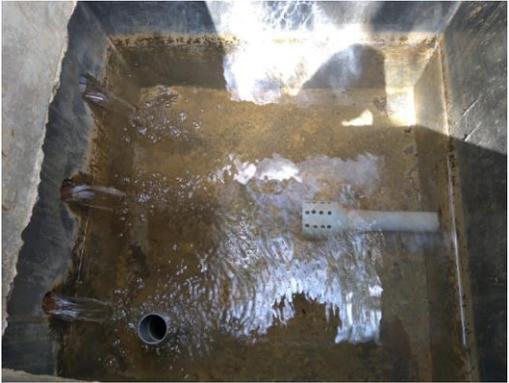
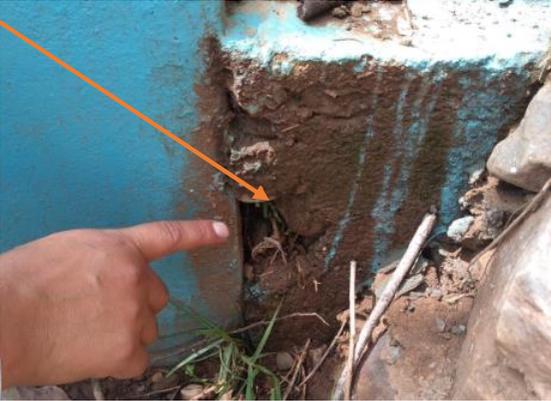
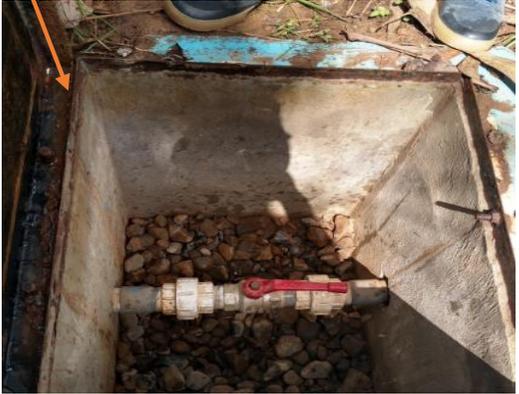
| Descripción | Estado y Valoración Total | | Patología | Fotografía |
|---|---|---|---|--|
| | | | <p>El sistema no cuenta con un cerco perimétrico, tampoco dado de protección.</p> | |

El caudal según el aforo realizado es adecuado para abastecer a la población por lo que no se requiere construir otra captación o buscar otra fuente de agua en la localidad de Chanahuaz, por lo tanto, el sistema se determina no sostenible por lo que es necesario construir un cerco perimétrico y su dado de protección y refaccionar algunos componentes de la captación. La valoración de acuerdo a lo evaluado es de 2.5 es decir no sostenible de acuerdo al anexo 01.

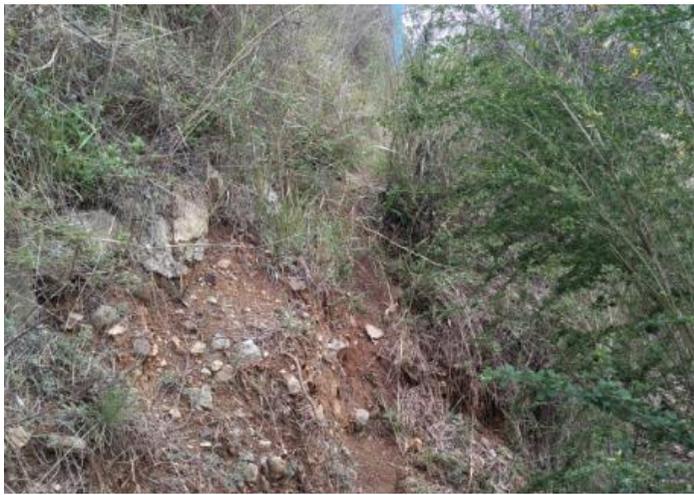
| Componentes | Estado | Valoración | Estado y Valoración Total | | Fotografía |
|--|---|---|---|---|---|
| El estado de tuberías en la línea de conducción existente fue construido por Municipalidad Distrital de Pueblo Libre, en el año 2015, es de tubería HDPE de 2" de diámetro con una profundidad de 0.5 m. Se evidenció que hay 2 tramos de pase aéreo, las tuberías se encuentran en buen estado no se registraron fisuras, en el trayecto de las tuberías enterradas y empotradas a la roca. | 4 | Bueno | Patología | | |

El caudal de ingreso es igual al caudal de salida por lo que no se detectó fugas el tramo de la línea de conducción es de 1040.00 ml, el caudal de ingreso y llegada al reservorio es de 0.325 lt/seg, La valoración de acuerdo a lo evaluado es 4.0 es decir la línea de conducción aun es sostenible de acuerdo al anexo 01.

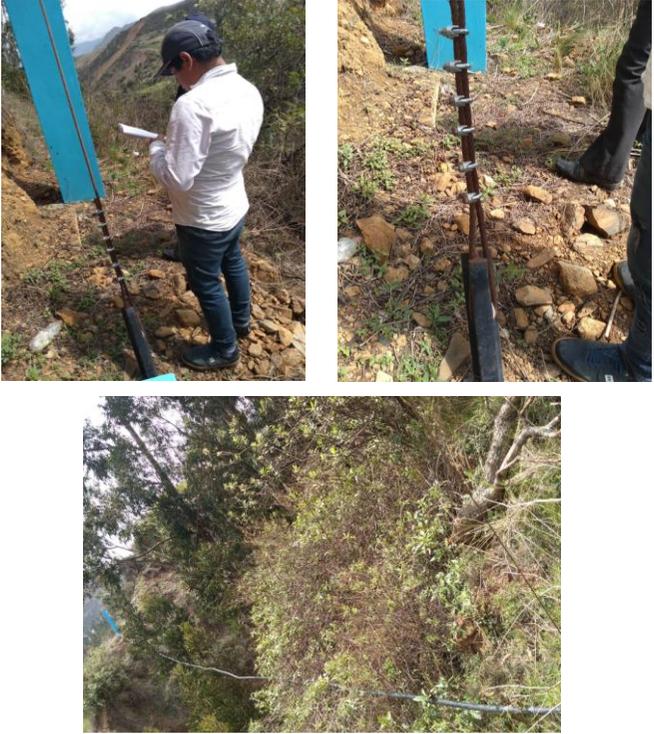
| Componentes | Estado y Valoración Total | | Patología | Fotografía |
|--|---|---|---|--|
| <p>En la zapata según lo recopilado de los datos en el campo se encontraron patologías mínimas en la parte interna y externa, las péndolas se encuentran en buen estado, las cámaras de anclaje se encuentran con óxidos, por falta de mantenimiento de la JASS, los cables presentan oxido en los dos pases aéreos.</p> | <b>Regular</b> | <b>3.25</b> | No se registraron patologías | |
| El sistema no cuenta con operación y mantenimiento de las péndolas por parte de la JASS | | | | |

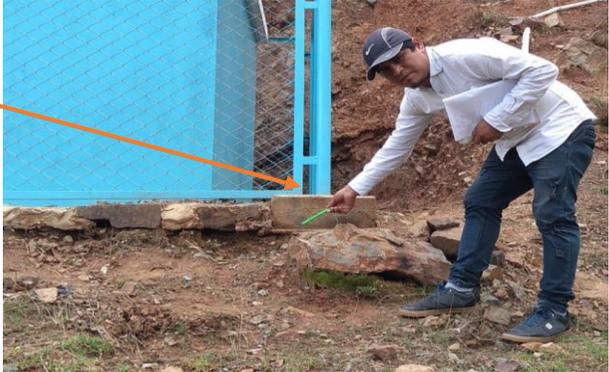
| Descripción | Estado y Valoración Total | | Patología | Fotografía |
|---|--|---|---|---|
| <p>El cerco perimetrito, la altura de las mallas olímpicas no se encuentran a una altura adecuada respecto al suelo, algunos dados de concreto que sostiene la malla no presenta un buen asentamiento, El tanque de almacenamiento se encuentra en buenas condiciones y recién tiene 4 años de haberse construido, La tapa sanitaria se encuentra en condiciones adecuadas, la pintura no se encuentra muy deteriorada, La tubería de limpieza no presenta fisuras, el tubo de rebose la parte superior de entrada del agua se encuentra rota, La canastilla se encuentra sucia y algunos huecos se encuentran tapados y no fluye el agua adecuadamente, La válvula de entrada de agua al reservorio no presenta problemas y cuenta con uniones universales en ambos lados, La válvula de salida de agua del reservorio a la línea de aducción no presenta problemas y cuenta con uniones universales en ambos lados, No presenta patologías la válvula de Bypass, el sistema cloración no cumple con el goteo adecuado, y la boya no se encuentra operativa, No presenta un dado de protección adecuado, esta tapado solo con piedras.</p> | <p><b>Bueno</b></p> | <p><b>3.60</b></p> | <p>Desintegración, fisura.</p> | |

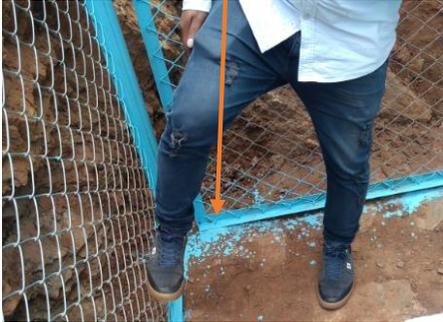
| Descripción | Estado y Valoración Total | | Patología | Fotografía |
|---|--|---|---|---|
| | <p>El reservorio no cuenta con tubo de Ventilación</p> | <p>No esta a una altura adecuada</p> | | |

El reservorio es una estructura de concreto armado de tipo apoyada y forma rectangular de capacidad 10 m3. Teniendo las siguientes longitudes largo de 2.3 metros, ancho de 2.35 metros y altura de 1.8 metros, La estructura no está muy deteriorada a pesar de los 4 años de haberse construido, el cerco perimétrico no está adecuadamente construido, el sistema de cloración se encuentra operativo.

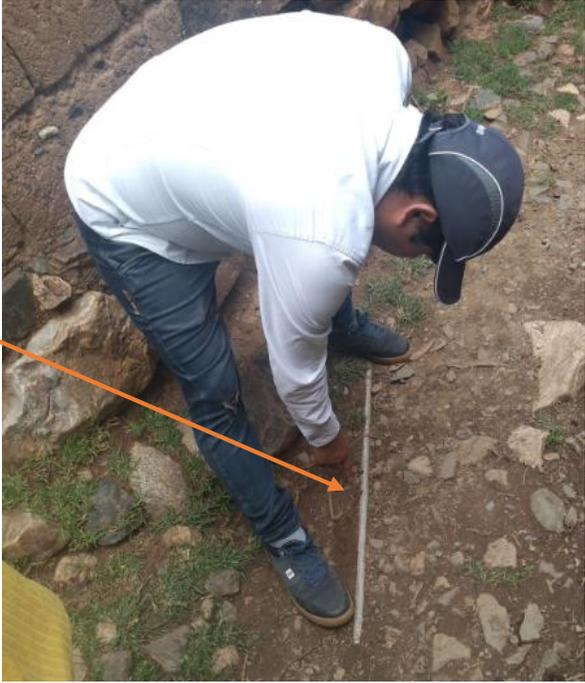
| Componentes | Estado | Valoración | Estado y Valoración Total | | Fotografía |
|---|---|---|---|---|--|
| <b>Estado de Tuberías:</b> La línea de aducción y red de distribución existente fue construida por FONCODES, en el año 1992, por lo que ya cumplió más de 20 años, es de tubería PVC de 2" de diámetro la línea de aducción y las redes de distribución de 1" hasta la caja domiciliaria con una profundidad de 0.2 m. Se evidenció que hay tramos que se encuentran en la intemperie, y no están cubiertas en su totalidad algunos tramos. | 2.00 | Malo | Malo | 2.00 | |
| | | | Tubería descubierta presenta grietas | | |

- ✓ La línea de aducción, la red de distribución y la CRP tipo 07 presenta deterioro, estas estructuras ya cumplieron 27 años por lo que a pesar de estar operativos de forma deficiente se requieren realizar una nueva construcción, y que para seguir manteniendo operativo se requiere constantes reparaciones y reposiciones. Además, estructuralmente se observa presencia de micro fisuras en CRP -07, su estado de funcionamiento hidráulicos y mecánico no es eficiente, por cuanto las válvulas se encuentran oxidadas por lo que se requiere realizar una nueva estructura, (SIRAS 2010).

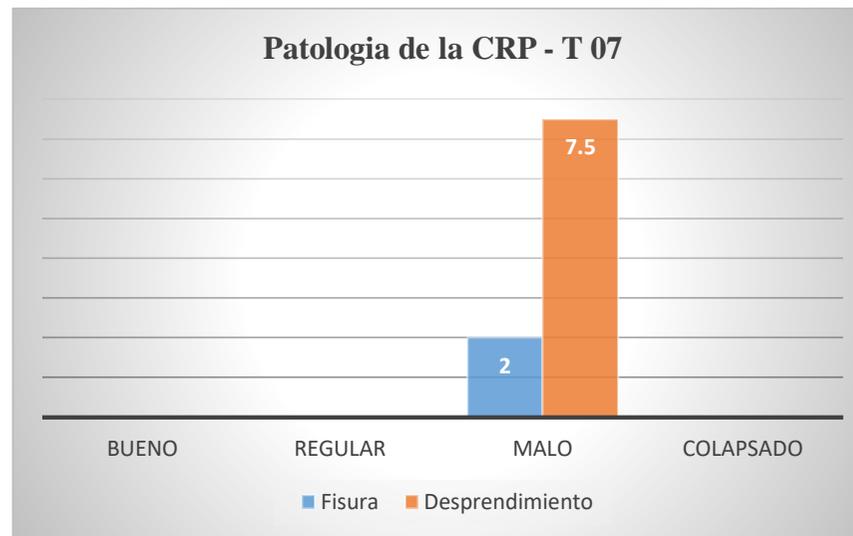
Se observa en el grafico que la estructura presenta fisura y desprendimiento de nivel de severidad moderado con este dato se ha llenado la ficha de evaluación de Anexo 01, con estos datos y otras más en la evaluación se llega a una valoración de 1.67 es decir es no sostenible.

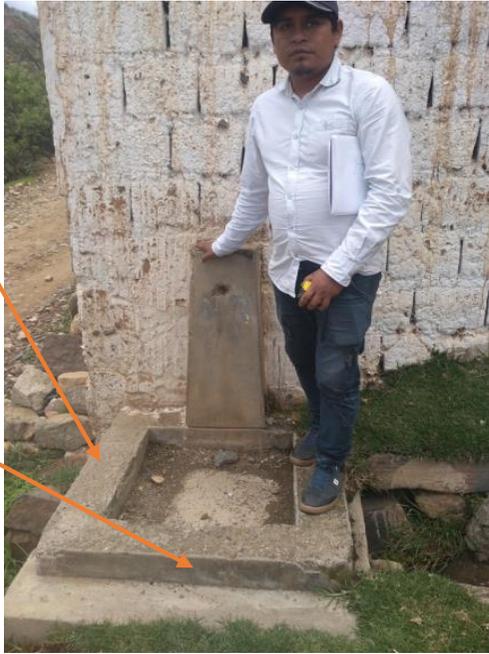
| Componentes | Estado y Valoración Total | | Patología | Fotografía |
|---|---|---|---|--|
| Los lavaderos han sido construidos por los usuarios mismos, algunos de ellos se encuentran en buenas condiciones y otras no, la llave de Paso de algunos de ellos presentan una caja de concreto y otras solo han sido tapados de manera artesanal con piedras y se observa la falta de operación y mantenimiento por parte de las autoridades, algunos grifos presentan goteos, pero la mayoría se encuentra en buenas condiciones de funcionalidad. | <b>2.33</b> | <b>Malo</b> | Desintegración | |
| El sistema no cuenta con operación ni mantenimiento por parte de los usuarios de cada vivienda. | | | | |

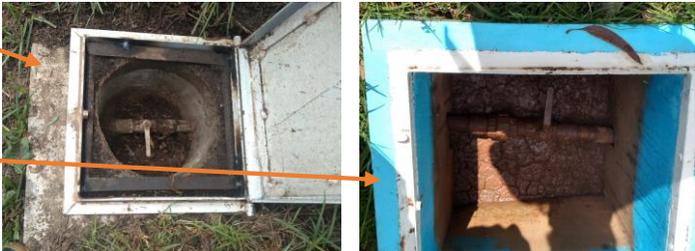
| Componentes | Estado y Valoración Total | | Patologías | Fotografía |
|---|---|---|---|--|
| <p><b>Válvula de Aire:</b> proteger la instalación de los efectos nocivos de las depresiones durante el vaciado de la tubería, permitiendo el ingreso de grandes cantidades de aire y evitando así roturas y el eventual colapso por aplastamiento, se encontró en mal estado las estructuras, y la tapa sanitaria.</p> | <b>3</b> | <b>Regular</b> | Fisuras superficiales | |
| Descascaramiento | | | | |
| Corrosión | | | | |

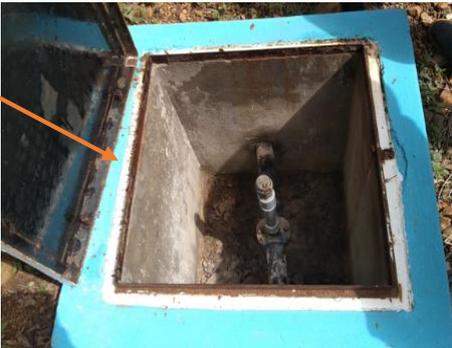
| <p><b>Válvula de Purga:</b> son usadas para remover impurezas de calderas y tuberías para mantener la eficiencia e integridad de la caldera.</p> | | | - | |
| <p>No realizan Operación ni Mantenimiento de las válvulas.</p> | | | | |

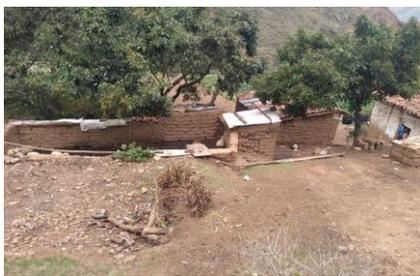
| Componentes | Estado y Valoración Total | | Fotografía |
|---|---|---|--|
| <b>Alcantarillado Sanitario:</b><br>No se cuenta con sistema de alcantarillado sanitario, las personas hacen sus necesidades en el campo, produciendo así una contaminación y enfermedades. | 1 | <b>Muy Malo</b> | |

No se cuenta con servicio de alcantarillado por lo que se propone un nuevo diseño.

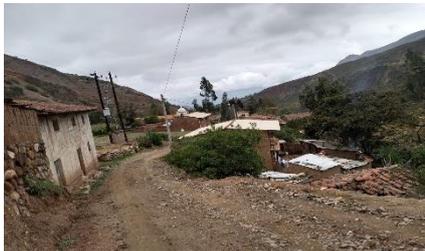
| Componentes | Estado y Valoración Total | | Fotografía |
|---|---|---|--|
| <b>PTAR:</b> No se cuenta con sistema de alcantarillado sanitario. | 1 | <b>Muy Malo</b> | |

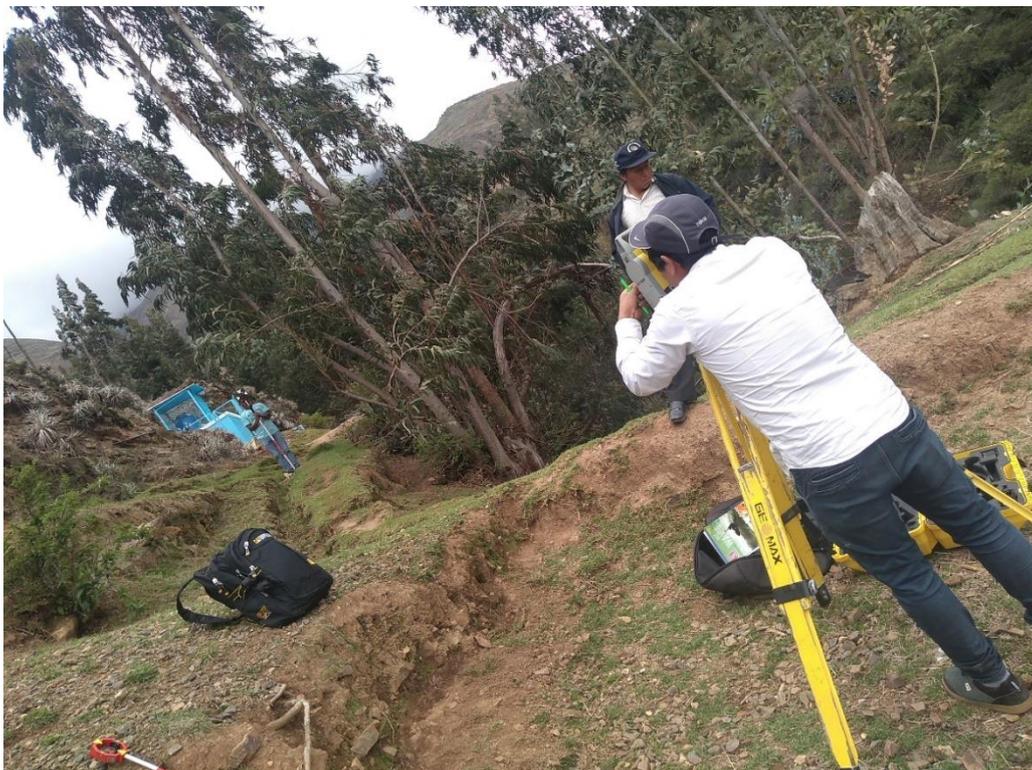
Fotografia 4. Realizando el levantamiento topografico

Realizando el levantamiento topográfico desde el reservorio de la localidad de Chanahuaz, para el diseño del sistema de desagüe y PTAR.

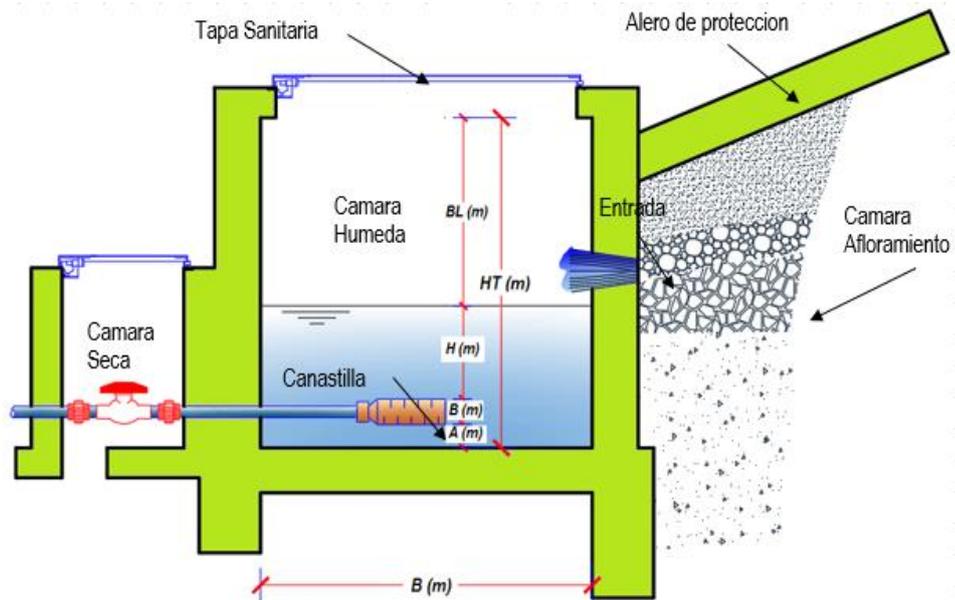
Figura 8. Cámara húmeda

Calculo de la altura de la cámara húmeda

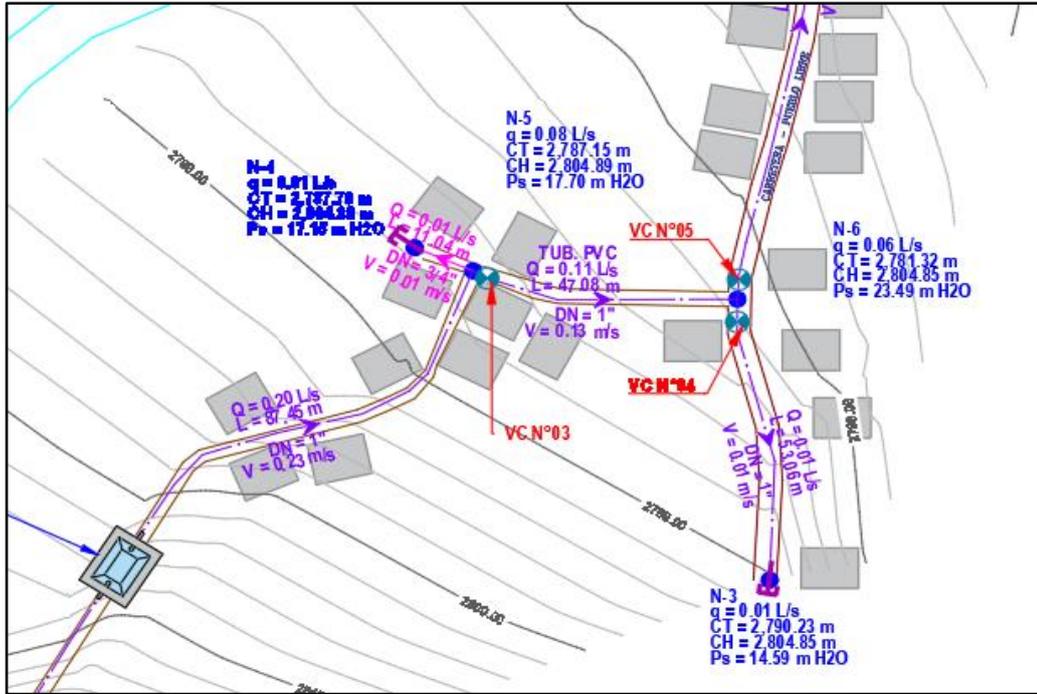
**Figura 10.** Modelamiento de la red de distribución

A continuación, se detallan las siguientes componentes del nuevo diseño de la red de distribución que mejorara las condiciones saludables de las familias de la localidad de Chanahuaz:

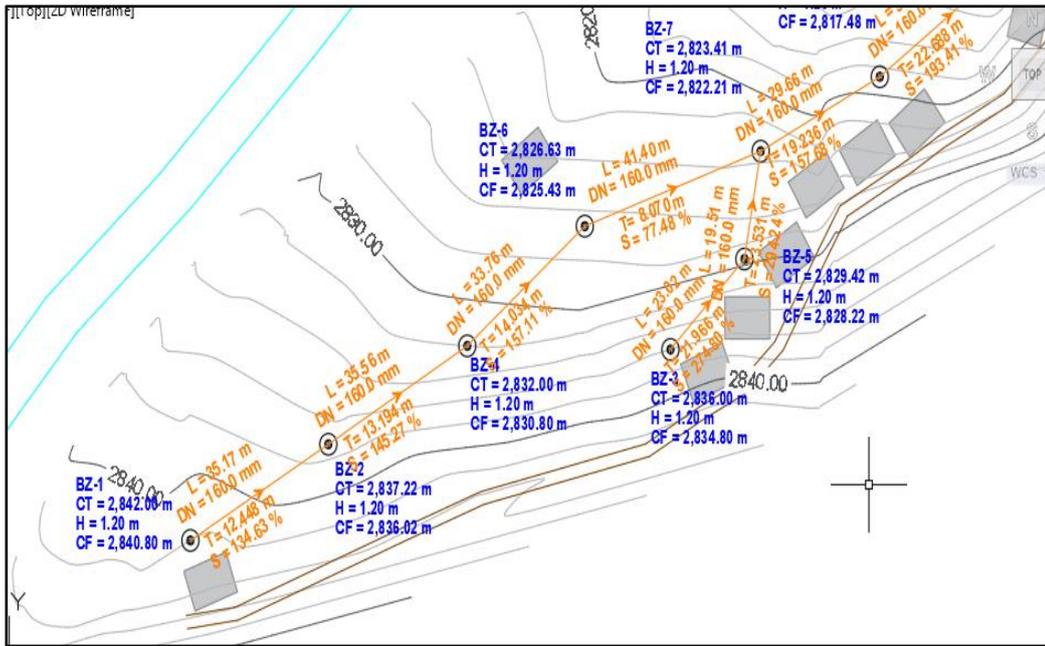
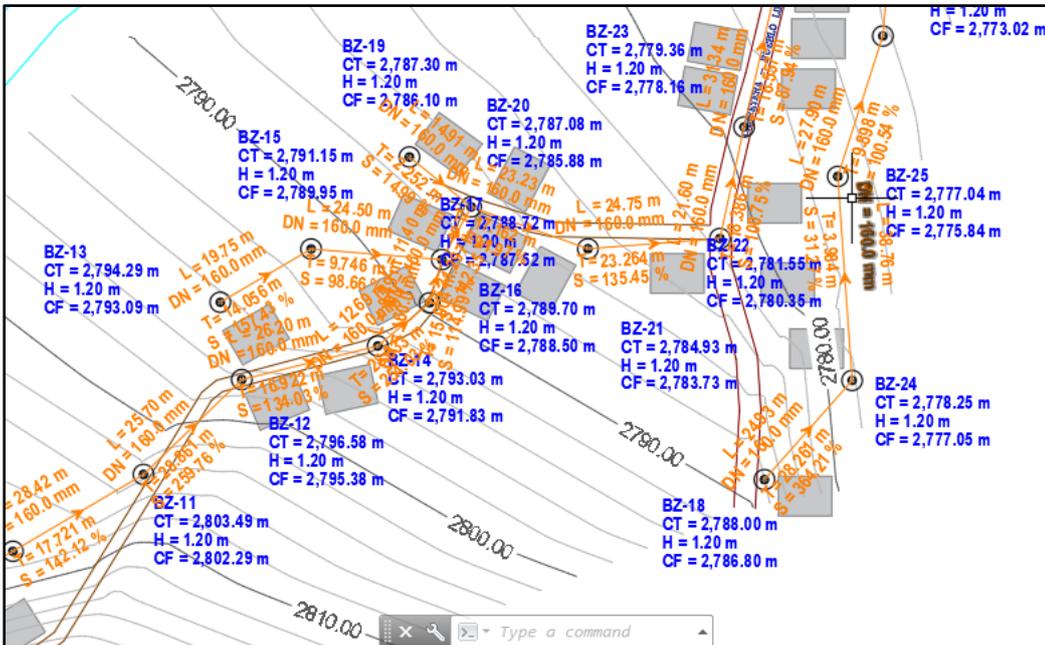
Figura 11. Redes de sistema de alcantarillado sanitario

El caserío de Chanahuaz no cuenta con un sistema de alcantarillado sanitario, por ello se ha diseñado su sistema de desagüe con el programa SewerCAD, AutoCAD, para mejorar la calidad de vida de las familias.

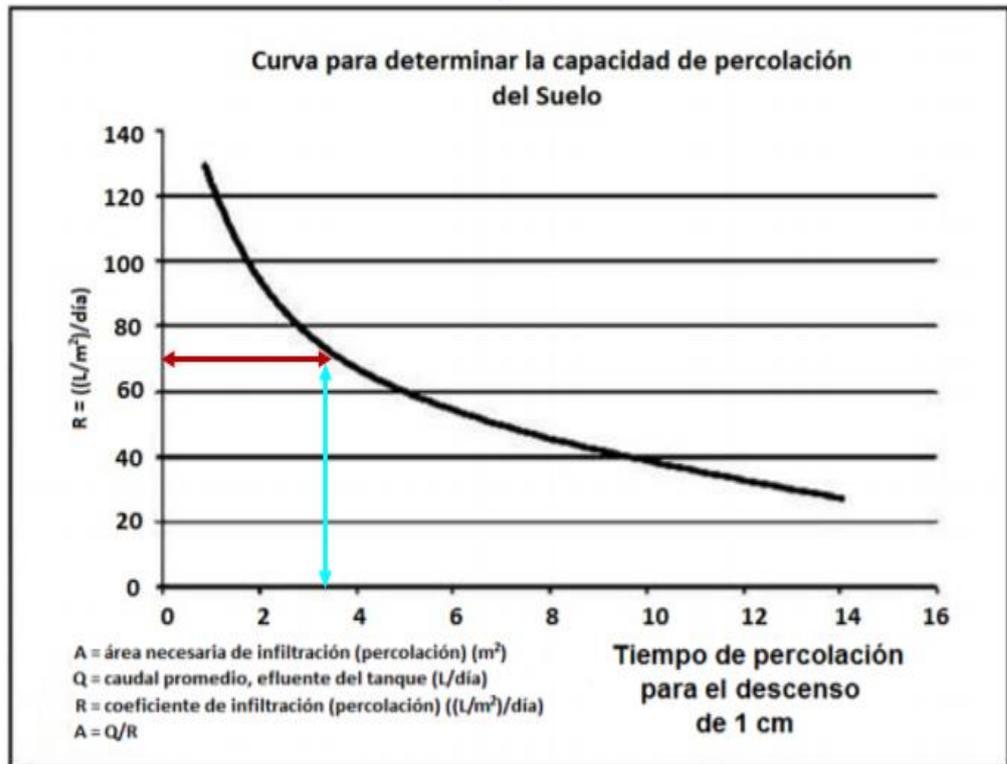
**Figura 15.** Curva de capacidad de percolacion del suelo

Tinf.: 3 min/cm Dato de test de percolacion

R: 65 L/m<sup>2</sup>.día Calculo de la grafica

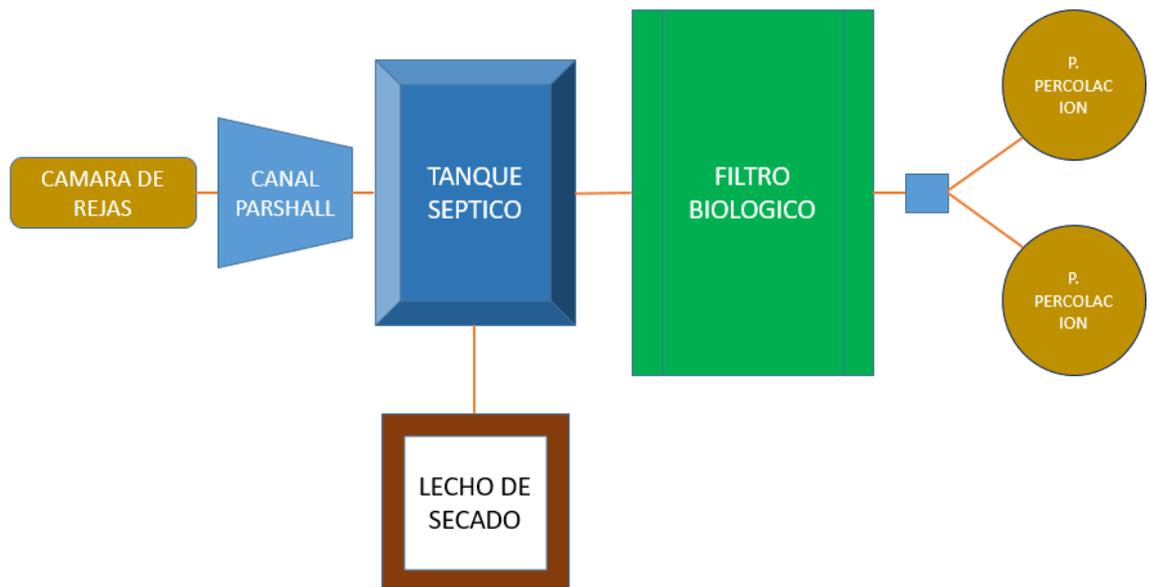
**Figura 17.** Sistema de Planta de Tratamiento

Esquema general de la Planta de Tratamiento de Agua residuales de la localidad de Chanahuaz Proyectada.

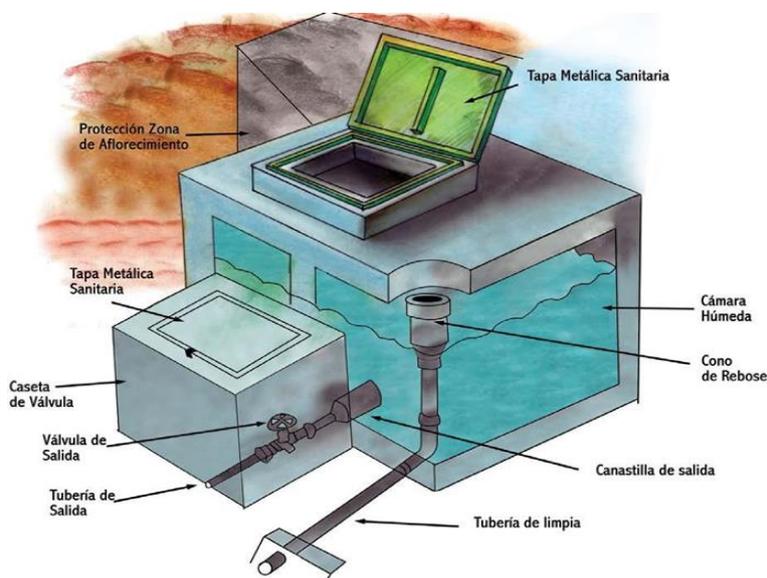
El cono de rebose sirve para controlar el nivel del agua para evitar que alcance el techo y por ningún motivo debe estar más elevado que los orificios de ingreso a la cámara húmeda.

La canastilla de salida sirve para evitar que objetos grandes y la suciedad puedan ingresar a la tubería de conducción.

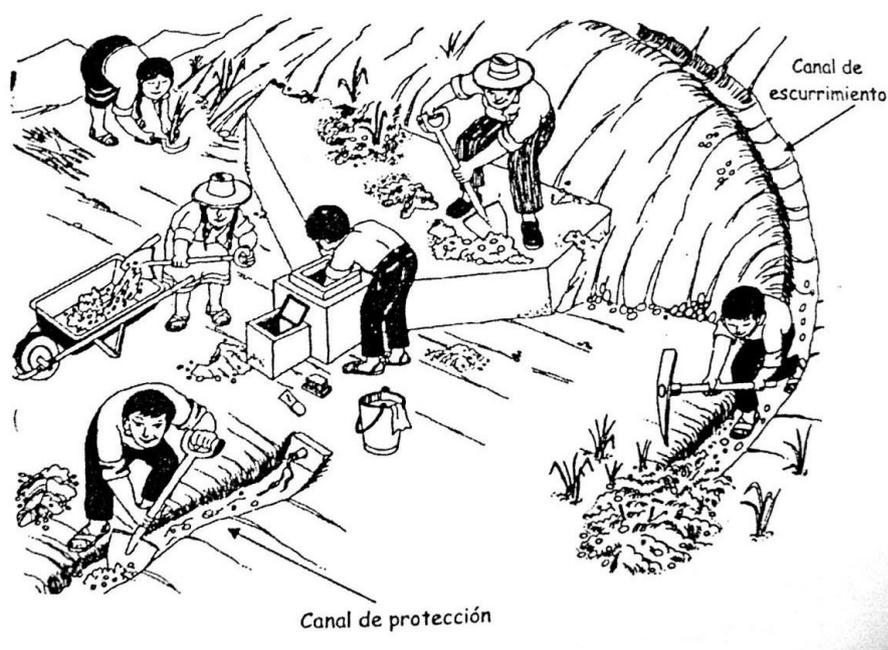
- ✓ Se inicia con la limpieza de piedra y malezas de la zona aledaña a la captación.
- ✓ Limpiar el canal de escurrimiento y la salida de la tubería de desagüe.
- ✓ En caso de grietas y rajaduras resanar las partes dañadas con partes iguales de cemento y arena fina.

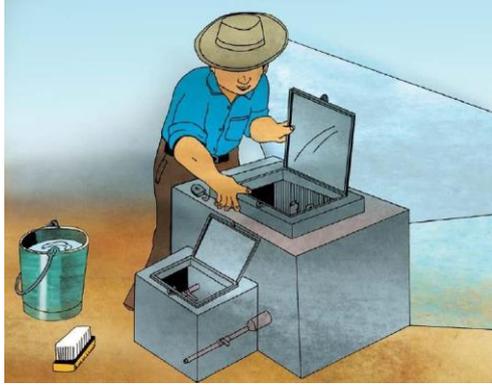
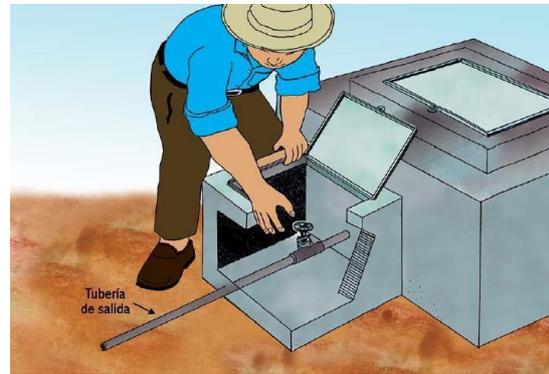
- ✓ Finalizada la limpieza externa se prosigue con la limpieza interna:
- ✓ Abrir las tapas de la cámara seca y cámara húmeda.
- ✓ Cerrar la válvula de salida.

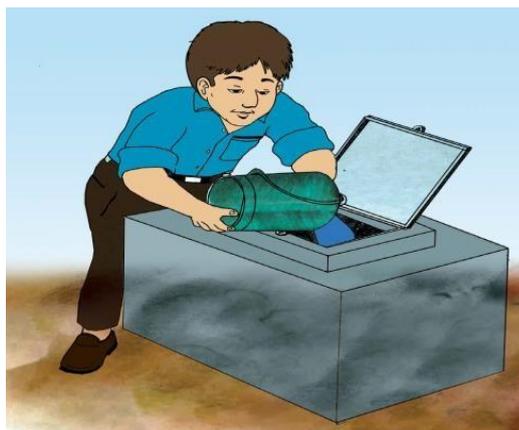
- ✓ Quitar el cono de rebose para que salga el agua por la tubería de limpia y desagüe.
- ✓ Remover la tierra que se encuentra en el fondo y limpiar con escobilla la suciedad del piso, paredes y accesorios.

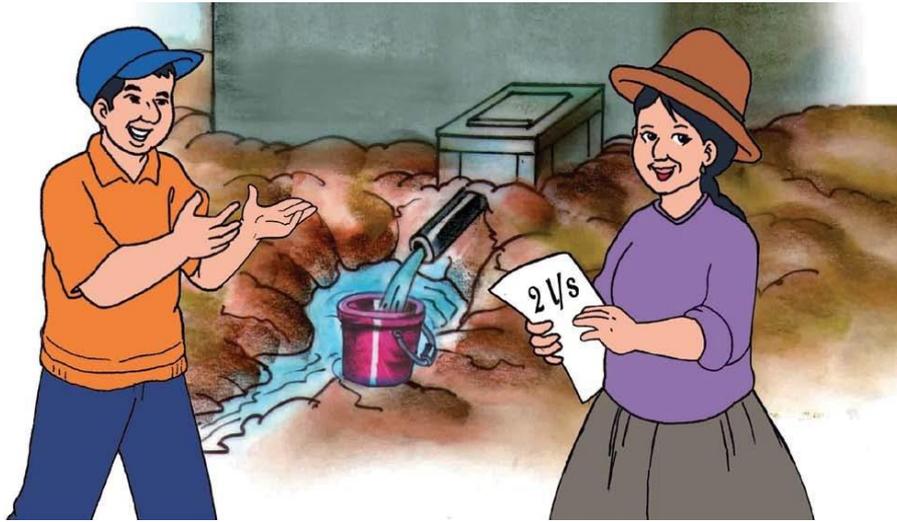
- ✓ Baldear y dejar que el agua salga eliminando toda la suciedad.
- ✓ Medir en la cámara húmeda el caudal de ingreso en litros por segundo.

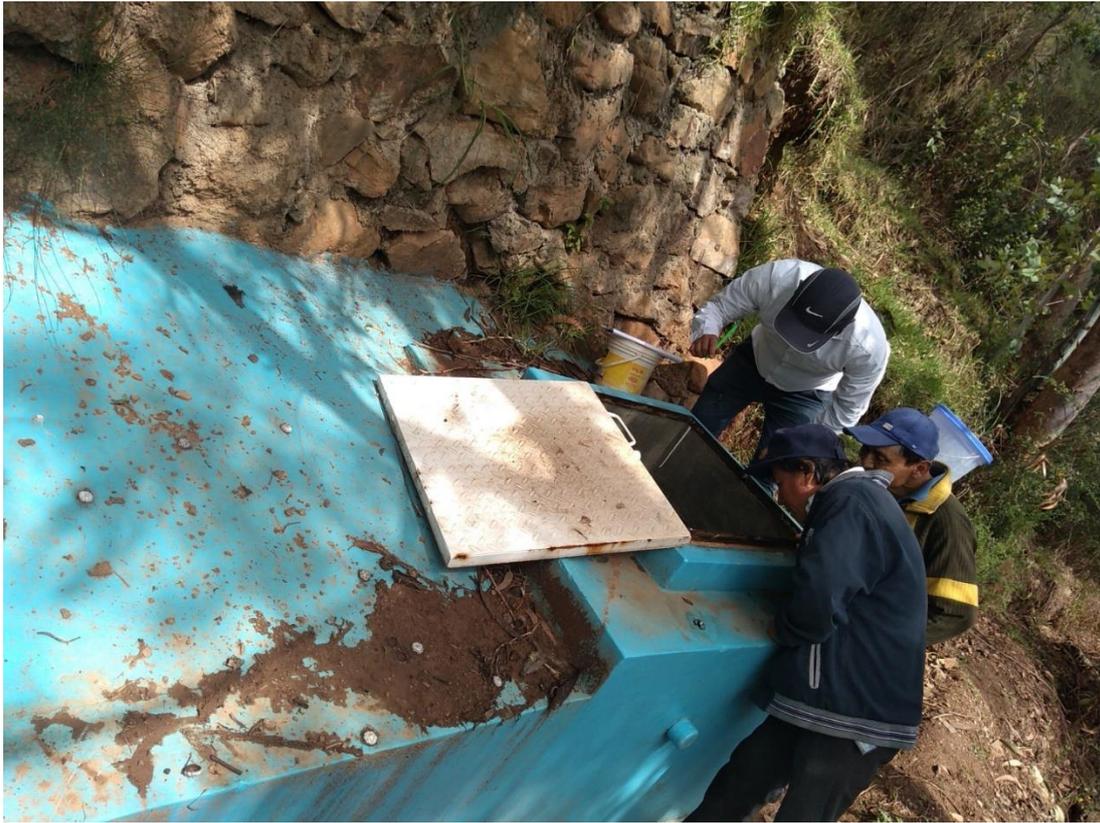
*Foto 01. Se observa la captación del sistema de agua potable y no cuenta con un cerco perimétrico.*

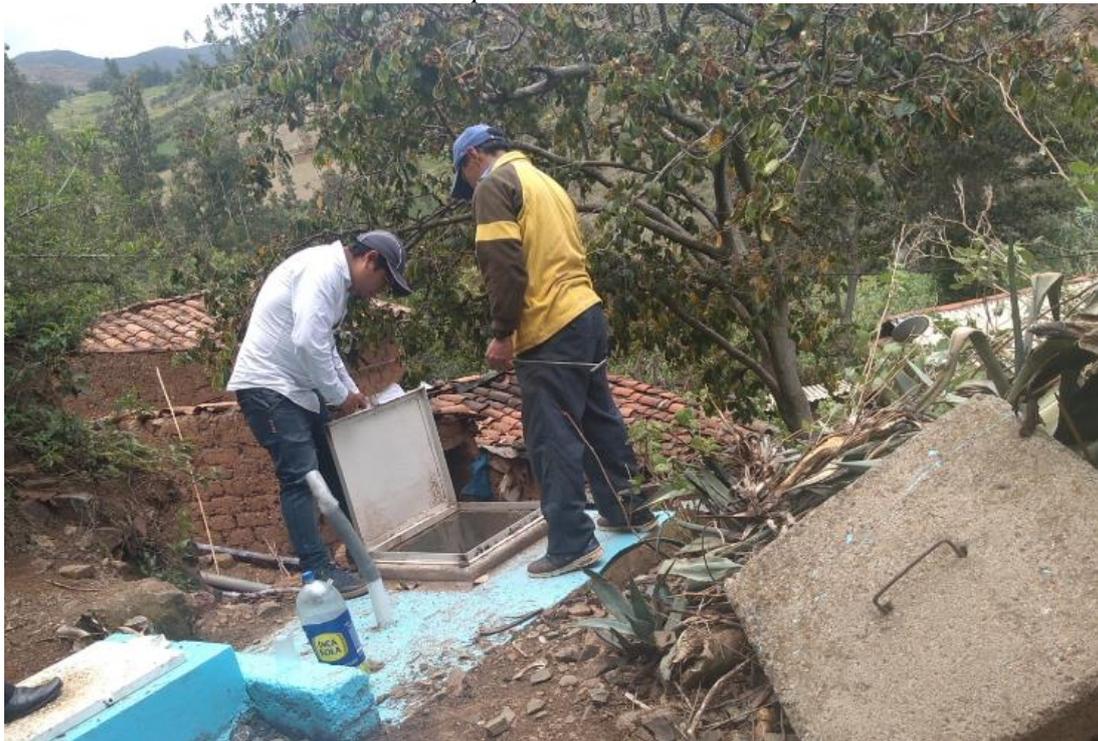
*Foto 02. Se observa la Cámara Rompe Presión Tipo 07*

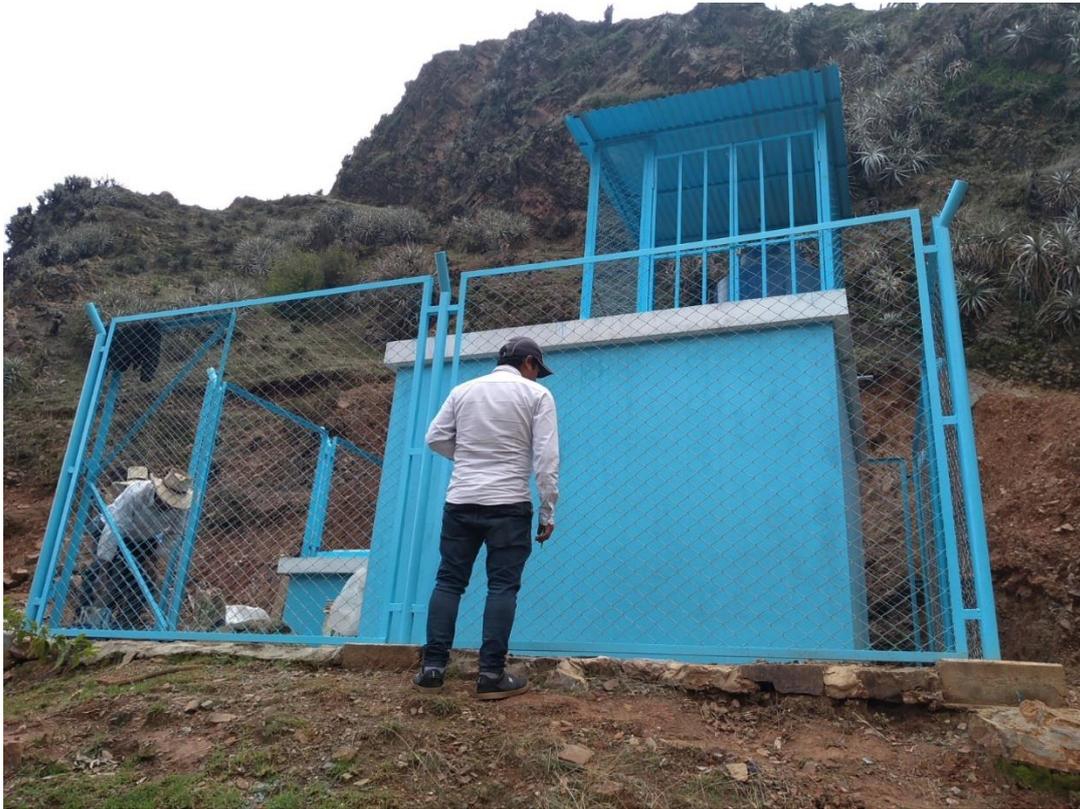
*Foto 03. Se observa el reservorio rectangular, el cual se encuentra en condiciones óptimas, a diferencia de su sistema de cloración.*

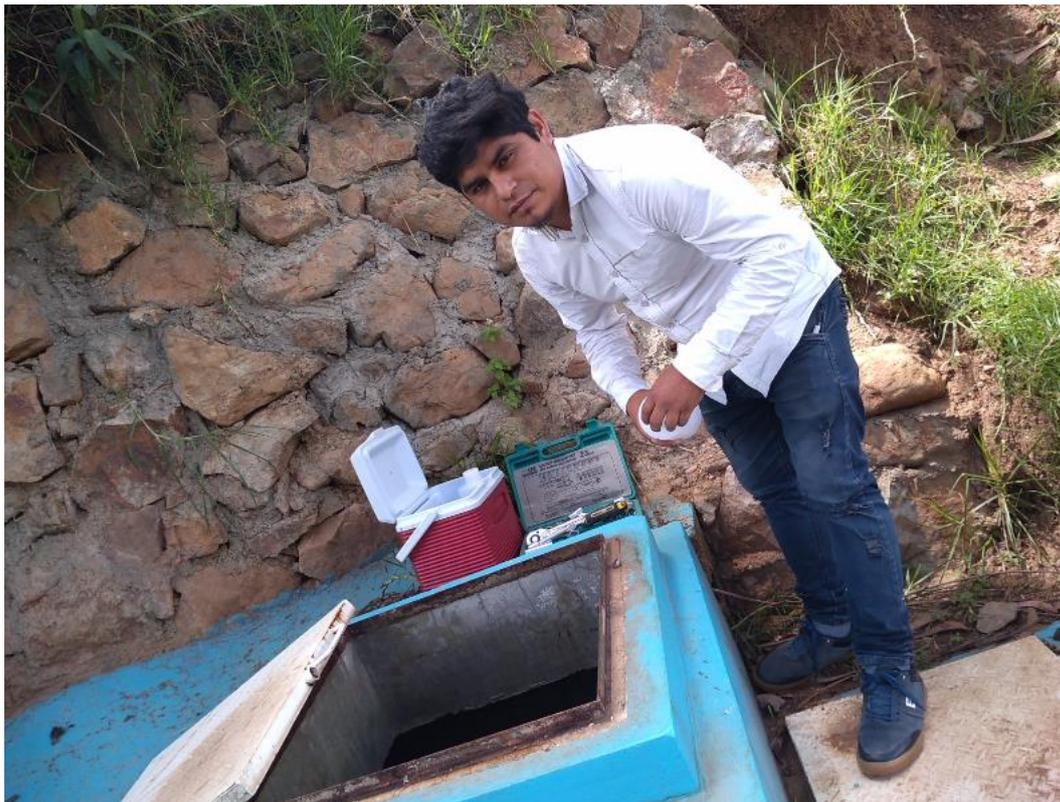
*Foto 04. Recojo de agua en la captación para el análisis de laboratorio (Físico, Químico y Microbiológico)*

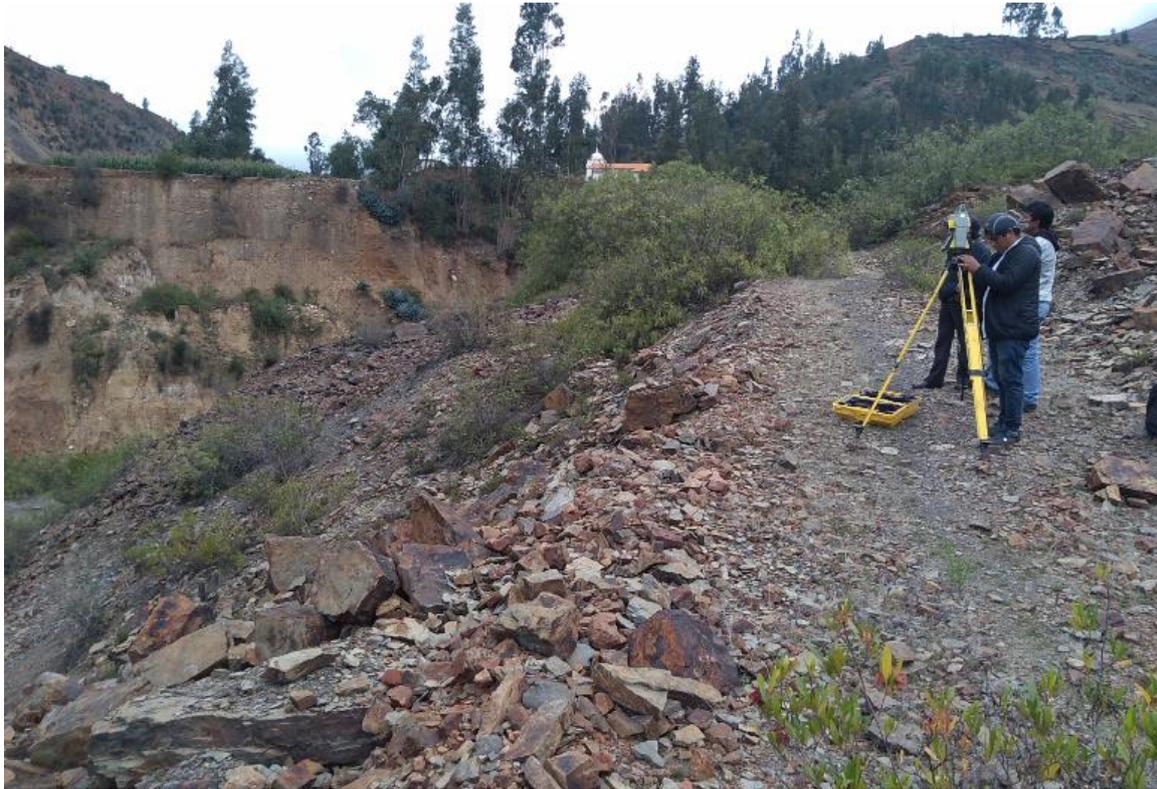
*Foto 05. Realizando el levantamiento topográfico para el diseño del alcantarillado sanitario.*

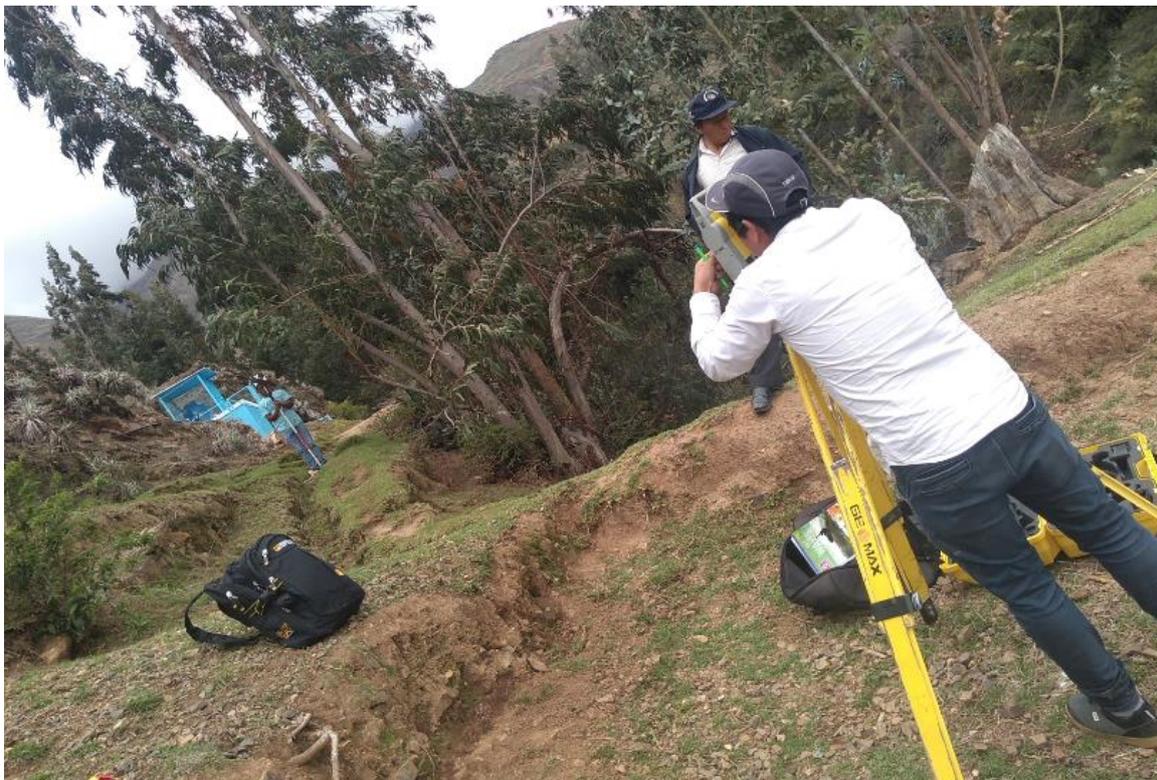
*Foto 05. Realizando el levantamiento topográfico para el diseño de las redes de distribución y CRP Tipo 07.*
