UNIVERSIDAD CATÓLICA LOS ÁNGELES
CHIMBOTE

**ESCUELA PROFESIONAL DE
INGENIERÍA CIVIL**

**MEJORAMIENTO Y EVALUACIÓN DEL SISTEMA
DE SANEAMIENTO BÁSICO EN DIECISIETE
LOCALIDADES DE LA COMUNIDAD DE
VINCHOS, DISTRITO DE VINCHOS, PROVINCIA
DE HUAMANGA, DEPARTAMENTO DE
AYACUCHO Y SU INCIDENCIA EN LA
CONDICIÓN SANITARIA DE LA POBLACIÓN-2019.**

TESIS PARA OPTAR EL TÍTULO PROFESIONAL DE INGENIERO
CIVIL

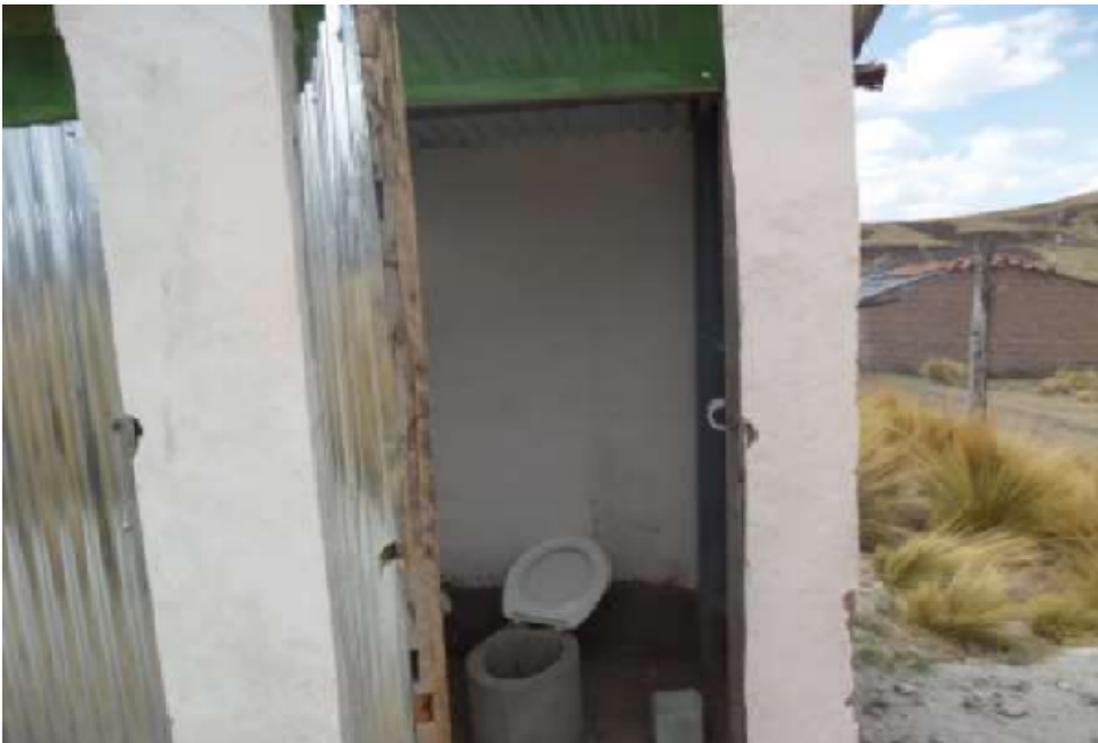
B. Retrete con arrastre hidráulico. Un Retrete con arrastre hidráulico es como un Retrete normal de Tanque, pero en lugar de recibir el agua del tanque, es vertida por el usuario. Cuando la fuente de agua no es continua, cualquier Retrete de Tanque se puede convertir en un Retrete con arrastre hidráulico [19].

Figura 2.1: Retrete con arrastre hidráulico.

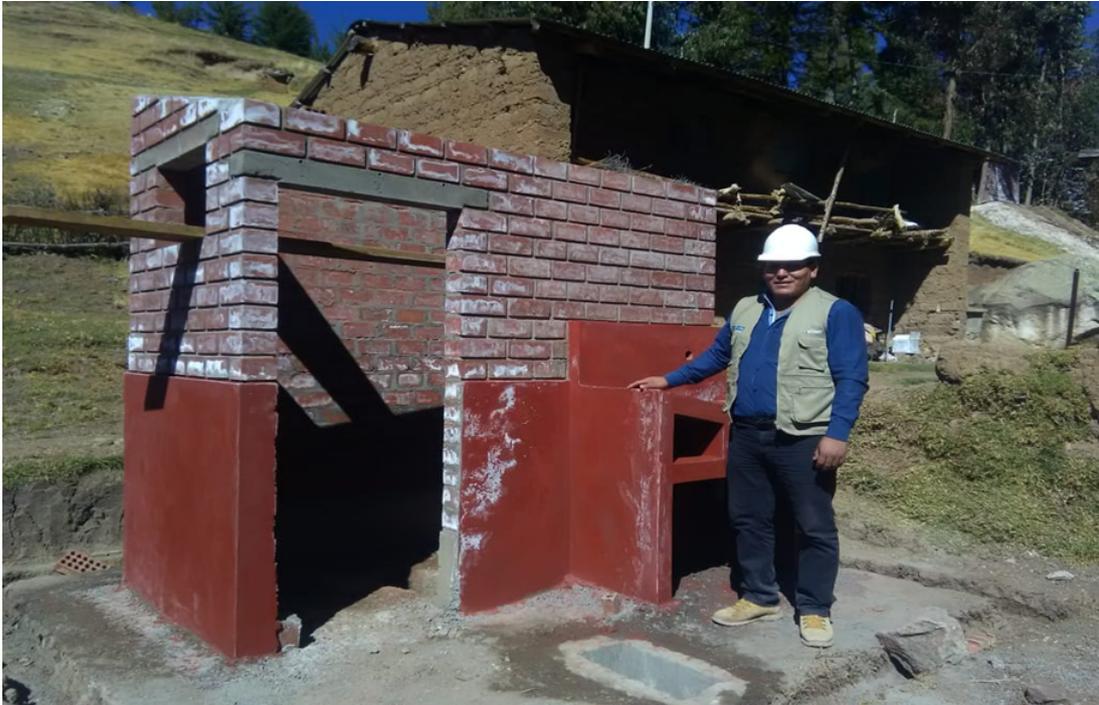
de agua que proporciona agua para arrastrar las excretas y una taza en la que son depositados las excretas [19].

Figura 2.2: Retrete de tanque en proceso de construcción.

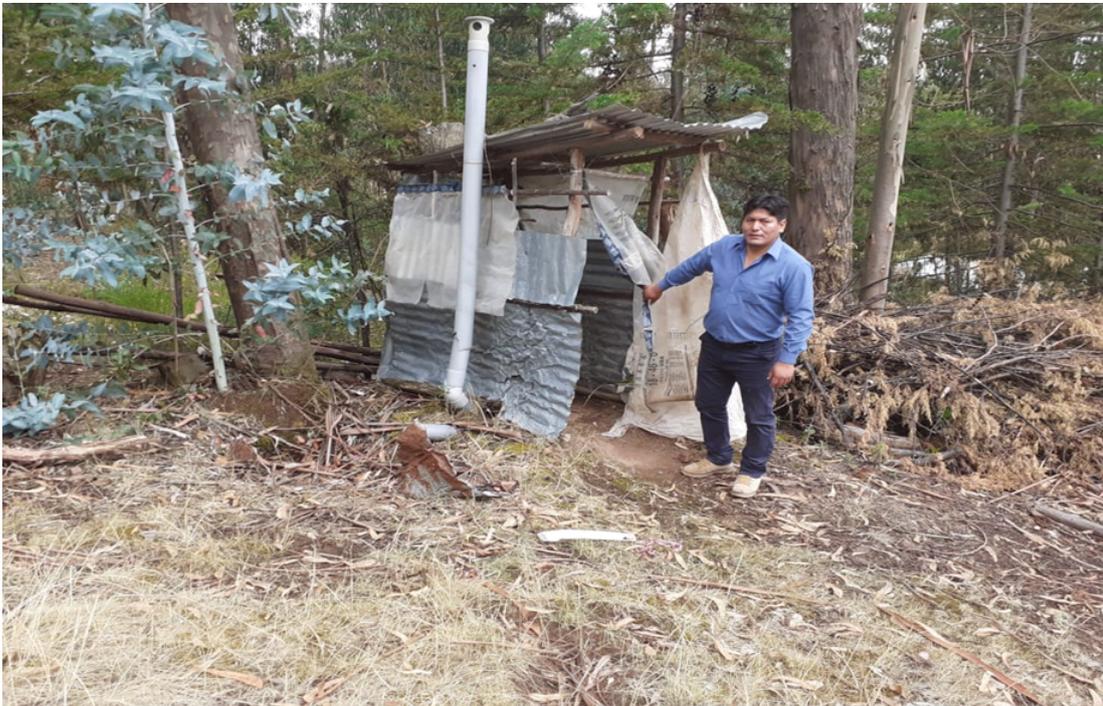
- Losa. Estructura de concreto armado, va instalado sobre el brocal y sirve para sostener el tubo de ventilación y soportar al usuario.
- Terraplén. Montículo de tierra apisonada que se acomoda alrededor del sobre cimientto, sirve para proteger al hoyo de! ingreso de agua de lluvia.
- Hoyo. Hueco de 0.80 x 0.80 mts de lado y 1.80 mis. a 2 .00 mts. de profundidad, sirve como depósito de heces humanas y material de limpieza anal.

Figura 2.3: Baño de hoyo seco ventilado.

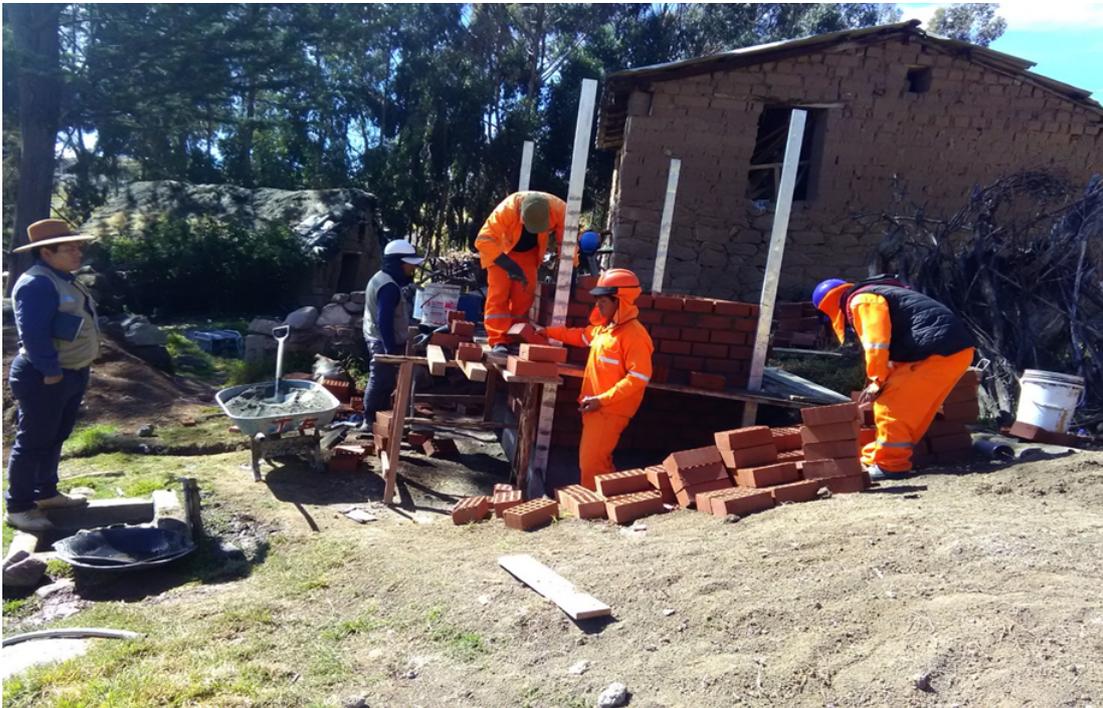
A. Conexiones domiciliarias. Una conexión domiciliaria es el colector que es de propiedad particular de los usuarios que conduce el agua residual de una edificación hasta una red colectora [17].

Figura 2.4: Conexiones domiciliarias de alcantarillado en construcción.

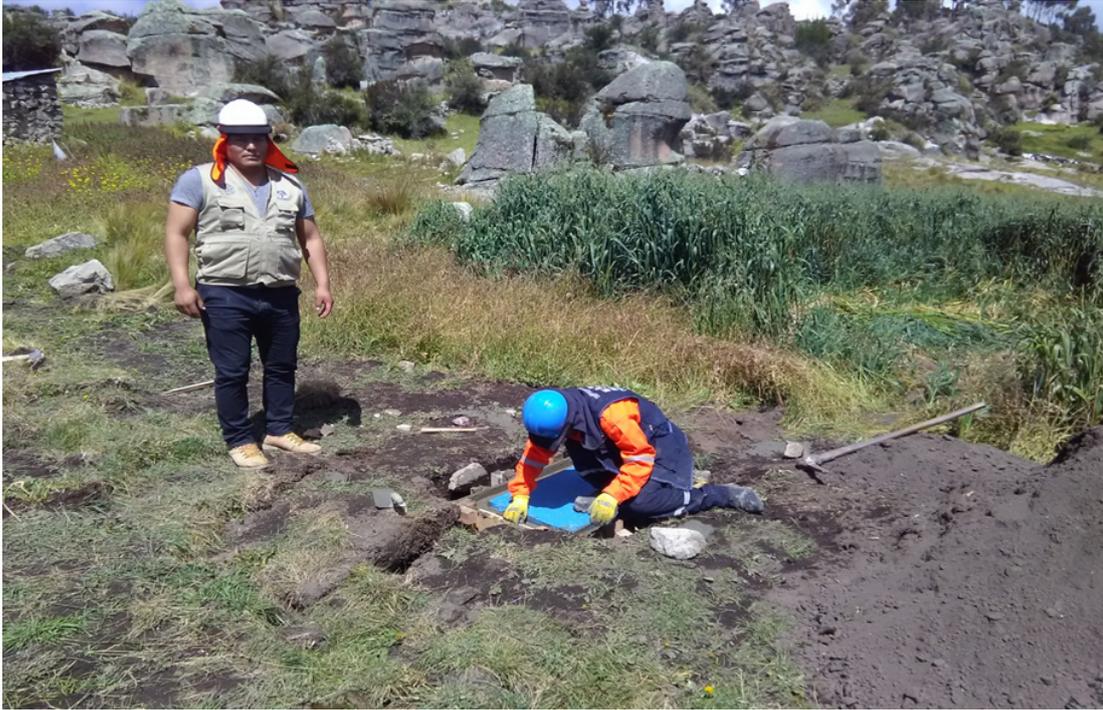
Figura 2.5: Buzón de alcantarillado en proceso de instalación.

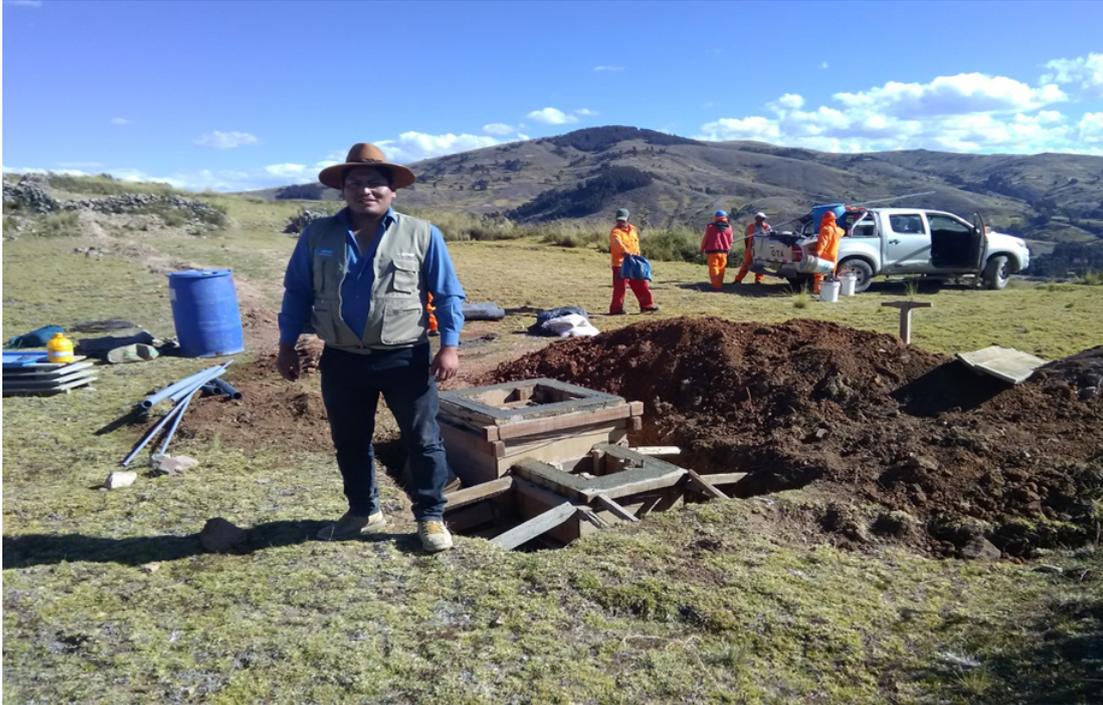
a. Captación tipo C-1. Se construye para captar un manantial de ladera y para su funcionamiento cuenta con una válvula de salida, la que sirve para regular la cantidad de agua necesaria con relación a la población existente, la válvula de salida también permite cortar el flujo de agua cuando se realiza la limpieza y desinfección de la captación; generalmente este tipo de captación se recomienda, cuando entre la captación y el reservorio existe una distancia mayor a un kilómetro, cuando se prevé que en la tubería de la línea de conducción se pueden acumular con facilidad bolsas de aire o cuando por la fisiografía del terreno no existe una buena visibilidad entre las personas que operan el sistema, encontrándose estas, tanto en la captación como en el reservorio [18].

Figura 2.7: Encofrado de la captación tipo C-1

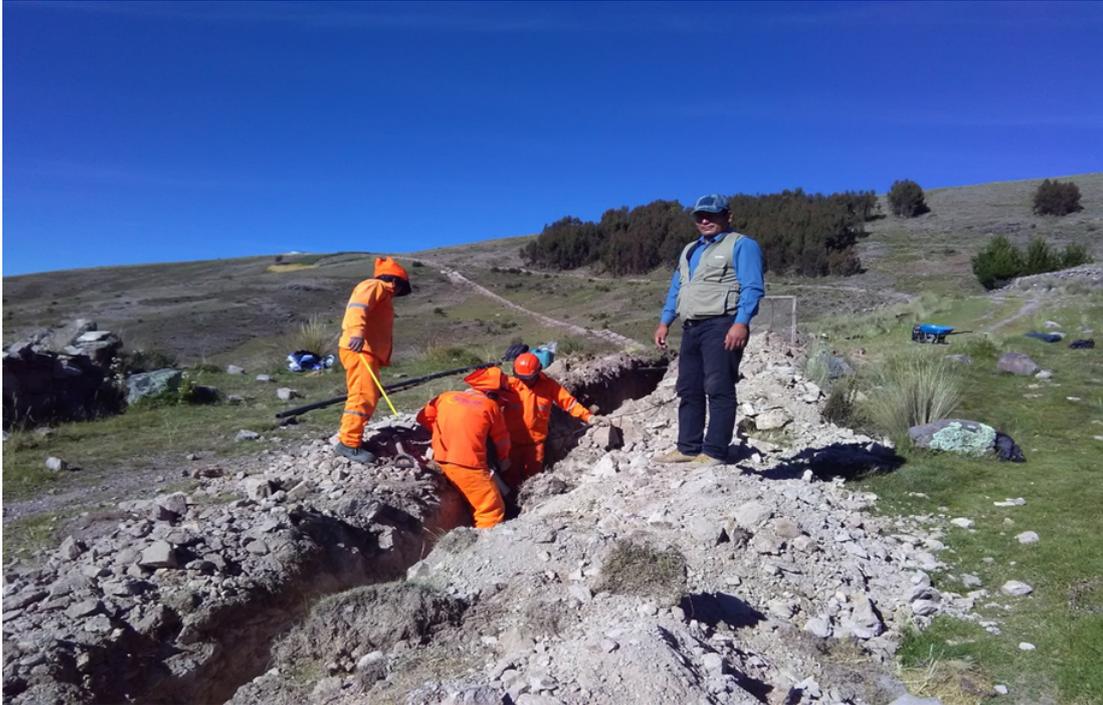
B. Línea de conducción. Conformado por tuberías, estaciones reductoras de presión, válvulas de aire y otras estructuras que tienen como función conducir el agua captada desde la fuente de abastecimiento hacia la unidad de tratamiento de agua (planta de tratamiento en caso exista). La línea de conducción puede ser por gravedad o por bombeo. A esta segunda se le denomina línea de impulsión, porque conduce el agua a presión que se genera con un sistema de bombeo [21].

Figura 2.8: Línea de conducción en proceso de construcción.

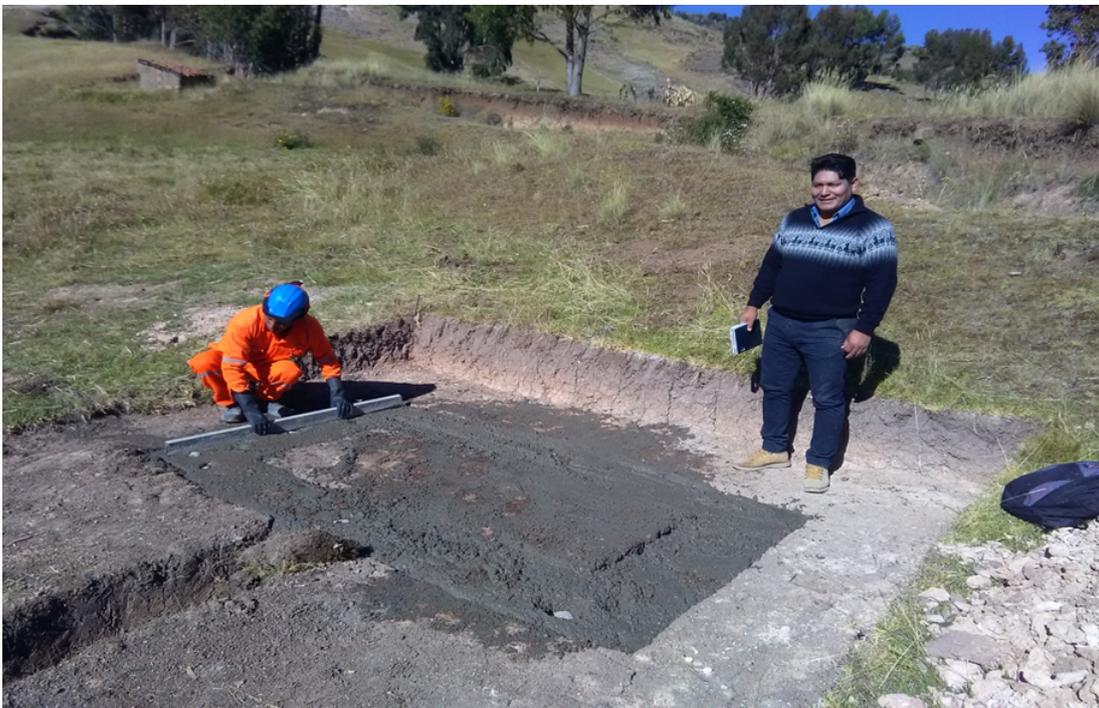
Figura 2.9: Cámara de cloración en construcción.

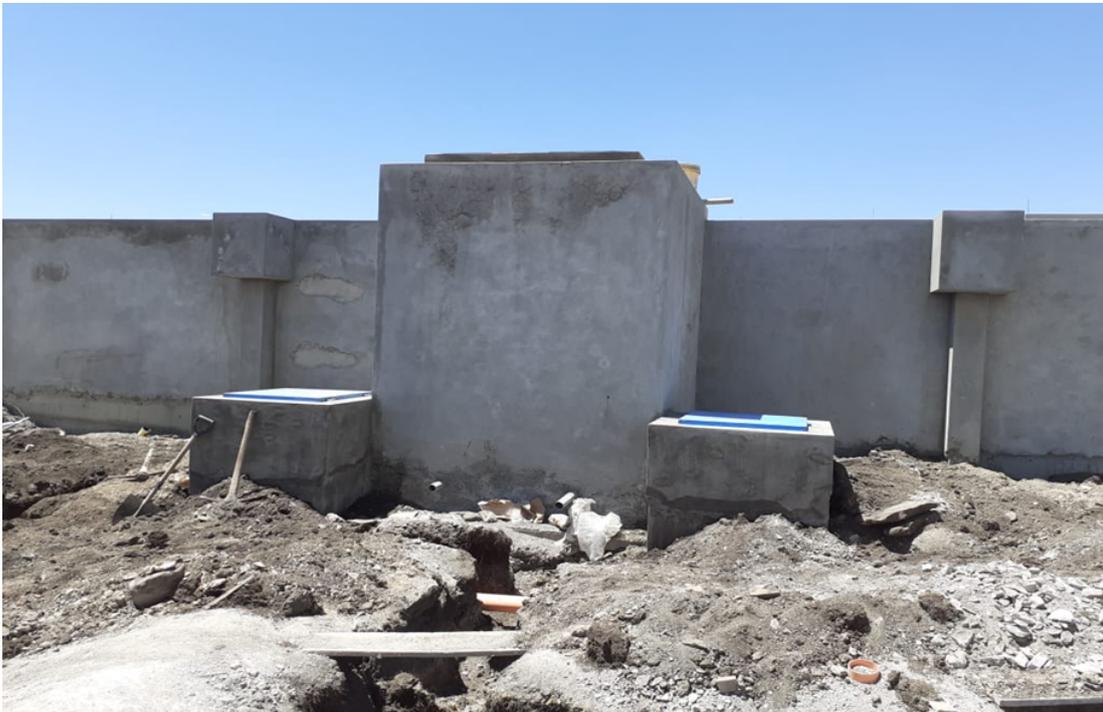
E. Cámara rompe presión tipo 6. Se coloca cuando el desnivel del terreno entre la captación y el reservorio es muy elevado, al eliminar la presión permite el normal funcionamiento de la tubería evitando que se rompa [18].

Figura 2.10: Cámaras rompe presión tipo 6 en construcción.

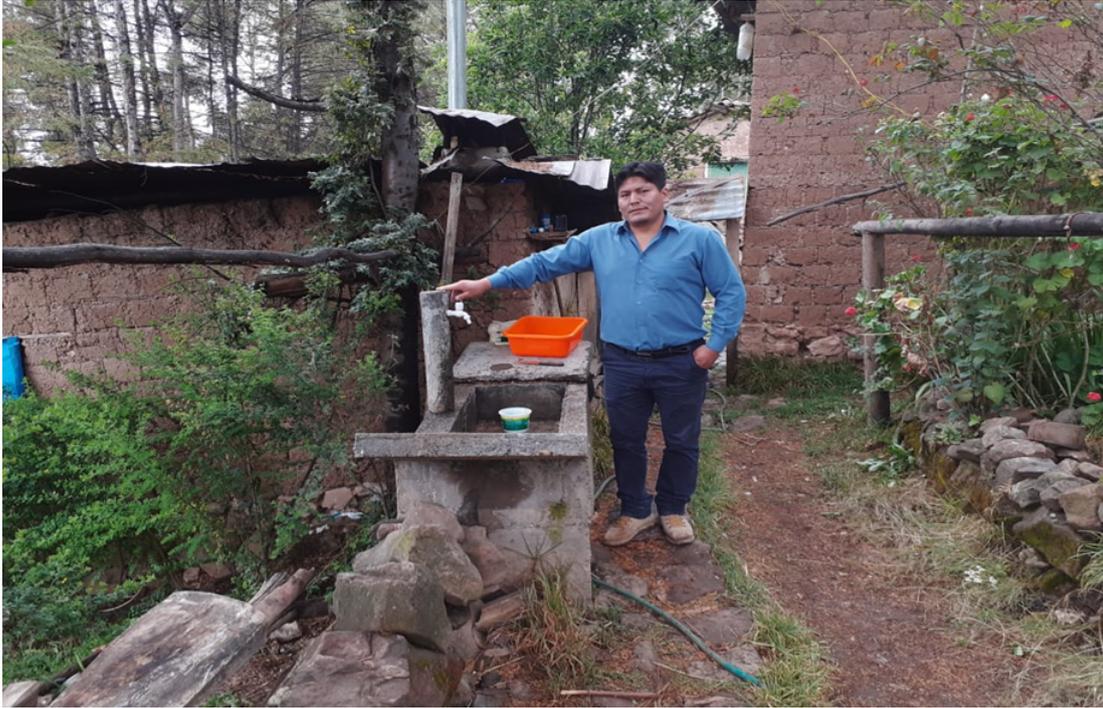
H. Conexiones domiciliarias. Ubicado generalmente en la vereda de la vivienda abastecida, la conexión domiciliaria brinda el acceso al servicio de agua potable. Está conformada por los elementos de toma, medición y caja de protección, tiene 2 partes principales [21]:

Figura 2.11: Conexiones domiciliarias de agua potable con lavadero en buen estado.

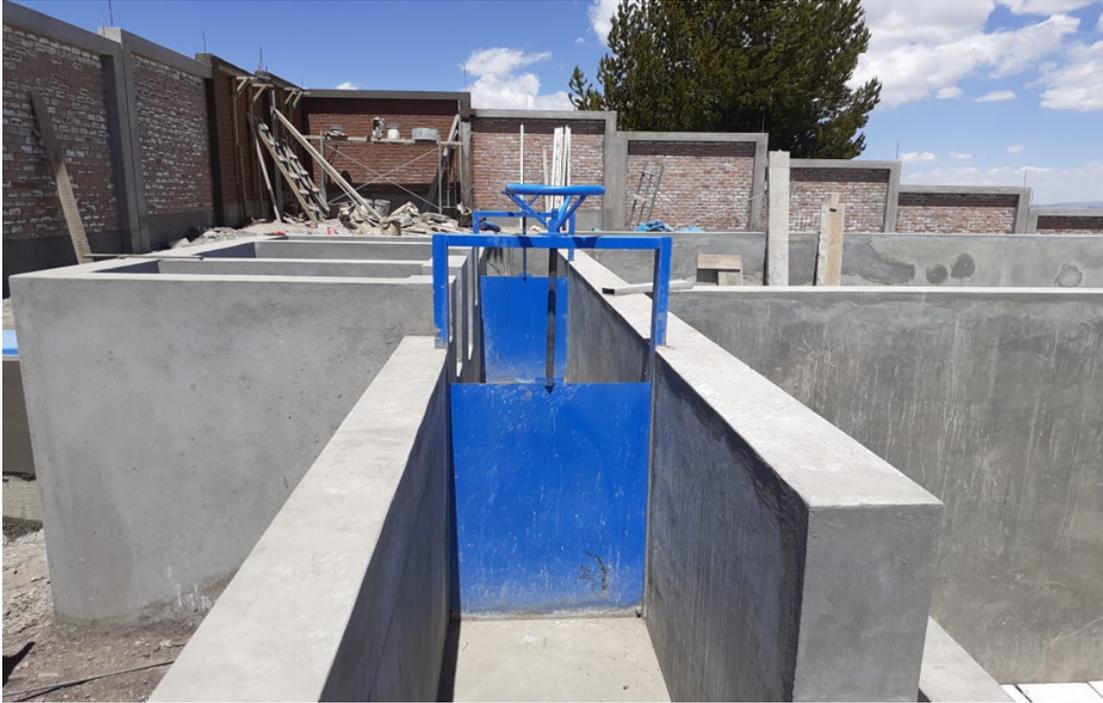
I. Planta de tratamiento de agua potable (PTAP). Está conformada por un conjunto de unidades diseñadas e instaladas con el fin de adecuar las características fisicoquímicas y bacteriológicas del agua cruda (captada en la fuente de abastecimiento) para que cumplan con los valores límite establecidos en las normas de calidad para agua potable [21].

Figura 2.12: Planta de tratamiento de agua potable (PTAP).

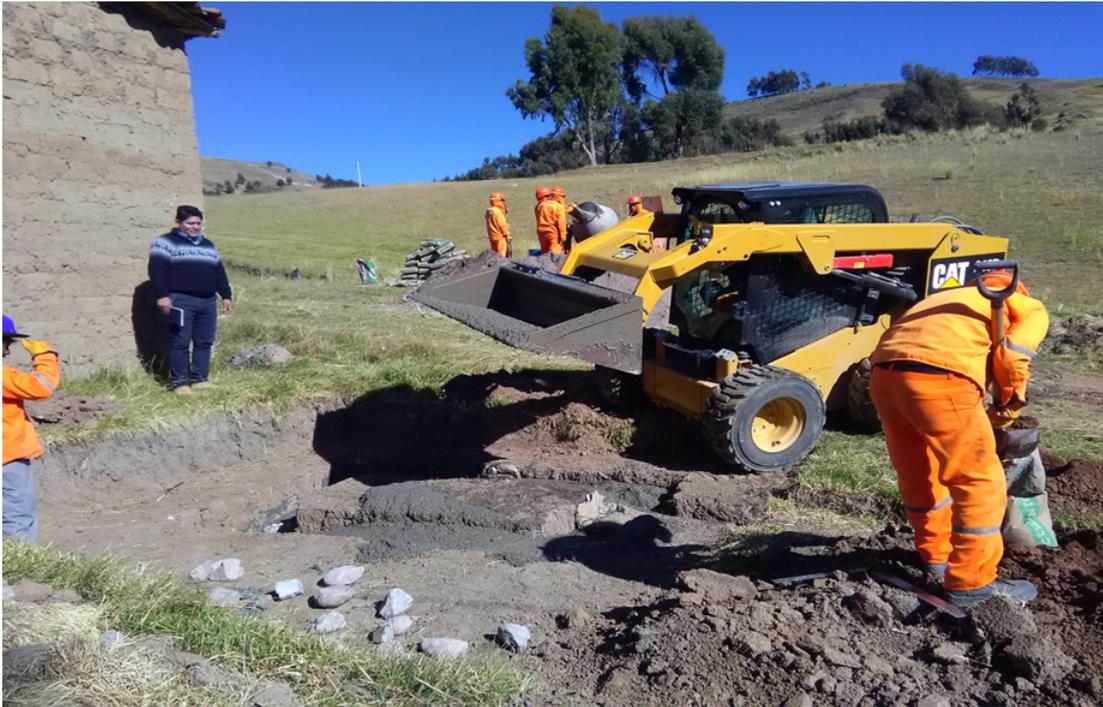
Figura 2.14: Proceso constructivo de una UBS (Colocación del concreto para la cimentación).

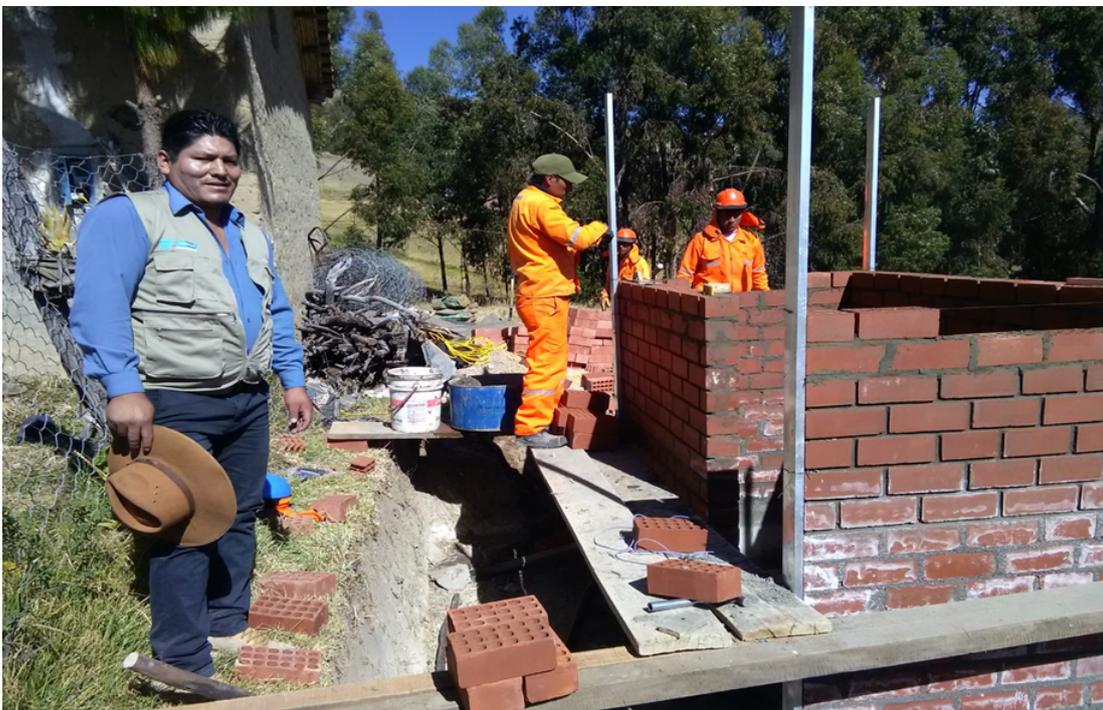
Figura 2.15: Proceso constructivo de una UBS (Colocación de los ladrillos para la construcción de los muros).

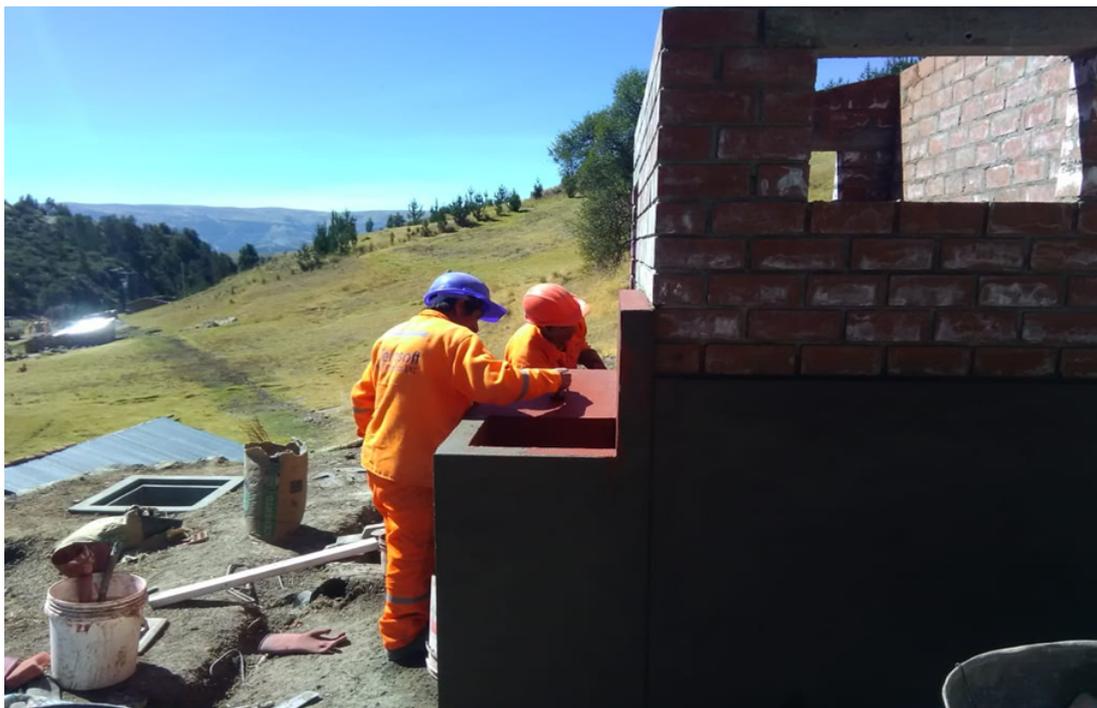
Figura 2.16: Proceso constructivo de una UBS(Tarrajeo de la pared y construcción del lavadero).

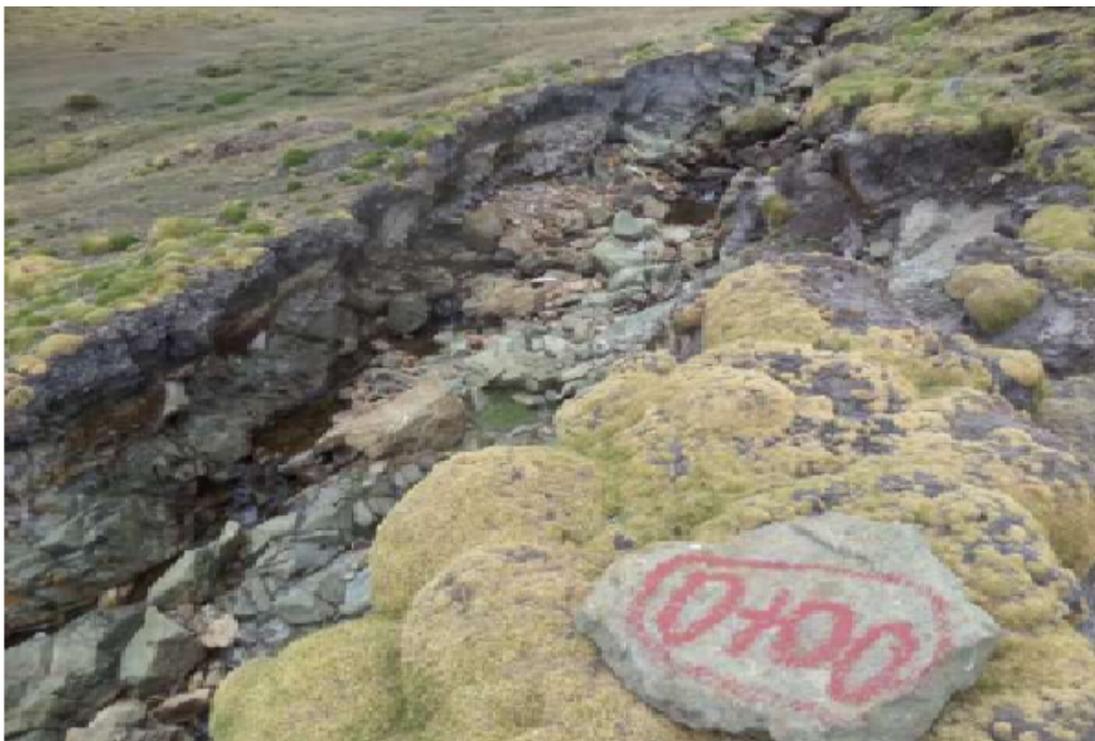
A. Calidad del Agua Potable. En la actualidad los beneficiarios captan el agua de manera directa del riachuelo denominado OVEJECANCHA – CHOCCEHUARAY, como se puede observar en la fotografía la captación no posee ningún trabajo de ingeniería ni tratamiento del agua. Por lo tanto el consumo de agua es de manera directa (SIN TRATAMIENTO).

Figura 5.1: Características del sistema de agua potable.

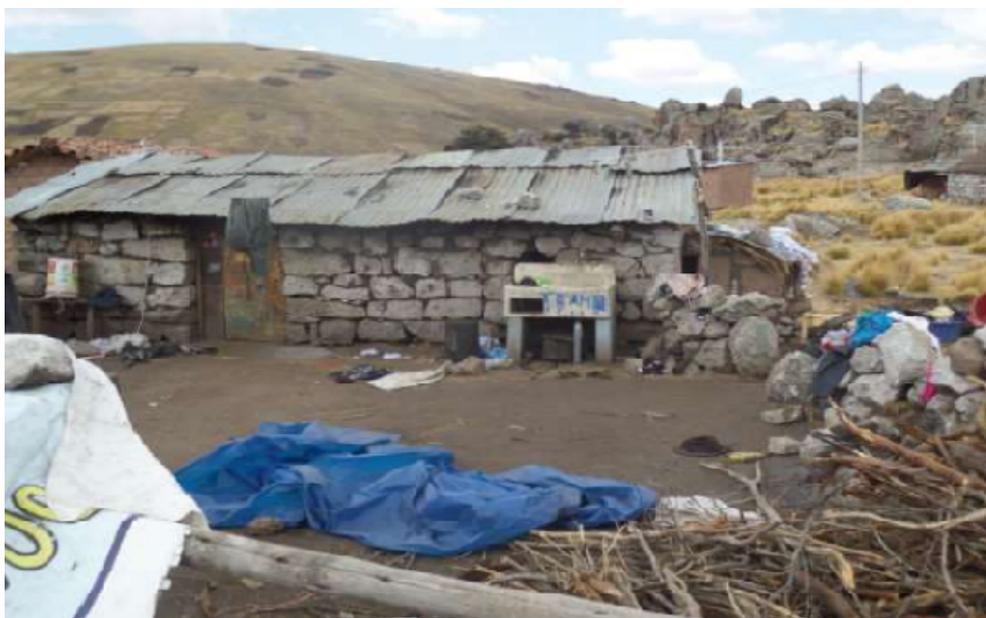
Figura 5.4: Lavaderos sin uso.

En la fotografía anterior se muestra los caños y lavaderos muestran indicios de no ser usados por el racionamiento de agua.

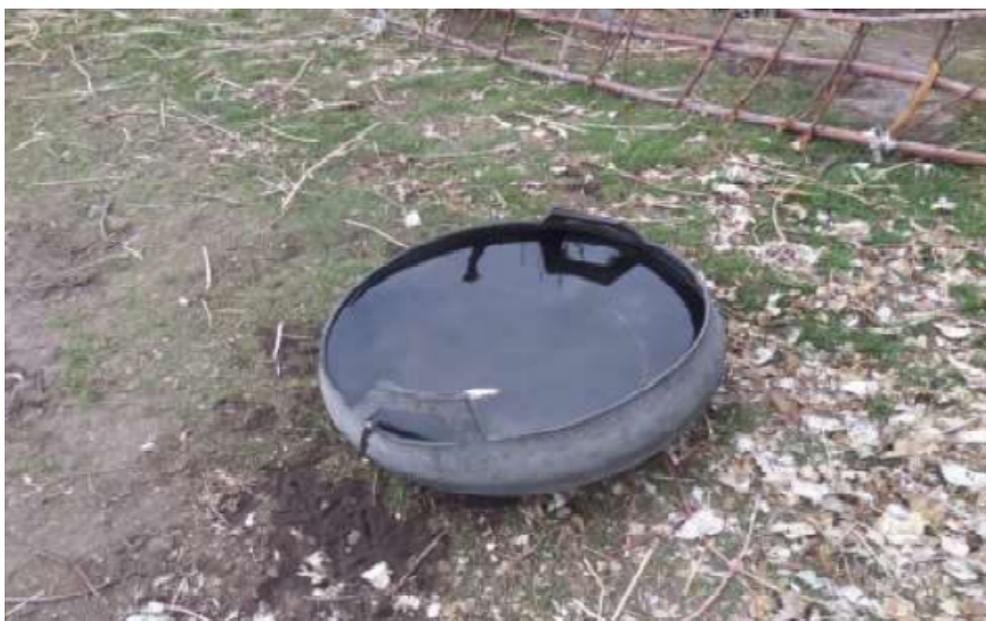
Figura 5.5: Recipiente de agua.

En algunos casos los pobladores se almacenan su agua en este tipo de recipiente sin los cuidados respectivos expuestas a ser contaminados y al dar uso podrían contraer algún tipo de infección.

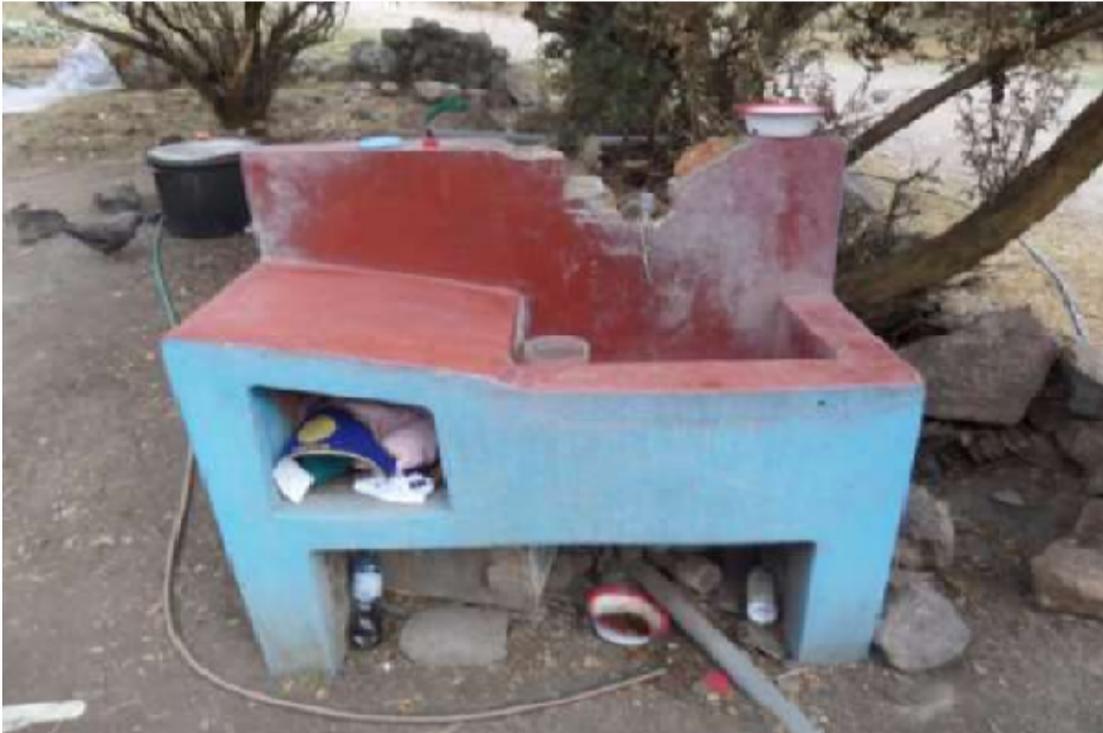
Figura 5.6: Lavadero en desuso.
Fuente: Municipalidad Distrital de Vinchos, 2015.

De la fotografía anterior (localidad de Mutuynillocc – Qasanqay Alto) se puede observar que el lavadero aún se puede usar por las condiciones físicas pero el problema de abastecimiento de agua ya no es usado por el tema de presión que ya no llega el agua a esta vivienda y la familia acarrea de los vecinos por ciertas horas. Se observa que el caño ya no existe fue deteriorado y no pone en reparación porque ya no hace uso de esta conexión (menciona el propietario).

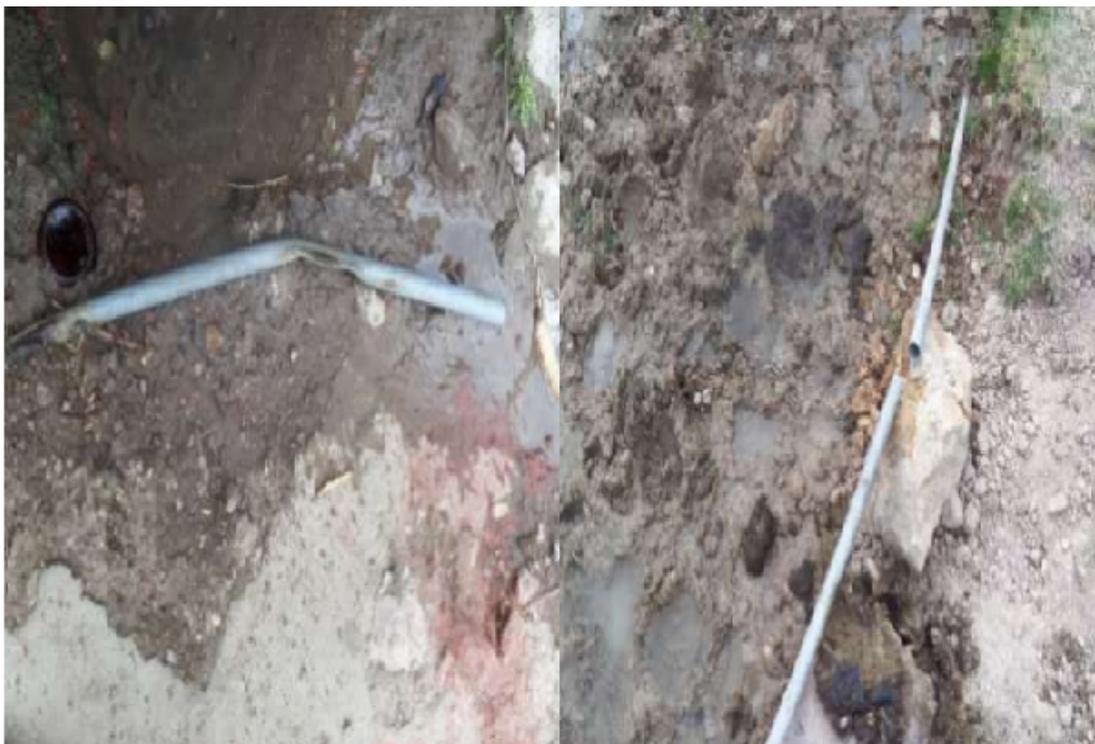
Figura 5.7: Situación de la red de distribución.

De la fotografía anterior de la comunidad Qasanqay que es la central de todas las comunidades y es la capital del centro poblado de Qasanqay se siente la problemática de las conexiones y abastecimiento de agua por el problema de los deterioros de las redes de distribución y caudal del agua. Esto son más, en las comunidades más lejanas que no se notan lo tubos de conexión para ver si se rompieron o sufrieron obstrucciones solo al verificar simplemente no sale el recurso hídrico de los grifos.

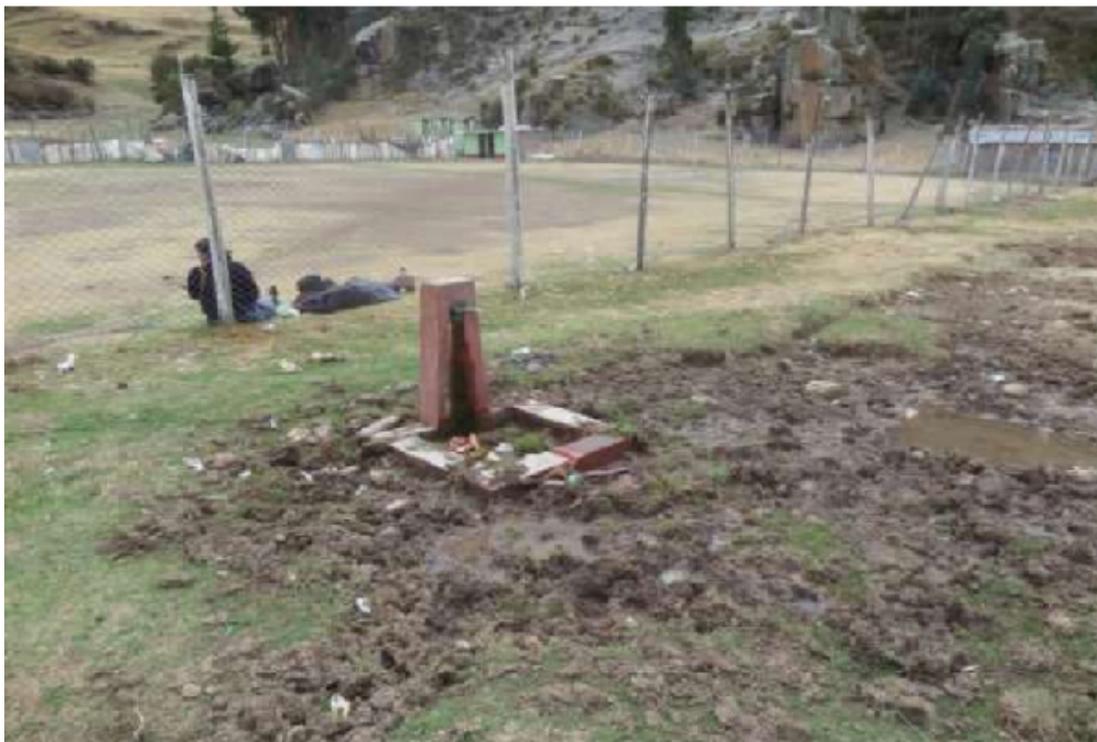
Figura 5.8: Situación de la pileta en IE secundaria de Qasanqay.

Los que están expuestos a contraer una enfermedad por las condiciones del vertimiento de agua en la institución educativa secundaria de Qasanqay son los alumnos, además están expuestas a la proliferación de los mosquitos y las picaduras. Esta condiciones se debe a que los caños están deteriorado y los tubos antes de llegar a la pileta están rotas sufriendo derrames antes de llegar a las piletas, las autoridades cambiaron los tubos en varios puntos de la comunidad pero no soluciona el problema así dejándolo porque necesita un cambio total a nivel de las redes de distribución para su buen funcionamiento. En la fotografía siguiente se puede observar otra pileta que no está siendo usada pero el lavadero está en buenas condiciones aun para ser usadas esto porque en esta comunidad se construyó el lavadero hace 5 años atrás pero al momento de construir solo el proyecto contemplo la implementación del lavadero y no fue un proyecto integral para poder ver sobre el abastecimiento de agua ya que la fuente de donde tomaban son de pequeños puquiales que no abastecen la demanda de la población y el mayor problema son las temporadas de estiajes.

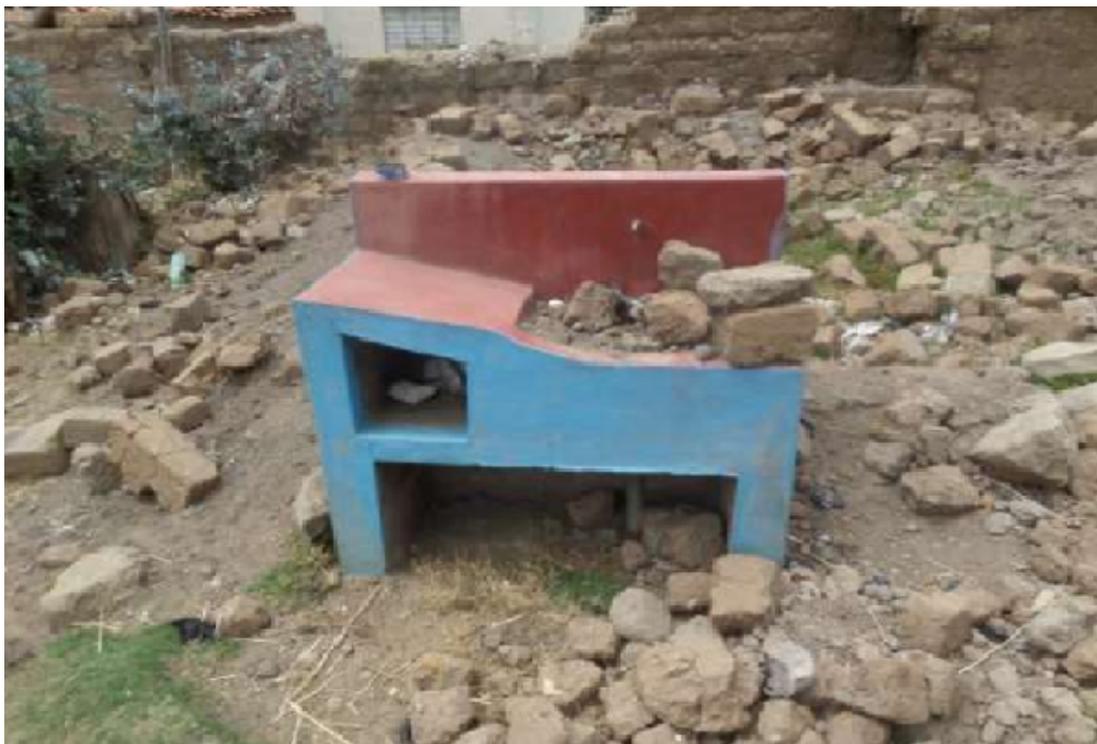
Figura 5.9: Situación del lavadero a consecuencia de no abastecimiento de agua.

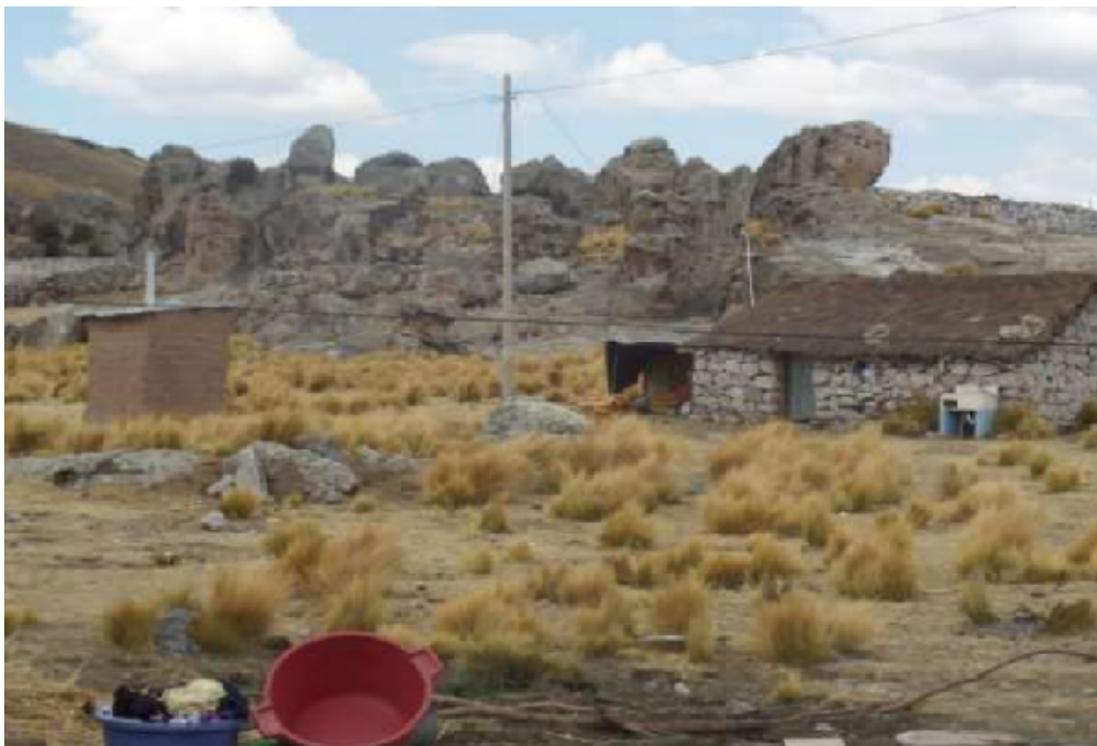
B. Situación de la Infraestructura. Las letrinas existentes han sido construidas de manera artesanal por los propios pobladores y en la mayoría de los que tienen letrinas han sido construidas por el apoyo de la ONG prisma hace 7 años, en la actualidad ya no están operativo, además que en la actualidad ya no brinda las condiciones mínimas de salubridad, cuando se presentan las lluvias es un foco de contaminación, y a veces los pobladores ya no hacen uso de estas letrinas y hacen sus deposiciones al aire libre.

Figura 5.10: Situación de las letrinas.
Fuente: Municipalidad Distrital de Vinchos, 2015.

En las fotografías anteriores podemos observar que en la comunidad de Ranracancha las letrinas ya están en condiciones deterioradas pero la infraestructura aún sigue necesita una nueva porque ya colapsó, también podemos observar las condiciones de lavadero que no se usa y la toma de agua están sacando de un punto donde se rompió el tubo. Para poder lavar sus ropas.

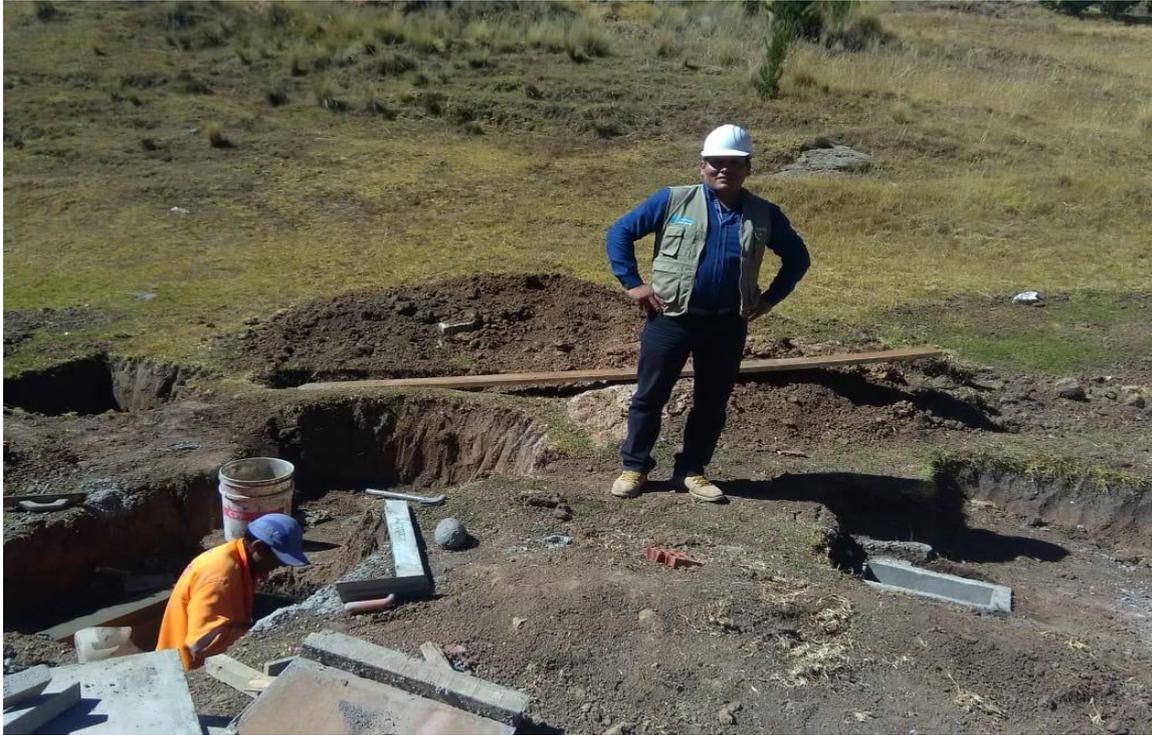
Fotografía 05: *Construcción de la captación.*

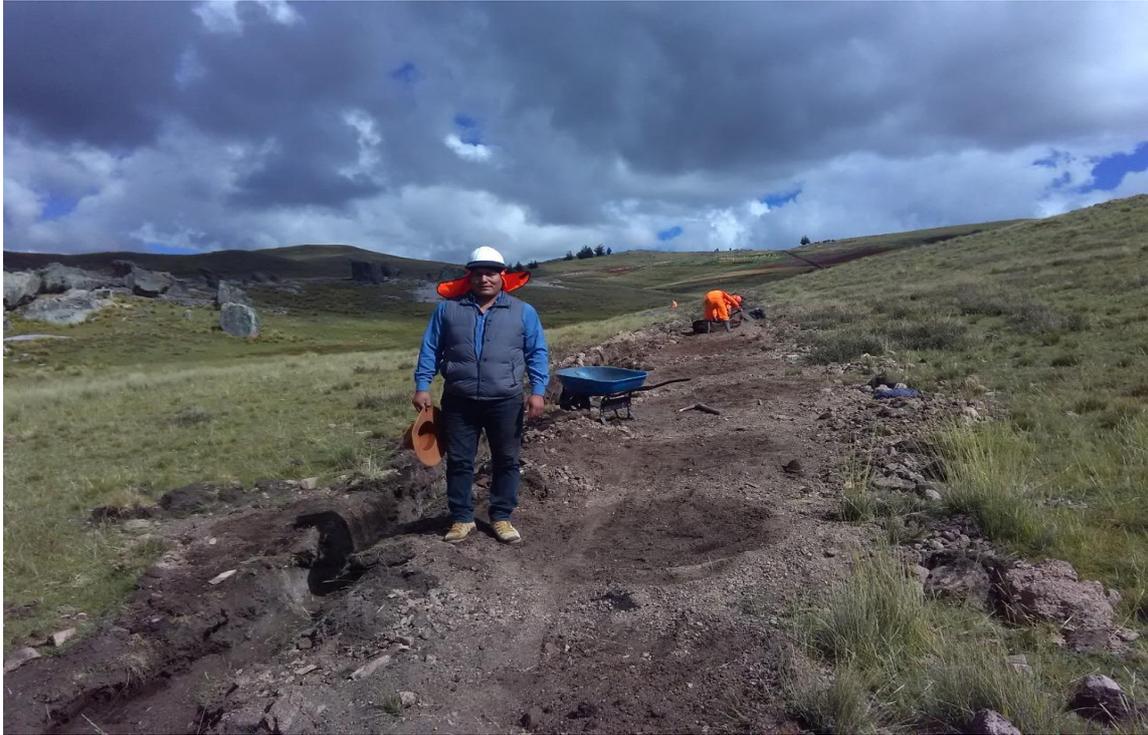
Fotografía 07: *Línea de conducción en construcción.*

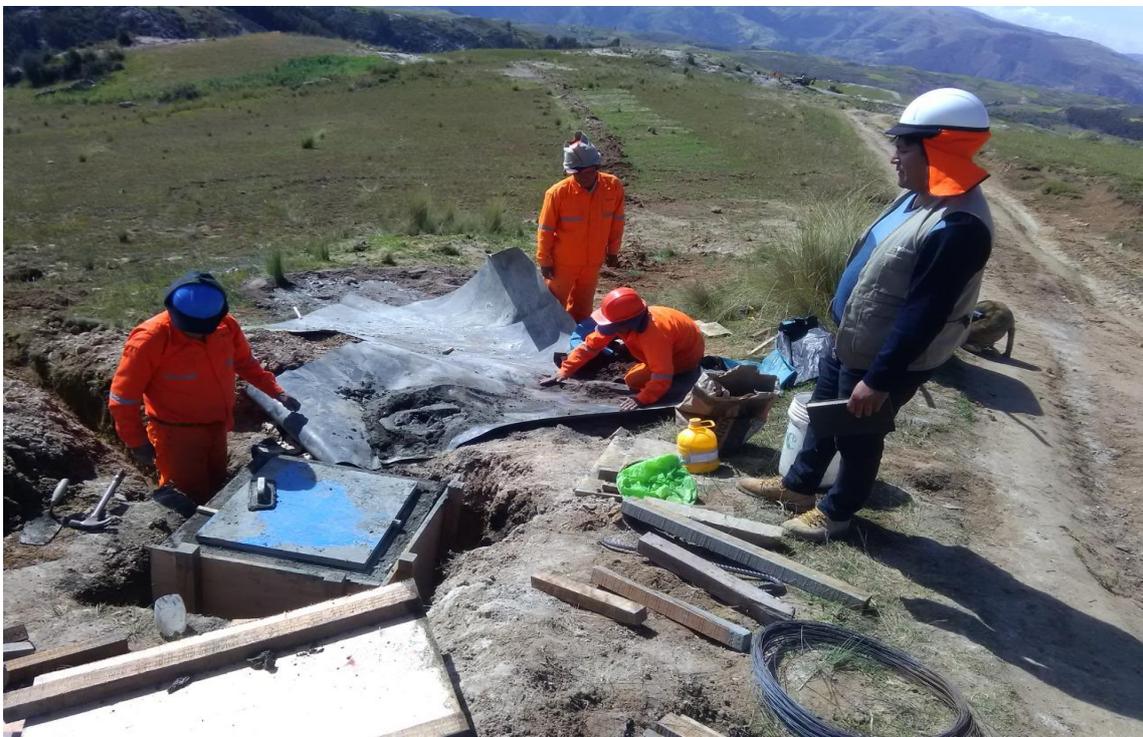
Fotografía 14: *Vista lateral de la captación en construcción.*

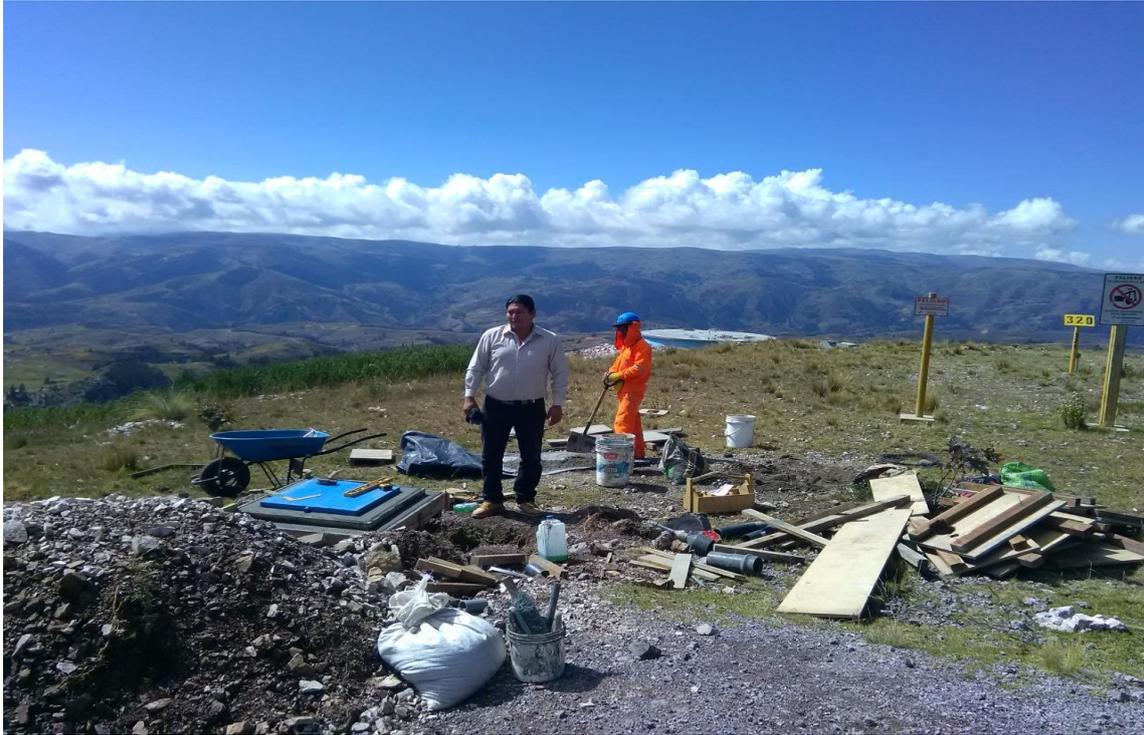
Fotografía 15: *Encofrado de la captación en construcción.*
