**EVALUACIÓN Y MEJORAMIENTO DEL SISTEMA DE  
SANEAMIENTO BÁSICO DEL CASERIO DE  
URUSPAMPA, DISTRITO DE TARICA, PROVINCIA DE  
HUARAZ, DEPARTAMENTO DE ANCASH – 2019**

**TESIS PARA OPTAR EL TÍTULO PROFESIONAL DE  
INGENIERA CIVIL**

**AUTORA  
ROSALES MATA, YANEETT GLORIA  
ORCID: 0000-0003-4152-9990**

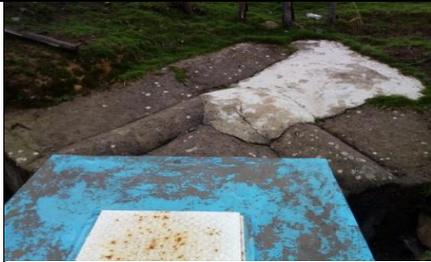
AREA DE PATOLOGÍA (m2)		NIVEL DE SEVERIDAD		
		1. Leve	2. Moderado	3. Severo
Fisuras (Vélez 2009)	Abertura (mm)	< 1.0 mm	>1.0–2.0 mm	> 2.0 mm
Grietas(Aguado 2006)	Abertura (mm)	3 – 4 mm	4 – 8 mm	> 4-8 mm
Vegetación(Aguado1996)	Área (%)	40%	>40% - 70%	>80%
Oxido (Broto)	Área (%)	10%	>10% - 20%	>25%
Grietas

0.0	0.0	0.0
Fisuras		0.0	1.9mm	0.0
Vegetación		0.0.	20%	0.0
Oxido		0.0.	20%	0.0

Se observa que en las aletas de la captación tiene fisura leve, estas fallas son producidas por la antigüedad, las precipitaciones y la falta de protección y mantenimiento, en la tapa sanitaria metálica se observa oxido en un 5% del área, en la cámara húmeda se observa el deterioro por la antigüedad, hay fisuras, eflorescencias leves, en la cámara seca de la captación observamos en deterioro del concreto y la tapa metálica que se encuentra con oxido, también hay basura dentro de la cámara y no cuenta con de válvula de control.

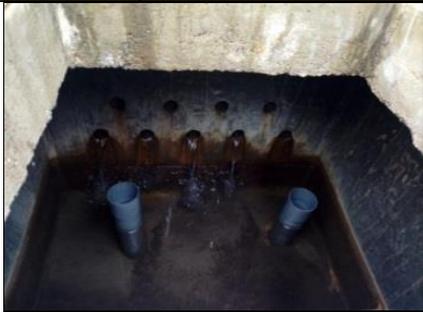
AREA DE PATOLOGÍA (m2)		NIVEL DE SEVERIDAD		
		1. Leve	2. Moderado	3. Severo
Fisuras (Vélez 2009)	Abertura (mm)	< 1.0 mm	>1.0–2.0 mm	> 2.0 mm
Grietas(Aguado 2006)	Abertura (mm)	3 – 4 mm	4 – 8 mm	> 4-8 mm
Eflorescencia (Flores2014)	Área (%)	5%	6% - 15%	>16%
Grietas

0.0	0.0	0.0
Fisuras		0.5 mm	0.0	0.0
Eflorescencia		0.0.	7%	0.0

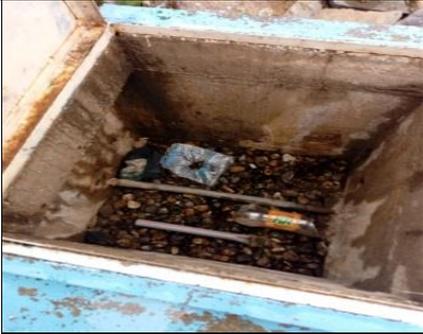
AREA DE PATOLOGÍA (m2)		NIVEL DE SEVERIDAD		
		1. Leve	2. Moderado	3. Severo
Fisuras (Vélez 2009)	Abertura (mm)	< 1.0 mm	>1.0–2.0 mm	> 2.0 mm
Grietas(Aguado 2006)	Abertura (mm)	3 – 4 mm	4 – 8 mm	> 4-8 mm
Humedad (Broto)	Área (%)	10%	>10% - 25%	>25%
Grietas

0.0	0.0	0.0
Fisuras		1	0.0	0.0
Suciedad		0.0.	2	0.0
Oxido	Se observa que las paredes están un 25% de óxido de toda el área.

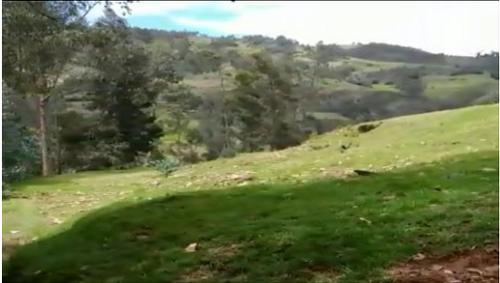
LINEA DE CONDUCCIÓN				
Coordenadas N 8959043 E 224609 a N 8959093 E 221933				
Altura de 3,874.80 m.s.n.m. a 3,342.00 m.s.n.m.				
COMPONENT	MATERIAL	GEOMETRIA	OPER. Y MANT.	ENTORNO
1.-Tuberia	PVC 1 ½"	Dimenciones de la linea de conduccion: En una longitud de 1,280ml 2" y 1,434.50 1 ½" funcionando a gravedad. El total de la longitud de la linea de condccion es de 2,714.50 ml.

No hay ningún mantenimiento	Hay presencia de maleza y caídas árboles, ramas pesadas, Deslizamiento de tierra.

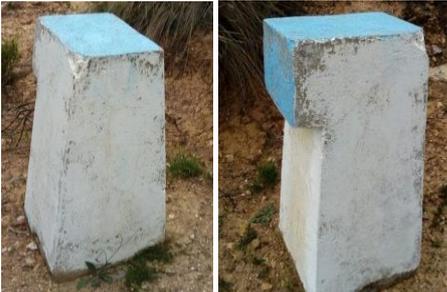
<b>ROMPE CARGA 01</b> Coordenadas N 8959085 E 222953 Altura de 3,745.1 m.s.n.m..				
COMPONENT	MATERIAL	GEOMETRIA	OPER. Y MANT.	ENTORNO
Rompe carga	Concreto armado F'c=210 kg/cm <sup>2</sup>	Dimensiones de la Rompe Carga: 1.60 x 0.25 m y 1.2 de altura (0.60 m esta sobre el nivel del terreno) Largo 0.35m , ancho 0.25m, alto 60 cm, espesor 25cm.	No hay ningún mantenimiento	Hay presencia de hierbas, piedras pequeñas, no cuenta con cerco perimétrico.
Tubería	PVC 1" PVC 2"

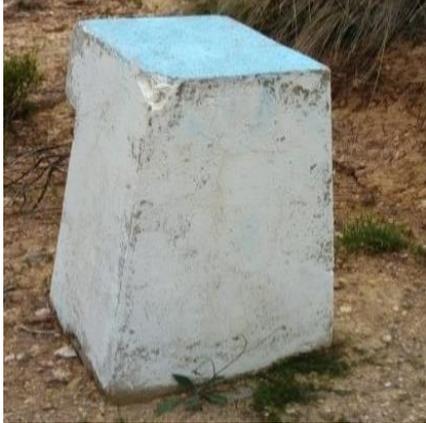
AREA DE PATOLOGÍA (m2)		NIVEL DE SEVERIDAD		
		1. Leve	2. Moderado	3. Severo
Fisuras (Vélez 2009)	Abertura (mm)	< 1.0 mm	>1.0–2.0 mm	> 2.0 mm
Grietas (Aguado 2006)	Abertura (mm)	3 – 4 mm	4 – 8 mm	> 4-8 mm
Vegetación (Vélez 2009)	Área (%)	10%	>10% - 20%	>25%
Grietas

0.0	0.0	0.0
Fisuras		0.0	0.0	0.0
Vegetación		2%	0.0	0.0

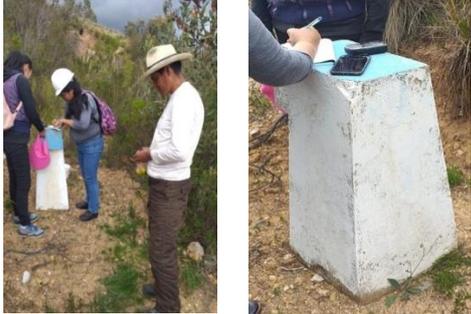
<b>LINEA DE CONDUCCIÓN – ROMPE CARGA 02</b> Coordenadas N 8958977 E 222637 Altura de 3,679 m.s.n.m..				
COMPONENT	MATERIAL	GEOMETRIA	OPER. Y MANT.	ENTORNO
Rompe carga	Concreto armado F'c=175 kg/cm <sup>2</sup>	Dimensiones de la Rompe Carga: Largo 35 cm , ancho 35cm, alto 60 cm, espesor 25cm.	No hay ningún mantenimiento	Hay presencia de hierbas, piedras pequeñas, no cuenta con cerco perimétrico.
Tubería	PVC 1” PVC 2”

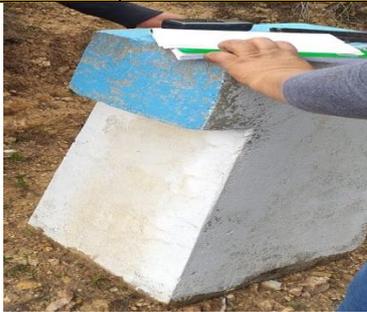
AREA DE PATOLOGÍA (m2)		NIVEL DE SEVERIDAD		
		1. Leve	2. Moderado	3. Severo
Fisuras (Vélez 2009)	Abertura (mm)	< 1.0 mm	>1.0–2.0 mm	> 2.0 mm
Grietas(Aguado 2006)	Abertura (mm)	3 – 4 mm	4 – 8 mm	> 4-8 mm
Vegetación(Vélez 2009)	Área (%)	10%	>10% - 20%	>25%
Grietas

0.0	0.0	0.0
Fisuras		0.0	0.0	0.0
Vegetación		10%	0.0	0.0

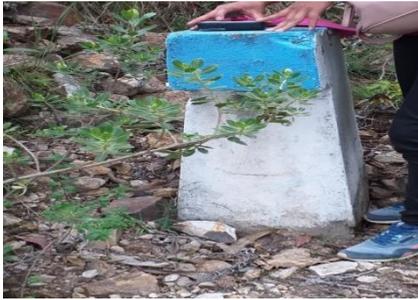
LINEA DE CONDUCCIÓN – ROMPE CARGA 03				
Coordenadas N 8958917 E 222504				
Altura de 3,586 m.s.n.m.				
COMPONENT	MATERIAL	GEOMETRIA	OPER. Y MANT.	ENTORNO
Rompe carga	Concreto armado F'c=175 kg/cm <sup>2</sup>	Dimensiones: Largo 35 cm , ancho 35cm, alto 60 cm, espesor 25cm.	No hay ningún mantenimiento	Hay presencia de hierbas, piedras pequeñas, no cuenta con cerco perimétrico.
Tubería	PVC 1” PVC 2”

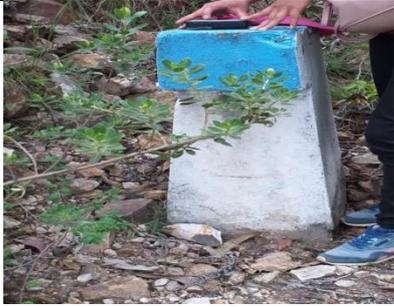
AREA DE PATOLOGÍA (m2)		NIVEL DE SEVERIDAD		
		1. Leve	2. Moderado	3. Severo
Fisuras (Vélez 2009)	Abertura (mm)	< 1.0 mm	>1.0–2.0 mm	> 2.0 mm
Grietas(Aguado 2006)	Abertura (mm)	3 – 4 mm	4 – 8 mm	> 4-8 mm
Vegetación (Vélez 2009)	Área (%)	10%	>10% - 20%	>25%
Grietas

0.0	0.0	0.0
Fisuras		0.0	0.0	0.0
Vegetación		10 %	0.0	0.0

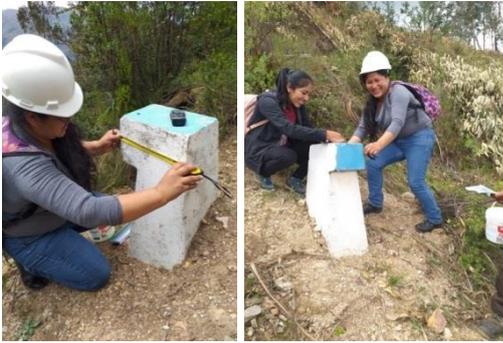
LINEA DE CONDUCCIÓN – ROMPE CARGA 04				
Coordenadas N 8958848 E 222341				
Altura de 3,519 m.s.n.m..				
COMPONENT	MATERIAL	GEOMETRIA	OPER. Y MANT.	ENTORNO
Rompe carga	Concreto armado F'c=175 kg/cm <sup>2</sup>	<p>Dimenciones de la Rompe Carga: Largo 35 cm , ancho 35cm, alto 60 cm, espesor 25cm.</p>

No hay ningún mantenimiento	Hay presencia de hierbas, piedras pequeñas, no cuenta con cerco perimétrico.
Tubería	PVC 1” PVC 2”

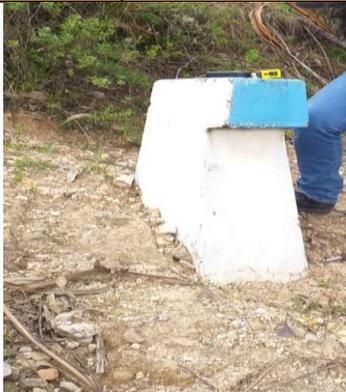
AREA DE PATOLOGÍA (m2)		NIVEL DE SEVERIDAD		
		1. Leve	2. Moderado	3. Severo
Fisuras (Vélez 2009)	Abertura (mm)	< 1.0 mm	>1.0–2.0 mm	> 2.0 mm
Grietas(Aguado 2006)	Abertura (mm)	3 – 4 mm	4 – 8 mm	> 4-8 mm
Vegetación(Vélez 2009)	Área (%)	10%	>10% - 20%	>25%
Grietas

0.0	0.0	0.0
Fisuras		0.0	0.0	0.0
Vegetación		3	0.0	0.0

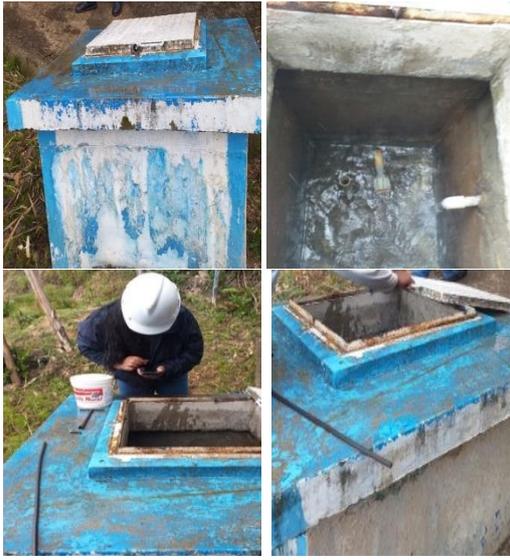
CAMARA ROMPE PRESION T-6 - 01					
N 8958895 E 222197					
Altura de 3,432 m.s.n.m.					
COMPONENT	MATERIAL	GEOMETRIA		OPER. Y MANT	ENTORNO
CRP T-6	Concreto F'c =175 kg/cm2	<p>Dimensiones de la camara rompr presión: son de 1m x 1m, una h=0.70 m.y un espesor de 0.10m. se ncuentra semi enterrado.</p>

<p>(Actualmente está operativa).</p>		No hay mante nimie nto	Hay presencia de hierbas, tierra y barro seco, se nota que hay presencia de pastoreo, y no cuenta con cerco perimétrico, como se observa en la fotografía hay desgaste de pintura.
Tapa sanitaria	Acero Inox. 60 x 60 cm				
Tubo de rebose	PVC – SAP C-10 de 2” x 5m				
Tubo de desagüe y limpieza	PVC SAP C-10 de 3”x5 m				
Dado de protección	Concreto 30x30x30 cm F'c=140 kg/cm2				
Codo	PVC – SAP ¾” x 90°				
Codo	PVC – SAP S/P 3” x 90°				
Cono de rebose	PVC –4x2”

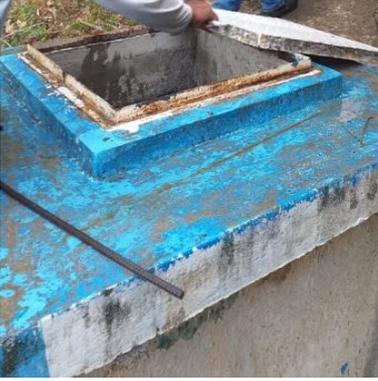
AREA DE PATOLOGÍA (m2)		NIVEL DE SEVERIDAD		
		1.Leve	2. Moderado	3. Severo
Fisuras (Vélez 2009)	Abertura (mm)	< 1.0 mm	>1.0–2.0 mm	> 2.0 mm
Oxido (Broto)	Abertura (mm)	10%	20%	25%
Vegetación(Vélez2009)	Área (%)	10%	>10% - 20%	>25%
Oxido

5%	0.0	0.0
Fisuras		0.0	1mm	0.0
Vegetación (moho)		3%	0.0	0.0

En las imágenes de la CRP T-6 N°01, se observa que se encuentra deteriorado, sin cerco perimétrico, la tapa sanitaria o de inspección esta oxidada en un 5%, hay presencia de fisuras leves, también se observa eflorescencia alrededor de la cámara húmeda (interna y externa), los accesorios están con oxido, no realizan mantenimiento, pero se encuentra actualmente operativa.

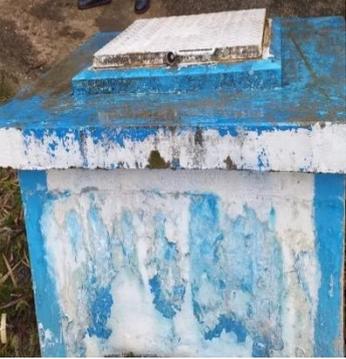
AREA DE PATOLOGÍA (m2)		NIVEL DE SEVERIDAD		
		1.Leve	2. Moderado	3. Severo
Fisuras (Vélez 2009)	Abertura (mm)	< 1.0 mm	>1.0–2.0 mm	> 2.0 mm
Eflorescencia(Flores 2014)	Abertura (mm)	5%	6-15%	> 16%
Vegetación(Vélez2009)	Área (%)	10%	>10% - 20%	>25%
Eflorescencia

2%	0.0	0.0
Fisuras		0.0	0.0	0.0
Vegetación		0.0	10%	0.0

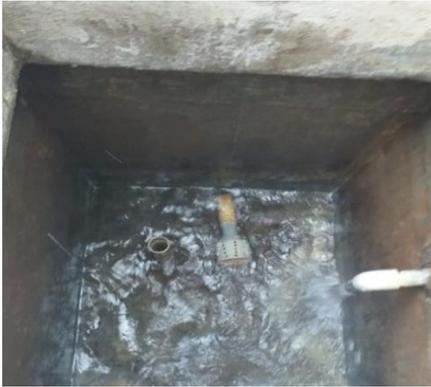
AREA DE PATOLOGÍA (m2)		NIVEL DE SEVERIDAD		
		1. Leve	2. Moderado	3. Severo
Fisuras (Vélez 2009)	Abertura (mm)	< 1.0 mm	>1.0–2.0 mm	> 2.0 mm
Eflorescencia (Flores 2014)	Abertura (mm)	5%	6-15%	> 16%
Oxido (Broto)	Área (%)	10%	>10% - 20%	>25%
Eflorescencia

2.5%	0.0	0.0
Fisuras		0.0	0.0	0.0
Oxido		5%	0.0	0.0

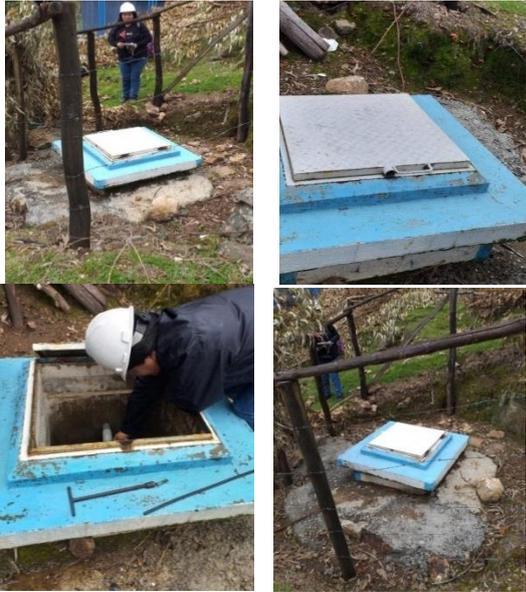
<b>CÁMARA ROMPE PRESIÓN T-6 – 02</b> N 8959043 E 222048 Altura de 3,364 m.s.n.m.					
COMPONENT	MATERIAL	GEOMETRIA		OPER. Y MANT.	ENTORNO
CRP T-6	Concreto F'c =175 kg/cm2	Dimensiones: son de 0.80 x0.80m, una h=0.40m.y un espesor de 0.10m. se encuentra semi enterrado.		No hay ningún mantenimiento  (Actualmente está operativa).	Hay presencia de maleza y caídas ramas pesadas, lodos, maderas, piedras en conclusión está sucia y el cerco perimétrico está en malas condiciones.
Tapa sanitaria	Acero Inox. 60 x 60 cm

Tubo de rebose	PVC – SAP C-10 de 2” x 5m				
Tubo de desagüe y limpieza	PVC SAP C-10 de 3”x5 m				
Dado de protección	Concreto 30x30x30 cm F'c=140 kg/cm2				
Codo	PVC – SAP ¾” x 90°

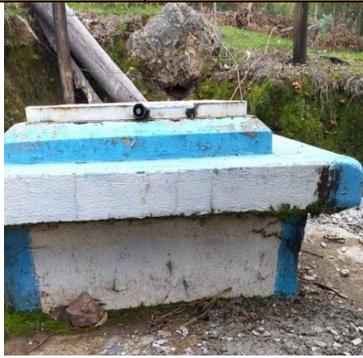
ÁREA DE PATOLOGÍA (m2)		NIVEL DE SEVERIDAD		
		1. Leve	2. Moderado	3. Severo
Fisuras (Vélez 2009)	Abertura (mm)	< 1.0 mm	>1.0–2.0 mm	> 2.0 mm
Oxido (Broto)	Área (%)	10%	>10% - 20%	>25%
Vegetación(Aguado2006)	Área (%)	40%	>40% - 70%	>80%
Grietas

0.0	0.0	0.0
Fisuras		1	0.0	0.0
Vegetación		0.0.	>2	0.0
Oxido		5%

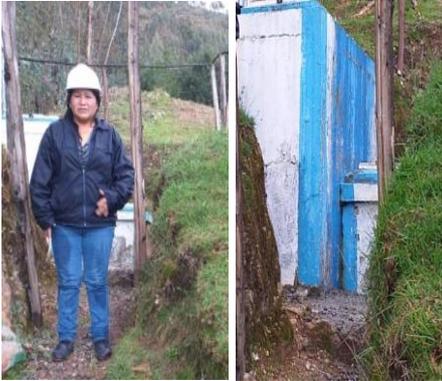
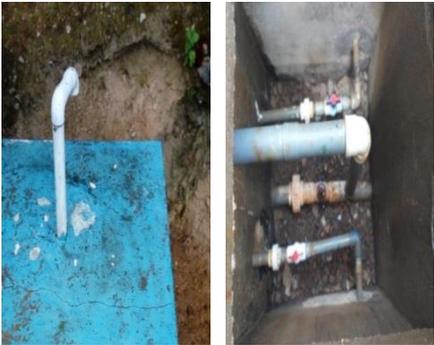
<b>RESERVORIO</b> <b>Coordenadas N 8959093 E 221933</b> <b>Altura de 3,342 m.s.n.m.</b>				
COMPONENT	MATERIAL	GEOMETRIA 10m <sup>3</sup>	OPER. Y MANT.	ENTORNO
1.- Tanque almacenamiento	Concreto armado F'c =175 kg/cm <sup>2</sup>	Dimensiones: Largo 2.40 x Ancho 2.40m, Alto 1.40 m Camara seca: Largo 0.80 x Ancho 0.80m, Alto 0.30 m, espesor de 0.10m.

No hay ningún mantenimiento.	No cuenta con un cerco perimétrico adecuado, hay muchas vegetación a su alrededor.
2.-Tapa sanitaria	Acero 60x60			
3.- Tubería ventilación	PVC 2"			
4.- Caja de válvulas	Concreto			
5.- Tubería de salida	PVC 1"			
6.- Tubería de rebose y limpia	PVC 2"			
Dado	Concreto 30x30x30 F'c=175 kg/cm <sup>2</sup>

Cono de rebose	PVC 4x2"			
Tubo de rebose	PVC 2"			
Tubo de ingreso	PVC 2"			
Tubo de salida	PVC 2"	El reservorio actualmente está operativa		
Canastilla	PVC 4" a 2"			
Tubo de desagüe	PVC 2"

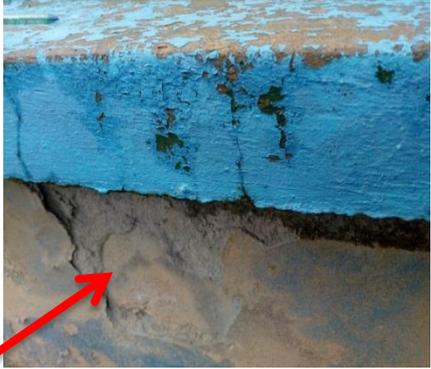
AREA DE PATOLOGÍA (m2)		NIVEL DE SEVERIDAD		
		1. Leve	2. Moderado	3. Severo
Fisuras (Vélez 2009)	Abertura (mm)	< 1.0 mm	>1.0–2.0 mm	> 2.0 mm
Grietas(Aguado 2006)	Abertura (mm)	3 – 4 mm	4 – 8 mm	> 4-8 mm
Vegetación (Vélez 2009)	Área (%)	10%	>10% - 20%	>25%
Desprendimiento (Broto)	Área (%)	10%	>10% - 20%	>25%
Grietas

0.0	0.0	0.0
Fisuras		0.5	0.0	0.0
Vegetación		5%	0.0	0.0
Oxidación		0.0	0.0	0.0
Desprendimiento		0.0	0.0	25%

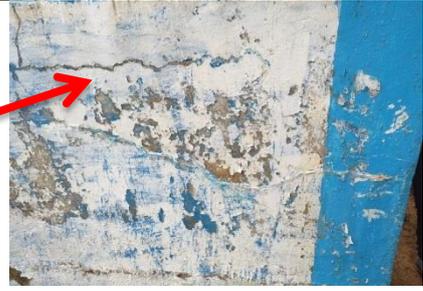
AREA DE PATOLOGÍA (m2)		NIVEL DE SEVERIDAD		
		1. Leve	2. Moderado	3. Severo
Fisuras (Vélez 2009)	Abertura (mm)	< 1.0 mm	>1.0–2.0 mm	> 2.0 mm
Grietas(Aguado 2006)	Abertura (mm)	3 – 4 mm	4 – 8 mm	> 4-8 mm
Vegetación (Vélez 2009)	Área (%)	10%	>10% - 20%	>25%
Grietas

0.0	0.0	0.0
Fisuras		1	0.0	0.0
Vegetación		0.0	0.0	0.0

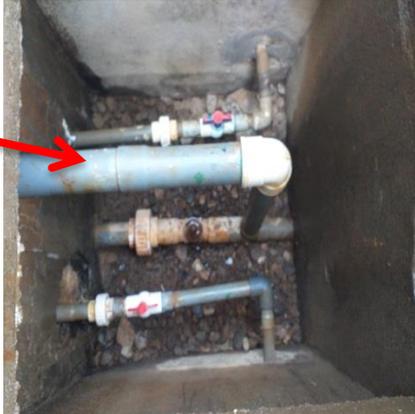
AREA DE PATOLOGÍA (m2)		NIVEL DE SEVERIDAD		
		1. Leve	2. Moderado	3. Severo
Fisuras (Vélez 2009)	Abertura (mm)	< 1.0 mm	>1.0–2.0 mm	> 2.0 mm
Grietas(Aguado 2006)	Abertura (mm)	3 – 4 mm	4 – 8 mm	> 4-8 mm
Vegetación (Vélez 2009)	Área (%)	10%	>10% - 20%	>25%
Grietas

0.0	0.0	0.0
Fisuras		1	0.0	0.0
Humedad		0.0	0.0	0.0
oxido

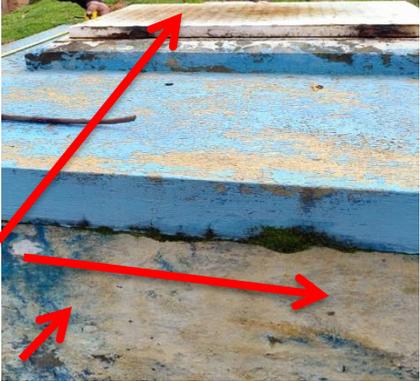
AREA DE PATOLOGÍA (m2)		NIVEL DE SEVERIDAD		
		1. Leve	2. Moderado	3. Severo
Fisuras (Vélez 2009)	Abertura (mm)	< 1.0 mm	>1.0–2.0 mm	> 2.0 mm
Eflorescencia (Flores 2014)	Abertura (mm)	5%	6 – 15%	> 16%
Vegetación (Vélez 2009)	Área (%)	10%	>10% - 20%	>25%
Desprendimiento (Broto)	Área (%)	10%	>10% - 20%	>25%
Oxido (Broto)	Área (%)	10%	>10% - 20%	>25%
Desprendimiento

0.0	>20%	0.0
Fisuras		0.0	0.0	0.0
Vegetación (Mohos)		3%	0.0	0.0
Oxidación		5%	>15%	0.0
Eflorescencia		0.0	0.0	0.0

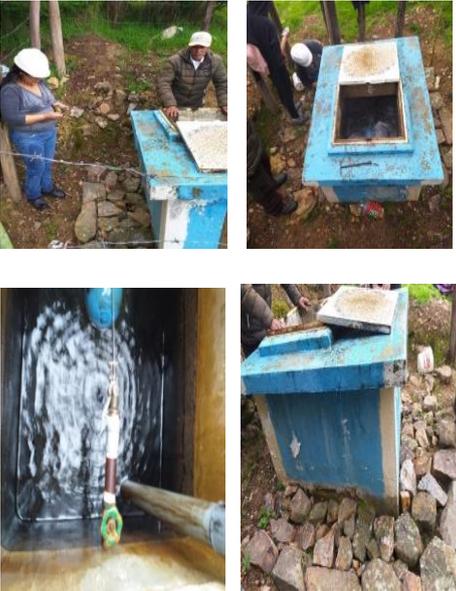
<b>CÁMARA ROMPE PRESIÓN T – 7 - 02</b> <b>E 221594 N 8959206</b> <b>Altura de 3,228 m.s.n.m.</b>				
COMPONENT	MATERIAL	GEOMETRIA	OPER. Y MANT	ENTORNO
Cámara Húmeda	Concreto F'c =175 kg/cm2	Dimensiones: Largo 1 x Ancho 0.80 m, Alto 0.60 m y un espesor de 0.10m.

No hay ningún mantenimiento  Se observa que el cerco está en pésimas condiciones, en su entorno hay vegetales, suciedad.
Canastilla	PVC 4" a 2"			
Cono de rebose	PVC 4" a 2"			
Tubería de entrada y salida	PVC $\phi$ 2"			
Tapa metálica	Acero inoxidable 0.60X0.60 m			
Codo	PVC SAP 2"X90"			
Válvula Flotador	3/4"			
Válvula compuerta	Acero

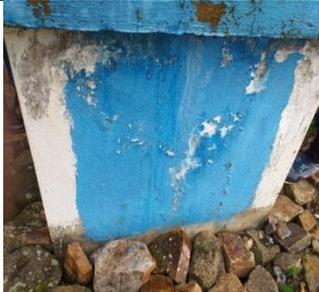
AREA DE PATOLOGÍA (m2)		NIVEL DE SEVERIDAD		
		1. Leve	2. Moderado	3. Severo
Fisuras (Vélez 2009)	Abertura (mm)	< 1.0 mm	>1.0–2.0 mm	> 2.0 mm
Eflorescencia (Flores 2014)	Abertura (mm)	5%	6 – 15%	> 16%
Desprendimiento (Broto)	Área (%)	10%	>10% - 20%	>25%
Desprendimiento

0.0	10%	0.0
Fisuras		1	0.0	0.0
Vegetación		0.0	0.0	0.0
Eflorescencia		5%

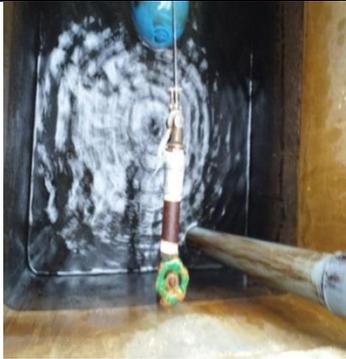
AREA DE PATOLOGÍA (m2)		NIVEL DE SEVERIDAD		
		1. Leve	2. Moderado	3. Severo
Fisuras (Vélez 2009)	Abertura (mm)	< 1.0 mm	>1.0–2.0 mm	> 2.0 mm
Oxido (Broto)	Área (%)	10%	>10% - 20%	>25%
Vegetación (Vélez 2009)	Área (%)	10%	>10% - 20%	>25%
Oxido

0.0	>15%	0.0
Fisuras		0.0	0.0	0.0
Vegetación		0.0	0.0	0.0

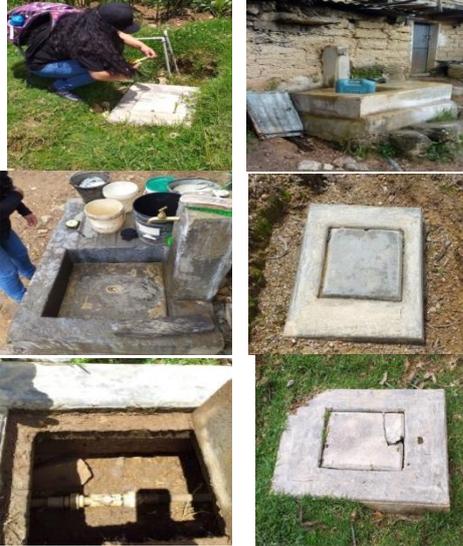
<b>CONEXIONES DOMICILIARIAS</b> <b>E 221819.00 N 8959245</b> <b>Altura de 3,248 m.s.n.m.</b>				
COMPO NENT	MATERIA L	GEOMETRIA	OPER. Y MANT.	ENTORNO
Tubo de 1/2" Unión para presión de agua Caño estándar Caja de medidor	PVC SAP 2" Bronce 1/2

No hay ningún mantenimiento	Hay presencia de vegetación como hierbas, hojas o ramas caídas.

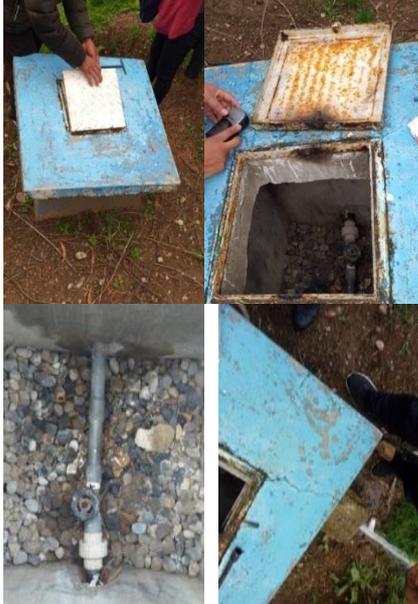
Tabla 59. Válvula de Purga

<b>VÁLVULA DE PURGA</b> <b>E 221331 N 8959269</b> <b>Altura de 3,179 m.s.n.m.</b>				
COMPONENT	MATERIAL	GEOMETRIA	OPER. Y MANT.	ENTORNO
Cámara Húmeda	Concreto F'c =175 kg/cm2	Dimensiones: 0.80 x0.60 m, altura 0.40 m.

No hay ningún manteni miento	Hay presencia de vegetación como hierbas, hojas o ramas caídas, pastos de ganado, no cuenta con un cerco perimétrico
Tapa metálica sanitaria	Acero inoxidable 40*40cm			
Tubo de ½” Unión para presión de agua	PVC SAP 2”			
Filtro de Grava	½”			
Válvula de control	Acero

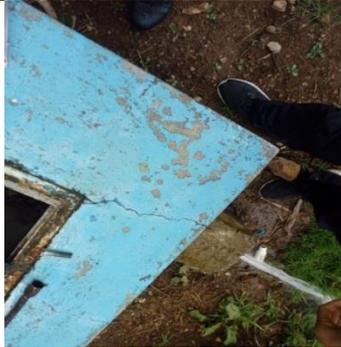
Tabla 60. Patología y Nivel de Severidad N°01

AREA DE PATOLOGÍA (m2)		NIVEL DE SEVERIDAD		
		1.Leve	2. Moderado	3.Severo
Fisuras (Vélez 2009)	Abertura (mm)	< 1.0 mm	>1.0–2.0 mm	> 2.0 mm
Grietas(Aguado 2006)	Abertura (mm)	3 – 4 mm	4 – 8 mm	> 4-8 mm
Vegetación(Vélez2009)	Área (%)	10%	>10% - 20%	>25%
Grietas

0.0	0.0	0.0
Fisuras		0.5m	0.0	0.0
Vegetación		10%	0.0	0.0

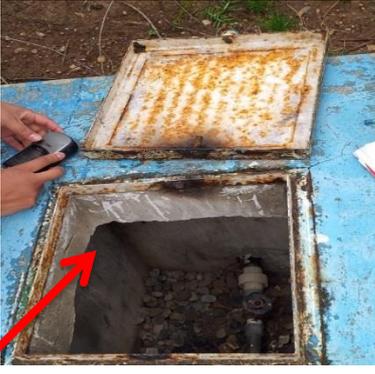
Tabla 61. Patología y Nivel de Severidad N°02

AREA DE PATOLOGÍA (m2)		NIVEL DE SEVERIDAD		
		1.Leve	2.Moderado	3. Severo
Fisuras (Vélez 2009)	Abertura (mm)	< 1.0 mm	>1.0–2.0 mm	> 2.0 mm
Eflorescencia (Flores 2014)	Abertura (mm)	5%	6 – 15%	> 16%
Vegetación (Vélez 2009)	Área (%)	10%	>10% - 20%	>25%
Eflorescencia

2%	0.0	0.0
Fisuras		0.0	0.0	0.0
Vegetación		0.0	0.0	0.0
Oxido		10%

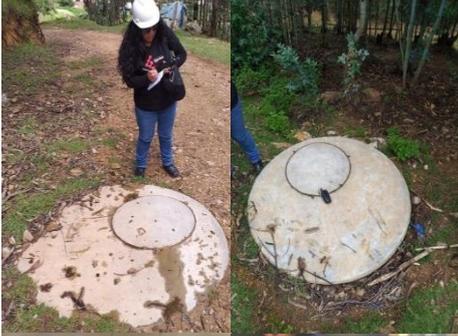
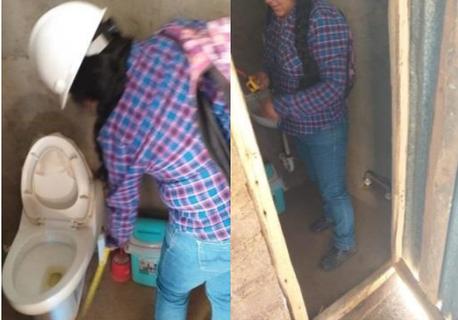
Tabla 62. Sistema de Desagüe

<b>SISTEMA DE DESAGUE</b> <b>E 221819 N 8959245 - E 221338 N 8959206</b> <b>Altura de 3,248 m.s.n.m.</b>				
COMPONENT	MATERIAL	GEOMETRIA Dimensiones: Diámetro interior 1.20m y 0.5 de espesor	OPER. Y MANT	ENTORNO
Buzones	Concreto $f'c = 175$ kg/cm <sup>2</sup>

No hay ningún mantenimiento	Hay presencia de vegetación como hierbas, hojas o ramas caídas, pastos de ganado, lodos etc.
Tapa de inspección	D = 0.60m Concreto armado $f'c = 210$ kg/cm <sup>2</sup>			
Tubería	S25

Red de	PVC U4435 100mm 160mm 200mm

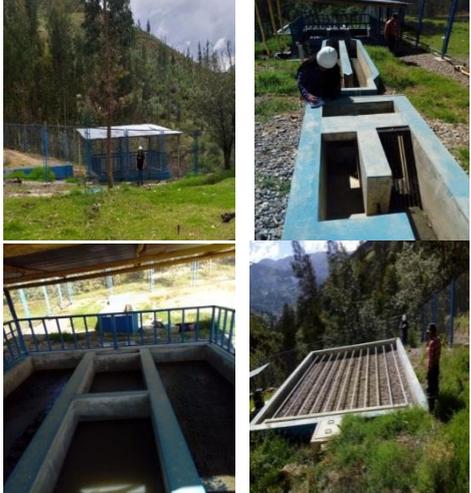
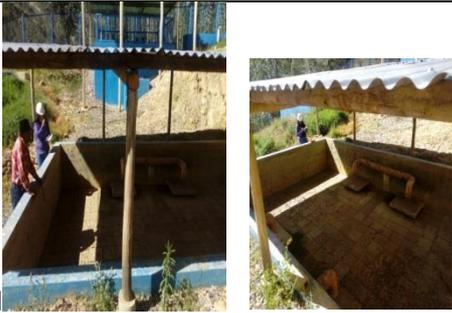
Tabla 63. Planta de Tratamiento

<b>PLANTA DE TRATAMIENTO</b> <b>E 221188 N 8959194</b> <b>Altura de 3,134 m.s.n.m.</b>				
COMPONENT	MATERIAL	GEOMETRIA Dimensiones: 0.80 x 0.60 m, altura 0.40 m.	OPER. Y MANT.	ENTORNO
Cámara de rejas	Concreto $f'c = 210$ kg/cm <sup>2</sup>

No hay ningún mantenimiento	Hay presencia de vegetación como hierbas, hojas o ramas
Desarenador	Concreto $f'c = 175$ kg/cm <sup>2</sup>			
Tanque Imhoff	Concreto Armado $f'c = 210$ kg/cm <sup>2</sup>

<p>Tubería de limpieza Lecho de secado Filtro Biológico</p>	<p>PVC ISO 4435 Concreto Armado <math>f'c = 210</math> kg/cm<sup>2</sup></p>

<p>caídas, pastos de ganado, lodos etc.</p>
---	--	--	---

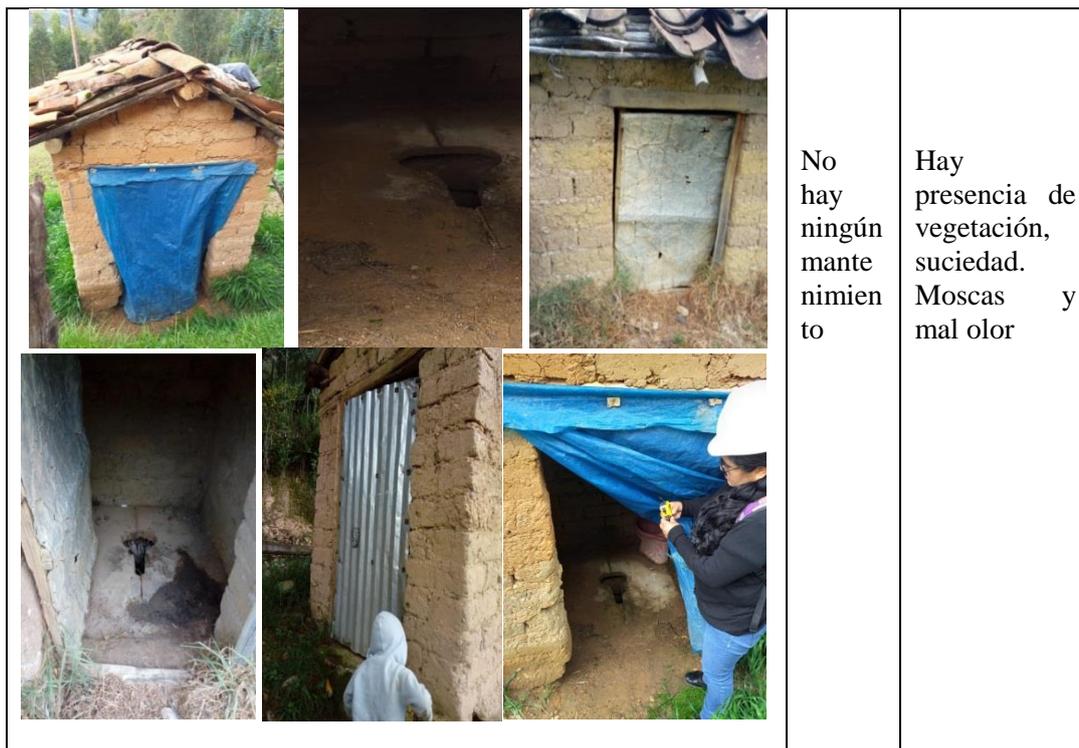
Tabla 64. Letrinas

<p><b>LETRINAS</b> <b>E 221331 N 8959221</b> <b>Altura de 3,179 m.s.n.m.</b></p>		
<p><b>GEOMETRIA</b></p>	<p><b>OPER. Y MANT</b></p>	<p><b>ENTORNO</b></p>

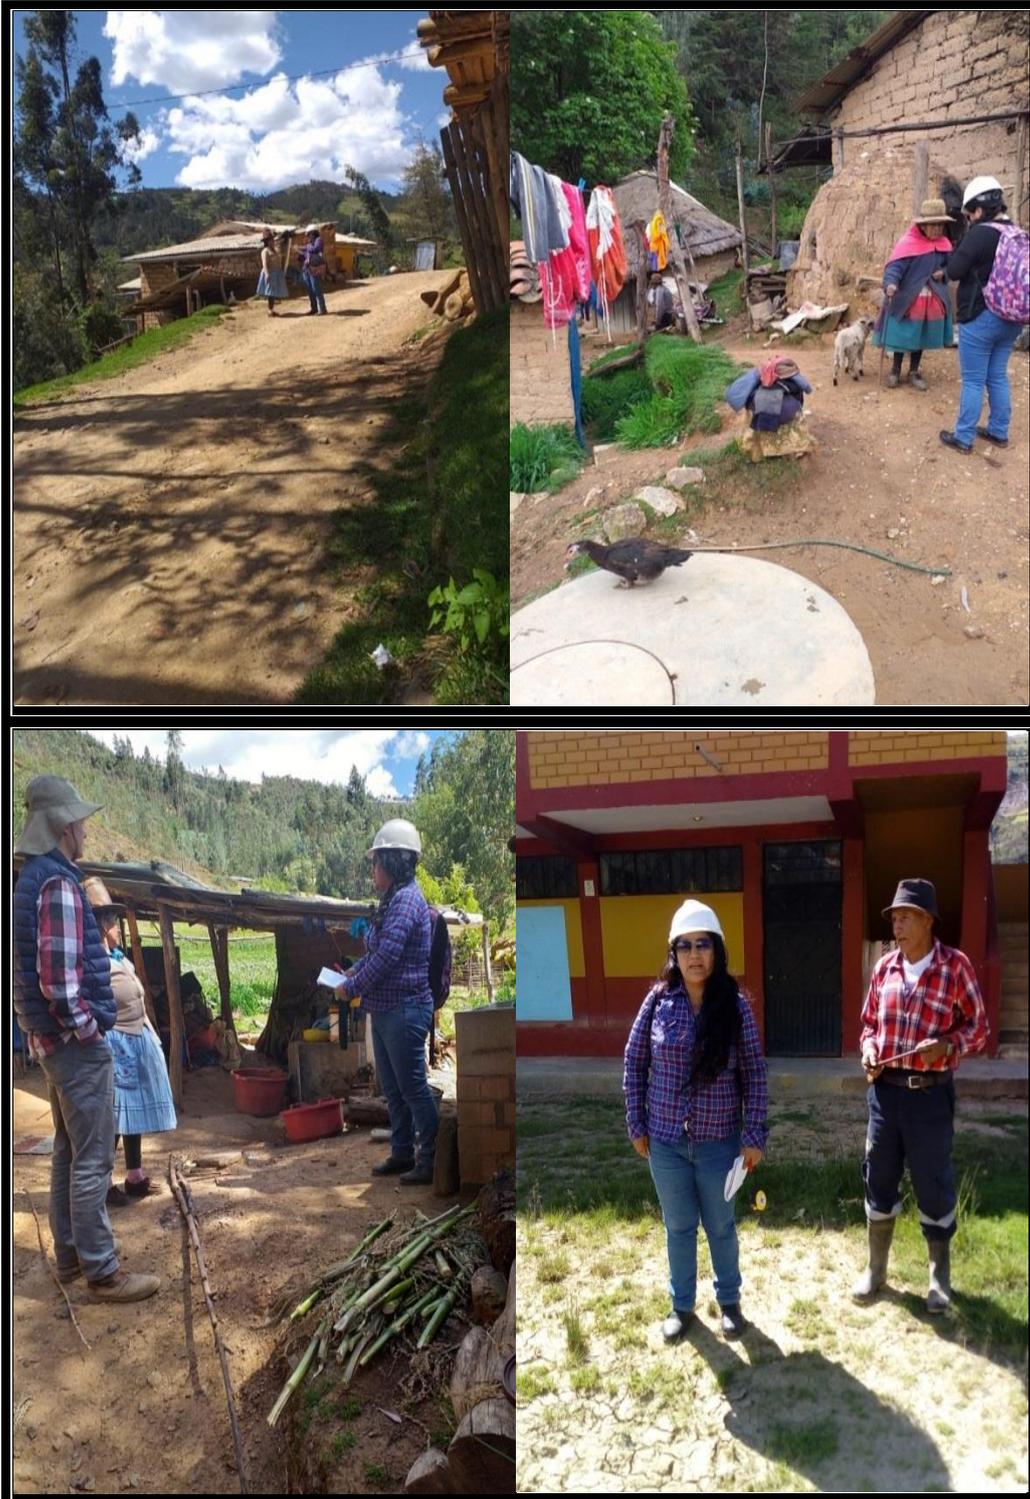
**Fotografía N° 08 – Conexiones domiciliarias**

Las conexiones domiciliarias se encuentran en un estado de deterioro, regular y operativo. El caserío de Uruspampa, cuentan con un sistema de distribución de conexiones domiciliarias en lo cual se observa que los lavaderos, caja del medidores se encuentran en un estado regular y operativo. Algunos de la caja de medidores con grietas moderados, estos se encuentra a la intemperie y no hay mantenimiento y cuidado adecuado para proteger de los daños ocasionados por el tiempo.
