**FACULTAD DE INGENIERÍA  
ESCUELA PROFESIONAL DE INGENIERÍA  
CIVIL**

**EVALUACIÓN Y MEJORAMIENTO DEL SISTEMA DE  
SANEAMIENTO BÁSICO DE LOS BARRIOS DE SAN  
PEDRO DE HUANCHA Y MONTEVERDE DEL  
CENTRO POBLADO DE HUARIPAMPA, DISTRITO DE  
OLLEROS, PROVINCIA DE HUARAZ,  
DEPARTAMENTO ÁNCASH – 2019  
TESIS PARA OPTAR EL TÍTULO PROFESIONAL DE  
INGENIERO CIVIL**

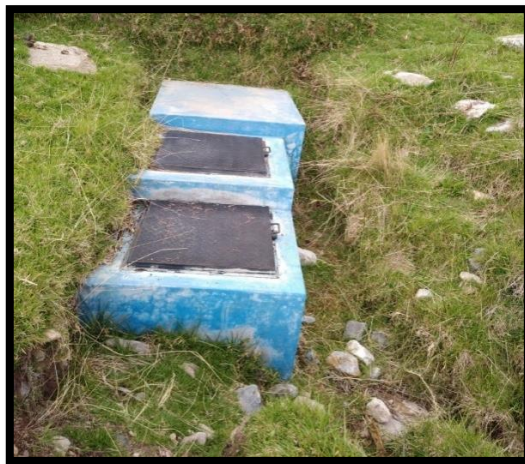
La galería filtrante, no cuenta con operación y mantenimiento. Ya que, en la parte exterior, la pintura se encuentra con fisuras formando figuras geométricas irregulares, craqueo y pelado. Además, presencia de fisuras leve en el tarrajeo, siendo la más larga de 0.17 m. de longitud y la menor de 0.03 m. respectivamente. Además, en la parte interna se puede observar una película delgada de color amarillo en el orificio de salida. Su entorno se encuentra sin limpieza, ya que se puede observar la presencia de excretas de animales y vegetación. El caudal de salida que emana de esta; es de 0.37 l/s.

**Figura 07:** Galería filtrante tipo ladera, regular estado de conservación, no posee cerco perimétrico.

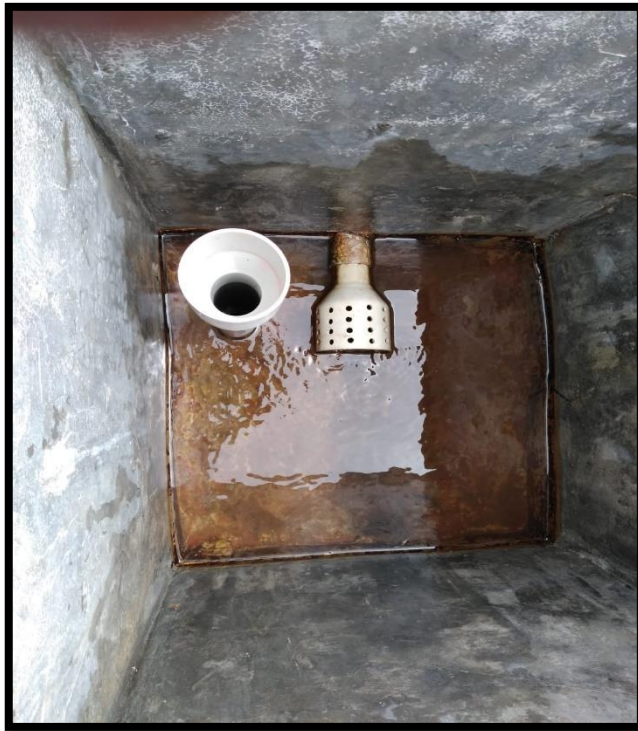
La cámara colectora, no cuenta con operación y mantenimiento. Ya que, en la parte exterior, la pintura se encuentra con fisuras formando figuras geométricas irregulares, craqueo y pelado. Además, presencia de fisuras leves y moderado en el tarrajeo, siendo la más larga de 0.23 m. de longitud y la menor de 0.08 m. respectivamente. También se puede observar que la tapa sanitaria se encuentra en estado de decoloración de pintura y que en el marco de esta hay presencia de oxidación – corrosión. Además en las paredes laterales de la parte interna se puede observar de eflorescencia en un área de 4% del espesor del elemento aproximadamente, también en el piso se observa la presencia de barro muy fino de color amarillento; la canastilla se encuentra limpia, en la tubería de la canastilla se puede ver una delgada película de color entre dorado a amarillento. El cono de rebose se encuentra limpio. El agua es transparente e ingresa a la canastilla con fluidez. Su entorno se encuentra sin limpieza, ya que se puede observar la presencia de excretas de animales, y vegetación. También se observa que la tubería de desagüe se encuentra cubierta de vegetación.

**Figura 08:** Vista de la cámara colectora, tubo de rebose y la canastilla de conducción de agua, regular estado de conservación, no posee cerco perimétrico.

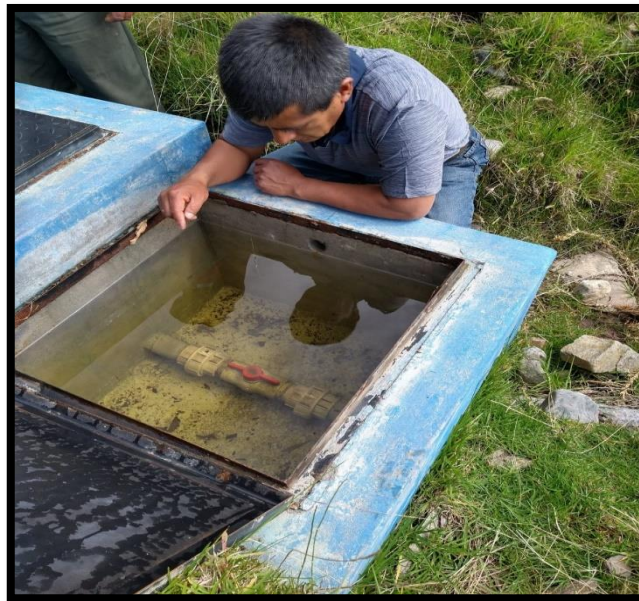
La cámara de válvula, no cuenta con operación y mantenimiento. Ya que, en la parte exterior, la pintura se encuentra con fisuras formando figuras geométricas irregulares, craqueo y pelados. Además, presencia de fisuras leves en el tarrajeo, siendo la más larga de 0.23 m. de longitud y la menor de 0.08 m. Respectivamente. También se puede observar que la tapa

sanitaria se encuentra en estado de decoloración de pintura y que en el marco de esta hay presencia de oxidación – corrosión. Además, en la parte interna hay presencia de raíces finísimas de vegetación, las paredes de color amarillento pálido y agua transparente con algunos restos de tierra fina en la base, la válvula de salida y sus respectivos accesorios se encuentran en perfectas condiciones de operatividad. Su entorno se encuentra sin limpieza, ya que se puede observar la presencia de excretas de animales y vegetación.

**Figura 09:** Vista de la cámara de válvulas, tipo ladera, regular estado de conservación, no posee cerco perimétrico.

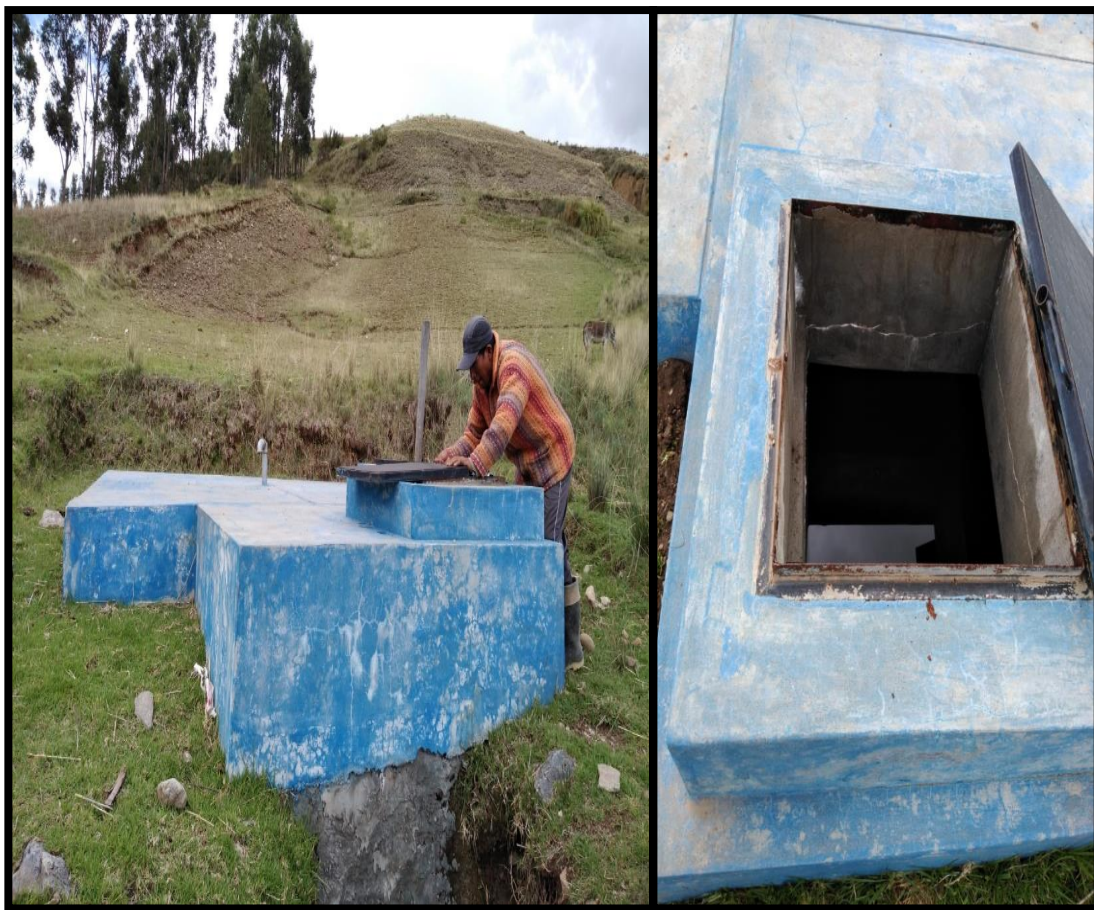
El tanque de almacenamiento, tiene una capacidad de 19 m<sup>3</sup>, no cuenta con operación y mantenimiento, ya que, en la parte exterior, la pintura se encuentra con fisuras geométricas irregulares, craqueo y pelado. Además, presencia de fisuras leves y moderado en el tarrajeo, siendo la más larga de 0.42 m. de longitud y la menor de 0.14 m. respectivamente. También se puede observar que la tapa sanitaria se encuentra en estado de decoloración de pintura y que en el marco de esta hay presencia de oxidación – corrosión, la tubería de ventilación y sus accesorios son de acero galvanizado, esta se encuentra en perfecto estado de conservación y funcionamiento; esta tubería cuenta con una rejilla. Además, en las paredes laterales de la parte interna, se puede observar la presencia de eflorescencia en un área de 4.5% del espesor del elemento aproximadamente, también en el piso se observa la presencia de barro muy fino amarillento; las tuberías se encuentran en buen estado de conservación. Su entorno se encuentra sin limpieza, ya que se puede observar la presencia de excretas de animales y vegetación.

**Figura 10:** Vista del tanque de almacenamiento, tipo ladera, regular estado de conservación, no posee cerco perimétrico.

- De la evaluación se concluye que es necesario el retiro de eflorescencia, limpieza y desinfección interna de la cámara húmeda y tanque de almacenamiento; pintado, retiro de óxido - corrosión de accesorios y estructura externa. De ambas infraestructuras,

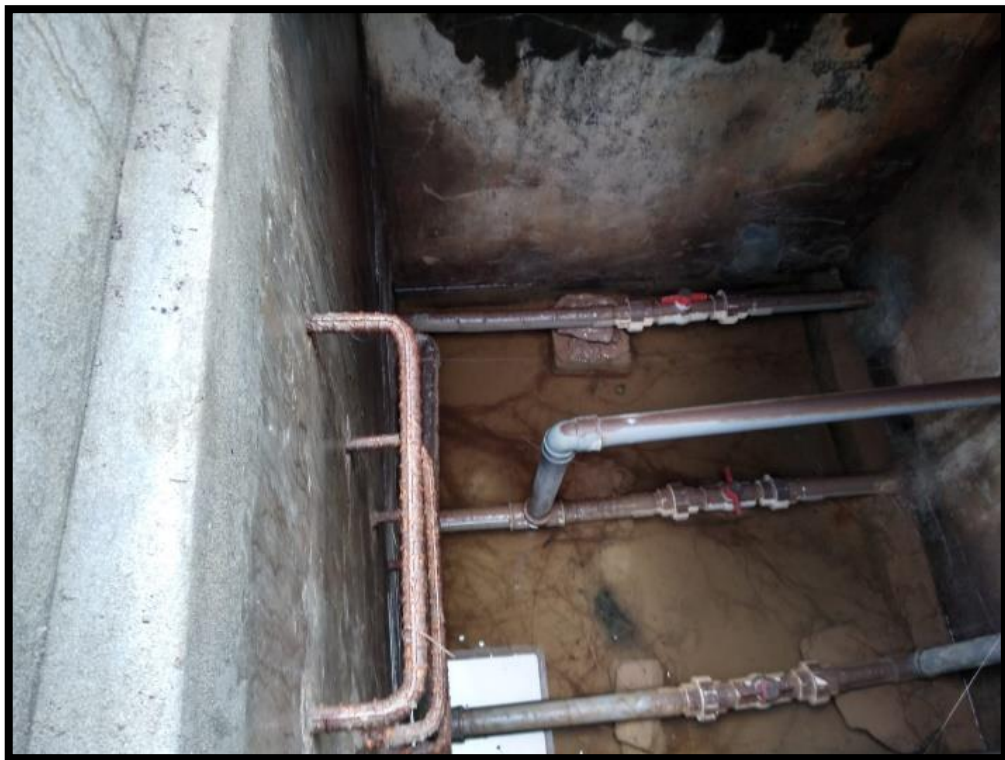
La caseta de válvulas, no cuenta con operación y mantenimiento. Ya que, en la parte exterior, la pintura se encuentra con figuras, formando figuras geométricas irregulares, craqueo y pelado. Además, presencia de fisuras leves y moderado en el tarrajeo, siendo la más larga de 0.26 m. de longitud

y la menor de 0.07 m. respectivamente. También se puede observar que la tapa sanitaria se encuentra en esta de decoloración leve de pintura y que en el marco de esta hay presencia de oxidación – corrosión. Su entorno se encuentra sin limpieza, ya que se observa la presencia de excretas de animales y vegetación.

**Figura 11:** Vista del interior de la caseta de válvulas, regular estado de conservación, no posee cerco perimétrico.

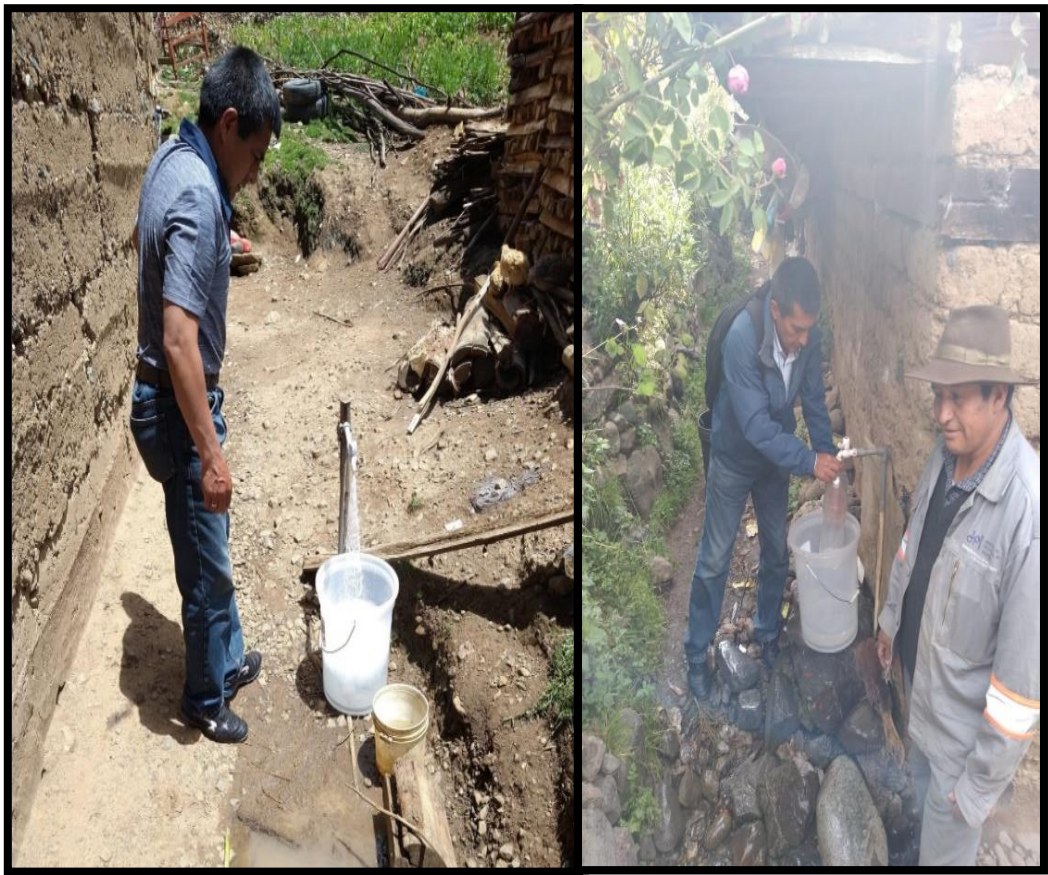
Las tuberías están conectadas directamente hacía las redes de distribución y de acuerdo a lo que se observa, los grifos o caños se encuentran en buen estado de funcionamiento, pero estas generalmente están atadas a palos de madera y en pocos casos empotradas a la pared o muro. De la red de distribución hacia las viviendas, están enterradas y en las viviendas están rodeadas de piedra y barro generalmente.

**Figura 12:** Conexión domiciliaria existente.

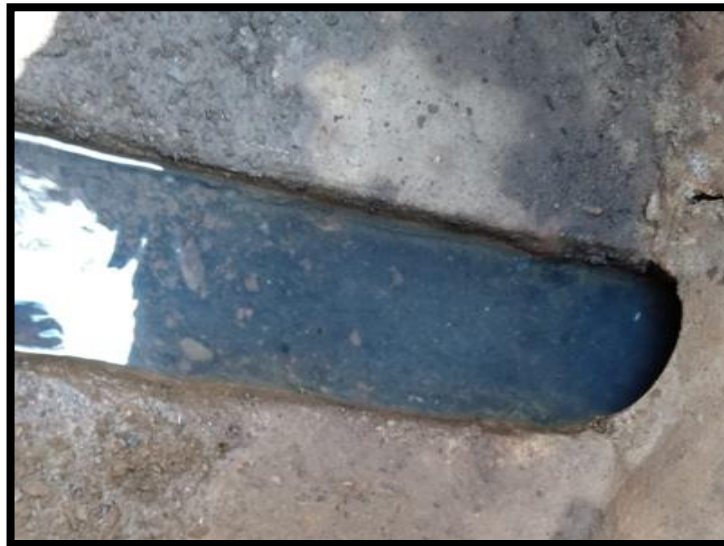
El buzón colector, no cuenta con operación y mantenimiento, ya que se puede observar presencia de líquenes y algas impregnadas en las paredes laterales en un 3 – 4 % del área total y en base a pequeñas acumulaciones de agregados finos. El canal o hendidura semicircular se encuentra despejado de cualquier materia que impida el normal desplazamiento de las aguas residuales. En si el buzón colector se encuentra en buenas condiciones operativas y estructurales. A excepción de una en la que la tapa se encuentra fracturado. Están expuesta a la intemperie y en medio de las calles que son de tierra. Las más cercanas a las viviendas.

**Figura 13:** Vista interior de buzón colector.

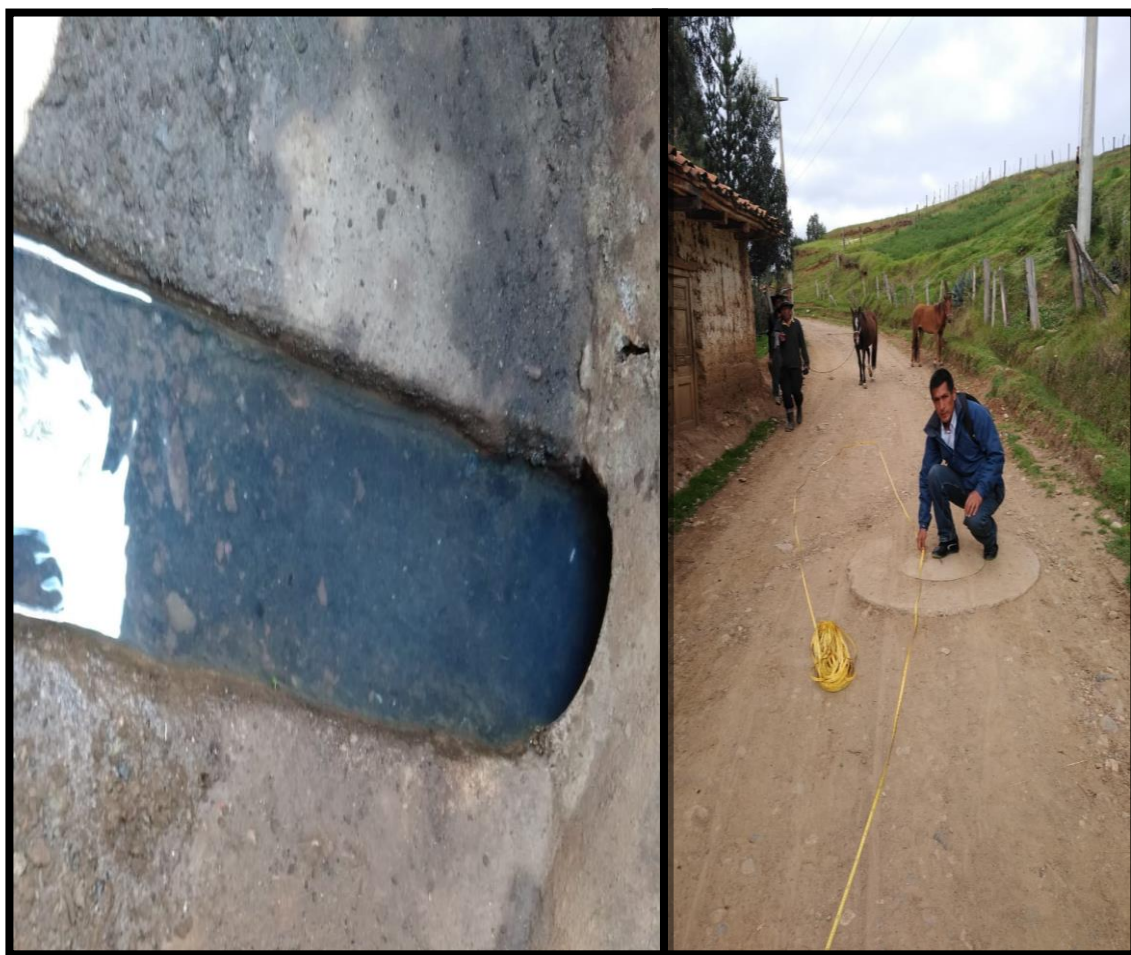
**Figura 14:** Interior del buzón colector existente.

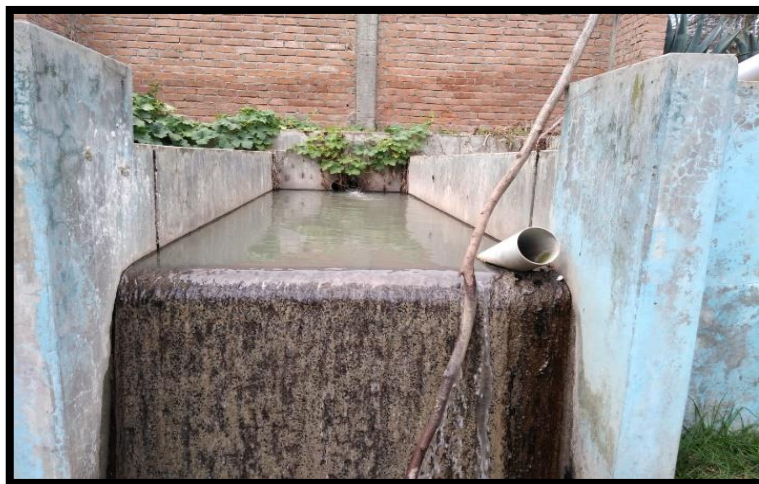
Es la tubería final, no cuenta con operación y mantenimiento, por la función que cumple, esta se encuentra adherida con lodos en la parte interna. Su entorno está rodeado de vegetación.

**Figura 15:** Al fondo se observa emisor de desagüe.

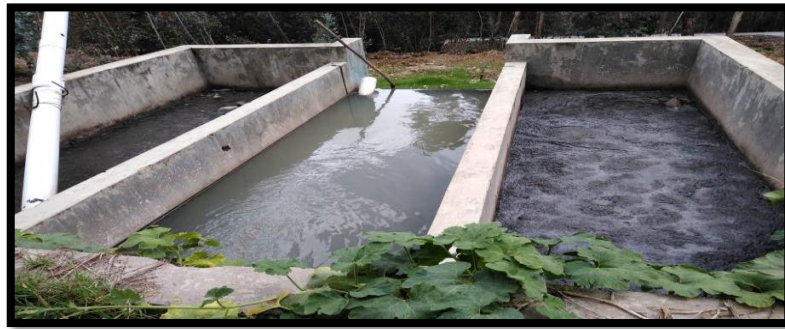
El tanque IMHOFF, no cuenta con operación y mantenimiento, ya que se encuentra abandonada y sin funcionamiento, aun es importante mencionar que, en la parte exterior, la pintura se encuentra con fisuras formando figuras geométricas irregulares, craqueo y pelado. Además se observa presencia de fisuras leves y moderado en el tarrajeo, también hay presencia de moho, las cámaras se encuentran con lodos sin tratar, la tubería de PVC

está expuesta a la intemperie. Es necesario indicar que las aguas que llegan directamente del emisor a esta estructura, fluyen directamente por el aliviadero hacia el exterior y discurren por el terreno agrícola; provocando de esta manera un alto grado de contaminación a estas tierras. Su entorno se encuentra rodeada de vegetación, excremento de animales y humanos, bolsas y botellas de plástico.

**Figura 16:** Vista del tanque IMHOFF existente en el centro poblado de Huaripampa.

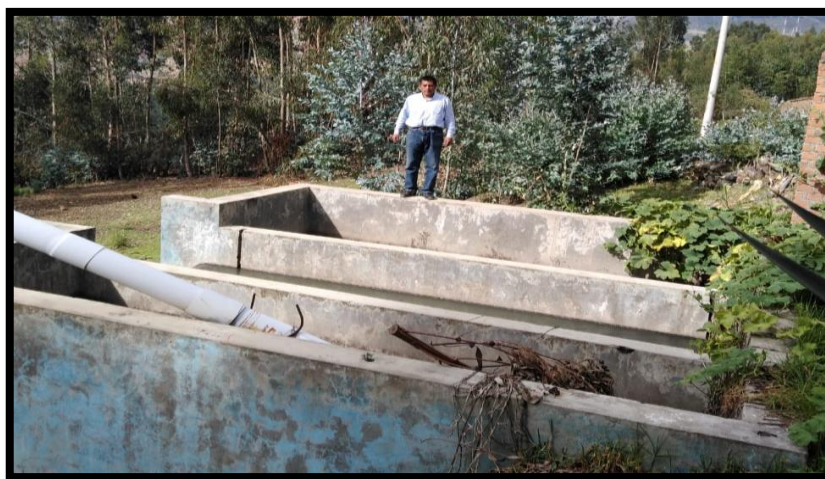
**Figura 17:** Vista del tanque IMHOFF.

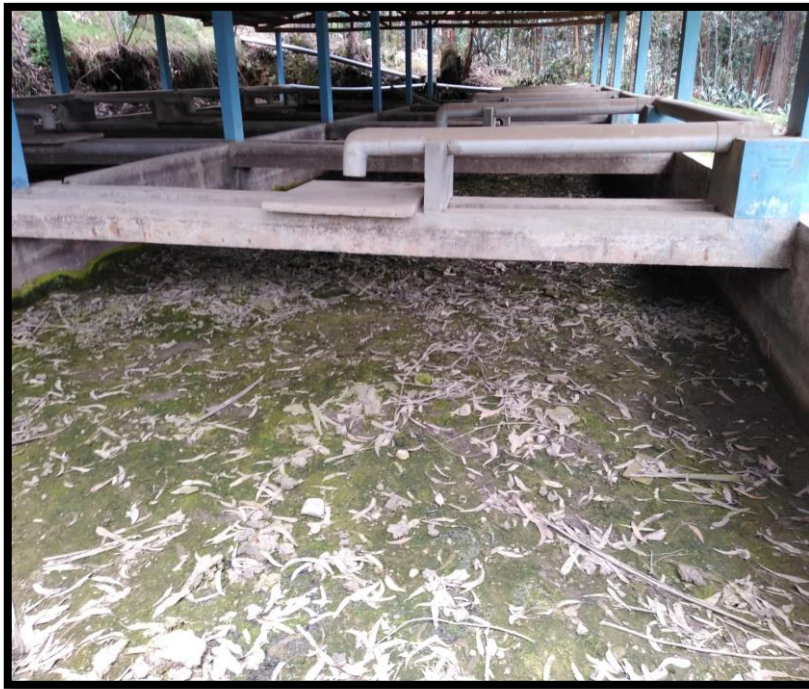
El lecho de lodo, no cuenta con labor de operación y mantenimiento, ya que se encuentra abandonada y sin funcionamiento, en las dos pozas se puede observar que hay presencia de lodo seco, hojas secas de eucalipto, presencia de moho. Las estructuras en concreto se encuentran con pintura craqueado y pelada, también se puede observar presencia de fisura moderadas, el techo con que cuenta esta estructura, se encuentra con abundantes hojas secas de eucalipto; los emisores y demás componentes se encuentran en buen estado de conservación. Su entorno está rodeado de vegetación, eucaliptos y excrementos de animales y humanos.

**Figura 18:** Interior de la infraestructura de lecho de lodos.

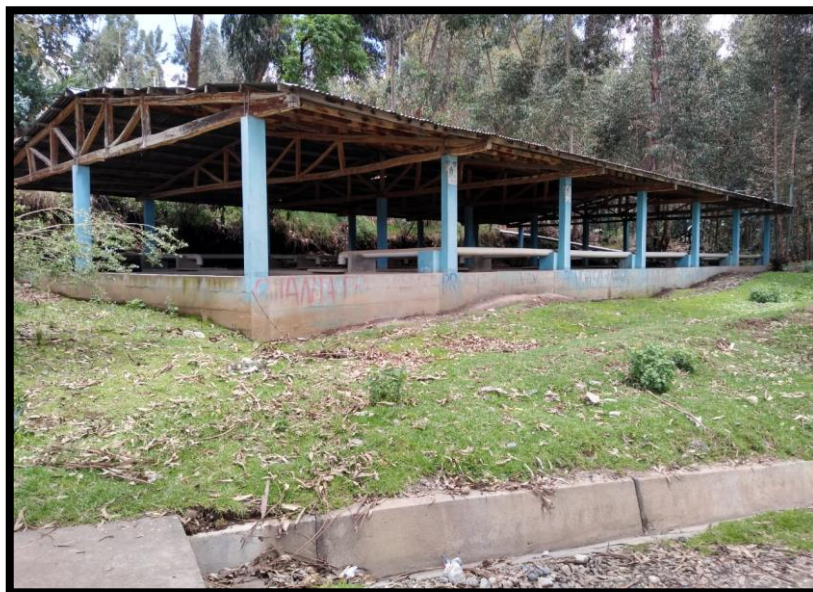
**Figura 19:** Vista de infraestructura del lecho de lodos.

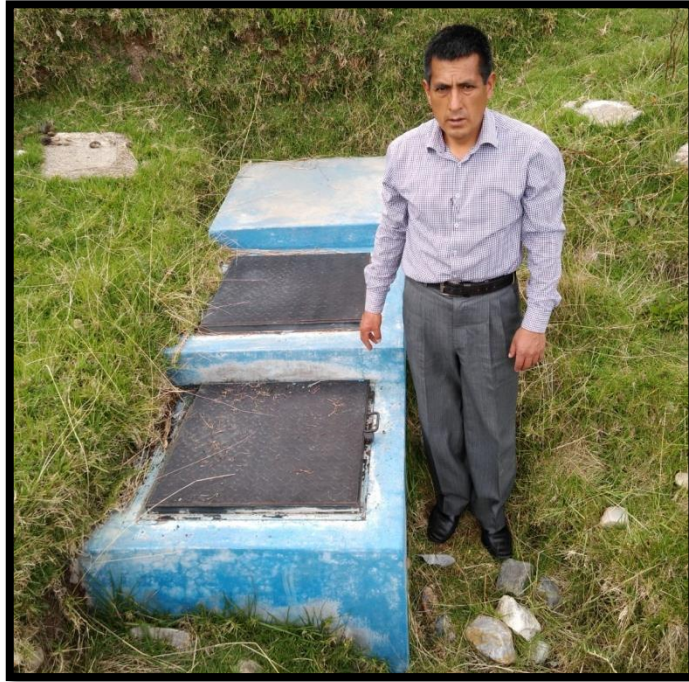
**Foto 01:** Se puede observar la captación (galería filtrante, cámara colectora, cámara de válvula)

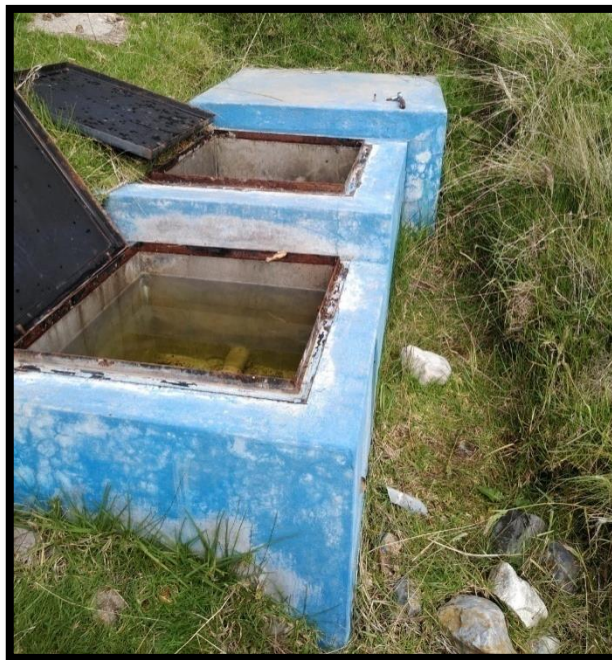
**Foto 02:** Fue necesario abrir las tapas de la cámara filtrante y cámara de válvula para ver la condición actual en la que se encuentran estas.

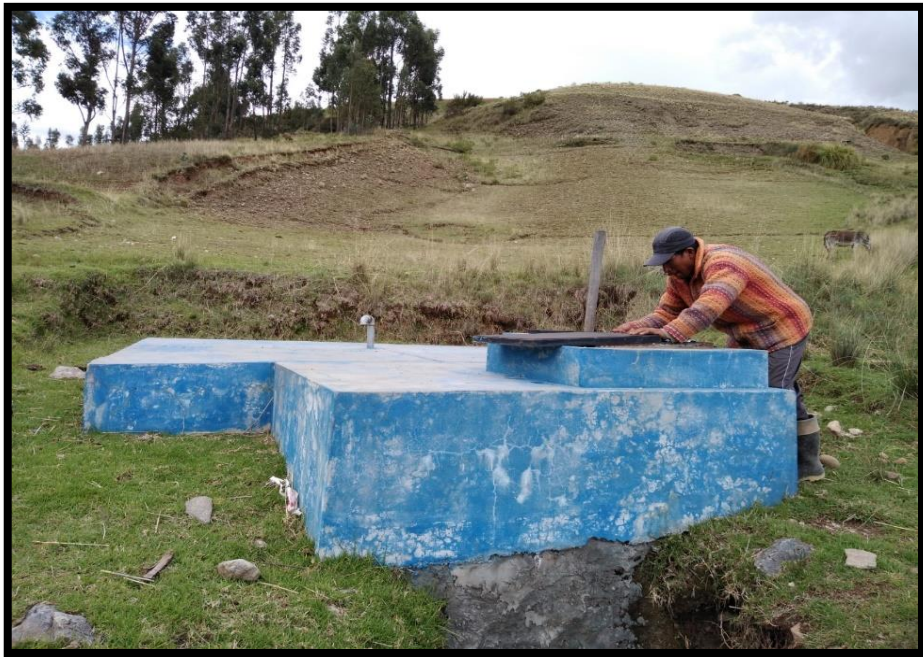
**Foto 03:** Se observa el reservorio, el cual se tuvo que abrir la tapa sanitaria para ver cómo se encontraba el interior de este.

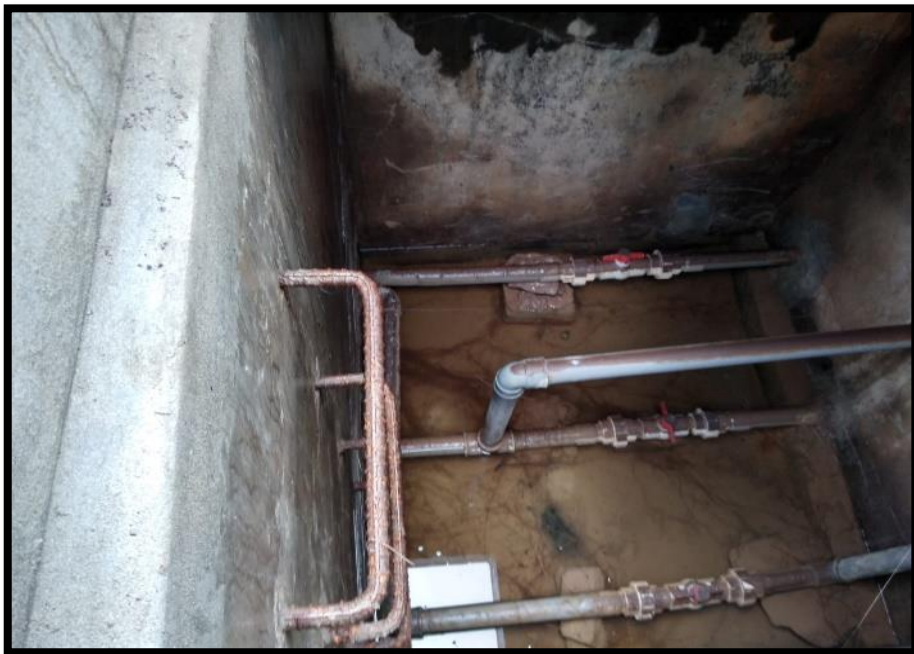
**Foto 04:** Se observa el interior de la caseta de válvulas y ver la condición actual en la que se encuentra.

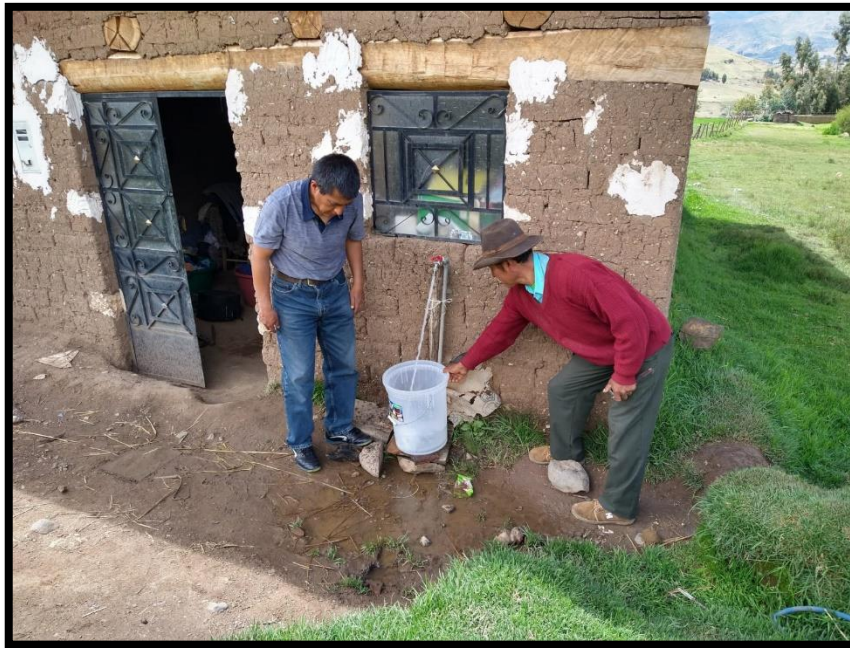
**Foto 05:** Se observa el funcionamiento de las instalaciones domiciliarias y a la vez se aprecia que tiene una buena presión.

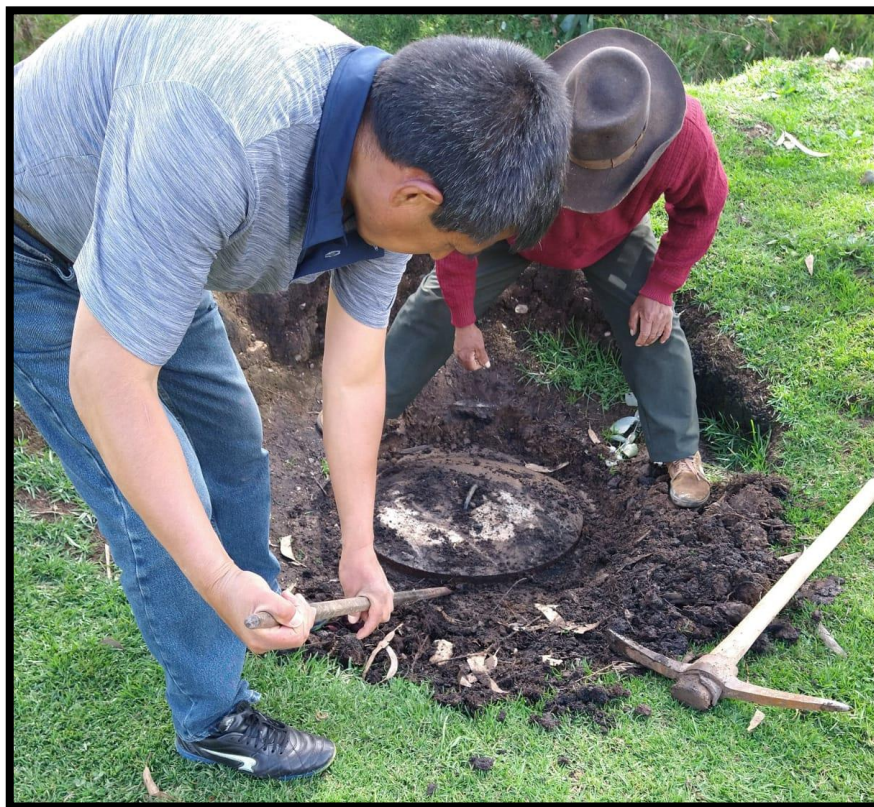
**Foto 06:** Se tubo que limpiar el entorno del buzón colector para poder ver su interior.

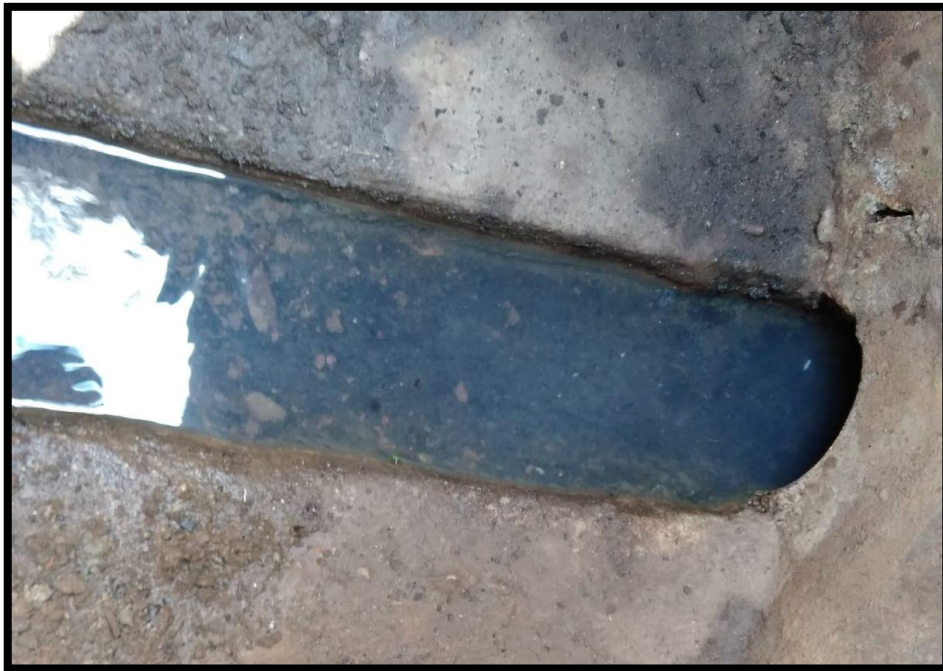
**Foto 07:** Se puede visualizar el interior del buzón colector que presento pequeñas acumulaciones de agregado.
