**EVALUACIÓN Y MEJORAMIENTO DE SISTEMAS
DE SANEAMIENTO BÁSICO EN 08 CENTROS
POBLADOS DEL DISTRITO DE LLOCHEGUA,
PROVINCIA DE HUANTA, DEPARTAMENTO DE
AYACUCHO PARA LA MEJORA DE LA
CONDICIÓN SANITARIA DE LA POBLACIÓN -
2020.**

**TESIS PARA OPTAR EL TÍTULO PROFESIONAL DE
INGENIERO CIVIL**

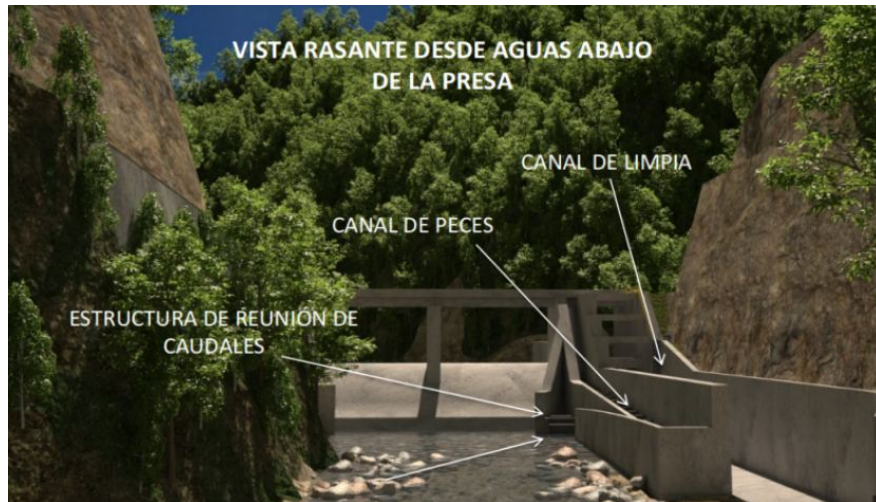
Conjunto de estructuras en la zona de captación que permite explotar de forma adecuada y eficiente el agua disponible en las fuentes para beneficio del hombre [21].

Figura 2.1: Obra de Capatación de Agua.

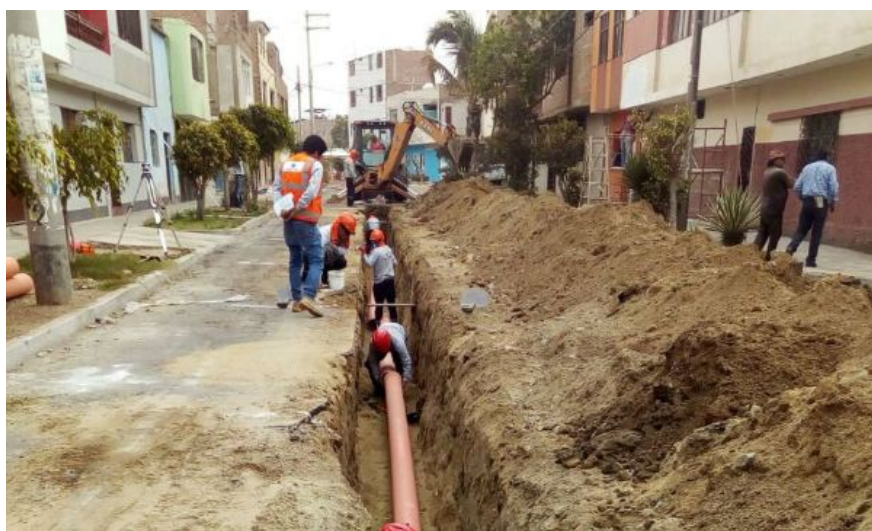
En general, una alcantarilla o red de alcantarillo es un sistema de estructuras, instalaciones y equipos usados para transportar aguas residuales o servidas o aguassaneam de lluvia desde el lugar en donde fueron generadas hasta el punto en donde serán vertidas o tratadas, de modo continuo y sanitariamente seguro. Estas obras son consecuencia del abastecimiento de agua, debido a que se producen grandes cantidades de efluentes que tienen que evacuarse y eliminarse de forma adecuada [21].

Figura 2.5: Instalación del Alcantarillado.

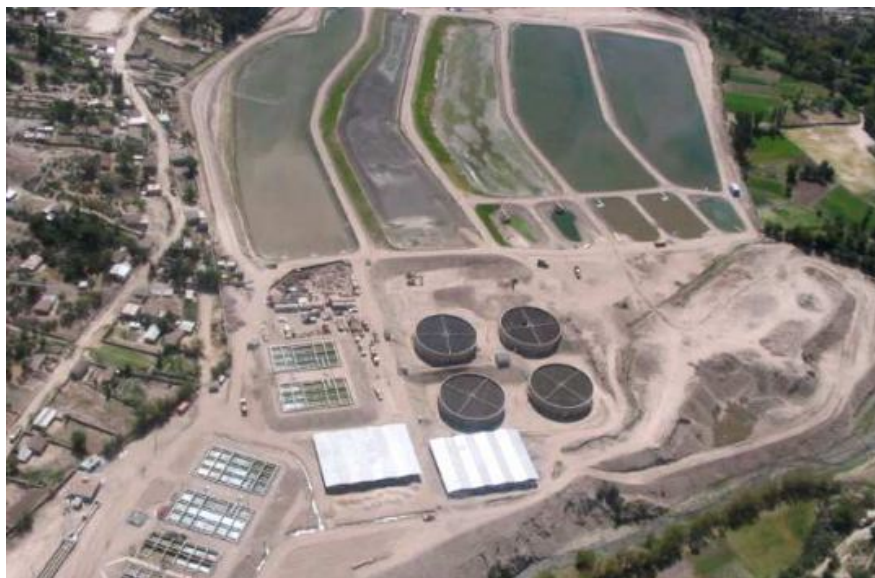
La PTAP(planta de tratamiento de agua) está conformada por un conjunto de unidades diseñadas e instaladas con el fin de adecuar las características fisicoquímicas y bacteriológicas del agua cruda (captada en la fuente de abastecimiento) para que cumplan con los valores límite establecidos en las normas de calidad para agua potable. La complejidad de la planta de tratamiento depende de los niveles de remoción de las sustancias contaminantes o características hasta los niveles requeridos para convertirla en potable, es decir, de la cantidad de procesos a realizar para convertir el agua de la fuente a potable. Ejemplo, el agua cruda extraída de fuentes subterráneas (mediante pozos) generalmente cuenta con características físico-químicas, bacteriológicas y organolépticas que no requieren tratamiento previo a la desinfección. En estos casos es posible instalar la unidad de desinfección directamente en los reservorios de almacenamiento. La desinfección final constituye el único proceso obligatorio en todo sistema de abastecimiento de agua potable. Elimina agentes patógenos y garantiza la inocuidad del agua potable cuando llega al consumidor final debido a su efecto residual [22].

Figura 2.6: Planta de Tratamiento de Totorilla - Ayacucho.

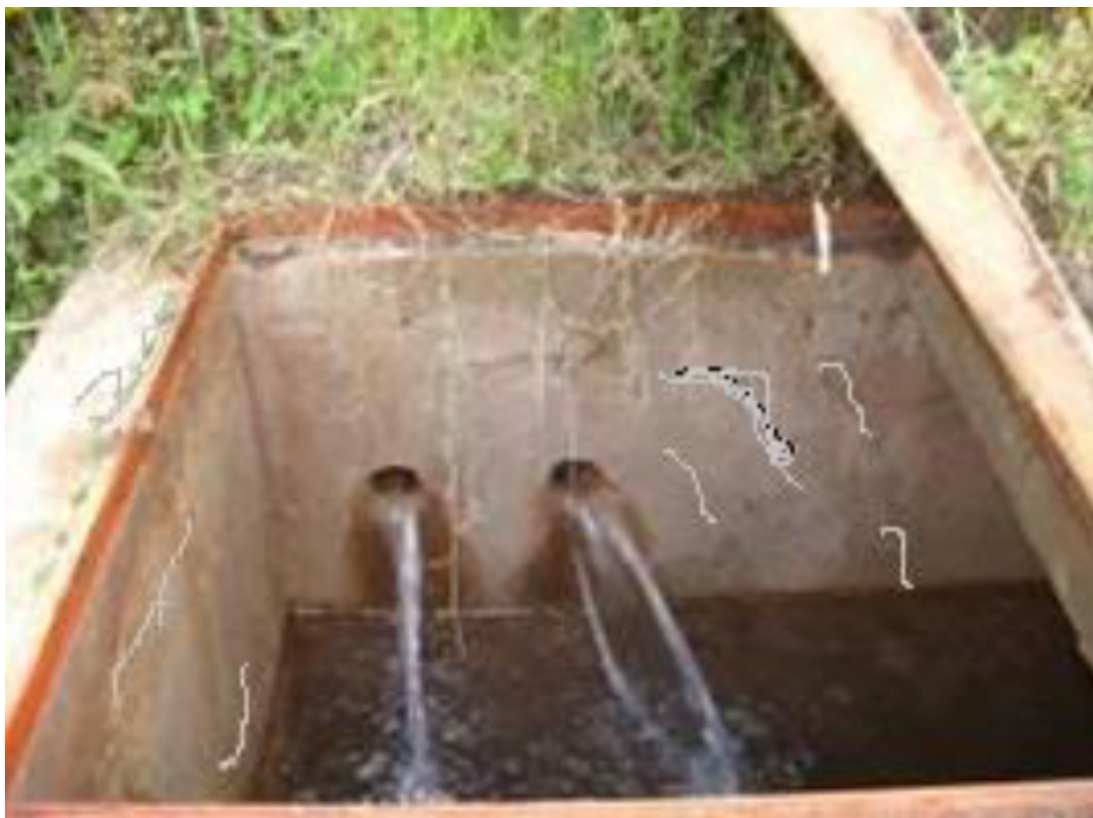
Las Comunidades de Junín Libertad, Nueva Amanecer, Rosario Santillana, Buenos Aires, Unión San miguel, Virgen Ccasa, Gloria Sol Naciente y Nuevo Progreso, a la fecha viene consumiendo agua de mala calidad, sin tratamiento adecuado, el agua viene siendo captada en tres captaciones Abiertas: la primera captación Abierta, construida en el año 2002, por la Municipalidad Distrital de Llochegua en Convenio con AMUVRAE, con el financiamiento del Foncomún y USAID, construida para reunir las aguas superficiales, consta de una infraestructura integrada captación, con 3.00x4.5x0.90m. La fuente de agua disminuye casi en su totalidad en los meses de estiaje (sin tratamiento). La segunda captación, construida por la Municipalidad Distrital de Llochegua, en el año 2005, consta de una infraestructura adecuada de 0.60x0.90m. La cuarta captación construida en el año 1998, por AMUVRAE - USAID, capta aguas del rio Virgen Ccasa, la misma que se encuentra colapsado y sin tratamiento, conduciendo agua de mala calidad.

Figura 5.1: Captación existente.

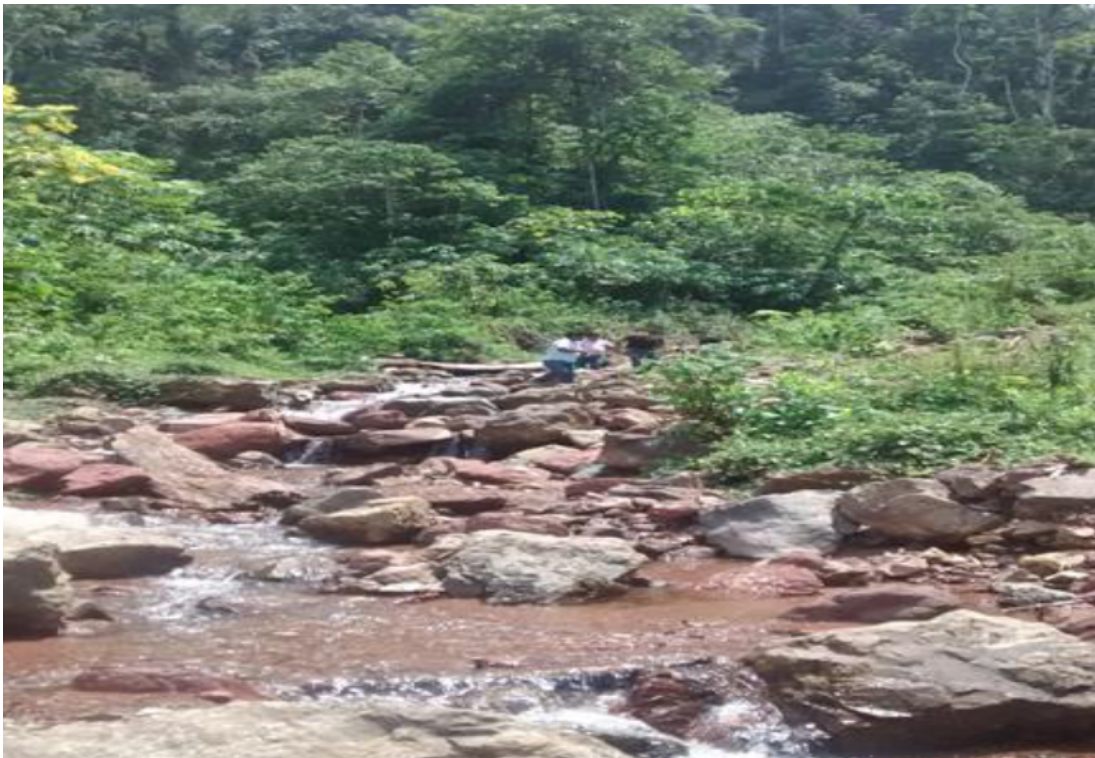
Figura 5.2: Ubicación de la nueva captación.
