**EVALUACIÓN Y MEJORAMIENTO DEL SISTEMA DE
SANEAMIENTO BÁSICO DEL CASERIO DE UCUCHA,
DISTRITO DE ACOPAMPA, PROVINCIA DE CARHUAZ,
DEPARTAMENTO DE ANCASH – 2019**

**TESIS PARA OPTAR EL TÍTULO PROFESIONAL
DE INGENIERO CIVIL**

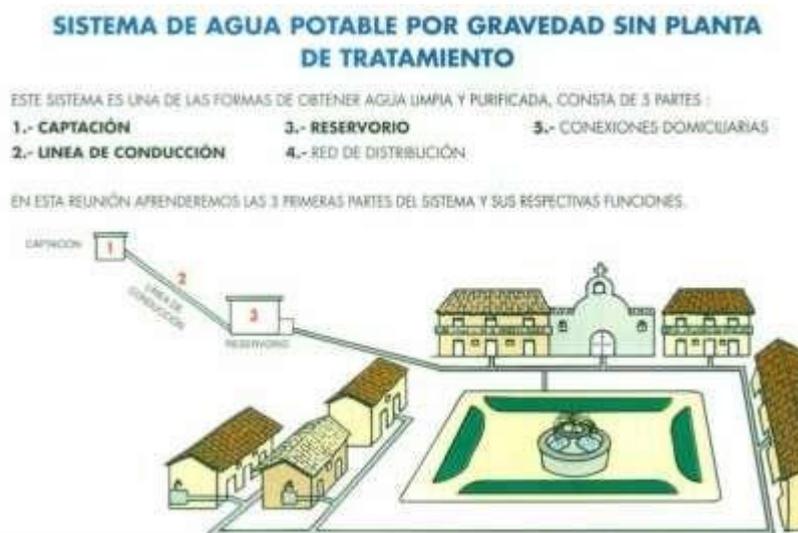
Una caracterización principal de este tipo de sistema es que la fuente de abastecimiento de agua subterráneas (manante), ubicado en la parte alta de la comunidad (ladera), para que permita fluir el agua por gravedad, hasta llegar a las viviendas. En estos sistemas, la desinfección no es muy exigente, ya que el agua que ha sido filtrado en los estratos porosos del subsuelo, presenta buena calidad bacteriológica, este sistema por gravedad sin tratamiento tiene una operación bastante simple, sin embargo, requieren mantenimiento mínimo para garantizar el funcionamiento adecuado, el tratamiento del agua se realiza en el reservorio mediante la cloración (10).

Figura 1. Sistema de agua potable por gravedad sin planta de tratamiento

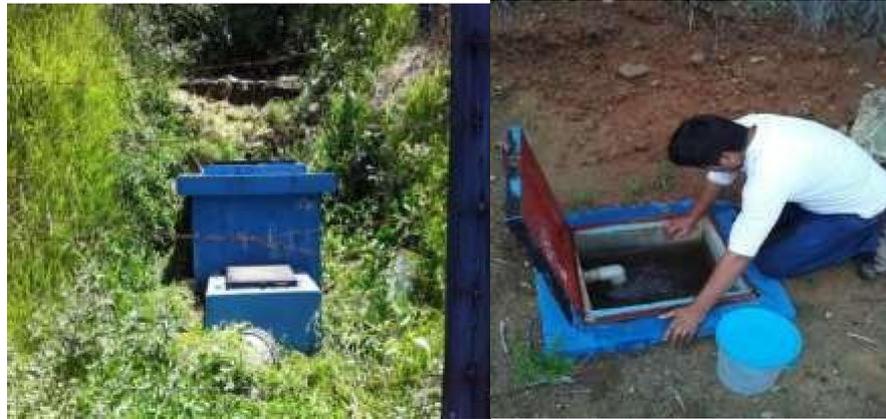
Fotografía 2. Realizando el aforo en la captación 1

De acuerdo a los aforos realizados en las cámaras de captación se halló que en la captación 1 se tiene un caudal $Q_t=0.28$ l/s, Así mismo de acuerdo a información proporcionada por el JASS en época de estiaje (junio y julio) el caudal de la captación 1 se reduce a $Q_1=0.23$ l/s Lo cual no es tan preocupante para los pobladores porque tienen suficiente agua toda la época del año para este tiempo la evaluación determinada con los caudales mínimas y máximos aseguramos el caudal requerías hasta el año 2039.

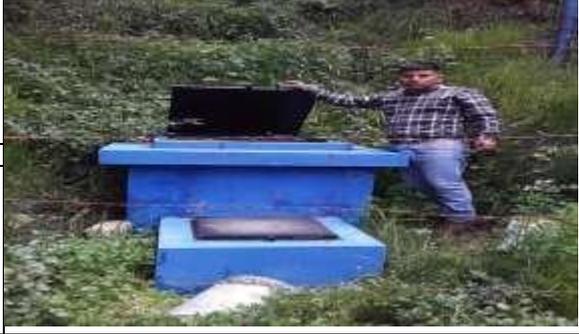
Fotografía 3. Captación 1 – captura 1

PATOLOGÍAS		BOSQUEJO DEL COMPONENTE		
<p>Paredes de la captación: se halló una mínima presencia de patologías, fisura grieta, aflorancia erosión</p> <p>Muros de aletas: No se presenta ningún daño</p> <p>Galería filtrante: No se pudo determinar daño ya que esta completamente cubierta</p> <p>Lloronas: No se detecto daño.</p> <p>Tubería de roboce y purga: No se detecto daño</p> <p>Canastilla de filtro: No se detecto daño</p> <p>Tapa sanitaria: Poca presencia de oxidación por factores climaticos.</p> <p>Camara Seca: Presencia de grietas en la parte superior de la camara seca.</p> <p>Valvula de control: No presenta daño</p> <p>Tubería de salida: No presenta ningun daño</p>

ENTORNO	FOTOGRAFIA DEL COMPONENTE
<p>Se encuentra ubicado en una parte de ladera, Esta captación se encuentra ubicado en una pendiente promedio de 2 a 15%, en cuanto al tipo de terreno presenta en mayor parte suelo conglomerado, el suelo tiene condiciones de consistencia estable para soportar estructuras, hay presencia de vegetación (malesas, arboles), presencia de residuos solidos.y tambien</p>

<p>OPERACIÓN Y MANTENIMIENTO</p> <p>Se realizo el mantenimiento de la estructura de la captación por parte de la municipalidad distrital de acopampa ase aproximadamente 2 años en donde se presensia una estructura nueba , solamente en su entorno presenta mucha vegetación y plasticos y valdes, solo le hase falta un mantenimiento adecuado lo cual hase que el agua se contamine.</p>

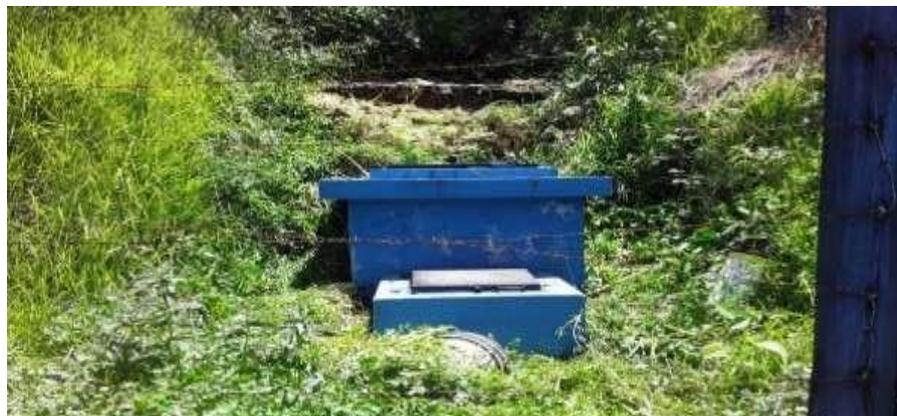
Fotografía 4. Captación 1 – captura 1

Se observa que la parte interior de la captación 1 se encuentra sucia debido a que no se está realizando la limpieza adecuado durante el año 2019.

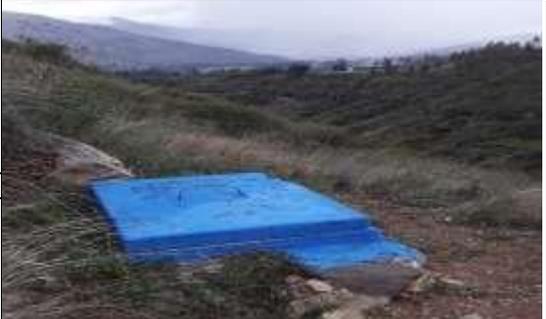
Fotografía 5. Cámara de rompe presión tipo 6 -1 – captura 1

ENTORNO			FOTOGRAFIA DEL COMPONENTE		
en su entorno hay mucha presencia de vegetación y en donde existe desbroses y caída de rocas lo cual hace que tenga muchas roturas en su parte estructural, también no tiene un cerco perimétrico para proteger de cualquier caída de rocas o el paso de los animales y personas, el área está contaminada con plásticos y botellas en con pendiente promedio es de 5 a 15%, el terreno presenta en mayor parte suelo conglomerado, el suelo tiene condiciones de consistencia estable para soportar estructuras.

OPERACIÓN Y MANTENIMIENTO					
La falta de mantenimiento de esta estructura está originando que este en aumento la presencia de patologías en las paredes de la estructura, en los accesorios que también están afectando por falta de mantenimiento ya que estas podrían ocasionar enfermedades estomacales

En la fotografía se observa que la cámara rompe presión tipo 6 se encuentra fracturada por la caída de rocas, lo cual supone que este tipo de deslizamientos se producen en la temporada de lluvias.

Evaluación de patologías en la Cámara rompe presión 1			
Patologías	Evaluación	Puntuación	Valoración
Fisura (1)	Se evaluó la cámara rompe presión tipo 6 - 1 donde se pudo detectar presencia de grietas con nivel severo en la parte exterior del componete y eflorescencia de severidad leve al interior del componente. En el caso de las tuberías de reboce, limpieza, entrada y salida detectó la presencia de sarro. Luego de realizar la recolección y evaluación, se obtiene que la estructura se encuentra afectada considerablemente por una serie de patologías; pero que sin embargo viene realizando las funciones de acuerdo a su diseño. Por lo tanto, se recomienda realizar un trabajo de operación y mantenimiento para evitar el mayor deterioro del concreto.	3	Medianamente sostenible
Grieta (2)			
Eflorescencia (3)			
Erosión (4)			
Cerco perimétrico			
No tiene

Debido a la falta de mantenimiento y a la presencia de patologías que dañan al concreto de la estructura de la CRP – 6 se deberá utilizar resinas epoxicas para poder sellar las fisuras, para la eflorescencia se deberá de hacer la limpieza con un cepillo o escobilla para así evitar que se siga propagando el deterioro.

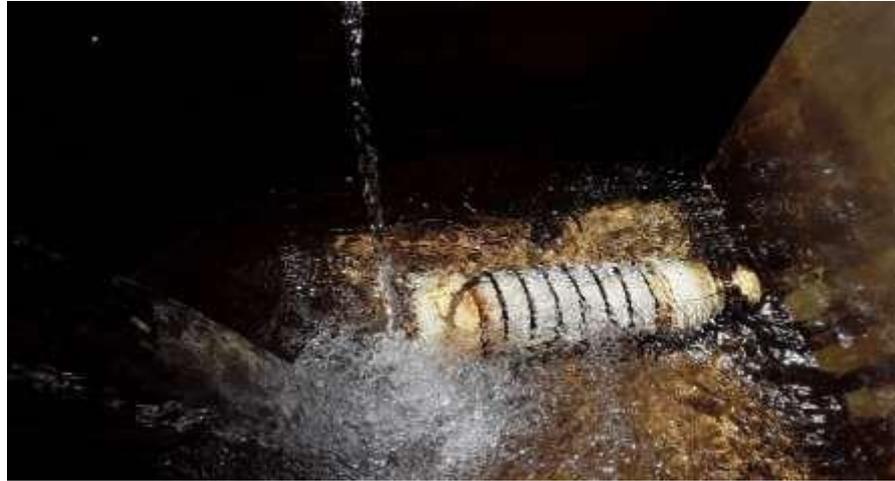
Se observa en la fotografía que el interior de la cámara rompe presión tipo 6 se encuentra sucia y a su vez impregnada de una serie de partículas que contaminan las aguas recolectadas.

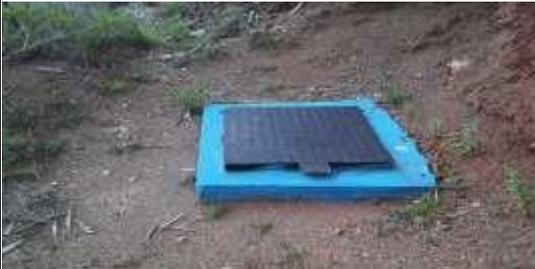
Fotografía 7. Cámara de rompe presión tipo 6 - 2 – captura 1

OPERACIÓN Y MANTENIMIENTO					
La falta de mantenimiento de esta estructura esta originando que este en aumento la presencia de patologías en las paredes de la estructura y tambien en las tuberías ya que estas podrían ocasionar enfermedades estomacales

Evaluación de patologías en la Cámara rompe presión 2			
Patologías	Evaluación	Puntuación	Valoración
Fisura (1)	Se evaluó el componente donde se pudo detectar presencia de eflorescencia de nivel leve al interior de la cámara rompe presión. En el caso de las tuberías de reboce, limpieza, entrada y salida se presencia sarro. La tapa sanitaria presenta indicios de desgaste y oxidación. A pesar de las patologías observadas la cámara rompe presión tipo 6–II viene funcionando para el abastecimiento de agua potable.	3,2	Medianamente sostenible
Grieta (2)			
Eflorescencia (3)			
Erosión (4)			
Cerco perimétrico			
No tiene

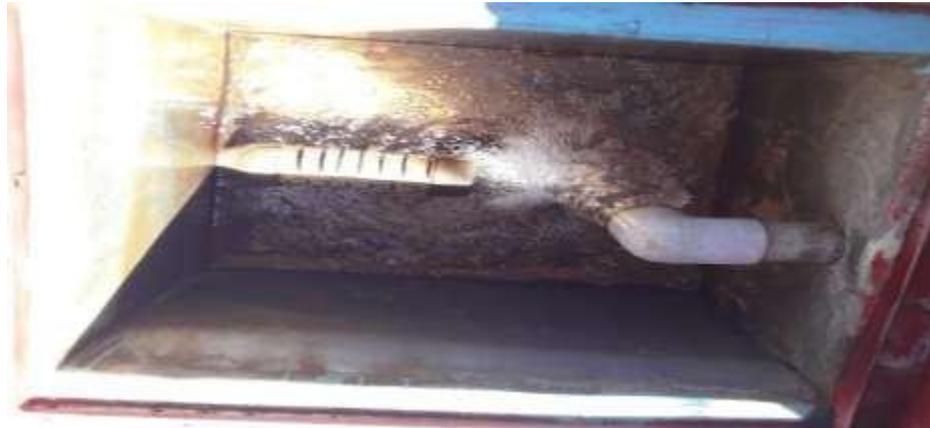
Se observa en la fotografía que el interior de la cámara rompe presión tipo 6 se encuentra sucia de una serie de partículas que contaminan las aguas lo mínimo que se propone es mantener limpio las paredes de la estructura.

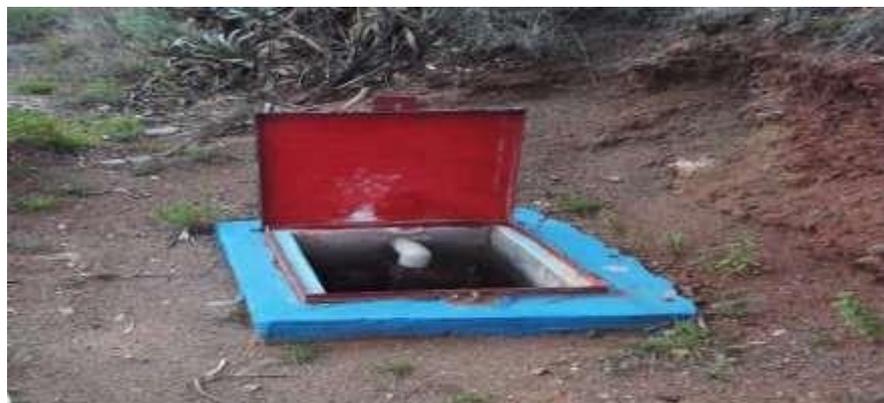
Fotografía 8. Cámara de rompe presión tipo 6 - 2 – captura 2

En cuanto al área externa de la cámara rompe presión tipo 6 se observa que esta se encuentra en condiciones regulares y mantenido no presenta muchas patologías, para mantener la estructura en condiciones buenas debe hacerse el cerco perimétrico, y pequeños resanes al exterior de la cámara rompe presión.

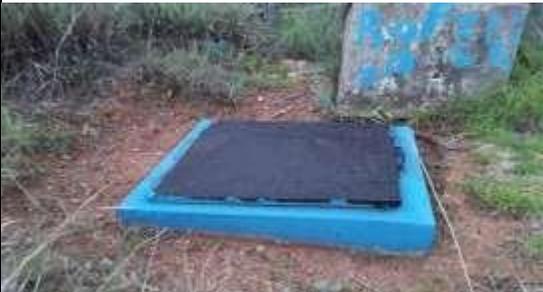
ENTORNO			FOTOGRAFIA DEL COMPONENTE		
<p>en su entorno se verifica que no tenemos mucha vegetación solo minimas lo cual no afecta las estructuras y se encuentra en una zona de poca pendiente lo cual mantiene en buen estado toda la estructura. solo algunos cosas que cambiar dentro de los accesorios para evitar cualquier enfermedad que pueda susitar en el consumo del agua sin tratar, de otra forma tambien se puede ver que falta su serco perimetrico para evitar el paso de los animales y personas, en cualquier punto de la línea de alimentación el recorrido tiene buana presión de servicio es mayor a 5m.c.a, en cuanto al tipo de terreno presenta en mayor parte suelo conglomeraado, el suelo tiene condiciones de consistencia estable para soportar estructuras.</p>

OPERACIÓN Y MANTENIMIENTO					
<p>La falta de mantenimiento de esta estructura esta originando que las paredes se esten deteriorando debido a presencia de vegetación y el tiempo de uso ya esta por concluir, en cuestion de limpieza se presenta tambien el aumento de presencia de patologías en las tuberías ya que estas podrían ocasionar enfermedades estomacales</p>

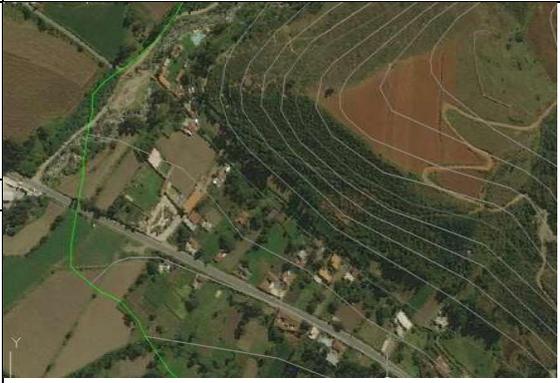
ENTORNO		FOTOGRAFÍA AEREA DE CASERIO DE UCUCHA	
<p>En su entorno presenta muchas plantas de vegetación que obstruye y rompe las tuberías por el crecimiento de las raíces extensas, y algunas de las tuberías se encuentran descubiertas por el deslizamiento de tierra por la presencia de lluvias lo cual queda descubierto y produce la rotura en las tuberías.</p>

OPERACIÓN Y MANTENIMIENTO			
<p>Según la junta administrativa de JASS se realiza el mantenimiento cada 2 años en donde se realiza el levantamiento o limpieza de algunos arbustos para evitar el fracturamiento de los componentes de la tubería matriz, porque de sus conexiones interiores que bienen ser de 3/4 son operados y mantenidos por sus propios dueños.</p>

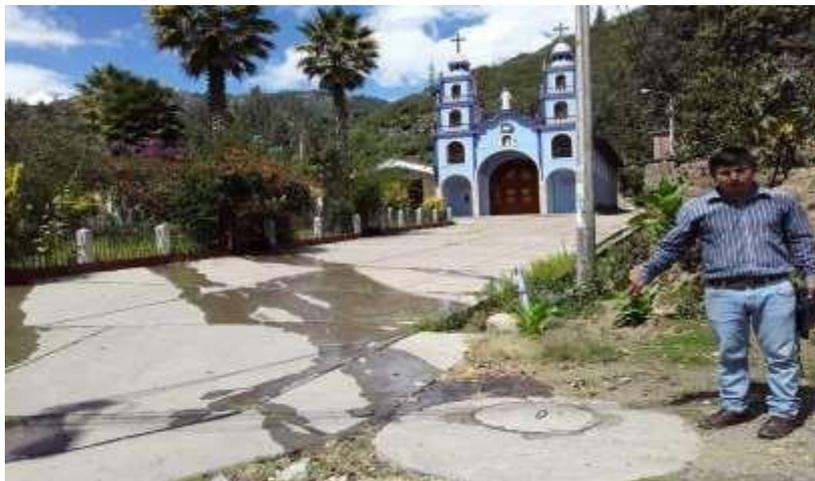
Para nuestra evaluación partimos a evaluar las distribuciones ósea como están ubicada las viviendas a las cuales les vamos a evaluar los sistemas de alcantarillado para determinar las problemas que pueda presentar, lo primero lo que se hizo es evaluar las tuberías de las redes principales que tiene un longitud aproximada mente de 224ml de 6 pulgadas , después de tener ubicada las redes entre a ubicar las cámaras de inspección en el inicio del alcantarillado encontrando también cambios de dirección, cambios de pendiente y la unión de 2 o más colectores encontrando 24 unidades de puntos después de tener ubicadas estas cámaras se hizo el levantamiento topográfico para levantar las coordenadas y la altura de la cota terreno de cada guno determinamos que las pendientes y conducción de aguas residuales es mediana mente sostenible respecto al evaluación realizado.

Evaluación de patologías en los buzones			
Patologías	Evaluación	Puntuación	Valoración
Fisura (1)	en la comparación con el RNE OS. 070 nos indica que la ubicación de cajas de inspección deben ser ubicados por vías públicas lo cual no está cumpliendo con el reglamento algunos dentro de los predios y otros aspectos más. Los buzones con tapa deteriorada se ubican en la parte central de las calles que son más afectados y determinando la evaluación patológica encontradas que afectan al concreto los cuales son fisuras, grietas, y agentes como la vegetación y sedimentación en la conducción de las aguas residuales, ello debido a que no se realizan acciones de mantenimiento.	3	Medianamente sostenible
Grieta (2)			
Eflorescencia (3)			
Erosión (4)			
Cerco perimétrico			
No tiene

The image contains three photographs illustrating sewer manhole pathologies. The left photo shows a manhole cover with a crack (1) and a hole (2). The middle photo shows a manhole opening with a crack (2). The right photo shows a manhole on a street with a person standing nearby, indicating a location issue (4).

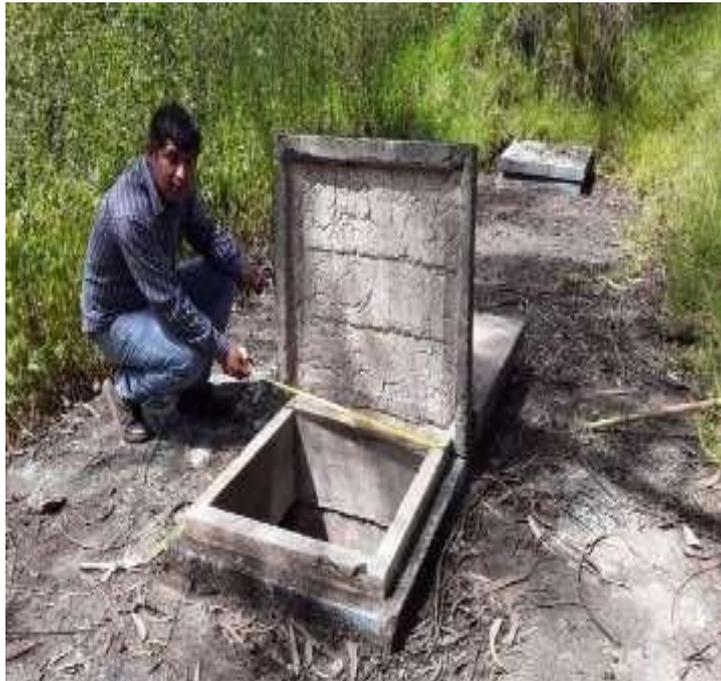
Fotografía 10. Pozo séptico – captura 1

determinación de colapso de planta de tratamiento de los residuos solidos

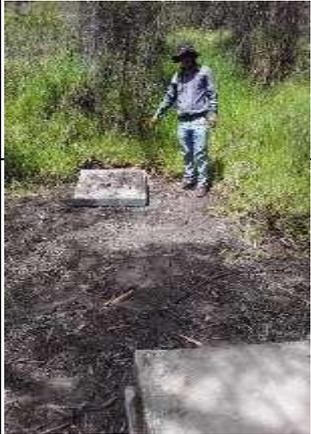
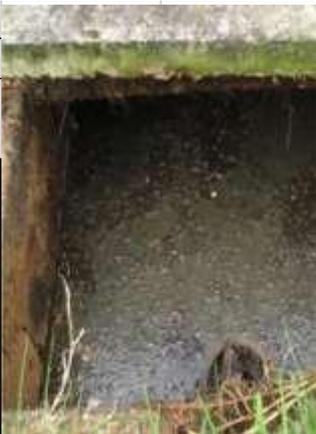
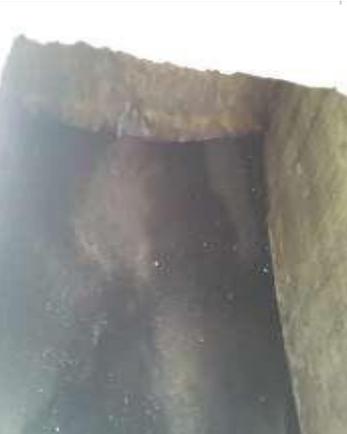
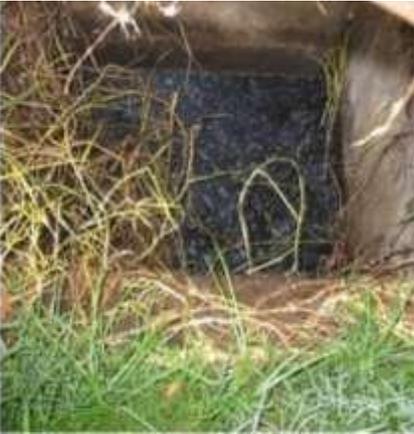
<p>planta septica</p>	<p>fase 1</p>	<p>fase2</p>	<p>filtro percolador</p>

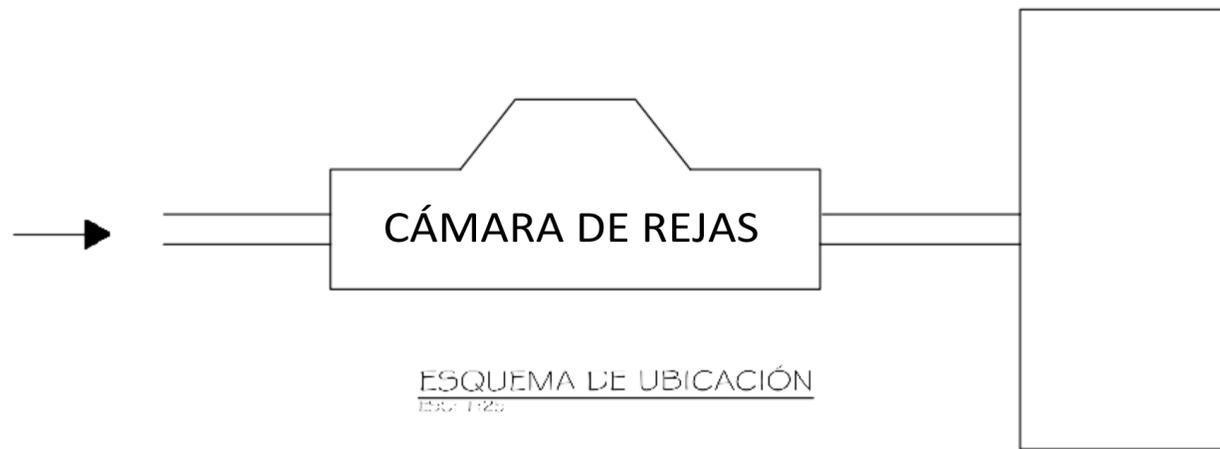
TECHO CÁMARA DE REJAS

CONCRETO SIMPLE	
SOLADO	F'c = 100 Kg/cm ²
CONCRETO ARMADO	
PISO Y PAREDES	F'c = 210 Kg/cm ²
TECHO	F'c = 210 Kg/cm ²
ACERO DE REFUERZO GRADO 60	Fy = 4200 Kg/cm ²
ENLUCIDOS	
Las superficies de muros y piso serán enlucidas con acabado mortero cemento - arena fina 1:4 de 1.0 - 1.5 cm de espesor, con la adición de aditivo impermeabilizante. Todas las esquinas y aristas vivas serán redondeadas.	
ELEMENTOS DE ACERO	
Todos los elementos de acero descubiertos (rejillas y tápas metálicas) serán pintados con esmalte sintético 2 manos, previa aplicación de una base anticorrosiva.
