EVALUACIÓN Y MEJORAMIENTO DEL SISTEMA
DE SANEAMIENTO BÁSICO DE LOS BARRIOS
SAN MARTIN, MATARCCOCHA, SOCOS Y
ORCCOPUQUIO ALTA, DISTRITO DE SOCOS,
PROVINCIA DE HUAMANGA, DEPARTAMENTO
DE AYACUCHO Y SU INCIDENCIA EN LA
CONDICIÓN SANITARIA DE LA POBLACIÓN-2019.

TESIS PARA OPTAR EL TITULO PROFESIONAL DE INGENIERA
CIVIL

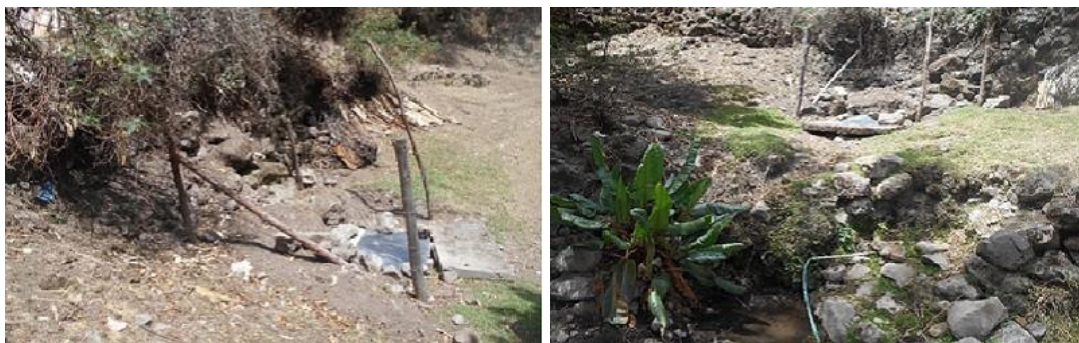
(a)

Captación. En la comunidad de Orccopuquio se ha identificado 01 captación sin infraestructura construida. La captación está en el manante “Orccopuquio” y tiene las características que se detallan a continuación: La captación se encuentra ubicado geográficamente en las coordenadas UTM: norte 8537933.32, este 578174.60 y a una altura de 3,639.57msnm. La fuente de captación es permanente, pero el caudal de la captación es 0.21l/seg, ya que la captación no existe y los del JASS han conectado directamente al manante y a la actualidad no funciona bien. Debido a que el caudal actual del agua del manante Orccopuquio es poco, se ha visto la necesidad de disponer de otra fuente y aprovechar el recurso hídrico para consumo humano, para lo cual se proyecta construir una captación en el manante llamado Llunchi Lihuaccasa.

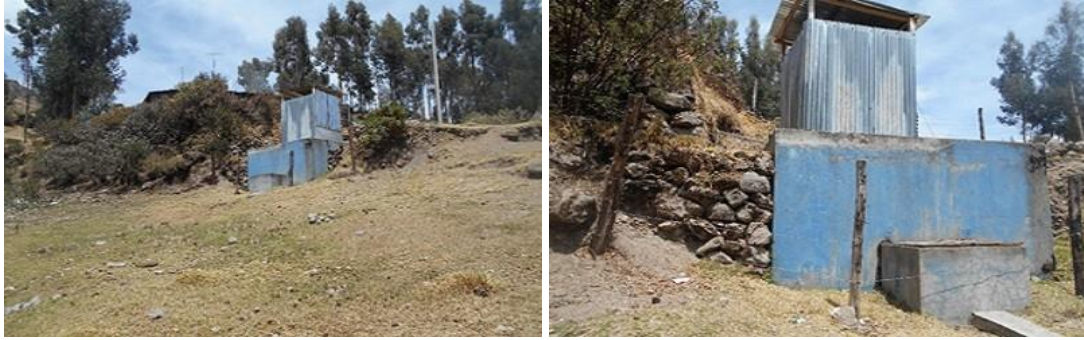
(a)

Reservorio. El reservorio se encuentra ubicado geográficamente en las coordenadas UTM: norte 8537971.69, este 518172.00 y a una altura de 3,635msnm; el reservorio tiene una capacidad de 8m³ con dimensiones de 2m de largo 2m de ancho y 2.30m de alto; por otro lado sí cuenta con clorador pero las válvulas están en pésimas condiciones. Las siguientes imágenes, muestran el reservorio como se puede ver está en mal estado, no recibe mantenimiento, esta despintado, rajado y carcomido como producto del paso de los años.

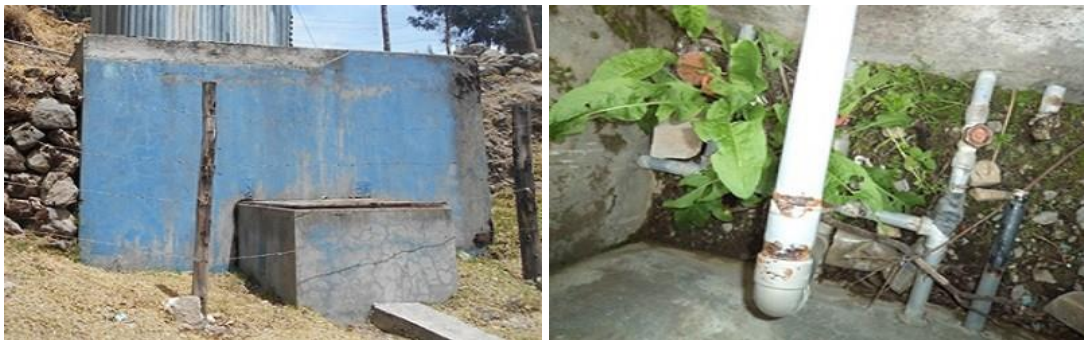
(a)

Caseta de válvulas. La caja de válvulas no cuenta con la tapa metálica, tiene una válvula de ingreso, de salida y bypass de 1.5", una válvula de rebose-drenaje de 2", las cuales están rotas, oxidadas y en mal estado.

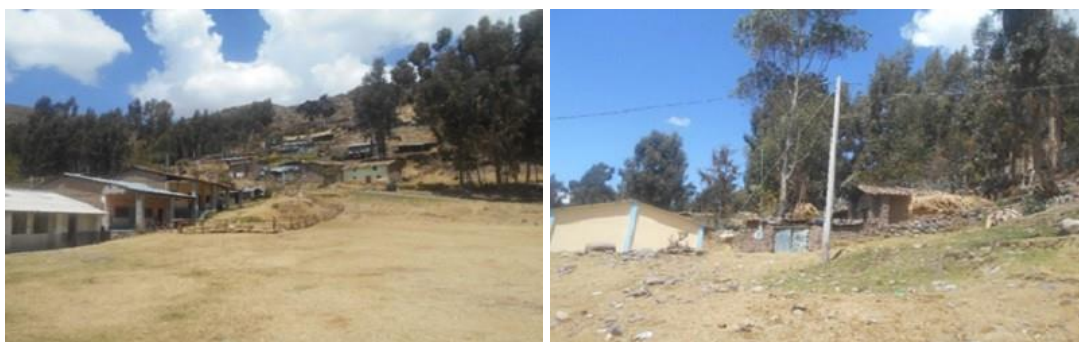
(a)

Redes de aducción. Se identifica en la localidad con las siguientes características: La línea de conducción con tubería PVC SAP Ø 1" en una longitud de 1461.42mts. La línea de aducción está enterrado pero a poca profundidad, estos son tramos vulnerables y tienden a romperse, motivo por el cual se interrumpe con bastante frecuencia.

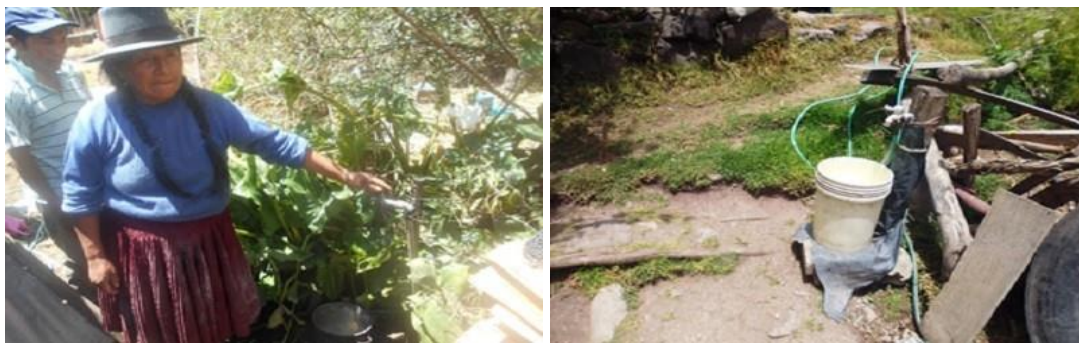
(a)

Conexiones de agua. En la actualidad se tienen instalados 45 viviendas, muy pocas viviendas tienen instalaciones que cuenta con cajas de registro y por ende no cuenta con válvulas de control que faciliten el fácil manejo de operación y mantenimiento de las instalaciones intradomiciliarias, que como se ha podido notar en la gran mayoría de las viviendas las cañerías se encuentran averiadas presentando fugas de un volumen considerable de agua. Las conexiones domiciliarias se encuentran deterioradas por que no se consideró en el proyecto anterior el cambio de tubería para agua por lo tanto existe fuga y desperdicio del líquido elemento. En lo que conciernen lavaderos no posee lavaderos.

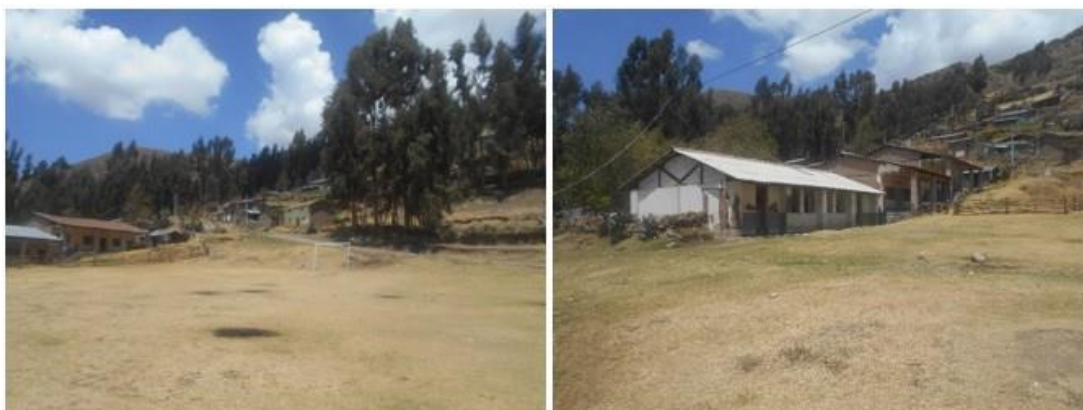
Línea colectora. En la actualidad se tiene una longitud de 1,910.12 ml de línea colectora, de tubería es de PVC ISO 4435 D=160 MM, instalada en el año 2014, en la red de colectores existen 41 buzones de los cuales todos los buzones se encuentran en un buen estado, debido a su reciente construcción.

Figura 5.6: Vistas de las calles donde se encuentran las líneas colectoras.

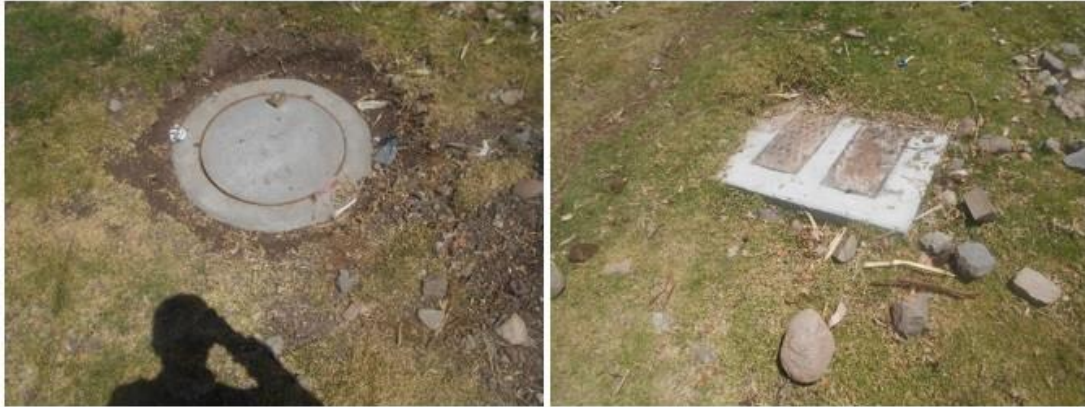
Figura 5.7: Vistas de buzones recientes en las calles sin asfaltar.

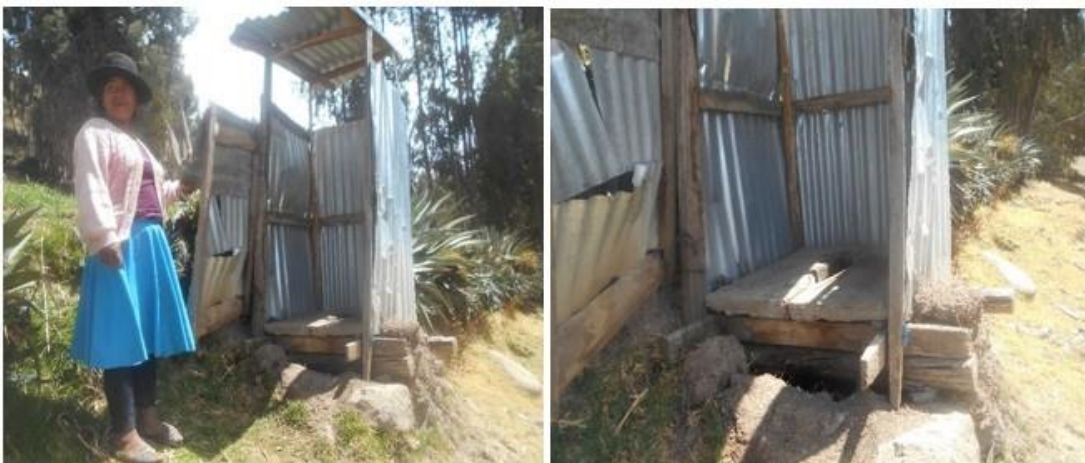
Conexiones domiciliarias. Pese a que existe una red de alcantarillado pocas viviendas cuentan con SSHH conectados a la red de desagüe, debido a que no cuentan con ingresos suficientes para costear la instalación; es por eso que alrededor del 80% de la población de Orccopuquio cuenta con letrinas inadecuadas, siguiendo generando focos de enfermedades. Las letrinas que se tienen en la mayoría de las viviendas tienen una antigüedad mayor a 3 años, venciendo así ya su vida útil que tienen. Con respecto a los componentes de la infraestructura en la mayoría, las paredes están hechas a base de calamina, los techos en la mayoría de los casos son de calamina y puertas de calamita, costal y otros.

Figura 5.8: Vistas del estado malo de las letrinas.

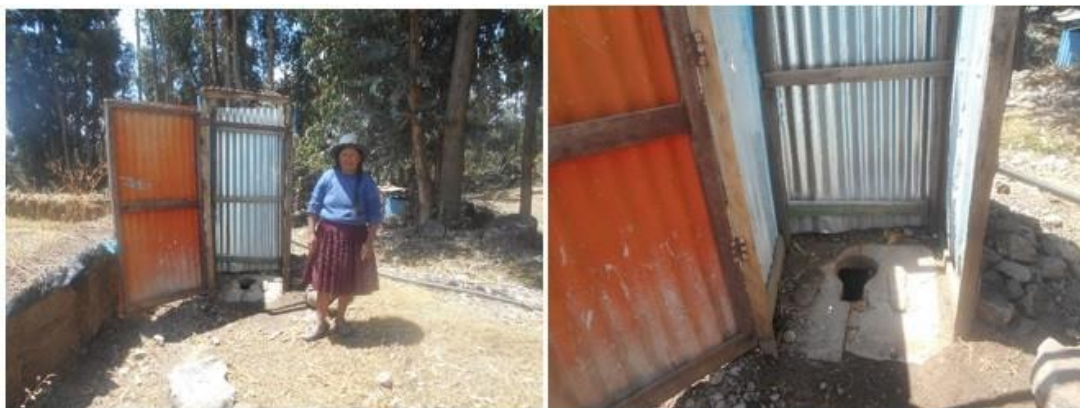
Tal como se puede ver en la foto siguiente existen letrinas que cuentan con mantenimiento (echan ceniza) pero este no se repite en todo los casos, cuenta con el tubo de ventilación.

Figura 5.9: Vistas de las letrinas en mal estado.

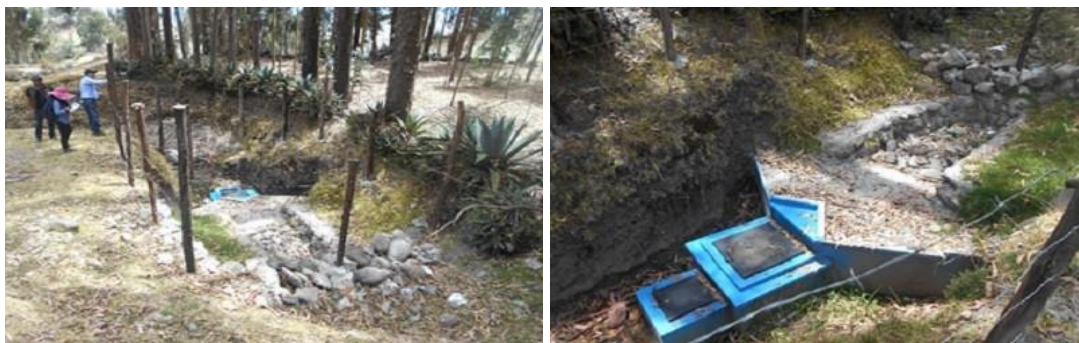
(a)

La fuente de captación es permanente, siendo el caudal de la captación 0.25l/seg, dicha obra de captación es de concreto construido por la Municipalidad Distrital de Socos en el año 2014. Como se puede ver en las fotos, la infraestructura de la captación actual está en buen estado, pero el caudal de dicho manantial es insuficiente para cubrir toda la demanda de agua. Debido al insuficiente caudal de agua para cubrir la demanda de agua potable en la comunidad de Matarccochoa se ha identificado otra posible captación aprovechando las aguas del manante “Ccenhuacucho”.

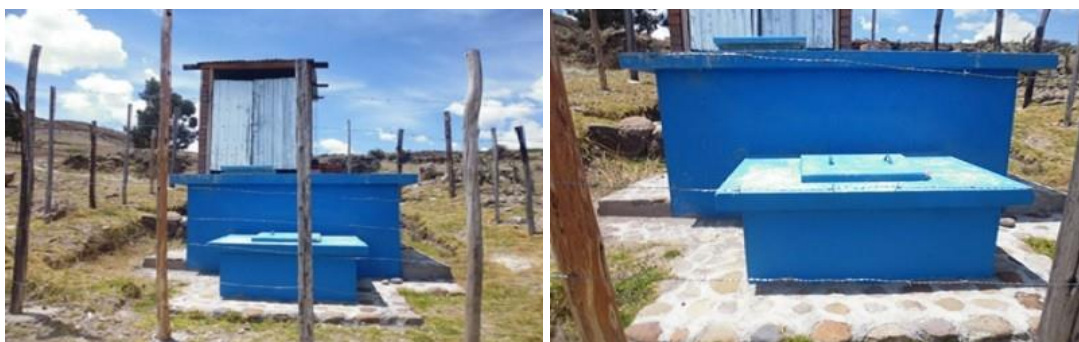
(a)

Reservorio. se identifica 01 reservorios en la localidad con las características siguientes. El reservorio se encuentra ubicado geográficamente en las coordenadas UTM: norte 8453041.74, este 612595.00 y a una altura de 3,870msnm; el reservorio tiene una capacidad de 5m³ con dimensiones de 2m de largo 2m de ancho y 1.25m de alto; por otro lado si cuenta con clorador y las válvulas están en regulares condiciones. Las siguientes imágenes, muestran el reservorio como se puede ver está en buen estado, sí recibe mantenimiento, esta pintado y mantenido como producto de su mantenimiento.

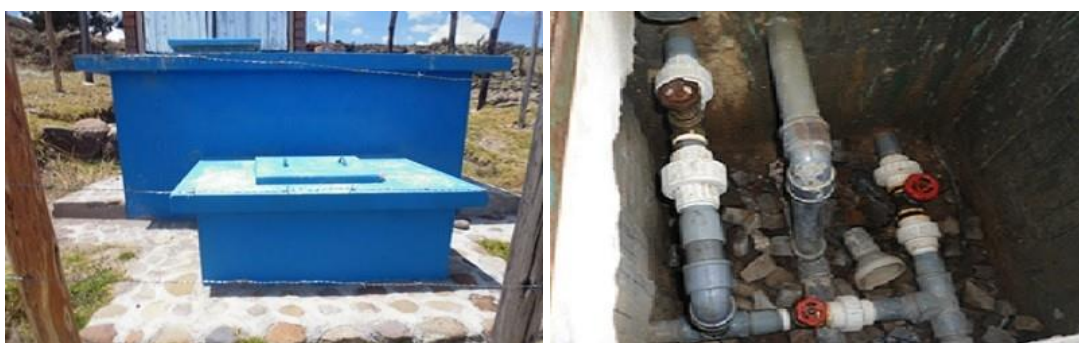
(a)

Como se puede ver en la foto siguiente la cámara de válvulas está en pésimo estado por la antigüedad y por la falta de su mantenimiento adecuado no se engrasa ni pinta las diferentes válvulas, la cámara de válvulas no cuenta con un candado por lo que se corre el riesgo de que se manipulado por personas no autorizadas. Como se puede ver en la foto siguiente la cámara de válvulas está en pésimo estado por la antigüedad y por la falta de su mantenimiento adecuado no se engrasa ni pinta las diferentes válvulas, la cámara de válvulas no cuenta con un candado por lo que se corre el riesgo de que se manipulado por personas no autorizadas.

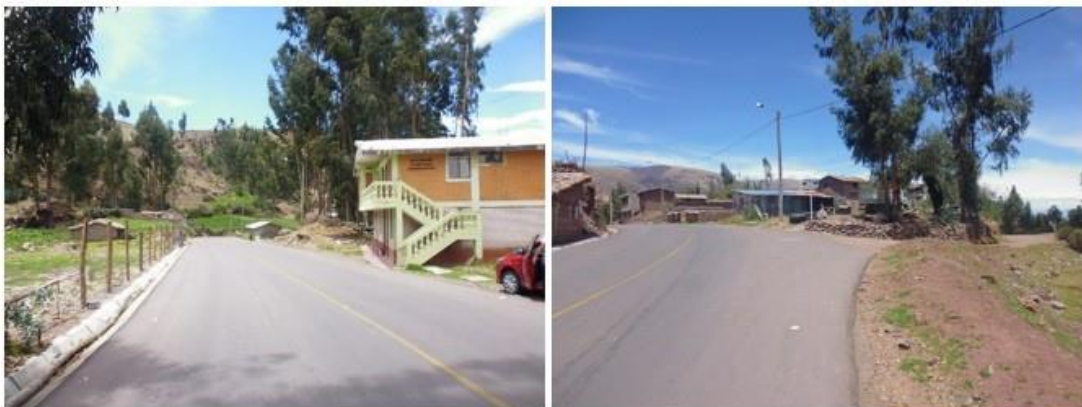
Línea colectora. En la actualidad se tiene una longitud de 1,619.52 ml de línea colectora, de tubería es de PVC ISO 4435 D=160 MM, instalada en el año 2014, en la red de colectores existen 48 buzones de los cuales todos los buzones se encuentran en un buen estado, debido a su reciente construcción.

Figura 5.13: Vistas de las calles donde se encuentran las líneas colectoras.

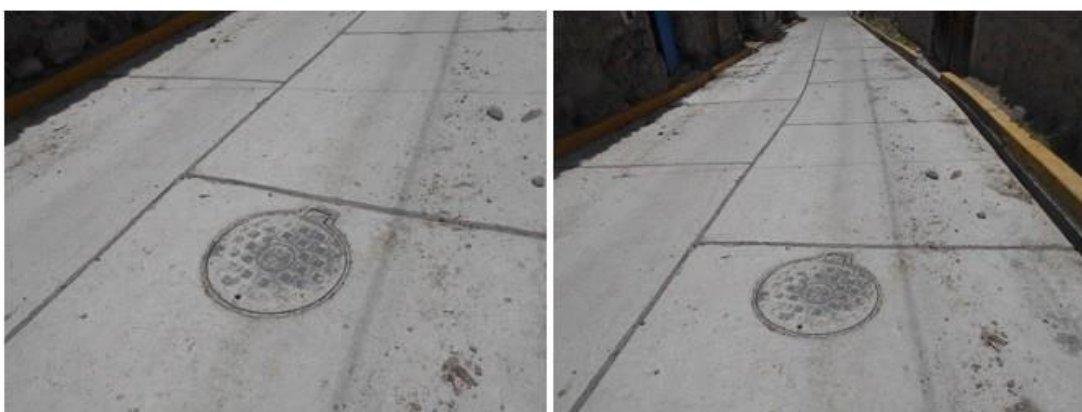
Figura 5.14: Vistas de busones recientes en las calles sin asfaltar que requieren cambiar.

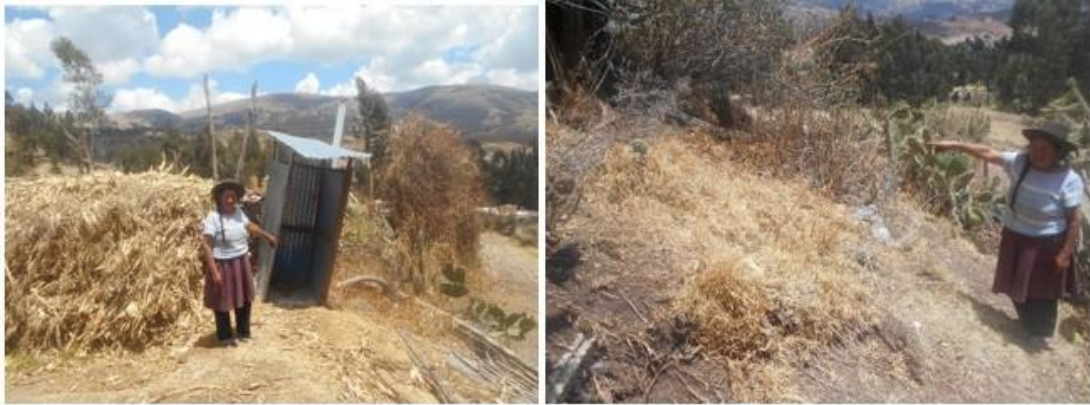
Conexiones domiciliarias. Pese a que existe una red de alcantarillado pocas viviendas cuentan con SSHH conectados a la red de desagüe, debido a que no cuentan con ingresos suficientes para costear la instalación; es por eso que alrededor del 70% de la población de Matarcocha cuenta con letrinas inadecuadas, siguiendo generando focos de enfermedades. Las letrinas que se tienen en la mayoría de las viviendas tienen una antigüedad mayor a 3 años, venciendo así ya su vida útil que tienen. Con respecto a los componentes de la infraestructura en la mayoría, las paredes están hechas a base de calamina, los techos en la mayoría de los casos son de calamina y puertas de calamita, costal y otros.

Figura 5.15: Vista del estado malo de las letrinas.
Fuente: (Municipalidad Distrital de Socos, 2019).

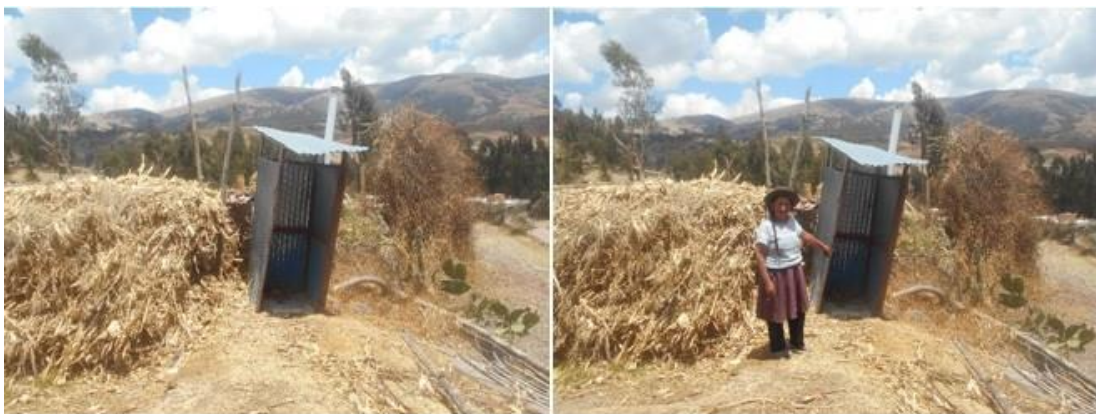
Tal como se puede ver en la foto siguiente existen letrinas que cuentan con mantenimiento (echan ceniza) pero este no se repite en todo los casos, cuenta con el tubo de ventilación.

Figura 5.16: Vista del estado malo de las letrinas.
Fuente: (Municipalidad Distrital de Socos, 2019).

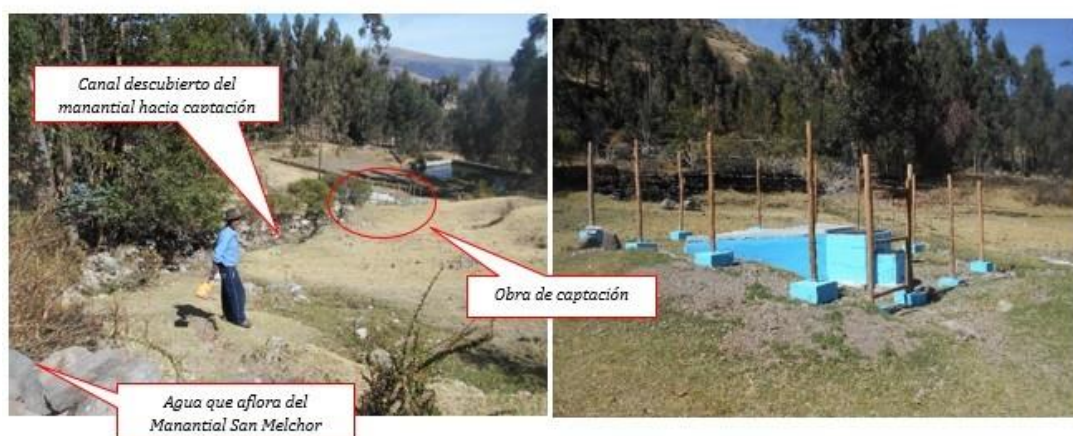
Como se puede ver en la foto siguiente, la infraestructura de la captación presenta está en buenas condiciones, pero carece de cerco perimétrico: el agua que aflora del manantial dista como 15 metros de la infraestructura de captación, en el afloramiento de agua y el trayecto del agua este se encuentra expuesto al exterior, siendo propenso a la contaminación. Esta infraestructura fue construida en 2014 por la Municipalidad Distrital de Socos.

Figura 5.17: Sistema de captación actual.

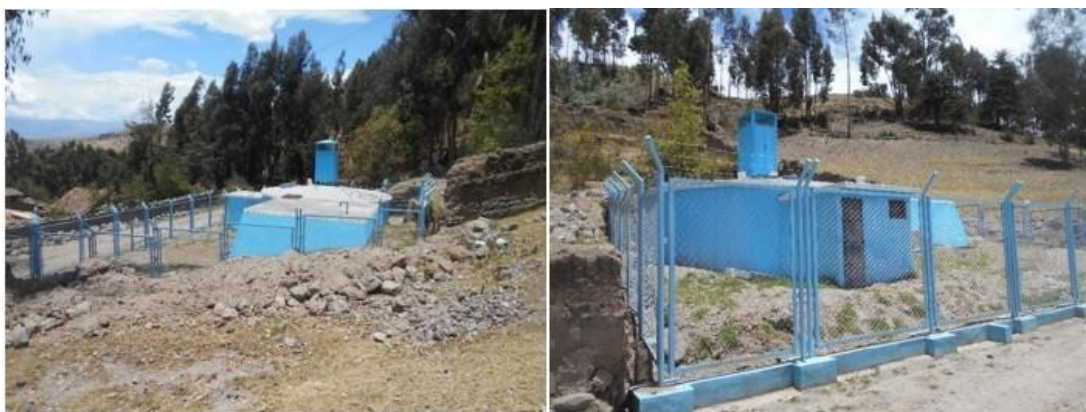
Reservorio. El reservorio se encuentra ubicado geográficamente en las coordenadas UTM: norte 74°17'19.72", este 13°13'6.11" y a una altura de 3,456 msnm y tiene una capacidad de 25m³ con dimensiones de 4m de largo 4.2m de ancho y 1.5m de alto; por otro lado sí cuenta con clorador y las válvulas están en perfectas condiciones. Tal como se resume a continuación: Las siguientes imágenes, muestran el reservorio como se puede ver está en buen estado, sí recibe mantenimiento.

Figura 5.18: Vista del reservorio en adecuadas condiciones.

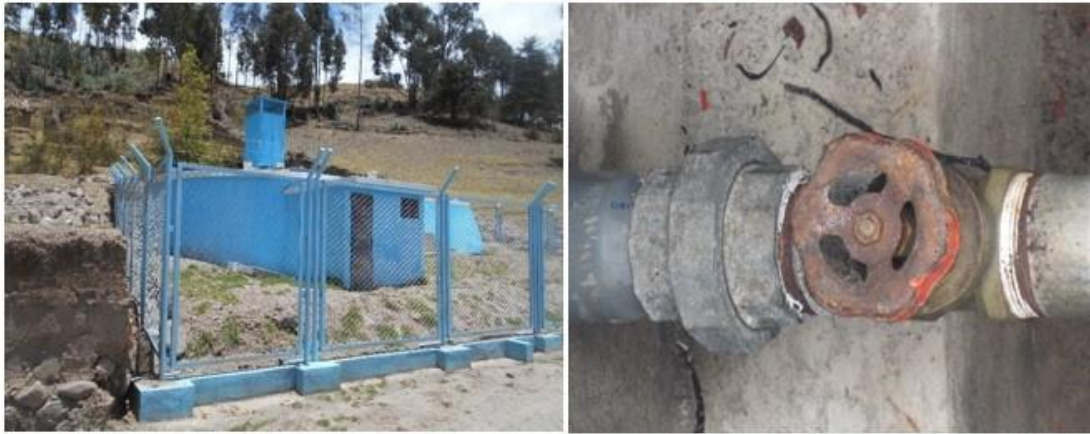
Como se puede ver en la foto siguiente la cámara de válvulas está en adecuado estado por lo que es nuevo y por su mantenimiento adecuado.

Figura 5.19: Cámara de válvulas del reservorio.
Fuente: (Municipalidad Distrital de Socos, 2019).

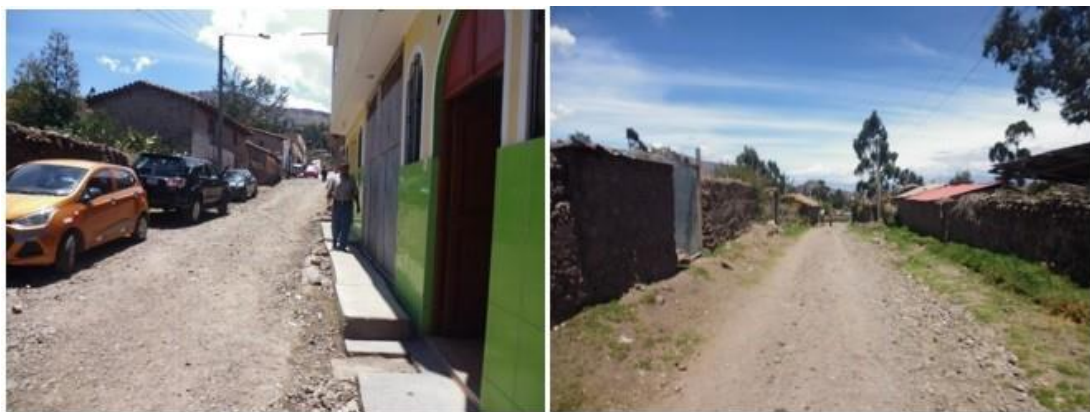
Red de distribución. Se identifica en la localidad con las siguientes características: Los diferentes componentes en la red de distribución hacia la población del barrio de San Martín se encuentran en condiciones pésimas, los mismos han sido instalados provisionalmente, los tubos matriz que atraviesan las calles se encuentran enterrados a poca profundidad y son antiguas con más de 20 años, y por el transcurrir del tiempo se han descubierto, generando roturas por los peatones, o por los movimientos que ocurren por las calles.

Figura 5.20: Vistas de las calles del barrio San Martín sin asfaltar donde la línea de distribución de agua es antigua.
Fuente: (Municipalidad Distrital de Socos, 2019).

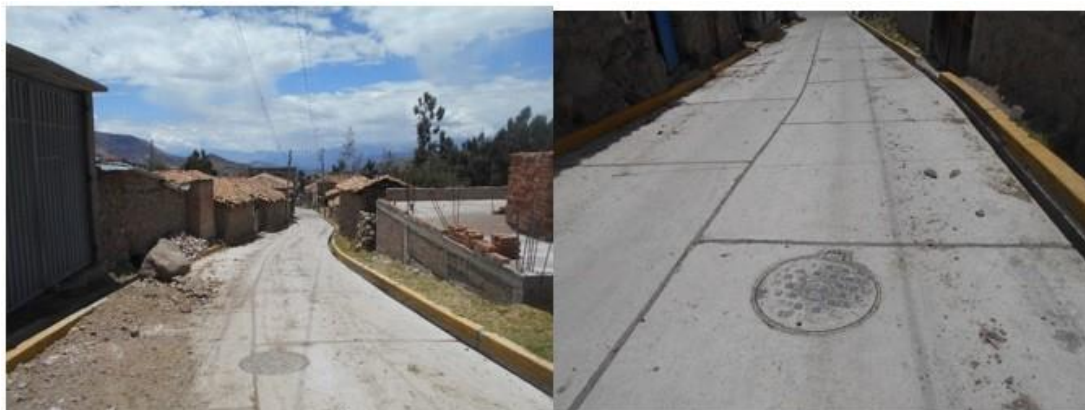
Cabe mencionar que en los demás barrios de la capital Socos las calles fueron asfaltados recientemente en el año 2014, y para ello se cambiaron la red de distribución de agua potable, las cuales a la fecha se encuentran en buenas condiciones.

Figura 5.21: Vistas de las calles asfaltadas de la capital Socos donde la línea de distribución de agua es nueva.

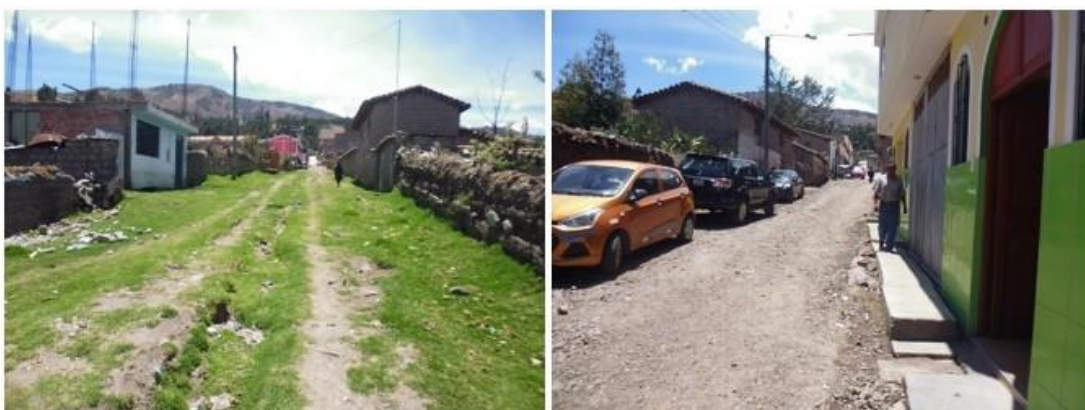
Línea colectora. En la actualidad se tiene una longitud de 310 ml de línea colectora, de tubería es de PVC ISO 4435 D=160 MM, instalada en el año 1996, en la red de colectores existen 29 buzones de los cuales todos los buzones se encuentran en un estado deteriorado, debido a su antigüedad. Existe una cobertura insatisfecha de 310 ml, la cual está prevista ampliar la cobertura del servicio con el presente proyecto, la misma demanda el reemplazo de los que se encuentran en estado deteriorado.

Figura 5.22: Vistas de las calles de tierras donde se encuentran las líneas colectoras.

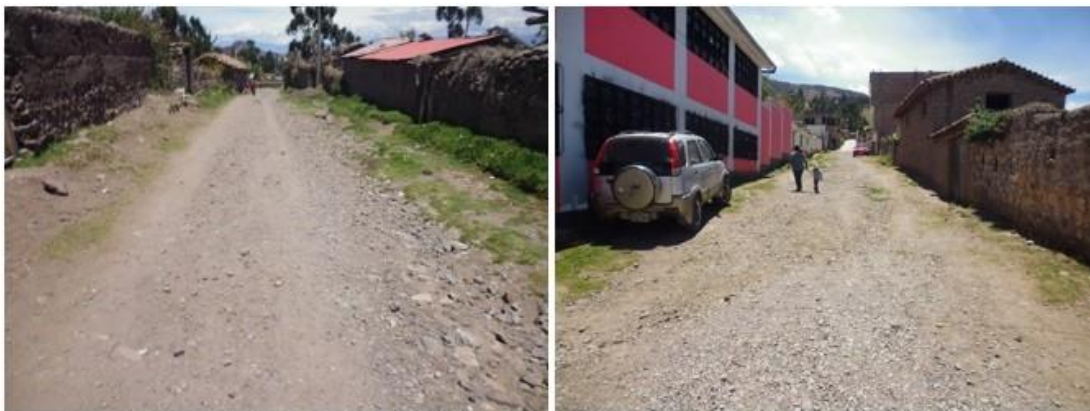
las cuales cuentan con calles de tierra en donde se encuentra la red de alcantarillado antigua, y es la que se requiere cambiar.

Figura 5.23: Vistas de las calles de tierras donde se encuentran las líneas colectoras.
Fuente: (Municipalidad Distrital de Socos, 2019).

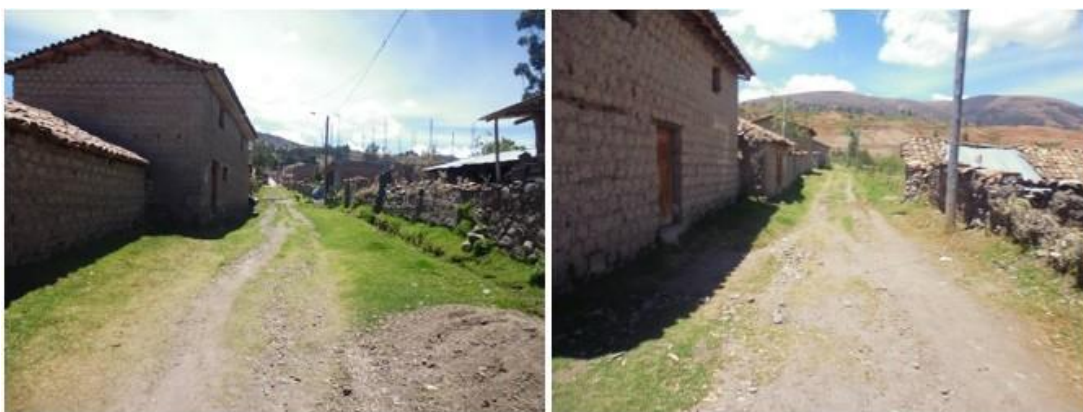
Figura 5.24: Vistas de las calles de tierras donde se encuentran las líneas colectoras.
Fuente: (Municipalidad Distrital de Socos, 2019).

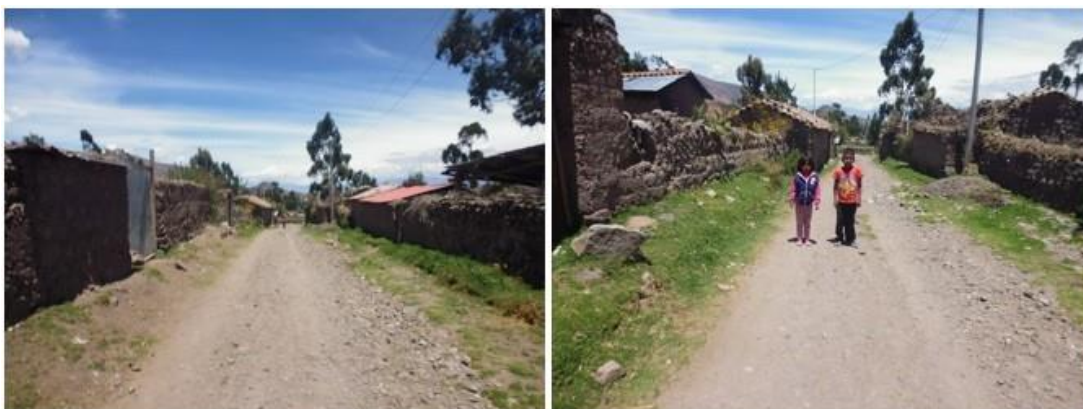
Figura 5.25: Vistas de las calles de tierras donde se encuentran las líneas colectoras.
Fuente: (Municipalidad Distrital de Socos, 2019).

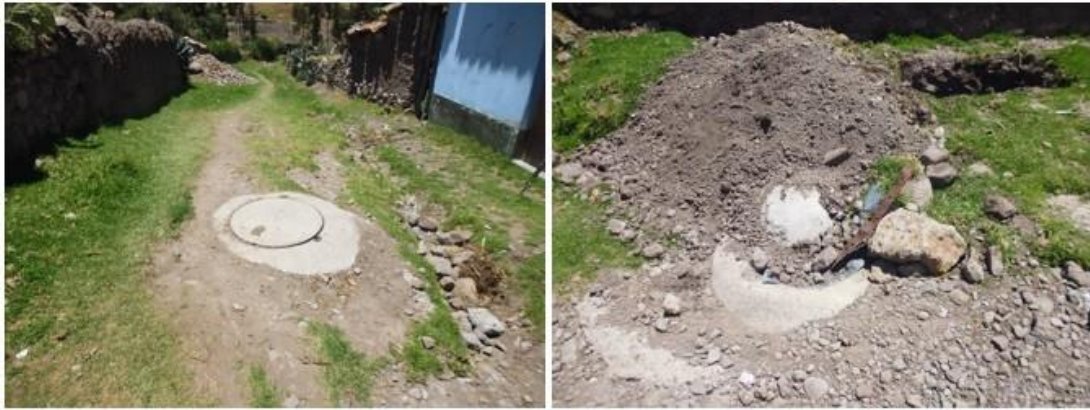
Figura 5.26: Vista de busones antiguos en las calles sin asfaltar que requieren cambiar.
Fuente: (Municipalidad Distrital de Socos, 2019).

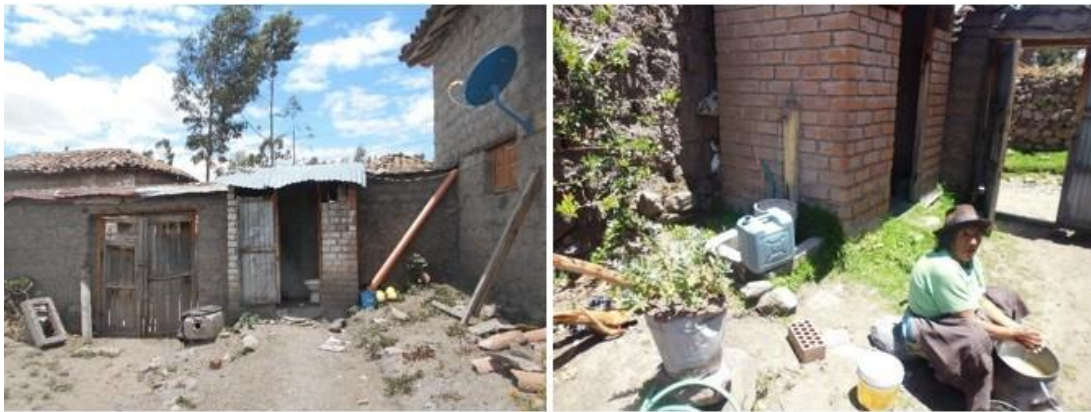
Instalaciones domiciliarias. En la actualidad se tiene instaladas 88 viviendas que representan el 100% de las cuales ninguna cuenta con caja de registro. Se tienen 88 viviendas que cuentan con el servicio de desagüe, las cuales son antiguas, por consiguiente se requieren el reemplazo de los existentes puesto que son superficiales y muestra deficiencias en su funcionamiento.

Figura 5.27: Vista del estado de las letrinas.
Fuente: (Municipalidad Distrital de Socos, 2019).

Tal como se puede ver en la foto anterior existen letrinas que están en regulares condiciones, con un relativo mantenimiento y están regularmente construidos, tiene puerta, el cerco es el adecuado y cuenta con el tubo de ventilación.

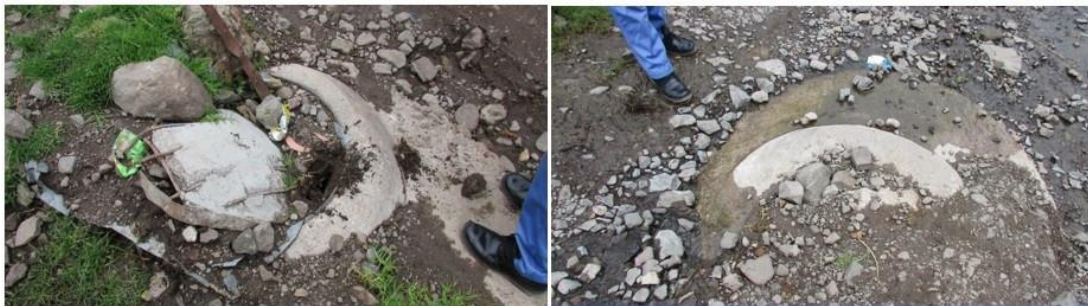
Interceptor y Emisor. El interceptor tiene una longitud de 942 ml. hasta la laguna de oxidación, y el emisor es de 64 ml hasta el cuerpo receptor, cabe mencionar que existe 73 buzones en toda la red interceptor hasta la PTAR, las cuales fueron construidas en el año 2014 por la municipalidad distrital de Socos. También se pudo encontrar tramos en red emisora y colectora en mal estado, así mismo los buzones que los conectan, rebasando en los buzones, por la obstrucción de las tuberías, como se muestra en las siguientes fotografías, por lo que se tiene que cambiar por una tubería de mayor diámetro.

Figura 5.29: Interceptor y emisor.
Fuente: (Municipalidad Distrital de Socos, 2019).

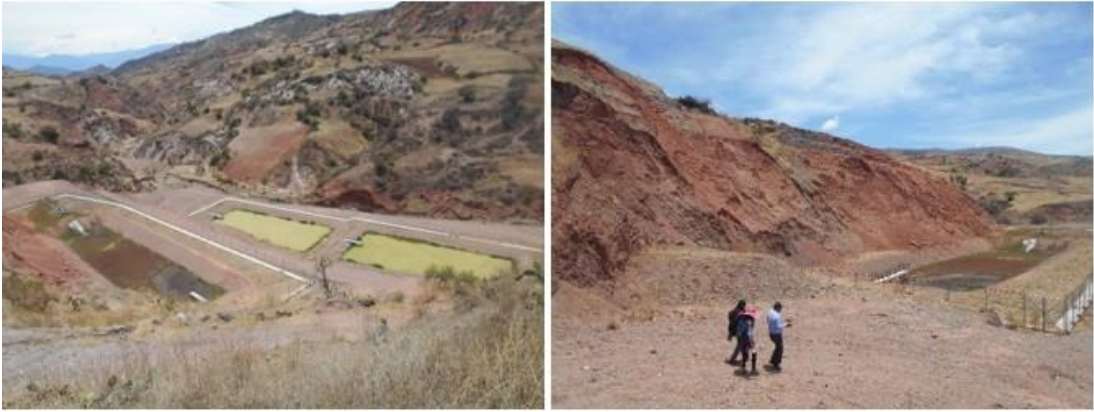
El estado situacional de la PTAR es regular con riesgo a colapsar, ya que su ubicación es propenso a sufrir inundaciones y derrumbes, tal como se puede ver en la foto siguiente.

Figura 5.30: Vista de la planta de tres lagunas.
Fuente: (Municipalidad Distrital de Socos, 2019).

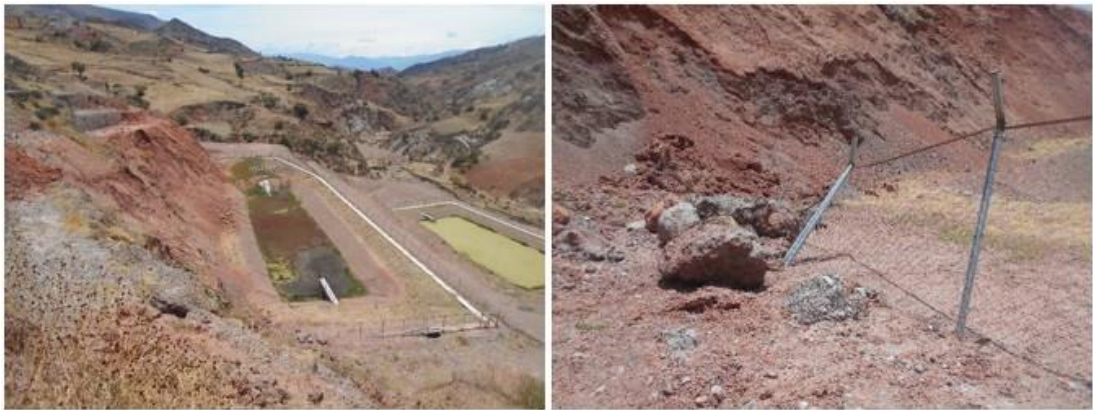
Figura 5.31: Vista del PTAR con riesgo de ser afectada por derrumbes.
Fuente: (Municipalidad Distrital de Socos, 2019).

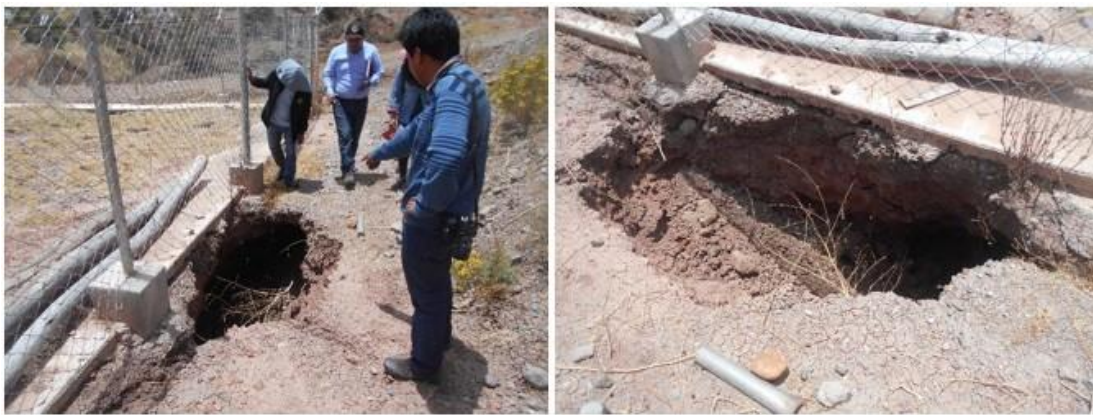
Figura 5.32: Vista del PTAR que carece de una adecuada evacuación de aguas pluviales.
Fuente: (Municipalidad Distrital de Socos, 2019).

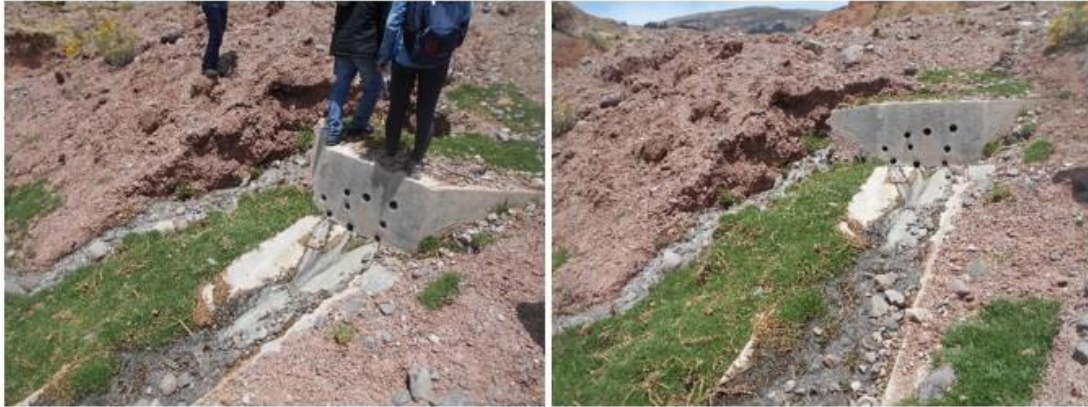
Figura 5.33: Vista del cuerpo receptor del PTAR.
Fuente: (Municipalidad Distrital de Socos, 2019).

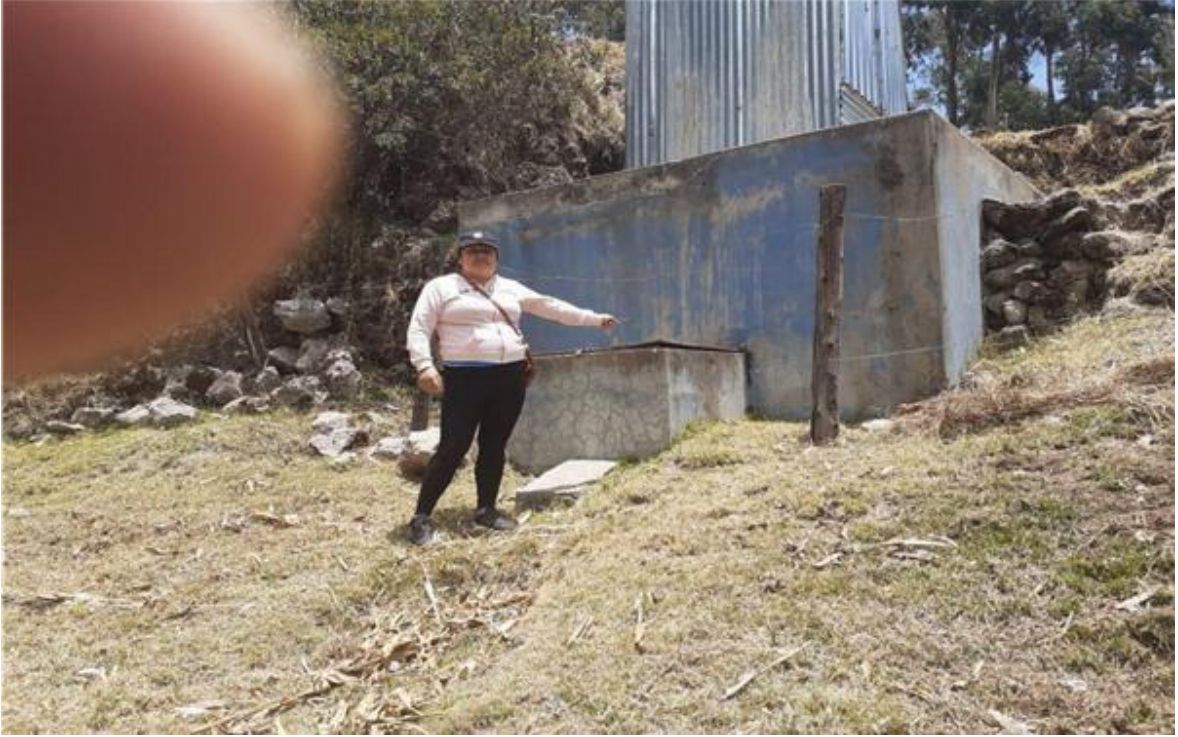
Fotografía 03: *CRP.*

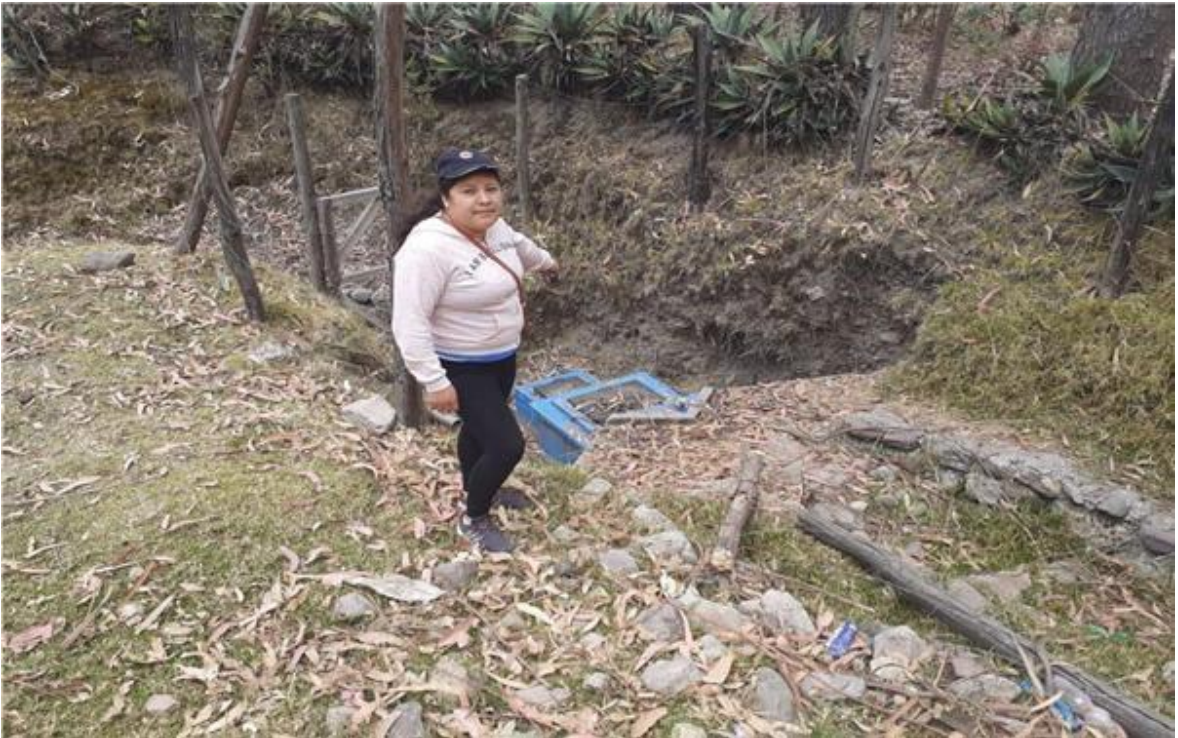
Fotografía 04: *Vista lateral de la Captación.*

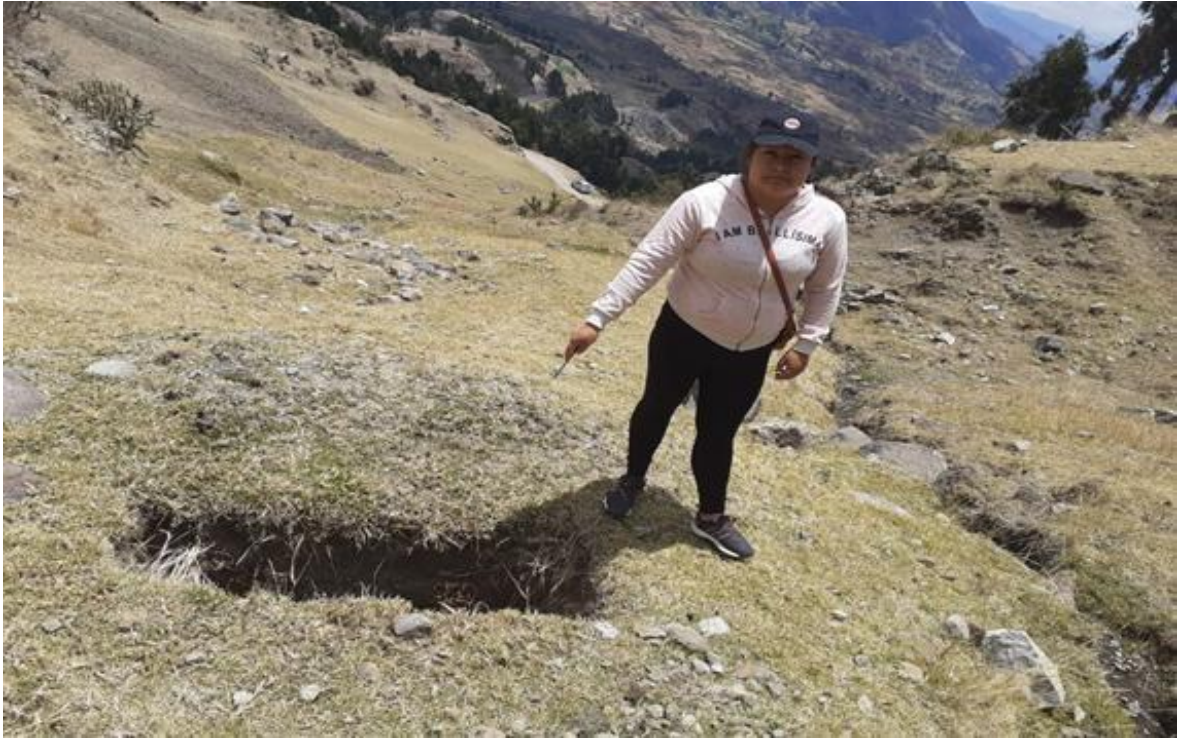
Fotografía 05: *Descripción de la línea de conducción.*
