EVALUACIÓN Y MEJORAMIENTO DEL SISTEMA DE
ABASTECIMIENTO DE AGUA POTABLE EN EL
CASERÍO DE CHUNYA RURI, DISTRITO DE
PAMPAROMÁS, PROVINCIA DE HUAYLAS, REGIÓN
ÁNCASH Y SU INCIDENCIA EN LA CONDICIÓN
SANITARIA DE LA POBLACIÓN - 2020

TESIS PARA OPTAR EL TÍTULO PROFESIONAL DE
INGENIERO CIVIL

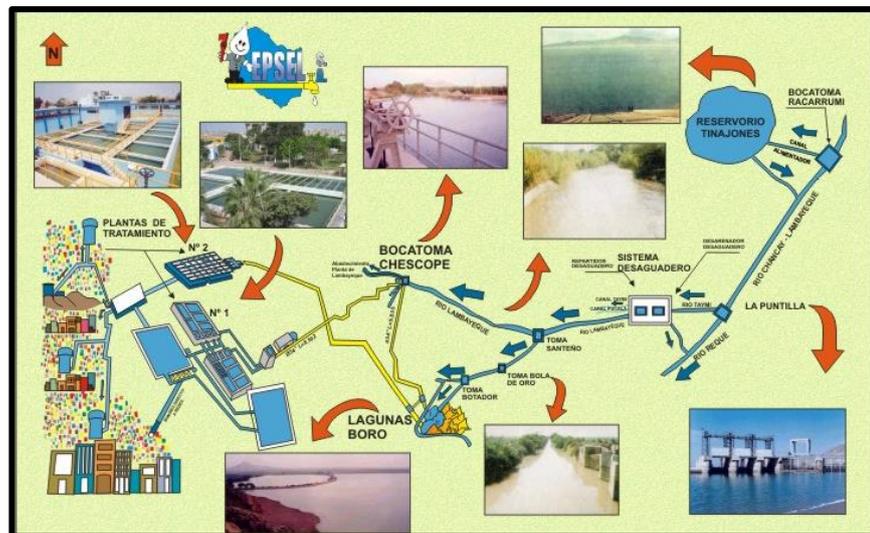
Figura 04: Tipos de fuente de abastecimiento.

Según Rodríguez P.⁹, las fuentes de abastecimiento de agua deberán cumplir con proporcionar en conjunto lo requerido por el gasto máximo del día. Sin embargo, en todos los proyectos se deberán fijar lo requerido por las necesidades de la población, siendo necesario que la fuente proporcione el gasto máximo diario para esa etapa de la comunidad y siendo que ésta no ponga en una situación de sequía o desabastecimiento a la población.

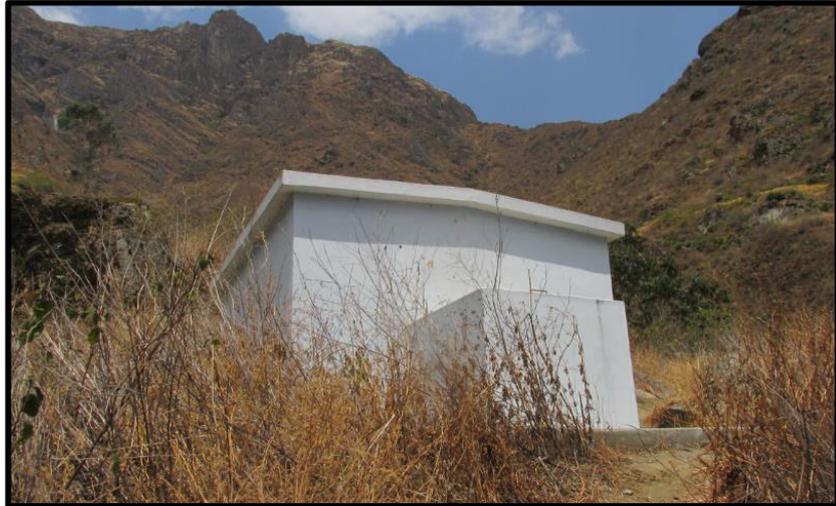
Figura 07: Reservorio de almacenamiento de agua.

Según Agüero R.¹², se determina como una estructura de almacenaje, para obtener presiones adecuadas en las redes y alcanzar un funcionamiento de servicio óptimo. Es fundamental conocer su forma, dimensiones y volumen del reservorio; asimismo, esta consta de dos partes, la primera es el depósito de almacenaje y la segunda es la caseta de válvulas de control para su operabilidad.

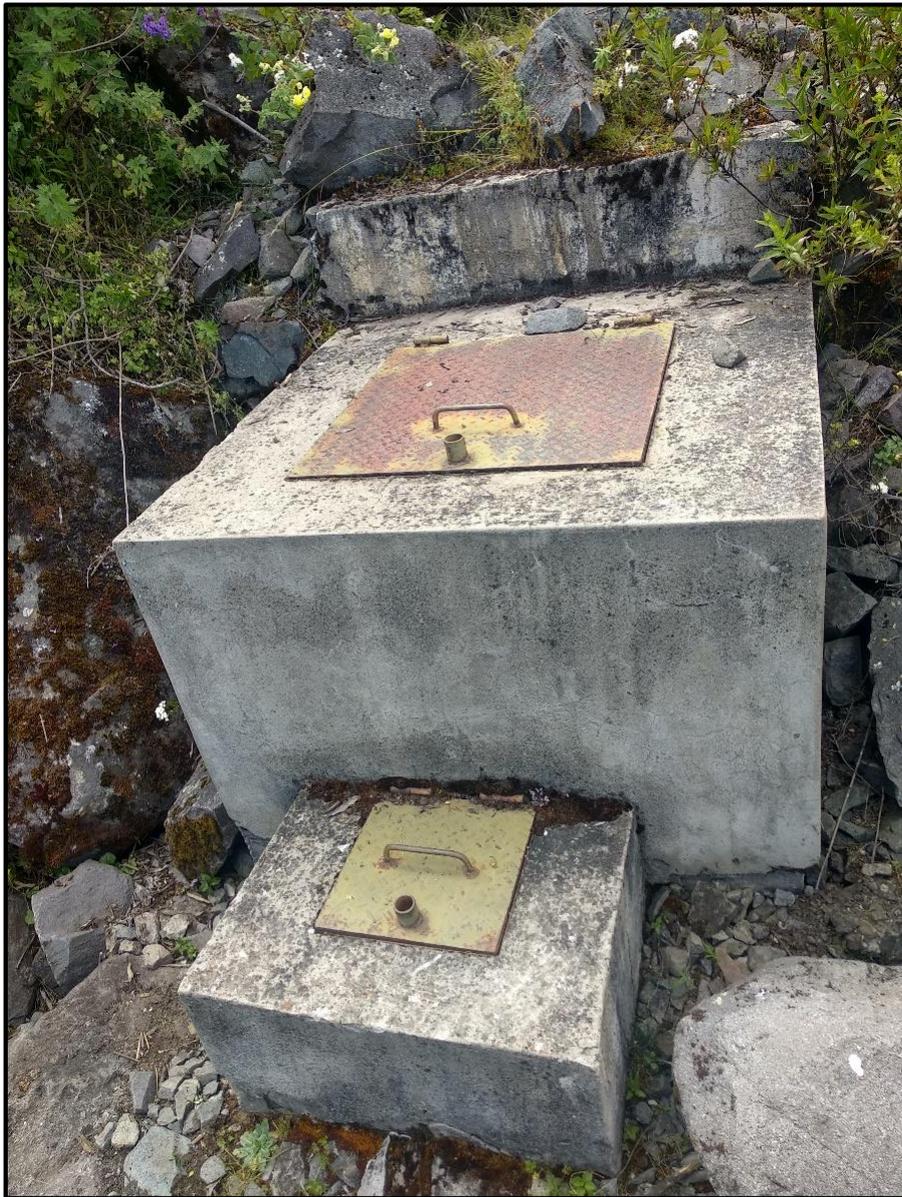
Imagen 01. Captación de agua del caserío de Chunya Ruri.

Cerco perimétrico	No tiene	---
	Cámara seca	Estado regular	La cámara seca presenta un estado deficiente por la falta de mantenimiento.
	Cámara húmeda	Estado regular	La cámara seca presenta un estado deficiente por la falta de mantenimiento.
	Accesorios	Carece de accesorios	Se tendrá que determinar los accesorios en el mejoramiento de la captación

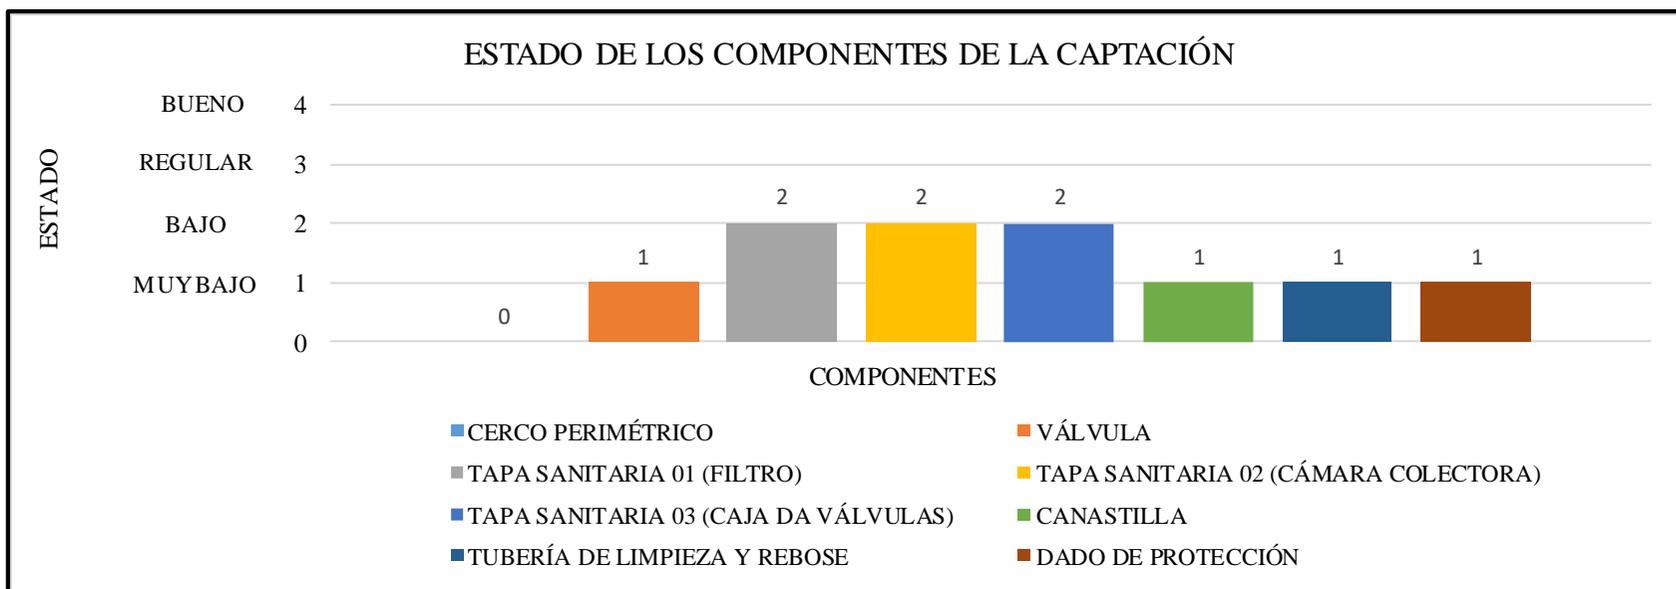
Gráfico 01: Evaluación del estado de los componentes de la captación.

Los componentes de la captación, se encuentran en un estado descrito a continuación: el Cerco perimétrico “no existe”, la válvula “muy bajo”, la tapa sanitaria 01 (filtro) “bajo”, la tapa sanitaria 02 (cámara colectora) “bajo”, la tapa sanitaria (caja de válvulas) “bajo”, la canastilla “muy bajo”, la tubería de limpieza y rebose “muy bajo” y el dado de protección “muy bajo”; por lo tanto, se muestra en el Gráfico 01, el estado situacional de la estructura de captación como “deficiente”.

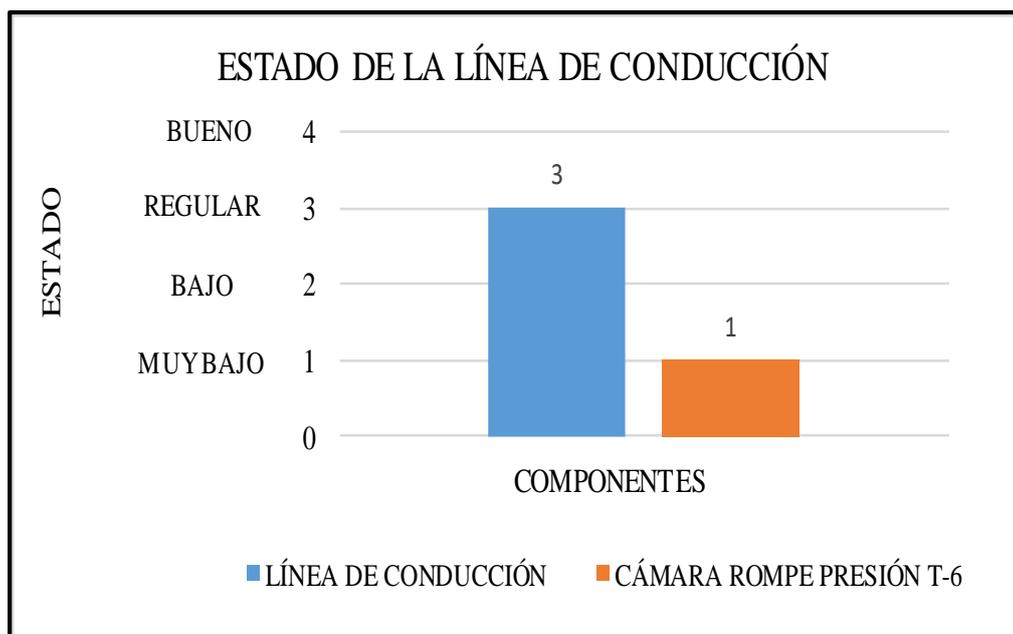
Gráfico 02: Evaluación del estado de los componentes de la línea de conducción.

Los componentes de la línea de conducción, se encuentran en un estado descrito a continuación: la línea de conducción “regular” y la cámara rompe presión t-6 “muy bajo”; por lo tanto, se muestra en el Gráfico 02, el estado situacional de la estructura de captación como “deficiente”.

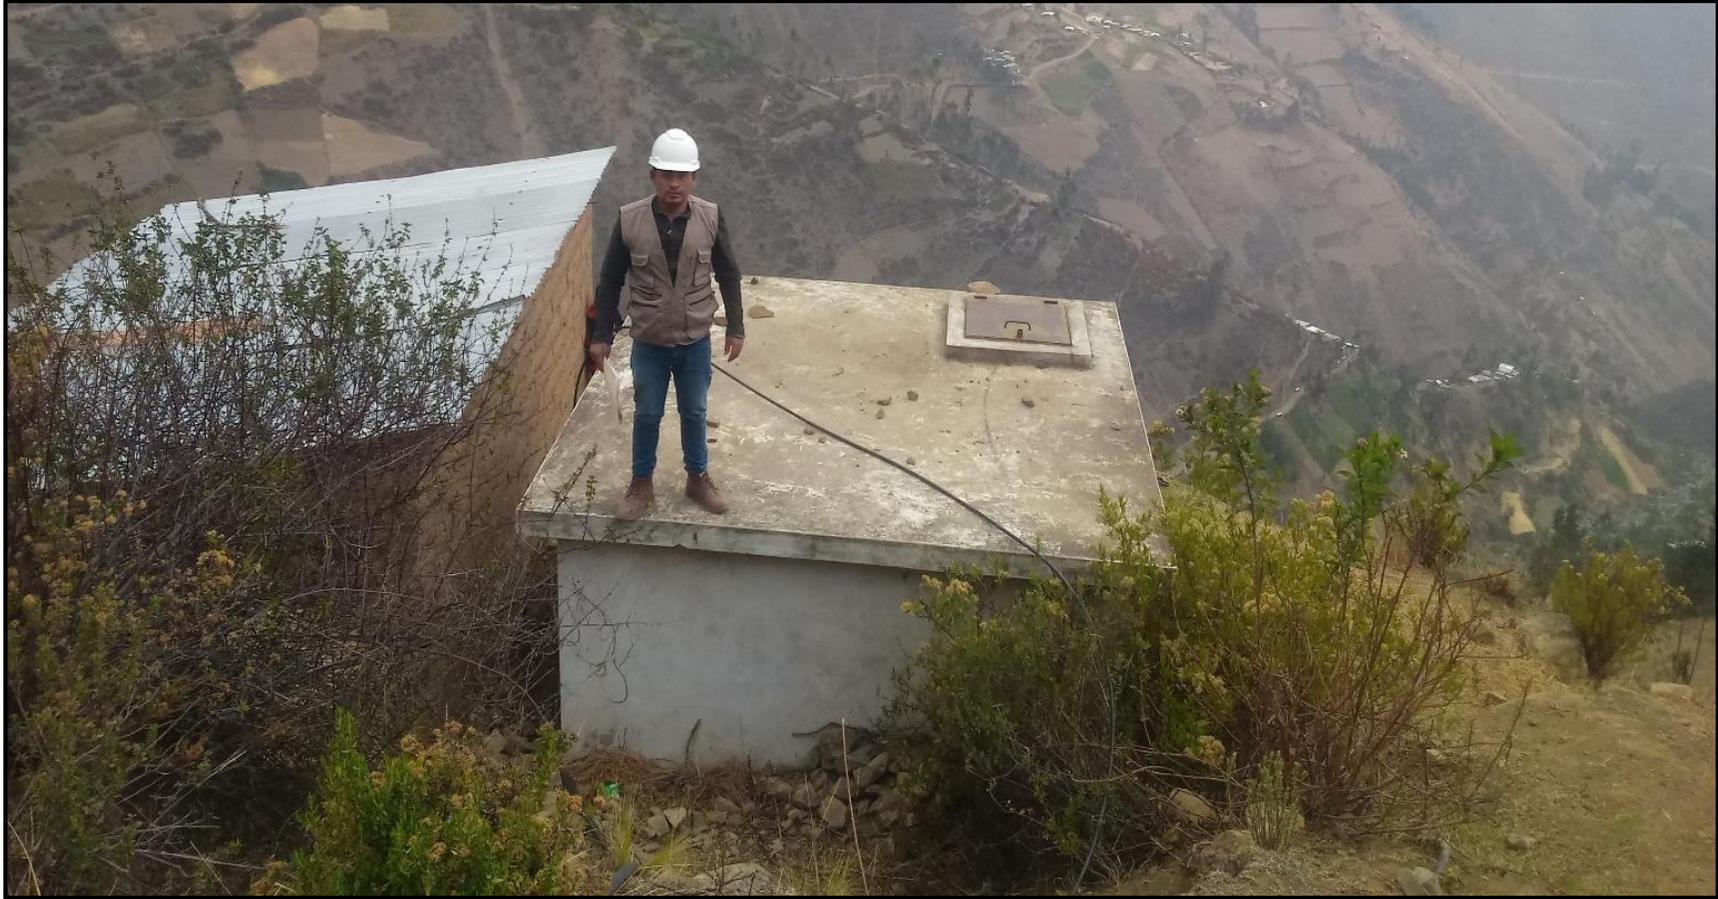
Imagen 03. Reservorio apoyado del caserío de Chunya Ruri.

Los reservorios, presentan una situación actual donde sus paredes muestran patologías; tales como, agrietamiento, filtración y desprendimiento en sus muros internos y externos.

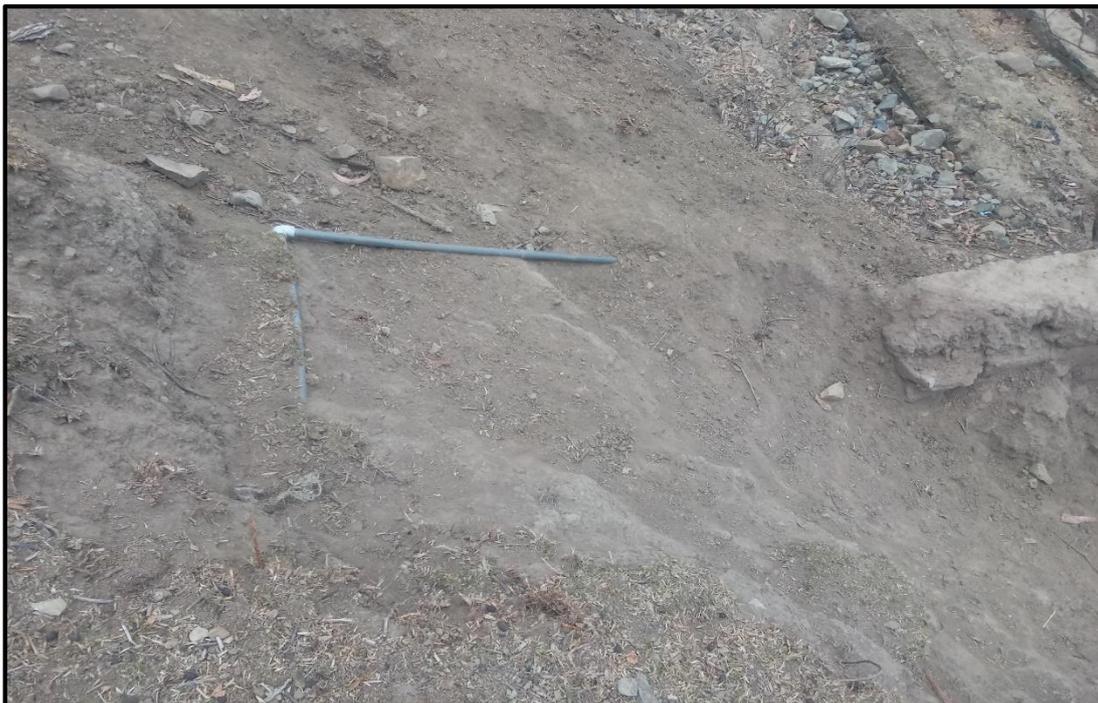
Imagen 04. Línea de aducción del caserío de Chunya Ruri

Se determinó un estado “Bajo - muy bajo”, en la línea de aducción, tiene una tubería de un diámetro de tubería y una clasificación no adecuada, presenta fugas y se encuentra expuesta en su totalidad a la intemperie, con fisuras por tramos y en la red de distribución, el cual es ramificado, no conecta con todas las viviendas.

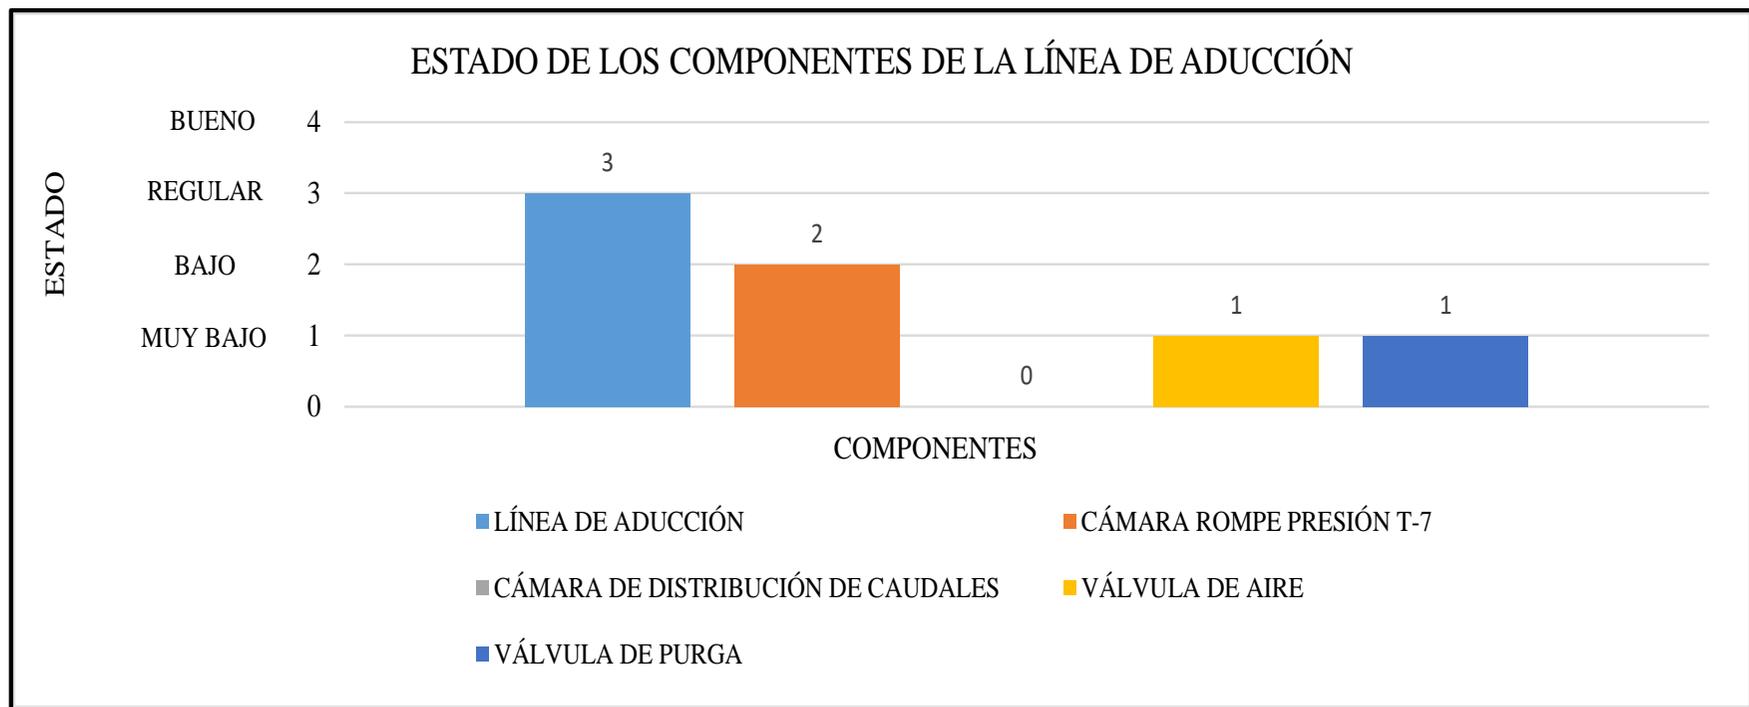
Gráfico 04: Evaluación del estado de los componentes de la línea de aducción.

Los componentes de la línea de aducción, se encuentran en un estado descrito a continuación: la línea de aducción “regular”, la cámara rompe presión T-7 “bajo”, la cámara de distribución de caudales “no existe”, la válvula de aire “muy bajo” y la válvula de purga “muy bajo”; por lo tanto, se muestra en el Gráfico 04, el estado situacional de la línea de aducción como “deficiente”.

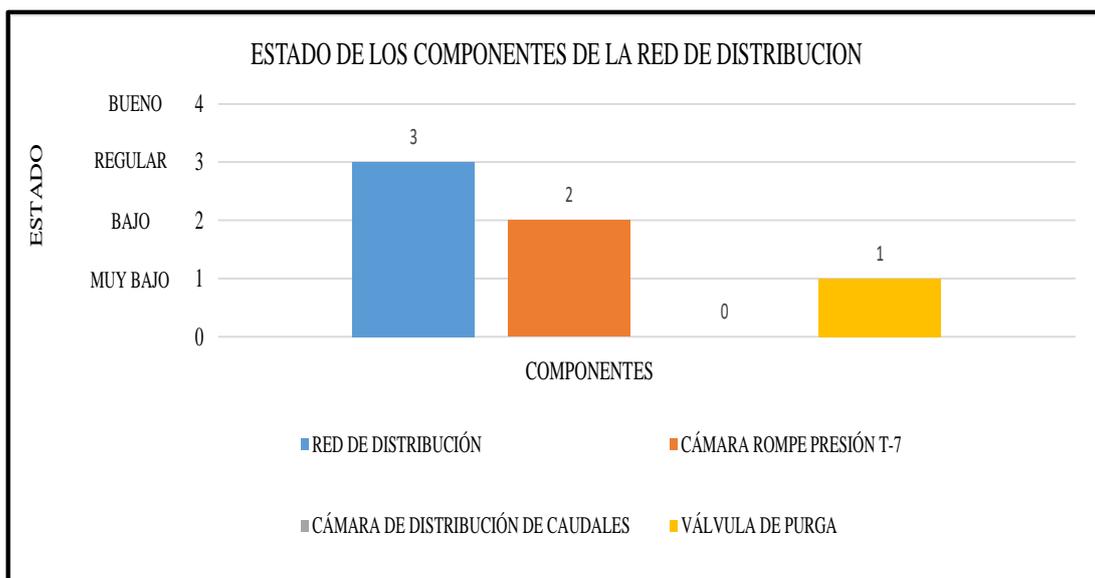
Gráfico 05: Evaluación del estado de los componentes de la línea de aducción.

Los componentes de la red de distribución, se encuentran en un estado descrito a continuación: la red de distribución “regular”, la cámara rompe presión T-7 “bajo”, la cámara de distribución de caudales “no existe” y la válvula de purga “muy bajo”; por lo tanto, se muestra en el Gráfico 05, el estado situacional de la red de distribución como “deficiente”.

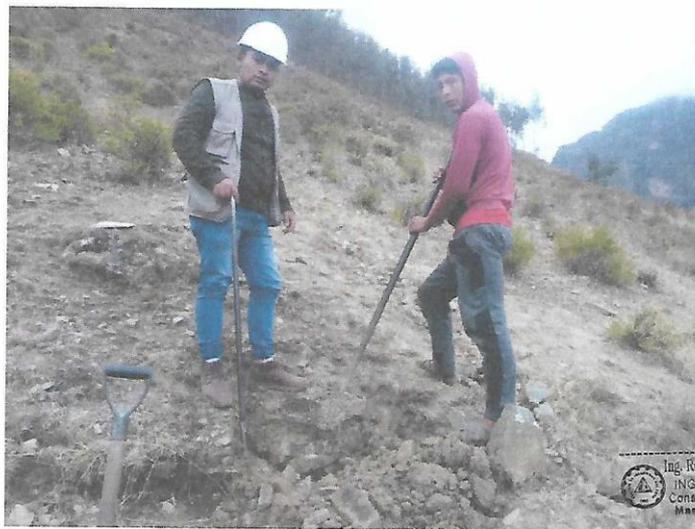
Fotografía N° 02: se puede apreciar el inicio de los trabajos para la calicata N° 01, donde se proyectara un reservorio.

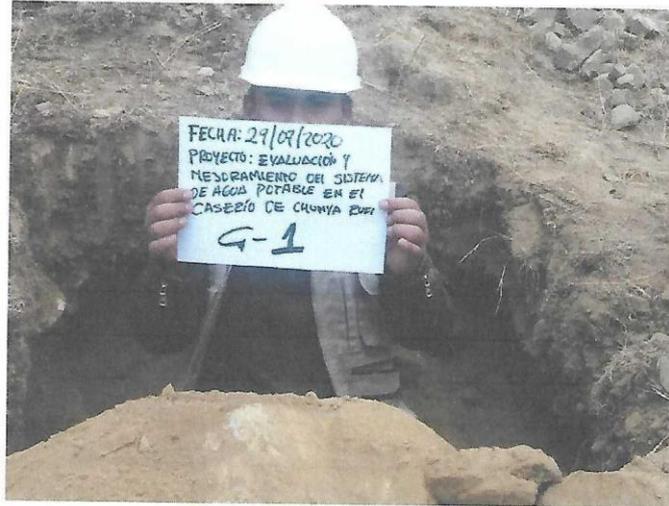
Fotografía N° 03: se puede observar la excavación y el rotulado respectivos de la calicata N° 01, donde se proyectará un reservorio.

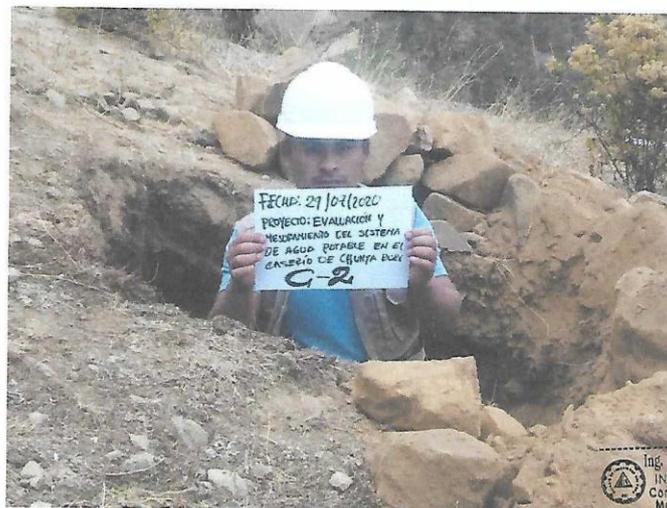
Fotografía N° 04: se puede observar la excavación y rotulado de la calicata N° 02 por donde pasara la línea de conducción.

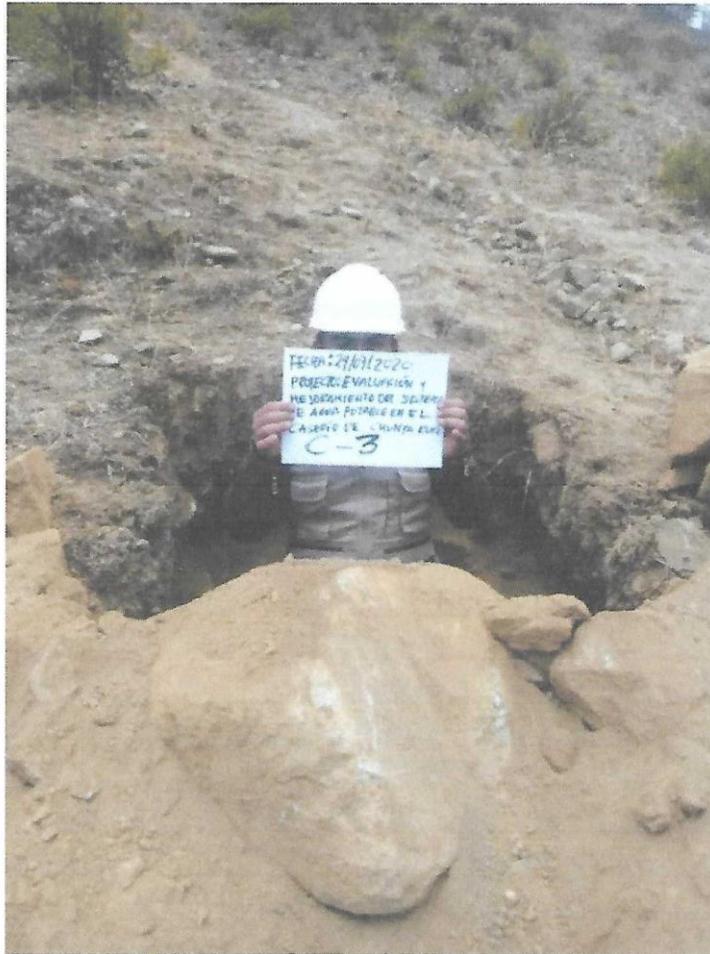
Fotografía N° 05: se puede observar la excavación y rotulado de la calicata N° 03 por donde pasara la línea de distribución.

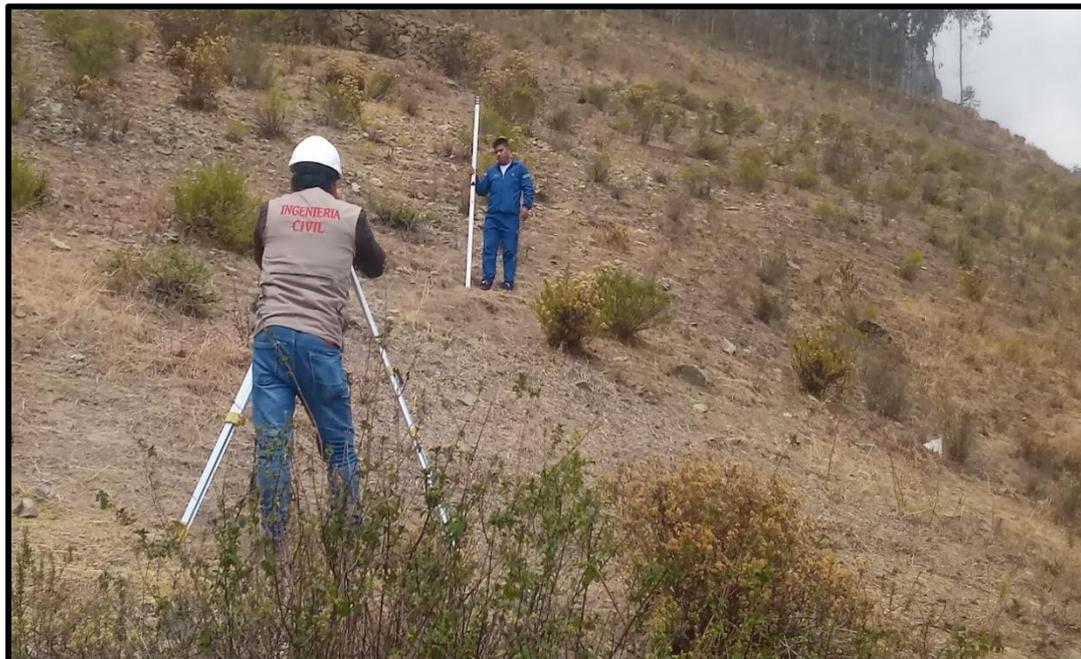
Imagen 13. Levantamiento topográfico del sistema de abastecimiento de agua potable del caserío de Chunya Ruri.
