**EVALUACIÓN Y MEJORAMIENTO DEL SISTEMA DE  
AGUA POTABLE PARA LA MEJORA DE LA CONDICIÓN  
SANITARIA, EN EL CENTRO POBLADO DE SAN  
ANTONIO DE MANALLASACC, DISTRITO DE CHIARA -  
HUAMANGA – AYACUCHO, 2020**

**TESIS PARA OPTAR EL TÍTULO PROFESIONAL DE  
INGENIERO CIVIL**

Evaluación y mejoramiento del sistema de agua potable para la mejora de la condición sanitaria, en el centro poblado de San Antonio de Manallasacc del distrito de Chiara - Huamanga – Ayacucho, 2020.

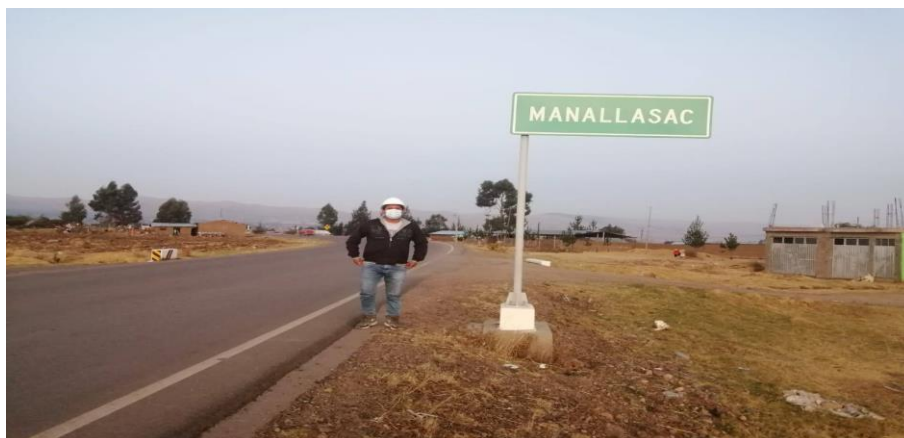
Superficialmente, el área de los centros poblados rurales integrantes del Distrito de Chiara presentan relieve heterogéneas, variadas terrazas aluviales y coluviales planas a onduladas y con depresiones angostas y anchas en los pisos intermedios, a accidentadas pendientes fuertes escarpadas en las laderas, interceptando terrenos cultivables y llegando hasta el piso de los valles interandinos.

Imagen 3: Forma del relieve del centro poblado de San Antonio de Manallasacc

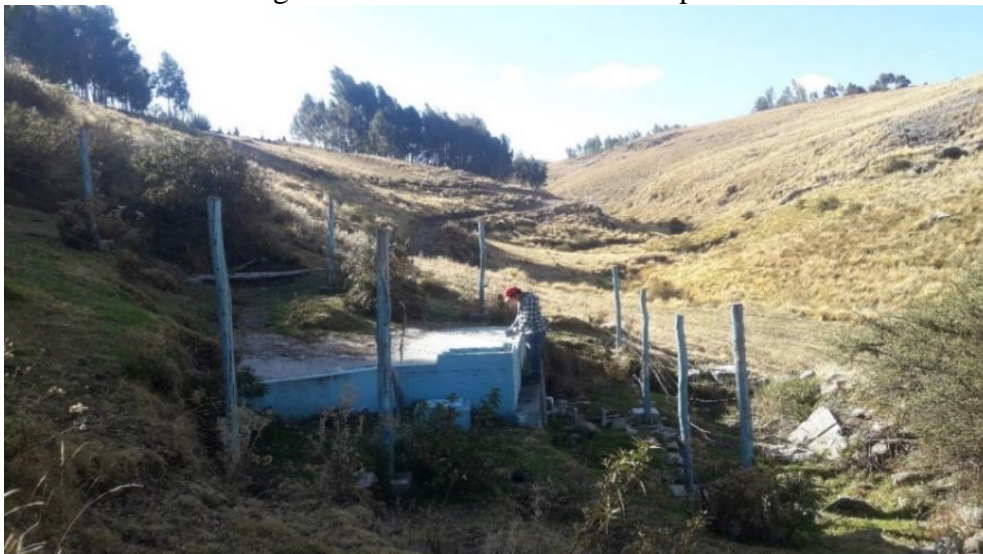
Imagen 5: Situación actual de la captación

La captación está ubicada en el lugar denominado Seqchacucho en las coordenadas E=589986.68, N=8513119.36. Posee un caudal de 2.15L/s, aforado en el mes de setiembre, el caudal de demanda la población es de 3.18 l/s. Según la ficha de evaluación de campo se obtuvo un puntaje de 1.00, siendo la situación de la captación **colapsado** con respecto a la cantidad de agua.

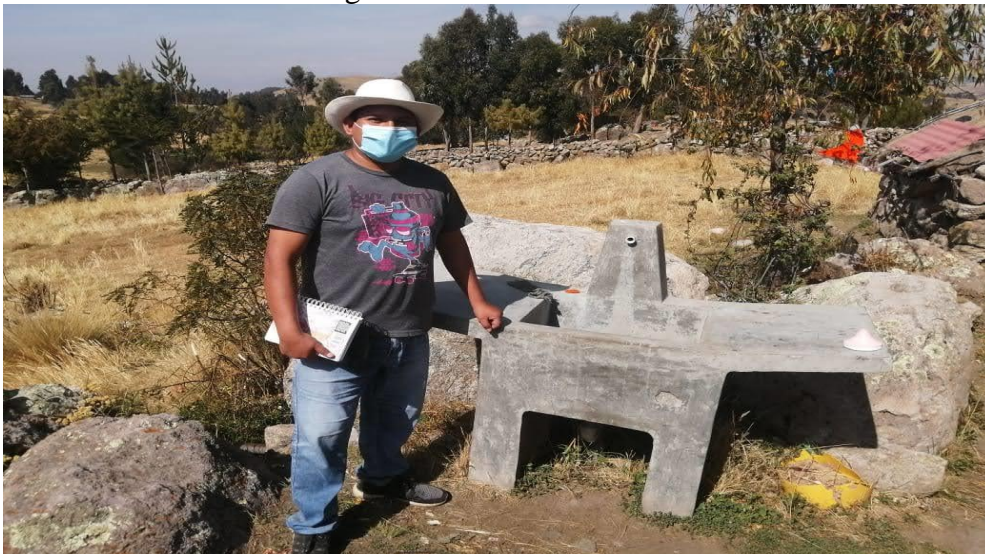
Se ha evaluado en función de la permanencia de agua en las fuentes, verificándose que la población de San Antonio de Manallasacc y Nueva Urbanización aumentaron la cantidad de pobladores generando así que el caudal ofertado sea menor al caudal demandado, entonces la continuidad del servicio es deficiente durante todo el año; abasteciendo por horas de la mañana. Según la ficha de evaluación se obtuvo una puntuación de 2.00 estando en una situación de **grave proceso de deterioro** la continuidad del servicio.

Imagen 6: Lavadero en desuso.

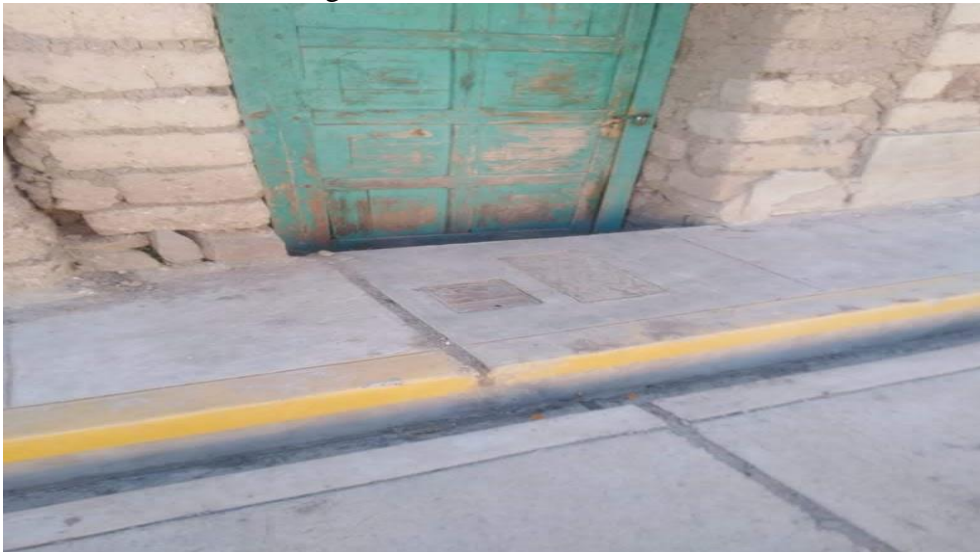
Se obtuvo una puntuación de 3.00 que se clasifica en proceso de deterioro, según la ficha de diagnóstico, se requiere mayor cantidad de oferta.

Imagen 7: Conexión domiciliaria.

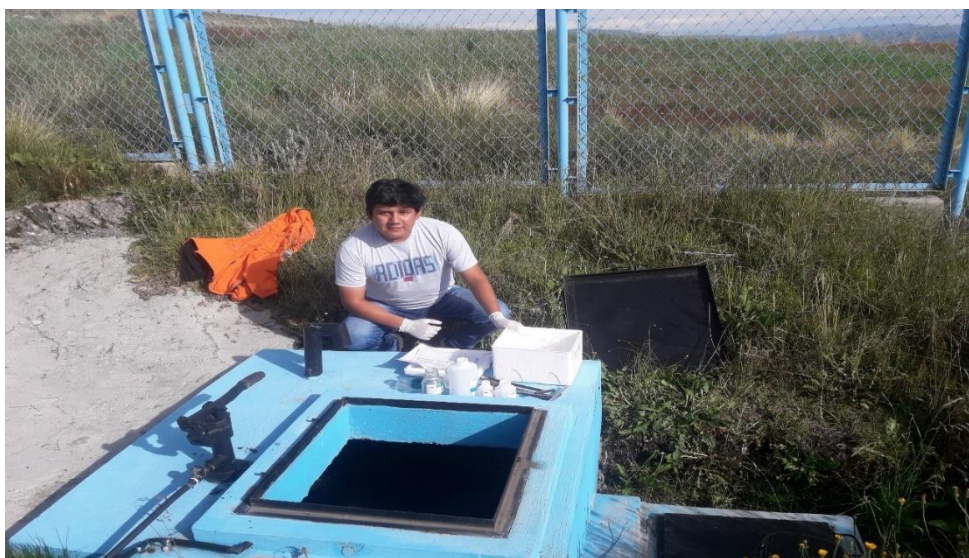
puntuación de 2.00 estando en una situación de **grave proceso de deterioro** la continuidad del servicio.

Imagen 8: Análisis físico-químico y bacteriológico.

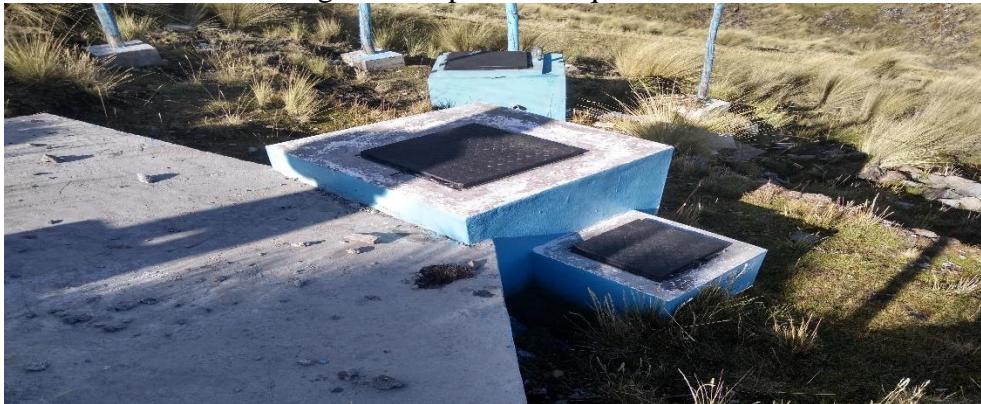
La captación está ubicada en el lugar denominado Seqchacucho en las coordenadas E=589986.68, N=8513119.36. Esta captación actualmente abastece a la comunidad de San Antonio de Manallasacc. Esta estructura se encuentra en buenas condiciones estructuralmente hablando, no presenta fisuras, ni asentamientos que comprometan la estructura. Según la ficha de evaluación de campo se obtuvo un puntaje de 3.00, siendo la situación de la captación está **en proceso de deterioro**.

Imagen 9: Captación Seqchacucho.

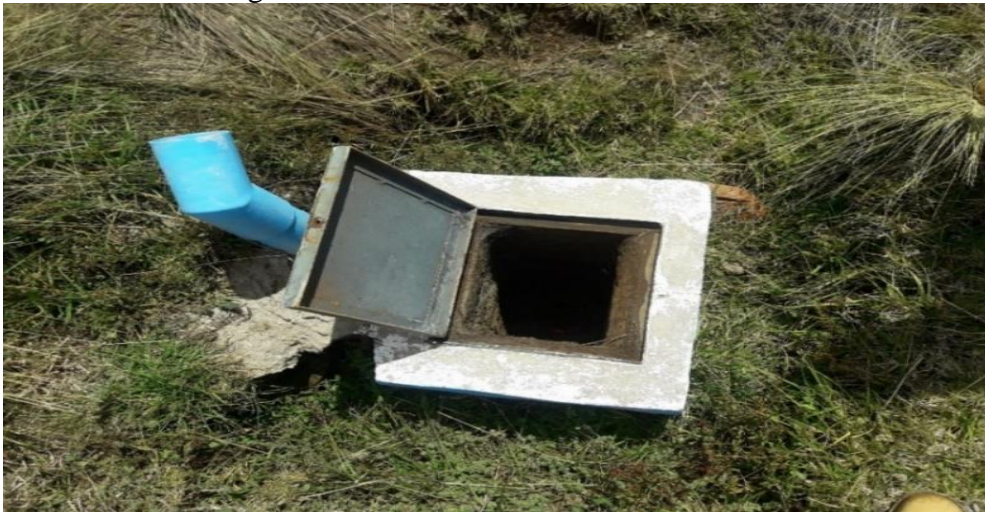
La situación de la línea de conducción es de regular estado, no se ha observado ninguna tubería rota, a la intemperie y tampoco fugas del fluido. La conducción tiene una longitud de 2,216.54m instalado con tubería PVC,  $\text{Ø}=3''$  C-7.5. Existe una diferencia de cotas entre la captación y el reservorio de 22.32m, que corresponde a una pendiente de 1.02%. Al largo de la línea de conducción se tiene 04 válvulas de aire y 02 válvulas de purga. Requiere el reemplazo de tuberías, ya que, no conduce el agua en forma adecuada, a razón de ello, el reservorio no llega a llenarse. Según la ficha de evaluación de campo se obtuvo un puntaje de 2.80, siendo la situación de la línea de conducción que se encuentra **en grave proceso de deterioro**.

Imagen 10: Situación actual de válvula de aire

- La línea de conducción, aducción y red de distribución por encontrarse a la intemperie son dañadas constantemente por animales vacunos y equinos que pisan las tuberías que se encuentran en la superficie ocasionando roturas y por consiguiente pérdidas de agua ocasionando desabastecimiento del servicio.

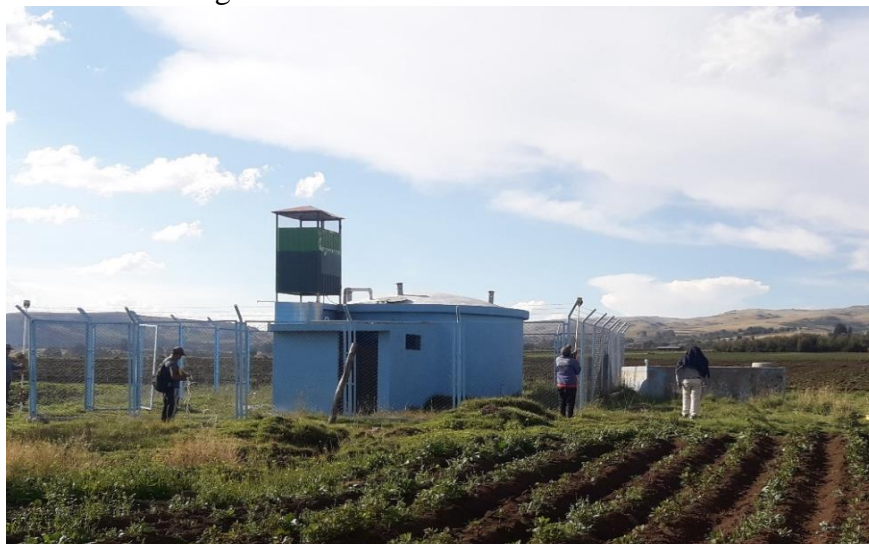
Imagen 11: Situación actual del reservorio

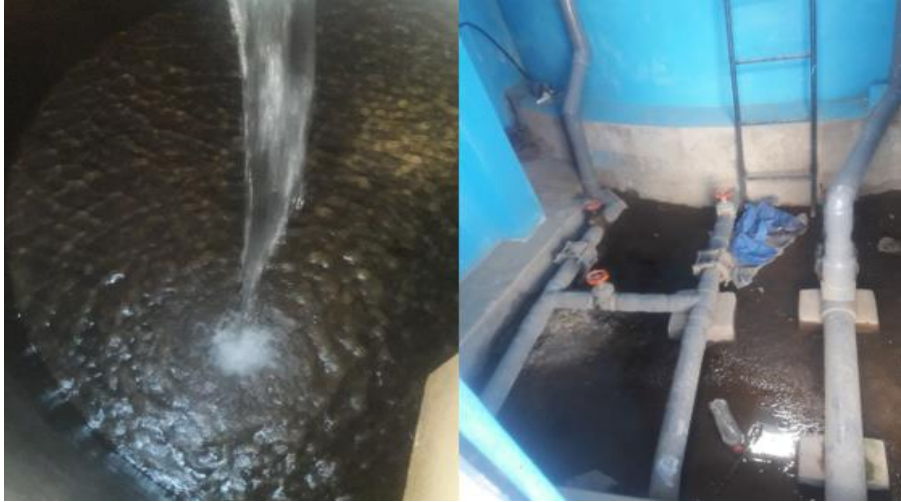
Respecto a la caseta de válvulas, las válvulas se encuentran en mal estado, debiendo de ser reemplazados debido a su deterioro, además fueron acondicionados por los mismos pobladores.

Imagen 12: Nótese el reservorio a medio llenar y estado de las válvulas

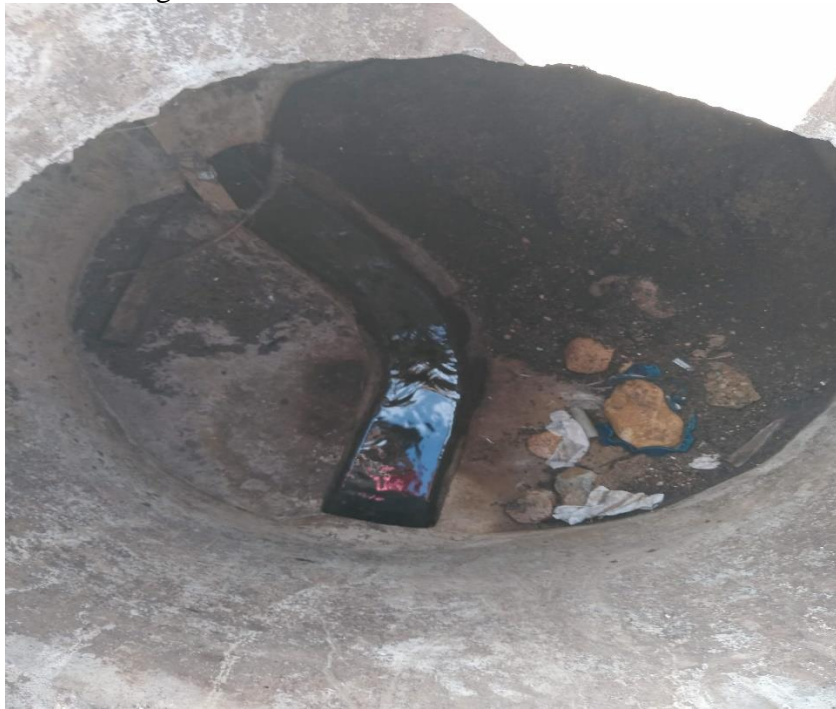
La línea emisor que conduce las aguas residuales desde el centro poblado de San Antonio de Manallasacc hasta la planta de tratamiento de aguas residuales, con una tubería de PVC Ø8", con una longitud de L=648.34m. Según la ficha de evaluación de campo se obtuvo un puntaje de 2.67, siendo la situación que los buzones se encuentren **en grave proceso de deterioro**.

Imagen 13: Situación de buzones en red colector.

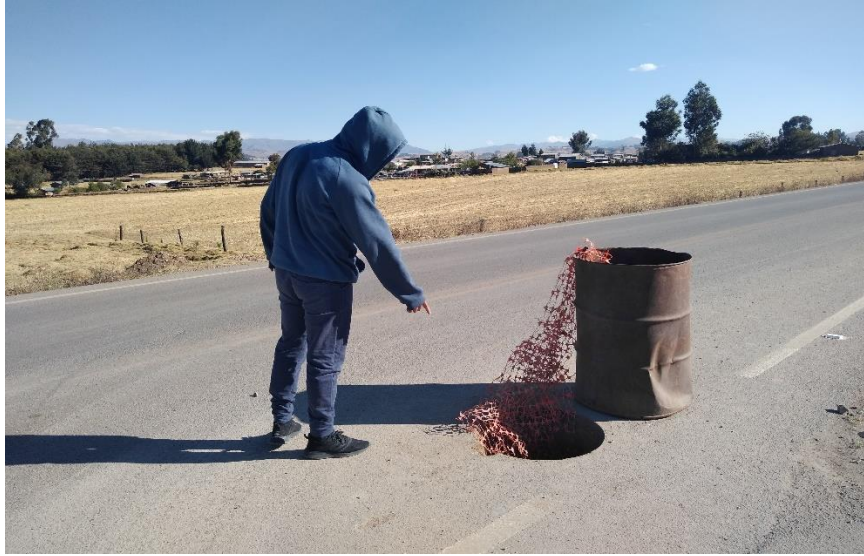
Imagen 14: Buzón en la carretera sin tapa.

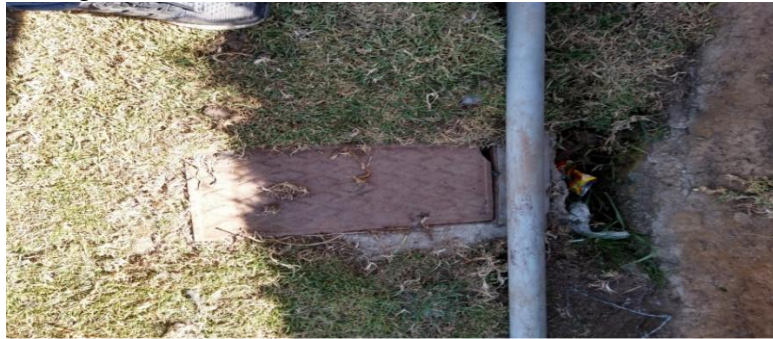
De las 338 viviendas y 04 instituciones públicas, 239 viviendas cuentan con el servicio de alcantarillado. Respecto a las cajas de registro de conexión domiciliaria del sistema de alcantarillado, estas se encuentran deteriorados, además de no tener vereda de protección, razón de ello ingresa elementos extraños al sistema, las mismas que colapsa el sistema de alcantarillado en temporada lluviosa. Asimismo, 103 viviendas carecen del servicio de evacuación de excretas. Para el cierre de brechas requiere la instalación de 103 conexiones domiciliarias.

Imagen 15: Situación actual de conexiones domiciliarias

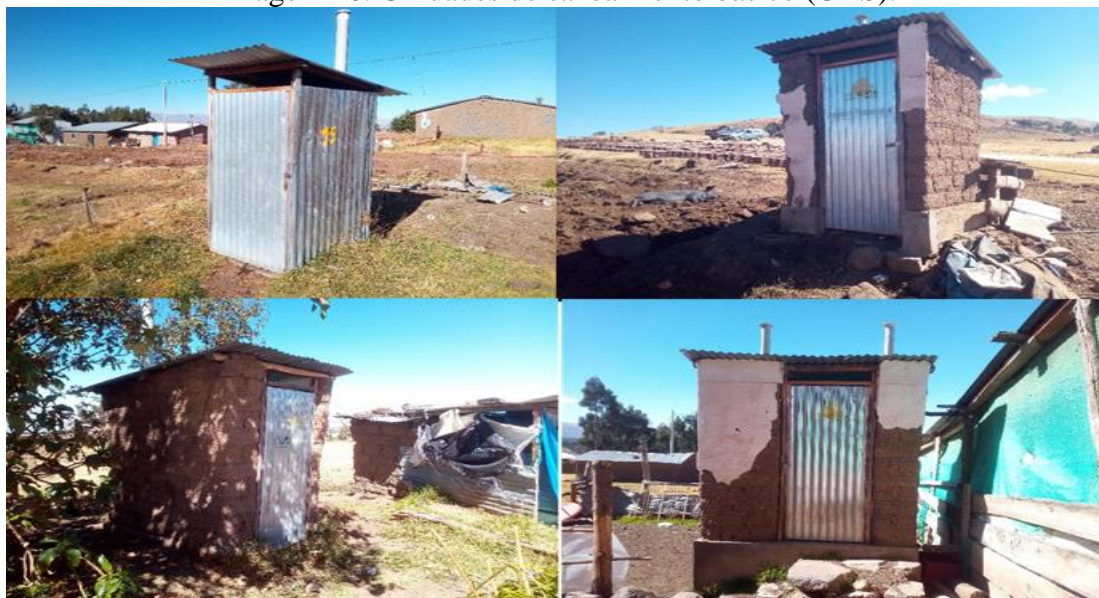
Imagen 16: Unidades de saneamiento básico (UBS).

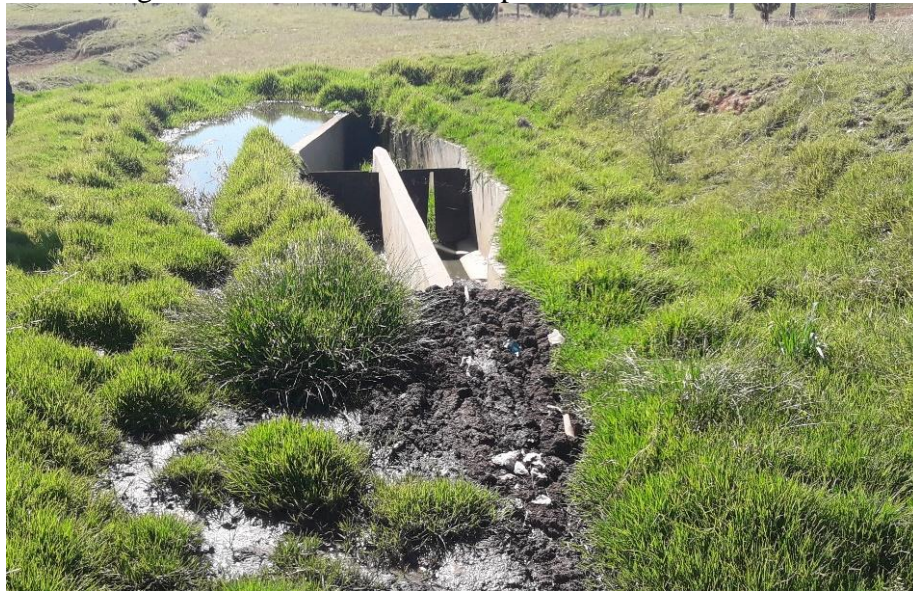
es de concreto armado de 1.50x2.00m, las rejas, se encuentra sumamente corroído, siendo necesario su reemplazo. El desarenado también de concreto armado, presenta asentamiento en la junta de dilatación, por lo que, es conveniente su reposición. Según la ficha de evaluación de campo se obtuvo un puntaje de 2.00, siendo la situación de la cámara de rejas se encuentren **en grave proceso de deterioro**.

Imagen 17: Situación actual del pre tratamiento del PTAR.

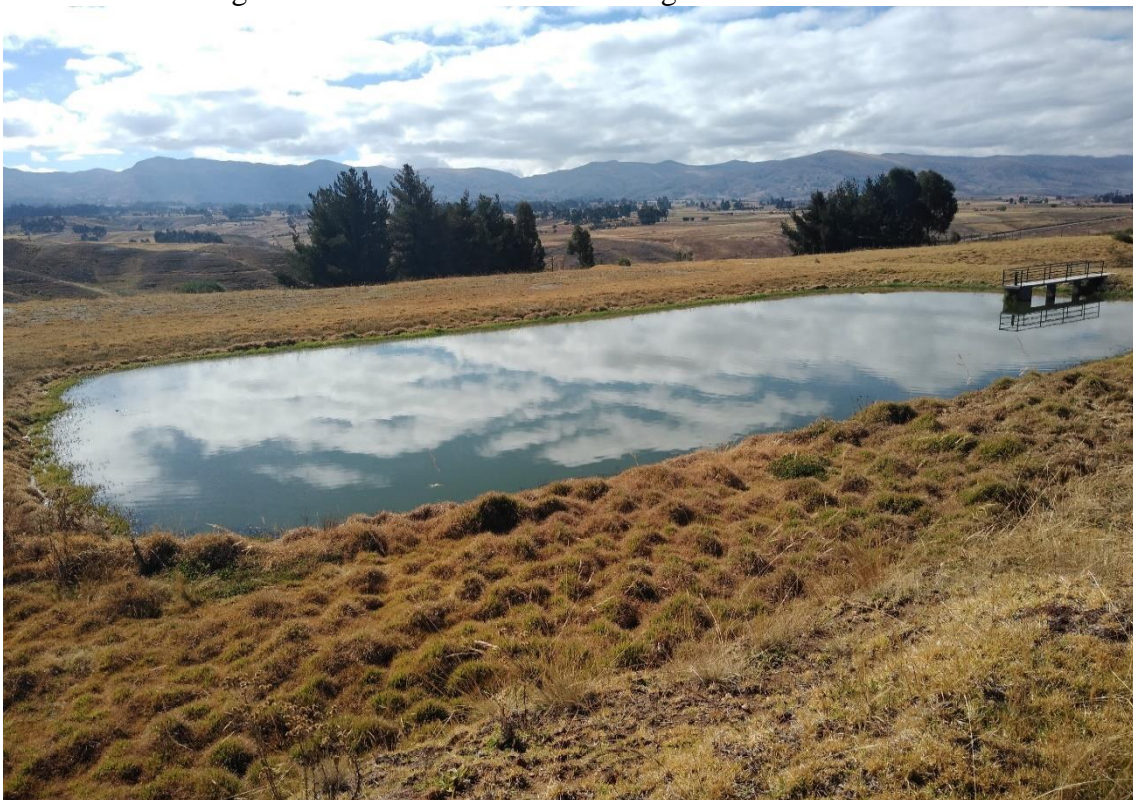
Imagen 18: Situación actual de las lagunas de estabilización.

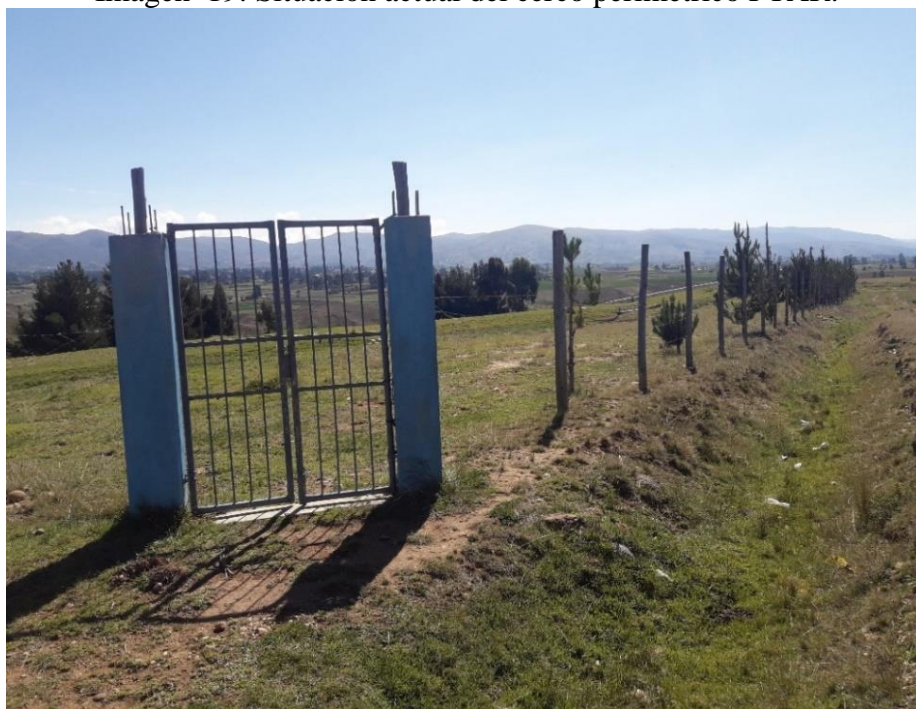
Imagen 19: Situación actual del cerco perimétrico PTAR.

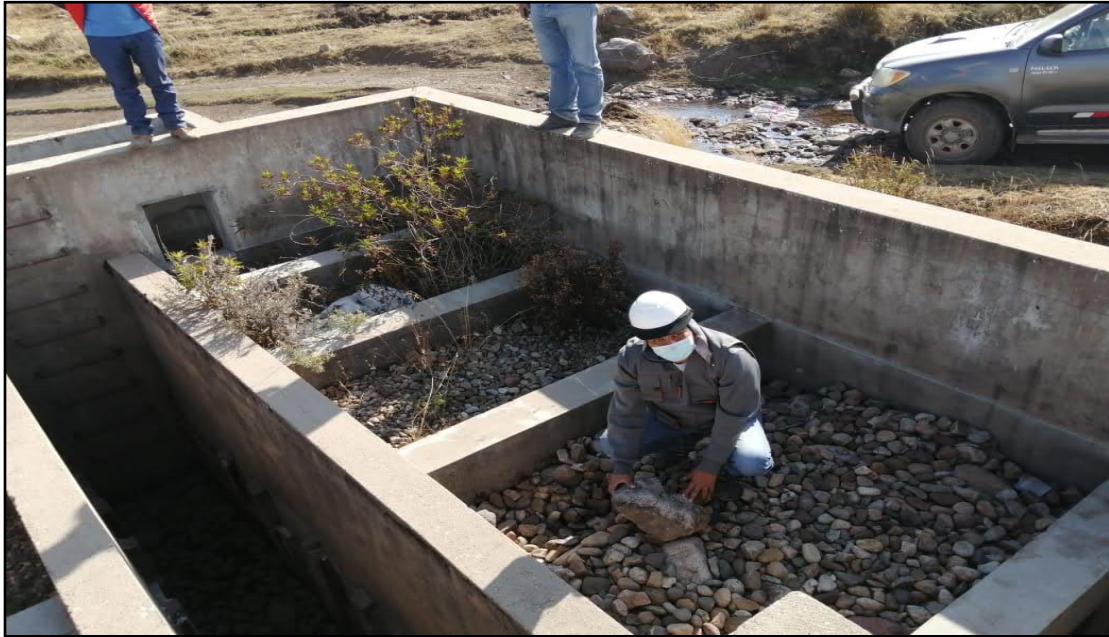
Imagen 22: Filtro lento con gravas no uniformes.
