**EVALUACIÓN Y MEJORAMIENTO DEL SISTEMA DE  
SANEAMIENTO BÁSICO Y SU INCIDENCIA EN LA  
CONDICIÓN SANITARIA DE LA LOCALIDAD DE  
SAISA, DISTRITO DE SAISA, PROVINCIA DE  
LUCANAS, DEPARTAMENTO AYACUCHO – 2020**

TESIS PARA OPTAR EL TÍTULO PROFESIONAL DE INGENIERO  
CIVIL

## **1. TITULO DE LA TESIS**

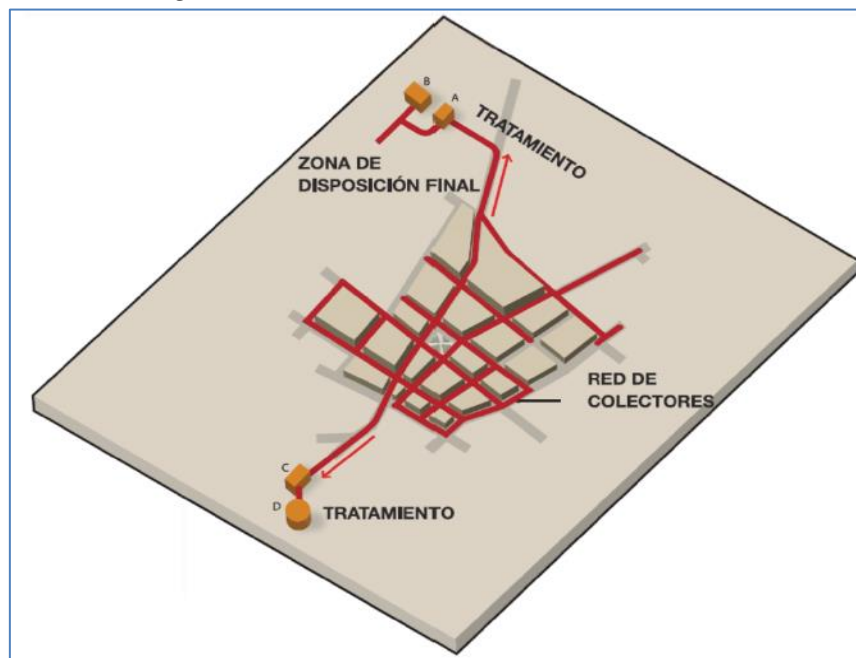
*Figura 5. Red de alcantarillado convencional*

Compuesta por un conjunto de estructuras constituidas por colectores y registros, que son diseñadas y construidas, para que las aguas servidas generadas en la población sean recolectadas y conducidas, por gravedad, mediante tuberías, hasta las zonas de tratamiento antes de su vertimiento final. (17).

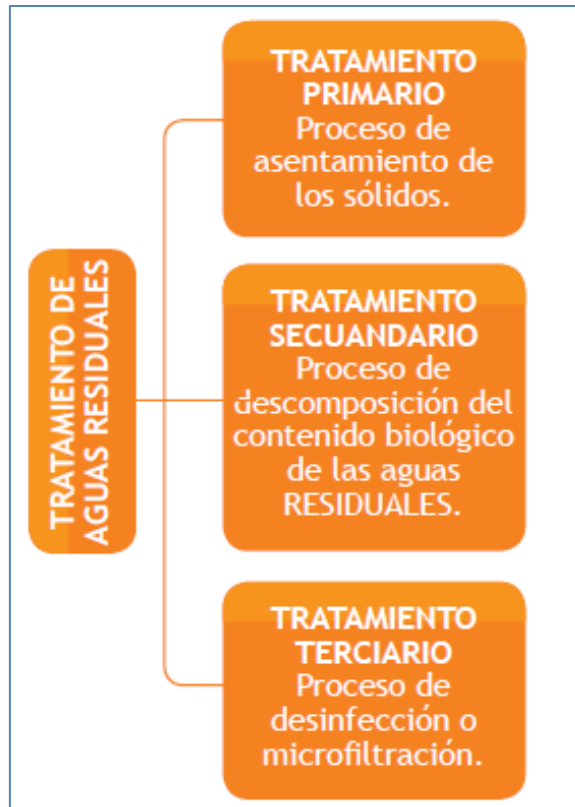
*Figura 9. Esquema de tratamiento de aguas residuales*

- Tratamiento primario: Es para reducir aceites, grasas, arenas y sólidos gruesos; es decir el proceso de asentamiento de los sólidos. Este paso está enteramente hecho con maquinaria, por esa razón es conocido también como tratamiento mecánico.
- Tratamiento secundario: Es designado para degradar el contenido biológico de las aguas residuales que se derivan desperdicios generados por el hombre (desechos fecales, orines, residuos de comida, jabones y de detergentes); es decir el tratamiento biológico de sólidos flotantes y sedimentados.
- Tratamiento terciario: Etapa final que permite aumentar la calidad del efluente al estándar requerido antes de que éste sea descargado al ambiente receptor (mar, río, lago, campo, etc.); es decir son pasos adicionales al tratamiento (micro-filtración o desinfección). Se puede utilizar más de un proceso terciario de tratamiento en una

planta de tratamiento. Si la desinfección se practica siempre en el proceso final, este proceso se denomina “pulir el efluente”.

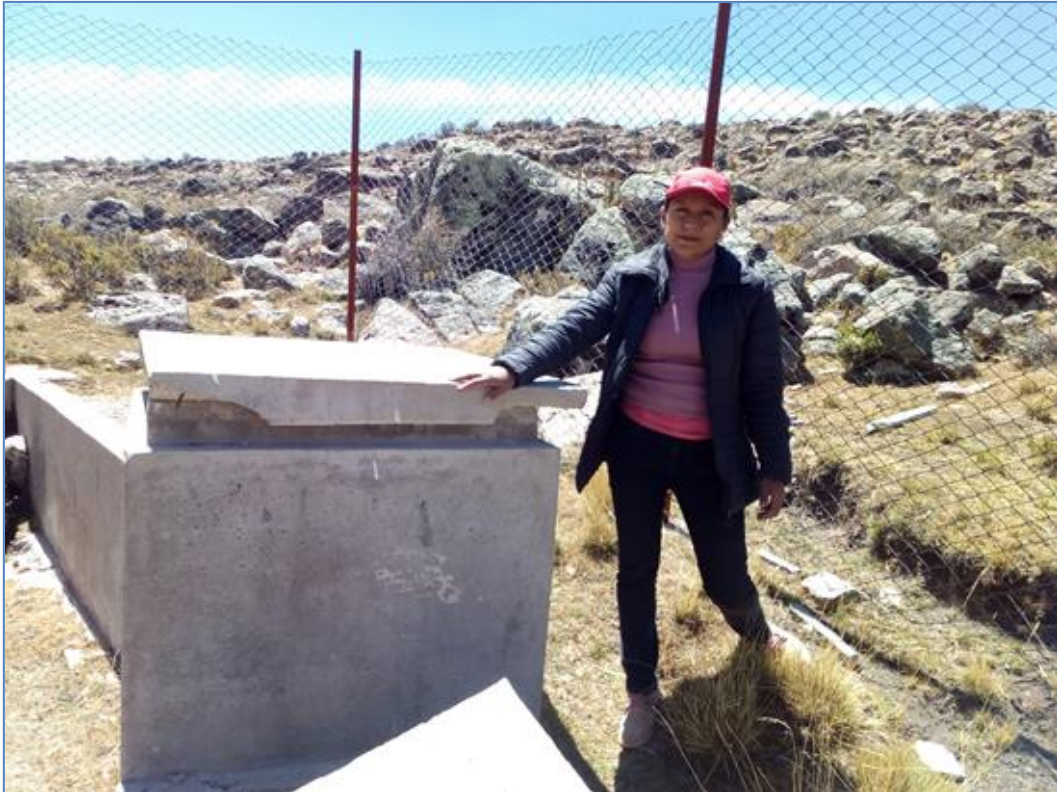
*Figura 14: Estructura de captación Chuñuna*

Según la evaluación realizada: la tapa presenta rotura en las esquinas, no se encontró otro tipo de daño, presenta un buen estado de conservación.

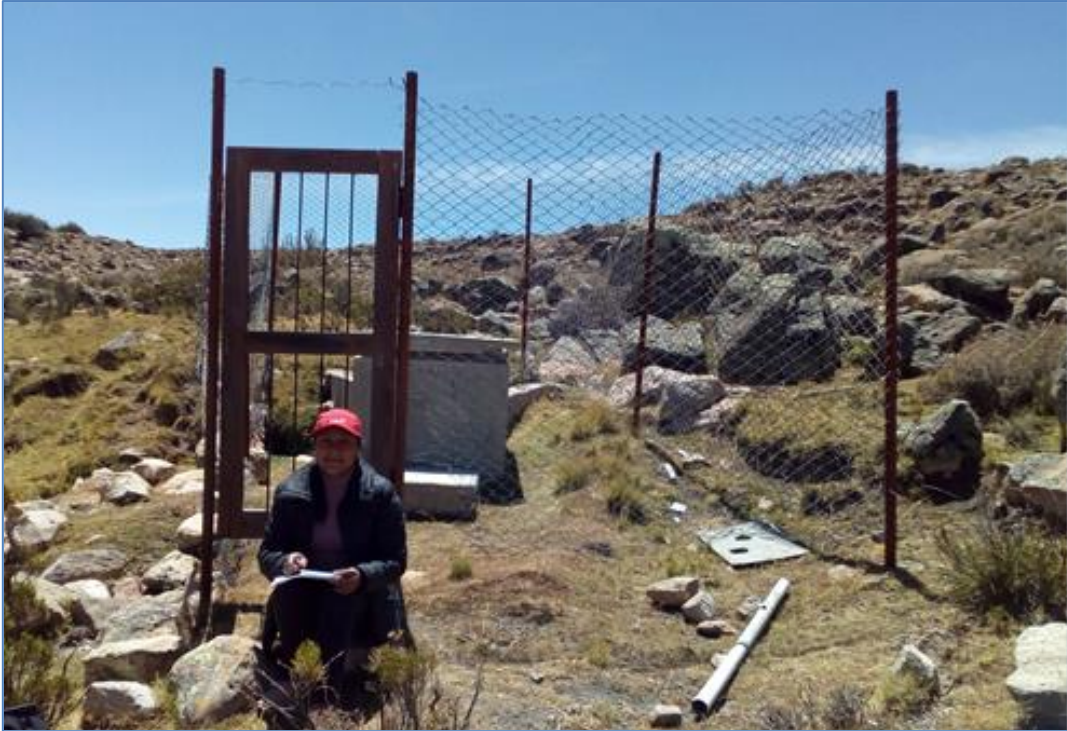
*Figura 15: Cerco perimétrico de la captación Chuñuna*

El sistema de captación está protegido con un cerco de mallas galvanizadas y postes de tubería de fierro, con la finalidad de que personas ajenas no manipulen el sistema de control, pero la puerta no cuenta con seguro.

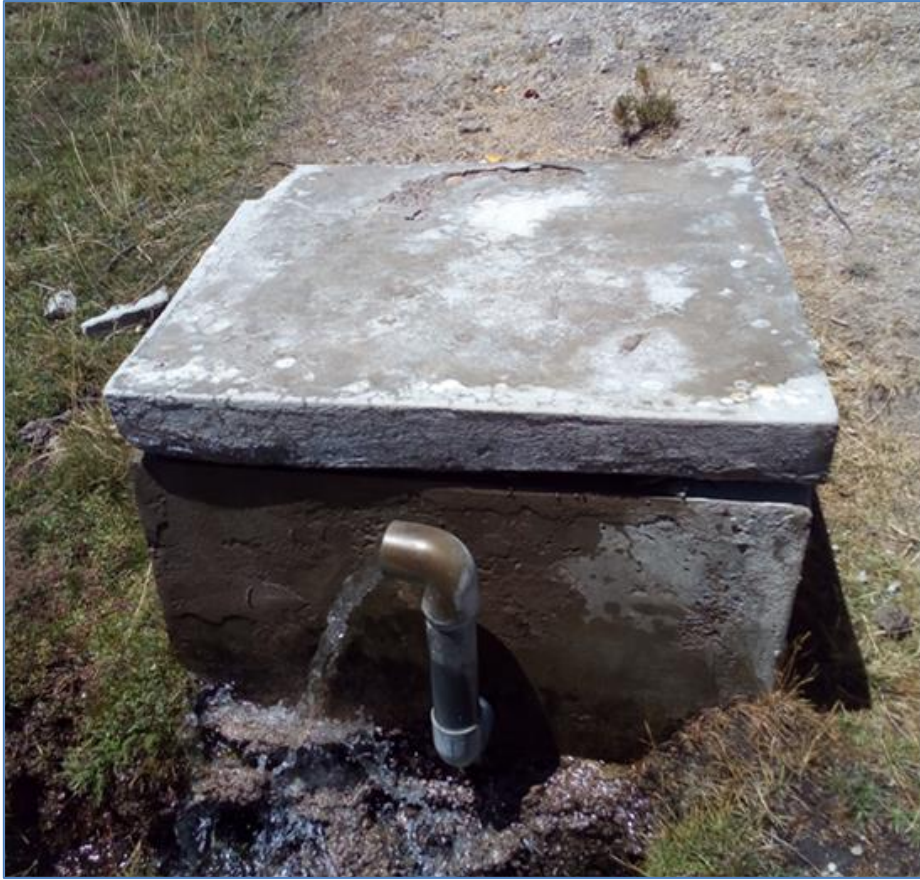
*Figura 16: Estructura de captación Secce*

***La captación 2: Secce***, actualmente aporta 1.3 L/seg. Esta captación, tiene una antigüedad de más de 30 años, fue construida en el año 1990 por FONCODES, es de concreto, consta de una caja de captación de 1.00x1.00m. que capta las agua, desde la caja se capta el agua hacia el sistema de conducción, mediante una canastilla o sumidero directamente a la línea de conducción, así mismo se contempla la tubería de limpia y rebose. La caja de captación tiene sus respectiva tapa de concreto en regular estado de conservación, se puede observar rajadura y disgregamiento del concreto. No cuenta con cerco perimétrico.

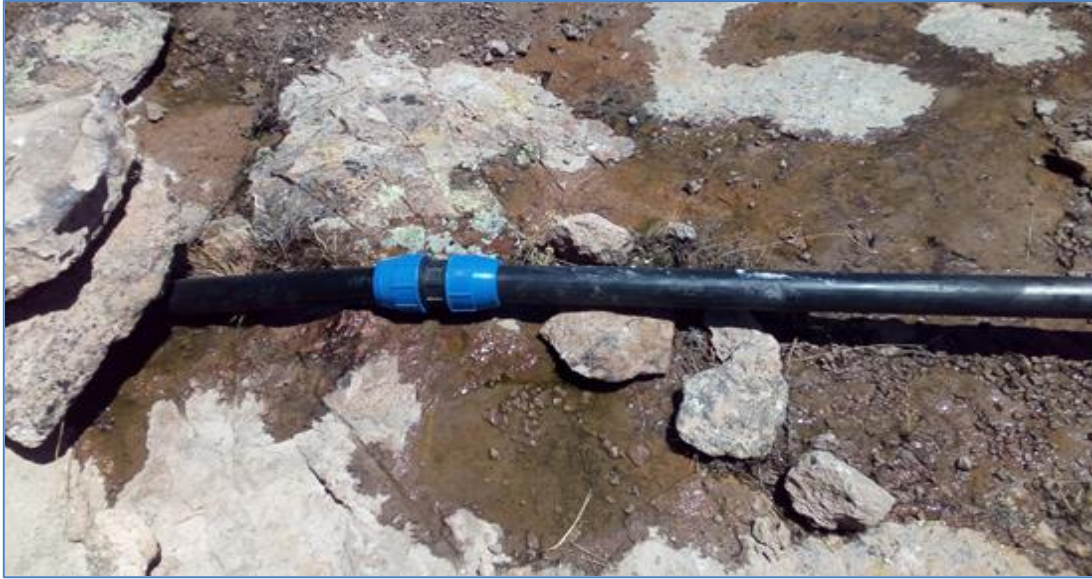
En el recorrido, se pudo verificar que la instalación de la conducción tiene tramos sin apertura de zanja y tramos de tubería enterrado, esto por el tipo de suelo rocoso y la topografía accidentada que presenta la zona. Se encontró una unión dañada donde el agua escapa. También se observó la presencia de animales de pastoreo que pueden causar daño en la tubería expuesta.

*Figura 17: Filtración de agua por fallas en la unión de la línea de conducción*

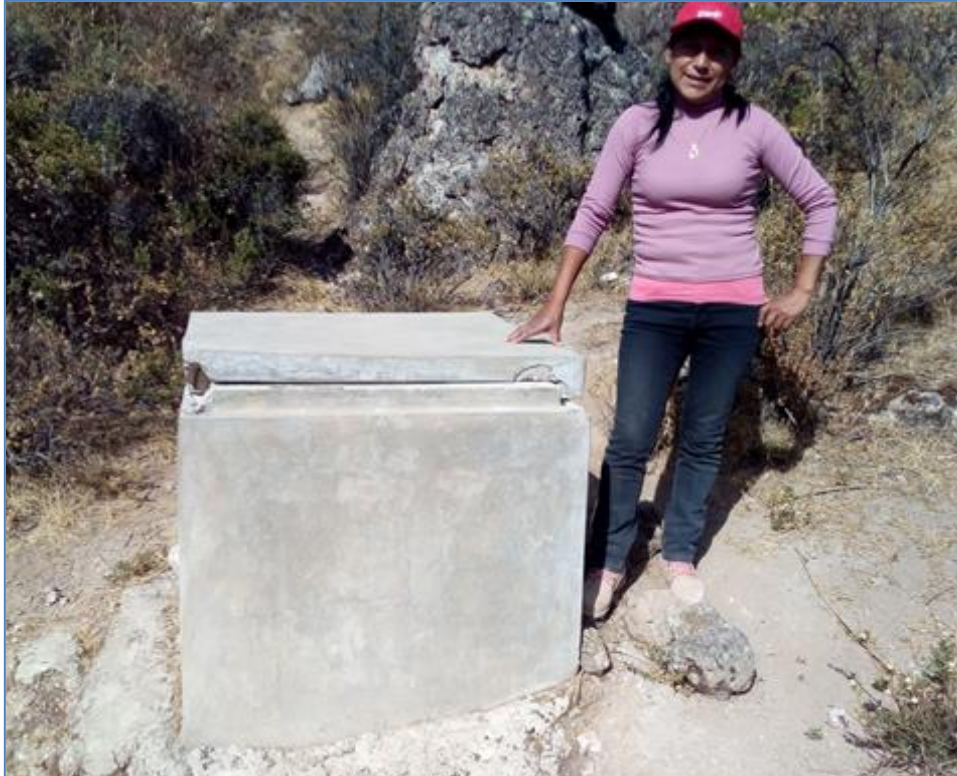
*Figura 19: Cámara rompe presión*

Cuenta con 6 cámaras rompe presión, construida de concreto armado, la tapa sanitaria también es de concreto movable. En general, las cámaras rompe presión se encuentran en buen estado y operativo, solo en una cámara rompe presión las esquinas de la tapa el concreto se ha deteriorado.

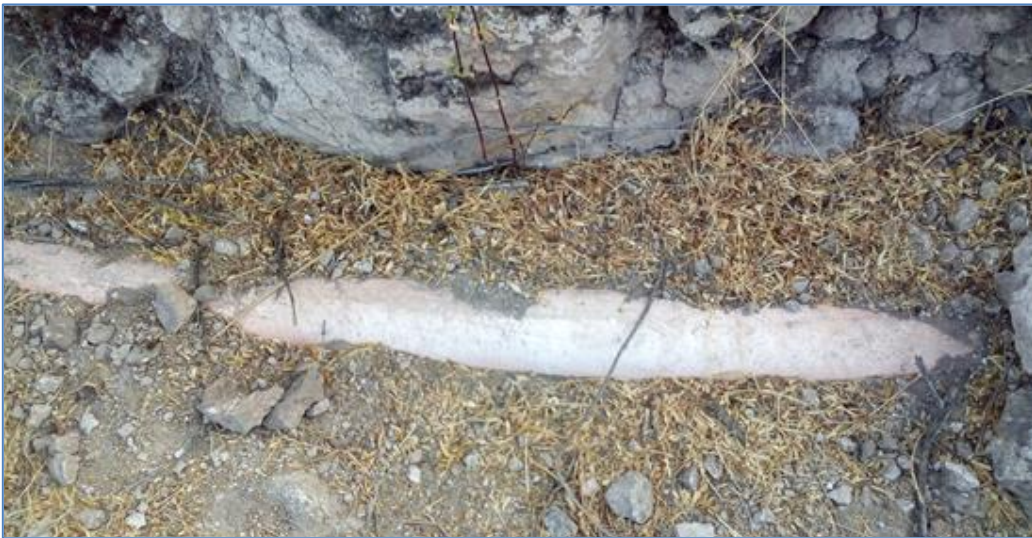
*Figura 25: Tubería emisor de alcantarillado cubierta parcialmente*

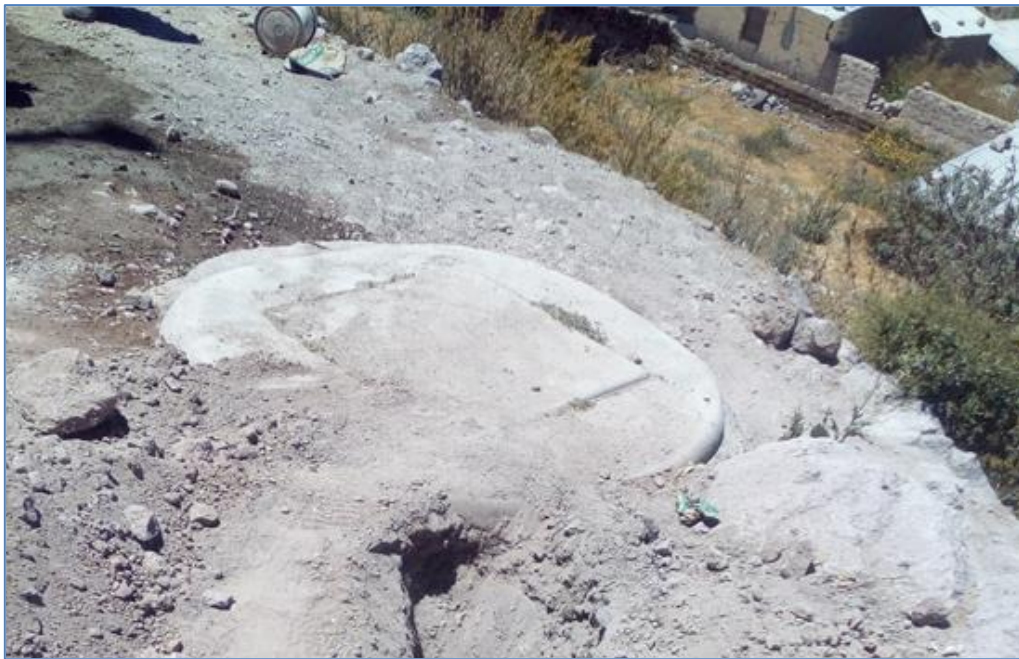
*Figura 26: Buzón en red colector*

En toda la red colector se aprecia que los buzones no cuentan con la altura mínima ( $h \geq 120$  m), las medias cañas presentan deficiencias en su construcción, impidiendo el paso libre del caudal de desagüe, formándose islas de sedimentos dentro del buzón.

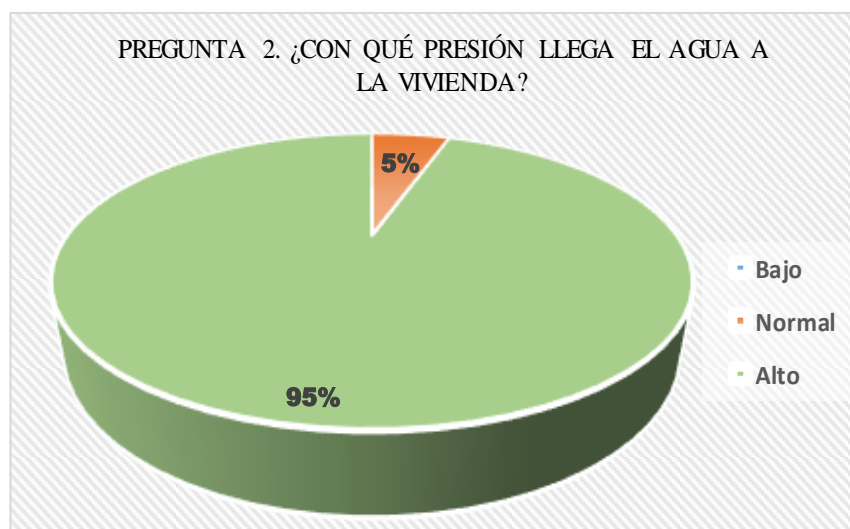
*Figura 35: Gráfico Percepción de la presión del agua en la vivienda*

En la *Figura 35*, se puede apreciar las respuestas a la pregunta 2: de las 94 familias encuestadas, 89 encuestados respondieron que la presión es alta, el agua que reciben es suficiente para cubrir sus necesidades, el cual representa el 95% del total de la población; y 5 encuestados respondieron que la presión es normal, la cantidad de agua que reciben es suficiente para cubrir sus necesidades.

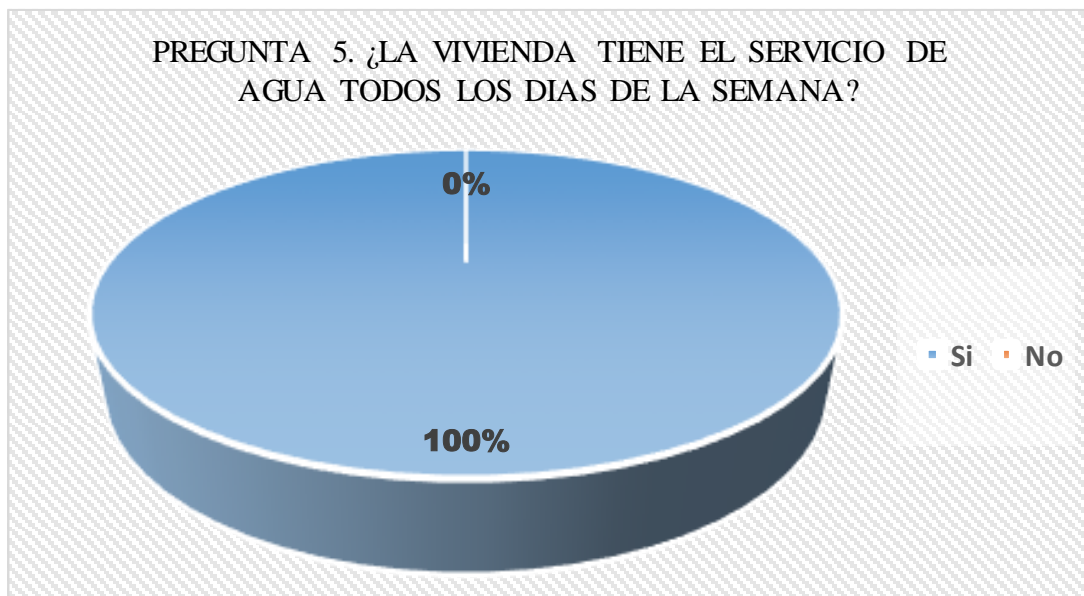
*Figura 38: Gráfico Percepción del servicio de agua en la vivienda*

En la *Figura 38*, se puede apreciar las respuestas a la pregunta 5, donde las 94 familias encuestadas respondieron que, la vivienda tiene el servicio de agua todos los días, el cual representa el 100%, por lo tanto la cobertura del servicio es 100%.

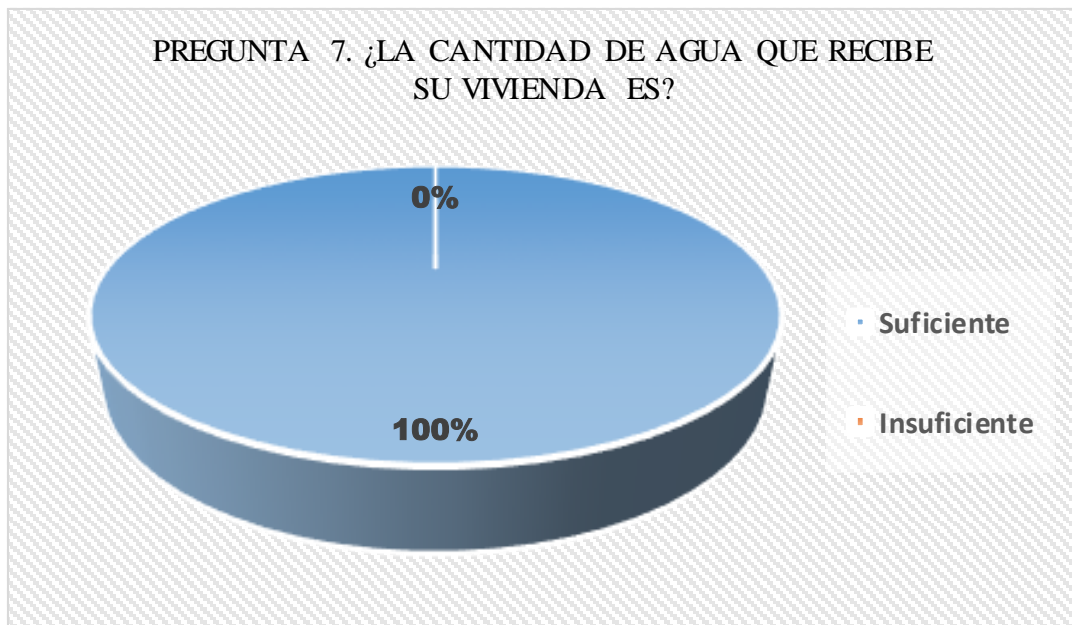
*Figura 40: Gráfico Percepción de la cantidad de agua en la vivienda*

En la *Figura 40*, se puede apreciar las respuestas a la pregunta 7, donde las 94 familias encuestadas respondieron que, la cantidad de agua que recibe su vivienda es suficiente para cubrir sus necesidades, el cual representa el 100%, es decir todas las viviendas tienen el servicio de agua.

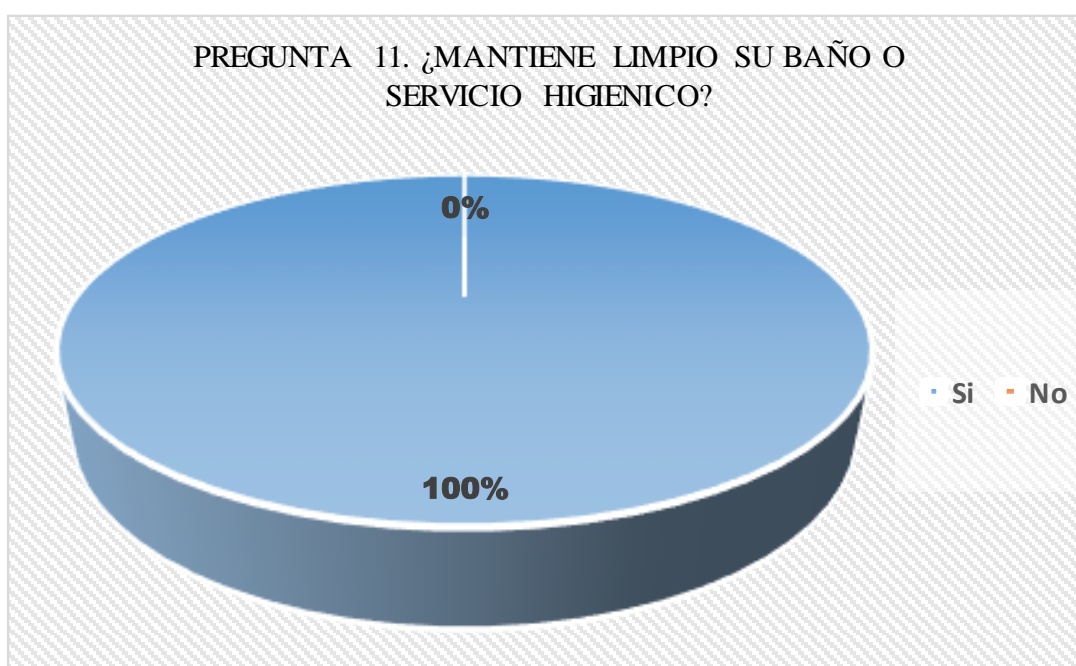
Figura 44: Gráfico Percepción de limpieza del servicio higienico en la vivienda

En la *Figura 44*, se puede apreciar las respuestas a la pregunta 11, donde las 94 familias encuestadas respondieron que, mantienen limpio su baño o servicio higiénico, el cual representa el 100%.

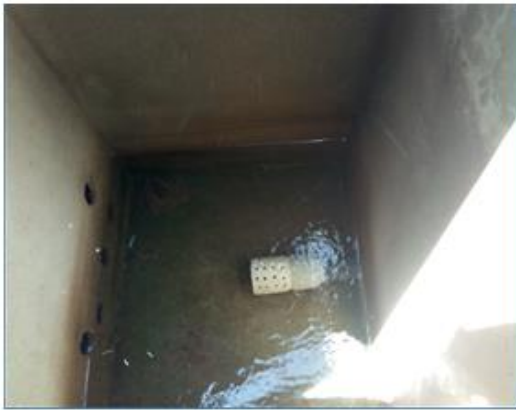
Imagen 1: Captación tipo manantial en el sector Secce

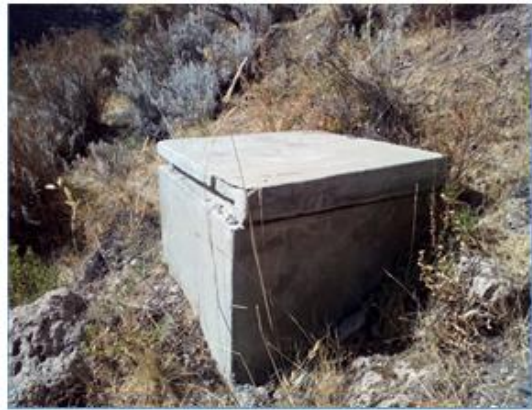
Imagen 4: Cámara Rompe Presión T-6 en la línea de conducción.

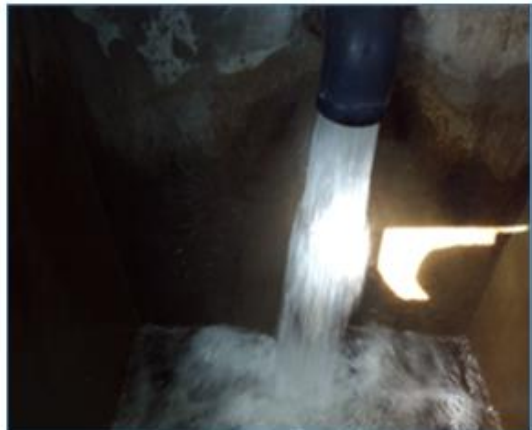
Imagen 5: Cámara Rompe Presión T-6 vista internamente.

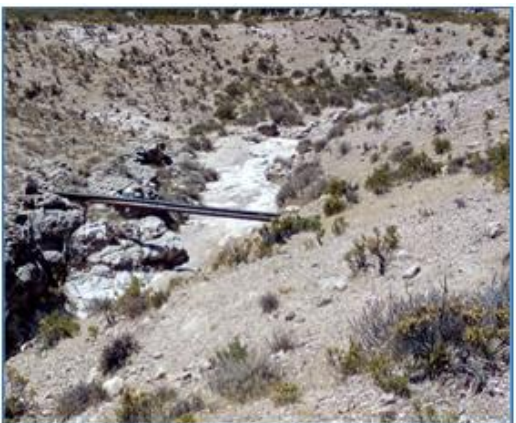
Imagen 3: Línea de conducción sobre una quebrada.

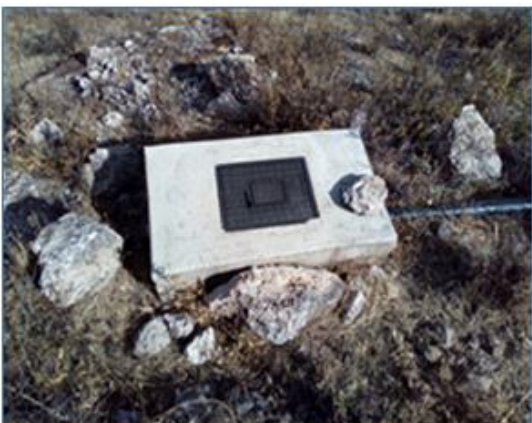
Imagen 6: Válvula de aire, con tapa y en perfectas condiciones.

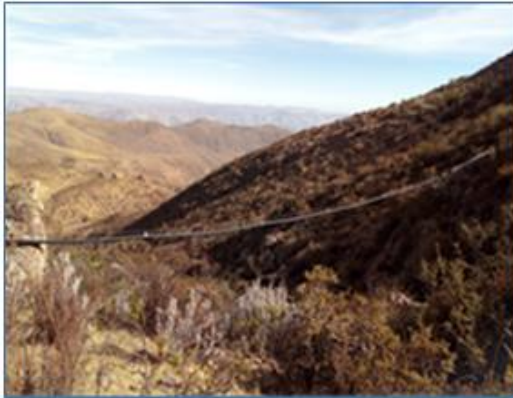
Imagen 7: Cruce aéreo sobre quebrada, de 15 ml.

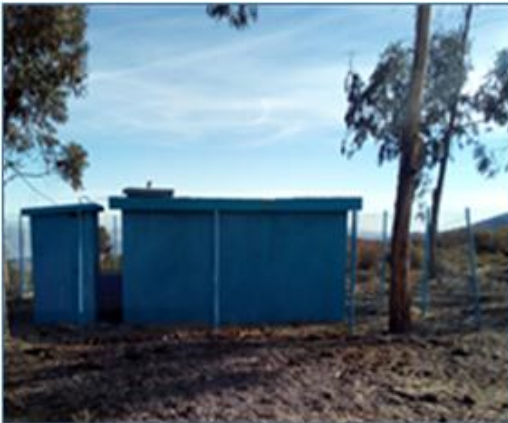
Imagen 8: Reservorio y cerco perimétrico en adecuadas condiciones.
