EVALUACIÓN Y MEJORAMIENTO DEL SISTEMA DE
AGUA POTABLE Y ALCANTARILLADO PARA SU
INCIDENCIA EN LA CONDICIÓN SANITARIA DE LA
POBLACIÓN DEL CASERIO DE PUMPUC DISTRITO DE
PARIAHUANCA, PROVINCIA DE CARHUAZ,
DEPARTAMENTO DE ANCASH – 2020.

**TESIS PARA OPTAR EL TÍTULO PROFESIONAL DE
INGENIERO CIVIL**

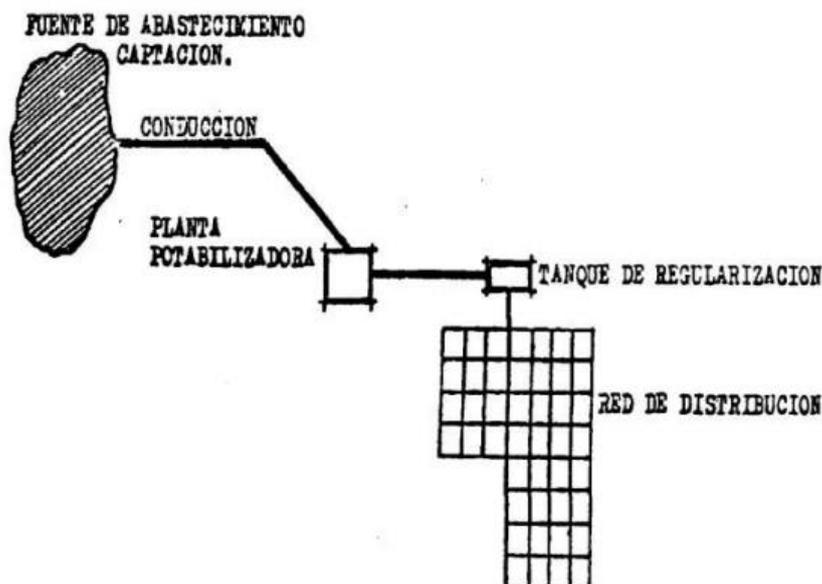
Gráfico N° 1: Obras que consta un sistema de agua potable:

El abastecimiento de agua potable consta de las siguientes partes :

1. Fuente de abastecimiento
2. Obra de captación
3. Línea de conducción.
4. Planta potabilizadora
5. Regularización.
6. Línea de alimentación y red de distribución

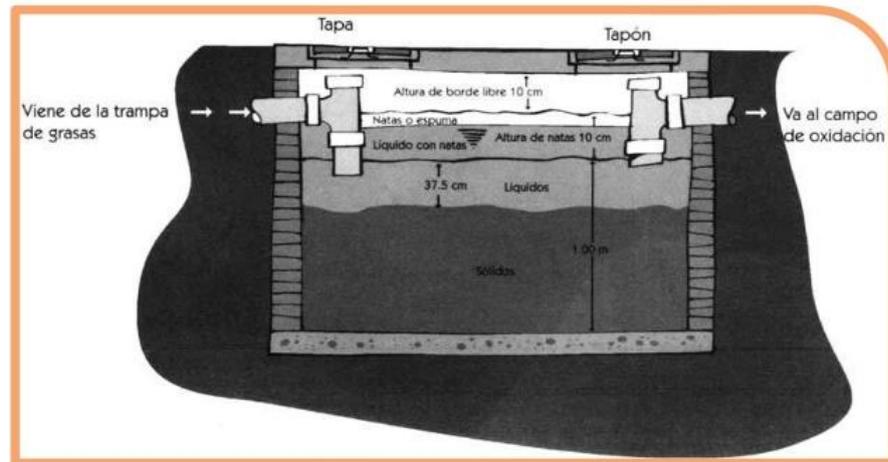
Gráfico N.º 4: Tanque séptico

Es un tanque de sedimentación de acción simple, en el que los lodos sedimentados están en contacto inmediato con las aguas negras que entran al tanque, mientras los sólidos orgánicos se descomponen por acción bacteriana anaerobia” (17).

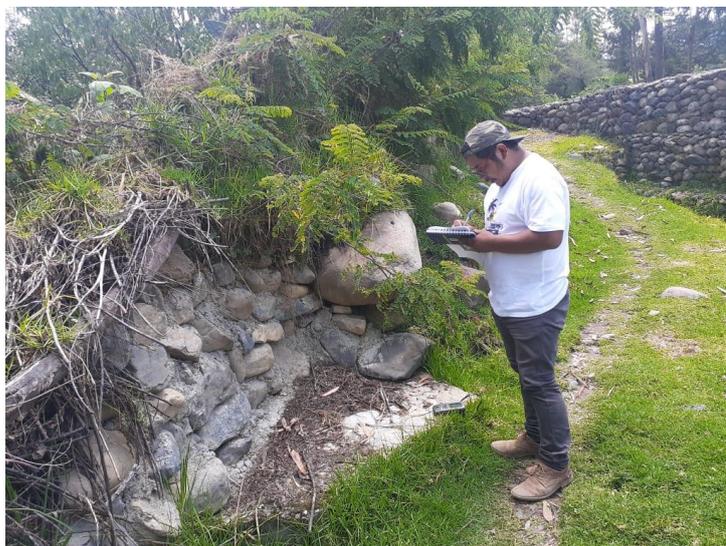
Fotografía 2: Captación tipo ladera

- ✓ “El análisis químico físico y bacteriológico del agua realizado, solo requiere tratamiento con caseta de cloración, para que apto para el consumo humano, debido a esos resultados se instaló la caseta de cloración”.
- ✓ 02 captación de tipo ladera; la captación se encuentra en buen estado debido a que hace 06 meses se realizó el mantenimiento preventivo no existe ninguna fuga ni exceso de agua por la tubería de rebose.

El caudal de agua captado es lo suficiente para poder cubrir la demanda de agua requerida por la población de Pumpuc.

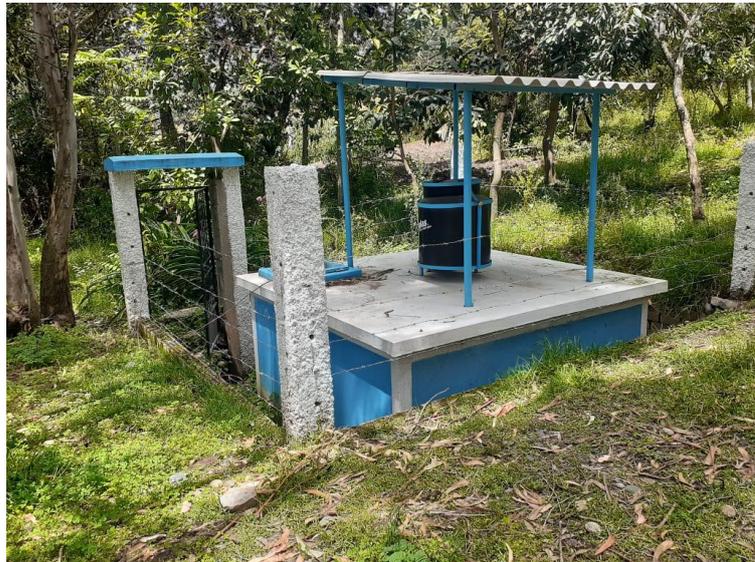
Fotografía 3: Reservorio de 4.00 m³

- ✓ 155 ml Línea de Conducción; 80ml de tubería PVC SAP C-10 de 1” de la captación N.º 01 al reservorio y 75 ml de tubería PVC SAP C-10 de 2” de la captación N.º 02 al reservorio en ningún tramo se encuentra expuesta a la intemperie, en la actualidad.
- ✓ 01 reservorio de 4.00 m³ de almacenamiento; con su respectiva caseta de cloración la zona donde se encuentra ubicada el reservorio por el nivel de desplante de la cimentación existe filtración de la capa freática del reservorio también cuenta con un cerco perimétrico de alambre de púas en buen estado, también se puede identificar patologías de concreto en los muros del concreto como son: Grietas y eflorescencia.

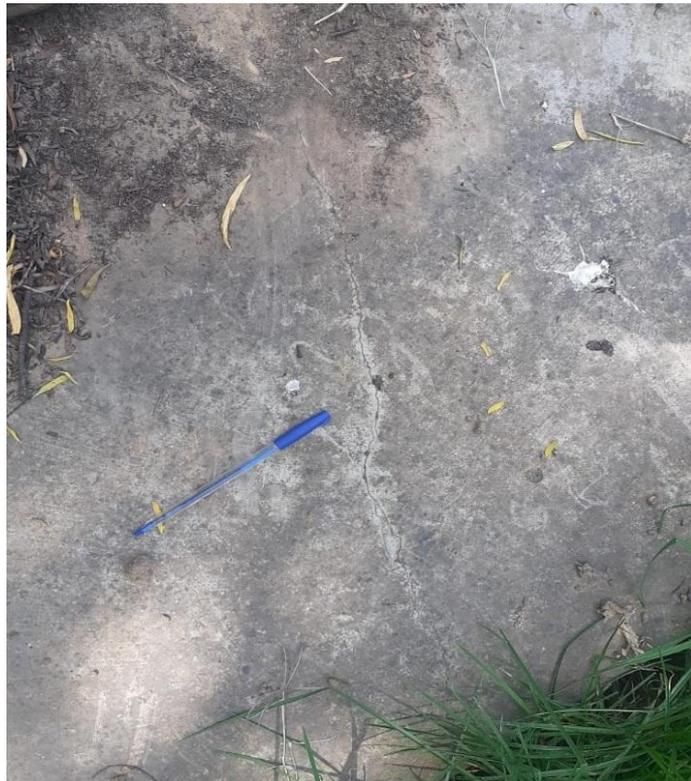
Tanque séptico; el tanque séptico se encuentra llena de lodo, la cual requiere mantenimiento preventivo para poder eliminar el lodo al lecho de secado la cual no cuenta, el agua libre de materiales es eliminado directo al rio Santa, lo cual es inadecuado para lo cual requiere la construcción de poza de percolación y con severas fisuraciones.

Patología: Fisuración Severa

Inyección de resina Epoxica: Se utilizará para la reparación de grietas, fisuras en la estructura de concreto, la aplicación en la estructura de concreto será pegándola de esta manera se hace tratamiento de fisuras y grietas para que se vuelva monolito la dicha estructura.

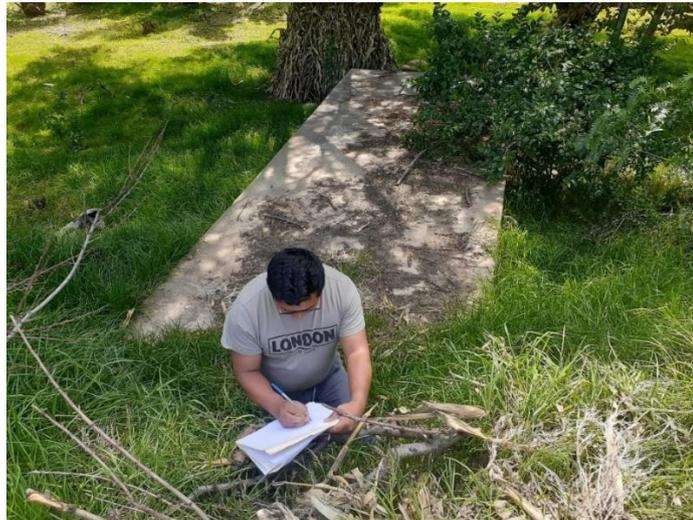
Fotografía 4 : Pozo de Percolación

No cuenta con Lecho de secado para la eliminación de lodos.

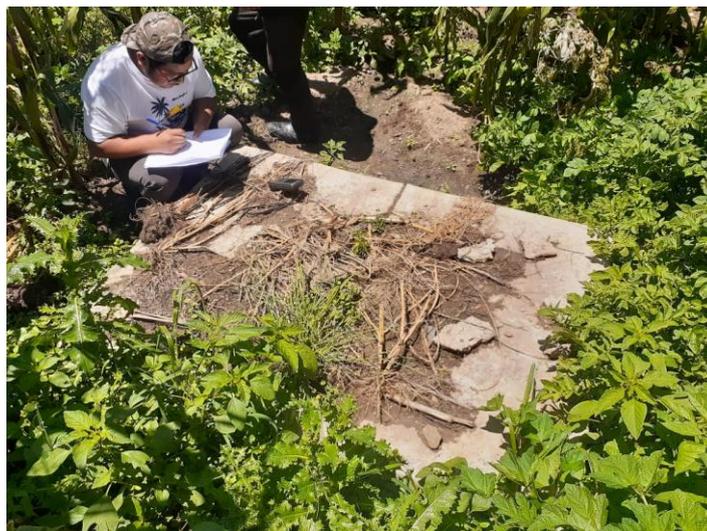
Fotografía 5 : Pozo de percolación

2. Poza de percolación; cuenta con la poza de percolación.
3. La planta de tratamiento se encuentra dentro de terreno de cultivo actualmente es el maíz, la cual necesita un cerco perimétrico de esta manera evitar algunas enfermedades hacia los agricultores.

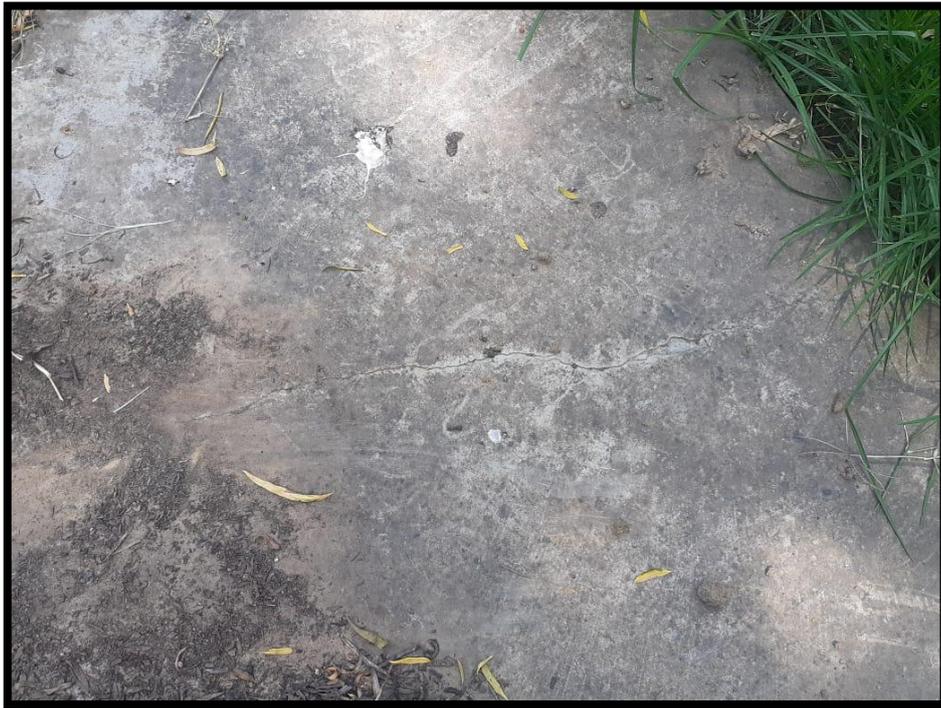
Fotografía 5: Fotografía 10: Figuraciones en el tanque séptico

Se puede mostrar en la imagen que hay una patología de concreto con figuraciones severas.

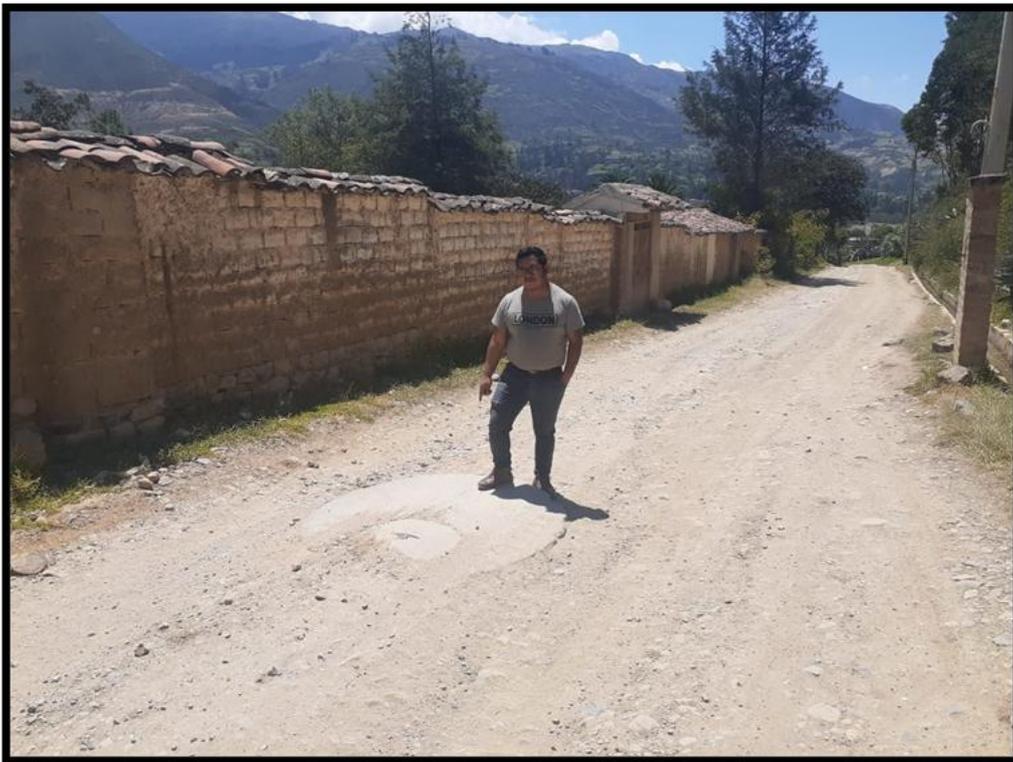
Fotografía 11: Buzones en Regular Condición

- ✓ 16 unidades de buzones; los buzones son de concreto armado se encuentran bien distribuidas y cumplen las distancias máximas, la cual parte de la tapa sufren de fisuras y grietas debido al alto tránsito de vehículos pesados que pasan por la carretera de Marcar a Pariahuanca en la cual transportan cal.
- ✓ 990ml de red colectora, la red colectora de desagüe abarca una longitud de 990ml con tubería PVC UF de 160mm, cumpliendo las pendientes mínimas y máximas.
- ✓ 17 conexiones domiciliarias; las cuales contempla la caja de conexión de domiciliaria de concreto, la tubería de desagüe de la caja domiciliaria a la red colectora es TUBERIA PVC UF DE 110mm.
- ✓ 01 unidad de Planta de tratamiento
 1. Cámara de rejillas; cuenta con dicha estructura.

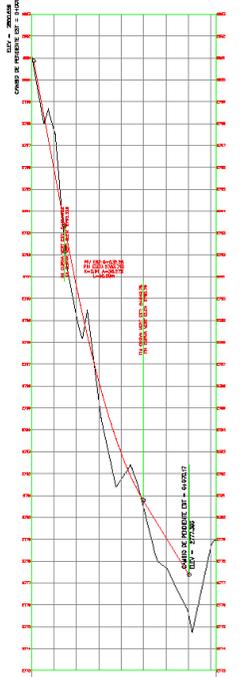
PERFIL LONGITUDINAL LINEA DE CONDUCCION
Escala: - H: 1/1000 V: 1/100

KILOMETRAJES	0+000	0+082.23
TERRENO	2776.23	2776.67

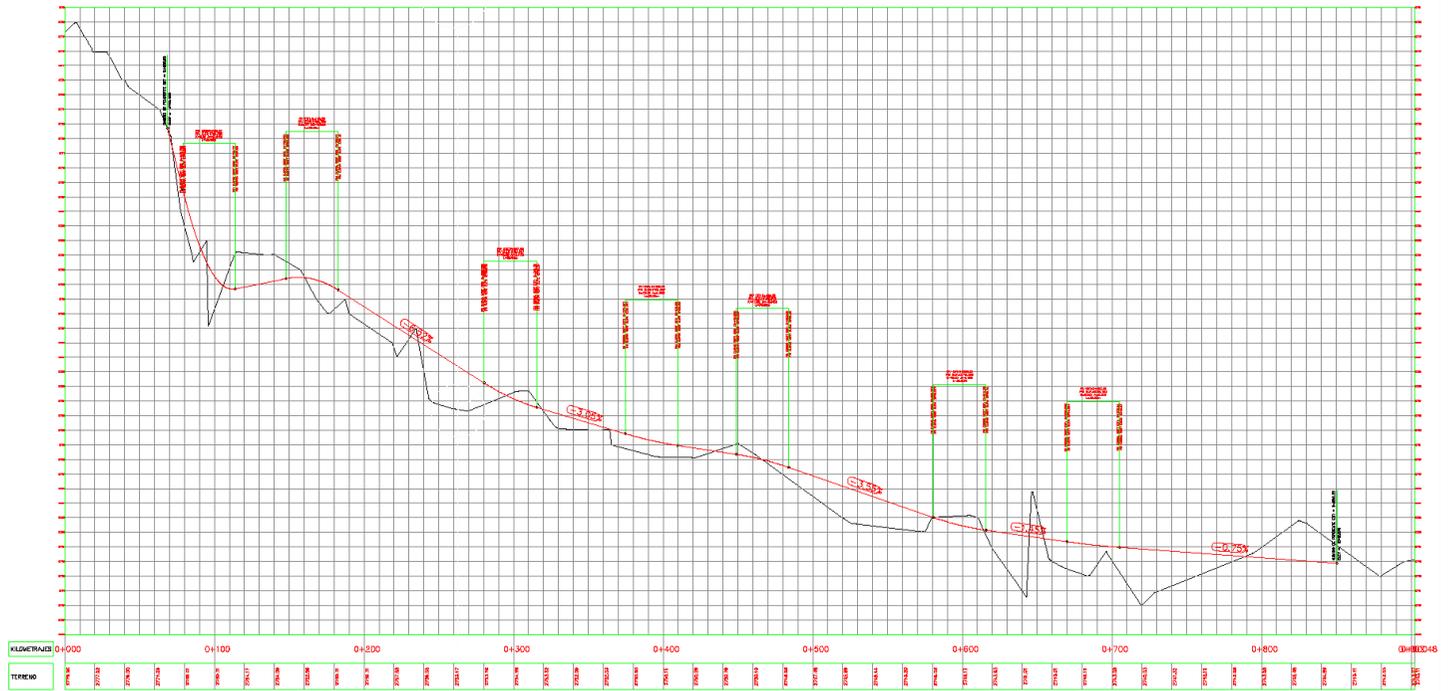
PERFIL LONGITUDINAL LINEA ADUCCION
Escala: - H: 1/1000 V: 1/100

KILOMETRAJES	0+000	0+100	0+200	0+300	0+400	0+500	0+600	0+700	0+800	0+822.48	
TERRENO	2776.67	2776.61	2776.55	2776.49	2776.43	2776.37	2776.31	2776.25	2776.19	2776.13	2776.07

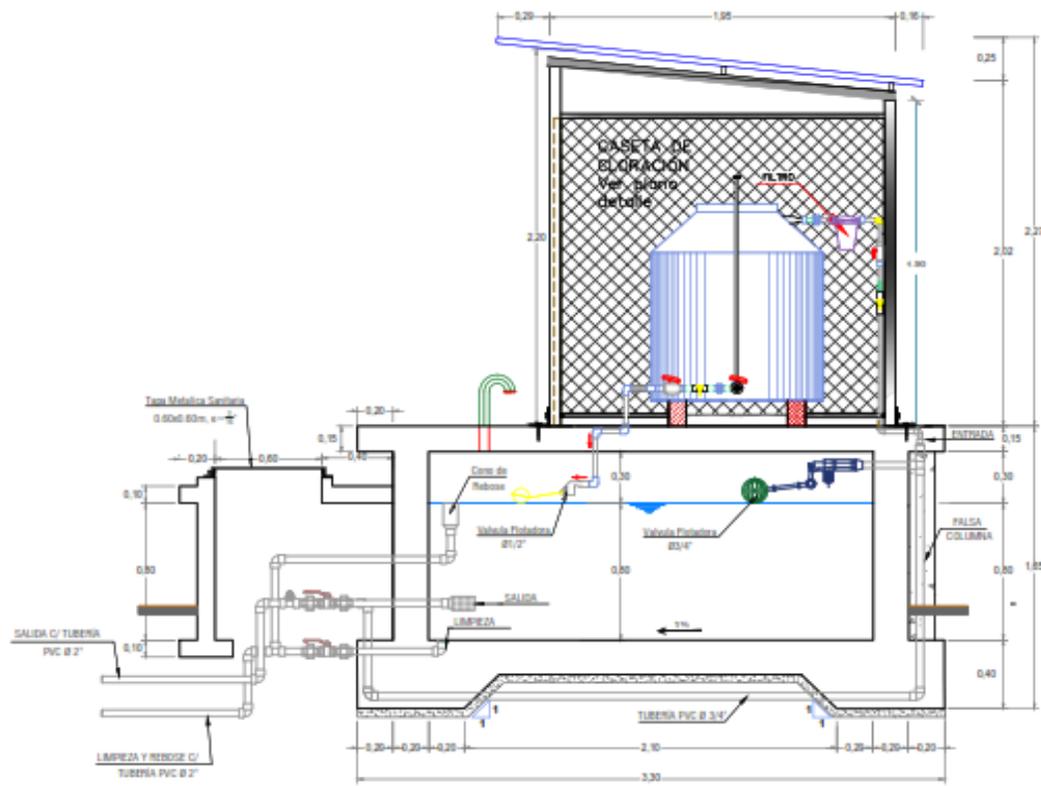
PLANO DEL CORTE A-A DEL RESERVORIO EXISTENTE
 05 m³

CORTE A-A
 ESCALA 1:25

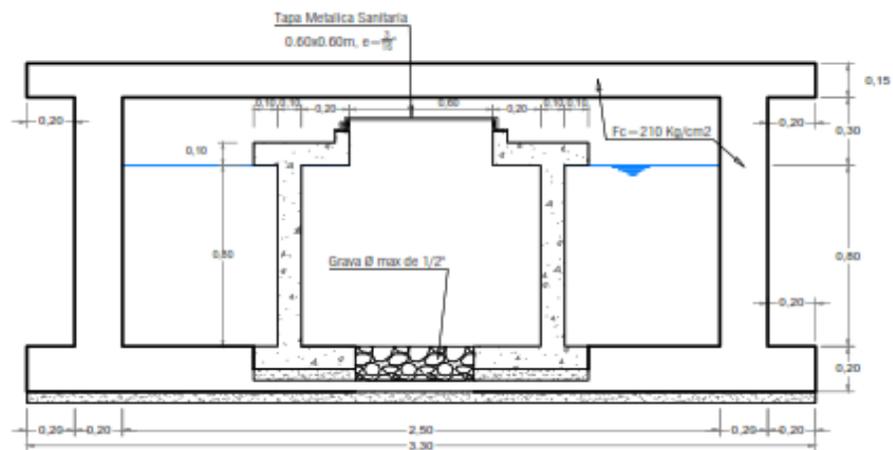
PLANO DE ELEVACIÓN FRONTAL DEL RESERVORIO EXISTENTE
 05 m³

ELEVACION FRONTAL
 ESCALA 1:25
