**UNIVERSIDAD CATÓLICA LOS ÁNGELES
CHIMBOTE
FACULTAD DE INGENIERÍA ESCUELA
PROFESIONAL DE INGENIERÍA CIVIL
DIAGNÓSTICO DEL SISTEMA DE
SANEAMIENTO BÁSICO DEL CASERÍO DE
TARA, CENTRO POBLADO DE HUANJA,
DISTRITO DE JANGAS, PROVINCIA DE
HUARAZ, DEPARTAMENTO DE ANCASH - 2019**

**TRABAJO DE INVESTIGACIÓN PARA OPTAR
EL GRADO ACADÉMICO DE BACHILLER EN
INGENIERÍA CIVIL**

Diagnóstico del sistema de saneamiento básico del caserío de Tara, centro poblado de Huanja, distrito de Jangas, provincia de Huaraz, departamento de Ancash - 2019.

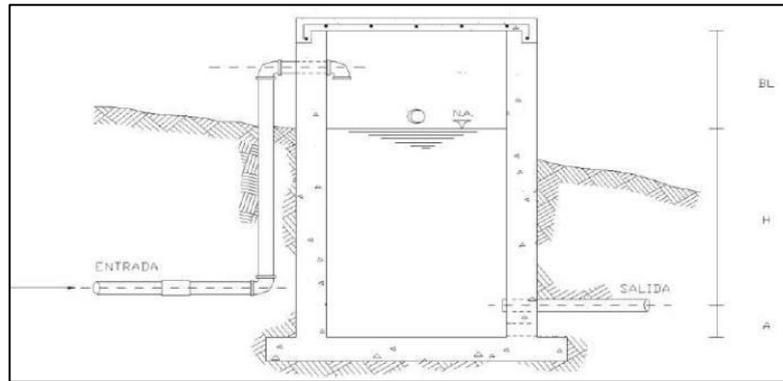
“Estructura que va a disipar la energía y reducir la presión relativa a cero (presión atmosférica), con la finalidad de evitar daños a la tubería” (14, p.7). Estas estructuras van a instalarse a cada 50 m de desnivel dentro de las líneas de conducción (17). Existen de dos tipos, tipo 6 y tipo 7, la primera se ubica en la línea de conducción mientras que la segunda se encontrará en la red de distribución del sistema.

Ilustración 3: Cámara rompe presión
Fuente: RM-192-2018-VIVIENDA (17)

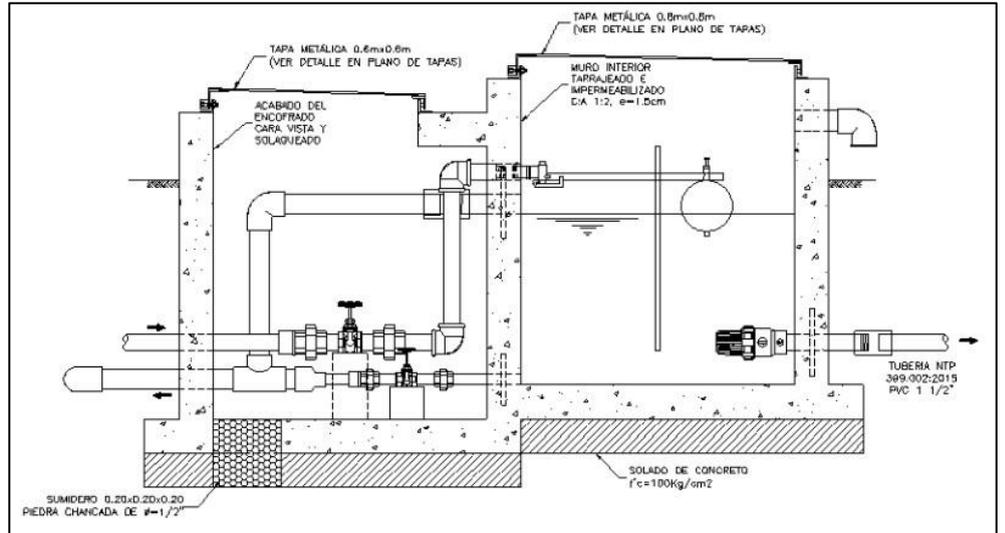
Igual que las cámaras rompe presión tipo 6, estas sirven disipar la energía y reducir la presión relativa a cero, también se instalan a 50 m de desnivel dentro de la red de distribución (17), la diferencia con la cámara rompe presión tipo 6 es que la de tipo 7 cuenta con una válvula flotadora o boya.

Ilustración 7: Cámara rompe presión tipo 7

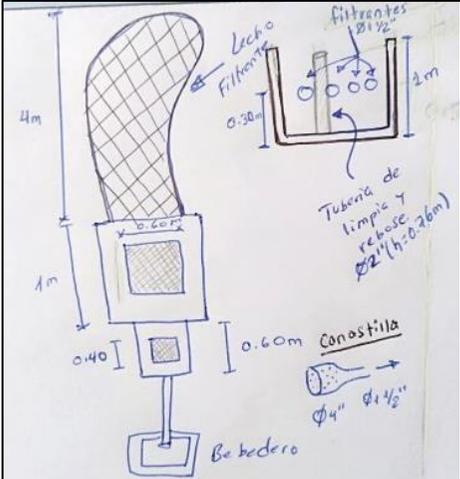
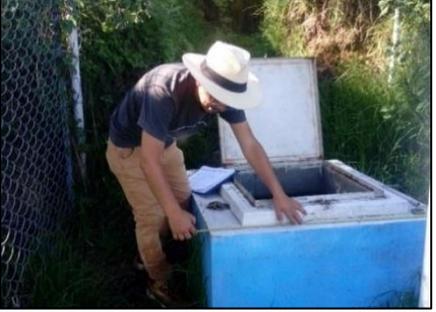
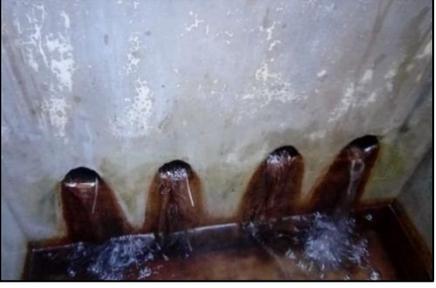
Indicador	Descripción del resultado	Croquis a mano alzada	Evidencia fotográfica
<p>Características físicas</p>	<p>La captación es de manantial de ladera concentrado y cuenta con un lecho filtrante sellado de concreto de forma alargada de 1m de ancho y 4m de largo. Cámara húmeda de concreto de 1mx1m y 0.95m de altura interior de 0.70mx0.70m. Cuatro orificios de salida o lloronas de $\varnothing 1\frac{1}{2}$" que se encuentra a 0.30m de altura del piso de la cámara húmeda. Tapa sanitaria de acero de 0.60mx0.60m. Caja de válvulas de 0.60mx0.60m con tapa sanitaria de 0.40mx0.40m y válvulas. Tuberías de limpia y rebose de PVC de $\varnothing 2$" de 0.76m de altura sin cono de rebose y con dado de protección de concreto sin rejillas. Tubería de salida de agua de $\varnothing 1\frac{1}{2}$" con canastilla de $\varnothing 4$". Cerco perimétrico irregular de malla metálica de 6mx2.5m. No cuenta con zanja de coronación.</p>

<p>Condición actual (Operativo)</p>	<p>El lecho filtrante con raíces por falta de mantenimiento. Sello de protección lleno de hierbas. Cámara húmeda con presencia de óxidos y falta de limpieza. Cuatro orificios de salida lleno de raíces. Tapa sanitaria con presencia de óxidos. Caja de válvulas inoperativa ya que no se puede abrir y se encuentra cubierta de hierbas Tuberías de limpia y rebose muy larga, sobrepasa el nivel de los orificios de salida. Cerco perimétrico en deterioro y presencia de óxidos.</p>

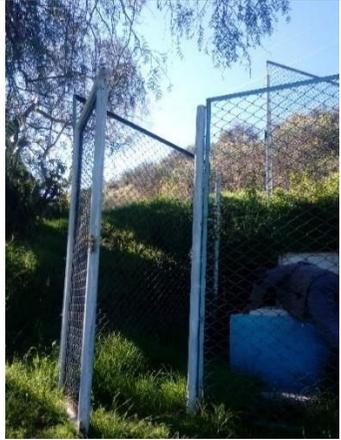
Indicador	Descripción del resultado	Croquis a mano alzada	Evidencia fotográfica
Características físicas	La línea de conducción tiene una longitud total aproximada de 3.2km. para este tramo parte desde la captación (218607.0 E, 8956792.9 N) hasta el CRP-6 N° 01 (218376.0 E, 956922.0 N), en toda su longitud cuenta con tubería PVC C-7.5 de Ø1 1/2".

Condición actual (Operativo)	La tubería se encuentra en estado regular, no se ha cambiado desde su construcción (1986).

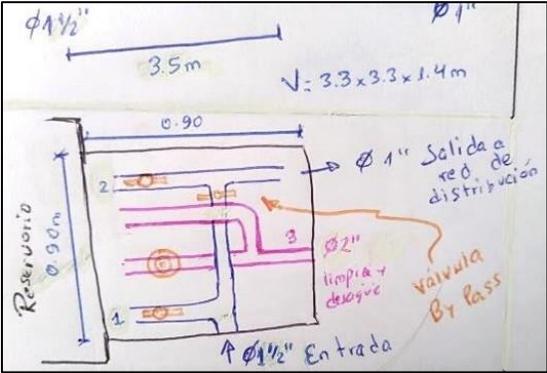
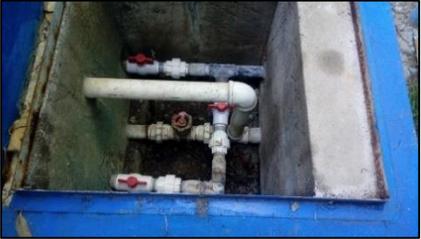
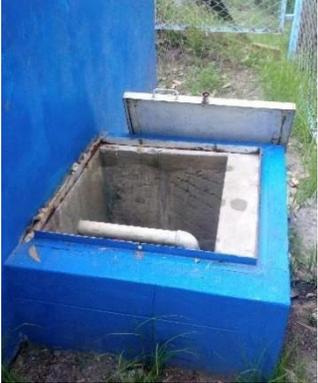
Indicador	Descripción del resultado	Croquis a mano alzada	Evidencia fotográfica
Características físicas	<p>Tapa sanitaria metálico de 0.75mx0.75m.</p> <p>Cámara de válvulas de concreto de 0.90mx0.90m.</p> <p>Entrada de agua al reservorio con tubería PVC de $\varnothing 1\ 1/2''$</p> <p>Válvula de entrada PVC tipo globo de $\varnothing 1\ 1/2''$</p> <p>Salida de agua a la red de distribución con tubería PVC de $\varnothing 1''$</p> <p>Válvula de salida PVC tipo globo de $\varnothing 1''$</p> <p>Válvula By pass PVC tipo compuerta.</p> <p>Limpia y rebose (desagüe) de $\varnothing 2''$</p> <p>Válvula de desagüe tipo globo de $\varnothing 2''$</p>

Condición actual (Operativo)	<p>Tapa sanitaria con notable presencia de óxidos y falta de mantenimiento.</p> <p>Cámara de válvulas de concreto con piso de concreto por lo que no podría infiltrar el agua y malograr los accesorios en caso de fuga.</p> <p>Tubería de entrada de agua al reservorio en estado regular</p> <p>Válvula de entrada PVC tipo globo en estado regular</p> <p>Tubería PVC de salida de agua a la red de distribución en estado regular</p> <p>Válvula de salida PVC tipo globo en estado regular</p> <p>Válvula By pass PVC tipo compuerta con presencia de óxidos</p> <p>Limpia y rebose (desagüe) en estado regular</p> <p>Válvula de desagüe tipo globo en estado regular</p>

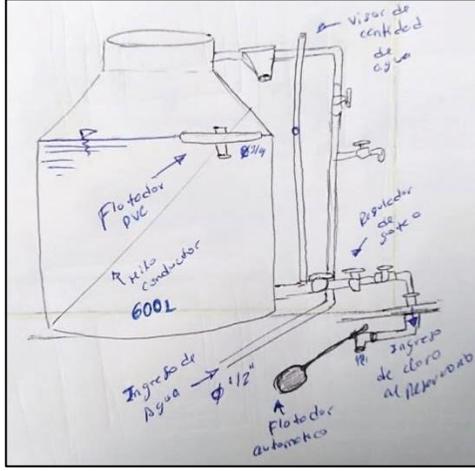
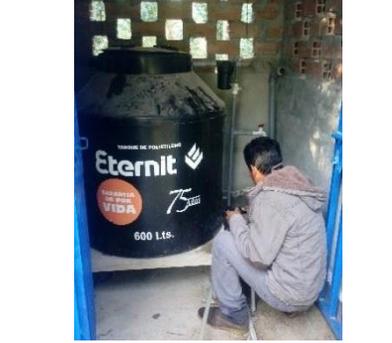
Indicador	Descripción del resultado	Croquis a mano alzada	Evidencia fotográfica
Características físicas	Tanque de polietileno de 600 L Flotador PVC de Ø3/4" Visor de cantidad de agua Caño Regulador de goteo Flotador de cierre automático

<p>A hand-drawn sketch of a 600L water treatment tank. The tank is labeled 'Tanque de polietileno 600L'. It features a 'Flotador PVC' (PVC float) on top, a 'Visor de cantidad de agua' (water level gauge) on the right side, and a 'Regulador de goteo' (drip regulator) on the right side. The sketch also shows an 'Ingreso de agua' (water inlet) with a diameter of 'Ø 1/2"', a 'Flotador automático' (automatic float) at the bottom, and an 'Ingreso de cloro al medicamento' (chlorine inlet to the medication) on the right side.</p>

<p>A photograph showing a person sitting on a small stool, working on a large black plastic tank. The tank has the brand name 'Eternit' and '600 LIT.' printed on it. The person is wearing a grey hoodie and is focused on the task.</p>

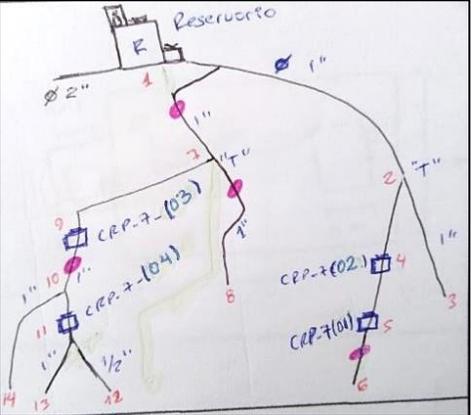
Indicador	Descripción del resultado	Croquis a mano alzada	Evidencia fotográfica
Características físicas	<p>Las redes matrices son de tubería PVC con una longitud total de 4.0 km y las redes secundarias de tubería PVC con una longitud de 1.0 km</p> <p>Tubería PVC de Ø1” y Ø1/2”.</p> <p>Este tramo es de tubería PVC de Ø1” de diámetro, desde el reservorio hasta las conexiones domiciliarias, también cuenta con una “T” de Ø1” en el punto 2.</p>

Condición actual (Operativo)	<p>En estado regular.</p> <p>No cuenta con válvula de purga ni válvulas de control.</p>

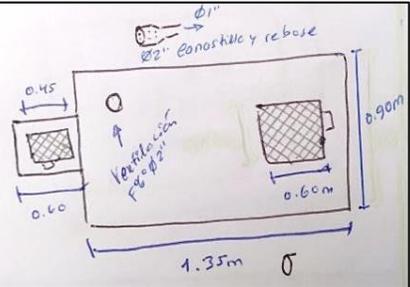
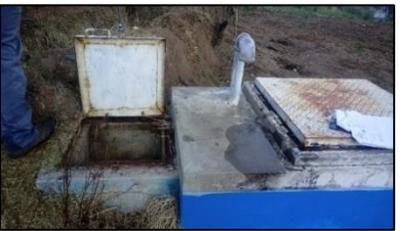
Cámara rompe presión de concreto de 1.35mx0.90m		
Condición actual (Operativo)	Canastilla de tubería de salida PVC de Ø2"

Tubería de ventilación de FºGº de Ø2"		
	Caja de válvulas		
	Tapa sanitaria de 0.45x0.45		
	Válvula de control		
	Tapa sanitaria metálica con presencia de óxidos		
	CRP de concreto con presencia de óxidos y falta de limpieza		
	Tubería de ventilación de deteriorado		
	Sin válvula flotadora		
	Caja de válvulas cubierto de hierbas		
	Tapa sanitaria con presencia de óxidos		
	Válvula de control en estado regular

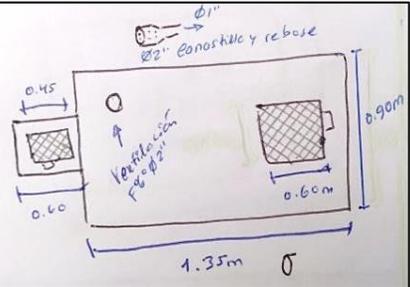
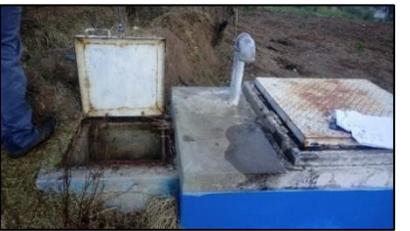
Cámara rompe presión de concreto de 1.35mx0.90m		
Condición actual (Operativo)	Canastilla de tubería de salida PVC de Ø2"

Tubería de ventilación de FºGº de Ø2"		
	Caja de válvulas		
	Tapa sanitaria de 0.45x0.45		
	Válvula de control		
	Válvula flotadora o boya		
	Tapa sanitaria metálica con presencia de óxidos

Cámara rompe presión de concreto con presencia de óxidos y falto de limpieza
 Tubería de ventilación de deteriorado
 Caja de válvulas cubierto de hierbas
 Tapa sanitaria con presencia de óxidos y sin seguro
 Válvula de control en estado regular
 Válvula flotadora inoperativo

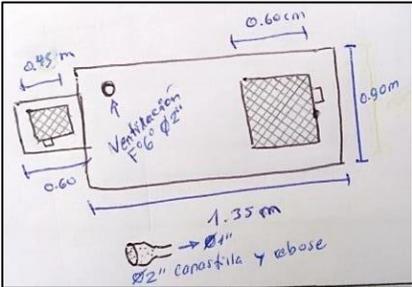
Indicador	Descripción del resultado	Croquis a mano alzada	Evidencia fotográfica
Características físicas	Tapa sanitaria metálica de 0.60mx0.60 Cámara rompe presión de concreto de 1.35mx0.90m Canastilla de tubería de salida PVC de Ø2" Tubería de ventilación de F°G° de Ø2" Caja de válvulas Tapa sanitaria de 0.45x0.45 Válvula de control Válvula flotadora o boya

Condición actual (Operativo)	Tapa sanitaria metálica con presencia de óxidos Cámara rompe presión de concreto con presencia de óxidos y falto de limpieza Tubería de ventilación de deteriorado Caja de válvulas cubierto de hierbas Tapa sanitaria con presencia de óxidos y sin seguro Válvula de control en estado regular Válvula flotadora inoperativo

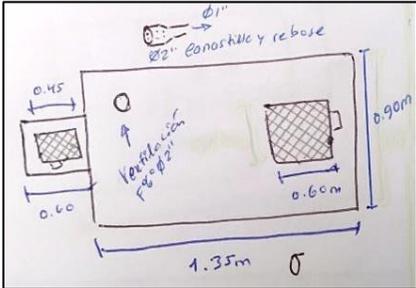
Indicador	Descripción del resultado	Croquis a mano alzada	Evidencia fotográfica
Características físicas	Tapa sanitaria metálica de 0.60mx0.60 Cámara rompe presión de concreto de 1.35mx0.90m Canastilla de tubería de salida PVC de Ø2" Tubería de ventilación de F°G° de Ø2" Caja de válvulas Tapa sanitaria de 0.45x0.45 Válvula de control

Condición actual (Operativo)	Tapa sanitaria metálica con presencia de óxidos Cámara rompe presión de concreto con presencia de óxidos y falto de limpieza Tubería de ventilación de deteriorado Caja de válvulas cubierto de hierbas Tapa sanitaria con presencia de óxidos y sin seguro Válvula de control en estado regular

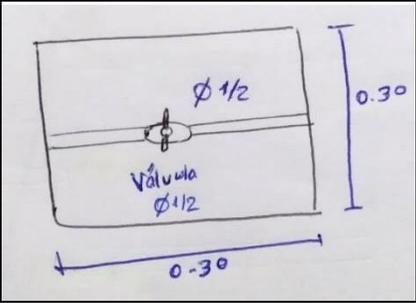
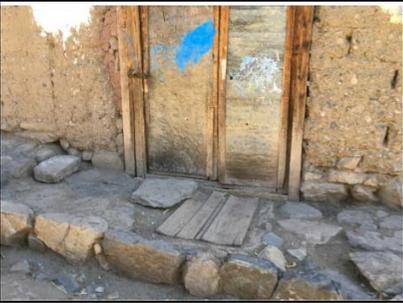
Indicador	Descripción del resultado	Croquis a mano alzada	Evidencia fotográfica
Características físicas	Existen 92 conexiones domiciliarias. Válvula de control de 1/2". Caja de concreto de 0.30mx0.30m.

Condición actual (Operativo)	Válvula de control antiguo y en desuso. Cajas de concreto deterioradas y construidas de manera rústica.

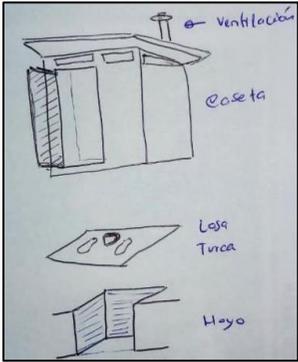
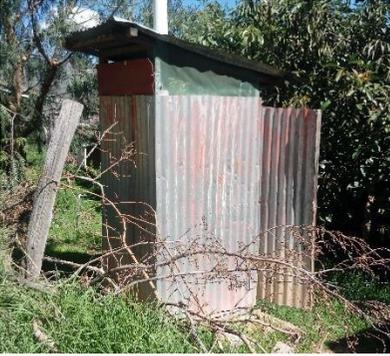
Indicador	Descripción del resultado	Croquis a mano alzada	Evidencia fotográfica
Características físicas	De las 40 unidades de letrinas, 22 se encuentran con techo de calamina, pared o caseta de calamina y listones de madera, puerta de calamina, losa de concreto armado (losa turca), hoyo excavado en tierra y ventilación de tubería PVC de Ø2"

Condición actual (Operativo)	En regular estado Las letrinas se encuentran con el techo, caseta, puerta y losa, deterioradas todas y falto de mantenimiento.

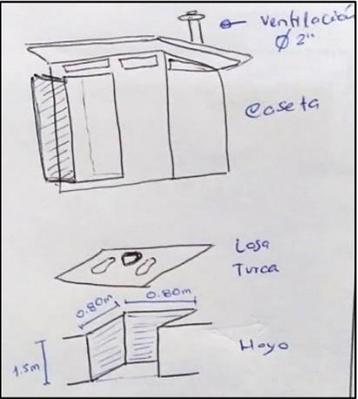
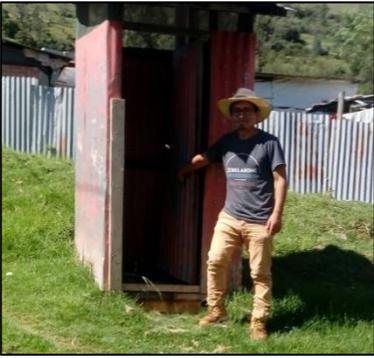
Indicador	Descripción del resultado	Croquis a mano alzada	Evidencia fotográfica
Características físicas	De las 40 unidades de letrinas convencionales, 18 cuentan con techo de calamina, pared o caseta de calamina y listones de madera, losa de concreto armado (losa turca), hoyo excavado en tierra y ventilación de tubería PVC de Ø2", prácticamente sin puerta ya que estas se han caído por la antigüedad.

Condición actual (Operativo)	En mal estado Las letrinas se encuentran prácticamente sin puerta, o muy deterioradas.

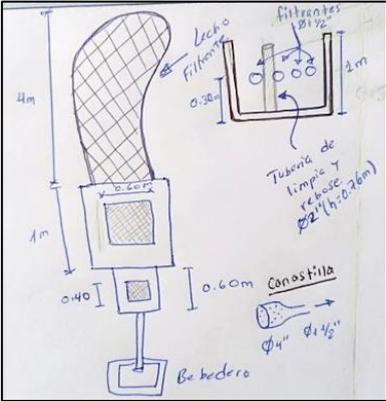
<p>Con raíces: lecho filtrante, orificios de salida</p> <p>Con óxidos y deterioro: cámara húmeda, tapa sanitaria de cámara y caja de válvulas y cerco perimétrico.</p> <p>Con hierbas: sello de protección</p> <p>Inoperativo: caja de válvulas</p> <p>Tuberías de limpia y rebose sobrepasa el nivel de los orificios de salida.</p> <p>Sin cono de rebose</p> <p>Sin zanja de coronación.</p>	Operativo
Línea de conducción

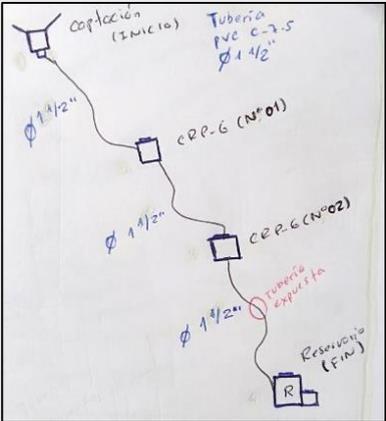
<p>La tubería se encuentra en estado regular, no se ha cambiado desde su construcción (1986).</p> <p>En este tramo se encontró la tubería expuesta a la intemperie en 2 zonas.</p>	Operativo
Cámara rompe presión tipo 6 (N° 01)

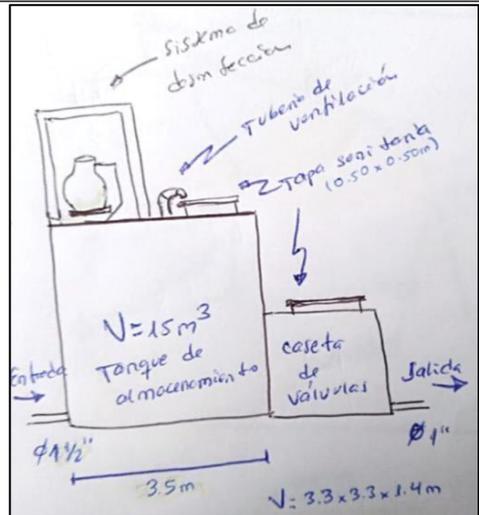
<p>Con óxidos: cerco de protección, tapa sanitaria, interior de reservorio Con fisuras leves: estructura del reservorio. Sin rejillas: dado de protección. Inoperativa: Sistema de cloración por goteo. Sin zanja de coronación.</p> <p style="text-align: right;">Operativo</p>
<p>Caja de válvulas del reservorio</p>

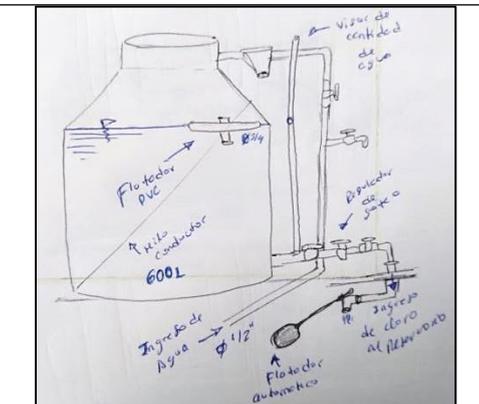
<p>El sistema en buen estado, pero inoperativo por falta de accesorios de conexión.</p> <p style="text-align: right;">Inoperativo</p>

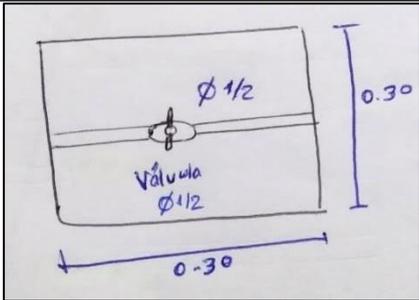
<p>Válvula de control antiguo y en desuso.</p> <p>Cajas de concreto deterioradas y construidas de manera rústica.</p>	Operativo
Letrinas

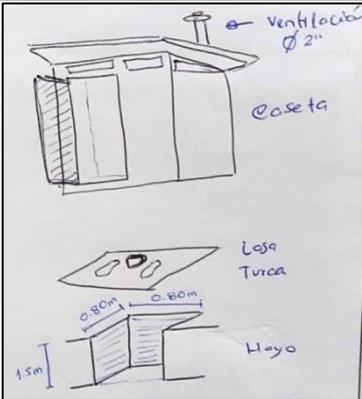
<p>De 40 letrinas, 22 se encuentran en regular estado y 18 en mal estado. Las 22 letrinas se encuentran con techo, caseta, puerta y losa, deterioradas todas y falto de mantenimiento, y las 18 letrinas sin puerta.</p>	Operativo

En cuanto a la eliminación de excretas, este sistema solo se encontró a 40 familias con el servicio, puesto que ellos mismos han construido este sistema, de acuerdo a sus posibilidades. De estas casi en su totalidad cuentan con todos los componentes como es la caseta, la losa, el hoyo y la tubería de ventilación, con la diferencia de que 18 letrinas se encuentran sin puerta y en mayor estado de deterioro. Como indica Rosales (9) en su investigación, aún se usan las letrinas en un buen porcentaje en las zonas rurales, pero el mantenimiento de esta es mínimo la cual atrae a los vectores transmisores de enfermedades. En el caserío de Tara mencionan que cierran un hoyo en aproximadamente 2 años para mover la caseta a otra ubicación.

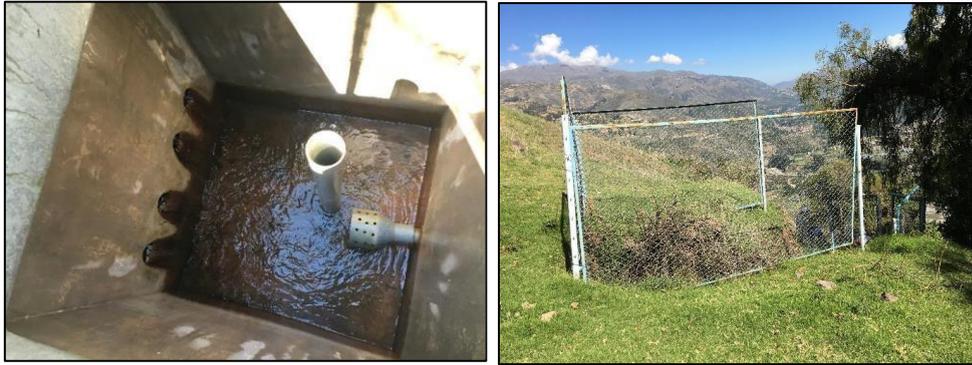
Ilustración 11. Captación del sistema de agua potable.

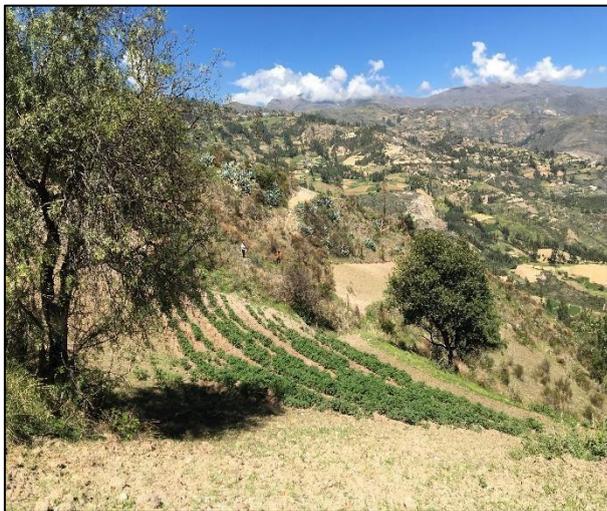
Ilustración 12. Línea de conducción

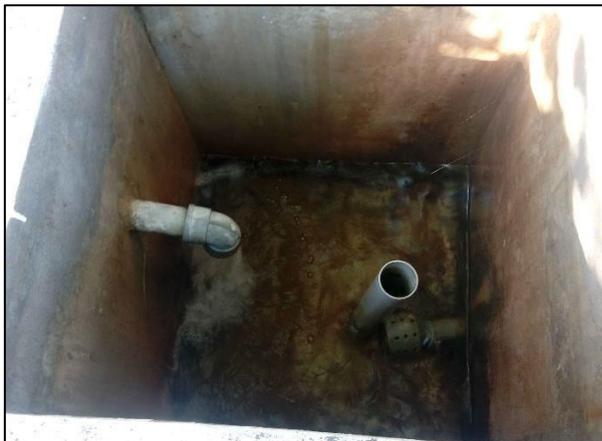
Ilustración 13. Cámara húmeda del CRP 6 (N° 01)

Condición actual (Operativo)	<p>Tapa sanitaria metálica con presencia de óxidos por falta de mantenimiento.</p> <p>Tubería de entrada de F°G° en estado regular.</p> <p>Tubería de limpia y rebose muy larga, sobre pasa 5 cm la tubería de entrada.</p> <p>Cámara húmeda con presencia de óxidos y falto de limpieza</p> <p>Tubería de salida y con canastilla en estado regular.</p> <p>Falta cerco de protección y dado de protección.</p>

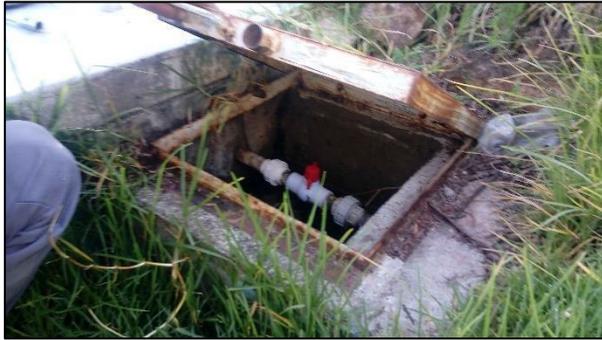
Ilustración 14. Válvula de cámara rompe presión tipo 7
Fuente: Fotografía de Angel Mendoza

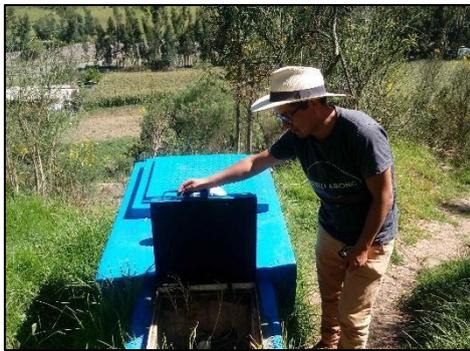
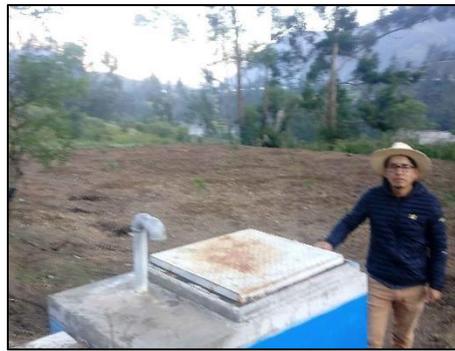
Ilustración 15. Cámaras rompe presión tipo 7
Fuente: Fotografía de Angel Mendoza

<p>Cámara rompe presión tipo 7 (N° 04)</p>		<p>Con óxidos: tapa sanitaria de CRP, CRP, tapa sanitaria de caja de válvulas. Cubierto de hierbas: caja de válvulas. Sin válvula flotadora. Tubería de ventilación deteriorado. Tapa sanitaria sin seguro. Válvula de control en estado regular. Sin cono de rebose.</p> <p>Operativo</p>

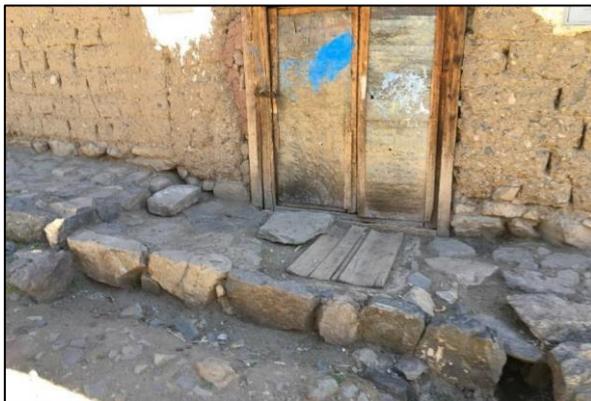
Ilustración 18. Conexión domiciliaria
Fuente: Fotografía de Angel Mendoza

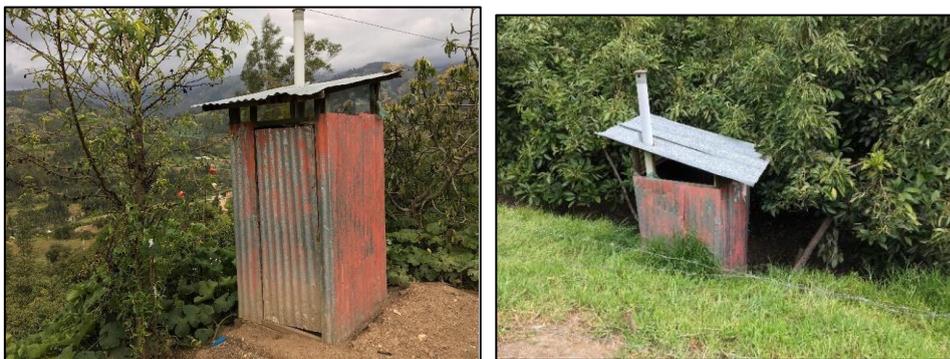
Ilustración 19. Letrinas
Fuente: Fotografía de Angel Mendoza
