**EVALUACIÓN Y MEJORAMIENTO DEL SISTEMA DE**  
**ABASTECIMIENTO DE AGUA POTABLE DEL**  
**CASERÍO DE PUNCHAYHUACA, DISTRITO DE**  
**YAUTÁN, PROVINCIA DE CASMA, REGIÓN ÁNCASH**  
**Y SU INCIDENCIA EN LA CONDICIÓN SANITARIA DE**  
**LA POBLACIÓN – 2020.**

PROYECTO DE TESIS PARA OPTAR EL TÍTULO DE  
PROFESIONAL DE INGENIERO CIVIL

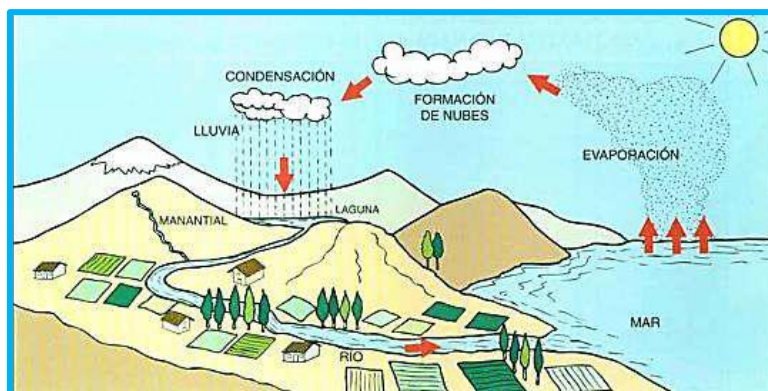
*Imagen 1 Agua subterráneas*

Son aquellas que se originan por las precipitaciones de lluvias, las cuales se filtran en la superficie hasta la zona de saturación, dando lugar a las aguas subterráneas. El uso de estas aguas dependerá de las características hidrológicas y del desarrollo del acuífero. La captación de estas aguas se hace a través de manantiales, galerías filtrantes y pozos tubulares.<sup>9</sup>

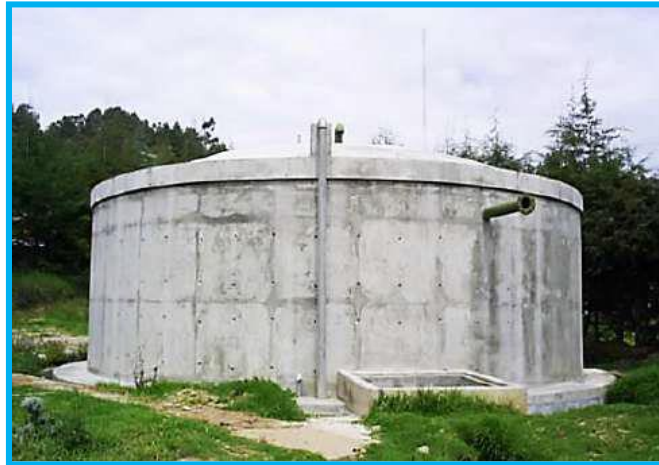
*Imagen 7* **Reservorio apoyado**

“Esta estructura tienen dos formas en particular una es circular y la otra es rectangular y son ejecutadas de la superficie del terreno, mayormente es utilizado en las zonas rurales de forma rectangular.”

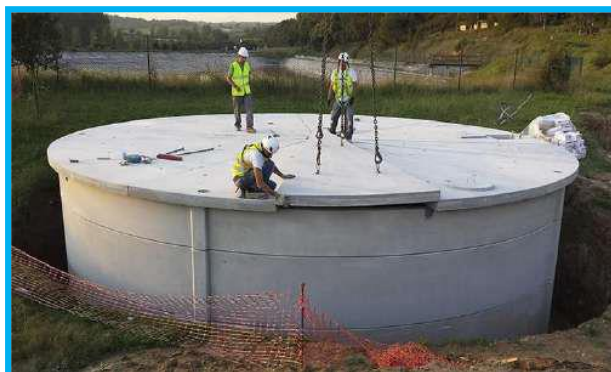
*Imagen 8* **Reservorio enterrado**

“A esta estructura también se le llama cisterna ya que se encuentra enterrada son de forma rectangular, esta estructura es muy favorable por que el agua se conserva, así haya variaciones de temperatura.”

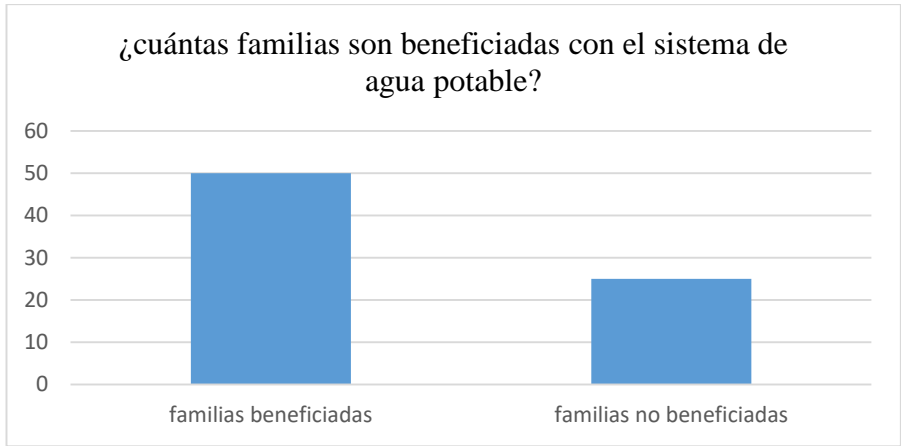
**Gráfico 1 Familias beneficiadas por el servicio de agua potable**

El gráfico muestra que en el sistema de agua actual existen 25 familias que están fuera del alcance de servicio, por lo cual el sistema propuesto sí cumple con abastecer a las 75 familias existentes.

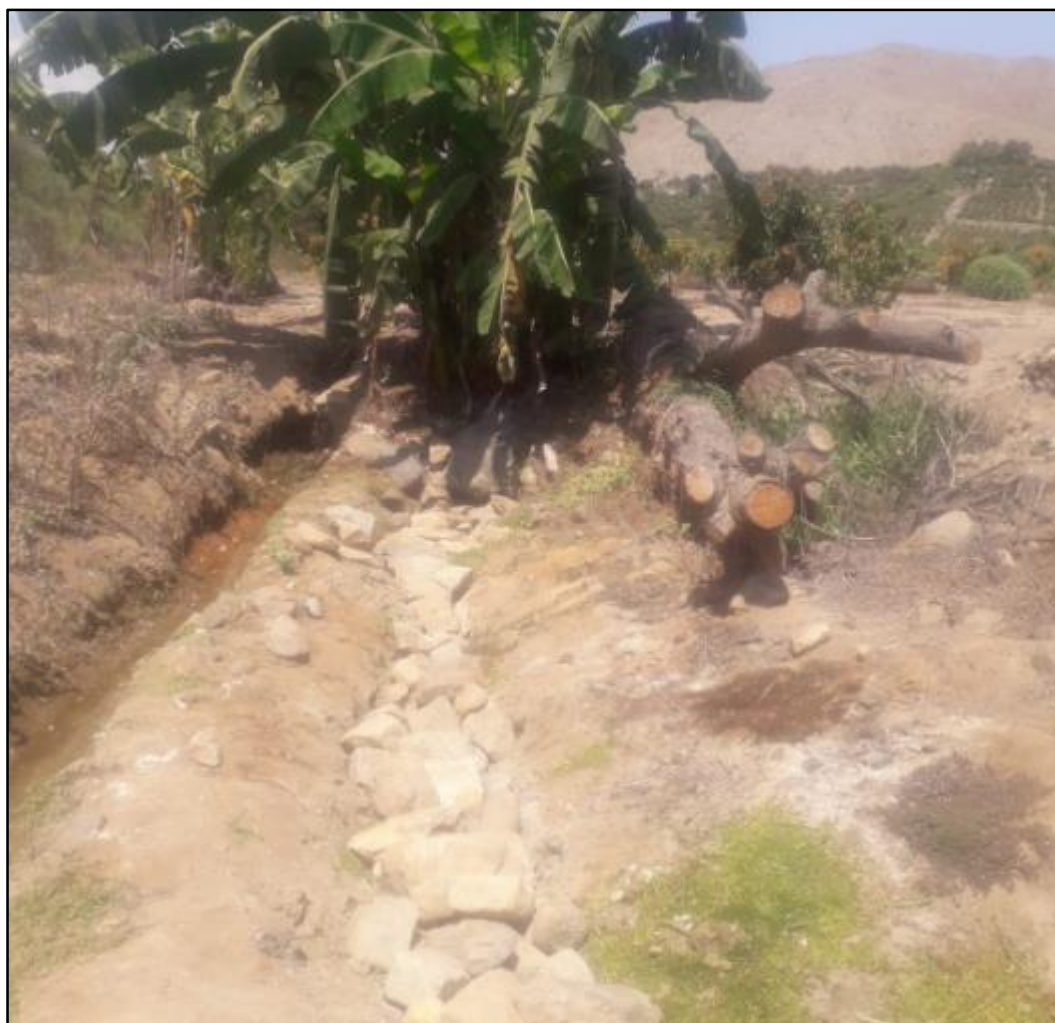
*Imagen 12: Fotografía de tubería de conducción*

Descripción: En la presente fotografía podemos apreciar que la tubería de conducción de encuentra protegida por roca, lo que es inadecuado.

En la *Ficha 02* tenemos que la tubería de la línea de conducción se encuentra expuesta en varios tramos y, en consecuencia, este elemento se deteriora más rápido de lo que debería, según la vida útil de las tuberías de PVC.

También se concluye que las tuberías que se encuentran parcialmente expuestas sufren un deterioro acelerado, por lo cual se ha diseñado una línea de conducción, aducción y red de distribución con un adecuado recubrimiento de tuberías y cama de apoyo.

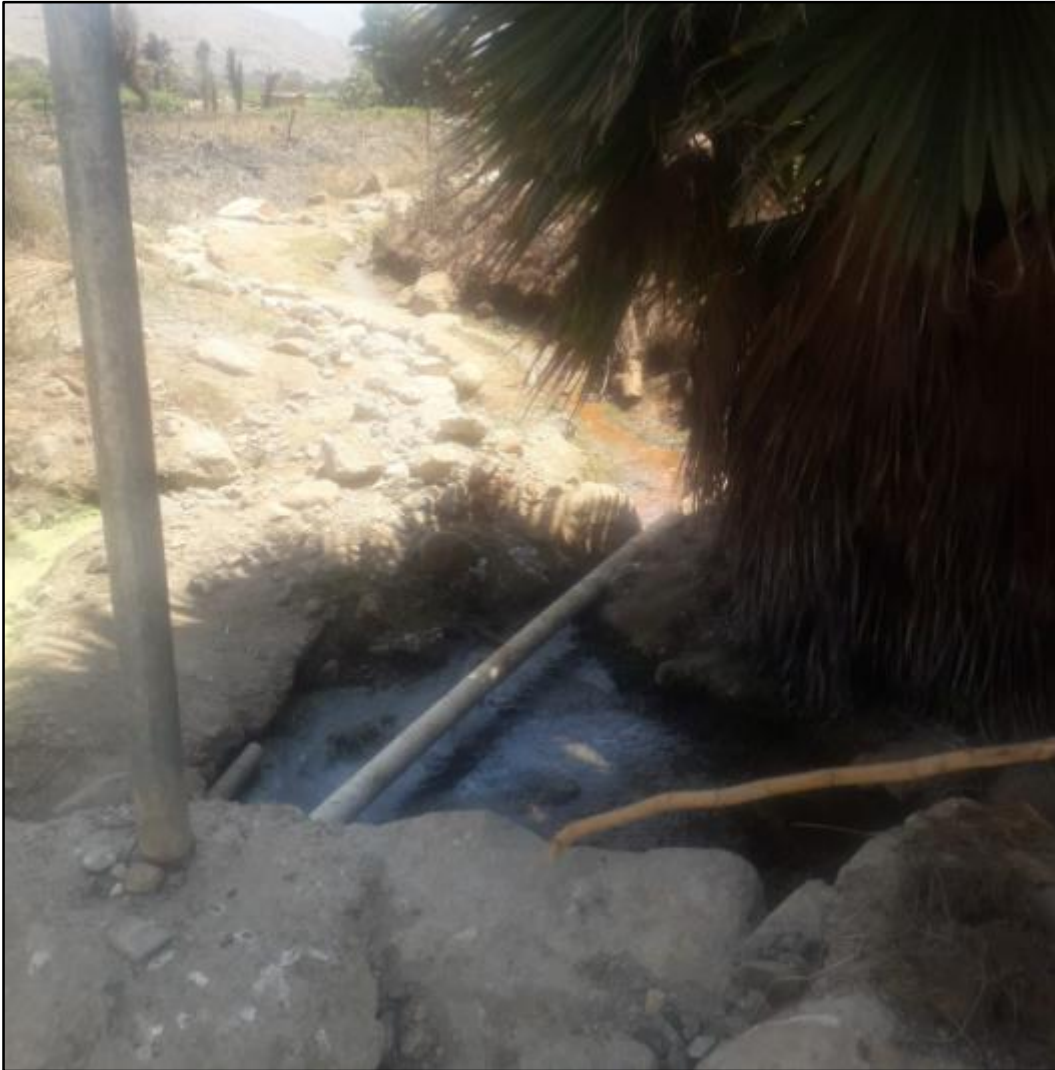
*Imagen 13: Fotografía de tubería de conducción expuesta*

Descripción: En esta fotografía apreciamos un tramo expuesto de la tubería de conducción

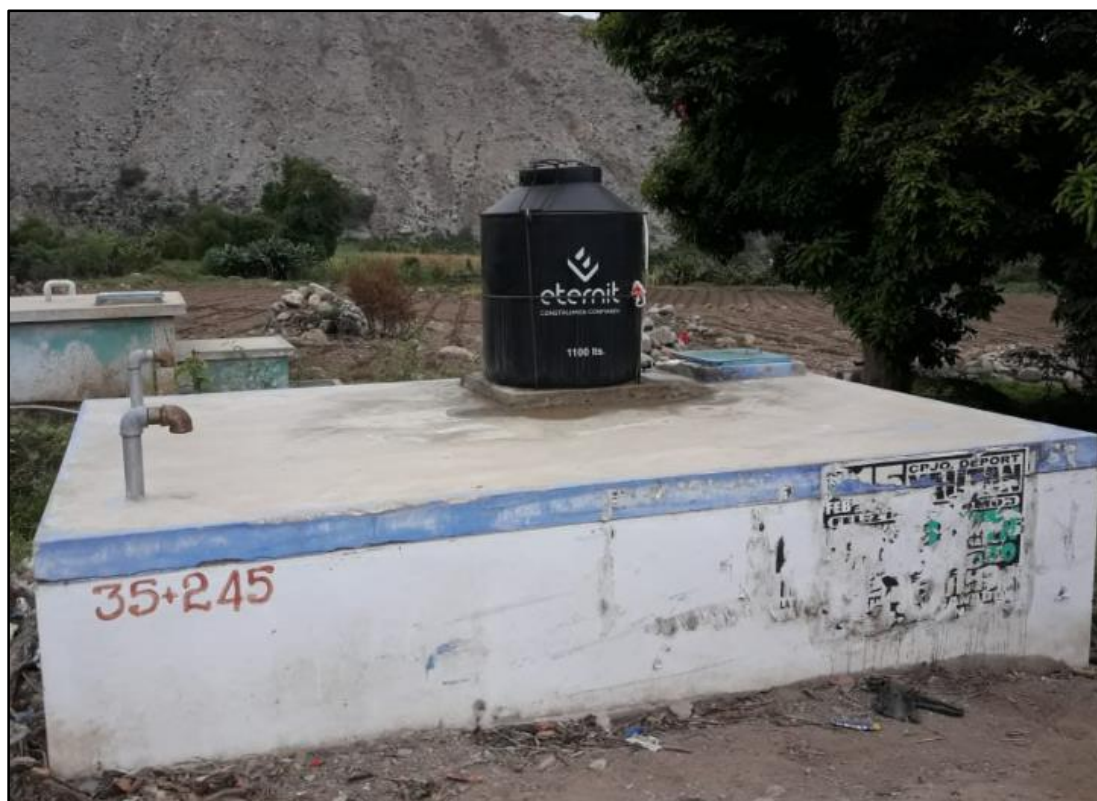
*Imagen 14: Fotografía del reservorio existente*

Descripción: En la presente imagen se puede observar estructuras existentes sin cerco perimétrico.

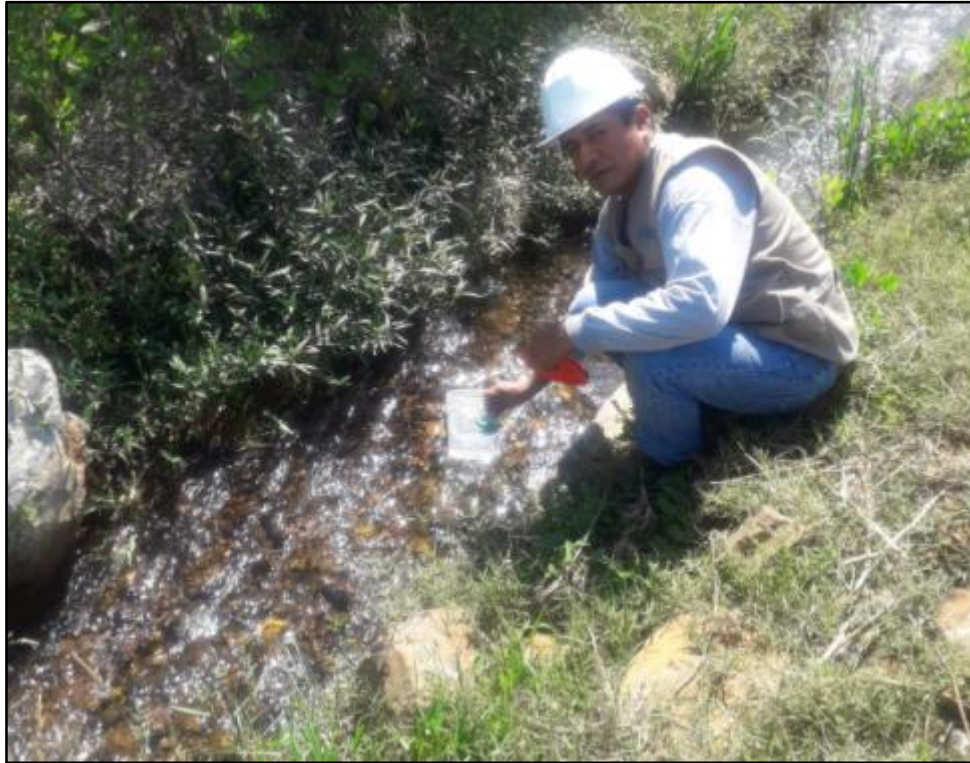
*Imagen 15: Fotografía tomando la muestra para estudio bacteriológico*

Descripción: En la fotografía se muestra el momento de la toma de muestra.

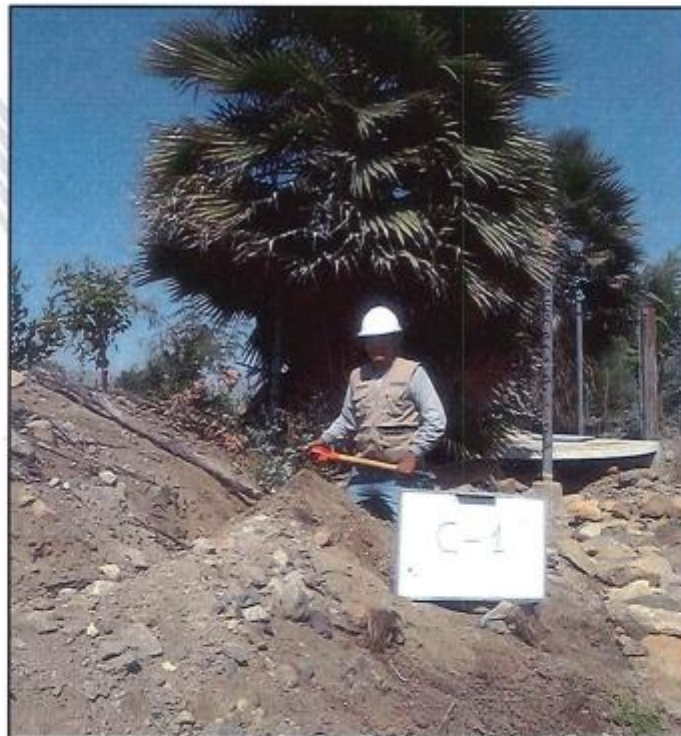
**Foto N° 01.-** En la toma se aprecia una vista panorámica del lugar donde se excavó la Calicata C-01. Además, cabe mencionar que esta calicata se hizo en la zona de la Captación, con una profundidad de 1.50 mts. por 0.80 mts. de ancho por 1.50 mts de largo, en la cual se encontró en los primeros 0.05 mts. se encontró la capa vegetal en los 0.60 mts. siguiente se encontró arena suelta y húmeda hasta 1.50 mts.

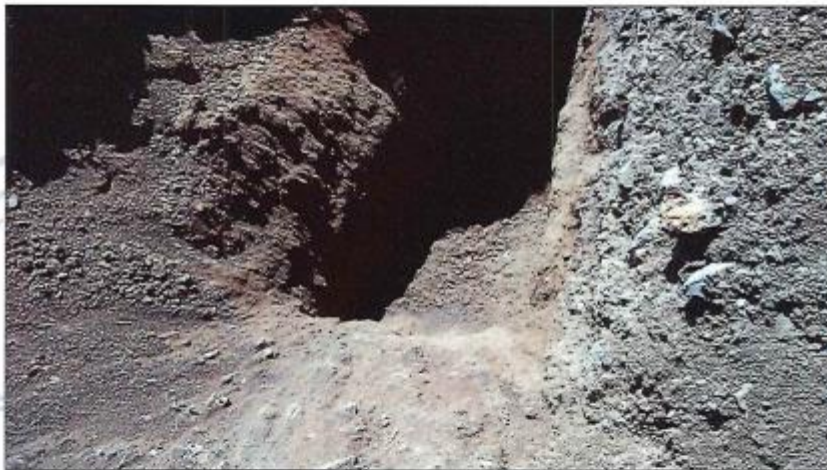
Foto N° 02.- En la toma se aprecia el detalle de la  
Calicata C-01.

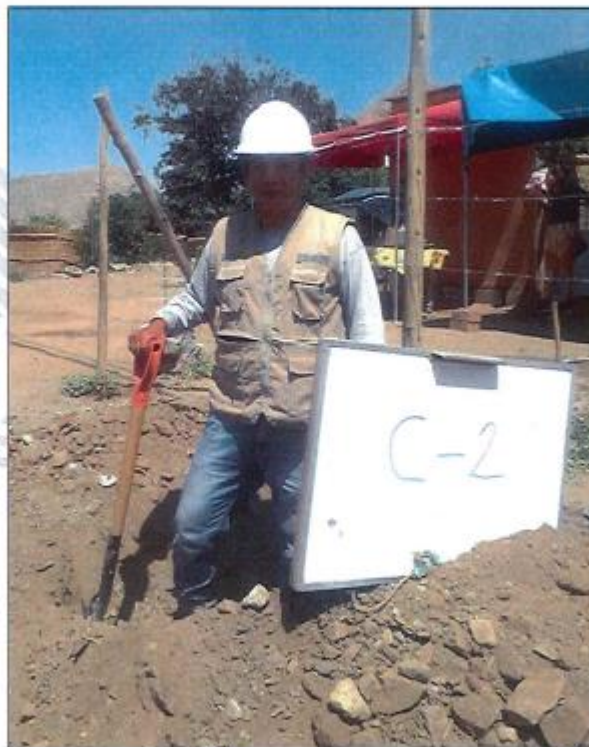
Foto N° 03.- En la toma se aprecia una vista panorámica del lugar donde se excavó la Calicata C-02. Esta calicata se hizo en la zona de la **Red de Distribución**, con una profundidad de 1.50 mts. por 0.80 mts. de ancho por 1.50 mts de largo, en la cual se encontró en los primeros 0.05 mts. se encontró la capa de afirmado en los 0.60 mts. siguiente se encontró arena suelta con piedra, a partir de esta profundidad hasta 1.50 mts. de se encontró un suelo arena suelta.

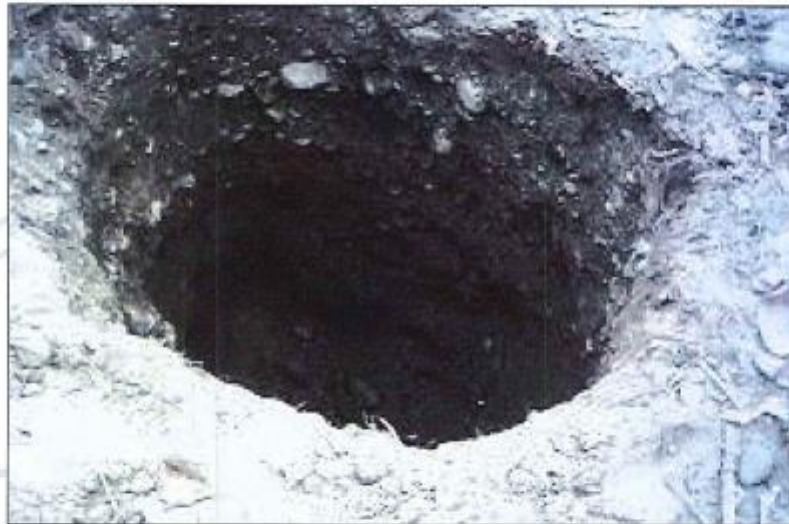
Foto N° 04.- En la toma se aprecia el detalle de la  
Calicata C-02.

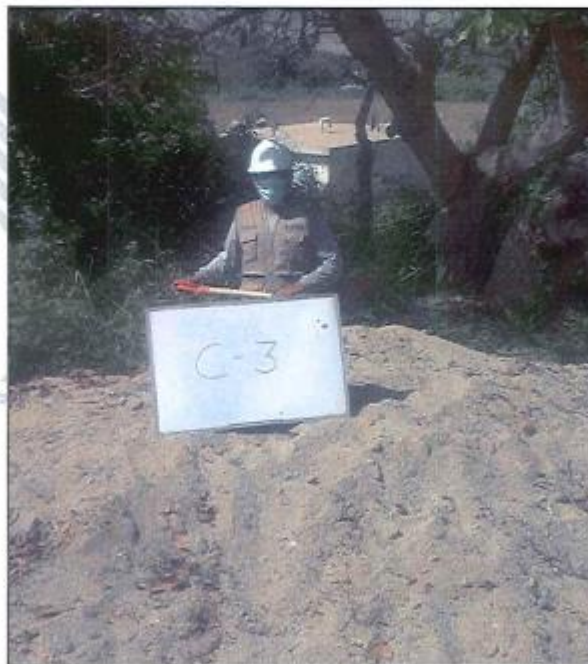
Foto N° 05.- En la toma se aprecia una vista panorámica del lugar donde se excavó la Calicata C-03. Esta calicata se hizo en la zona del **Reservorio**, con una profundidad de 1.50 mts. por 0.80 mts. de ancho por 1.50 mts de largo, en la cual se encontró en los primeros 0.05 mts. se encontró la capa de arena suelta en los 0.60 mts. siguiente se encontró arena suelta con piedra, a partir de esta profundidad hasta 1.50 mts. de se encontró un suelo arena suelta.
