EVALUACIÓN Y MEJORAMIENTO DEL SISTEMA DE
ABASTECIMIENTO DE AGUA POTABLE, PARA SU
INCIDENCIA EN LA CONDICIÓN SANITARIA DE LA
POBLACIÓN DEL CASERÍO MONTE DE LOS OLIVOS,
DISTRITO DE NESHUYA, PROVINCIA DE PADRE ABAD,
REGIÓN UCAYALI – 2021

**TESIS PARA OPTAR EL TÍTULO PROFESIONAL DE
INGENIERA CIVIL**

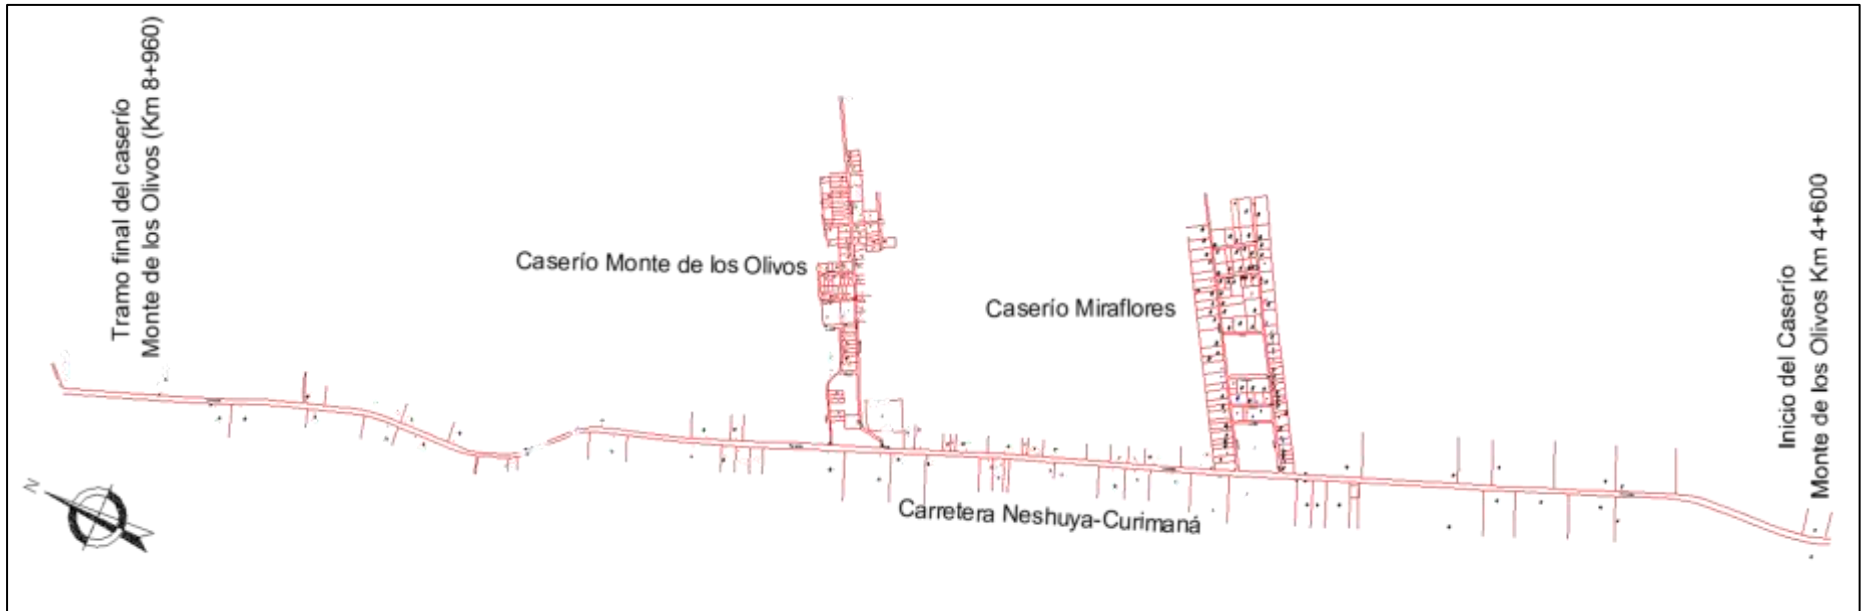
Gráfico 1. Caserío Monte de los Olivos

En el gráfico 1. Se muestra el plano del área de influencia del caserío Monte de los Olivos, que tiene su comienzo en el Km 4+600 y termina en el Km 8+960 de la carretera departamental Neshuya-Curimaná incluyendo el caserío Miraflores que está dentro del área del proyecto de investigación ubicado en el distrito de Neshuya, provincia de Padre Abad, departamento de Ucayali.

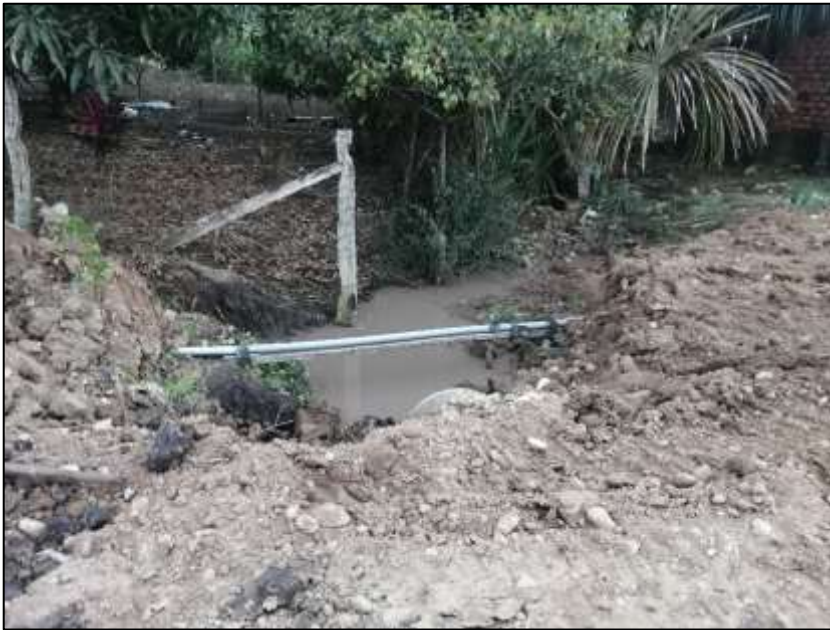
Imagen 4. Líneas de conducción expuestas

Las líneas de conducción están enterrados a poca altura, en ciertos tramos las tuberías están expuestas, por tal razón se cómo una condición mala y no cuentan con válvula de control en sus tramos, ni válvulas de aire tal como te muestra la siguiente imagen:

Estos componentes están expuestos en algunos tramos provocando la rotura en ciertos momentos y afectando a la población, no están enterrados a su altura mínima para su protección.

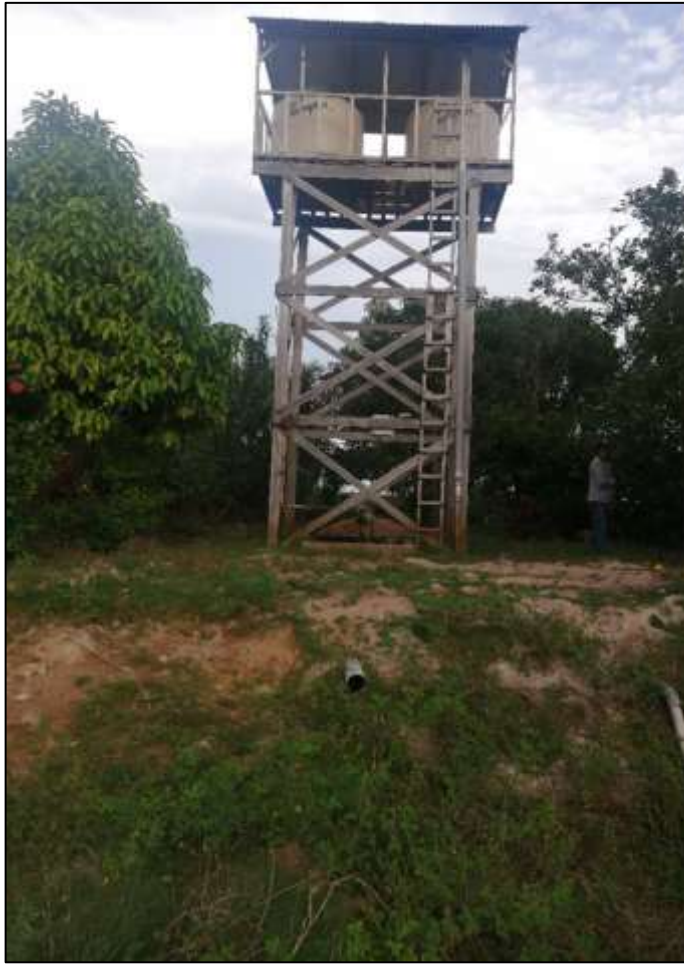
Imagen 6. Tanque elevado existente 01

Componente	Indicadores	Datos recolectados	Descripción
Reservorio 01	Tipo de reservorio	Elevado	Base del reservorio en mal estado, la madera esta deteriorado y en mal estado, no tienes tubería de rebose.
	Forma del reservorio	Cuadrado	Tiene forma simétrica de 2.80x2.80 en la base, y en la parte superior de 2.40x2.40 tal como se muestra en la imagen 5.
	Material de construcción	Madera	Dato verificado en campo, correspondiente al tanque elevado 01 del caserío
	Accesorios	No cuenta con los accesorios completos	Se determinará los accesorios en el mejoramiento del reservorio
	Volumen	5 m ³	Volumen verificado en campo, hay dos tanque de PVC de 2.50 m ³ cada uno, tal como se muestra en la imagen 5.
	Tipo de tubería	PVC	Material recomendado para este tipo de usos
	Clase de tubería	10	Clase recomendado para fluidos en alta presión
	Diámetro de tubería	de 1.5" a 2"	Se determinará en el mejoramiento del reservorio

En la evaluación de sus componentes se llegó a la conclusión de estado “Malo”, ya que la estructura de madera presenta cierto peligro de colapsar, porque en la superficie donde está ubicado los dos tanques de polietileno de 2.5 m², la madera presenta agrietamientos significativos. Por tal razón se recomendó realizar un nuevo tanque elevado con más altura y estructura de material noble.

La propuesta consiste en realizar un tanque nuevo en la parte más alta del pueblo para el abastecimiento de agua a todo el sector 02, y el tanque elevado de madera se proyectó más niveles del tanque previa justificación.

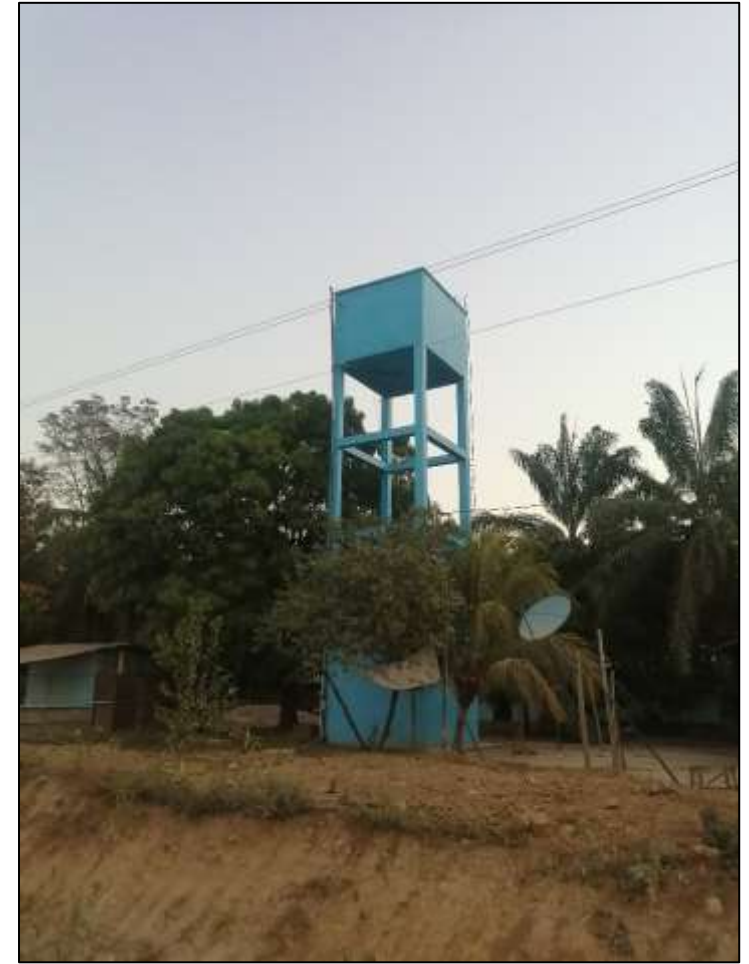
Imagen 7. Tanque elevado existente 02

Componente	Indicadores	Datos recolectados	Descripción
Reservorio 02	Tipo de reservorio	Elevado	Se encuentra en buen estado, las instalaciones hidráulicas no están en buenas condiciones y no se consideran elementos importantes
	Forma del reservorio	Cuadrado	Forma rectangular de 3.00x3.00 m
	Material de construcción	Concreto Armado	Dato verificado en campo, correspondiente al tanque elevado 02 del caserío
	Accesorios	No cuenta con los accesorios completos	Se determinará los accesorios en el mejoramiento del reservorio
	Volumen	10 m ³	Volumen verificado en campo, hay dos tanques de PVC de 2.50 m ³ cada uno, tal como se muestra en la imagen 5.
	Tipo de tubería	PVC	Material recomendado para este tipo de usos
	Clase de tubería	10	Clase recomendada para fluidos en alta presión
	Diámetro de tubería	de 1.5" a 2"	Se determinará en el mejoramiento del reservorio
	Cerco perimétrico	No tiene	Se determinará en el mejoramiento del reservorio

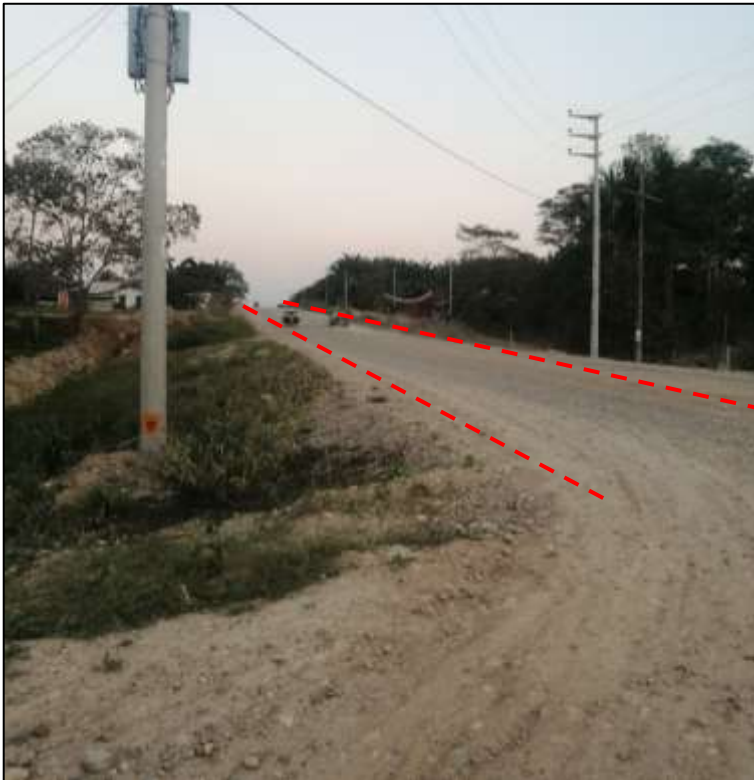
Imagen 9. Línea de conducción por la carretera Neshuya Curimaná.

La línea de conducción se encuentra en mal estado por estar expuesto en varios tramos. Los reservorios ubicados en dos puntos mencionado en la figura 2 tienen un área de abastecimiento de agua óptima y comprobado para que todos sus usuarios se beneficien sin ninguna dificultad.

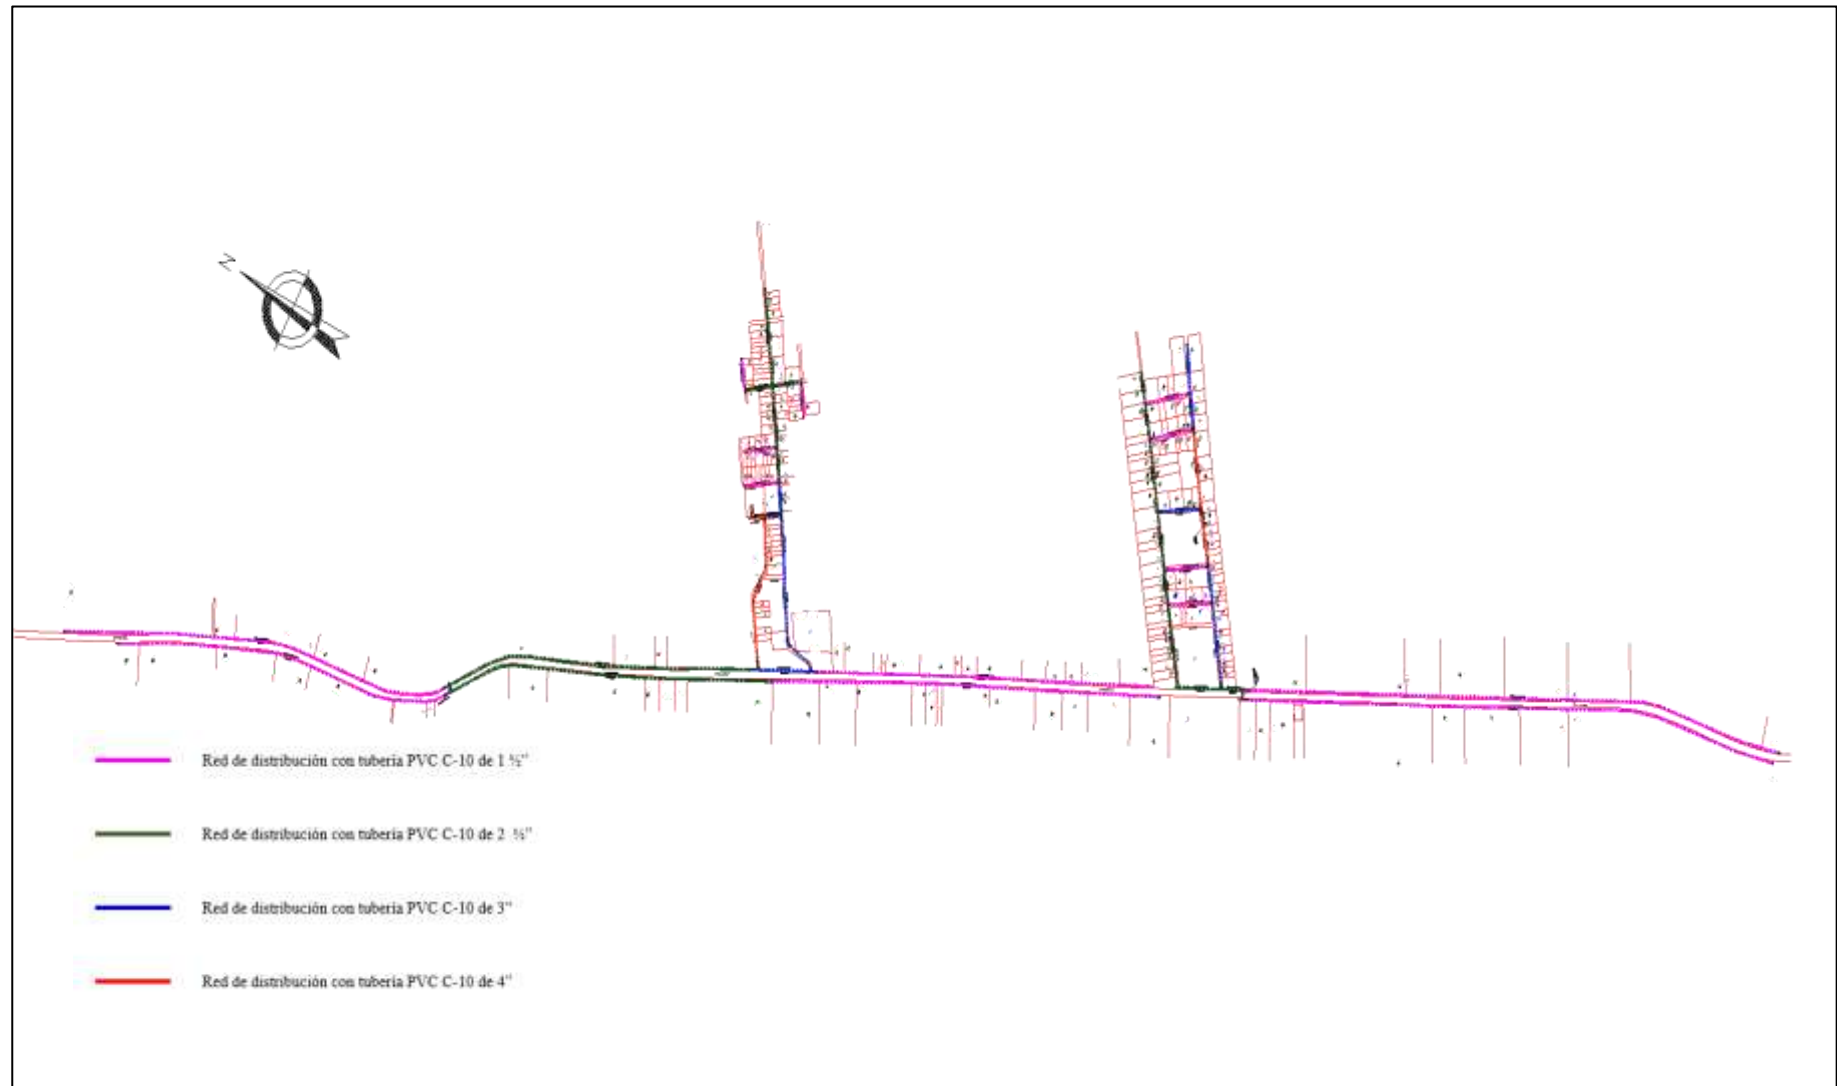
Figura 4. Redes de distribución planteados en el mejoramiento de abastecimiento de agua

Con todos los datos obtenidos se realizó el diseño de las redes de distribución, el tipo de consideración será lineal porque el lugar del proyecto es una zona rural y esta a lo largo de carretera.

Se recomienda un sistema de impulsión con todos los accesorios, con una bomba de 2 HP según las siguientes consideraciones:

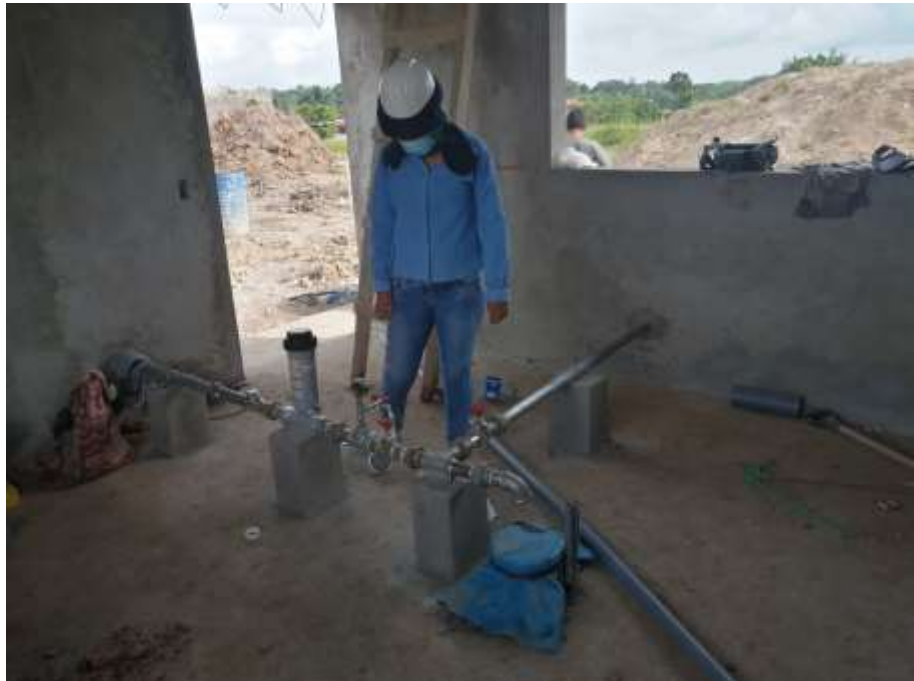
Imagen 10. Verificando la realización de la propuesta de captación realizada

Imagen 11. Verificación pozo tubular del caserío Monte de los Olivos

Este componente fue evaluado como malo, ya que no cuenta con los accesorios y componentes necesarios para una buena función del sistema, por tal motivo se plantea captación con toda su rama hidráulica correspondiente. Tal como se verifica en la figura 1.

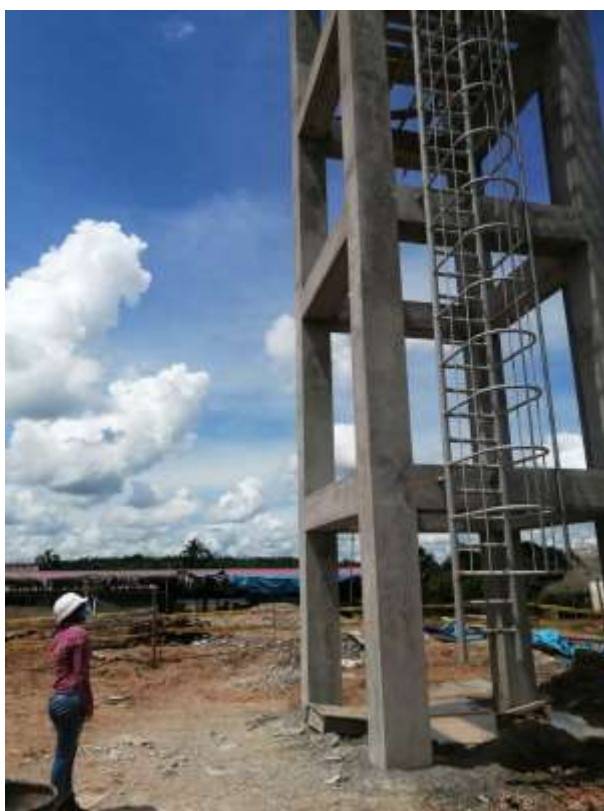
Imagen 12. Tanque elevado del sector 02 caserío Monte de los Olivos
