**DIAGNÓSTICO DEL SISTEMA DE SANEAMIENTO
BÁSICO EN EL CENTRO POBLADO DE MIRAFLORES,
DISTRITO DE INDEPENDENCIA, PROVINCIA DE
HUARAZ, DEPARTAMENTO DE ANCASH, 2020**

**TRABAJO DE INVESTIGACIÓN PARA OPTAR EL GRADO ACADEMICO
DE BACHILLER EN INGENIERIA CIVIL**

Diagnóstico del sistema de saneamiento básico en el centro poblado de Miraflores,
distrito de independencia, provincia de Huaraz, departamento de Ancash, 2020

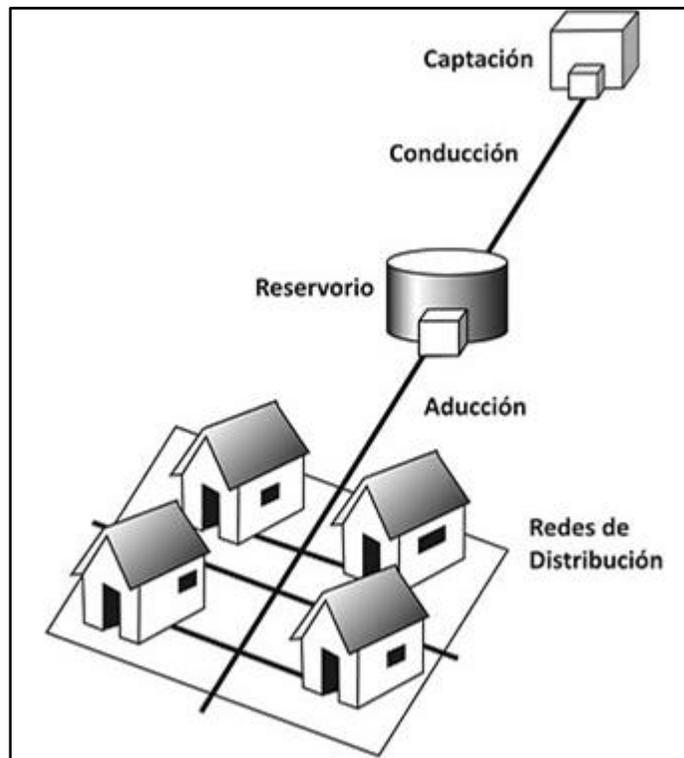
Gráfico 1. Sistema de abastecimiento por gravedad sin tratamiento

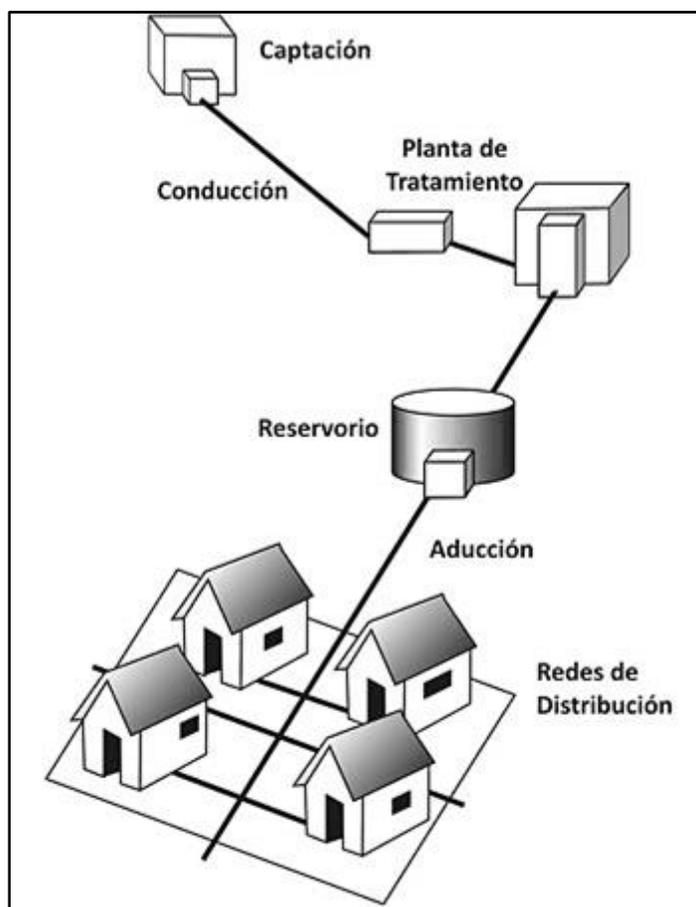
Gráfico 2. Sistema de abastecimiento por gravedad con tratamiento.

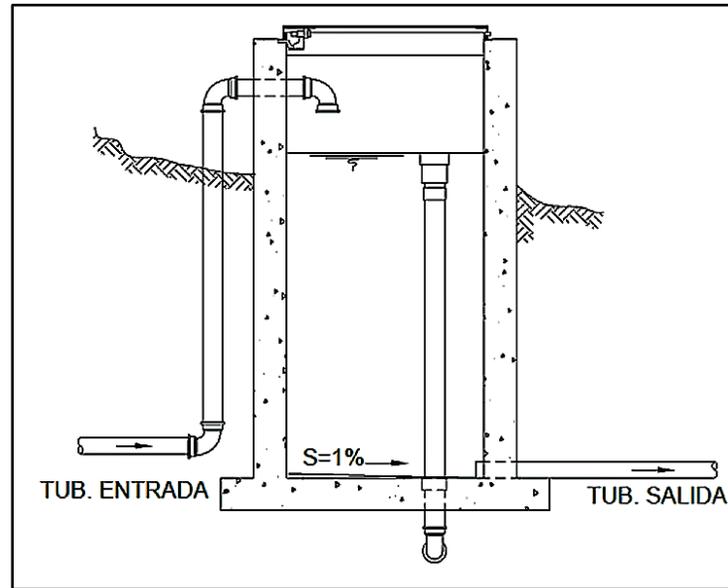
El desempeño de este elemento es el de romper o excluir la presión violenta del agua hacia los diversos sectores, ello con la finalidad de eludir la fractura de otras tuberías u otros componentes del sistema.

Gráfico 3. Cámara rompe presión Tipo 6

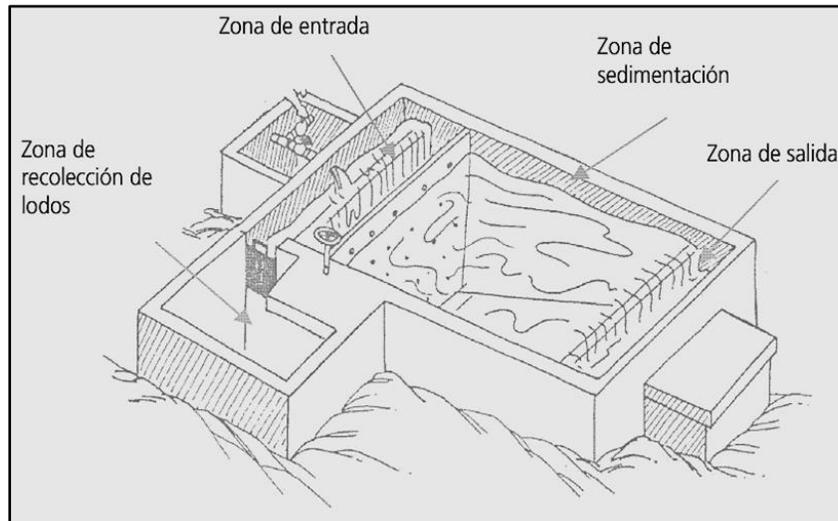
Agrupación de estructuras y/o elementos encargados de hacer que el agua adquirida de la fuente obtenga la calidad establecida por parámetros y esté apta para el consumo de los miembros que conforman la comunidad campesina, en otras palabras, la planta de tratamiento es la encargada de potabilizar el agua por medio de diversos procesos tales como: Coagulación, floculación, decantación, filtración, desinsectación, etc

Gráfico 4. Planta de Tratamiento y sus partes

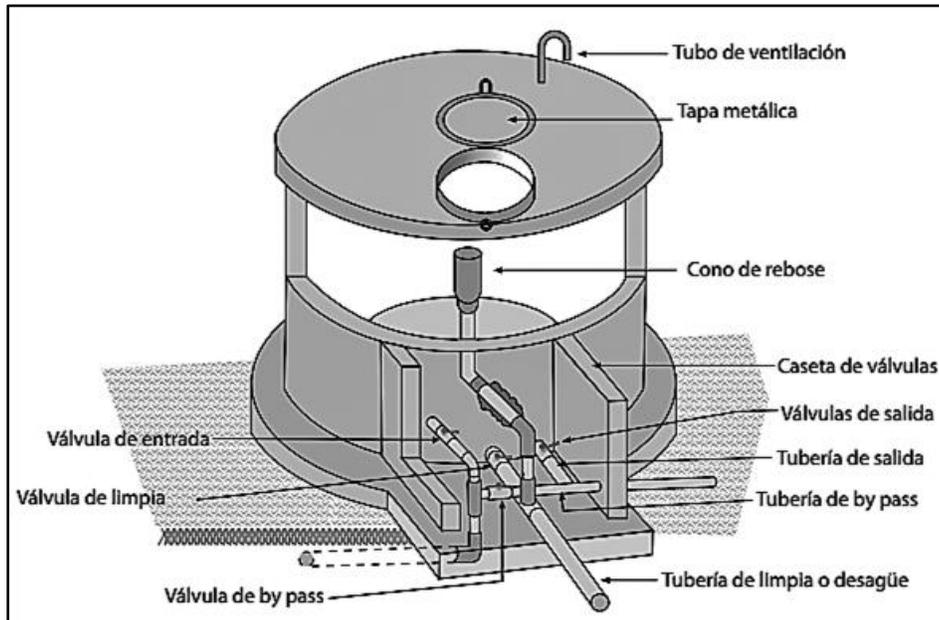
Gráfico 5. Reservorio de agua y sus partes

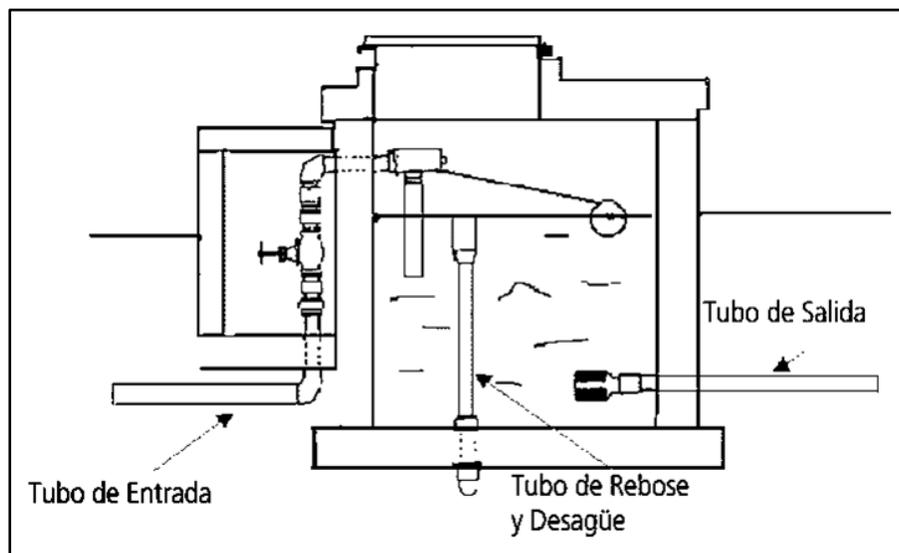
Cámara rompe presión tipo 7. – Esta cámara se presenta cuando existe gran variación de pendiente las viviendas y el reservorio; el objetivo de estas cámaras es la de disminuir o aumentar la presión del agua dependiendo a que lugares es necesario hacer llegar el agua.

Gráfico 6. Cámara rompe presión tipo 7

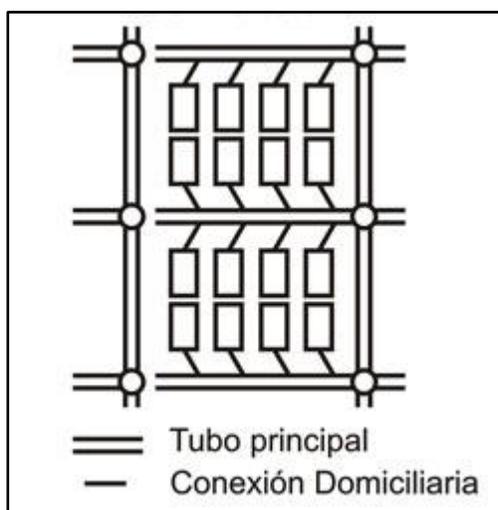
Gráfico 7. Sistema de alcantarillado convencional

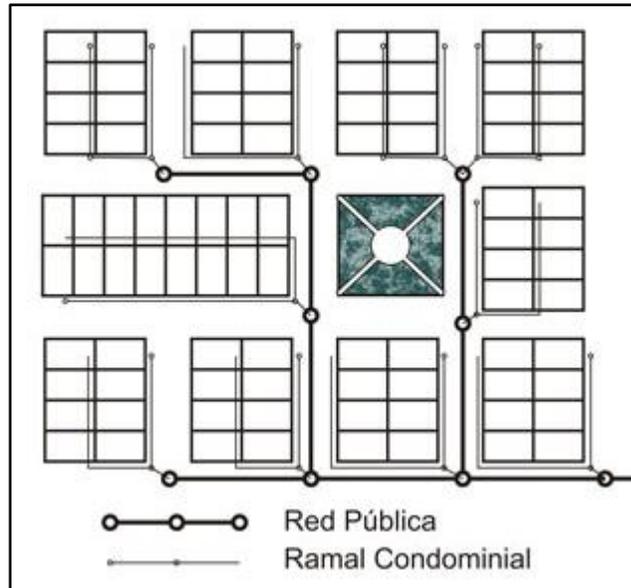
Técnicamente hablando, el alcantarillado condominial trabaja separando, en dos fracciones, la red de alcantarillado, siendo una el ramal condominial y la otra la red pública.

Gráfico 8. Sistema de alcantarillado condominial

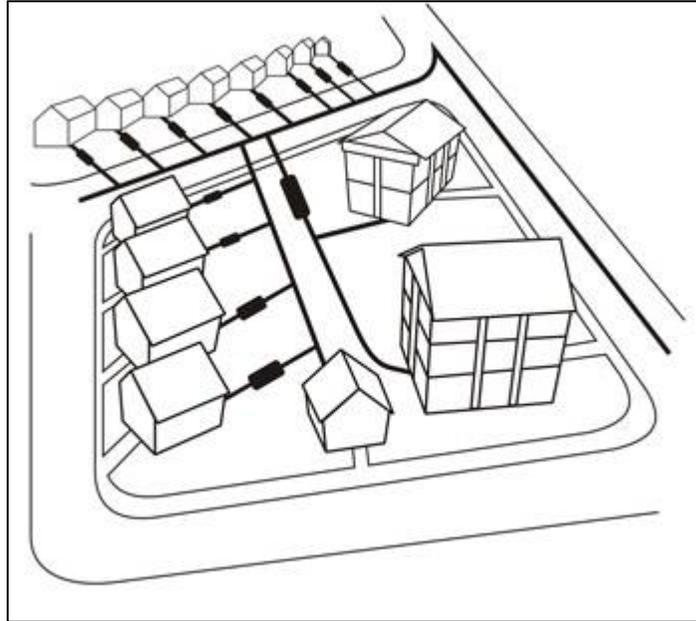
Gráfico 9. Alcantarillado de pequeño diámetro

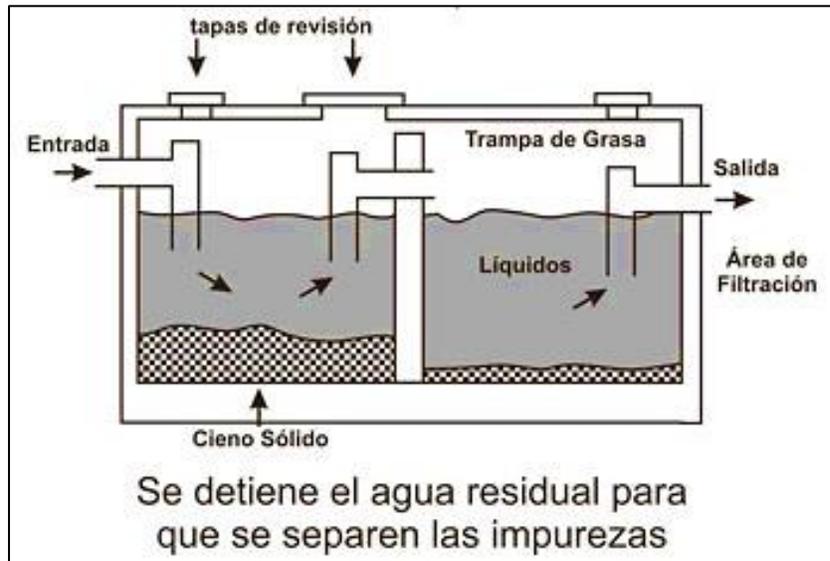
En este sistema, aguas residuales son tratadas en pozos sépticos por unidad familiar o multifamiliar, estos pozos se encargan de dividir la materia sólida, por

decantación, de una capa flotante de impurezas. Para llevar a cabo la decantación, las aguas residuales deben permanecer en el tanque 24 horas como mínimo.

Gráfico 10. Pozo séptico y sus partes

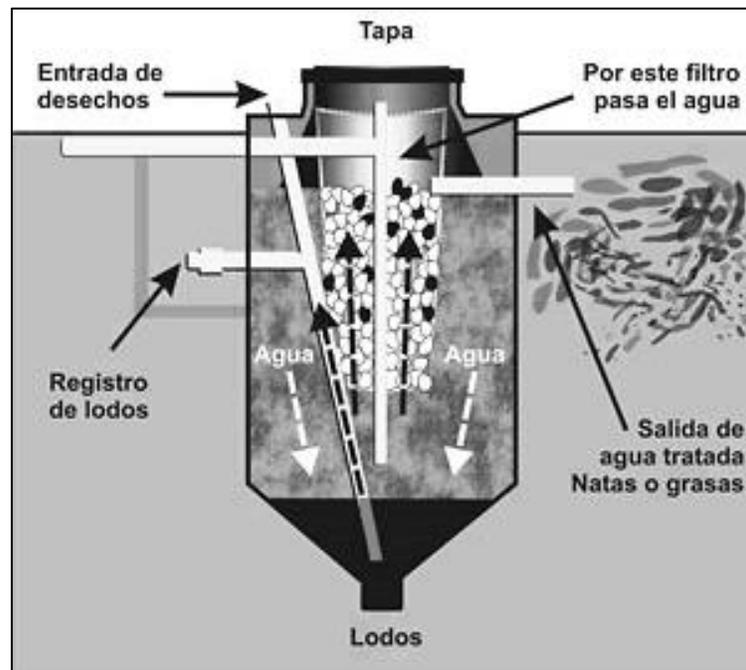
Las aguas residuales son transportadas al biodigestor (600 litro de capacidad) para luego ser conducidas a una zanja de infiltración, de aquí pasan a pozos sépticos absorbentes o se pueden volver a usar las aguas para pequeños sembríos¹³.

Gráfico 11. Biodigestor clarificador prefabricado (descripción)

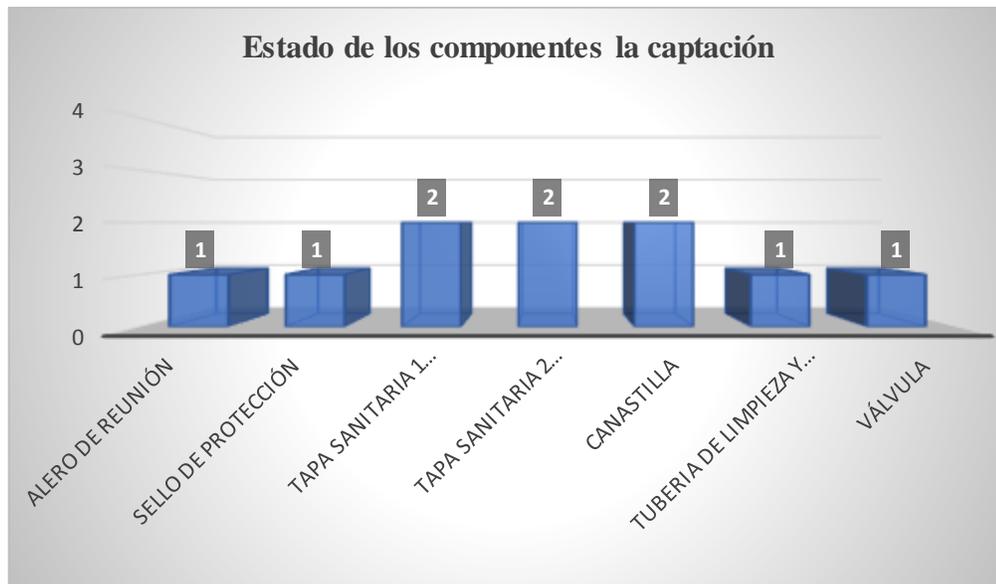
CAPTACIÓN	
Evaluación Estructural:	<ul style="list-style-type: none"> - Año de construcción: 2003 - La cámara de recolección presenta fisuras leves (< 1 mm), presencia de moho alrededor de la superficie. - La tapa sanitaria presenta corrosión leve. - La tubería de salida está expuesta al medio ambiente sin dado de protección. - El tubo de rebose presenta impregnación de sustancia amarillosa en su contorno.
Evaluación Hidráulica:	<p>Si cuenta con:</p> <ul style="list-style-type: none"> - Sello de protección (Loza de concreto 2m x 1,20m) - Aleros de reunión (concreto 0,15m) <p>CÁMARA DE RECOLECCIÓN / HÚMEDA: (concreto 1,2m x 1,3m x 0,9m)</p> <ul style="list-style-type: none"> - Tapa sanitaria (metal 0,6m x 0,6m) - Ventana de ingreso (PVC 3 unidades Ø1’) - Tubería de salida (PVC Ø1 1/2’) - Cono de rebose (PVC 4’’ a 2’’ x 0,70m) - Tubería de limpia (PVC Ø 2’’ x 2,00) <p>No cuenta con:</p> <p>Cerco de protección, canastilla para tubería de salida, zanja de coronación, cámara seca y dado de protección.</p>

Gráfico 14. Estado de la captación
Fuente: Elaboración propia

Interpretación: Del gráfico 14 se dedujo que, cuatro constituyentes de la captación presentan una situación media - crítica, de estos, solamente tres constituyentes estaban en una situación “baja”, concluyendo que se debe de realizar un mantenimiento y arreglo en la cámara de captación y cada uno de sus respectivos componentes, no hay presencia de cerco perimétrico, concluyendo que, es necesario la realización de una mejora en la infraestructura y componentes.

Cámara de captación. - De acuerdo a los resultados obtenidos, este componente se determinó en un estado “regular” ya que no cuenta con la implementación de sus accesorios correspondientes, necesarios para una buena función dentro del sistema de abastecimiento de agua potable, la captación no cuenta con un cerco perimétrico, además de no contar con los accesorios, lo cual hace que se califique todo su sistema en regular estado. Por tanto, presentan deficiencias en su funcionamiento.

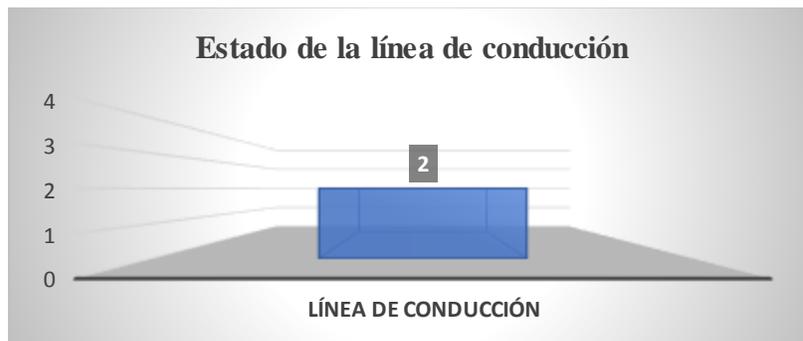
LÍNEA DE CONDUCCIÓN	
Evaluación	- Año de construcción: 2003
Estructural:	- La línea de conducción 05 si se encuentra totalmente enterrada.
Evaluación Hidráulica:	Si cuenta con: - Tubería (PVC SAP C-10 Ø 1 1/2'' x 10 Km) - Válvula de Purga "VP. 1" (0,60m x 0,40m x 0,40m) - Pase Aéreo / Transvase (HDPE Ø 2'' x 300m) No cuenta con: Válvula de aire.
Evaluación Operativa:	La línea de conducción 04 se encuentra funcional (operativa) cumpliendo la labor por la que fue construida.

Gráfico 15. Estado de la línea de conducción

Interpretación: Gran parte de la línea de conducción no se encuentra enterrada bajo tierra, exponiendo su condición a todo riesgo medio ambiental, cuenta con cámara rompe presión, pero se encuentra en deterioro sin mantenimiento alguno, por lo tanto se encuentra en un estado "bajo", llegando así a la conclusión que se debe elaborar un mejoramiento.

Línea de conducción. - De acuerdo a los resultados, la línea de conducción se encontró en un estado “bajo”, pues en su estructura no cuenta con el diseño necesario para ser parte de un correcto sistema de abastecimiento de agua potable, su línea de conducción se encuentra en un proceso de deterioro debido a que se encuentra parcialmente expuesta y con falta de válvulas en su recorrido, por tanto, se necesita un mejoramiento, debido a que se encuentran en un estado ineficiente.

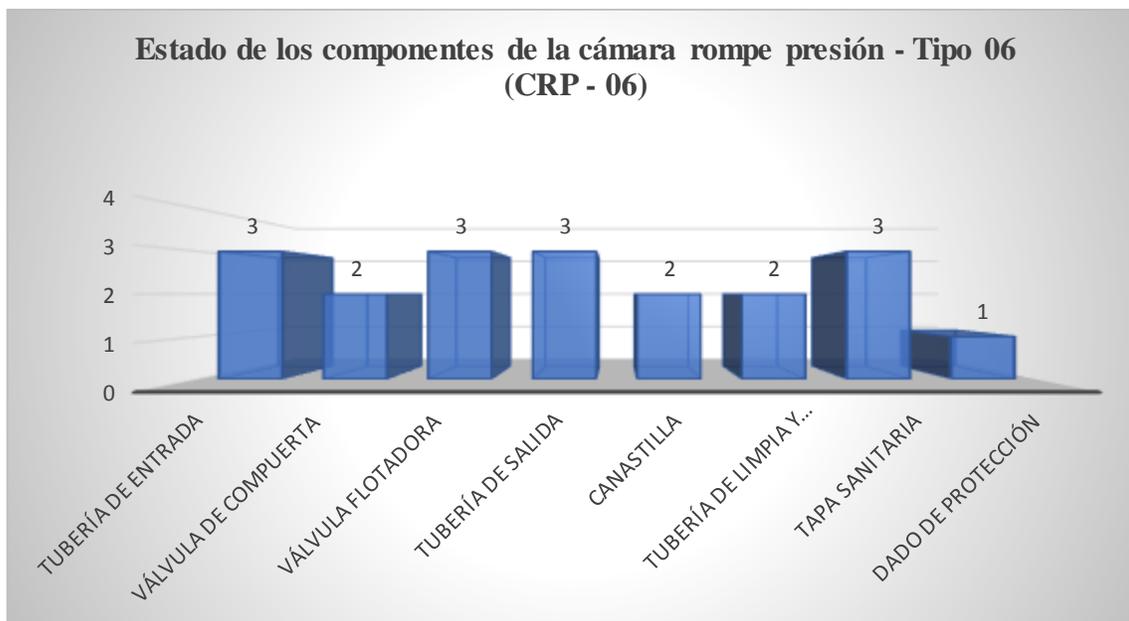
CÁMARA ROMPE PRESIÓN TIPO VI:	
Evaluación Estructural:	<ul style="list-style-type: none"> - Año de construcción: 2003 - La cámara rompe presión tipo VI presenta fisuras leves (< 1 mm), presencia de humedad, moho y plantas alrededor de la superficie. - La tapa sanitaria presenta corrosión leve. - La tubería de salida está expuesta al medio ambiente
Evaluación Hidráulica:	<p>Si cuenta con:</p> <p>CÁMARA (concreto 1,0m x 1,15m x 1,0m)</p> <ul style="list-style-type: none"> - Tapa sanitaria (metal 0,60m x 0,60m) - Tubo de ingreso de la Captación 4 (codo PVC Ø4'') - Tubería de salida con canastilla (PVC Ø 3'' a 2'') - Cono de rebose (PVC 4'' a 2'' x 0,70m) - Tubería de limpia (PVC Ø 2'' x 10 m) <p>No cuenta con:</p> <p>Dado de protección</p>
Evaluación Operativa:	<p>La cámara rompe presión tipo VI se encuentra funcional (operativa) cumpliendo la labor por la que fue construida, funciona como cámara.</p>

Gráfico 16. Estado de la línea de conducción

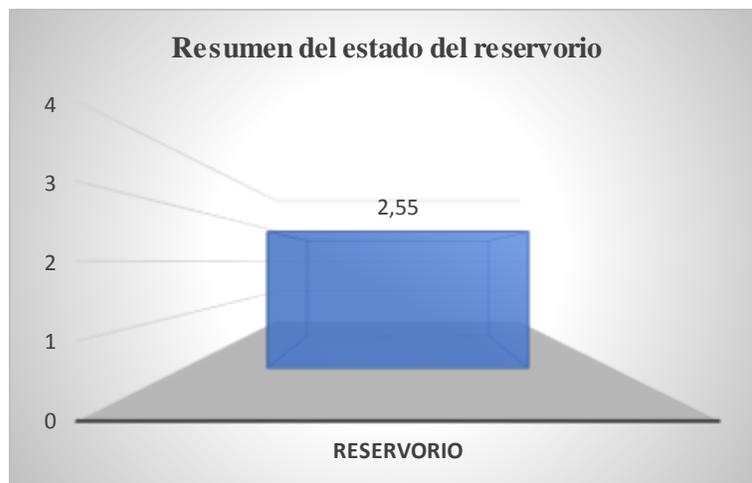
RESERVORIO		
<i>Indicadores</i>	<i>Datos Recolectados</i>	<i>Descripción</i>
Tipo de reservorio	Apoyo	Es una estructura de 3.20 m de largo, 3.20 m de ancho y 1.50 m de alto
Forma de reservorio	Rectangular	De forma es rectangular
Material de construcción	Concreto armado	Obtenido por los pobladores del caserío
Antigüedad	2003	Se encuentra dentro del periodo de diseño reglamentario
Accesorios	No cuenta con la mayoría de accesorios	Se determinará los accesorios en el mejoramiento del reservorio
Volumen	15.00 m ³	Volumen neto
Tipo de tubería	PVC	Material recomendado, según reglamento
Clase de tubería	7.5	Clase recomendada, según reglamento ya que cuenta con una presión máxima de trabajo de 41 m.
Diámetro de tubería	2.00 pulg.	Se determinará en el mejoramiento del reservorio
Cerco perimétrico	no tiene	Se determinará en el mejoramiento del reservorio
Caseta de cloración	no tiene	Se determinará en el mejoramiento del reservorio

Gráfico 17. Estado del reservorio

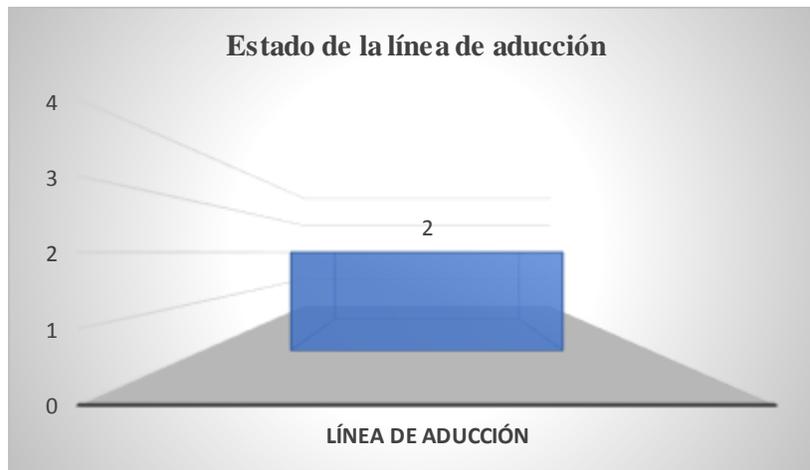
LÍNEA DE ADUCCIÓN	
Evaluación Estructural:	- Año de construcción: 2013 - El 60% de la línea de conducción 01 esta expuesta al medio ambiente (no está enterrado bajo tierra), tanto ambos extremos de la tubería están cubiertos por piedras.
Evaluación Hidráulica:	Si cuenta con: - Tubería (PVC SAP C-10 Ø 1 1/2'' x 7m) No cuenta con: Válvula de aire, válvula de purga y pase aéreo.
Evaluación Operativa:	La línea de conducción 01 se encuentra funcional (operativa) cumpliendo la labor por la que fue construida.

Gráfico 18. Estado de la línea de aducción
Fuente: Elaboración propia

Interpretación: Las condiciones en las que se encuentra la línea de aducción no es muy favorable, pues son arios los sectores de la red que se encuentran expuestas a la intemperie, vulnerables, comprometiendo su estado y conservación utilitaria, es por ello que esta debe de ser tratada y mejorada.

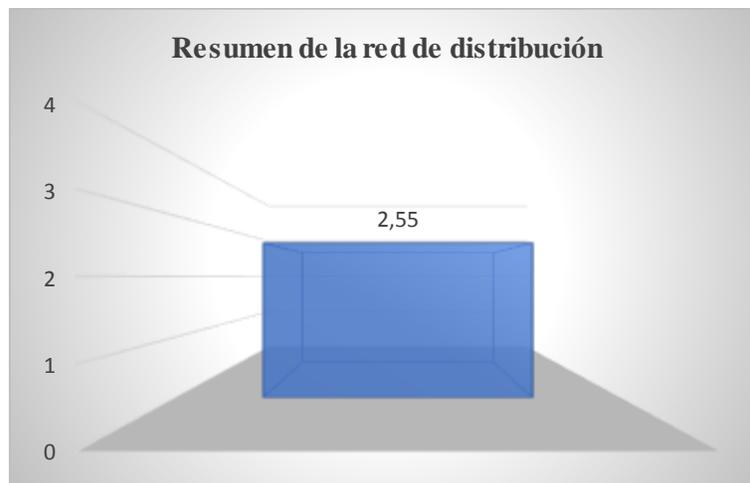
RED DE DISTRIBUCIÓN		
<i>Indicadores</i>	<i>Datos obtenidos</i>	<i>Descripción</i>
Tipo de sistema de red	Ramificado	Sistema aplicado para viviendas distribuidas
Antigüedad	2003	Se encuentra dentro del periodo establecido de diseño reglamentario
Tipo de tubería	PVC	Material recomendado, según reglamento.
Clase de tubería	7.5	Se determinará en el mejoramiento de la red de distribución
Diámetro de tubería	2.00 a 4.00 pulg.	Se determinará en el mejoramiento de la red de distribución

Gráfico 19. Estado de la red de distribución

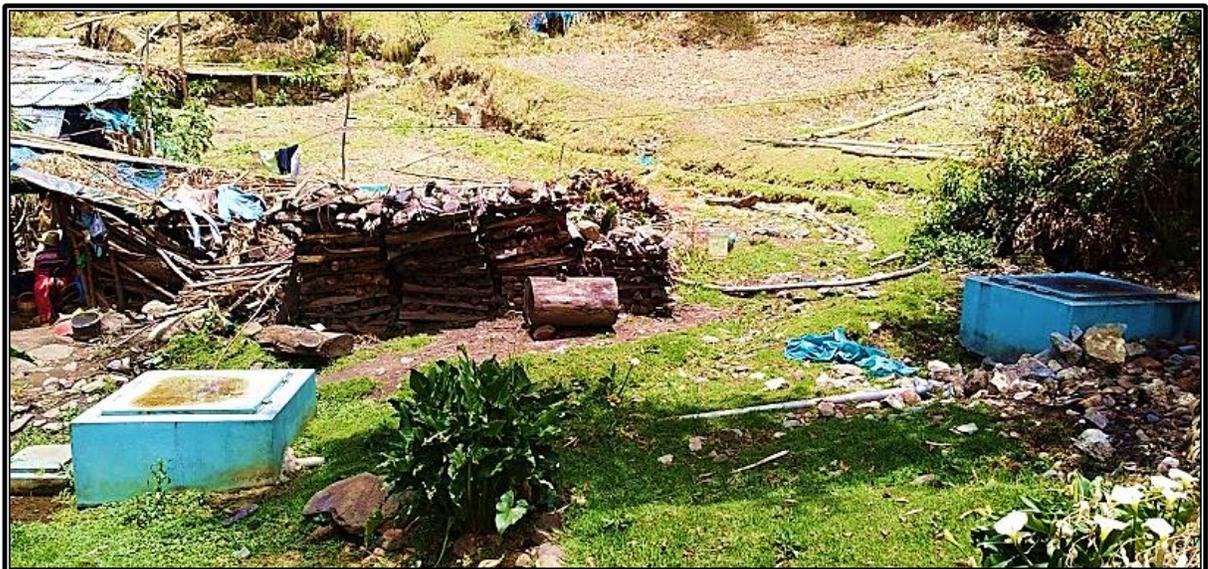
Fotografía 2. De derecha a izquierda, captación y cámara rompe presión tipo 6.

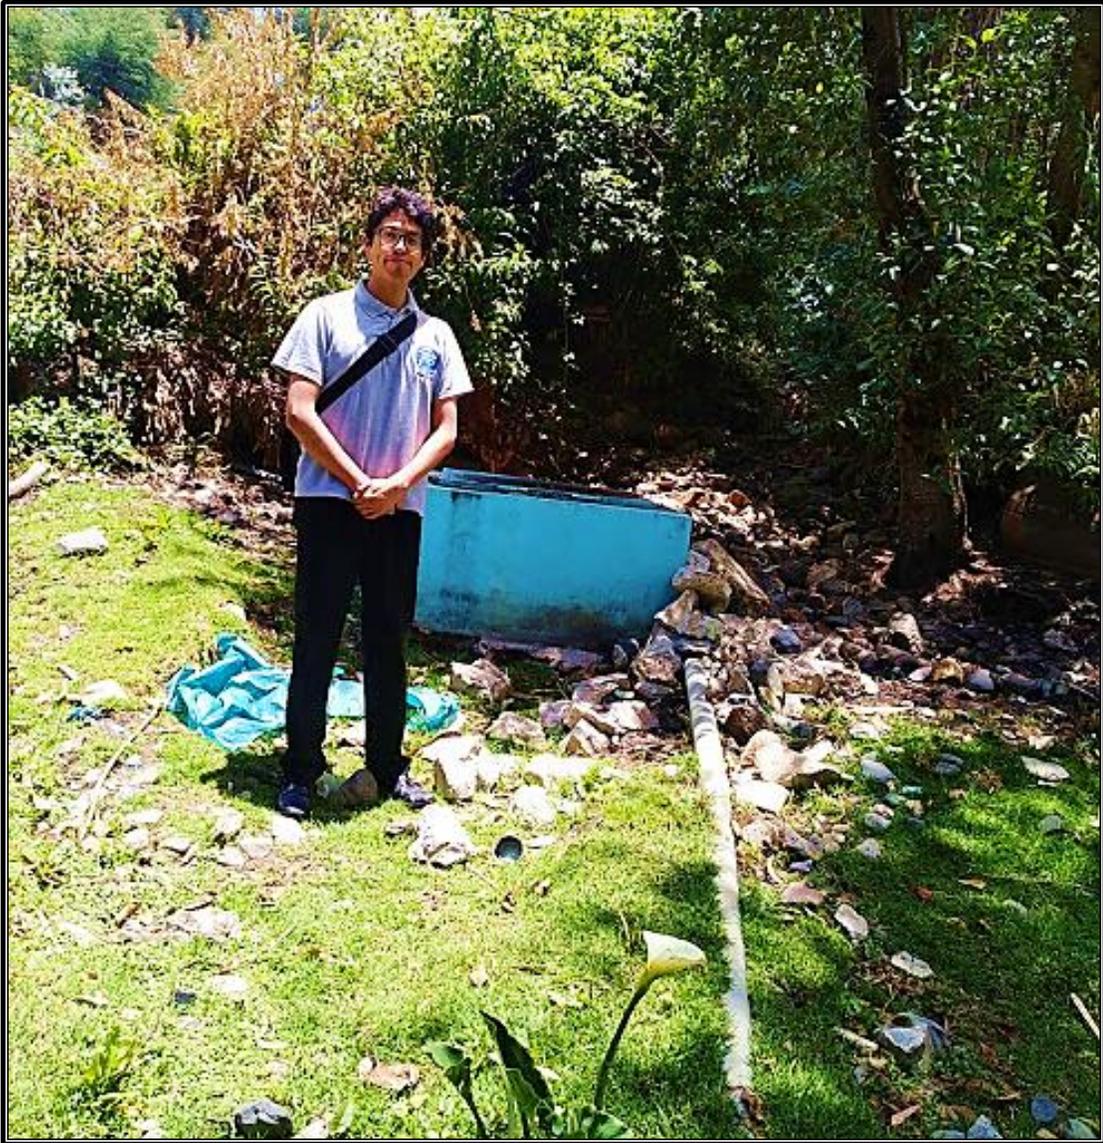
Fotografía 3. Fuente, cámara de captación y tubería de agua.
