FACULTAD DE INGENIERÍA
ESCUELA PROFESIONAL DE INGENIERÍA
CIVIL
DIAGNÓSTICO DEL SISTEMA DE ABASTECIMIENTO DE
AGUA POTABLE EN EL CASERÍO DE LAMPANIN,
DISTRITO DE CACERES DEL PERU, PROVINCIA DEL
SANTA, DEPARTAMENTO DE ÁNCASH Y SU INCIDENCIA
EN LA CONDICIÓN SANITARIA DE LA POBLACIÓN – 2019

TRABAJO DE INVESTIGACION PARA OPTAR EL GRADO ACADEMICO DE
BACHILLER EN INGENIERÍA CIVIL

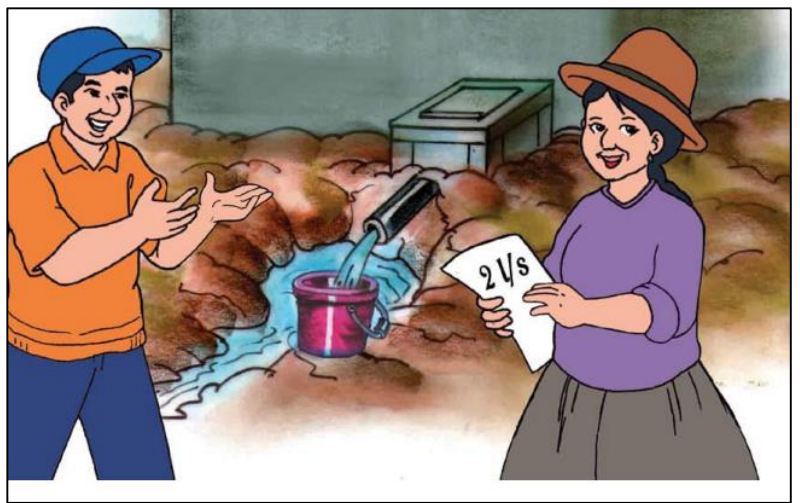
Imagen 2 Medición del caudal por el método volumétrico

Según Perez et al, ¹⁴ Medición que se realiza en un manantial del caudal de agua, se calcula la cantidad de agua en tiempo determinado, caudal que pasa por una sección

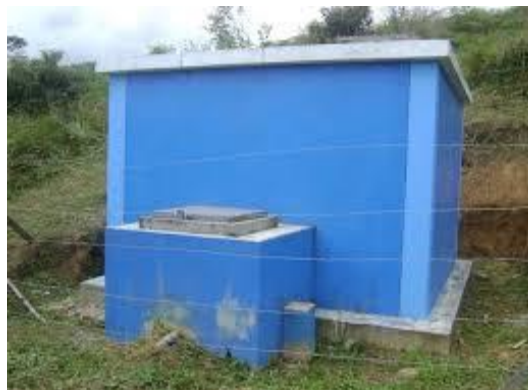
Imagen 7 Reservorio apoyado

Según Malpartida¹² Es un tanque o embalse de agua, este término también se utiliza para nombrar un depósito de agua potable o a la reserva de agua.

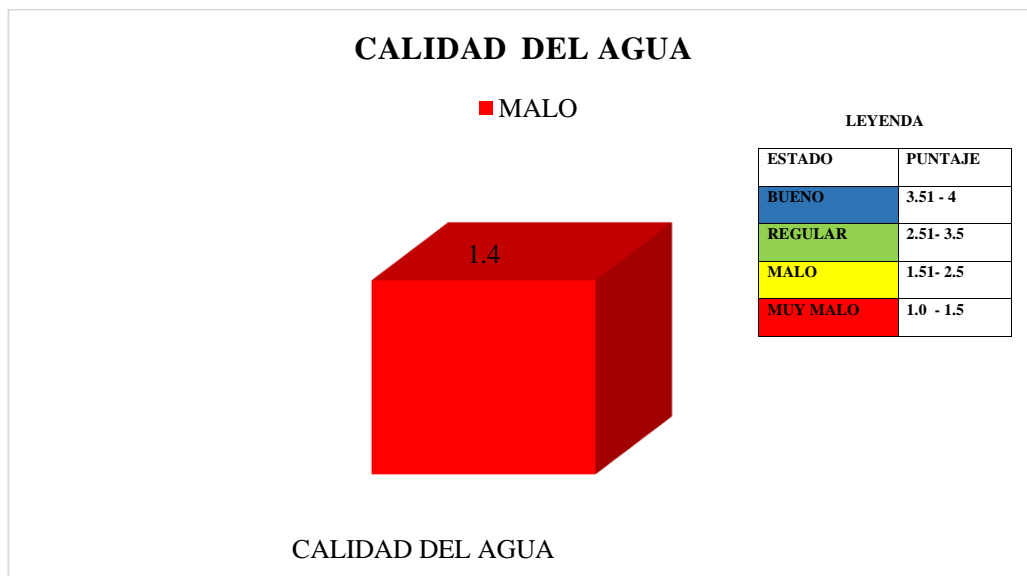
Gráfico 3 Calidad del servicio

La Calidad del agua Se da por el nivel de cloración y el color del agua en el sistema, obtuvo un puntaje de 3.5 en la escala de medición del Sistema de Información Regional en Agua y Saneamiento, clasificando su estado como “Regular” (2.51 – 3.50) .

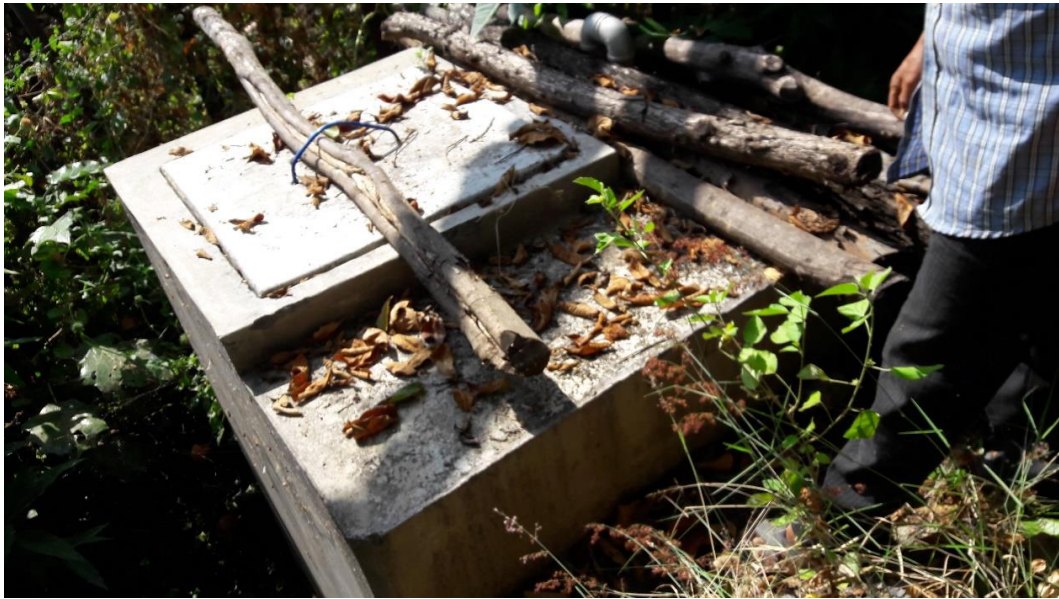
Imagen N° 03 – Camara de captación

COMPONENTES DEL SISTEMA DE ABASTECIMIENTO DE AGUA POTABLE	DIAGNOSTICO DEL SISTEMA DE AGUA POTABLE		
	Características Físicas	Estado Actual	Mantenimiento
Cámara de captación Ubicación: 177654.00 m E 9087724.00 m S	1. La captación no cuenta con un cerco perimétrico. 2. La captación cuenta con una válvula de control estando en mal estado y no protegida en una caja de válvulas como indica las normas técnicas. 3. Cuenta con una tapa sanitaria de concreto que ya se encuentra deteriorada, y que no cumplen con proteger el agua debido a que es fácil el ingreso de insectos.	La cámara de captación en la actualidad se encuentra en un estado regular entrando a un proceso de deterioro a causa del tiempo de servicio	Sus mantenimientos deben ser de forma periódica así como la desinfección de la cámara húmeda, de 2 a 3 meses aproximadamente.

Se establece que la cámara de captación tiene un caudal de 1.24 lt/seg caudal suficiente para cubrir la demanda futura de la población, en la estructura se pudo observar diversas deficiencias que hacen necesaria la intervención de un mejoramiento del sistema.

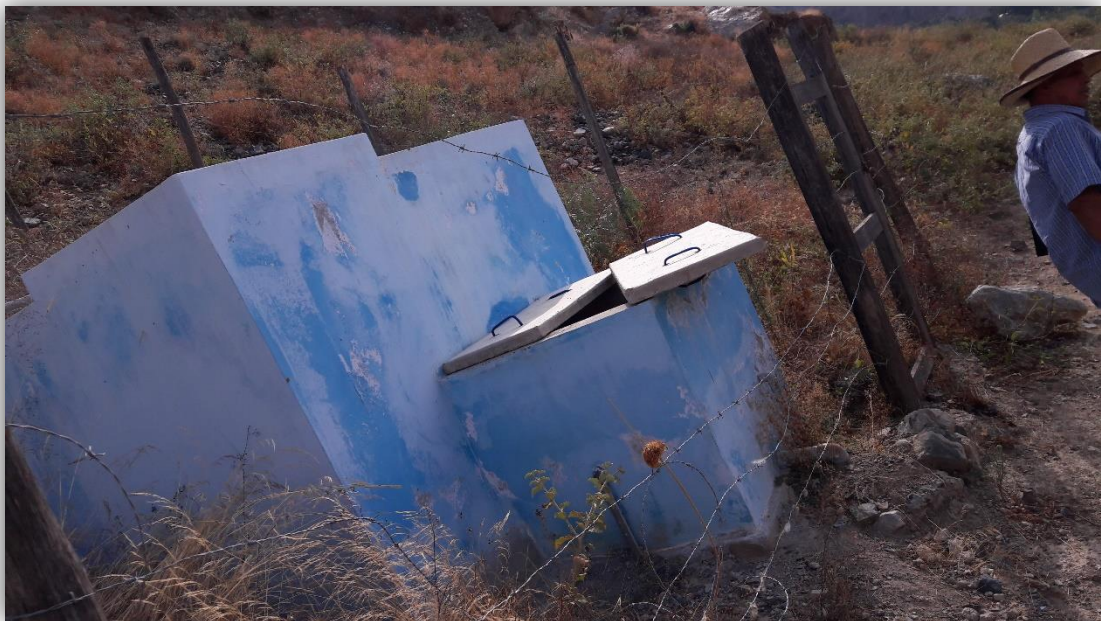
Imagen N° 04: Reservorio de almacenamiento de agua potable del caserío

9088365.00 m S	también empieza a fallar pudiéndose reventar por la presión misma del agua.		
<p style="text-align: center;">Reservorio de almacenamiento</p> <p>Ubicación: 178018.00 m E 9088365.00 m S</p>	<ol style="list-style-type: none"> 1. El reservorio si cuenta con un cerco perimétrico que esta echa de manera artesanal con alambre de púas y madera rollizo de 4” 2. El reservorio cuenta con una tapa sanitaria hecha de concreto. 3. El tanque de almacenamiento es de concreto reforzado, esta sobre pasa los 20 años, según el presidente JASS. 4. Cuenta con una caja de válvulas, pero que se encuentra alejada del reservorio no cumpliendo así con el reglamento 5. El reservorio si cuenta con la tubería de limpia y rebose que si cumple su función correctamente. 6. El reservorio si cuenta con una caja de válvula de entrada, pero 	<p>El reservorio se encuentra en mal estado presenta algunas patologías como fisuras y grietas a causa de la humedad.</p>	<p>Para el reservorio se recomienda un mantenimiento periódico debido a que es un componente de concreto que almacena agua potable para el consumo es necesario realizar una desinfección una vez al mes como mínimo.</p>
