---

**EVALUACIÓN Y MEJORAMIENTO DEL SISTEMA DE  
ABASTECIMIENTO DE AGUA POTABLE EN EL  
CASERÍO DE AMPANU, DISTRITO DE CULEBRAS,  
PROVINCIA HUARMEY, REGION ÁNCASH; PARA SU  
INCIDENCIA EN LA CONDICIÓN SANITARIA DE LA  
POBLACIÓN - 2021**

**TESIS PARA OPTAR EL TÍTULO PROFESIONAL DE  
INGENIERO CIVIL**

Evaluación y Mejoramiento del Sistema de Abastecimiento de Agua Potable en el caserío de Ampanu, distrito de Culebras, provincia Huarmey, región Áncash; para su incidencia en la condición sanitaria de la población – 2021.

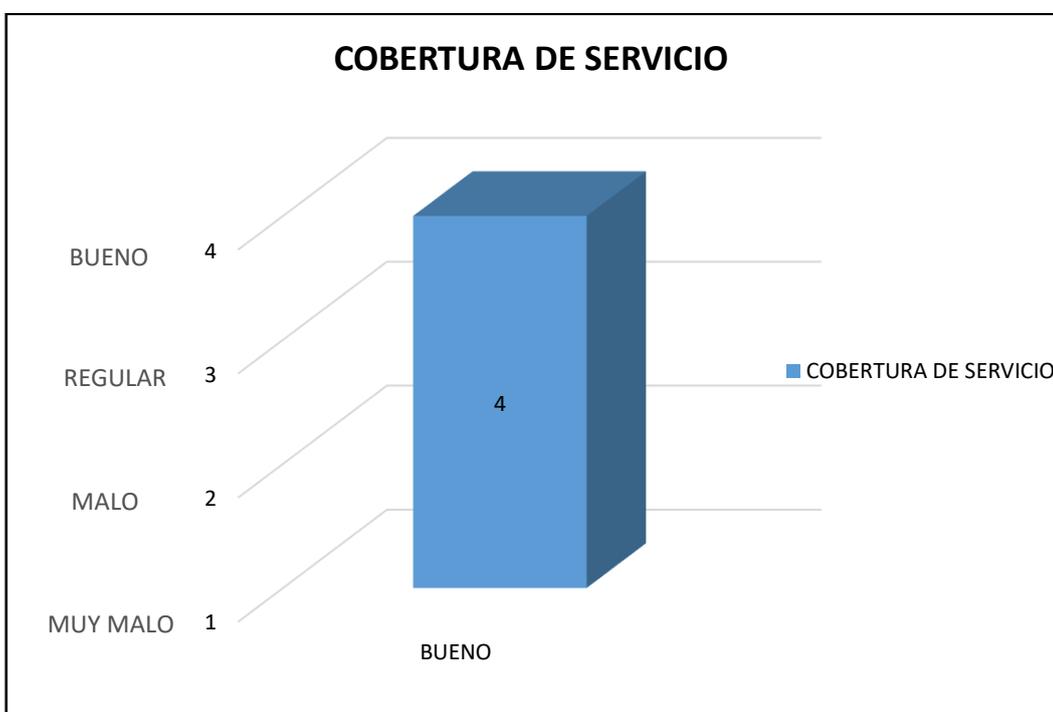
**Gráfico 1.** Estado de la cobertura del servicio

Las Cobertura del Servicio abastecimiento de agua potable, fue evaluado y comparado a partir de la cantidad total de viviendas sin servicio y la cantidad de viviendas con servicio de agua potable dando como resultado la totalidad de las viviendas tienen cobertura de agua potable, obteniendo un porcentaje del 100% del total de la muestra en el caserío de Ampanu, teniendo una calificación de 4 puntos en la escala de medición, cuya clasificación del estado de Cobertura es “Bueno”.

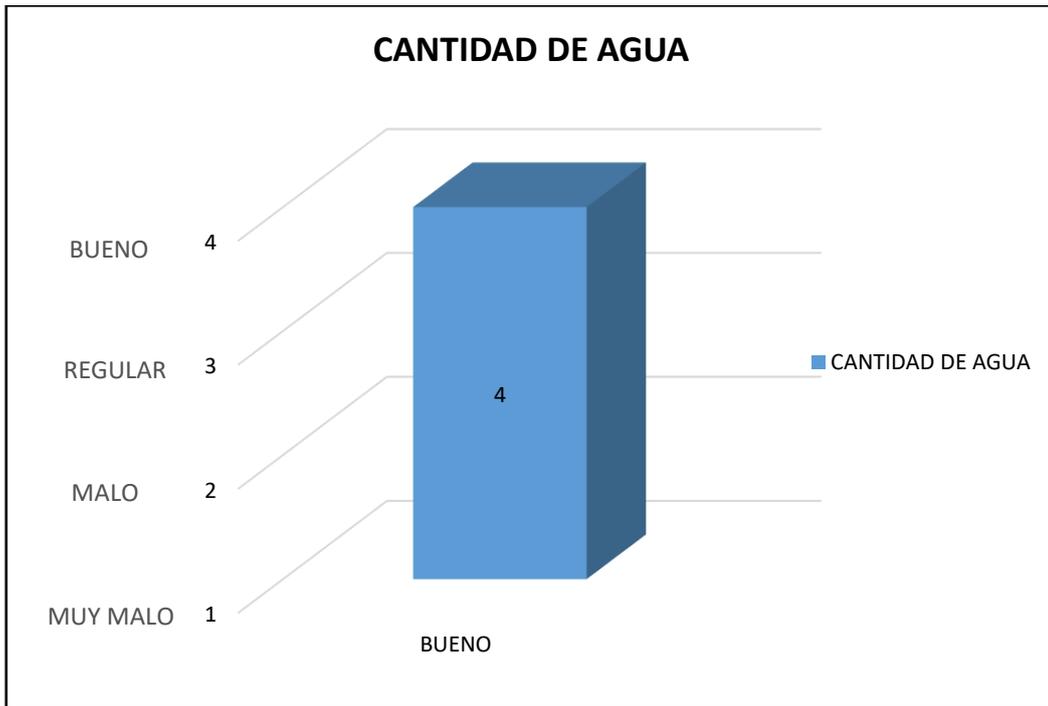
**Gráfico 2.** Estado de la Cantidad de Agua

Se evaluó el estado de la cantidad de Agua, fue comparado el volumen de oferta contra el volumen de demanda, como resultado obtenemos que el volumen de oferta es superior al volumen de demanda del total de los pobladores del caserío Ampanu, obteniendo un puntaje de 4 puntos en la escala de medición, cuya clasificación de estado es “Bueno”.

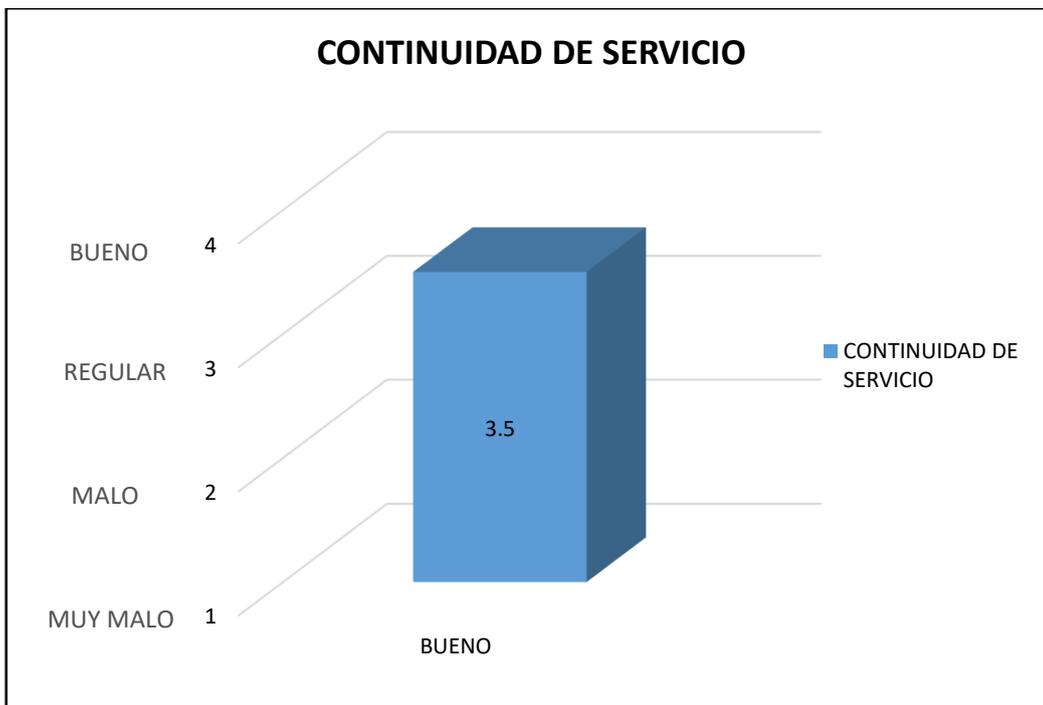
**Gráfico 3.** Estado de la Continuidad de Agua

Se evaluó en el estado de continuidad del servicio respecto a la relación del tiempo en que los pobladores del caserío de Ampanu, tuvieron el servicio de agua todos los días durante 6 meses en los horarios establecidos según la junta directiva, obteniendo un puntaje de 3.5 puntos en la escala de medición, cuya clasificación de estado es “Bueno”.

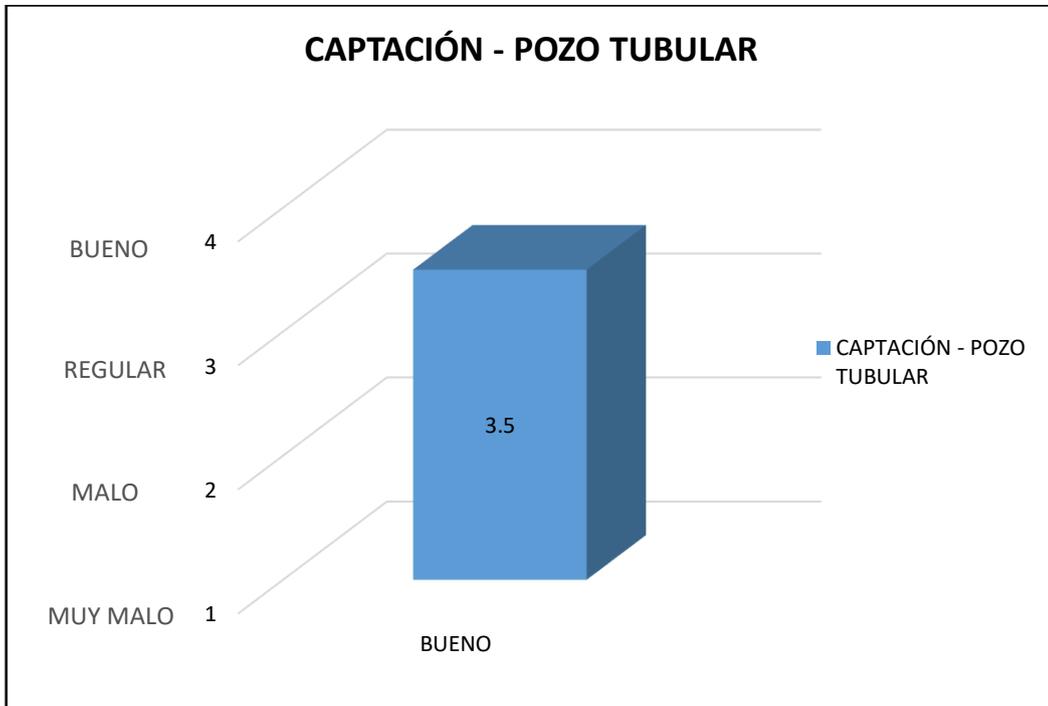
**Gráfico 5.** Estado de la infraestructura Captación

Se evaluó el Estado situacional de la Estructura de Captación, donde se llegó a determinar evaluando sus componentes las cuales son: estructura, tapas sanitarias, válvula, accesorios, se promedió los resultados obteniendo de 3.5 puntos en la escala de medición, cuya clasificación de estado es “Bueno”.

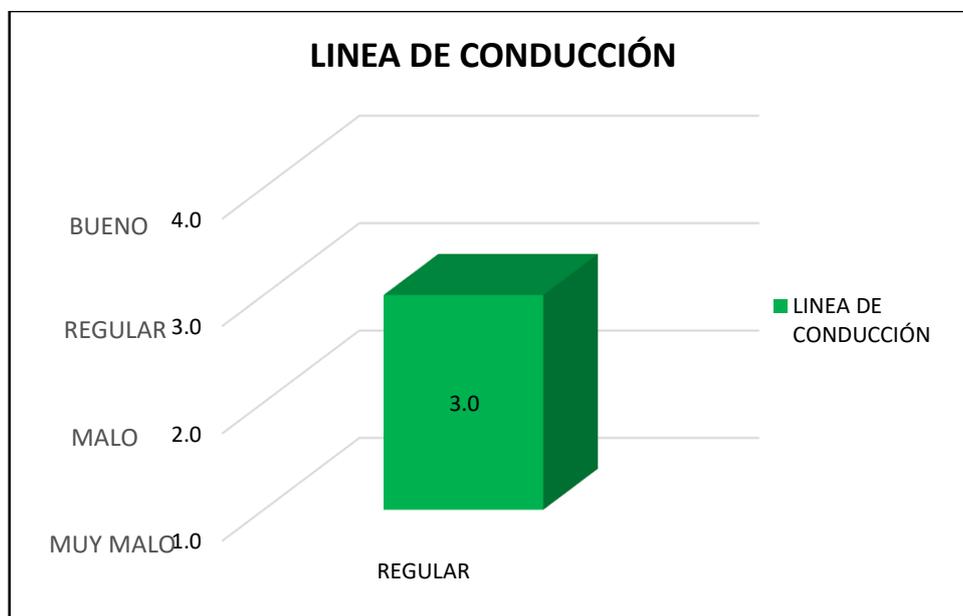
**Gráfico 7.** Estado de la Línea de Conducción

Se evaluó el Estado situacional de la Estructura de línea de conducción, donde se llegó a determinar promediando las respuestas de dos interrogantes, sobre el estado de tubería y el estado de los pases, mediante el promedio de dos preguntas las cuales fueron: el estado de la tubería y el estado de pases y cruce, se promedió los resultados obteniendo de 3 puntos en la escala de medición, cuya clasificación de estado es “Bueno”.

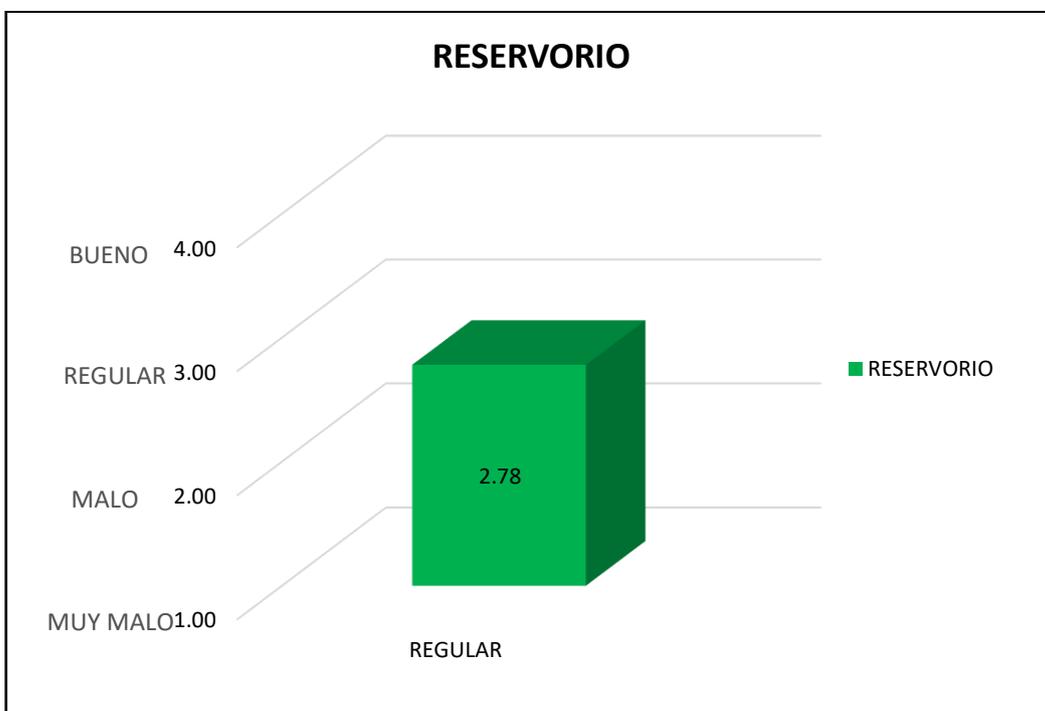
**Gráfico 8. Estado del Reservoirio**

Se evaluó el Estado situacional de la Estructura reservorio, donde se llegó a determinar evaluando sus 4 componentes las cuales son: estructura, tanque de almacenamiento, accesorios y Tapa Sanitaria, se promedió los resultados obteniendo de 2.78 puntos en la escala de medición, cuya clasificación de estado es “Regular”.

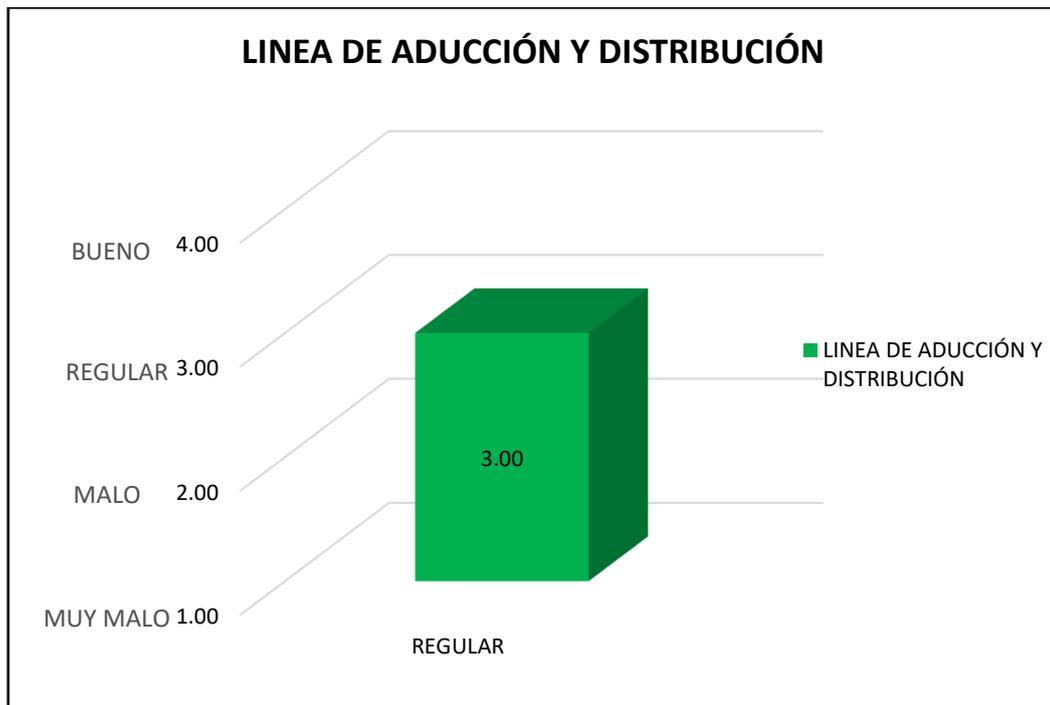
**Gráfico 9.** Estado la línea de Aducción y Red de distribución

Se evaluó el Estado situacional de la Estructura de la línea de aducción y red de distribución, donde se llegó a determinar promediando las respuestas de dos interrogantes, sobre el estado de tubería y el estado de los pases, mediante el promedio de dos preguntas las cuales fueron: el estado de la tubería y el estado de pases y cruce, se promedió los resultados obteniendo de 3 puntos en la escala de medición, cuya clasificación de estado es “Regular”.

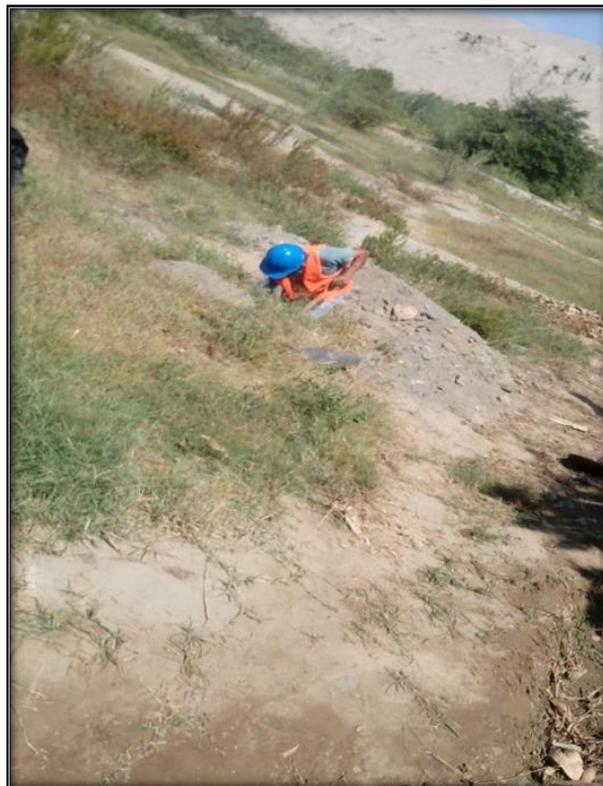
Fig. 03. Excavación de la calicata para sacar muestras del terreno, en la zona en donde se proyectará la construcción del pozo tubular y la caseta de bombeo

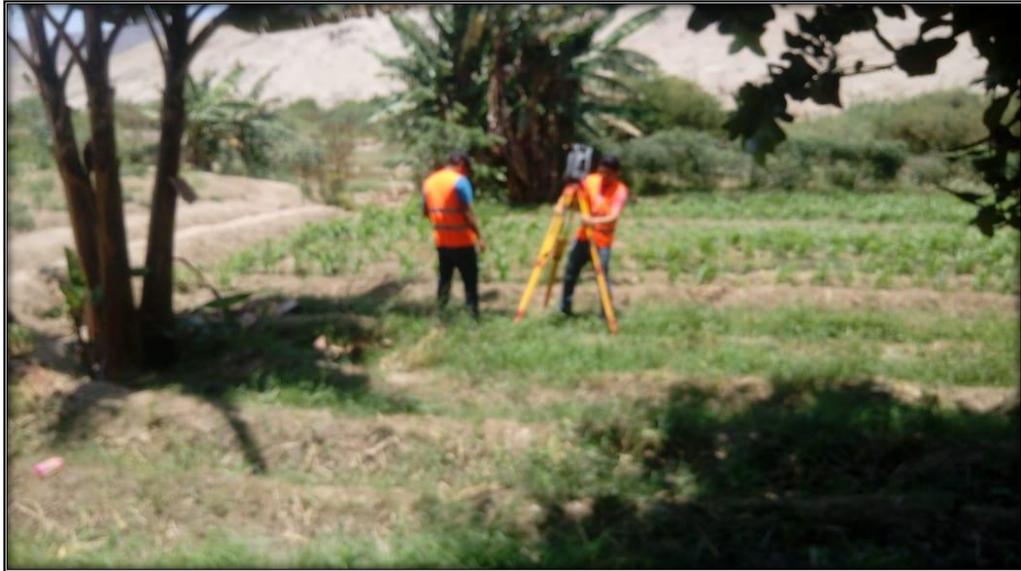
Fig. 13. En la imagen se puede observar la instalación de la estación total en una zona estratégica para realizar el levantamiento topográfico del terreno.

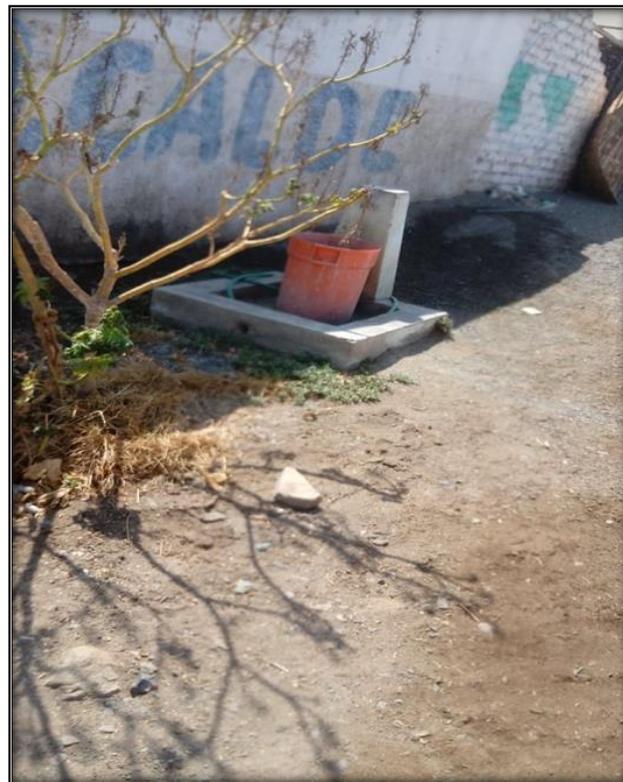
Fig. 19. Pileta existente en la zona por dónde va la línea de conducción proyectado en donde se tendrá que realizar la partida Eliminación de estructuras existentes

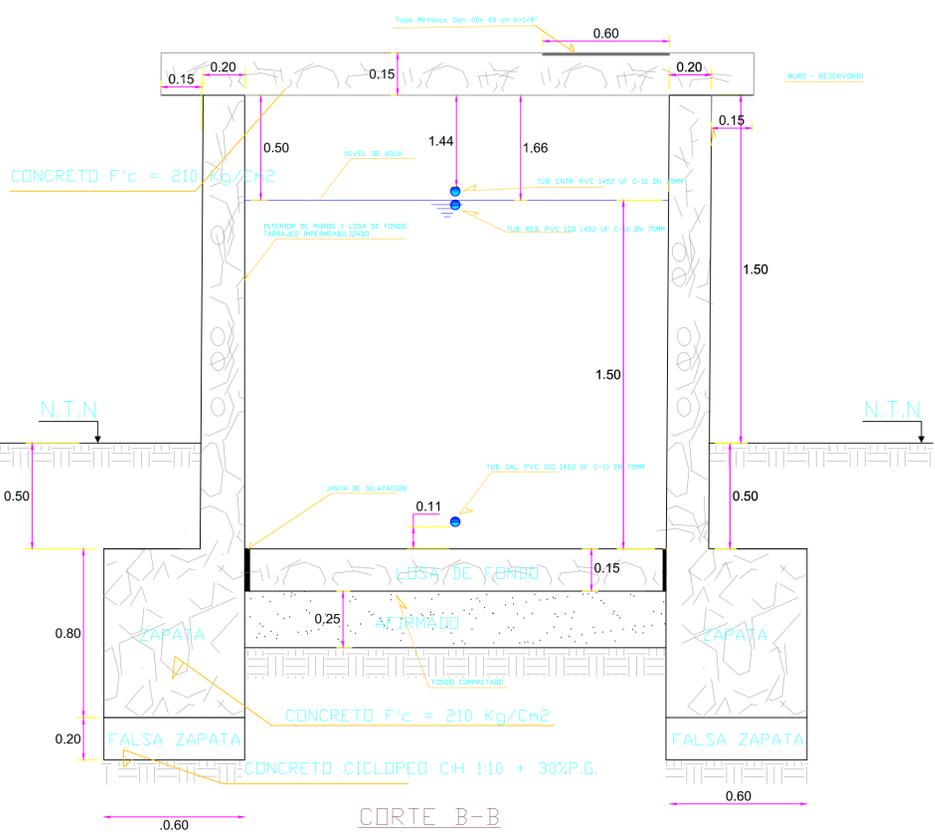
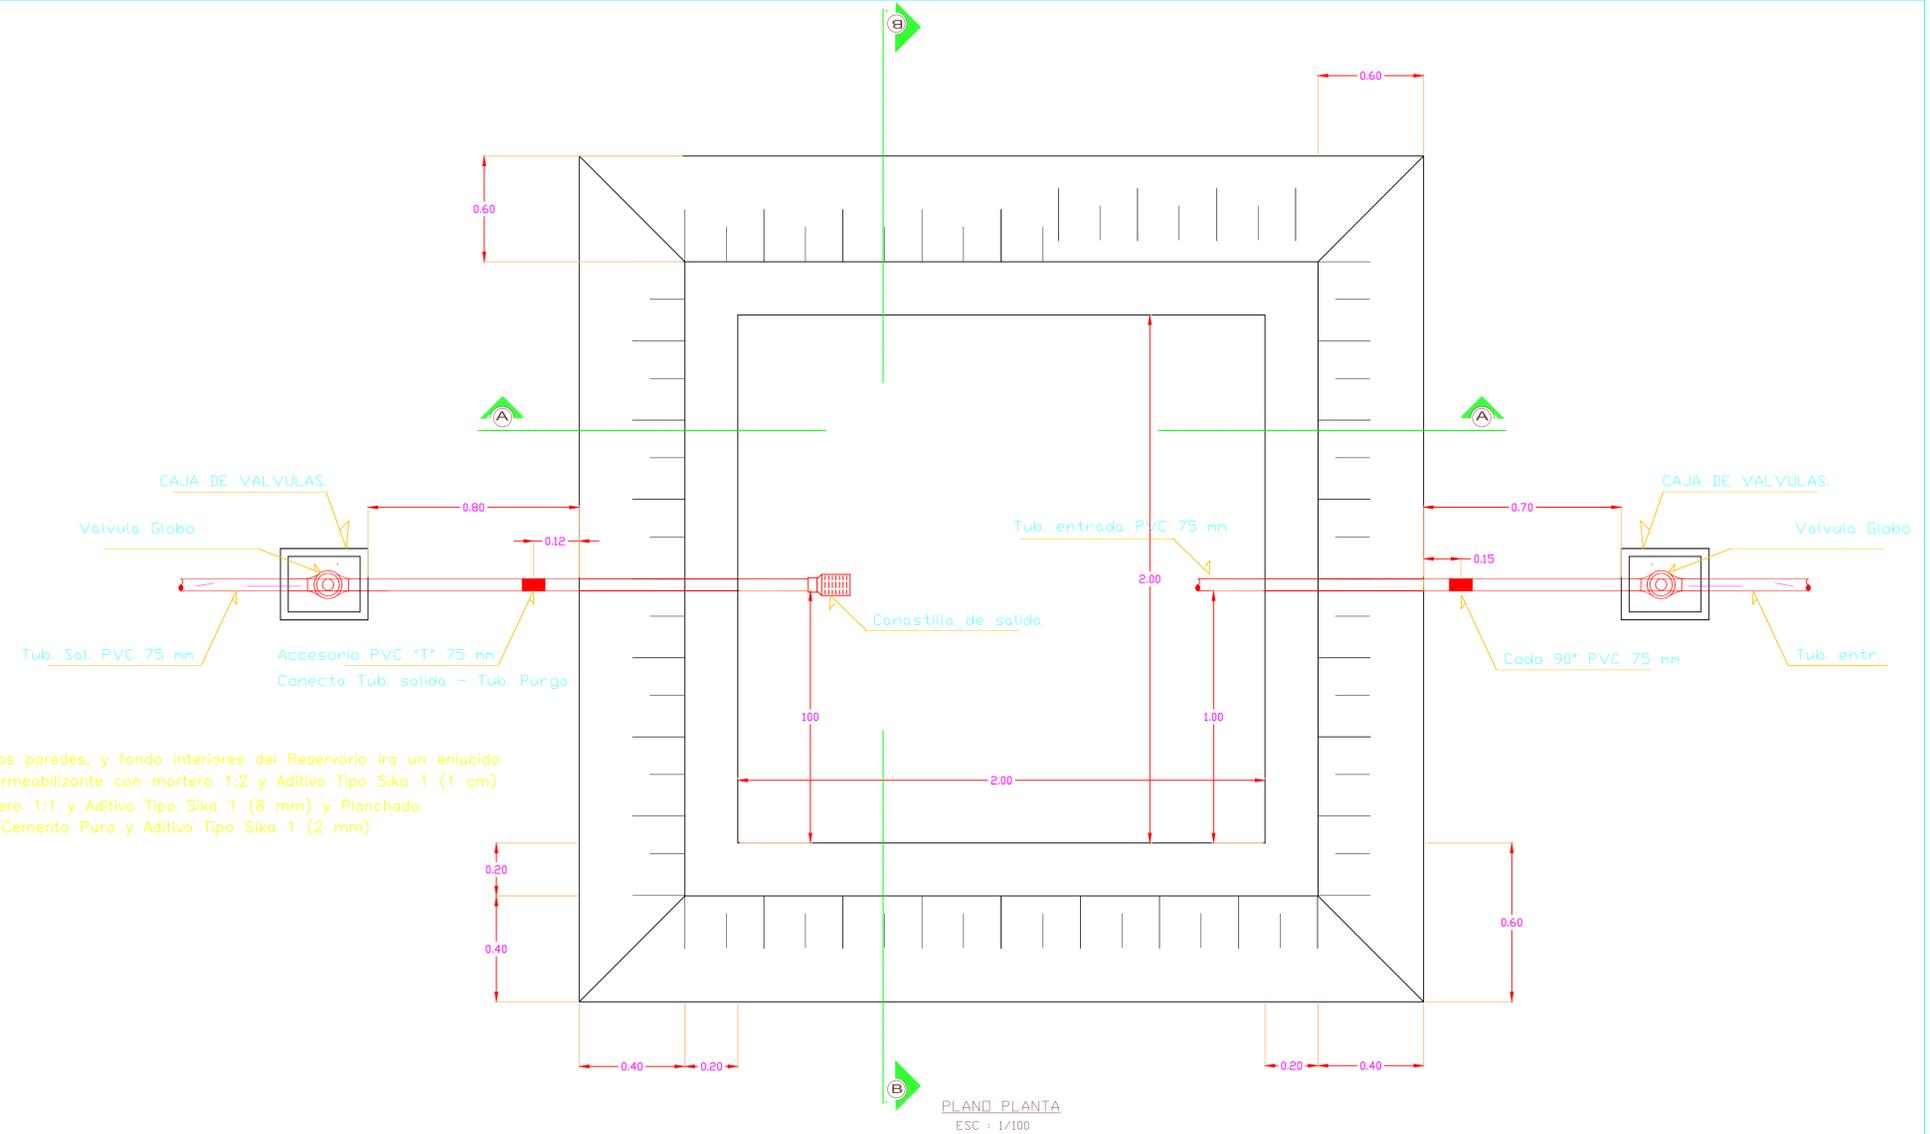
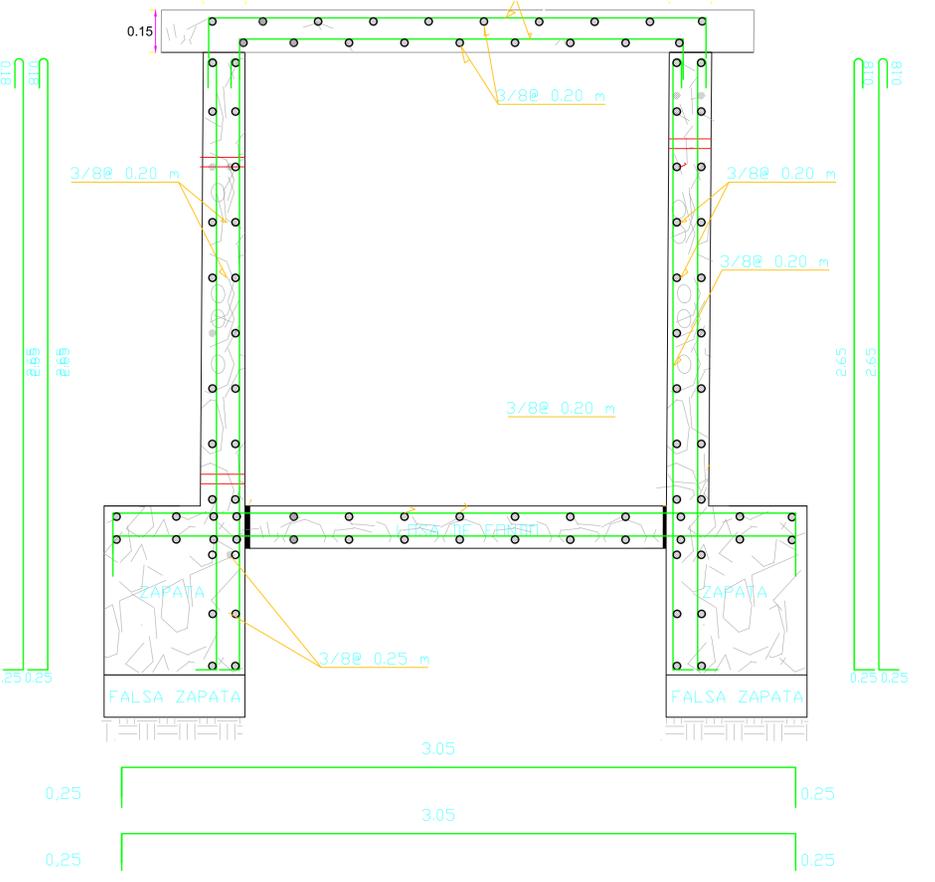
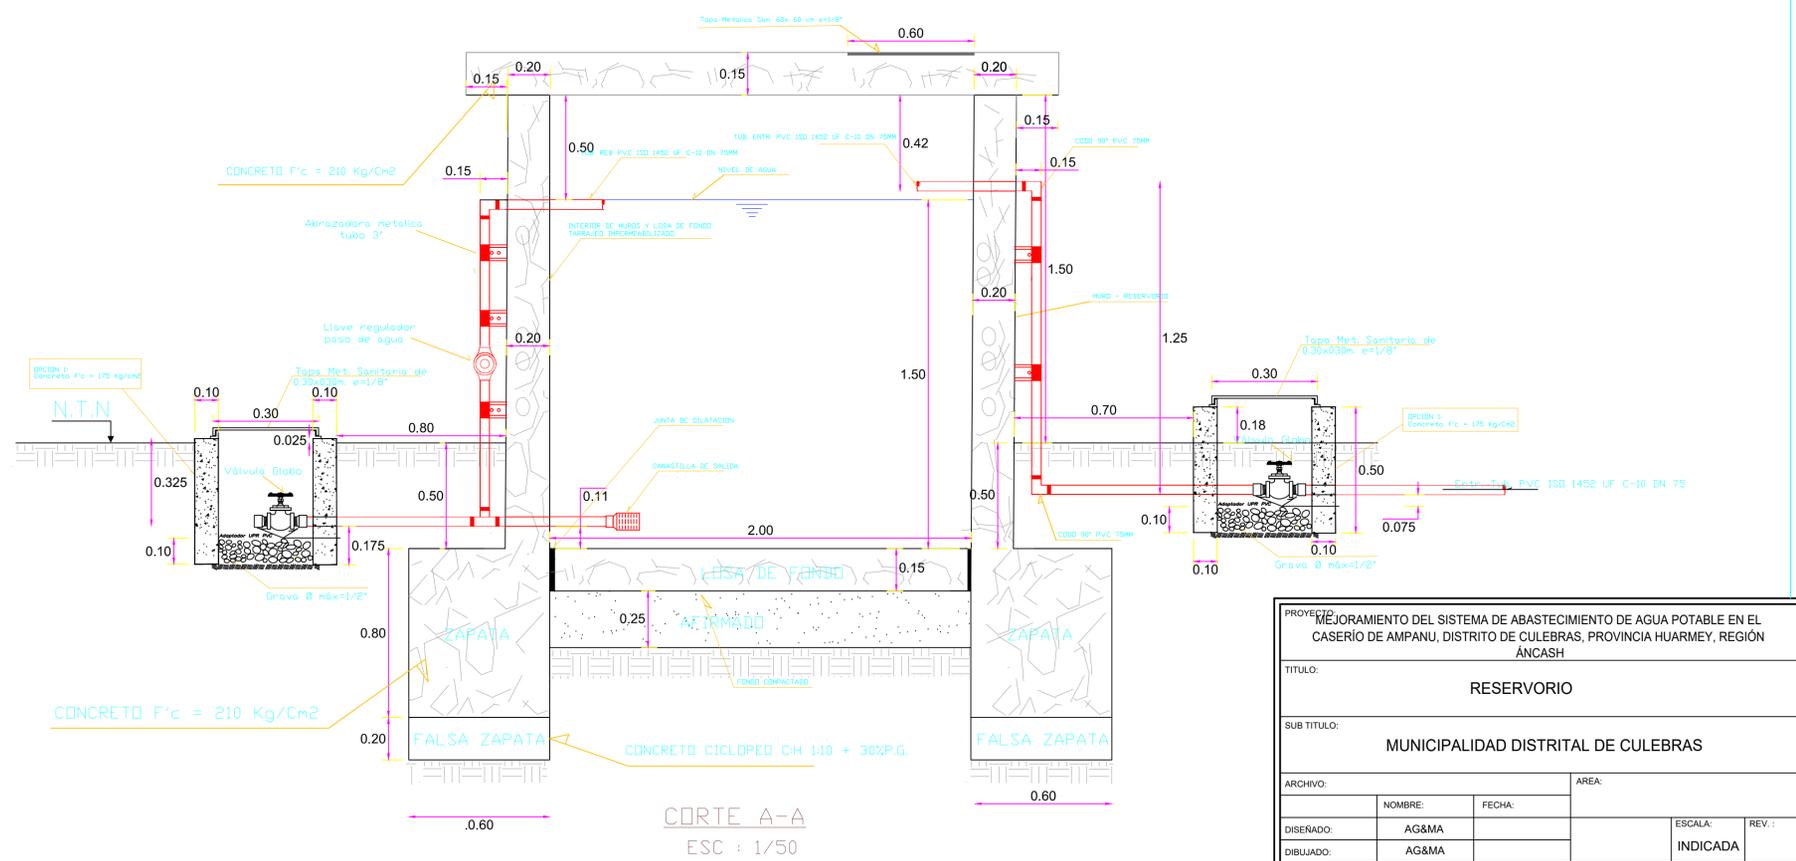
En las paredes, y fondo interiores del Reservoirio ira un enlucido impermeabilizante con mortero 1:2 y Aditivo Tipo Sika 1 (1 cm)  
 Mortero 1:1 y Aditivo Tipo Sika 1 (8 mm) y Planchado con Cemento Puro y Aditivo Tipo Sika 1 (2 mm)

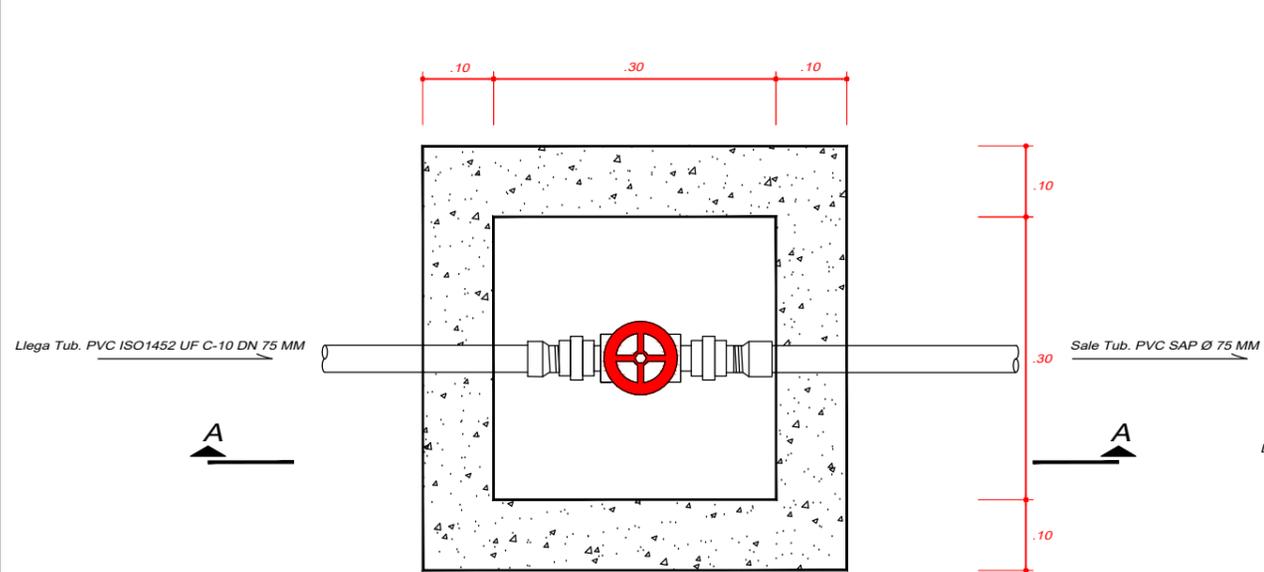
**PLANTA**  
ESC. 1:10

ESPECIFICACIONES TECNICAS
<b>CONCRETO</b>
C* SIMPLE f'c = 175 Kg/cm <sup>2</sup>
<b>TUBERIA Y ACCESORIOS</b>
Tubería y accesorios PVC deben cumplir Norma Técnica Peruana ISO1452 UF C-10 DN 75 MM para fluidos a presión.
<b>CARPINTERÍA METALICA</b>
e mín = 1/8", cubierto con pintura hepóxica

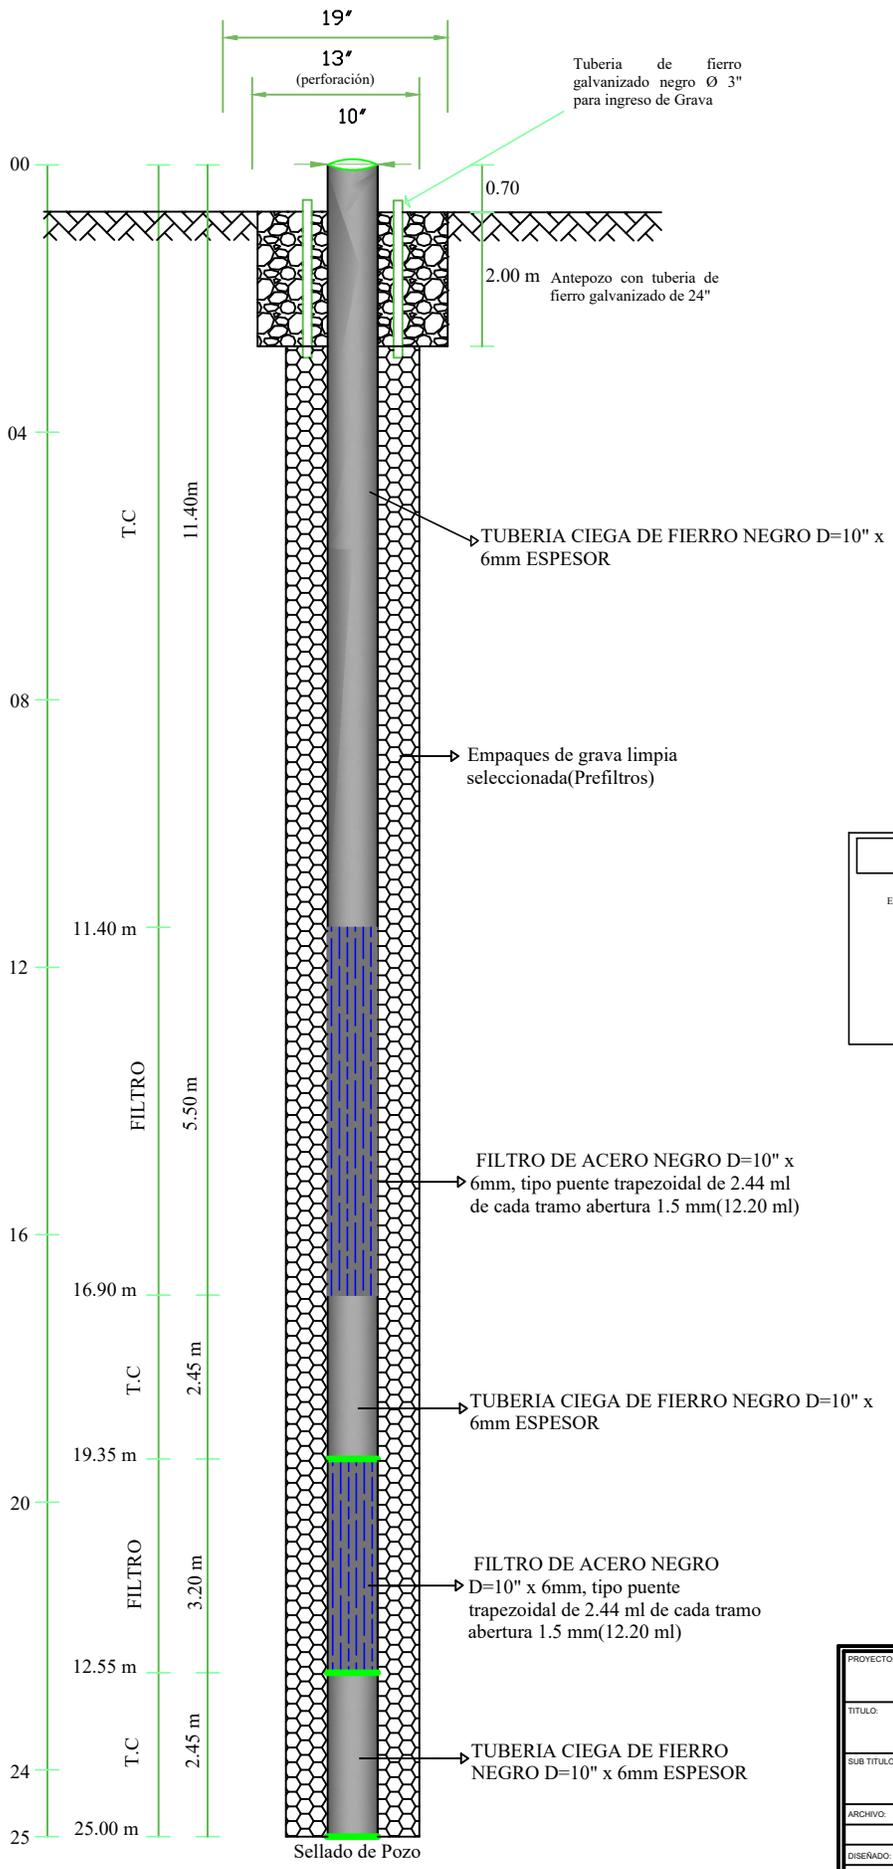
LEYENDA	
EMPAQUES DE GRAVA SELECCIONADA	
FILTRO	
TUBERIA CIEGA
