**DIAGNÓSTICO DEL SISTEMA DE SANEAMIENTO  
BÁSICO DEL CASERÍO DE MALLHUAPAMPA,  
DISTRITO DE CARHUAZ, PROVINCIA DE CARHUAZ,  
DEPARTAMENTO DE ANCASH – 2019**

**TRABAJO DE INVESTIGACIÓN PARA OPTAR EL  
GRADO ACADÉMICO DE BACHILLER EN  
INGENIERÍA CIVIL**

Diagnóstico del sistema de saneamiento básico del caserío de Mallhuapampa, distrito de Carhuaz, provincia de Carhuaz, departamento de Ancash y su incidencia en la condición sanitaria de la población – 2019

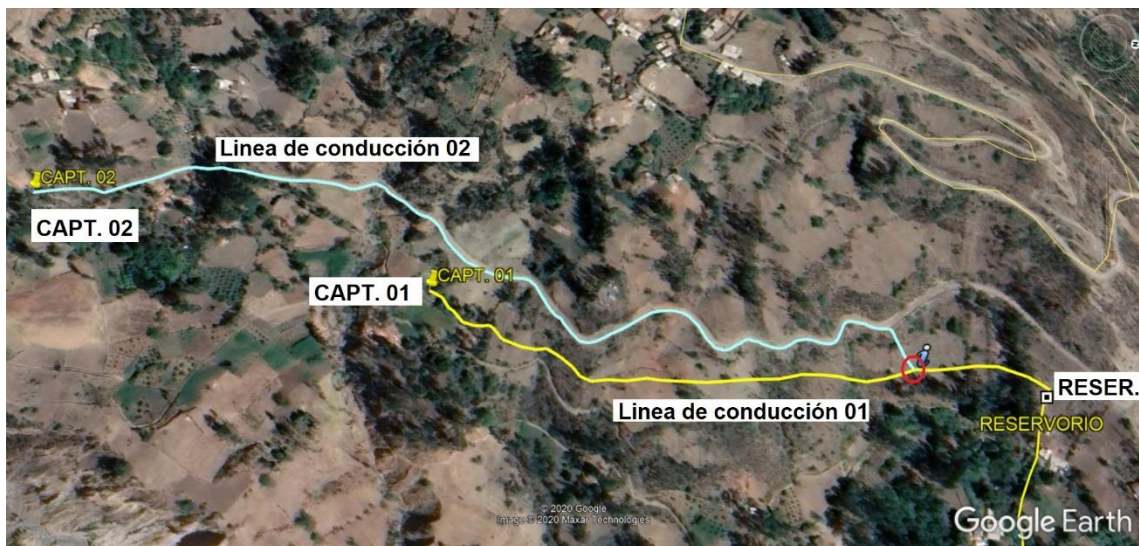
La línea de conducción, conformado por la línea de conducción 01 y 02, la línea de conducción 01 realizada por FONCODES, cuya antigüedad es mayor de 20 años, recorre desde la captación 01 hasta el reservorio con una longitud de 480 m, sin embargo debido a la escasez del agua, el año 2018 se agregó otro sistema de conducción, de manera artesanal sin apoyo técnico, que recorre desde la captación 02 hasta cierto punto de la línea de conducción 01, cuyas coordenadas UTM son: 209068.00 m E y 8971252.00 m N, en dicho punto se acoplo mediante una unión “T”, que tiene una longitud de 760 m.

**Imagen 2.** Líneas de conducción 01 y 02 del sistema de agua potable

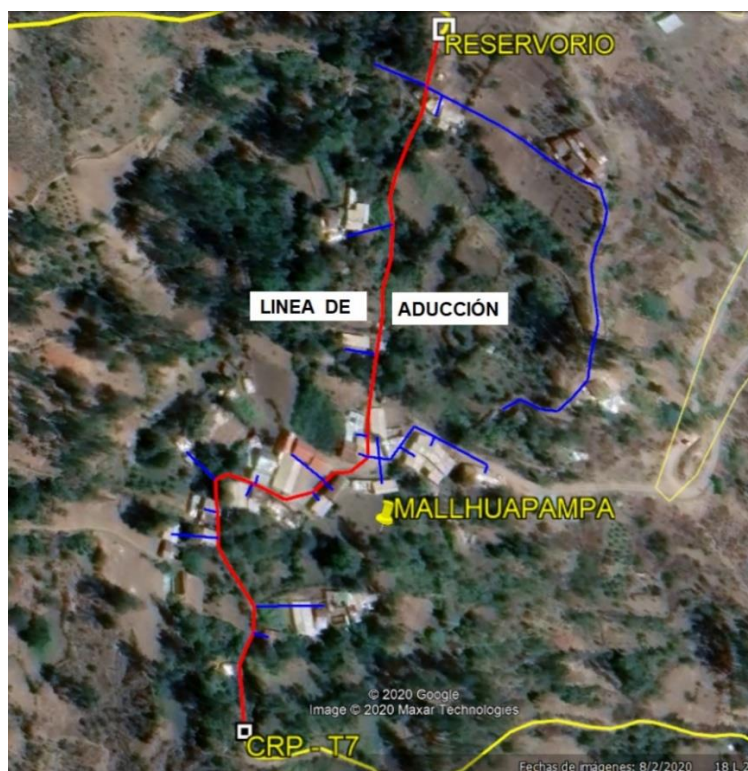
La línea de aducción se inicia en el reservorio con una altitud de 2886 m.s.n.m y tiene una longitud hasta el Cámara Rompe presión tipo 07 (CRP – T7) de 385 m, y un desnivel de 111 m, así mismo se ha considerado para el estudio Ramal comprendido a partir de la CRP – T7 hasta la caja de purga, ubicada en la última vivienda del lugar denominado “TALLPU”, cuyas coordenadas de dichos sistemas son como se muestra en el siguiente cuadro 07.

**Imagen 4.** Línea de Aducción – CRP T7

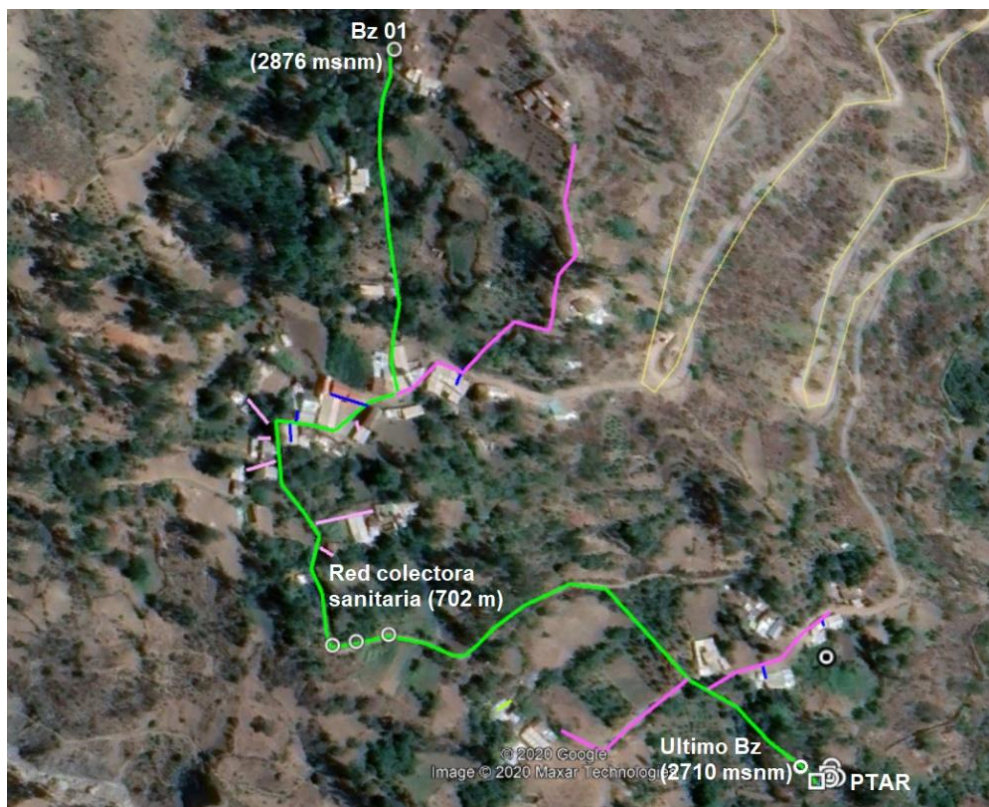
El sistema de alcantarillado sanitario, cuenta con más de 10 años de antigüedad, inicia en la primera vivienda cuya cota es de 2877 m.s.n.m

**Imagen 6.** Red colectoras de aguas servidas

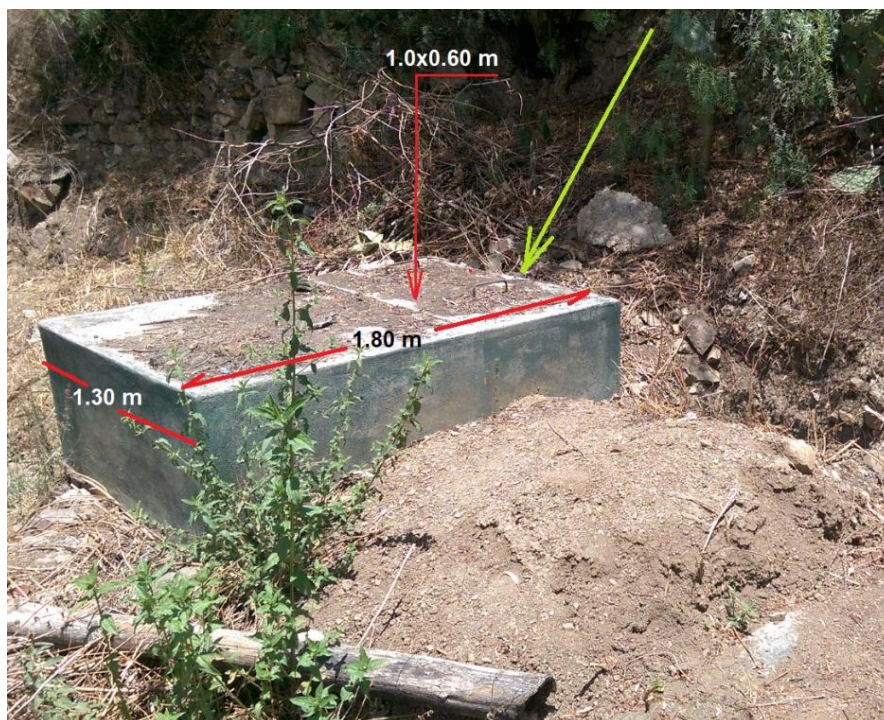
Se observo en el campo que está construido en base a concreto armado de dimensiones 1.30x1.80 m, no se pudo observar la parte interna del tanque ya que no se contó con los implementos de seguridad adecuados para su inspección, por lo que solo se describe la parte externa del sistema.

**Imagen 7.** Características físicas de la cámara de almacenamiento primario

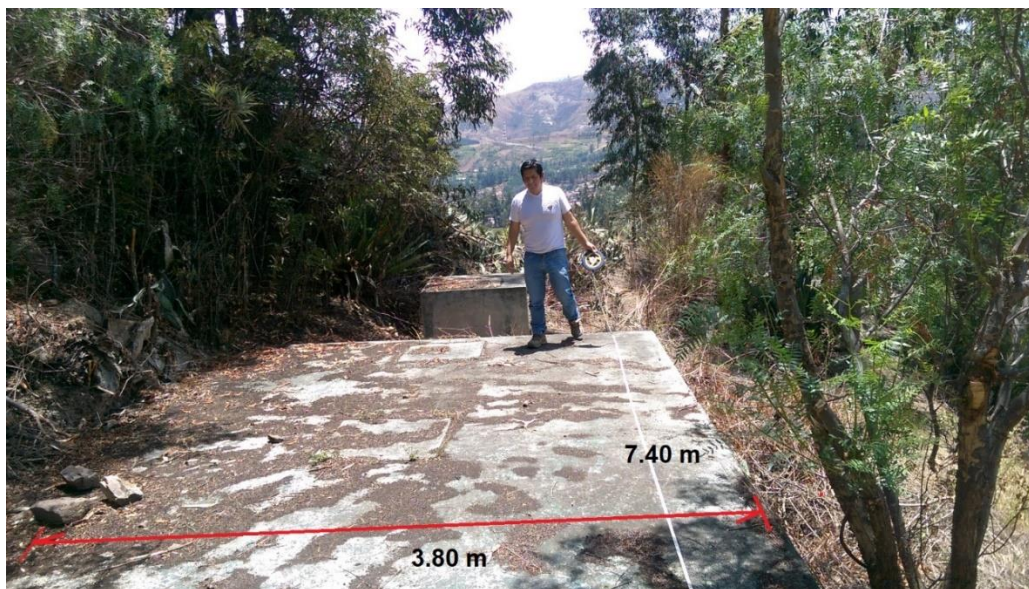
Se observo en el campo que está construido en base a concreto armado de dimensiones 7.400x3.80 m, no se pudo observar la parte interna del tanque ya que no se contó con los implementos de seguridad adecuados para su inspección, por lo que solo se describe la parte externa del sistema.

**Imagen 8.** Características físicas de tanque séptico

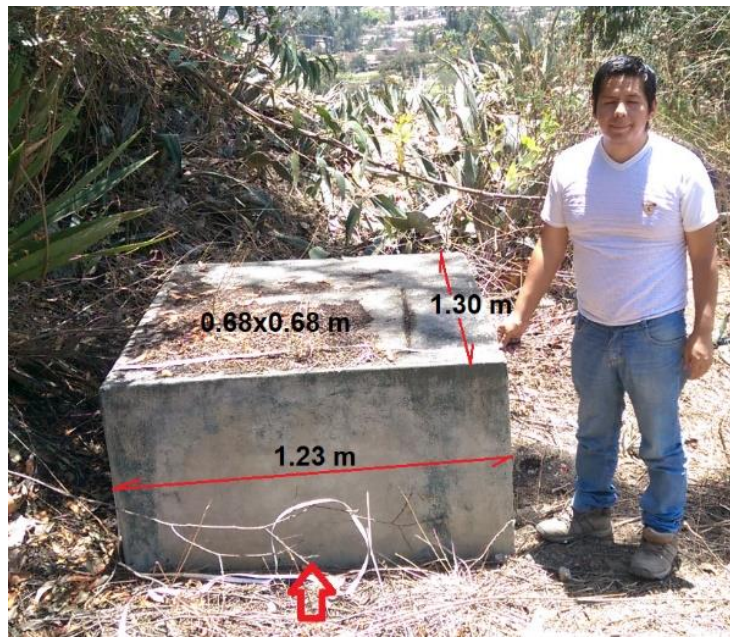
Se observo en el campo que esta cámara de distribución o de salida se encuentra justo después del tanque séptico, está construido en base a concreto armado de dimensiones 1.30x1.23 m, no se pudo observar la parte interna de la cámara ya que no se contó con los implementos de seguridad adecuados para su inspección, por lo que solo se describe la parte externa del sistema.

**Imagen 9.** Características físicas de la cámara de distribución

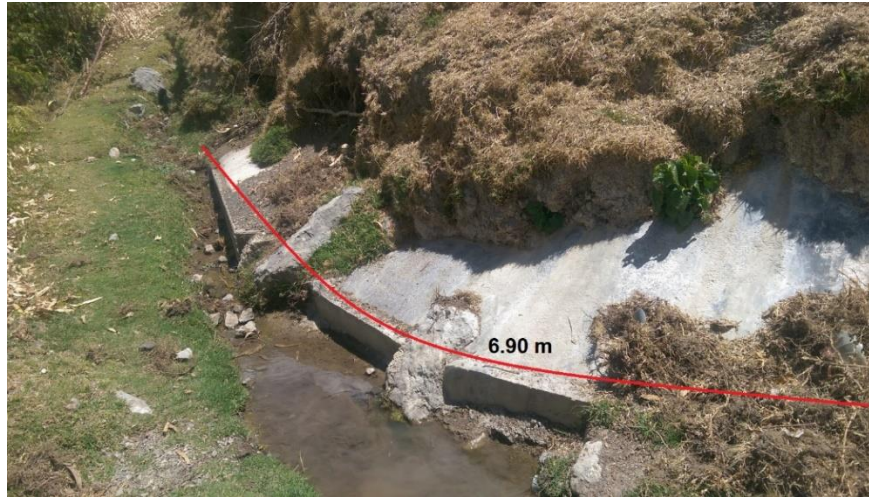
**Imagen 05.** Captación 02, cubierto en su totalidad, creado el 2018

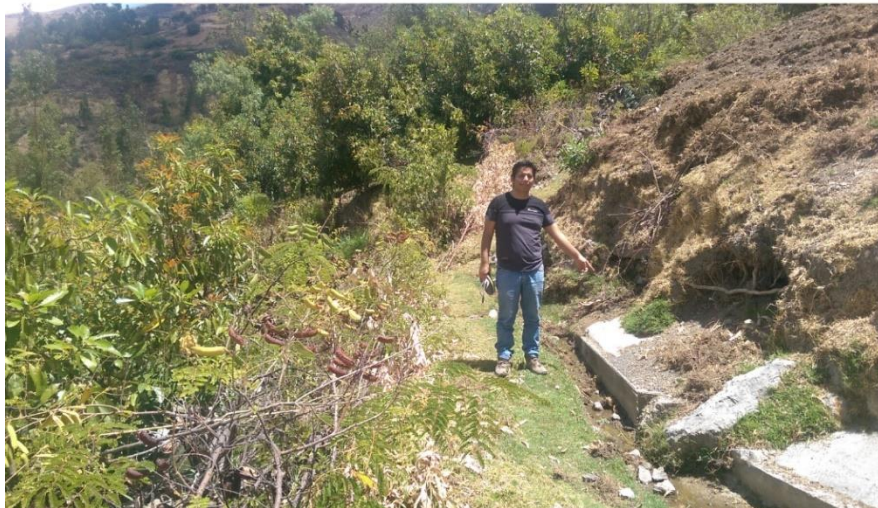
**Imagen 06.** Se aprecia Captación 02, creado de manera artesanal

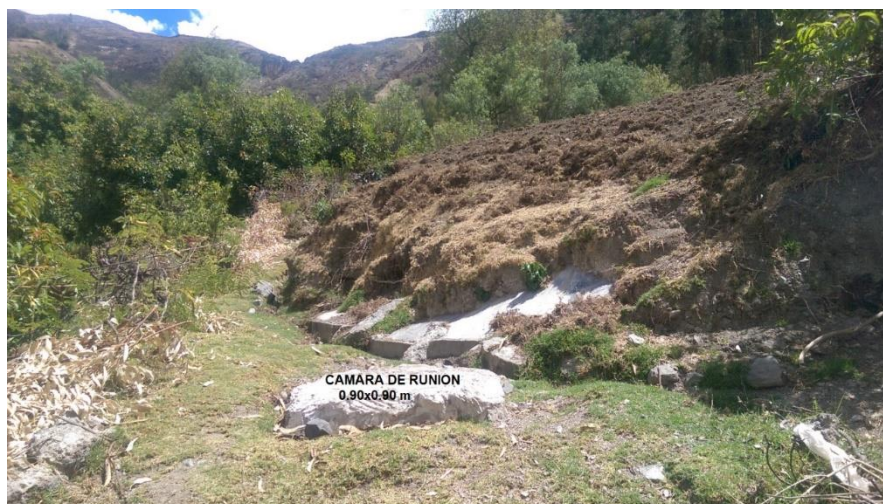
**Imagen 07.** Se aprecia Captación 02, no presenta cerco perimétrico

- Se concluye que el caserío de Mallhuapampa cuenta con un sistema de agua potable inadecuado por las deficiencias en todo el sistema y en sus componentes las captaciones (captación 01 y 02) y el reservorio no cuentan con cerco perimétrico, zanjas de coronación, necesitan un mantenimiento, reposición de los accesorios, así mismo las líneas de conducción (líneas de conducción 01 y 02) se requiere la construcción de una cámara de reunión en la progresiva 00 + 370 de la línea de conducción 01, ya que solo cuenta con accesorio de unión de PVC de tipo “T”, los sistemas se encuentran operativos, sin embargo no están cumpliendo según la Resolución Ministerial-192-2018, ni con el Ministerio de Vivienda Construcción y Saneamiento (MVCS) de donde indica las especificaciones a cumplir por cada componente del sistema. En cuanto al sistema de alcantarillado sanitario se encuentran en estado “Regular” y necesitan de mantenimiento preventivo del sistema. La Planta de tratamiento de aguas residuales (PTAR), se requiere

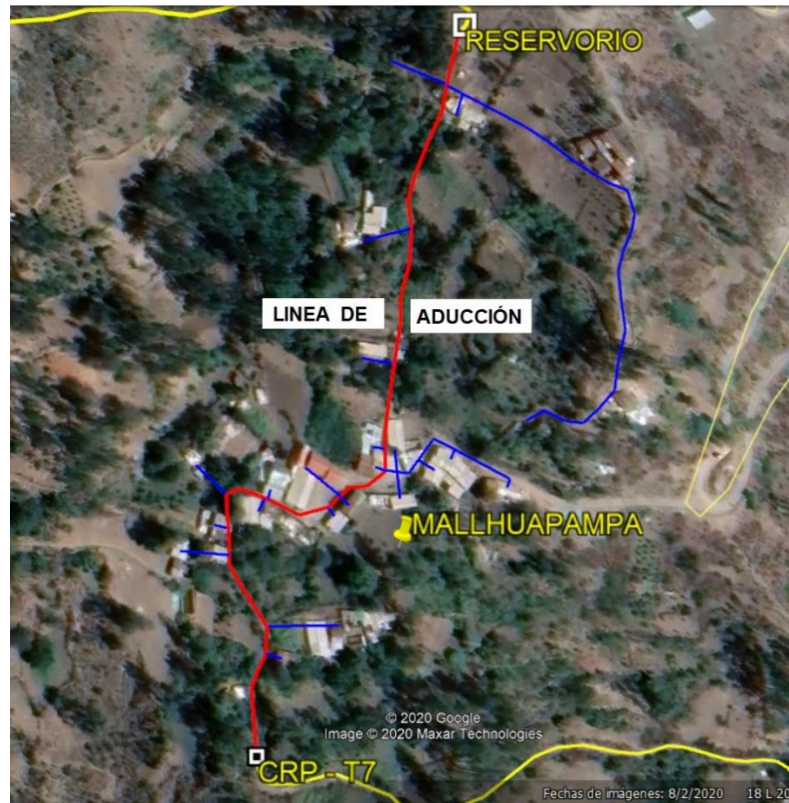
**Imagen 09.** Reservorio situado a 2886 m.s.n.m

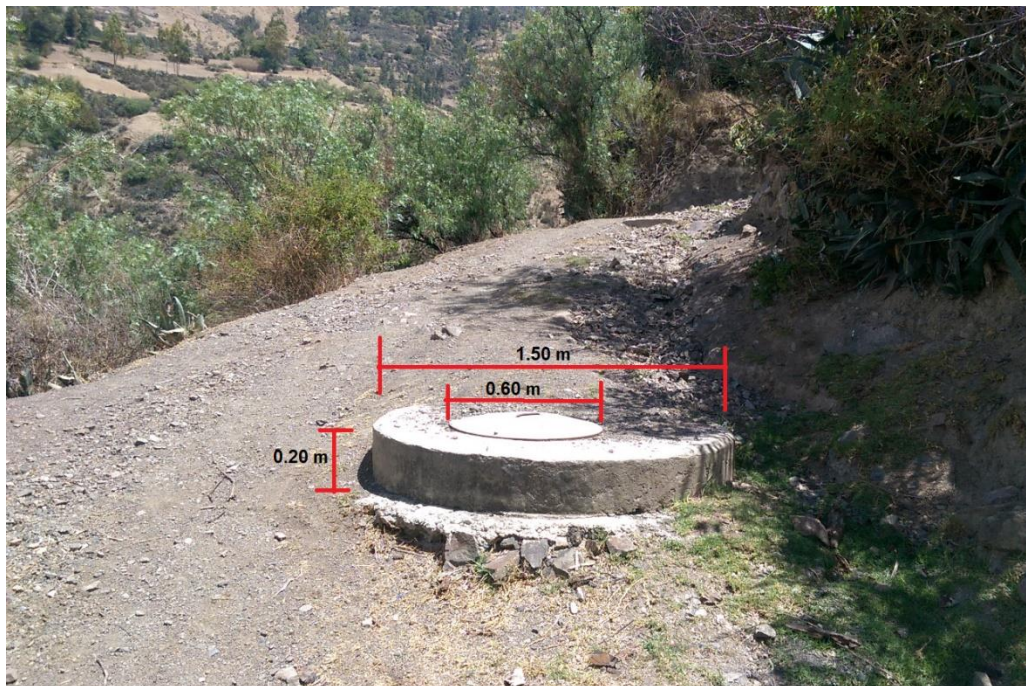
**Imagen 12.** Características físicas del Buzon, ubicado en las coordenadas E: 209406.00 m E; N: 8971255.00 m a una altitud de 2772 m.s.n.m.

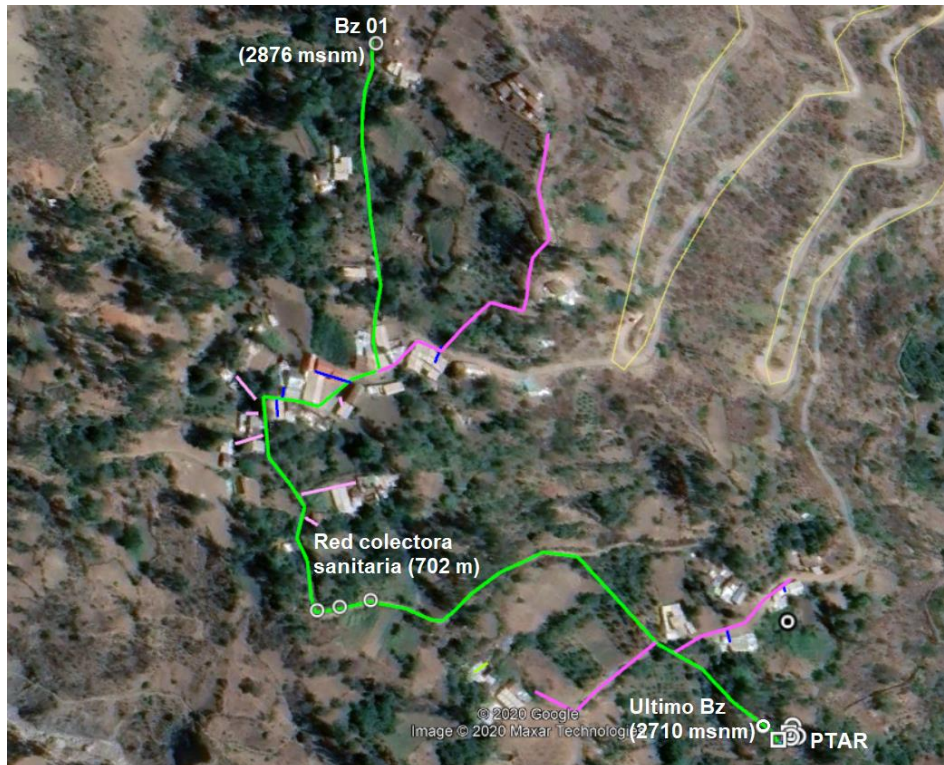
**Imagen 13.** Red colectora de aguas servidas, desde el primer buzón hasta el último buzón

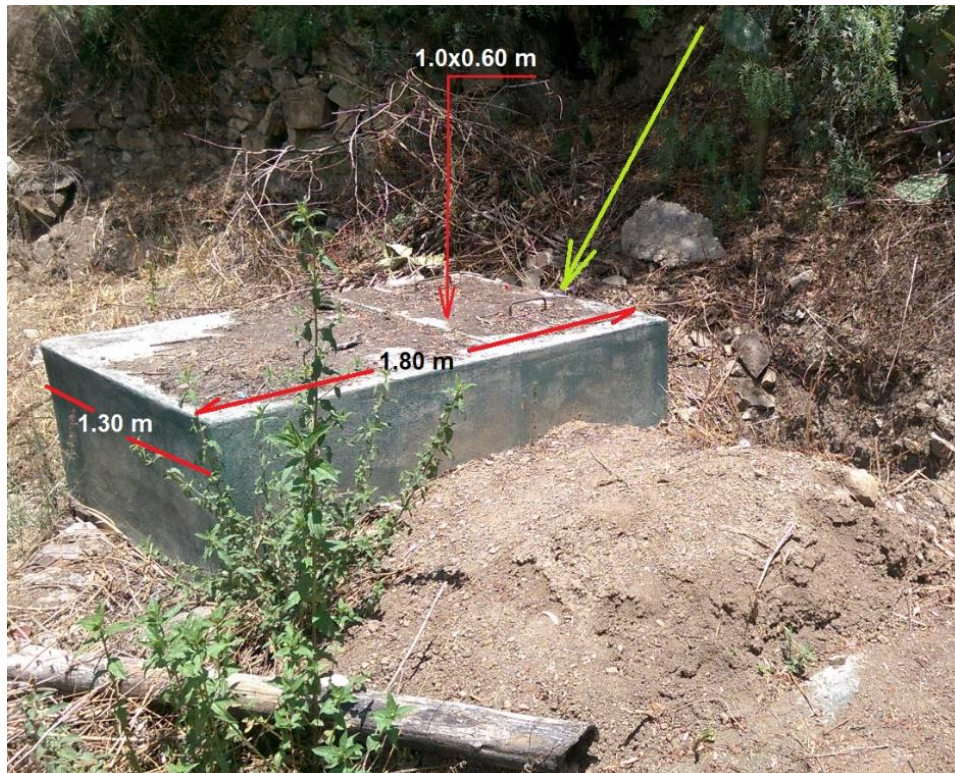
**Imagen 14.** Características físicas de la cámara de almacenamiento primario

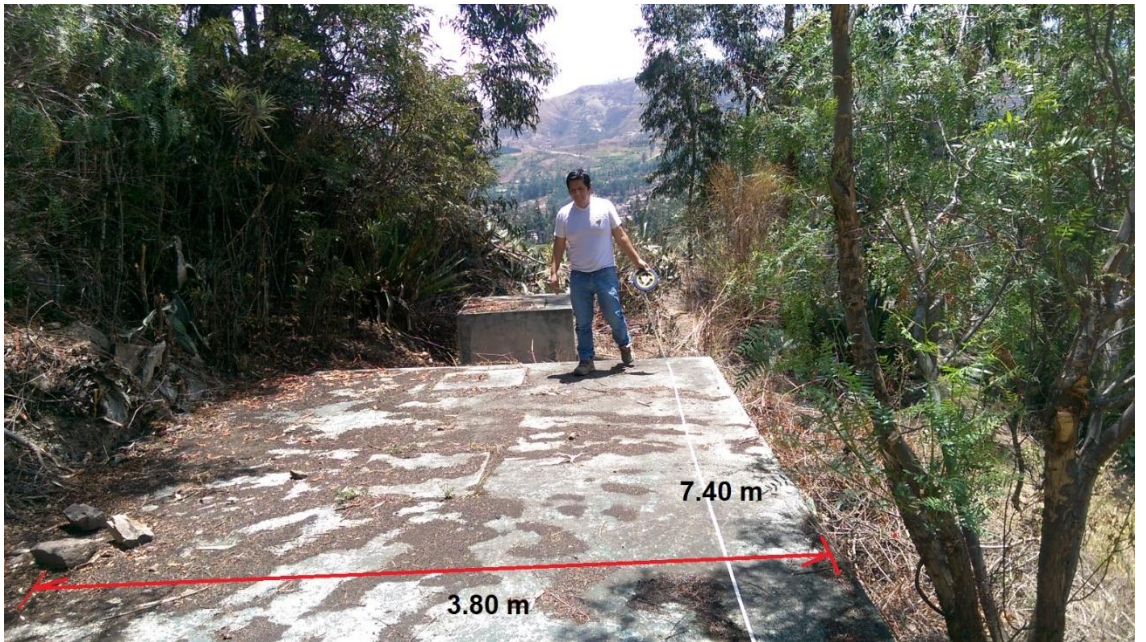
**Imagen 16.** Características físicas de tanque séptico

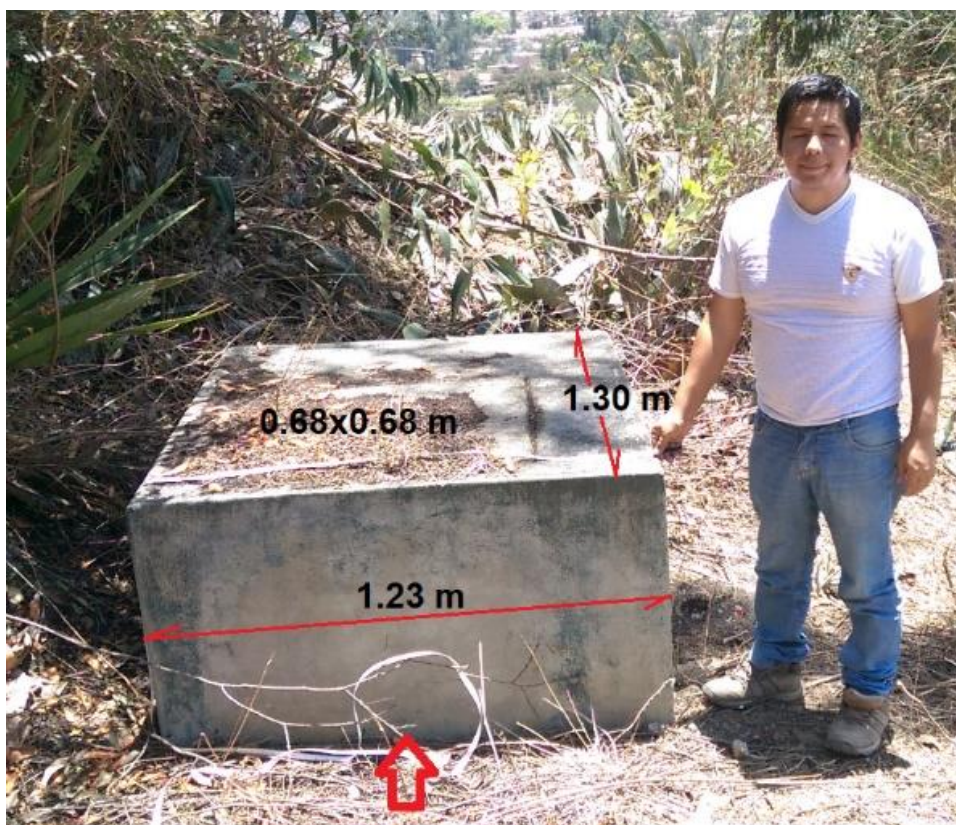
**Imagen 18.** Características físicas de la cámara de distribución

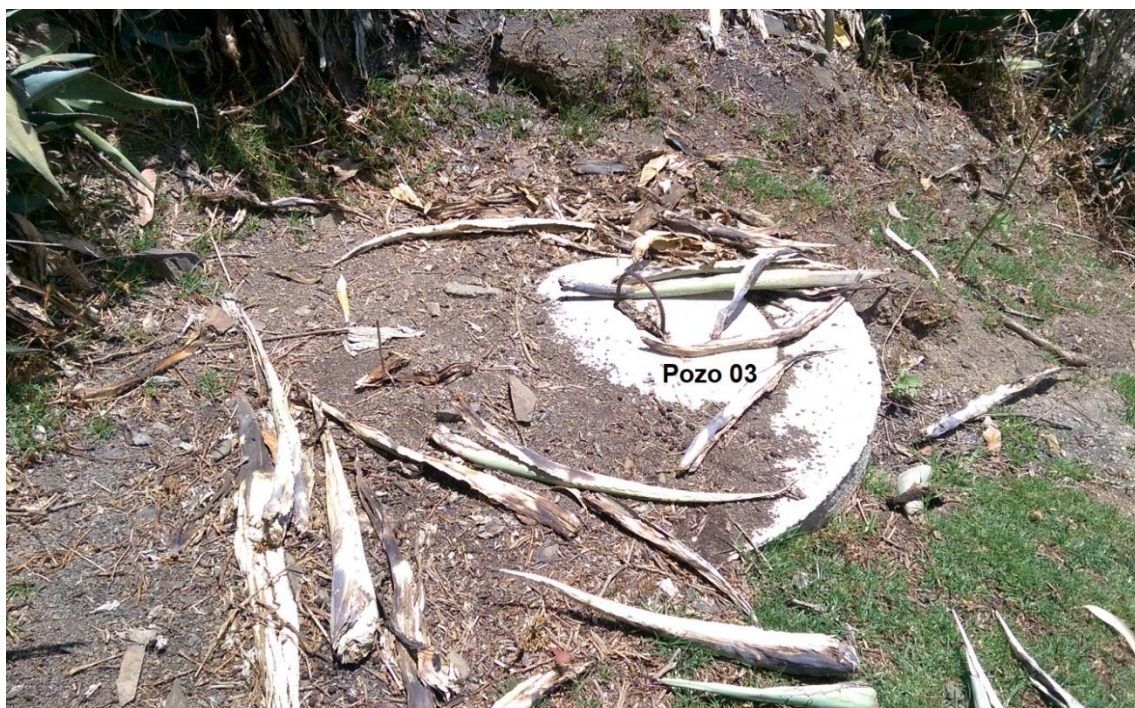
**Imagen 21.** Pozo de percolación 03; concreto simple de 1.45m de diámetro, 0.60 m de tapa.
