DIAGNÓSTICO DEL SISTEMA DE SANEAMIENTO
BÁSICO DEL CENTRO POBLADO DE
PAMPACANCHA, DISTRITO DE RECUAY,
PROVINCIA DE RECUAY, DEPARTAMENTO
ANCASH– 2019.

TRABAJO DE INVESTIGACIÓN PARA OPTAR
EL GRADO ACADÉMICO DE BACHILLER EN
INGENIERÍA CIVIL

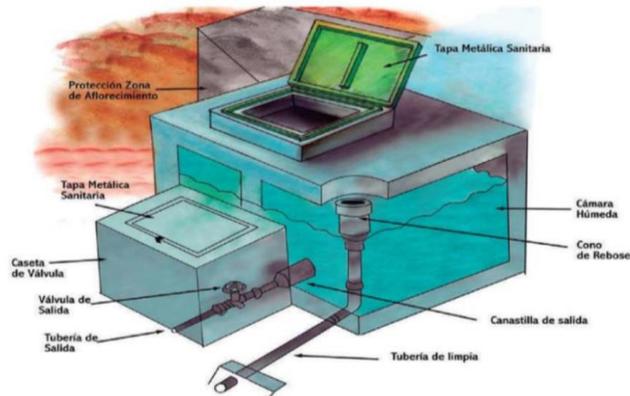
GRAFICO N° 1: Captación, fuente (Manual de Operación Mantenimiento DIACONÍA 2010).

A. Captación: Es una estructura de concreto armado que protege el manantial de dotación y reúne adecuadamente el agua que produce la fuente o manantial, para abastecer a la población.(14)

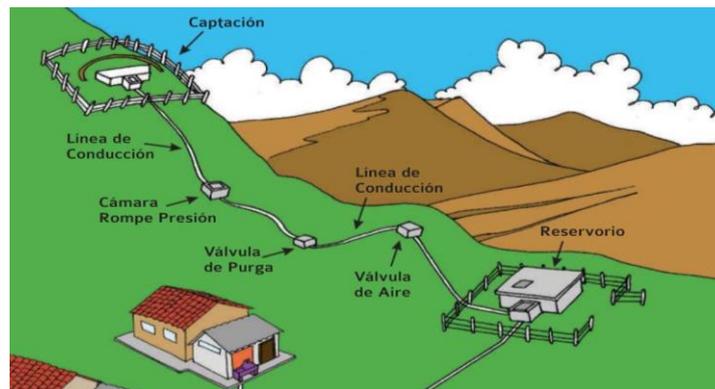
GRAFICO N° 2: Línea de Conducción, fuente (Manual de Operación Mantenimiento(12).

B. Línea de conducción: Es el tramo de tubería donde existen estructuras de concreto, que conduce el agua desde la captación hacia el reservorio de almacenamiento, debido al desnivel entre la captación y el reservorio se instalaran cámaras rompe presión para evitar el daño de tubería. **.(14)**

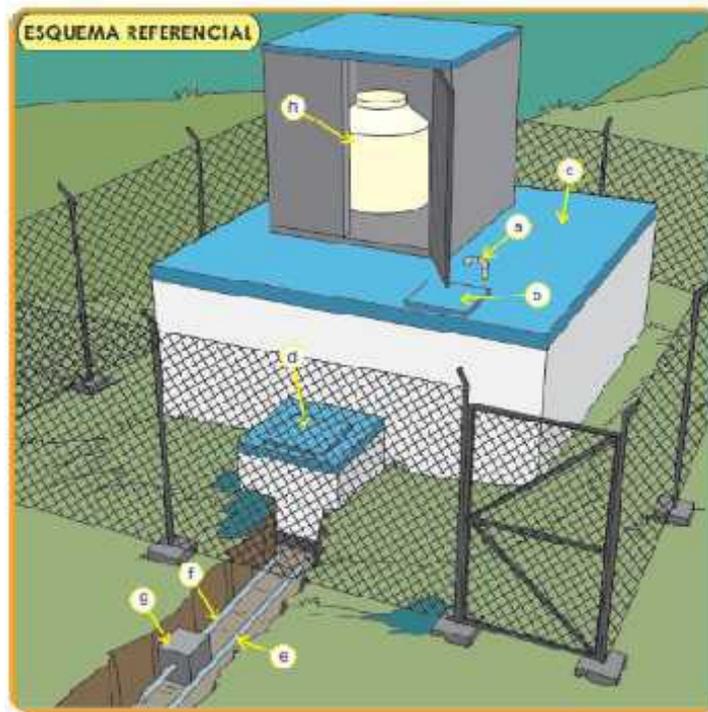
GRAFICO N° 3: Reservorio, fuente (Manual de Operación Mantenimiento(12).

C. Reservorio: Es una estructura de concreto armado que sirve para almacenar agua de la captación y luego distribuir el agua aguas abajo. El objetivo del reservorio es que la población tenga un servicio eficiente el mayor tiempo del día y que la variación del consumo sea mínima. También sirve para realizar el tratamiento con hipoclorito de calcio y mejorar la calidad de agua para consumo. **.(14)**

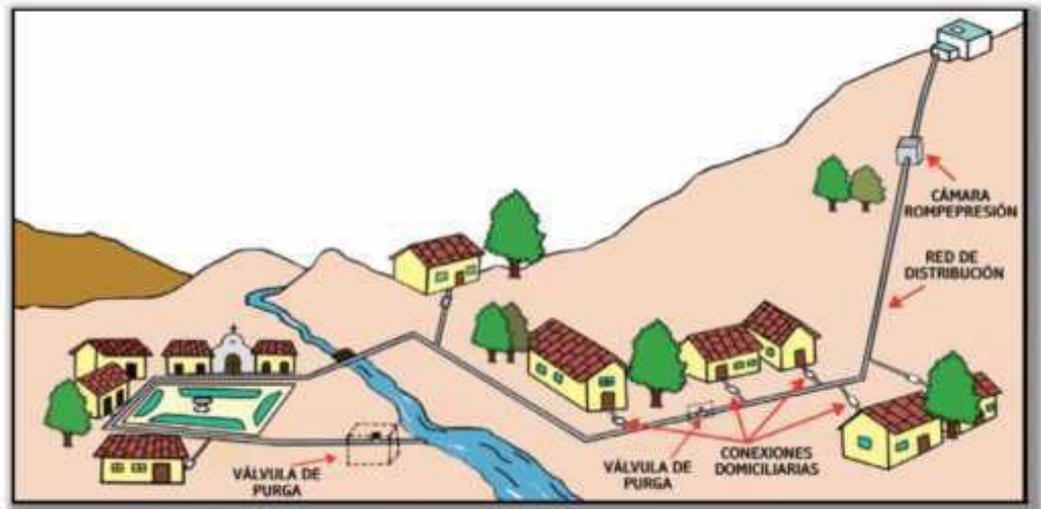
GRAFICO N° 5: Línea de distribución, Fuente (Manual de Operación Mantenimiento(12).

D. Red de Distribución: Son las líneas de tuberías encargadas de distribuir el agua desde la línea de aducción hacia las conexiones domiciliarias. En lugares de mucha pendiente se instalarán cámaras rompe presión tipo CRP-7, que sirvan para disipar la energía de agua y permitir

que, en puntos del diseño, el servicio de agua sea permanente mediante una válvula de cierre o flotadora. (16)

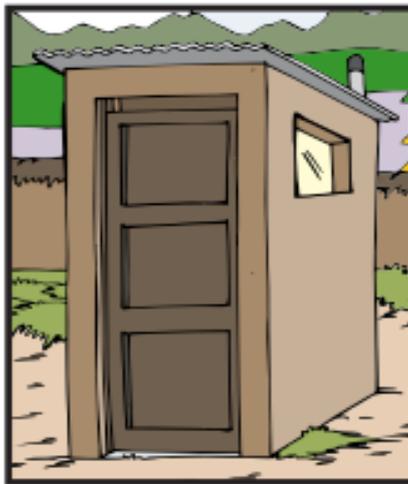
GRAFICO N° 6: Letrina, Fuente (Manual de Operación Mantenimiento(12).

- **Hoyo o agujero:** Es el lugar donde caerán y se almacenarán las heces fecales.
- **Ademe:** Es la pared de piedra para asegurar que el agujero no se derrumbe o aterre.
- **Plancha:** Es la protección del agujero, donde se coloca la sentadera y la caseta.
- **Sentadera o taza:** Es donde la persona se sienta para hacer cómodamente las necesidades fisiológicas del cuerpo.
- **Tapadera del asiento:** Sirve para evitar la entrada de animales y otros insectos.

- **Caseta:** Es el módulo construido para la protección del sol, de la lluvia y para que las demás personas.
- **Techo:** es la parte superior de la caseta para la protección del sol y la lluvia.
- **Puerta:** Evita la entrada de animales domésticos y permite la privacidad en el momento de defecar.
- **Tubo de ventilación:** Tubo que viene desde el hoyo y sirve para expulsar los malos olores.
- **Malla del tubo de ventilación:** Sirve para evitar la entrada y salida de moscas y otros insectos. (17)

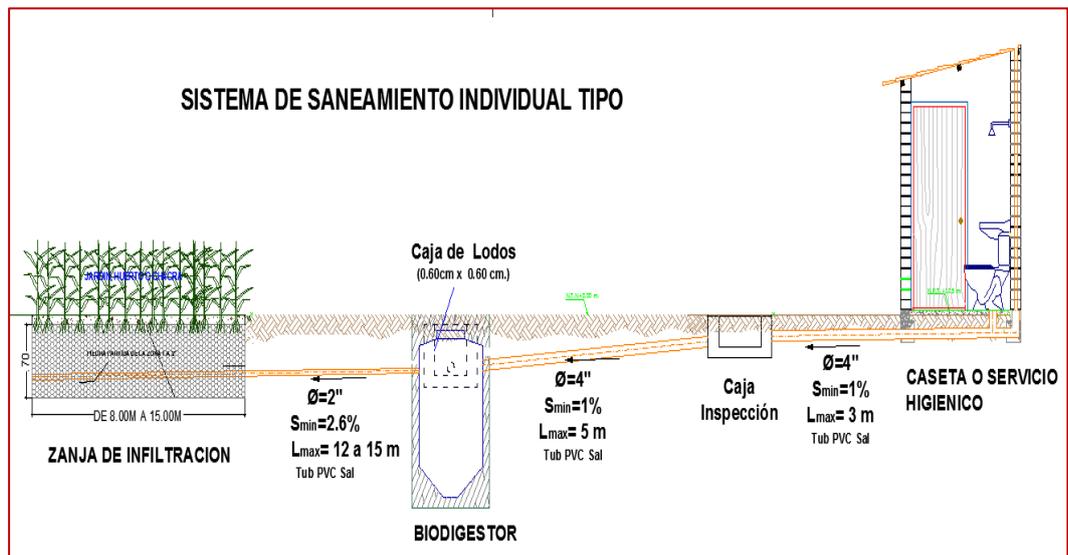
GRAFICO N° 7: Unidad De Saneamiento Básico

- a) **Unidades Básicas De Saneamiento (UBS)** sistema compuestos por la caseta (baño), biodigestor, colectores, caja de registro de lodos y zanja de infiltración. (18)

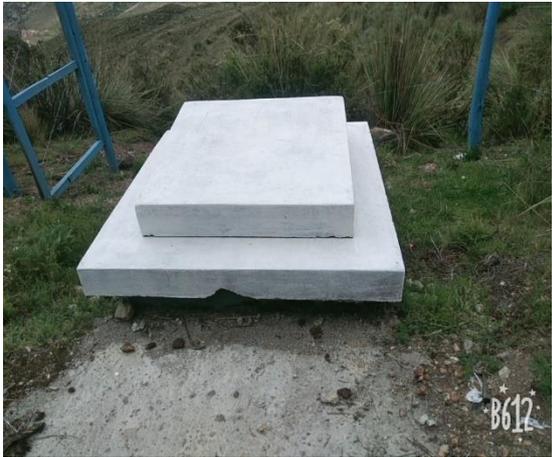
Captación N°01		
ITEM	OBSERVACIÓN	EVIDENCIA
1.00	La primera captación posee un deterioro en una de los aleros del techo y las construcción de las aletas nos son muy profundas ni poseen un diseño adecuado así como el techo que solo se ha vaciado con concreto sin ningún detalle técnico.

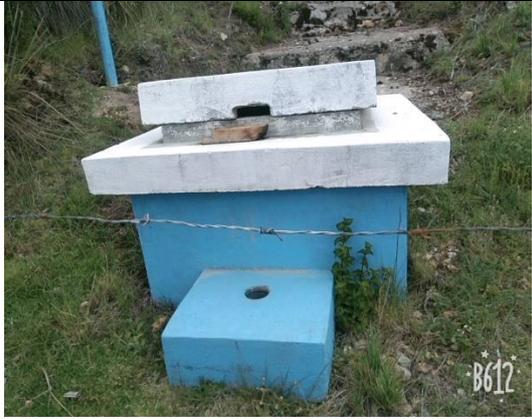
Captación N°02		
ITEM	OBSERVACIÓN	EVIDENCIA
2.00	<ul style="list-style-type: none"> • La segunda captación posee una tapa de concreto lo cual hace difícil su manejo. • La caseta de válvulas no tiene una tapa de inspección solo tiene un hueco para manipular la válvula. • No se nota la construcción de aletas. • El techo de protección de las aletas de recolección han sido vaciadas sin ningún diseño técnico. Solo cubren parte de la filtración.

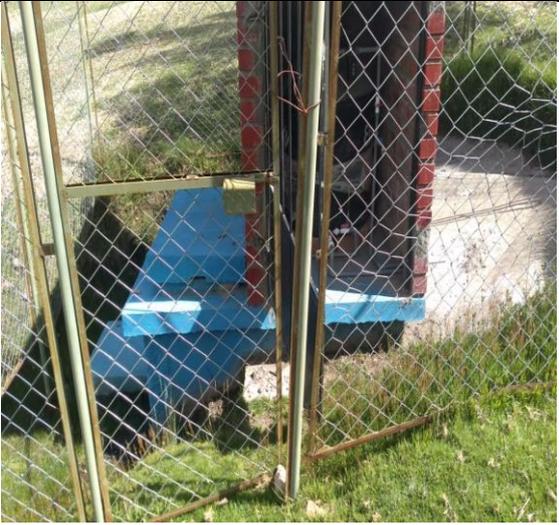
Captación N°03 y Reservorio N°01		
ITEM	OBSERVACIÓN	EVIDENCIA
3.00	<ul style="list-style-type: none"> • La tercera captación posee se encuentra conectada al reservorio. • La caseta de válvulas no tiene una tapa de inspección solo tiene un hueco para manipular la válvula. • Posee un sistema de cloración . • La malla de protección del cerco perimétrico ya esta en mal estado porque han sido dobladas. • El sistema no debe de estar combinada con la captación ya que no estaría cumpliendo las normas de diseño y por lo tanto no estaría trabajando adecuadamente.

ANÁLISIS DE LA RESERVORIO N°01 y N°02	
DIAGNOSTICO ESTRUCTURAL	<ul style="list-style-type: none"> • Es un reservorio de cabecera, de tipo apoyado de 15m³, de sección cuadrada. La ubicación del reservorio garantiza las presiones mínimas, es de material de concreto, de acuerdo al RNE OS.030, pero debido a la vida útil de la estructura ya posee grietas en las paredes asimismo está ubicado en área libre y el volumen de diseño es múltiplo de 5m³, cuenta con una tapa sanitaria para el acceso de personal y herramientas, la tubería de ventilación está dispuesta de manera tal que impide el acceso a hombres y animales; pero no cuenta con cerco perimétrico de protección que impida que personas y animales puedan ocasionar daños.
DIAGNOSTICO HIDRÁULICO	<ul style="list-style-type: none"> • De acuerdo a las normas se tiene que la tubería de salida debe ser menor que la tubería de ingreso al reservorio, lo que no se cumple en la estructura así como el dimensionamiento de la tubería de limpieza y rebose.

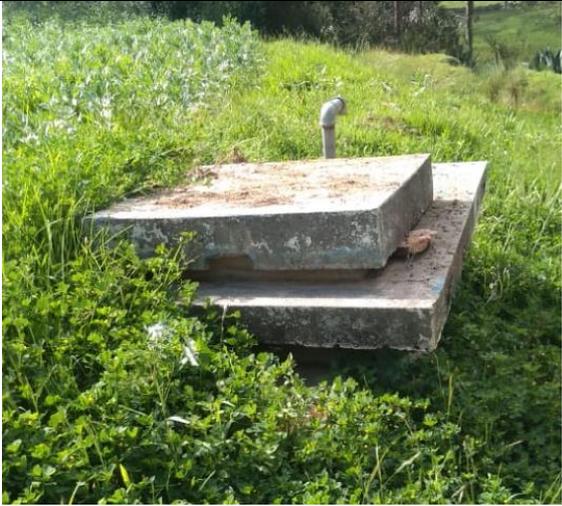
Cámara Rompe Presión Tipo 6

ITEM	OBSERVACIÓN	EVIDENCIA
4.00	<ul style="list-style-type: none"> • La Cámara Rompe Presión esta sin pintar y se nota una falta de mantenimiento. • El tubo de ventilación esta oxidado. • Se nota la falta de limpieza de la estructura ya que hay plantas al lado de la infraestructura.

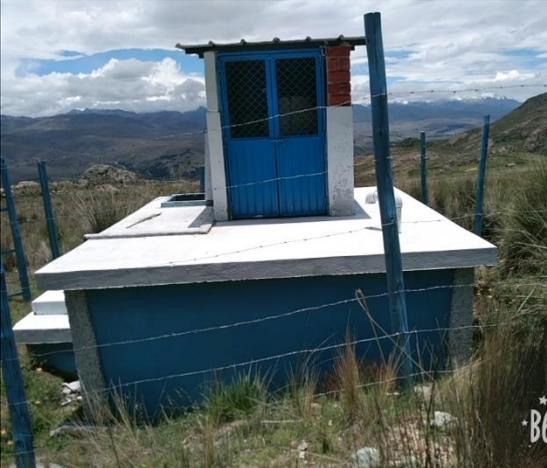
Reservorio N°02

ITEM	OBSERVACIÓN	EVIDENCIA
5.00	<ul style="list-style-type: none"> • El segundo reservorio posee un mantenimiento resiente de pintura. • Posee las tapas de concreto de difícil manipulación. • El cerco perimétrico ya esta deteriorado en algunos puntos y el alambre de púa no está bien templado.

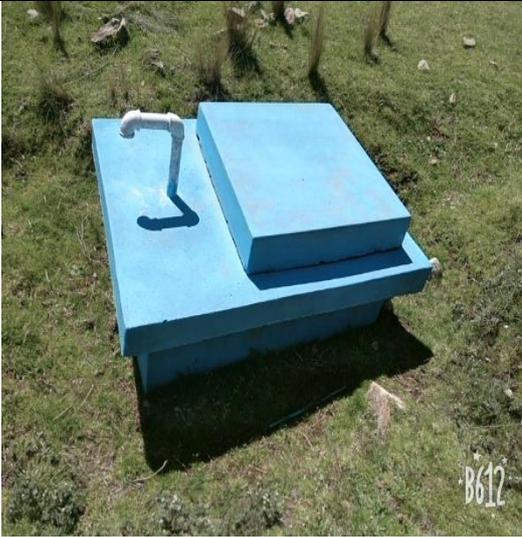
Cámara Rompe Presión Tipo 7

ITEM	OBSERVACIÓN	EVIDENCIA
6.00	<ul style="list-style-type: none"> • Todas las 10 cámaras inspeccionadas se encuentran operativas y han sido pintadas recientemente en setiembre del 2019. • Las tapas de estas cámaras son de concreto lo que hace su difícil manipulación.

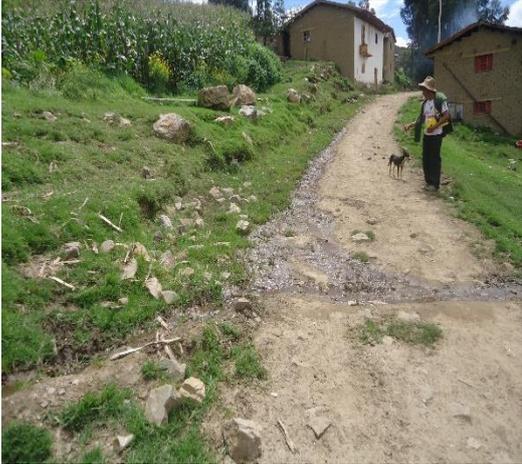
Línea De Distribución

ITEM	OBSERVACIÓN	EVIDENCIA
7.00	<ul style="list-style-type: none"> • Se verifico una filtración en el sistema de agua potable lo cual indica que la tubería ya es muy antigua, por lo tanto ya no funciona adecuadamente. • Además este problema también se debe a las altas presiones por el gran desnivel del terreno.

ANÁLISIS DE LA RED DE DISTRIBUCIÓN	
DIAGNOSTICO ESTRUCTURAL	<ul style="list-style-type: none"> • El RNE, a través de la norma OS.050, no aplica en este caso, por considerar requisitos mínimos a los que deben sujetarse los diseños de redes de distribución de agua para consumo humano
DIAGNOSTICO HIDRÁULICO	<ul style="list-style-type: none"> • Las presiones exceden la recomendación de la norma técnica. Por lo que es necesario la construcción de cámaras rompe presión tipo-07, para que evite roturas de tuberías. • Incluir las cajas de purga para un mantenimiento adecuado del sistema de acuerdo a El RNE, a través de la norma OS.050. • Las conexiones domiciliarias se darán en función a la cantidad de familias de acuerdo a la Norma Técnica de Diseño, que cuente con sus accesorios para su mantenimiento y sea visible para su inspección mediante una caja con tapa para la válvula de ingreso.
OPERATIVIDAD	<ul style="list-style-type: none"> • Su funcionamiento es deficiente por la falta de mantenimiento a las conexiones domiciliarias en el ingreso.

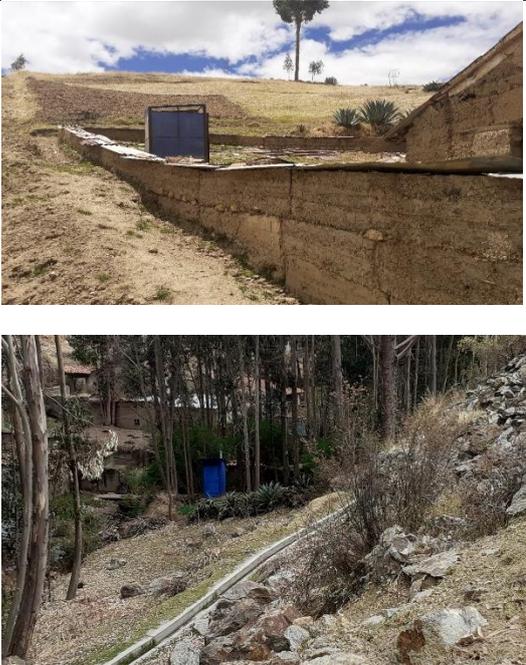
LETRINAS		
ITEM	OBSERVACIÓN	EVIDENCIA
8.00	<ul style="list-style-type: none">• Son de diversas estructuras como calamina galvanizada y módulos de plancha liza pintada .• Sus dimensiones son variables de 1.2x1.2x1.8 m. hasta de 1.5X1.5X1.8m• Su estructura se encuentra deteriorada y oxidada y algunos casos la losa ha sido reemplazado con durmientes de madera.• Su funcionamiento es deficiente ya que no se está realizando el mantenimiento adecuado.
