**DIAGNÓSTICO DEL SISTEMA DE ABASTECIMIENTO
DE AGUA POTABLE EN EL CASERÍO DE TÁMBAR,
DISTRITO DE MACATE, PROVINCIA DEL SANTA,
DEPARTAMENTO DE ÁNCASH Y SU INCIDENCIA EN LA
CONDICIÓN SANITARIA DE LA POBLACIÓN – 2019.**

**TRABAJO DE INVESTIGACIÓN PARA OPTAR EL
GRADO ACADÉMICO DE BACHILLER EN
INGENIERÍA CIVIL**

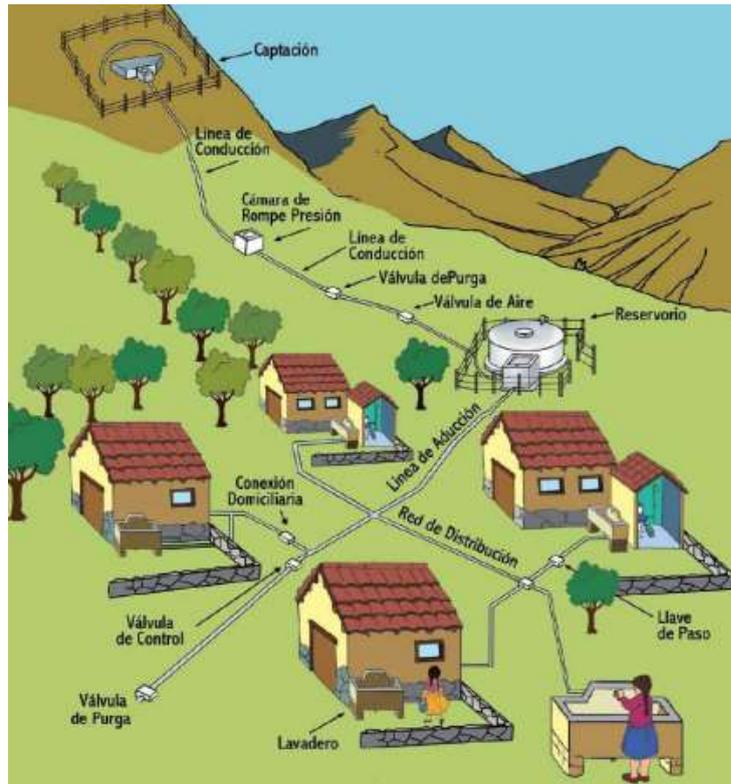
Figura 1: Sistema de abastecimiento de agua potable.

Según Cárdenas et al. (17) es la agrupación de estructuras, tuberías y accesorios que tiene como finalidad llevar el agua hasta las conexiones domiciliarias de cada vivienda que va a ser beneficiada. Sus componentes son: la cámara de captación, línea de conducción, el reservorio de almacenamiento, la línea de aducción y finalmente la red de distribución.

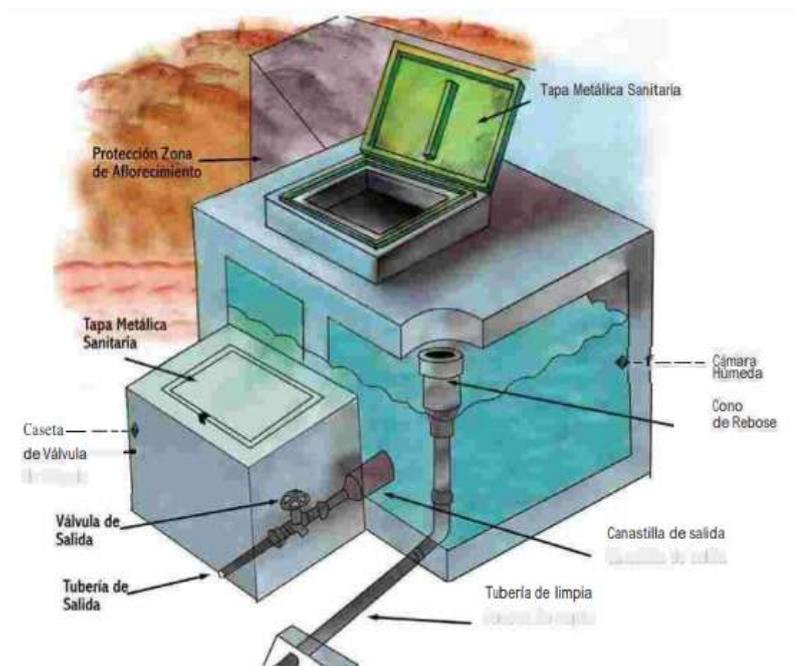
Figura 2: Partes y accesorios de la cámara de captación.

Según la organización panamericana de la salud (20), son elementos que se usan para el ensamblaje de las tuberías y en su mayoría son elaborados del mismo tipo de material, así mismo podemos considerar al cono de rebose, la canastilla, a la tubería de limpia, entre otros como accesorios.

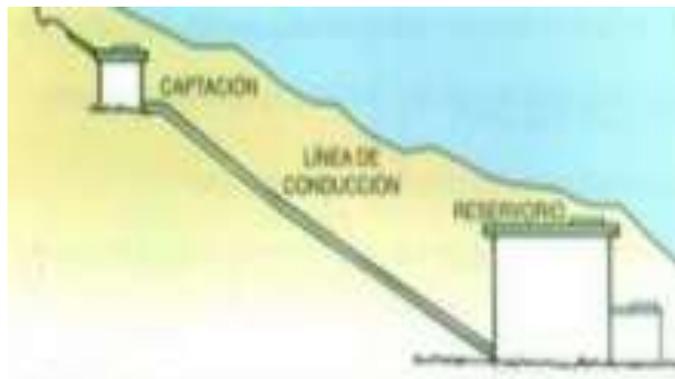
Figura 3: Línea de conducción.

Para Vierendel (24), se denomina obras de conducción a las estructuras que transportan el agua desde la captación hasta la planta de tratamiento o a un reservorio. La capacidad de esta estructura deberá permitir conducir el caudal correspondiente al máximo anual de la demanda diaria.

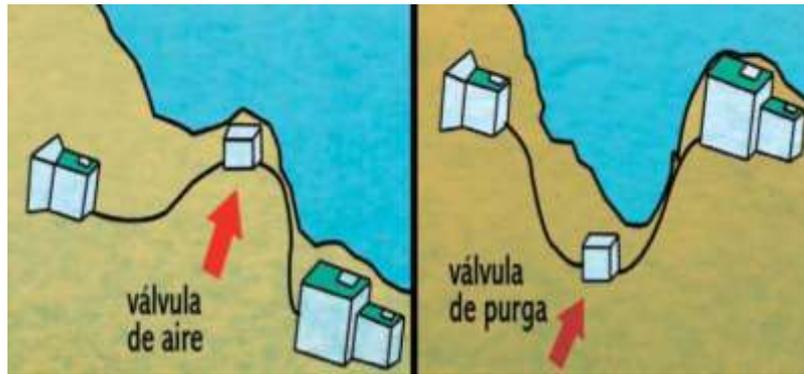
Figura 4: Válvula de aire y purga.

Son accesorios que tienen tendencia a la acumulación de sedimentos en los puntos bajos, por lo que es factible colocar dispositivos que permitan periódicamente la limpieza de tramos en las tuberías (28).

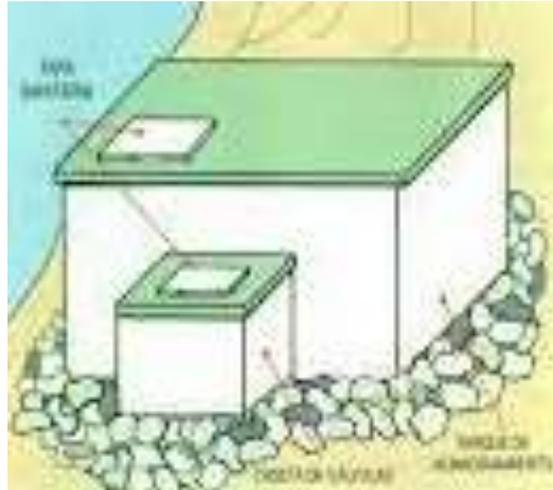
Figura 5: Reservorio de almacenamiento.

Según Cepis (29), “es un elemento básico en la red de abastecimiento de agua purificada ya que permite la conservación para el uso de la comunidad donde se construyen y a su vez compensan las variaciones horarias de su demanda”.

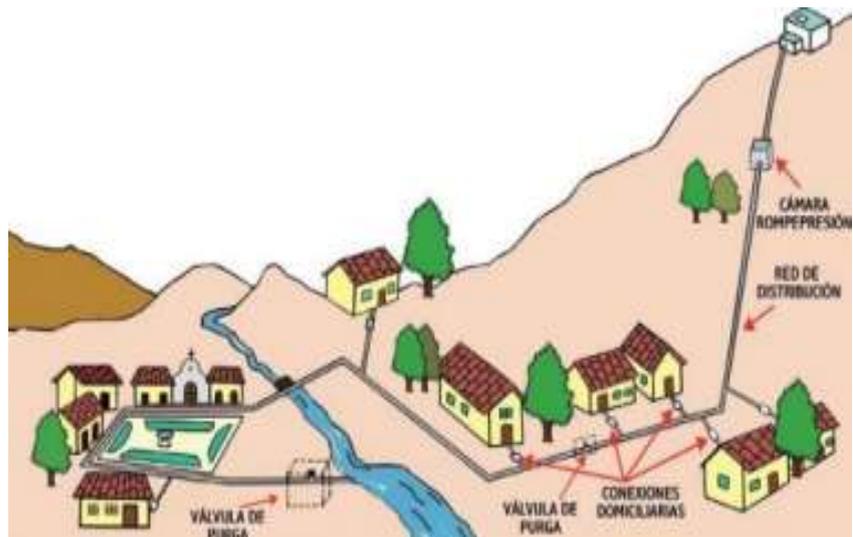
Figura 6: Red de distribución.

Para Aguirre (33), “es el conjunto de tuberías y accesorios que permiten llevar el agua desde el tanque de almacenamiento hasta las viviendas de los usuarios”.

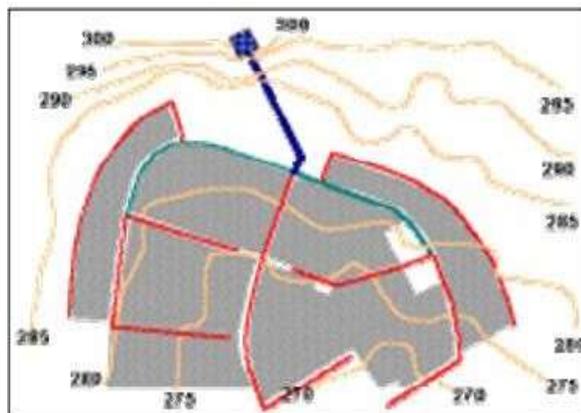
Figura 7: Red de distribución abierta.

Para De la Fuente (34), está conformada por un grupo de tuberías y elementos de la red de distribución que van conectando los diversos puntos de consumo.

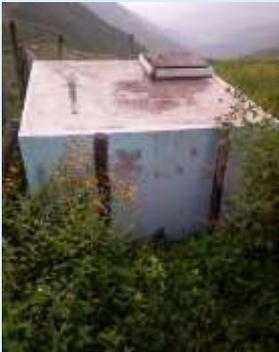
Tabla 8: Analizar la infraestructura del reservorio de almacenamiento

Antigüedad	10 años	Está dentro del periodo de vida útil	
Material de construcción	Concreto	Se observó en la visita al caserío, presenta fisuras	
Volumen del reservorio	5 m ³	Dato brindado por el dirigente del caserío	
Forma del reservorio	Rectangular	Se identificó en la visita al caserío	
Tapas sanitarias	Si cuenta	Son de metal, pero no tienen candado de seguridad tanto en la caseta de válvulas como en el tanque de almacenamiento	
Cerco perimétrico	Si cuenta	Elaborado con alambres, sin embargo, se puede ingresar con facilidad	
Tipo de tuberías	PVC	Material de todas las tuberías	
Válvulas	Si cuenta	Tiene válvulas de paso, de entrada, de salida	
Accesorios	Cuenta con algunos	No cuenta con cono de rebose, ni canastilla de salida.

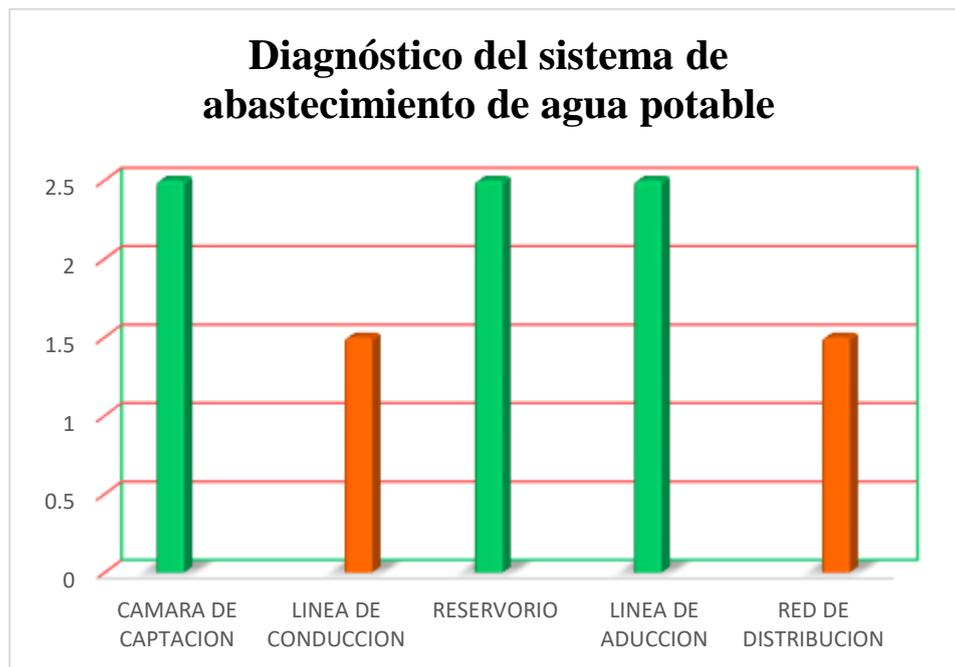
Figura 8: Diagnóstico del sistema de abastecimiento de agua potable.

El tipo de sistema de la red de distribución es abierto, teniendo una antigüedad de 10 años, siendo el tipo de tubería de PVC y de clase 7.5, con un diámetro de 3/4", no presenta válvulas ni cámara rompe presión.

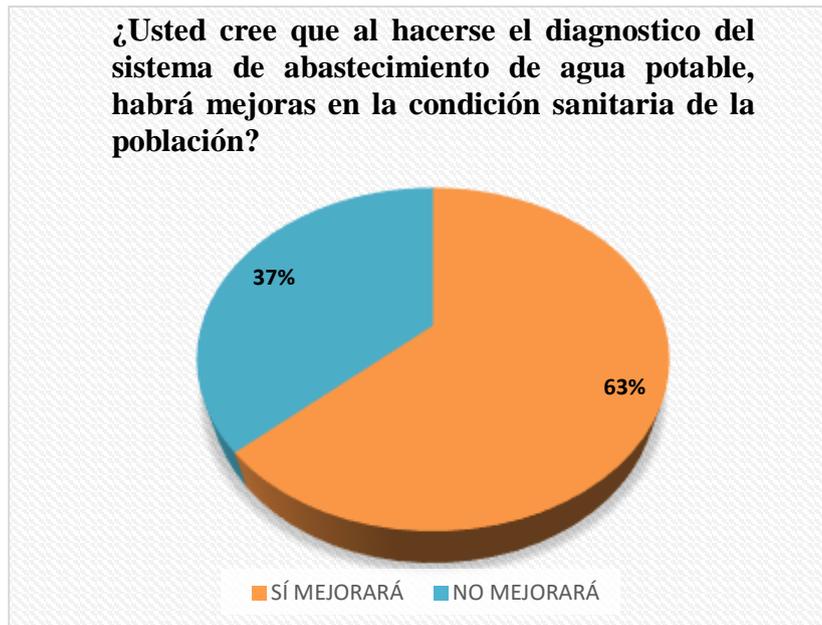
Figura 9: Incidencia en la condición sanitaria de la población.

Indicadores	Datos recolectados	Descripción
Calidad del agua	Regular	Esto debido a que no se ha realizado un análisis bacteriológico en el año.
Cantidad de agua	Regular	El agua llega con presión baja.
Cobertura del servicio	Malo	No abastece a todo el caserío.
Continuidad del servicio	Bueno	Si está disponible las 24 horas.

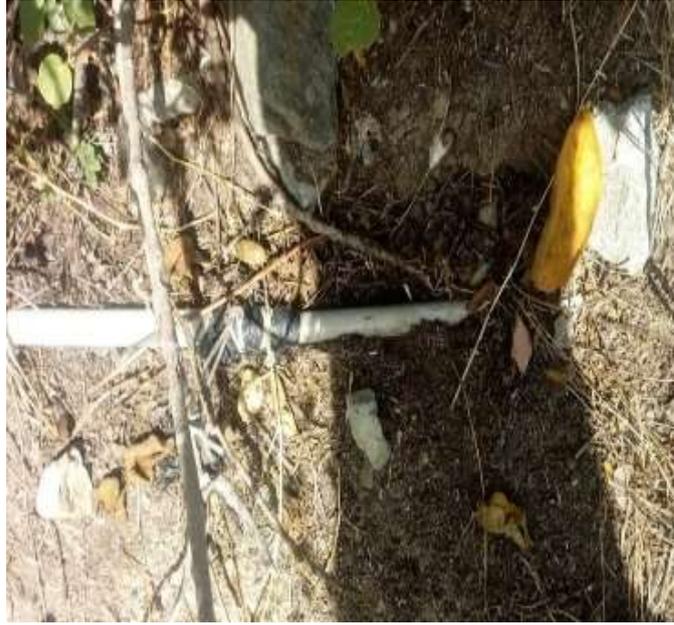
Figura 12: Línea de conducción de Támbar.

- 2) En cuanto a la línea de conducción, está si tiene problemas más graves ya que se presentan fugas de agua producto de la rotura de las tuberías en algunos tramos, esto pasa mayormente en invierno debido a los deslizamientos de lodo que entierran las tuberías, y también por la misma presión del agua que revienta debido a la no existencia de accesorios ni cámara rompe presión, haciendo que los pobladores amortigüen el problema temporalmente, pero de forma incorrecta.

- Para la captación su construcción debe estar ubicada en el punto con mayor altitud con respecto al caserío, teniendo en cuenta la protección del agua de agentes externos, siendo necesario aplicar un sello de concreto.
- Se debe recurrir a la colocación de válvulas de aire/purgas en casos de que existan cambios significativos de pendiente.
- Es importante disponer de un ingreso accesible al reservorio, para ello se puede construir una escalera de peldaños anclados al muro del recinto.
- Se evitarán tramos de difícil accesibilidad en la línea de aducción, así como zonas vulnerables u otros riesgos que afecten su seguridad.
- Para la red de distribución se recomienda considerar la colocación de válvulas de paso y de control ya que van a facilitar el mantenimiento y la reparación.

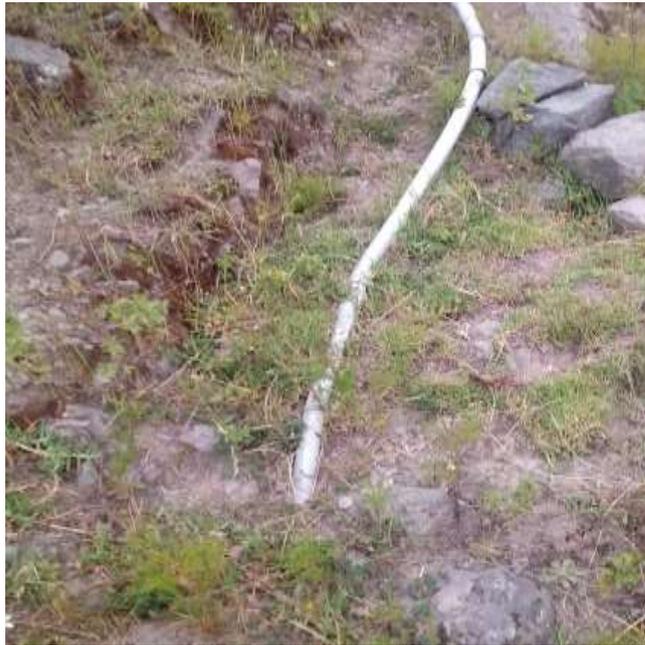
Figura 14: Línea de aducción de Támbar.

- 4) Se concluye que, la línea de aducción su tipo de tubería es de PVC, al encontrarse totalmente expuesta también presenta roturas, sin embargo, al ser un tramo relativamente corto no trae mayores consecuencias, pero cabe recalcar que no cuenta con válvula de purga ni de aire.
- 5) Para la red de distribución está si se encuentra en mal estado, a pesar de que se encuentra ramificada, hay algunas viviendas que no cuentan con agua potable esto debido a que faltan instalar algunas conexiones domiciliarias para que puedan estar conectadas a los diversos puntos de consumo, por lo tanto, no abastece a la localidad estando propensos a buscar agua de otras fuentes las cuales no se sabe si están contaminadas poniendo en riesgo su salud, no satisfaciendo sus necesidades por lo tanto, incide negativamente en la condición sanitaria.
