DIAGNÓSTICO DEL SISTEMA DE ABASTECIMIENTO
DE AGUA POTABLE EN EL CASERÍO DE
SHALLAPOMAS, DISTRITO DE LACABAMBA,
PROVINCIA DE PALLASCA, DEPARTAMENTO DE
ÁNCASH Y SU INCIDENCIA EN LA CONDICIÓN
SANITARIA DE LA POBLACIÓN-2019
TRABAJO DE INVESTIGACIÓN PARA OPTAR EL
GRADO ACADÉMICO DE BACHILLER EN
INGENIERÍA CIVIL

Diagnóstico del sistema de abastecimiento de agua potable en el caserío de Shallapomas, distrito de Lacabamba, provincia de Pallasca, departamento de Ancash y su incidencia en la condición sanitaria de la población – 2019.

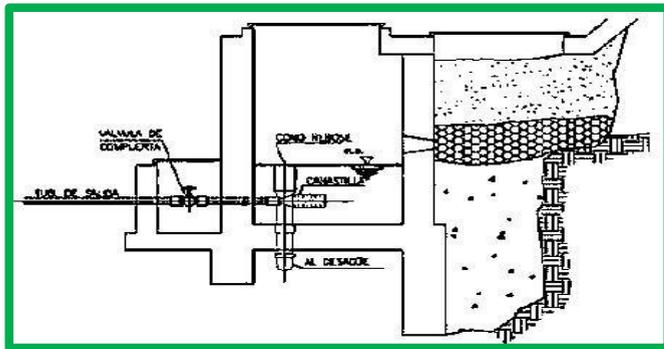
Imagen 3 Captación de ladera.

Como dice Agüero¹⁸, elegida la fuente de agua e identificada como el primer punto del sistema de agua potable en el lugar del afloramiento, se construye una estructura de captación que permita recolectar el agua, para que luego pueda ser transportada mediante las tuberías de conducción hacia el reservorio de almacenamiento.

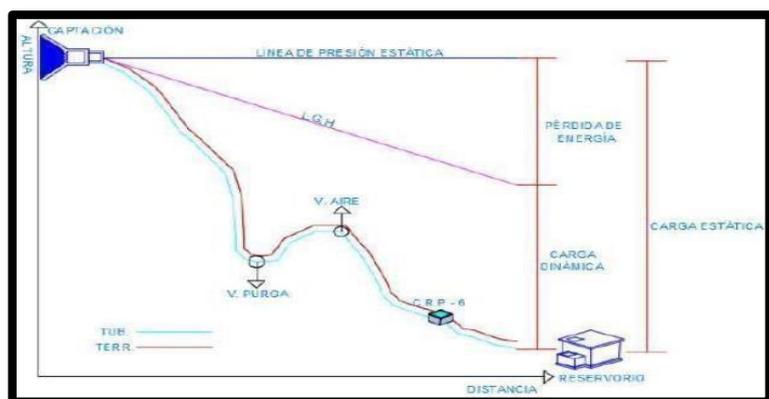
Imagen 4 Línea De Conducción

Como dice Salvador¹⁹, en un sistema por gravedad, es la tubería que transporta el agua desde el punto de captación hasta el reservorio de almacenamiento. Cuando la fuente es agua superficial, dentro de su longitud se ubica la planta de tratamiento.

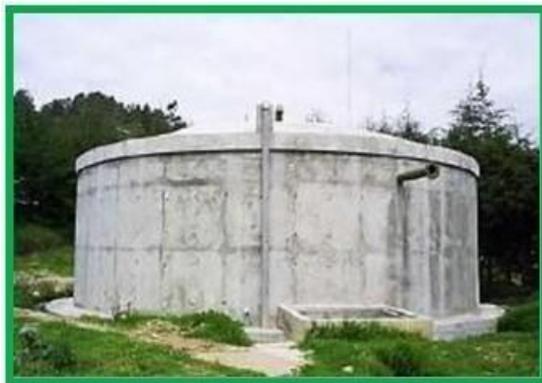
Imagen 5 Reservorio apoyado.

Como dice Agüero²⁰, un reservorio de almacenamiento para un sistema de abastecimiento de agua potable, es la estructura encargada de almacenar el agua necesaria que se distribuirá por toda una población, esta debe ser suficiente y que por ningún momento este falte.

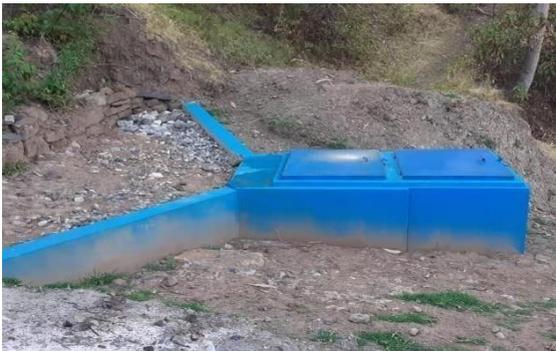
Tabla 3 Diagnostico de la cámara de captación

<p>CARACTERÍSTICAS FÍSICAS</p>	<p>La cámara de captación se encuentra ubicada en las coordenadas X: 209087.364; Y: 9056361.220 A una altura de 3199.000 m.s.n.m. Las válvulas de la cámara de captación se encuentran en buen estado, cuenta con dos tapas sanitarias de acero en buen estado pero no cuentan con un seguro de protección, la cámara húmeda contiene la tubería de rebose y la canastilla de salida que se encuentran en un estado regular,</p>
	<p>ESTADO ACTUAL</p>	<p>El estado actual es Regular ya que la estructura se encuentra funcionando con normalidad, pero cabe recalcar que está ya en un proceso de deterioro lo cual es vital realizar un mejoramiento para evitar cortes de agua a los moradores.</p>
	<p>MANTENIMIENTO</p>	<p>Se recomienda cada 2 a 3 meses le hagan su mantenimiento para un adecuado funcionamiento.</p>

El tipo de captación es en ladera concentrado el cual se encuentra en un estado regular, se tendrá que realizar el cambio de accesorio como las uniones universales y las válvulas de paso, para poder garantizar que la estructura no se deteriore.

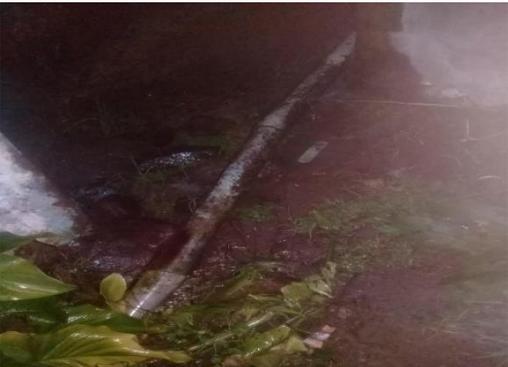
Tabla 4 Diagnostico de la línea de conducción

<p>CARACTERÍSTICAS FÍSICAS</p>	<p>La línea de conducción se encuentra ubicada en las coordenadas de inicio X: 209087.364; Y: 9056361.220 A una altura de 3199.000 m.s.n.m. y coordenadas finales de X: 208982.502; Y:9056180.890 A una altura de 3161.000 m.s.n.m. La tubería de conducción presenta un tramo de 296 metros, la clase de tubería es de PVC clase 7.5. en algunos tramos se encuentra expuesta lo cual esta generando pequeñas fugas y perdidas de presiones.</p>
	<p>ESTADO ACTUAL</p>	<p>El estado actual es regular, pero hay tramos en que la tubería está expuesta a la intemperie y las personas se pueden cortar o romper la tubería y esto ocasionaría fallas en la línea de conducción y por ende en el sistema de abastecimiento.</p>
	<p>MANTENIMIEN O</p>	<p>Se recomienda hacer la limpieza con la válvula de purga para evacuar los sedimentos y así el sistema trabaje mejor ya que como sabemos el manteniendo es fundamental para que el sistema se mantenga en óptimo funcionamiento.</p>

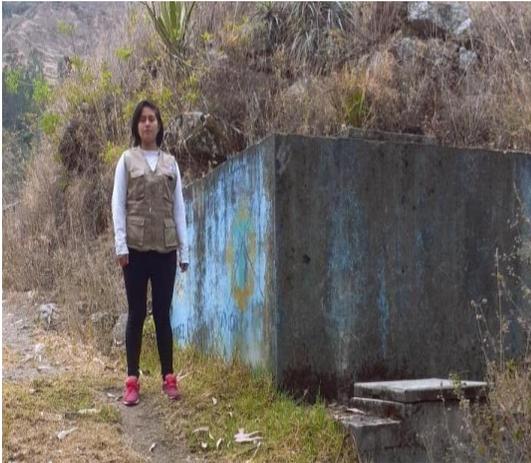
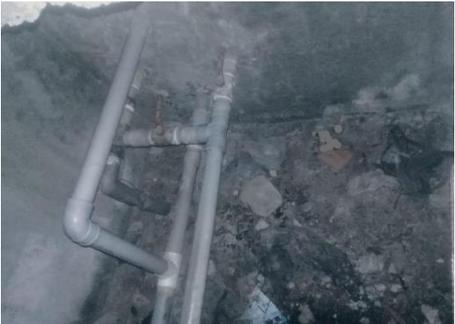
Tabla 5 Diagnostico del reservorio

<p>CARACTERÍSTICAS</p>	<p>El reservorio se encuentra ubicado en las coordenadas X: 208982.502; Y: 9056180.890 A una altura de 3161.000 m.s.n.m. El reservorio de almacenamiento de agua potable tiene un volumen de 10 m³, la tapas sanitarias no cuentan con seguro lo cual perjudica grande mente a la población ya que cualquiera puede tener acceso al agua que consumen, las válvulas se encuentran en mal estado, el reservorio no contiene un Hipoclorador ni cloración por goteo, la estructura se encuentra en muy mal estado no se han realizado mantenimientos a la estructura por lo cual ya está deteriorada.</p>
	<p>ESTADO ACTUAL</p>	<p>El estado actual es un poco precario ya que no contiene el hipoclorador y esto hace que el agua puede ser dañina para la población.</p>
	<p>MANTENIMIENTO</p>	<p>Es muy importante realizar el mantenimiento de forma periódica mensualmente para controlar el nivel de cloración ya que es muy importante.</p>

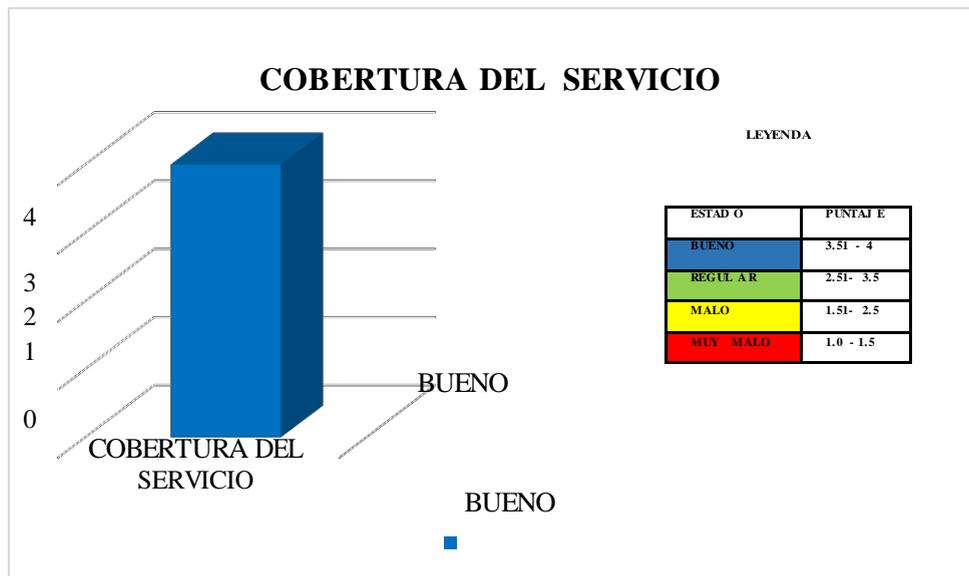
Gráfico 1 Estado de la cobertura del servicio

La cobertura del sistema se obtuvo mediante el número de familias que se benefician con el agua potable, multiplicando el número de personas atendidas por el número de integrantes por familia dato que nos brinda el Inei, la cobertura obtuvo un puntaje de 4 en la escala de medición del Sistema de Información Regional en Agua y Saneamiento, clasificando su estado como “Bueno” (3.51 – 4) ya que todos los moradores cuentan con agua potable se detalla en el anexo 3 su calificación.

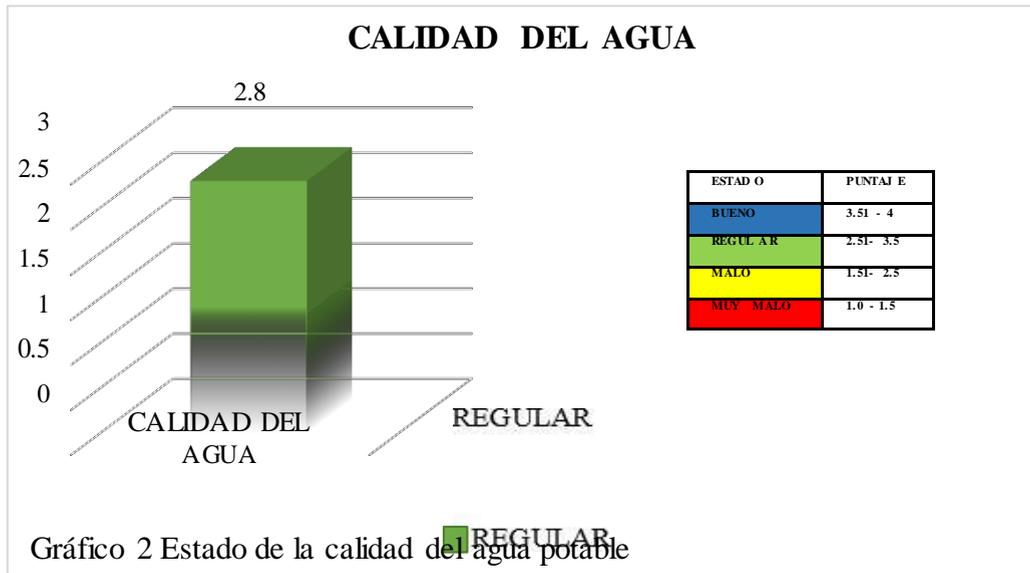
La Calidad del agua Se da por el nivel de cloración y el color del agua en el sistema, obtuvo un puntaje de 2.8 en la escala de medición del Sistema de Información Regional en Agua y Saneamiento, clasificando su estado como “Regular” (2.51 – 3.50) se detalla en el anexo 3 su calificación.

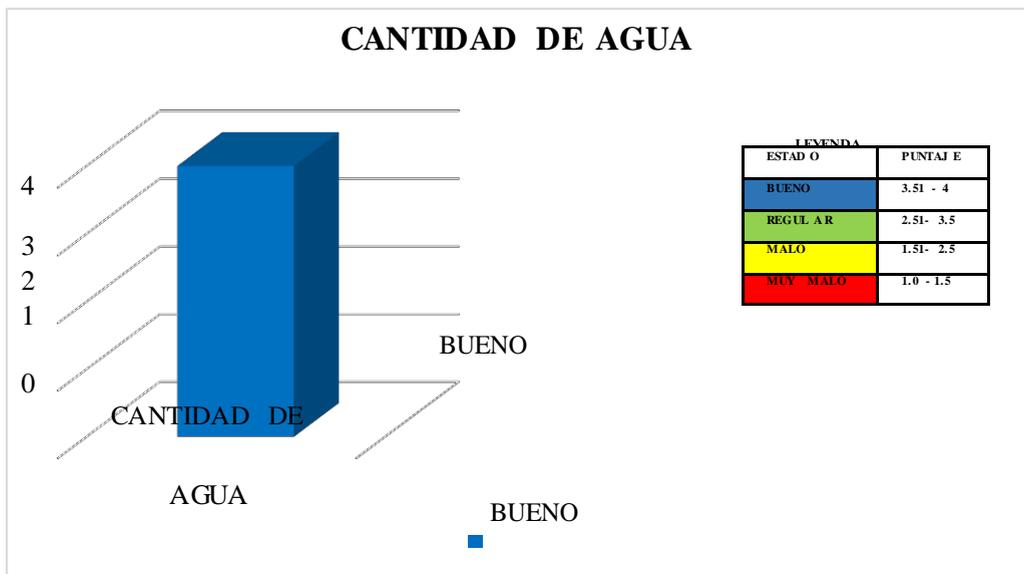
Gráfico 3 Estado de la cantidad de agua potable

La Cantidad de agua del sistema se obtuvo la toma y medición de caudales comparándolos con la demanda actual y demanda futura donde se obtuvo un puntaje de 4 en la escala de medición del Sistema de Información Regional en Agua y Saneamiento, clasificando su estado como “Bueno” (3.51 – 4) se detalla en el anexo 3 su calificación.

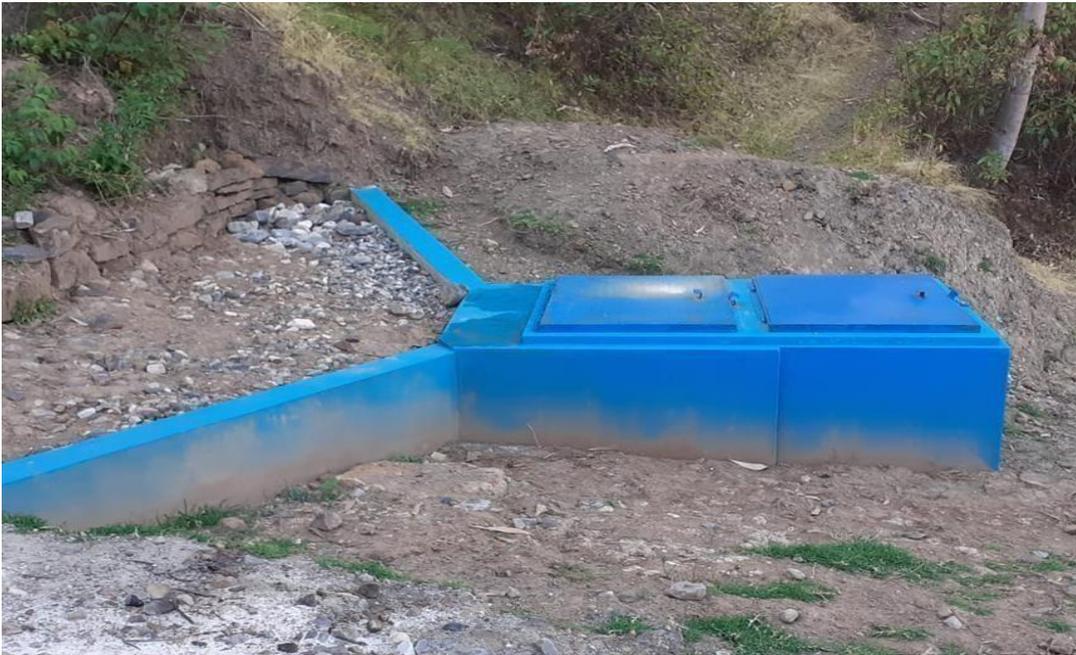
Imagen 03: Cámara de captación existente en el caserío de Shallapomas, distrito de Lacabamba, provincia de Pallasca, departamento de Ancash-2019.

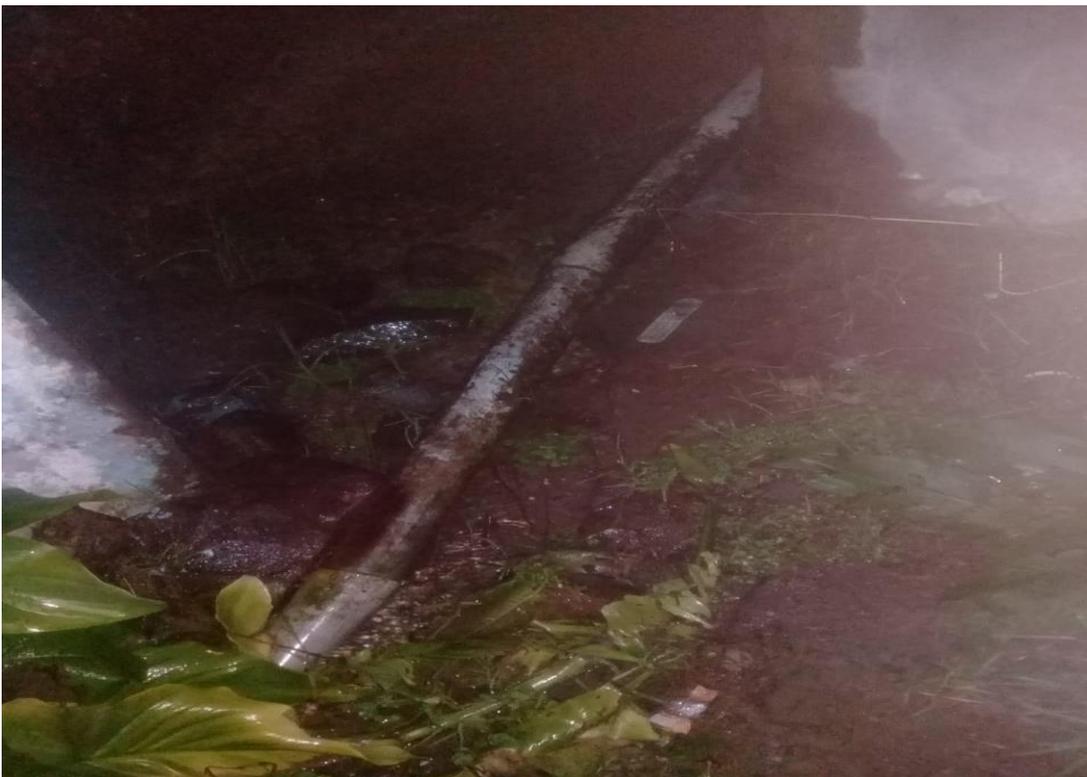
Imagen 04: Línea de conducción existente en el caserío de Shallapomas, distrito de Lacabamba, provincia de Pallasca, departamento de Ancash-2019.

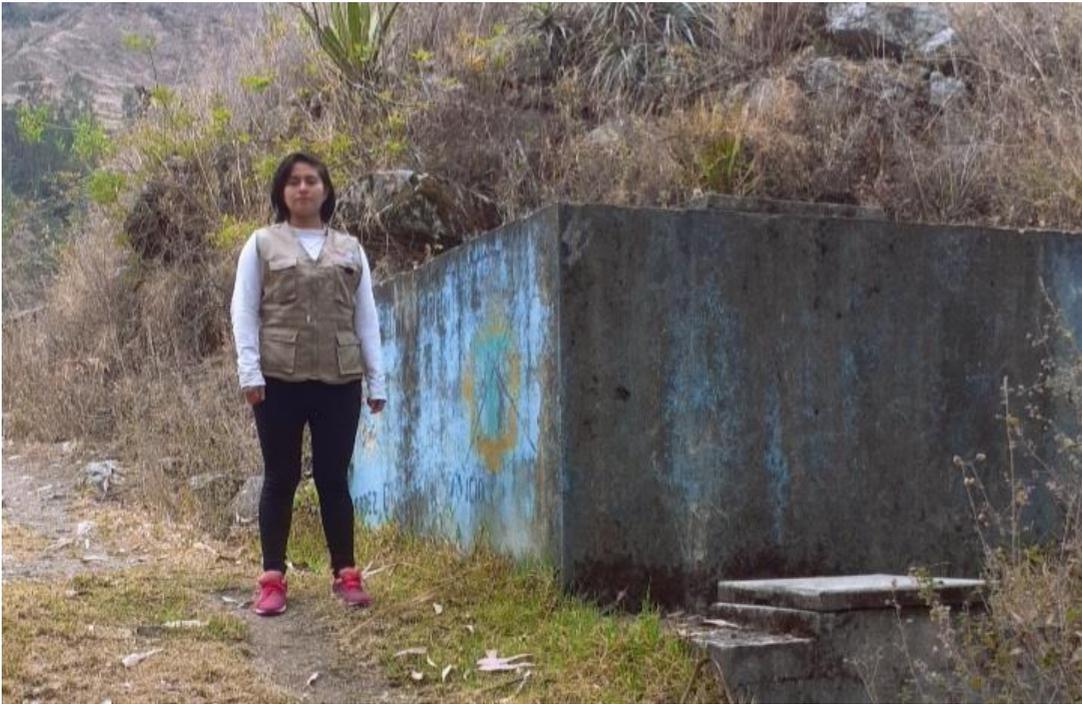
Imagen 05: Reservorio existente en el caserío de Shallapomas, distrito de Lacabamba, provincia de Pallasca, departamento de Ancash-2019.

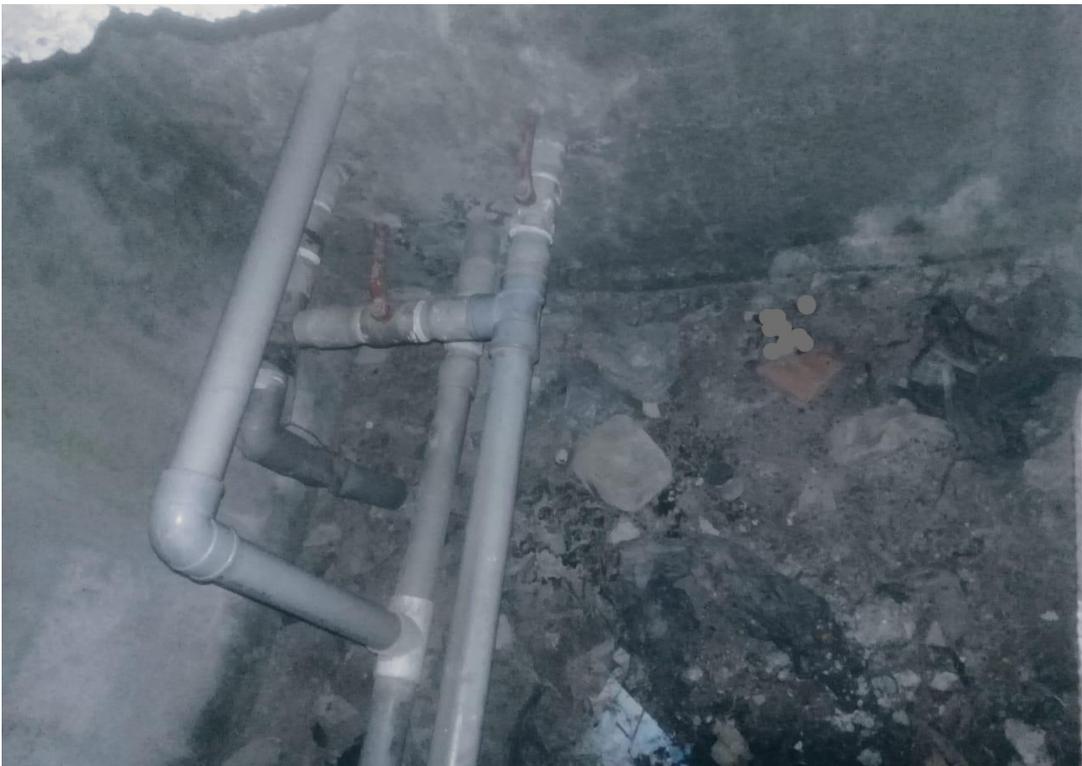
Imagen 06: Parte interna del reservorio de almacenamiento existente en el caserío de Shallapomas, distrito de Lacabamba, provincia de Pallasca, departamento de Ancash-2019.

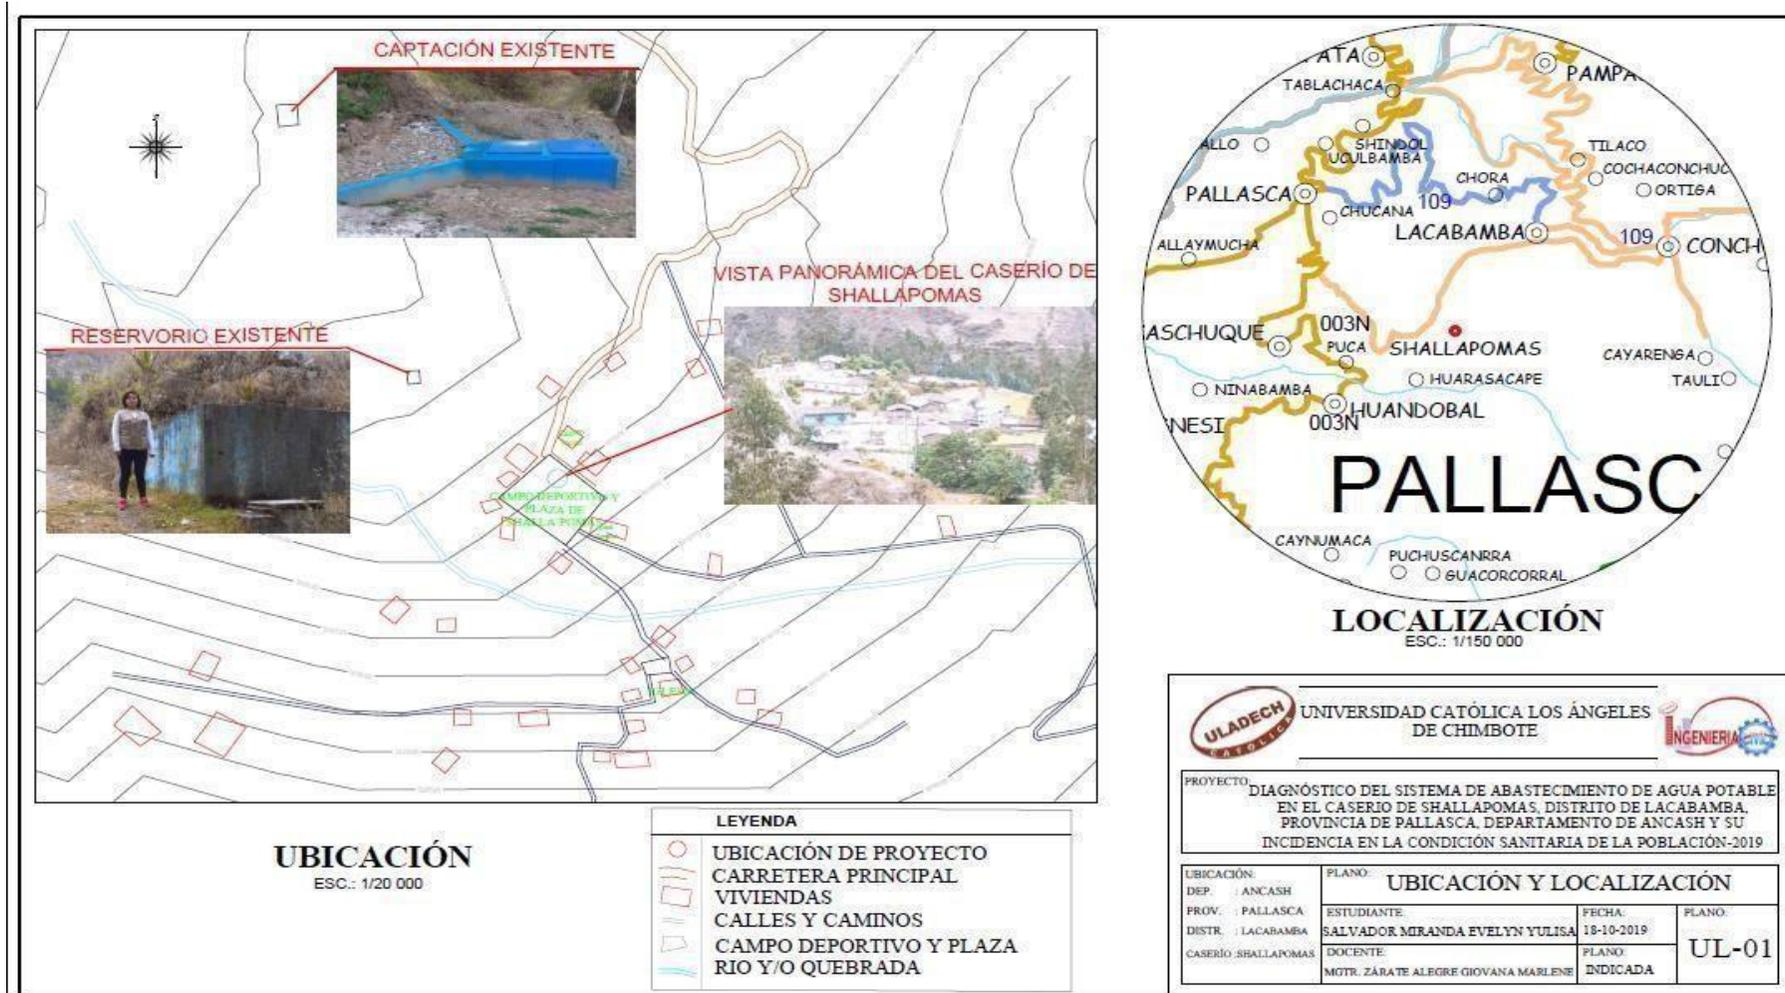
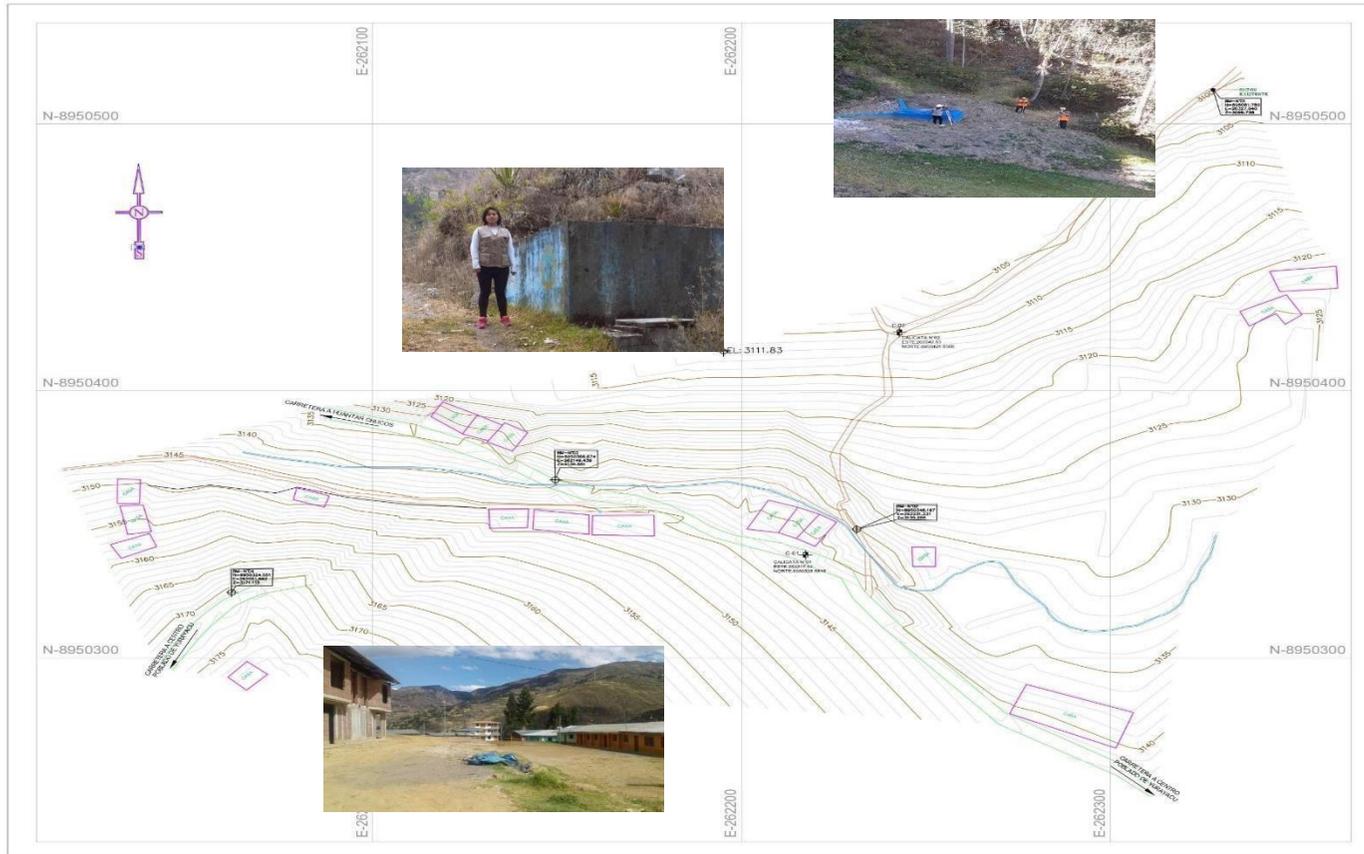
Plano 6.1 Sistema general del caserío Shallapomas

<p>CAMARA DE CAPTACION</p> <ul style="list-style-type: none"> - CAUDAL DE LA FUENTE = 0.76 LT/SEG - TIPO DE CAPTACION LADERA CONCENTRADO - NUMERO DE ORIFICIOS = 2 UNIDADES - ALTURA DE LA CAMARA HUMEDA = 1 M - TUBERIA DE REBOSE = 2 PULGADAS - CAUDAL DE DISEÑO = 0.5 LT/SEG
<p>LINEA DE CONDUCCION</p> <ul style="list-style-type: none"> - LONGITUD TOTAL DE TUBERIA = 175 ML - CLASE DE TUBERIA 7.5 PVC - PRESION ESTATICA = 45 M.C.A. - CODOS = 2 UNIDADES - CAUDAL DE DISEÑO = 0.5 LT/SEG - TIPO DE SUELO = ROCOSO
<p>RESERVOIRIO DE ALMACENAMIENTO</p> <ul style="list-style-type: none"> - CAUDAL DE DISEÑO = 0.5 LT/SEG - RESERVOIRIO APOYADO - FORMA RECTANGULAR - VOLUMEN = 10 M3 - VOLUMEN CONTRA INCENDIO = 0 - POBLACION A ABASTECER = 157 - TIPO DE SUELO = ROCOSO
<p>LINEA DE ADUCCION</p> <ul style="list-style-type: none"> - LONGITUD TOTAL DE TUBERIA = 24 ML - CLASE DE TUBERIA 7.5 PVC - PRESION ESTATICA = 12. M.C.A. - CODOS = 0 UNIDADES - CAUDAL DE DISEÑO = 0.18 LT/SEG - TIPO DE SUELO = ROCOSO

<p>RED DE DISTRIBUCION</p> <ul style="list-style-type: none"> - VIVIENDAS ACTUALES = 60 - POBLACION ACTUAL = 150 - POBLACION FUTURA = 157 - TIPO DE RED = ABIERTA - NUMERO DE CODOS = 15 - LONGITUD DE TUBERIA 1351
