**DIAGNÓSTICO DEL SISTEMA DE SANEAMIENTO
BÁSICO DEL CENTRO POBLADO DE URCÓN,
DISTRITO DE CUSCA, PROVINCIA DE CORONGO,
DEPARTAMENTO DE ANCASH, 2019**

**TRABAJO DE INVESTIGACIÓN PARA OPTAR EL GRADO
ACADÉMICO DE BACHILLER EN INGENIERÍA CIVIL**

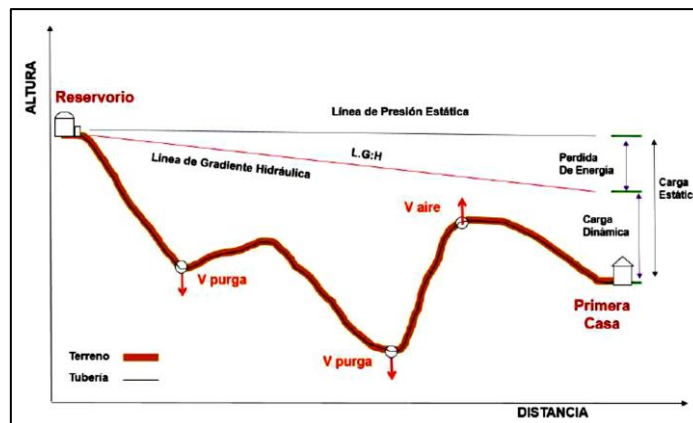
Figura 03. Línea de conducción.

válvulas de purga, sifones, válvulas de aire, cámaras rompe presión, anclajes, cruces aéreos. El tipo de materiales más usados son el PVC, pero en algunas situaciones cuando la tubería está bajo los rayos solares, es necesario el uso de otro tipo de tuberías. (14)

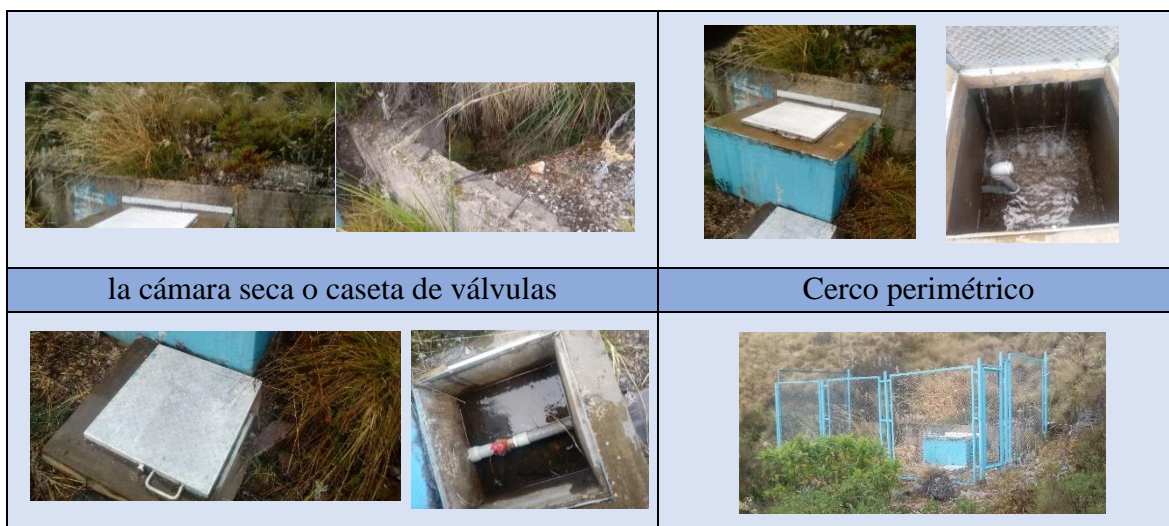
<p>PVC con diámetro de 2", canastilla de salida tubería PVC diámetro de 2" a 1" y tubería de salida PVC de diámetro Ø 1"; la caseta de válvulas es una estructura de concreto que protege las válvulas, el cual tienen la dimensión de 0.50 x 0.40 x 0.40 m; con tapa metálica de 0.300 x 0.30 m, al interior se encuentran; válvula de salida de material PVC 2" y tubería de salida PVC de diámetro 2"; el cerco perimétrico es de Material de malla metálica con soportes de fierro entubado.</p>
Condición actual	<p>Actualmente el sello de protección – aletas con presencia de malezas y montículos, se observa con grieta en la parte derecha de la estructura, por tal motivo hay pérdida de agua, generado una baja en el caudal de aforo; La cámara húmeda se observa desgaste de pintura, desgaste de concreto por la vida útil de la estructura. En la parte interna presencia de óxidos, poca presencia de biofilm, los componentes de la cámara húmeda, como: Tapa sanitaria, No cuenta con seguro y está en proceso de oxidación, Lloronas u orificios de salida esta con presencia mínima de biofilm, el cono de rebose con presencia mínima de biofilm, la tubería de tubería de rebose y limpia no cuenta con dado de protección y rejilla, lo cual es importante para evitar el paso de animales pequeños, la canastilla tiene presencia de sedimentos, la tubería de salida presencia mínima de biofilm; la cámara seca o caseta de válvulas, se observa que tiene presencia de malezas en el entorno, presencia de piedras en el interior, presencia de agua, desgaste de pintura. Referente a sus componentes, la válvula de salida con deficiencia ya que la manija está rota, la tubería de salida tiene una función normal, la tapa sanitaria no cuenta con seguro, además se encuentra con oxido; Referente al cerco perimétrico, no protege a su 55% de su totalidad ya que en la parte alta tiene entradas con consecuencias de riesgo de ingreso no previsto.</p>

Operación y mantenimiento	<p>La captación se encuentra operativa, pero con defecto; el Sello de Protección - aletas de recolección opera con defecto ya que necesita mantenimiento, la cámara húmeda opera con defecto por falta de mantenimiento; cámara seca opera con defecto por falta de mantenimiento; el cerco perimétrico opera con defecto por falta de nociones al momento de su construcción.</p>
Sello de Protección - aletas de recolección	la cámara húmeda

- ✚ Ya que nuestro sistema tiene falencias en la parte físicas de las estructuras, como perdida del agua en la recolección, insuficiente capacidad del reservorio, y los desniveles deficientes en la ubicación del reservorio. se recomienda una buena orientación referente al mantenimiento y operatividad oportuna para un sistema de saneamiento básico.

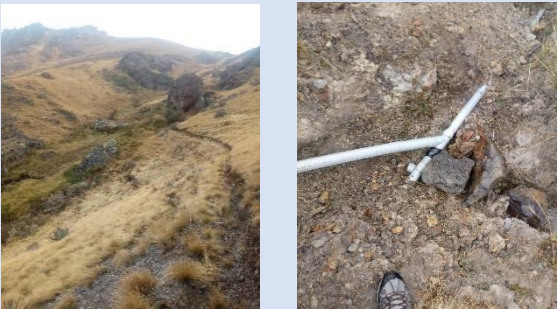
<p>Coordenadas UTM: Inicio: 18L 199191.19 m E 9050447.25 m S Final: 18L 193278.31 m E 9051433.24 m S</p>	<p>Altura de terreno: Inicio: 4050 m.s.n.m. Final: 3336 m.s.n.m.</p>
<p>Diagnostico</p>	
<p>Características físicas</p>	<p>con una longitud aproximadamente 7360 metros lineales, con tuberías PVC SAP de diámetro 1 ½”, en su recorrido cuenta con un tubo de purga de aire para expulsión de aire de conducción, es de material concreto de dimensión 0.25 x 0.60 x 0.25 m,</p>

internamente se aprecia tubería de tubería PVC de diámetro 1/2". Y consta de cámaras rompe presión CRP 6, 7 unidades.
Condición actual	En el recorrido de la línea de conducción del tramo captación, existe tuberías expuestas de longitud de 2.00 m, tuberías en la intemperie, evidenciando reparaciones y fuga de agua.
Operación y mantenimiento	Operativo con defecto
Línea de conducción

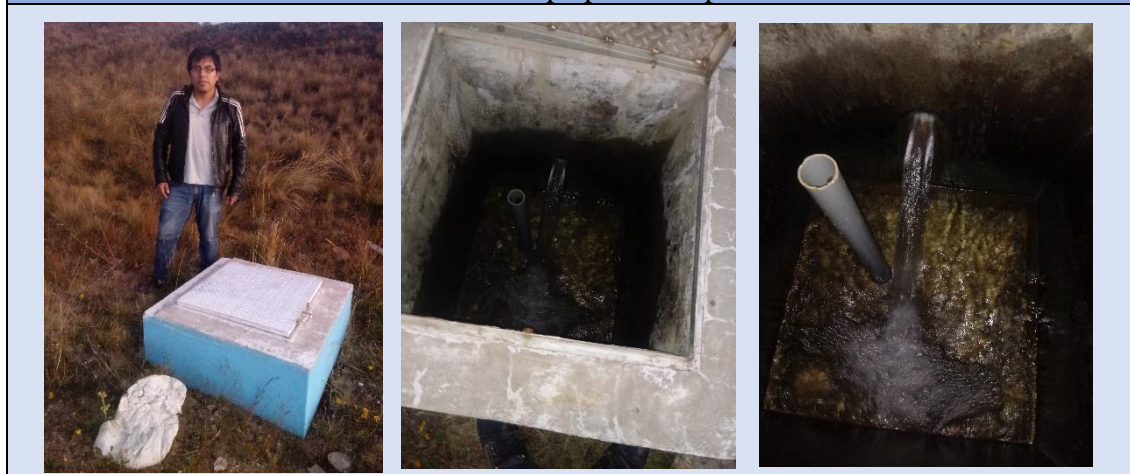
Cámara rompe presión tipo 6

Diagnostico	
Características físicas	Son estructuras de concreto armado con dimensiones 1.00 x 0.90 m x 0.90 m de alto, con tapa sanitaria metálica con dimensiones 0.60 x 0.60 m, Accesorios internos, canastilla de salida de material PVC de diámetro 2” a 1 ½”, cono de rebose y limpia PVC de diámetro 1 ½”. no dispone de cerco perimétrico.
Condición actual	Cumple con el almacenamiento de agua con un volumen útil de 0.50 m3, el agua almacenada es clara, sin olor y con sabor agradable, Decascaramiento, desgaste de pintura, En la parte interna presencia de óxidos, sedimentación, desgaste de concreto parte baja; la tapa sanitaria está en proceso de oxidación, además no cuenta con seguro la tapa y desgaste de pintura; Cono de rebose no cuenta; la tubería de entrada y tubería de salida funcionan satisfactoriamente.
Operación y mantenimiento	Opera con defecto, ya que falta de mantenimiento a la estructura y a sus componentes.

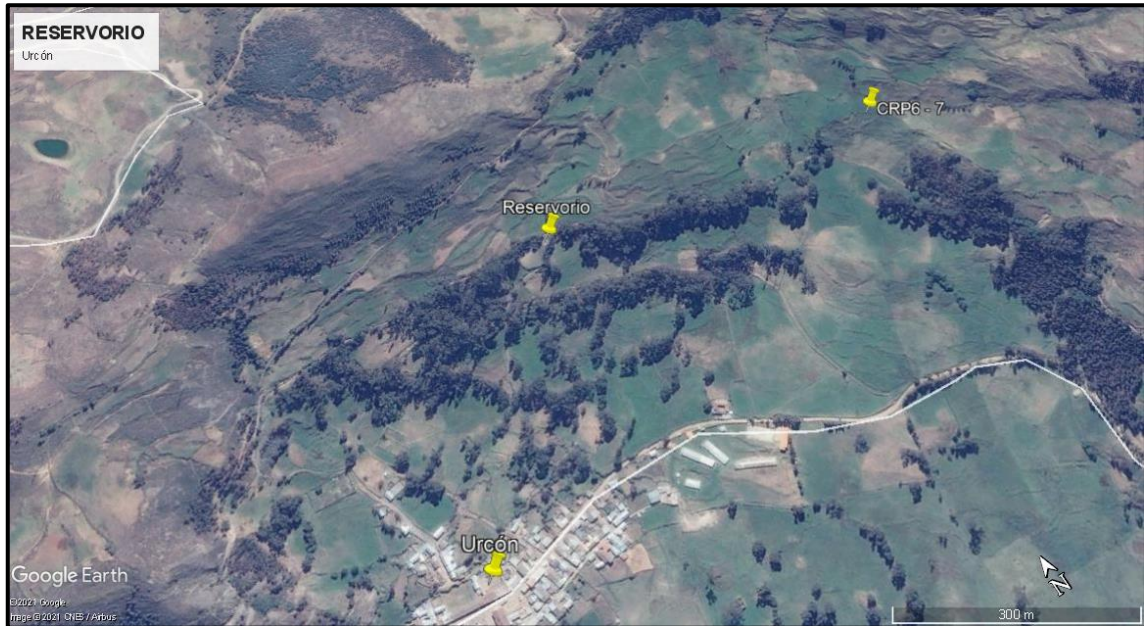
Figura 15: Esquema general del reservorio

perimétrico uno de los costados tiene una abertura que es inmerso a ingresos no autorizados.	
Operación y mantenimiento	El tanque de almacenamiento no cubre a su totalidad de servicio de demanda a la población, la caseta de válvulas opera con normalidad, la caseta de cloración opera normal, el cerco perimétrico opera con deficiencia y carece de mantenimiento.	
Tanque de almacenamiento		Caseta de válvulas

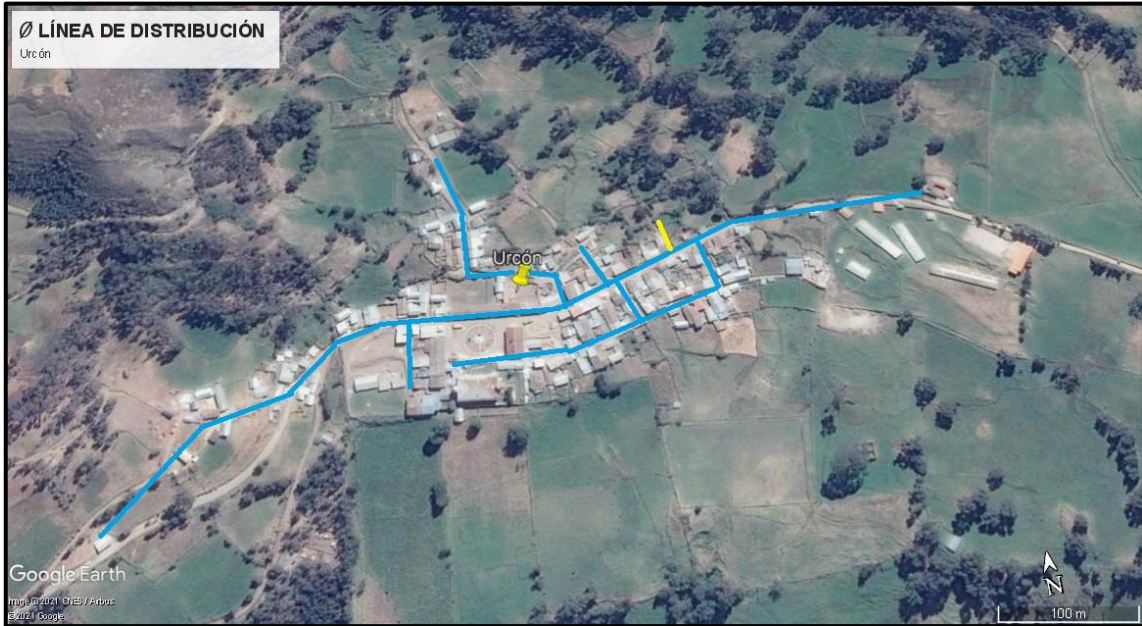
Figura 17: Esquema general de la línea de distribución

Coordenadas UTM: 18L 193134.14 m E 9051088.19 m S	
Altura de terreno: 3260 m.s.n.m.	
Diagnostico	
Características físicas	Su función es de transportar el agua, en la parte estructura hay deficiencia ya que las tuberías al estar expuesta son vulnerables a una ruptura
Condición actual	Está cumpliendo su función de llevar el agua hacia las conexiones domiciliarias.
Operación y mantenimiento	A la fecha está operativa.
Línea de distribución

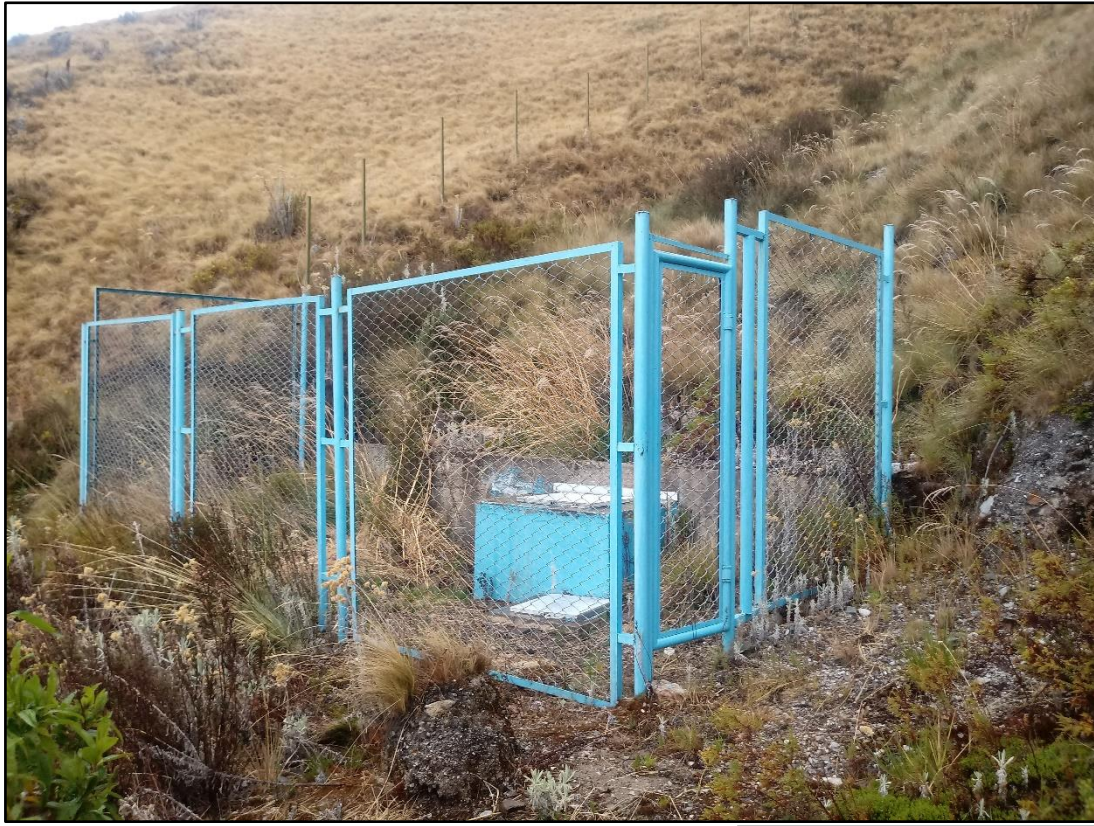
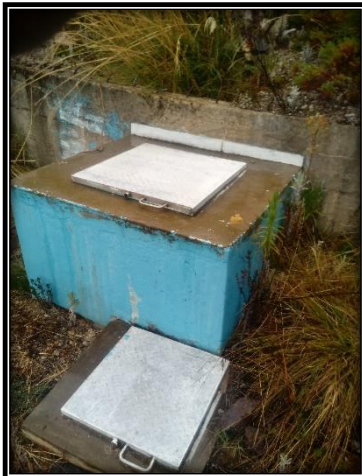
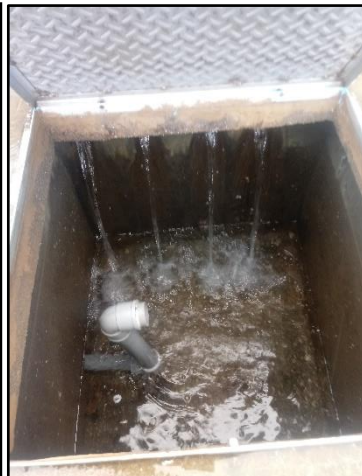
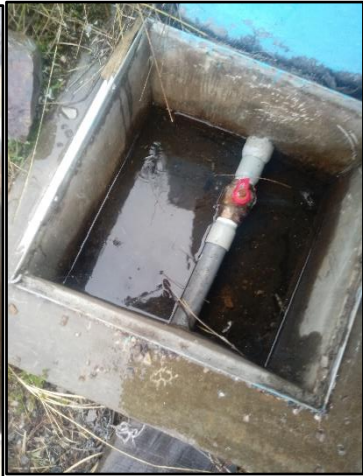
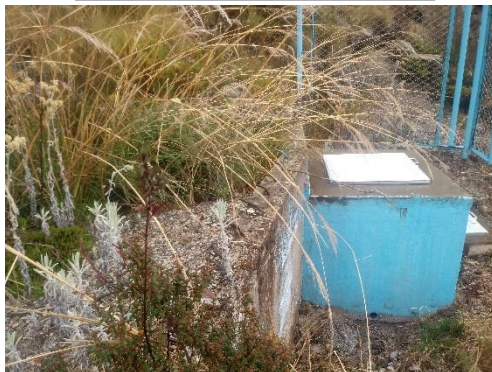
Foto 1: captación, parte alta de las punas de Urcón

- ❖ Se concluye que la captación, Actualmente el sello de protección – aletas con presencia de malezas y montículos, se observa con grieta en la parte derecha de la estructura, por tal motivo hay perdida de agua, generado una baja en el caudal de aforo; La cámara húmeda se observa desgaste de pintura, desgaste de concreto por la vida útil de la estructura. En la parte interna presencia de óxidos, poca presencia de biofilm, los componentes de la cámara húmeda, como: Tapa sanitaria, No cuenta con seguro y está en proceso de oxidación, Lloronas u orificios de salida esta con presencia mínima de biofilm, el cono de rebose con presencia mínima de biofilm, la tubería de tubería de rebose y limpia no cuenta con dado de protección y rejilla, lo cual es importante para evitar el paso de animales pequeños, la canastilla tiene presencia de sedimentos, la tubería de salida presencia mínima de biofilm; la cámara seca o caseta de válvulas, se observa que tiene presencia de malezas en el entorno, presencia de piedras en el interior, presencia de agua, desgaste de pintura. Referente a sus componentes, la válvula de salida con deficiencia ya que la manija está rota, la tubería de salida tiene una función normal, la tapa sanitaria no cuenta con seguro, además se encuentra con oxido; Referente al cerco
