**DIAGNÓSTICO DEL SISTEMA DE ABASTECIMIENTO
DE AGUA POTABLE EN EL AA.HH. LA CAPIRONA,
DISTRITO DE YARINACOCHA, PROVINCIA DE
CORONEL PORTILLO, REGIÓN DE UCAYALI – 2021 Y
SU INCIDENCIA EN LA CONDICIÓN SANITARIA DE
LA POBLACIÓN.**

**TRABAJO DE INVESTIGACIÓN PARA OPTAR EL
GRADO ACADÉMICO DE BACHILLER EN
INGENIERÍA CIVIL**

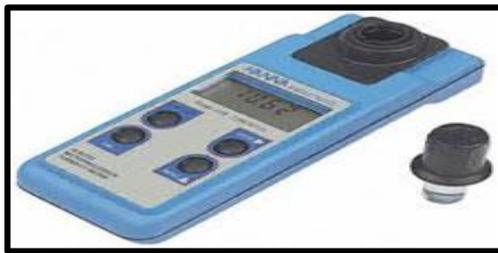
Figura 4: Turbidímetro

Conocido como turbidez, se dice que "cuando mayor sea la cantidad de partículas suspendidas en el agua, mayor será el grado de turbidez"(11), en conclusión es la medida del grado de transparencia. Ante esta problemática el turbidímetro mediante su medición nos determina la cantidad de sólido suspendida en un líquido.

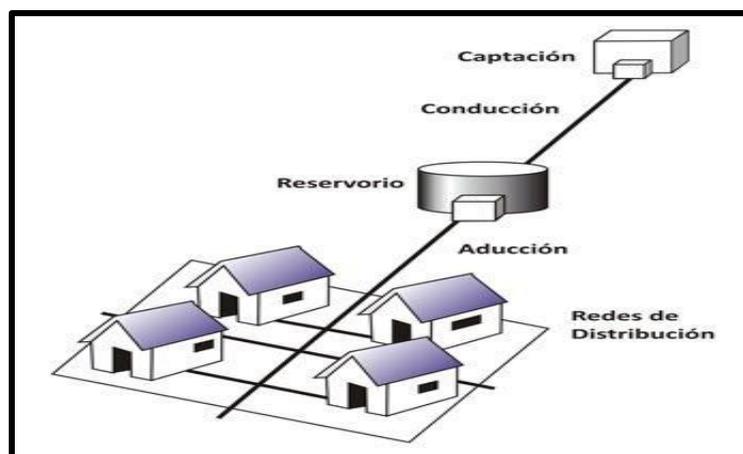
Figura 5: Sistema de agua por gravedad sin tratamiento

Según el Ministerio de vivienda, construcción y saneamiento, et al (12), “Menciona que estos sistemas trabajan conduciendo agua de buena calidad que no necesita de tratamientos previos para su distribución y tampoco requiere de ningún tipo de bombeo ya que ha sido filtrada en los estratos porosos del subsuelo y por ende presenta una buena calidad bacteriológica, pero siempre es bueno y se recomienda contar con un tanque de cloración”.

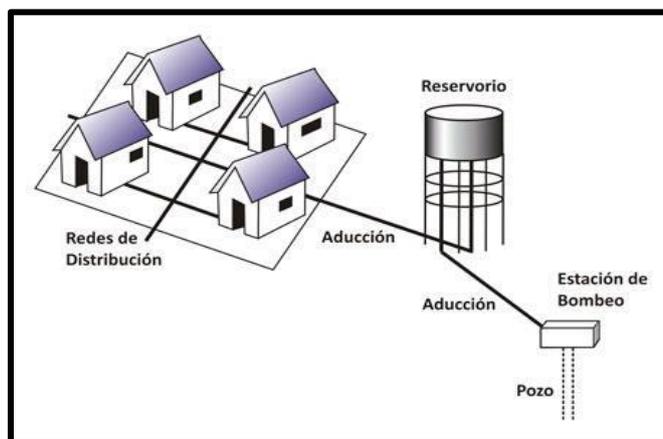
Figura 7: Sistema De Abastecimiento Por Bombeo Sin Tratamiento

Según el Ministerio de vivienda, construcción y saneamiento, et al (12), “Menciona que el agua conducida y distribuida en este sistema es de buena calidad, pero para su distribución es necesario el uso de bombas para que el agua llegue a su punto final, por lo general la captación se la realiza en pozos de agua”.

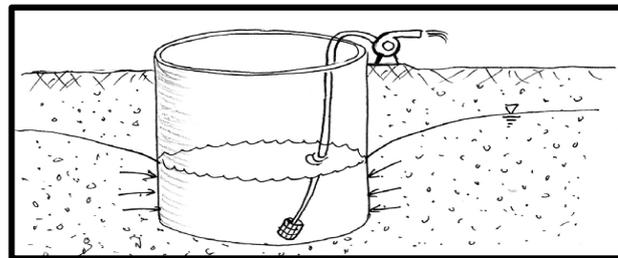
Figura 13: Pozo excavado

Ø = de 1 a 6 m

Profundidad = de 5 a 20 m

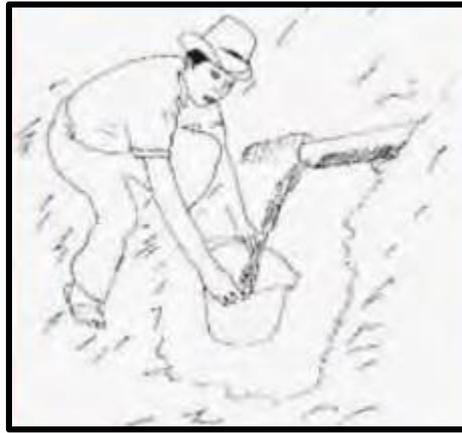
Figura 16: Método volumétrico

Para la presente investigación se tomara como referencia este método para determinar el caudal del pozo:

$$\text{Caudal (l/s) } Q = \frac{\text{Volumen del balde (litros)}}{\text{Tiempo que demora en llenarse (s)}}$$

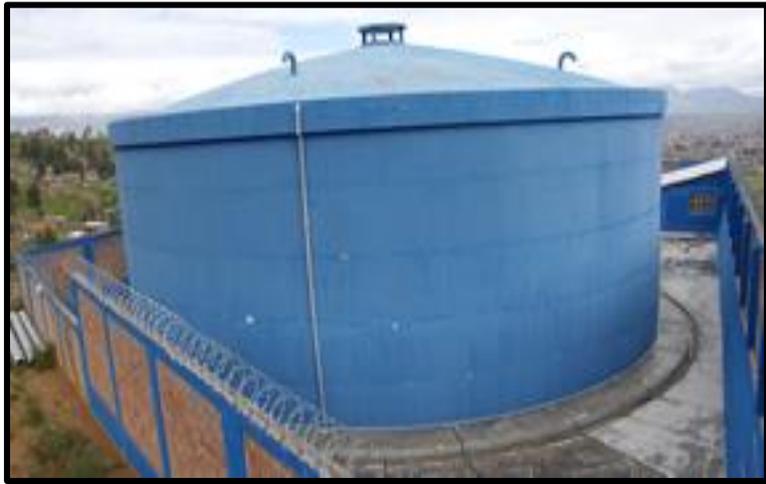
Figura 19: Reservorio apoyado

Cardenas (19) “Esta estructura tienen dos formas en particular una es circular y la otra rectangular y son ejecutadas encima de la superficie del terreno, mayormente es utilizado en zonas rurales de forma rectangular”.

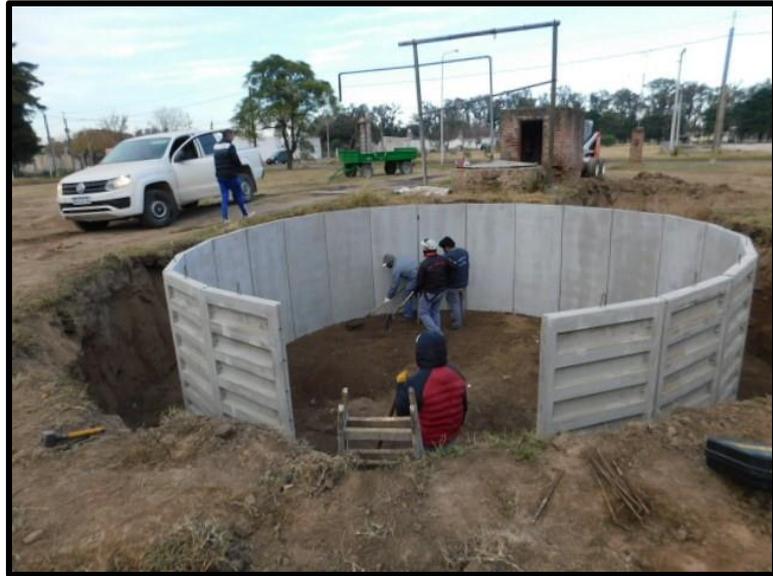
Figura 20: Reservorio Enterrado

Cardenas (19) “A esta estructura también se le llama cisterna ya que se encuentra enterrada y en su mayoría son de forma rectangular, esta estructura es muy favorable porque el agua se conserva así halla variaciones de temperatura”.

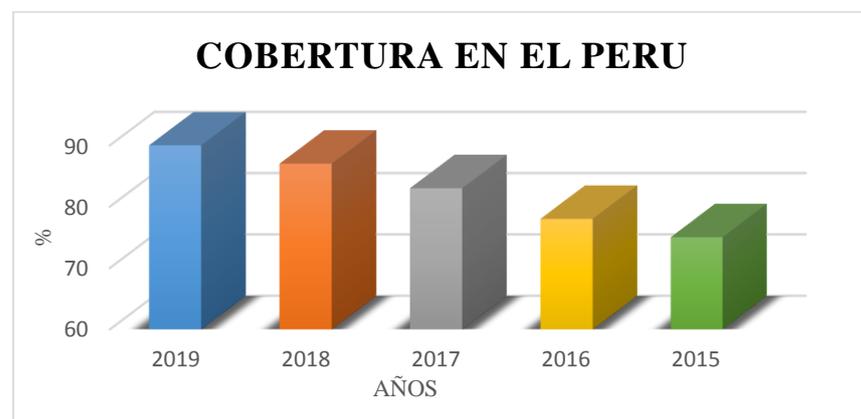
Figura 25: Cobertura en el Perú durante 5 años

“Es el alcance suministrado a la población de manera parcial o total del servicio de agua potable” (22).

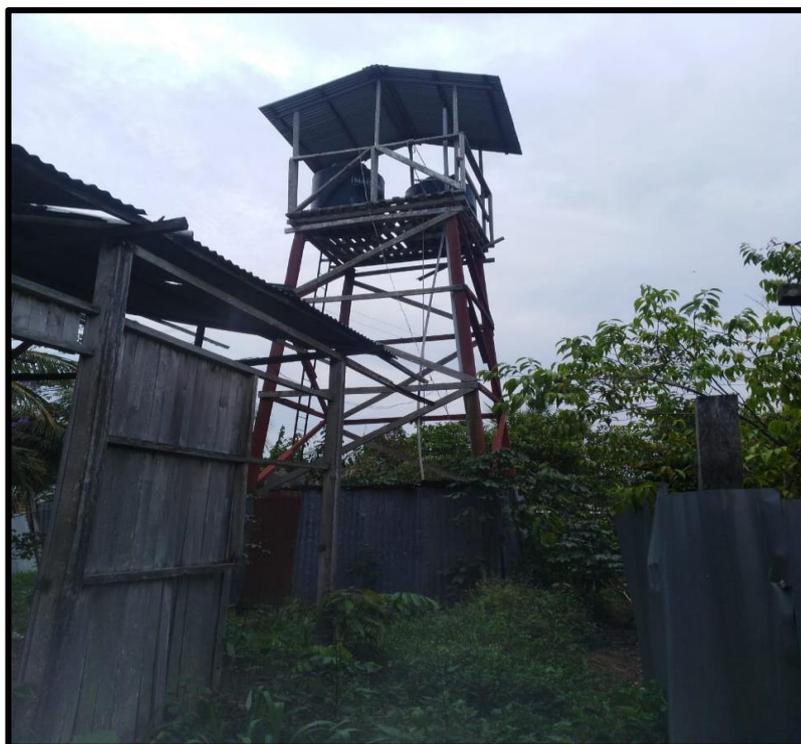
El siguiente componente según el diagnóstico y en el cuadro N° 5, el reservorio tipo tanque elevado se encuentra en estado regular, Volumen total del tanque elevado es de 2200 L, en la cual se evidencia desgaste por su tiempo de uso. En cuanto al castillo de madera, presenta problemas de deterioro en las barandas de madera lo cual está siendo afectado por la humedad, se evidencia que algunos arriostres se encuentran debilitados, así mismo la escalera metálica está siendo afectada por la corrosión y hasta se evidencio que se desprendieron algunos peldaños, lo cual genera un peligro. En la tesis de Pisco (2) Titulada “EVALUACION Y MEJORAMIENTO DEL SANEAMIENTO BASICO DE LA COMUNIDAD NATIVA FLOR DE UCAYALI, DISTRITO DE CALLERIA, PROVINCIA DE CORONEL PORTILLO, DEPARTAMENTO DE UCAYALI – MAYO 2019”,

Fotografía 02. Tanque Elevado, ubicado en la Mz. C Lot. 14 del AA.HH. LA CAPIRONA.

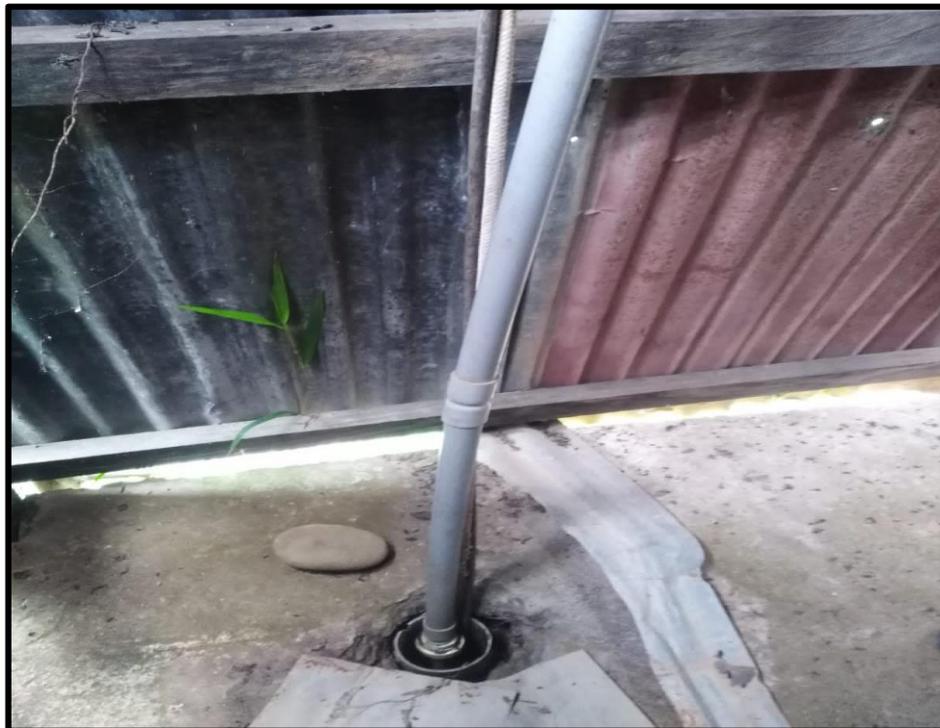
No realizan Mantenimiento a la línea, presenta desgaste por el tiempo, no se reporta fugas.

Fotografía 04: Interior de caseta, se observa línea de impulsión y sus respectivos accesorios (unión universal) y tubería de $\varnothing 4''$ como revestimiento.
