UNIVERSIDAD CATÓLICA LOS ÁNGELES
CHIMBOTE

EVALUACIÓN Y MEJORAMIENTO DEL SISTEMA DE
ABASTECIMIENTO DE AGUA POTABLE DEL CENTRO
POBLADO DE SANTA CASA, DISTRITO DE
INDEPENDENCIA, PROVINCIA DE HUARAZ, REGIÓN
ANCASH, PARA SU INCIDENCIA EN LA CONDICIÓN
SANITARIA DE LA POBLACIÓN – 2021

TESIS PARA OPTAR EL TÍTULO PROFESIONAL DE INGENIERO
CIVIL

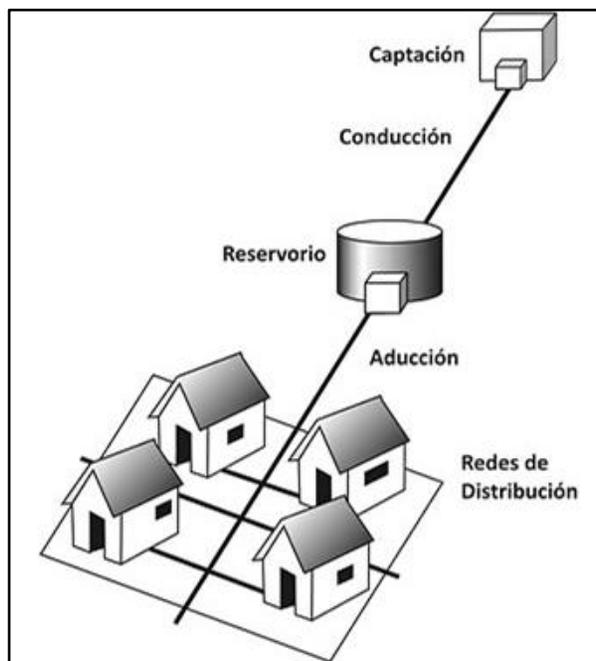
Gráfico 1. Sistema de abastecimiento por gravedad sin tratamiento

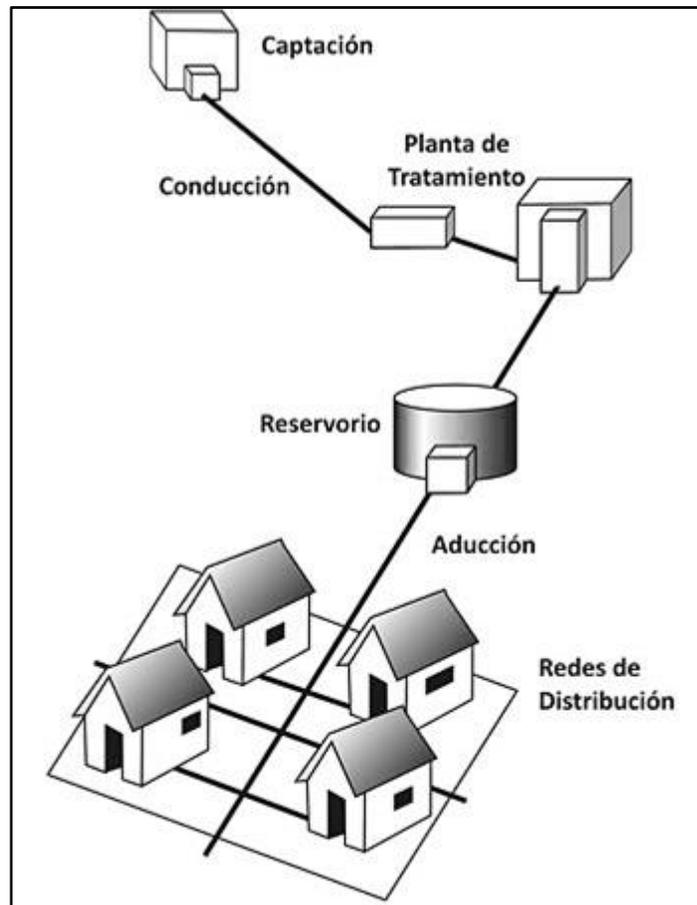
Gráfico 2. Sistema de abastecimiento por gravedad con tratamiento.

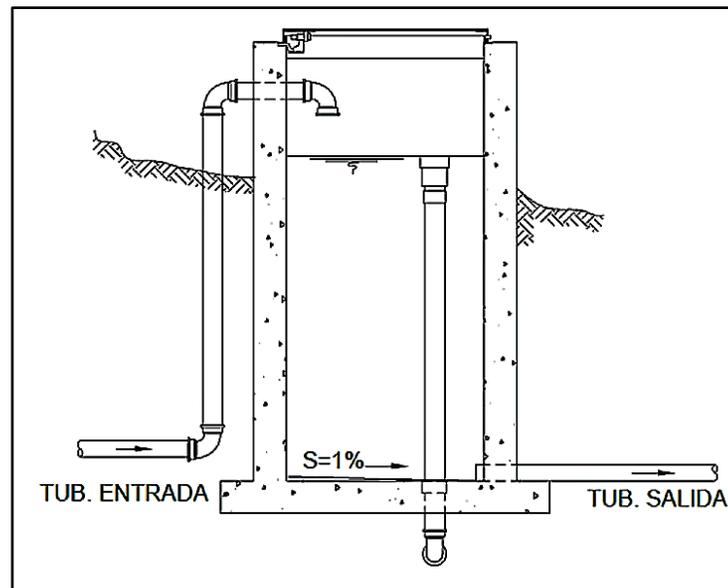
El desempeño de este elemento es el de romper o excluir la presión violenta del agua hacia los diversos sectores, ello con la finalidad de eludir la fractura de otras tuberías u otros componentes del sistema. (17)

Gráfico 3. Cámara rompe presión Tipo VI

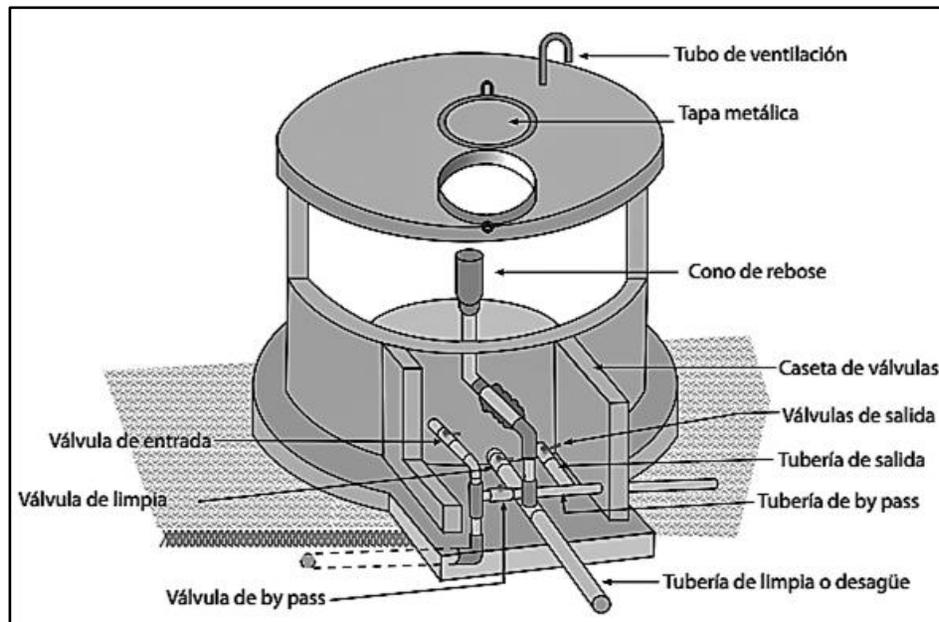
- ***Tubería de ventilación.*** – Cumple la función de permitir el libre paso de aire, esta tubería posee una malla cuya labor es la de imposibilitar que se introduzca materia ajena al agua dentro del tanque de almacenamiento.
- ***Tapa sanitaria.*** – Es una tapa de material metálica por la cual se ingresa a la parte interna del reservorio ya sea para limpiarlo, clorarlo y desinfectarlo.
- ***Tanque de almacenamiento.*** – Se una estructura echa de concreto, de forma cuadrada o circular, que mantendrá al agua almacenada.
- ***Tubo de rebose.*** – Es el accesorio que permite expulsar las aguas sobrantes.
- ***Tubería de salida.*** – Es aquella tubería de PVC que conduce la marcha del agua hacia la red de distribución.

- **Tubería de rebose y limpia.** – Aditamento por el cual se realiza el mantenimiento y desagua el excedente del reservorio.
- **Canastilla.** – Es el elemento que impide el camino de elementos ajenos al agua hacia la cámara de recolección.
- **Cámara o caseta de válvulas.** – Caja sencilla de concreto, cuyo objetivo es el de aislar las válvulas de control del reservorio de los riesgos climatológicos medioambientales. Esta cámara cuenta con una tapa de metal para su operatividad. (20)

Gráfico 4. Reservorio de agua y sus partes

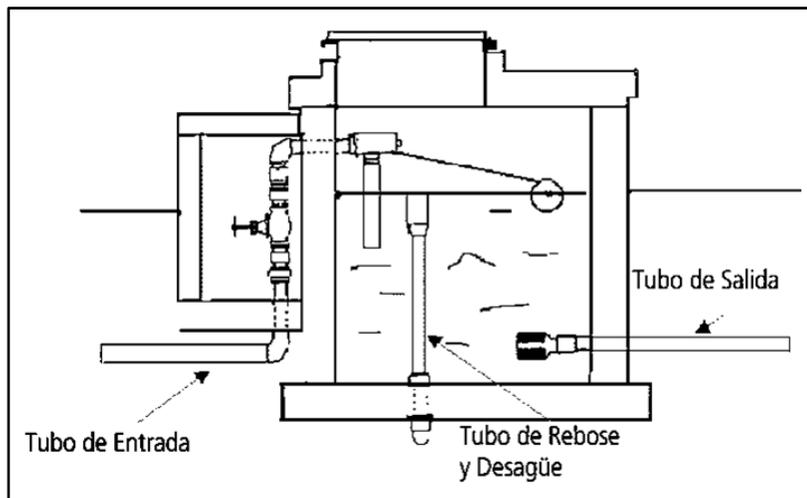
Cámara rompe presión tipo 7. – Esta cámara se presenta cuando existe gran variación de pendiente las viviendas y el reservorio; el objetivo de estas cámaras es la de disminuir o aumentar la presión del agua dependiendo a que lugares es necesario hacer llegar el agua.

Las cámaras rompen presión tipo 7 deberán estar situadas estratégicamente (dentro de la línea de distribución) en zonas que les permitan cumplir con sus objetivos. (21)

Gráfico 5. Cámara rompe presión tipo 7

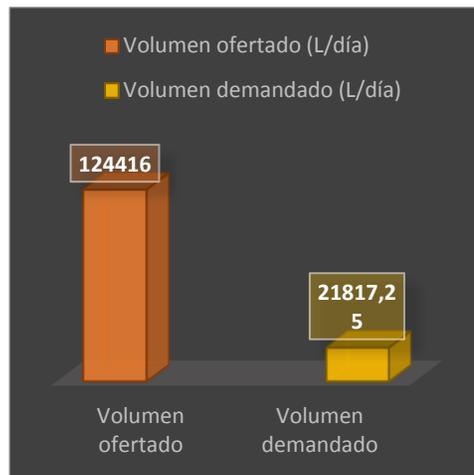
Gráfico 6. Cantidad de agua ofertada y demandada

Interpretación del gráfico. - Según el gráfico, la cantidad de agua ofertada es mucho mayor a la cantidad de agua demandada por la población del centro poblado de Santa Casa, correspondiéndole una calificación de 4 según tabla, considerando a la cantidad de agua como sostenible.

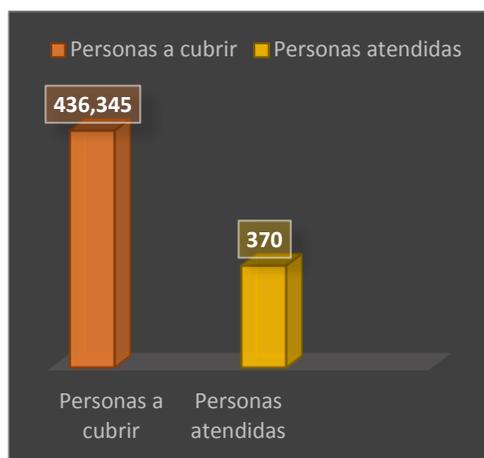
Gráfico 7. Cobertura a la población

Interpretación del gráfico. - Según el gráfico, la cantidad de personas a cubrir por el volumen de demanda es mayor a la cantidad de personas atendidas en el centro poblado de Santa Casa, correspondiéndole una calificación de 4 según tabla, considerando a la cobertura como sostenible.

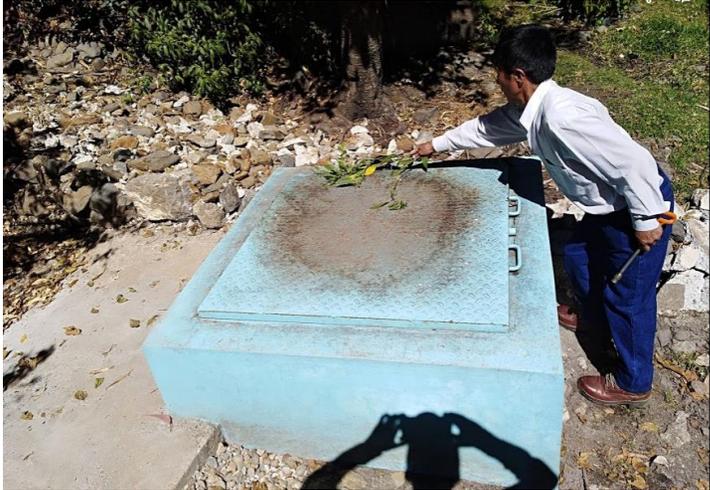
Tabla 19. CAPTACIÓN

| Evaluación Estructural: | <ul style="list-style-type: none"> - Año de construcción: 1994 - Tipo subterránea - La cámara de recolección presenta fisuras leves (< 1 mm), presencia de moho alrededor de la superficie. - La tapa sanitaria presenta corrosión leve. - La tubería de salida está expuesta al medio ambiente sin dado de protección. - El cono de rebose presenta impregnación de sustancia amarillosa en su contorno. | Evaluación de Gestión: | <p>La captación se encuentra funcional (operativa).</p> <ul style="list-style-type: none"> - Una ventana de captación es operativa, dos semi operativas, una no operativa; Aforo = 1,44 Lt / s - La operación y mantenimiento de esta componente del sistema de saneamiento se realiza de forma trimestral por parte de un operario designado por la JASS de Santa Casa |
| Evaluación Hidráulica: | <p>Si cuenta con:</p> <ul style="list-style-type: none"> - Sello de protección (Loza de concreto 2m x 1,10m) - Aleros de reunión (concreto 0,15m) <p>CÁMARA DE RECOLECCIÓN / HÚMEDA: (concreto 1,2m x 1,3m x 1,0m)</p> <ul style="list-style-type: none"> - Tapa sanitaria (metal 0,6m x 0,6m) - Ventana de ingreso (PVC 4 unidades Ø1´´) - Tubería de salida (PVC Ø1 1/2´´) - Cono de rebose (PVC 4´´ a 2´´ x 0,70m) - Tubería de limpia (PVC Ø 2´´ x 2,00m) <p>CÁMARA DE VÁLVULA / SECA: (concreto 0,63m x 0,64m x 0,45m)</p> <ul style="list-style-type: none"> - Tapa sanitaria (metal 0,52m x 0,51m) - Válvula de salida (cobre) - Tubería de salida (PVC Ø1 1/2´´ x 1,5m) <p>No cuenta con:</p> <p>Cerco de protección, canastilla para tubería de salida, zanja de coronación y dado de protección.</p> | Panel fotográfico: | |

Interpretación. – El estado en general de la captación se encuentra en proceso de deterioro, pues las diversas patologías que se hallan no han sido atendidas, encontrándose fisuras, una ventana de ingreso tapada por el barro, impregnación de moho en el interior de la cámara seca y vegetación alrededor. El caudal de entrada es igual al caudal de salida, el caudal es continuo en todo el año, la captación cumple su objetivo social, captando el agua, almacenándola para luego conducirla. En cuanto a gestión, esta es sostenible, pues el operario encargado del mantenimiento de esta componente realiza su trabajo de forma trimestral bajo su propio criterio.

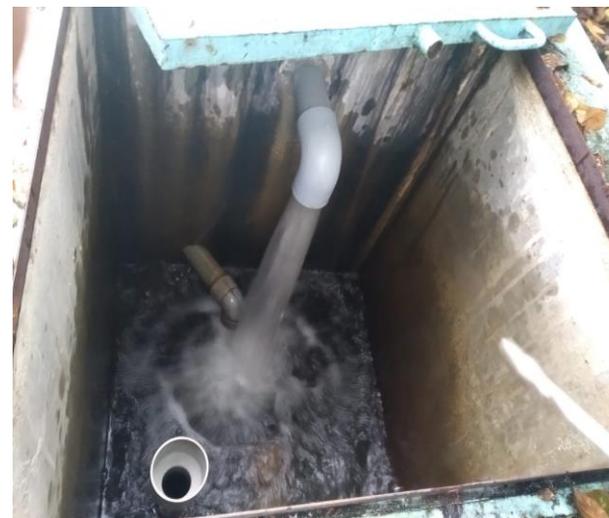
- Año de construcción: 1994
- La cámara rompe presión tipo VI presenta fisuras leves (< 0,1 mm), se encontró presencia de humedad, moho y plantas alrededor de la superficie.
- La tapa sanitaria presenta corrosión leve.
- La tubería de salida está expuesta al medio ambiente.

Interpretación. – El estado en general de la cámara rompe presión tipo 6 se calificó en proceso de deterioro, según CARE - PERÚ, dicha evaluación se realizó a través de las patologías donde se evidencian la patología de fisura con un nivel de severidad leve (abertura es de 0.1mm), en la parte externa de la cámara húmeda, así mismo se evidencio deterioro de la pintura. Nivel hidráulico tienen un indicador bueno, porque cumple a cabalidad con su función la cual es romper la carga del agua y así evitar daños en la tubería cuando hay mayor presión, es así que cumple su condición de servicio por lo que fue diseñada. Nivel de gestión, tiene un indicador bueno, ya que el operador de la JASS, realizan su operación y mantenimiento trimestralmente. En cuanto la estructura de CRP - 6, se recomienda el pintado y cercado de la cámara.

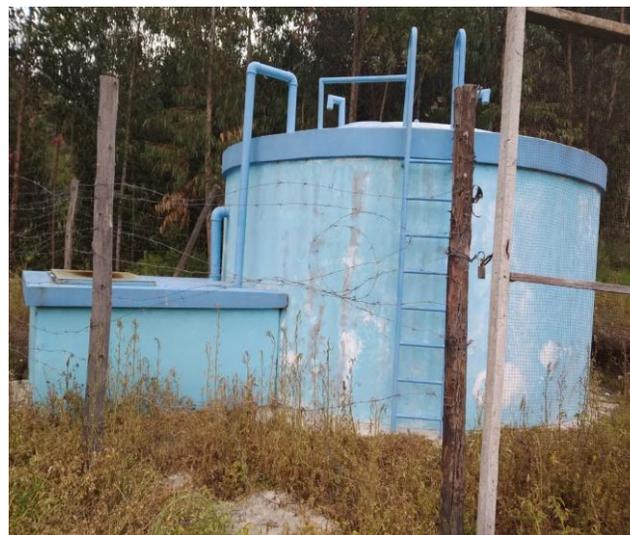
- Año de construcción: 2011
- Reservorio apoyado, altura = 1,80m
- La estructura del reservorio es de forma cilíndrica.
- Tapa metálica 0,60 x 0,60 m
- Presenta fisura en las paredes externas. (abertura <0.05mm)
- No presenta alguna infiltración.

- Tubería de salida. PVC C-5 de \varnothing 1 ½. a la línea de aducción, en un buen estado de conservación.
- Tubería de rebose y de limpia (PVC de \varnothing 2"). L= 1.45, en buen estado.
- Las válvulas de compuerta, es de bronce de 1 ½ y está en un buen estado de conservación.
- Canastilla de 3" a 1 ½, la cual se encuentra en buen estado.
- Cono de rebose y limpia 3" x 2", en buen estado de conservación
- El caudal máximo horario de 0.652 l/s, la cual, si cumple con el abastecimiento a la población beneficiaria requerida, almacenando y conservando agua para el consumo de los beneficiarios.
- Cerco de protección.

Interpretación. – El estado en general de evaluación estructural, el reservorio apoyado se encuentra en proceso de deterioro; a nivel hidráulico es regular, pues le hace falta la colocación de válvulas de aire en determinadas pendientes. En cuanto

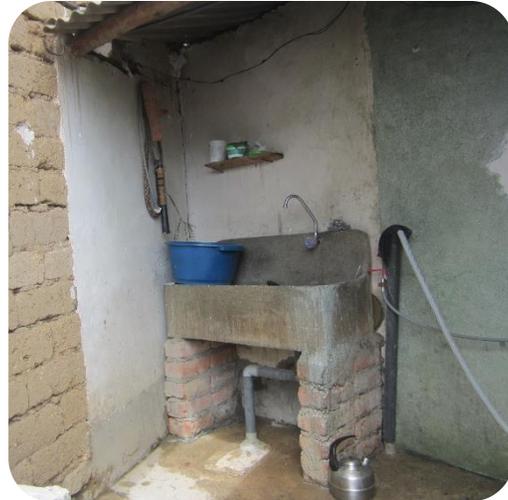
- No hay presencia de ningún deterioro filtraciones ni fuga
- Se encuentran operativos.
- La evaluación se realizó mediante patologías.
- Solo algunas conexiones domiciliarias cuentan con lavadero de concreto.
- El operador encargado del mantenimiento del sistema de agua y desagüe también es el encargado de realizar la conexión domiciliaria a cada vecino de la zona,

La tubería es de 1/2" no presentan ningún deterioro filtraciones ni fuga y se encuentran operativos. La presión y el caudal llegan a todos los puntos de la red, no existe filtración ni fuga. El primer beneficiario tiene 5,3m. Columna agua (C.a) y cumple con lo establecido en cuanto el presión, y se encuentra operativas sin presentar filtraciones.

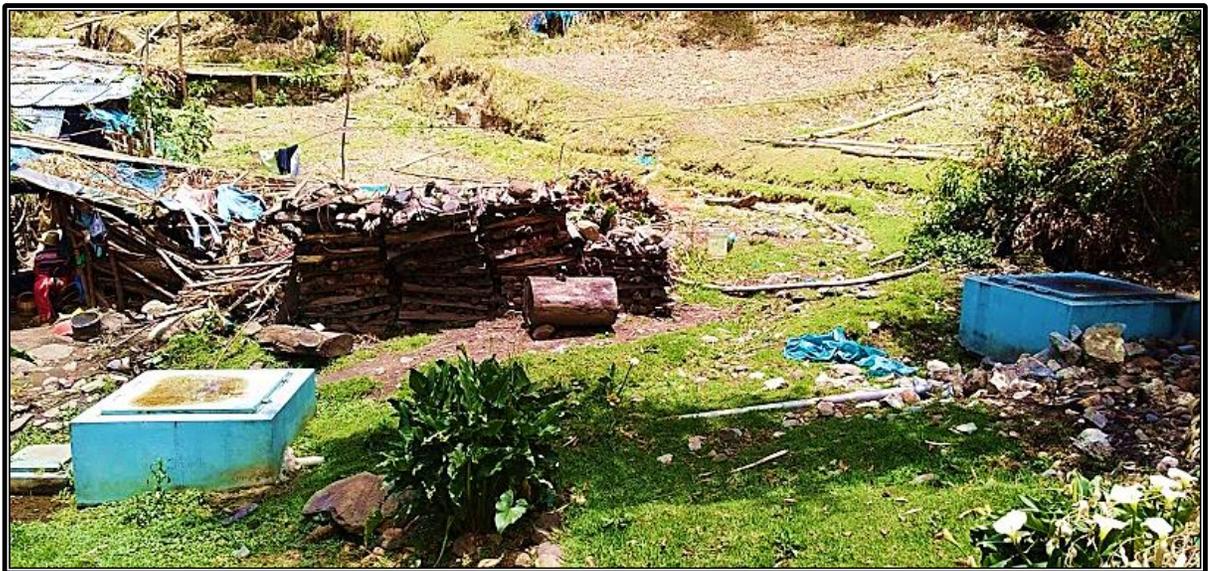
Fotografía 2. De derecha a izquierda, captación y cámara rompe presión tipo 6.

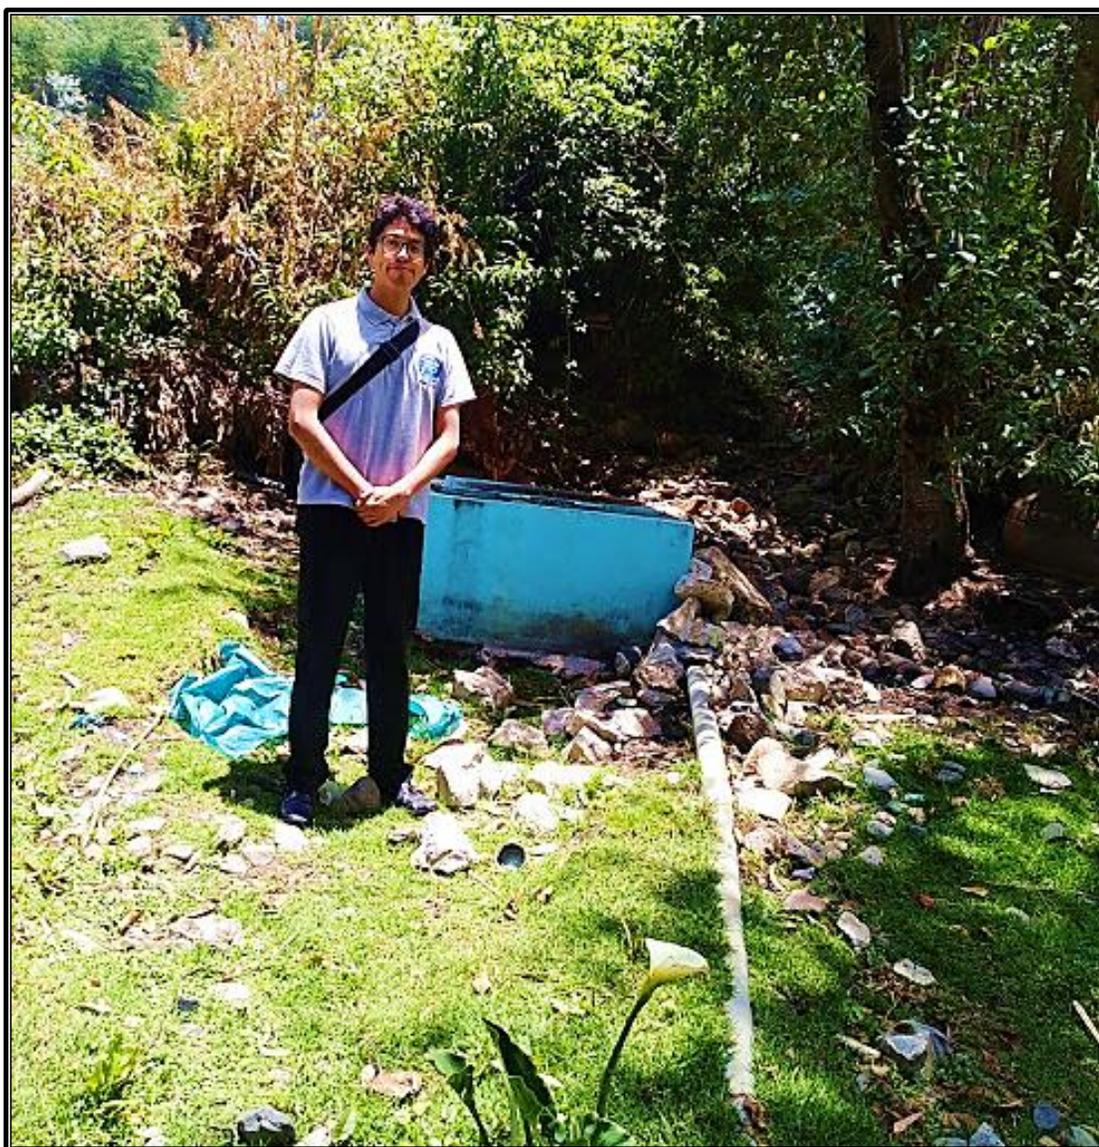
Fotografía 3. Fuente, cámara de captación y tubería de agua.
