**EVALUACIÓN Y MEJORAMIENTO DEL SISTEMA DE
ABASTECIMIENTO DE AGUA POTABLE, PARA SU
INCIDENCIA EN LA CONDICIÓN SANITARIA DE LA
POBLACIÓN DEL CASERÍO DE TRANCA, DISTRITO
MACATE, PROVINCIA DEL SANTA, REGIÓN
ANCASH – 2021**

**TESIS PARA OPTAR EL TÍTULO PROFESIONAL DE
INGENIERA CIVIL**

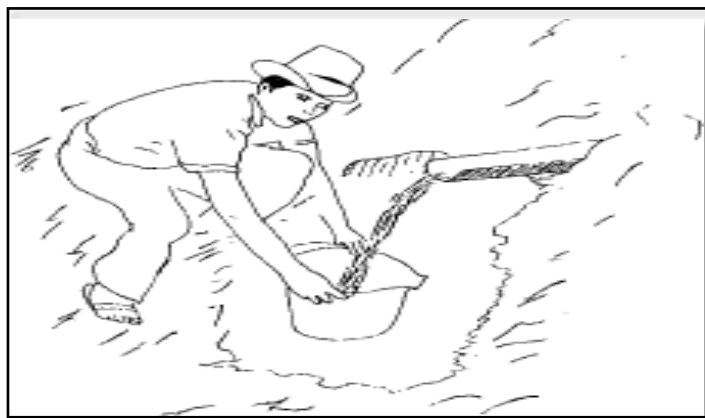
Figura 1: Aforo del agua por el método volumétrico.

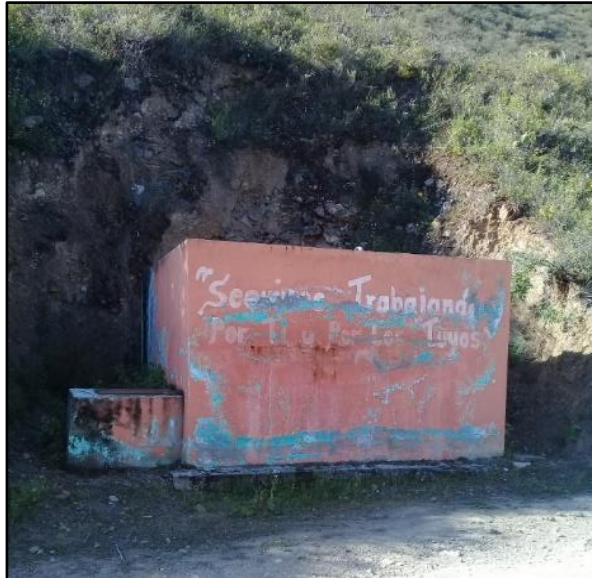
- Reservorio apoyado: Es cuando el reservorio se encuentra sobre el nivel del terreno natural, mayormente tienen una forma rectangular o circular.

Figura 16: Reservorio apoyado.

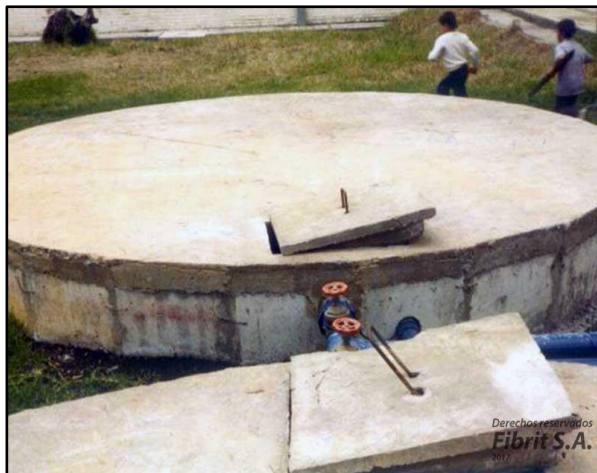
- Reservorio enterrado: Esto se da cuando el reservorio se encuentra por debajo del nivel del terreno natural.

Figura 17: Reservorio enterrado.

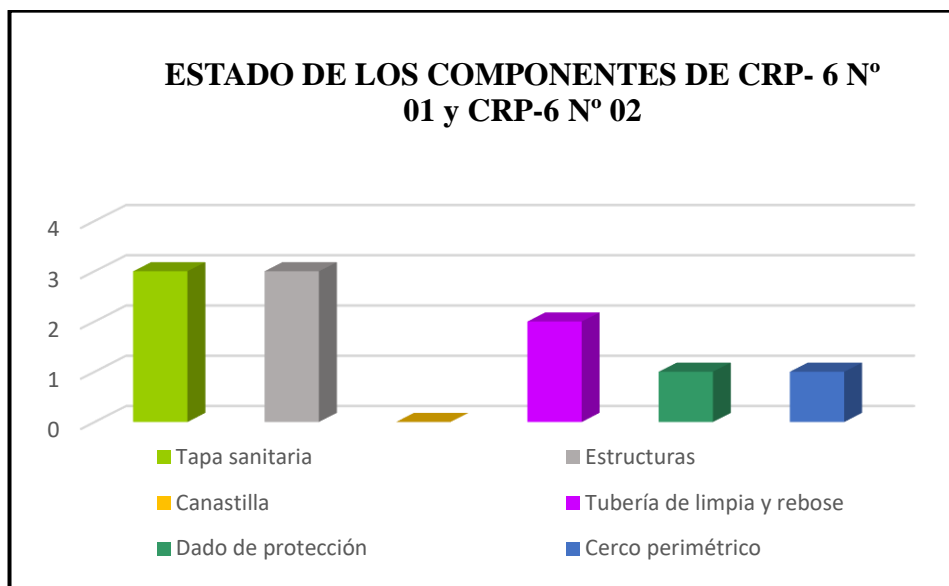
Gráfico 2: Estado de los componentes de la CRP-6 N° 01 y CRP-6 N° 02.

Descripción de la Ficha 2: La primera CRP-6 N° 01 se encuentra a una altura de 2499.00 msnm, y la segunda CRP-6 N° 02 se encuentra a una altura de 2438.00; el estado de la infraestructura de la CRP-6 N° 01 y CRP-6 N° 02 se encuentran en mal estado según la evaluación aplicada en base al S.I.R.A.S. ya que ambas obtuvieron un puntaje de 1.67 porque no cuenta con la estructura adecuada, además de que no tiene ningún cerco perimétrico que proteja las estructuras de las CRP – 6.

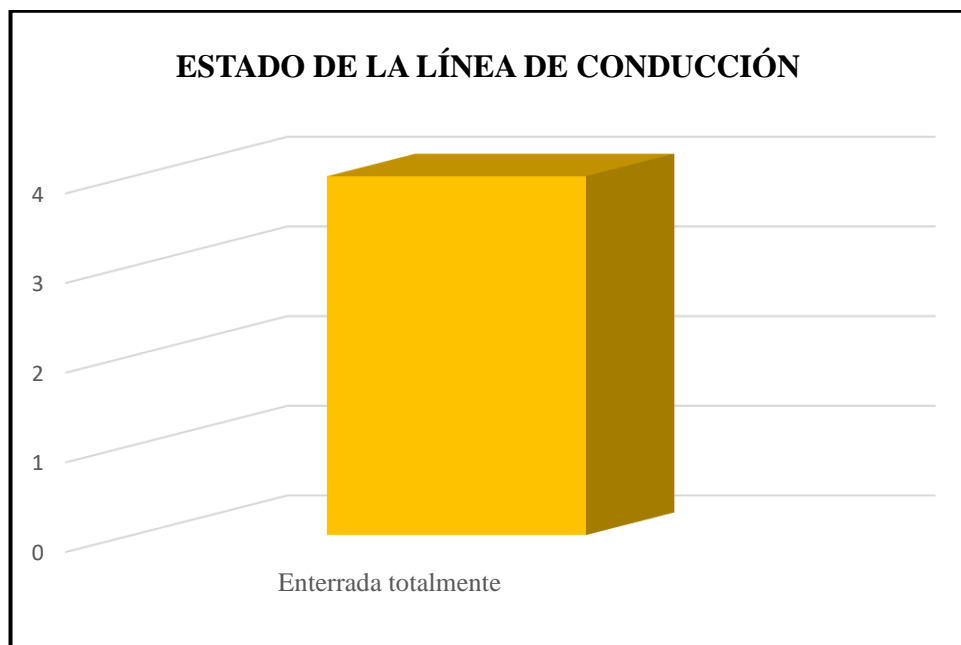
Gráfico 3: Estado de la línea de conducción.

Descripción de la Ficha 3: De acuerdo a la evaluación que se aplicó en base al S.I.R.A.S. solo se consideró cuatro puntos si estaba enterrada totalmente, si está enterrada en forma parcial, está malograda o colapsada totalmente, de la cual la línea de conducción del sistema de abastecimiento del caserío de Tranca ha obtenido 4.00 puntos indicándonos que el estado de la tubería es bueno, ya que no está expuesta.

Sin embargo, según los Parámetros De Diseño De Infraestructura De Agua Y Saneamiento Para Centros Poblados Rurales, especifica que el tiempo estimado de utilidad de la tubería de la línea de conducción para su diseño es de máximo 20 años (16). Por lo que la tubería de la línea de conducción del sistema de abastecimiento de agua potable del caserío de Tranca debe ser mejorada ya que tiene 24 años de antigüedad, superando su límite de periodo de diseño máximo recomendable.

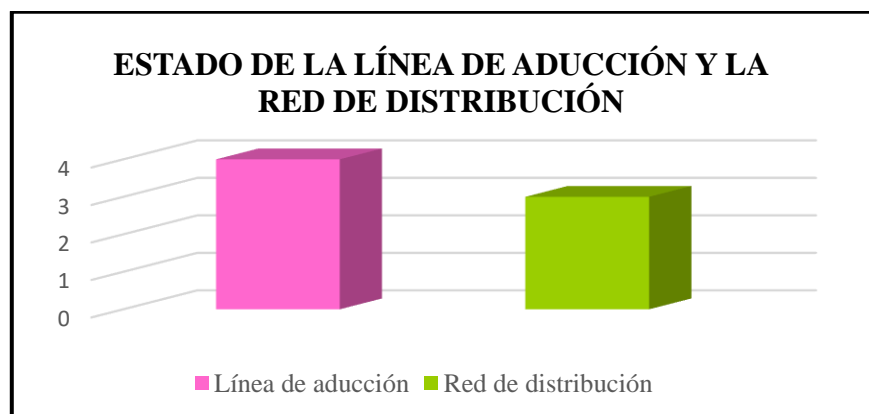
Gráfico 5: Estado de la línea de aducción y la red de distribución.

sistema de abastecimiento del caserío de Tranca obtuvieron 4.00 puntos y 3 puntos, indicándonos que el estado de la tubería de aducción es bueno, ya que no está expuesta, sin embargo la red de distribución se encuentra enterrada en forma parcial la cual le hace más propensa a sufrir daños.

Sin embargo, según los “Parámetros De Diseño De Infraestructura De Agua Y Saneamiento Para Centros Poblados Rurales”, especifica que el tiempo estimado de utilidad de la tubería de la línea de aducción para su diseño es de máximo 20 años (16). Por lo que la tubería de la línea de aducción del sistema de abastecimiento de agua potable del caserío de Tranca debe ser mejorada ya que tiene 24 años de antigüedad, superando su límite de periodo de diseño máximo recomendable.

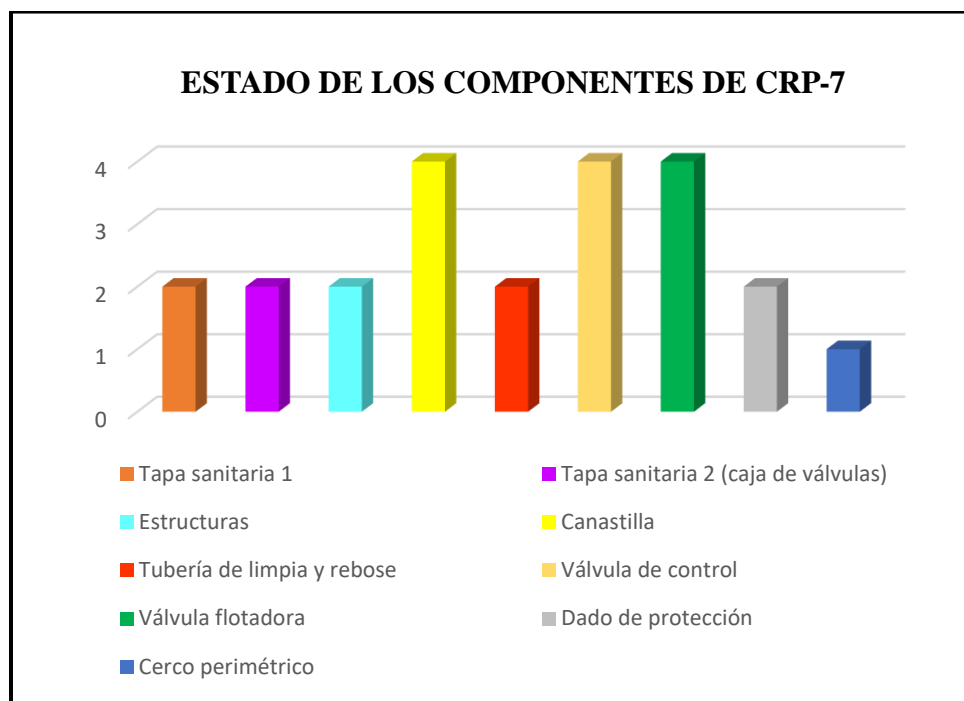
Gráfico 6: Estado de los componentes de la CRP-7.

Descripción de la Ficha 6: De acuerdo a la evaluación que se aplicó en base al S.I.R.A.S. el estado de la estructura de la CRP-7 se encuentran en mal estado, ya que obtuvo un puntaje de 2.4 porque no cuenta con la estructura adecuada, además de que no tiene ningún cerco perimétrico que proteja la estructura de la CRP – 7.

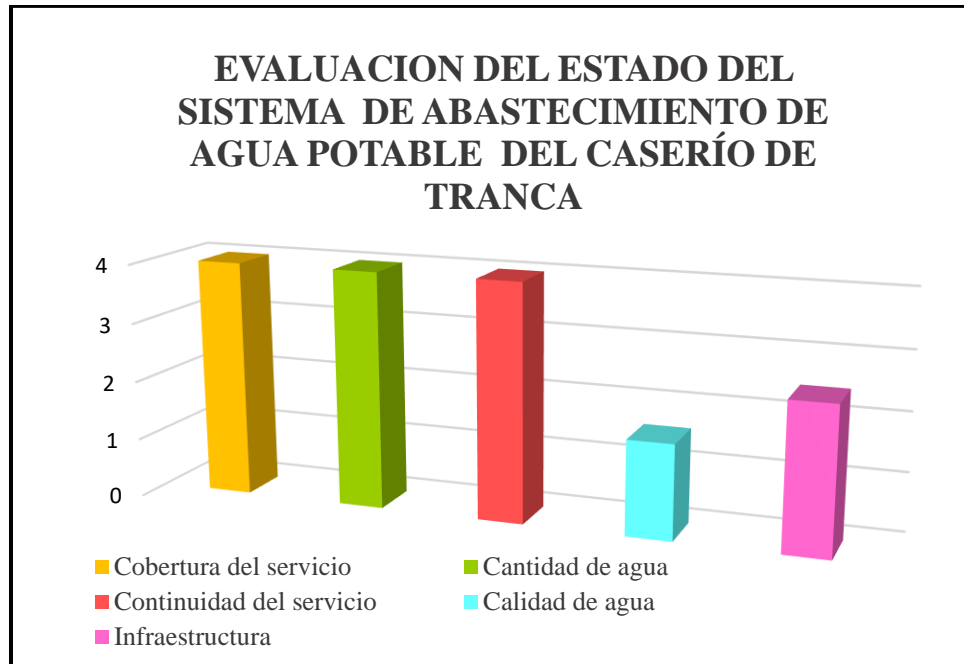
Gráfico 12: Evaluación del estado del sistema de abastecimiento de agua potable del caserío de Tranca.

Descripción de la Ficha 5: Como se observa en la ficha vemos el estado general de todo el sistema de abastecimiento de agua potable del caserío de Tranca es no sostenible, lo que significa que su estado es malo ya que obtuvo 2.10 puntos.

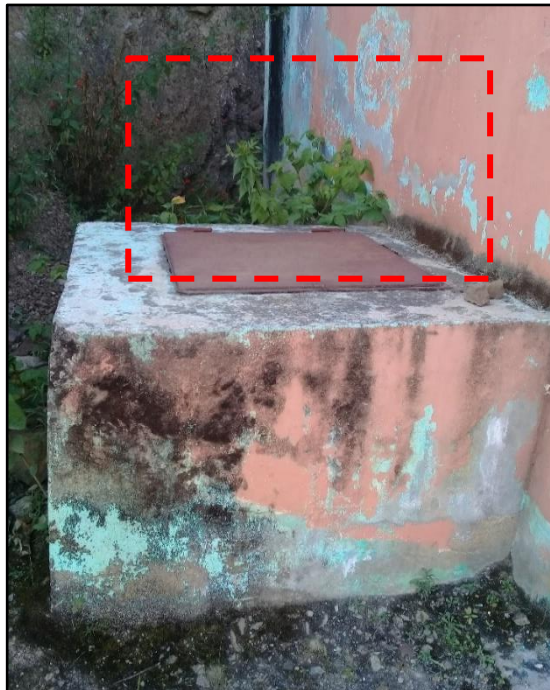
Figura 24: Tapa metálica de la caseta de válvulas del reservorio.
Fuente: Elaboración propia.

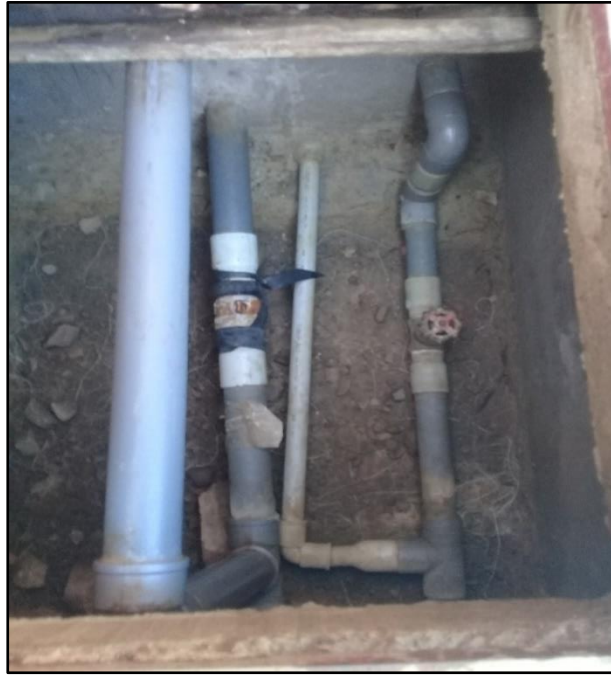
Descripción de la Ficha 4: El reservorio se encuentra a una altura de 2435.00 msnm, la estructura se encuentra en mal estado ya que solo alcanzo un puntaje de 2.18, también se nota la presencia de vegetación alrededor del reservorio, además no posee cerco perimétrico que pueda proteger la estructura volviéndose vulnerable a sufrir daños.

Figura 25: Caseta de válvulas del reservorio.
Fuente: Elaboración propia.

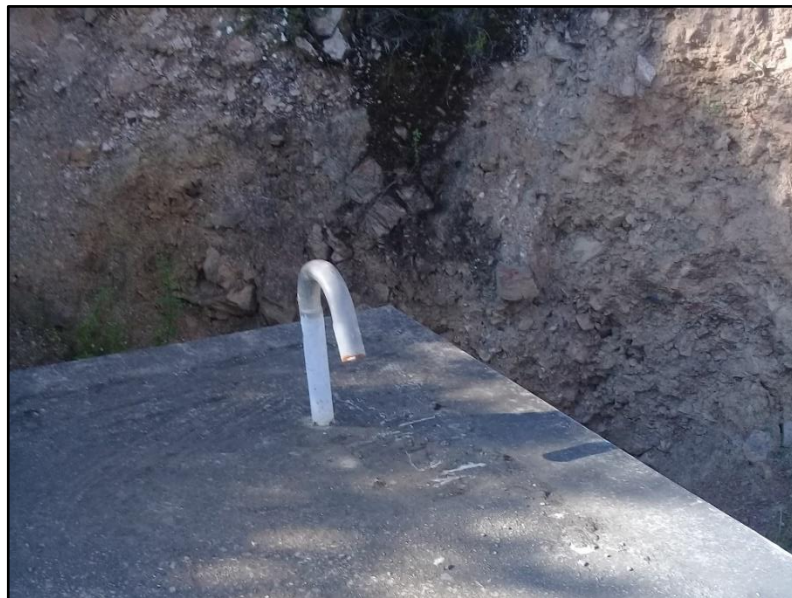
Figura 26: Tubería de ventilación del reservorio.
Fuente: Elaboración propia.

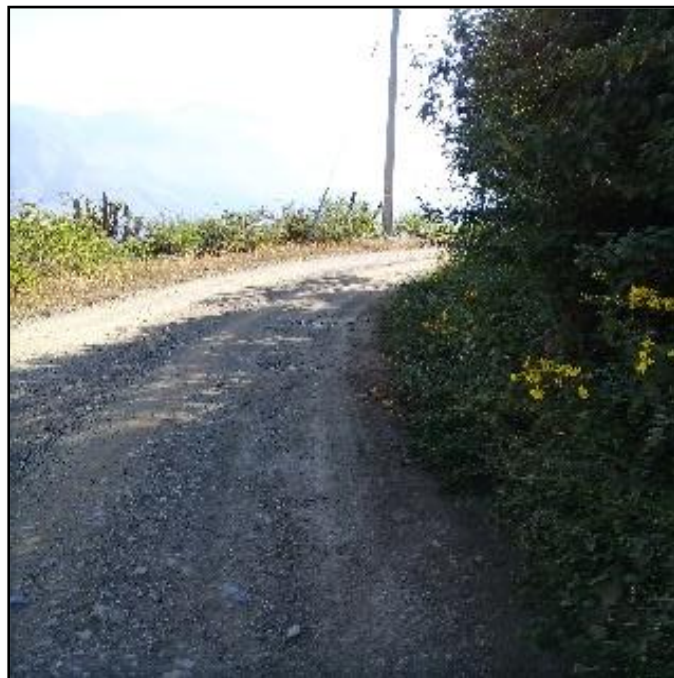
Figura 30: Línea de aducción.
Fuente: Elaboración propia.

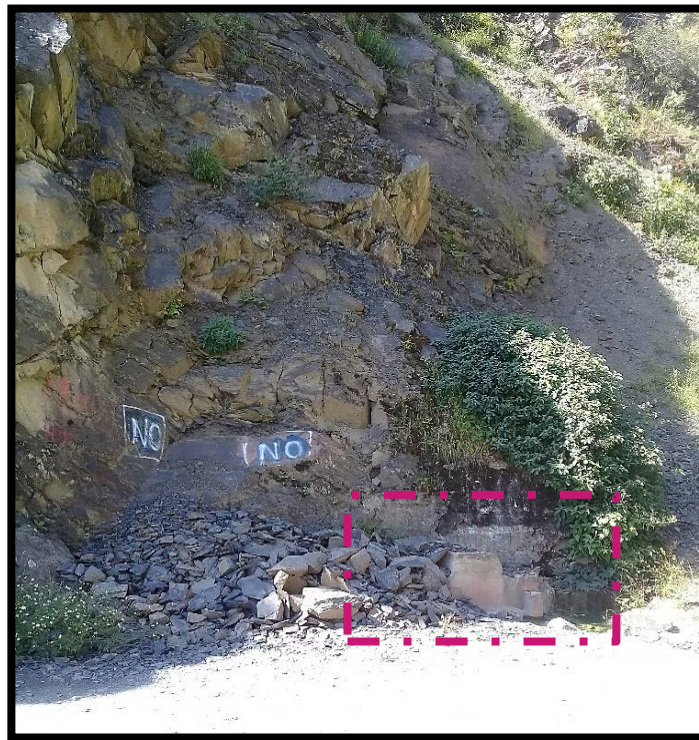
Imagen 21: Captación existente.

El sistema de abastecimiento de agua potable del caserío de Tranca tiene 1 captación que se encuentra ubicado en la quebrada el milagro a unos 2569 m.s.n.m.

Como observamos es del tipo de captación de ladera y concentrado, su construcción es artesanal, se encuentra completamente sellado, no posee cerco perimétrico que pueda proteger su estructura, tiene 24 años de antigüedad y su estado de la infraestructura se encuentra deteriorada tal cómo se puede apreciar en la imagen 21, además encontramos que hay pérdida de material.
