DIAGNÓSTICO DEL SISTEMA DE ABASTECIMIENTO
DE AGUA POTABLE EN EL CASERÍO SECCHA,
DISTRITO DE MACATE, PROVINCIA DEL SANTA,
DEPARTAMENTO DE ÁNCASH Y SU INCIDENCIA EN
LA CONDICIÓN SANITARIA EN LA POBLACIÓN – 2019.

TRABAJO DE INVESTIGACION PARA OPTAR EL GRADO
ACADEMICO DE BACHILLER EN INGENIERIA CIVIL

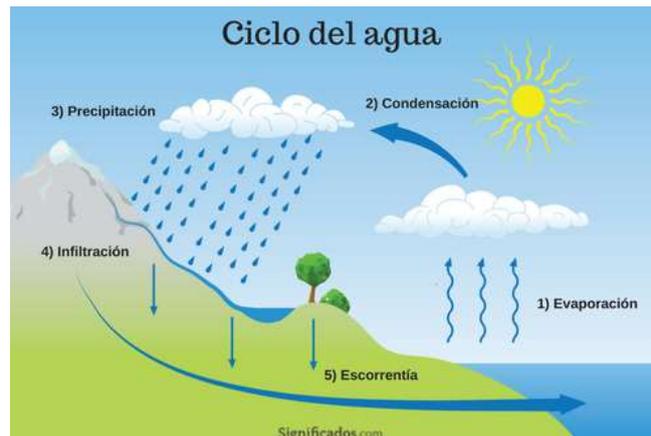
Según Ghislain (11) es un ciclo terrestre el cual consiste en que el agua cumpla diversos tipos de estados al evaporarse y subir al cielo para formar las nubes, para luego caer en forma de precipitación y repetir todo nuevamente.

Figura 2: Ciclo del agua

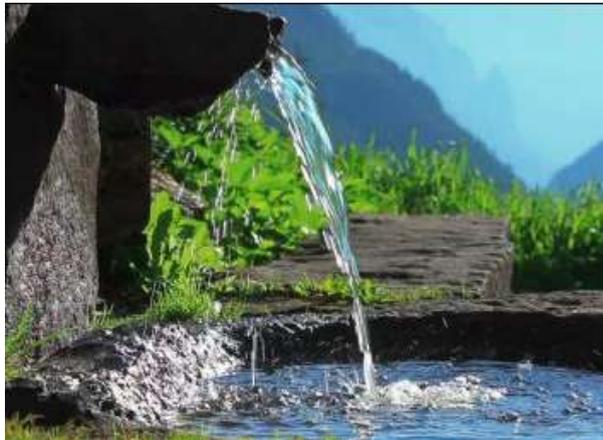
Según Fernández (16) manantial es aquella agua que surge de la tierra, esta a su vez se origina por filtración de agua, nieve o lluvia, la cual entra determinadamente en un área y surge en otra de menor altitud, estas aguas a su vez son captadas para ser almacenadas o conducidas a una determinada población para así poderla aprovechar en diversas actividades como son la agricultura, ganadería, etc.

Figura 3: Manantial
Fuente: Agua subterráneas

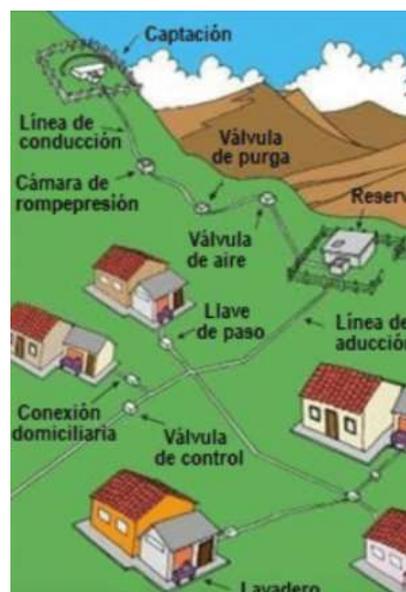
Según Velásquez (17) el sistema de abastecimiento de agua potable es un sistema de ingeniería el cual tiene como función principal el abastecer de agua a las personas, teniendo en consideración diversos criterios de diseño y estructuración cumpliendo con las normas mínimas correspondientes las cuales deben respetarse y cumplirse.

Figura 4: Sistema Abastecimiento de agua potable
Fuente: EADIC

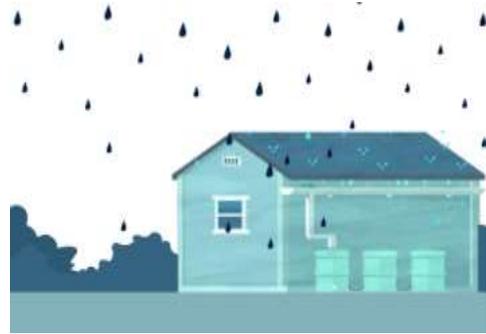
Según Mori (19) la captación o recuperación de aguas pluviales consiste principalmente en la filtración de agua de lluvia captada en una superficie determinada, usualmente en el tejado o

Figura 5: Captación agua lluvia
Fuente: Agua. Org.

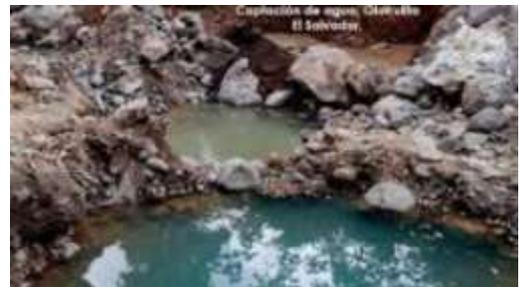
Según Pérez (20) la captación del agua debe hacerse siempre en aguas localizadas arriba de la población a la cual se quiere abastecer, usualmente se sitúa la toma del agua en la zona central del cauce, próxima a la superficie.

Figura 6: Captación aguas superficiales
Fuente: Agua. Org

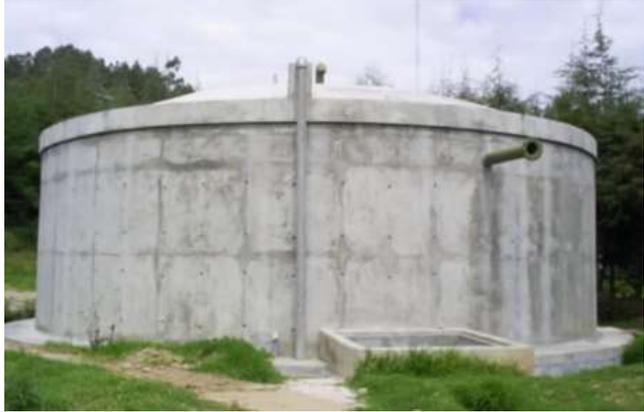
Según Zúñiga (25) el reservorio apoyado es aquellos que tienen contacto con la superficie.

Figura 8: Reservorio apoyado

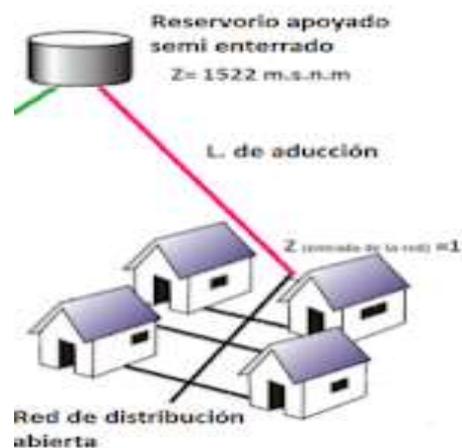
Según Zúñiga (25) se le considera a aquel tramo de tubería la cual sale del sitio de reserva y se dirige a las viviendas, esta a su vez conduce la cantidad de agua que es consumida en ese preciso momento.

Figura 9: Línea de aducción

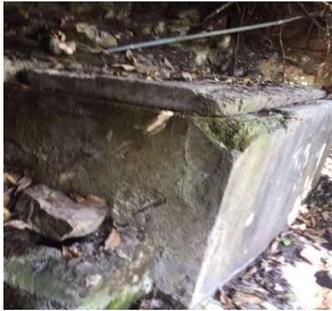
Tabla 1: Caracterización de la captación

Se encuentra ubicada a una altura de 3128 m.s.m, la captación se encuentra en un estado “ Bajo ” el tipo de captación es de ladera concentrado, se encuentra en malas condiciones debido al deterioro del concreto en las partes externas, actualmente no cuenta con una limpieza en la estructura, encontrándose con malezas, hongos vegetales en la parte externa de la caja de concreto, el estado de los accesorios es regular debido a que no cuenta con todos los accesorios en la estructura. esta captación capta desde el mismo ojo de agua.

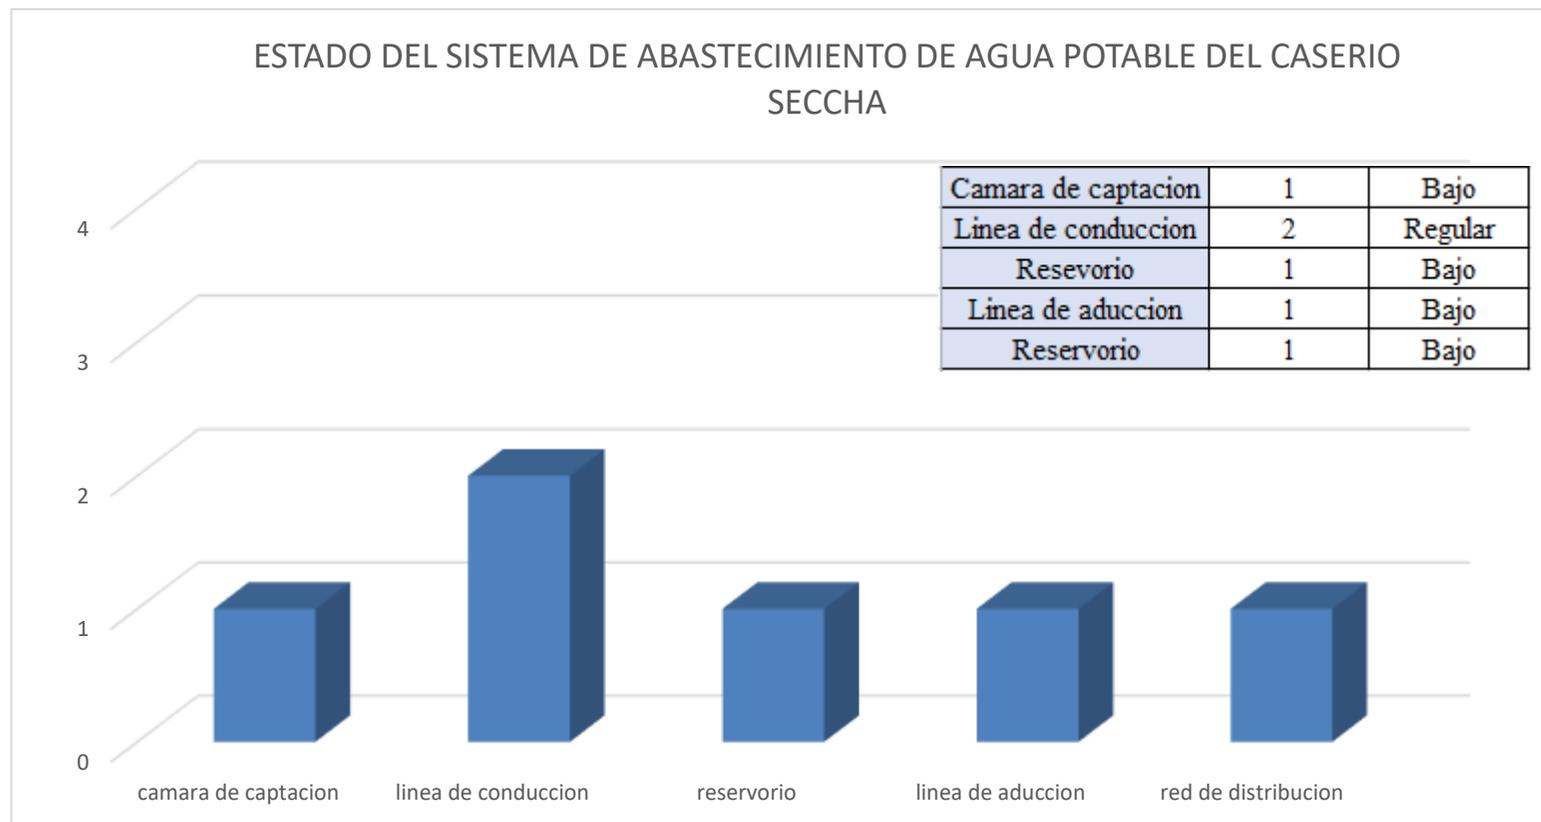
Grafico 1: Estado de los componentes del sistema de abastecimiento de agua potable del caserío de Seccha.

Interpretación:

En base al gráfico obtenido se estableció el estado de los componentes del sistema de abastecimiento de agua potable, lo cual la captación, el reservorio, la línea de aducción y la red de distribución se encontraron en un estado bajo, por lo que la línea de conducción se encontró en un estado regular.

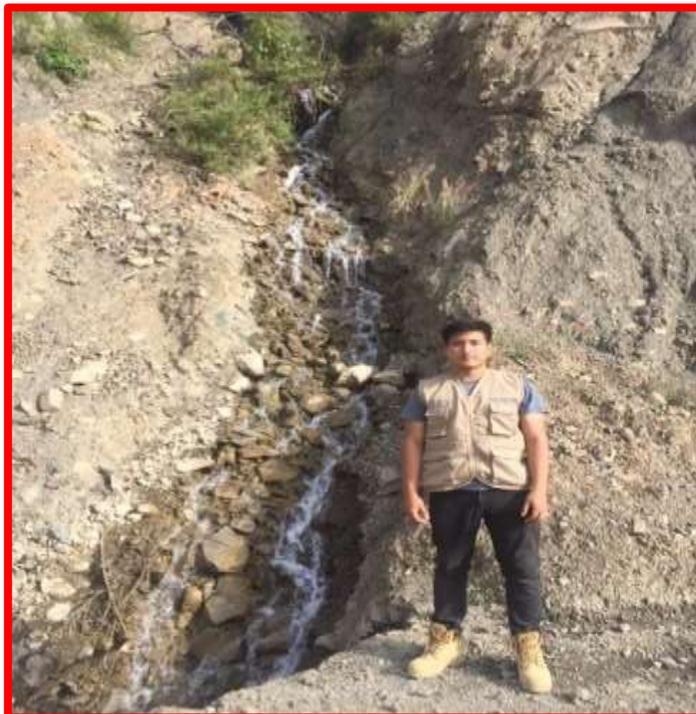
Imagen 2: Puquial de Seccha, Distrito de Macate, provincia del Santa, Departamento Ancash-2021

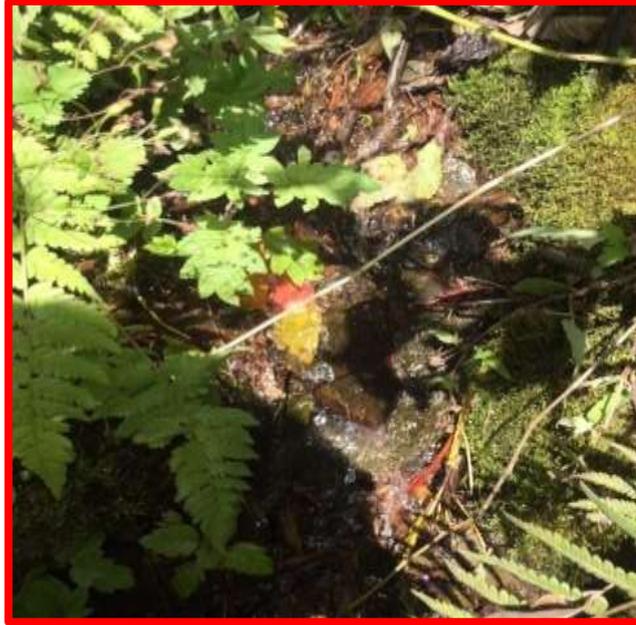
Imagen 3: línea de conducción del caserío de de Seccha, Distrito de Macate, provincia del Santa, Departamento Ancash-2021

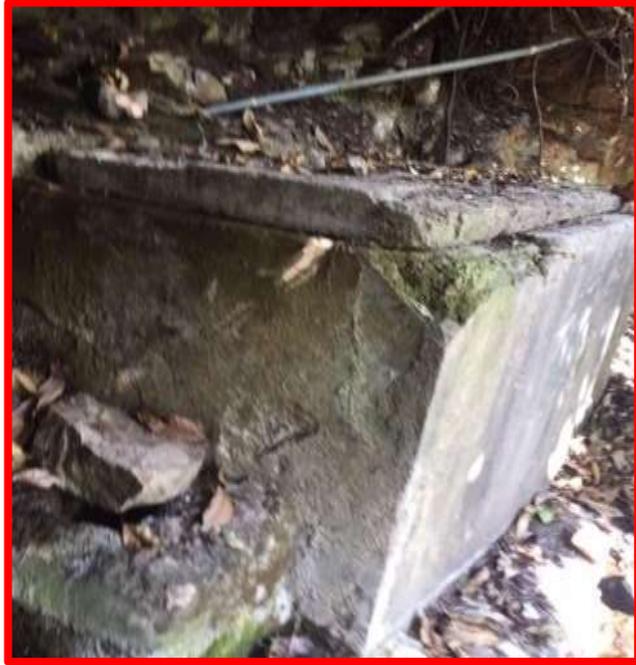
Imagen 5: Cámara de captación con su línea de conducción del Caserío Seccha

La cámara de captación cuenta con anomalías debido a que no cuenta con un cerco perimétrico que lo proteja, la tapa sanitaria se encuentra oxidada, encontrándose deteriorada en malas condiciones. La línea de conducción se encontró deteriorada debido al tiempo de uso y de antigüedad, el reservorio cuenta con fisuras, encontrándose deteriorada, la línea de aducción y la red de distribución se encontraron deterioradas debido al tiempo de vida útil encontrándose desgastada.

La cámara de captación se encontró en un estado bajo, debido a las deficiencias situadas en la tapa sanitaria, encontrándose deteriorada con grietas sin contar con un mantenimiento rutinario, la línea de conducción se encontró en un estado regular, debido a que cuenta con deficiencias en el recorrido del tramo, el reservorio se encontró en un estado bajo, encontrándose desprotegido a causa de que no cuenta con un cerco perimétrico, asimismo la línea de aducción y la red de distribución se encontraron en un estado bajo, debido al tiempo de uso y por no contar con un mantenimiento rutinario. Datos que son comparados con lo encontrado por Cervantes, en su tesis “Evaluación y Mejoramiento del sistema básico del centro poblado Yanamito, distrito de Mancos provincia de Yungay, departamento de Áncash – 2019”, concluyo que sus componentes presentaron resultados bajos y regulares en las evaluaciones realizadas a los componentes.
