**DIAGNÓSTICO Y MEJORAMIENTO DEL SISTEMA DE
SANEAMIENTO BÁSICO, PARA SU INCIDENCIA EN LA
CONDICIÓN SANITARIA DE LA POBLACIÓN DEL AA.HH.
SANTA ROSA, SECTORES 1 y 2 DISTRITO DE 26 OCTUBRE,
PROVINCIA DE PIURA - 2019**

**TRABAJO DE INVESTIGACIÓN PARA OPTAR EL GRADO
ACADÉMICO DE BACHILLER EN INGENIERÍA CIVIL**

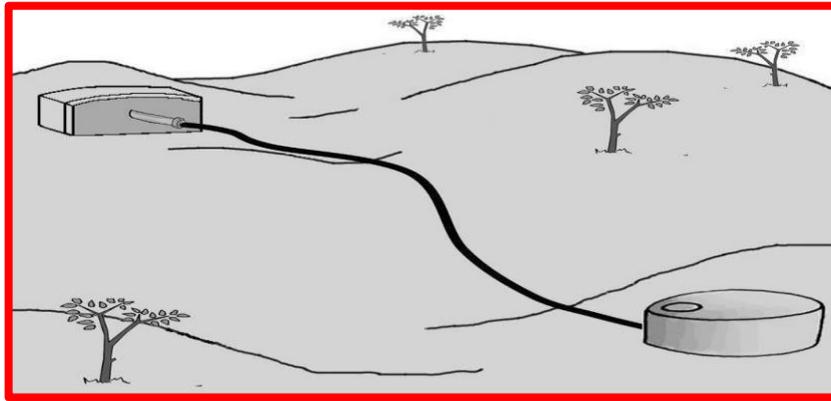
Tramo de tubería ubicado entre la captación y el reservorio con la finalidad de acercarla a la población, antes de ser distribuida. Atraviesa terrenos de fuertes pendientes, quebradas, ríos, etc.

Ilustración 1. Línea de Conducción

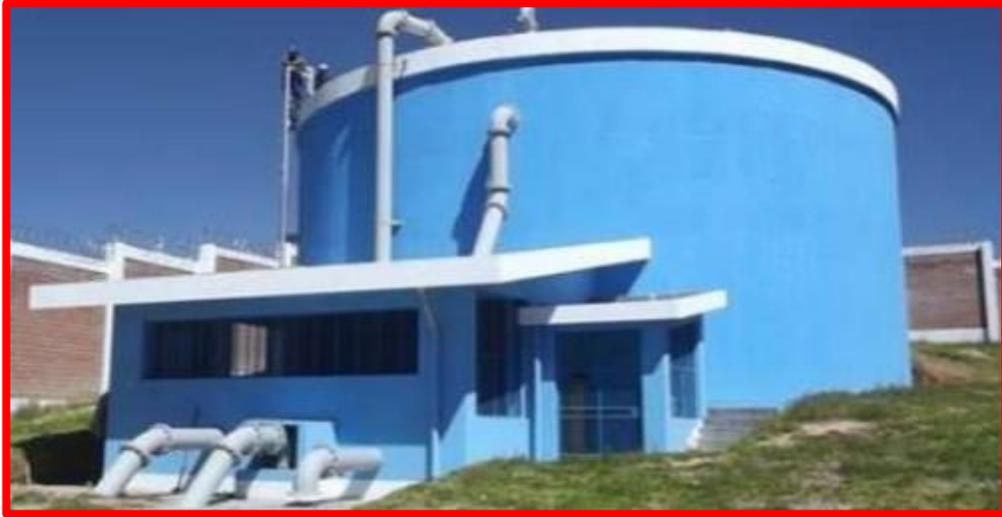
Según **Raffino, M. (11)** Estructura denominada reservorio de almacenamiento de agua potable. Su función es almacenar una cantidad de agua suficiente para satisfacer la demanda de la población durante paradas en la producción y regular las presiones en la red de distribución. Cuando no existe planta de tratamiento, aquí se puede realizar la desinfección directa.

Ilustración 3. Reservorio Apoyado

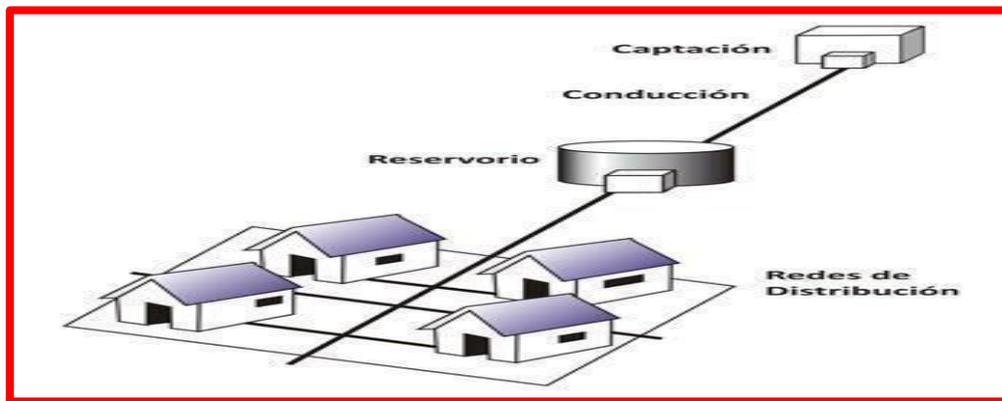
La zona en estudio A.A. H.H. Santa Rosa, por lo general las redes de agua potable están conformadas con tuberías de material de asbesto cemento de diámetro 150 mm, las cuales fueron instaladas con una antigüedad de 20 a 50 años . Las tuberías de PVC existentes son de menor proporción y fueron instaladas en un promedio de hace 10 años aproximadamente, la descripción de los mismos se indica en un plano de redes existente

Ilustración 5. Redes de Distribución

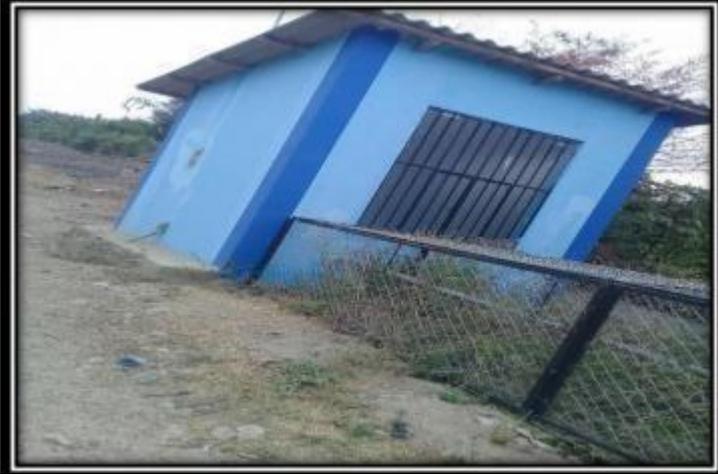
5.1.1. Captación

<p>Tiene material de Concreto Armado.</p> <p>Se encuentra en las coordenadas de UTM. E 604841.64, N 615042.68 con una cota de 500 m.s.n.m.</p> <p>Se encontró una captación tipo pozo tubular que tiene una profundidad de 26 m la cual tiene un motor de succión para que llegue al sistema por la cual, en buen estado, posee el equipamiento optimo conformado por una caja que permite el ingreso del agua y la segunda donde se encuentran las válvulas, tiene las llaves de paso en buen estado y cuenta con todas las válvulas que tiene un estado muy bueno en funcionamiento.</p>

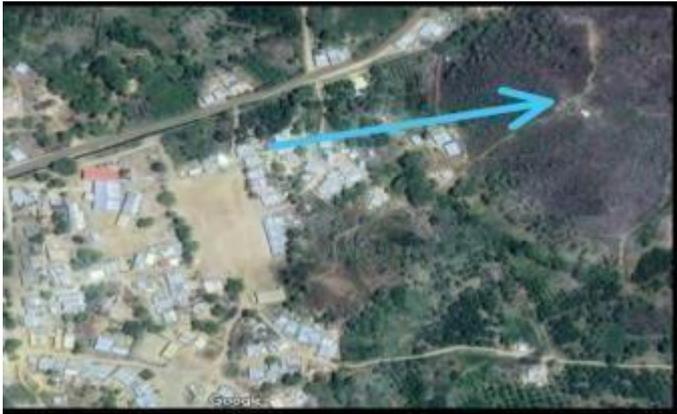
5.1.2. Línea de Conducción

<p>Tiene una coordenada UTM, E 618353m, N 94922250m³. Las tuberías son de PVC tienen un diámetro de \varnothing 1-1/2", una longitud de 0.154 m y su estado es regular, Se considera que la línea de conducción está constituida por un tubo ligero de 4" de más de 2 kilómetros, durante su recorrido se pudo comprobar que presenta válvulas de aire y de purga, lo que significa que está en óptimas condiciones.</p> <p>Se detalló que estas Tuberías son de PVC, y que de subsuelo sale una filtración, la cual el agua rebotaba por las fugas en la tubería.</p>

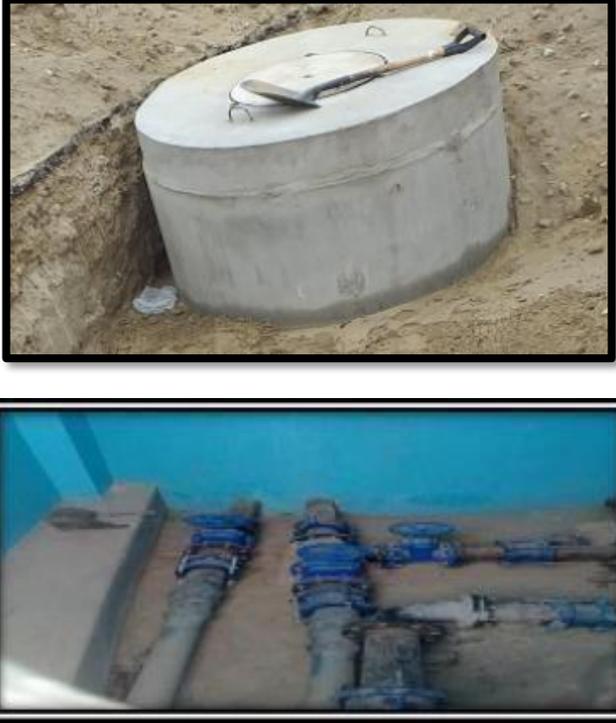
5.1.3. Reservorio

<p>El material del cual está estructurado es de concreto armado tiene una tapa sanitaria de 0.12m*0.70m*0.70m dimensiones tiene un sistema operativo.</p> <p>Caja de válvula: 0.65 m * 0.80 m*0.80 m dimensiones de la caja de válvula y su estructura consta de fisuras provocadas por animales. Cerco perímetro 2.80 m * 2.30 m dimensiones de cerco la cual tiene fallas por la falta de mantenimiento, Tubo de ventilación tiene 3 pulgadas. Dimensiones de reservorio tiene 2.70 m * 4.00m * 7.00 m .</p> <p>La tapa se encuentra oxidada, la cual está deteriorada. Esto se produjo debido a las fuertes lluvias . Cuenta con una escalera de subida hacia el sistema .</p> <ul style="list-style-type: none"> • En el suelo se observa que se dan algunas filtraciones y esto hace que el área en la que se encuentra cierta estructura la yerba crezca rápidamente al parecer la puerta de entrada se la robaron . Y el acceso es libre para cualquier persona cosa que la JAAS no debe permitir por ningún momento.

Se encuentra en un estado operativo.
--	--------------------------------------

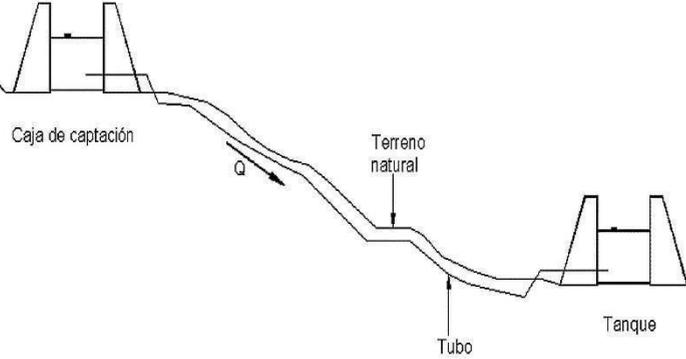
5.1.4. Línea de Impulsión

<p>El diagrama ilustra un sistema de impulsión de agua. A la izquierda, una 'Caja de captación' (representada por un trapezoidal) recoge el agua. Una línea que representa el 'Tubo' se extiende hacia la derecha, siguiendo el perfil del 'Terreno natural' (una línea ondulada que indica la topografía). Una flecha etiquetada con 'Q' muestra el flujo de agua desde la caja de captación hacia el tubo. El tubo termina en un 'Tanque' (representado por un trapezoidal) a la derecha. El terreno entre la caja de captación y el tanque es irregular, con una zona que parece ser un pequeño salto o cambio de nivel.</p>	<p>Se da desde el Pozo a tajo abierto. Se encuentra en un estado Buenc debido a que se encuentra en buen estado y cumple con función. Tiene una longitud de 30 m con un diámetro y material de 2" material de PVC. Material de la tubería El material de la tubería es escogido por factores económicos, así como de disponibilidad de accesorios, y características de resistencia, PVC para diámetros hasta 250 mm.</p> <p>La línea de Impulsión si se encuentra operativa.</p>

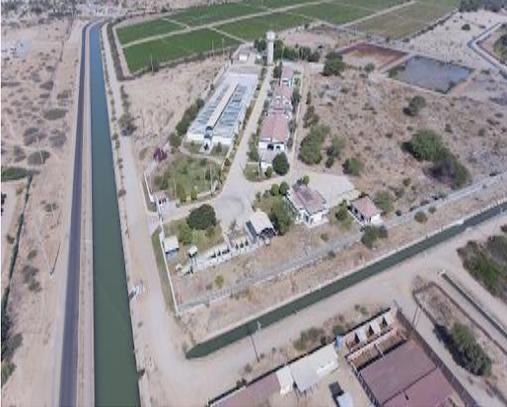
5.1.5. Planta de Tratamiento

<p>Tiene una antigüedad de 50 años. La Planta de Tratamiento de Agua está ubicada entre las márgenes derechas del canal Chira-Piura y la margen izquierda del canal 52,8 I.</p> <p>Tiene las coordenadas:</p> <ul style="list-style-type: none">• N9.444.227 - E540.259• N9.443.841- E540.442 <p>Consta de sedimentares de alta eficiencia</p> <p>Tiene una Estación de bombeo de agua tratada.</p> <p>Condición Actual</p> <p>Se observa la infraestructura cubierta de vegetaciones a su alrededor además se observa que el cerco perímetro hecho de alambre de puga esta en mal estado también se observa que hay fisuras en la infraestructura.</p> <p>Su operatividad es limitada. S e puede observar que no le hacen mantenimiento.</p>

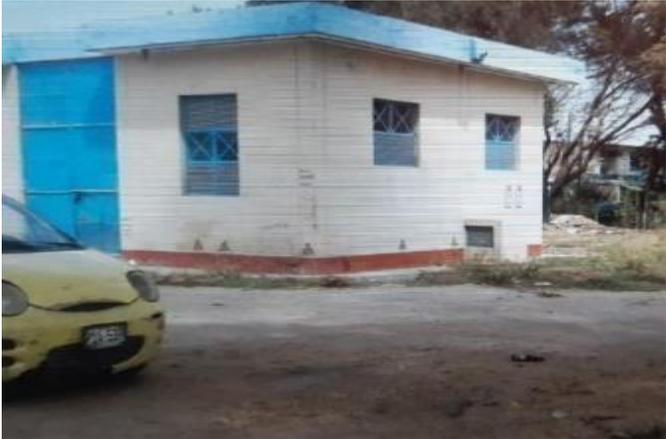
5.1.6. Caseta de Bombeo

<p>Tiene unas coordenadas de E: 62646034., N: 9411542, Es de material de concreto.</p> <p>Cuenta con una caseta de Válvula la cual está en una buena operatividad.</p> <p>Su techo es de material de Eternit.</p> <p>Cuenta con un tablero de control, así como también cuenta con un medidor que ayuda a poder medir el funcionamiento de la distribución del agua.</p> <p>Cuenta con una puerta de Fierro la cual no cuenta con lunas ni ventanas para así evitar el ingreso de polvo o residuos sólidos.</p> <p>Se encuentra en un estado regular debido a que se encuentra en un estado de deterioro debido a que el contorno de la caseta no está en buenas condiciones porque presenta corrosiones en su estructura.</p> <p>Su cableado no se encuentra empotrado esto con lleva a que exista un riesgo eléctrico.</p> <p>Tiene una dimensiones de 3.41 m x 3.36 m.</p> <p>La caseta se encuentran corrosiones en su</p>

<p>estructura debido a las fisuras.</p> <p>El pintado está en un desgaste debido a la humedad de las lluvias.</p> <p>Las 2 llaves de Control las cuales son las que se distribuye el agua en ambos lados del centro poblado y esto hace La presión un 60% que no llega la presión y un 40% llega presión debido a la inclinación.</p>
--	---

Su cableado no se encuentra empotrado esto con lleva a que exista un riesgo eléctrico . Tiene unas dimensiones de 3.41 m x 3.36 m. La caseta se encuentran corrosiones en su estructura debido a las fisuras . Las 2 llaves de Control las cuales son las que se distribuye el agua en ambos lados del centro poblado y esto hace La presión un 60% que no llega la presión y un 40% llega presión debido a la inclinación.

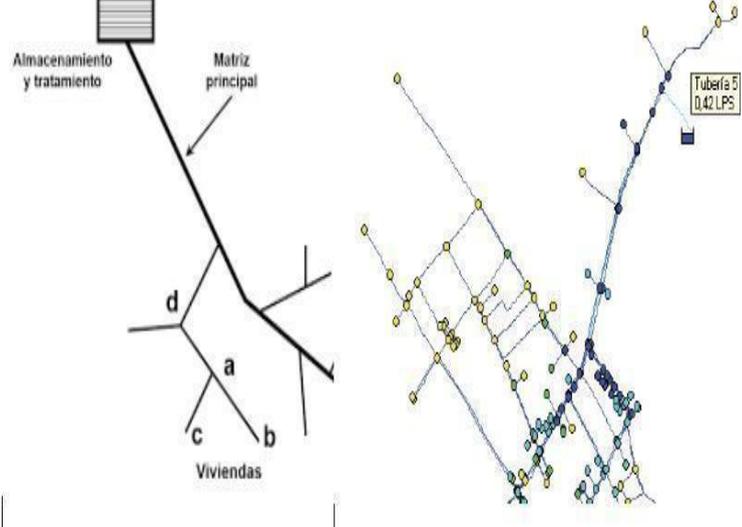
5.1.8. Red de Distribución

<p>Se inicia desde el Reservorio, tiene un diámetro de 4", su material es de PVC, el estado en el que se encuentra es regular debido a la caducidad de su vida útil.</p> <p>Válvula de Control : Se encuentra colocada en la red de distribución y regular el caudal de agua, por sectores y para realizar la labor de mantenimiento y reparación.</p> <p>Válvula de Paso : Ayuda a poder controlar y regular la entrada del agua a los domicilios para el mantenimiento y reparación.</p>

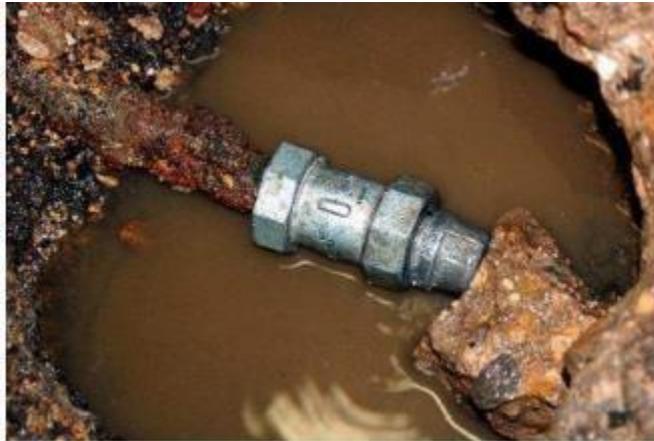
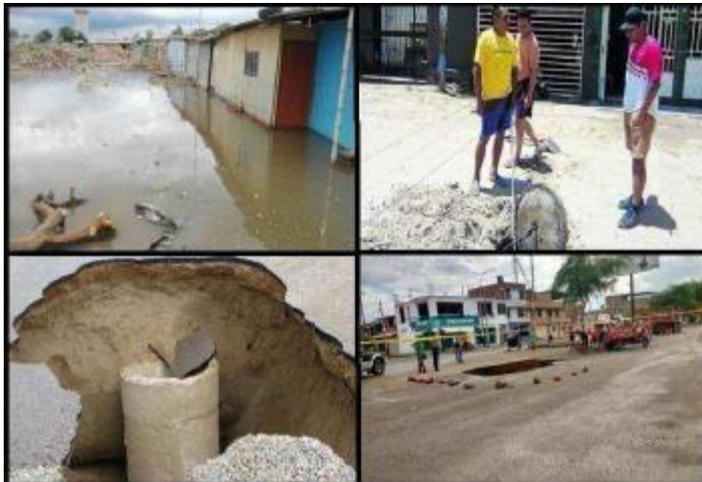
5.1.9. Conexiones Domiciliarias

IMAGEN	DIAGNOSTICO
	<p>Dentro de las conexiones domiciliarias dos tuberías:</p> <p>La Tubería 1: Que tiene de largo 5.90 m.</p> <p>La tubería 2: Que tiene de largo 3.90 m.</p> <p>Se encuentra en un estado operativo. Las conexiones</p>

domiciliarias tienen acometida.

La electrobomba se encuentra en un buen estado. La bomba es eléctrica.

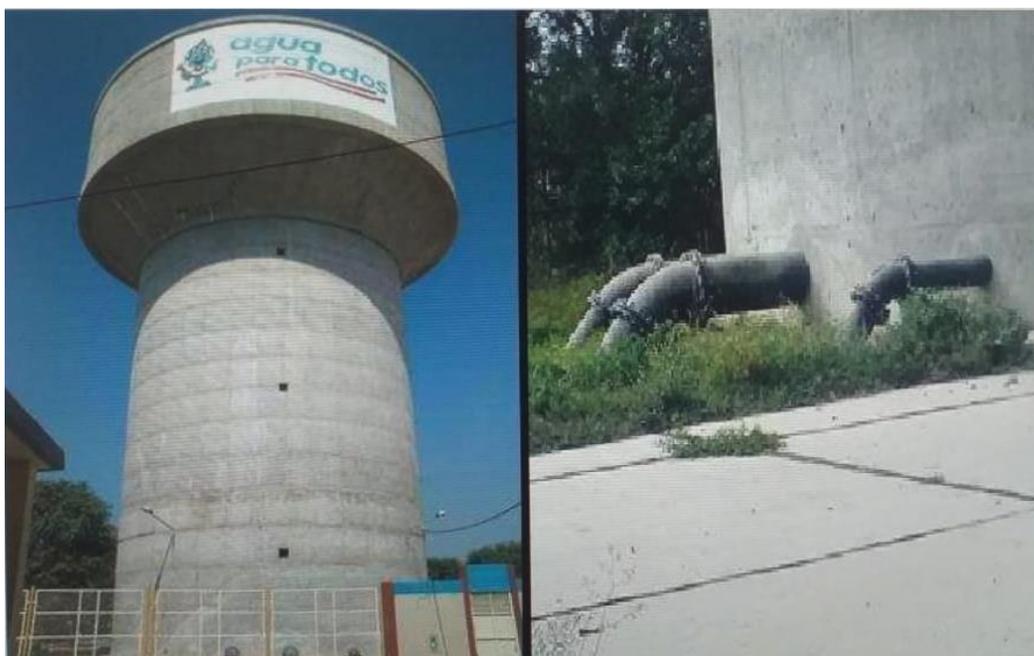
Verificación del Reservorio elevado Santa Rosa, se pueden apreciar las redes de distribución de Agua Potable de Ingreso y Salida.

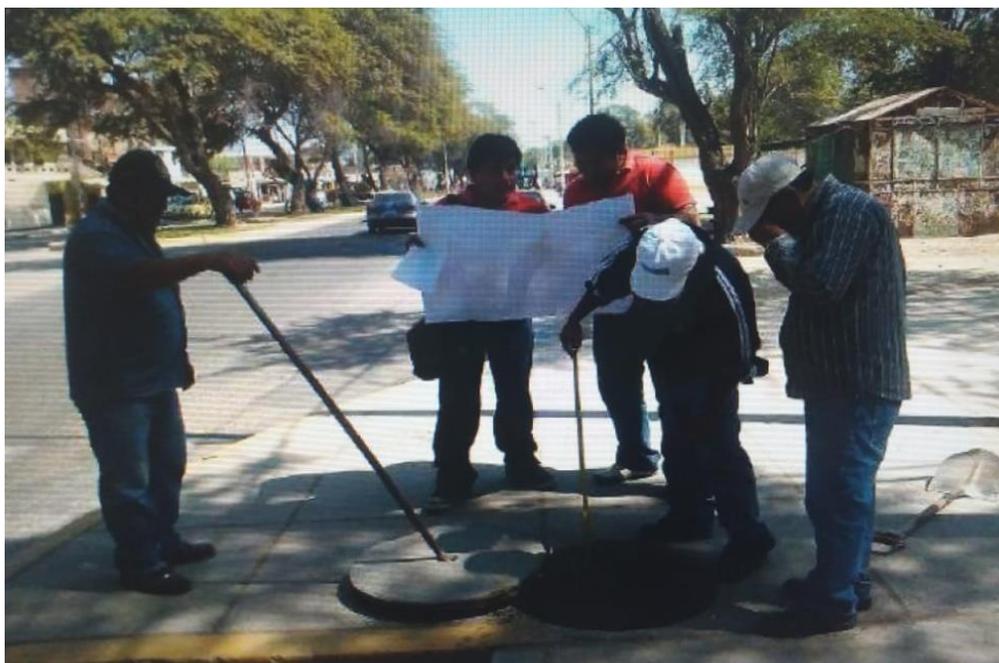
Verificación de la Altura de un Buzón en la evaluación Realizada

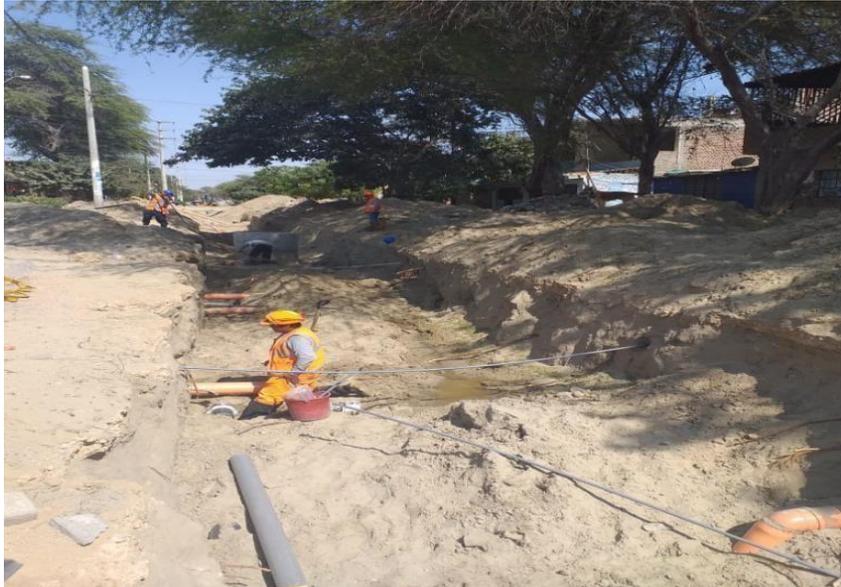
Realizando Conexiones de Alcantarillado en el Sector 1 del AA HH Santa Rosa

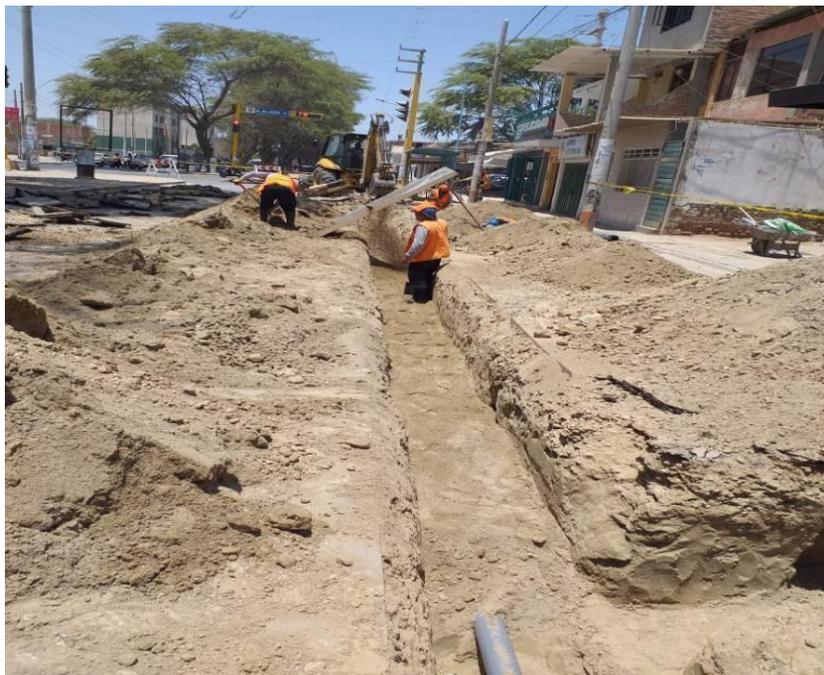
Cierre de tramos en zona ya instalada las conexiones de Agua y Alcantarillado utilizando el zarandeo.
