UNIVERSIDAD CATÓLICA LOS ÁNGELES
CHIMBOTE

**EVALUACIÓN Y MEJORAMIENTO DEL SISTEMA DE
ABASTECIMIENTO DE AGUA POTABLE EN EL
CASERÍO AMBROSIO, DISTRITO DE CHALACO,
PROVINCIA DE MORROPÓN, DEPARTAMENTO DE
PIURA, PARA SU INCIDENCIA EN LA CONDICIÓN
SANITARIA DE LA POBLACIÓN – 2022**

**TESIS PARA OPTAR EL TÍTULO PROFESIONAL DE
INGENIERA CIVIL**

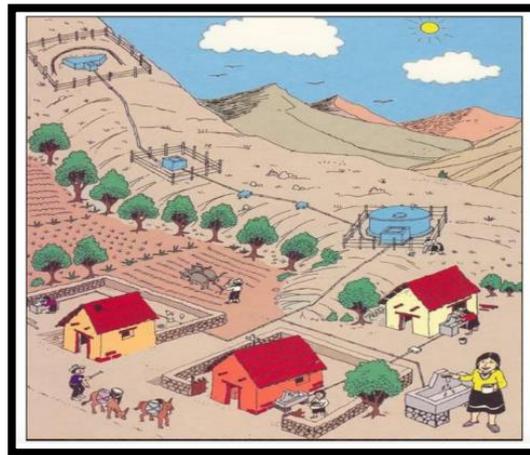
Figura 2: sistema de abastecimiento de agua potable

Como señala **Ministerio de vivienda construcción y saneamiento** (16) una buena combinación que abarca componentes hidráulicos e instalaciones físicas habilitados por los procedimientos operativos y de gestión lo cual el equipo necesario inicia desde la captación hasta el suministro de agua.

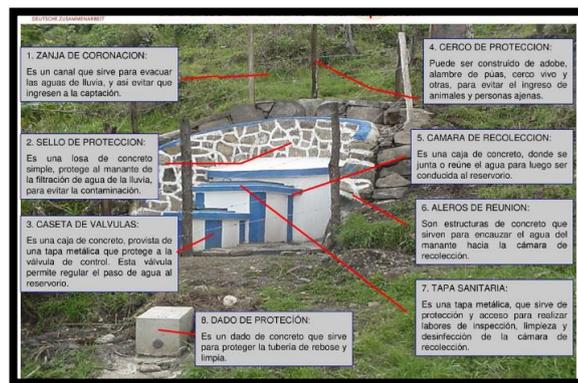
Figura 3: captacion subterranea

el tanque en su almacenamiento, también su textura del suelo y su tipo de fuente; ya que por cualquier momento cualquier interferencia puede causar consecuencias graves; tanto que el agua crea otro canal y la fuente ya no existiría.

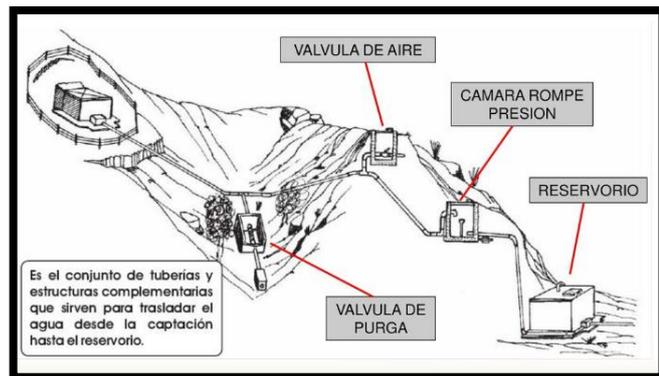
Figura 4: linea de conduccion

Como plantea **Agüero** (18) Hoy en día esta línea es auto flujo ya que contiene tuberías, accesorios, válvulas y estructuras encargadas de trasladar el agua desde el sumidero hacia nuestro tanque de almacenamiento, aprovechando así carga estática. Disponible.

Como afirma **Méndez** (19) es la parte de un sistema que mueve el agua desde el sitio de la captación por bombeo o también por rebombe y finalmente también por gravedad, a un tanque de una regulación, planta de potabilizadora o punto de cruce predeterminado especialmente en red. Asimismo, también se considera como un grupo de tuberías, especiales, operativas y cruceros.

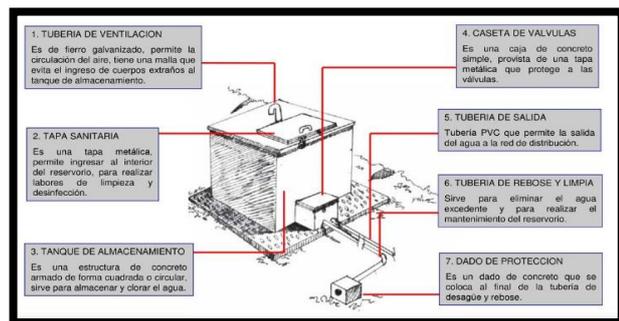
Figura 5: partes de un reservorio

distribución y por último que mantenga una cierta cantidad de nuestra agua almacenada para hacer frente a emergencias como incendios y apagones debido a líneas de agua dañadas o estaciones de bombeo.

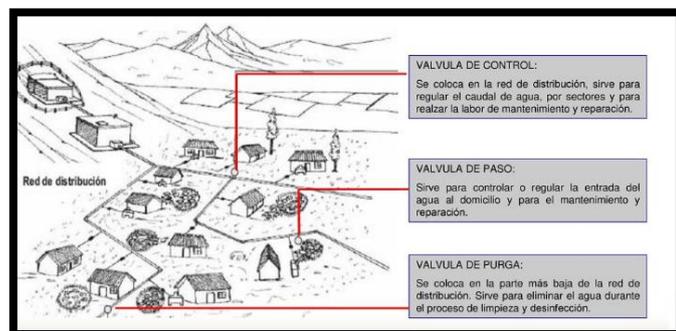
Figura 6: partes de una red de distribución

Como plante **Agüero** (18) “En esta investigación red de Distribución abarca tuberías de diferentes diámetros, tanto así que válvulas y otros accesorios cuyo origen está en el punto de entrada a la comunidad que se desarrolla por todas las calles de las personas”.

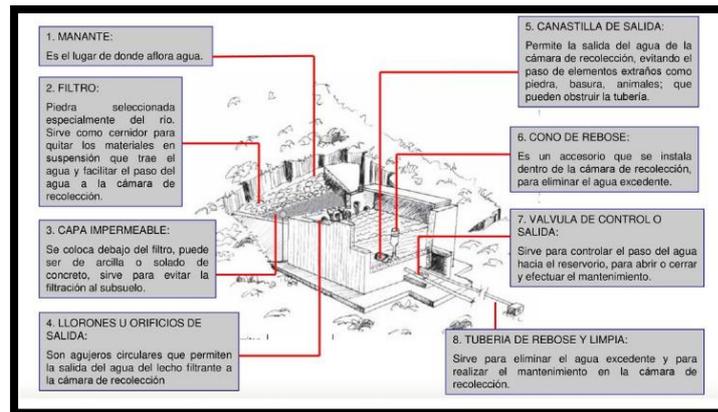
Figura 7: evaluación de una captación - partes

condición física y el conocimiento de los expertos en el caso del estado mecánico en el que se encuentra actualmente funcionando, Por lo tanto, es necesario realizar un control en la red de población.

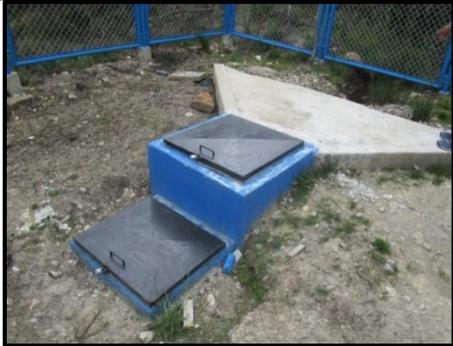
a) Fuente superficial <input type="checkbox"/> b) Fuente subterránea <input checked="" type="checkbox"/> c) Fuente pluvial <input type="checkbox"/>	a) Captación tipo ladera <input checked="" type="checkbox"/> b) Captación tipo barraje <input type="checkbox"/>

Descripción: concreto	a) SI <input checked="" type="checkbox"/> b) NO <input type="checkbox"/> Descripción: si cuenta con un cerco perimetrico malla que es de alamabre galvanizado clase 1

Zona de Afloramiento	Descripción: sus muros están en buen estado ya que sirve a las filtraciones subsuperficiales, su capa superior es de material granular de espesor de ¾" a 1"	Cuenta con Caseta de válvulas		Cuenta con Tapa Sanitaria		Cono de rebose y limpieza
		SI	NO	SI	NO	Descripción: se encuentra en buen estado lo cual continúa con su función, ya que no se observó agua en exceso
Zanja de coronación	Descripción: buen estado aun cumple su función que permite coleccionar las aguas superficiales producto de las precipitaciones					
Cámara húmeda	Descripción: es una estructura de concreto de sección rectangular lo cual se encuentra en buen estado				Canastilla de salida	
Cámara seca	Descripción: es una estructura de concreto de sección rectangular lo cual se encuentra en buen estado, está separado por un muro de concreto de 0.60 m de altura y 0.15 de espesor, con sus respectivas válvulas de control para el registro de agua de la línea de conducción				Descripción: está en buen estado, lo cual sigue su función en evitar el paso de materia orgánica que puede obstruir la tubería

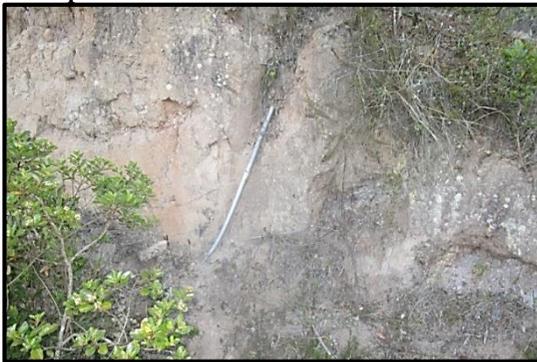
Ficha de Evaluación – Línea de conducción

Tipo de tubería empleada en la línea de conducción		clase de tubería empleada en la línea de captacion	Longitud de línea de conducción	Diámetro	
d) PVC	<input checked="" type="checkbox"/>	c) Clase 5	<p>Descripcion: la linea de conduccion de ambrosio alto: desde la captacion el rincon hasta llegar al reservorio apoyado tiene una longitud de 0.021 km Ambrosio bajo: desde la captacion el chorro hasta llegar al reservorio apoyado tiene una longitud de 0.042 km</p>	<p>Descripcion: 1"</p>

Descripcion: son de concreto armado de 0.90x 1.30, con tapa metalica de 0.90m x 0.90 m las paredes son de espesor 0.15 m con deterioro y socavacion de la cimentacion por defecto de las lluvias, existe presencias de manchas negras con fisuras en el tarraheo con boyas internas que no funcionan ya que estan malogradas de 1”con corrosión.

Descripcion: esta linea se encuentra en malas condiciones siendo necesariosu cambio, ya que se observa en algunos tramos roturas en la tuberia por causa que esta expuesta al aire libre y en humedad

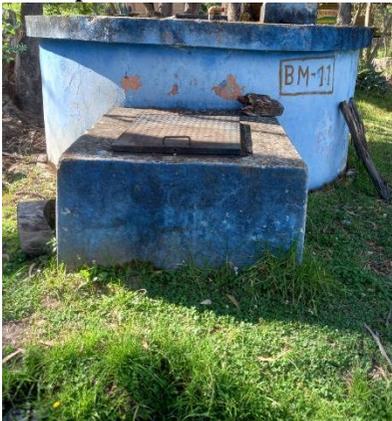
Ficha de Evaluación – Reservorio

Forma tiene el reservorio		Qué tipo de reservorio cuenta		Capacidad de reservorio		Cuenta con cerco de protección		
a) Circular	<input checked="" type="checkbox"/>	a) Tipo apoyado	<input checked="" type="checkbox"/>	Descripción: 3m3

b) Rectangular	<input type="checkbox"/>	b) Tipo elevada	<input type="checkbox"/>			d) NO	<input checked="" type="checkbox"/>	
c) Cuadrada	<input type="checkbox"/>					Descripción: no cuenta con ningún cerco perimetrico		
Estado	Descripción: su estado es malo ya que se observa algunas patologías como la Eflorescencia, humedad, fisuras y cangrejas y en algunas partes desprendimiento del concreto, también Decoloración en la superficie de concreto y erosión			Cuenta con caseta de válvulas		Cuenta con Tapa Sanitaria		Tubería de ventilación
				SI	NO	SI	NO	Descripción: se encuentra rota
				Descripción: se encuentran en un estado malo y sus		Descripción: Su tapa es metálica lo cual esta oxidada

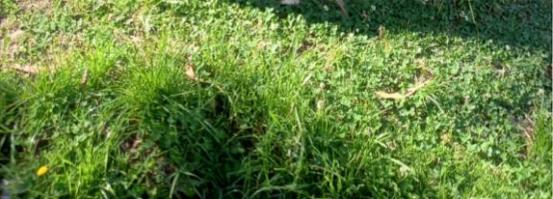
g) PVC	<input checked="" type="checkbox"/>	g) Clase 5	<input type="checkbox"/>	Descripción: su estado es bueno , ya que no se encontro ninguna tubería expuesta al aire libre

Descripción: 1 pulgada, ¾ pulgada y ½ pulgada
h) HDPE	<input type="checkbox"/>	h) Clase 7.5	<input type="checkbox"/>		
i) Fierro Galvanizado	<input type="checkbox"/>	i) Clase 10	<input checked="" type="checkbox"/>		
		j) Clase 15	<input type="checkbox"/>

Cuenta con Cámara de rompe presión		Cuenta con Válvula de aire		Cuenta con válvula de purga		Cuenta con valvula de control
SI	NO	SI	NO	SI	NO	Descripción: si esta en buen estado
Descripción: son de concreto armado de 0.90x 1.30, con tapa metálica de 0.90m x 0.90 m las paredes son de espesor 0.15 m están en buen estado		Descripción: buen estado		Descripción: buen estado

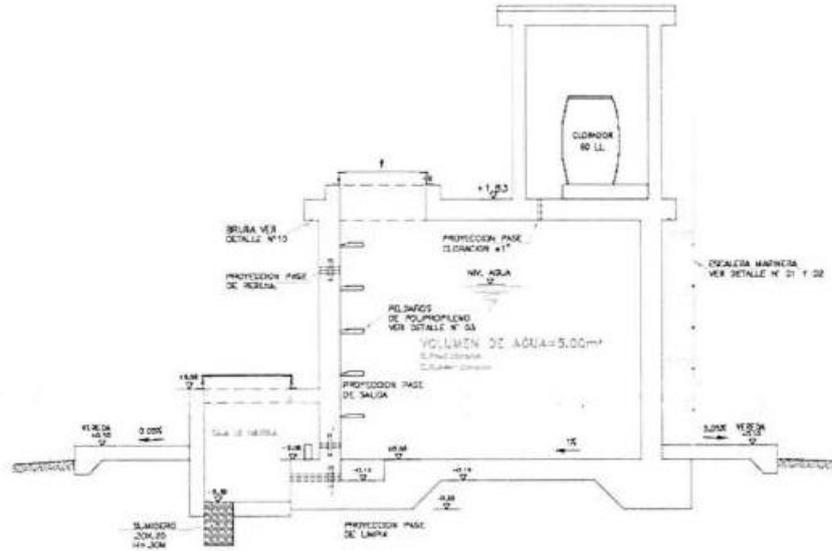
Ilustración N° 03.54. Reservorio de 5 m³

El reservorio debe ubicarse lo más próximo a la población y en una cota topográfica que garantice la presión mínima en el punto más desfavorable del sistema.

El reservorio se debe diseñar para que funcione exclusivamente como reservorio de cabecera. El reservorio se debe ubicar lo más próximo a la población, en la medida de lo posible, y se debe ubicar en una cota topográfica que garantice la presión mínima en el punto más desfavorable del sistema.

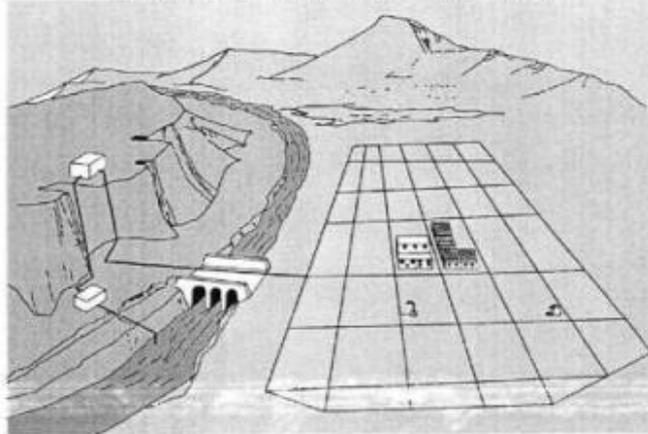
Ilustración N° 03.62. Redes de distribución

Es un componente del sistema de agua potable, el mismo que permite llevar el agua tratada hasta cada vivienda a través de tuberías, accesorios y conexiones domiciliarias.

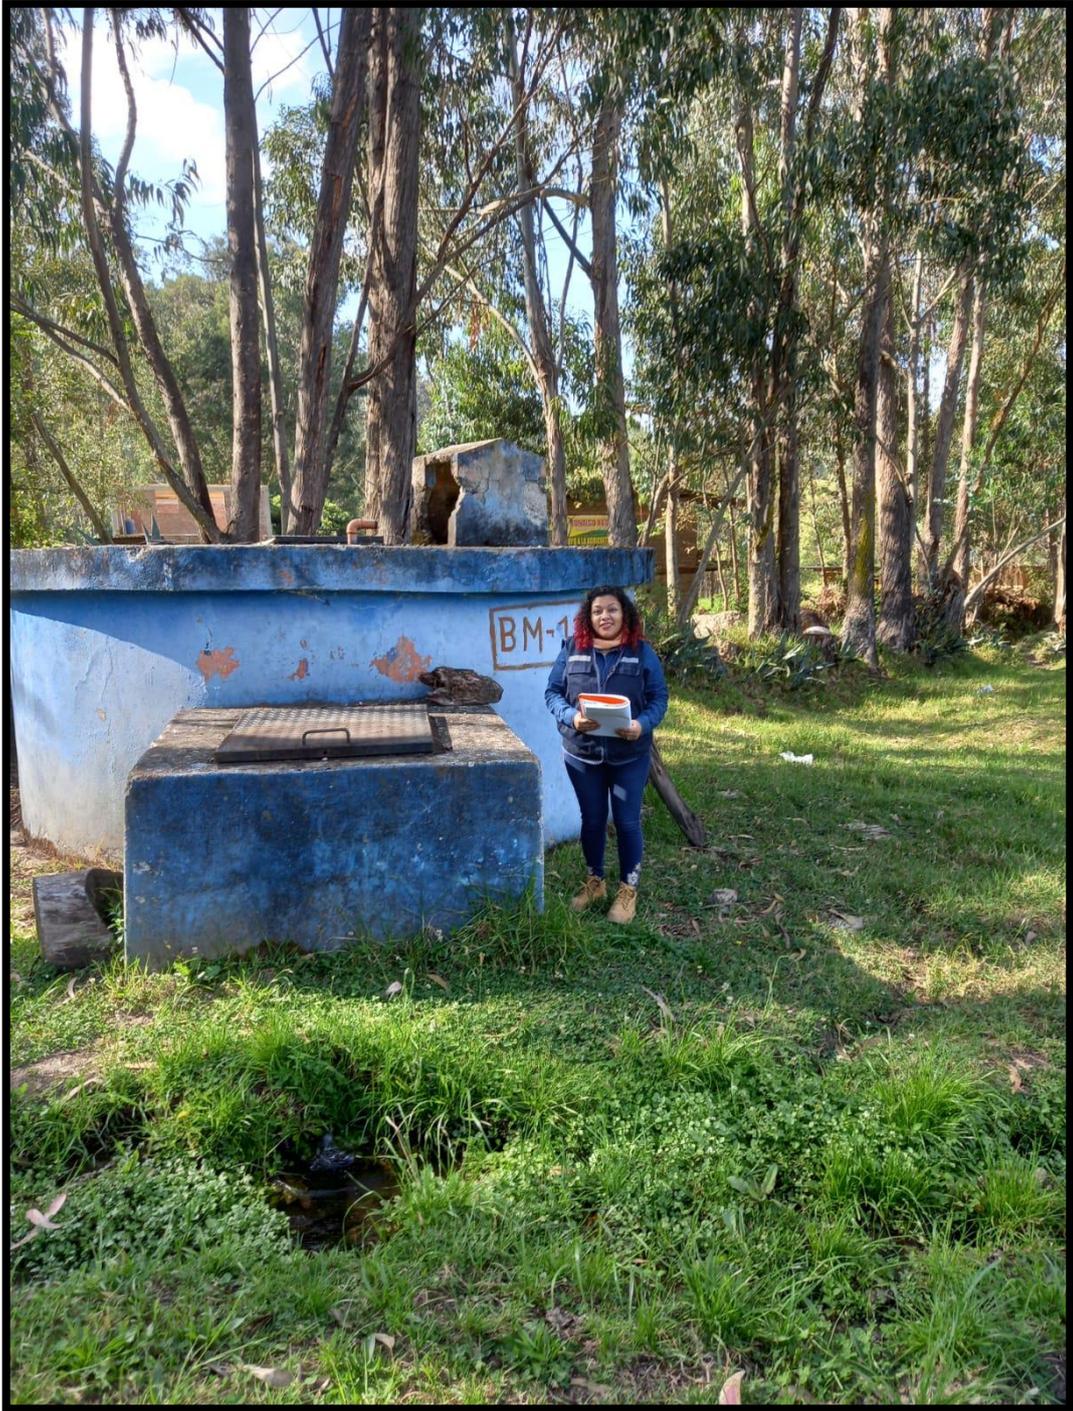
Figura 10: Autora Guarnizo Montero en la realización de la evaluación del sistema de abastecimiento de agua potable del caserío Ambrosio

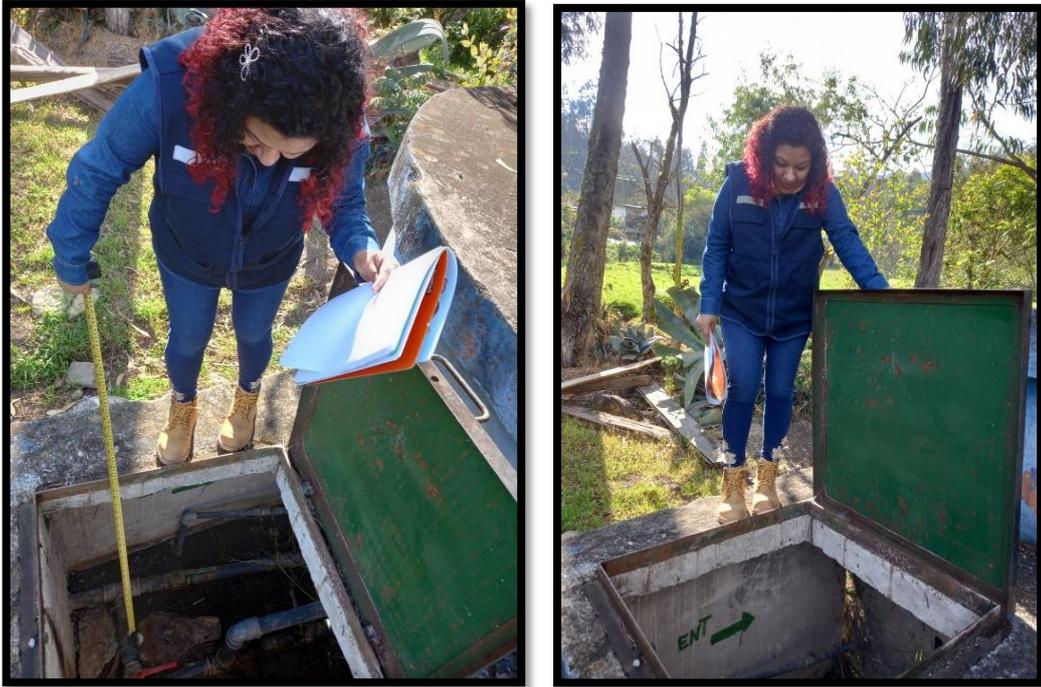
Figura 11: recolección de datos en la evaluación del reservorio del sistema de abastecimiento de agua potable del caserío Ambrosio
