**EVALUACIÓN Y MEJORAMIENTO DEL SISTEMA DE
ABASTECIMIENTO DE AGUA POTABLE EN EL
CASERÍO CAJAS ALUMBRE, DISTRITO DE
HUANCABAMBA, PROVINCIA DE HUANCABAMBA,
DEPARTAMENTO DE PIURA, PARA SU INCIDENCIA
EN LA CONDICIÓN SANITARIA DE LA POBLACIÓN –
2022**

**TESIS PARA OPTAR EL TÍTULO PROFESIONAL DE
INGENIERO CIVIL**

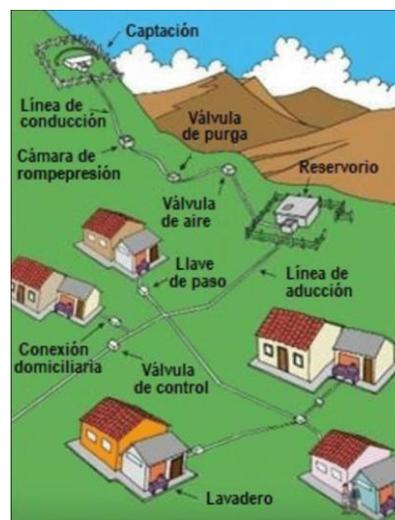
Según Torres (15) Se entiende que por este medio no requiere ningún tratamiento, ni tampoco requiere de bomba para distribuirla a todos los beneficiarios, siendo el principal suministro subterráneo o subalveales. Se centra en los elementos hidráulicos; línea de conducción y aducción, red de distribución y conexiones a sus hogares o piscinas en la colección, lineal o de impulso, depósito (16).

Figura 2: Por gravedad sin tratamiento

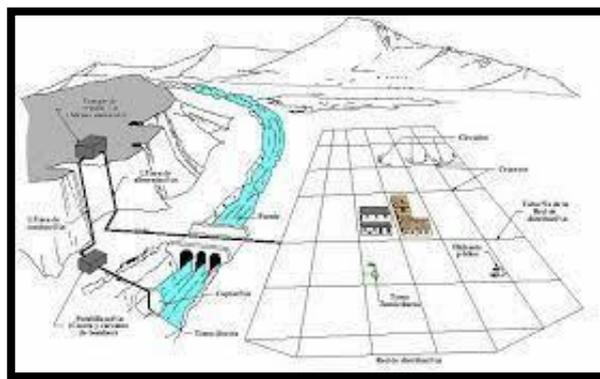
Como señala **Ministerio de vivienda construcción y saneamiento** (16) una buena combinación que abarca componentes hidráulicos e instalaciones físicas habilitados por los procedimientos operativos y de gestión lo cual el equipo necesario inicia desde la captación hasta el suministro de agua.

Figura 3: sistema de abastecimiento de agua potable

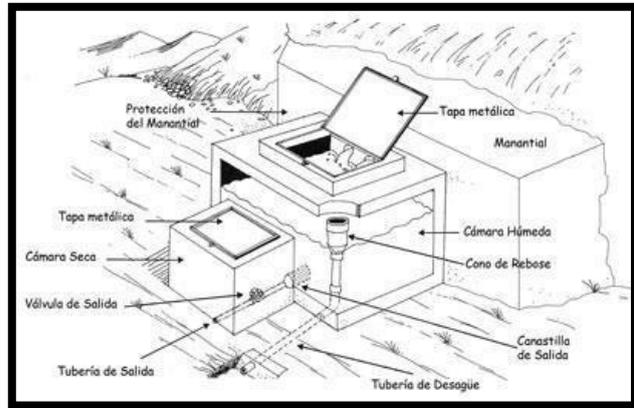
según Agüero (16) Una vez seleccionada e identificada la fuente de nuestra agua en la comunidad como primer objetivo de esta red agua potable, se inicia en construir una buena estructura en captación para así permite principalmente recolectar el únicamente agua, para así ser únicamente transportada a través de tuberías hasta el tanque en su almacenamiento, también su textura del suelo y su tipo de fuente; trate de de negarse es distorsionar la calidad y su temperatura del agua por

Figura 4: captacion subterranea

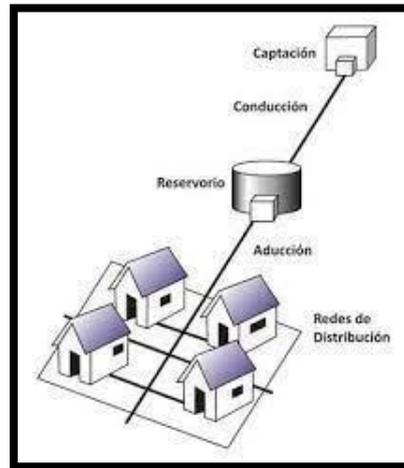
Segun Agüero (16) La línea de conducción en un sistema de abastecimiento de agua potable por gravedad es el conjunto de tuberías, válvulas, accesorios, estructuras y obras de arte encargados de la conducción del agua desde la captación hasta el reservorio, aprovechando la carga estática existente. Debe utilizarse al máximo la energía disponible para conducir el gasto deseado, lo que en la mayoría de los casos nos llevara a la selección del diámetro mínimo

Figura 5: línea de conducción

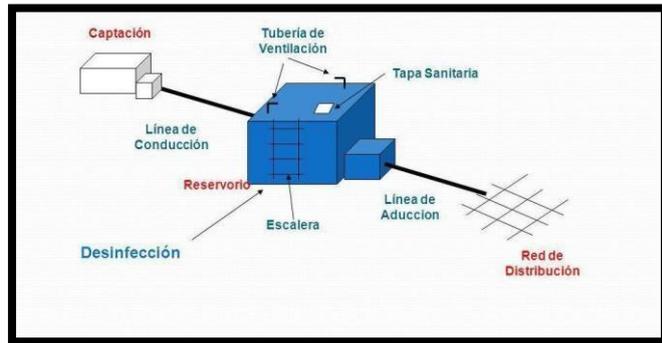
(Qmh), que permita cubrir los requerimientos de consumo de la población

Figura 6: partes de un reservorio

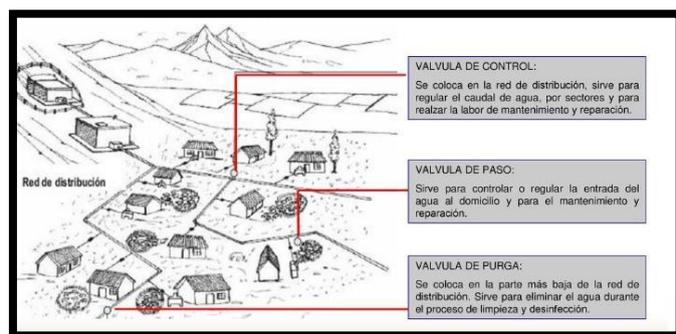
Segun Agüero (16) La red de distribución es el conjunto de tuberías de diferentes diámetros, válvulas, grifos y demás accesorios cuyo origen esta en el punto de entrada al pueblo (final de la línea de aducción) y que se desarrolla por todas las calles de la población. Para el diseño de la red de distribución es necesario definir la ubicación tentativa del reservorio de almacenamiento con la finalidad de suministrar el agua en cantidad y presión adecuadas a todos los puntos de la red. Las cantidades de agua se han definido en base a las dotaciones y en el diseño se contemplan las condiciones más desfavorables, para lo cual se analizaron las variaciones de consumo considerando en el diseño de la red el consumo máximo horario

Figura 7: partes de una red de distribución

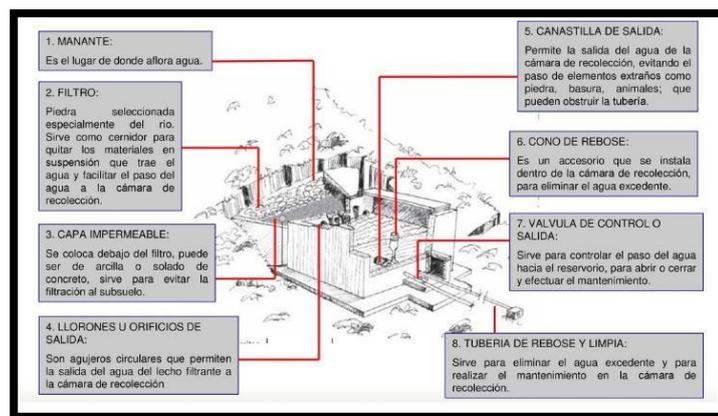
Figura 8: evaluación de una captación - partes

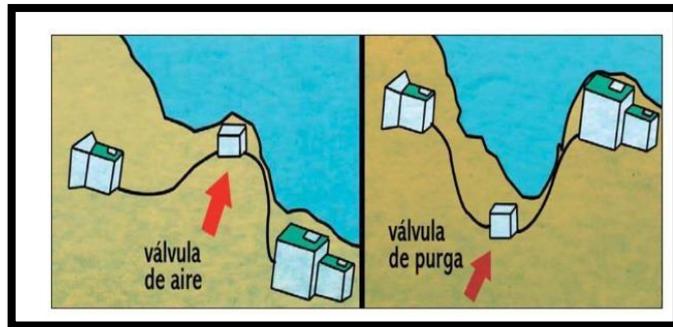
Como manifiesta Aragón (20) Cuando los sedimentos acumulados en los puntos bajos de la línea de conducción con topografía accidentada, provocan la reducción del 55 área de flujo del agua, lo cual permite la limpieza de tramos de tuberías”

Figura 10: colocacion de valvula aire y purga

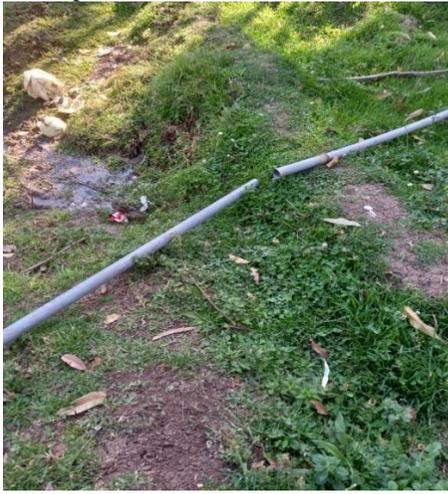
Estado de la línea de conducción	si	no	Descripción: estado malo

Cuenta con cámara de rompe presión	si	no	Descripción: Existe 9 camaras de rompe presión tipo 7 cuya infraestructura es de concreto armado se encuentra en buenas condiciones pero se requiere cambiar losa accesorios y válvulas con un diámetro de 1.5
Diámetro de la línea de conducción	si	no	Descripción: 1"				
Marca con una aspa X							
En qué estado se encuentra	Bueno		Regular		Malo		x
Conclusión	Descripción:		Descripción:		Descripción: La línea de conducción presenta fisuras y en algunos tramos roturas como se puede apreciar por causa que están al aire libre y hay perdida de fluido , lo cual no llega con continuidad al reservorio y ocasiona inundaciones y mas vegetación y contaminación

Interpretacion: en la tabla N° 3 la linea de conduccion se encuentra en un estado malo, esta tuberia esta empleada de tipo PVC con clase 10 y un diametro de 1 pulgada, no cuenta con valvula ni de purga ni de aire, pero si cuenta con camara de rompe presion que son de concreto armado de 0.90x 1.30, con tapa metalica de 0.90m x 0.90 m las paredes son de espesor 0.15 m con deterioro y socavacion de la cimentacion por defecto de las lluvias, su estado de la tuberia esta en malas condiciones que es necesaria el cambio ya que existe en algunos tramos roturas en la tuberia por causa que esta expuesta al aire libre y en humedad, su estado es malo de la línea de conducción presenta fisuras y en algunos tramos roturas como se puede apreciar por causa que están al aire libre y hay perdida de fluido , lo cual no llega con continuidad al reservorio y ocasiona inundaciones y más vegetación y contaminación

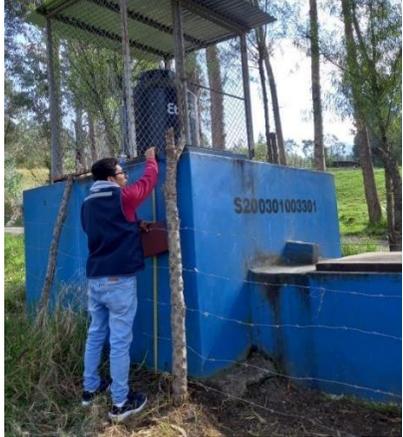
Universidad Católica Los Ángeles Chimbote						
	Ficha N°3:	Instrumento para la evaluación del sistema de abastecimiento de agua potable en el caserío Cajas Alumbre					
	Ficha de Evaluación Reservorio						
Tipo de reservorio	a) Tipo apoyado		b) Tipo elevado	Cuenta con cerco perimétrico	si	no	Descripción: si cuenta con un cerco perimétrico con alambre de púas
Forma del reservorio	a) circular	b) rectangular	c) cuadrada	Cuenta con caseta de valvulas	si	no	Descripción: Si cuenta pero se aprecia el oxido
Capacidad del reservorio	Descripción: 15m3			Cuenta con tapa sanitaria	si	no	Descripción: si es metalica

Cuenta con tubería de ventilación	si	no	Descripción: presencia de hongos	Cuenta con cono de rebose y limpieza	si	no	Descripción: Siguen en función solo están oxidados
Marca con una aspa X							
En qué estado se encuentra	Bueno		Regular	x	Malo		
Conclusión	Descripción:		Descripción: el reservorio tiene presencia de fisuras , pero sigue funcionando en la caseta de válvulas se encontró fluido por causa de óxido en las válvulas y pequeñas fisuras en la Tubería, lo cual se puede cambiar accesorios , no exige un mejoramiento.		Descripción:

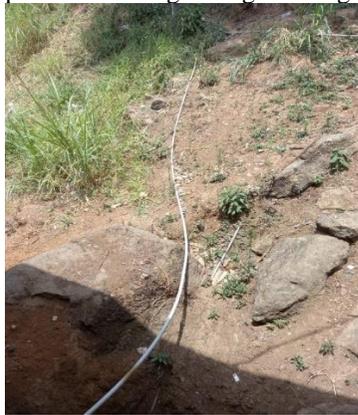
Universidad Católica Los Ángeles Chimbote									
Ficha N°4:		Instrumento para la evaluación del sistema de abastecimiento de agua potable en el caserío Cajas Alumbre							
Ficha de Evaluacion Línea de Aducción y red de distribución									
Tipo de Tuberia	d) PVC	e) HDPE	f) Fierro Galvanizado		Cuenta con válvula de aire	si	no	Descripción:	
Clase de Tuberia	e) Clase 5	f) Clase 7.5	g) Clase 10	h) Clase 15	Cuenta con valvula de purga	si	no	Descripción:	
estado línea de conducción	si	no	Descripción: presenta deterioro en los empalmes , produciendo fuga de agua en algunos tramos

Diámetro de la línea de conducción	si	no	Descripción: ¾" y ½"				
Marca con una aspa X							
En qué estado se encuentra	Bueno		Regular		Malo		x
Conclusión	Descripción:		Descripción:		Descripción: se ha presentado problemas de fugas de agua tanto en la línea de aducción como la red de distribución, por falta de mantenimiento y que esta expuesto la aire libre, lo que ocasiona las roturas de dicho material de PVC de la tubería

Interpretación: en la tabla N° 4 se aprecia la línea de aducción y red de distribución de este sistema de agua potable que se encuentra mal estado, estas tuberías están empleadas de tipo PVC con clase 10 y un diámetro de ¾ pulgada y ½ pulgada, no cuenta con válvulas de purga, aire y control, cámara de ruptura de presión no tiene, se ha presentado problemas de fugas de agua tanto en la línea de aducción como la red de distribución, por falta de mantenimiento y que está expuesto al aire libre, lo que ocasiona las roturas de dicho material de PVC de la tubería lo cual no se requiere ningún mejoramiento

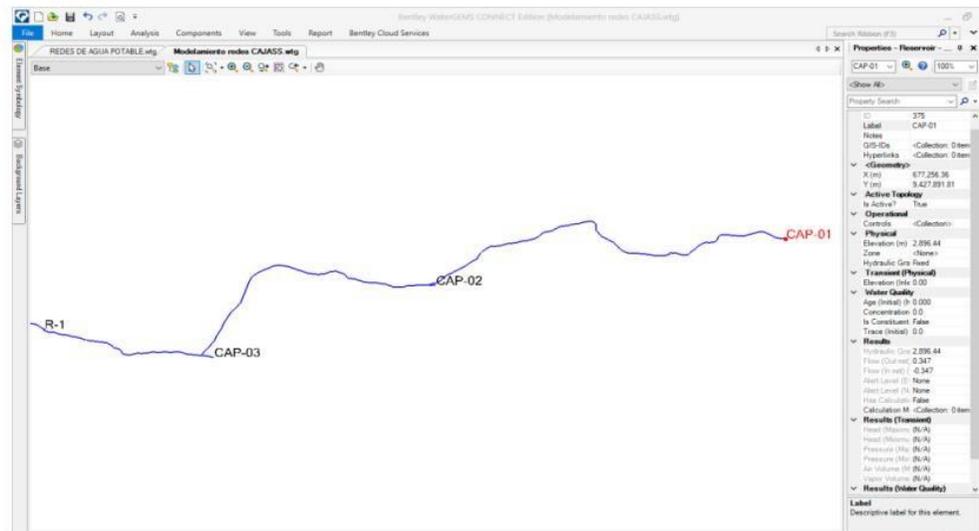
REPORTE DE NODOS DE WATER CAD V8I EN LINEA DE CONDUCCION					
Punto	C.T (m.s.n.m)	Caudal (l/s)	C.G.H. (m.s.n.m)	Presión (mH2O)	Observación
CAP. I - EXIST.	2557.00	0.200	2557.00	0.00	
CAP. I - PROYECT.	2951.87	0.200	2951.87	0.00	
CAP. II - EXIST	2631.86	0.120	2631.86	0.00	
.CRC1	2625.68	0.346	2631.64	5.954 y 42.378	
.CRC2	2546.84	0.346	2556.47	9.603 y 24.645	
.R-1	2406.68	0.346	2424.65	17.93

REPORTE DE NODOS DE WATER CAD V8I EN LINEA DE ADUCCION					
Punto	C.T (m.s.n.m)	Caudal (l/s)	C.G.H. (m.s.n.m)	Presión (mH2O)	Observación
R-1	2406.44	0.346	2408.00	0.00	
J-1	2375.84	1.000	2389.08	13.21	con caudal de diseño 1.00 lps

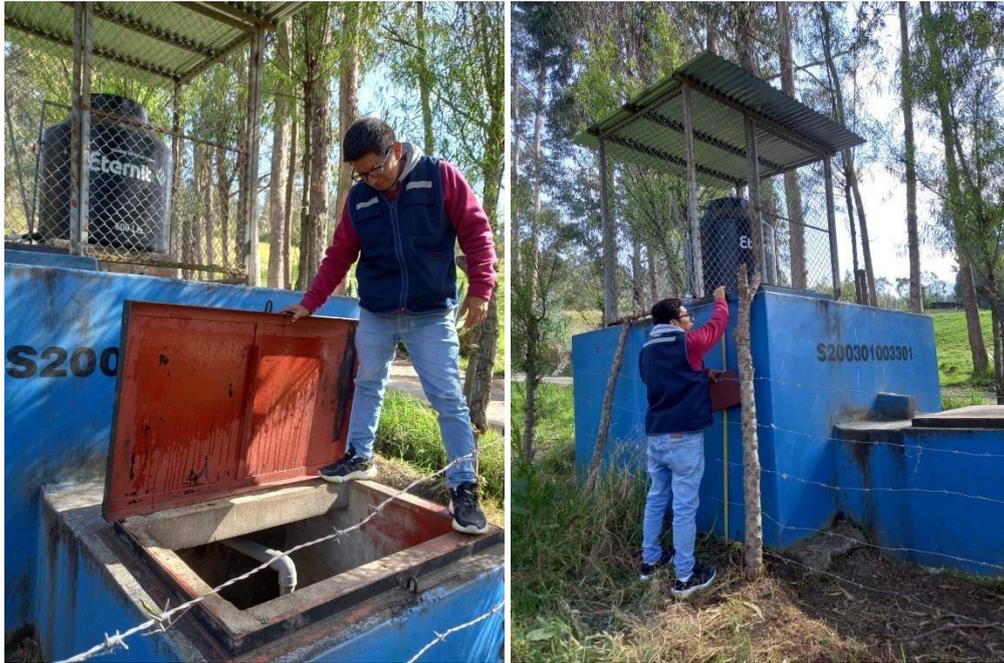
Figura 14: recolección de datos en la evaluación del reservorio del sistema de abastecimiento de agua potable del caserío cajas alumbre

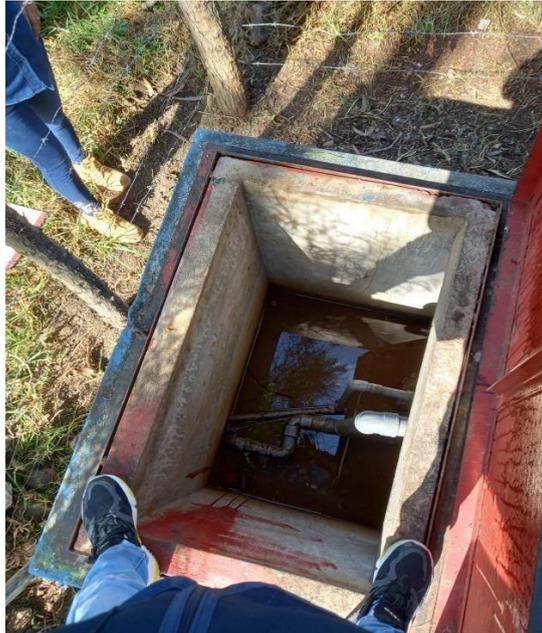
Figura 15: evaluación de la casetas de valvulas del reservorio

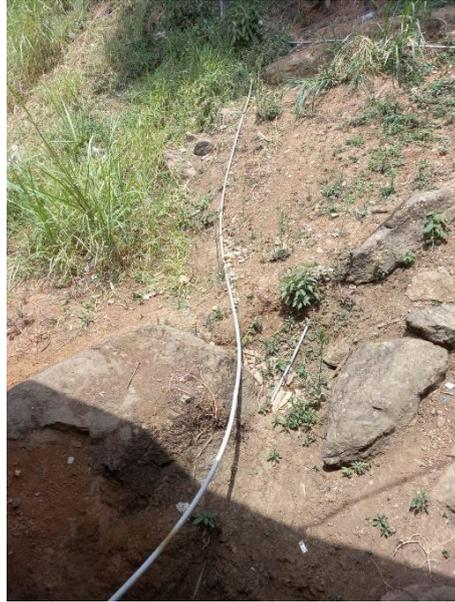
Figura 16: redes de sistema de abastecimiento de a potable en el caserio cajas alumbre

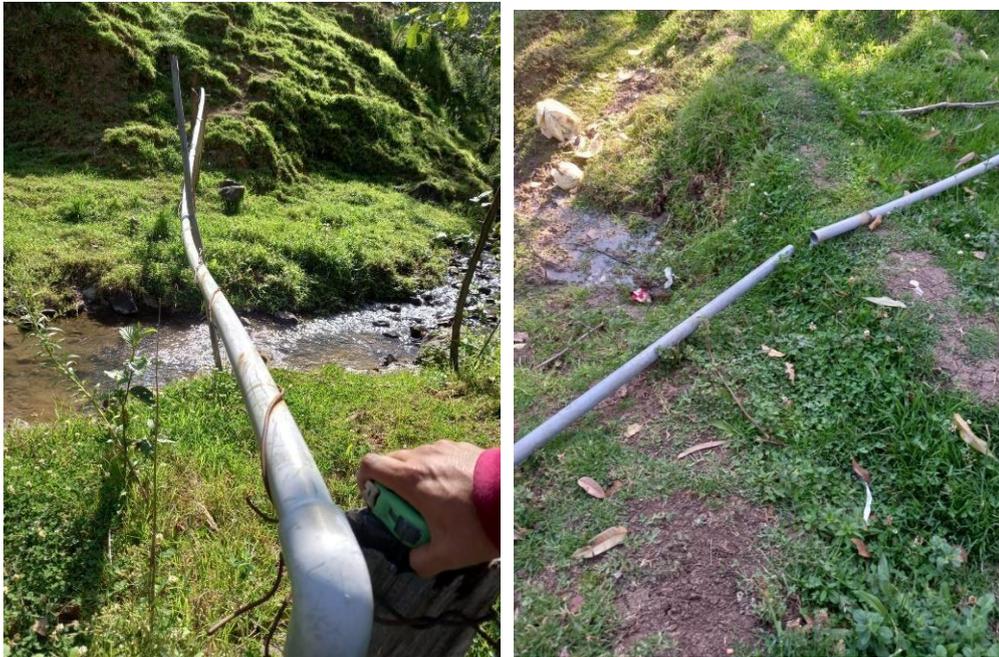
Figura 17: red de sistema de agua potable - caserio cajas alumbre
