**EVALUACIÓN Y MEJORAMIENTO DEL SISTEMA DE
AGUA POTABLE Y SU INCIDENCIA EN LA
CONDICIÓN SANITARIA DEL CASERÍO DE
QUINRANCA, DISTRITO DE SAN MIGUEL DE ACO,
PROVINCIA DE CARHUAZ, DEPARTAMENTO DE
ANCASH - 2022**

**TESIS PARA OPTAR EL TÍTULO PROFESIONAL DE
INGENIERO CIVIL**

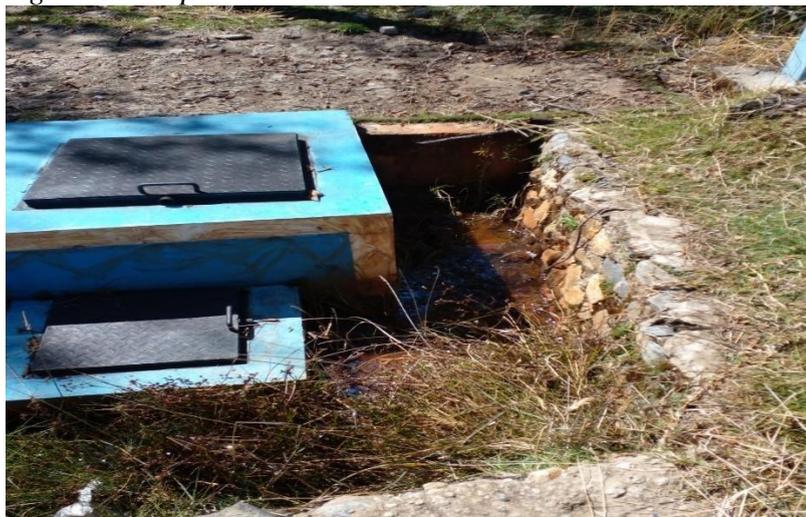
Figura 16. Captación 01.

En la captación 01 se aprecia que se encuentra en un estado hidráulico y estructural medianamente sostenible, no es la única fuente de agua que abastece y cobertura al sector 1 del caserío con un caudal promedio de 0,34 l/s, cuenta con todos los accesorios y que a la vez se encuentran en buen estado, con una valoración de entre 3 y 4 puntos (sostenible – medianamente sostenible), recibe una puntuación final de 3.33 en la escala de valoración (medianamente sostenible), dicha captación recibe el mantenimiento correctivo y preventivo por parte de la JASS.

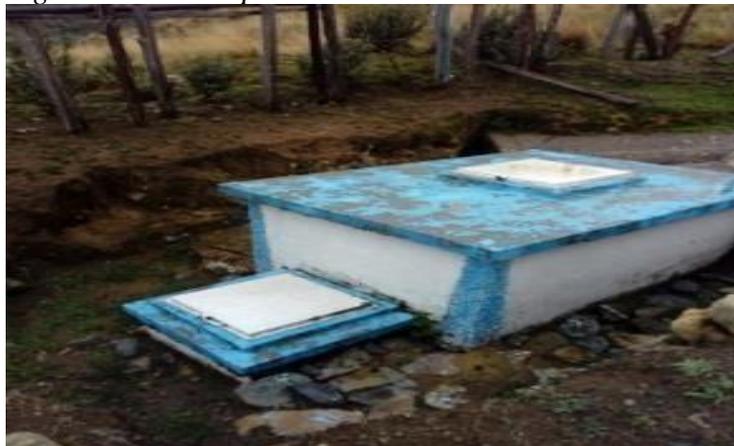
Figura 18. Captación 02.

La captación 02 actualmente presenta fisuración que pueden resanadas por concreto hidráulico y grietas que si no se tratan dañarían considerablemente la estructura por ello se recomienda su reconstrucción para ello se plantea el diseño del mismo para su habilitación, contribuye parcialmente al abastecimiento de agua para el sector 1 del caserío con un caudal promedio de 0,30 l/s, su puntuación final de valoración es de 2.33 (No sostenible).

Los resultados de la evaluación a la estructura nos indica que la estructura se encuentra con una valoración de No sostenible, para ello se propone el diseño de la misma como parte del mejoramiento del sistema de agua potable, la demolición por daño estructural y reconstrucción de la estructura garantizará la cobertura en los años de servicio esperados (periodo de diseño).

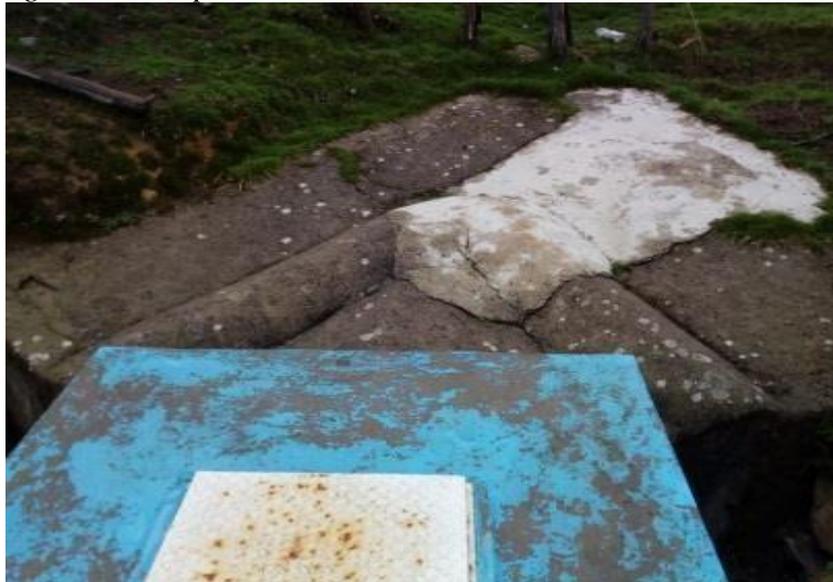
Figura 20. Captación 03.

En la captación 03 se puede verificar un caudal promedio de 0,20 l/s para cobertura al sector 2 del caserío de Quinranca que tendrá una población de diseño de 131

habitantes que tendrán una demanda de 0,27 l/s, esto indica la necesidad de aumentar la oferta de agua y para ello actualmente se han dado propuestas gubernamentales para la construcción de una nueva captación, el tesista propone el diseño hidráulico y estructural de la nueva captación así como también el mejoramiento de la captación 03 que por daños estructurales abastece parcialmente de agua al reservorio. Su puntuación final es de 2,22 en la escala de valoración (No sostenible).

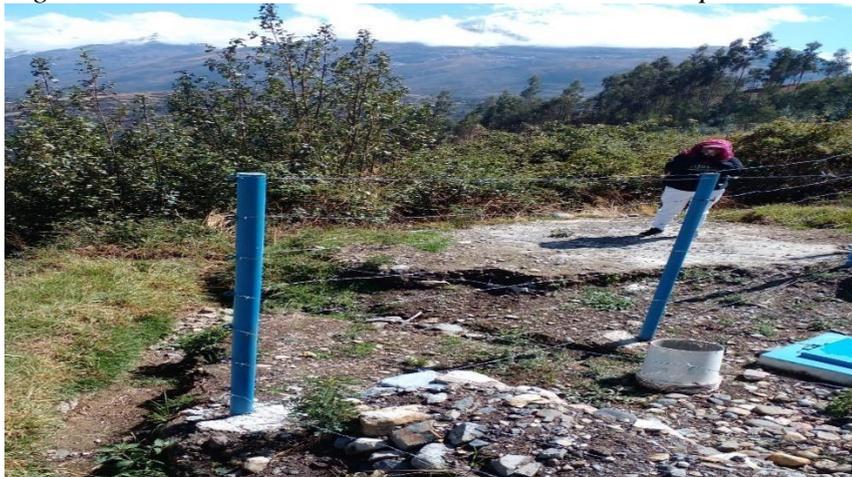
Figura 23. Salida a la Línea de conducción desde captación 01

La línea de conducción tiene una longitud de 805m. aproximadamente con una tubería de 2", que fueron instaladas para ambos sectores del caserío de Quinranca, se encuentra cubierta en su totalidad, pero por los años de servicio se asume que están en regular estado de conservación, tiene una puntuación de 3,67 en la escala de valoración (sostenible) lo cual permite intuir que el mantenimiento es menor para dicho ítem. Se hará la verificación del diámetro de tubería usada.

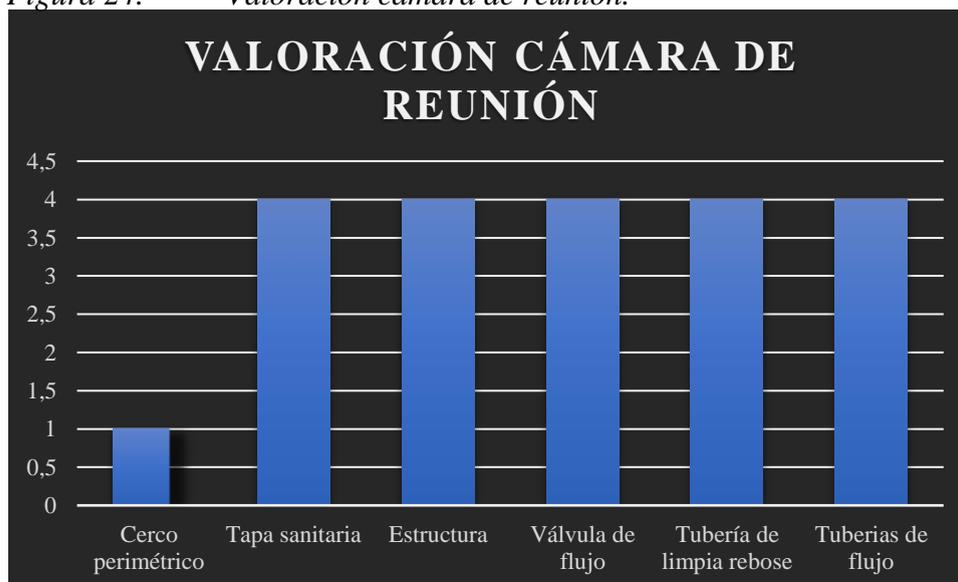
Figura 24. Valoración cámara de reunión.

La cámara de reunión en general se encuentra en buen estado estructural y de óptimo funcionamiento hidráulico, los accesorios se encuentran en buen estado ya que fueron cambiados como parte de un mantenimiento hace 4 años, dicha estructura reúne los caudales de la captación 01 y 02 que abastecen al sector 1 del caserío de Quinranca, donde no son necesarias la construcción de CRP-6 por tener presiones inferiores a los 50m (pendientes mínimas), tiene una puntuación de 3,57 en la escala de valoración (Sostenible) lo cual permite su correcto funcionamiento como parte del sistema.

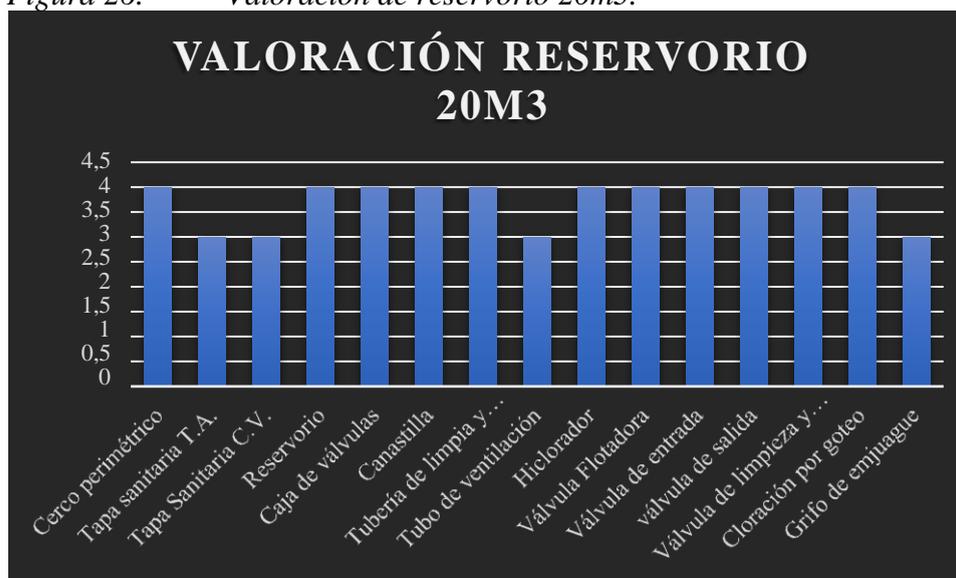
Figura 26. Valoración de reservorio 20m3.

El reservorio presenta una puntuación de 3,73 en la escala de valoración (Sostenible), los accesorios fueron cambiados como mantenimiento correctivo debido a sus años de servicio, la observación in situ muestra pequeñas fisuras pero que no comprometen el buen funcionamiento de la estructura en lo absoluto, su capacidad trabaja al 50%, el volumen del reservorio satisface adecuadamente la demanda del recurso hídrico a la población de diseño del sector 1 (300 hab.).

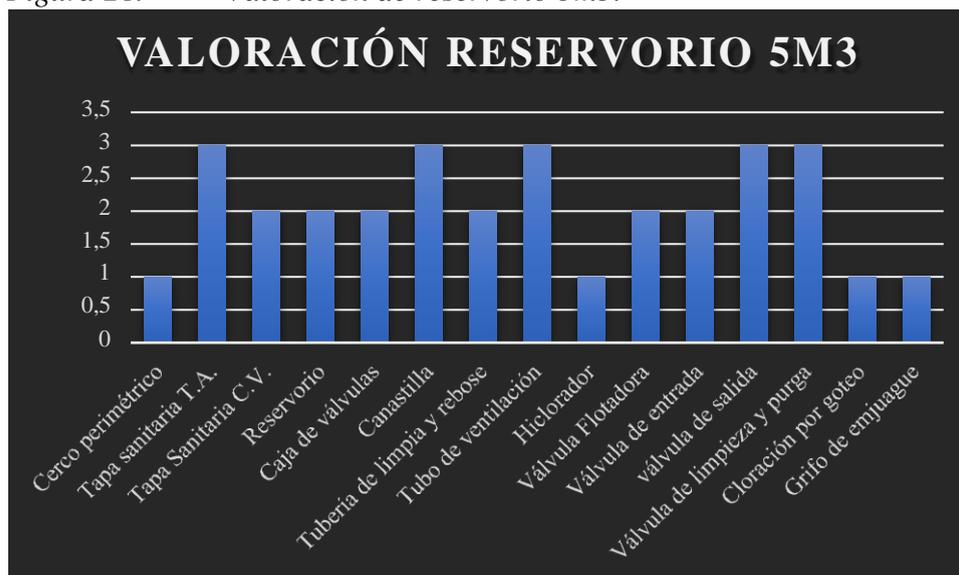
Figura 28. Valoración de reservorio 5m3.

El segundo reservorio de capacidad 5m3 presenta una puntuación de 2,07 en la escala de valoración (No sostenible) y sus accesorios muestran deterioro por los años de servicio, las autoridades esperan la reconstrucción del reservorio como parte de la implementación de la nueva captación 04. En la actualidad su funcionamiento es parcial para abastecer al sector 2 del caserío de Quinranca aunque con un servicio intermitente por horas, la observación in situ evidencia agrietamiento lo cual dificulta la reserva del recurso hídrico. Se presenta la ficha de evaluación estructural.

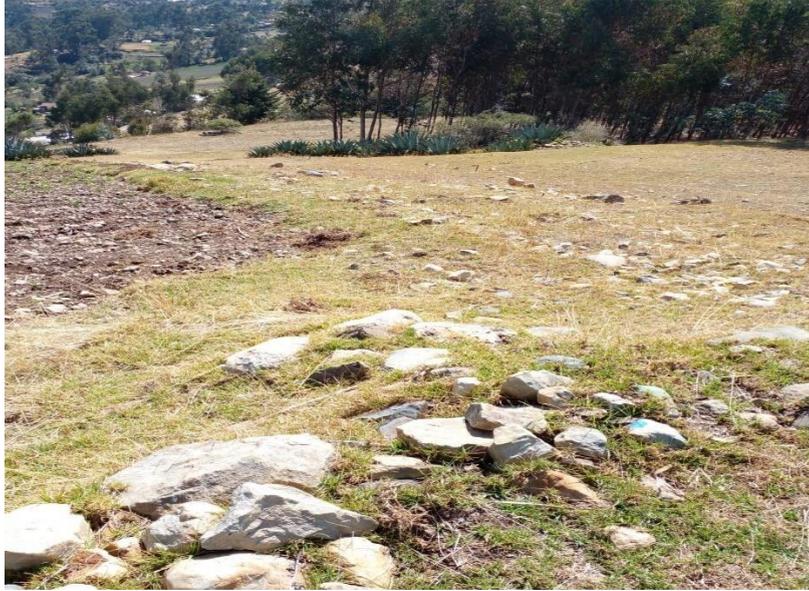
Figura 31. Salida a la Línea de aducción desde reservorio 20m3.

La línea de aducción cuenta con una longitud de 305m aproximadamente para ambos sectores con una tubería de 2" la cual se considera como un diámetro óptimo para la entrega de agua desde el reservorio hasta la red de distribución, se encuentra cubierta en su totalidad, pero se asume que por los años de servicio su estado es medianamente sostenible sin embargo en la inspección no se pudo evidenciar fugas ni filtraciones de agua en la línea de aducción. Presenta una puntuación de 3,67 en la escala de valoración (Sostenible) y permite que su mejoramiento sea sencillo desde el punto de vista analítico del tesista.

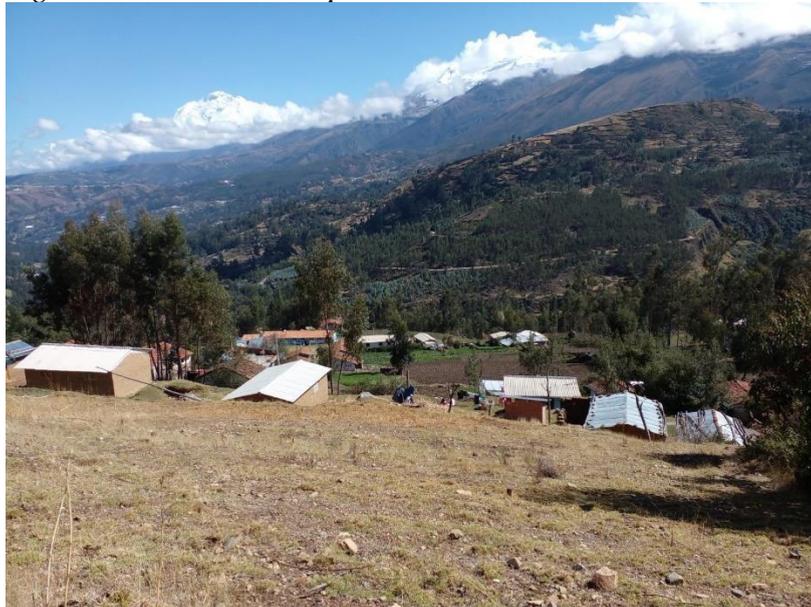
Figura 33. Sector 1 vista panorámica de la distribución.

La red de distribución cuenta con una longitud de 2970m aproximadamente con un diámetro de 1 ½” que llegan hasta las conexiones domiciliarias, dicho diámetro es considerado optimo en su diseño y los años de servicio hacen intuir que se encuentran en regular estado de conservación, no se pudo apreciar parte de la tubería expuesta y su mejoramiento hace suponer el cambio de las tuberías como un nuevo proyecto de inversión. Su puntuación final es de 3,67 en la escala de valoración final.

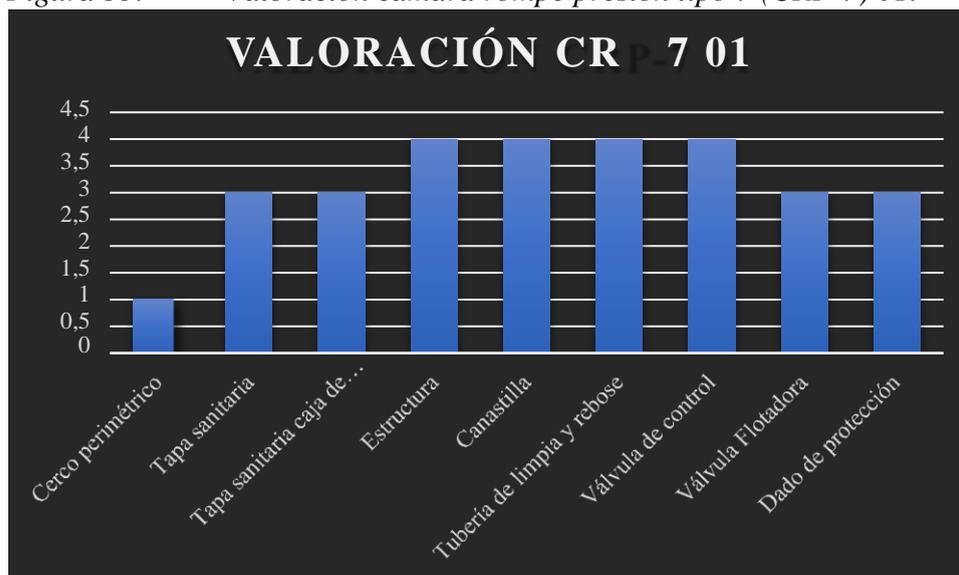
Figura 35. Valoración cámara rompe presión tipo 7 (CRP-7) 01.

La cámara rompe presión tipo 7 CRP-7 01 presenta una puntuación de 3,22 en la escala de valoración (Medianamente sostenible), se encuentra ubicada después del reservorio de 20m³ para el sector 1, según norma es necesaria su construcción para reducir la presión del agua y regular el abastecimiento, su estructura no presenta mayores daños como fisuras que con un sencillo mantenimiento correctivo se pueden corregir, los accesorios al igual que otras estructuras presentan cambios y estas hacen que su funcionamiento sea óptimo.

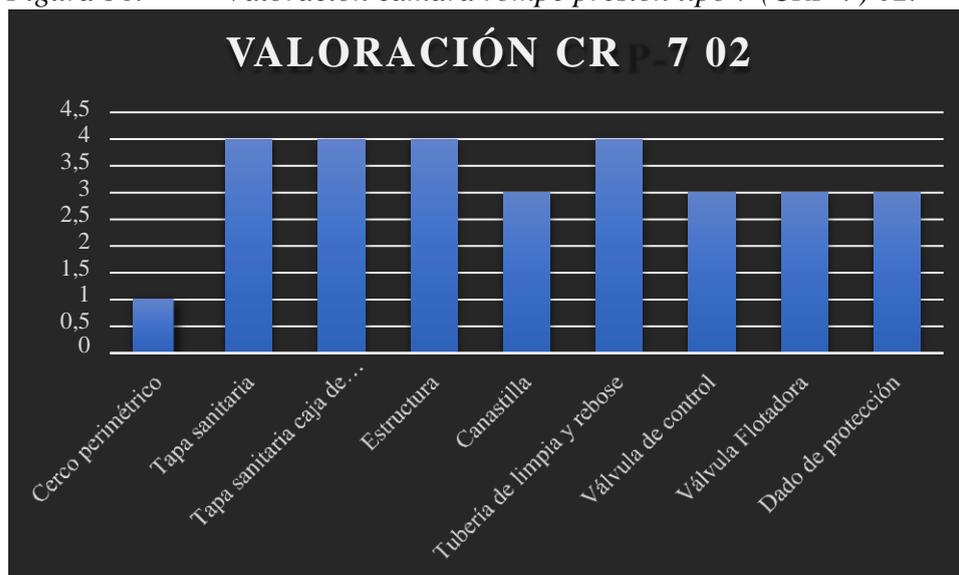
Figura 36. Valoración cámara rompe presión tipo 7 (CRP-7) 02.

La cámara rompe presión tipo 7 (CRP-7) 02 presenta una puntuación de 3,22 en la escala de valoración final (Medianamente sostenible) está ubicada en la línea de aducción para el sector 1 del caserío de Quinranca y su diseño cumple lo que estipula la norma peruana, su material es de concreto armado y han recibido su debido mantenimiento en albañilería, pintado y limpieza, la inspección visual muestra un correcto funcionamiento hidráulico y estructural.

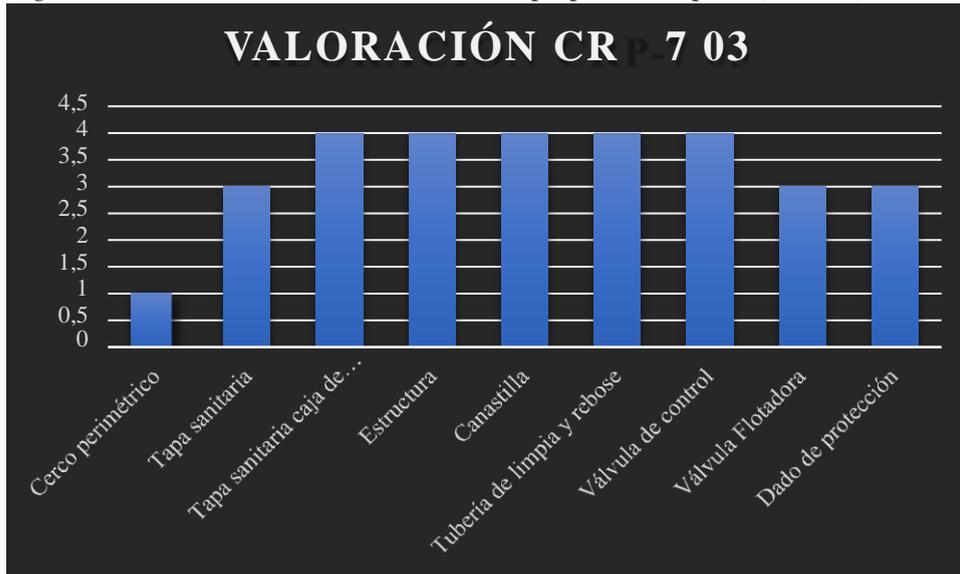
Figura 37. Valoración cámara rompe presión tipo 7 (CRP-7) 03.

La CRP-7 03 se encuentra ubicada en la línea de aducción del sector 2 del caserío de Quinranca, su funcionamiento es parcial por las consideraciones ya mencionadas en la captación y reservorio, sus años de servicio al igual que todo el sistema exige la reconstrucción ya que se incluiría una cámara de reunión en dicho sector, presenta fisuras leves que no comprometen el funcionamiento hidráulico de la estructura, es notorio que recibe mantenimiento periódico y su puntuación final es de 3,33 en la escala de valoración (Medianamente sostenible).

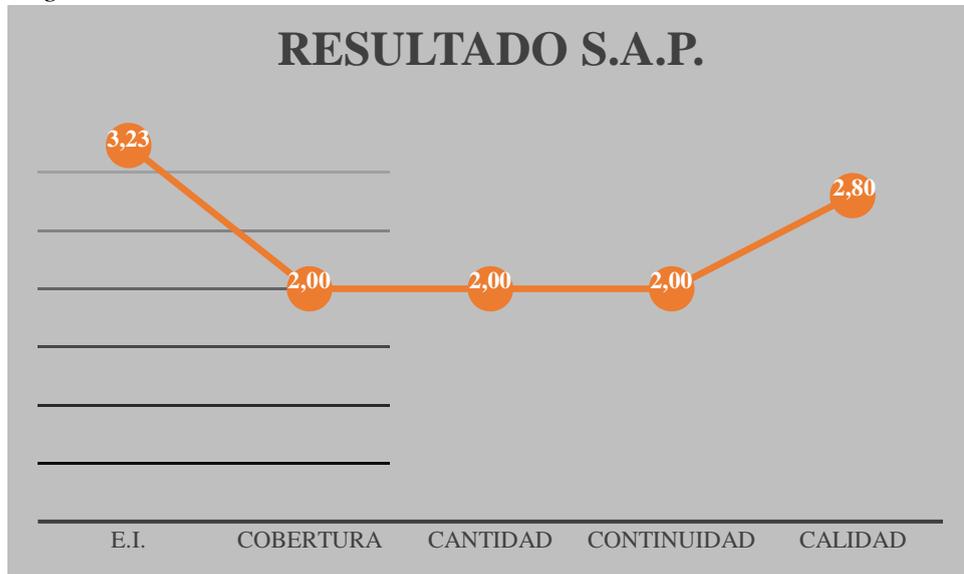
Figura 40. Resumen S.A.P.

La evaluación del sistema de agua potable nos arroja un índice de sostenibilidad de 2,41 puntos (No sostenible) siendo así un sistema con necesidad de mejoramiento a nivel de infraestructura que es el causal de los demás ítems de evaluación.

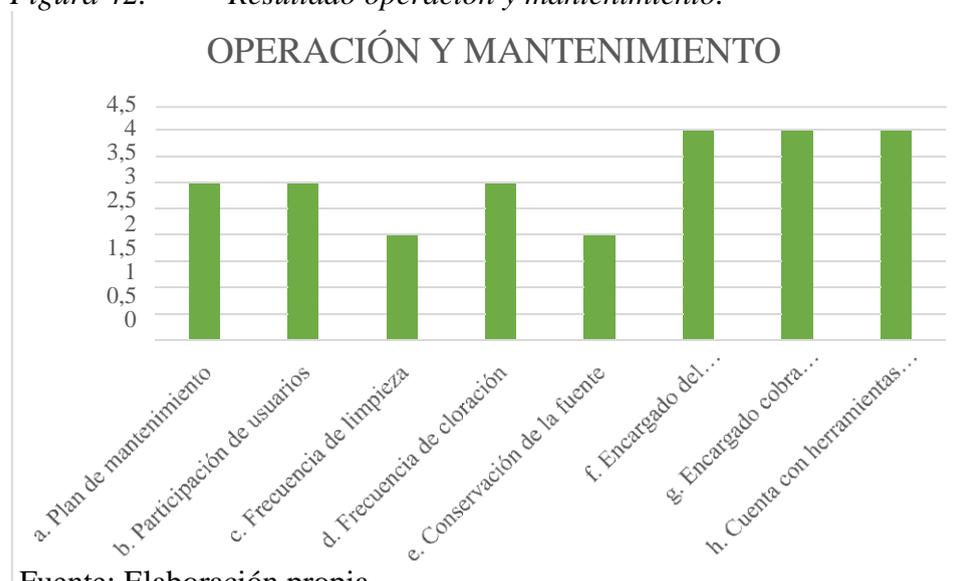
Figura 42. Resultado operación y mantenimiento.

La puntuación final de la operación y mantenimiento es de 3,13 en la escala de valoración final (Medianamente sostenible), existe un plan de mantenimiento que es ejecutado por un gasfitero profesional y remunerado por parte de la

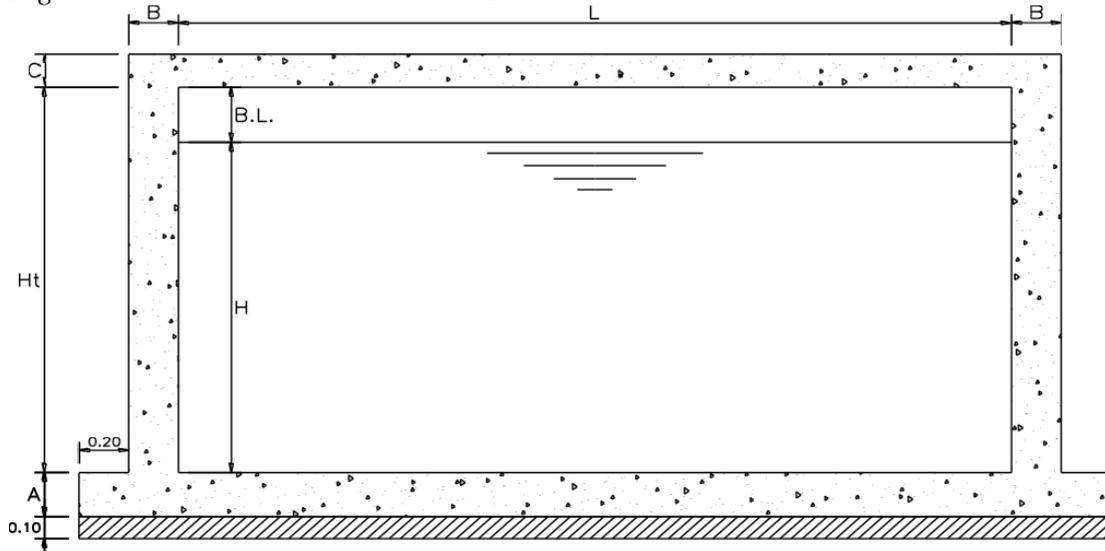
Figura 45. Geometría reservorio 20m³.

Ht=	1,75m	A=	0,25m	C=	0,15m
H=	1,50m	B=	0,20m	B.L=	0,25m
L=	3,70m

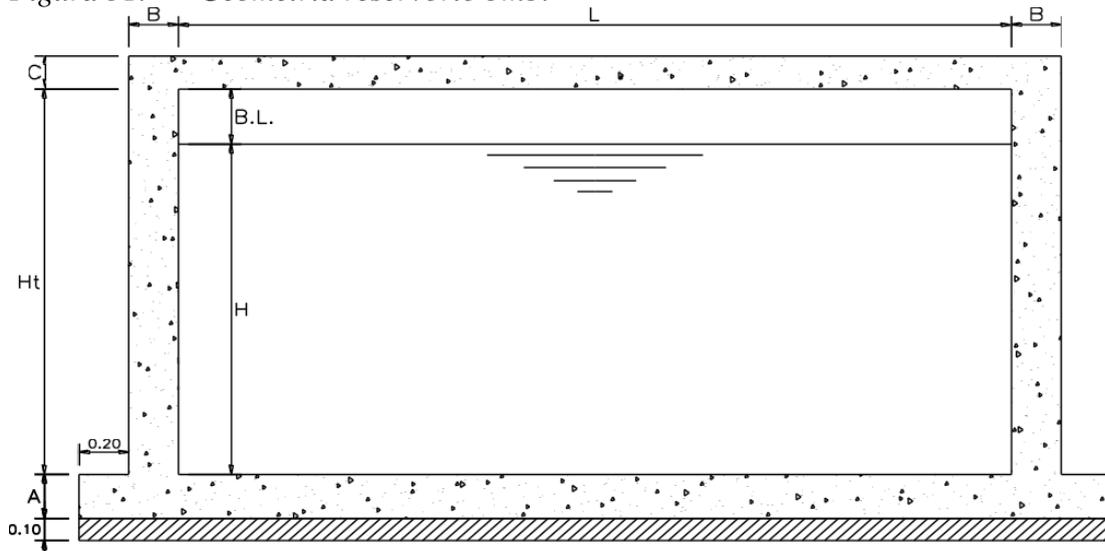
Figura 51. Geometría reservorio 5m3.

Ht=	1,45m	A=	0,20m	C=	0,15m
H=	1,20m	B=	0,15m	B.L=	0,25m
L=	3,00m

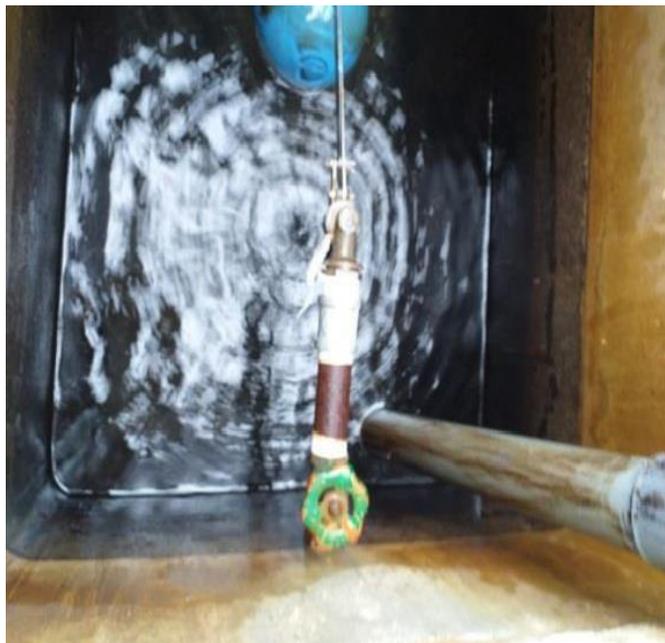
Figura 53. Interior CRP-7

Cámara rompe presión (E) 0,60 m sección de 0,60m X 0,60m

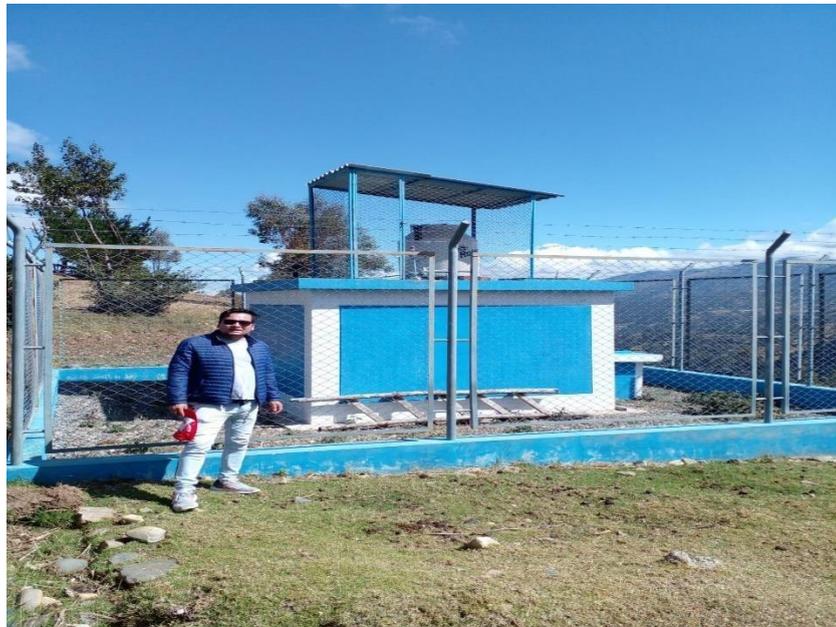
Reservorio con mantenimiento 20 m³

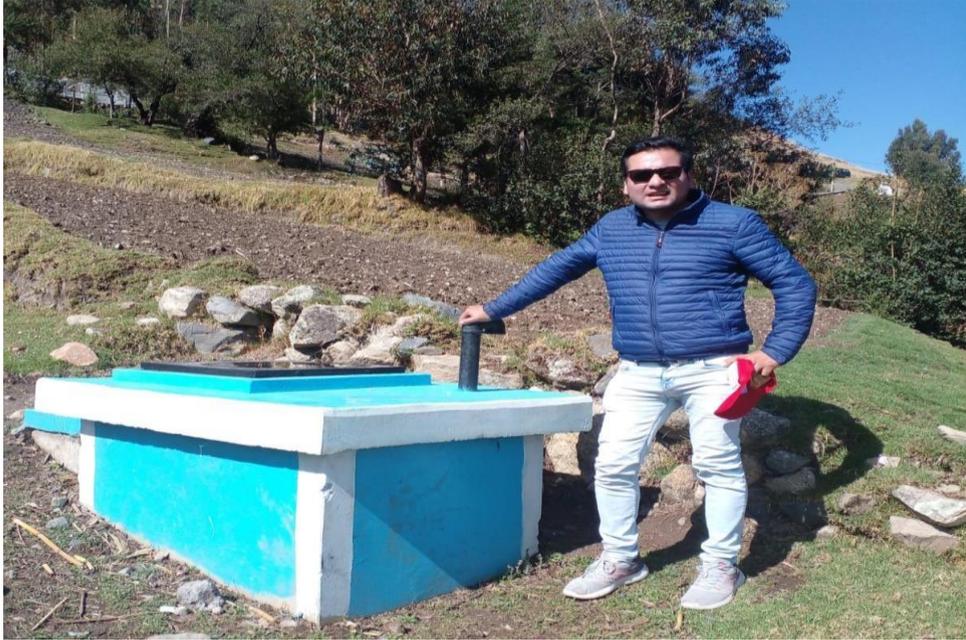
CPR-7 Sector 2

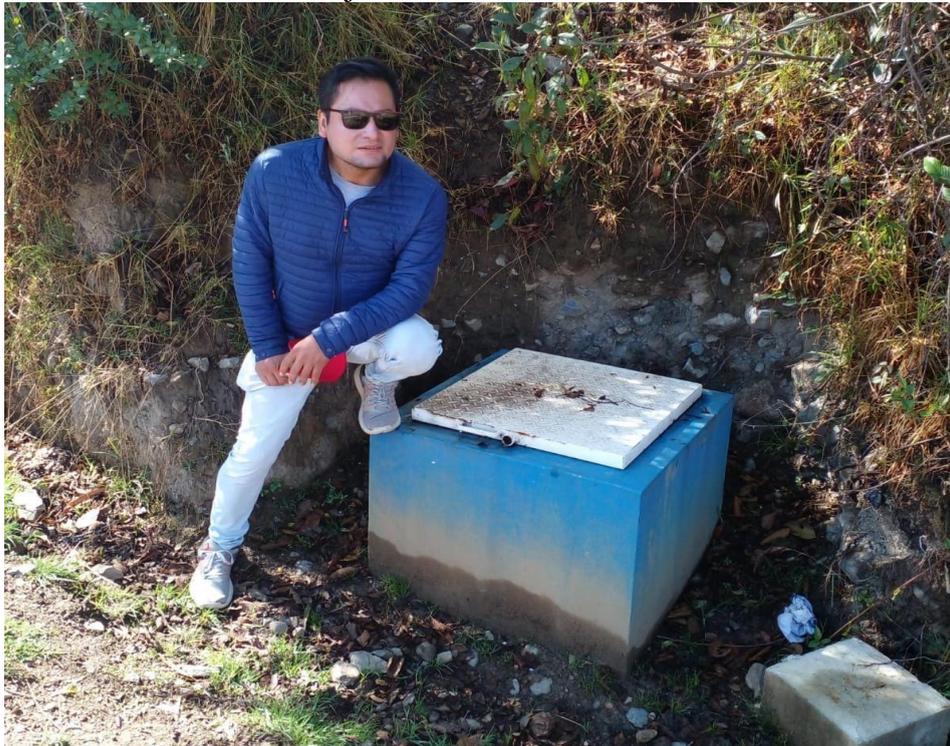
Caja de válvulas de control

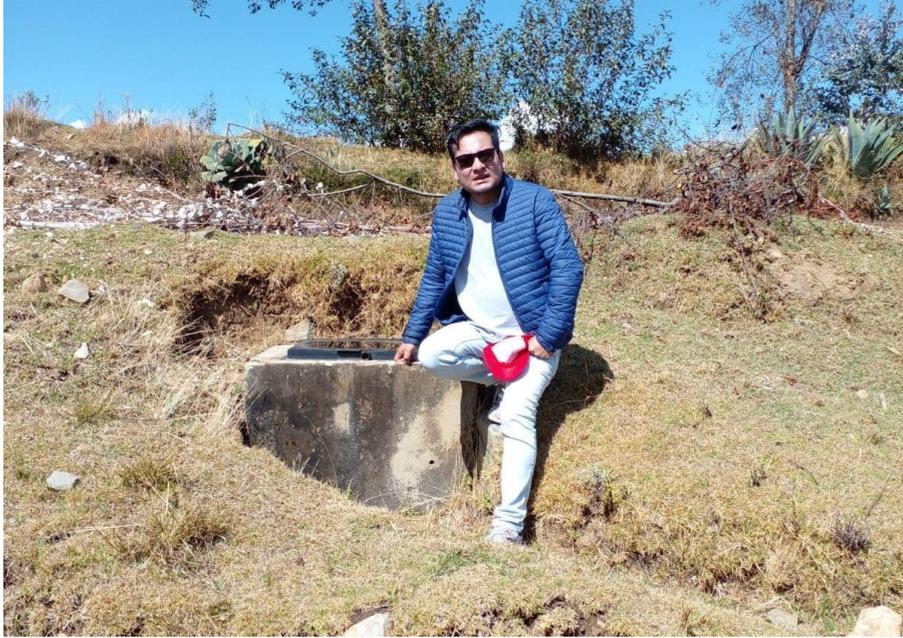
Caja de válvulas sin mantenimiento

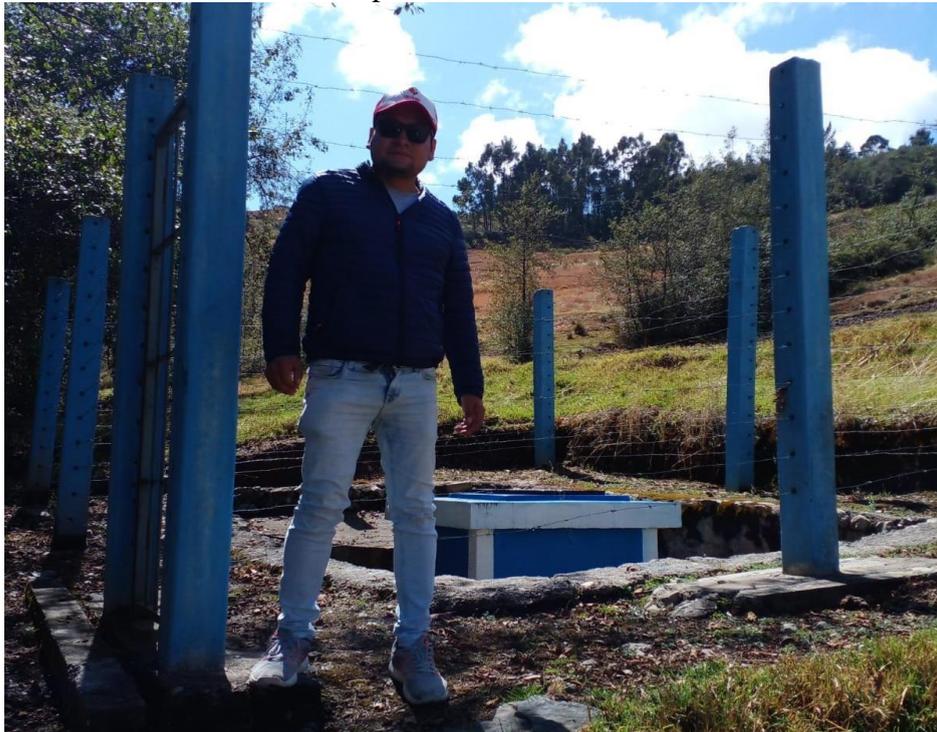
Captación 01 sector 1
