**EVALUACIÓN Y MEJORAMIENTO DEL SISTEMA DE
ABASTECIMIENTO DE AGUA POTABLE, PARA
MEJORA DE LA CALIDAD SANITARIA EN LA
POBLACIÓN DEL CENTRO POBLADO CHACCHAN,
DISTRITO PARIACOTO, PROVINCIA HUARAZ,
ANCASH - 2022**

**TESIS PARA OPTAR EL TÍTULO PROFESIONAL
DE INGENIERO CIVIL**

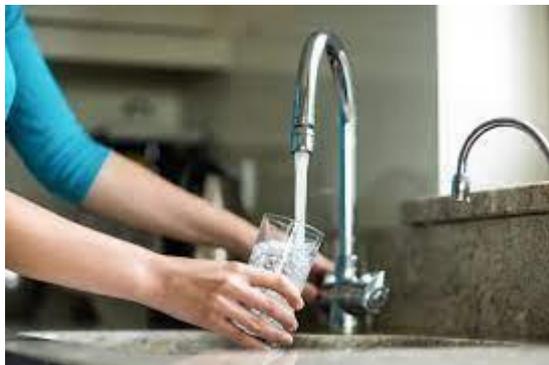
Figura 1. Agua potable

Como indica Pradillo (10), Para garantizar la calidad del agua de consumo y asegurar un suministro adecuado a la población esta deberá reunir los siguientes parámetros o límites permitidos y sus características:

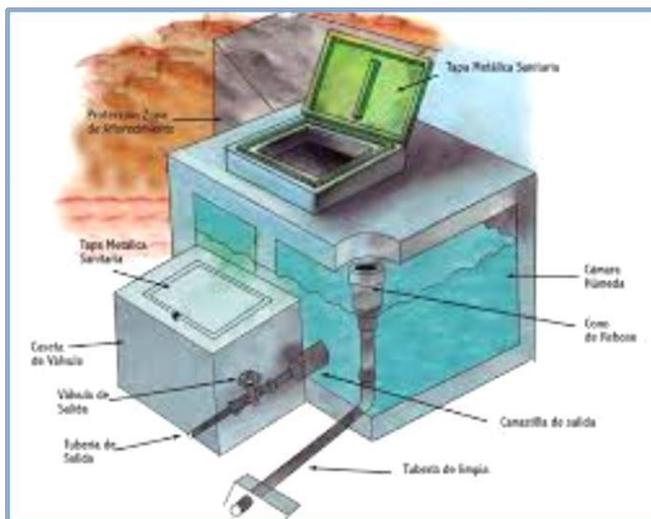
Como expresa Agüero (14) La captación es una estructura que permite reunir el agua del manantial que fluye horizontalmente, también llamado de ladera. Cuando el manantial es de ladera y concentrado, la captación consta de tres (3) compartimientos: La primera, sirve para preservar el afloramiento; la segunda, al espacio húmedo que sirve para acumular el agua y controlar el suministro a utilizarse; y el tercer compartimiento a un área seca que sirve para alojar la válvula de salida.

Figura 4. Captación Manantial de Ladera.

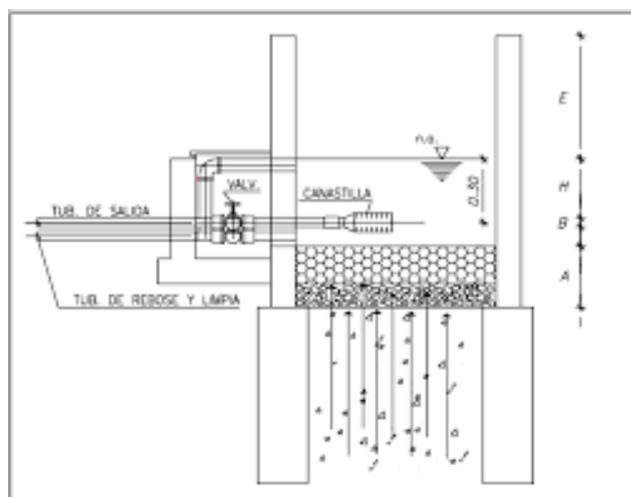
Tal como afirma Agüero (14), La captación en un manantial de fondo concentrado con una estructura de sección cuadrada que sirve para reunir al agua. Tal estructura recolectora será ubicada directamente sobre el afloramiento. La captación consta de dos (2) compartimientos: el primero corresponde a un espacio húmedo que sirve para acumular el agua y controlar el suministro a utilizarse; y la segunda, a un área seca que permite proteger y alojar la válvula de salida.

Figura 5. Captación Manantial de Fondo.

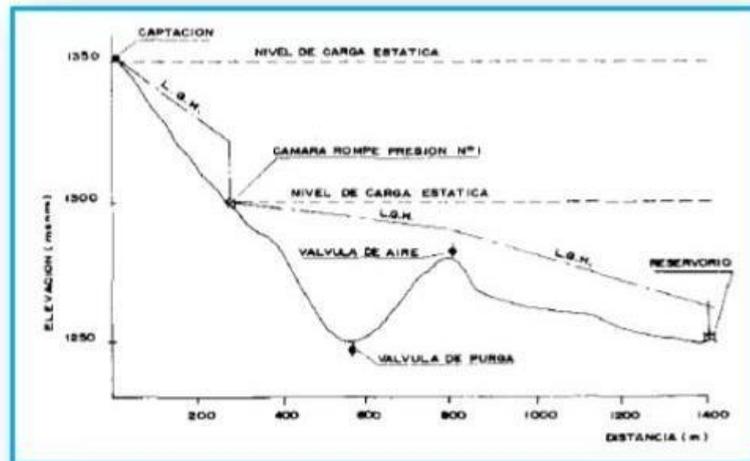
Cita Agüero (14), La carga disponible esta expresada por la diferencia de altura entre las estructuras de la captación y el reservorio.

Figura 6. Carga disponible en la red de conducción.

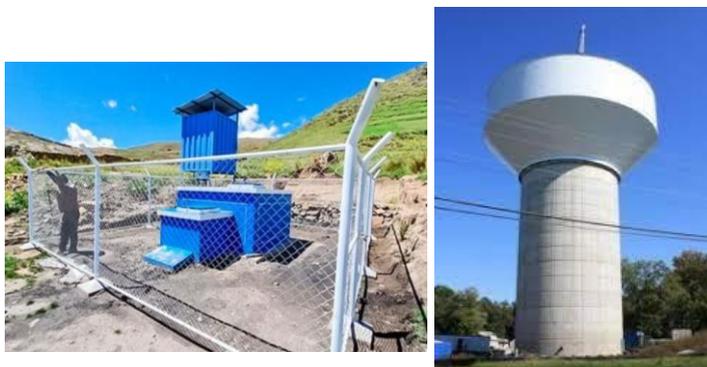
Figura 9. Tipos de reservorios Apoyado y Elevado.

Reservorio Apoyado: Usualmente son de conformación cuadrada, rectangular, y circular, son construidos directamente sobre el suelo.

Reservorio Enterrado: particularmente son de conformación rectangular y son construidos por debajo del suelo (Cisternas).

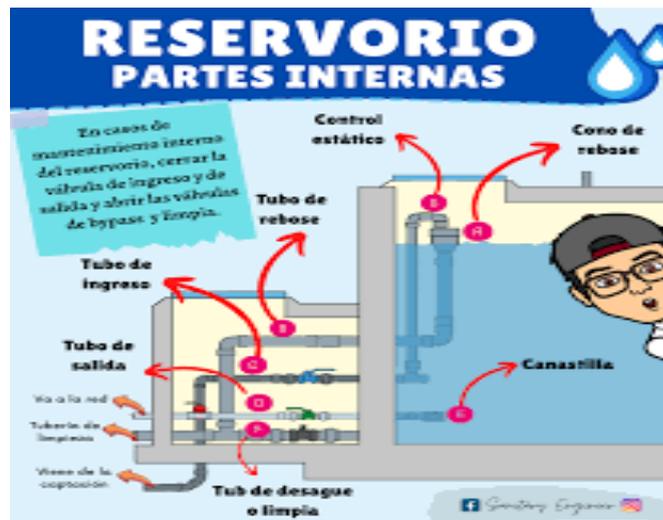
- Tapa sanitaria
- Tanque de almacenamiento
- Tubo de rebose
- Tubería de salida
- Tubería de rebose y limpia, Canastilla.
- By - pass
- Caseta de válvulas (Estructura que alberga el sistema hidráulico del reservorio).

Figura 10. Accesorios del reservorio Apoyado.

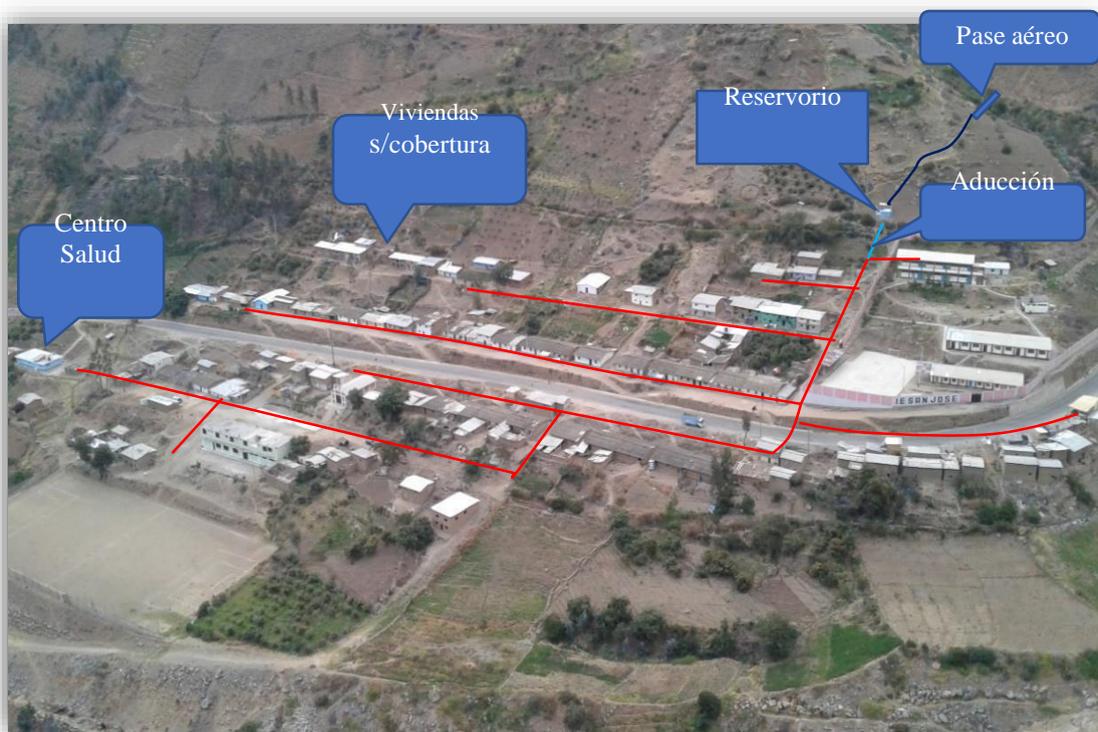
Ilustración 1. Sistema de abastecimiento de agua potable en el centro poblado.

En la ilustración 1, se puede apreciar parte del sistema de agua potable en el centro poblado, desde la captación hasta la red de distribución, se puede ver los componentes estructurales dentro del sistema (línea de conducción, pase aéreo, Reservorio, línea de aducción, red de distribución).

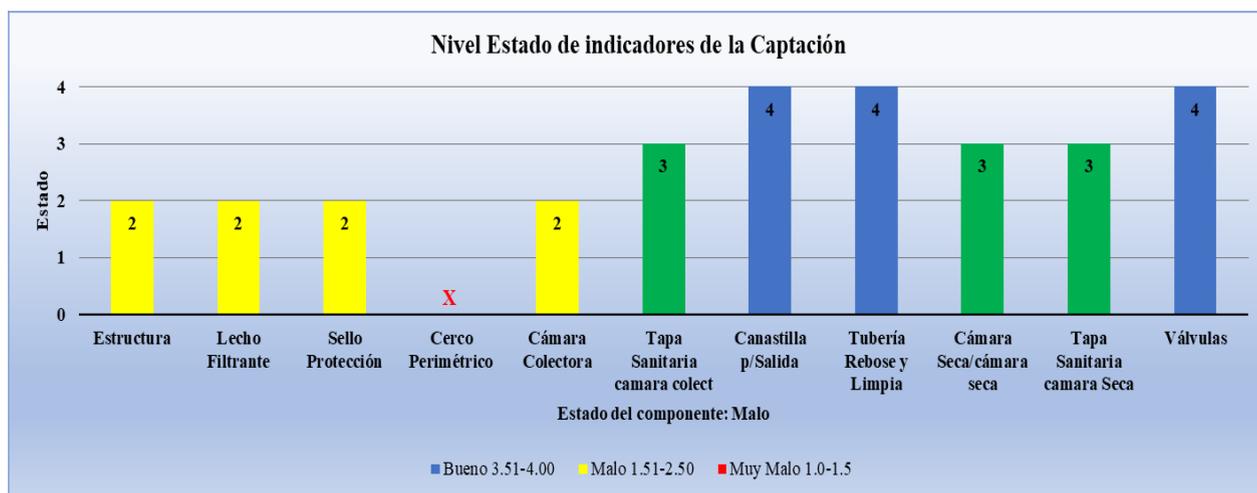
Gráfico 1. Evaluación del nivel del estado de los indicadores Cámara de Captación

Análisis: Se observa de los indicadores evaluados de la Cámara de Captación, que el nivel de estado “Malo” valorado con 2.50, las tuberías limpia y rebose, canastilla, y válvulas consideradas con valor alto ya que fueron renovadas recientemente este año 2022 con tuberías C-10; mientras el nivel de estado como “Malo” con valor 2 es referente la estructura de la Cámara recolectora, estructura de encauzamiento de captación, lecho filtrante, y sello de protección.

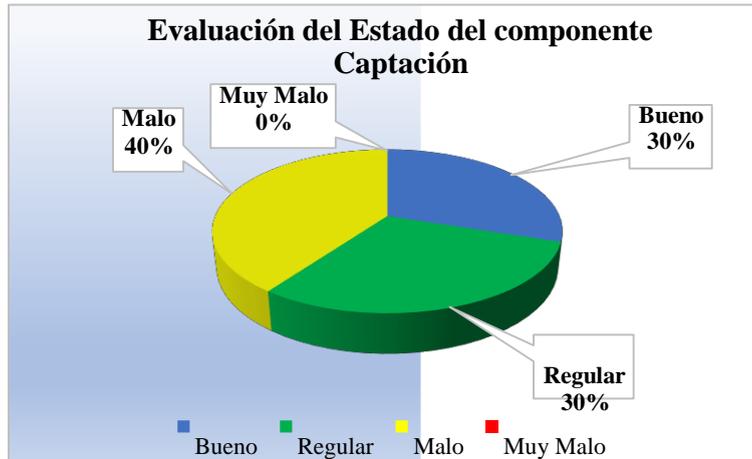
Gráfico 2. Evaluación del estado del componente Cámara de Captación

Interpretación: La evaluación del estado componente Captación; se determinó mediante el promedio obtenido de sus indicadores hallados que fueron: La estructura de la Cámara recolectora, cámara seca, Tubería limpia y rebose, y tapa sanitaria, válvulas, al promediar estos valores se obtuvo de 2.50 considerado como nivel estado “Malo” de acuerdo con la escala del sistema de información regional en agua y saneamiento, además con el gráfico de porcentajes se correlaciona con el nivel alto obtenido del 40% “Malo”, y 30% “Regular” del componente integral corresponde a la estructura debido que sobrepasó su periodo en tres veces el tiempo de vida de 20 años de diseño considerado para estas estructuras según normatividad sin embargo es operativo con deficiencia con un suministro adecuado y requiere realizar mejoramiento solamente este indicador del componente de la captación.

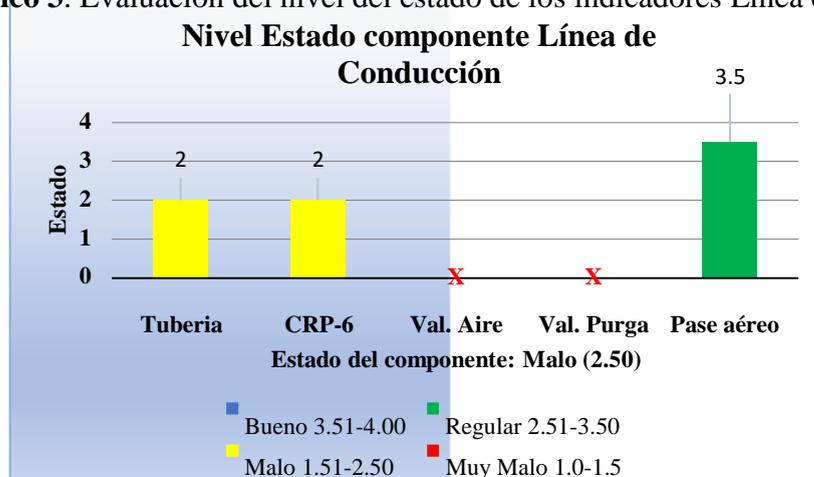
Gráfico 3. Evaluación del nivel del estado de los indicadores Línea de conducción

Análisis: De los indicadores evaluados de la Línea de Conducción, que el nivel de estado “Bueno” valorado con 3.5 el Pase aéreo implementado recién este año 2022, mientras el nivel de estado como “Malo” con valor 2 la Tubería y Cámara rompe presión.

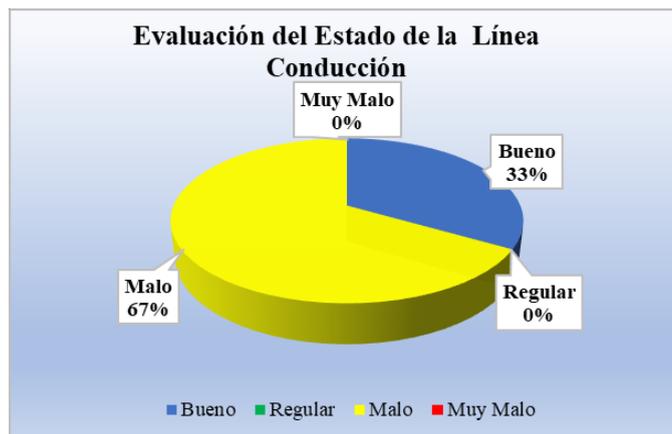
Gráfico 4. Evaluación del estado del componente Línea de conducción

Interpretación: La evaluación del estado componente Línea de Conducción, se determinó mediante el promedio obtenido de sus indicadores hallados que fueron: La Tubería, Cámara rompe presión-6, y Pase aéreo, al promediar estos valores se obtuvo 2.50 considerándose nivel como estado “Malo” de acuerdo la escala del sistema de información regional en agua y saneamiento, además del gráfico de porcentajes por las veces de entre los cuatro niveles se obtuvo un nivel alto del 67% “Malo” esto debido que sobrepaso su periodo de diseño en tres veces los 20 años considerado para estas estructuras según normatividad, y 33% “Bueno”, sin embargo del componente integral está operativo con deficiencias de suministro adecuado y requieren realizar mejoramiento de los indicadores con porcentaje alto de malo del componente línea de conducción.

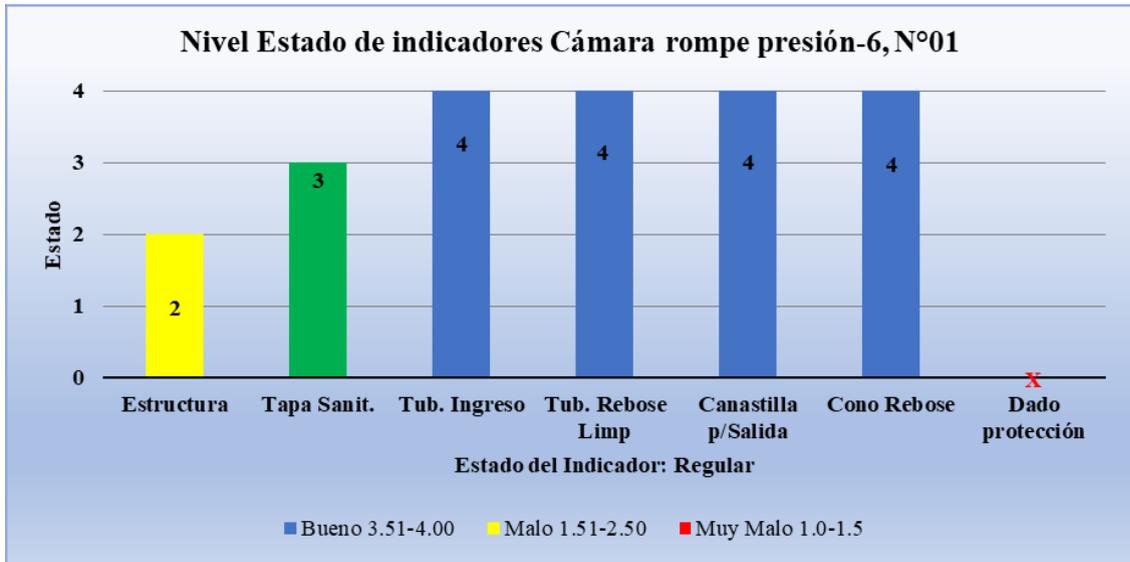
Gráfico 5. Evaluación del nivel del estado de los indicadores CRP-6, N°01

Análisis: Se observa de los indicadores evaluados de la Cámara rompe presión tipo-6 N°01, que el nivel de estado “Bueno” valorado con 4, las tuberías de ingreso y limpia, canastilla, y rebose considerado con valor alto ya que fueron renovadas recientemente este año 2022 tuberías C-10; mientras el nivel de estado como “Malo” con valor 2 la estructura de la Cámara rompe presión.

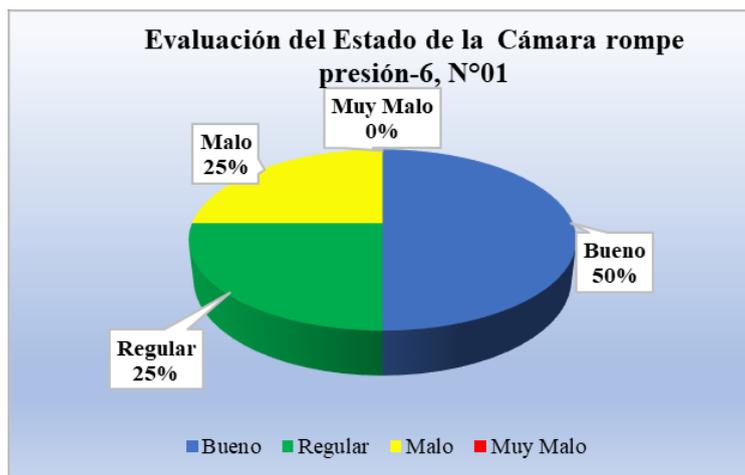
Gráfico 6. Evaluación del estado del componente CRP-6, N°01

Interpretación: La evaluación de su estado del componente Cámara rompe presión tipo 6, N°01; se determinó mediante el promedio obtenido de sus indicadores hallados que fueron: La estructura de la Cámara, Tubería ingreso, Tubería limpia y rebose, y tapa metálica, al promediar estos valores se obtuvo un valor de 3.25 considerándose nivel como estado “Regular” de acuerdo la escala del sistema de información regional en agua y saneamiento, además en gráfico de porcentajes se obtuvo un nivel alto del 50% “Regular”, y 25% “Malo” del componente integral corresponde a la estructura debido que sobrepasó su periodo en tres veces el tiempo de vida 20 años de diseño considerado para estas estructuras según normatividad e impide un suministro eficiente y requiere realizar mejoramiento solamente este indicador del componente de la línea de conducción.

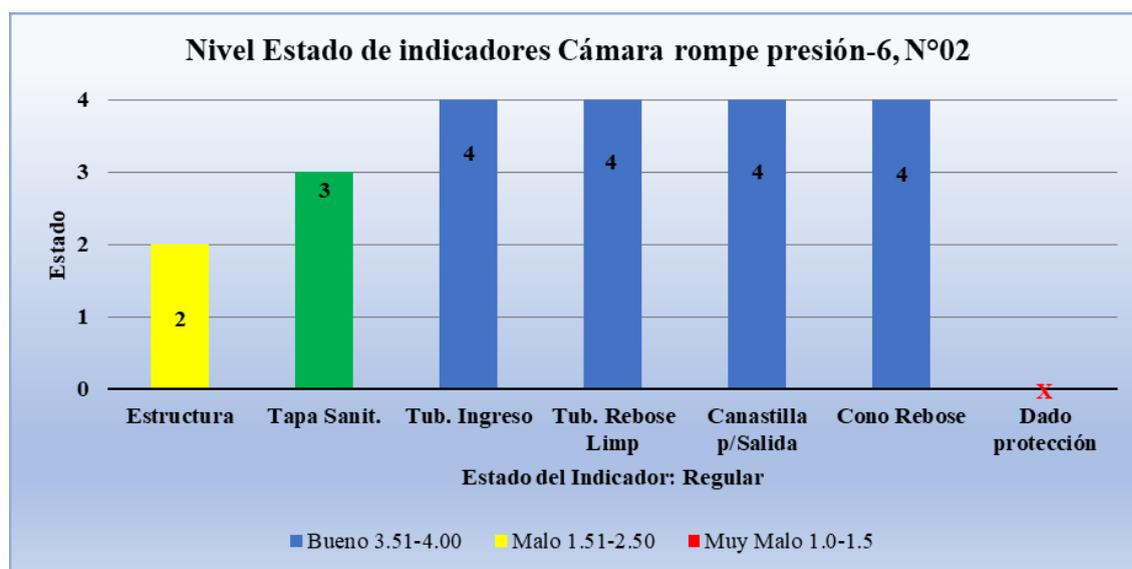
Gráfico 7. Evaluación del nivel del estado de los indicadores CRP-6, N°02

Análisis: Se observa de los indicadores evaluados de la Cámara rompe presión tipo-6 N°02, que el nivel de estado “Bueno” valorado con 4 las tuberías de ingreso y limpia, canastilla, y rebose consideradas con valoración alta recientemente este año 2022 fueron renovadas tubería C-10; mientras el nivel de estado como “Malo” con valor 2 se considera a la estructura de la Cámara rompe presión.

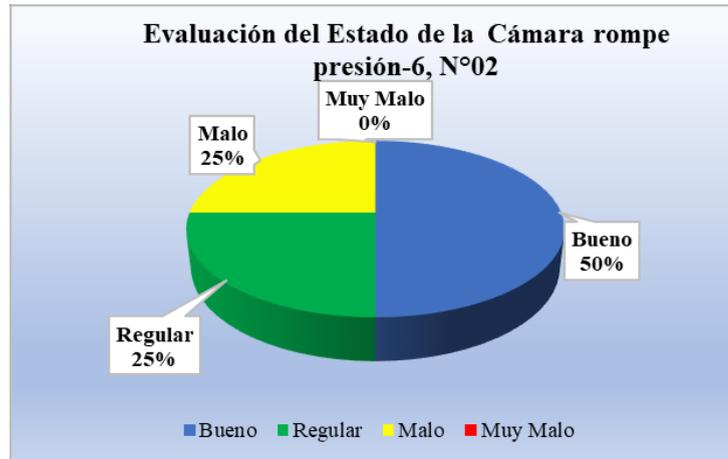
Gráfico 8. Evaluación del estado del componente CRP-6, N°02

Interpretación: La evaluación del estado componente Cámara rompe presión tipo 6, N°02; se determinó mediante el promedio obtenido de sus indicadores hallados que fueron: La estructura de la Cámara, Tubería ingreso, Tubería limpia y rebose, y tapa metálica, al promediar estos valores se obtuvo un valor de 3.25 considerándose nivel como estado “Regular” de acuerdo la escala del sistema de información regional en agua y saneamiento, además en gráfico de porcentajes se obtuvo un nivel alto del 50% “Regular”, y 25% “Malo” del componente integral corresponde a la estructura debido que sobrepaso su periodo en tres veces el tiempo de vida 20 años de diseño considerado para estas estructuras según normatividad e impide un suministro eficiente por lo que requiere realizar mejoramiento solamente este indicador del componente línea de conducción.

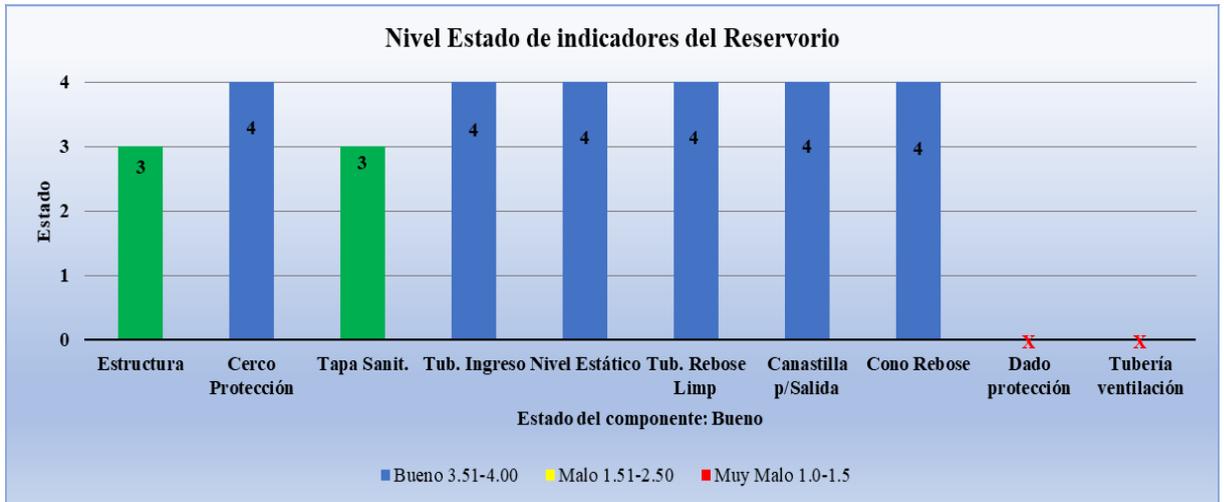
Gráfico 9. Evaluación del nivel del estado de los indicadores del Reservorio

Análisis: Se observa que, de los indicadores evaluados del Reservorio, que el nivel de estado “Bueno” valorado con 4 corresponde las tuberías de ingreso y limpia, canastilla, y rebose consideradas con valoración alta porque recientemente este año 2022 fueron renovadas estas de C-10; mientras el nivel de estado como “Regular” con valor 3 se considera a la estructura del Reservorio y tapa sanitaria.

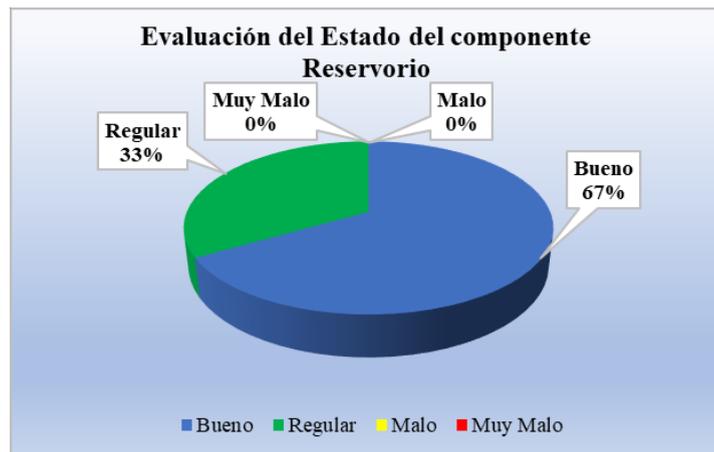
Gráfico 10. Evaluación del estado del componente Reservorio.

Interpretación: La evaluación del estado componente Reservorio; se determinó mediante el promedio obtenido de sus indicadores hallados que fueron: La estructura

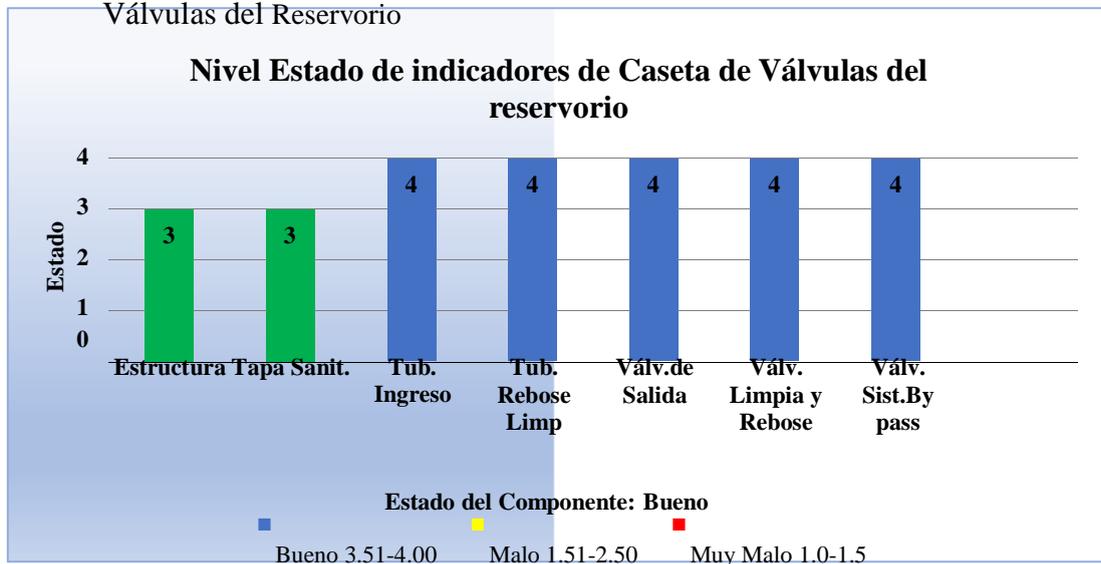
Gráfico 11. Evaluación del nivel del estado de los indicadores de la Caseta de Válvulas del Reservorio

Análisis: Se observa que, de los indicadores evaluados de la Caseta de Válvulas, que el nivel de estado “Bueno” valorado con 4 corresponde las tuberías de ingreso y limpia, canastilla, rebose, y válvulas; consideradas con valoración alta porque recientemente este año 2022 fueron renovadas todas las tuberías de C-10; mientras el nivel de estado como “Regular” con valor 3 se considera a la estructura de la caseta del Reservorio y tapa sanitaria.

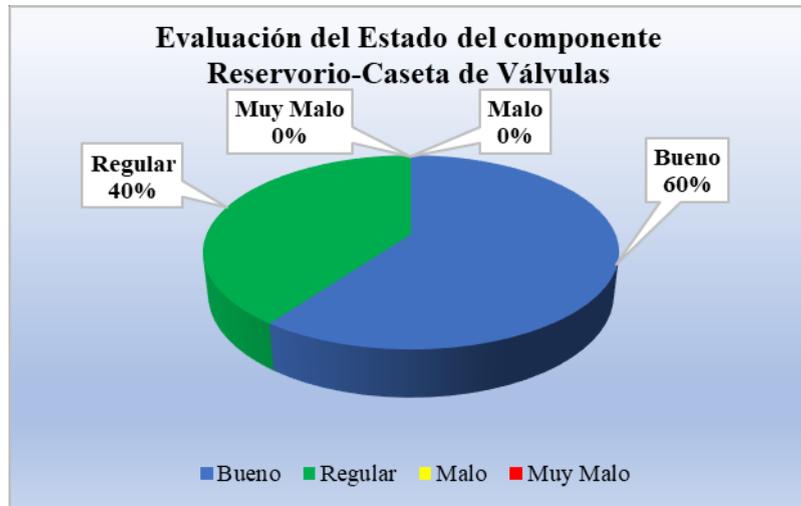
Gráfico 12. Evaluación del estado del componente Caseta de Válvulas del Reservorio

Interpretación: La evaluación del estado del componente del reservorio, Caseta de válvulas; se determinó mediante el promedio obtenido de sus indicadores hallados que fueron: La estructura de la caseta, Tubería ingreso, Tubería limpia y rebose, válvulas, y tapa sanitaria, al promediar estos valores se obtuvo un valor de 3.60 considerándose nivel estado “Bueno”, de acuerdo la escala del sistema de información regional en agua y saneamiento, además en gráfico de porcentajes se obtuvo un nivel alto del 60% “Bueno”, y 40% “Regular” del componente integral que corresponde a la estructura debido que sobrepasado el periodo de diseño tres veces el tiempo de vida 20 años considerado para estas estructuras según normatividad sin embargo aún es operativo, requiere realizar mejoramiento solamente de drenaje de la caja de válvulas y sellado alrededor del tubo del cruce de muros del reservorio.

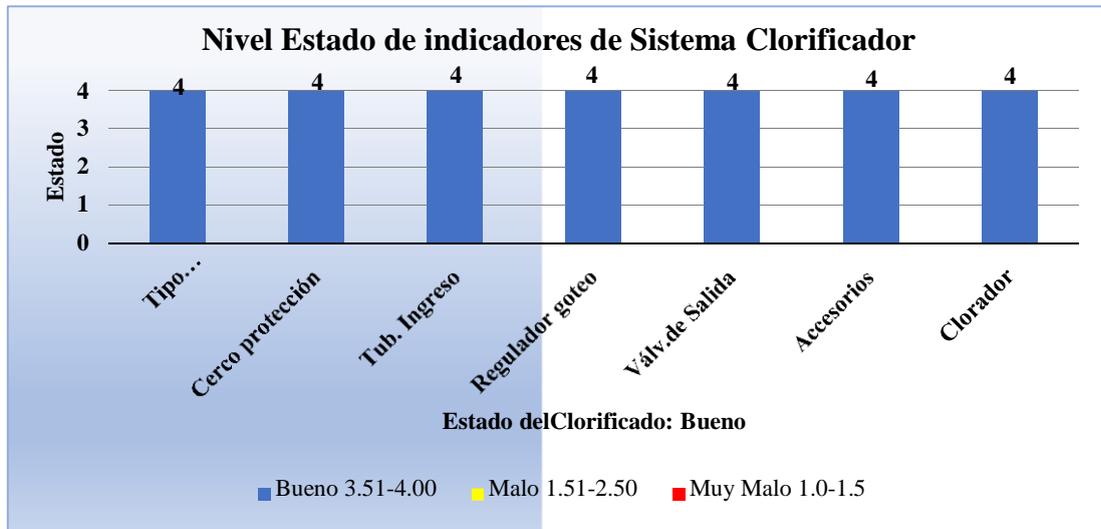
Gráfico 13. Evaluación del nivel del estado de los indicadores del sistema de desinfección.

Análisis: Se observa que, de los indicadores evaluados del sistema de Clorador, que el nivel de estado “Bueno” valorado con 4 en su conjunto por que recientemente este año 2022 fue implementados el sistema.

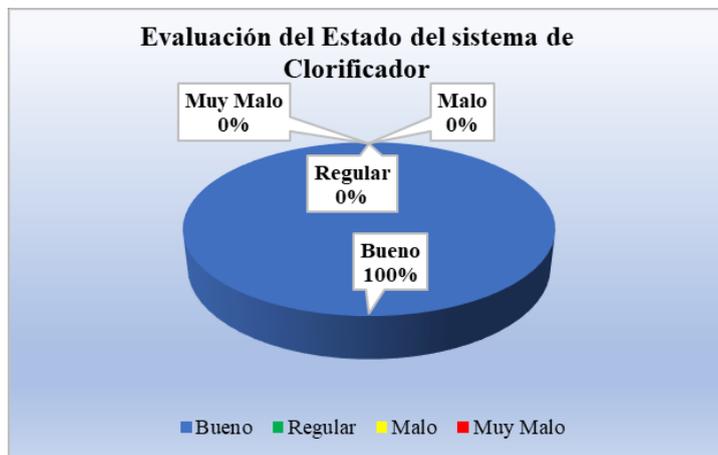
Gráfico 14. Evaluación del estado del componente sistema de desinfección del Reservoirio

Interpretación: La evaluación del estado del componente del clorador del reservorio, se determinó mediante el promedio obtenido de sus indicadores hallados que fueron: La estructura metálica de la caseta, Tubería ingreso, Tanque, y rebose, válvulas, y accesorios, al promediar estos valores se obtuvo un valor de 4.00 considerándose nivel

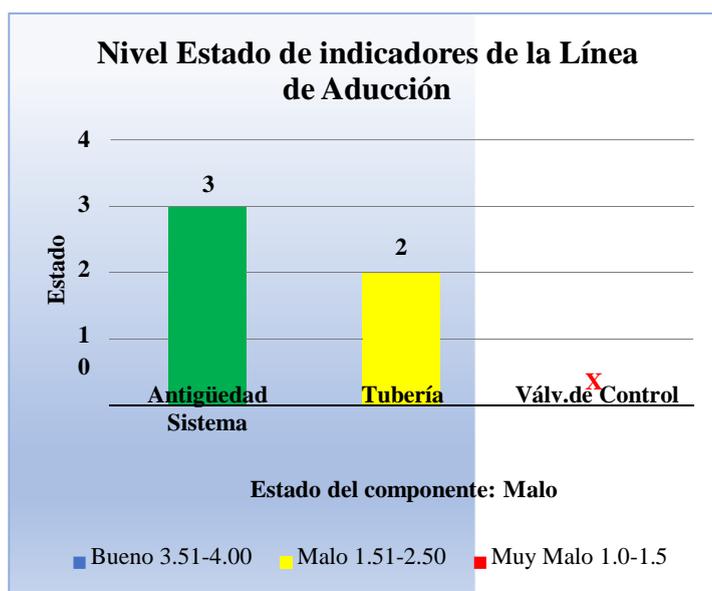
Gráfico 15. Evaluación nivel del estado de los indicadores de la Línea de Aducción

Análisis: Se observa que, de los indicadores evaluados de la Línea de Conducción, que el nivel de estado “Regular” valorado con 3 a pesar de la antigüedad desde 1962; consideradas con valoración alta porque el tramo es corto; mientras el nivel de estado como “Malo” con valor 2 se considera a la Tubería propiamente de PVC C-7.5.

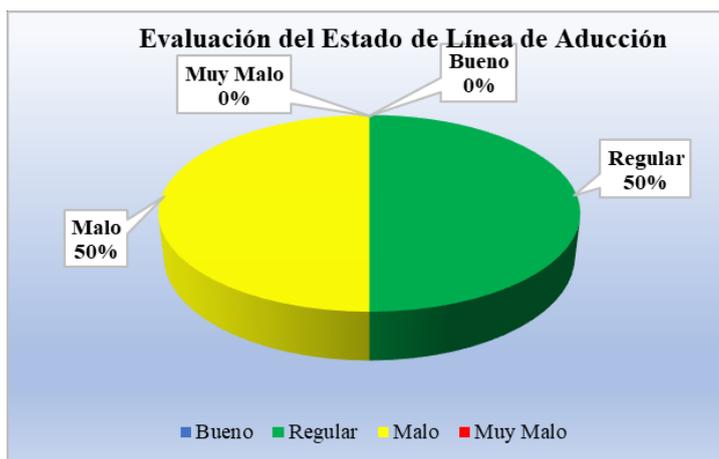
Gráfico 16. Evaluación del estado del componente Línea de Aducción

Interpretación: La evaluación del estado del componente Línea de Aducción, se determinó mediante el promedio obtenido de sus indicadores hallados que fueron: La antigüedad del sistema, y la Tubería, al promediar estos valores se obtuvo un valor de 2.50 considerándose nivel estado “Malo” de acuerdo la escala del sistema de información regional en agua y saneamiento, además en la gráfica porcentajes se obtuvo un nivel de 50% “Regular”, y 50% “Malo” del componente integral lo que corresponde a la tubería debido que sobrepasa el periodo de diseño de tres veces el tiempo de vida de 20 años considerado para estas estructuras según normatividad sin embargo todavía está operativo, requiere realizar mejoramiento de línea de aducción.

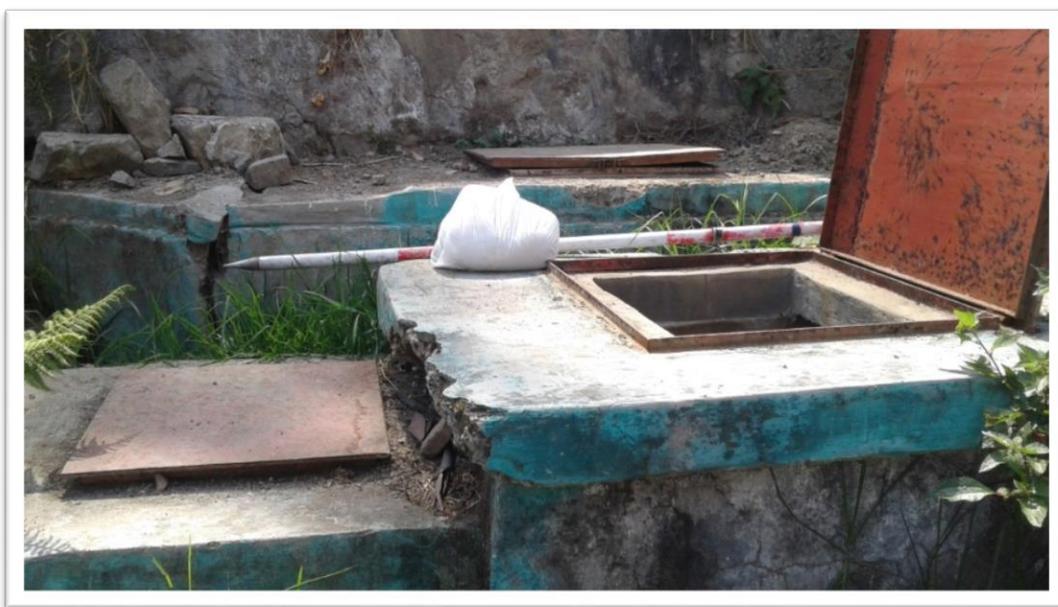
Fotografía 02: Vista del estado deteriorado la estructura de la Cámara de Captación QUEMISHPAMPA del centro poblado de Chacchan, distrito Pariacoto, provincia Huaraz, región Ancash – 2022.

Conforme la evaluación realizada de la captación, se obtuvo valores de estado “Malo” por tanto corresponde a la categoría “No sostenible” porque no cuenta con: zanja de coronación (canal de drenaje), en mal estado el lecho filtrante, y sello de protección, la estructura de la cámara húmeda deteriorada, y además no cuenta con cerco perimétrico. En la tesis de Mendoza (4) titulada “Evaluación y mejoramiento del sistema de abastecimiento de agua potable del caserío de Tara, distrito de Jangas, provincia de Huaraz, región Áncash, para su incidencia en la condición sanitaria de la población – 2020”, propuso mejoramiento de sistema en algunos de sus componentes como indica el caso de la captación del sistema de abastecimiento de agua en mal estado y con deficiencia en la función para la cual fue diseñada, y que no se enmarca según las especificaciones técnicas indicadas para una captación que asegure un servicio sostenible ya que la estructura existente de Chacchan data del año de 1962, por lo que esta no cumple de acuerdo la norma técnica: Opciones tecnológicas para sistemas de saneamiento en el ámbito rural, con RM 192-2018 (15).

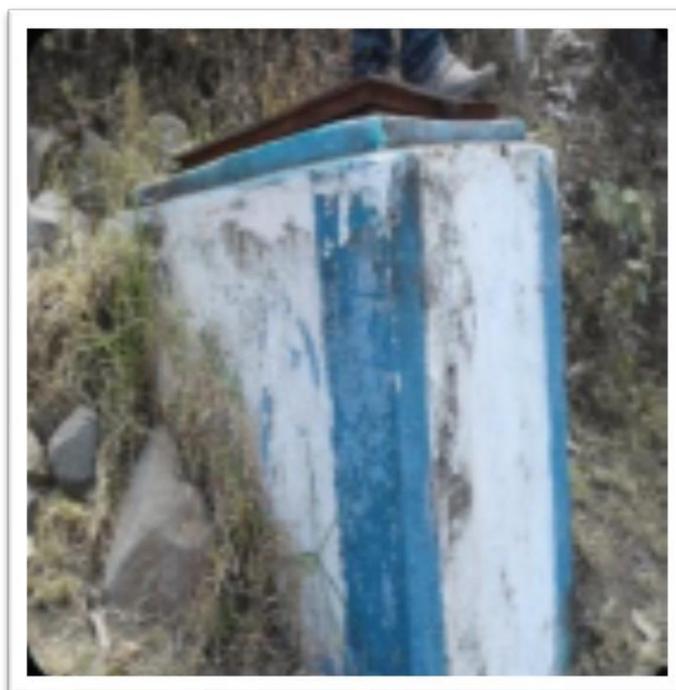
Fotografía 03: Vista del estado de unas de las Cámara rompe presión tipo-6 N° 01, ubicados en tramo de la línea de conducción desde la captación del centro poblado de Chacchan, distrito Pariacoto, provincia Huaraz, región Ancash – 2022.

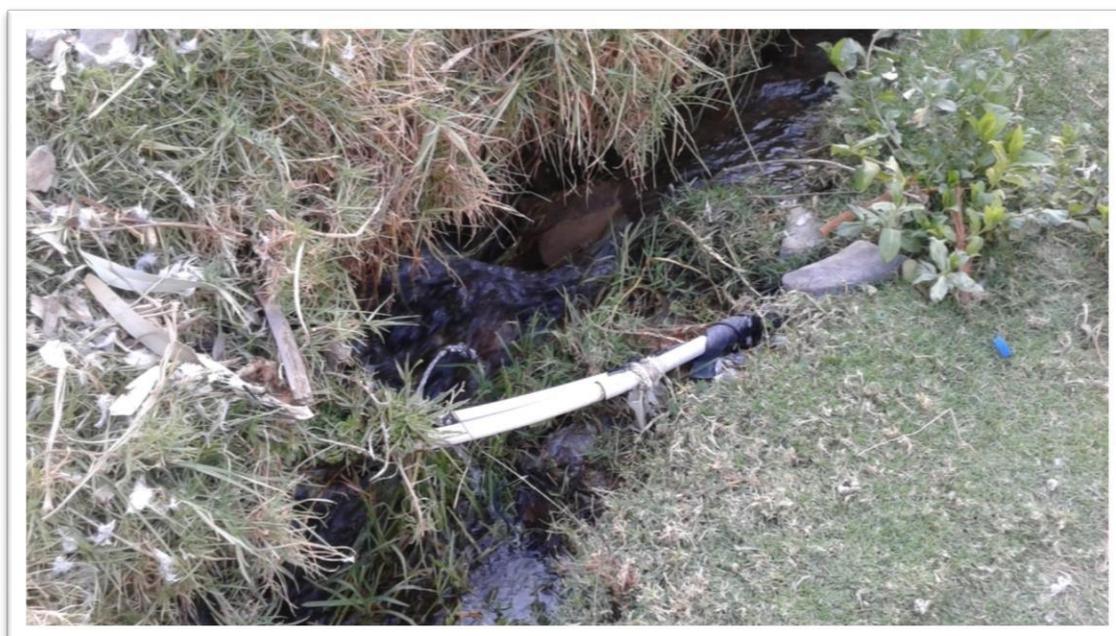
Fotografía 04: Vista de la tubería de la Red de conducción expuesta y se observa el estado de una parte de la red con filtraciones que genera pérdidas de cargas por desperdicios del agua del centro poblado de Chacchan, distrito Pariacoto, provincia Huaraz, región Ancash – 2022.

excede el periodo de diseño (20 años) y tiene tramos de tubería expuesta a la intemperie como en el tramo CRP-6 (N° 02) - Reservorio. Si bien se mantiene operativo que cumple con lo señalado pero con deficiencias según la RM 192-2018 del MVCS (15) de conducir agua desde la captación hasta las estructuras siguientes hasta las cámaras rompe presión para llegar finalmente al reservorio, como Cruz (3) identificó estas situaciones que afecta la calidad y continuidad del suministro de agua, en sus tesis titulada “Titulado Evaluación y mejoramiento del sistema de abastecimiento de agua potable y su incidencia en la condición sanitaria en el centro poblado Jaihua, distrito de Yaután, provincia de Casma, región Áncash – 2019”. Por lo que en la propuesta del mejoramiento las CRP-6 es necesario que cuenten con cerco perimétrico, dados de protección en las salidas de limpia, y los tramos de tuberías expuestos enterrarlas, además rehabilitarlas con pintura adecuada las tapas sanitarias de los CRP con óxidos.

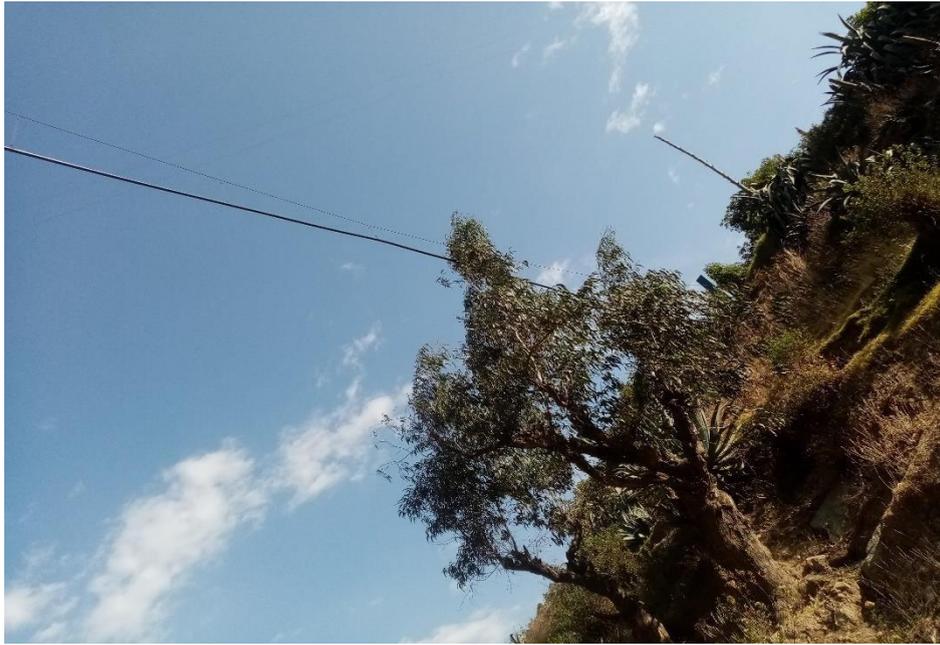
Fotografía 05: Vista del pase Aéreo con columnas de concreto y tubería flexible sujetadas con cable de acero de reciente instalación sin embargo carece de un envoltorio para su conservación de la tubería de conducción del centro poblado de Chacchan, distrito Pariacoto, provincia Huaraz, región Ancash – 2022.

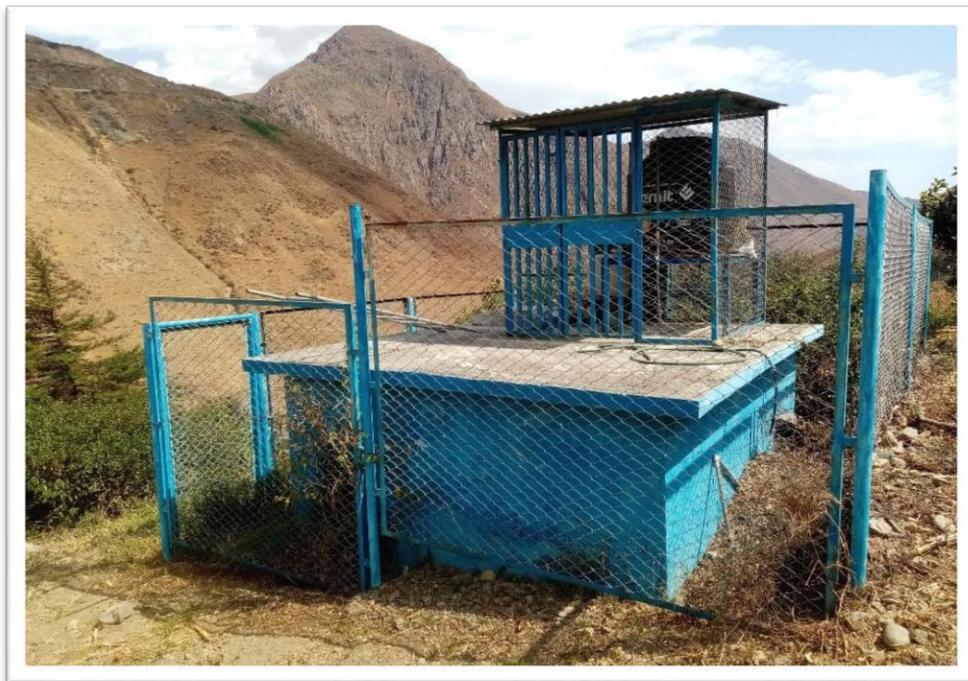
Fotografía 06: Vista del estado del reservorio remozado reciente sin embargo hay presencia de filtraciones por los cuatro lados fue implementado el sistema de desinfección y el cerco de protección a inicios del año 2022 del centro poblado de Chacchan, distrito Pariacoto, provincia Huaraz, región Ancash – 2022.

estado “Bueno” al reservorio y sus componentes, cabe precisar mejorar el sello alrededor el cruce del muro con las tuberías. En comparación con la tesis de Quesquén(5) titulada “Mejoramiento de un sistema de abastecimiento de agua potable en la localidad de Piyay, distrito de Pataypampa, provincia de Graú-región Apurímac-2018” ambas estructuras presentan deficiencia en cuanto el volumen requerido de almacenamiento calculado es mayor que el existente para su regulación y por sobrepasar el periodo de diseño coinciden proponer demoler y construir un nuevo igualmente por las mismas razones para este proyecto del centro poblado de Chacchan también se plantea mejorar con la construcción uno nuevo de 20m³ resulta ventajoso por que se cuenta con cerco de protección y sistema de cloración recientemente instalados de tal manera satisfacer la cobertura de la demanda de dotación con la cantidad de usuarios incluidos los no atendidos con lo cual se cumple lo recomendado de acuerdo al Ministerio de Vivienda, Construcción y Saneamiento.

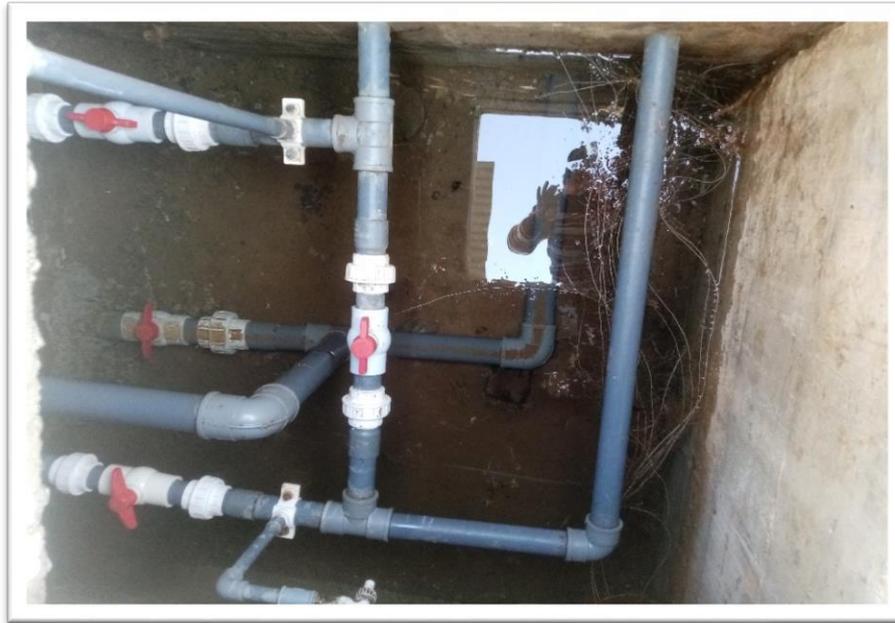
Fotografía 07: Vista al interior del estado de la caseta de válvulas del reservorio renovado reciente todas las tuberías y accesorios en buen estado sin embargo hay presencia de filtraciones por instalación al cruzar las tuberías que ocasiona inundación en la caseta y el reservorio perdida de estanqueidad del centro poblado de Chacchan, distrito Pariacoto, provincia Huaraz, región Ancash – 2022.
