**UNIVERSIDAD CATÓLICA LOS ÁNGELES
CHIMBOTE**

**EVALUACIÓN Y MEJORAMIENTO DEL SISTEMA DE
SANEAMIENTO BÁSICO DEL CASERÍO DE
ANTAHURAN, DISTRITO DE JANGAS, PROVINCIA DE
HUARAZ, DEPARTAMENTO DE ANCASH - 2020**

**TESIS PARA OPTAR EL TÍTULO PROFESIONAL
DE INGENIERO CIVIL**

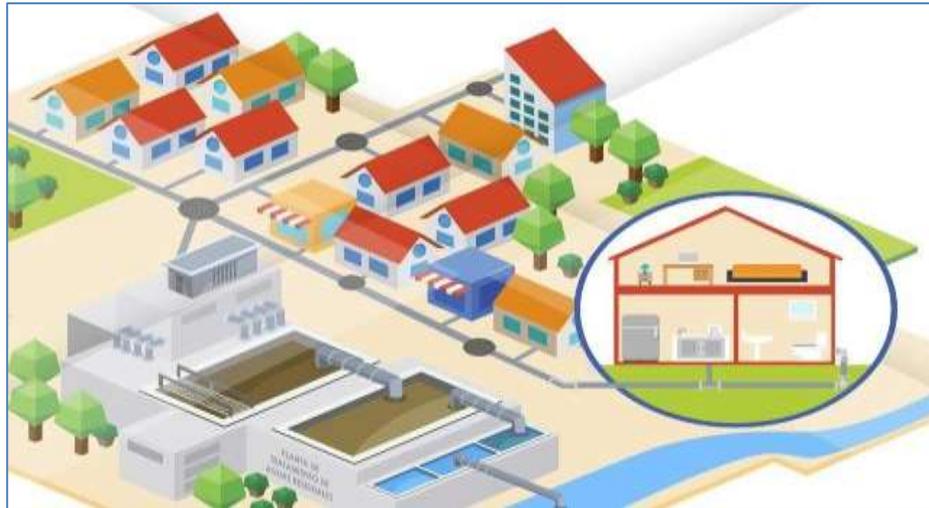
Figura N° 1. Sistema de alcantarillado sanitario.

El sistema de alcantarillado sanitario está definido como “Red generalmente de tuberías, a través de la cual se deben evacuar en forma rápida y segura las aguas residuales domésticas hacia una planta de tratamiento y finalmente a un sitio de vertido donde no causen daños ni molestias” (16).

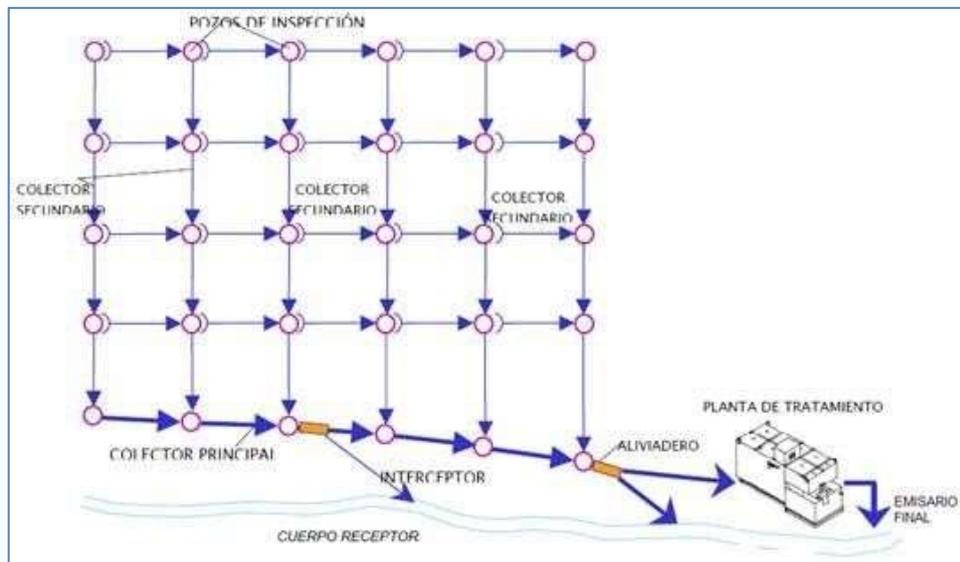
Figura N° 2. Componentes de un sistema de alcantarillado sanitario.

Los elementos principales que un sistema de alcantarillado sanitario tiene son los siguientes (11), y se muestra a continuación.

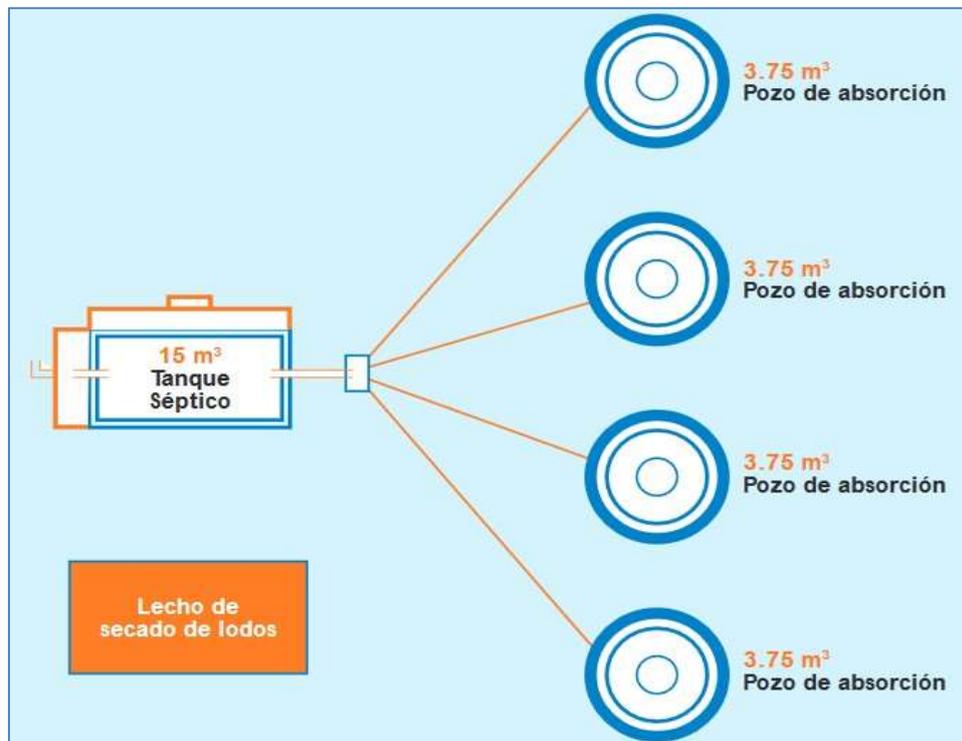
Figura N° 6. Lecho de secado de lodos

“Sistema que permite eliminar los sólidos, desde trapos hasta arena y partículas más pequeñas que se encuentran en las aguas residuales reducir la materia orgánica y los contaminantes bacterias útiles y otros microorganismos naturales que consumen materia orgánica en las aguas residuales y que luego se separan del agua. Restaurar el oxígeno y el proceso de tratamiento asegura que el agua puesta de nuevo en nuestros ríos tiene suficiente oxígeno para soportar la vida” (16).

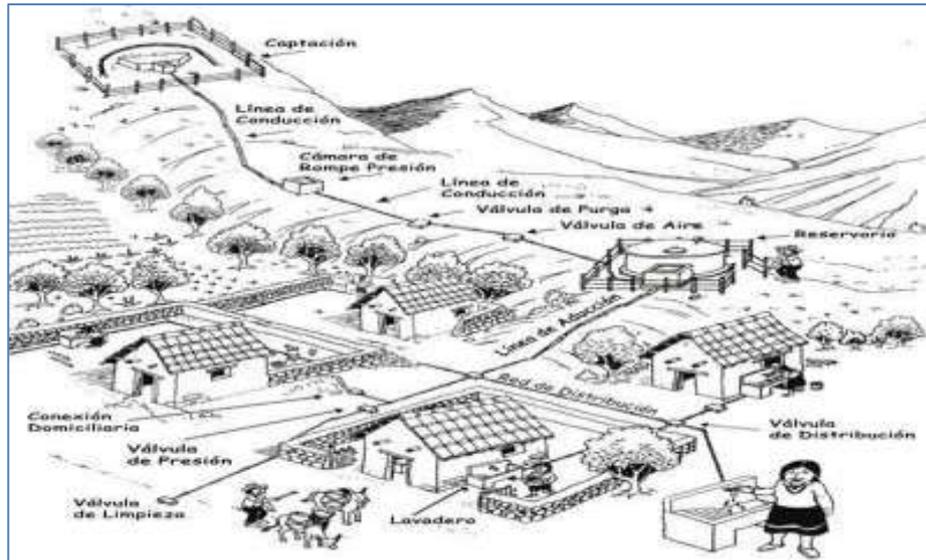
Figura N° 7. Sistema de agua potable.

El sistema de agua potable. “Se considerada aquella que cumple con la norma establecida por la Organización Mundial de la Salud (OMS), la cual indica la cantidad de sales minerales disueltas que debe contener el agua para adquirir la calidad de potable.” (13). Por lo tanto, el sistema de agua potable es muy importante se debe hacer mantenimientos mensuales y hacer clorado para obtener una buena calidad de agua.

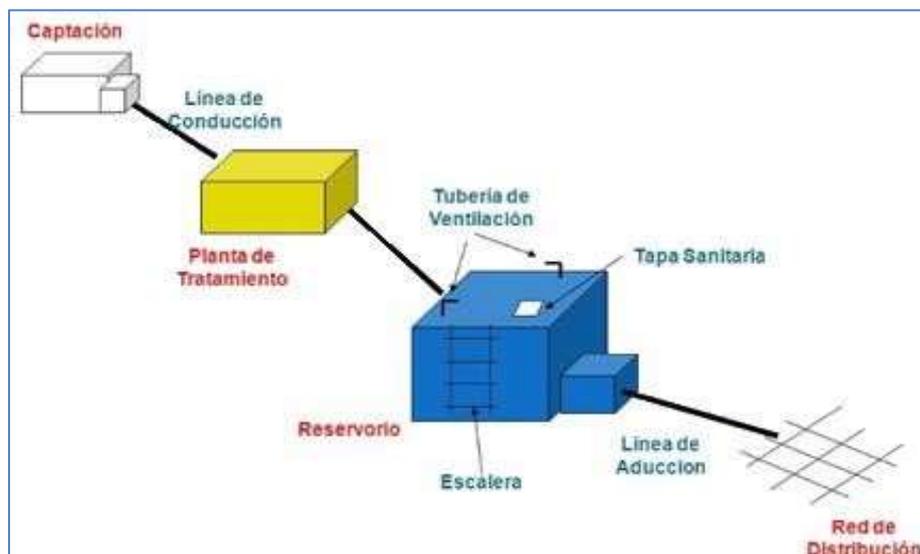
Figura N° 10. Esquema del sistema de agua potable con tratamiento.

“Un sistema agua potable, está definido por fuente de abastecimiento subterráneo, captación, tratamiento, almacenamiento, aducción, distribución de un sistema” (11). Este sistema cuenta con distintos elementos que se debe considerar para el adecuado funcionamiento.

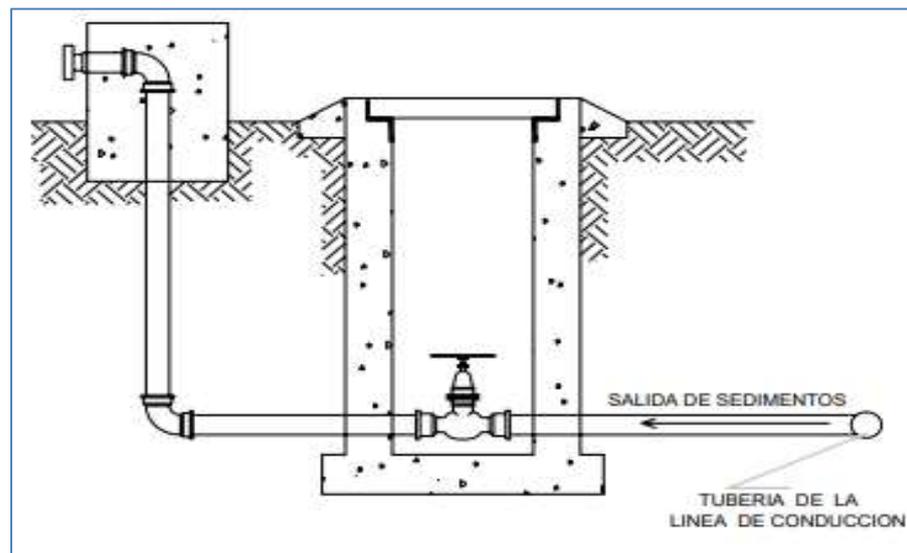
Figura N° 15. Válvula de purga.

Las impurezas retenidas en la parte inferior de la línea de conducción produce la disminución del área de salida del agua, por ello para evitar eso se coloca válvulas de purga de mantenimiento periódico. (19)

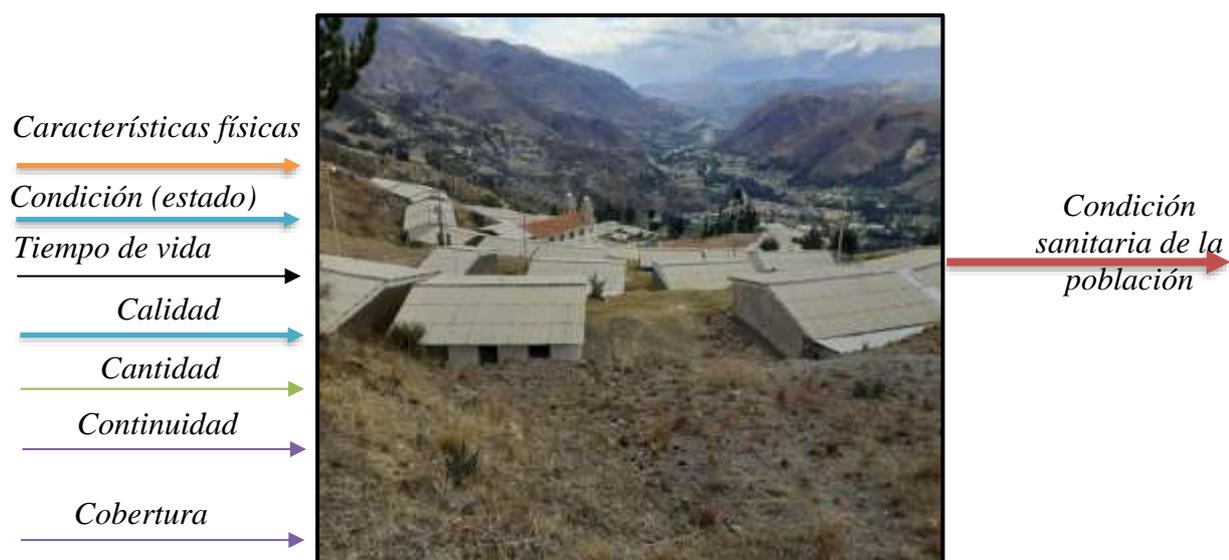
Figura N° 18. Representación física del sistema de saneamiento básico

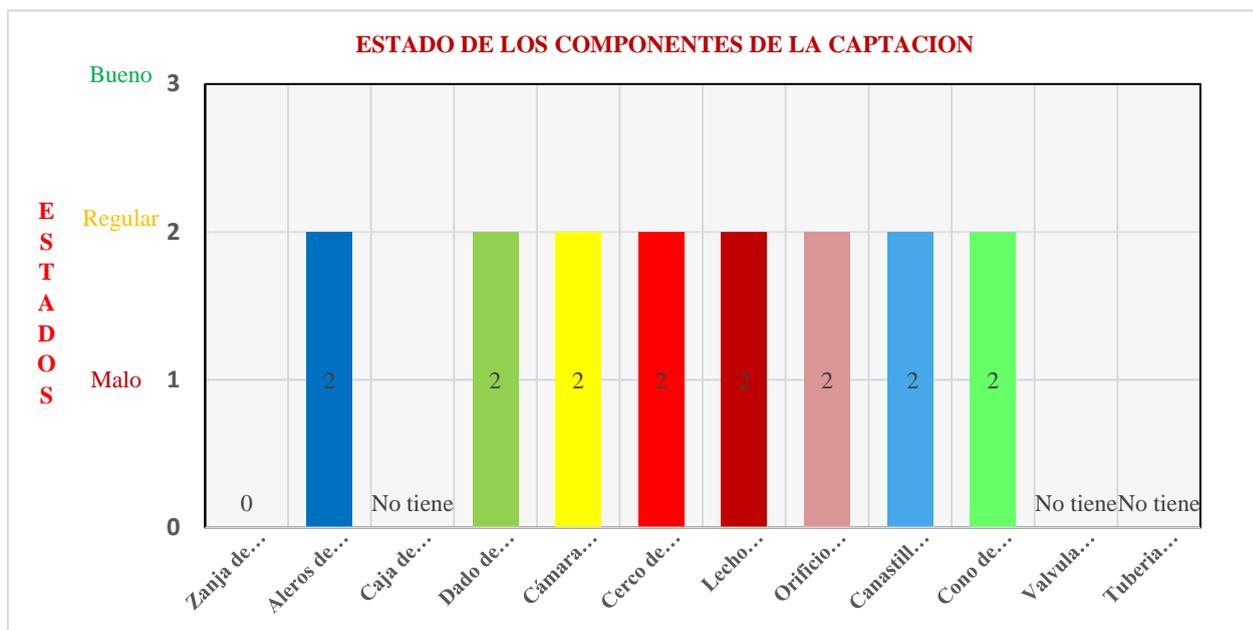
Gráfico N° 1. Evaluación del estado de los componentes de la captación.

Infraestructura	Evaluación	Características
Captación (01 Und)	Estructural	La edificación está construido de concreto y evidencia una antigüedad de 8 años, la cual muestra deterioro en su estado de la infraestructura, la cámara recolectora no presenta patologías internas pero si presenta patologías externas como fisuras leves, mientras la tapa metálica y el cerco perimétrico se encuentran en proceso de oxidación.
	Hidráulica	<ul style="list-style-type: none"> ❖ Q entrada = 0.60Lt/seg, ❖ Q salida = 0.60 Lt/seg, ❖ Tirante (Y) = 0.90m ❖ Borde = 0.10m ❖ Volumen de almacén = 0.90m³ ❖ Volumen utilizado = 0.80 m³ ❖ Volumen excedente = 0.20m³ ❖ El caudal determinado tuvo orificios de 0.60 Lt/s, teniendo en los tres orificios 2 pulgadas de diámetro, donde los orificios no tienen caudal de salida, en cuanto a la canastilla se evidencia con orificios tapados, mientras el cono de rebose presenta un estado aceptable, teniendo un volumen de almacenamiento 0.9m³.

Indicadores	SOSTENIBLE	EN PROCESO DE DETERIORO	EN GRAVE PROCESO DE DETERIORO	COLAPSADO	CONTEO
Puntaje a calificar	4	3	2	1	Total
Zanja de coronación	-----	-----	---	No tiene	= 1
Alero de reunión	Bueno	Regular	Malo	No tiene	= 3
Caja de válvulas	Bueno	Regular	Malo	No tiene	= 3
Dado de protección	Bueno	Regular	Malo	No tiene	= 3
Cámara húmeda	Bueno	Regular	Malo	No tiene	= 3
Cerco de protección	Bueno	Regular	Malo	No tiene	= 3
Lecho filtrante	Bueno	Regular	Malo	No tiene	= 3
Orificio de salida	Bueno	Regular	Malo	No tiene	= 3
Canastilla de tubería de salida	Bueno	Regular	Malo	No tiene	= 3
Cono de rebose	Bueno	Regular	Malo	No tiene	= 3
Válvula de control de salida	-----	-----	---	No tiene	= 1
Válvula de control	-----	-----	---	No tiene	= 1
Promedio = $(1+3+3+3+3+3+3+3+3+1+1)/12 = 2,5 = \text{En proceso de deterioro}$

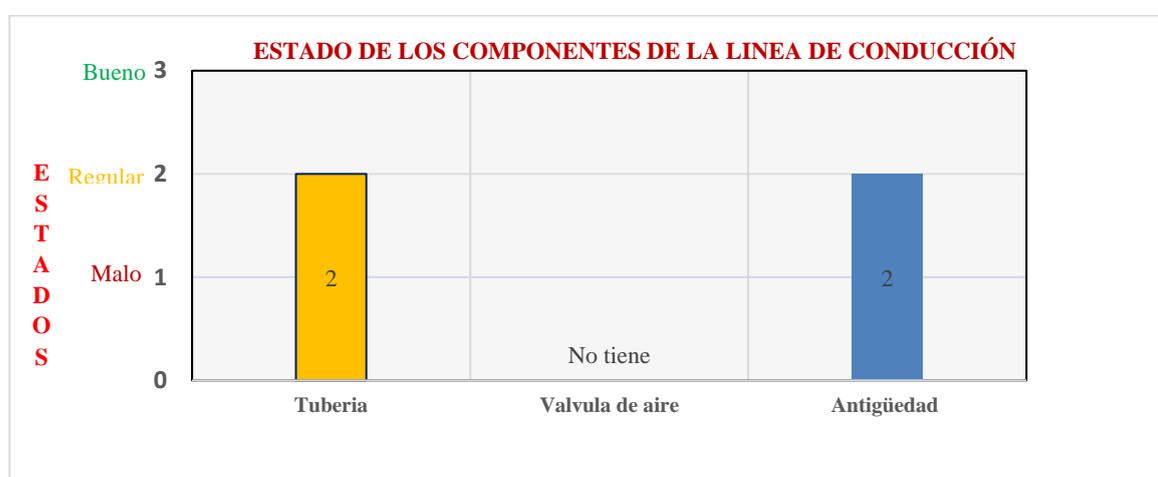
Gráfico N° 2. Evaluación del estado de la línea de conducción.

Línea de conducción	Estructural	La línea de conducción tiene una antigüedad de 8 años, donde se ubica dentro de dos tramos de CRP6 y CRP7, donde en el primer tramo se puede visualizar el reservorio con una tubería en la intemperie pero sin ninguna fuga, mientras en el segundo tramo no se encontraron daños.
	Hidráulica	La medida del diámetro de la tubería en los dos trayectos es de 2 pulgadas, la cual no presenta válvula de aire ni válvula de purga, y para realizar la limpieza de las precipitaciones que se van almacenando en la tubería de CRP-6 el diámetro es suficiente.
CRP-6	Estructural	La estructura es a base de concreto y tiene una antigüedad de 8 años, la cual presenta desgaste, donde el mantenimiento de la infraestructura en la parte interna no se evidenció patologías, por lo contrario, en la parte externa si se encontró fisuras horizontales y verticales, así mismo la tapa sanitaria está en proceso de deterioro causado por la falta de pintura, de igual modo cuenta con un cerco con alambres de púas de madera por lo que no presenta permeabilidades.

Indicadores	SOSTENIBLE	EN PROCESO DE DETERIORO	EN GRAVE PROCESO DE DETERIORO	COLAPSADO	CONTEO
Puntaje a calificar	4	3	2	1	Total
Como está la tubería	Cubierta totalmente	Cubierta parcialmente	Malograda	Colapsada	= 3
Válvula de aire	-----	-----	---	No tiene	= 1
Antigüedad	Bueno	Regular	Malo	Colapsado	= 3

Promedio = $(3+1+3)/3 = 3.5 =$ En proceso de deterioro

La línea de conducción se evalúa que está en estado en proceso de deterioro, con la puntuación de 3.35 el valor permitido pero la antigüedad de construcción de 8 años está dentro el periodo de diseño (20 años), tiene un tramo de tubería expuesta a la intemperie donde se encuentra vulnerable y expuesto. Cuenta con 1 cámaras rompe presión tipo 6 (CRP-6). Tiene una longitud aproximada de 4 km .

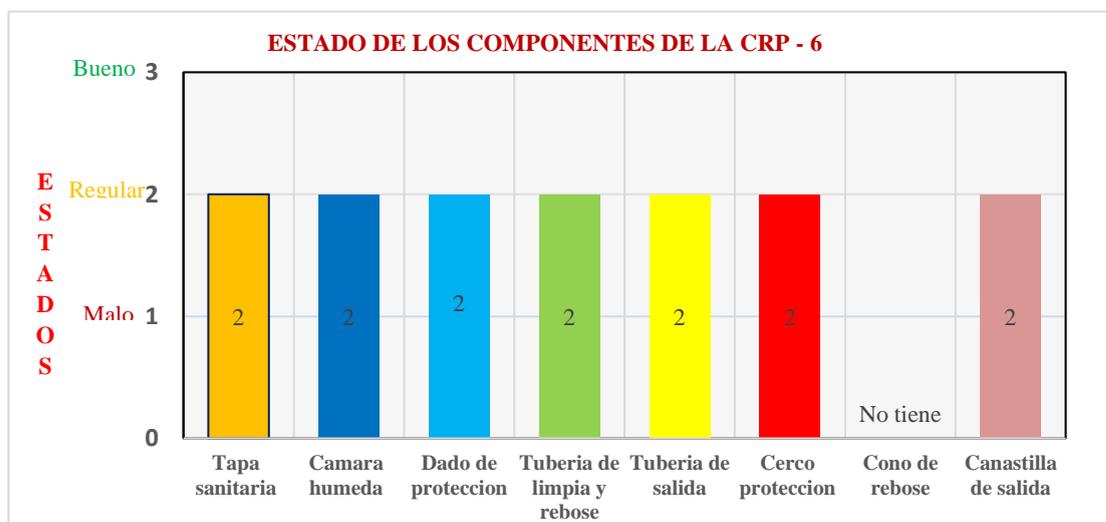
Gráfico N° 3. Evaluación del estado de la CRP-6.

Indicadores	SOSTENIBLE	EN PROCESO DE DETERIORO	EN GRAVE PROCESO DE DETERIORO	COLAPSADO	CONTEO
PUNTAJES A CALIFICAR	4	3	2	1	Total
Tapa sanitaria	Bueno	Regular	Malo	No tiene	= 3
Cámara húmeda	Bueno	Regular	Malo	No tiene	= 3
Dado de protección	Bueno	Regular	Malo	No tiene	= 3
Tubería de limpia y rebose	Bueno	Regular	Malo	No tiene	= 3
Tubería de salida de agua	Bueno	Regular	Malo	No tiene	= 3
Cerco de protección	Bueno	Regular	Malo	No tiene	= 3
Cono de rebose	-----	-----	---	No tiene	= 1
Canastilla de salida	Bueno	Regular	Malo	No tiene	= 3
Promedio = $(3+3+3+3+3+3+1+3)/8 = 2.75 =$ En proceso de deterioro

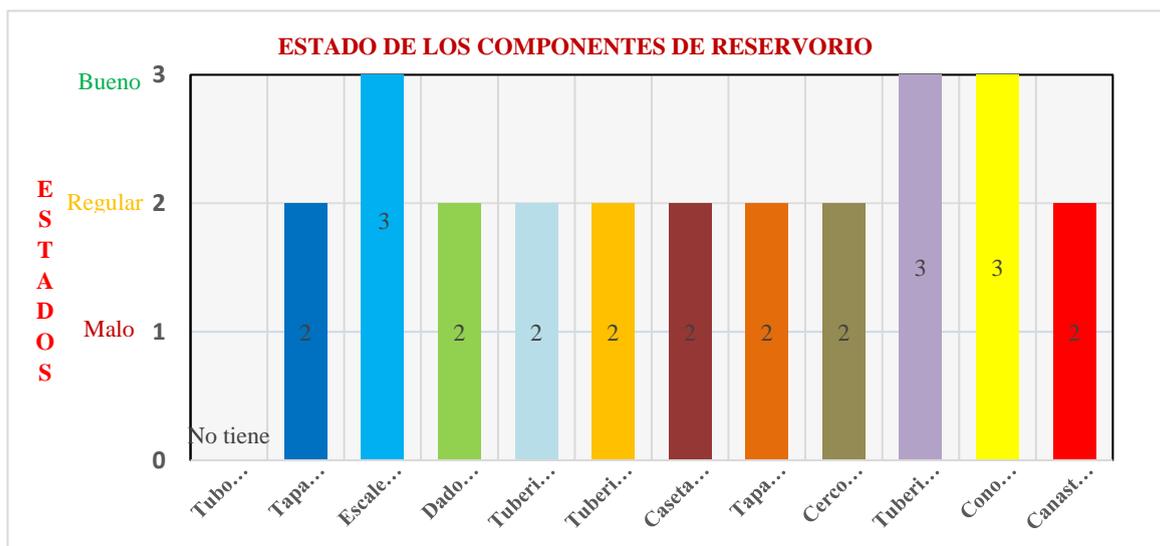
Gráfico N° 4. Evaluación de los componentes del reservorio.

de cloración por goteo sobre el reservorio.	
Caja de válvulas de reservorio	La tapa metálica de 75x75cm, una cámara de válvulas de 90x90cm. Tuberías 2" de entrada del reservorio, válvula de ingreso 2" tipo globo, tubería de salida a la red de distribución 2", válvulas bypass tipo compuertas, tuberías de limpia y rebose para desagüe 2" y válvulas de desagüe tipo globo 2".	“La tapa metálica en proceso de oxidación y escaso mantenimiento, las cámaras de válvulas con piso de concreto que no filtra el agua en caso de fugas, tuberías de entrada y salida del reservorio que se encuentran en mal estado por su antigüedad, válvulas tipo globo y tuberías de limpia y rebose de desagüe en estado regulares y una válvula bypass en proceso de oxidación y mal estado”.
Sistema de desinfección	El tanque de polietileno 600L, flotador, tuberías codo y tee 3/4", visor transparente de cantidad de agua, grifo 1/2", regulador de flotador y goteo para el cierre automático.	Todos los componentes de desinfección se evidencian en aceptable estado.

Indicadores	SOSTENIBLE	EN PROCESO DE DETERIORO	EN GRAVE PROCESO DE DETERIORO	COLAPSADO	CONTEO
PUNTAJES A CALIFICAR	4	3	2	1	Total
Tubo de ventilación	-----	-----	---	No tiene	= 1
Tapa sanitaria del tanque de almacenamiento	Bueno	Regular	Malo	No tiene	= 3
Escalera de gato	Bueno	Regular	Malo	No tiene	= 4
Dado de protección	Bueno	Regular	Malo	No tiene	= 3
Tubería de limpia y rebose	Bueno	Regular	Malo	No tiene	= 3
Tubería de salida de agua	Bueno	Regular	Malo	No tiene	= 3
Tubo de ventilación	Bueno	Regular	Malo	No tiene	= 3
Tubería de limpia y rebose	Bueno	Regular	Malo	No tiene	= 3
Caseta de válvulas	Bueno	Regular	Malo	No tiene	= 3
Tapa sanitaria de caja de válvulas	Bueno	Regular	Malo	No tiene	= 3
Cerco de protección	Bueno	Regular	Malo	No tiene	= 3
Tubería de ingreso	Bueno	Regular	Malo	No tiene	= 4
Cono de reboce	Bueno	Regular	Malo	No tiene	= 4
Canastilla de salida	Bueno	Regular	Malo	No tiene	= 3
Promedio = $(1+3+4+3+3+3+3+3+3+3+4+3)/13 = 3,30 = \text{En proceso de deterioro}$

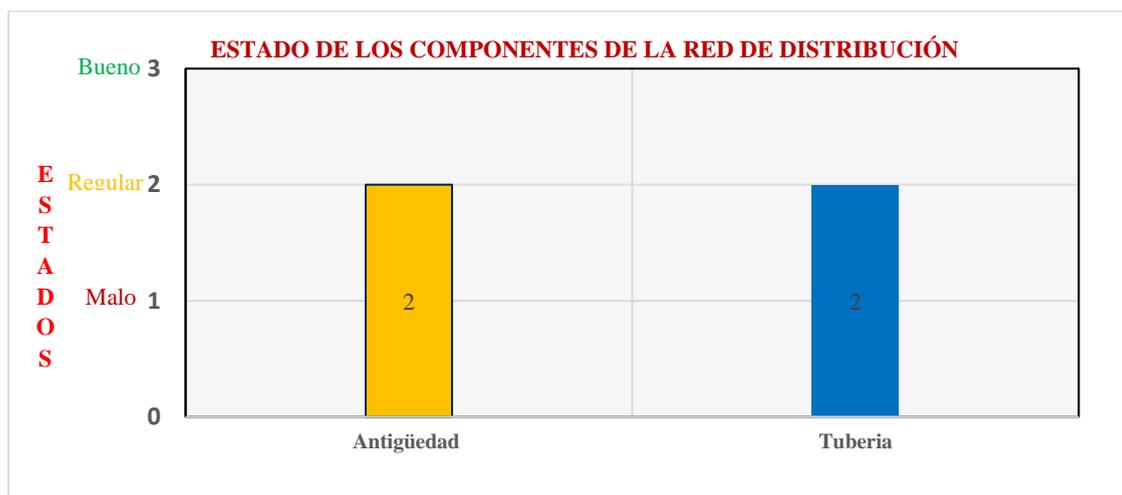
Gráfico N° 5. Evaluación del estado de los componentes de la red de distribución

Estructural	<ul style="list-style-type: none"> ❖ La red de distribución tiene una antigüedad de 8 años, donde no se evidencia ninguna fuga de agua, la válvula de purga presenta patologías mecánicas exteriores como fisuras de 0.05mm-1mm, mientras que la tapa metálica se encuentra en proceso de oxidación y con falta de ser asegurados.
Red de distribución	Hidráulica	<ul style="list-style-type: none"> ❖ “Las viviendas cerca al tanque de reserva, viviendas intermedias y las últimas viviendas contienen presiones demasiado bajas, donde la red de distribución tiene como medida la tubería de 2 pulgadas, así mismo la válvula de purga no está en funcionamiento, por otro lado, la presión se midió con ayuda del instrumento del manómetro en los puntos de cada vivienda”. A continuación, se obtuvo los siguientes resultados: “Punto 24 = 20m.c.a., punto 22 = 35m.c.a., punto 18 = 22m.c.a., punto 14 = 5m.c.a, punto 9 = 30m.c.a., punto 7 = 8m.c.a., punto 4 = 20m.c.a, punto 1 = 20m.c.a., punto 5 = 25m.c.a., punto 10 = 30m.c.a, punto 12 = 20m.c.a., punto 16 = 35m.c.a, punto 20 = 20m.c.a”.

Indicadores	SOSTENIBLE	EN PROCESO DE DETERIORO	EN GRAVE PROCESO DE DETERIORO	COLAPSADO	CONTEO
PUNTAJES A CALIFICAR	4	3	2	1	Total
Tubería	Cubierta totalmente	Cubierta parcialmente	Malograda	--	= 3
Antigüedad	Bueno	Regular	Malo	No tiene	= 3
Promedio = $(3+3)/2 = 3,00 = \text{En proceso de deterioro}$

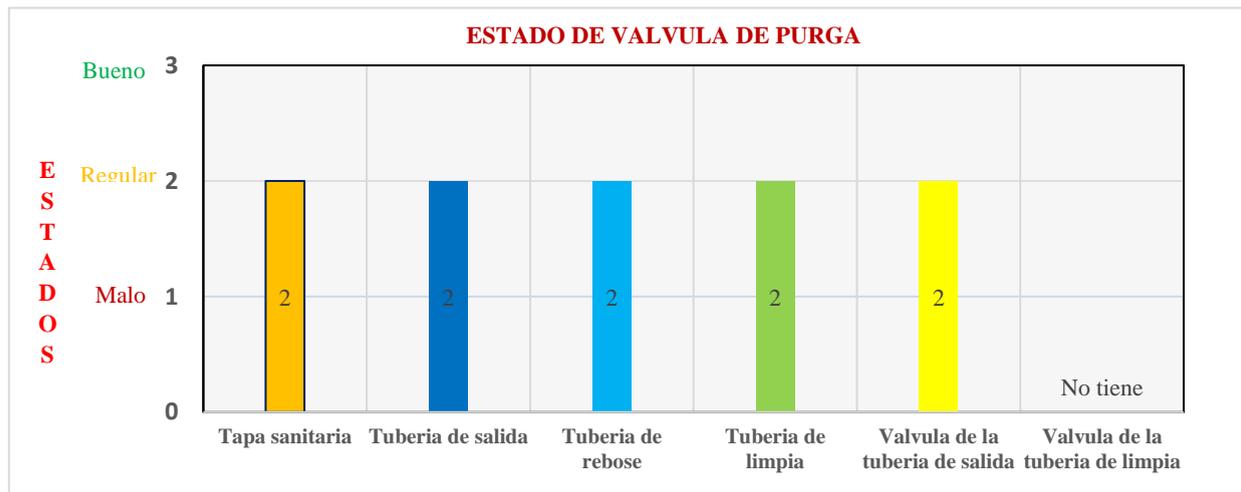
Gráfico N° 6. Evaluación del estado de válvula de purga

Indicadores	SOSTENIBLE	EN PROCESO DE DETERIORO	EN GRAVE PROCESO DE DETERIORO	COLAPSADO	CONTEO
PUNTAJES A CALIFICAR	4	3	2	1	Total
Tapa sanitaria	Bueno	Regular	Malo	No tiene	= 3
Tubería de salida	Bueno	Regular	Malo	No tiene	= 3
Tubería de reboce	Bueno	Regular	Malo	No tiene	= 3
Tubería de limpia	Bueno	Regular	Malo	No tiene	= 3
Válvula de la tubería de salida	Bueno	Regular	Malo	No tiene	= 3
Válvula de la tubería de limpia	-----	-----	---	No tiene	= 1
Promedio = $(3+3+3+3+3+1)/6 = 2.66 =$ En proceso de deterioro

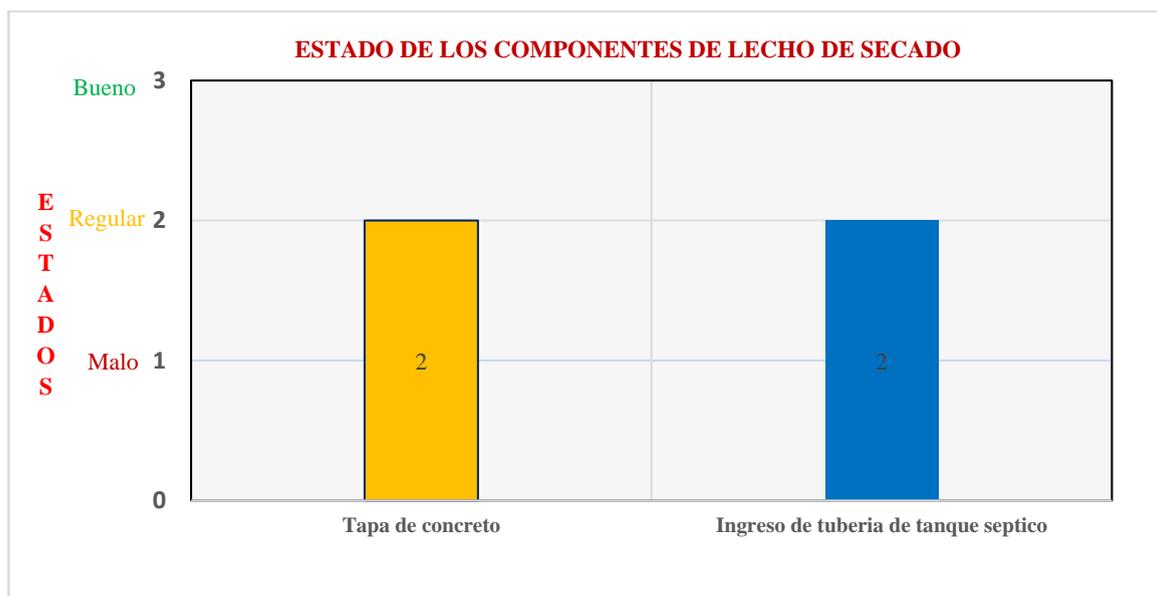
Gráfico N° 10. Evaluación del estado de lecho de secado

Lecho de secado		y se evidencian fisuras externas mayores a 1mm, mientras que el salpicador tiene grietas mayores a 3mm.
	Hidráulica	❖ El flujo de agua desecha a la superficie donde se almacenan los lodos y cumplen un tratamiento de cal que no está operativo, mientras que las válvulas de salida y tapa metálica se encuentran oxidadas.
Filtro biológico	Estructural	❖ Este filtro biológico está hecho de concreto armado y presenta patologías como fisuras externas menores a 0.05mm, donde se encontró vegetación sobre la tapa metálica en proceso de oxidación.
	Hidráulica	❖ No presenta filtración de agua pero el filtro biológico se encuentra inoperativo.

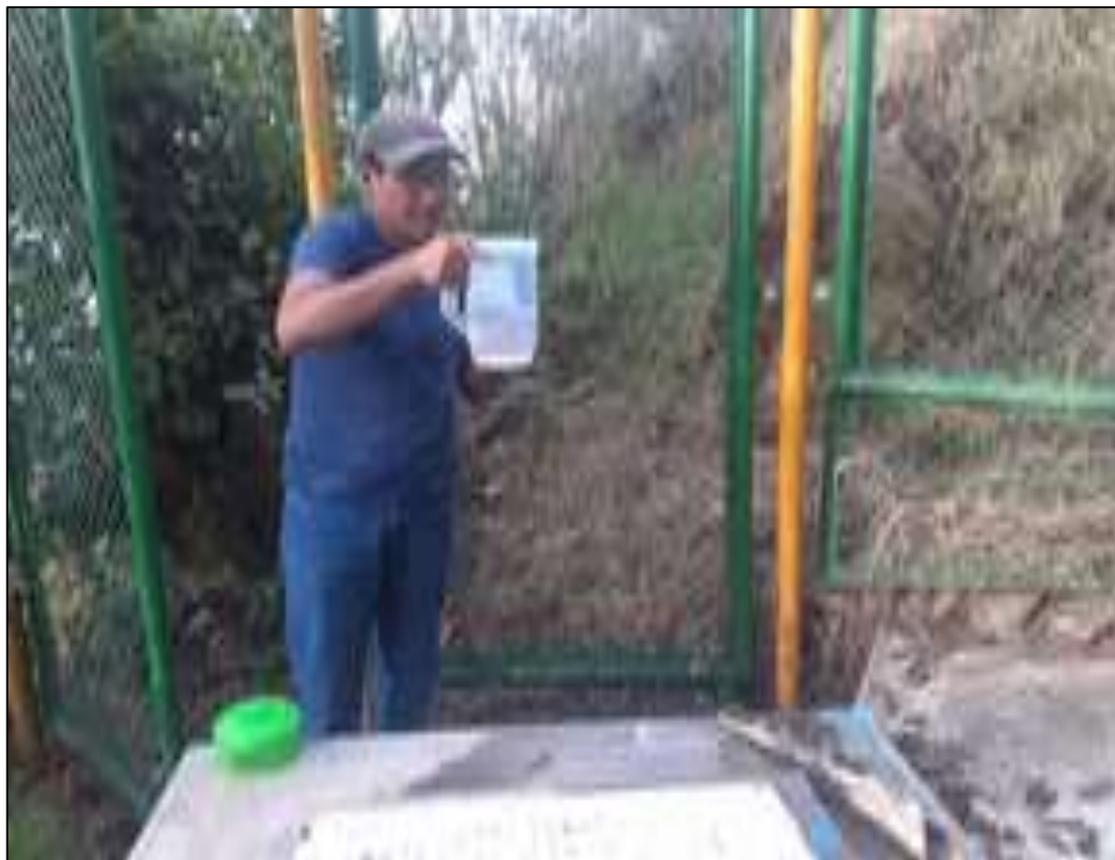
Fotografía 01: Captación del sistema de agua.

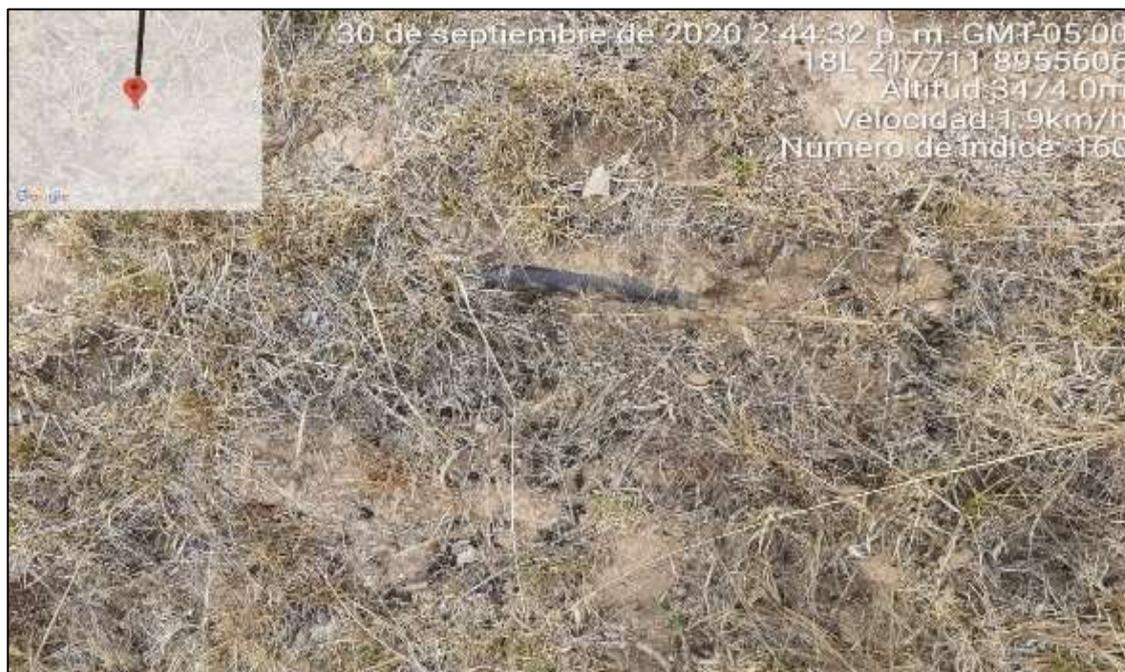
Foto 02: La línea de conducción

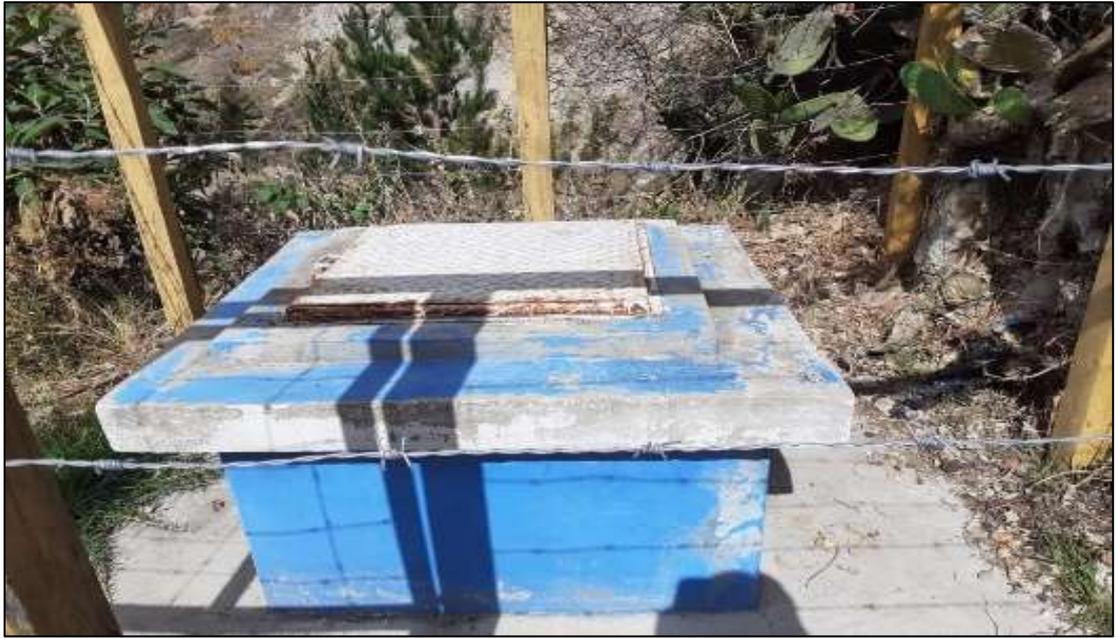
Fotografía 03: Cámara de rompe presión CRP-6

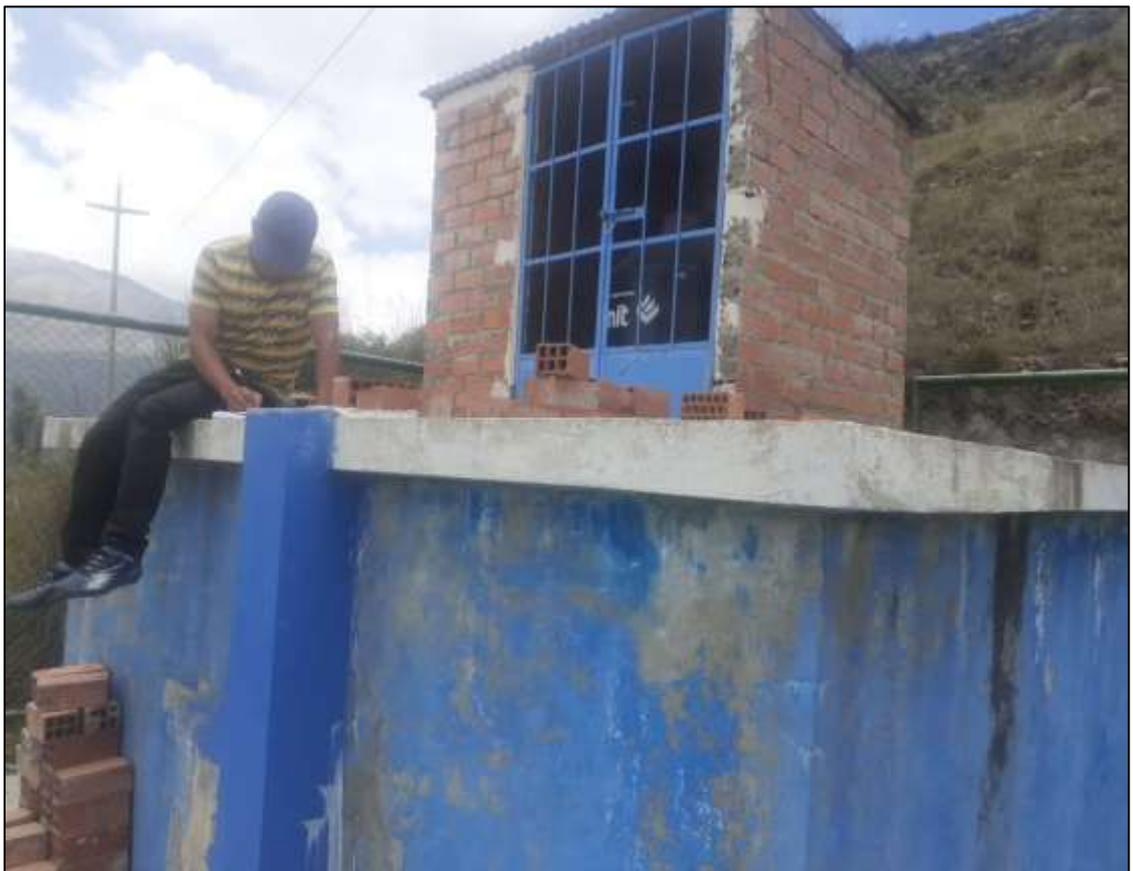
Fotografía 04: Reservorio de 12m3

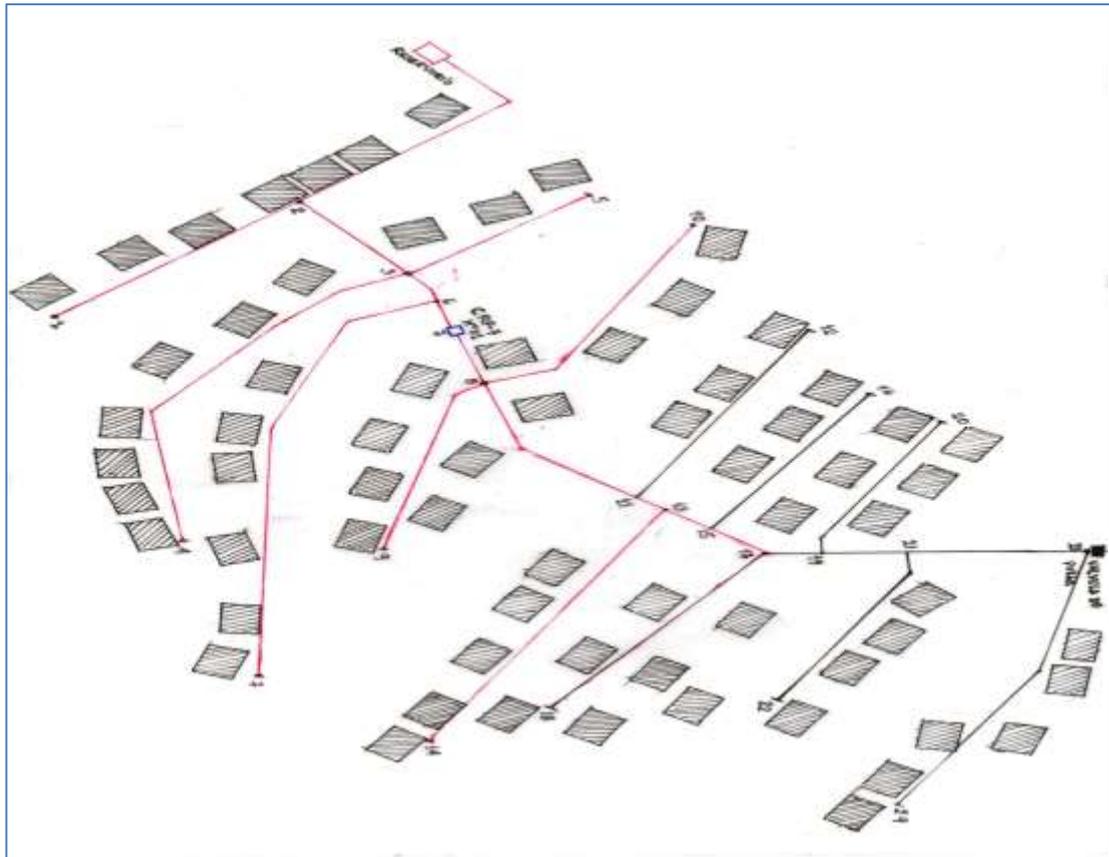
Fotografía 05: Red de distribución

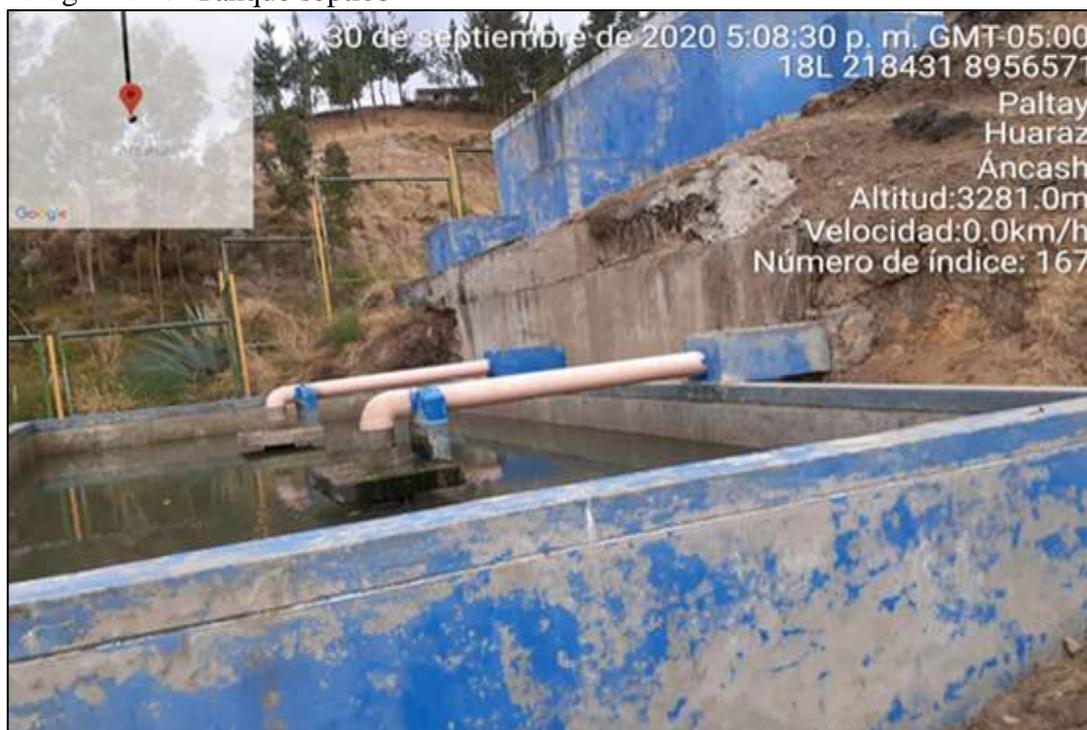
Fotografía 10: Lecho de secado
