**EVALUACIÓN Y MEJORAMIENTO DEL SISTEMA DE
ABASTECIMIENTO DE AGUA POTABLE EN LOS
CASERÍOS LA NEMESIO Y LA VILLEGAS, DISTRITO
DE LA MATANZA, PROVINCIA DE MORROPON,
DEPARTAMENTO DE PIURA, PARA SU INCIDENCIA
EN LA CONDICIÓN SANITARIA DE LA POBLACIÓN –
2022**

**TESIS PARA OPTAR EL TÍTULO PROFESIONAL
DE INGENIERO CIVIL**

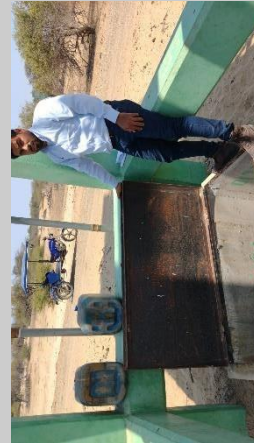
Condición *Tapa sanitaria en estado regular.*

actual *Caja de válvulas estado regular.
Tubería de entrada de agua al reservorio en estado regular
Válvula de entrada PVC tipo globo en estado regular Tubería PVC de salida de agua a la red de distribución en estado regular
Válvula de salida PVC tipo globo en estado regular. El estado de la pintura de la estructura se encuentra en mal estado además la escalera de gato le falta mantenimiento. Esta oxidada.*

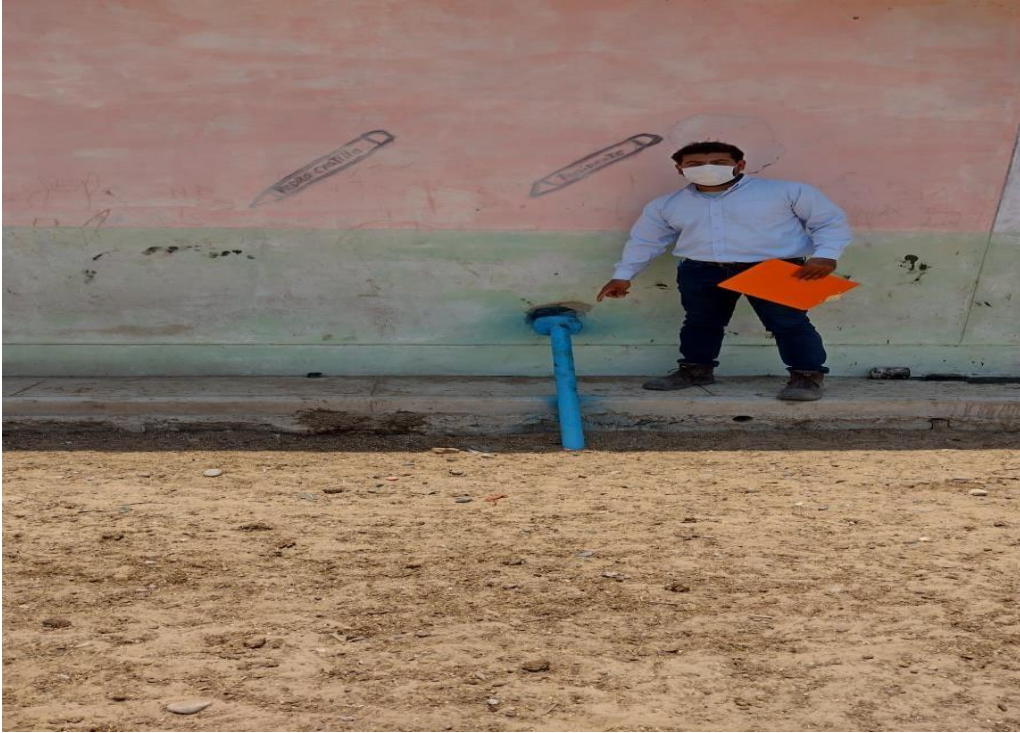
Figura N° 3: vista de la tubería de impulsión

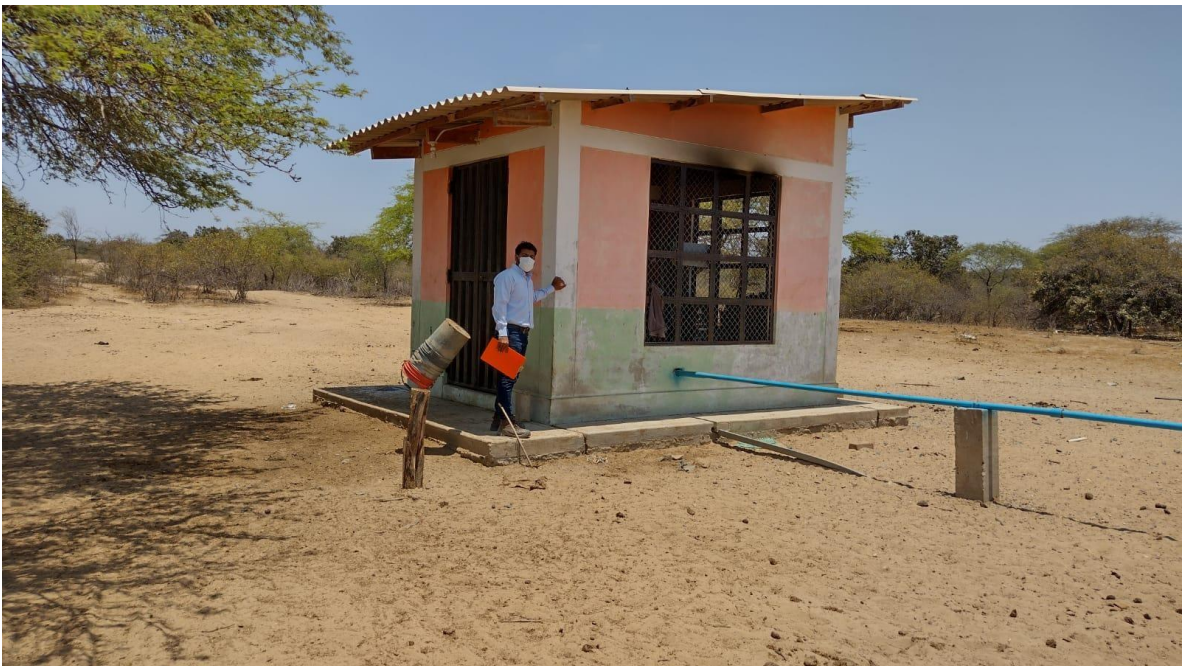
Figura N° 4: Caseta de Bombeo de agua

Caseta de bombeo, la caseta de bombeo estructuralmente de encuentra en perfecto estado, no se aprecian grietas o fisuras en las paredes o columnas, las tuberías que viene del pozo es de F°G°, el motor por el momento se encuentra inoperativo, según los pobladores se encuentra malogrado, la caseta de bombeo se encuentra en una zona plana, sus puertas y ventanas están en buen estado solo le falta un poco de pintura y mantenimiento para que no puedan malograrse, las vigas de madera y la cobertura liviana se encuentran en buen estado, los accesorios como las válvulas de compuerta, check, alivio depresión se encuentran en buen estado y son de F°G°, el grupo electrógeno de 18.4 kw de marca GF30 DIESEL GENERADOR, según las normas técnicas de diseño RM-192-2018-VIVIENDA, menciona que las casetas de bombeo tienen que estar estables y de forma rectangular para que sea accesible para poder extraer e introducir los equipos instalados en la misma, además la línea de impulsión tiene que ser

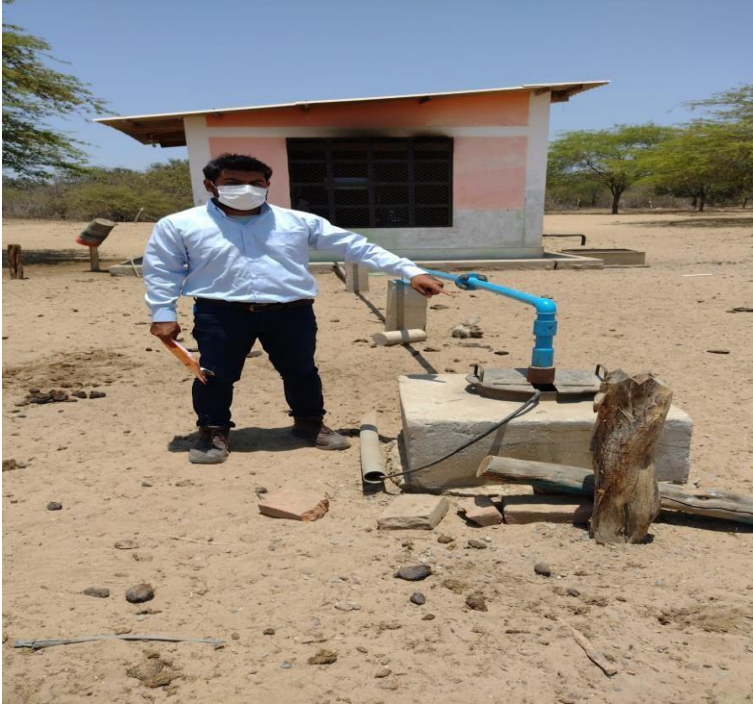
Figura N° 5: Pozo de agua
Fuente: Elaboración Propia

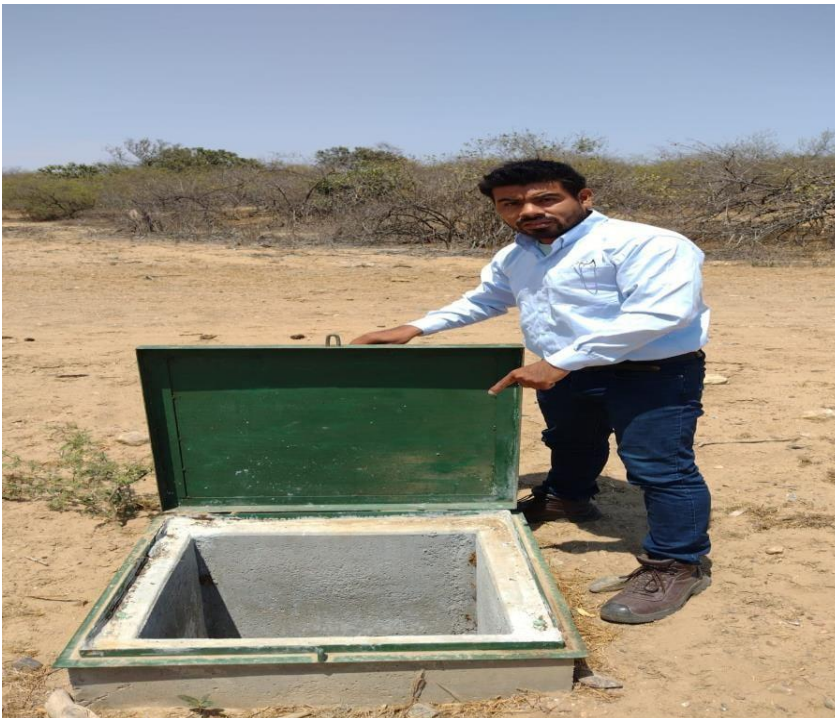
Figura N° 6: Válvula de purga
Fuente: Elaboración Propia

- ✓ Realizar los trabajos de mantenimiento de las cajas de purga, caja de válvulas.
- ✓ El cambio de tubería de aducción cerca a la I.E. LA VILLEGAS.
- ✓ Se recomienda a la JASS, gestionar antes las autoridades competentes la rehabilitación del sistema de agua potable en los caseríos la Nemesio y la Villegas.
- ✓ Realizar la construcción de un cerco perimétrico ya sea precario en la captación y reservorio apoyado a fin de prevenir el daño de tuberías o accesorios.
- ✓ Realizar charlas de concientización cerca del consumo de agua, para evitar el desperdicio de ella

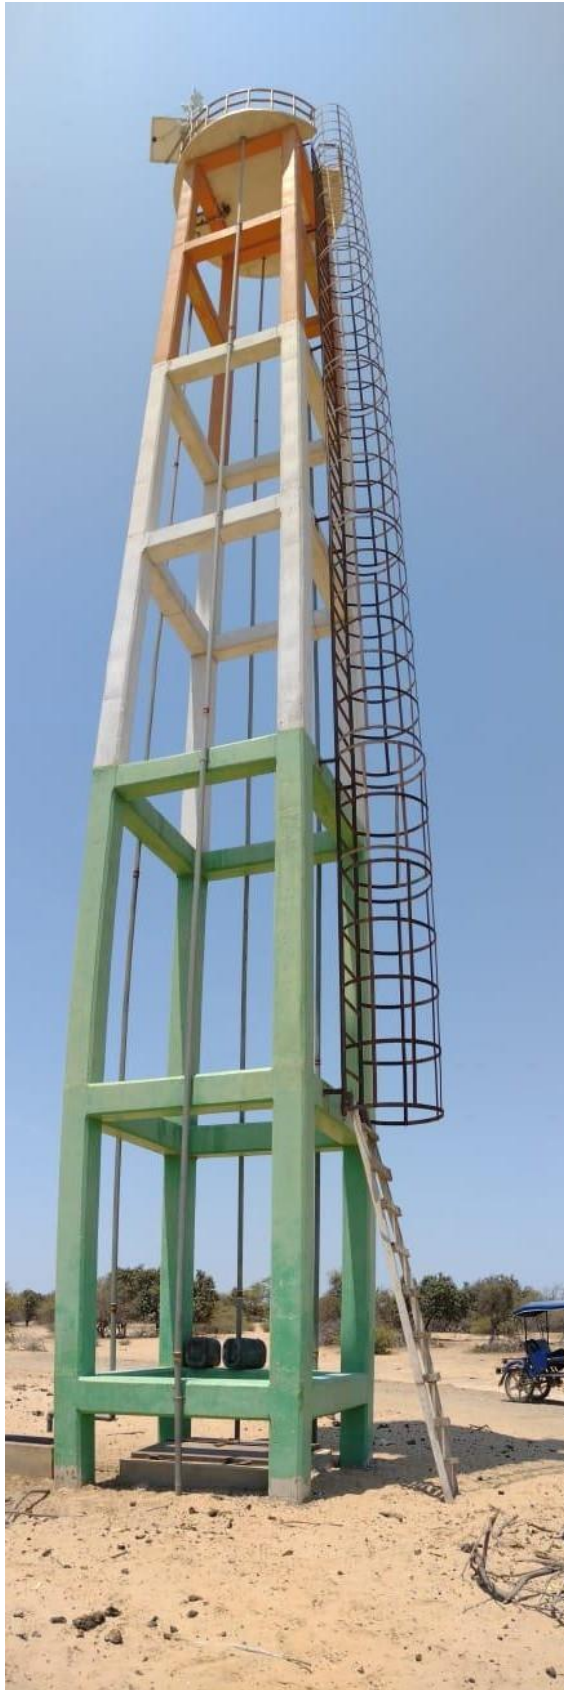
Figura N° 7: Reservorio apoyado de polietileno de 5 m³

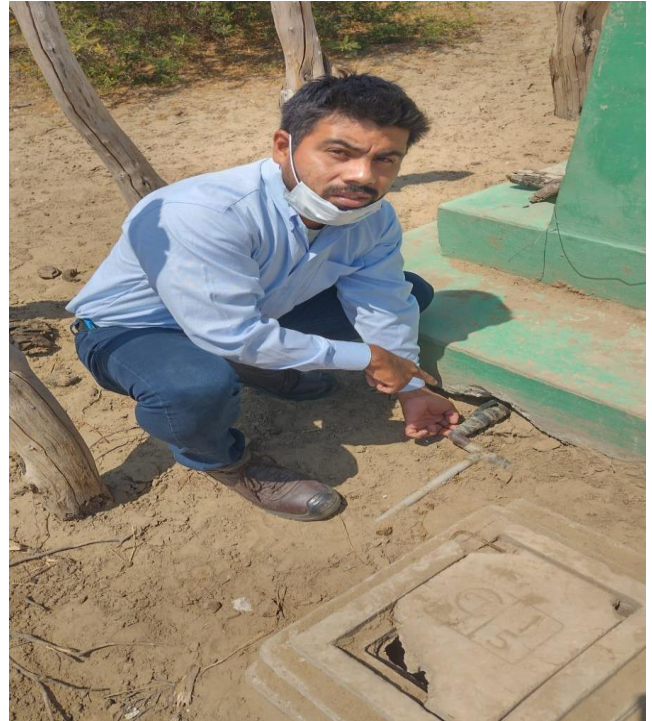
Figura N° 8: Conexiones a la pileta publica en mal estado

El estado actual del sistema de abastecimiento de agua potable por el momento está paralizado por la falla del motor o generador que se encuentra en la caseta de bombeo, hay tuberías de distribución expuestas y en mal estado el cual no llega el agua a esos lugares como la pileta pública que se encuentra a unos metros del colegio la Villegas, en algunas piletas del caserío la Nemesio también se encuentran con los mismos problemas.
