**DIAGNÓSTICO DEL SISTEMA DE SANEAMIENTO
BÁSICO DEL CASERÍO DE HUELLAP, DISTRITO DE
ATAQUERO, PROVINCIA DE CARHUAZ,
DEPARTAMENTO DE ÁNCASH - 2020.**

**TRABAJO DE INVESTIGACIÓN PARA
OPTAR EL GRADO ACADÉMICO DE BACHILLER EN
INGENIERIA CIVIL**

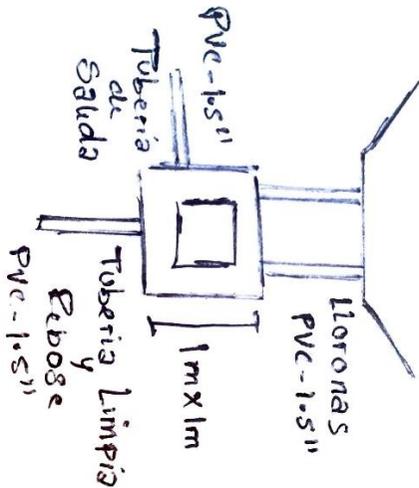
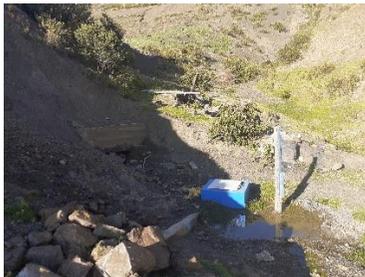
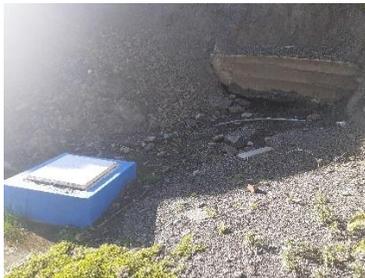
Cuadro N° 3: Captación N°01

Indicador	Descripción del resultado	Croquis	Evidencia fotográfica
<p>Características físicas</p>	<p>Ubicación: La primera captación se ubica en la zona denominada Cochapucro en las coordenadas UTM 201206E, 8974072N, a una altura de 3530 m.s.n.m.,</p> <p>Descripción: La captación es de manantial de ladera; cuenta con un lecho filtrante sellado de concreto armado. una Cámara húmeda de concreto de 1mx1m y 50m de altura. Cuenta con dos lloronas de 1.5"; la t apa sanitaria de acero de 0.60mx0.60m. No cuenta con caja de válvulas. las tuberías de limpia y rebose son de PVC de 1.5" y la tubería de salida de agua de 1.5". No cuenta con cerco perimétrico. No cuenta con zanja de coronación.</p>

<p>Condición actual</p>	<p>Se observa que el lecho; tiene grietas en su estructura por donde hay fuga de agua; así mismo; se observa que no cuenta con cajas de válvulas y un cerco de protección perimetral.</p>

<p>Operación y mantenimiento</p>	<p>Su operatividad es limitada. Se puede visualizar que no se realiza ningún tipo de mantenimiento.</p>

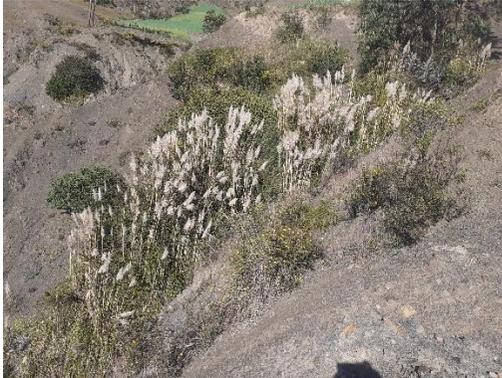
Cuadro N° 4: Captación N°02

Indicador	Descripción del resultado	Croquis	Evidencia fotográfica
Características físicas	<p>Ubicación: El segundo se ubica en la zona denominada Sheqya en las coordenadas UTM 201384E, 8973815N, a una altura de 3495 m.s.n.m.</p> <p>Descripción: La captación es de manantial de ladera. Cuenta con una cámara de humedad hecha de manera artesanal.</p>

Condición actual	Se observa que la captación esta en un completo estado de abandono; por lo que las malezas han cubierto la captación y no se puede visualizar ninguno de los componentes y su operatividad.		
Operación y mantenimiento	No se puede visualizar su operatividad y mantenimiento

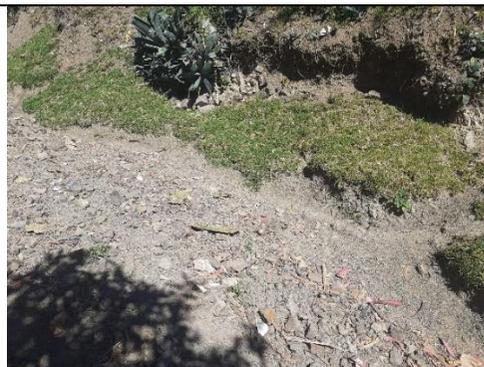
Condición actual	Esta hecha de manera artesanal y conectada directamente a una cámara de rompe presiones cercanas. Se observa que la captación esta cubierta de tierra.

Operación y mantenimiento	No se puede visualizar su operatividad y mantenimiento

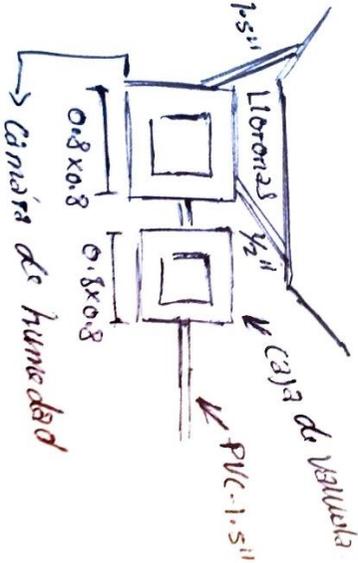
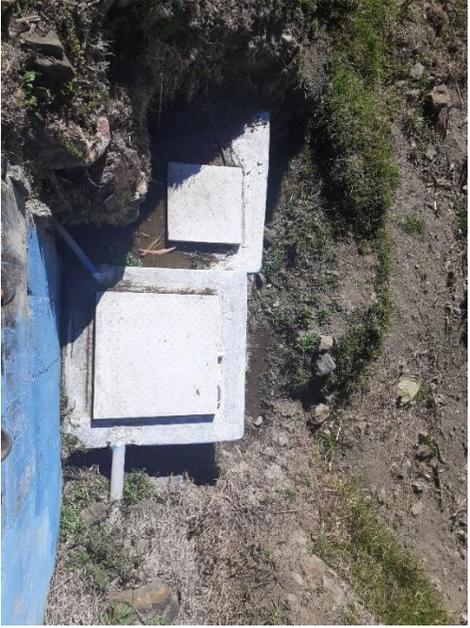
Indicador	Descripción del resultado	Croquis	Evidencia fotográfica
Características físicas	<p>Ubicación: El cuarto se ubica en la zona denominada Shirash en las coordenadas UTM 202011E, 8974035N, a una altura de 3269 m.s.n.m.</p> <p>Descripción: La captación es de manantial de ladera; cuenta con un lecho filtrante sellado de concreto simple. Cuenta con una cámara de humedad de concreto de 0.8mx0.8m y 0.40m de altura. Cuenta con dos lloronas de 1/2" y 1" la tapa sanitaria de acero de 0.40mx0.40m. Cuenta con caja de válvulas de 0.80mx0.80mx0.40m altura; con una tapa sanitaria metálica de 0.30mx0.30mx0.30m.</p>

<p>las tuberías de limpia y rebose es de PVC de 1.5" y la tubería de salida de agua de 1.5". No cuenta con cerco perimétrico. No cuenta con zanja de coronación.</p>

<p>Condición actual</p>	<p>Se observa que el lecho filtrante tiene grietas por donde hay fuga de agua; así mismo; se observa que no cuenta con un cerco de protección perimetral.</p>		
<p>Operación y mantenimiento</p>	<p>Su operatividad es limitada. Se puede visualizar que no se realiza ningún tipo de mantenimiento.</p>

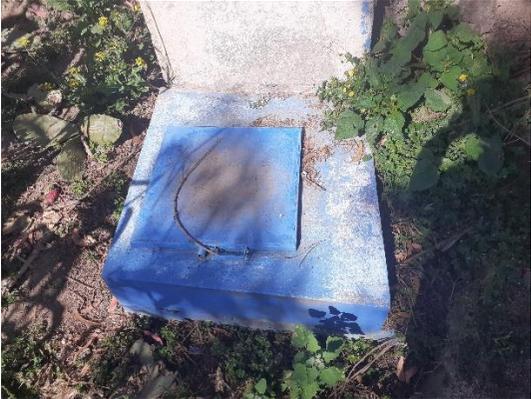
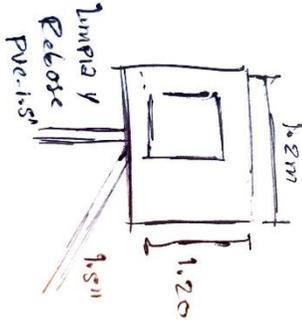
Indicador	Descripción del resultado	Croquis	Evidencia fotográfica
<p>Características físicas</p>	<p>Ubicación: El ultimo se ubica en la zona denominada Paqsta en las coordenadas UTM 201977E, 8974293N, a una altura de 3281 m.s.n.m. Descripción:</p>

<p>La captación es de manantial de ladera; cuenta con un lecho filtrante sellado de concreto simple.</p> <p>Cuenta con una cámara de humedad de concreto de 1.20mx1.20m y 0.80m de altura, con una tapa sanitaria metálica de 0.60mx0.60m y una tubería de limpia y rebose es de PVC de 1.5" y la tubería de salida de agua de 1.5".</p> <p>No cuenta con cerco perimétrico.</p> <p>No cuenta con zanja de coronación.</p>

<p>Condición actual</p>	<p>Se observa que el lecho filtrante está cubierto de tierra; y se observa desechos orgánicos y malezas alrededor de la estructura</p> <p>se observa que no cuenta con un cerco de protección perimetral.</p>

<p>Operación y mantenimiento</p>	<p>Su operatividad es limitada.</p> <p>Se puede visualizar que no se realiza ningún tipo de mantenimiento.</p>

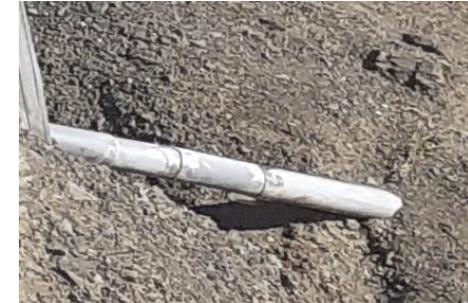
Operación y mantenimiento

Su operatividad es limitada.
Se puede visualizar que no se realiza ningún tipo de mantenimiento.

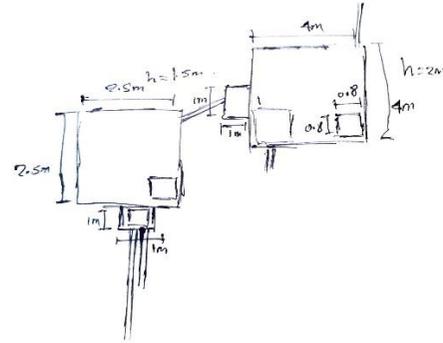
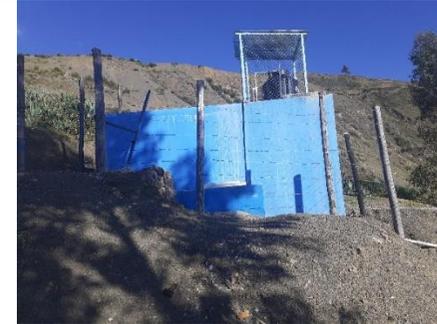
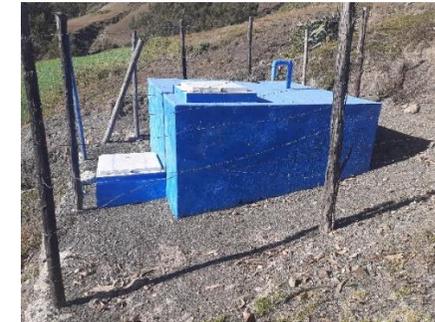
Cuadro N° 9: Reservorio de almacenamiento

Indicador	Descripción del resultado	Croquis	Evidencia fotográfica
Características físicas	<p>Ubicación: Cuenta con dos reservorios de almacenamiento, ambos ubicados en la zona de Shequio, en las Coordenadas UTM 201496E, 8973910N, a una altitud de 3446 m.s.n.m.,</p> <p>Ambos son de forma cuadrada, siendo la primera 4m x 4m x 2m y con una tapa sanitaria</p>

de inspección de 0.80mx0.80m; la segunda de 2.5m x 2.5m 1.5 m y una tapa de inspección metálica de 0.80mx0.80m. la primera cuenta con un sistema de cloración, además de ello posee un cerco perimétrico de madera con alambre de Púa, Así mismo tienen ambos una caja de válvulas de 1mx1mx0.40m el cual tiene una tapa de 0.40mx0.40m. cuentan con una tubería de rebose y limpia de 2".

Condición actual	Se observa que el cerco perimétrico al ser de madera está deteriorado por lo que están cayéndose.
Operación y mantenimiento	Su operatividad es limitada. Se puede visualizar que no se realiza ningún tipo de mantenimiento.

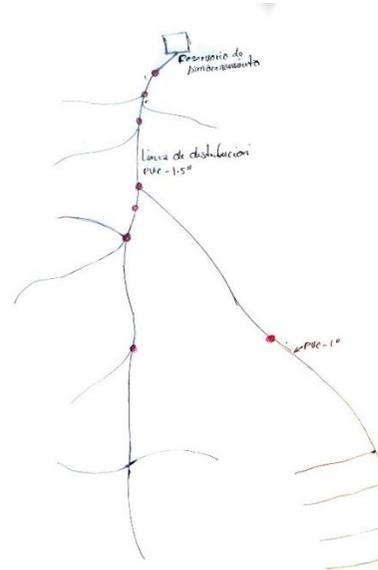
recorrido de 1.5km Aprox., en su recorrido hay cinco cámaras rompe presiones, las cuales están ubicadas en el barrio de Nawinpuquio tres, en el barrio de Huellapdos, desde la distribución principal existen barrios ramificaciones con una tubería de 1" a los diferentes zonas de los distintos barrios, en lo que se observa tuberías a la intemperie.

En su recorrido existe 8 cámaras rompe presiones de clase CRP -7 los cuales tiene una dimensión de 1.5mx1.5mx1.20m con una tapa sanitaria metálica de 0.70mx0.70m; así mismo cuenta con un cerco perimétrico de madera y alambre de púa.

Se observa que las tuberías en algunos tramos del recorrido están a la intemperie.
Se observa que el cerco perimétrico de los CRP -7 al ser de madera está deteriorado por lo que están cayéndose y en su interior se observa presencia de material orgánico tales como resto de hojas de vegetaciones.

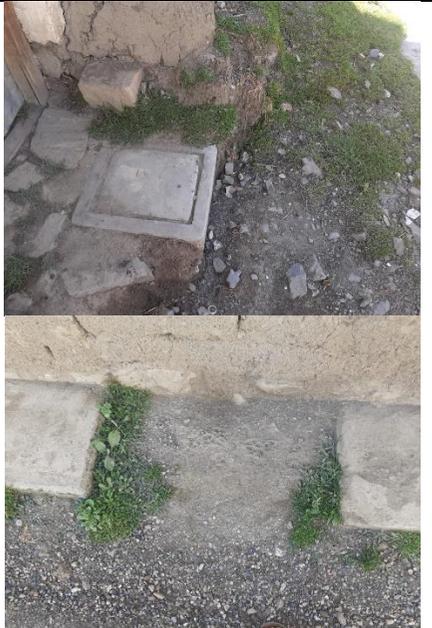
Cuadro N° 11: Conexiones domiciliarias

Indicador	Descripción del resultado	Croquis	Evidencia fotográfica
Características físicas	Las estructuras de las cajas de inspección son de concreto prefabricadas de tres cuerpos con dimensiones 0.60x0.30 m; con una tapa también de concreto de 0.20mx0.40m. Las tuberías que conectan a la red principal es de PVC SAL de 4".

Condición actual	No se puede observar las cajas de inspección a simple vista ya que la mayoría está enterrada por la tierra o por las malezas.		
Operación y mantenimiento	Su operatividad es limitada. Se puede visualizar que no se realiza ningún tipo de mantenimiento.

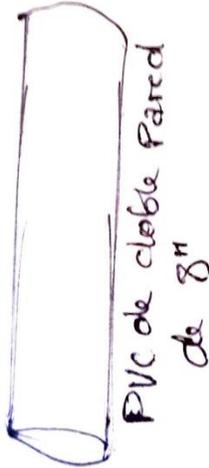
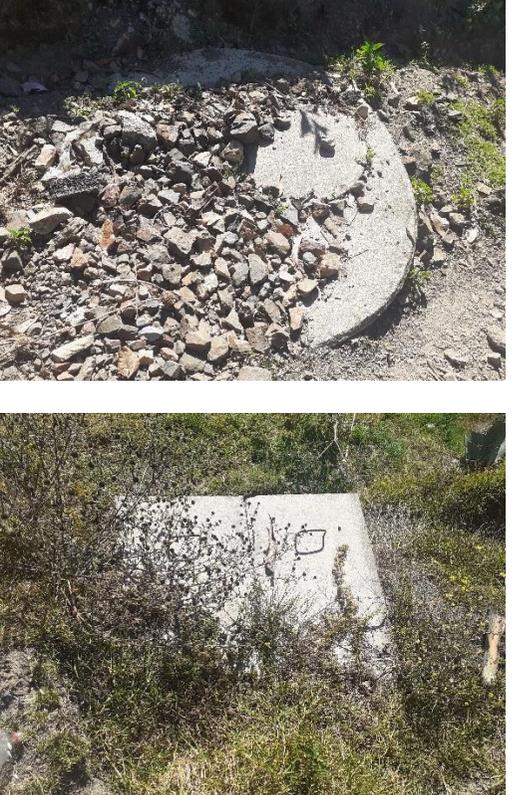
Cuadro N° 12: Red recolección

Indicador	Descripción del resultado	Croquis	Evidencia fotográfica
<p>Características físicas</p>	<p>En lo referente al sistema de alcantarillado sanitario, parte desde el barrio de parte alta (barrio de Nawinpuquio), en sus recorridos se observa dos tipos de buzones; los buzones de los ramales tienen la forma de rectángulo las cuales se observan que están cubierta por tierra y gramas; así mismo los buzones de la línea de recolección principal es de forma circular con una caja de inspección en cada uno de ellos, las cuales a lo largo de su recorrido están completamente enterrados y llenas de gramas siendo 2km Aprox., de recorrido hasta el planta de tratamiento.</p>

<p>Condición actual</p>	<p>Los buzones están mayormente cubiertos de grama y de tierra.</p>		
<p>Operación y mantenimiento</p>	<p>Su operatividad es limitada. Se puede visualizar que no se realiza ningún tipo de mantenimiento.</p>

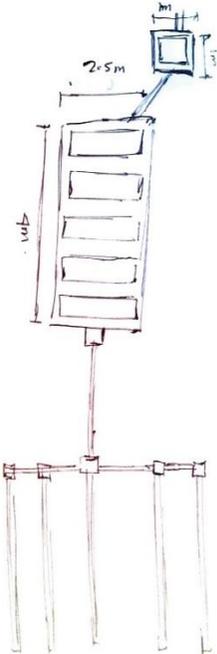
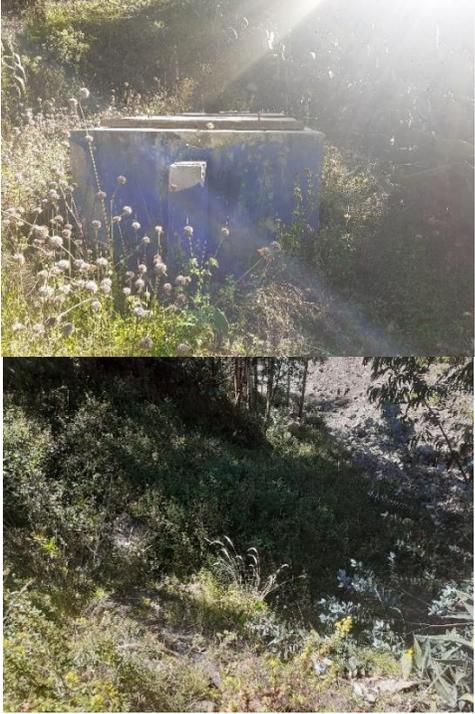
Cuadro N° 13: Planta de Tratamiento

Indicador	Descripción del resultado	Croquis	Evidencia fotográfica
Características físicas	<p>UBICACIÓN: La planta de tratamiento está ubicada en la zona de Yanturan, en las coordenadas UTM 202303E, 8974209N, a una altitud de 3185 m.s.n.m.</p> <p>Cuenta con trampa de grasa. Cuenta con un tanque Séptico de 4mx2.5m y 1.5m de altura. No cuenta con cerco perimétrico. Cuenta con un campo de purificación.</p>

Condición actual	<p>Se observa la infraestructura cubierta de vegetaciones a su alrededor, además de ello se observó que el cerco perimetral hecho de madera y alambre púa está en el suelo; también se observa que existe fisuras en la infraestructura; la parte dedicada a la purificación del agua residual de la planta de tratamiento está cubierta de vegetaciones y las tuberías dan directamente a la quebrada.</p>		
Operación y mantenimiento	<p>Su operatividad es limitada. Se puede visualizar que no se realiza ningún tipo de mantenimiento.</p>
