**UNIVERSIDAD CATÓLICA LOS ÁNGELES
CHIMBOTE**

**DIAGNÓSTICO DEL SISTEMA DE ABASTECIMIENTO
DE AGUA POTABLE EN EL CENTRO POBLADO LAS
PALMAS IPOKI, DISTRITO PICHANAKI, PROVINCIA
CHANCHAMAYO, REGIÓN JUNÍN Y SU INCIDENCIA
EN LA CONDICIÓN SANITARIA DE LA POBLACION-
2020.**

**TRABAJO DE INVESTIGACIÓN PARA OPTAR EL
GRADO ACADÉMICO DE BACHILLER EN
INGENIERÍA CIVIL**

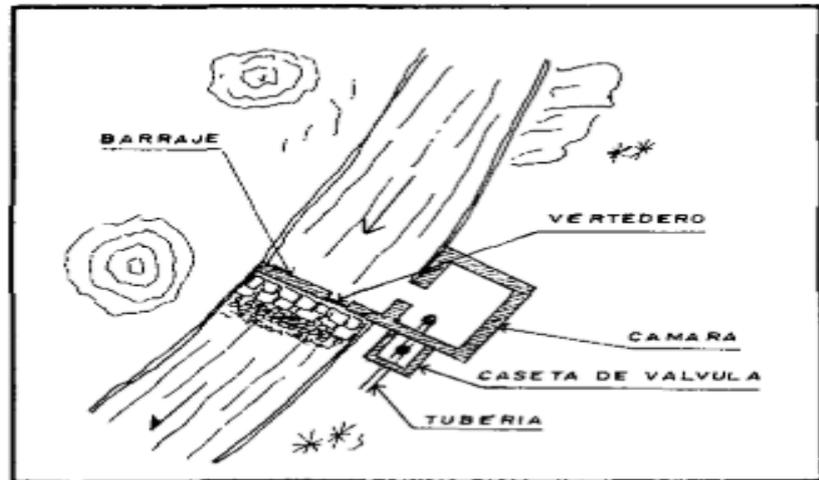
figura 1: captación de agua superficial

El embalse es una infraestructura para la regulación de los recursos hídricos basada en presas de contención. Acumulan el exceso de agua al hacer grandes donaciones para

reponerlas cuando el agua escasea. La supervisión se realiza año tras año, lo que significa que existe una tendencia a prevenir sequías prolongadas. (14)

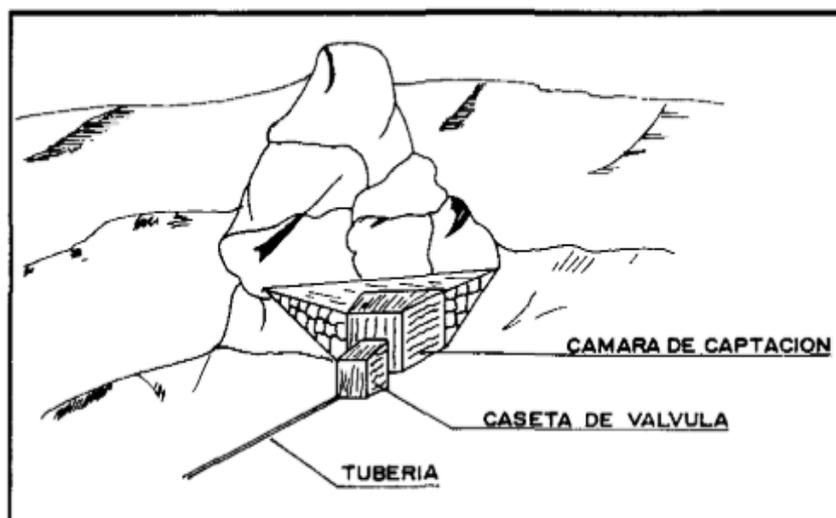
figura 2: captación de agua subterránea

La principal infraestructura para la captación de aguas subterráneas son los pozos. (14)

El agua subterránea se refiere al agua subterránea que se deposita en el suelo subterráneo y circula para formar acuíferos. Aunque los ríos, arroyos y lagos también pueden complementar el agua de lluvia, la fuente principal es el agua de lluvia a través de procesos de infiltración. (14)

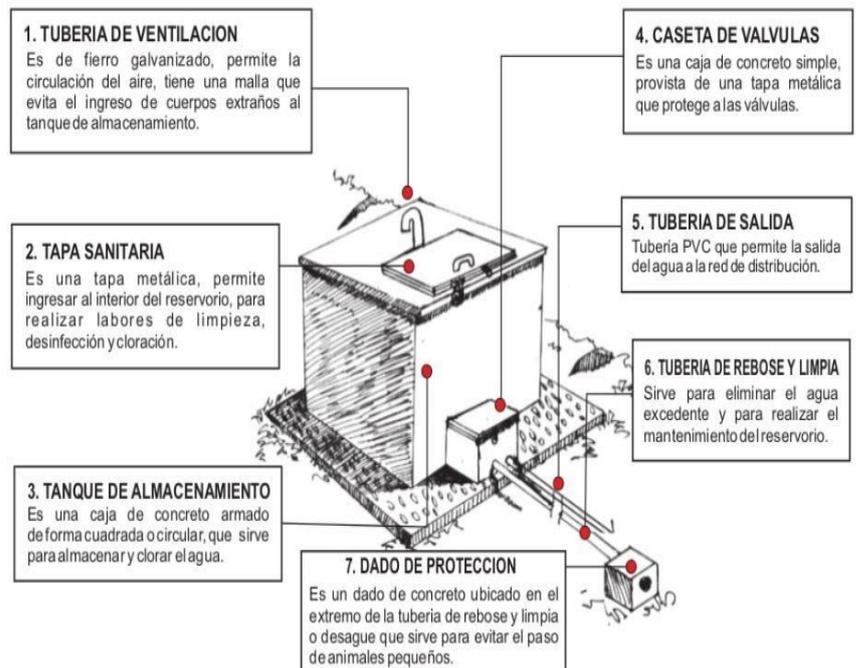
figura 3: partes externas del reservorio

El depósito se puede levantar, apoyar y enterrar. Los elevados pueden ser de forma esférica, cilíndrica y paralelepípedo, construidos sobre torres, pilares, pilotes, etc. Los objetos soportados son principalmente rectangulares y circulares, y están construidos directamente sobre el suelo. Enterrados bajo tierra (tanque de agua) son rectangulares y circulares. Cada dispositivo está equipado con un dosificador o procesador de hipoclorito para tratar el agua y hacerla apta para el consumo humano. (12)

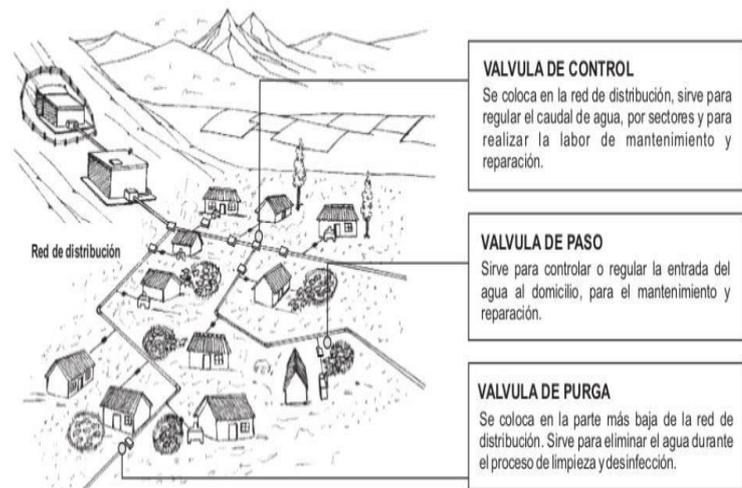
figura 6: red de distribución

b. redes malladas

La tubería de distribución forma un circuito cerrado y el agua puede llegar a cualquier punto a través de varios caminos. (14)

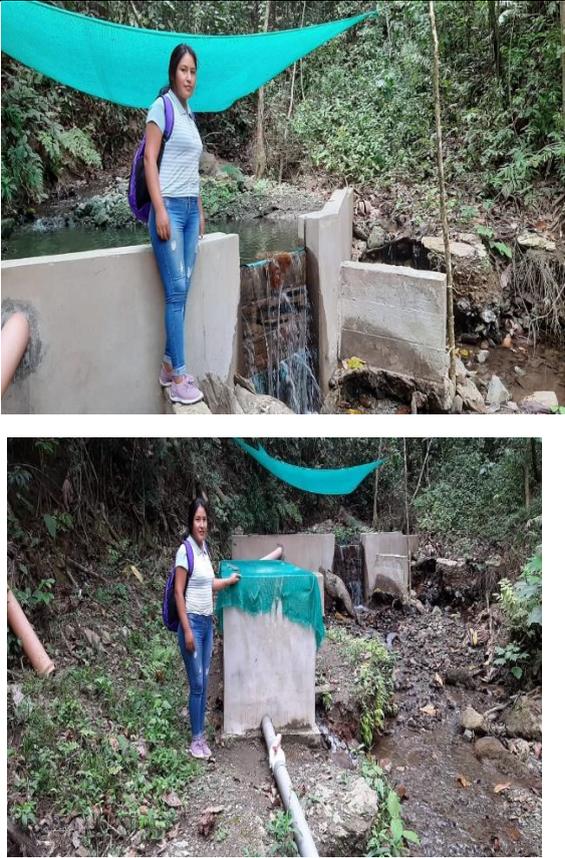
Tabla 3: diagnóstico de la cámara de captación

a). CAPTACION DE AGUA		
Coordenadas UTM: este 11032525 norte 74.765782		
Nombre de la Fuente de agua: rio Shori		
¿ es la fuente principal de agua?	SI <input checked="" type="checkbox"/>	NO <input type="checkbox"/>
Caudal de fuente (máximo):	1.57 l/s

Material de construcción:	concreto	
Antigüedad:	10 años	
Tipo de tubería:	PVC	
Diámetro de tubería:	Ø3" pulg	
a.1. tipo de fuente que abastece el sistema:		
rio	<input checked="" type="checkbox"/>	Pozo excavado con o sin protección
quebrada	<input type="checkbox"/>	ninguno

Ojo de agua o manantial	<input type="checkbox"/>	Otro: especificar:-----
Pozo perforado	<input type="checkbox"/>	
a.2 tipo de captación		
Captación de tipo ladera	<input checked="" type="checkbox"/>

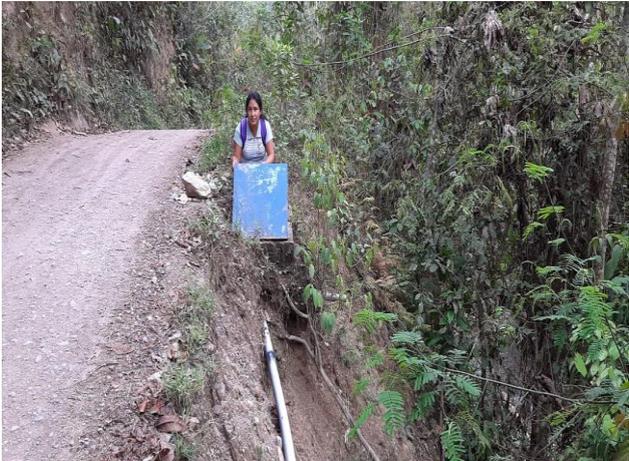
Tabla 4: línea de conducción

b). LINEA DE CONDUCCION		
Coordenada UTM:		
antigüedad	10 años

¿Cuál es la longitud de la línea de conducción en metros o kilómetros?	3 km	
¿Cuál es el diámetro de la tubería principal (en pulgadas)?	Ø 2" pulg	
¿Cuál es el estado físico de la línea de la línea de conducción?	Regular	
b. 1 tipo de línea de conducción:

Conducción por bombeo	<input type="checkbox"/>	Conducción mixta	<input type="checkbox"/>
Conducción por gravedad	<input checked="" type="checkbox"/>	ninguno	<input type="checkbox"/>
Descripción:			
b.2. tipo de tubería:			
PVC	<input checked="" type="checkbox"/>	galvanizado	
HDPE		ninguno	
b. 3 clase de tubería			
Clase 5.5	<input type="checkbox"/>	10.0	<input type="checkbox"/>
Clase 7.5	<input checked="" type="checkbox"/>	ninguno	<input type="checkbox"/>

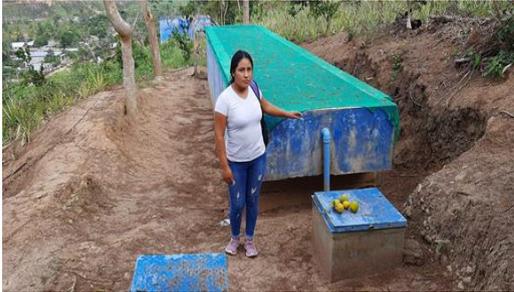
Tabla 5: filtro lento

c.) FILTRO LENTO		
Material de construcción	concreto

antigüedad	10 años	
Tipo de tubería	PVC SAP	
Diámetro de tubería de entrada	Ø 2"	
Diámetro de tubería de salida	Ø 2"	
Clase de tubería	7.5	
Canastilla de salida	2"	
descripción	Esta estructura hidráulica, se encuentra en estado regular ya que presenta descascara miento de pintura, necesita constante operación y mantenimiento.	
comentario	el proceso tiene como objetivo mejorar el color del agua al retener los sólidos suspendidos en el agua a través de una capa de material poroso o granular, y ayuda en gran medida a eliminar los coliformes fecales, los huevos de gusanos, los virus y los quistes protozoarios y otros patógenos que pueden hacer que la salud de las personas esté en riesgo.

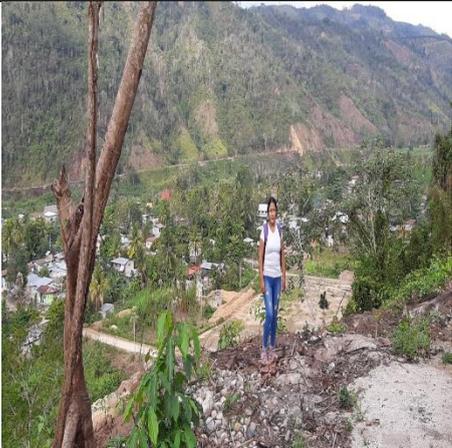
Tabla 8: red de distribución

f. RED DE DISTRIBUCION		
Coordenadas:		
¿ cuantas conexiones hay en el sistema de abastecimiento?	Hay 150 conexiones debidamente empadronadas al JASS

¿ cuantos medidores instalados hay en el sistema de abastecimiento?	No hay medidores porque este sistema se encuentra en zona rural.	
¿Cuántas horas de servicio de agua hay durante el día?	Hay 24 horas de servicio.	
antigüedad	15 años

¿Cuál es el diámetro de tubería principal	Ø 2"	
f.1 tipo de red:		
Sistema de tipo abierto o ramificado	<input checked="" type="checkbox"/> Hierro galvanizado <input type="checkbox"/> Ninguno	<input type="checkbox"/>
Sistema de tipo cerrado	<input type="checkbox"/>	<input type="checkbox"/>
