**EVALUACIÓN Y MEJORAMIENTO DEL SISTEMA DE
ABASTECIMIENTO DE AGUA POTABLE EN EL
CASERÍO EL MILAGRO, DISTRITO DE
INDEPENDENCIA, PROVINCIA DE HUARAZ, REGIÓN
ANCASH Y SU INCIDENCIA EN LA CONDICIÓN
SANITARIA DE LA POBLACIÓN – 2020.**

**TESIS PARA OPTAR EL TÍTULO PROFESIONAL DE
INGENIERO CIVIL**

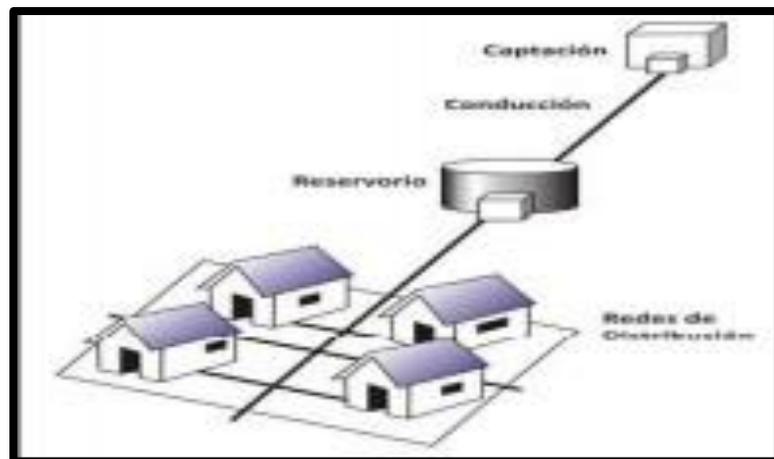
Figura 3: Sistema de abastecimiento de agua potable.

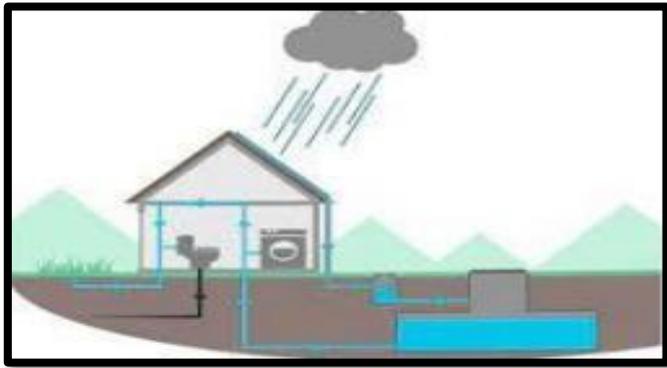
Figura 5: Captación de agua pluvial en vivienda.

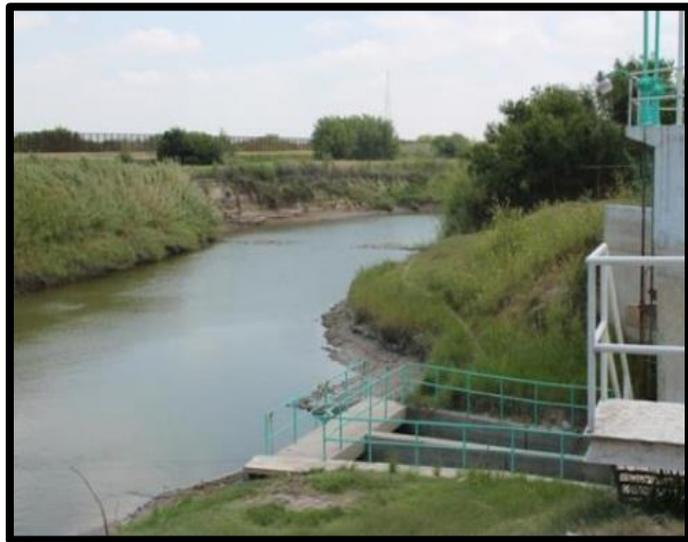
Figura 6: Captación una fuente superficial (río).

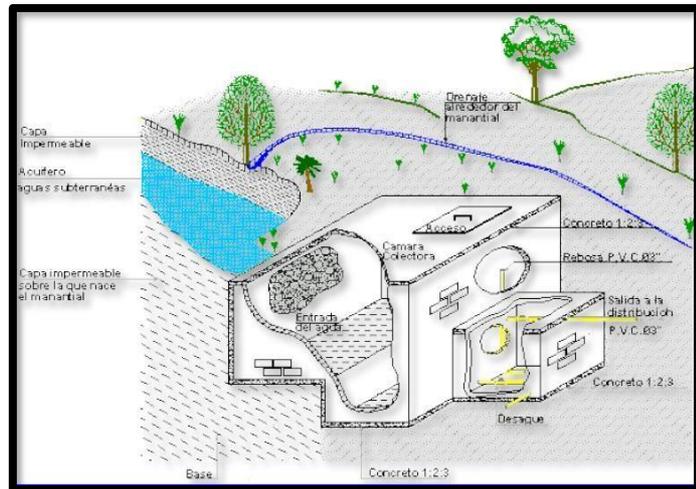
Figura 7: Sistema de captación de una fuente subterránea (manantial).

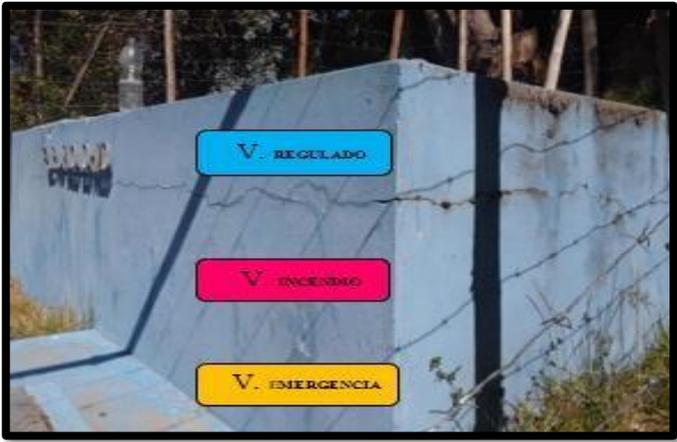
Figura 5. Reservorio.
Fuente: Elaboración propia.

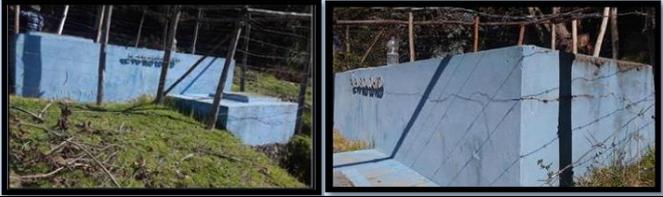
Tabla 11: Evaluación de la estructura; Reservoirio de almacenamiento.

Tipo de reservoirio	Apoyado	Con dimensiones 3.00 m de ancho por 3,00 m de largo con 2.00m de alto.
	Forma de reservoirio	Cuadrado	La forma es rectangular.
	Material de construcción	Concreto armado 210 KG/CM ²	La información obtenida por el responsable del JASS en el caserío El Milagro.
	Antigüedad	15 años	Se halla en el período de diseño establecido por norma técnica de diseño: RM-192-2018-vivienda.
	Tipo de tubería	PVC	Material recomendado.
	Clase de tubería	7.50 CM	La información dada por el representante del caserío El Milagro y su vez es el responsable del JASS.
	Diámetro de tubería	2.00 plg a 4.00 plg	La información obtenida por el responsable del JASS en el representante del caserío El Milagro.

Cerco perimétrico	Madera/ Alambre	Se encuentra en un estado de mejora.
	Estado: Regular

El reservorio está compuesto por 10 componentes encontrándose en un estado “Regular” por el hecho que su estructura interna esta medianamente sostenible; De tal modo que la parte externa, el cerco perimetrico requiere está deteriorado y a vez una falta de tapón en la salida del tubo de rebose que puede ingresar insecto a la parte interna; Por ello se efectuara un mejoramiento.

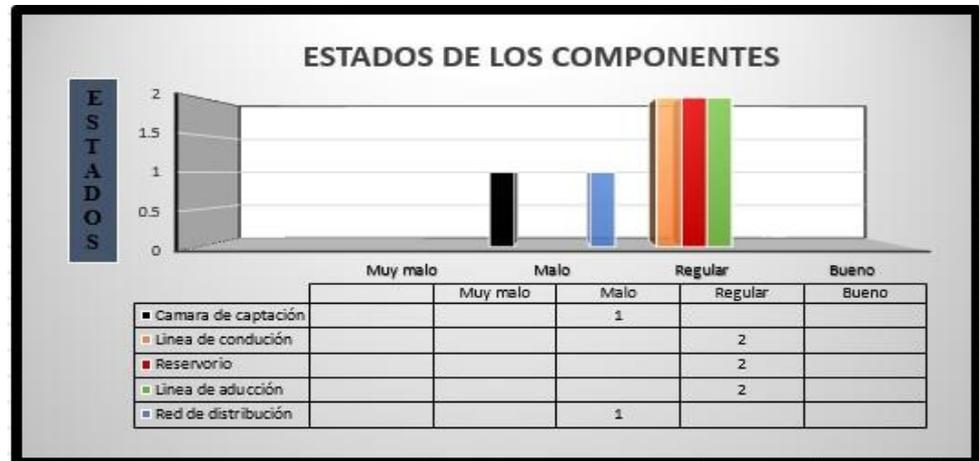
Figura 12: Resumen de los estados de los componentes del sistema de agua en el caserío El Milagro.

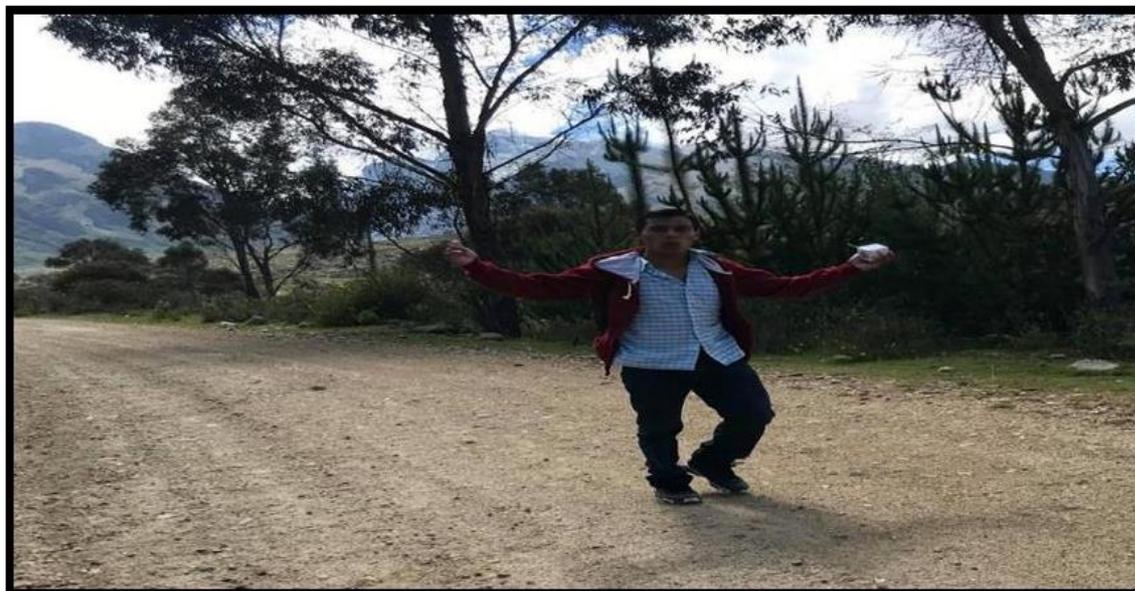
Figura 1. Se muestra el panel fotográfico de la ubicación del reservorio en el Caserío El Milagro, distrito de Independencia, provincia de Huaraz, región Áncash y su incidencia en la condición sanitaria de la población– 2022.

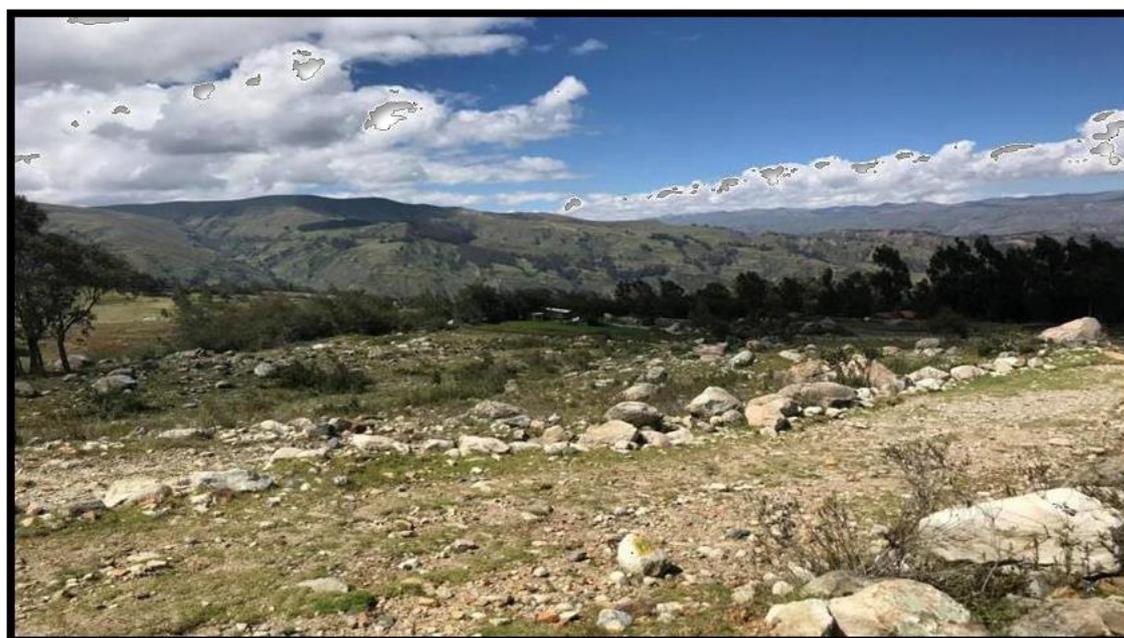
Figura 2. Se muestra el panel fotográfico de la ubicación del reservorio en el Caserío El Milagro, distrito de Independencia, provincia de Huaraz, región Áncash y su incidencia en la condición sanitaria de la población– 2022.

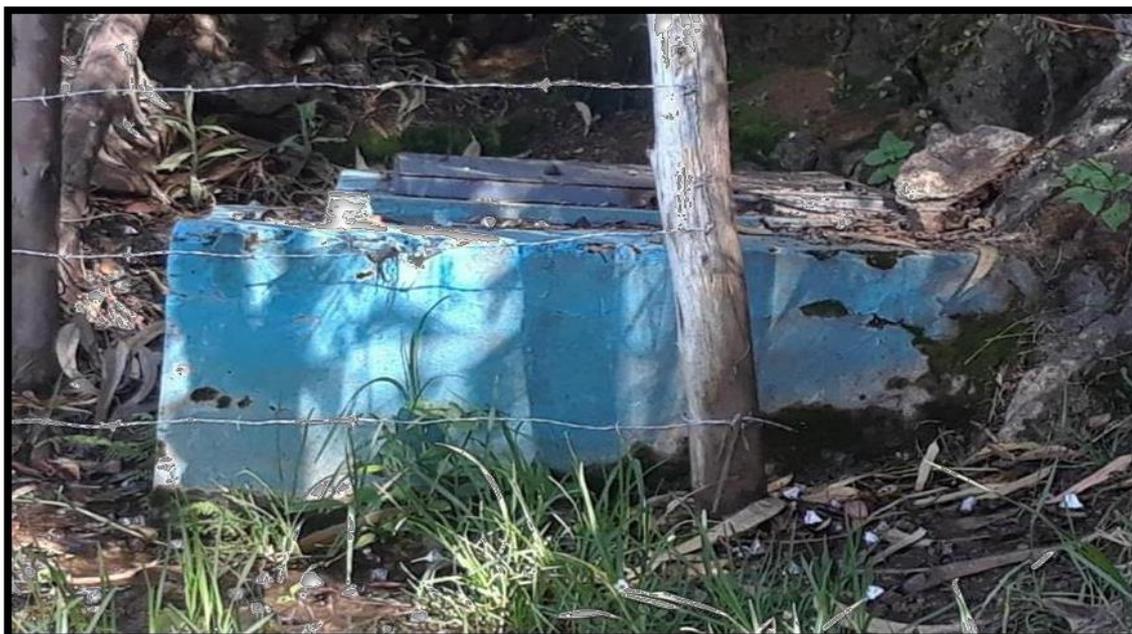
Figura 3. Se muestra el estado en que se encuentra la cámara de captación del Caserío El Milagro, distrito de Independencia, provincia de Huaraz, región Áncash y su incidencia en la condición sanitaria de la población – 2022.

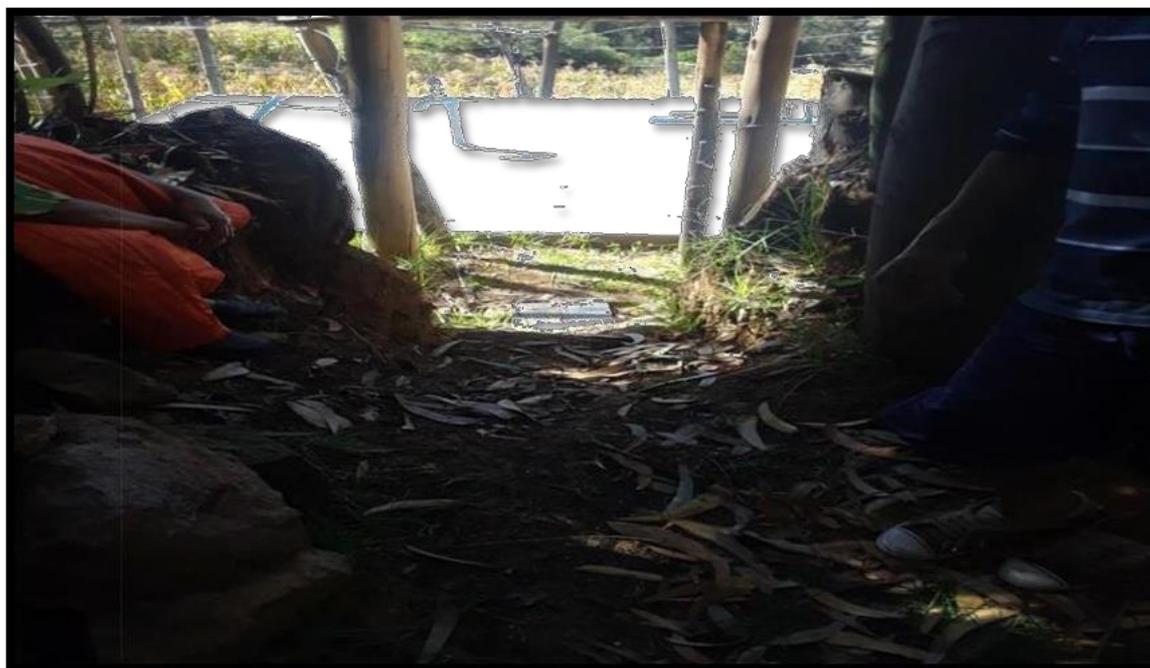
Figura 4. Se encuentra en medio de la vegetación en el Caserío El Milagro, distrito de Independencia, provincia de Huaraz, región Áncash y su incidencia en la condición sanitaria de la población – 2022.

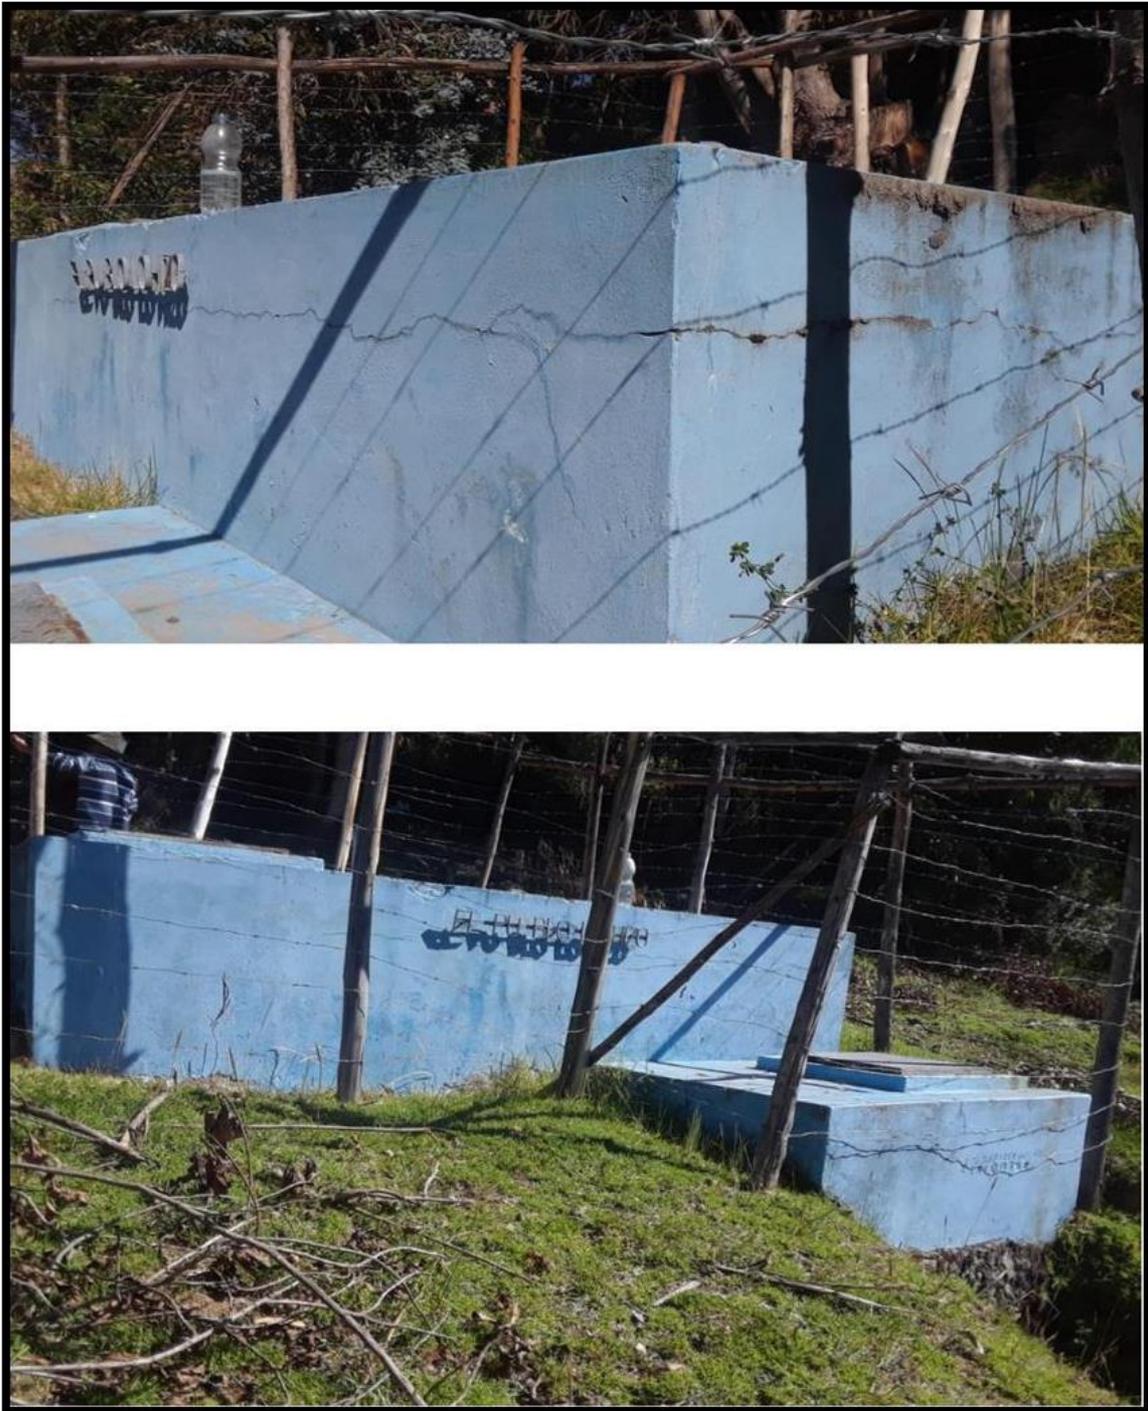
Figura 5. Se muestra el estado en que se encuentra el reservorio y su caseta de válvula de control en el Caserío El Milagro, distrito de Independencia, provincia de Huaraz, región Áncash y su incidencia en la condición sanitaria de la población– 2022.

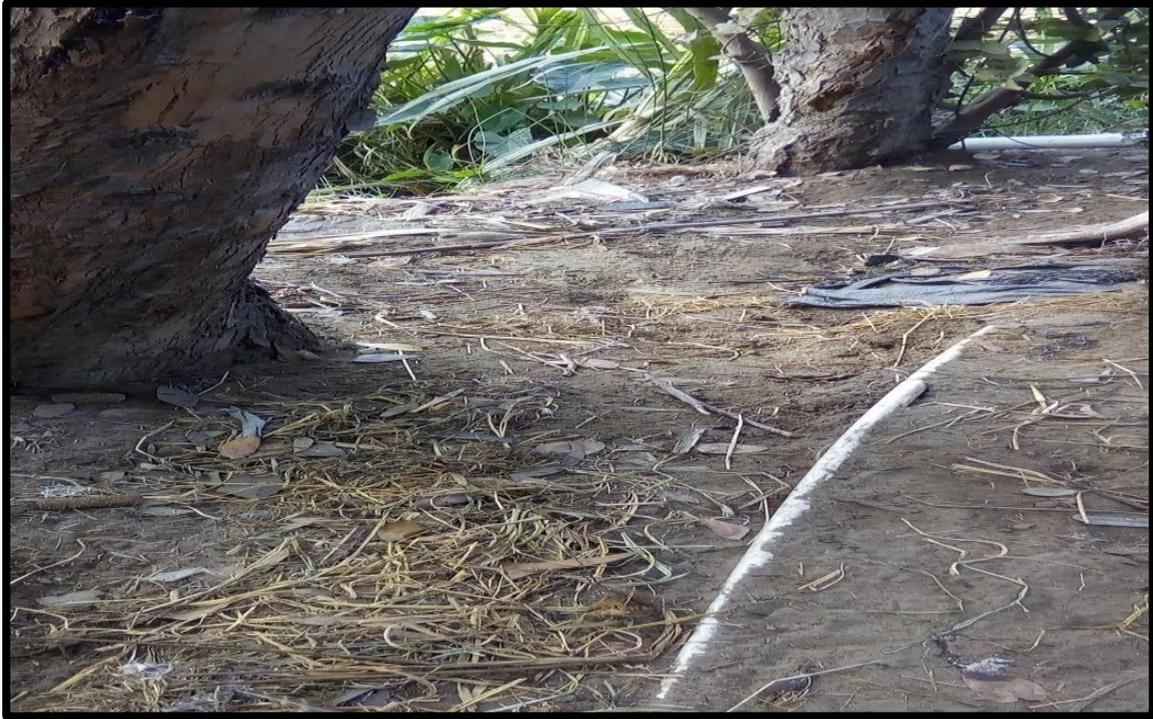
Figura 6. Se muestra el estado en que se encuentra la línea de conducción expuesta cualquier peligro en el Caserío El Milagro, distrito de Independencia, provincia de Huaraz, región Áncash y su incidencia en la condición sanitaria de la población– 2022.

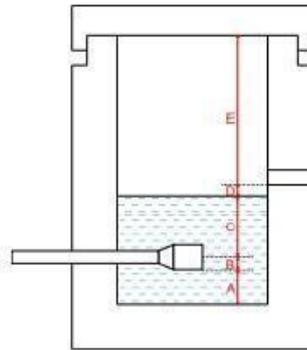
Ilustración N° 03.22. Cálculo de la cámara húmeda

Para determinar la altura total de la cámara húmeda (H_t), se considera los elementos identificados que se muestran en la siguiente figura:

$$H_t = A + B + C + D + E$$

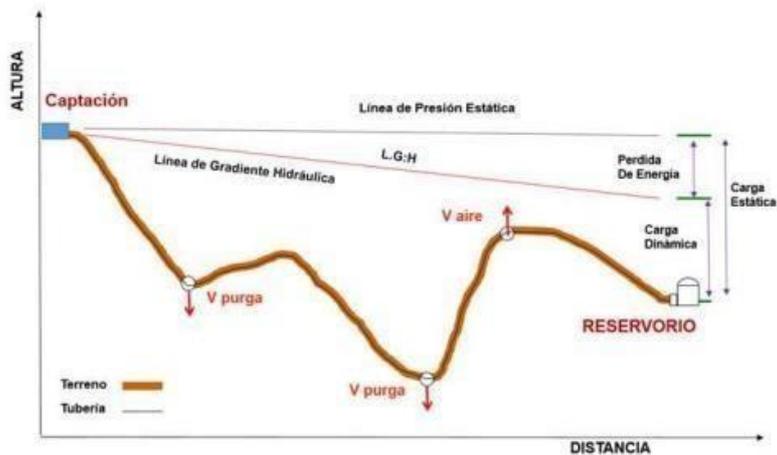
Ilustración N° 03.31. Línea de Conducción

Es la estructura que permite conducir el agua desde la captación hasta la siguiente estructura, que puede ser un reservorio o planta de tratamiento de agua potable. Este componente se diseña con el caudal máximo diario de agua; y debe considerar: anclajes, válvulas de purga, válvulas de aire, cámaras rompe presión, cruces aéreos, sifones. El material a emplear debe ser PVC; sin embargo, bajo condiciones expuestas, es necesario que la tubería sea de otro material resistente.

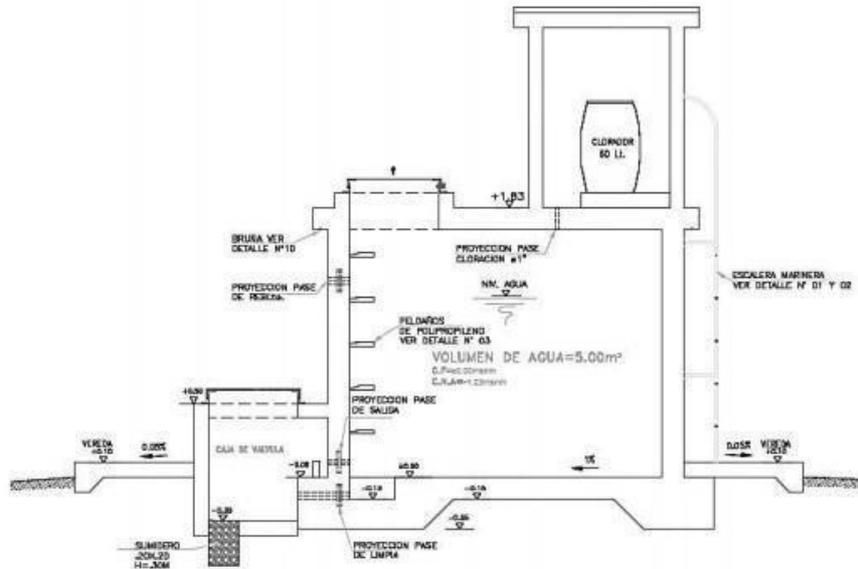
Ilustración N° 03.54. Reservorio de 5 m³

El reservorio debe ubicarse lo más próximo a la población y en una cota topográfica que garantice la presión mínima en el punto más desfavorable del sistema.

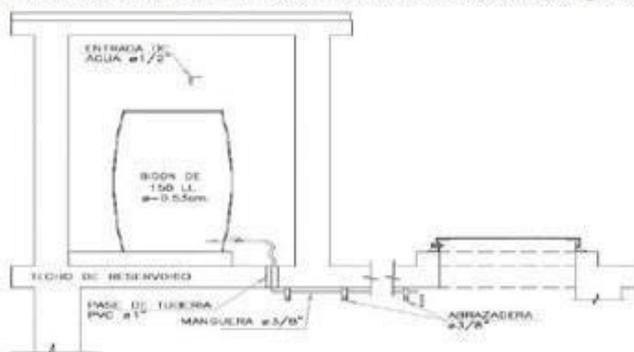
Ilustración N° 03.57. Sistema de desinfección por goteo

a. Sistema de Desinfección por Goteo

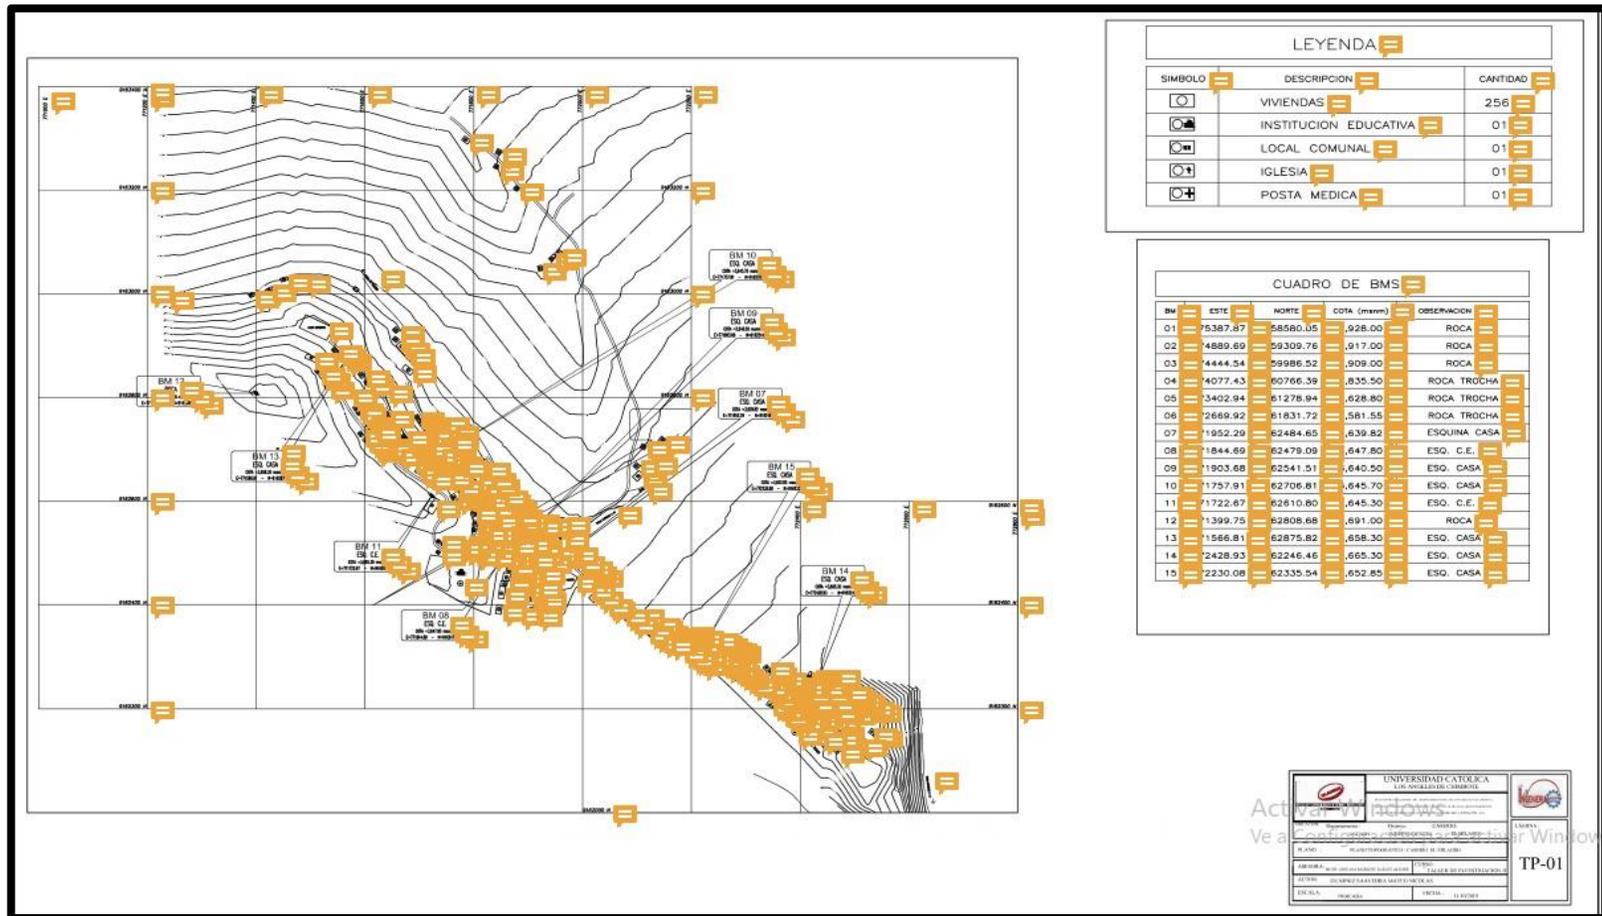
Figura 1: Plano de planta de la línea de conducción del caserío El Milagro, distrito de Independencia, provincia de Huaraz, región Ancash.

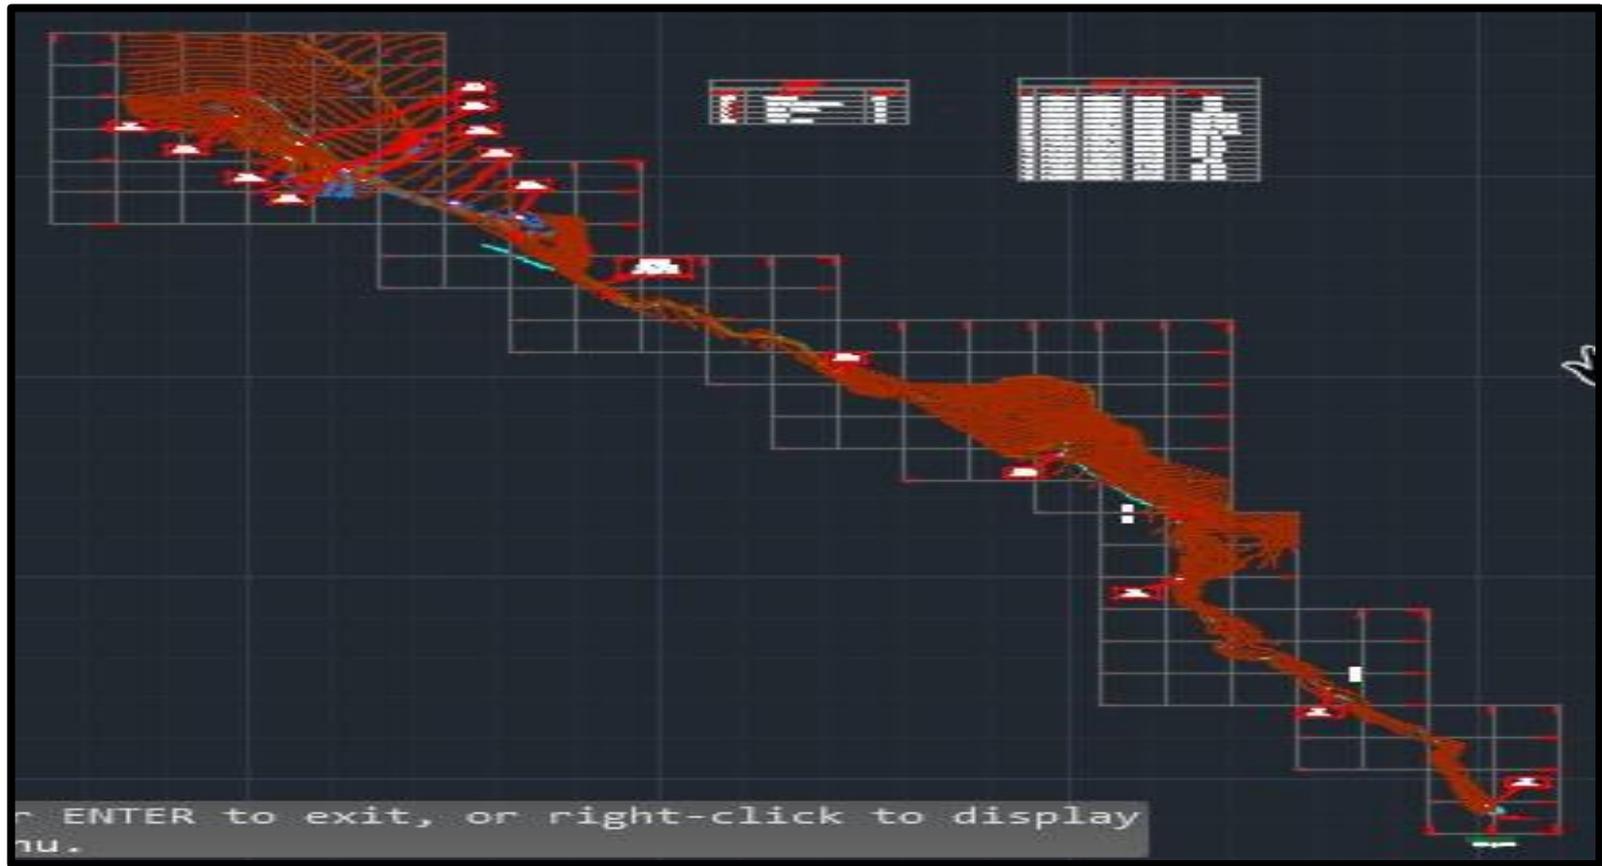
Figura 2: Perfil longitudinal del recorrido desde Cámara de captación a la Red de distribución en el caserío El Milagro, distrito de Independencia, provincia de Huaraz, región Ancash.

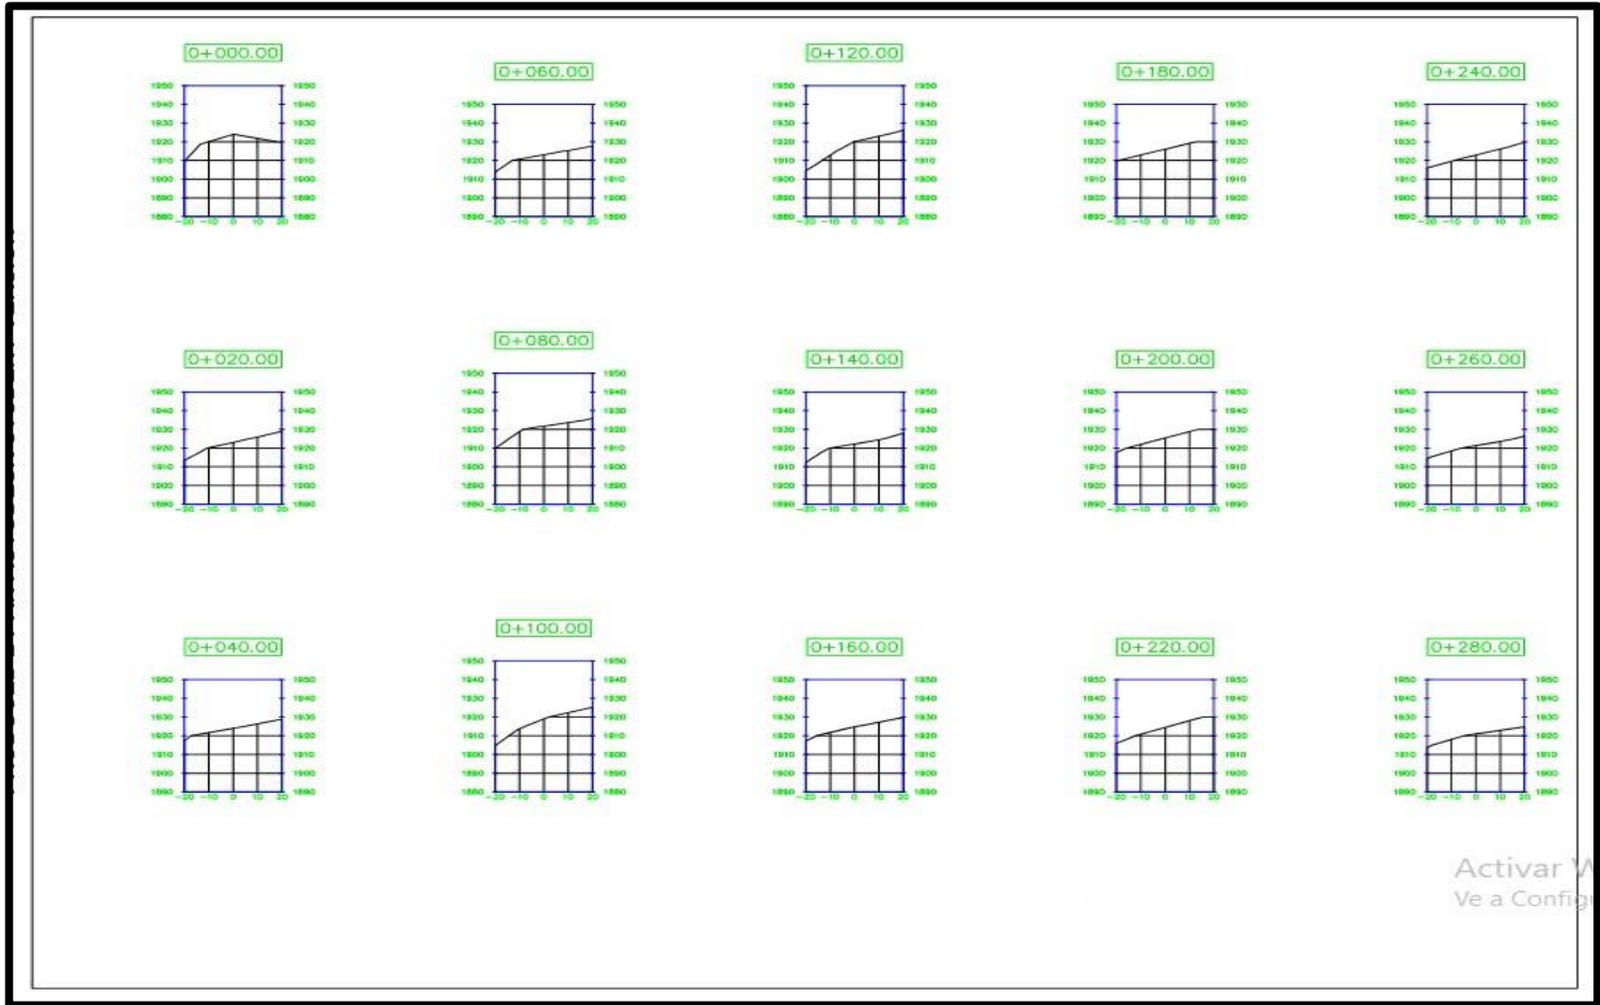
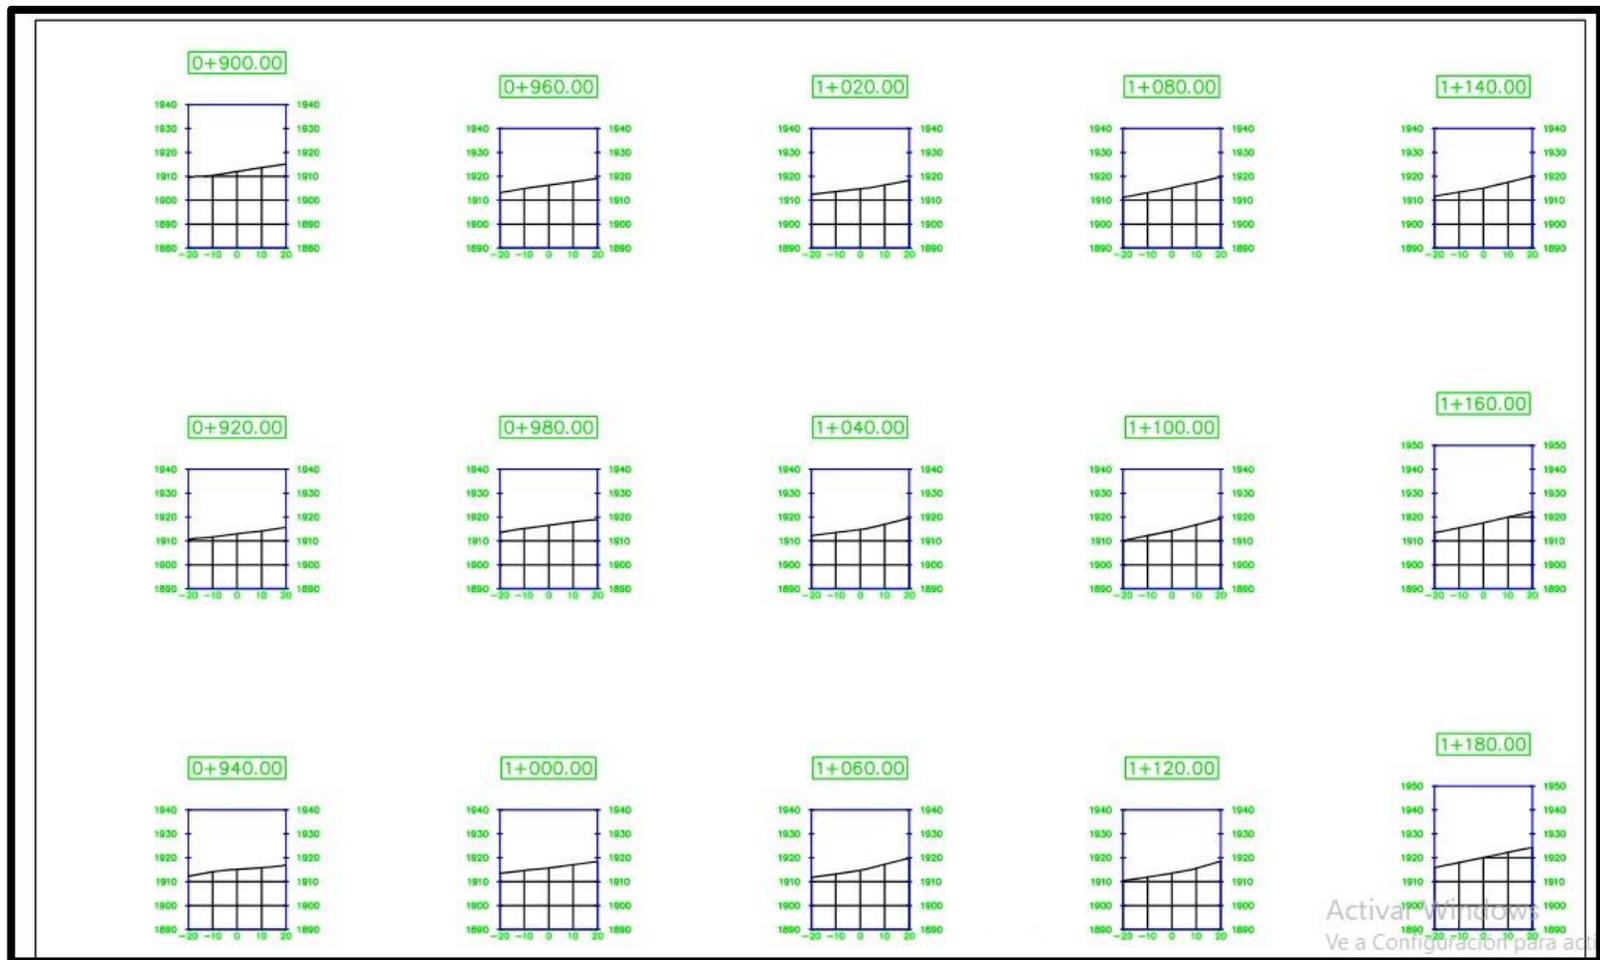
Anexo 4.7. Secciones transversales.

Figura 3: Secciones transversales del recorrido desde la cámara de captación a la red de distribución en el caserío El Milagro, distrito de Independencia, provincia de Huaraz, región Ancash.
