**UNIVERSIDAD CATÓLICA LOS ÁNGELES
CHIMBOTE**

**EVALUACIÓN Y MEJORAMIENTO DEL SISTEMA DE
SANEAMIENTO BÁSICO DEL CASERÍO DE
RURIQUILCA, DISTRITO DE CHAVÍN DE HUANTAR,
PROVINCIA DE HUARI, DEPARTAMENTO DE
ANCASH, PARA SU INCIDENCIA EN LA CONDICIÓN
SANITARIA DE LA POBLACIÓN - 2022**

**TESIS PARA OPTAR EL TÍTULO PROFESIONAL
DE INGENIERO CIVIL**

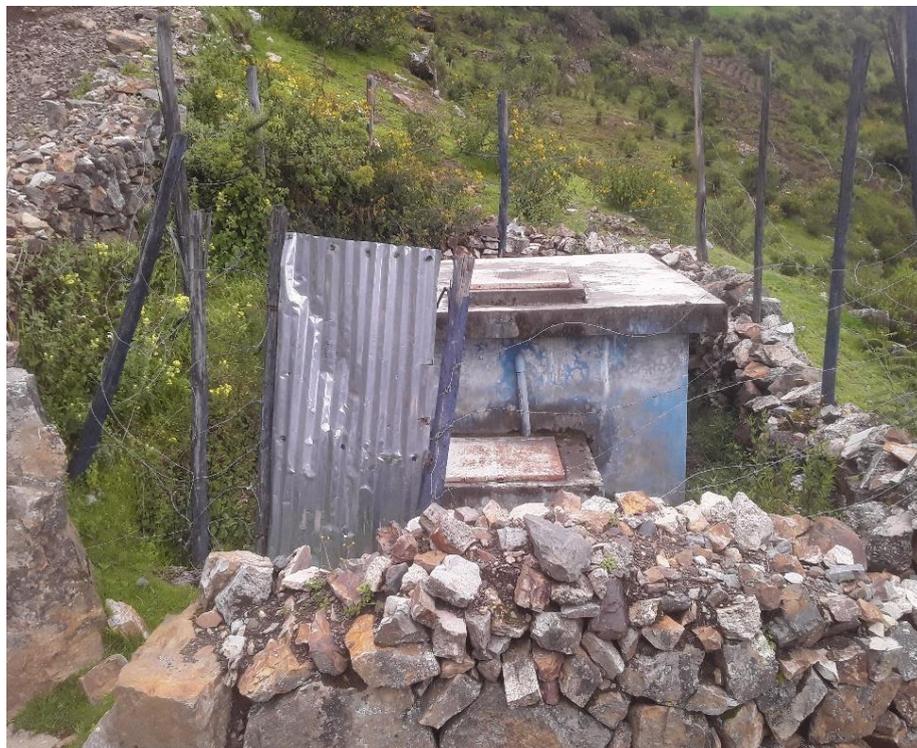
Paredes de la captación: se detectó máxima presencia de patologías fisuras, grietas eflorescencia y erosión.
Muro de aleta: esta dañado por grietas
Galería filtrante: esta dañado por falta de mantenimiento
Lloronas: esta oxidado
Tubería de reboce purga: por falta de limpieza esta oxidado
Canastilla de filtro: esta oxidado
Tapa sanitaria: esta con presencia de oxidación
cámara seca: presencia de grietas en la parte superior de la cámara
válvula de control: está en proceso de corrosión
tubería de salida: PVC
dato de concreto: no tiene

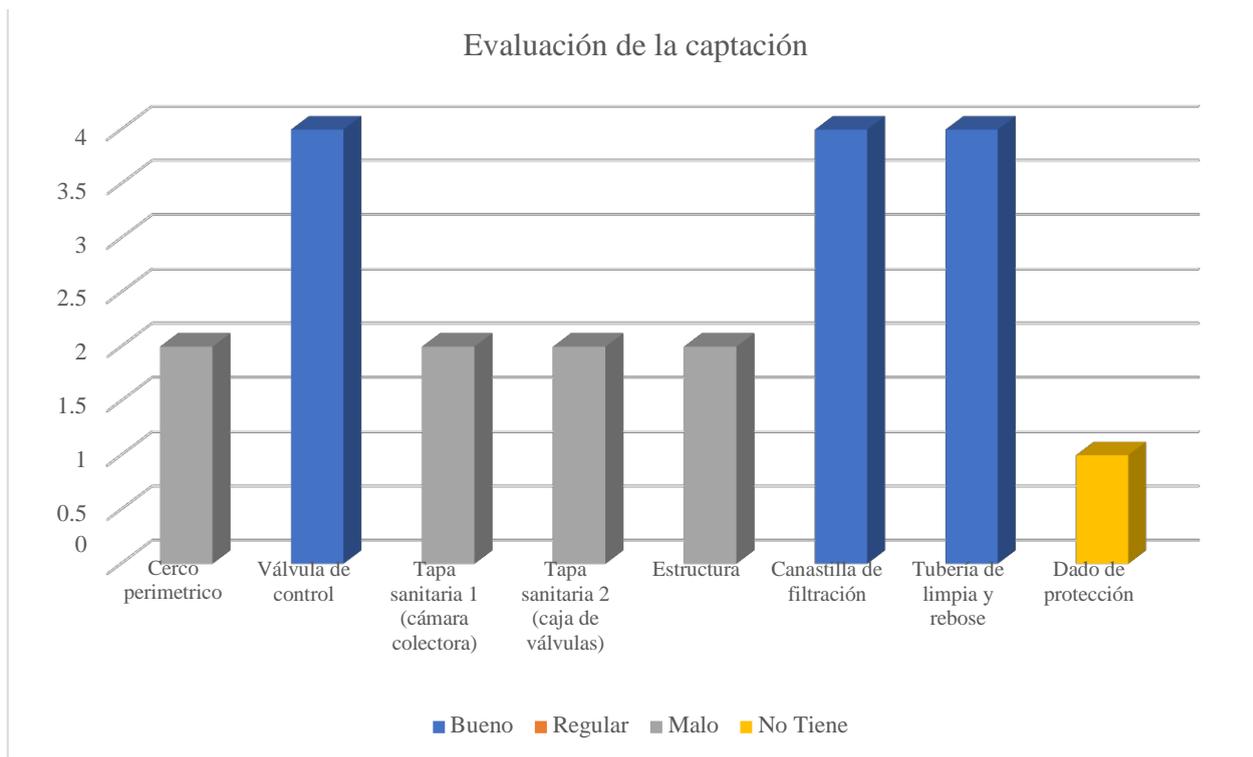
Gráfica10.Evaluación de la captación

PATOLOGIA	EVALUACIÓN	PUNTUACIÓN	VALORACIÓN
Fisura	La pared de sistema de captación presenta fisuras de 2mm	2	colapsado
Grietas	La caja de válvula del desfogue presenta filtración de agua por una grieta de abertura de 2.50mm y un área afectada de 0.06m ² (0.20 x 0.30m ubicada a lado de la pared de la cámara colectora). La caja de válvula de húmeda está colapsado debido a falta de cuidado tiene una grieta 5cm ²		
Eflorescencia	Presencia de eflorescencia con un área afectada de 0.48m ² (0.40 x 1.20m en una pared) ubicada en la sección interior de la cámara colectora.		
CERCO PERIMETRICO	Cerco perimétrico de material de alambres de púas, parados con postes de pie derecho de área 5.00 x 4.00 m.

La estructura se encuentra en un estado malo porque presenta grietas en sus cajas de válvula, lo cual está ocasionando filtración y no permite el adecuado uso de las

La tubería de limpia y rebose se encuentra en buen estado, ya que no presenta fisuras o rotura, y, es movable y fija.

Para el nuevo diseño de captación se empleo RM-192-2018 VIVIENDA

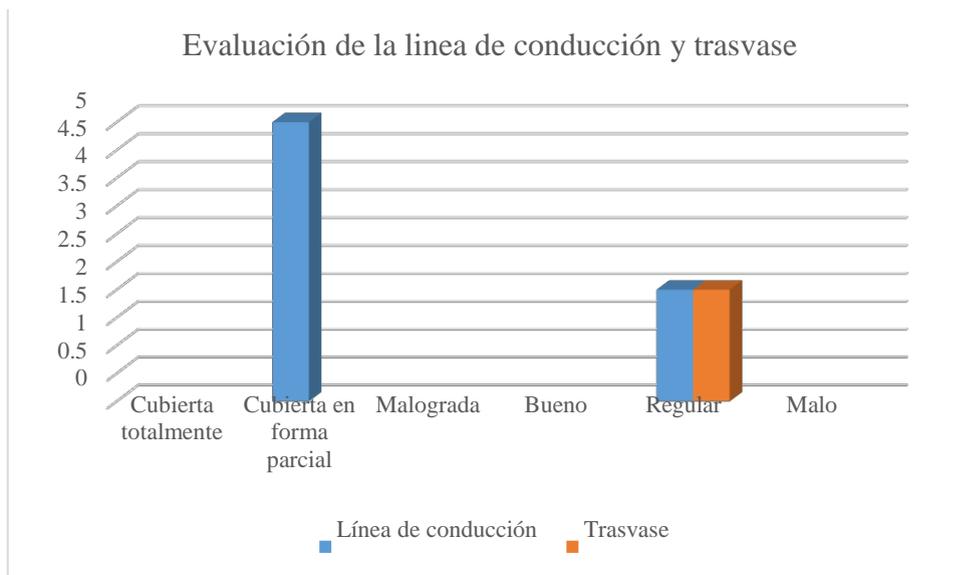
Gráfica11. Evaluación de la línea de conducción y trasvase

La tubería de línea de conducción se encuentra en un estado regular debido a que no se encuentra descubierta en ciertos tramos, pero no presenta fisuras o roturas en su recorrido solo en la llegada de primer reservorio. Por lo que se propone para la mejora cubrir totalmente a la tubería de PVC línea de conducción a un nivel de la rasante de 0.40m, para evitar que se deteriore por las condiciones climáticas o factores humanos.

El trasvase se encuentra en un estado regular debido a que la tubería se encuentra descubierta, pero no presenta fisuras o roturas en su trayectoria. Se recomienda implementar una tubería galvanizada para proteger a la tubería de la línea de conducción y que tenga un Ø de 4”.

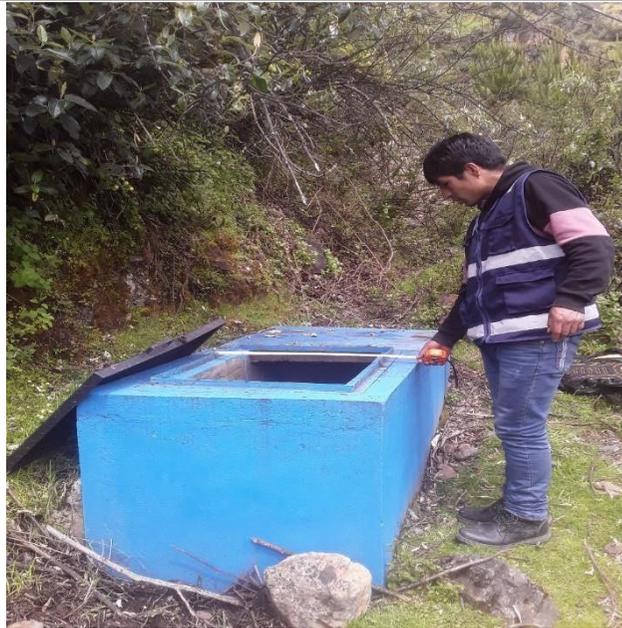
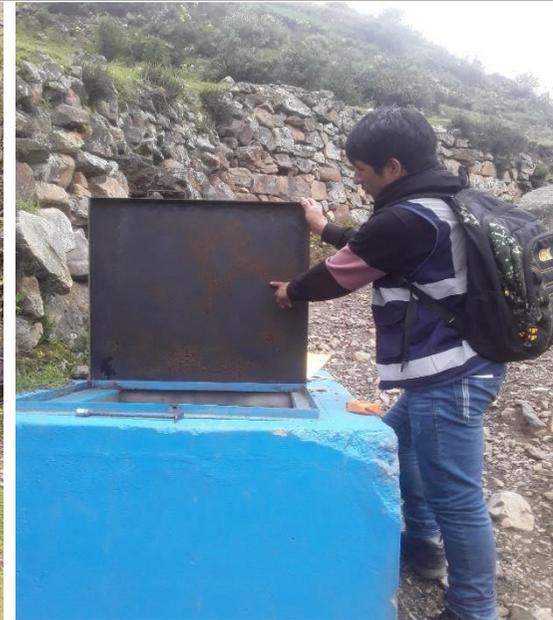
**Toma de fotografías
con el componente**

Canastilla de filtración es de PVC de Ø de 3"

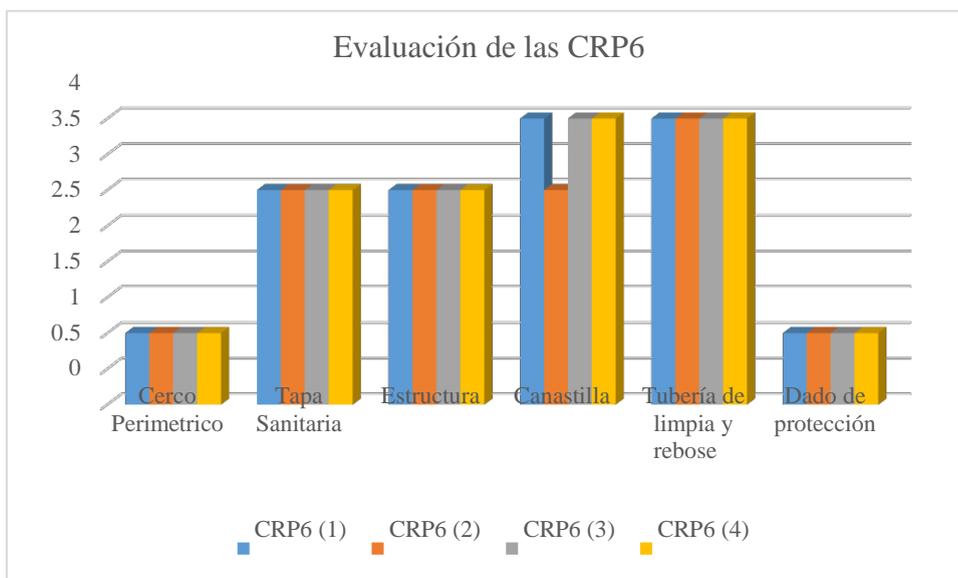
Gráfica12.Evaluación de las CRP6

PATOLOGIA	EVALUACIÓN	PUNTUACIÓN	VALORACIÓN
Fisura	Existe en la CRP6 (1) existe fisuras de abertura de 1mm y un área afectada de 0.03 m ² (0.15 x 0.20m	3	Medianamente sostenible
Grietas	La grieta se generó por el paso de los animales en las esquinas de la estructura exterior de dimensiones 3cmx3cm=9cm		
Eflorescencia	Presencia de eflorescencia con un área afectada de 0.06 m ² (0.20 x 0.30m de área afectada en la sección interior de la CRP6		
CERCO PERIMETRICO	No tiene

Se observa que las 04 cámaras rompen presión tipo 6 no cuenta con cerco perimétrico, por lo que vienen sufriendo daños por factores humanos y el paso de los animales. Se propone implementar cercos perimétricos de malla galvanizada para poder proteger a las estructuras.

La tubería de limpia y rebose se encuentran en buen estado, ya que no presenta fisuras o roturas y el tubo es movable y la tubería esta fija. Se recomienda realizar la operación y mantenimiento a cada 3 meses para poder conservar los accesorios en buen estado.

Las 04 CRP6 en sus tuberías de limpia no cuenta con dado de protección que permita la protección de la mencionada tubería. Por lo que se propone la implementación de dados de concreto de 0.20 x 0.20 x 0.20m para la protección de la tubería y no pueda sufrir alguna rotura.

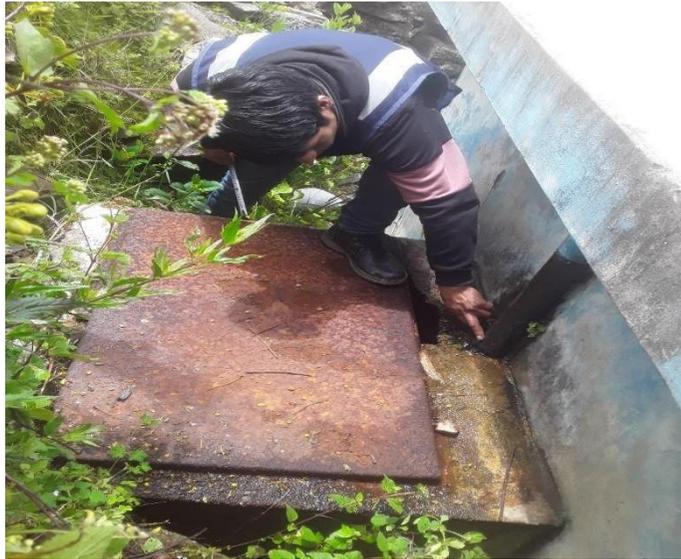
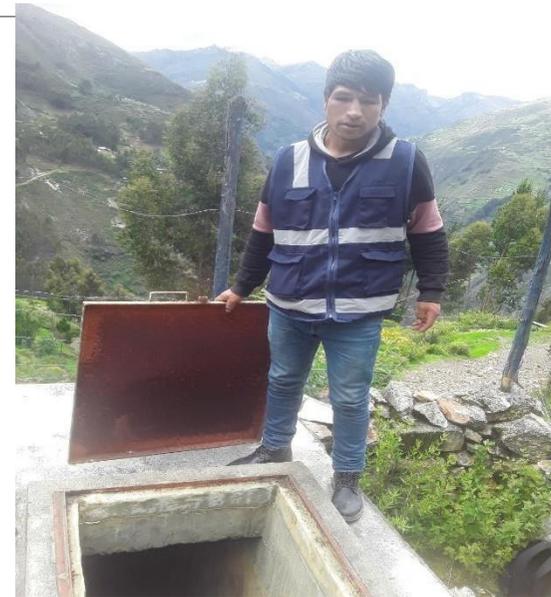
Toma de fotografía

Tubo de ventilación de Ø de 4"

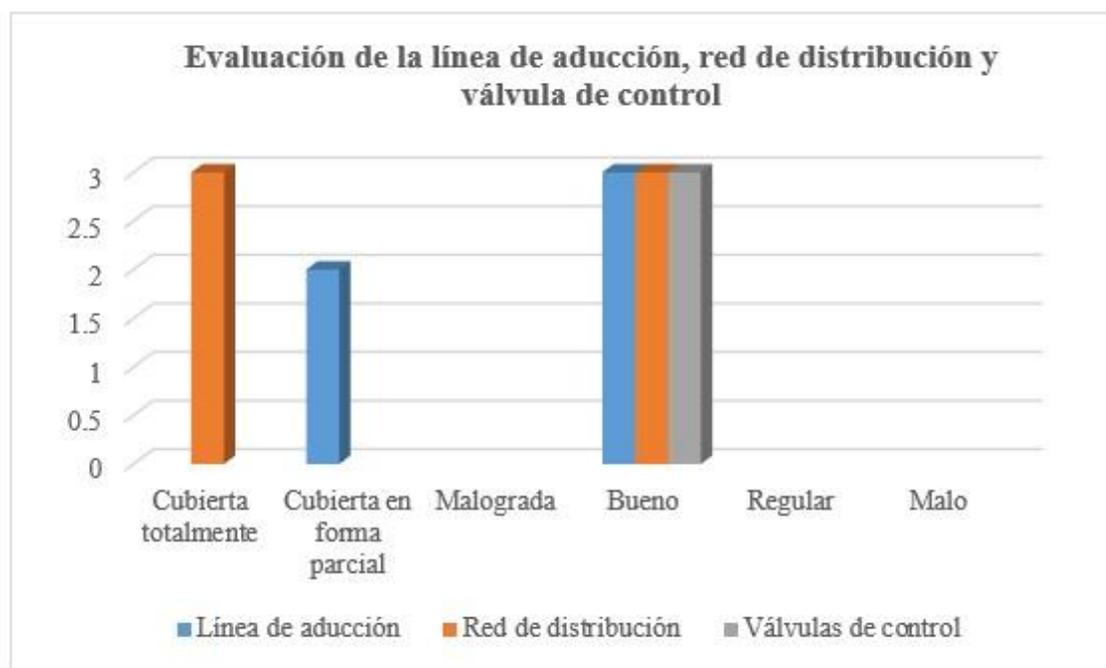
Gráfica15.Evaluación Línea de Aducción

Componente: Evaluación Línea de aducción y red de distribución	
Características:	<ul style="list-style-type: none">✚ Fue construida en el año 2010 por la municipalidad distrital de Chavín de Huantar.✚ Tubería de clase 7.5 PVC.✚
Evaluación Estructural:	<ul style="list-style-type: none">✚ Tubería PVC de clase 7.5 tiene un diámetro✚ No presenta roturas visibles o fugas de agua.✚ El tramo 1600 m.
Evaluación hidráulica:	<ul style="list-style-type: none">✚ Tiene un caudal de entrada de 1.78 lt/seg.✚ No presenta válvulas de aire ni de purga.✚ Válvula de control Ø de 2”.

La red de distribución se encuentra cubierta parcialmente con tierra y en la entrada de primer reservorio ay una rotura de tubería y fuga de agua. Por otro lado, esto afecta el caudal de oferta no transporta en totalidad. la Línea de aducción está cubierta en forma parcial en su trayectoria, pero el estado es regular por lo que falta cubrir ciertos tramos por lo tanto propongo excavar y enterar más abajo del nivel del camino así para no tener rotura de tubería, pues no hay la presencia de roturas de tuberías.

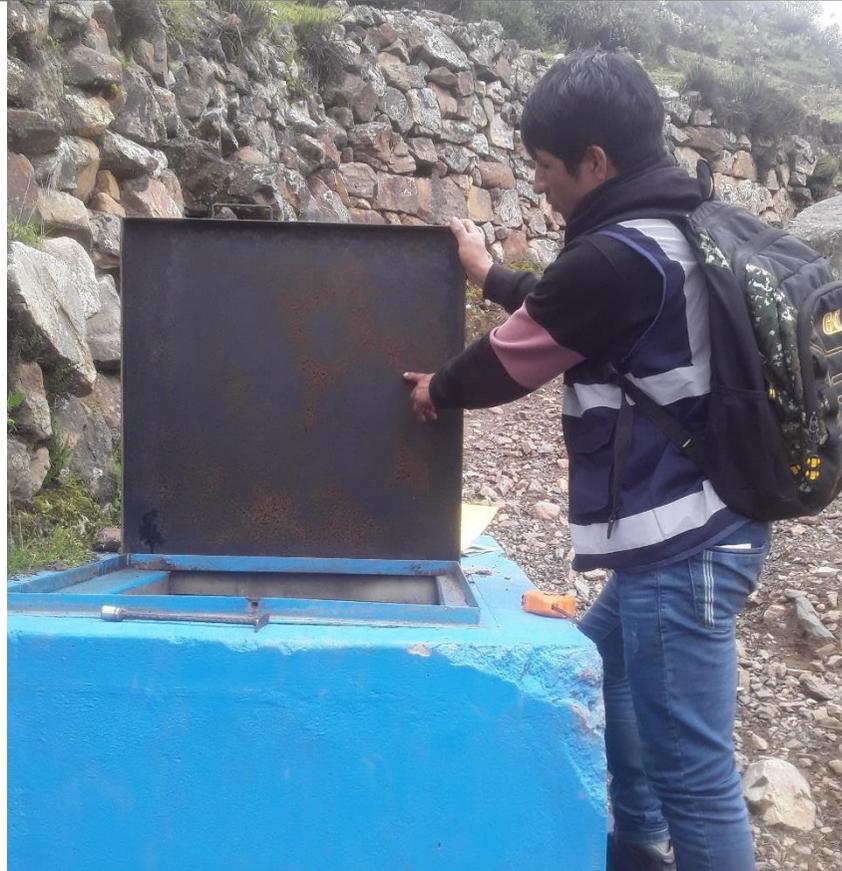
Toma de fotografías

Canastilla de filtración es de PVC de Ø de 3"

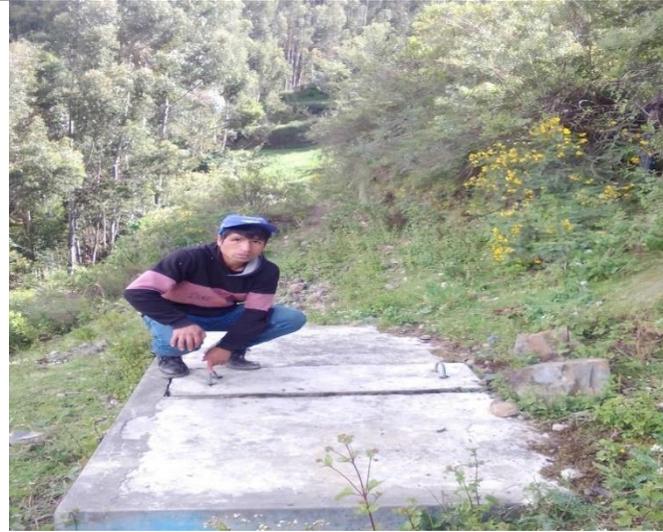
Toma de fotografías con la estructura

Componente: Evaluación de la PTAR Pozos de percolación
Evaluación Estructural	<ul style="list-style-type: none"> ✚ El pozo de percolación hay presencia de Moho, con un área de $A=0.045$ con dimensiones de (0.30×0.15) m. ✚ Tapas de concreto, con presencia de fisuras con dimensiones de (0.20×0.30) m y un área de $A=0.06\text{m}^2$.
Evaluación hidráulica	✚ Según la percolación se pudo evaluar que el terreno es adecuado para su propósito ya que su filtración.

En PTAR no hay presencia del cerco perimétrico, es necesario la implementación de dicho elemento para que evite acceso de personas no autorizadas al sistema y evitar los daños de la estructura. Se requiere un cerco metálico con unas dimensiones de 5 m x 5 m.

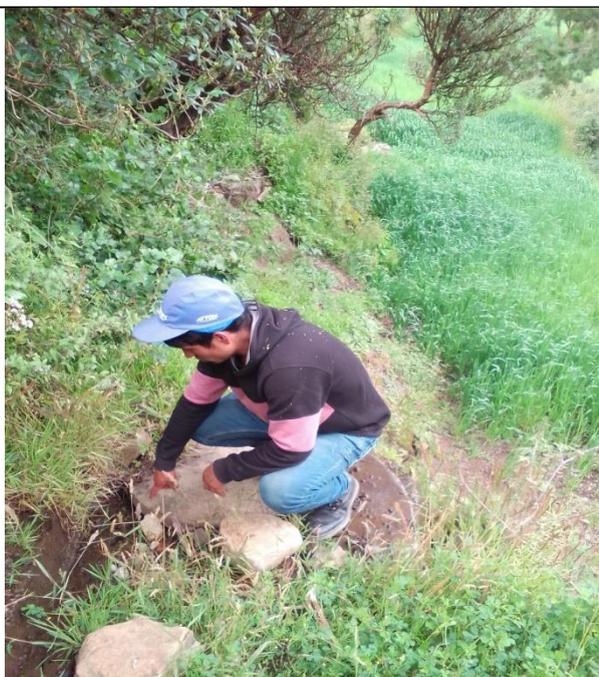
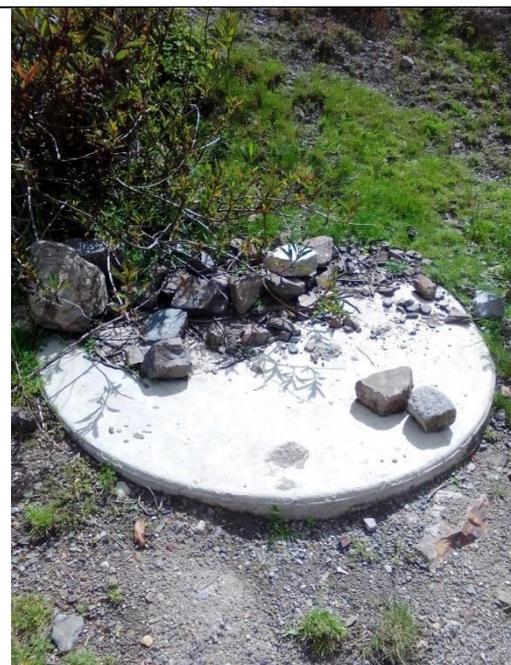
Tomas fotográficas

Evaluación hidráulica: La altura de buzón es de 1.20 metros.
La media caña de los buzones de encuentran en buenas condiciones y conservación.

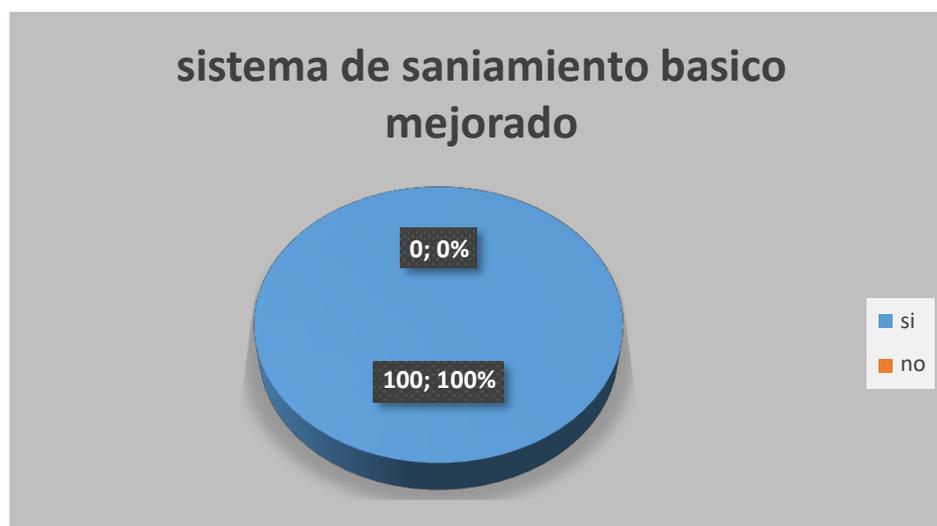
Gráfica19. Sistema de saneamiento básico mejorado

➤ Después de hacer mejoramiento de agua potable y alcantarillado cuenta con satisfecho.

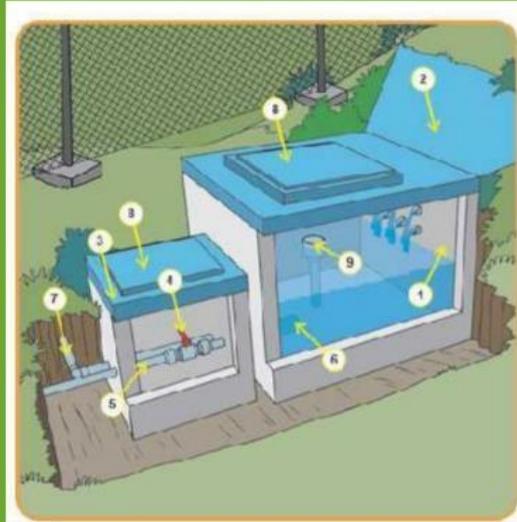
Grafico 02. Captación

1. Cámara húmeda
2. Protección de florecimiento
3. Caseta de válvula
4. Válvula de salida
5. Turbiedad de salida
6. Canasta de salida
7. Tubería de limpieza
8. Tapa metálica
9. Cono de rebose

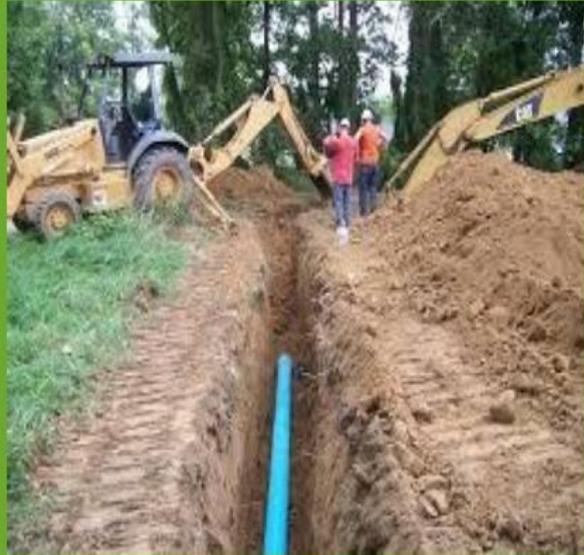
Grafico 03. Línea de Conducción

En el caserío de Ruriquilca, distrito de Chavín de Huantar, provincia de Huari, Departamento de Ancash. Esta línea atraviesa las diversas válvulas de aire y purga, hasta el punto donde se ubica el reservorio.

La línea de conducción tiene una longitud de 850 ml aproximadamente.

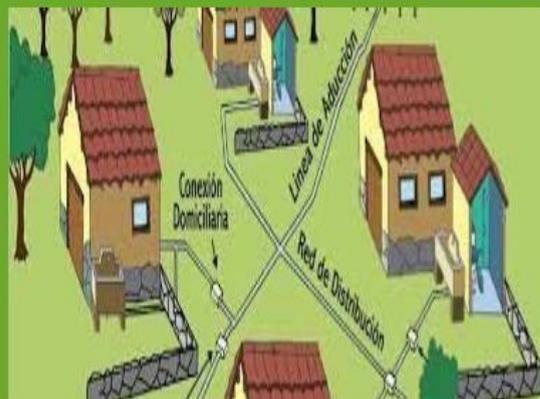
Grafico 05. Línea de Aducción

Estas líneas de aducción son tuberías las cuales se conectan con las viviendas de los usuarios, para su consumo y beneficio.

Son tuberías principales las cuales llevan una gran fuerza de caudal del agua para luego ser distribuidas a través de las redes de distribución a los usuarios.

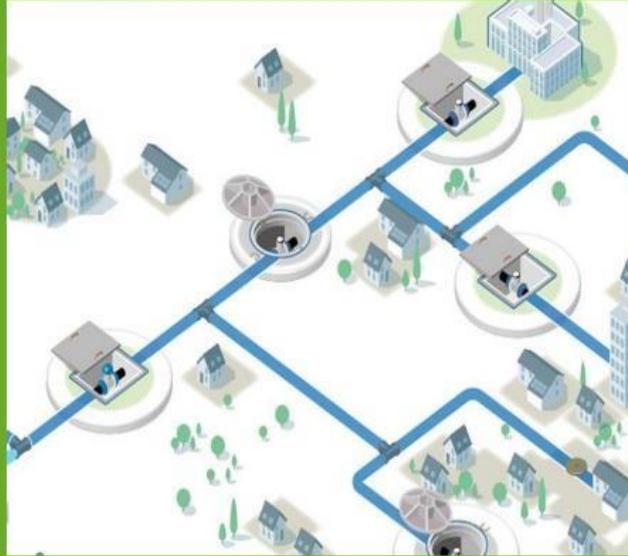
Grafico 06. Red de distribución

Está diseñada para que a través de tuberías se distribuyan a los domicilios, la cual de acuerdo a su topografía del terreno y la ubicación de las viviendas esas redes son diseñadas la cual permitirá llegar de manera adecuadas a las viviendas del padrón de beneficiarios.

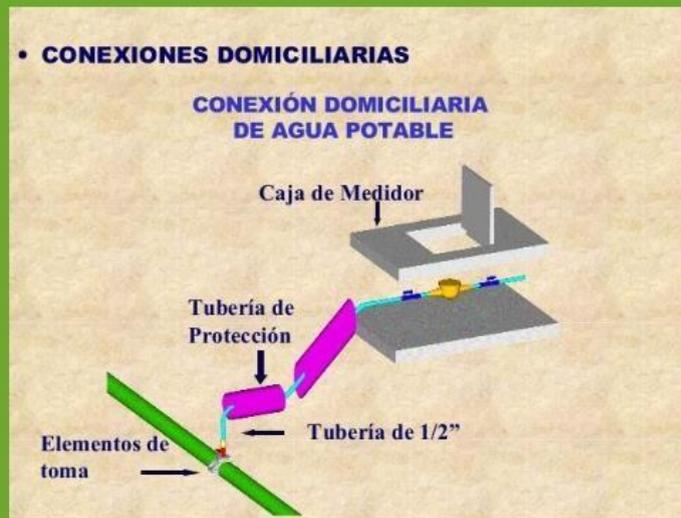
Grafico 07. Conexiones Domiciliarias

La red pública que inicia desde la conexión de la tubería de matriz hasta la llave de paso.

La privada que esta comprende las instalaciones interiores de la vivienda del usuario.

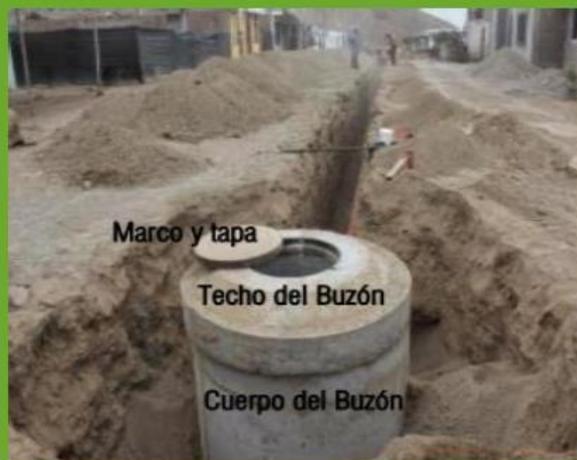
Grafico 11. Buzón

Estos buzones son útiles en la red puesto que permiten realizar el cambio de dirección en las tuberías de alcantarillado permitiendo adecuar la red a las características de la ubicación de los lotes de las viviendas.

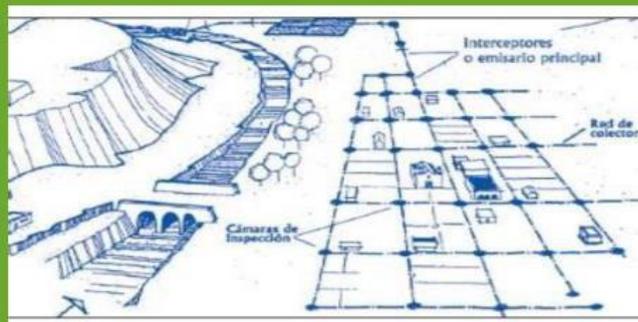
Colector Principal

El emisor de un sistema de alcantarillado comprenderá todos los tramos de tubo ubicados desde el tramo siguiente a donde se ubica la última conexión hasta su llegada al ingreso de PTAR.
