UNIVERSIDAD CATÓLICA LOS ÁNGELES
CHIMBOTE

DIAGNÓSTICO DEL SISTEMA DE SANEAMIENTO
BÁSICO DEL CENTRO POBLADO DE MACHAC,
DISTRITO DE CHAVIN, PROVINCIA DE HUARI,
DEPARTAMENTO DE ANCASH– 2020

**TRABAJO DE INVESTIGACIÓN PARA OPTAR EL GRADO
ACADÉMICO DE BACHILLER EN INGENIERÍA CIVIL**

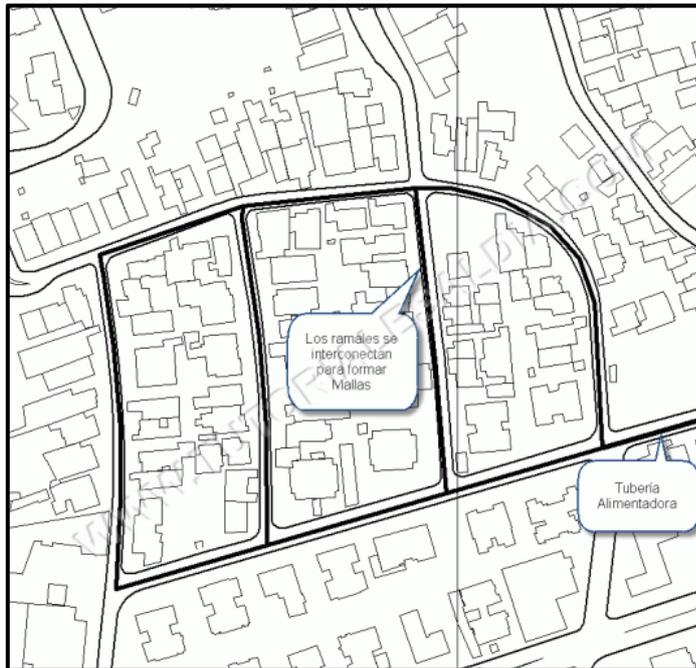
Está constituido por tuberías interconectadas que forman mallas. Es un circuito cerrado que permite la interconexión de tuberías para que el servicio sea permanente y eficiente. (19)

Figura 9: Sistema cerrado.
Fuente: Red de Distribución de Agua Potable.

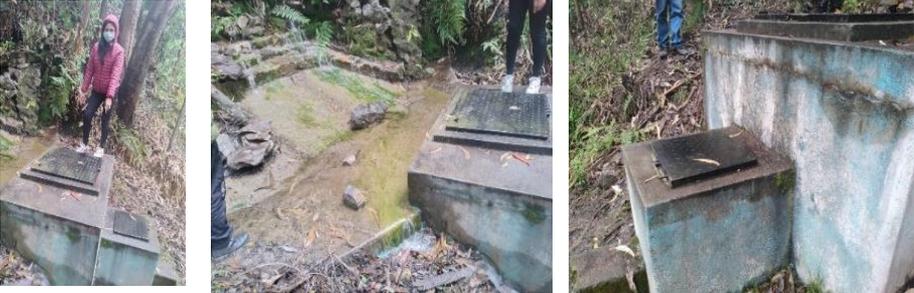
Condicion actual:	<p>Actualmente el sello de protección – aletas con presencia de malezas y montículos, se observa con grieta en la , por tal motivo hay perdida de agua, generado una baja en el caudal de aforo; La cámara húmeda se observa desgaste de pintura, desgaste de concreto por la vida útil de la estructura. En la parte interna presencia de óxidos, poca presencia de biofilm, los componentes de la cámara húmeda, como: Tapa sanitaria, No cuenta con seguro y está en proceso de oxidación, Lloronas u orificios de salida esta con presencia mínima de biofilm, el cono de rebose con presencia mínima de biofilm, la tubería de tubería de rebose y limpia no cuenta con dado de protección y rejilla, lo cual es importante para evitar el paso de animales pequeños, la canastilla tiene presencia de sedimentos,</p>

<p>Operación y mantenimiento</p>	<p>La captación se encuentra operativa, pero con defecto; el Sello de Protección - aletas de recolección opera con defecto ya que necesita mantenimiento, la cámara húmeda opera con defecto por falta de mantenimiento; cámara seca opera con defecto por falta de mantenimiento; el cerco perimétrico opera con defecto por falta de nociones al momento de su construcción.</p>

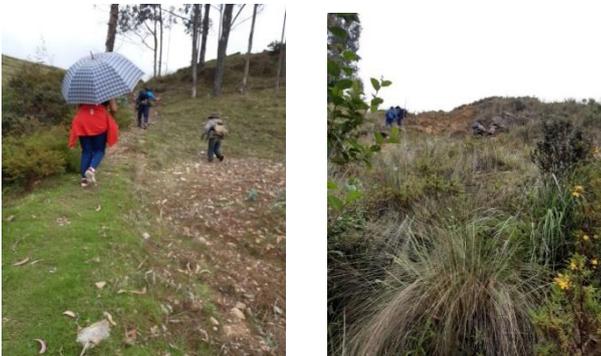
Tabla N° 02: línea de conducción

DIAGNOSTICO
<p>Característica física:</p>	<p>con una longitud aproximadamente 7360 metros lineales, con tuberías PVC SAP de diámetro 1 ½”, en su recorrido cuenta con un tubo de purga de aire para expulsión de aire de conducción, es de material concreto de dimensión 0.25 x 0.60 x 0.25 m, internamente se aprecia tubería de tubería PVC de diámetro 1/2”. Y consta de cámaras rompe presión CRP 6, 7 unidades.</p>
<p>Condicion actual:</p>	<p>En el recorrido de la línea de conducción del tramo captación, existe tuberías expuestas de longitud de 2.00 m, tuberías en la intemperie, evidenciando reparaciones y fuga de agua.</p>
<p>Operación y mantenimiento</p>	<p>Operativo con defecto</p>

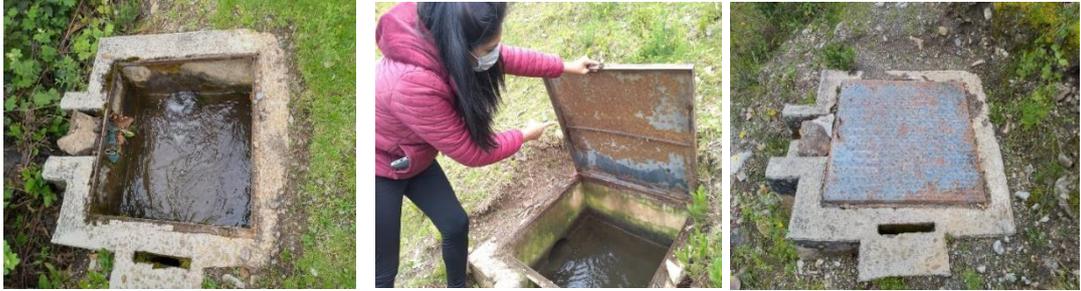
Tabla N° 03: Cámara rompepresión tipo 7

DIAGNOSTICO
Característica física:	Son estructuras de concreto armado con dimensiones 1.00 x 0.90 m x 0.90 m de alto, con tapa sanitaria metálica con dimensiones 0.60 x 0.60 m, Accesorios internos, canastilla de salida de material PVC de diámetro 2" a 1 ½", cono de rebose y limpia PVC de diámetro 1 ½". no dispone de cerco perimétrico.
Condicion actual:	Cumple con el almacenamiento de agua con un volumen útil de 0.50 m3, el agua almacenada es clara, sin olor y con sabor agradable, Descaramiento, desgaste de pintura, En la parte interna presencia de óxidos, sedimentación, desgaste de concreto parte baja; la tapa sanitaria está en proceso de oxidación, además no cuenta con seguro la tapa y desgaste de pintura; Cono de rebose no cuenta; la tubería de entrada y tubería de salida funcionan satisfactoriamente.
Operación y mantenimiento	Opera con defecto, ya que falta de mantenimiento a la estructura y a sus componentes.

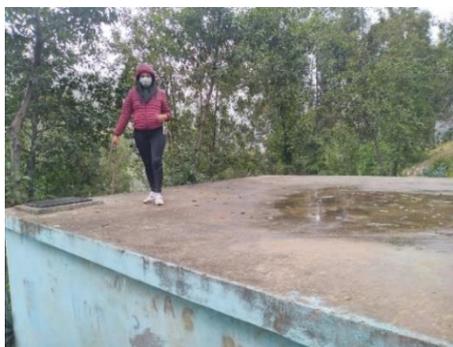
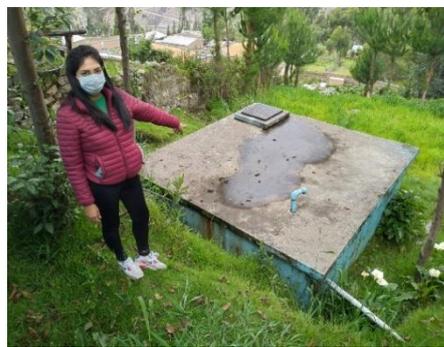
<p>Integra un tanque de almacenamiento de material polietileno de capacidad de 600 litros, en donde se prepara hipoclorito de sodio, con cerco de estructura metálica y cobertura de calamina; el cerco perimétrico es de material metálica, con mallas metálicas y con soportes tubulares de metal. con dimensión de 5.00 x 6.00 x 2.30 m, con una puerta reja de estructura metálica con dimensión 0.80 x 1.80 m.</p>
Condición actual:	<p>El tanque de almacenamiento presenta fisuras, descaramiento, desgaste de pintura, desgaste de concreto en la parte baja, sedimento, oxido, presencia en su entorno montículo de tierra y malezas; la caseta de válvula presenta fisuras, desgaste de pintura, fisuras; la tapa sanitaria está en proceso de oxidación mínima; la caseta de cloración se observa que está funcionando correctamente; el cerco perimétrico uno de los costados tiene una abertura que es inmerso a ingresos no autorizados.</p>

Operación y mantenimiento	<p>El tanque de almacenamiento no cubre a su totalidad de servicio de demanda a la población, la caseta de válvulas opera con normalidad, la caseta de cloración opera normal, el cerco perimétrico opera con deficiencia y carece de mantenimiento.</p>

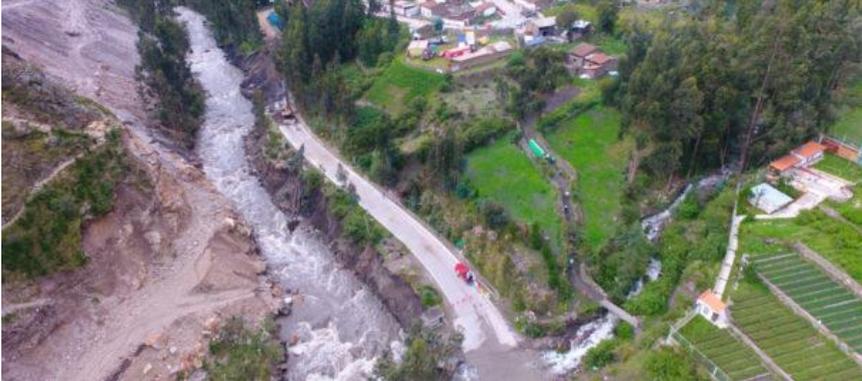
DIAGNOSTICO
Característica física:	TUBERÍA: 63 mm de diámetro de la tubería la cual en las diferentes progresivas a red de distribución,
Condición actual:	se encuentra expuesta a la intemperie, que se encuentra al alcance de todas la persona o animales mayormente estos en las progresivas se encuentra en los caminos donde hay más afluencia de personas que podrían dañarlo o igualmente los animales.

Operación y mantenimiento	Operativa con defecto, No se le realiza mantenimiento.

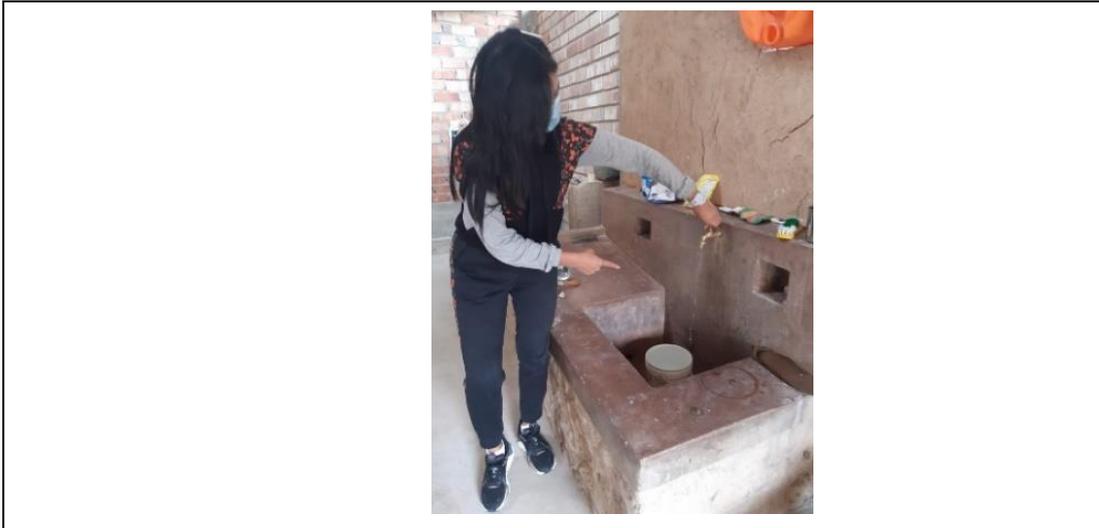
DIAGNOSTICO
Característica física:	caja de control domiciliario: 0.30 m * 0.30 m * 0.30, tuberías de la red de distribución: ½ dimensiones de la raed la cual en las diferentes progresivas, a red de distribución se encuentra expuesta a la intemperie, que se encuentra al alcance de todas la persona o animales mayormente estos en las progresivas se encuentra en los caminos donde hay más afluencia de personas que podrían dañarlo o igualmente los animales.
Condicion actual:	caja de control domiciliario: mayormente las cajas de tuberías están dañadas, sin tapa o se retiraron toda la caja por el mal uso de los mismos usuarios, tuberías de la red de distribución, se encuentra expuesta a la intemperie, que se encuentra al alcance de todas la persona o animales mayormente estos en las progresivas se encuentra en los caminos donde hay más afluencia de personas que podrían dañarlo o igualmente los animales.

Operación y mantenimiento	Operativa, no se le realiza mantenimiento.

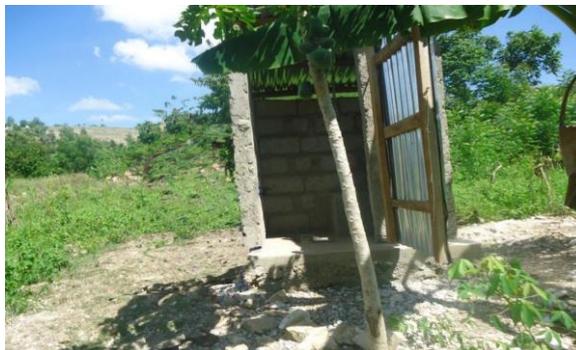
Tabla N° 06: letrinas

DIAGNOSTICO	
Característica física:	Cubierta: 2.00 m * 2.00 m de área con un pendiente de 30%, dimensiones de la estructura: .50 m de altura, 1.80 m de ancho y 1.80 de largo. puertas: 2.10 m de altura, 0.70 m ancho, agujero de taza:40 cm de diámetro,
Condicion actual:	Cubierta, en la ubicación las cuales en la mayoría de los casos están dañados o la estructura se utilizan como depósitos y no para lo que está diseñado esta estructura, esta estructura en la mayoría de los casos se han sacado para tipo de usos. no se utilizan por falta de capacitación de la forma o el adecuado uso de ella.
Operación y mantenimiento	No se le realiza mantenimiento

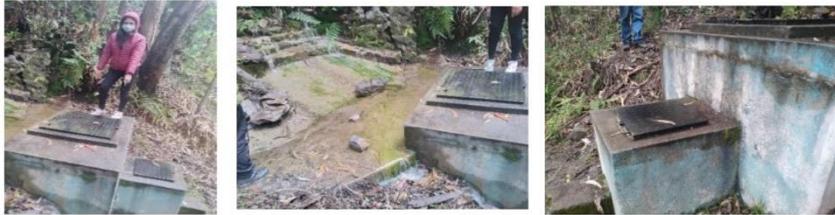
Partes	CAPTACION													
	Disponibilidad		Tipo de Material	Estado operativo			Descripción	Mantenimiento			Vulnerable			
	SI	NO		Si opera	Opera con defecto	No opera		SI	NO	Descripción	SI	NO	Descripción	
Cerco Perimétrico		X	-	-	-	-	no tiene		-		-			
Protección de la captación	X		-	-	-	-	no tiene		-		-			
Cámara Seca	X		concreto		X				X		X			
Cámara Húmeda	X		concreto		X				X		X			
Tapa metálica Cámara Seca	X		Metálica		X				X		X			
Tapa metálica Cámara Húmeda	X		Metálica		X		presencia de patologías: erosión, moho, sedimentación, etc.		X		no tiene mantenimiento	X		ya que esta sin mantenimiento y no consta de cerco perimétrico, el sistema es vulnerable.
Válvula de salida	X		PVC		X				X		X			
Tubería de salida	X		PVC		X				X		X			
Tubería de desagüe	X		PVC		X				X		X			
Canastilla de salida	X		PVC		X				X		X			
Cono de rebose	X		PVC		X				X		X

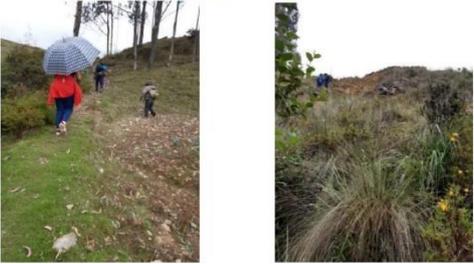
2.0. LÍNEA DE CONDUCCIÓN

LÍNEA DE CONDUCCIÓN														
Nº	Tubería pulgada	Dispone		Tipo de Material	Estado operativo				Mantenimiento			vulnerable		
		SI	NO		Si opera	Opera con defecto	No opera	Descripción	SI	NO	Descripción	SI	NO	Descripción
Nº 1	2"	x		PVC	X			cumple su fucion		x	ya que no ha tenido fallas, no hicieron los mantenimientos	x		ya que esta hay riesgos de roturas, ya que pasaron varios años desde su construcción

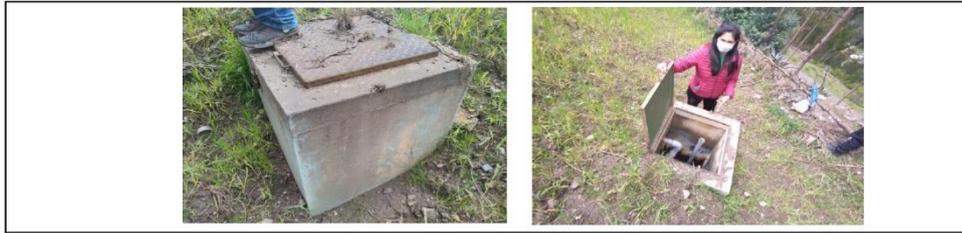
3.0. CÁMARA ROMPEPRESIÓN

RESERVORIO														
Partes	Dispone		Tipo de Material	Estado operativo				Mantenimiento			Vulnerable			
	SI	NO		Si opera	Opera con defecto	No opera	Descripción	SI	NO	Descripción	SI	NO	Descripción	
Válvula de globo	x		PVC		x		presencia de patalogias: erocion, moho, sedimentacion, etc.			ya que no ha tenido fallas, no hicieron los mantenimientos			ya que esta hay riesgos de roturas, ya que pasaron varios años desde su construcción	
Válvula flotadora	x		PVC		x									
Ingreso de agua	x		PVC		x									
Rebose	x		PVC		x									
Tubo de limpieza y rebose	x		PVC		x									
Canastilla de salida	x		PVC		x

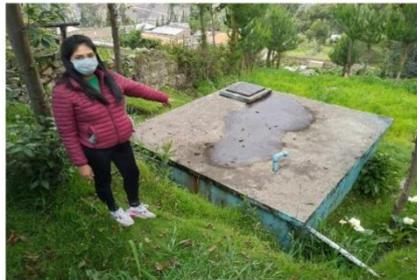
4.0. RESERVIORIO

RESERVIORIO													
Partes	Dispone		Tipo de Material	Estado operativo			Descripción	Mantenimiento			Vulnerable		
	SI	NO		Si opera	Opera con defecto	No opera		SI	NO	Descripción	SI	NO	Descripción
Cerco Perimétrico		x		-	-	-		-	-		-	-	
Tubo de ventilación	x		PVC		x		presencia de patologías: erosión, moho, sedimentación, etc.		x	no tiene mantenimiento		x	ya que esta sin mantenimiento y no consta de cerco perimétrico, el sistema es vulnerable.
Cono de reboso	x		PVC		x			x			x		
Caseta de válvula	x		concreto		x			x			x		
Válvula de salida	x		PVC		x			x			x		
Tubería de salida 1	x		PVC		x			x			x		
Tubería de By Pass 1	x		PVC		x			x			x		
Tubería de salida 2	x		PVC		x			x			x		
Tubería de By Pass 2	x		PVC		x			x			x

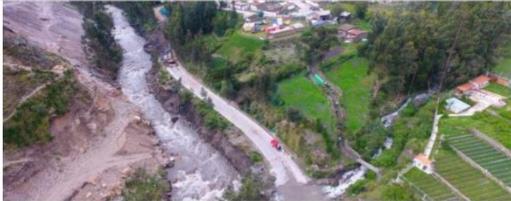
5.0. REDES DE DISTRIBUCIÓN

REDES DE DISTRIBUCIÓN														
Nº	Tubería pulgada	Dispone		Tipo de Material	Estado operativo				Mantenimiento			vulnerable		
		SI	NO		Si opera	Opera con defecto	No opera	Descripción	SI	NO	Descripción	SI	NO	Descripción

Nº 1	2"	x		PVC		X		en algunas partes del centro poblado se ve fugas o desgaste de la tubería.	x		ya que por necesidad se esta haviendo el mantenimiento en esta parte del sistema	x		ya que esta instalada por la zona de las vías esta vulnerable cuando se hacen nuevas instalaciones ya que ocasionan chancaduras innecesarias.

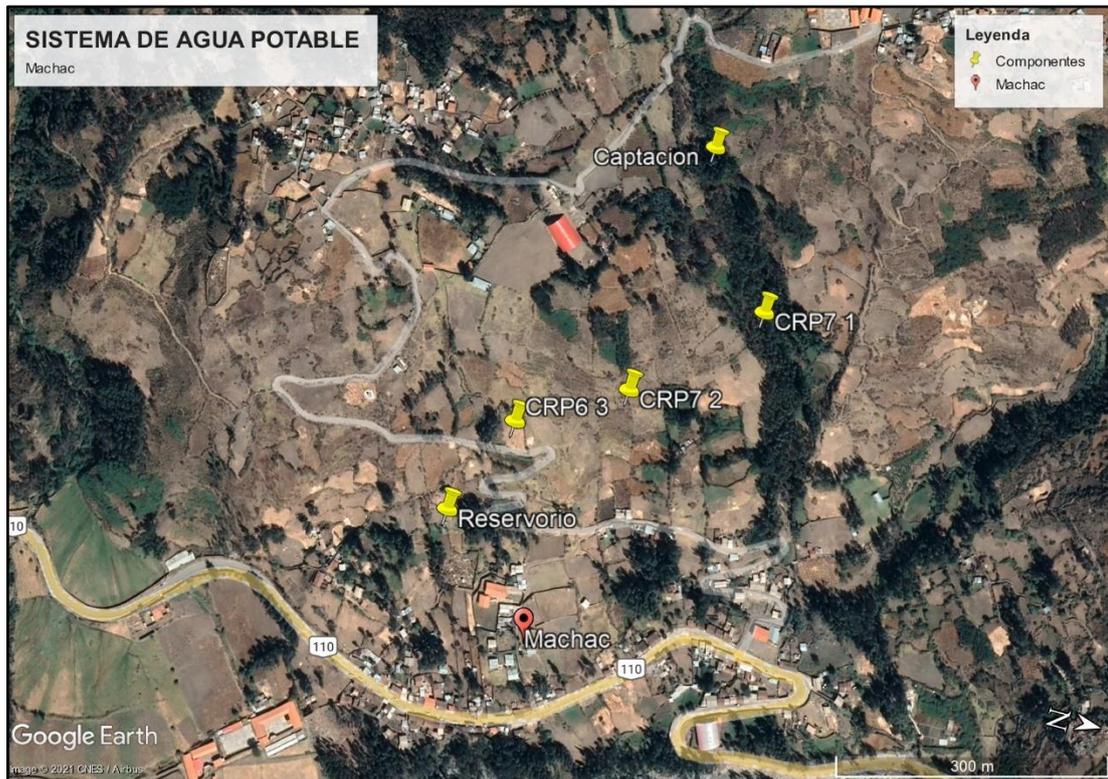
Foto 01: Esquema del sistema de agua potable

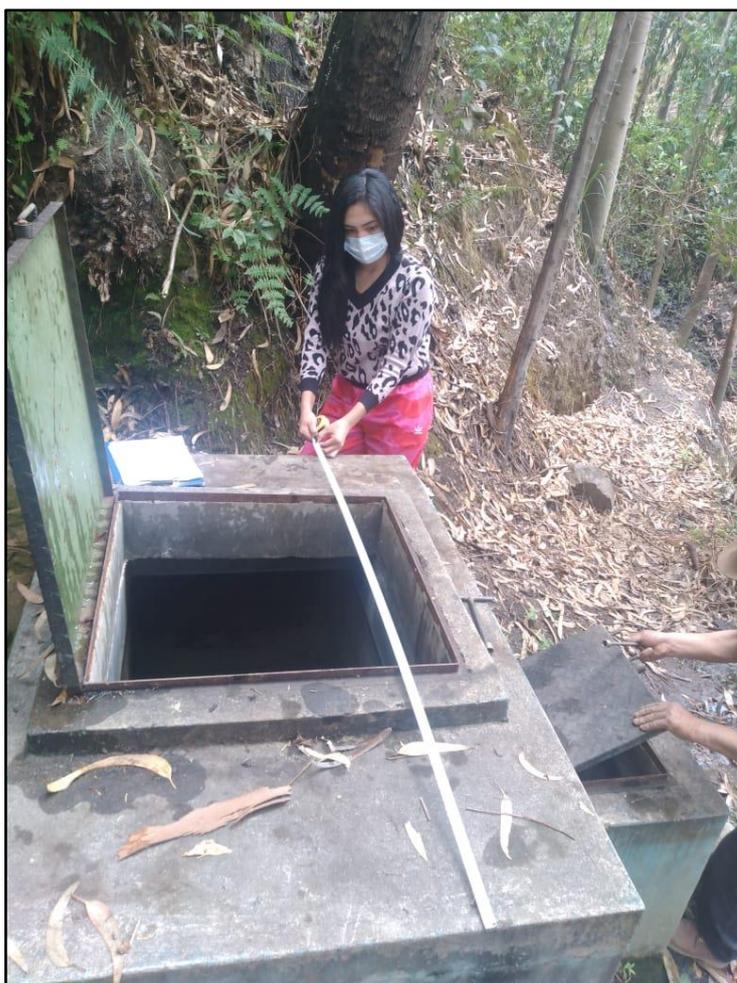
Foto 03: el tipo de captación es manantial de ladera

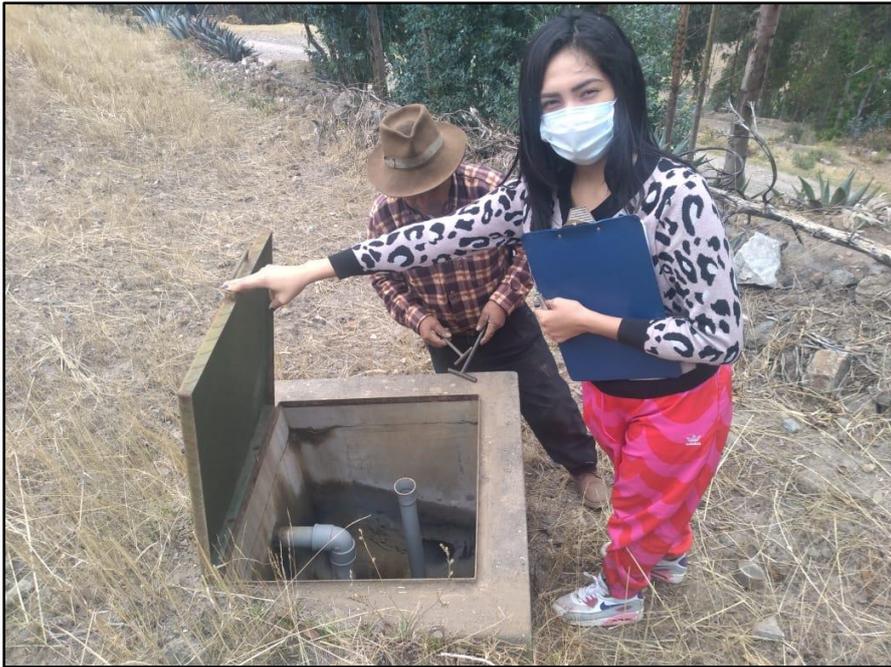
Foto 04: cámara rompe presión

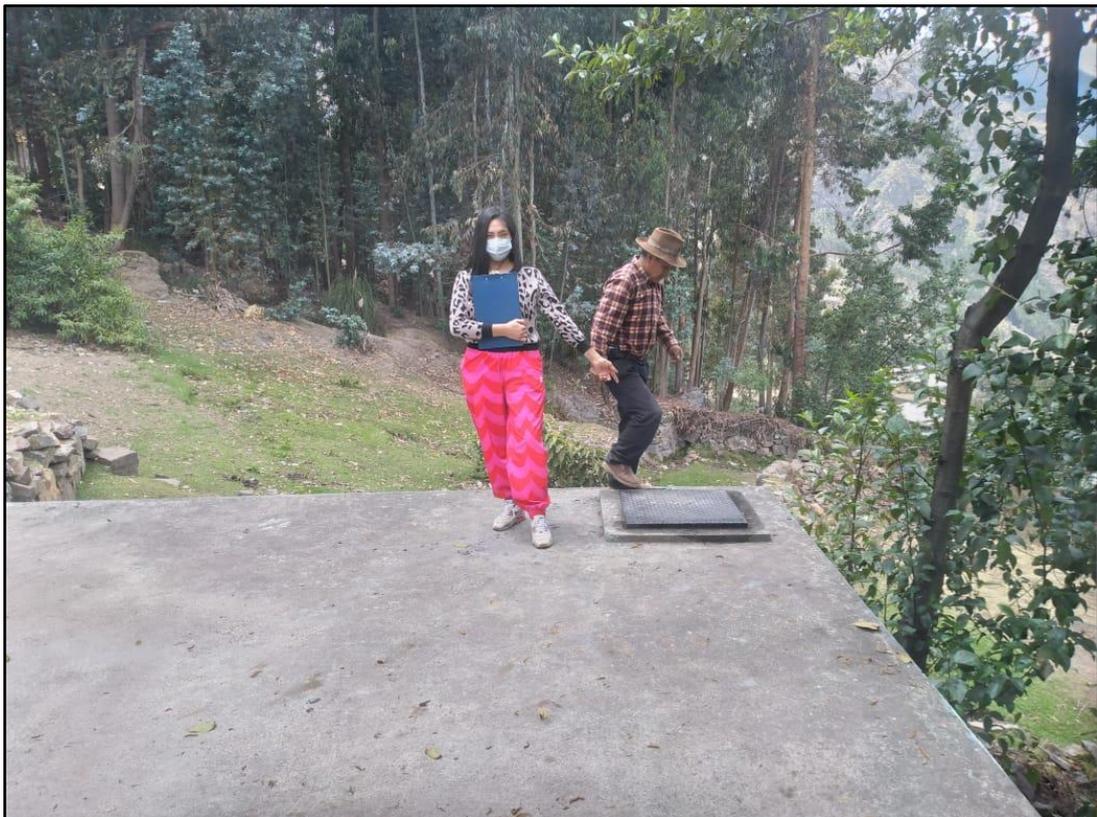
Foto 05: reservorio de almacenamiento para agua para consumo humano

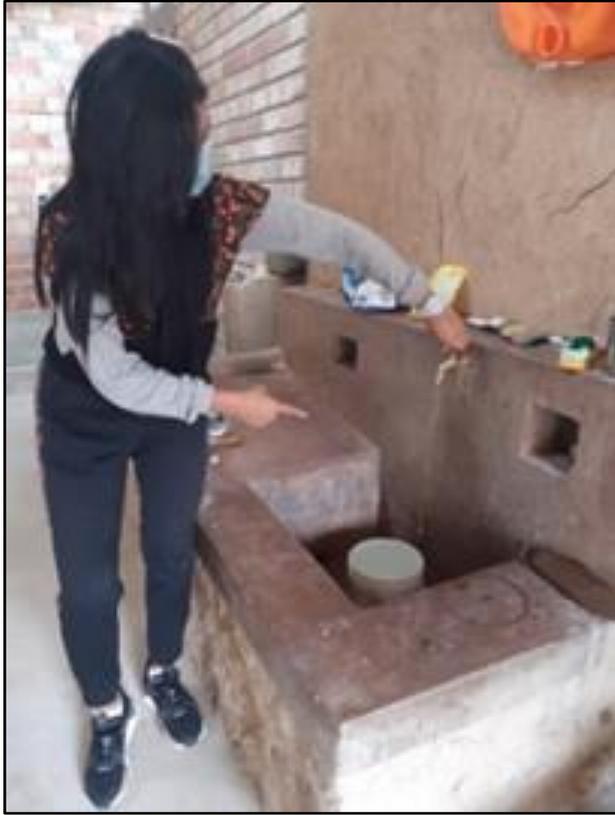
Foto 06: Conexiones domiciliarias
