**EVALUACIÓN Y MEJORAMIENTO DEL SISTEMA DE  
ABASTECIMIENTO AGUA POTABLE DEL CASERÍO  
DE ANGO, CENTRO POBLADO DE CARHUAYOC,  
DISTRITO DE SAN MARCOS, PROVINCIA DE HUARI,  
DEPARTAMENTO DE ANCASH Y SU INCIDENCIA EN  
LA CONDICIÓN SANITARIA DE LA POBLACIÓN -2022.**

**TESIS PARA OPTAR EL TÍTULO PROFESIONAL DE  
INGENIERA CIVIL**

## **1. Título de la tesis.**

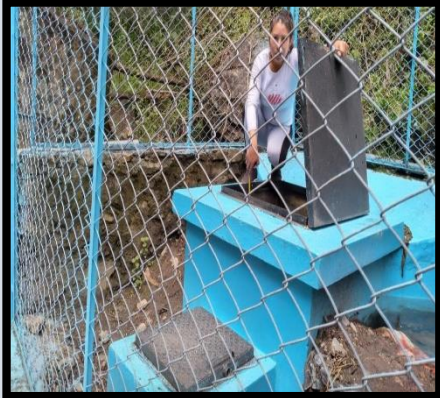
COMPONENTE	INDICADOR	DESCRIPCION	Fotografía
Captación	Evaluación estructural	<ul style="list-style-type: none"> <li>- Presenta grietas que son mayor a 0.5 mm en las paredes posteriores y laterales.</li> <li>- Existe filtración en las zonas donde hay grietas</li> <li>- No cuenta con cerco perimétrico por lo cual está expuesto a sufrir cualquier llegada a su alrededor causando daños.</li> </ul>

Evaluación hidráulica	<ul style="list-style-type: none"> <li>- El caudal en punto de captación es de 0.081 l/s, que se ha realizado a través de un estudio.</li> <li>- El volumen de la cámara húmeda es de 4.39 m3.</li> <li>- cuenta con válvula de entrada, válvula de salida, válvulas de limpia y cono de rebose, pero se ve claramente que están desgastadas.</li> <li>- La tubería de salida de captación es de 2 ½”.</li> <li>- No cuenta con canastilla de salida.</li> <li>- El ingreso del caudal a la captación es a través de una tubería de 2 ½”.</li> </ul>

Después de haber evaluado el sistema de abastecimiento de agua potable, del caserío de Ango, se planteó una mejora en cuanto a la captación de dicho sistema ya que a falta de mantenimiento dicha estructura se encuentra con patologías que afectan al concreto (grieta y fisura), y así mismo implementar cerco perimétrico de la CRP-7.

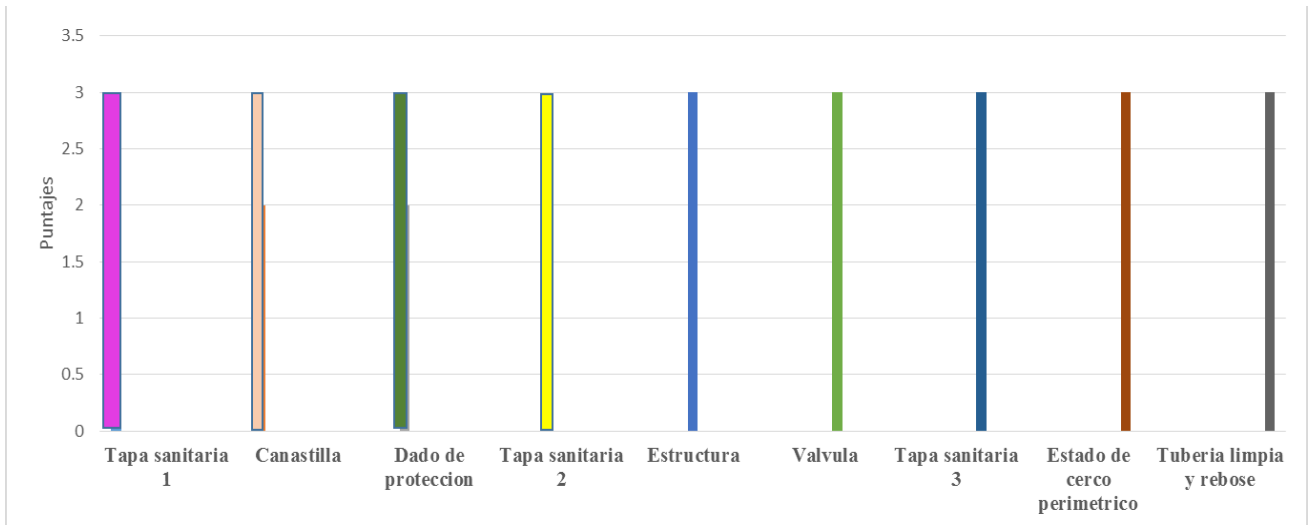
Gráfico N.º 01: Evaluación de los componentes de la captación 01-

**Interpretación:** En la figura anterior se muestra los componentes de la captación del caserío de Ango, en la actualidad se encuentran en un buen estado ya que todos tienen una puntuación de 3 lo que representa un estado bueno según Siras. No se encontró componentes o accesorios en estado de deterioro, o que no están funcionando, por ello se dice que dicho componente que es la captación cumple con lo diseñado.

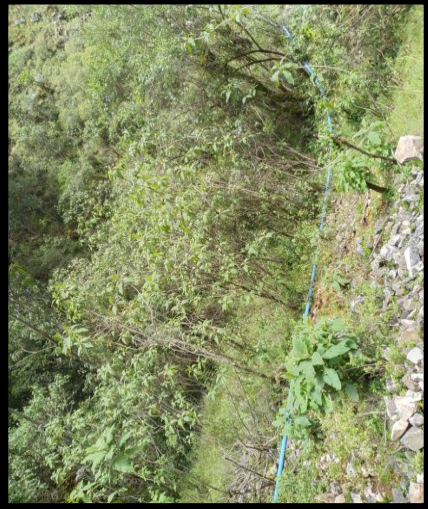
COMPONENTE	INDICADOR	DESCRIPCION	Fotografía
<b>Línea de conducción</b>	Evaluación estructural	<ul style="list-style-type: none"> <li>- La línea de conducción tiene una antigüedad de 10 años. La cual requiere cambiar dicha tubería.</li> <li>- Existen tuberías de fierro galvanizado expuesto a la intemperie de 15 ml que se encuentra ubicado en el tramo 01, el cual no presenta daños estructurales.</li> <li>- La línea de conducción cuenta con tubería de fierro galvanizado con una longitud promedio de 200ml. Y tubería PVC con una longitud promedio de 350ml.</li> </ul>

Evaluación hidráulica	<p>La línea de conducción está compuesta por tubería de Ø =2 ½” (material PVC y tubo galvanizado) y no existen fugas y tampoco hay pérdidas de agua en toda la trayectoria.</p> <ul style="list-style-type: none"> <li>- El caudal que conduce de la línea de conducción es de 0.10Lt/seg. Verificado mediante el aforo realizado en reservorio.</li> <li>- No presenta válvulas de purga, válvulas de aire, CRP tipo 6 u otras estructuras complementarias.</li> </ul>

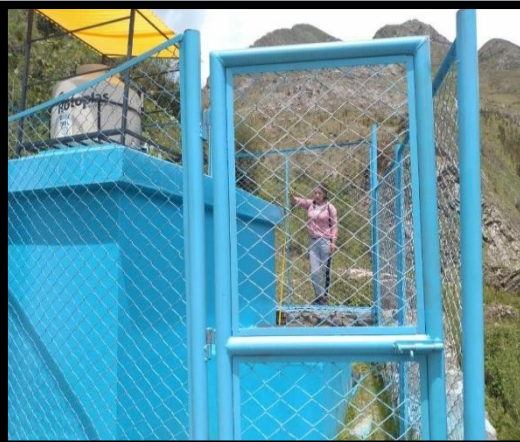
COMPONENTE	INDICADOR	DESCRIPCION	Fotografía
<b>Reservorio</b>	Evaluación estructural	<ul style="list-style-type: none"> <li>- Presenta fisuras leves que es menor a 0.05mm, la pintura se encuentra ligeramente desgastada.</li> <li>- La caseta de válvulas es una estructura de concreto el cual no presenta patologías estructurales, su dimensión es de 0.96 x 0.98 m con una altura de 0.70m.</li> <li>- La tapa de caseta de válvulas es metálico presenta oxidación por el desgaste de la pintura.</li> <li>- cuenta con cerco perimétrico en un buen estado</li> <li>-Las válvulas son de PVC al igual que las tuberías y accesorios el cual se encuentran en funcionamiento sin presentar algún daño estructural.</li> </ul>

Evaluación hidráulica	<ul style="list-style-type: none"> <li>- El volumen total del reservorio es de 10 m<sup>3</sup> del cual el volumen útil es de 7m<sup>3</sup>.</li> <li>- El caudal que ingresa al reservorio es de 0.10 Lt/seg verificado mediante aforo volumétrico.</li> <li>- La tubería de ingreso es de 2 ½”, la tubería de salida es de 2” con reducción a 1”</li> <li>- La tubería de rebose y limpia de diámetro 2 ½” no cuenta con cono de reboce, no cuenta con canastilla de salida</li> <li>- El sistema de cloración, no está en funcionamiento el gasfitero hace el sistema de desinfección de manera precaria en la misma estructura del reservorio en un promedio de cada 8 días.</li> </ul>

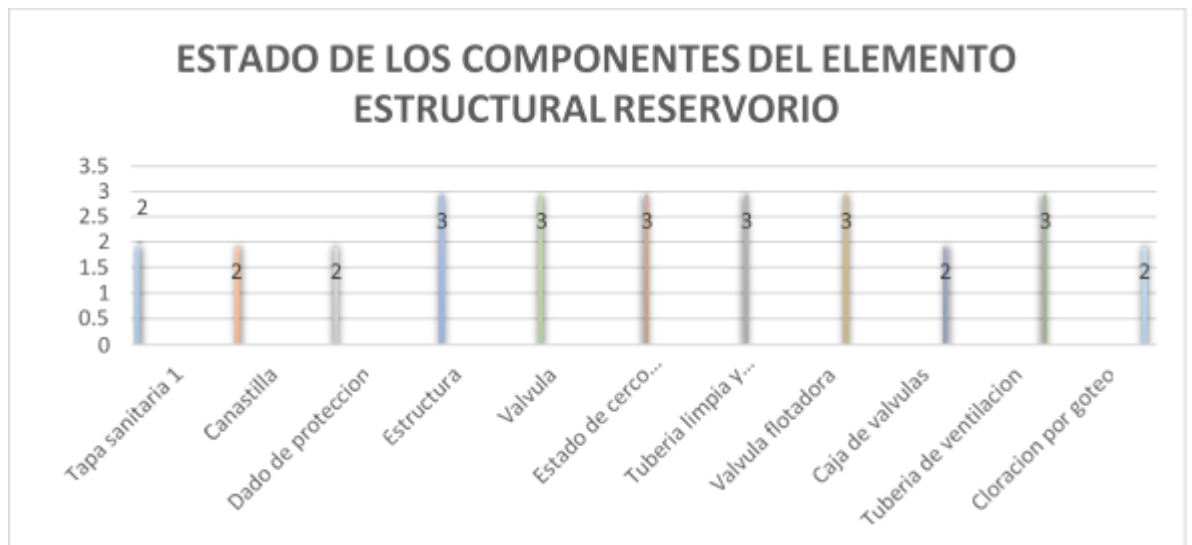
Gráfico N.º 03: Evaluación del reservorio de 10 m<sup>3</sup>-caserío de Ango.

**Bueno:** 3 -4 puntos    **Regular:** 2 punto    **Malo:** 1 punto

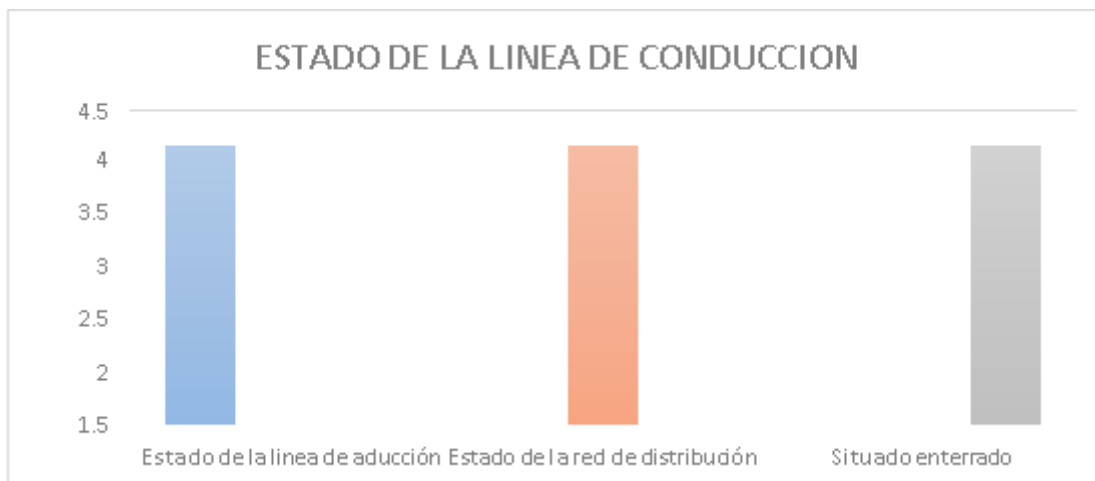
Gráfico 04: Estado de la línea de aducción y red de distribución.  
Fuente: Elaboración propia.

**Interpretación:** Del grafico 04, línea de aducción y la línea de conducción, se encuentra en un buen estado así mismo no se evidencio tuberías expuestas a la intemperie, ni pérdidas de agua.

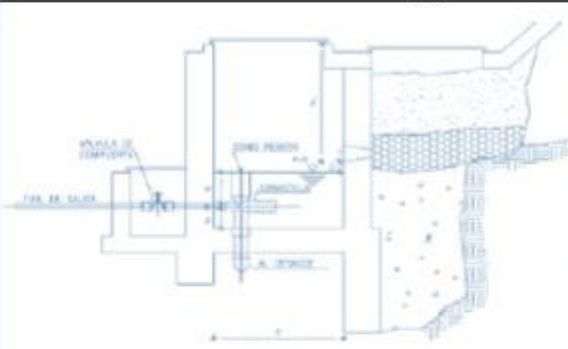
### 3. ALTURA DE LA CAMARA HUMEDA (Ht)

$A = 10.00 \text{ cm}$   
 $B = 3.81 \text{ cm}$   
 $D = 5.00 \text{ cm}$   
 $E = 30.00 \text{ cm}$   
 $H = 30.00 \text{ cm}$

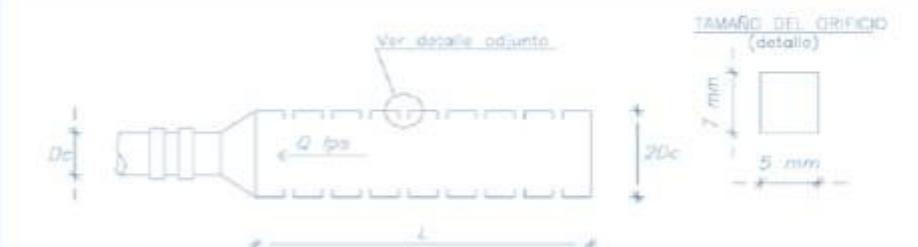
### 4. DIMENSIONAMIENTO DE LA CANASTILLA

(Dcanastilla) y longitud de la canastilla (L)	Calculo del area total de ranuras (At)	Numero de Ranuras
$D_c = \text{##} \text{ ''}$ $D_{canastilla} = 2D_c$ $D_{canastilla} = 3 \text{ ''}$ Recomendación: $3D_c \leq L \leq 6D_c$ Calculamos el Rango de L : $11.00 \leq L \leq 23$ $L = 20.00 \text{ cm}$ Area de la ranura: (Ar) $A_r = 35.00 \text{ mm}^2$ $A_r = 3.50E-05 \text{ m}^2$	$D_c = \text{##} \text{ ''}$ $A_c = 1.14E-03 \text{ m}^2$ $A_c = \frac{\pi D_c^2}{4}$ $A_t = 2.28E-03 \text{ m}^2$ $A_t = 2A_c$ Recomendación: El valor de At no debe ser mayor al 50% del area lateral de la gransa $D_g = \text{##} \text{ ''}$ $L = 0.20 \text{ m}$ $A_g = 0.024 \text{ m}^2$ (si cumple)	$N^\circ \text{ de ranuras} = \frac{\text{Area total de ranuras}(A_t)}{\text{Area de ranura}(A_r)}$ $N^\circ \text{ de ranuras} = 65.15$ $N^\circ \text{ de ranuras} = 65$

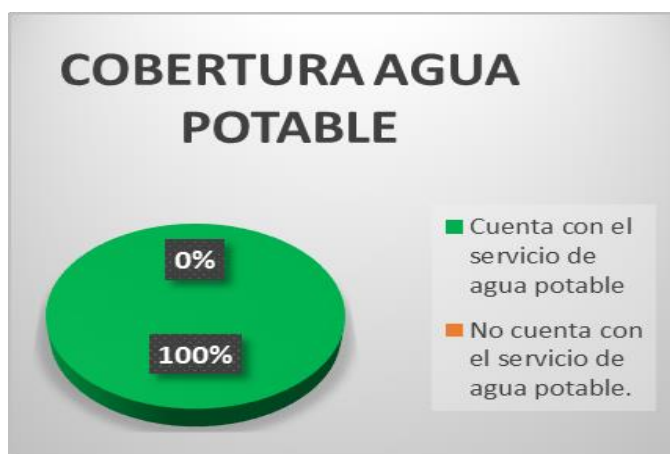
**Gráfico N.º 06:** Cobertura de agua potable.

<b>COBERTURA AGUA POTABLE</b>	<b>N° USUARIOS</b>	<b>PORCENTAJE</b>
<b>CUENTA CON EL SERVICIO DE AGUA POTABLE</b>	35.00	100%
<b>NO CUENTA CON EL SERVICIO DE AGUA POTABLE.</b>	0.00	0.0%
<b>TOTAL</b>	35.00	100%

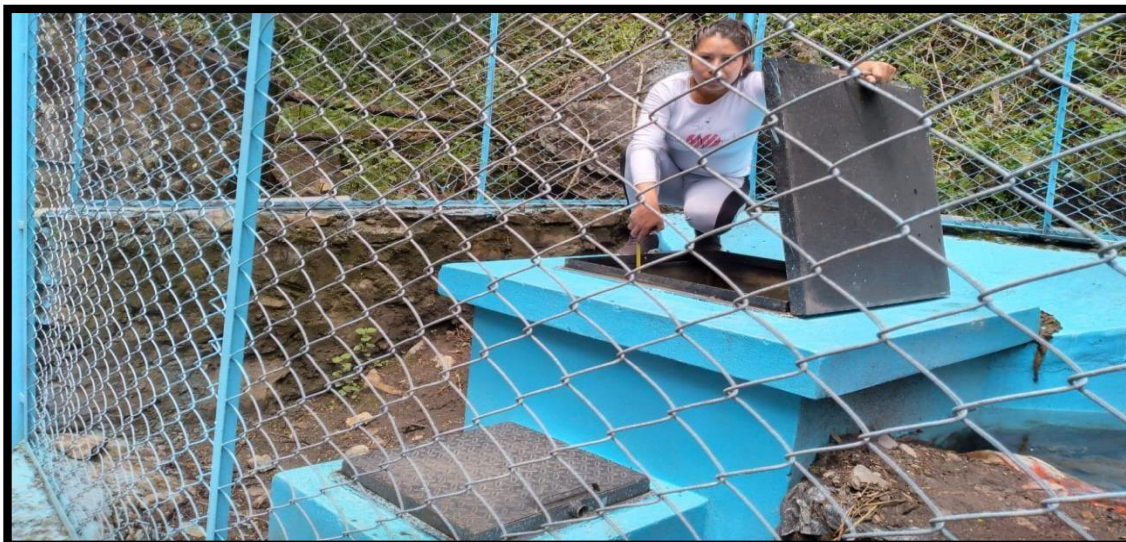
Fotografía 01: captación, caserío de Ango.

Verificándola el buen funcionamiento de la captación. (Manantial)

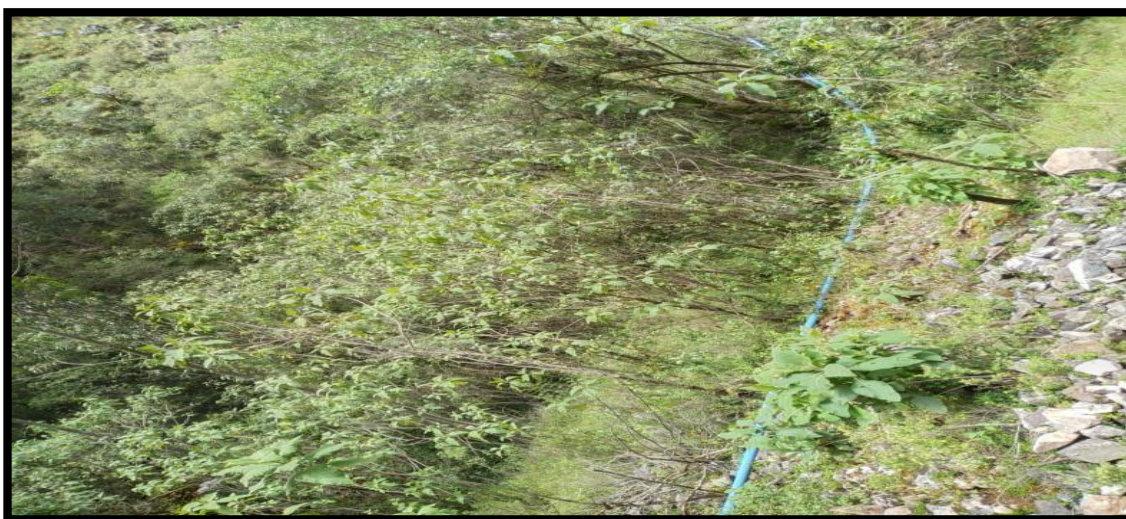
Fotografía 02: línea de conducción.

Se verifico que un tramo de 45 metros de la línea de conducción se encuentra expuestaa la intemperie, pero en un buen estado.

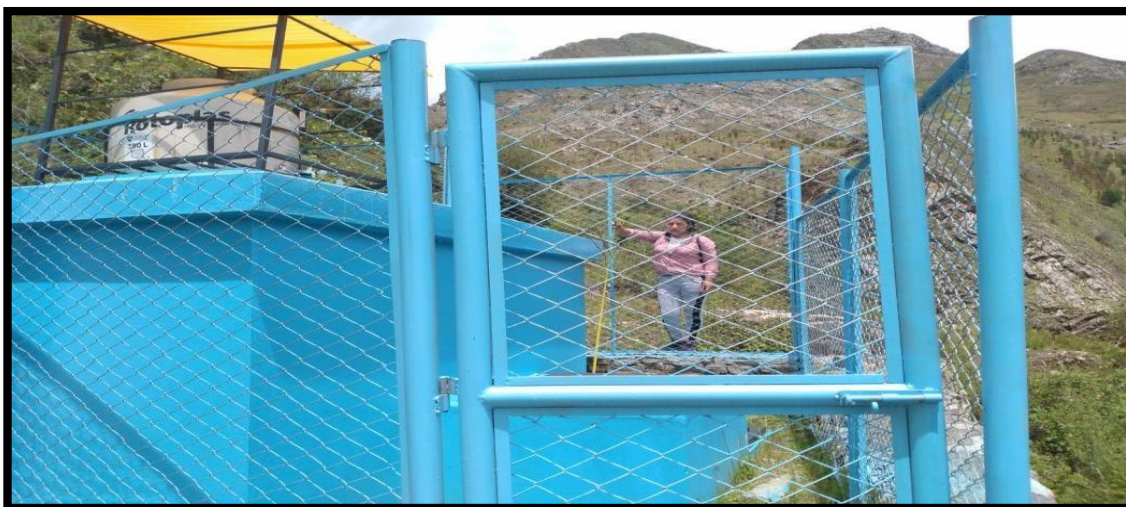
Fotografía 03: Reservorio de 10m3.

Verificando el buen funcionamiento del reservorio.

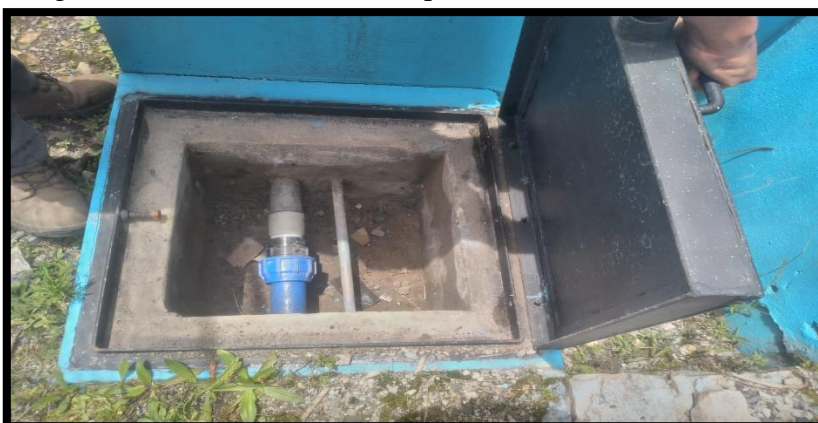
Fotografía 04: oxidación en las tapas metálicas.

La cual se encuentra con malezas a falta de mantenimiento y la tapa oxidadas..

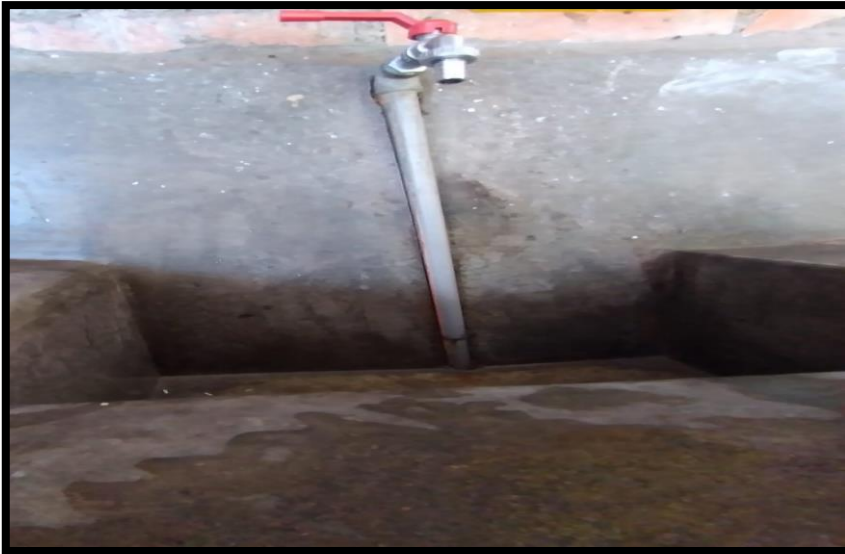
Fotografía 06: Cañerías en las viviendas.

Las cañerías se encuentran en un estado regular ya que se verificó que varias, viviendas, no cuentan con un lavadero de concreto, la que hace que la cañería este sujeta en una madera.

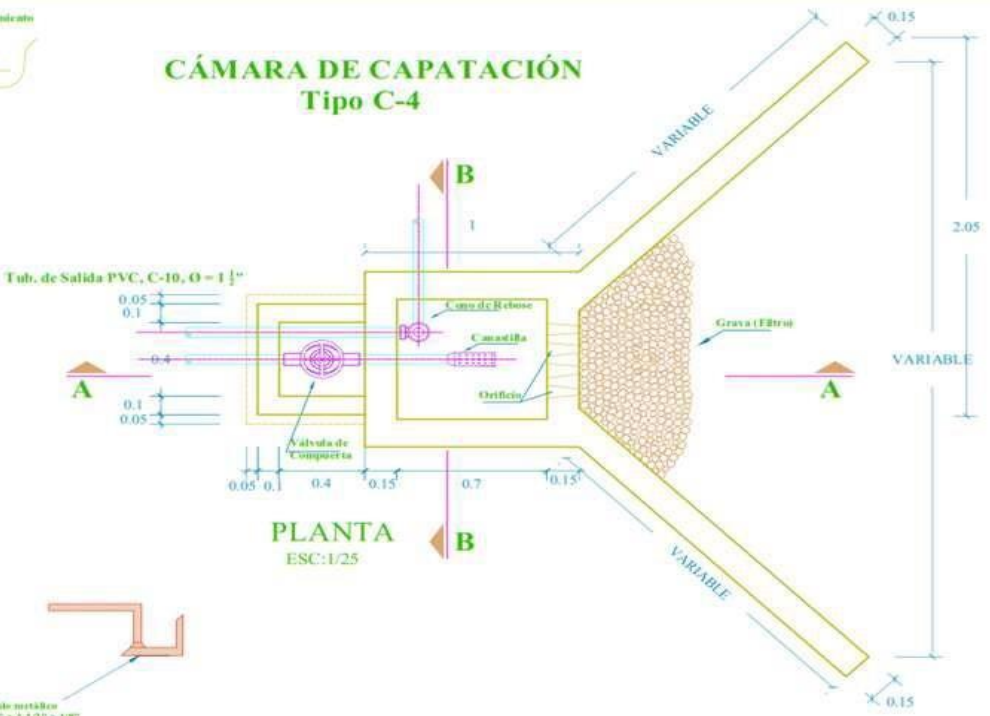
### CÁMARA DE CAPTACIÓN Tipo C-4

PLANTA  
ESC:1/25

CORTE A-A  
ESC:1/25

CORTE B-B  
ESC:1/25

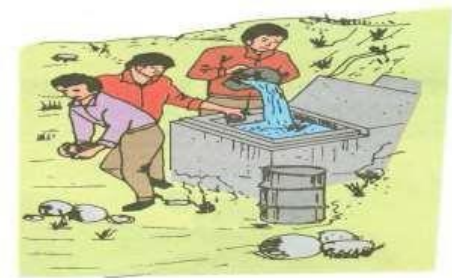
**Paso 3: con la ayuda de una escobillar limpiar la cámara húmeda, canastillas, tubería de limpieza y desagüe, y baldear con abundante agua.**

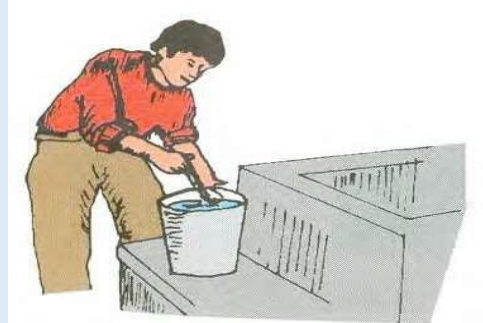
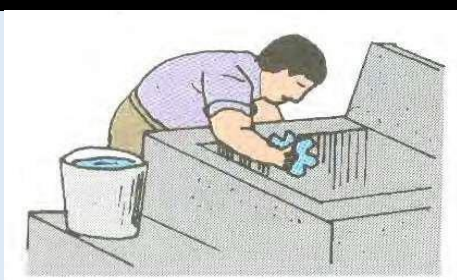
**Paso 4: Mezclar en un balde de 10 litros de agua, echar 6 cucharadas de cloro al 30%.**

**Paso 5: Escobillar bien las paredes.**

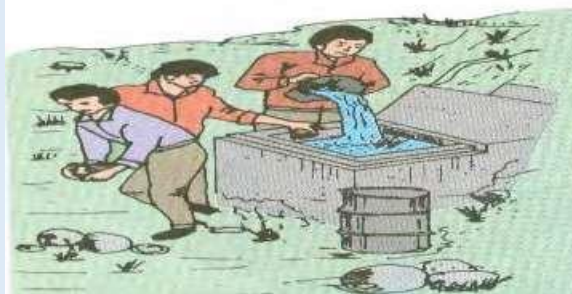
**Paso 6: echar hipoclorito de calcio con una concentración de 200 partes por millón y dejar de correr el agua como mínimo dos horas.**

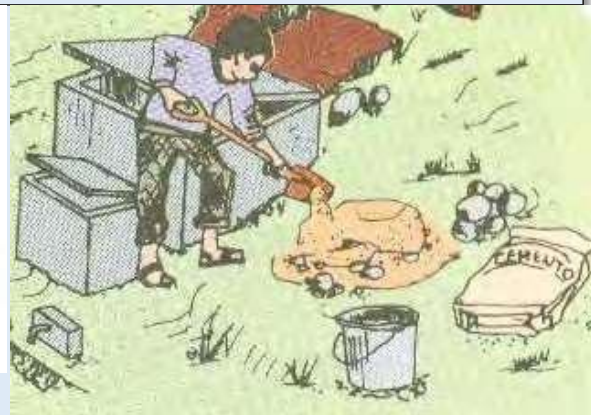
Desinfectar y limpiar las instalaciones

Se debe resanar si existen fisuras o grietas, porque con el pasar de los tiempos pueden agravarse.

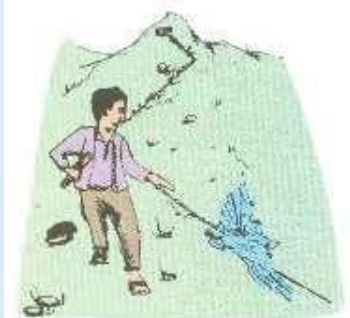
Verificar todo el tramo de la línea de conducción para verificar posibles fugas de agua así mismo ver si la tubería está expuesta al intemperie.

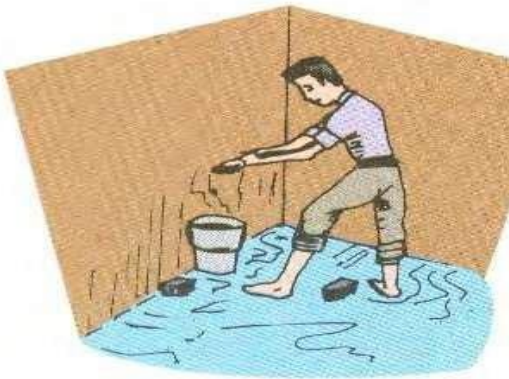
<p><b>Se tienen que cerrar las válvulas de entrada y salida, proceden en abrir las válvulas de desagüe y de limpia.</b></p>	<p><b>Se tendrá que comprobar si el reservorio esta completamente vacío. Atraves de la tapa de inspección.</b></p>

**Con la ayuda de una escobilla metálica, limpiar toda la cámara húmeda.**

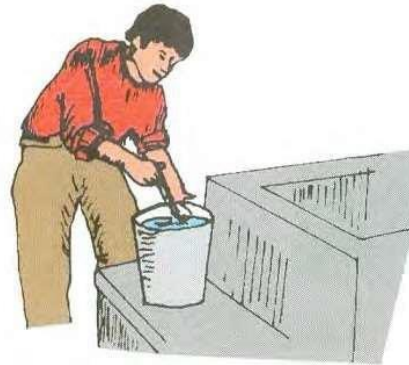
**Mezclar en un balde de 10 litros de agua, echar 6 cucharadas de cloro al 30%.**

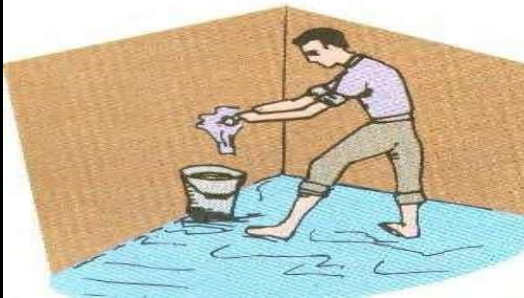
**Frotar bien los accesorios, con detergente y con la ayuda de un trapo o malla.**

**Desinfectar y frotar bien las paredes del reservorio .**

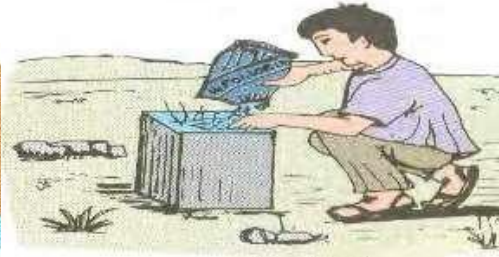
**Preparas una solución con hipoclorito de calcio en base al volumen del reservorio, con una concentración de 50 partes con millón, tal como se muestra en los anexes.**

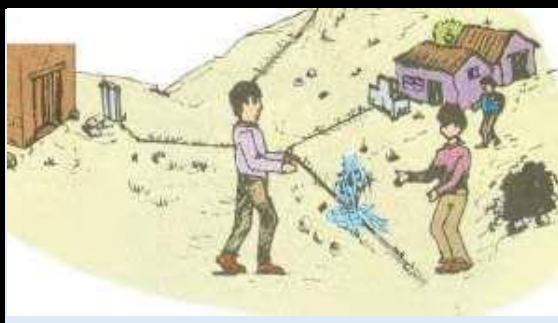
Echar la solución en el reservorio, verificar que se mezcle por completo, donde el hipoclorito pueda ser aprovechado para desinfectar el reservorio.

Se tiene que inspeccionar las tuberías y válvulas de control, así como también de purga en la red, así mismo tratar de descubrir si existe alguna fuga.

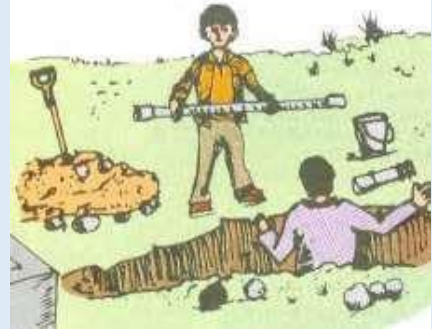
Si existes tuberías rotas, se tendrá que remplazarlo para evitar así la presión del servicio.
