**DIAGNÓSTICO DEL SISTEMA DE ABASTECIMIENTO
DE AGUA POTABLE DEL CENTRO POBLADO DE
MARIAN, CASERIO DE CANTU, DISTRITO DE
INDEPENDENCIA, PROVINCIA DE HUARAZ,
DEPARTAMENTO DE ANCASH – 2019**

**TRABAJO DE INVESTIGACIÓN PARA OPTAR EL
GRADO ACADÉMICO DE BACHILLER EN
INGENIERÍA CIVIL**

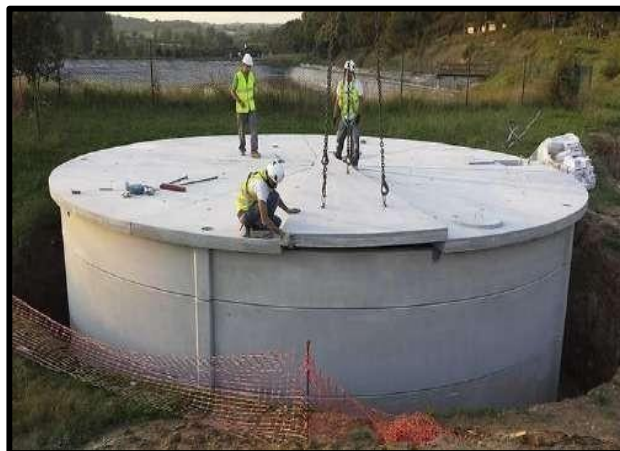
Figura 20. Ilustración de reservorio enterrado

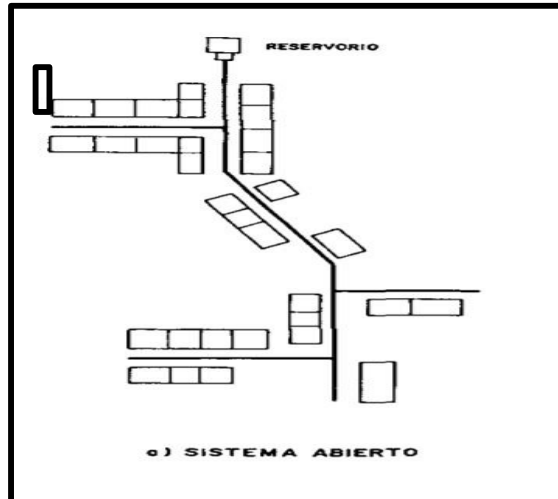
“Este tipo de redes de distribución también se le conoce como ramificado, su construcción se basa en un ramal matriz y varias ramificaciones, su principal construcción es cuando la topografía del terreno obstaculiza o no consiente interconexiones entre ramales y si alguna conexión direcciona por largos tramos lineales de ríos o caminos”.(23)

Figura 27. Tipos de redes de distribución
Fuente: Agüero, Roger – 2003

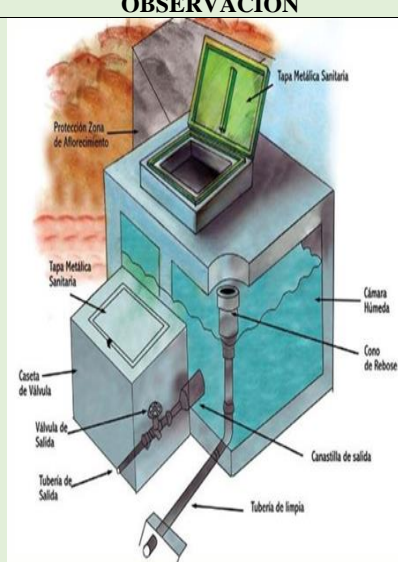
INDICADOR ES	DATOS DE RECOLECCIÓN	DESCRIPCIÓN	COORDINADAS: Este: 226421.35 Norte: 8947057.94 OBSERVACIÓN
Tipo de Fuente	Fuente subterránea	-

Tipo de captación	Captación de fondo	-	
Camara húmeda	Sección interior: 1.35 x 1.31 m Altura: 1.40 m	Estructura de concreto simple, se observa al perímetro en temporadas de lluvia con mucha humedad y aguas depositados.	
Filtro manante	o De 1" a 1 ½" las gravas	Se observa con mucha cantidad de óxidos de sulfato tanto en las gravas como en las paredes.	
Tapa sanitaria c.h	Ancho 0.52 m Largo 0.59 m	De acero con seguros de llave para evitar el ingreso de algún material o residuo sólido.	
Cerco perimétrico	Alambre y tubos de fierro	Está deteriorado e improvisado	
Material de construcción	Concreto de 180 kg/cm ²	Estructura de concreto simple.	
Tubería de salida	PVC de Ø 1"	Se observa la existencia pigmentación alrededor de la tubería.	
Tubería de rebose	PVC de Ø 1 ½" Longitud 0.90m	Se observa pigmentos y oxidos

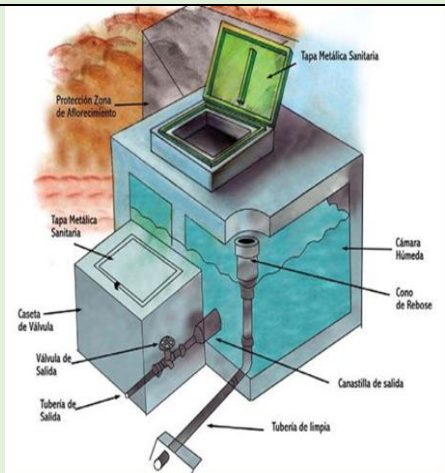
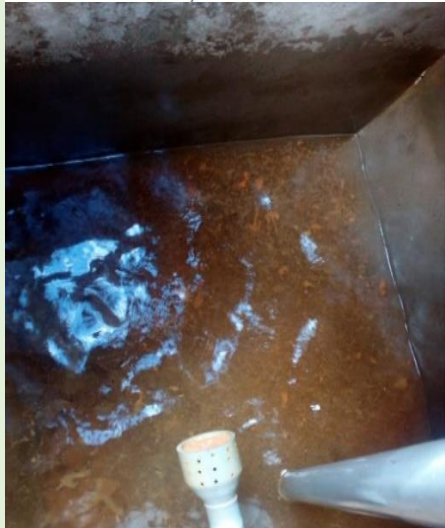
INDICADORES	DATOS DE RECOLECCIÓN	DESCRIPCIÓN	COORDINADAS: Este: 226418.75 Norte: 8947042.54 OBSERVACIÓN
Tipo de Fuente	Fuente subterránea	-

Tipo de captación	Captación de fondo	-	
Cámara húmeda	0.57 x 0.57m Altura de 0.80m	Estructura de concreto simple, se observa al perímetro en temporadas de lluvia con mucha humedad y aguas depositados.	
Filtro o manante	De Ø 1 ½" las gravas	Se observa con mucha cantidad de óxidos de sulfato tanto en las gravas como en las paredes.	
Tapa sanitaria de cámara de recolección	Ancho 0.60m Largo 0.60m	De acero con seguros de llave, presenta oxidación.	
Cerco perimétrico	Alambre y tubos de fierro	Esta deteriorado e improvisado.	
Material de construcción	Concreto de 180 kg/cm ²	Estructura de concreto simple.	
Tubería de salida	PVC de Ø 1"	Se observa oxidación en mucha cantidad.	
Tubería de rebose	PVC de Ø 2	Buena condición	
Casetta de válvula	Ancho 0.51m Largo 0.80m	Buen condición

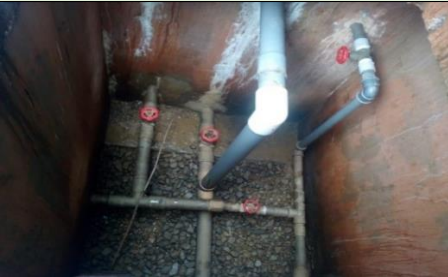
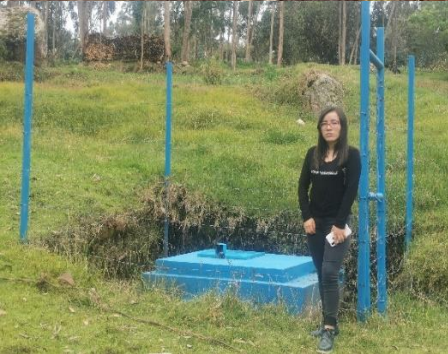
INDICADORES	DATOS DE RECOLECCION	DESCRIPCION	COORDENADAS	
			Este: 226484.83	Norte: 8947168.32
			Este: 226469.413	Norte: 8947046.11
			OBSERVACIÓN	
Tipo de red de distribución	Sistema Ramificado	Es un sistema que se aplica para viviendas distribuidas en diferentes puntos, sin tener conexión entre todas las viviendas.

Tipo de tubería	PVC	Es la tubería recomendada		
Clase de tubería	7.50	Son las tuberías de la red de distribución.		
Diámetro de tubería	Ø 1"	Es la tubería de la red de distribución.		
Válvula de control	Ø 1"	Se encuentra en buen estado.		
Válvula de purga	Ø 1"	Se encuentra en buen estado.		
Válvula de aire	Ø 1"	Se observa que la válvula de aire con presencia de oxidación y mucha humedad.		
Cámara rompe presión	CRP-07	Se encuentra en buen estado.		
Cerco perimétrico	Alambres y tubos	El cerco perimétrico son tubos de acero con una puerta pintadas de color celeste no presenta ningún daño o ruptura, además cercado con alambres con púas.

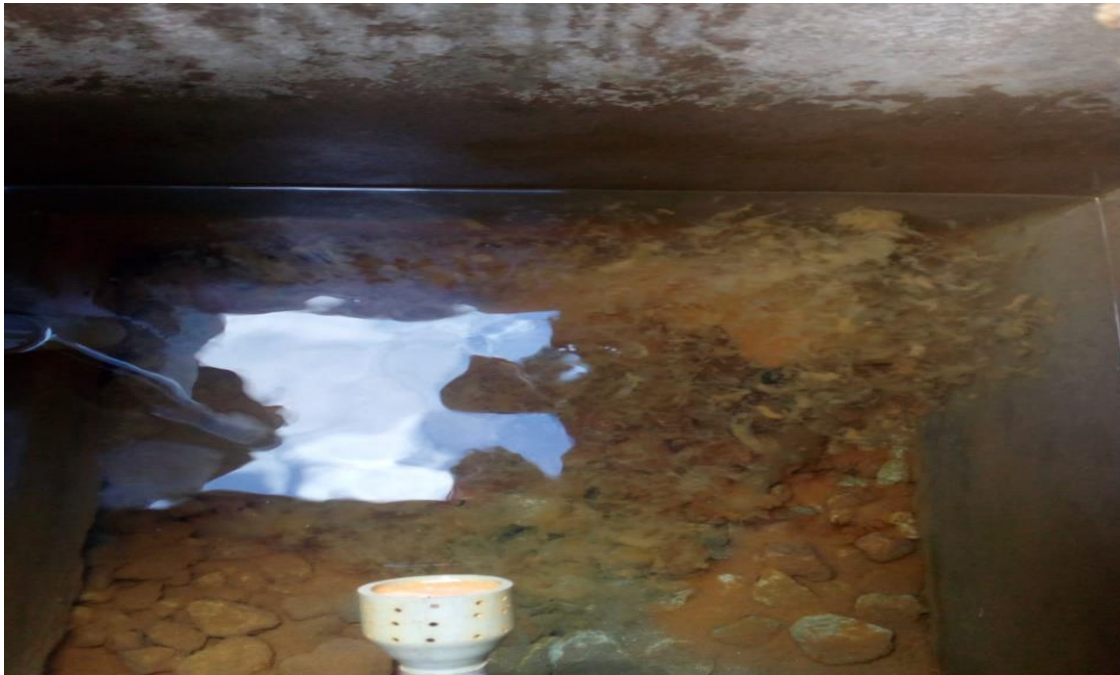
Figura 43. Captación - Visita de campo al sistema de saneamiento básico

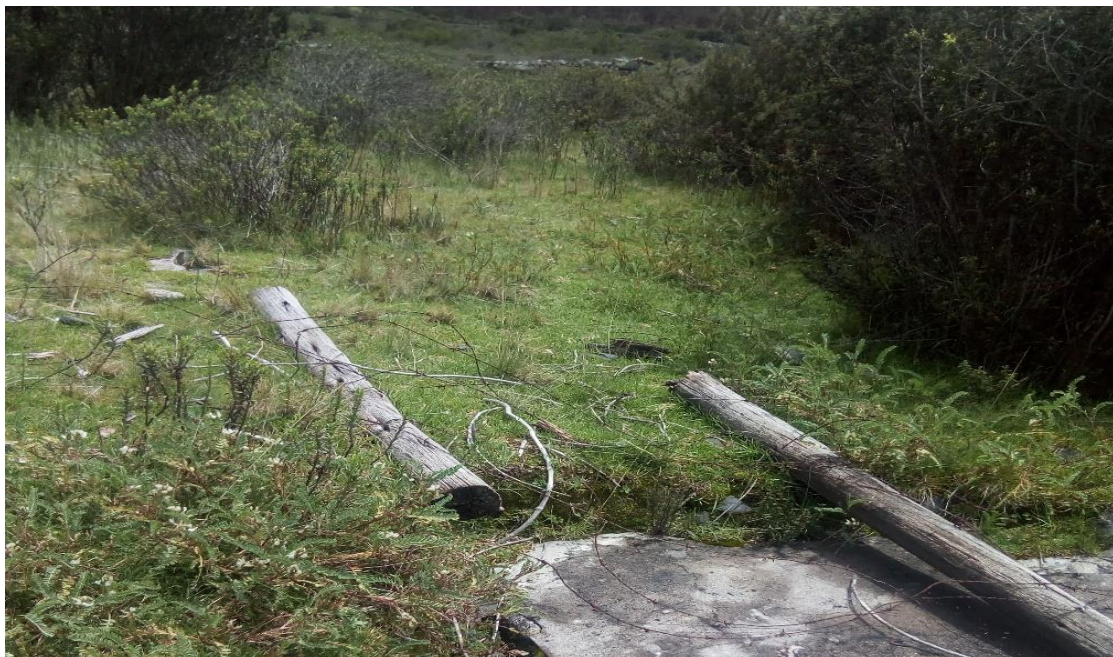
Figura 44. Línea de conducción - Visita de campo al sistema de saneamiento básico

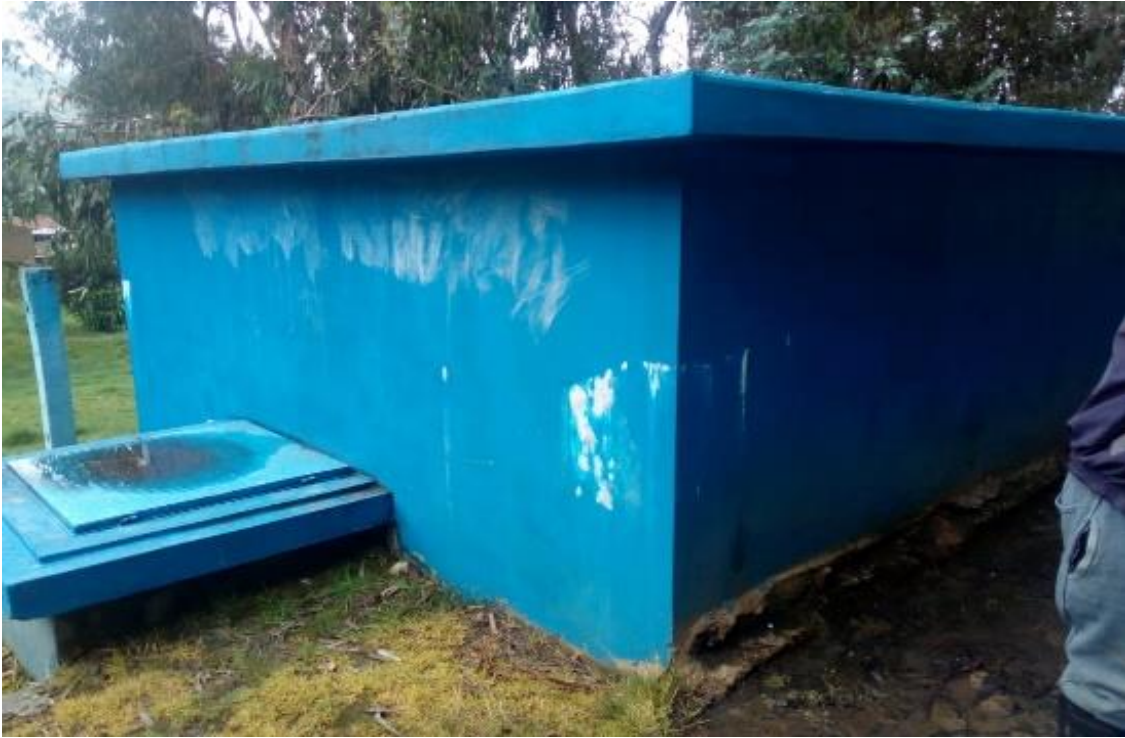
Figura 45. Reservorio 1 - Visita de campo al sistema de saneamiento básico
Fuente. Elaboración propia – 2020

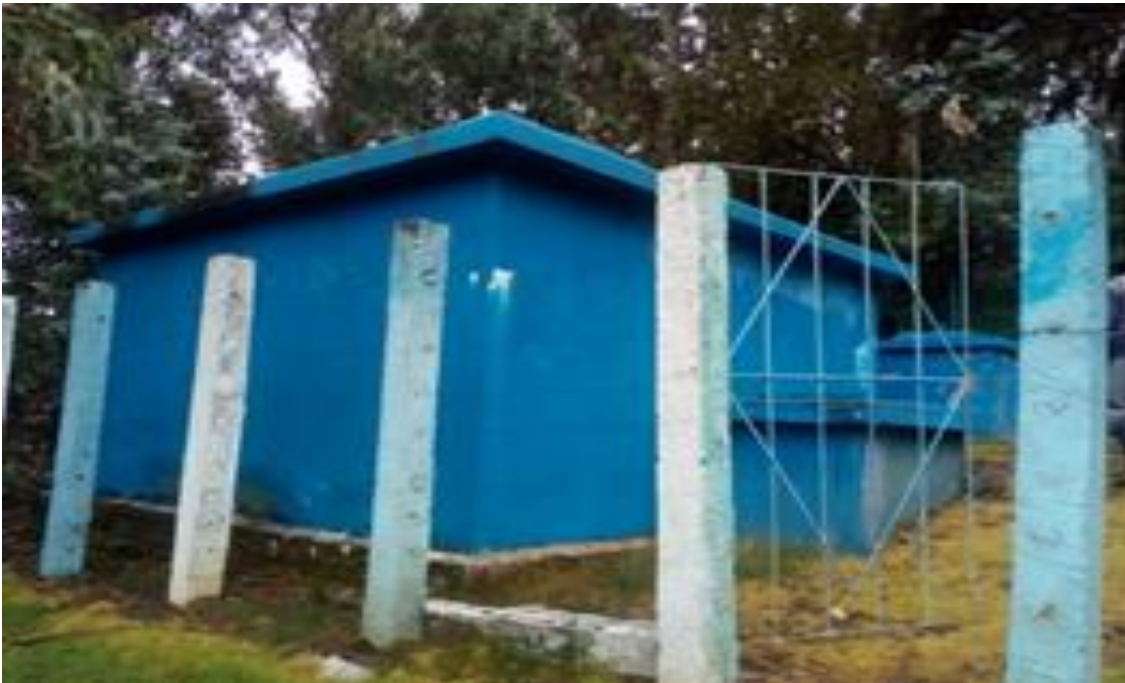
Figura 46. Reservorio 2 - Visita de campo al sistema de saneamiento básico
Fuente. Elaboración propia – 2020

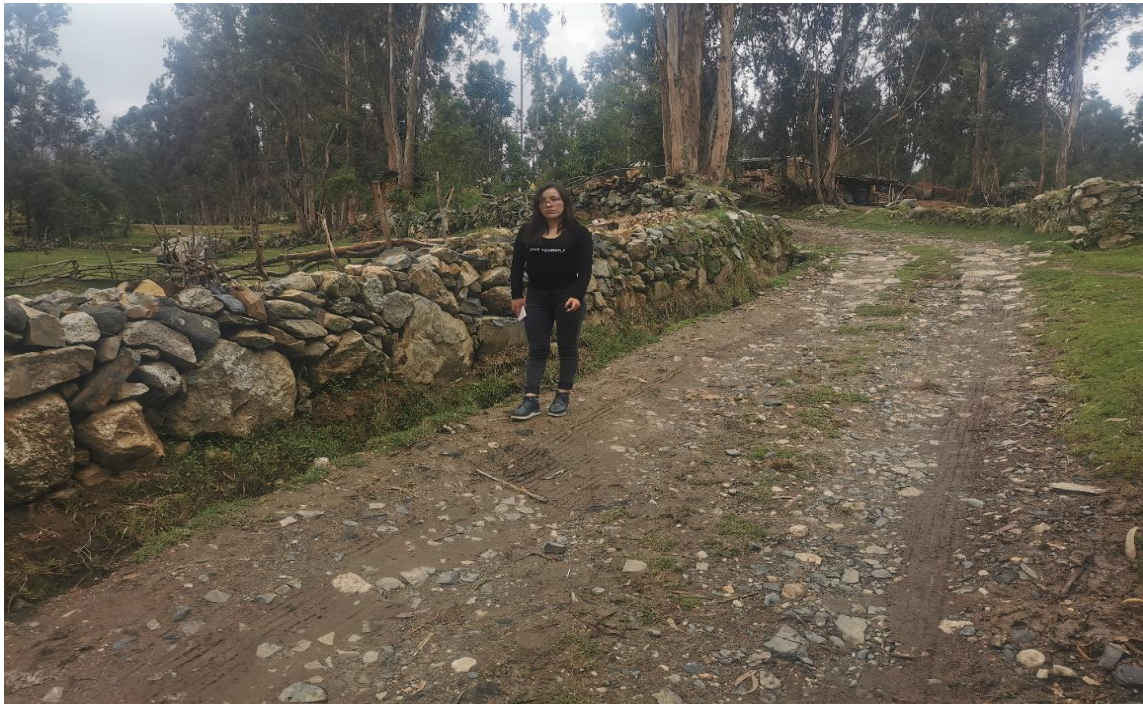
Figura 50. Red de distribución - Visita de campo al sistema de saneamiento básico
Fuente. Elaboración propia – 2020

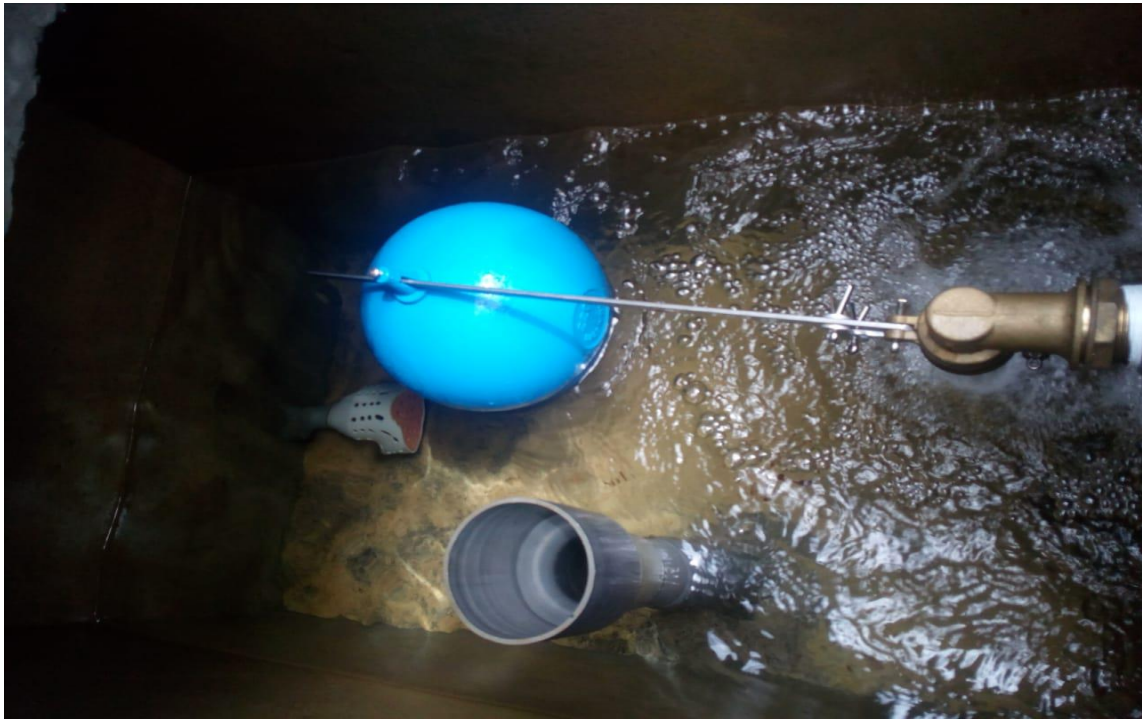
Figura 53. Cámara Rompe Presión - Visita de campo al sistema de saneamiento básico
Fuente. Elaboración propia – 2020

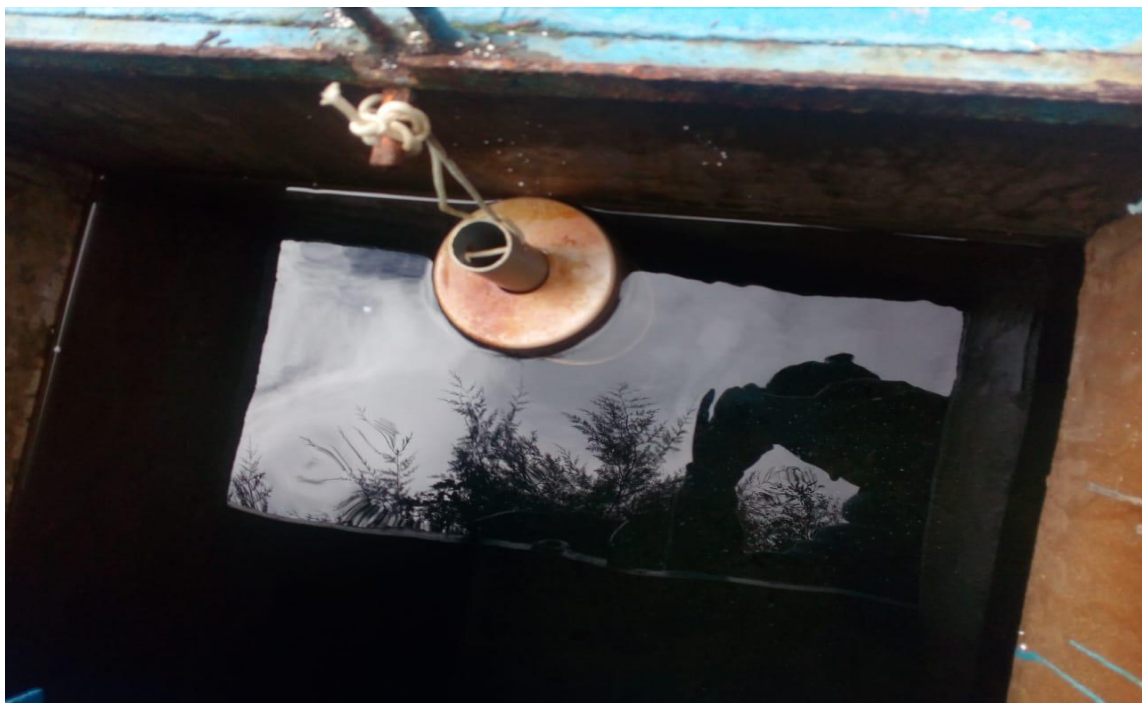
Figura 54. Reservorio - Visita de campo al sistema de saneamiento básico
Fuente. Elaboración propia – 2020

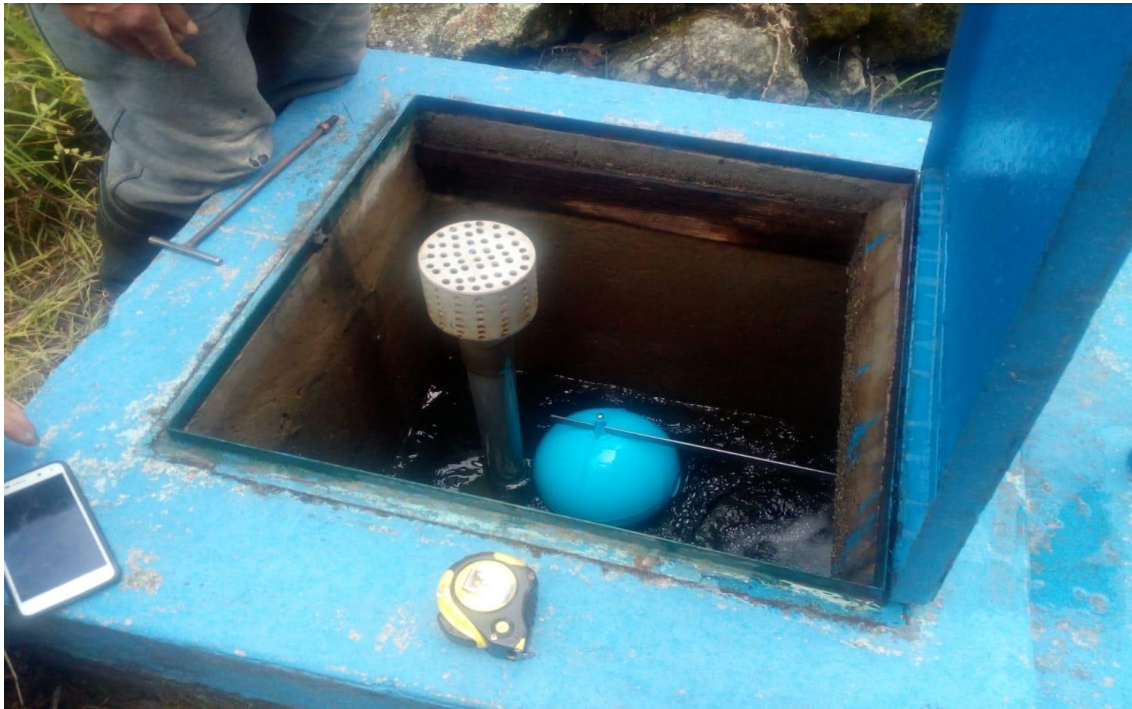
Figura 55. Cámara Rompe Presión - Visita de campo al sistema de saneamiento básico
Fuente. Elaboración propia – 2020

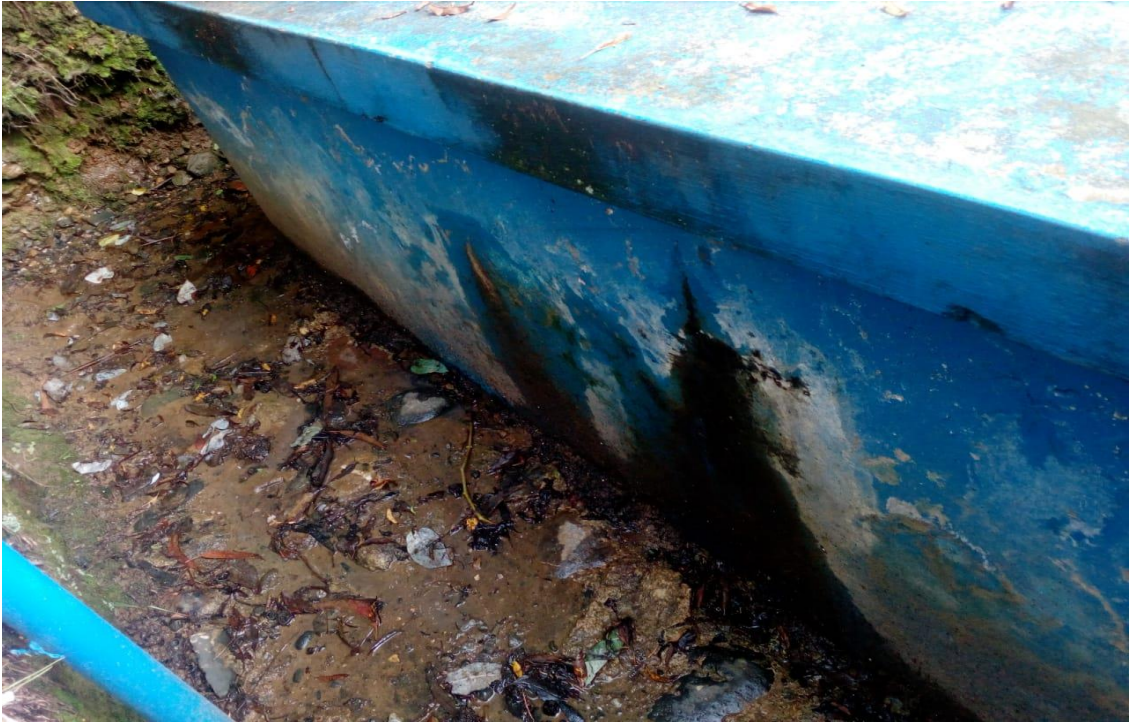
Figura 61. Reservorio - Visita de campo al sistema de saneamiento básico
Fuente. Elaboración propia – 2020

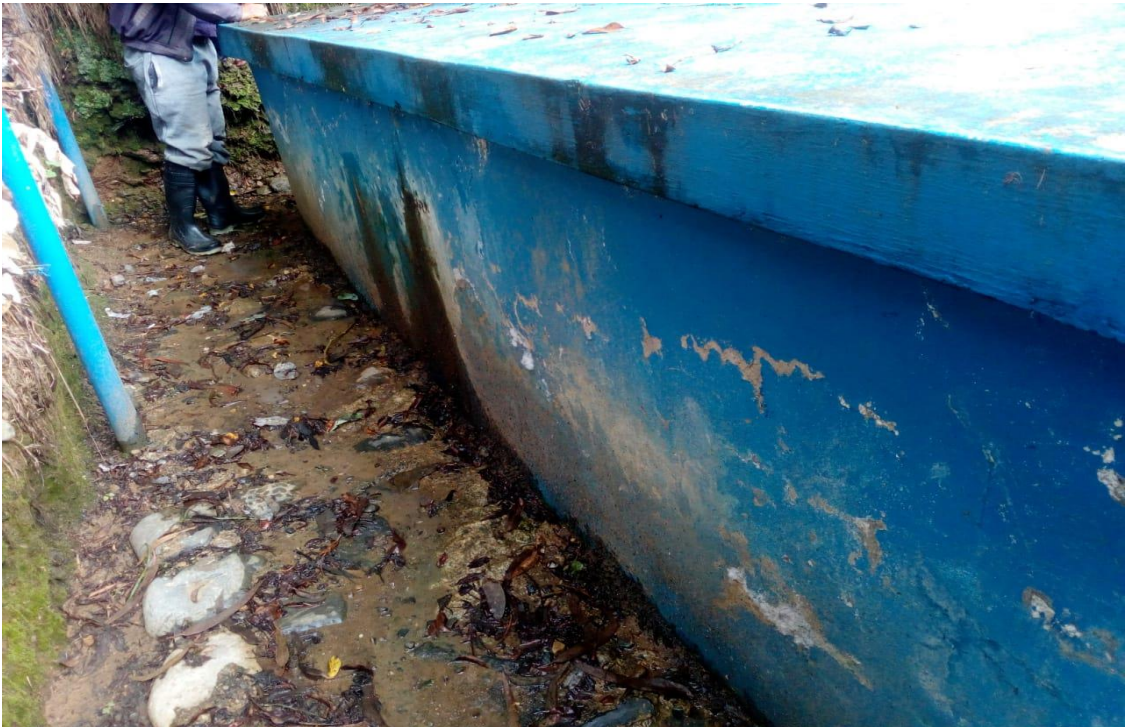
Figura 62. Reservorio - Visita de campo al sistema de saneamiento básico
Fuente. Elaboración propia – 2020
