EVALUACIÓN DEL SISTEMA DE ABASTECIMIENTO DE  
AGUA POTABLE PARA DETERMINAR LA CONDICIÓN  
SANITARIA EN EL CASERÍO DE CUMBICUS ALTO  
DISTRITO DE PACAIPAMPA, PROVINCIA DE  
AYABACA, REGIÓN PIURA – 2022.

**TESIS PARA OPTAR EL TÍTULO PROFESIONAL DE  
INGENIERO CIVIL**

Evaluación del Sistema de Abastecimiento de Agua Potable Para Determinar la Condición Sanitaria en el Caserío de Cumbicus Alto Distrito de Pacaipampa, Provincia De Ayabaca, Región Piura – 2022.

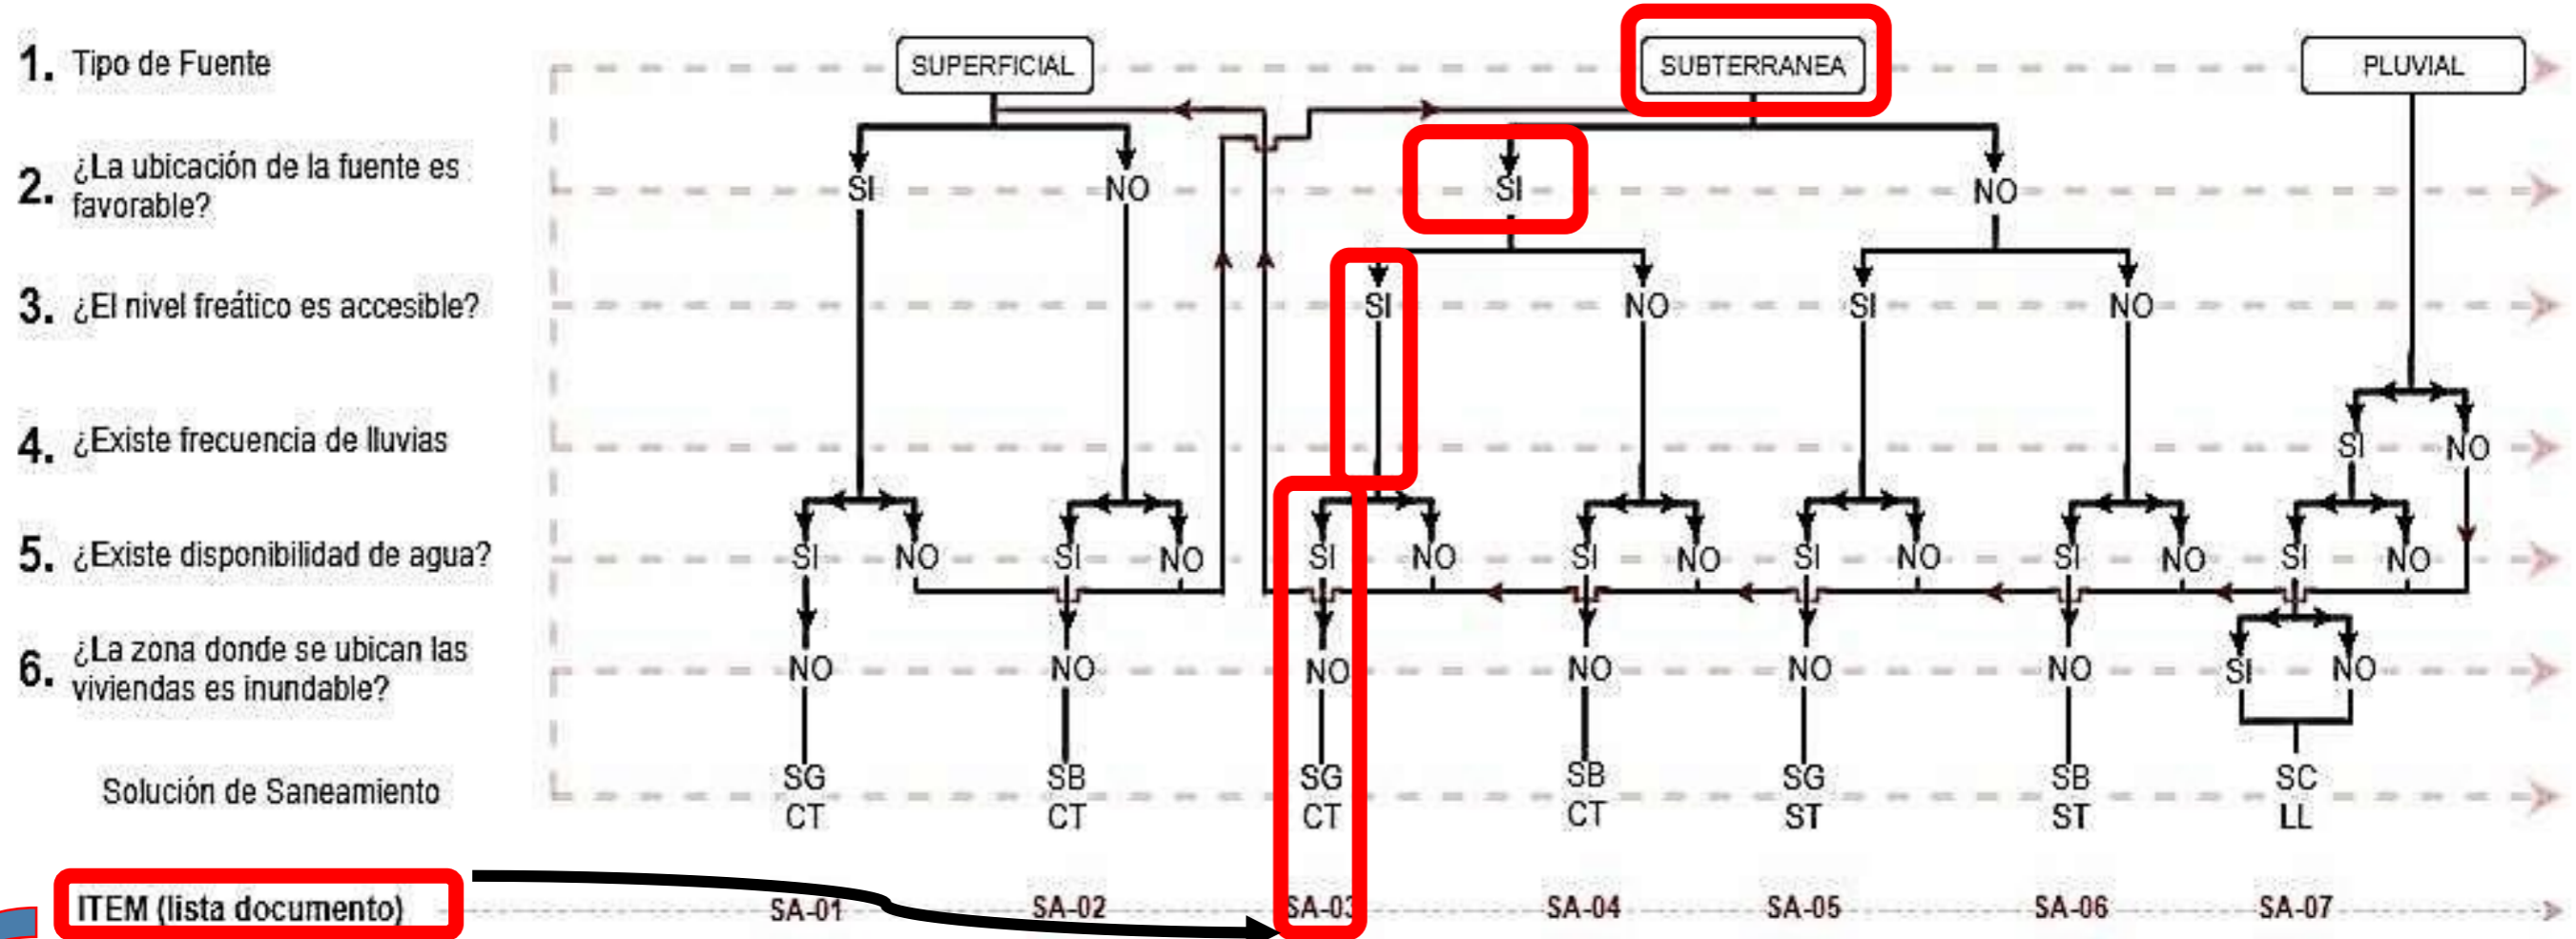
«TABLA N° 1: ALGORITMO DE SELECCIÓN PARA ZONAS RURALES

## ALGORITMO DE SELECCIÓN DE SISTEMAS DE AGUA POTABLE PARA EL ÁMBITO RURAL

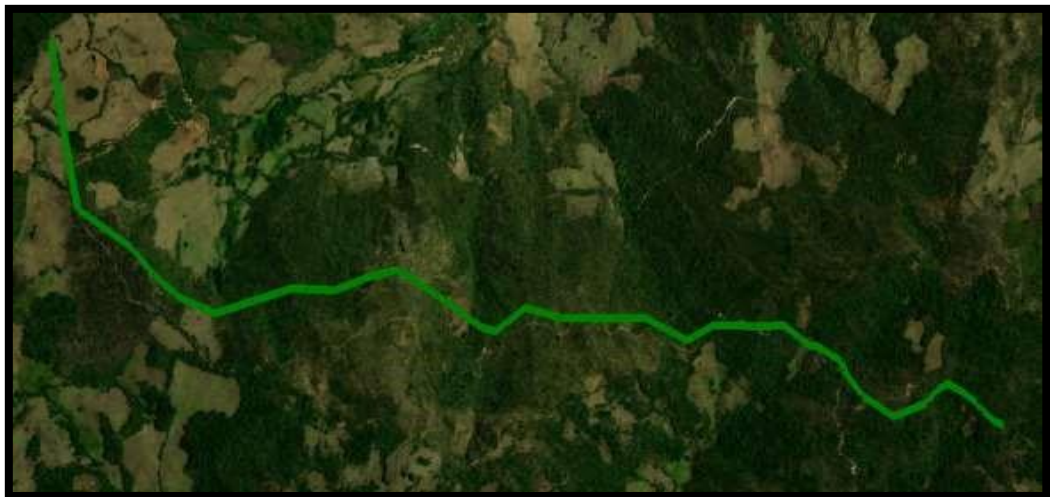
***IMAGEN3línea de conducción***

- Se tomará en cuenta que la velocidad mínima en la línea de conducción debe ser de 0.60 m/s y la máxima deberá ser de 5.0 m/s. El diámetro mínimo para líneas de conducción que abastecen sistemas de agua potable en zona rural no debe ser menor a Ø 3/4". "En la línea de conducción proyectada se utilizará en su integridad diámetros de tubería de PVC SAP C-10 Ø 3" . Se utilizarán tuberías con sistema simple presión fabricadas según la norma NTP" ISO 1452: 2011 / NTP ISO 16422:2012
- Se instalará un total de 2,144.00 ml de tubería distribuido de la siguiente manera: 2,144.00 m de Tubería PVC SAP Ø 3" C-10
  - ✦ se plasmó el recorrido a través del aplicativo del GPS, que se evidencia según la siguiente imagen satelital.

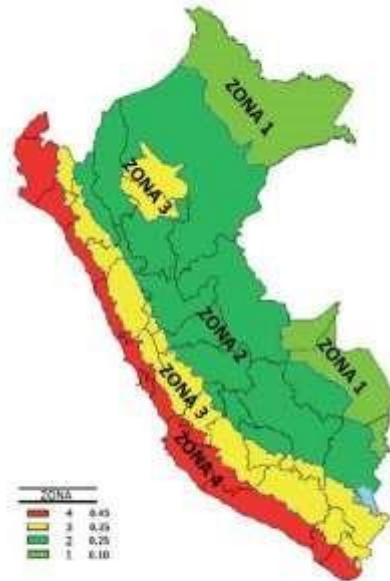
Factores	Valores
Parámetros de zona	zona 3
Factor de zona	$Z(g) = 0.4$
Suelo Tipo	S - 3
Amplificación del suelo	$S = 1.4$
periodo predominante de vibración	$T_p = 0.9 \text{ seg}$
Sísmico	$C = 2.5$
Uso	$U = 1.5$

Mapa de zonificación sísmica  
Zona de estudio ubicada en la zona 03
