**DIAGNÓSTICO DEL SISTEMA DE SANEAMIENTO  
BÁSICO DEL CASERIO DE COLLANA, DISTRITO DE  
INDEPENDENCIA, PROVINCIA DE HUARAZ,  
DEPARTAMENTO DE ANCASH – 2020**

TRABAJO DE INVESTIGACION PARA OPTAR EL GRADO  
ACADEMICO DE BACHILLER DE INGENIERIA CIVIL

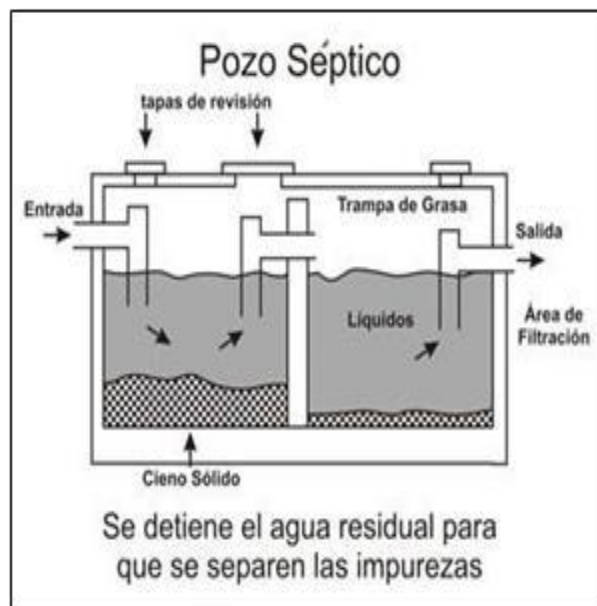
Figura 16. Pozo Septico

### 1. Tanques sépticos

“Adecuado para viviendas con conexiones domiciliarias de agua y cuando el suelo es permeable”. (28).

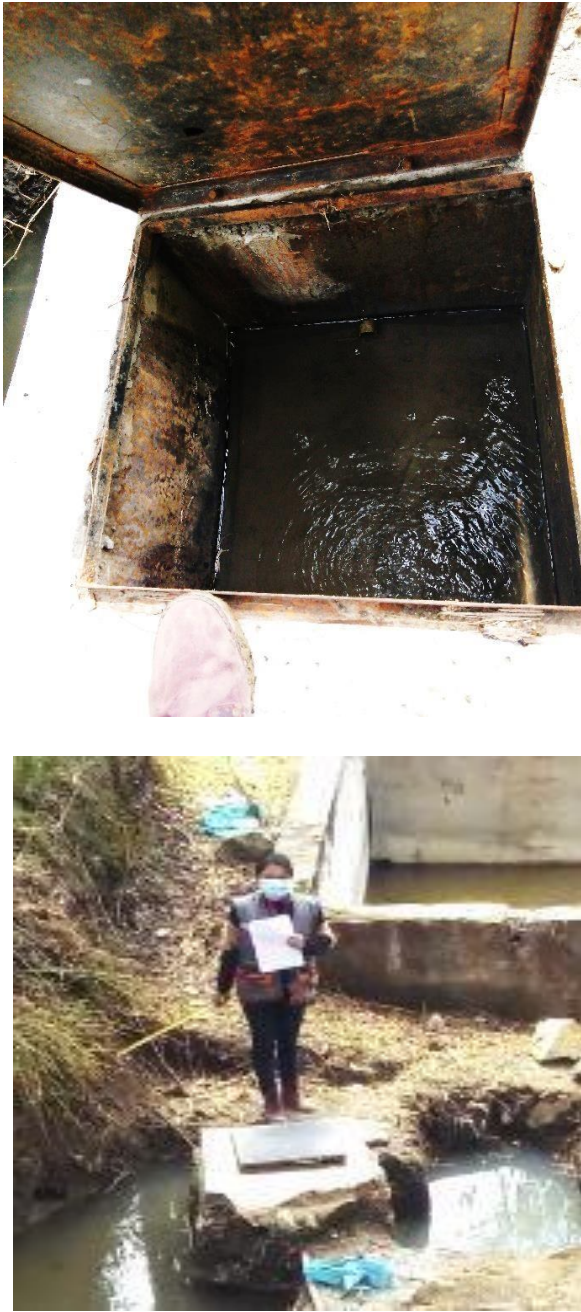
CAPTACIÓN	
Imagen	Diagnostico

<p>La captación de concreto armado de <math>f'c=210\text{kg/cm}^2</math>, cuya cámara húmeda de <math>1.00\text{ m} * 0.80\text{ m} * 0.80\text{ m}</math> se encuentra en desgaste con acumulaciones de agua alrededor y en abandono a falta de mantenimiento preventivo y correctivo; la tapa sanitaria metálica que tiene <math>0.10\text{ m} * 0.60\text{ m} * 0.60\text{ m}</math> de dimensiones, se encuentra visiblemente corroído por falta de mantenimiento, no cuenta con cerco perimétrico por lo que la estructura de captación se encuentra en riesgo de ser aún más dañado por animales y personas, Las tuberías de salida y entrada de 1" de PVC colapsaron por lo que las filtraciones son graves, la válvula de salida de salida presenta filtraciones. El estado actual de la captación es operativa pero no se perciben las actividades de mantenimiento por motivos de presupuesto y falta de información. La captación se encuentra <math>220008.44\text{ m E}</math> y <math>8952384.72\text{ m S}</math>.</p> <p>La poblacion cuenta con otra captación la cual no se encuentra en funcionamiento y practicamente a la actualidad se encuentra en abandonó.</p>

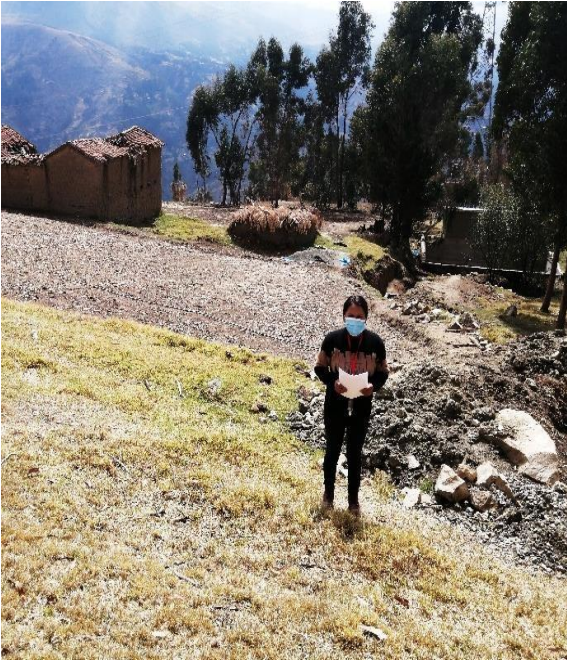
LINEA DE ADUCCIÓN	
Imagen	Diagnostico

<p>La línea de aducción; inicia en el punto de 220207.98 m E y 8952363.81 m S, la tubería enterrada de PVC SAP C-10 de 1 pulg. Con L= 180 ml, cuya zanja tiene 0.70 m de profundidad con su respectiva cama de apoyo, en algunas progresivas se observa la vulnerabilidad por ubicarse en terrenos erosivos, con algunos derrumbes que podrían dejar a la intemperie la tubería. El estado actual de la línea de aducción es operativa pero con mínimas actividades de mantenimiento.</p>

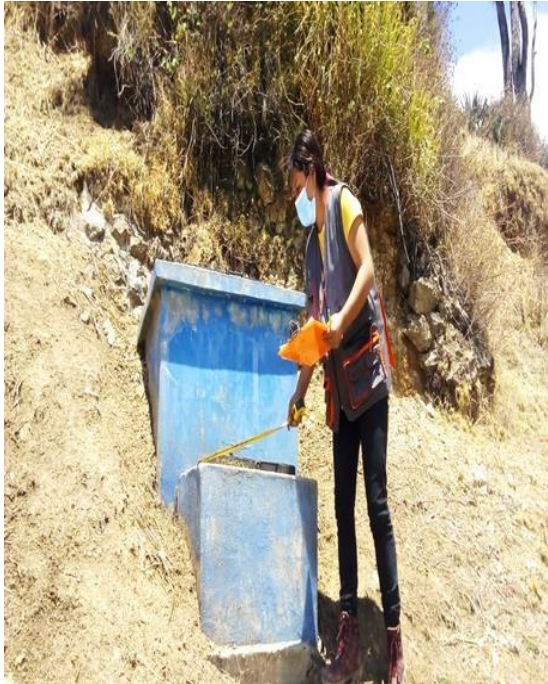
<p>Camara rompe presión tipo VII.</p> <p>La cámara rompe presión tipo VII de concreto armado, se ubica 220045.62 m E y 895142.81 m S, el estado actual de la cámara humera de 1.20 m * 1.00 m * 1.00 m y la caja de válvulas de 0.60 m * 0.80 m * 0.80 m. Presenta los siguientes accesorios operativos: canastilla y cono de rebose de 2 pulg. una válvula flotadora, válvula compuerta de 2 pulg. y válvula de compuerta. Las tapas metálicas de 0.10 m * 0.60 m * 0.60 m se encuentran operativas, pero con indicios de proceso de oxidación. No cuenta con cerco perimétrico, tampoco indicios de actividades de mantenimiento por lo que parte de la estructura se encuentra cubierta por terreno erosionado.</p>

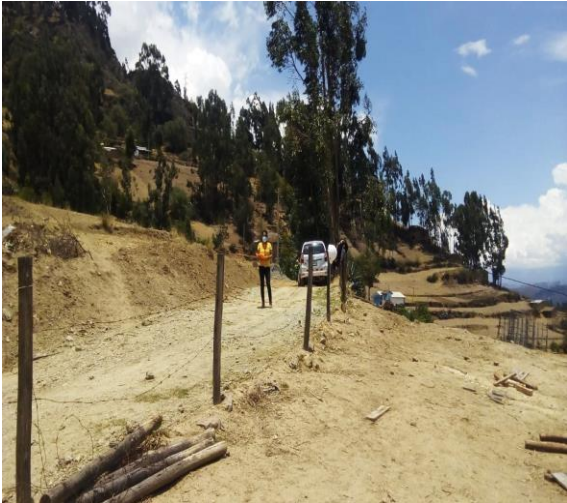
RED DE DISTRIBUCIÓN	
Imagen	Diagnostico

<p>Se ha instalado 903.85 m de Tubería PVC C-10 de 1 pulg. Enterradas en una zanja de 0.60 m de profundidad. El estado actual refleja la operatividad de los componentes de redes de distribución como 04 válvulas de control que permite independizar cada sector, 04 válvulas de purga para retirar los sedimentos acumulados y arrastrados, 01 válvula de aire ubicado en la parte más alta para depurar la acumulación de aire. Las actividades de mantenimientos son mínimas para estos componentes.</p> <p>Conexiones domiciliarias</p> <p>La caja de control domiciliario: 0.30 m * 0.30 m * 0.30 la cual contiene 1 válvula de paso, 2 uniones y adaptadores; el estado actual de estos componentes refleja las tuberías operativas, con las tapas metálicas oxidadas, y algunas sin tapas, la tuberías de la red de distribución de PVC SAP C-10 ¾ pulg. la cual en algunos puntos se encuentra expuesta a la intemperie y con riesgo de ser dañadas. Las actividades de mantenimiento se evidencian por la limpieza alrededor de las cajas.</p>

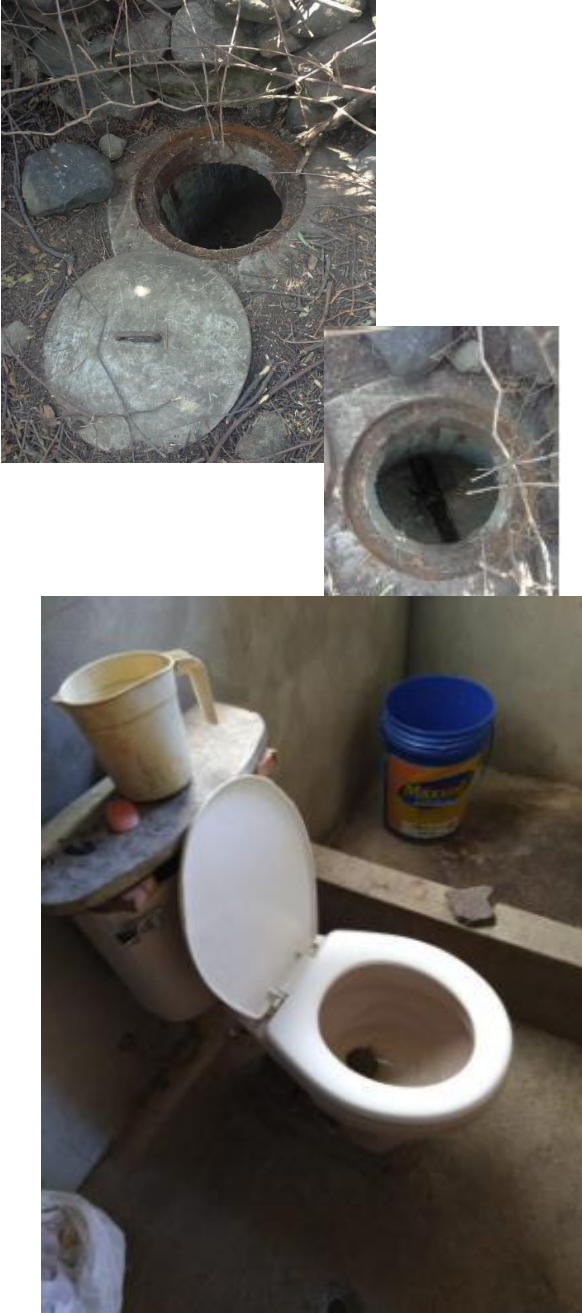
SISTEMA DE ALCANTARILLADO SANITARIO	
Imagen	Diagnostico

<p>El buzón de arranque se ubica en 220147.99 m E y 8952330.83 m S. esta estructura de concreto armado de 1.00 m de profundidad y tapa sanitaria de 0.6 m. Debido a la antigüedad de construcción el estado actual de los buzones es operative, pero algunos buzones se encuentran sin tapas y algunas sin poder operar y colapsan en épocas de avenida. La red principal de tubería de desagüe de 4 pulg. y 670 ml no abarca a todas las viviendas ya que algunas construcciones son nuevas y post construcción.</p> <p>Las áreas destinadas a los servicios higiénicos de algunas familias evidencian la falta de higiene y limpieza por lo que afecta la condición sanitaria de la población</p> <p>La PTAR cuenta con tanque séptico de concreto armado operativa y pozo percolador a base de piedras seleccionadas que emana fuertes olores y es fuente de proliferación de insectos portadores de enfermedades.</p>

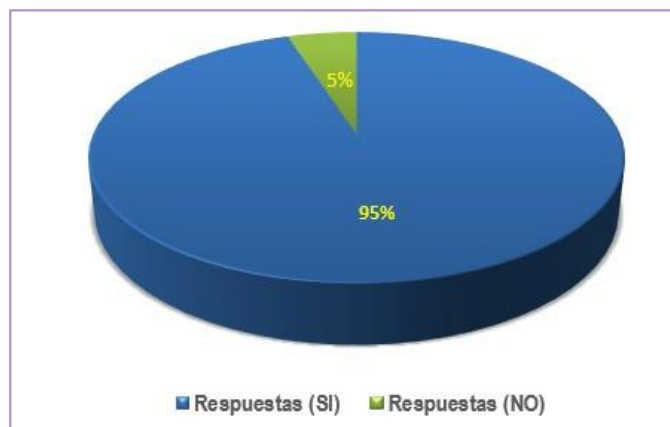
**Gráfica 2.** ¿Toda la Población cuenta con el Sistema de Agua?

SI	95%
NO	5%

**INTERPRETACION:**

La encuesta se realizó a 40 familias, y de acuerdo a las respuestas obtenidas el 5% no cuenta con Sistema de Saneamiento básico, por razones de distancia y otras viviendas nuevas.

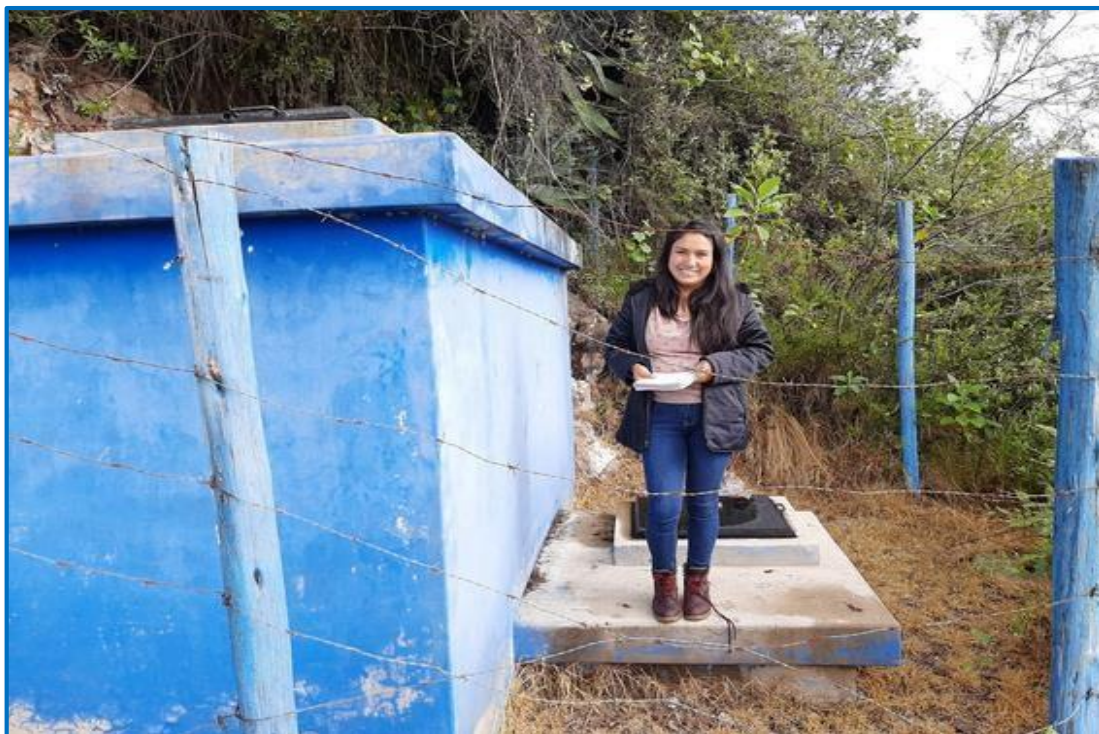
*FOTOGRAFIA N° 2. VISITA AL RESERVORIO DEL SISTEMA DE AGUA DE COLLANA*

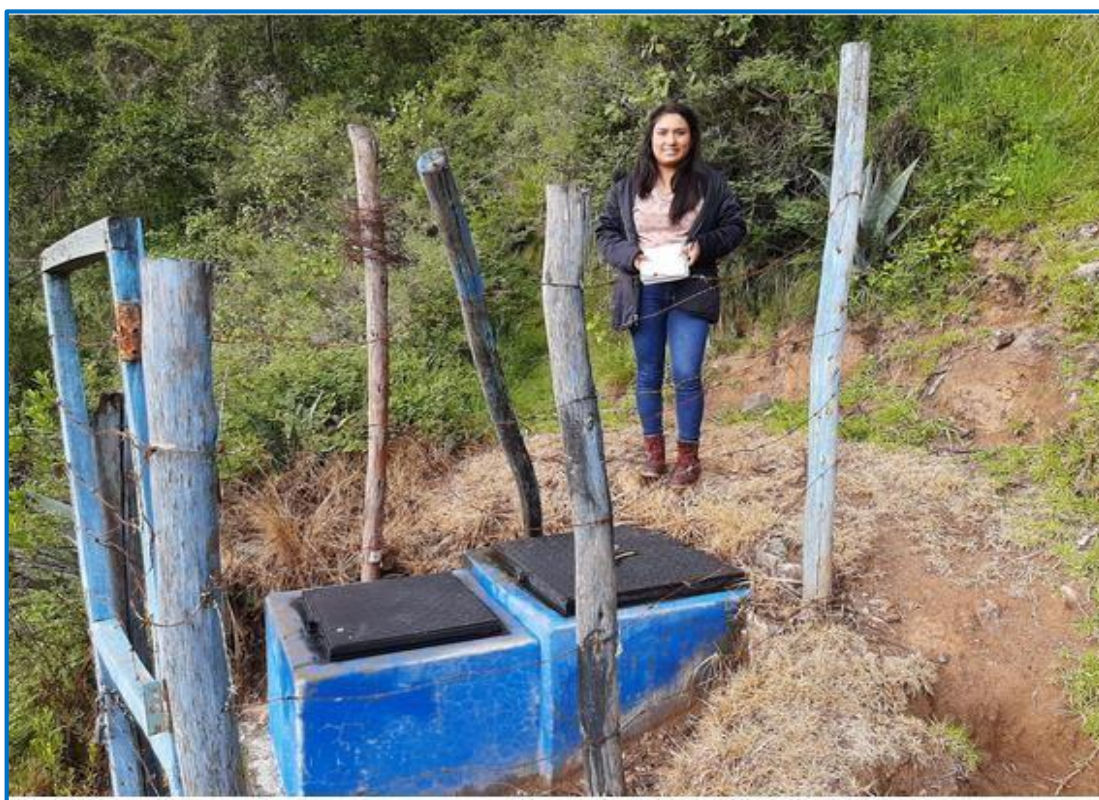
*FOTOGRAFIA N° 1. DIAGNOSTICO DE LA CAMARA ROMPE PRESION DEL SISTEMA DE AGUA DE COLLANA*

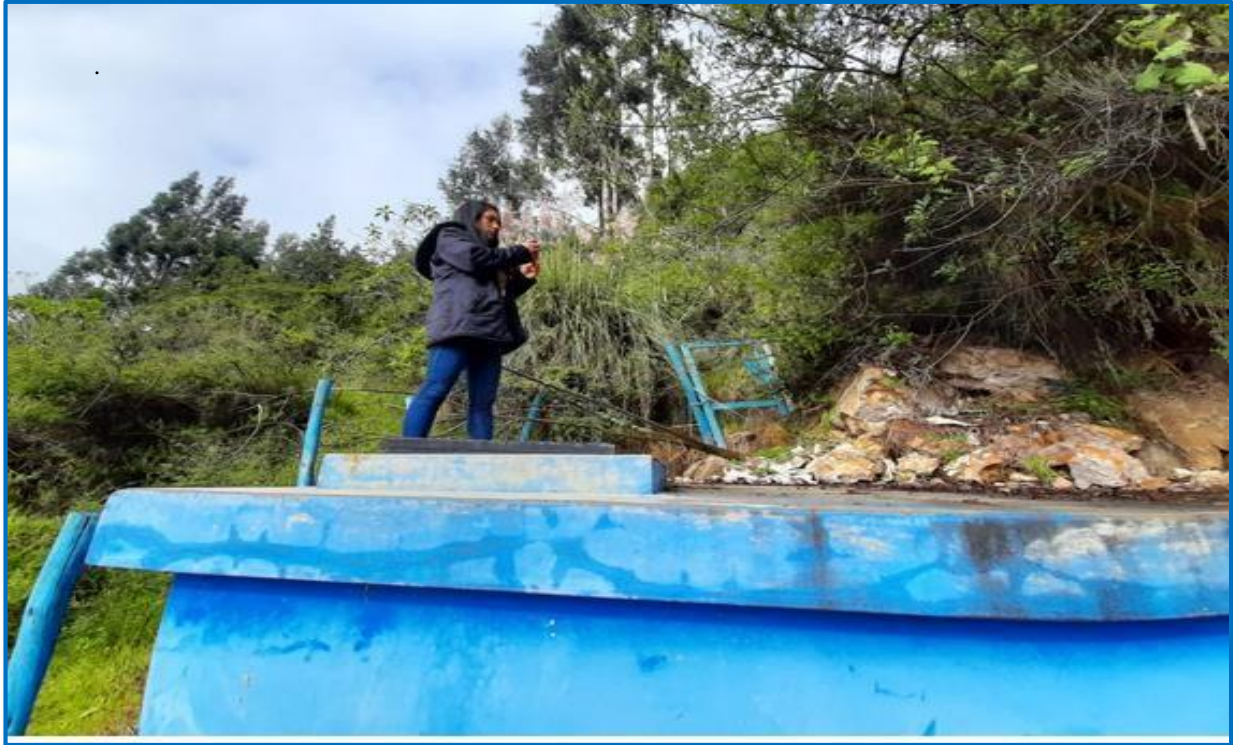
*FOTOGRAFIA N° 3. DERRUMBE SOBRE EL RESERVORIO DEL SISTEMA DE AGUA POTABLE DEL CASERIO DE COLLANA*

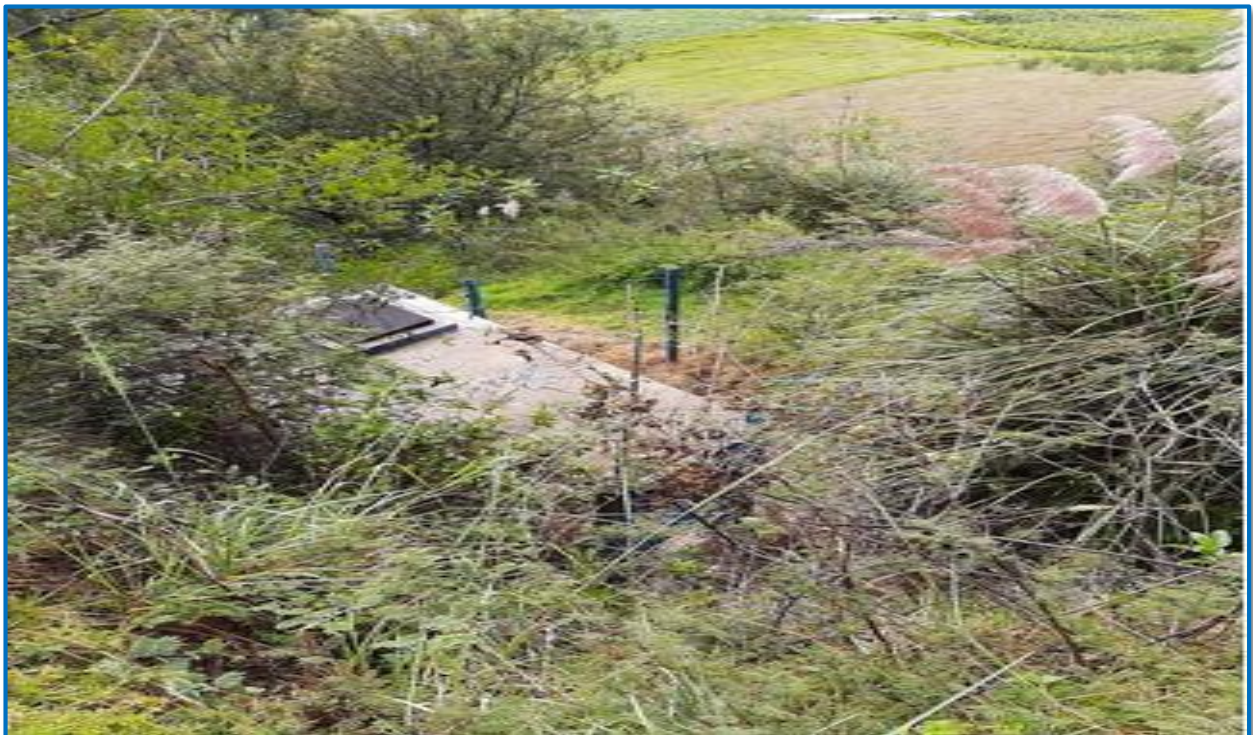
*FOTOGRAFIA N° 4. FALTA DE MANTENIMIENTO A LAS ESTRUCTURAS HIDRAULICAS QUE CONFORMAN EL SISTEMA DE AGUA DEL CASERIO DE COLLANA.*

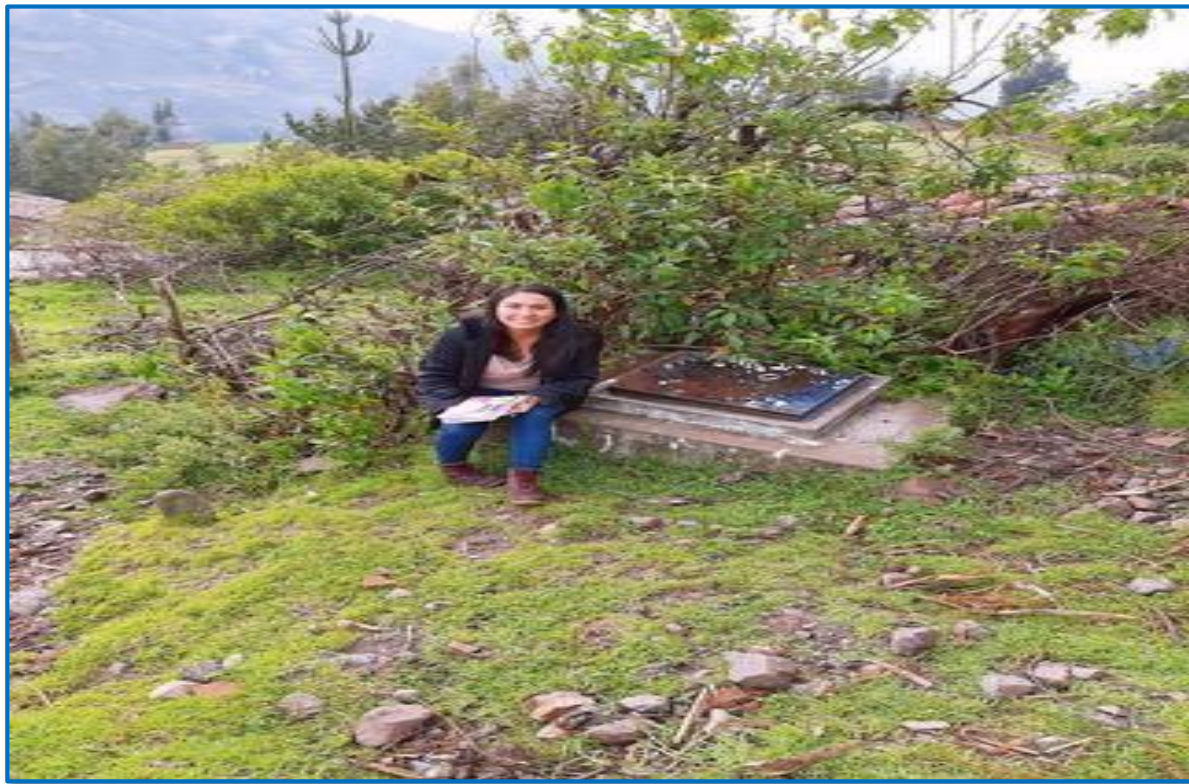
*FOTOGRAFIA N° 5. OXIDACION VISIBLE EN LAS CAMARAS ROMPE PRESION.*

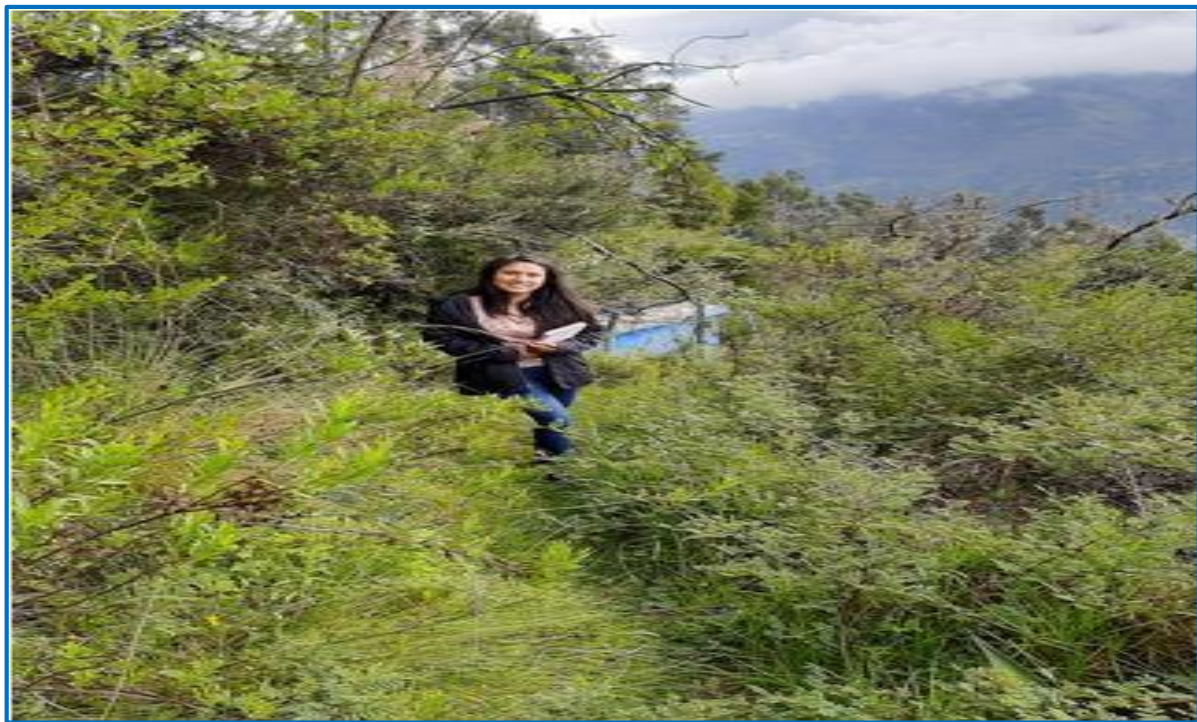
*FOTOGRAFIA N° 6. VISTA DEL ACCESO LIMITADO A LAS ESTRUCTURAS A FALTA DE ACTIVIDADES DE MANTENIMIENTO DE LAS ESTRUCTURAS HIDRAULICAS.*
