**EVALUACIÓN Y MEJORAMIENTO DEL SISTEMA DE
ABASTECIMIENTO DE AGUA POTABLE, DE LA
LOCALIDAD DE CASHAPAMPA, DISTRITO DE
CASHAPAMPA, PROVINCIA DE SIHUAS,
DEPARTAMENTO DE ÁNCASH, PARA SU
INCIDENCIA EN LA CONDICIÓN SANITARIA DE LA
POBLACIÓN – 2022**

**TESIS PARA OPTAR EL TÍTULO PROFESIONAL DE
INGENIERO CIVIL**

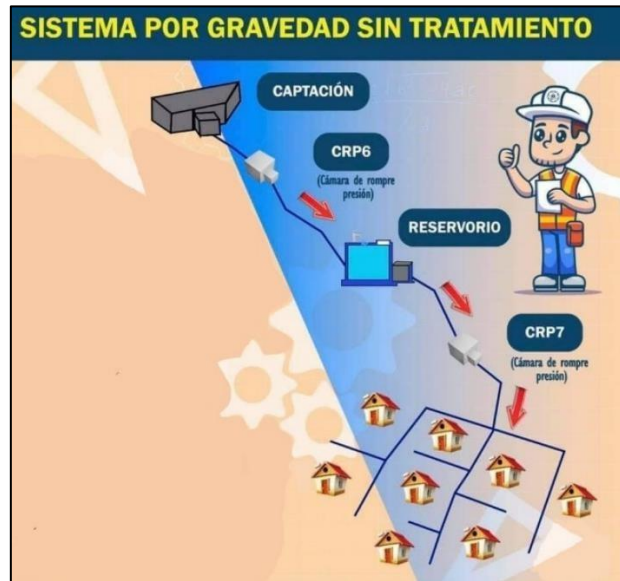
Figura 3: Sistema de agua potable por gravedad.

Donde menciona Alvarado (13) Este sistema se utiliza principalmente en todas las construcciones, porque es muy fácil transportar el flujo requerido, donde hay un piso alto y la cercha está debajo del tanque y así crea una presión efectiva para poder dirigir el flujo hacia el área campo.

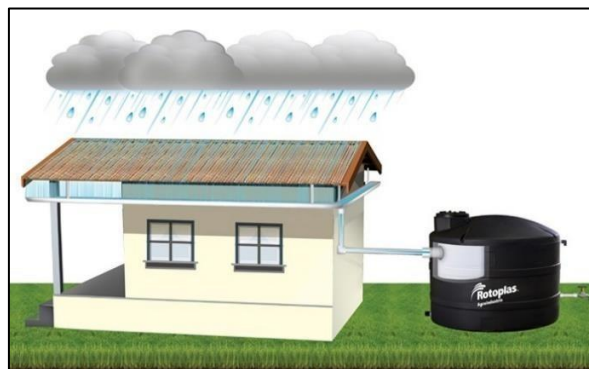
Figura 4: Agua fluvial.

Para Quispe (11), Se capta el agua de las lluvias por medio de los techos de las viviendas que escurre el agua por su propia gravedad, a través de canaletas, y se puede recolectar en tanques o recipientes, de acuerdo a la capacidad que depende el gasto requerido.

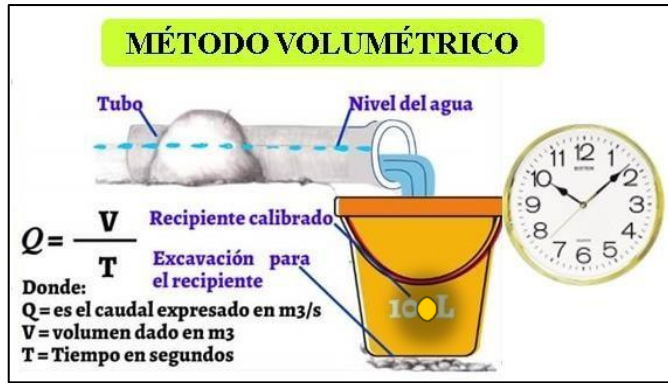
Figura 6: Método volumétrico.

Para Alvarado (13), Se determina el volumen del recipiente con el cual se realizará el respectivo método, donde obtendremos el tiempo de llenado del recipiente como mínimo 5 beses consecutivos, y se procederá a calcular dividiendo el volumen entre el tiempo, y se obtendrá el resultado en (l/s).

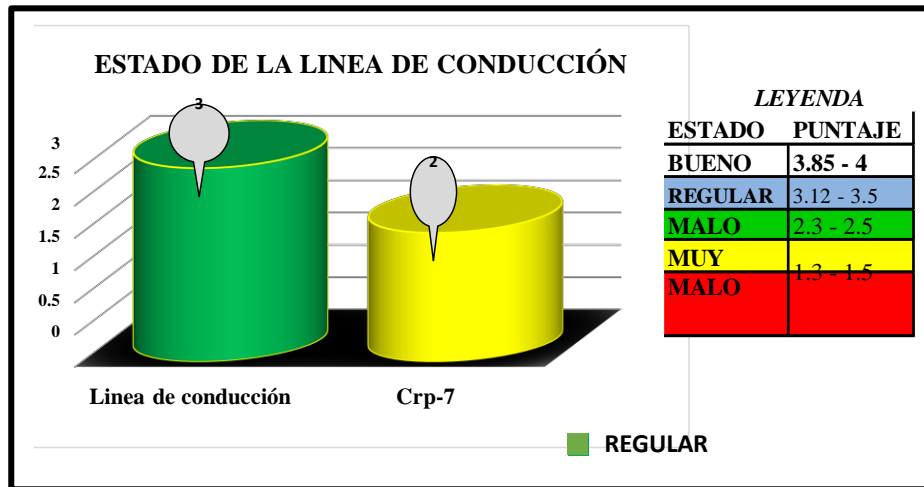
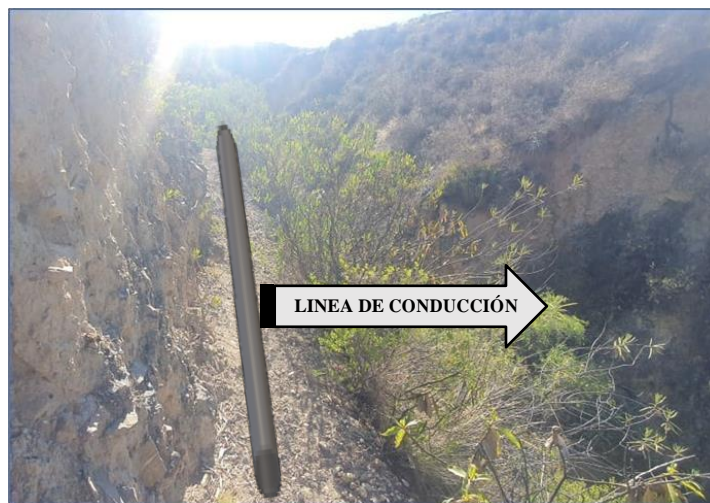
Figura 12: Estado de la línea de conducción.

La línea de conducción cuenta con una tubería de PVC de diámetro de 1” cumple con el Reglamento Nacional de Edificaciones (RNE), su longitud es de 732 m, se encuentra en un estado regular, también cuenta con una cámara de rompe presión que se encuentra en estado malo y no cuenta con válvula de aire ni de purga, también presentan algunas fallas porque las tuberías no están muy bien instaladas algunas tuberías se encuentran en superficie.

La línea de conducción actual se determinó en un estado regular, por lo que cuenta con una tubería de PVC, de diámetro 1 pulg, cumple con la norma establecida, y se encuentra enterrada, solo algunas partes de la tubería están expuestas a la superficie, esto hace que las tuberías sufran una rotura fácilmente y produzca fugas, la cámara de rompe presión se encuentra lleno de sedimentos y esto hace que no tenga el buen funcionamiento. En su tesis Según Sanchez et al.(3), “Evaluación y Plan de Mejoramiento de las Obras de Captación y Tratamiento del Sistema de Acueducto del Municipio de Macanal –Boyacá- 2019”. Sus componentes de la línea de conducción están en estado regular, cuenta con una tubería de PVC, de diámetro 1 pulg, lo cual ya cumplió su vida útil que es de 20 años, por ello la línea de conducción presenta jugas en algunos tramos en la localidad de Ura Ayllu. Lo cual plantea un diseño nuevo.

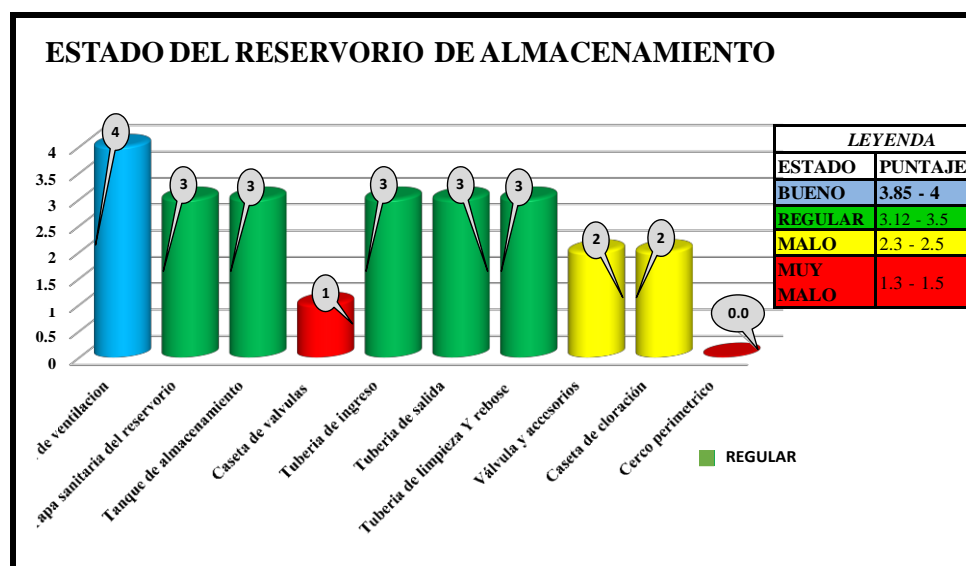
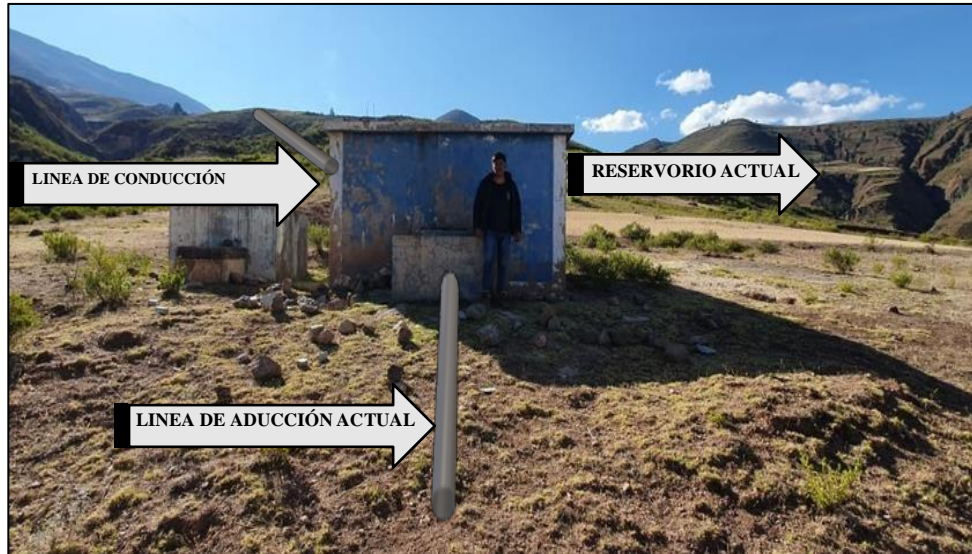
Figura 13: Estado de reservorio de almacenamiento.

El reservorio de almacenamiento se encuentra ubicado a una Altitud: 3480 m.s.n.m. Latitud: -9.568727 y Longitud: -80.43763, es de 10 m3, cuenta con 12 componentes donde hay un estado bueno, 7 estado regular y 4 en estado malo. Este reservorio se encuentra en malas condiciones, pero operativos,

donde se pudo apreciar no cuenta con una tapa metálica, su tapa es de concreto y se encuentra rota una parte de la esquina.

El reservorio actual se determinó en un estado regular, ya que no cuenta con un cerco perimétrico, y tampoco cuenta con la caseta de cloración. La estructura se encuentra rota una parte de la esquina, las pinturas ya no están visibles por año de antigüedad por lo cual está en el estado de deterioro. Tampoco cuenta con los accesorios recomendados según el reglamento y también no cuenta con la caseta de válvulas. En su tesis de Chacaltana (6), Titulada Diseño del Mejoramiento del Sistema de

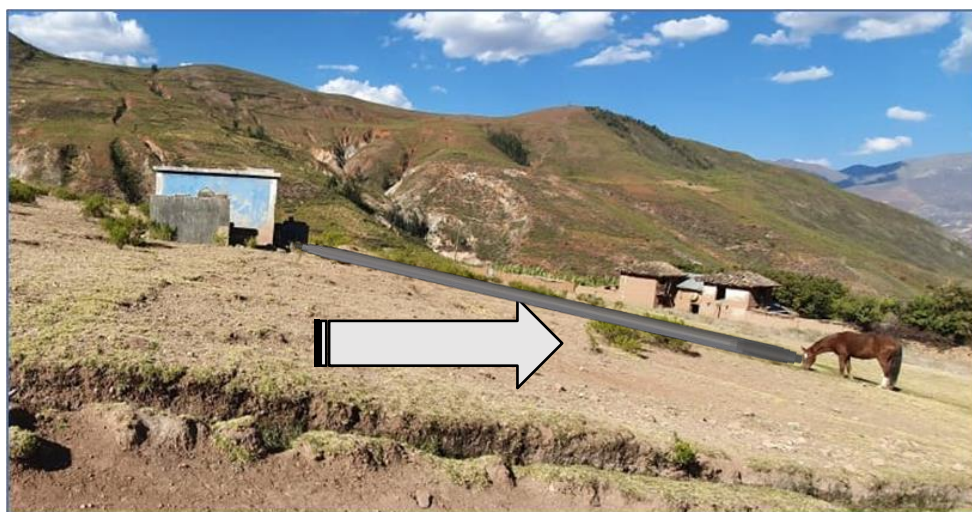
Figura 14: Estado de la línea de aducción.

La línea de aducción cuenta con una tubería de PVC de diámetro 1", cumple con el Reglamento Nacional de Edificaciones (RNE), su longitud es de 150 m tiene un funcionamiento eficiente, estado regular deberá tenerse en cuenta que la presión mínima las pérdidas de carga sean menores que la diferencia de altura entre el reservorio y el punto de inicio de la red de distribución.

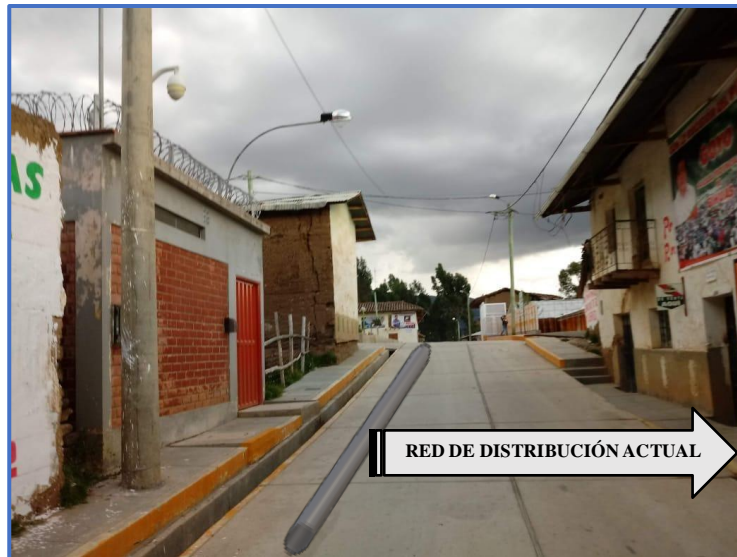
Figura 15: Estado de la línea de distribución.

en un estado regular y malo, y cuentan con los respectivos accesorios, como

te, codo, válvulas. Esto procede a un punto de entrada a las calles de una población, y tiene una función muy importante que distribuye el caudal a las casas para luego ser consumido el caudal máximo horario (Qmh) por las personas que habitan en la localidad de Cashapampa.

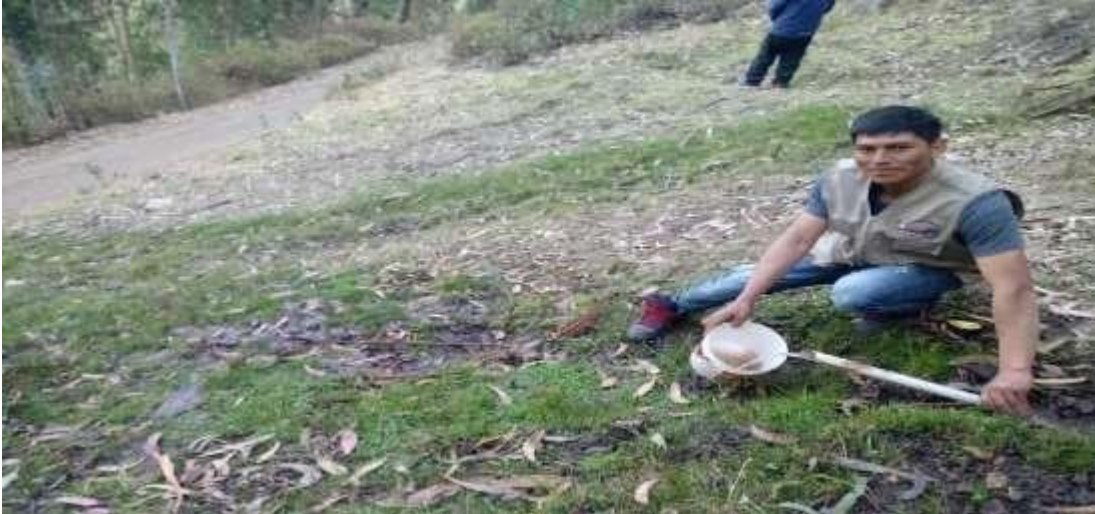
Imagen N° 03: Afloramiento de la fuente de la captación de la Localidad de Cashapampa, Distrito de Cashapampa, Provincia de Sihuas, Departamento de Áncash – 2022.

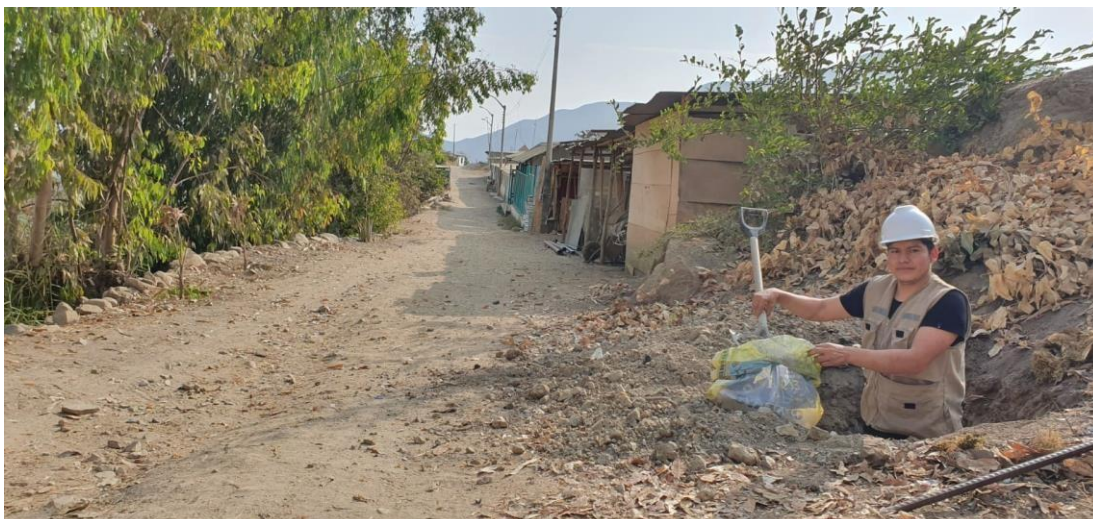
Imagen N° 05: Realización de la calicata en la localidad de Cashapampa, Distrito de Cashapampa, Provincia de Sihuas, Departamento de Áncash – 2022.

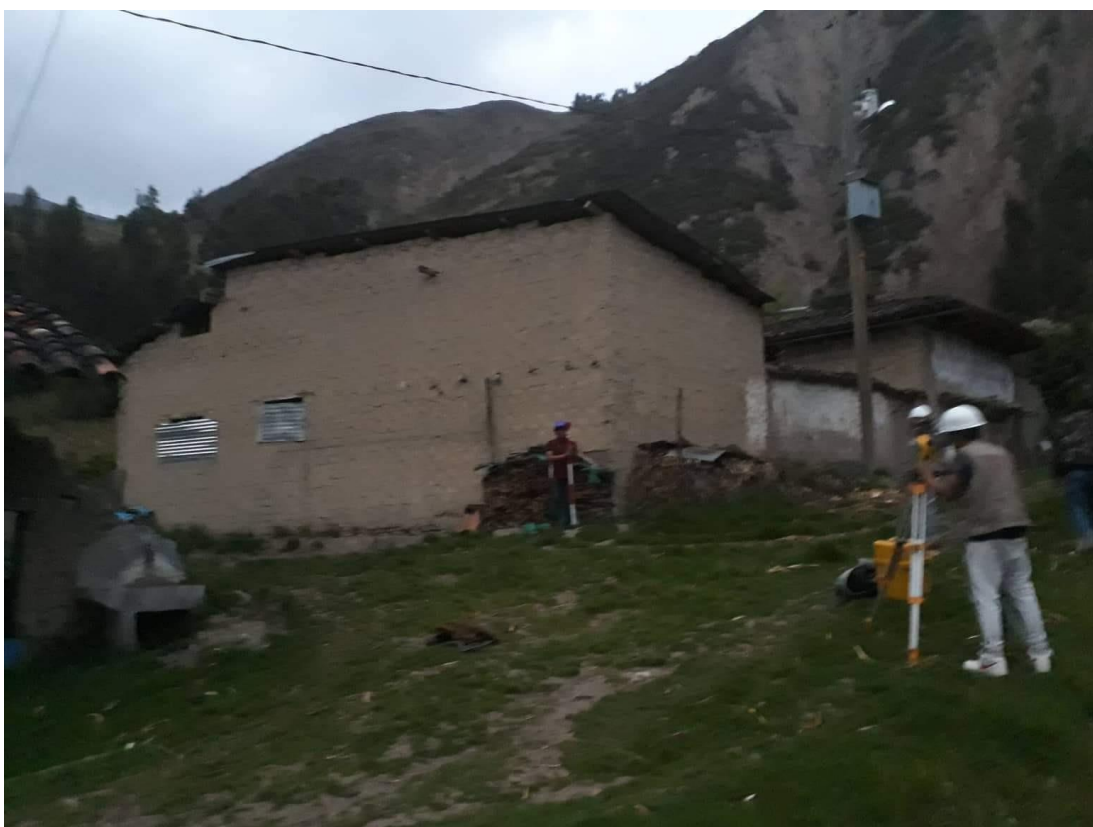
Imagen N° 06: Levantamiento topográfico de la localidad de Cashapampa, Distrito de Cashapampa, Provincia de Sihuas, Departamento de Áncash – 2022.

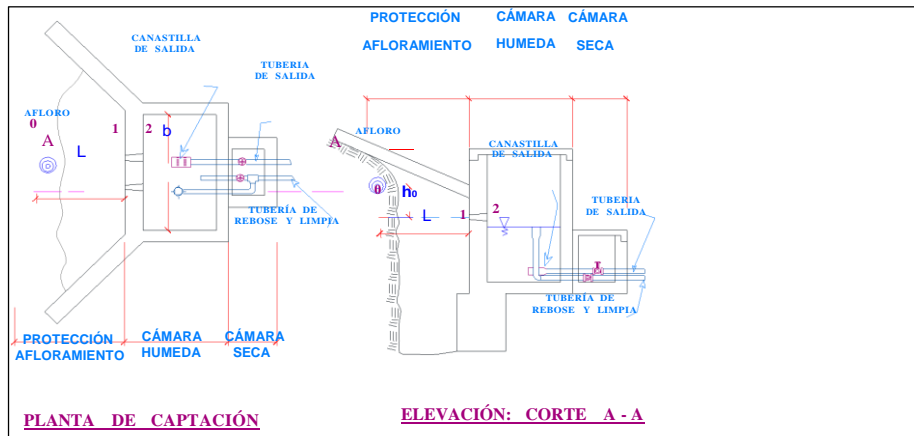
DISEÑO DE LA CAPTACION - MANANTIAL DE LADERA

A.- CÁLCULO DE LA DISTANCIA ENTRE EL AFLORAMIENTO Y LA CAMARA HÚMEDA (L):

$$\frac{P_0}{\gamma} + h_0 + \frac{V_0^2}{2g} = \frac{P_1}{\gamma} + h_1 + \frac{V_1^2}{2g}$$

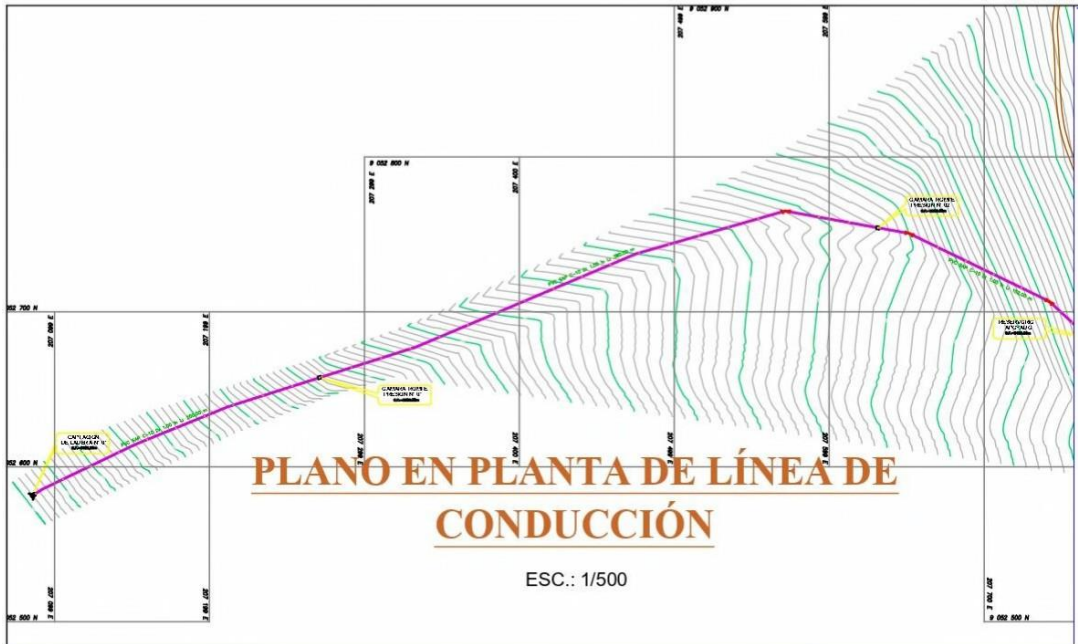
PERFIL DE LA LÍNEA DE CONDUCCIÓN PROG. 0 + 160 @ 0 + 1:12

Relleno Compactado con Material Propio

Relleno con Material Propio Suavizado
