EVALUACIÓN Y MEJORAMIENTO DEL SISTEMA DE
ABASTECIMIENTO DE AGUA POTABLE Y SU
INCIDENCIA EN LA CONDICIÓN SANITARIA DE LA
POBLACIÓN DEL SECTOR MARCAC, DEL CENTRO
POBLADO DE MARCAC, DISTRITO DE
INDEPENDENCIA, PROVINCIA DE HUARAZ,
DEPARTAMENTO DE ANCASH - 2022

TESIS PARA OPTAR EL TÍTULO PROFESIONAL
DE INGENIERA CIVIL

1. Título de la tesis

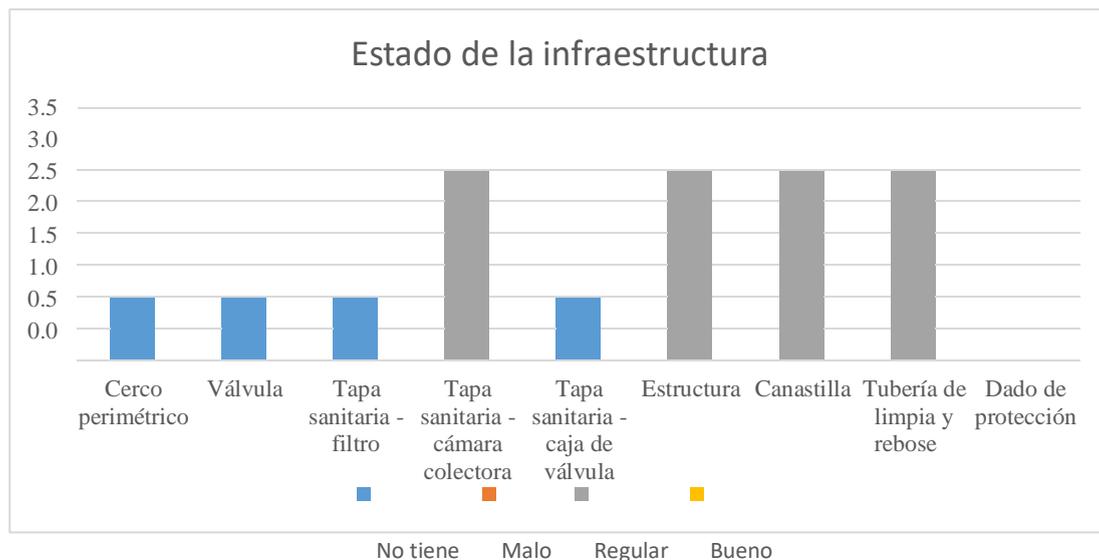
Gráfico 1. Estado de infraestructura – Captación Huehocuta

Descripción: El gráfico 1. representa el estado de cada componente de la captación donde indica, que no cuenta con cerco perimétrico, válvula, tapa sanitaria-filtro, tapa sanitaria-caja de válvula y dado de protección. A la vez se observa que los siguientes componentes se encuentran en un estado malo como son la estructura, canastilla y tubería de limpia y rebose. Se concluye que es necesario el diseño y construcción de una nueva captación.

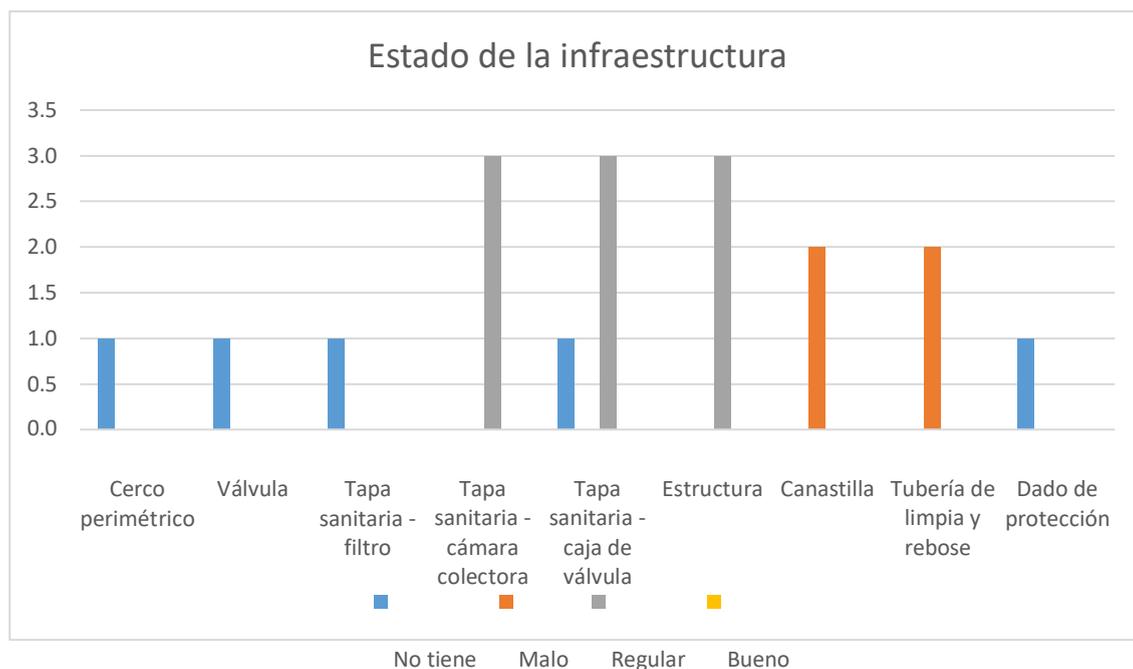
Gráfico 3. Estado de la infraestructura – captación AmpecRuri I

Descripción: En el gráfico 3, se evaluó los componentes de la captación AmpecRuri I donde se observó que no cuenta con cerco perimétrico, caja de válvula, tapa sanitaria de caja de válvula y tapa sanitaria-filtro. Mientras que los componentes que si tiene se encuentran en estado malo como son la tapa sanitaria-cámara colectora, tapa sanitaria-caja de válvula, estructura, canastilla, tubería de limpia y rebose y dado de protección. Se concluye que para mejorar el estado de los componentes de la infraestructura se recomienda realizar la operación y mantenimiento de forma rutinaria.

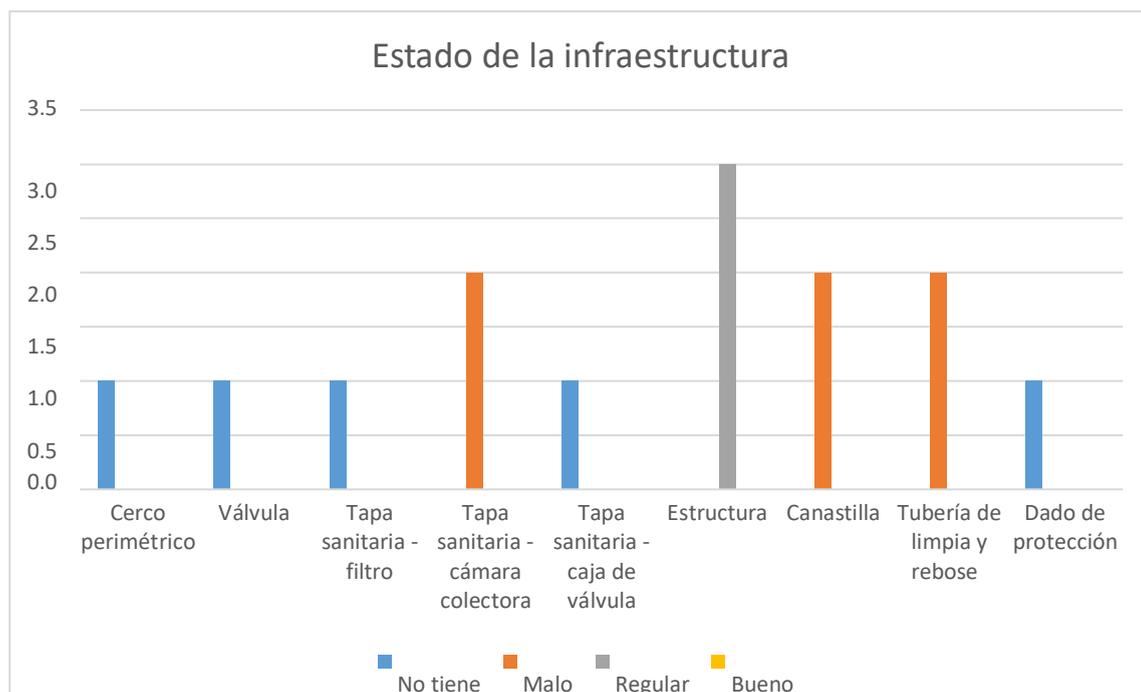
Gráfico 5. Estado de la infraestructura – Captación AmpecRuri II

Descripción: El gráfico 5. representa el estado de cada componente de la captación donde indica, que no cuenta con cerco perimétrico, válvula, tapa sanitaria-filtro, tapa sanitaria-cámara colectora, tapa sanitaria-caja de válvula y dado de protección. A la vez se observa que los siguientes componentes se encuentran en un estado malo como son la estructura, y con estado regular la canastilla y tubería de limpia y rebose. Se concluye que es necesario el diseño y construcción de una nueva captación.

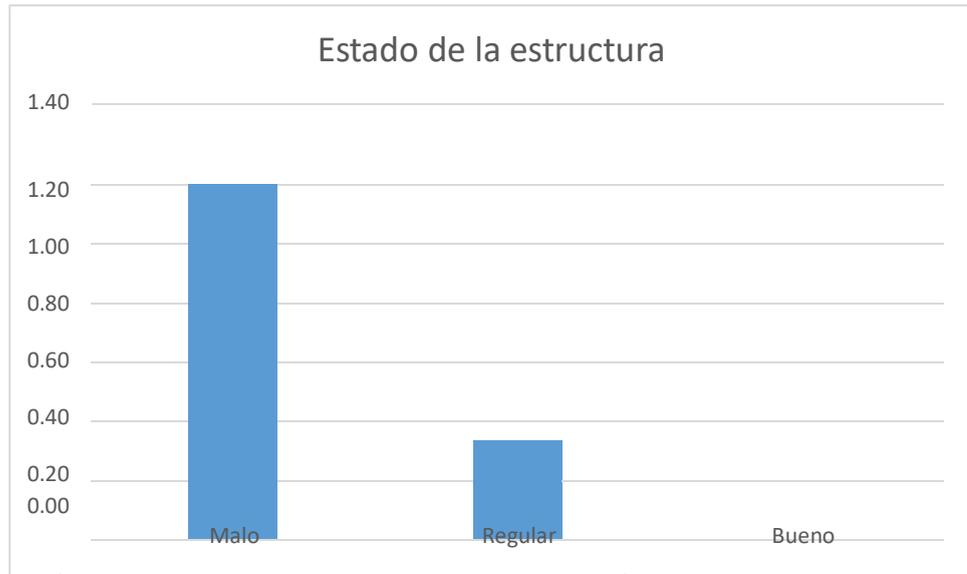
Gráfico 6. Estado de la estructura – Captación AmpecRuri II
Fuente: Elaboración propia

Descripción: El gráfico 6, determina el estado de la captación AmpecRuri II lo cual representa que se encuentra en un estado MALO, esto a consecuencia de que la captación ya cumplió su tiempo de vida útil. Se concluye que, al ser una estructura construida artesanalmente por los mismos pobladores de la JASS, esta requiere de un nuevo diseño cumpliendo con todas las especificaciones técnicas que determina la norma vigente RM-192-2018-VIVIENDA.

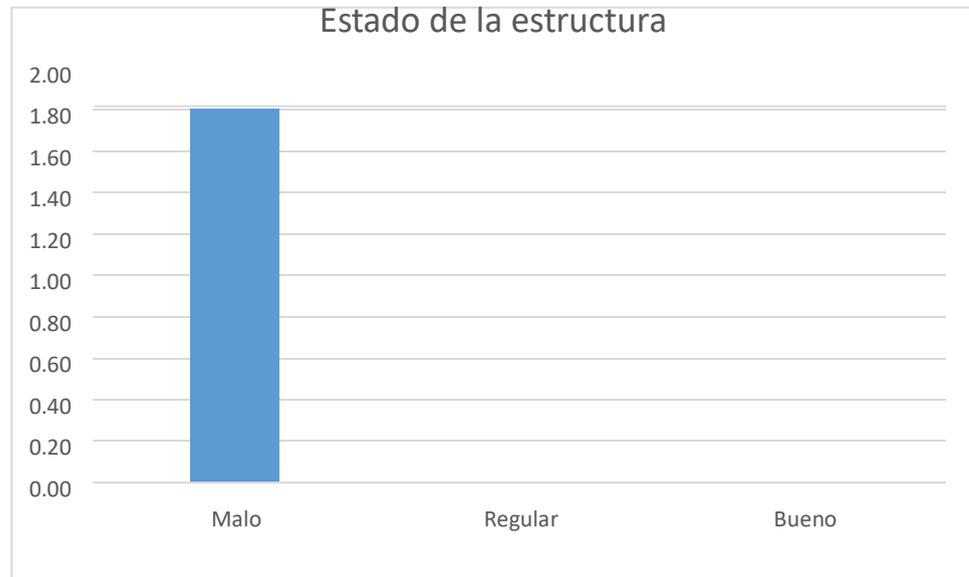
Gráfico 9. Estado de CRP6

Descripción: El estado de las 05 CRP6 se encuentran en un estado malo, lo cual puede perjudicar a la conducción del agua y generar rotura y pérdida de agua en caso estas estructuras lleguen a colapsar. Estas estructuras hasta la actualidad se encuentran operativas.

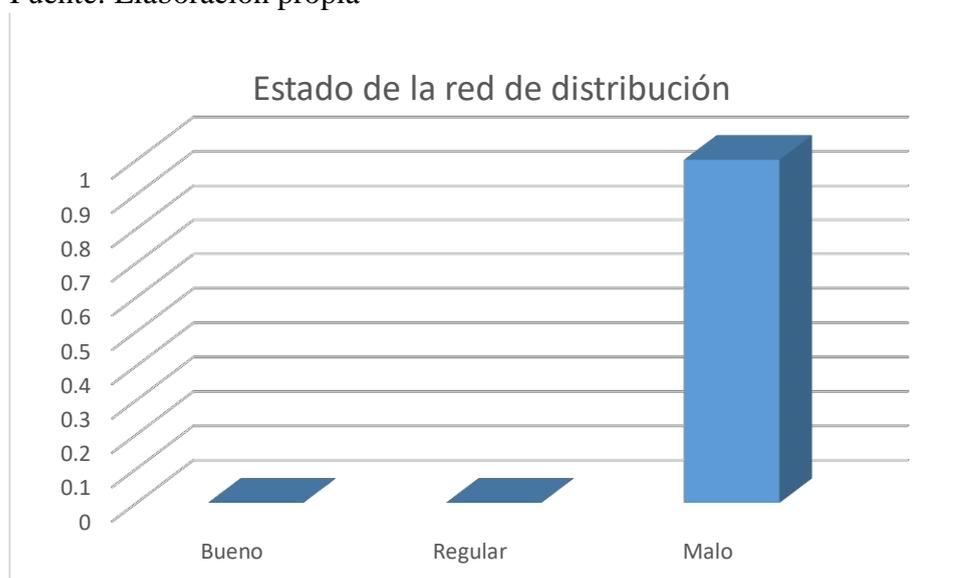
Gráfico 13. Estado de la Red de distribución – SAP 1

Descripción: El estado de la estructura se encuentra en un estado malo, esto debido a que durante el recorrido se pudo apreciar roturas de tuberías y pérdidas de agua que perjudica a la cobertura del agua para otras viviendas aledañas.

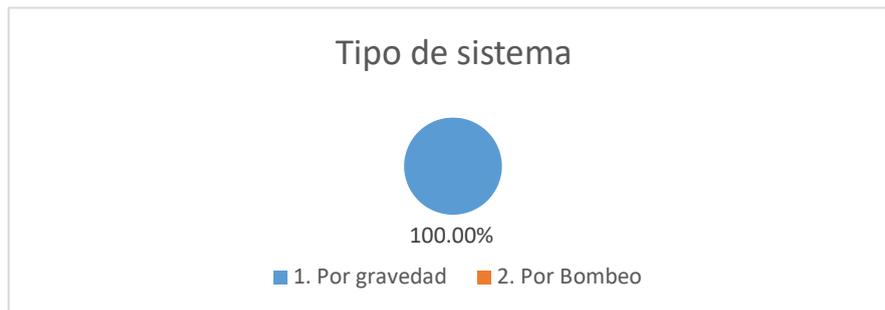
Gráfico 33. Tipo de sistema

Descripción: El tipo de sistema del sector Marcac es por gravedad según información de los pobladores y la visita realizada.

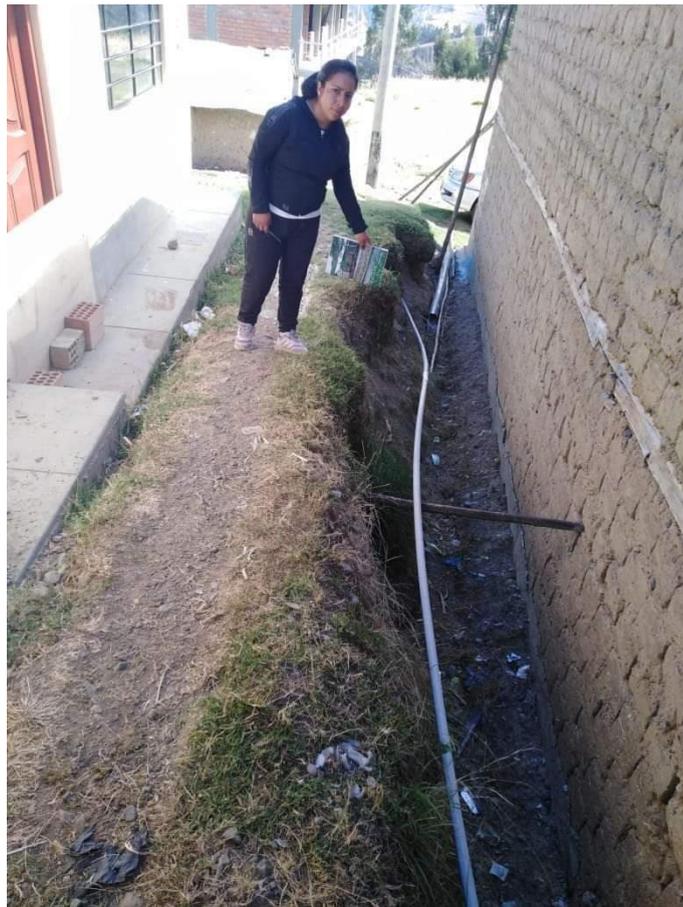
Fotografía 8. Vista de red de distribución descubierta
