EVALUACIÓN Y MEJORAMIENTO DEL SISTEMA DE
ABASTECIMIENTO DE AGUA POTABLE PARA LA
MEJORA DE LA CONDICIÓN SANITARIA DEL CASERÍO
DE HOCSHARUTUNA, DISTRITO DE INDEPENDENCIA,
PROVINCIA DE HUARAZ, DEPARTAMENTO DE
ÁNCASH – 2022.

TESIS PARA OPTAR EL TÍTULO PROFESIONAL
DE INGENIERO CIVIL

Evaluación y mejoramiento del sistema de abastecimiento de agua potable para la mejora de la condición sanitaria del Caserío de Hocsharutuna, Distrito de Independencia, Provincia de Huaraz, Departamento de Áncash – 2022.

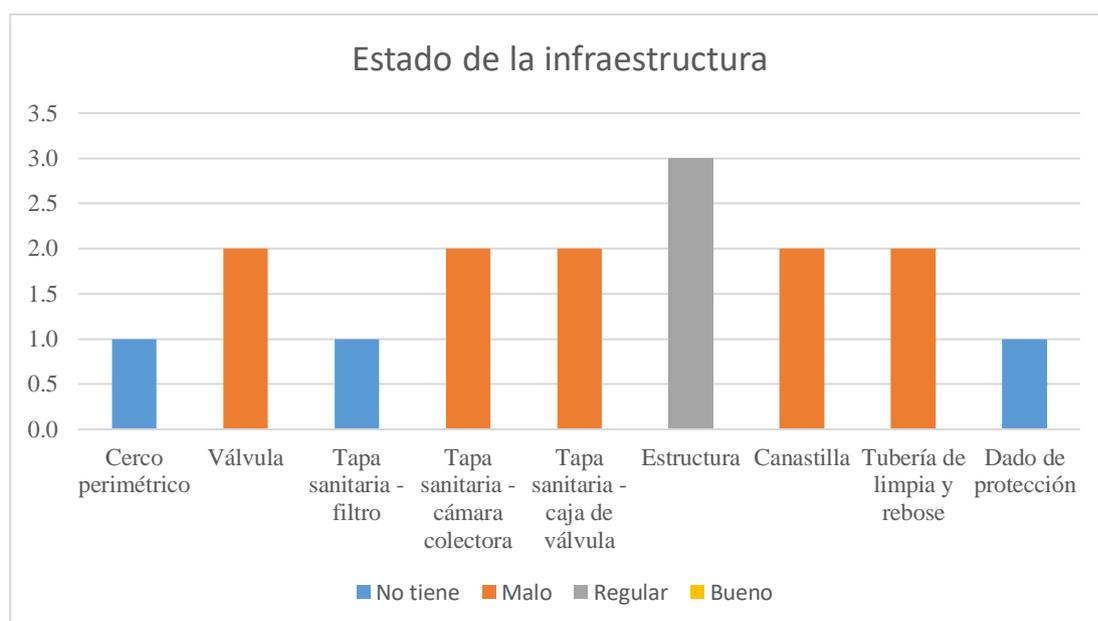
Gráfico 1. Evaluación Captación I

Descripción: El grafico representa que la estructura de la captación I se encuentra en un estado REGULAR, mientras que sus accesorios se encuentran en un estado MALO, asimismo, la estructura no cuenta con cerco perimétrico ni dado de protección.

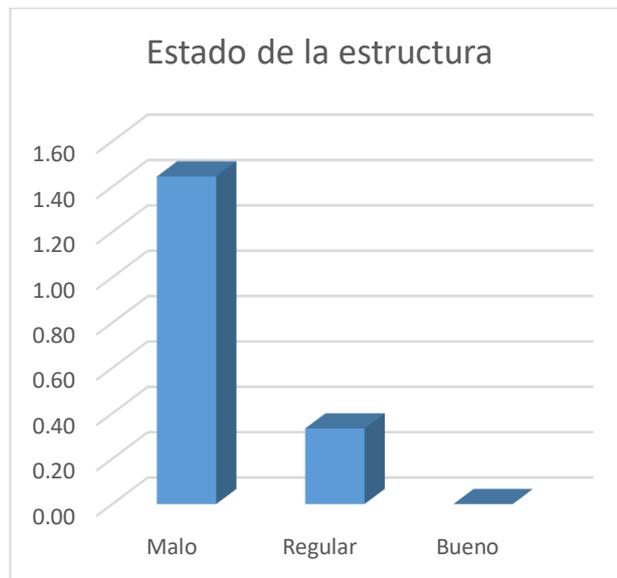
Gráfico 2. Estado de la estructura Captación I
Fuente: Elaboración propia

Descripción: El grafico muestra que la estructura tiene mayor incidencia a encontrarse en un estado MALO, mientras que en menor incidencia se tiene un estado REGULAR, por lo que se concluye que la estructura se encuentra operativa, pero con el tiempo de vida útil ya cumplida.

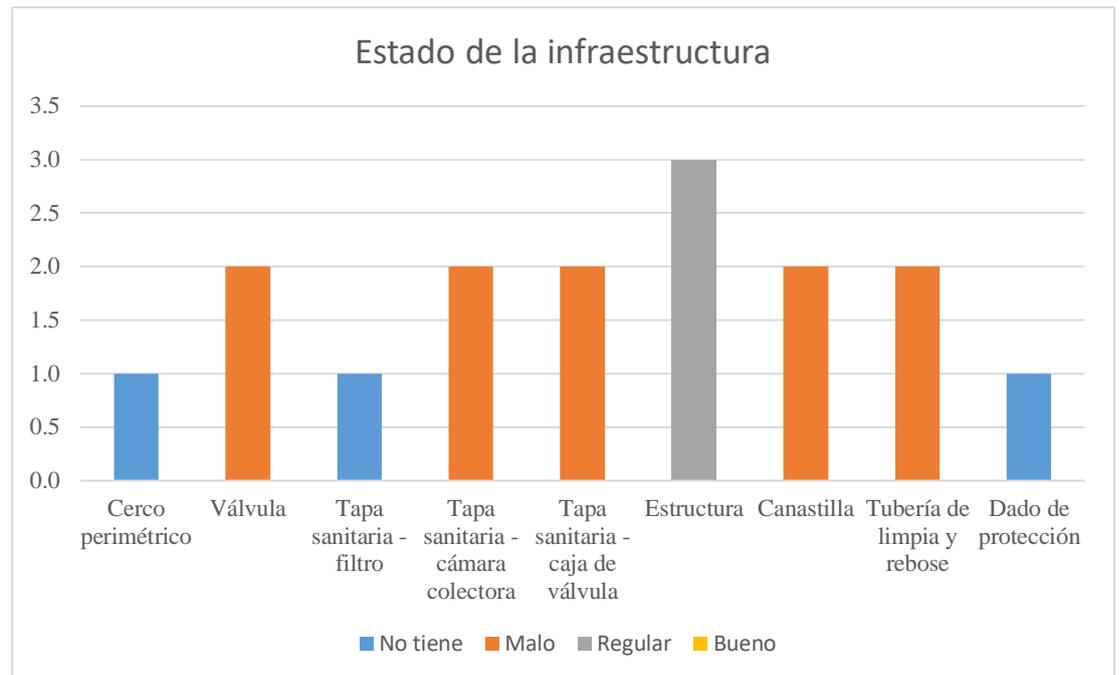
Gráfico 3. Evaluación Captación II

Descripción: El grafico representa que la estructura de la captación II se encuentra en un estado REGULAR, mientras que sus accesorios se encuentran en un estado MALO, asimismo, la estructura no cuenta con cerco perimétrico ni dado de protección.

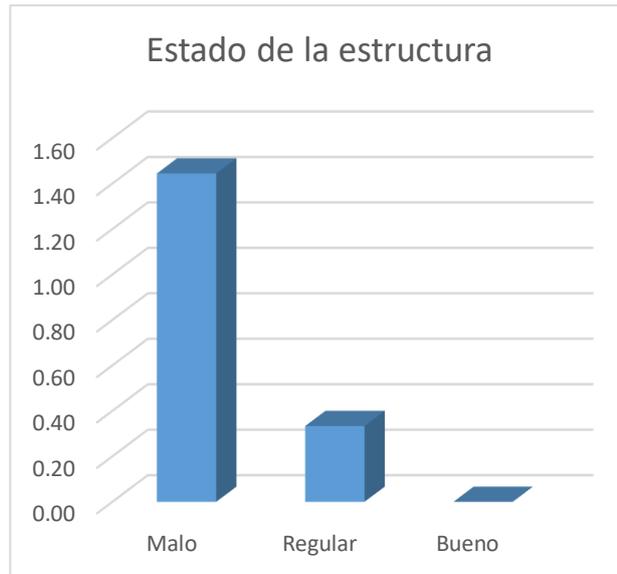
Gráfico 4. Estado de la estructura Captación II
Fuente: Elaboración propia

Descripción: El gráfico muestra que la estructura tiene mayor incidencia a encontrarse en un estado MALO, mientras que en menor incidencia se tiene un estado REGULAR, por lo que se concluye que la estructura se encuentra operativa, pero con el tiempo de vida útil ya cumplida.

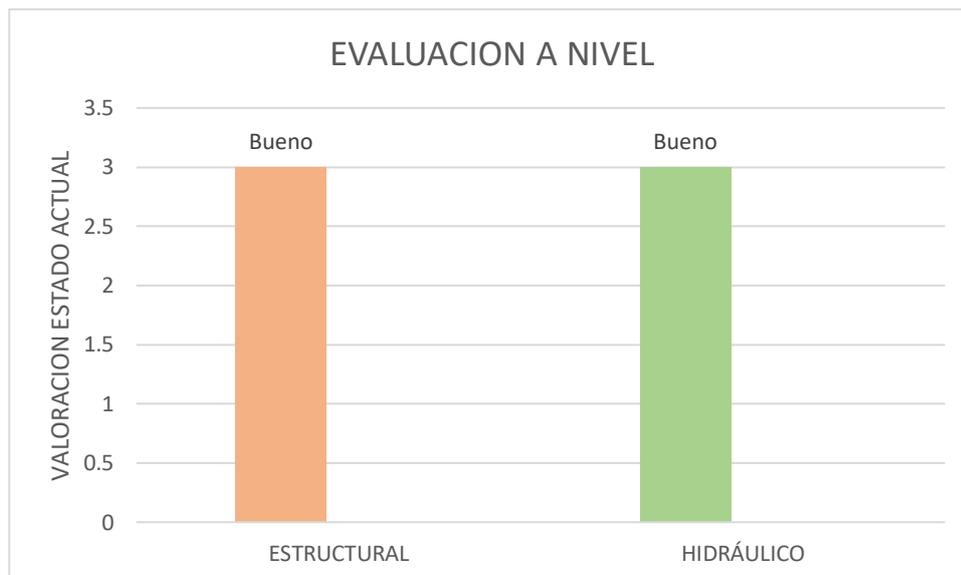
Gráfico5. Evaluación de la línea de conducción, según ficha técnica
 Fuente: elaboración propia

El gráfico 7 muestra la evaluación de la línea de conducción, a nivel estructural se encuentra en un estado actual bueno, porque no se evidenció falla, rotura o tuberías expuestas a la interperie, el cruce aéreo también en buen estado. A nivel hidráulico el estado actual es bueno, porque transporta el caudal de 0.11 y 0.007 L/s sin pérdidas hasta la cámara de reunión.

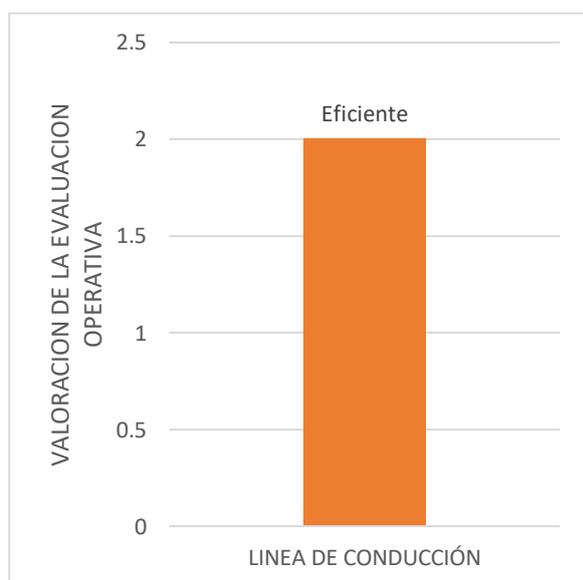
Gráfico 6. evaluación operativa de la línea de conducción.
 Fuente: Elaboración propia.

En el gráfico 8 se puede mostrar que la condición de servicio de la línea de conducción es eficiente, porque cumple a cabalidad la función de transportar el agua sin generar pérdidas en ningún tramo.

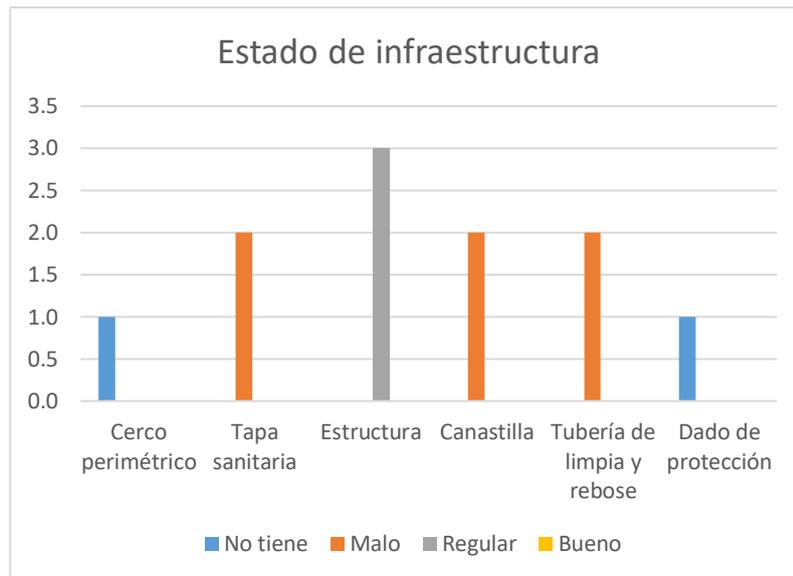
Gráfico 9. Evaluación de la Cámara rompe presión tipo 6

Descripción: El gráfico representa que la estructura de la cámara rompe presión tipo 6 se encuentra en un estado REGULAR, mientras que sus accesorios se encuentran en un estado MALO, asimismo, la estructura no cuenta con cerco perimétrico ni dado de protección.

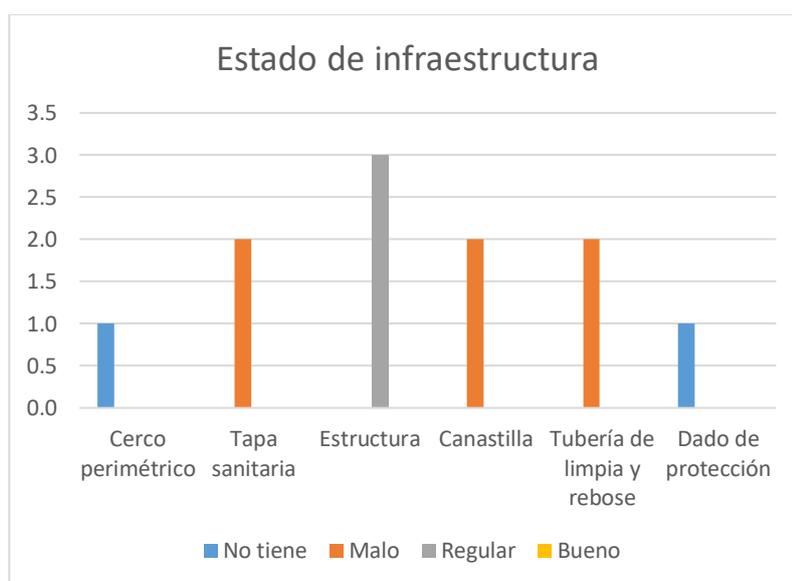
Gráfico 11. Evaluación de la Cámara rompe presión tipo 6

Descripción: El gráfico representa que la estructura de la cámara rompe presión tipo 6 se encuentra en un estado REGULAR, mientras que sus accesorios se encuentran en un estado MALO, asimismo, la estructura no cuenta con cerco perimétrico ni dado de protección.

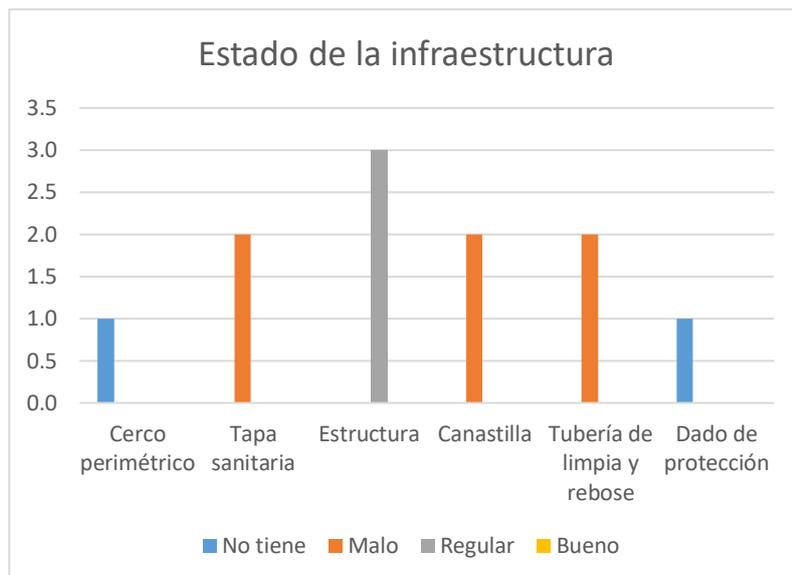
Gráfico 13. Evaluación de la cámara de reunión

Descripción: El gráfico representa que la estructura de la cámara de reunión se encuentra en un estado REGULAR, mientras que sus accesorios se encuentran en un estado MALO, asimismo, la estructura no cuenta con cerco perimétrico ni dado de protección.

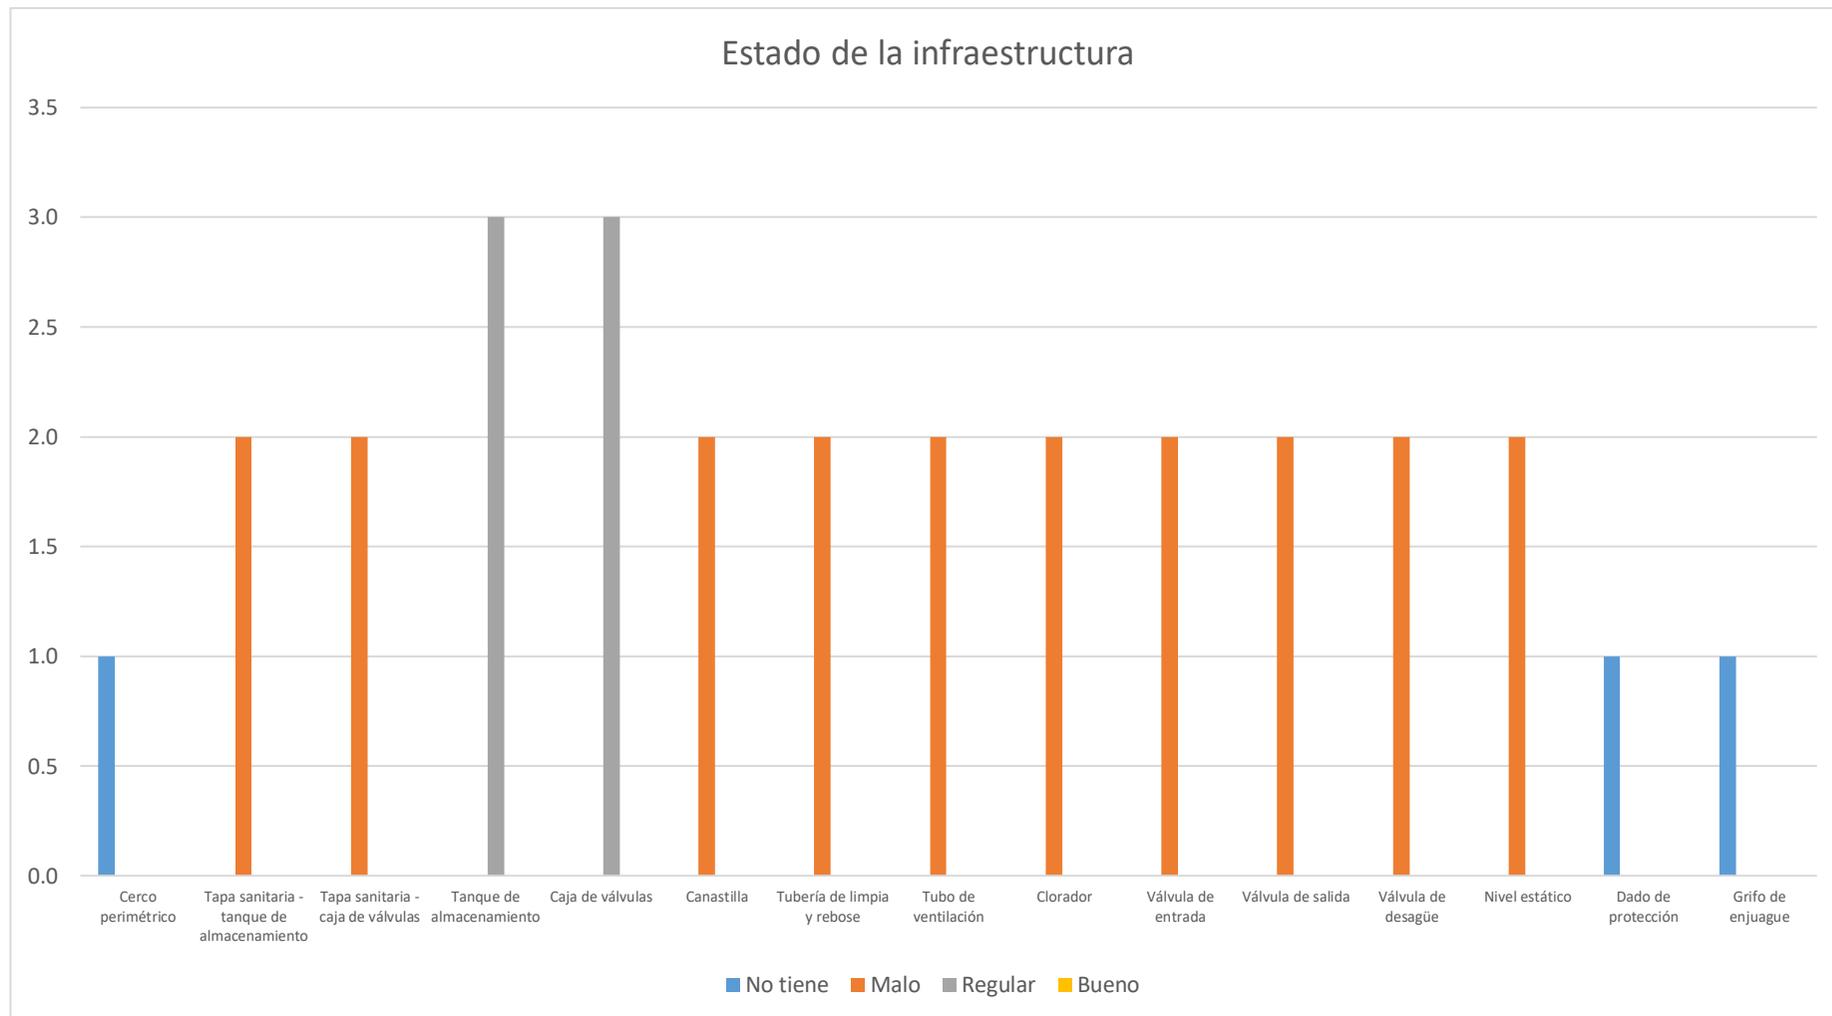
Gráfico 15. Evaluación del reservorio

Descripción: El grafico representa que el tanque de almacenamiento y caja de válvulas del reservorio se encuentra en un estado REGULAR, mientras que sus accesorios se encuentran en un estado MALO, asimismo, la estructura no cuenta con cerco perimétrico ni grifo de enjuague.

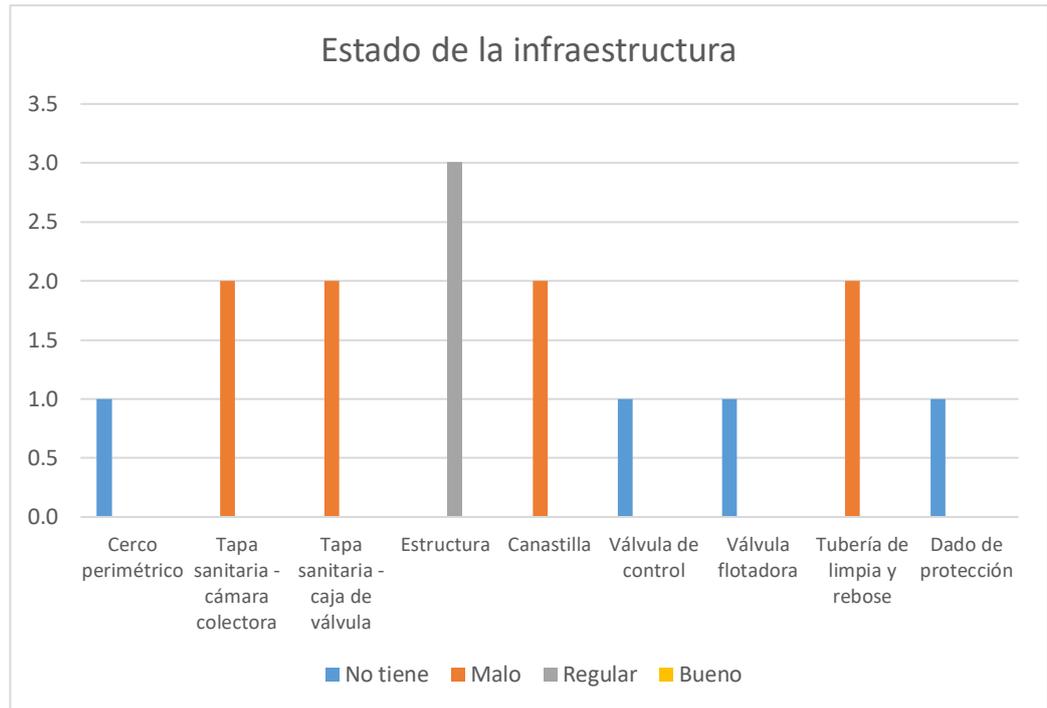
Gráfico 17. Evaluación de la cámara de reunión

Descripción: El gráfico representa que la estructura de la cámara de reunión se encuentra en un estado REGULAR, mientras que sus accesorios se encuentran en un estado MALO, asimismo, la estructura no cuenta con cerco perimétrico ni dado de protección.

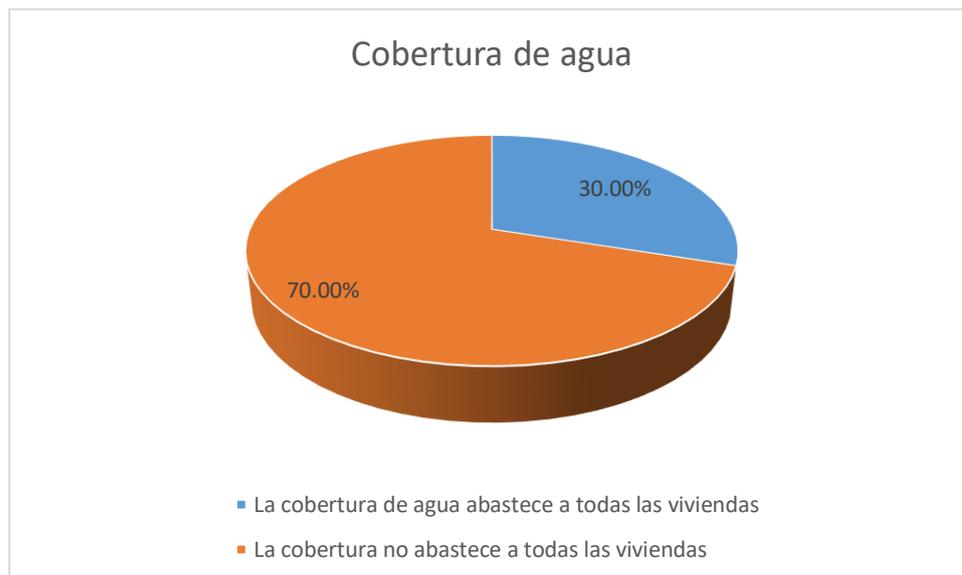
Grafico 17. Cobertura de agua

Descripción: Se puede observar que el 30% de las viviendas se encuentran abastecidas mientras que el 70% no se encuentran abastecidas, ya que el caudal ofertado es menor al demandado.

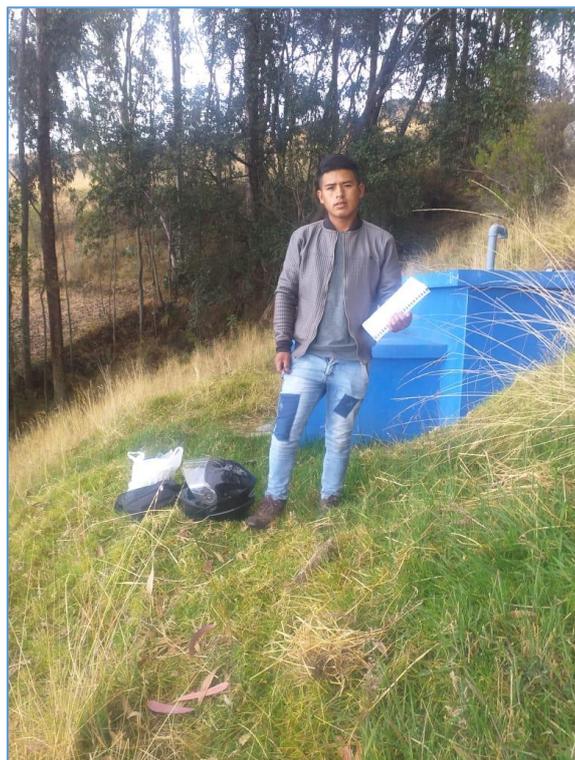
Fotografía 1. Vista de la captación.

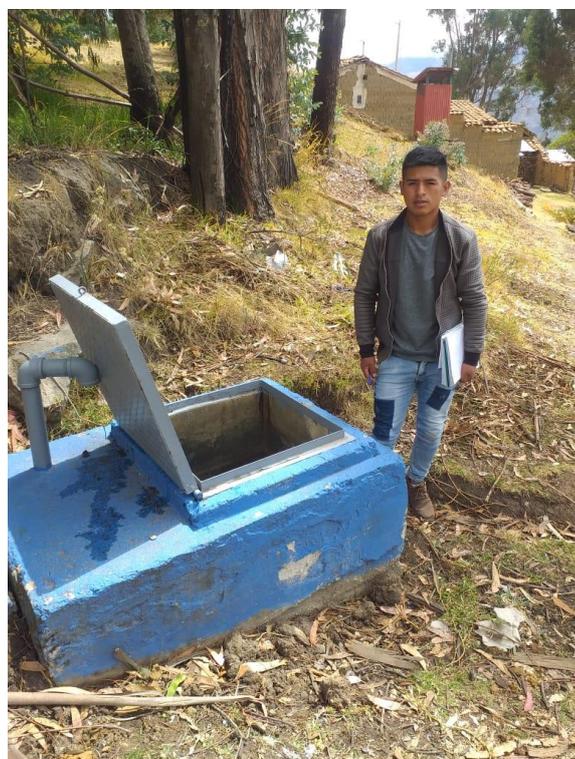
Fotografía 2. Vista de la cámara rompe presión 7

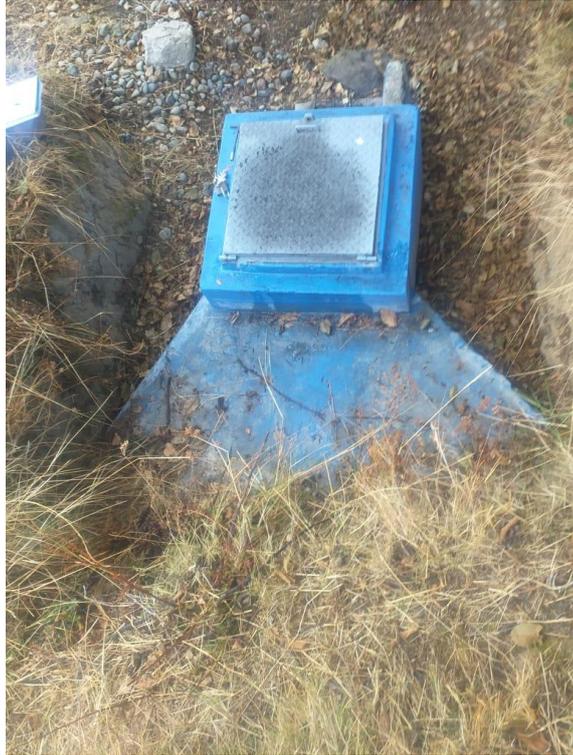
Fotografía 3. Captación tipo ladera

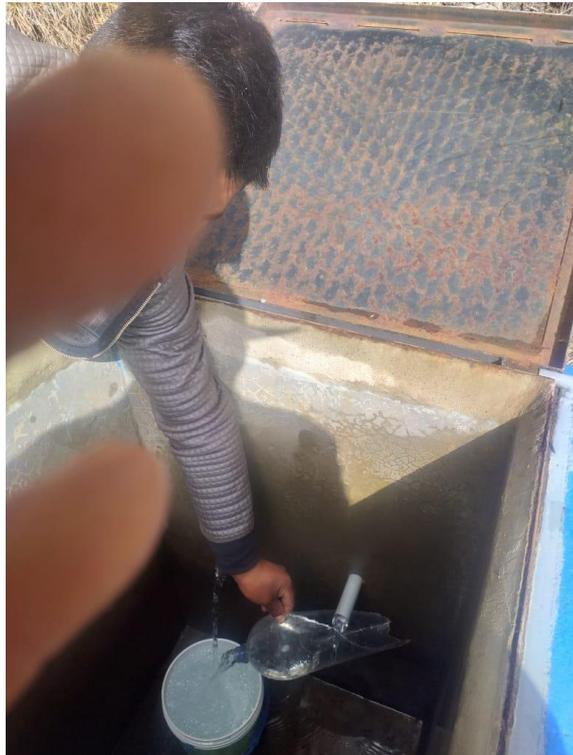
Fotografía 4. Aforamiento del caudal de la captación

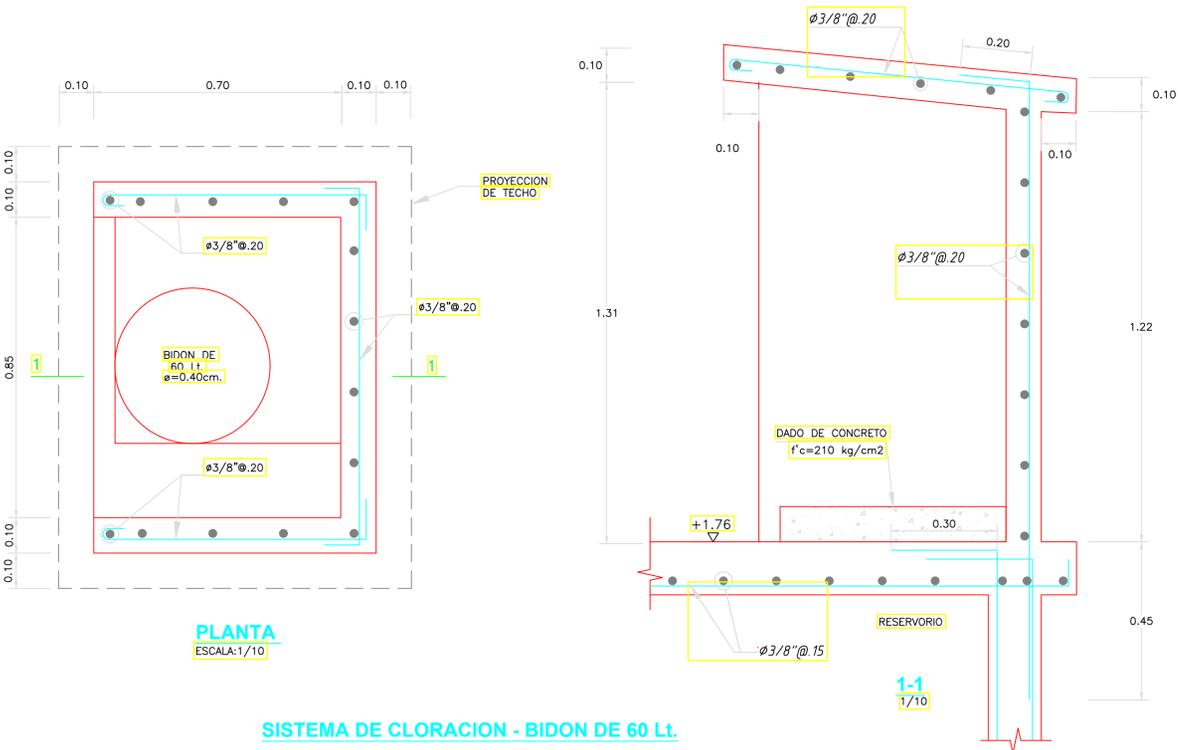
SISTEMA DE CLORACION - BIDON DE 60 Lt.

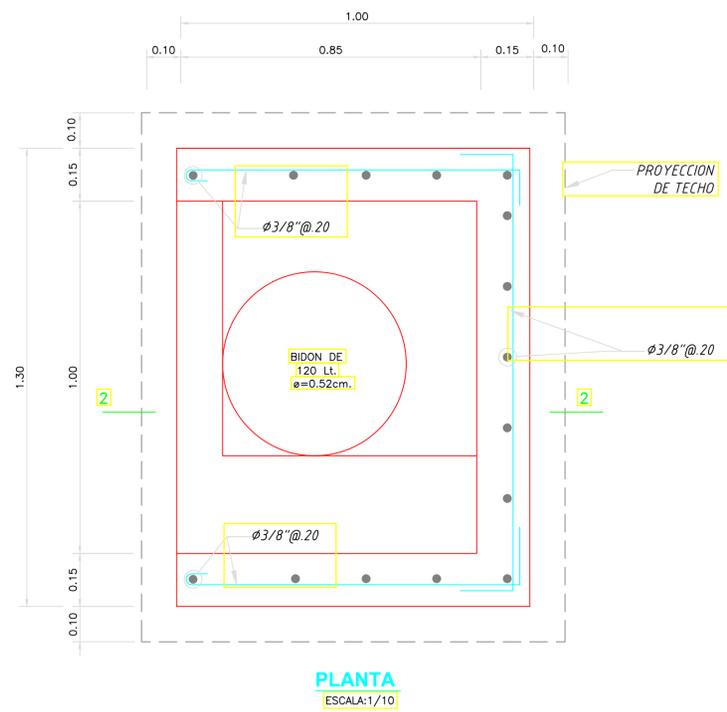
SISTEMA DE CLORACION - BIDON DE 120 Lt.

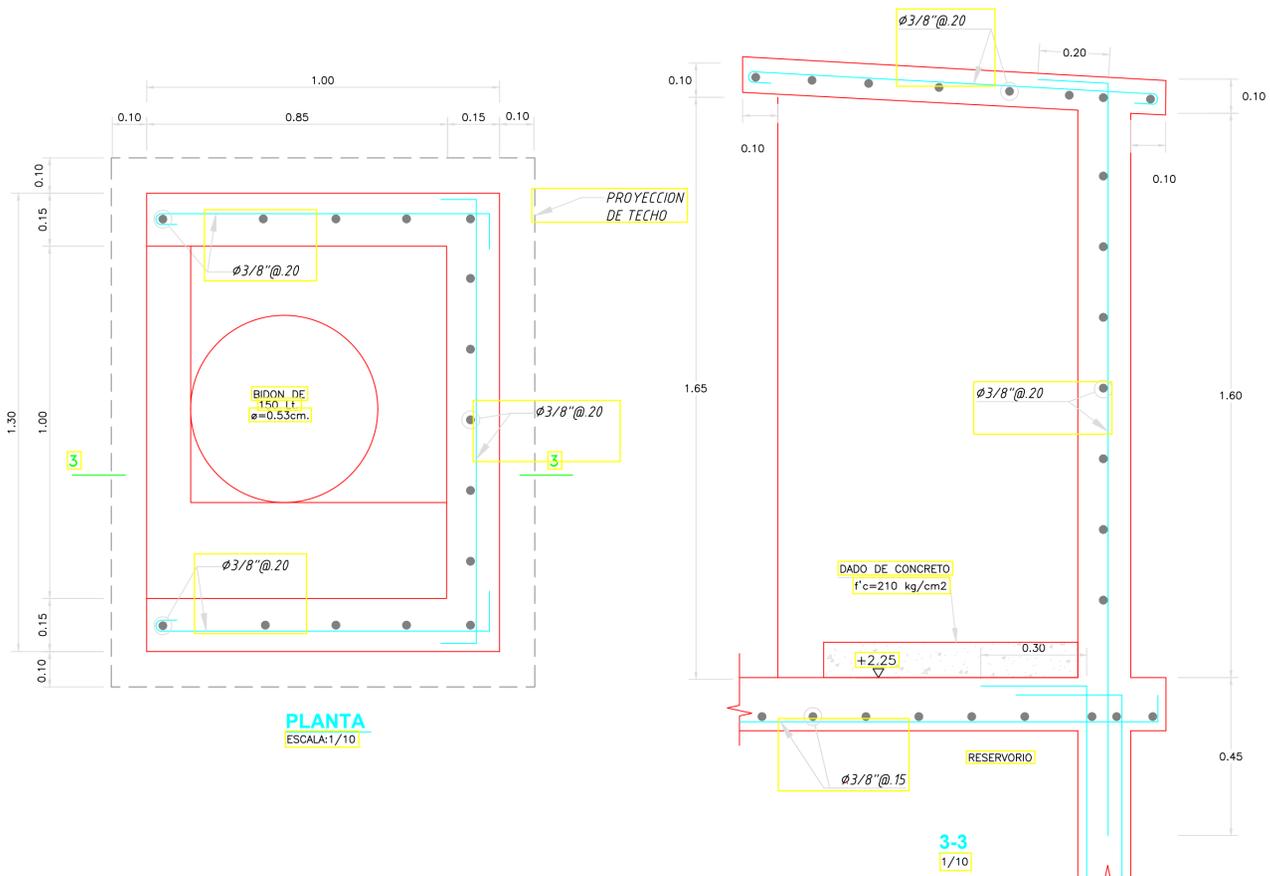
SISTEMA DE CLORACION - BIDON DE 160 Lt.
