EVALUACIÓN Y MEJORAMIENTO DEL SISTEMA DE
ABASTECIMIENTO DE AGUA POTABLE EN EL CENTRO
POBLADO DE SAN MARTÍN DE COLLCA, DISTRITO
DE ACOCRO, PROVINCIA DE HUAMANGA,
DEPARTAMENTO DE AYACUCHO, PARA SU
INCIDENCIA EN LA CONDICIÓN SANITARIA DE LA
POBLACIÓN - 2022

TESIS PARA OPTAR EL TÍTULO PROFESIONAL

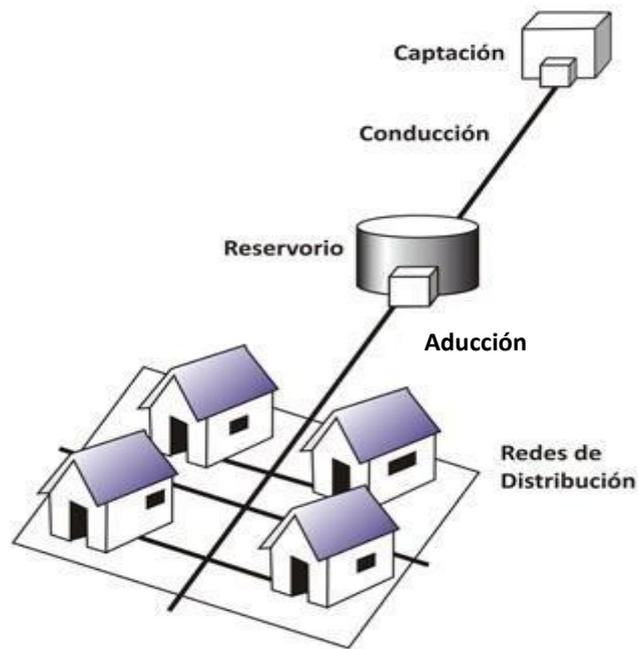
Imagen 1 : partes elementales del Sistema de abastecimiento de agua potable rudimentario.

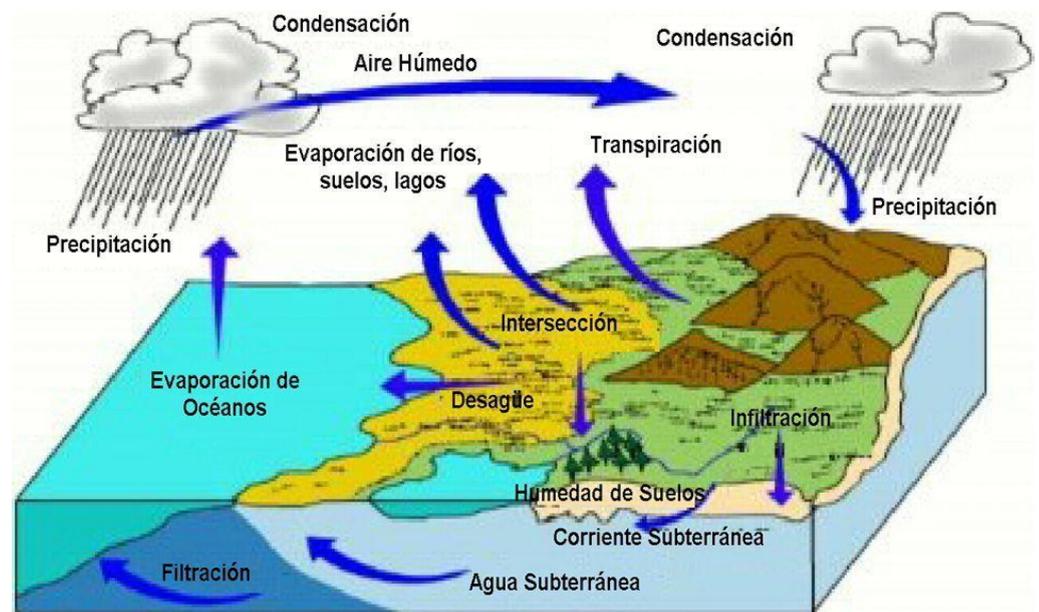
Imagen 2 : Las principales fuentes de agua.

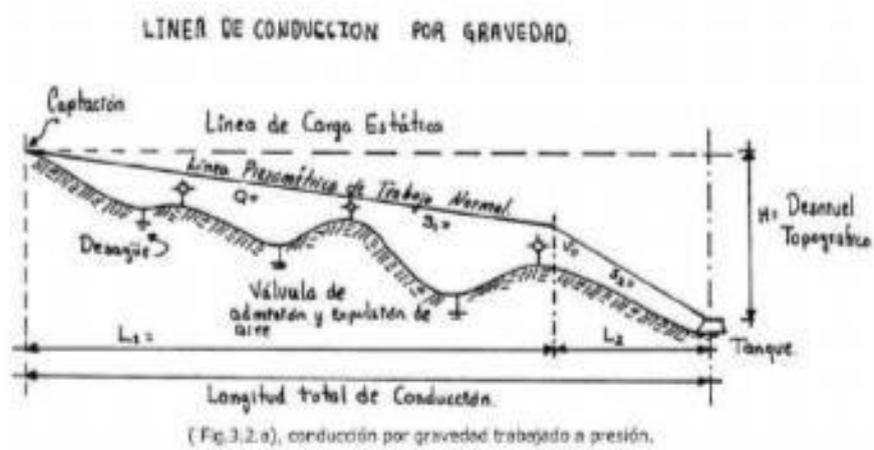
Hay dos tipos de conducción dependiendo del desnivel de la topografía; cuando la captación esta a una cota menor que el reservorio se utilizar el de BOMBEO, si la captación se encuentra en una cota elevada que del reservorio se utilizara la conducción por GRAVEDAD.

Imagen 6 : línea de conducción por gravedad.

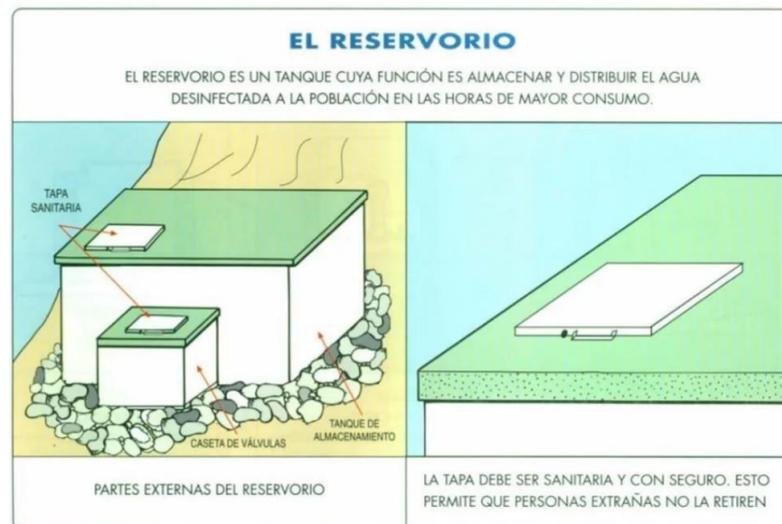
Cálculo de la capacidad del Reservorio. “Para este cálculo se da uso exclusivo de gráficos y métodos analíticos y para el cálculo de la capacidad del reservorio por gravedad se considera el 25 % del consumo promedio diario anual cuando el suministro de agua sea continuo y el 30% cuando este sea discontinuo”.

Imagen 9 : El reservorio.

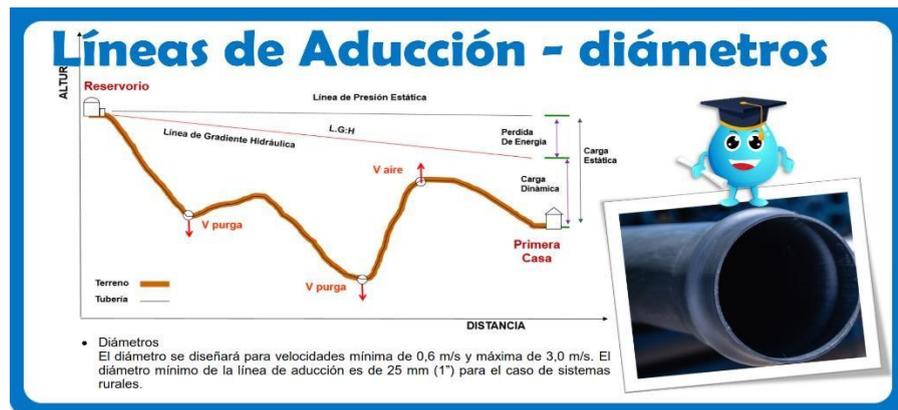
La Línea de Aducción conduce el caudal máximo horario (Q_{mh}). Como mínimo. “En todos los casos esta es la encargada de transportar el agua desde el reservorio hasta la red de distribución la cual contara con un diámetro establecido de acuerdo a su respectivo diseño hidráulico la cual se diseña con el caudal máximo horario (Q_{mh}) Esta se diseñará para velocidades mínimas de 0,6 m/s y una máxima de 3,0 m/s y con un diámetro mínimo de 25 mm (1”) solo en caso de sistemas rurales.”

Imagen 11 : Línea de aducción.

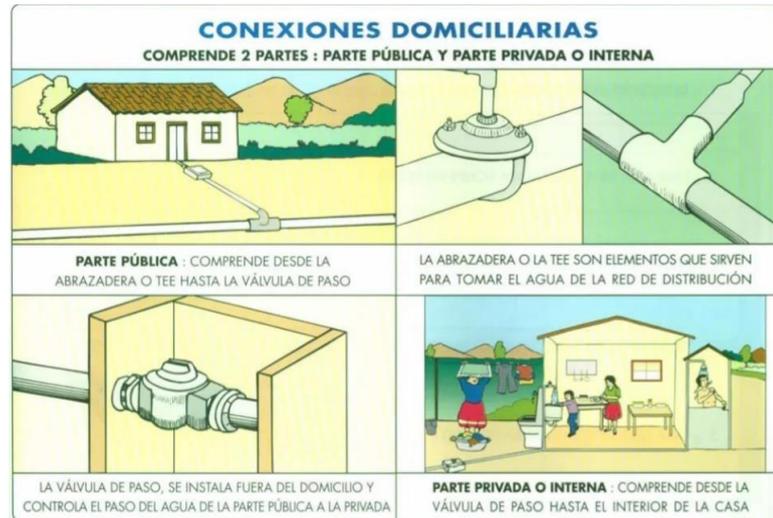
“La conexión domiciliaria de agua potable estará constituida por los siguientes grupos de elementos: de toma, de conducción, de control”

Imagen 14: Conexión domiciliaria..

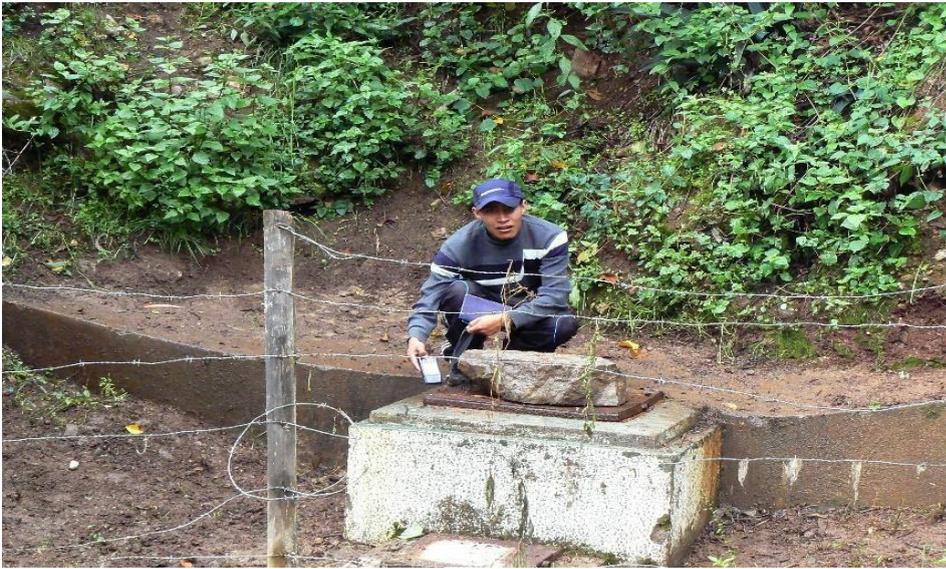
Imagen 16: Conexión domiciliaria.
Fuente: Propia.

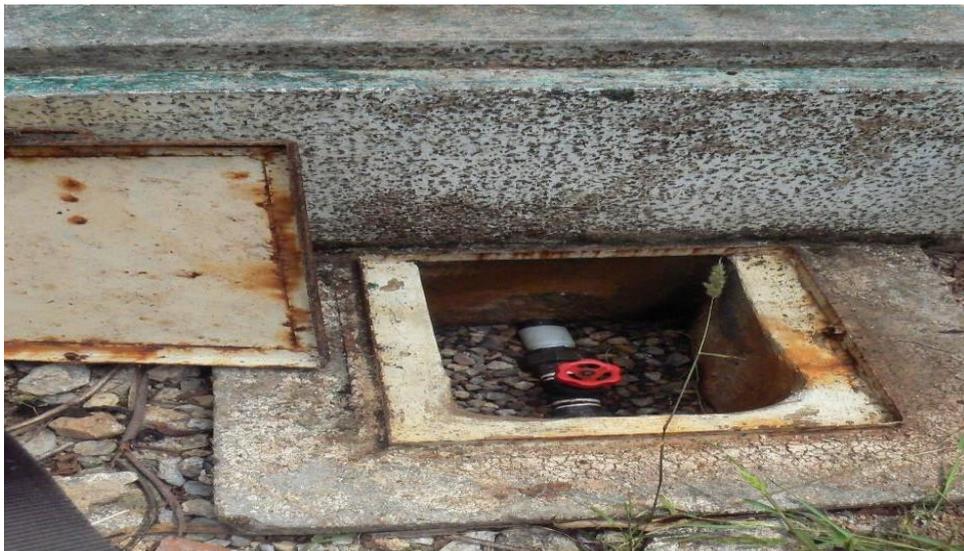
Es una captación de tipo ladera, es riachuelo permanente, se ubica en el lugar denominado Ventana Huaycco, este proyecto fue ejecutado en el año 1992 por los pobladores y el programa FONCODES. Nos presenta toda la estructura deteriorada, carecen de mantenimiento adecuado. Estructura de concreto armado de 1.15x1.15 presentan patologías (agrietamientos, fisuras y hongos con manchas blanca, negras), las tapas y los accesorios deteriorados.

Imagen 17: Captacion ventan huaycco.
Fuente: Propia.

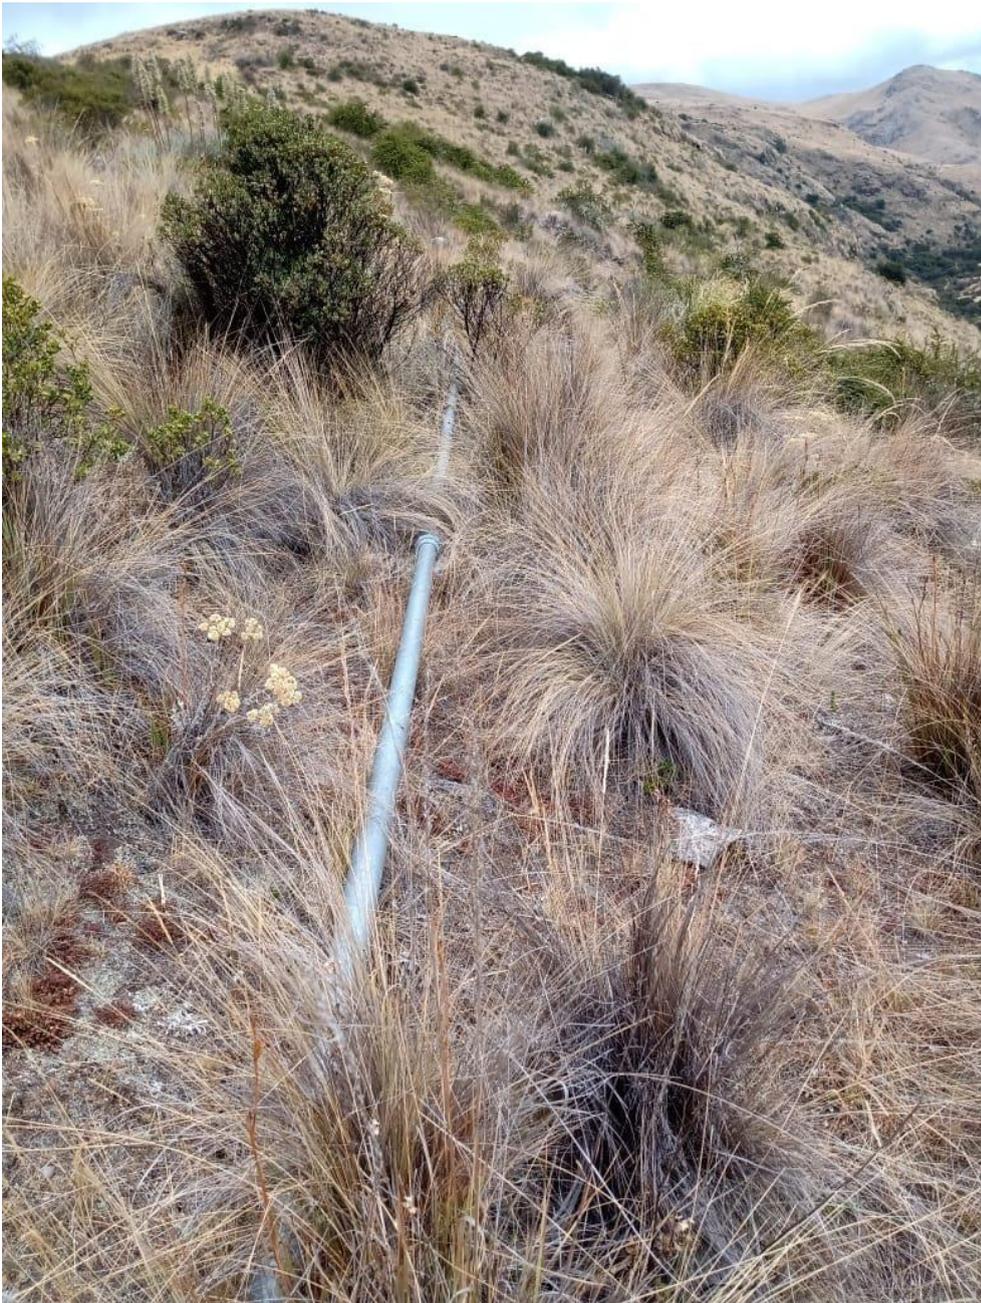
La línea de conducción, tiene una antigüedad de 30 años que fue construido por el programa FONCODES. lo conforma desde la captación hasta el reservorio donde pude observar que está conformado por tuberías de PVC (3.6 km este contenido por tubería de PVC de 2") y galvanizado (2 km por tubería de galvanizado de 2" anclados con dados de concreto, por estar expuestos a la intemperie)

Imagen 18: Línea de conducción.
Fuente: Propia.

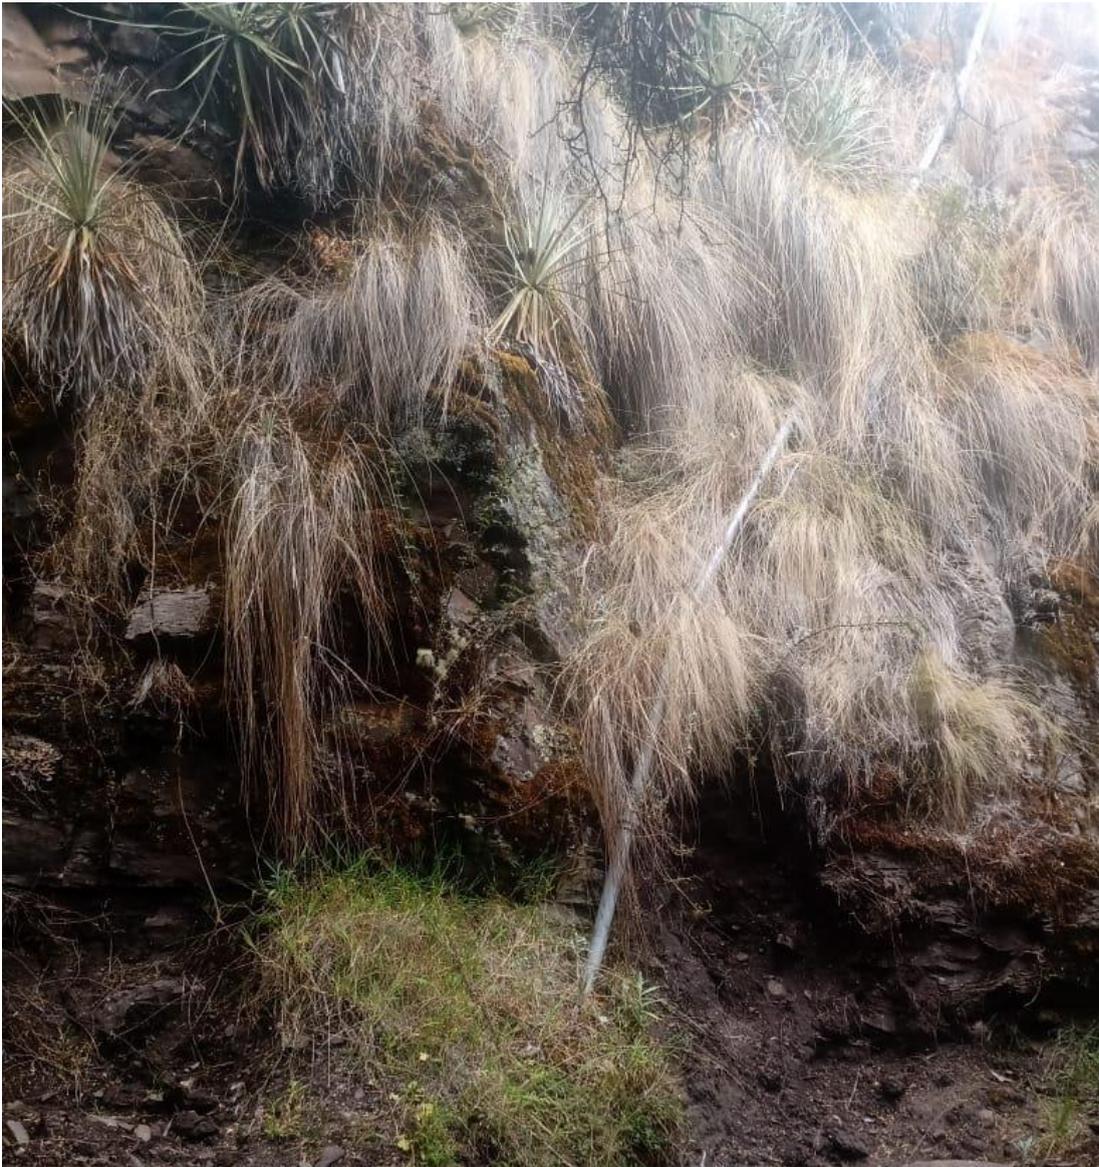
Imagen 19: Línea de conducción tubería en zona rocosa.
Fuente: Propia.

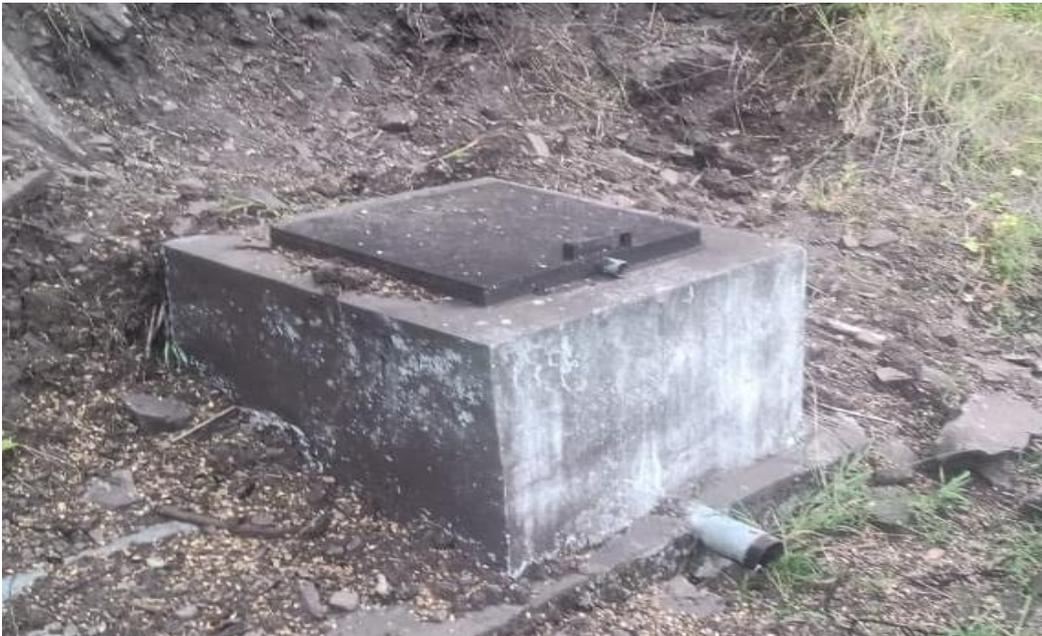
La cámara rompe presión es de tipo 6, se encuentra situado en la progresiva 2+071 con una antigüedad de 30 años, que se hizo realidad gracias al programa FONCODES, algunos mantenimientos a los comuneros de dicha localidad y municipalidad distrital de Acocro.

Imagen 20: cámara de rompe presión tipo 6.

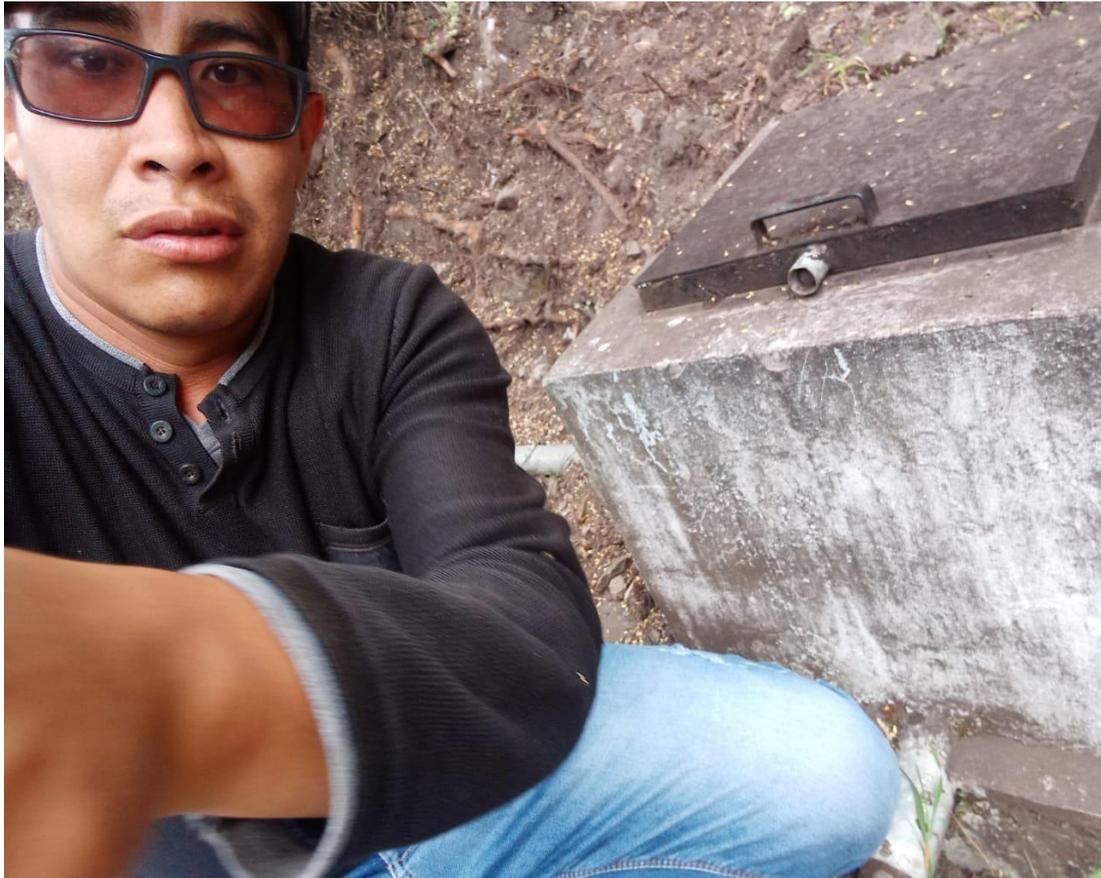
Imagen 21: evidencia de la investigación de la cámara de rompe presión tipo 6.
Fuente: Propia.

(malo). Concreto armado tiene hongo (manchas blancas y negras), fisuras y demás deterioros por el pasar del tiempo, se califo con un 3(malo); las tuberías de purga y rebose deterioradas por el transcurrir del tiempo, puntaje 3(malo); los accesorios estaban llenos de sarros que puntúa 3(malo). Al finalizar la descripción de este componente, considero el promedio el cual me resulto 3 que califica como (malo). Ver el grafico 03.

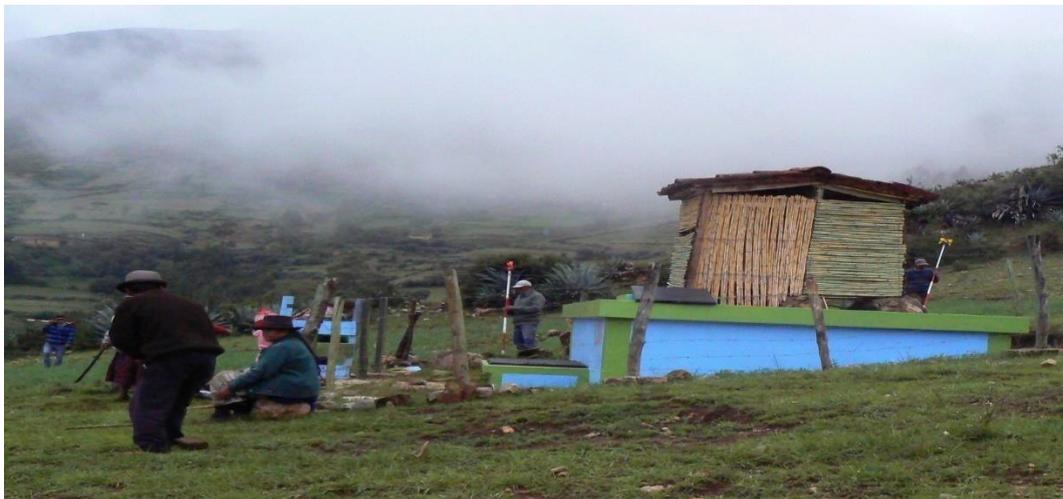
El reservorio es una estructura de concreto armado de medida ancho=3.20 x largo=3.20 altura = 1.50 de forma cuadra con la finalidad de dar estabilidad, 10.8 m³ de volumen, la caseta de cloración es artesanal elaborado por pobladores, con cerco perimétrico deteriorado con algunos postes caídos y alambres púas desclavadas de los rollizos, los accesorios en mal estado, las tapas metálicas con corrosiones, con las válvulas de control en pésimas condiciones, con una antigüedad de 30 años, que se hizo realidad gracias al programa FONCODES, algunos mantenimientos a los comuneros de dicha localidad y municipalidad distrital de Acocro.

Imagen 22: fotografía del reservorio existente.
Fuente: Propia.

Interpretación: Para determinar el estado del reservorio se consideró las siguientes componentes: las tapas metálicas están muy corroídas por el cual se puntuó 3 (malo); cerco perimétrico esta deteriorado los postes de madera se pudrieron y los alambres púas se desprendieron por el deterioro de los poste calificando con un punto 4 (muy malo); las estructuras metálicas como la escalera entre otros calificado con puntaje de 3 (malo); tuberías de ingreso y salida del reservorio están deterioradas por el cual se puntuó con punto 4 (muy malo); los accesorios del reservorio están muy maltratadas con sarros por la antigüedad el cual se puntuó con 4 (muy malo); las válvulas de control del reservorio están oxidadas y demacrados presentan filtraciones por tal motivo se puntuó 4 (muy malo); la caseta de coloración es artesanal no es el adecuado están propensos a contaminaciones como polvos y de más agentes por tal motivo se puntuó con punto 4 (muy malo), en donde a grandes rasgos podemos observar que la mayoría de las partes del reservorio se encuentran entre malo y muy malo , considerando el promedio de los puntajes se consideró que tenía un puntaje final de redondeo 4 considerándolo como “muy malo” (malo). Ver el grafico 04.

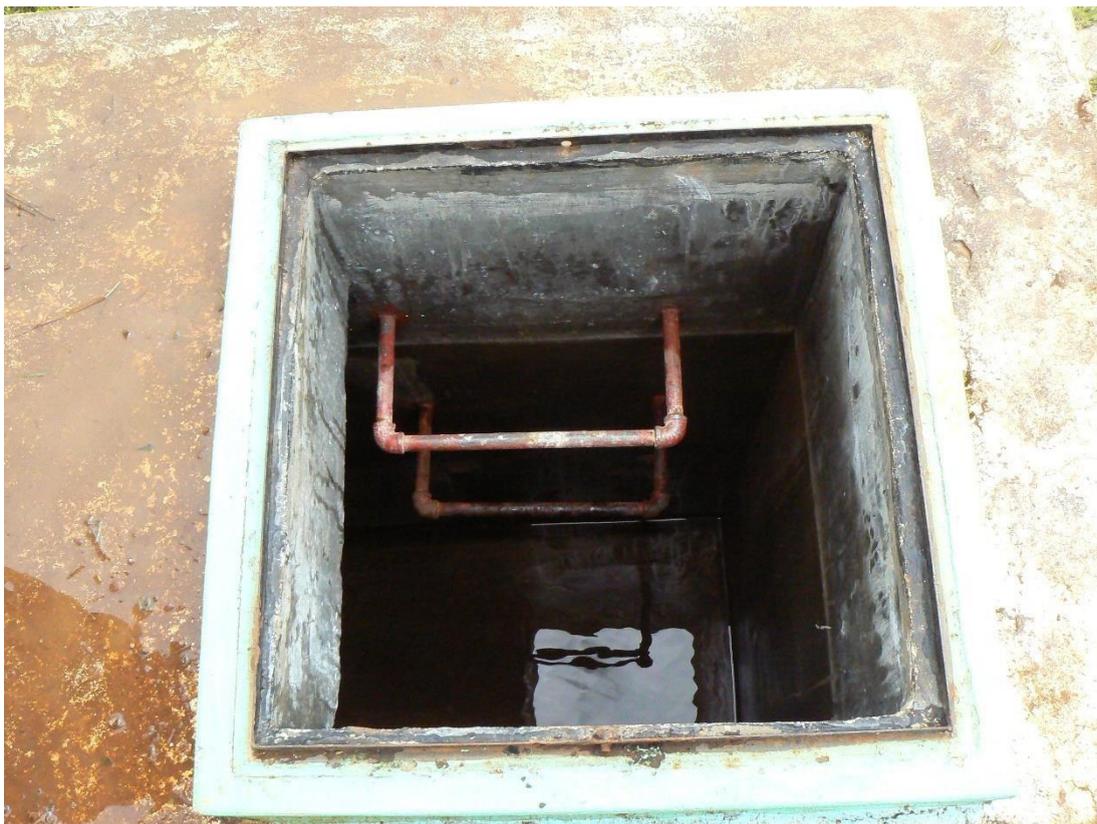
Imagen 23: de la escalera de ingreso al interior del reservorio.
Fuente: Propia.

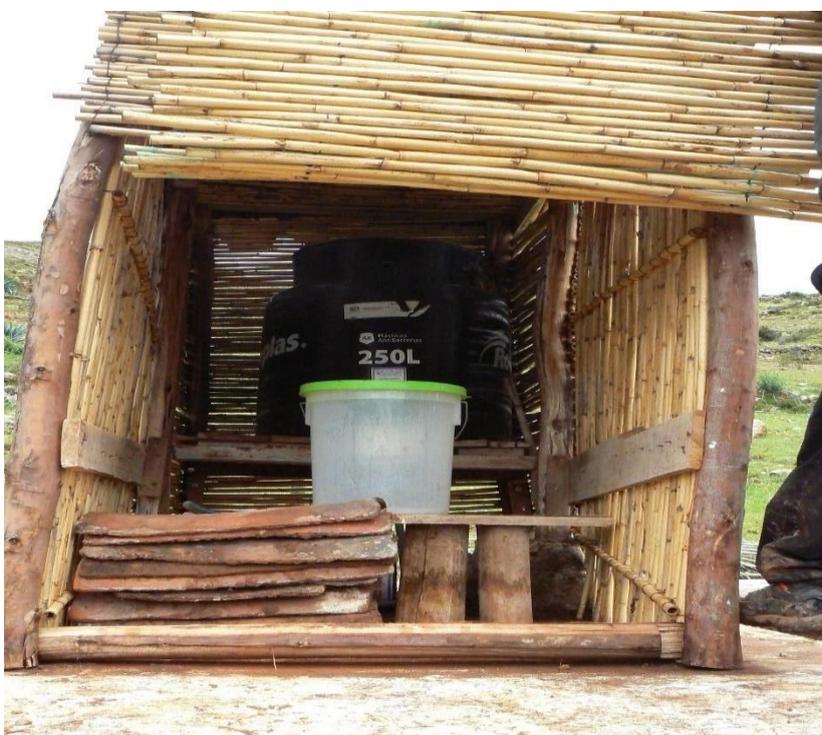
Imagen 24: fotografía de la caseta de cloración artesanal con los materiales de la zona.
Fuente: Propia.

Reservorio se presenta en un estado **muy malo**, las tapas metálicas están muy corroídas, cerco perimétrico esta deteriorado los postes de madera se pudrieron y los alambres púas se desprendieron, los accesorios del reservorio están muy maltratada con sarros por la antigüedad, las válvulas de control del reservorio están oxidadas y la caseta de coloración es artesanal no es el adecuado están propensos a contaminaciones como polvos.

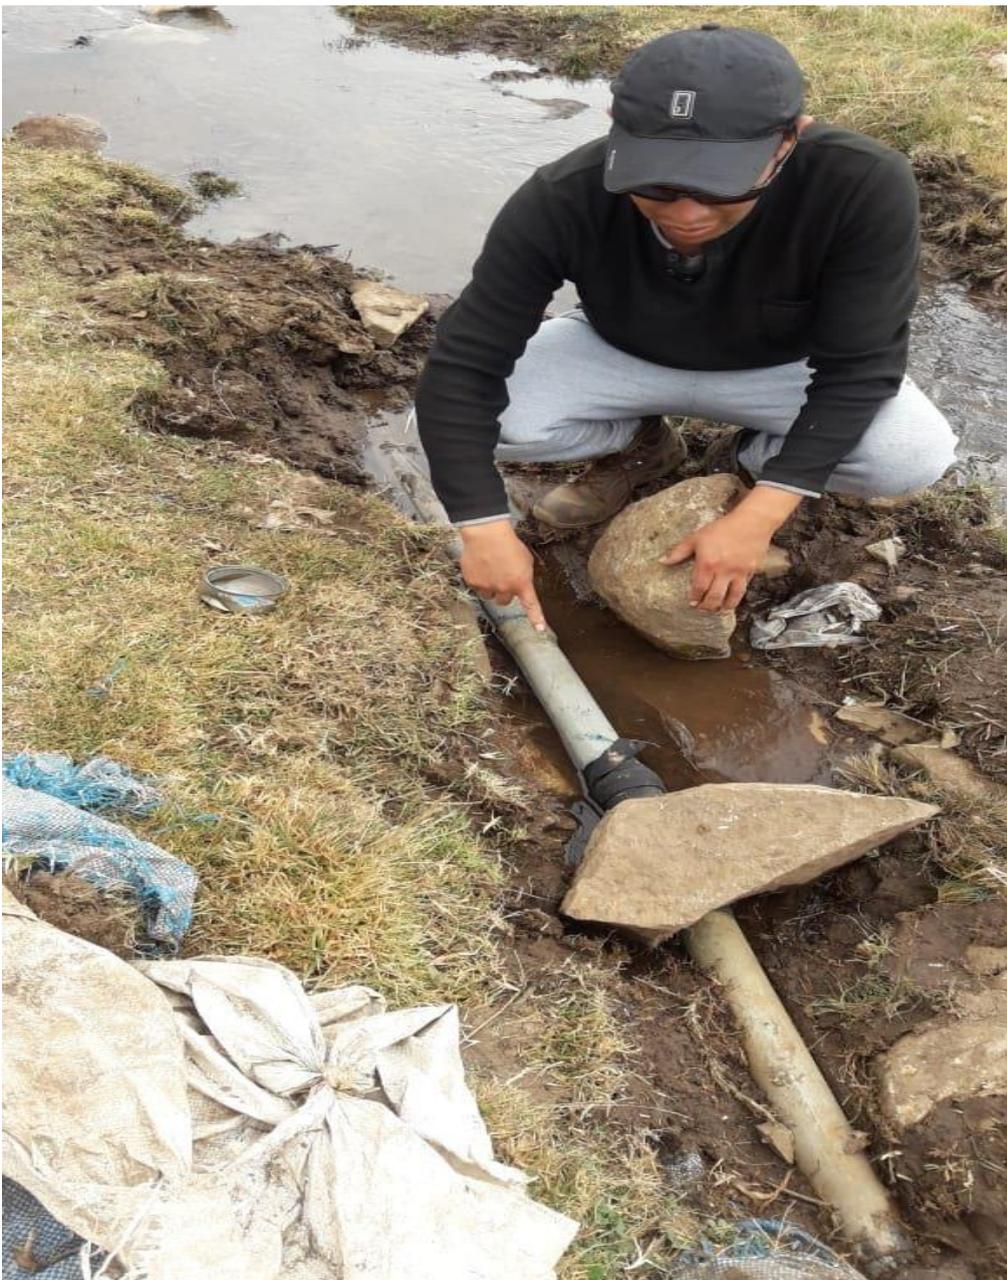
La línea de conducción, tiene una antigüedad de 30 años que fue construido por el programa FONCODES. lo conforma desde el reservorio hasta la red de distribución donde pude observar que está conformado por tuberías de PVC (2.5 km esta contenido por tubería de PVC de 2”) y en el kilómetro 4.5 km encontramos tuberías rotas envueltos con jebes; en el kilómetro 4.6km se encontró tubería empalmada pero al intemperies propenso a ser dañado por personas, animales u otros agentes.

Imagen 25: fotografía donde se observa las tuberías con fuga de agua han sido envuelto con jebes.
Fuente: Propia.

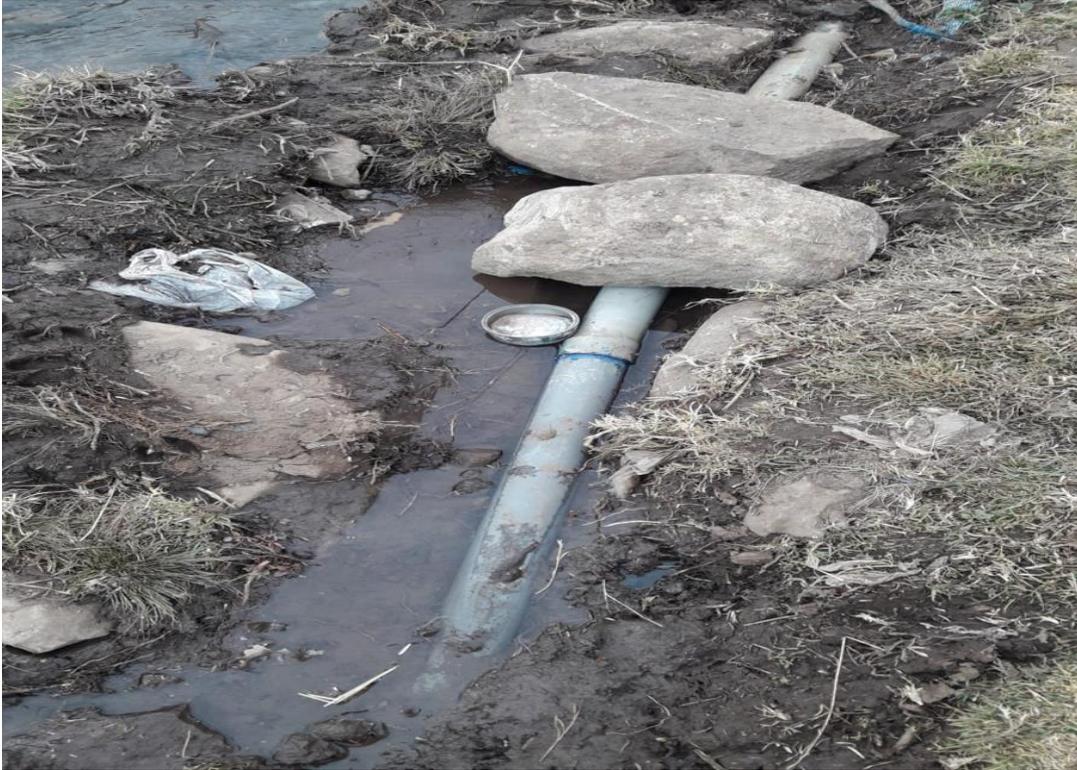
Imagen 26: fotografía se puede observar la tubería empalmada y sigue expuesto al ambiente.
Fuente: Propia.

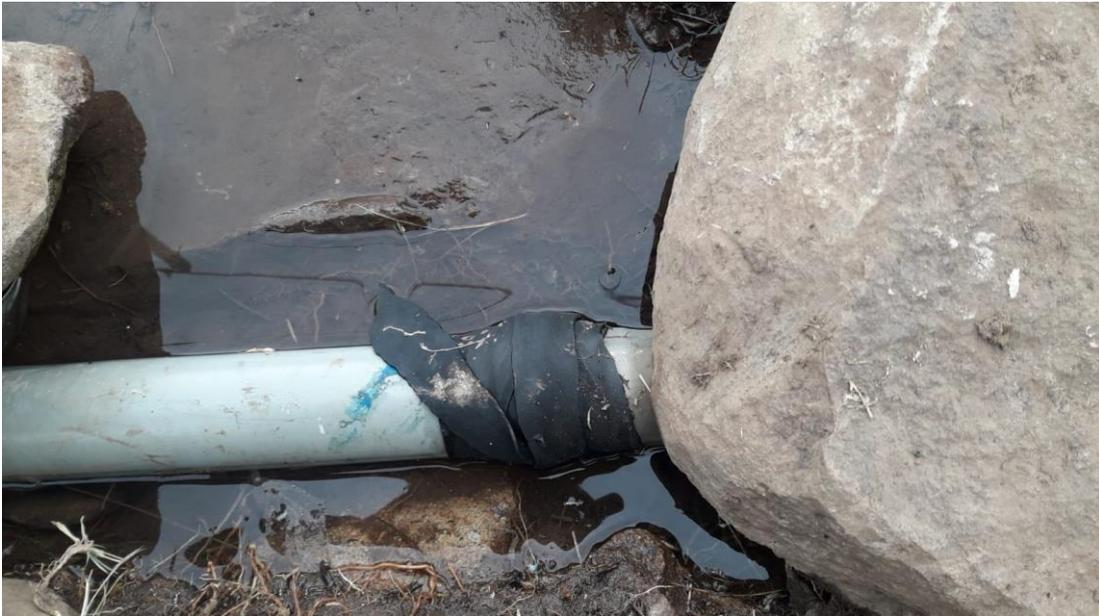
Imagen 27: fotografía se observa tuberías envueltas con jebe y aplastados con piedras.
Fuente: Propia.

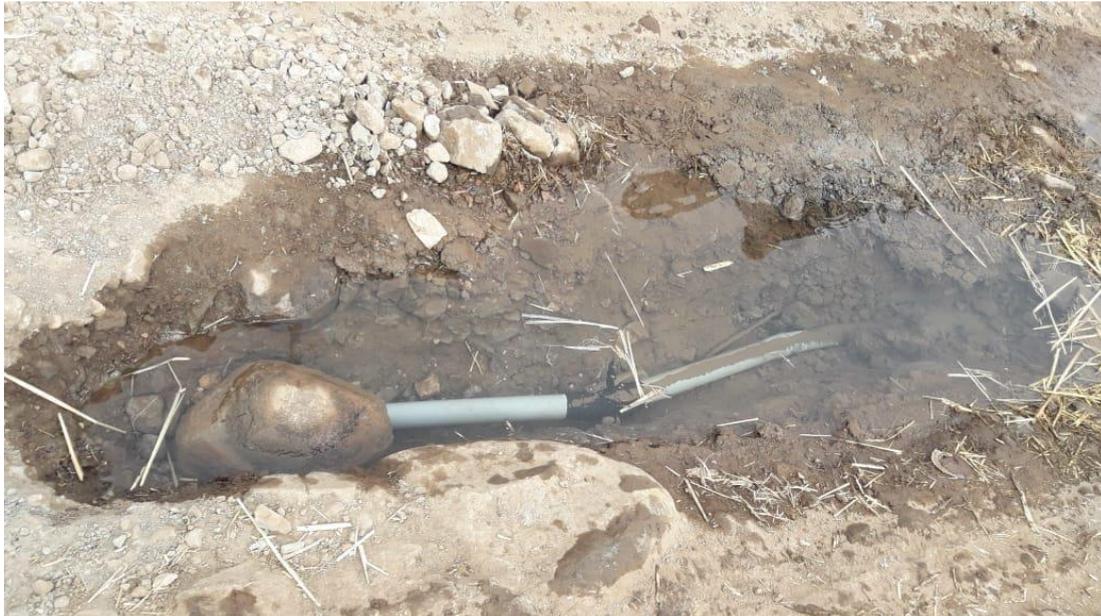
Imagen 28: fotografía se observa fuga de agua a pesar de estar envueltas con jebe.
Fuente: Propia.

Interpretación: La línea de aducción esta dado del reservorio hasta la red de distribución en donde se observó deterioros en las tuberías a continuación mencionare: las tuberías de PVC de 2” rotas, envueltas con jebes en el 4.5 km el cual se calificó con un puntaje de 4 (muy malo); las tuberías de PVC expuestos al ambiente decoloradas expuestos a ser dañados por animales, personas y maquinarias, el cual se puntuó con 4 (muy malo); tuberías de PVC reparadas pero siguen expuestas al intemperie en el kilómetro 4.6 km el cual se calificó 4 (muy malo); Finalmente se

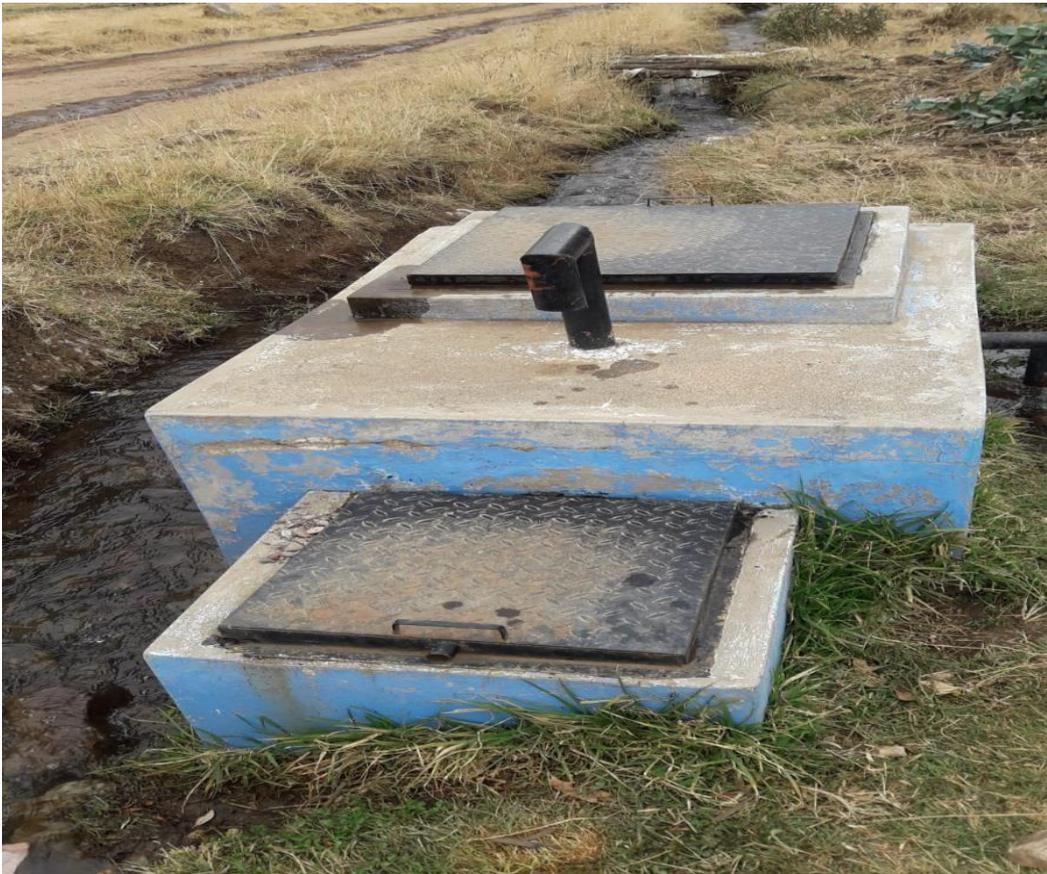
La cámara rompe presión es de tipo 7 tiene la finalidad de reducir la presión , para evitar colapsos se colocan en tramos largos, se encuentra con las tapas metálicas oxidadas, accesorios con sarros, válvulas de control con filtración de aguas, la estructura de la cámara rompe presión con fisuras, se encuentra ubicado en la progresiva 6+ 132, con una antigüedad de 30 años, que se hizo realidad gracias al programa FONCODES, algunos mantenimientos lo realizaron los comuneros de dicha localidad y la municipalidad distrital de Acocro.

Imagen 29: fotografía de la cámara de rompe presión tipo 7.

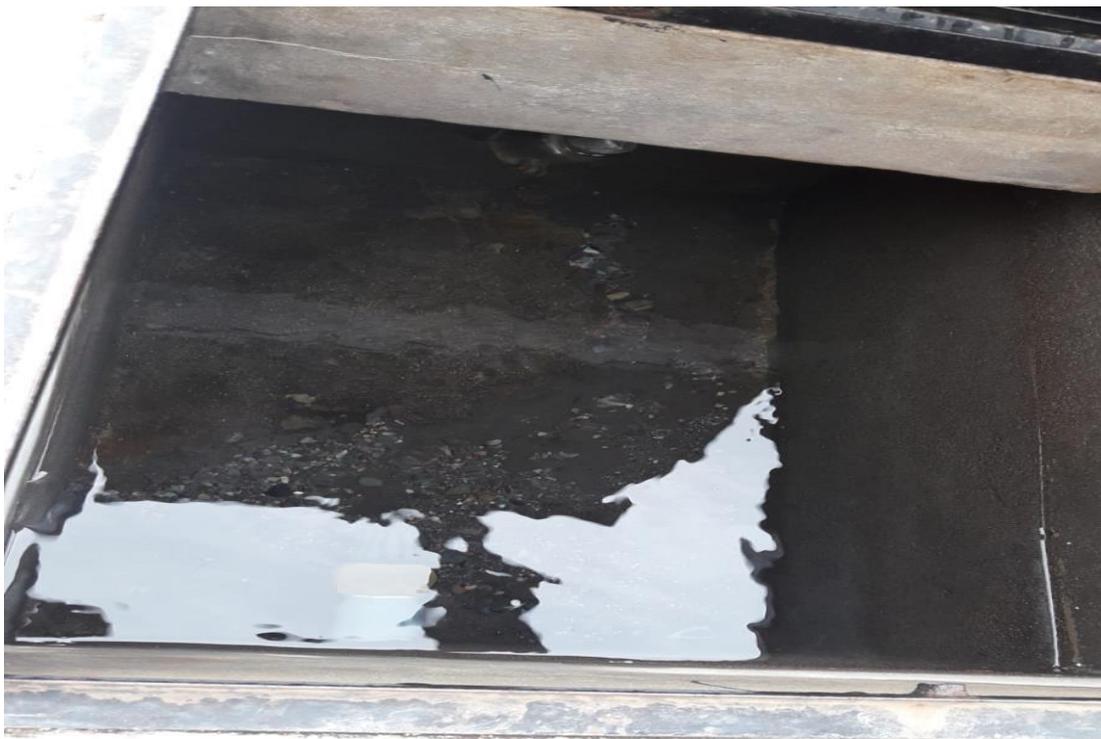
Imagen 30: fotografía de evaluación de la cámara de rompe presión tipo 7.
Fuente: Propia.

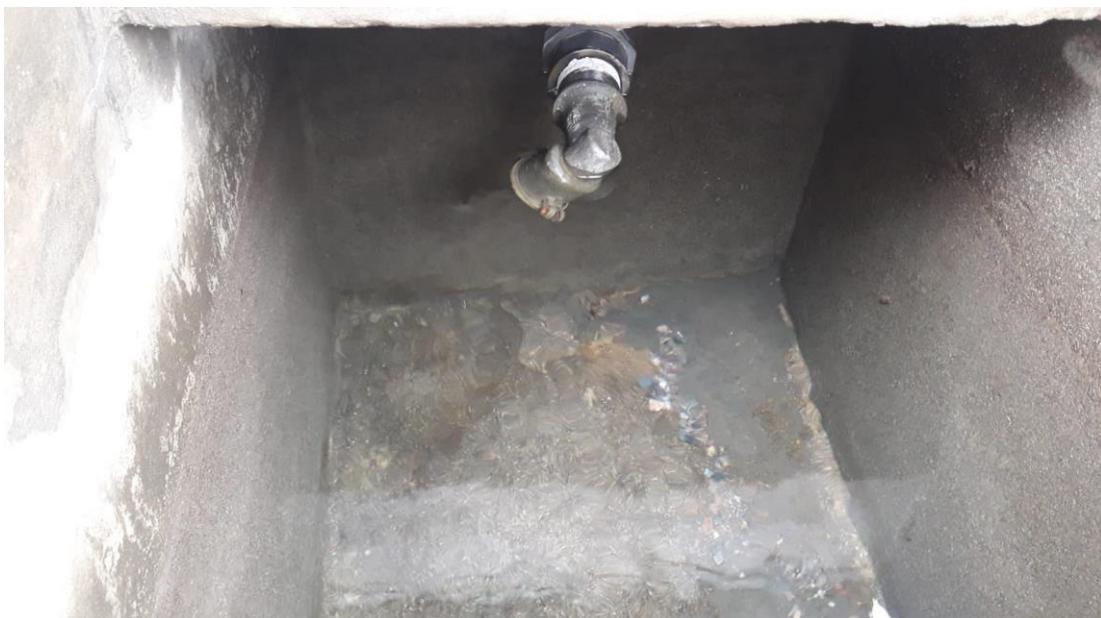
Imagen 31: fotografía del interior de la cámara de rompe presión tipo 7.
Fuente: Propia.

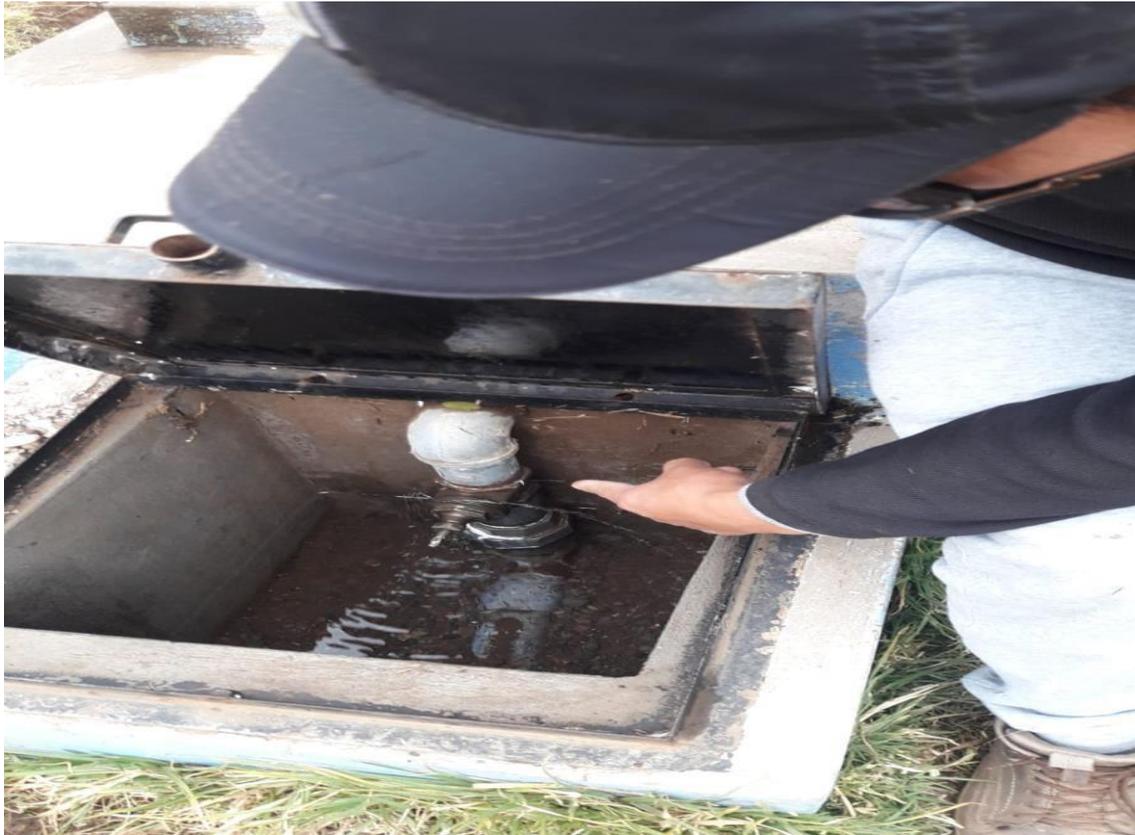
Imagen 32: fotografía de la válvula control carece de manija y hay filtración de la cámara de rompe presión tipo 7.

Interpretación: Para determinar el estado de la cámara rompe presión tipo 7 se consideró los siguientes componentes con las evaluaciones correspondientes: tapas metálicas corroídas con desprendimiento el cual se puntuó con 3 (malo); concreto

armado de la cámara de rompe presión presenta fisuras posible filtraciones calificado con un punto de 3 (malo); rebose, purga se encuentra deterioradas llenos de óxidos se puntuó con 3 (malo); accesorios se encuentran deterioradas con algunos componentes sustraídas obteniendo un puntaje de 4 (muy malo); las válvulas de control sin manijas de manipuleo con filtración de agua con puntaje de 4 (muy malo); se finalizó promediando los puntajes el cual me resulto de 3 considerándose como (malo). El cuál requiere de ser cambiado en su totalidad este componente. Ver el grafico 06.

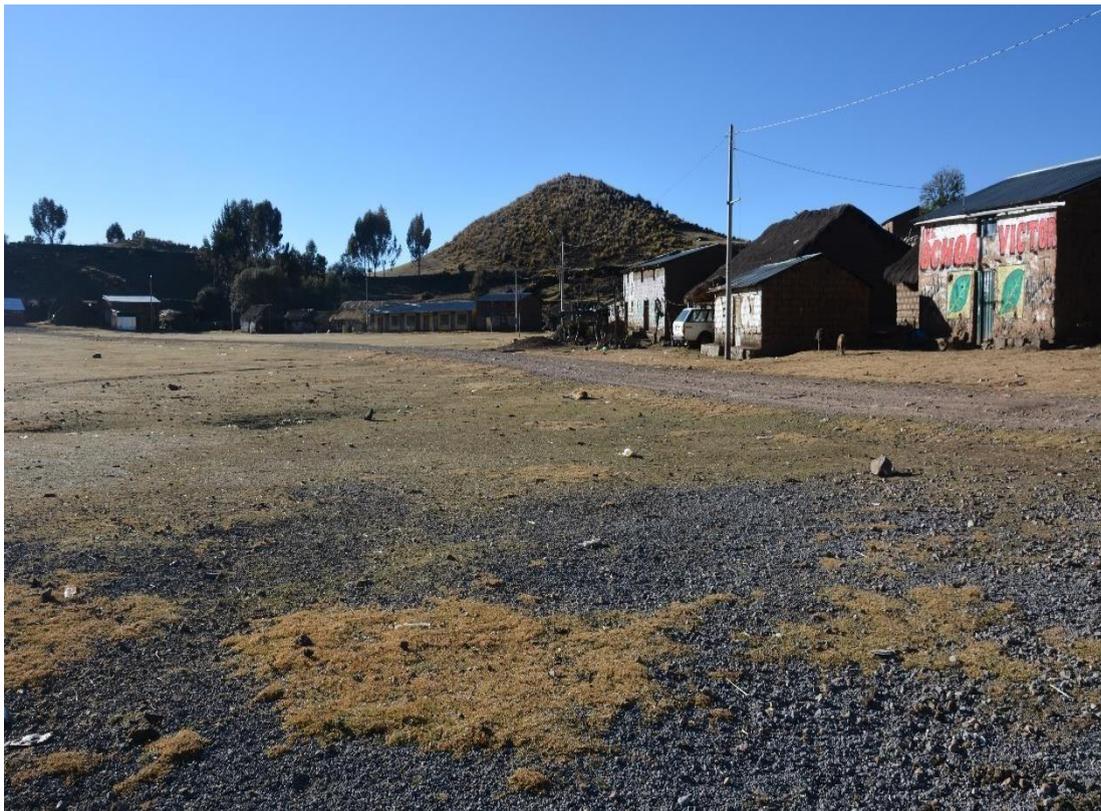
La red de distribución esta conformado con los ramales que alimentaran a los domicilios donde se colocaran válvulas de control, en tramos donde se requiera de acuerdo a la topografía del terreno. con una antigüedad de 30 años, que se hizo realidad gracias al programa FONCODES y la municipalidad distrital de Acocro.

Imagen 33: fotografía de las áreas ubicadas de la redes de distribución.

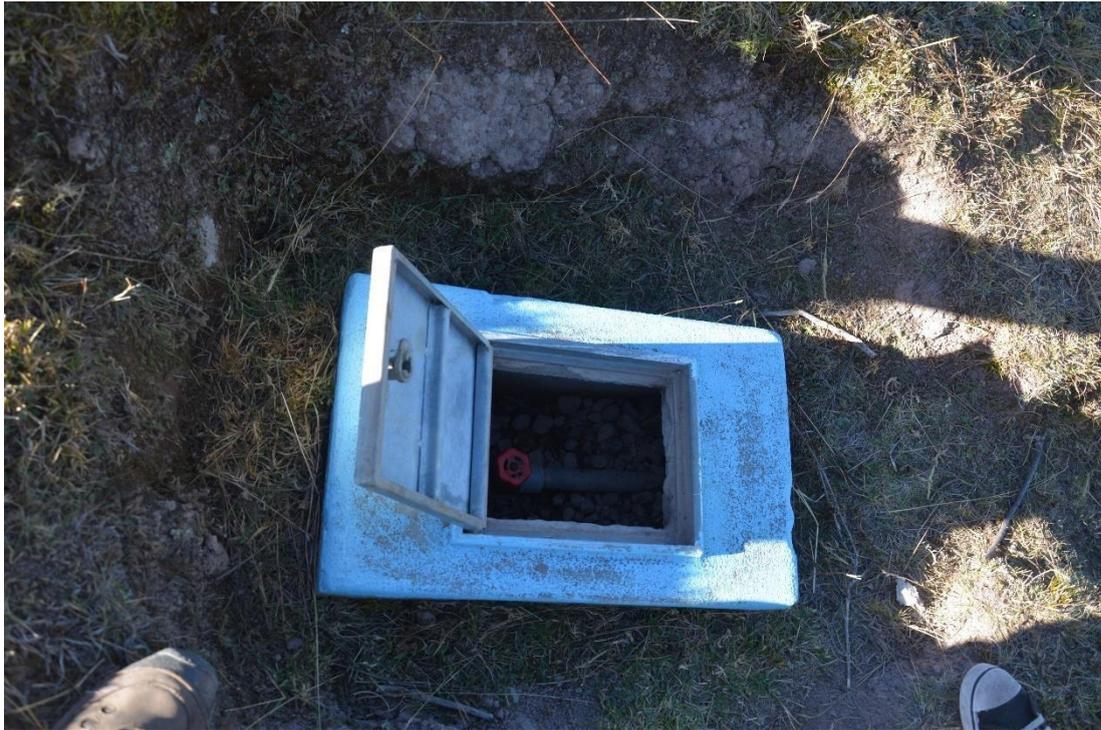
Imagen 34: fotografía de caja de registro a los domicilios.
Fuente: Propia.

Interpretación: Para conocer el estado de la red de distribución se consideró los siguientes componentes con su evaluación: tuberías de PVC no se pueden observar a simples vista, por no estar expuestas al intemperie se conservan el cual se calificó con un puntaje de 2(regular); cajas de registro muestran deterioros con algunas fugas de

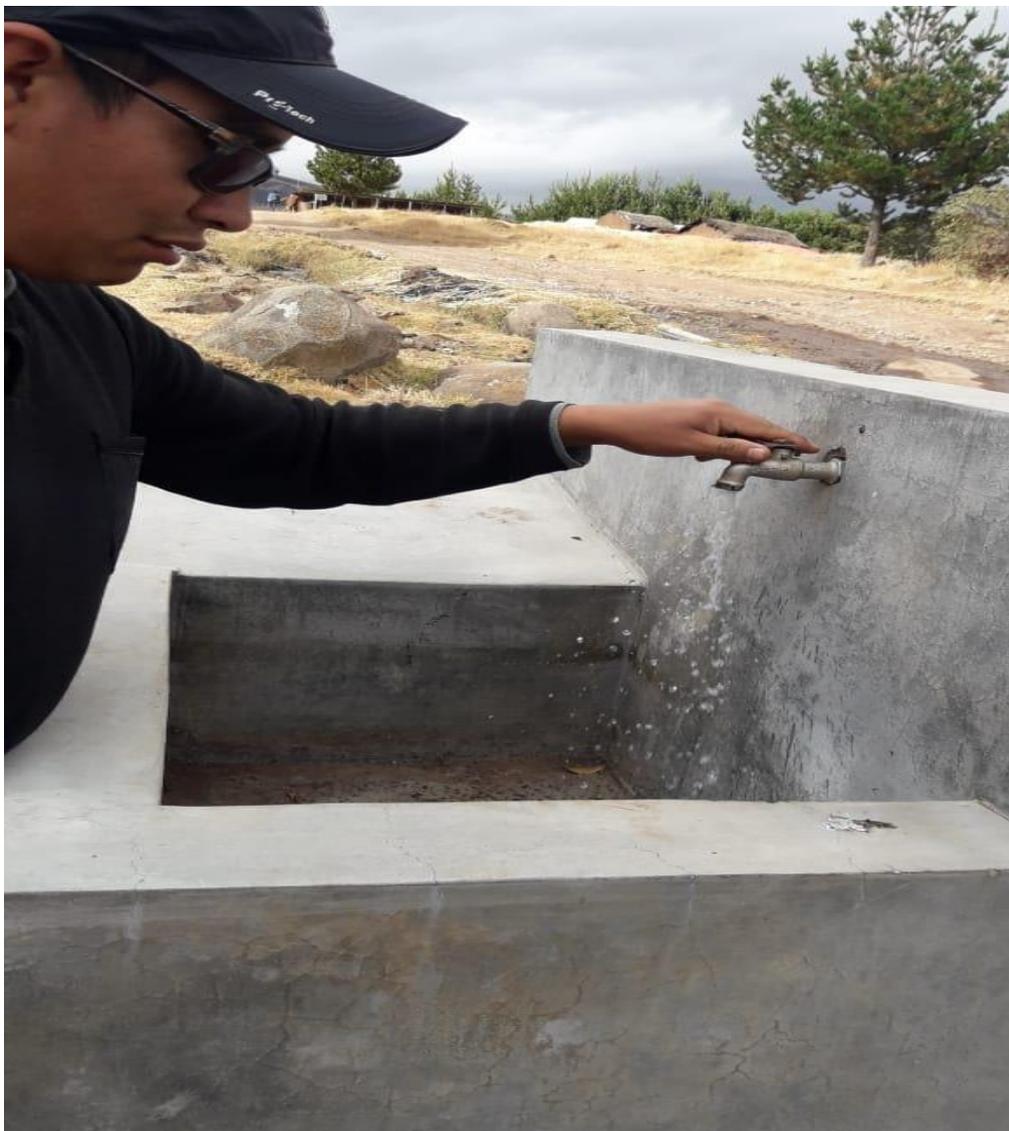
Los diferentes componentes de la conexiones domiciliarias necesitan reemplazarlo, y reubicarlo, aumentar más instalaciones por el incremento de más hogares, tiene una antigüedad de 30 años, que se hizo realidad gracias al programa FONCODES y la municipalidad distrital de Acocro.

Imagen 35: fotografía de los lavaderos en algunos se mantiene conservados.
Fuente: Propia.
